REPUBLICA DE COLOMBIA
CORPORACIÓN AUTÓNOMA REGIONAL DE LOS VALLES DEL SINU Y
DEL SAN JORGE- CVS

RESOLUCION N° - 2 6 2 6 1

**“POR LA CUAL SE IMPONE MEDIDA PREVENTIVA DE SUSPENSIÓN DE UNA
ACTIVIDAD Y SE ABRE UNA INVESTIGACIÓN”**

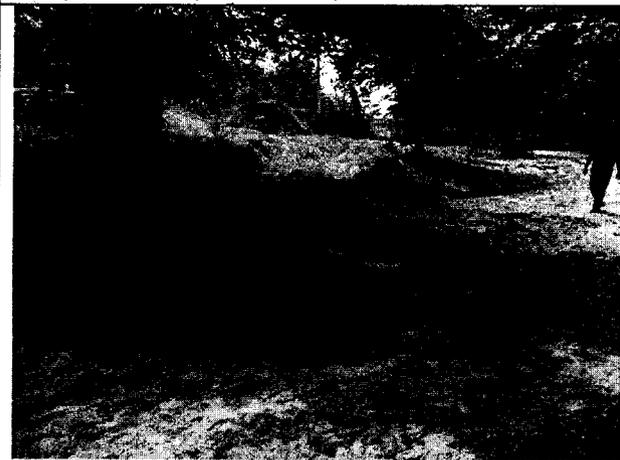
Se observan actividades mineras de extracción de arena en forma artesanal del arroyo Pijiguayal, que según testimonios de habitantes de la zona se realizan muy esporádicamente, en predios de los señores demandantes, al momento de la visita se observaron rastros de excavaciones en el arroyo lo cual indica que se estuvo extrayendo material de arrastre frecuentemente.

Fotografía 3. Se evidencio extracción de material de arrastre de la zona baja del arroyo Pijiguayal.

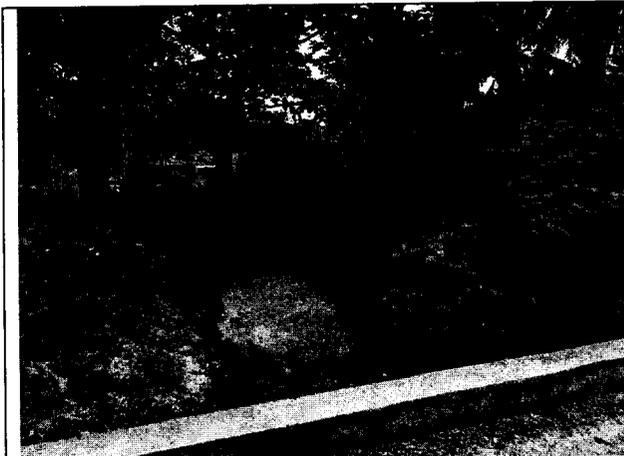
Fotografía 5. Se observó el arroyo, en su zona baja colmatada por material de arrastre.

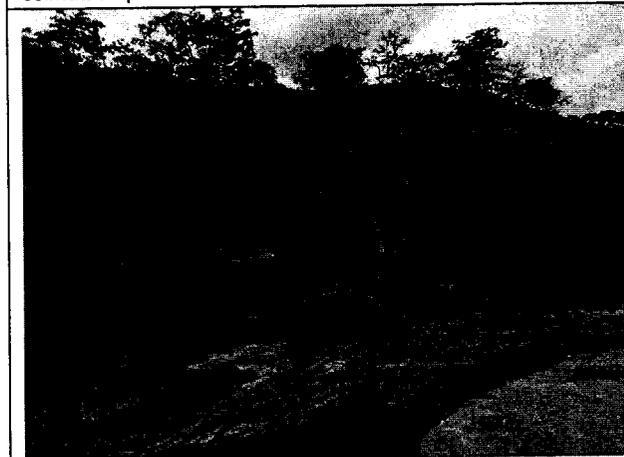
Fotografía 7 y 8. Elementos expuestos, en la zona de erosión, en la ribera de arroyo Pijiguayal

- Debido a la fuerte erosión que presentan las riberas del arroyo se observan árboles en proceso de volcamiento, así como algunas viviendas en riesgo, como la del señor José Inocencio Araujo, que presenta alto grado de deterioro.”
