RESOLUCIÓN N° ~~10~~ - 2 6 2 9 2

**“POR LA CUAL SE RESUELVE UNA INVESTIGACIÓN ADMINISTRATIVA DE CARÁCTER AMBIENTAL”**

Que de la visita en mención se emitió informe de visita ULP N° 2018 – 086 del 15 de Marzo de 2018, en el cual se señala entre otras cosas lo siguiente:

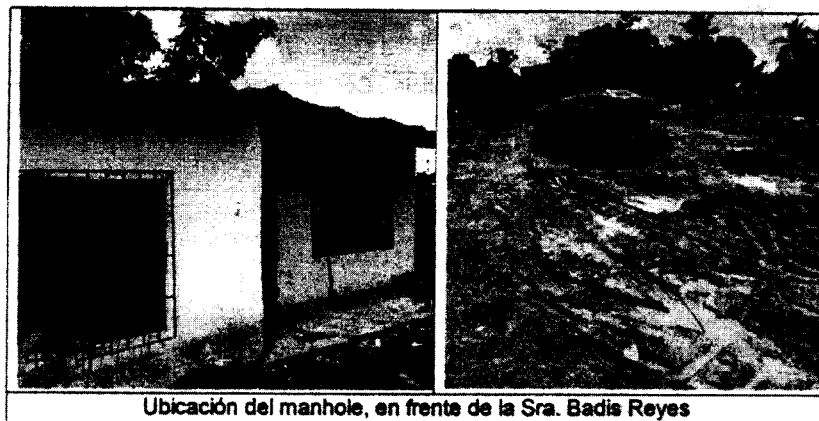
Los rebosamientos que se venían presentados por manholes en las coordenadas geográficas N 90 14'2.69", W 75048'28.41", frente de la Señora Badis Reyes Charrasquié (Calle 14 kra 35-35), y, N 90 13'58.32", W 75048'27.89", frente la casa del Sr. Alberto Cantero Fajardo (Kra 35 Cl 13 — 4); se encuentran controlados, ya que, según lo manifestado por los habitantes, operarios de la empresa Aguas de Sinú están bombeando las aguas hacia la estación de bombeo San Carlos.

Igualmente expresaron que algunas veces pareciera que olvidaran la realización de esta actividad, lo cual genera vertimientos que afectan a los habitantes que se encuentran situados alrededor o cerca de esta estructura.

- ✓ *Asegurar la continuidad de las acciones que se ha dado hasta el momento, para que no dé lugar a futuros rebosamientos de aguas residuales domesticas a las calles, que puedan generar un riesgo para la salud de la población y para los recursos naturales.*
- ✓ *Que la Unidad Jurídica Ambiental proceda de acuerdo a su competencia.*
