CORPORACION AUTONOMA REGIONAL DE LOS VALLES DEL SINU Y DEL SAN JORGE – CVS

“POR EL CUAL SE ABRE INVESTIGACIÓN ADMINISTRATIVA AMBIENTAL Y SE HACEN UNOS REQUERIMIENTOS”

Que como resultado de la mencionada queja, se generó el **INFORME DE VISITA GGR No. 2017-111** de fecha 29 de agosto de 2017, el cual manifiesta lo siguiente:

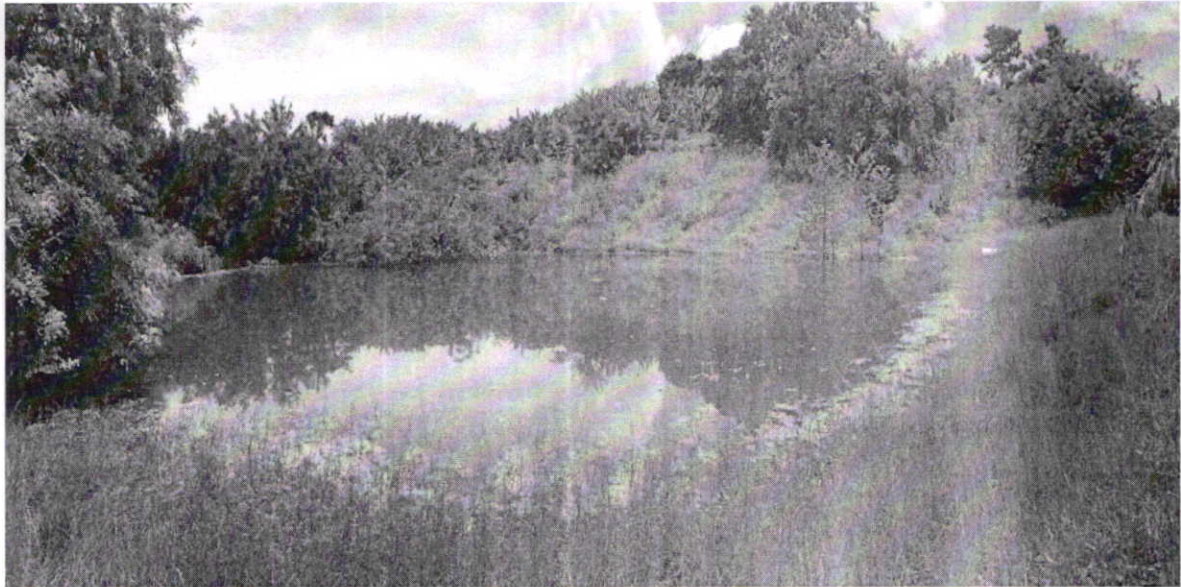
- *La represa se encuentra ubicada a la altura de un cerro en el barrio La Bahía, al momento de la visita presentaba un borde libre de aproximadamente 10 cm, no se observó ningún tipo de funcionalidad aparente para la utilización de esta.*

- *Al momento de la inspección, se observaron bolsasuelos que controlan las filtraciones de la represa, estos fueron presuntamente colocados por la comunidad.*

Foto N° 1.Represa

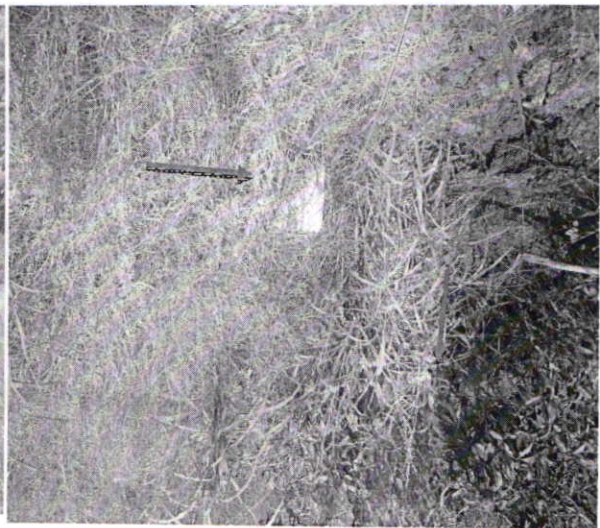
- *La represa está en una montaña, donde las aguas escurren por gravedad, al haber filtraciones y posibles desbordamientos, las personas asentadas en un nivel inferior a esta, se ven afectadas directamente.*

Foto N° 3.El agua descargada corre aguas
debajo de la montaña.
