AUTO N.

20 SEP 2018

“POR EL CUAL SE ABRE UNA INVESTIGACION, SE FORMULAN CARGOS Y SE HACEN UNOS REQUERIMIENTOS”

EL COORDINADOR DE LA OFICINA JURIDICA AMBIENTAL DE LA CORPORACION AUTONOMA REGIONAL DE LOS VALLES DEL SINU Y DEL SAN JORGE – CVS EN USO DE SUS FACULTADES LEGALES Y ESTATUTARIAS Y

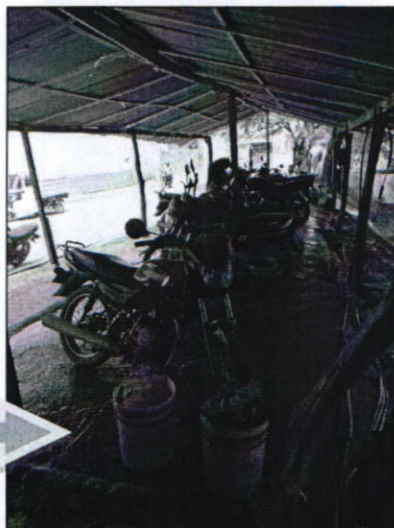
Foto 1. Placa de lavado

El lavadero se encuentra ubicado presuntamente en el espacio público a orillas de un canal de drenaje de aguas lluvias ubicado en la Calle 5A N° 14 – 122 Barrio Mogambo, en el municipio de Montería – Córdoba. Para la realización de la actividad de lavado, cuenta con una placa en cemento cubierta por un techo de zinc donde se realiza el lavado motocicletas. El punto de lavado se encuentra ubicado a menos de 5 metros de la orilla del canal.

Placa

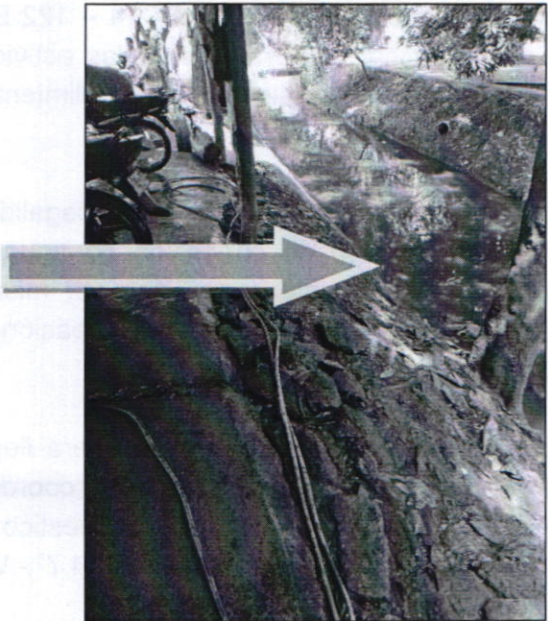
Foto No.4. Canal.

Las aguas grises no domesticas producto del lavado de vehiculos son vertidas directamente sobre el canal de drenaje de aguas lluvias sin ningun tipo de pre-tratamiento en las coordenadas geograficas N 8°43'54.7" - W 75°53'01.6".

Canal de drenaje de Aguas lluvias donde realizan el vertimiento
