CORPORACION AUTONOMA REGIONAL DE LOS VALLES DEL SINU Y DEL SAN  
JORGE – CVS

AUTO N.11990

**“POR EL CUAL SE ABRE UNA INVESTIGACIÓN ADMINISTRATIVA AMBIENTAL**

Que, a raíz de la visita realizada, se generó el informe de visita N° GGR N° 2020 - 407 del 02 de septiembre de 2020, en dicho informe se manifiesta lo siguiente:

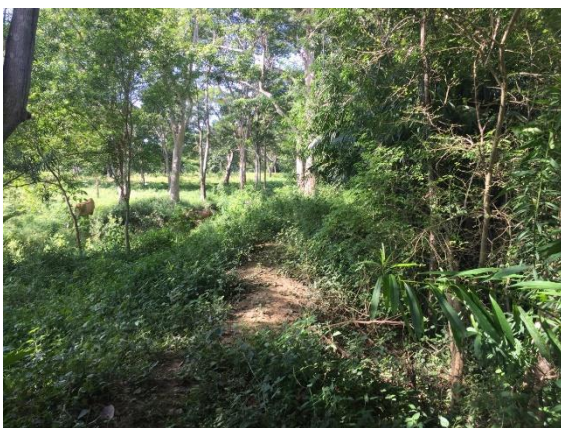
**Foto 1.** Terraplén relacionado en la Resolución 2-0942 de 2015. Finca Patio Bonito.

Se verifico la existencia total de continuidad y estructura del terraplén relacionado en las Resoluciones 2-0007 de 2014 y 2-0942 de 2015, es de anotar que esta obra antrópica presenta una altura aproximada de 3 metros y una longitud de 2,9 Km, además sobre el hay abundante vegetación con árboles de tamaño considerable lo que indica que no se le ha hecho obras de mantenimiento recientemente. De esta manera, se corroboró el no cumplimiento de la sanción interpuesta por la CAR CVS respecto a la demolición del terraplén y restauración del área respectiva, generando así, afectaciones ambientales en el ecosistema y el ambiente en general.

Así mismo, es preciso resaltar que, a pesar de la sanción y las obligaciones contenidas en la resolución 2-0942 de fecha 20 de abril de 2015, específicamente donde se ordena la destrucción total de las obras antrópicas-terraplenes, estas no fueron cumplidas, ni total ni parcialmente como se puede observar en las evidencias fotográficas.

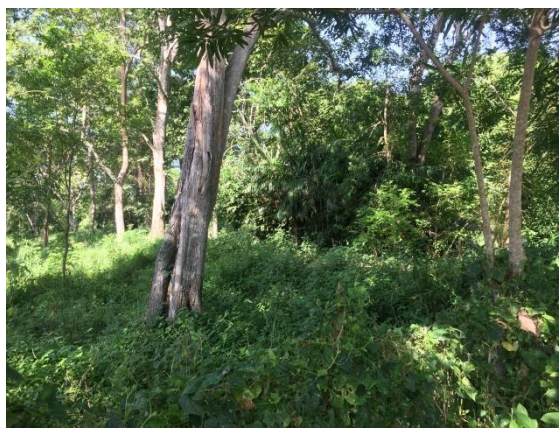
**Foto 2.** Vegetación y Arboles sobre el Terraplén - Resolución 2-0942 de 2015, Finca Patio Bonito.

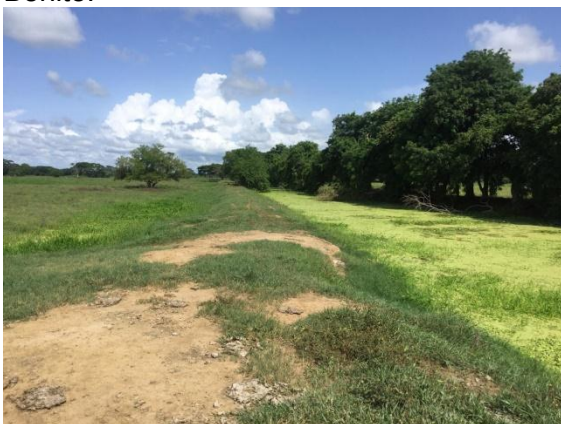
**Foto 3.** Ingreso de las aguas provenientes del caño La Caimanera.

Se evidenció un puente con una compuerta que regula el flujo del caño La Caimanera hacia las ciénagas El Guamito, La Yaya y los predios circundantes.

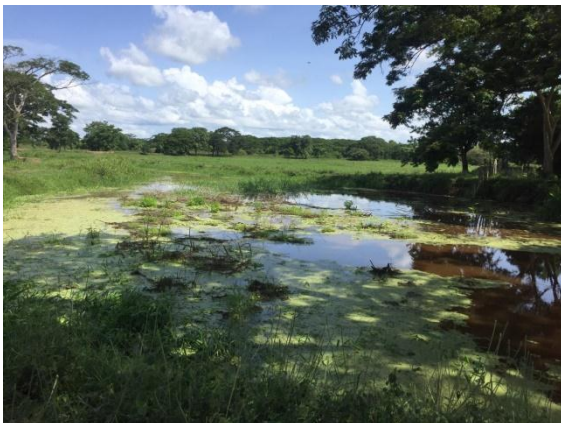
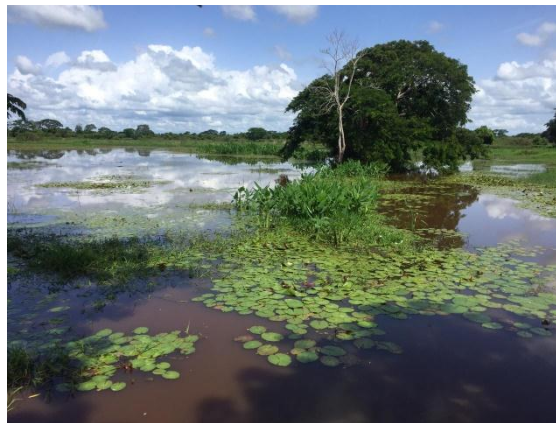
**Foto 5 y 6.** Espejos de agua, Finca Patio Bonito.

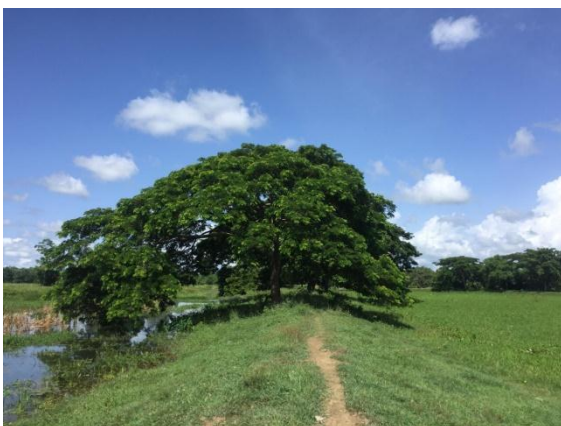
**Foto 5.** Terraplén corto que conduce a los de mayor longitud.

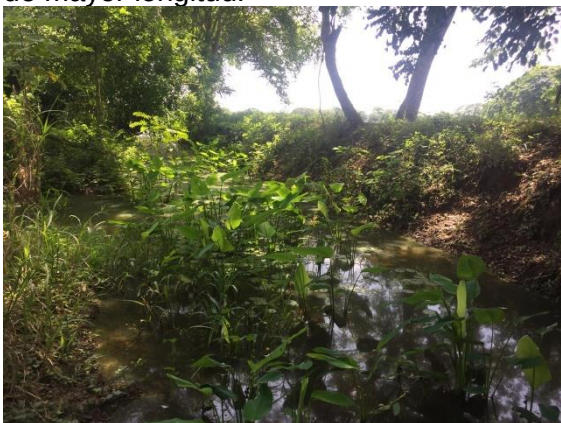
**Foto 7.** Unión del terraplén corto, con el de mayor longitud.

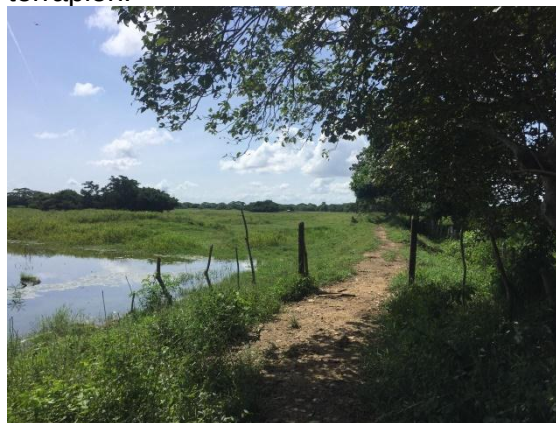
**Foto 8.** Continuación del terraplén de mayor longitud hacia la Finca La Corona.

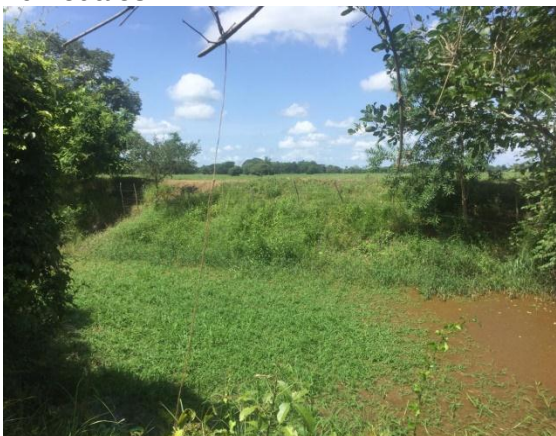
**Foto 11.** Terraplén paralelo al canal con presunto mantenimiento, Finca Santa Marta.

Así mismo, se evidenció la construcción de canales de drenajes con terraplenes paralelos de lado y lado, principalmente para el desecamiento de las ciénagas el Guamito y La Yaya y también para el redireccionamiento del flujo de las aguas de escorrentía superficial, lo cual puede llegar a afectar a los habitantes emplazados en zonas circundantes.

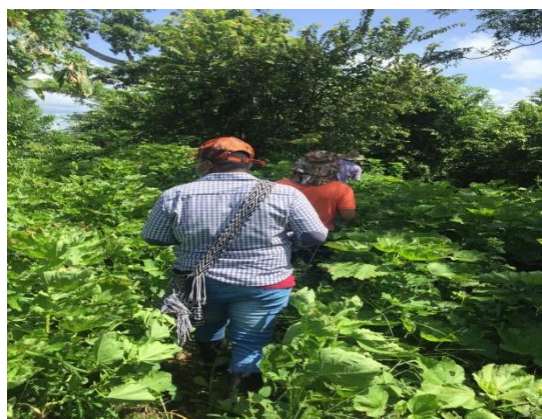
**Foto 12.** Abundante vegetación sobre y alrededor del terraplén, margen derecha.

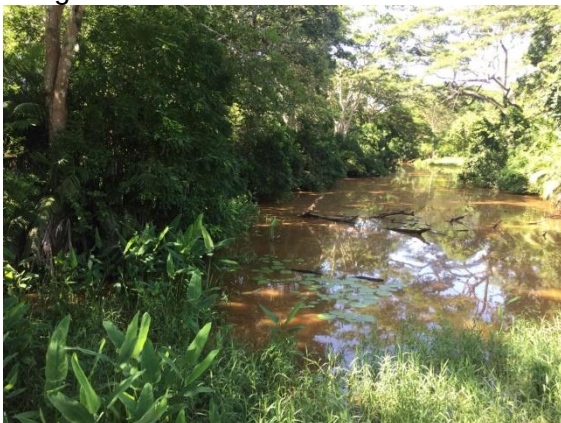
**Foto 15.** Sección hidráulica amplia del canal, en el inicio del terraplén al lado izquierdo de la vía Montería – Arboletes.

Se evidenció que al finalizar el recorrido por los terraplenes hasta la vía Montería-Arboletes, se ubica un box culvert, el cual permite el paso hacia el otro lado de la vía para continuar su trayecto, sin embargo, se destaca que visualmente, este no cuenta con la capacidad hidráulica necesaria para el flujo de agua total.

Se evidenció que el canal de drenaje formado entre los dos terraplenes en este punto es de aproximadamente 54, m de ancho, mientras que el box culvert tiene aproximadamente 20,5 metros de ancho, lo cual reafirma la anterior observación.

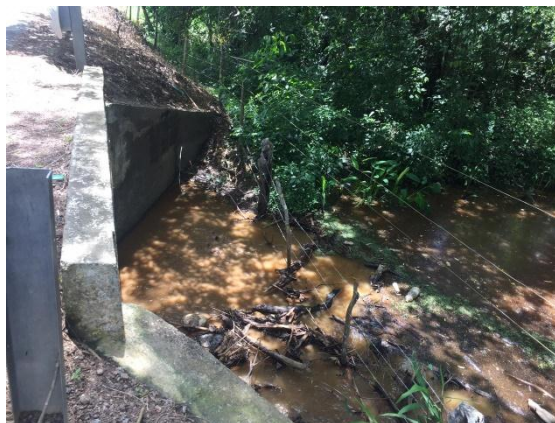
**Foto 16.** Sección hidráulica del canal reducida, en el inicio del terraplén al lado Derecho de la vía Montería – Arboletes.
