CORPORACIÓN AUTÓNOMA REGIONAL DE LOS VALLES DEL SINÚ Y DEL SAN
JORGE – CVS

**“POR LA CUAL SE ABRE INVESTIGACION ADMINISTRATIVA AMBIENTAL, SE
ABRE INVESTIGACIÓN Y FORMULAN CARGOS”**

Que como resultado de la mencionada visita, se rindió el informe de visita **ALP N° 2017-396** de fecha 11 de octubre de 2017, el cual manifiesta lo siguiente:

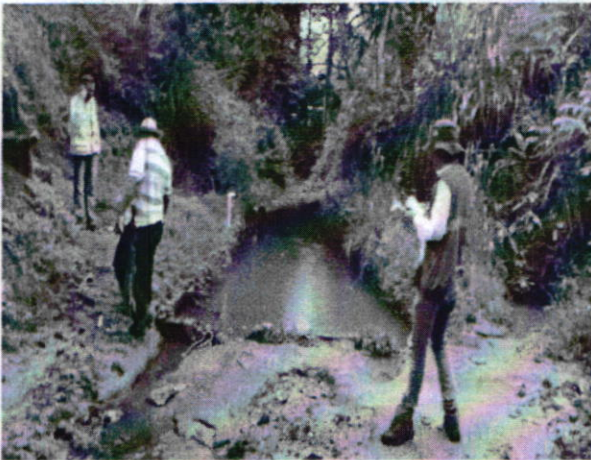
Foto N° 3. Represa construida dentro del cauce del arroyo.

Por medio de la visita, se logra evidenciar construcción de represa en mampostería en el cauce del arroyo las tinas, como también tubería (mangueras) para explotación de aguas superficiales, en predios de la finca La Virgen del Pilar de propiedad de José Luis Cuello.

Las intervenciones que se han realizado en el predio mencionado no cuentan con permiso o Licencia Ambiental para intervención del medio, u otro otorgado por la autoridad ambiental con jurisdicción en el departamento de Córdoba.
