CORPORACION AUTONOMA REGIONAL DE LOS VALLES DEL SINU Y DEL SAN JORGE – CVS

“POR LA CUAL SE ABRE INVESTIGACION Y SE FORMULAN CARGOS”

“INFORME DE VISITA ALP 2017 – 504

PROYECTO: Cantera El Prieto

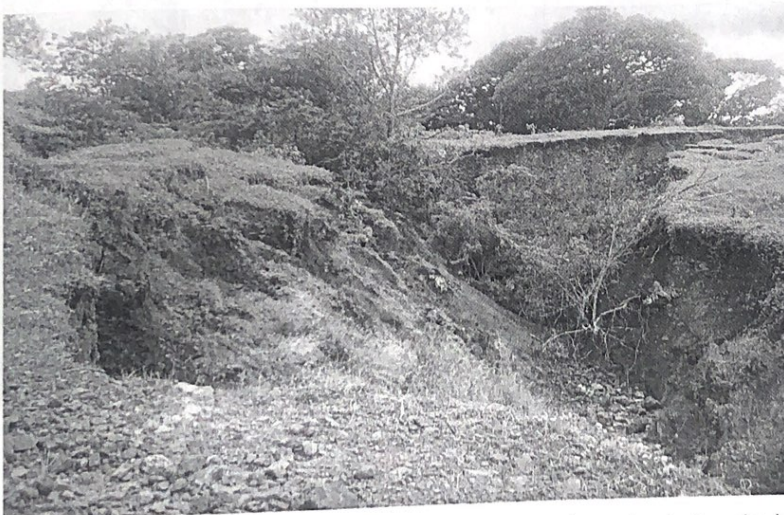
Las vías internas de la cantera se encuentran en mal estado, y predominan en la zona procesos erosivos progresivos y remoción en masa.

Imagen 1. Procesos erosivos intensos observados alrededor de la vía de acceso a la Cantera El Prieto.

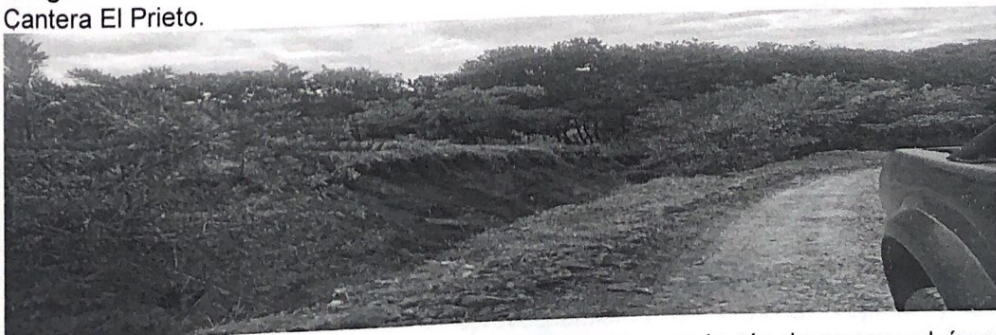
Imagen 2. Procesos de remoción en masa observados en la vía de acceso al área de explotación de la Cantera El Prieto.

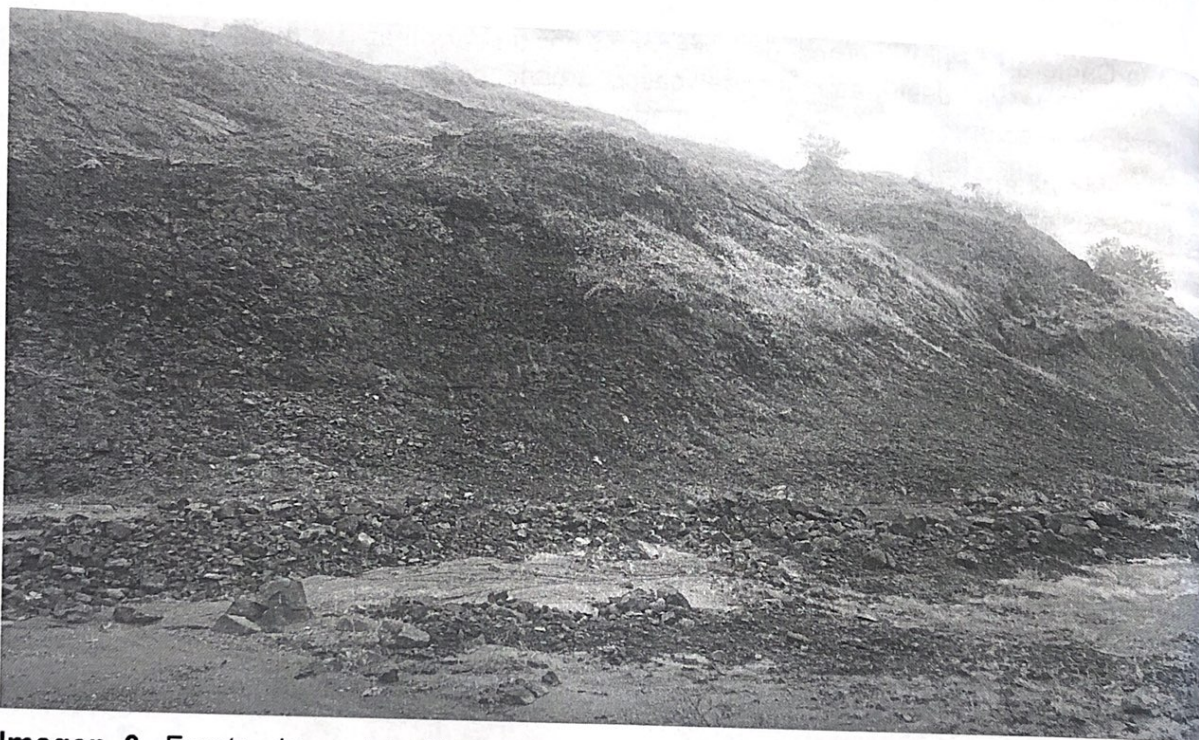
Se observaron dos frentes de explotación: un frente con material duro, parcialmente inactivo, ubicado sobre las coordenadas: $9^{\circ}03' 6''$ N $76^{\circ}14'41''$ O sin diseño ni planteamiento minero, talud de más de 20 metros de altura, sin medidas de protección de erosión y presencia de algunos procesos de revegetación natural.

Imagen 3. Frente de explotación con material duro parcialmente inactivo, obsérvense parches de revegetación natural.

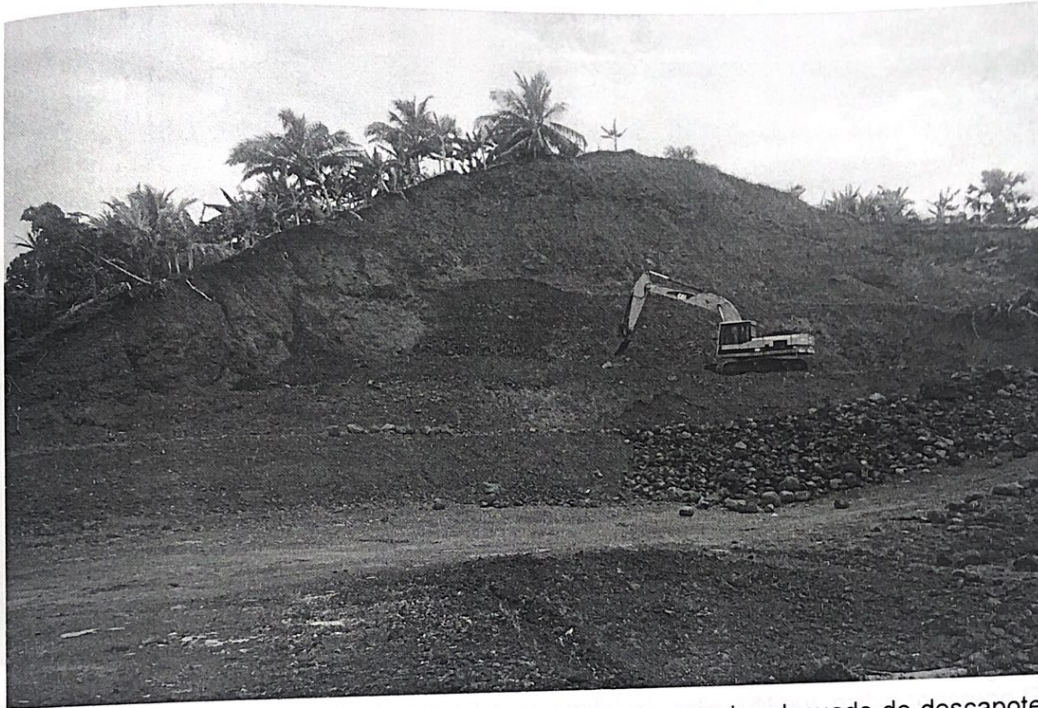
En el segundo frente, se están desarrollando actividades extractivas, consistentes en arranque cargue y transporte del material. Éste estaba ubicado sobre las coordenadas: $9^{\circ}03'7''$ N $76^{\circ}14'41''$ O, se realizaba extracción con retroexcavadora de material suave, trabajando en un talud de 25 a 30 metros de altura, con algunas bermas de seguridad.

En la cresta del frente de explotación activo se observaba vegetación conformada por plantaciones de plátano, coco, palmas y demás. El proceso de extracción era realizado sin efectuar adecuado descapote ni manejo del recurso suelo.

Imagen 4. Frente de explotación activo, sin medidas de manejo adecuado de descapote, diseño ni planteamiento minero.

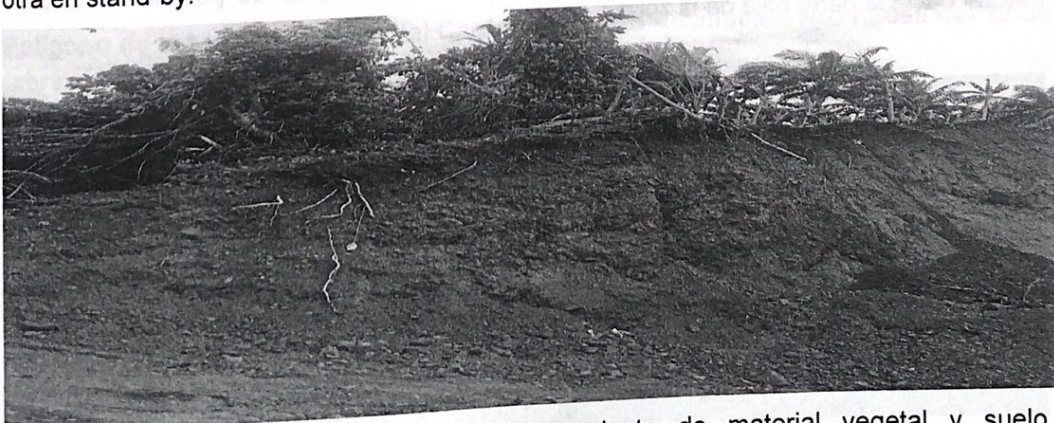
Cabe anotar que no se observa un buen manejo del material vegetal, se arrasaba con la vegetación sin ninguna medida de control ni aprovechamiento. No se contaba con centros de acopio de material de descapote para su posterior uso en procesos de restauración paisajística.

Imagen 5. Inadecuado manejo y aprovechamiento de material vegetal y suelo. Obsérvense árboles caídos y vegetación notablemente afectada por la actividad de extracción.

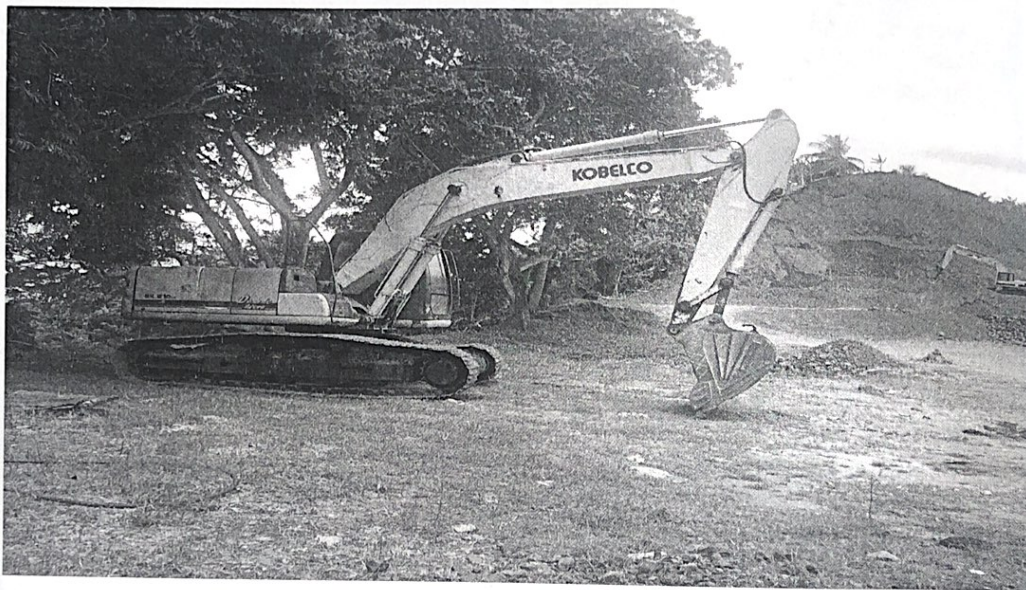
La maquinaria presente en la cantera correspondía a 2 retroexcavadoras, una activa y otra en stand-by.

Imagen 6. Segunda retroexcavadora (inactiva) en la Cantera El Prieto.

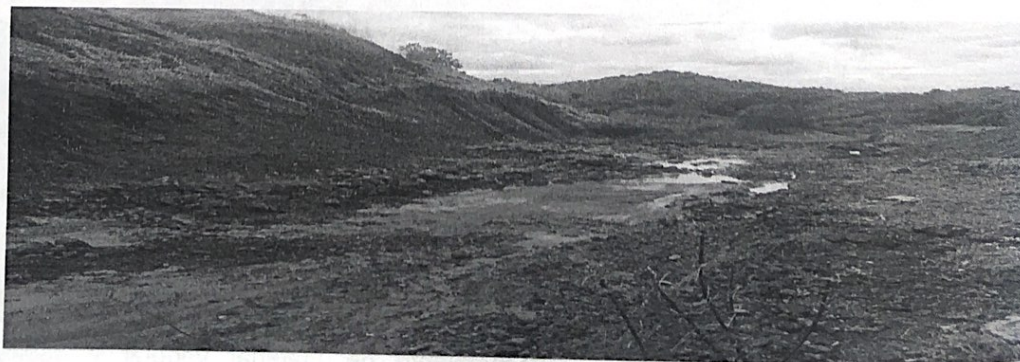
No se observaron medidas de manejo de aguas de escorrentía.

Hacia la vía de salida de la cantera, se observó una corriente de posible escorrentía natural hacia la parte baja de la zona.

Imagen 7. Manejo inadecuado de aguas de escorrentía en la zona. No se observan canales definidos.

El inadecuado manejo de aguas de escorrentía en la cantera (no se observaron canales definidos), intensificaba y favorecía los procesos erosivos, denudativos y de remoción en masa.

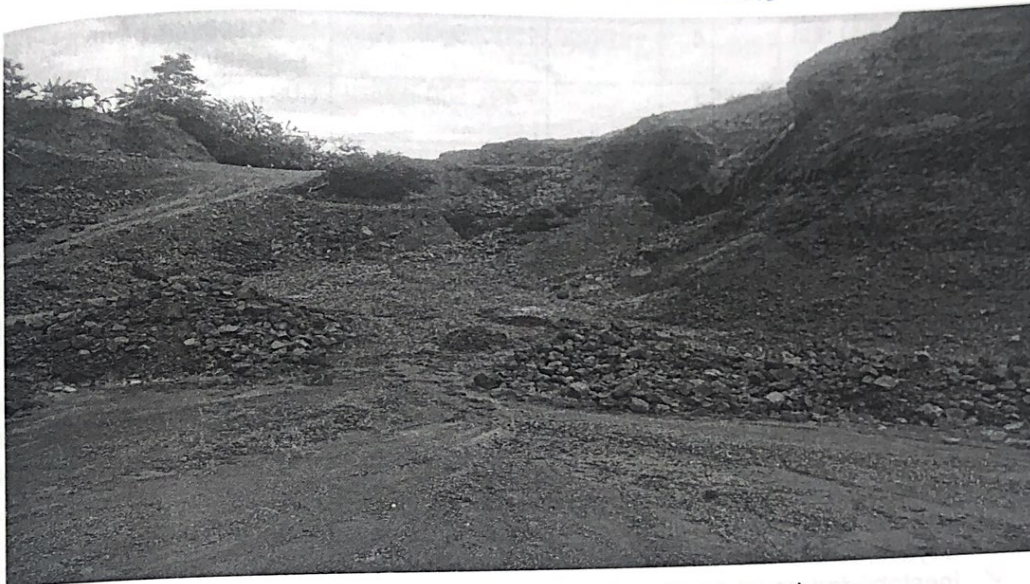
La cantera carecía de señalización, además se observó material suelto sin apilar adecuadamente en las inmediaciones del área.

Imagen 8. Material suelto apilado sin medidas de protección ni manejo.
Puntos georreferenciados: Coordenadas Geográficas
