CORPORACION AUTONOMA REGIONAL DE LOS VALLES DEL SINU Y DEL SAN JORGE, CVS

“POR EL CUAL SE IMPONE UNA MEDIDA PREVENTIVA, SE ORDENA LA APERTURA DE UNA INVESTIGACIÓN, SE FORMULAN CARGOS Y SE HACEN UNOS REQUERIMIENTOS”

Que como resultado de la mencionada visita se rindió el Informe de Visita ULP N° 2016 – 586 de 30 de diciembre de 2016, manifestando lo siguiente:

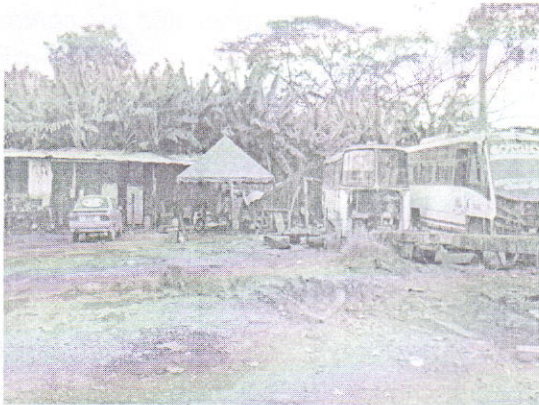
El área establecida para la ejecución de taller mecánico, no cuenta con las estructuras respectivas en relación a la recolección y tratamiento de los residuos líquidos generados, vertiéndose directamente sobre el suelo el cual no cuenta con cubierta de ningún tipo de concreto.

Foto No. 1. Área de ejecución de taller mecánico al interior del predio.

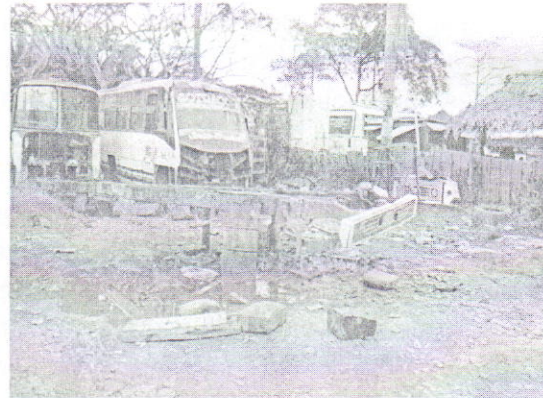
Foto No. 2. Área de ejecución de taller mecánico al interior del predio.
