CORPORACION AUTONOMA REGIONAL DE LOS VALLES DEL SINU Y DEL SAN JORGE – CVS

“POR EL CUAL SE IMPONE MEDIDA PREVENTIVA DE SUSPENSIÓN DE UNA ACTIVIDAD, SE ABRE UNA INVESTIGACIÓN ADMINISTRATIVA AMBIENTAL Y SE HACEN UNOS REQUERIMIENTOS”

De la visita se generó el informe de Visita ASA N°. 2018-245 de fecha 30 de Mayo de 2018, se manifiesta lo siguiente:

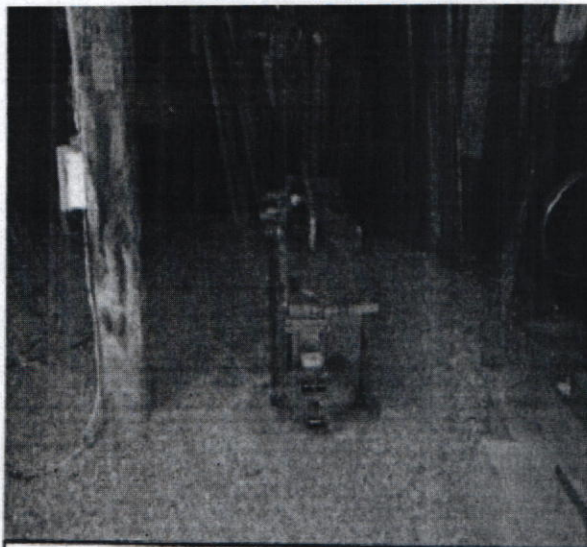
La utilización de esta maquinaria genera desechos de madera tales como: aserrín, corteza, viruta, y despuntes, los cuales se pudieron observar esparcidos por toda el área del aserradero, durante la visita no se observó equipos dispositivos o materiales para el control de la contaminación atmosférica o de generación de ruido:

Imagen 1. Maquinaria utilizada en proceso. Pulidora

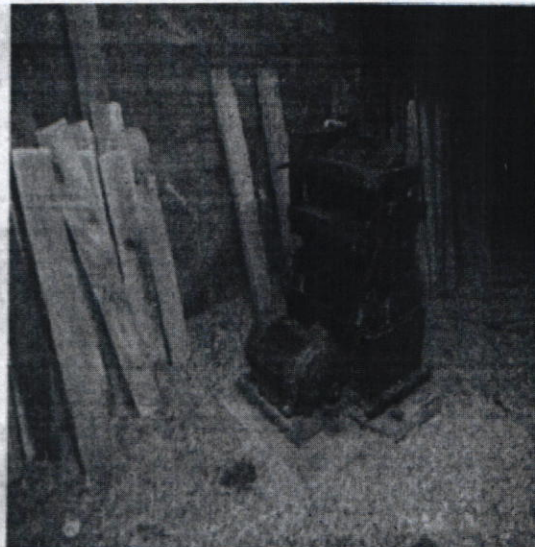
Imagen 2. Maquinaria utilizada en proceso. Canteadora.
