**PROTOCOLO MODELO TÉCNICO -
CONCEPTUAL DE OBRAS DE CONTROL
DE EROSIÓN EN LA CUENCA DEL RÍO
SINÚ COMO ESTRATEGIA PARA LA
GESTIÓN Y REDUCCIÓN DEL RIESGO Y
DISMINUCIÓN DE LA VULNERABILIDAD
DE LAS POBLACIONES POR AMENAZA
DE INUNDACIÓN COMO APOYO A
LOS MUNICIPIOS DEL DEPARTAMENTO
DE CÓRDOBA**

2019

CORPORACIÓN AUTÓNOMA REGIONAL DE LOS VALLES DEL SINÚ Y DEL SAN JORGE – CVS

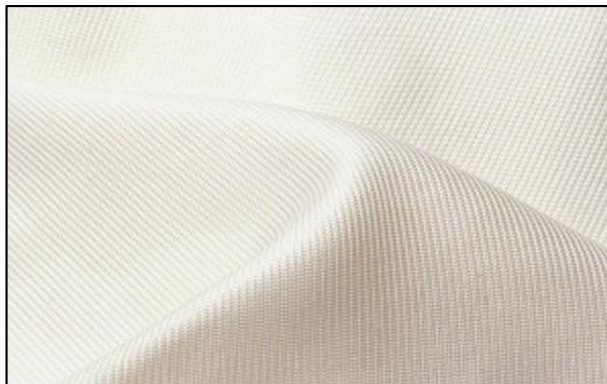
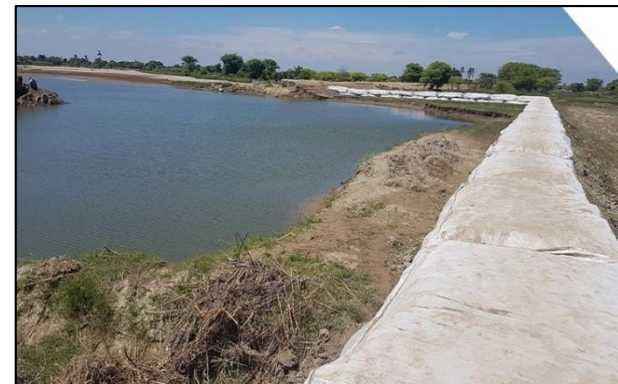
Figura 9. Geotextiles tejidos.

- **Geotextiles tejidos:** Caracterizado por presentar alto desempeño mecánico e hidráulico. Su estructura está definida por la técnica de inserción de trama, la cual le confiere una rápida respuesta en tensión ante las deformaciones del suelo y estabilidad en el desempeño hidráulico en cualquier nivel de tensión en confinamiento. Puede ser aplicado en filtro, separación, estabilización y refuerzo en la construcción de diques, terraplenes y presas; como estructura de suelo reforzado para muros de contención o taludes de alta pendiente, y como filtro bajo sistema de **control de erosión en las márgenes del río**, taludes, diques, laderas, líneas costeras, entre otros.

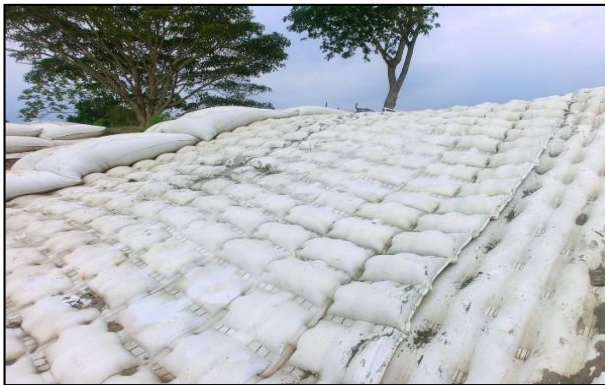
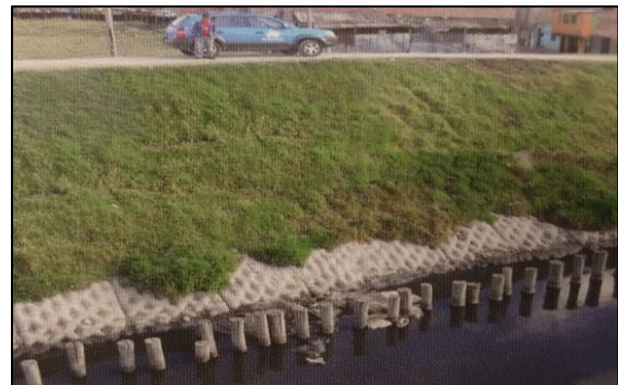
Figura 10. Colchacreto.

Para el diseño de estas obras es muy importante tener conocimiento del comportamiento de la corriente, de cómo ocurren los mecanismos de erosión y de las fuerzas que pueden actuar sobre las estructuras de protección que se construyan, dado que el conocimiento inadecuado de los procesos de erosión activos y potenciales en un sitio específico pueden conducir a la falla del sistema de protección (CVS, 2016).

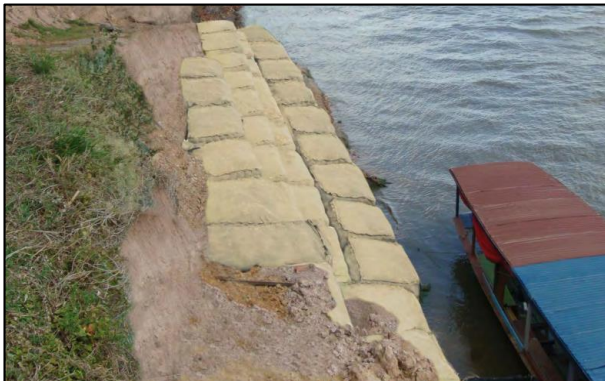
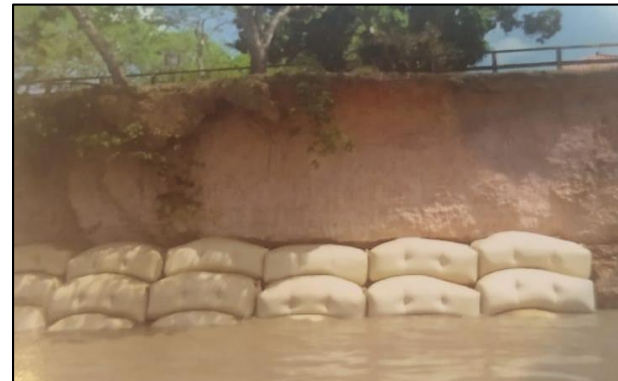
Figura 11. Geocontainer.

- **Formaleta geotextil rectangular:** Diseñado para ser llenados por medios mecánicos o hidráulicos con suelo o arena del sitio, para obtener unidades de gran masa y volumen que se acomodan sobre terreno de manera versátil por su forma y tamaño. Se utilizan en la construcción de **obras de control de erosión en orillas y rehabilitación de orillas erosionadas**, revestimiento de diques, terraplenes y taludes de cauce, realce de orillas, entre otras.

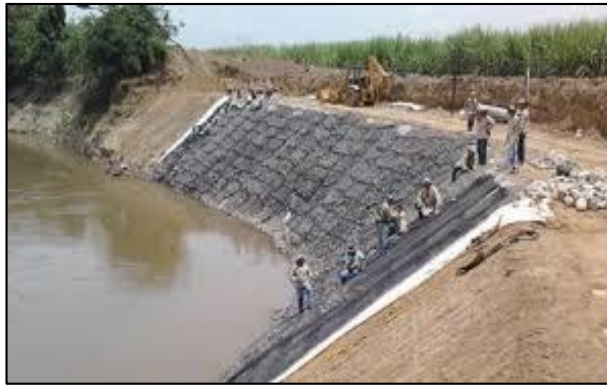
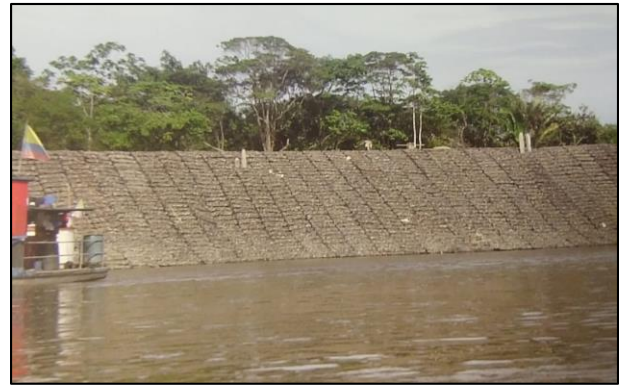
Figura 12. Hidromalla/Geoestera.

- **Hidromalla/Geoestera:** Es una malla protegida con un copolímero que la hace altamente resistente ante la carga abrasiva que impone la acción permanente de las corrientes de agua; este tipo de hidromallas es de gran aplicación para la protección a la **socavación de orillas y lechos de arroyos, control de erosión en orillas**, taludes en diques de alta especificación, construidos en condición sumergida o materiales inestables, protección de muelles y embarcaderos fluviales o marítimos, protección a la socavación del lecho en aproximaciones a puentes y en zonas de estribos, entre otras.

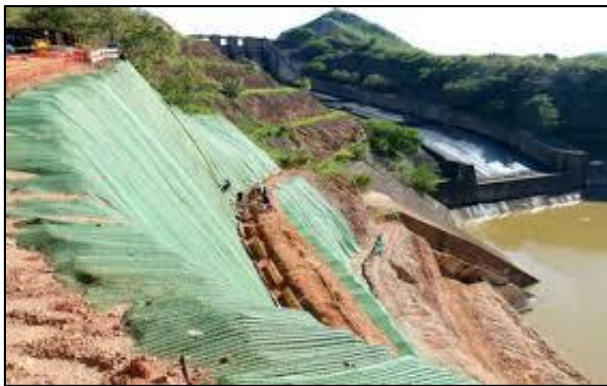
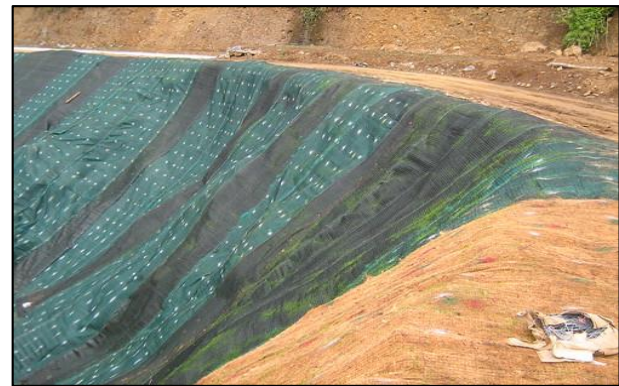
Figura 13. Mantos permanentes para control de erosión.

- **Mantos permanentes para control de erosión:** Diseñado para brindar protección inmediata contra la erosión, sirve de soporte en el establecimiento y crecimiento de la vegetación. Se utiliza como control de erosión en taludes de alta pendiente, reconfiguración de superficies erosionadas con presencia de surcos o cárcavas, **recubrimiento flexible para orillas de ríos y quebradas.**

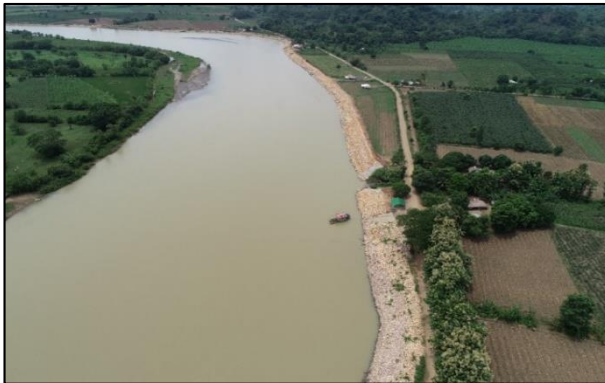
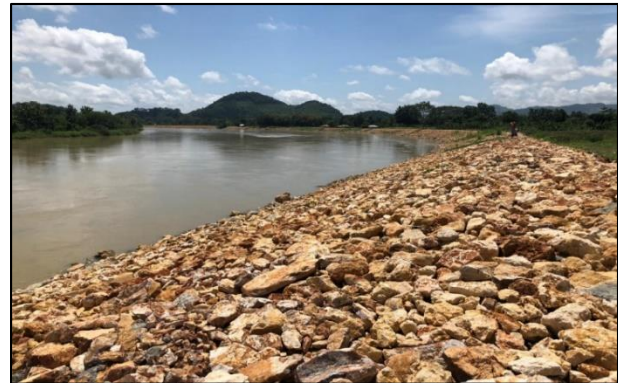
Para la construcción de estas barreras se deben tener en cuenta que debe utilizarse rocas sanas, duras, sólidas, durables, con un peso específico, no menor de 2.6 T/m³, y diámetro entre 50 y 75 mm. No se debe usar rocas meteorizadas y que el área de drenaje no debe exceder 4 hectáreas.

Figura 14. Enrocado en la vereda Carizola, municipio de Tierraalta.

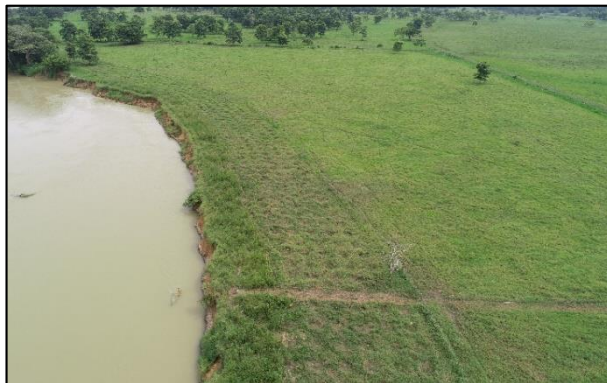
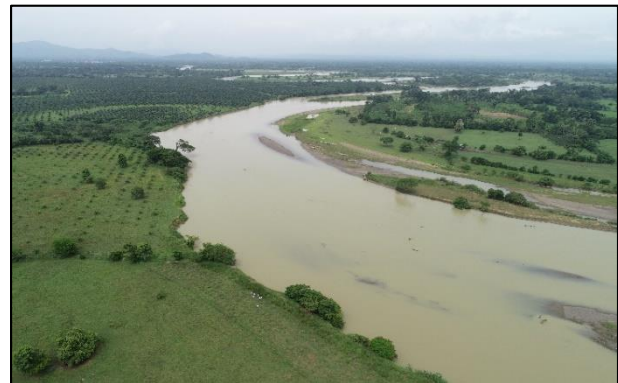
Figura 15. Establecimiento de cobertura vegetal en el río Sinú, municipio de Valencia.

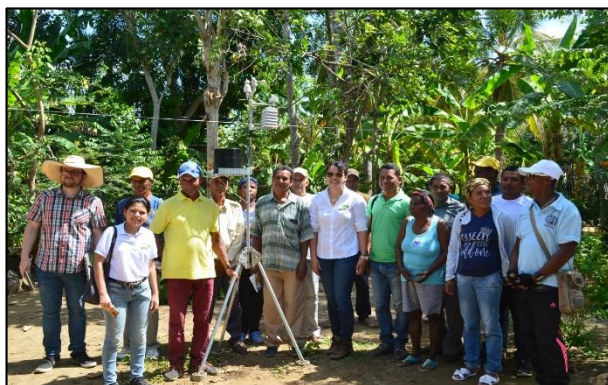
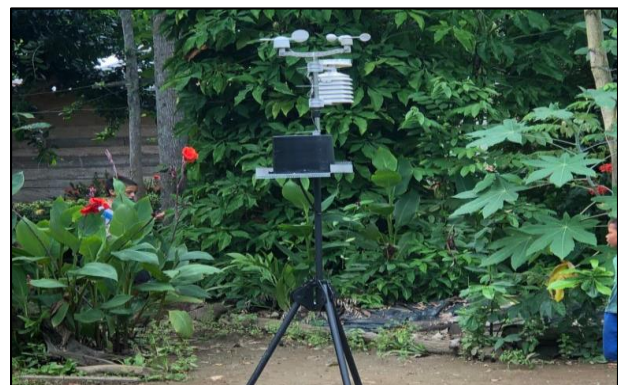
Figura 16. Sistema de Alertas Tempranas - SAT implementado por CVS, ASPROCIG y Agencia de Cooperación Alemana GIZ en los corregimientos de Caño Grande y Sicará, municipio de San Bernardo del Viento.

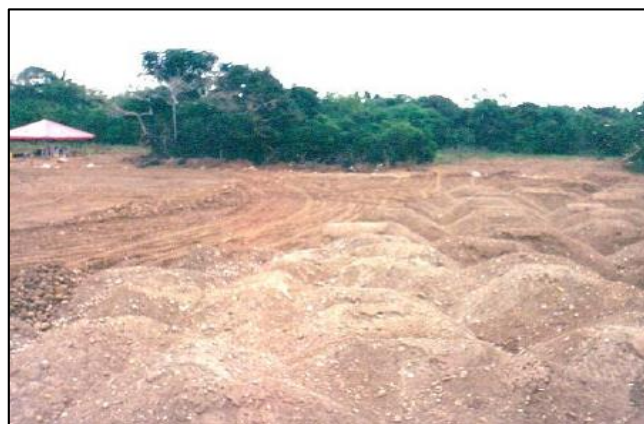
Figura 18. Adecuación de tierras - relleno de zonas bajas.

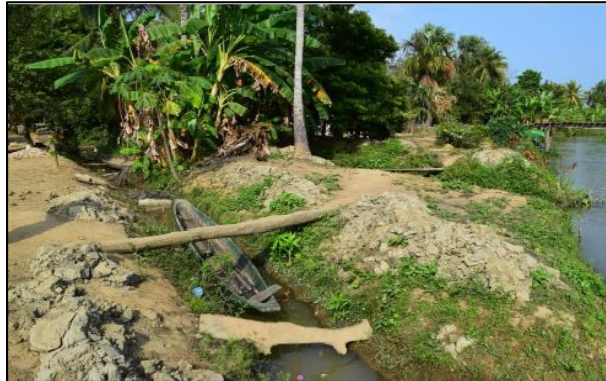
Figura 19. Sistemas agroecológicos de diques altos como medida de adaptación basada en comunidades.

debido a que es esta misma la que se organiza y de esta manera identifica, diseña, implementa, le da seguimiento de medidas de adaptación y la creación del plan comunitario de adaptación. Ver **Figura 19. Sistemas agroecológicos de diques altos como medida de adaptación basada en comunidades.**

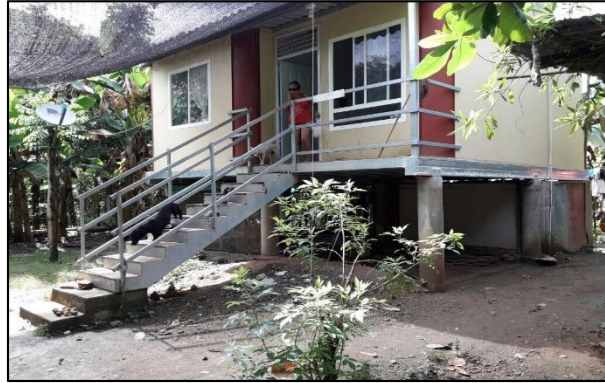
Figura 21. Infraestructura adaptada en San Bernardo del Viento. Tipo de construcción a prueba de inundaciones.

- **Infraestructura adaptada:** Hace referencia a que en el momento de la planificación y construcción de infraestructura se considere el cambio climático con el fin de reducir los posibles impactos generados por estos cambios en el clima, por ejemplo, la construcción de **casas tipo palafítica** o cualquier tipo de construcción que pueda ser levantada sobre postes de madera curada, pilas de concreto o pilotes de acuerdo a los máximos niveles de inundación

registrados y a la fuerza de la corriente en el sitio, ver **Figura 21**. *Infraestructura adaptada en San Bernardo del Viento. Tipo de construcción a prueba de inundaciones.*

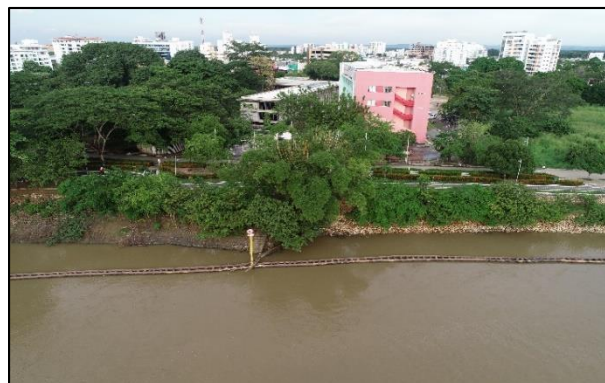
Figura 22. Obra de infraestructura realizada por la CVS en la ronda Norte del municipio de Montería, como medida de adaptación.

- **Adaptación basada en infraestructura –Abl:** Hace referencia al uso de infraestructura como muros, malecones y diques, entre otros, como medidas para disminuir el riesgo ver **Figura 22**. *Obra de infraestructura realizada por la CVS en la ronda Norte del municipio de Montería, como medida de adaptación.* La Abl es un abordaje que busca aumentar la capacidad de adaptación de las obras de infraestructura que juegan un papel determinante en el desarrollo económico.

Consiste en modificar el proceso de diseño de las estructuras teniendo en cuenta periodos de retorno más amplios y los escenarios de riesgo que se deriven de estos (DNP, 2011) citado en (CVS, 2015).

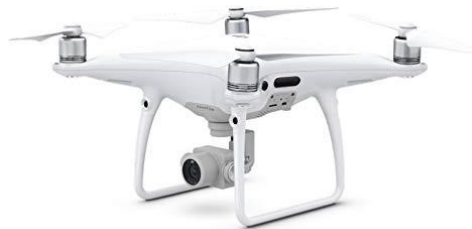
Figura 24. Dron DJI Phantom 4 Pro

Se seleccionaron algunos de los puntos identificados en la fase 5.1 *REVISIÓN DE LA INFORMACIÓN EXISTENTE E IDENTIFICACIÓN DE PUNTOS CRÍTICOS*, para la realización de sobrevuelos con Vehículo Aéreo no Tripulado (VANT), comúnmente denominado dron. El VANT utilizado fue el Dron DJI Phantom 4 Pro (ver **Figura 24. Dron DJI Phantom 4 Pro**), debidamente calibrado previo a cada sobrevuelo, siguiendo las instrucciones del fabricante; este equipo presenta software actualizado a fecha del mes de abril de 2019.

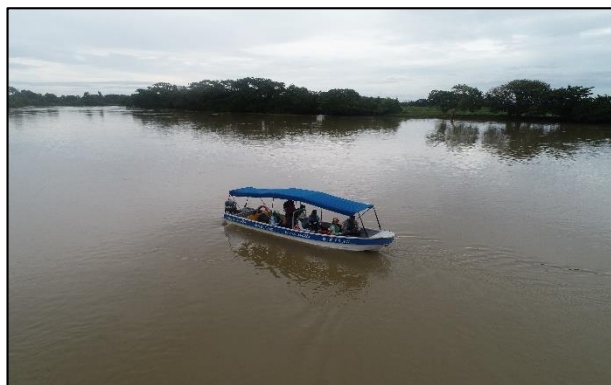
Figura 28. Recorrido fluvial

El trabajo de campo se realizó por el Grupo de Gestión del Riesgo de la CVS, en los días 14, 15 y 16 de agosto de 2019, a través de un recorrido en transporte fluvial (ver **Figura 28**) y visitas en terreno para la realización de sobrevuelos con dron (ver **Figura 29**), los cuales se efectuaron el primer día desde Tierralta hasta el municipio de Montería; el segundo día desde Montería hasta Santa Cruz de Lorica y el tercer día desde Santa Cruz de Lorica hasta San Bernardo del Viento.

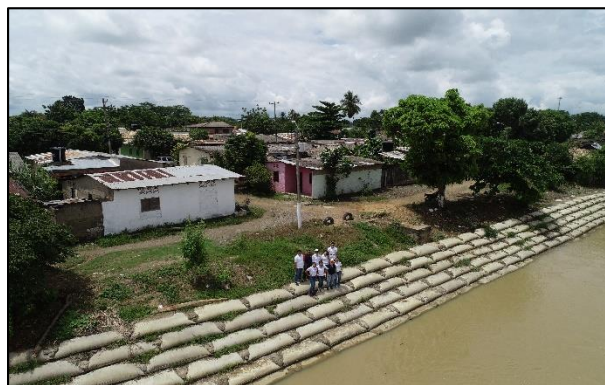
Figura 29. Realización de sobrevuelos e inspecciones terrestres

En las inspecciones técnicas realizadas, se identificaron los puntos críticos por erosión e inundación, se determinaron las longitudes de afectación, referenciando geográficamente los puntos inicial y final de cada sitio y se registraron los aspectos de mayor relevancia que fueron confrontados con los resultados de la revisión de la información secundaria, para la elaboración de las fichas de caracterización.

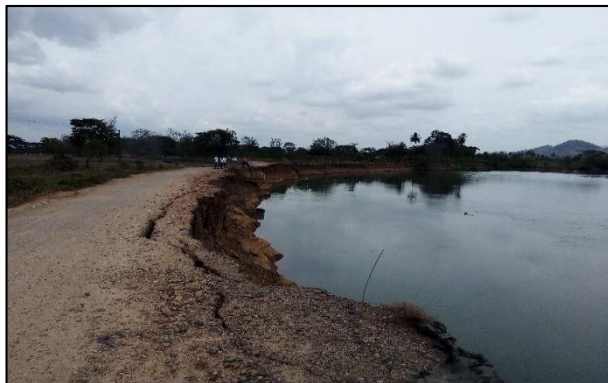
Figura 31. Callejas, municipio de Tierralta

Se destacan los puntos críticos identificados en compañía de la Alcaldía Municipal, Callejas, Puente Valencia y Barrio El Prado, en marco del seguimiento de Pacto de Cumplimiento por erosión del río Sinú (ver **Figuras 31, 32 y 33**). En la **Tabla 11** se resumen los sitios identificados los cuales se desglosan en las fichas de caracterización y en la **Figura 34** se representan geográficamente.

DESCRIPCIÓN	
<p>Punto crítico por erosión e inundación, incluido en el informe de Pacto de Cumplimiento por erosión del río Sinú, ubicado en el corregimiento Callejas. Cobertura vegetal con pastos, cultivos de arroz, maíz, plátano y papaya, los cuales propician el deterioro y estabilidad del suelo. Se observa talud vertical de altura aproximada entre 4 y 5 metros con tramos inestables, desprendimiento del suelo y árboles propensos a volcamiento. Se evidencia redes eléctricas a menos de 1 metro de la ribera y caseta de captación de agua. La vía de comunicación entre corregimientos y hacia el casco urbano se encuentra a aproximadamente 100 metros de la ribera. El sitio se encuentra a aproximadamente 330 metros de la cabecera corregimental de Callejas y cuenta con aproximadamente 655 habitantes según el POT municipal.</p>	
ALTERNATIVAS DE MEDIDAS DE INTERVENCIÓN PROPUESTAS	
MEDIDAS ESTRUCTURALES	MEDIDAS NO ESTRUCTURALES

<p>Construcción de obra definitiva mediante el revestimiento del talud con enrocado o el uso de Colchacreto articulado, para la estabilización del suelo y protección del talud contra los daños causados por el golpe de la corriente del río contra sus márgenes. Así como el monitoreo constante del punto por el CMGRD.</p>	<p>Establecimiento de bosques de galería, a través de siembra de árboles propios de la zona, de crecimiento rápido, que le ofrezcan mayor estabilidad al suelo. Seguimiento al punto crítico por parte del Consejo Municipal para la Gestión del Riesgo de Desastres - CMGRD. Capacitación a la comunidad en temas de prevención y atención de emergencias.</p>
<p>Las anteriores medidas deberán estar soportadas con la realización de los estudios técnicos y de ingeniería de detalle correspondientes.</p> <p>Para el diseño de estas obras es muy importante tener conocimiento del comportamiento de la corriente, los mecanismos de erosión y de las fuerzas que pueden actuar sobre las estructuras de protección que se construyan.</p>

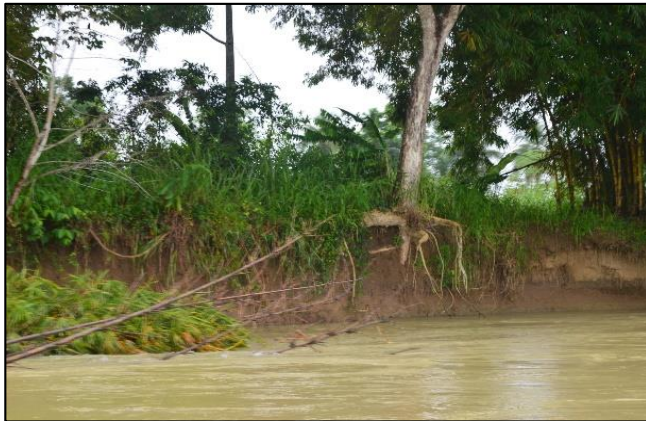
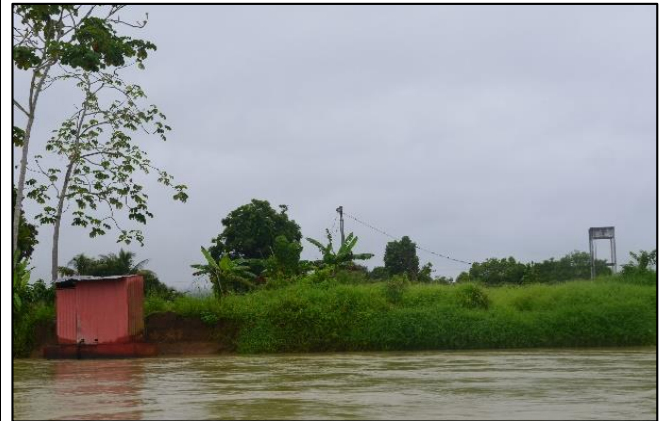
Ficha 1. Parcela Nuevo Ceibal. Municipio de Tierralta

Nombre:	Parcela Nuevo Ceibal			
Municipio:	Tierralta	Margen:	Izquierda	
Nivel de riesgo por erosión:	Bajo		Nivel de riesgo por inundación:	Medio
Coordenada inicial:	8°3'34.702"N	76°10'4.462"W	Coordenada final:	8°3'44.870"N 76°9'44.028"W
Longitud aproximada de afectación:	862 metros

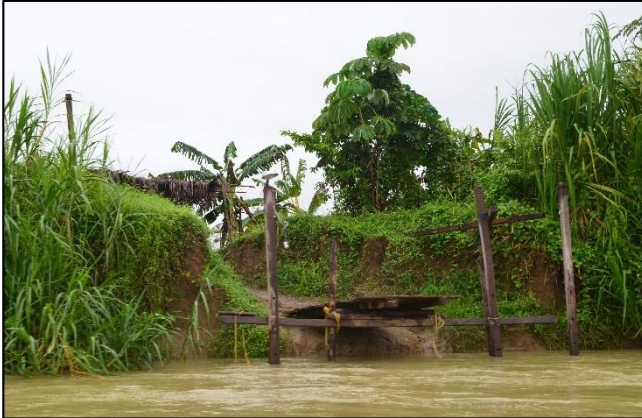
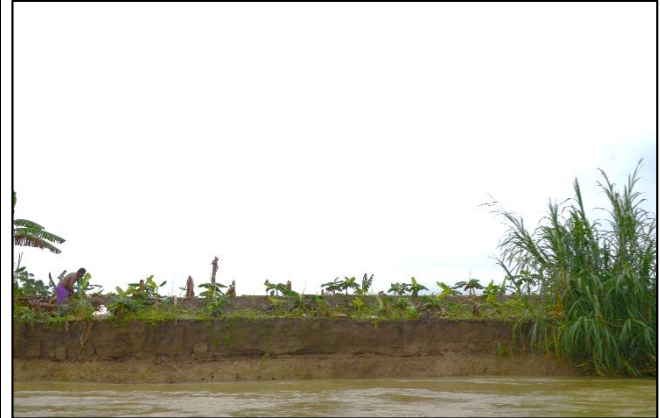
Ficha 2. Vereda Nueva Platanera. Municipio de Tierralta

Nombre:	Vereda Nueva Platanera			
Municipio:	Tierralta	Margen:	Izquierda	
Nivel de riesgo por erosión:	Bajo		Nivel de riesgo por inundación:	Medio
Coordenada inicial:	8°3'54.693"N	76°8'57.085"W	Coordenada final:	8°3'56.560"N 76°8'45.905"W
Longitud aproximada de afectación:	325 metros

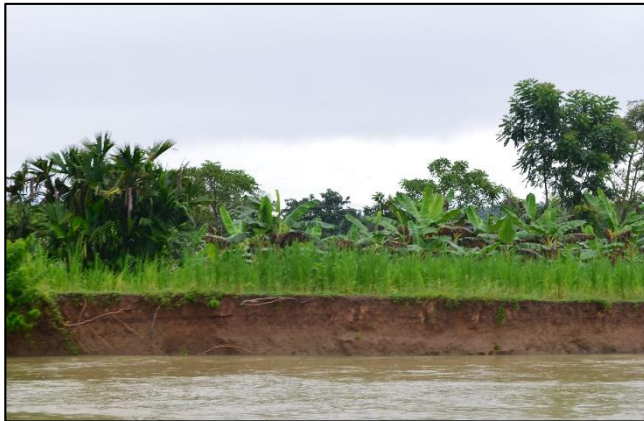
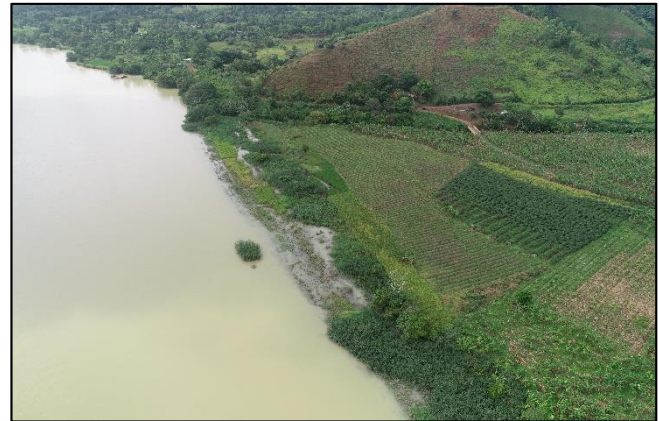
Ficha 3. Vereda San Clemente. Municipio de Tierralta

Nombre:	Vereda San Clemente			
Municipio:	Tierralta	Margen:	Derecha	
Nivel de riesgo por erosión:	Bajo		Nivel de riesgo por inundación:	Medio
Coordenada inicial:	8°3'40.850"N	76°8'15.739"W	Coordenada final:	8°3'39.632"N 76°7'57.168"W
Longitud aproximada de afectación:	602 metros

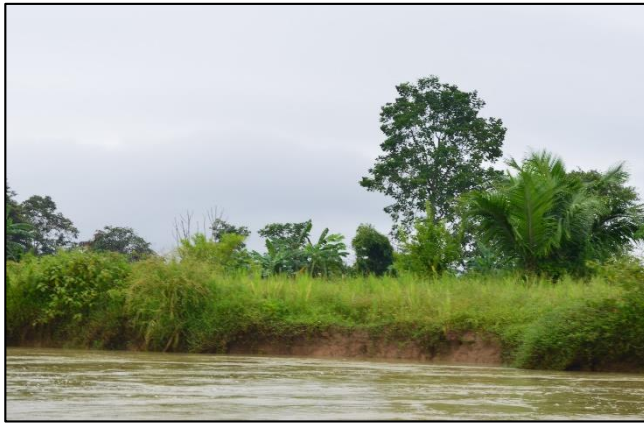
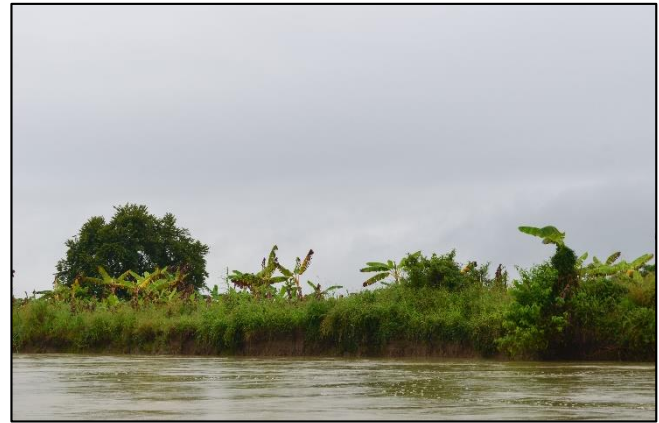
Ficha 4. Vereda Tuis Tuis. Municipio de Tierralta

Nombre:	Vereda Tuis Tuis			
Municipio:	Tierralta	Margen:	Derecha	
Nivel de riesgo por erosión:	Bajo	Nivel de riesgo por inundación:	Medio	
Coordenada inicial:	8°3'43.219"N	76°7'52.615"W	Coordenada final:	8°3'52.941"N 76°7'51.182"W
Longitud aproximada de afectación:	304 metros

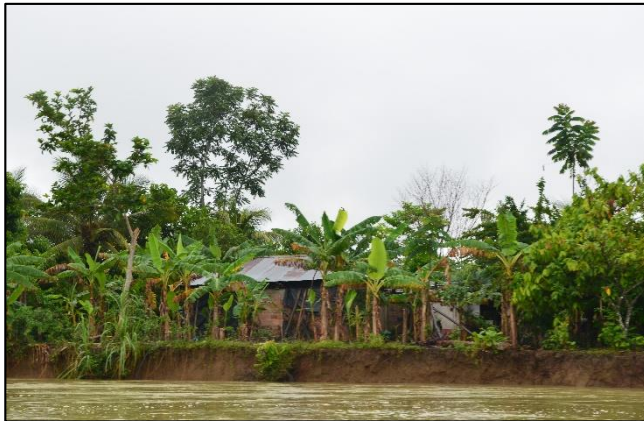
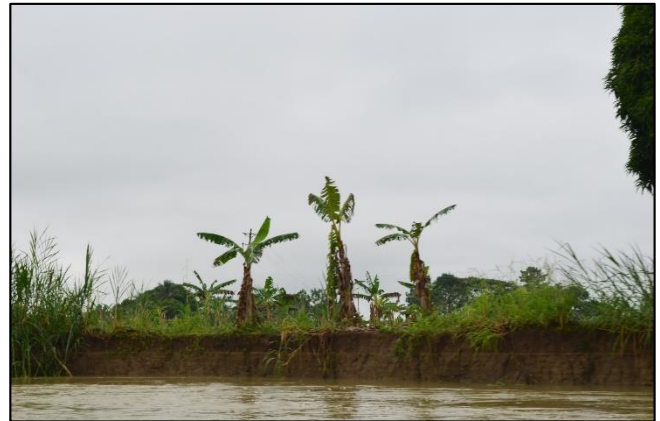
Ficha 5. Vereda Villa Luz 1. Municipio de Tierralta

Nombre:	Vereda Villa Luz 1			
Municipio:	Tierralta	Margen:	Derecha	
Nivel de riesgo por erosión:	Bajo		Nivel de riesgo por inundación:	Medio
Coordenada inicial:	8°4'16.085"N	76°8'8.636"W	Coordenada final:	8°4'17.130"N 76°8'26.754"W
Longitud aproximada de afectación:	612 metros

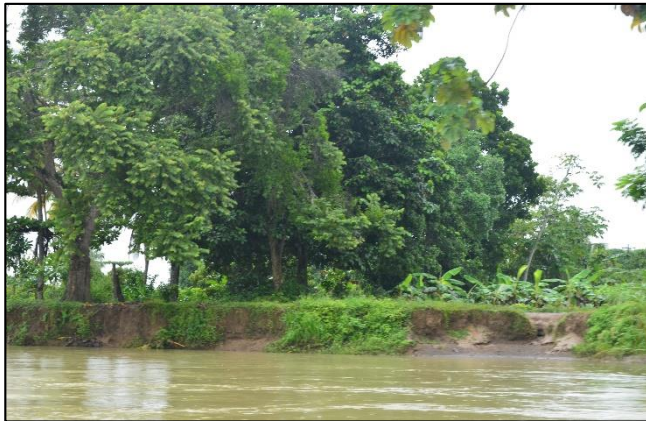
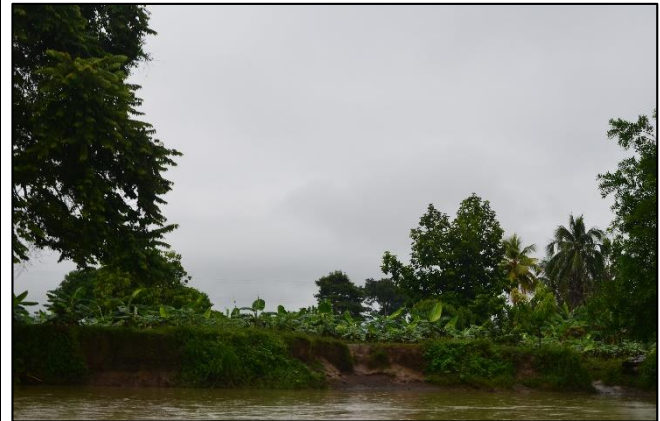
Ficha 6. Vereda Villa Luz 2. Municipio de Tierralta

Nombre:	Vereda Villa Luz 2			
Municipio:	Tierralta	Margen:	Derecha	
Nivel de riesgo por erosión:	Bajo		Nivel de riesgo por inundación:	Medio
Coordenada inicial:	8°4'54.937"N	76°8'27.444"W	Coordenada final:	8°4'59.566"N 76°8'25.886"W
Longitud aproximada de afectación:	150 metros

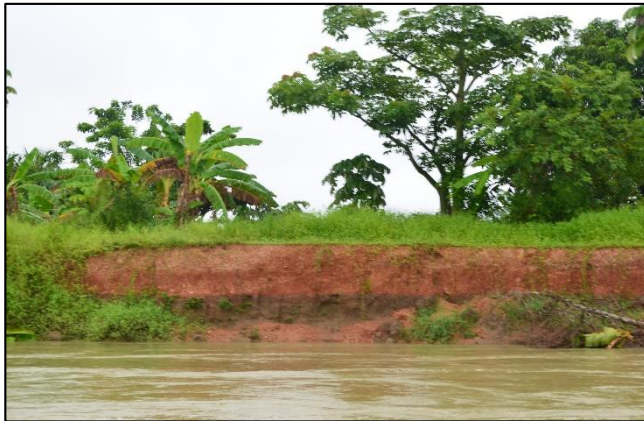
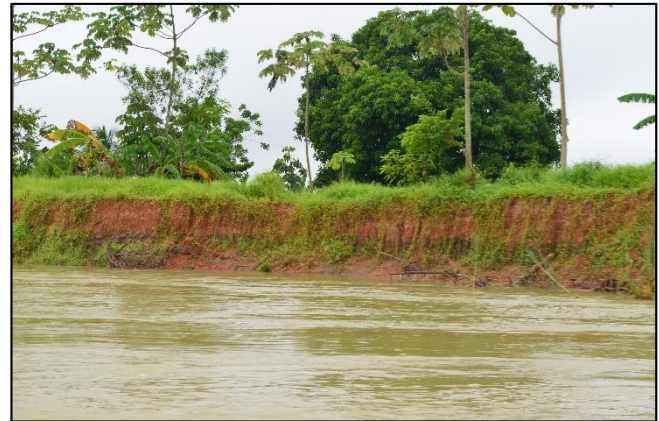
Ficha 7. Vereda Villa Luz 3. Municipio de Tierralta

Nombre:	Vereda Villa Luz 3			
Municipio:	Tierralta	Margen:	Derecha	
Nivel de riesgo por erosión:	Bajo		Nivel de riesgo por inundación:	Medio
Coordenada inicial:	8°5'21.619"N	76°8'22.568"W	Coordenada final:	8°5'24.467"N 76°8'24.568"W
Longitud aproximada de afectación:	104 metros

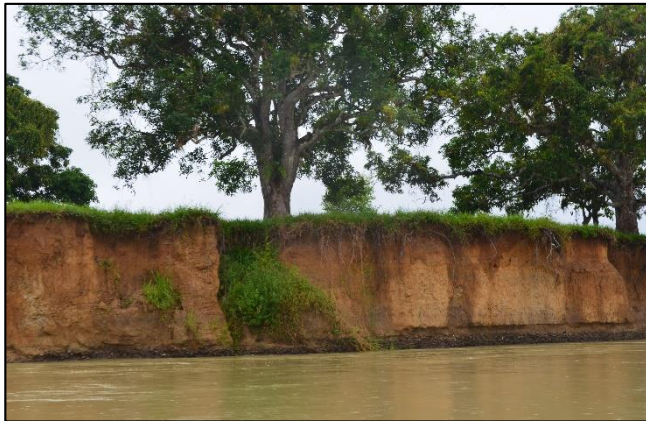
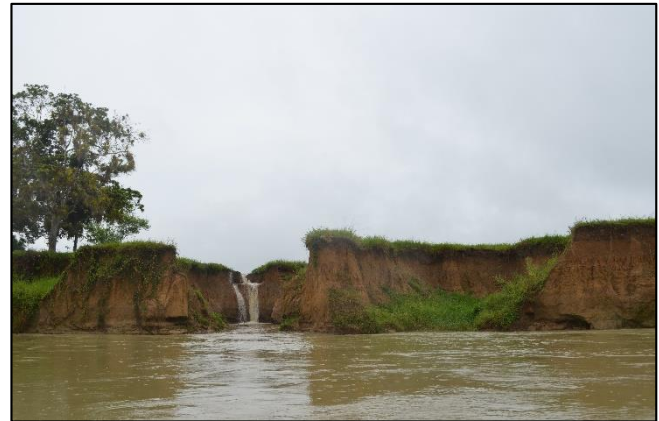
Ficha 8. Corregimiento Villa Providencia. Municipio de Tierralta

Nombre:	Corregimiento Villa Providencia			
Municipio:	Tierralta	Margen:	Izquierda	
Nivel de riesgo por erosión:	Bajo		Nivel de riesgo por inundación:	Medio
Coordenada inicial:	8°5'30.286"N	76°9'17.592"W	Coordenada final:	8°5'49.221"N 76°8'56.510"W
Longitud aproximada de afectación:	1441 metros

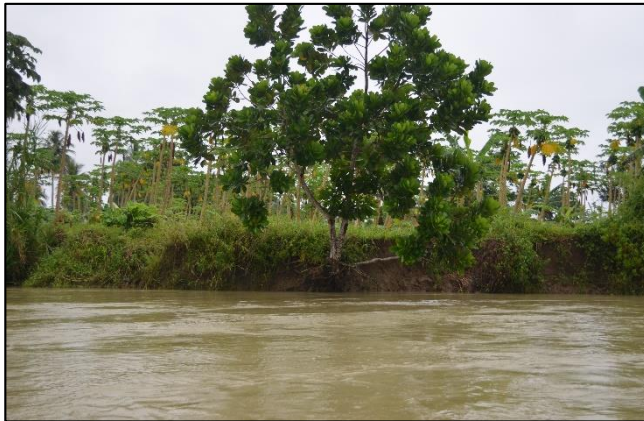
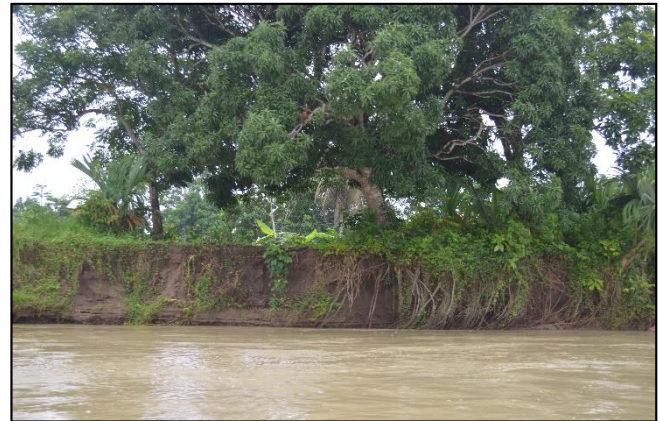
Ficha 9. Vereda Villa Luz 4. Municipio de Tierralta

Nombre:	Vereda Villa Luz 4			
Municipio:	Tierralta	Margen:	Derecha	
Nivel de riesgo por erosión:	Bajo	Nivel de riesgo por inundación:	Medio	
Coordenada inicial:	8°5'44.361"N	76°8'56.496"W	Coordenada final:	8°5'40.082"N 76°8'47.032"W
Longitud aproximada de afectación:	330 metros

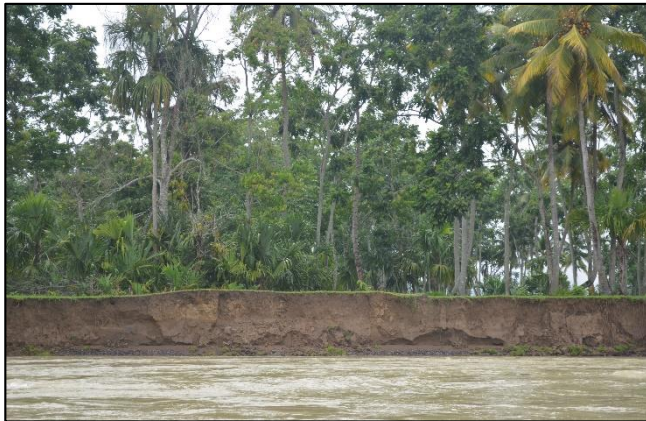
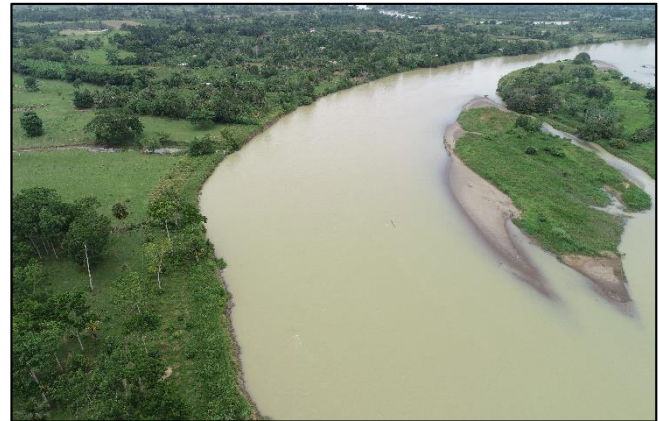
Ficha 10. Puerta Negra. Municipio de Tierralta

Nombre:	Puerta Negra			
Municipio:	Tierralta	Margen:	Derecha	
Nivel de riesgo por erosión:	Bajo		Nivel de riesgo por inundación:	Medio
Coordenada inicial:	8°5'39.184"N	76°7'59.029"W	Coordenada final:	8°5'51.686"N 76°7'50.932"W
Longitud aproximada de afectación:	497 metros

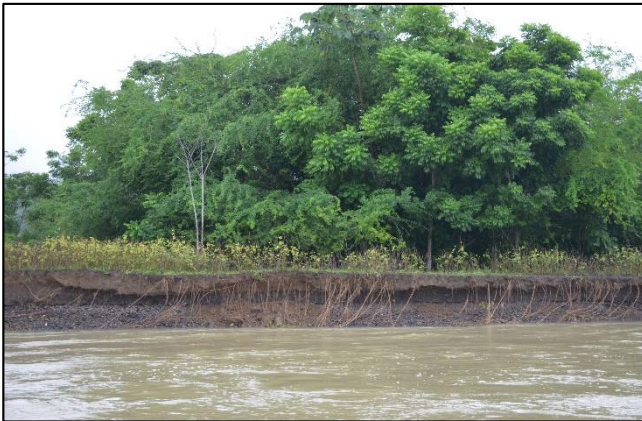
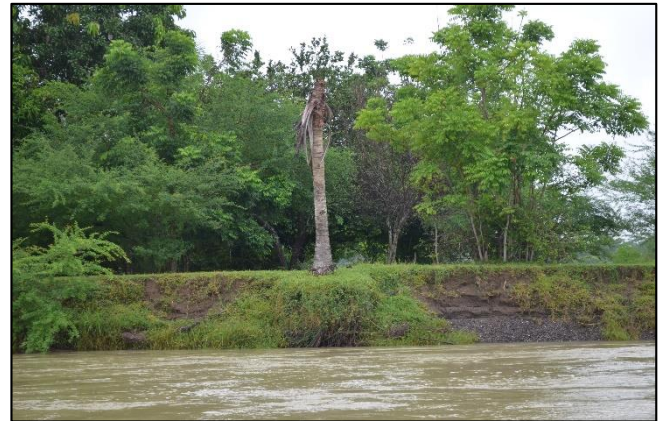
Ficha 11. Vereda Nuevo Tay. Municipio de Tierralta

Nombre:	Vereda Nuevo Tay			
Municipio:	Tierralta	Margen:	Derecha	
Nivel de riesgo por erosión:	Bajo		Nivel de riesgo por inundación:	Medio
Coordenada inicial:	8°6'10.323"N	76°7'38.767"W	Coordenada final:	8°6'20.826"N 76°7'43.414"W
Longitud aproximada de afectación:	356 metros

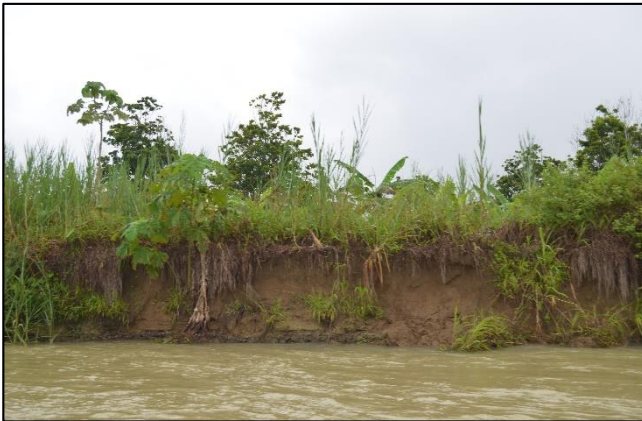
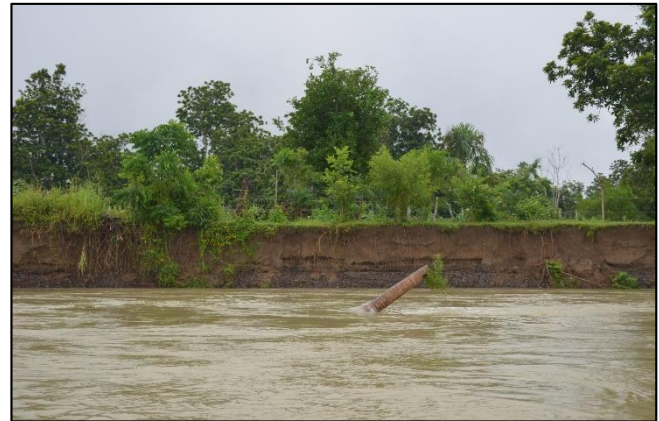
Ficha 12. Vereda Mazamorra 1. Municipio de Tierralta

Nombre:	Vereda Mazamorra 1			
Municipio:	Tierralta	Margen:	Izquierda	
Nivel de riesgo por erosión:	Bajo	Nivel de riesgo por inundación:	Medio	
Coordenada inicial:	8°6'26.754"N	76°7'46.845"W	Coordenada final:	8°6'35.489"N 76°7'40.739"W
Longitud aproximada de afectación:	326 metros

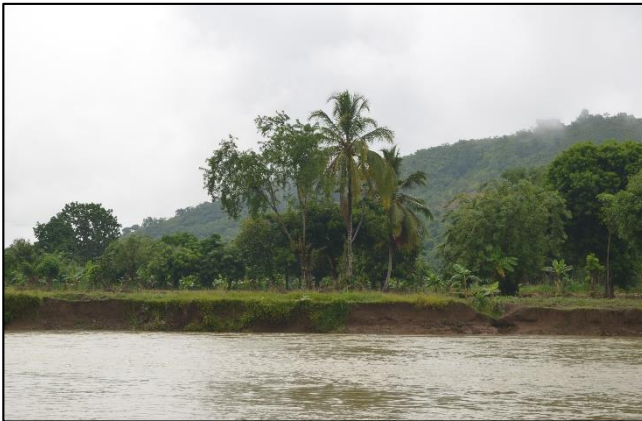
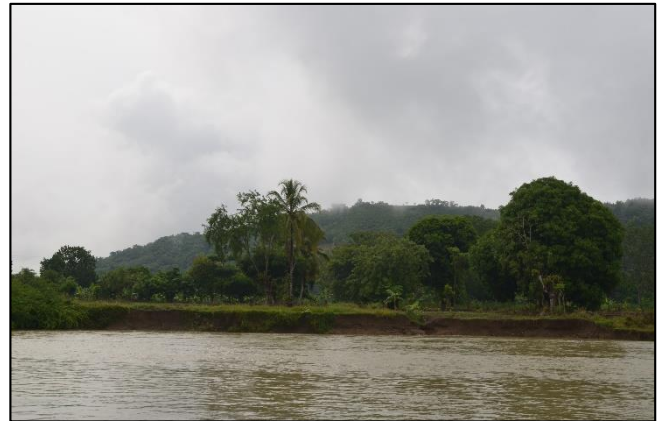
Ficha 13. Vereda El Toro 1. Municipio de Tierralta

Nombre:	Vereda El Toro 1			
Municipio:	Tierralta	Margen:	Derecha	
Nivel de riesgo por erosión:	Bajo		Nivel de riesgo por inundación:	Medio
Coordenada inicial:	8°7'0.000"N	76°7'31.883"W	Coordenada final:	8°7'7.764"N 76°7'30.016"W
Longitud aproximada de afectación:	245 metros

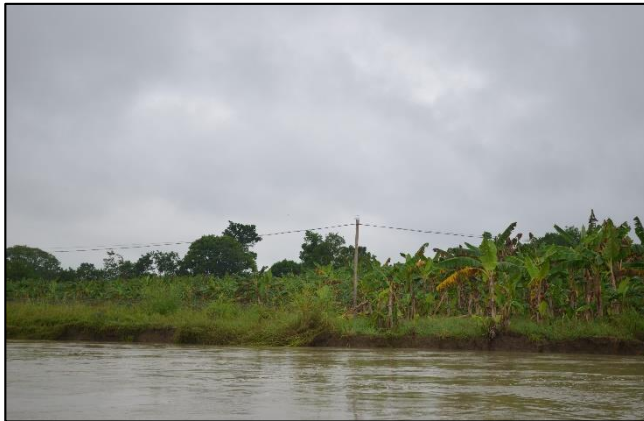
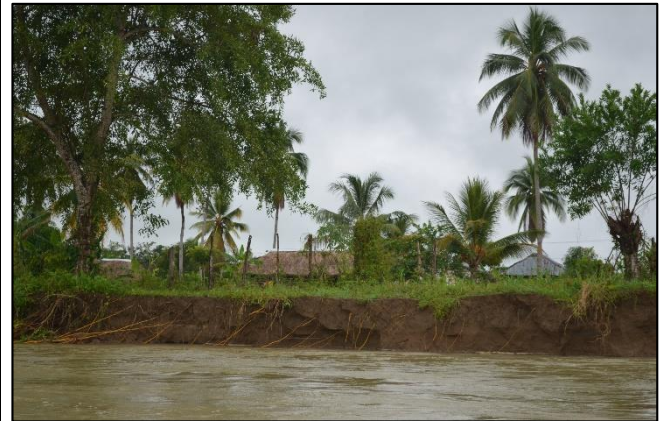
Ficha 14. Vereda El Toro 2. Municipio de Tierralta

Nombre:	Vereda El Toro 2			
Municipio:	Tierralta	Margen:	Derecha	
Nivel de riesgo por erosión:	Bajo		Nivel de riesgo por inundación:	Medio
Coordenada inicial:	8°7'14.000"N	76°7'25.763"W	Coordenada final:	8°7'27.620"N 76°7'45.368"W
Longitud aproximada de afectación:	903 metros

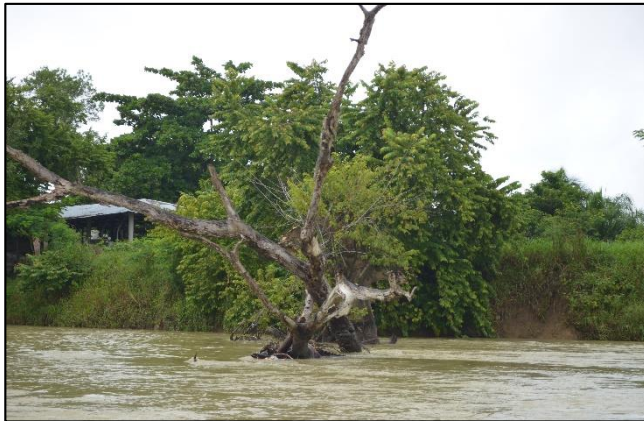
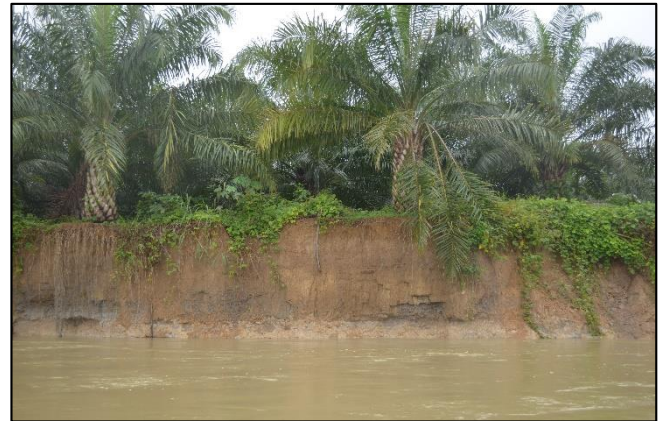
Ficha 15. Vereda Mazamorra 2. Municipio de Tierralta

Nombre:	Vereda Mazamorra 2			
Municipio:	Tierralta	Margen:	Izquierda	
Nivel de riesgo por erosión:	Bajo		Nivel de riesgo por inundación:	Medio
Coordenada inicial:	8°7'16.278"N	76°8'10.013"W	Coordenada final:	8°7'40.814"N 76°8'30.296"W
Longitud aproximada de afectación:	1354 metros

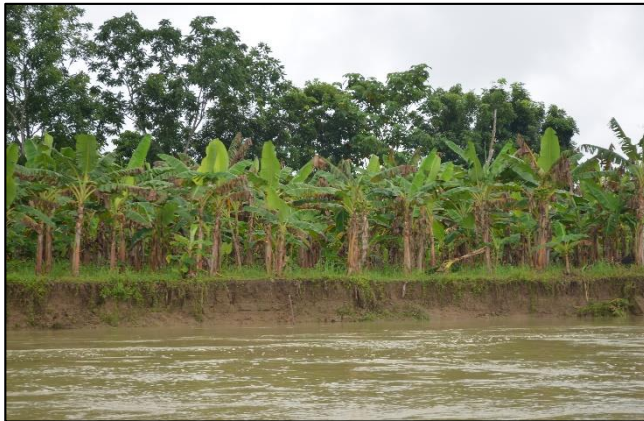
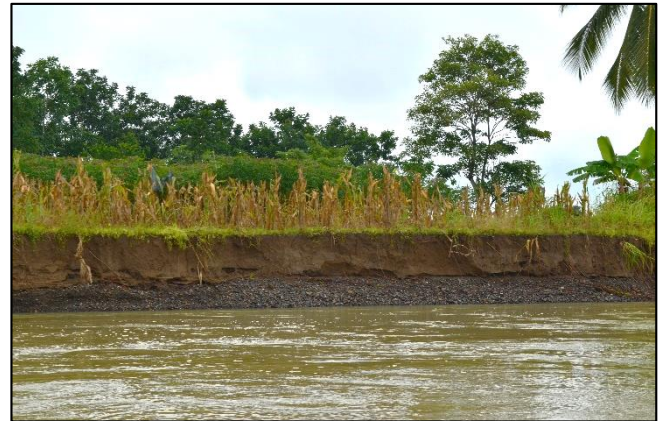
Ficha 16. Vereda Buenavista. Municipio de Tierralta

Nombre:	Vereda Buenavista			
Municipio:	Tierralta	Margen:	Izquierda	
Nivel de riesgo por erosión:	Bajo		Nivel de riesgo por inundación:	Medio
Coordenada inicial:	8°7'58.094"N	76°8'20.065"W	Coordenada final:	8°8'2.217"N 76°8'13.124"W
Longitud aproximada de afectación:	242 metros

DESCRIPCIÓN	
<p>Punto crítico por erosión e inundación, ubicado en la vereda Buenavista corregimiento Villa Providencia. Cobertura vegetal con palmeras y cultivos de plátano, maíz y yuca, los cuales propician el deterioro y estabilidad del suelo. Se observan árboles propensos a volcamiento. Socavación en talud con altura aproximada entre 0.7 y 1 metro.</p>	
ALTERNATIVAS DE MEDIDAS DE INTERVENCIÓN PROPUESTAS	
MEDIDAS ESTRUCTURALES	MEDIDAS NO ESTRUCTURALES
<p>Uso de geoceldas para el establecimiento o conformación de superficies vegetalizadas para recubrimiento del talud, dado que están elaboradas con franjas de geotextil y recubiertas con un polímero que les confiere rigidez.</p>	<p>Establecimiento de bosques de galería, a través de siembra de árboles propios de la zona, de crecimiento rápido, que le ofrezcan mayor estabilidad al suelo. Seguimiento al punto crítico por parte del Consejo Municipal para la Gestión del Riesgo de Desastres - CMGRD. Capacitación a la comunidad en temas de prevención y atención de emergencias.</p>

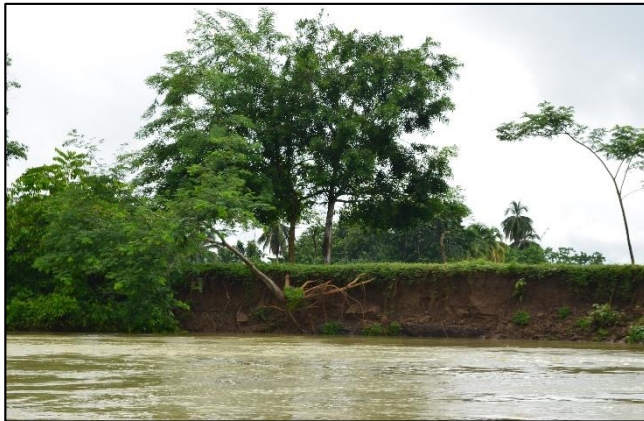
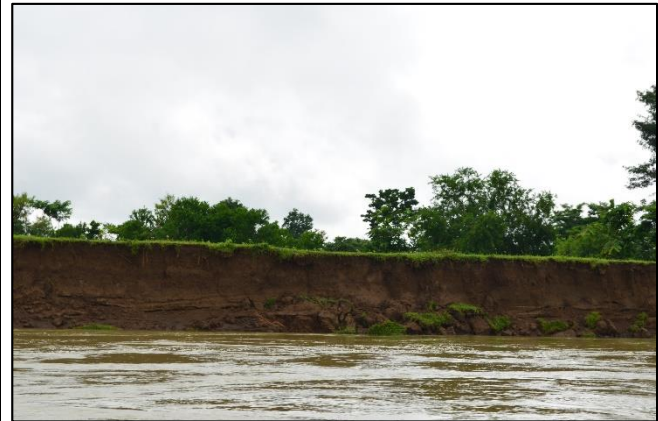
Ficha 17. Vereda El Banquito 1. Municipio de Tierralta

Nombre:	Vereda El Banquito 1			
Municipio:	Tierralta	Margen:	Derecha	
Nivel de riesgo por erosión:	Bajo		Nivel de riesgo por inundación:	Medio
Coordenada inicial:	8°8'4.056"N	76°8'7.715"W	Coordenada final:	8°8'20.243"N 76°8'12.711"W
Longitud aproximada de afectación:	553 metros

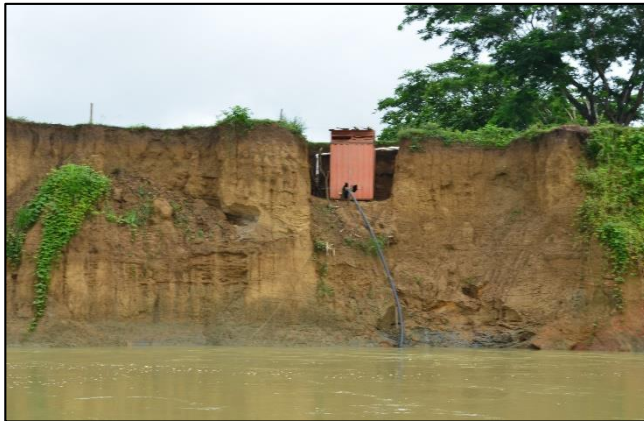
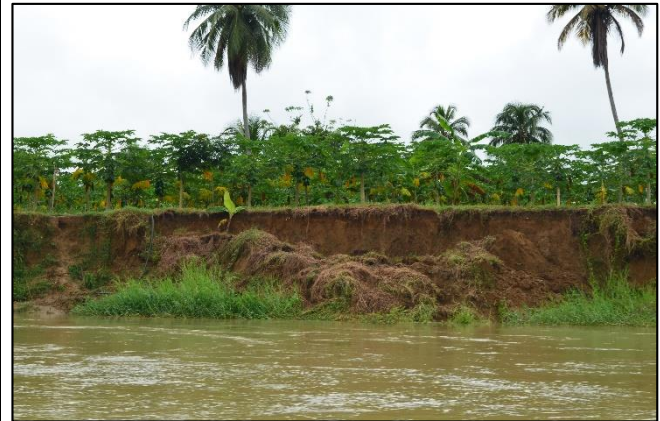
Ficha 18. Callejas. Municipio de Tierralta

Nombre:	Callejas			
Municipio:	Tierralta	Margen:	Izquierda	
Nivel de riesgo por erosión:	Alto		Nivel de riesgo por inundación:	Medio
Coordenada inicial:	8°8'30.691"N	76°8'24.902"W	Coordenada final:	8°8'42.601"N 76°7'54.928"W
Longitud aproximada de afectación:	1281 metros

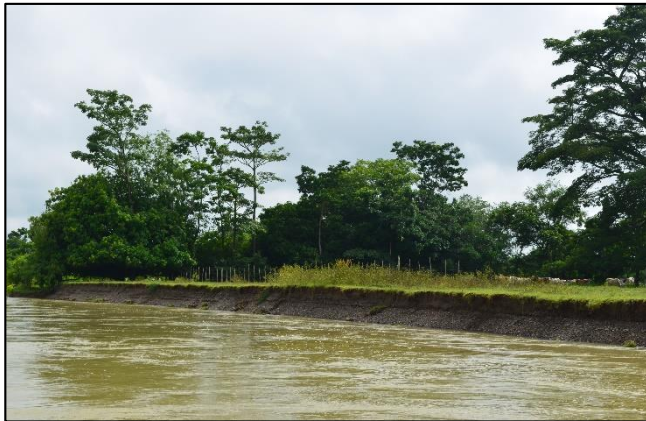
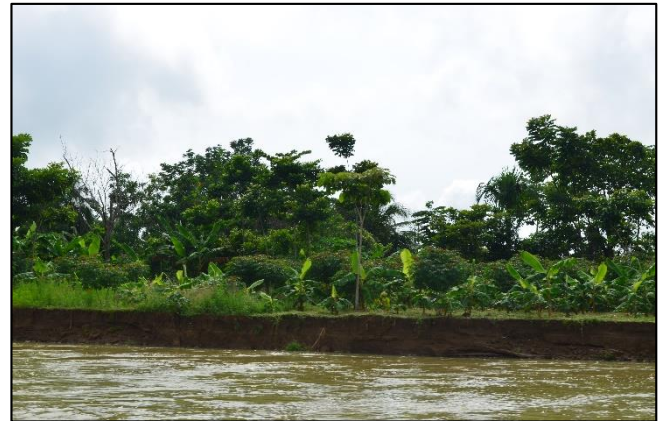
Ficha 19. Vereda El Banquito 2. Municipio de Tierralta

Nombre:	Vereda El Banquito 2			
Municipio:	Tierralta	Margen:	Derecha	
Nivel de riesgo por erosión:	Bajo		Nivel de riesgo por inundación:	Medio
Coordenada inicial:	8°8'34.919"N	76°7'16.204"W	Coordenada final:	8°9'4.273"N 76°7'20.975"W
Longitud aproximada de afectación:	1126 metros

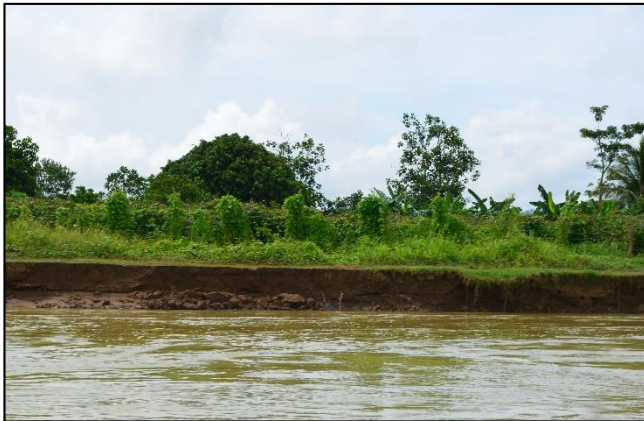
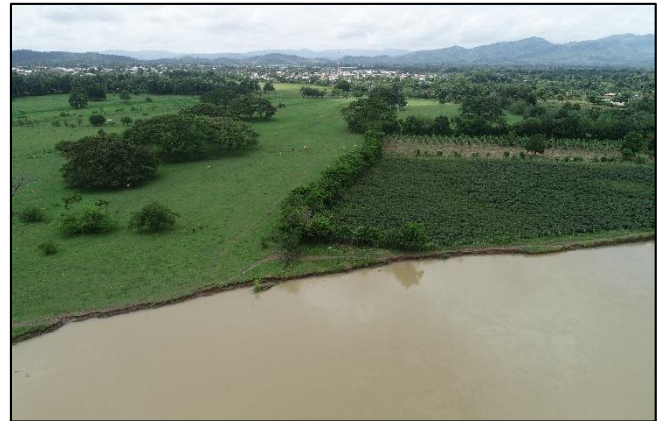
Ficha 20. Perimetro urbano (aguas arriba del barrio El Prado). Municipio de Tierralta

Nombre:	Perimetro urbano (aguas arriba del barrio El Prado)		
Municipio:	Tierralta	Margen:	Derecha
Nivel de riesgo por erosión:	Bajo	Nivel de riesgo por inundación:	Medio
Coordenada inicial:	8°10'20.958"N	76°4'33.412"W	Coordenada final: 8°10'41.077"N 76°4'19.875"W
Longitud aproximada de afectación:	827 metros

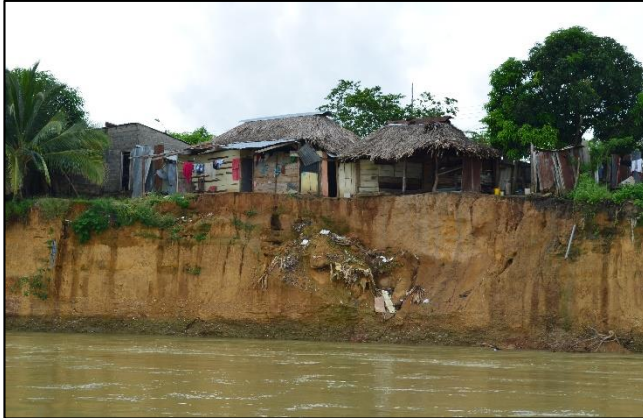
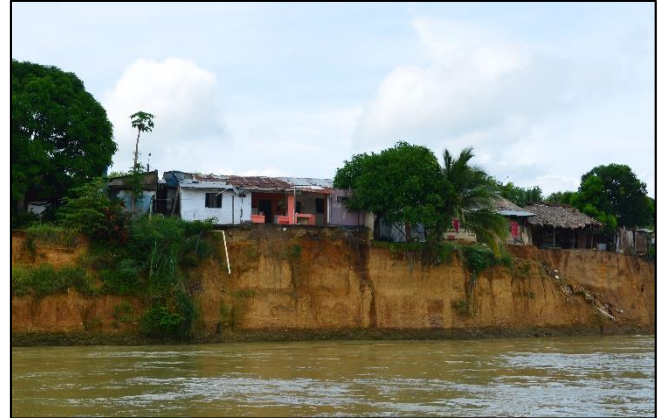
Ficha 21. Barrios El Prado - Libardo López. Municipio de Tierralta

Nombre:	Barrios El Prado - Libardo López		
Municipio:	Tierralta	Margen:	Derecha
Nivel de riesgo por erosión:	Alto	Nivel de riesgo por inundación:	Medio
Coordenada inicial:	8°10'40.241"N	76°3'56.228"W	Coordenada final: 8°10'44.206"N 76°3'43.234"W
Longitud aproximada de afectación:	485 metros

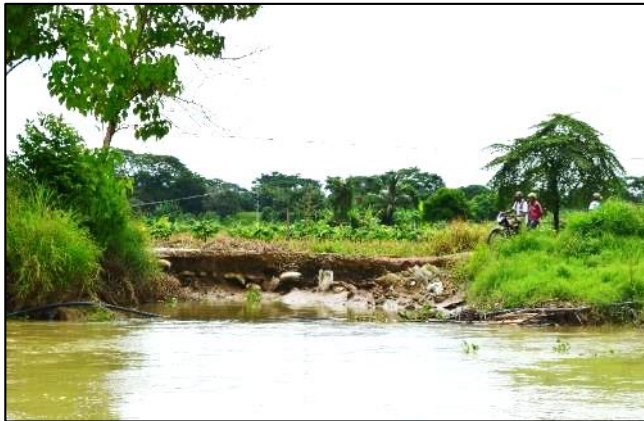
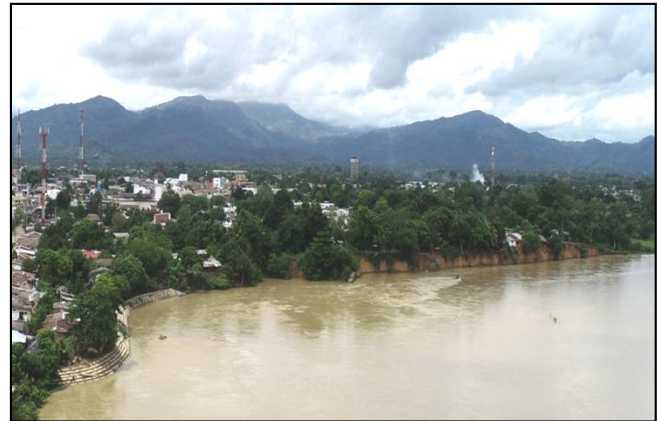
Ficha 22. Barrio Libardo López. Municipio de Tierralta

Nombre:	Barrio Libardo López			
Municipio:	Tierralta	Margen:	Derecha	
Nivel de riesgo por erosión:	Medio		Nivel de riesgo por inundación:	Medio
Coordenada inicial:	8°10'51.812"N	76°3'41.575"W	Coordenada final:	8°11'6.670"N 76°3'46.019"W
Longitud aproximada de afectación:	490 metros
