**PROTOCOLO MODELO TÉCNICO -
CONCEPTUAL DE OBRAS DE CONTROL
DE EROSIÓN EN LA CUENCA DEL RÍO
SINÚ COMO ESTRATEGIA PARA LA
GESTIÓN Y REDUCCIÓN DEL RIESGO Y
DISMINUCIÓN DE LA VULNERABILIDAD
DE LAS POBLACIONES POR AMENAZA
DE INUNDACIÓN COMO APOYO A
LOS MUNICIPIOS DEL DEPARTAMENTO
DE CÓRDOBA**

2019

CORPORACIÓN AUTÓNOMA REGIONAL DE LOS VALLES DEL SINÚ Y DEL SAN JORGE – CVS

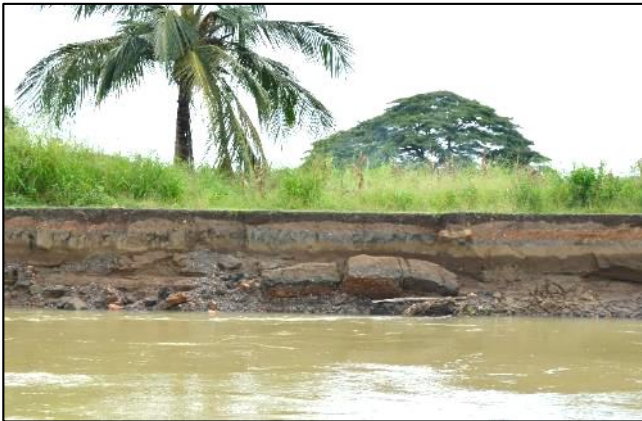
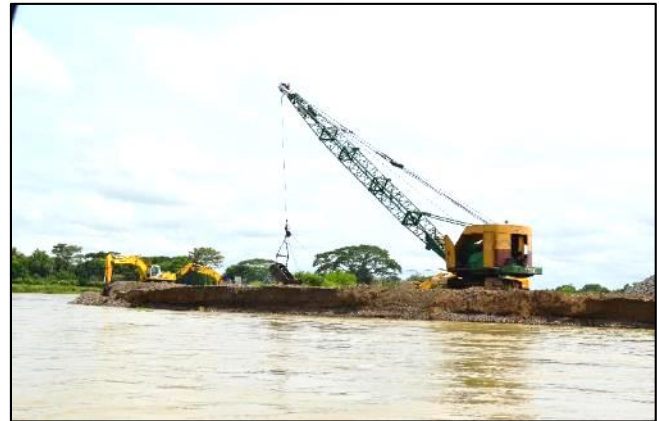
Ficha 23. Perímetro urbano (Aguas abajo Quebrada El Jui). Municipio de Tierralta

Nombre:	Perímetro urbano (Aguas abajo Quebrada El Jui)		
Municipio:	Tierralta	Margen:	Derecha
Nivel de riesgo por erosión:	Bajo	Nivel de riesgo por inundación:	Medio
Coordenada inicial:	8°11'40.131"N	76°3'30.741"W	Coordenada final: 8°12'3.744"N 76°3'46.357"W
Longitud aproximada de afectación:	989 metros

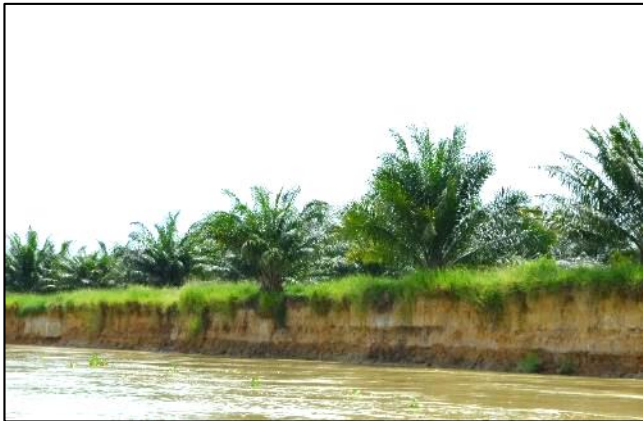
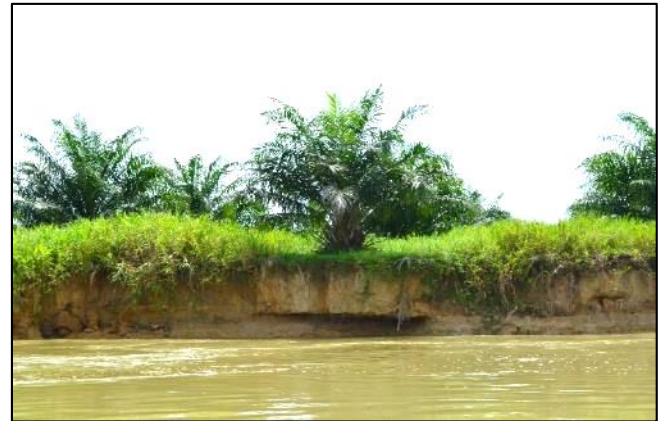
Ficha 24. Vereda Los Arapios 1. Municipio de Tierralta

Nombre:	Vereda Los Arapios 1			
Municipio:	Tierralta	Margen:	Derecha	
Nivel de riesgo por erosión:	Bajo		Nivel de riesgo por inundación:	Bajo
Coordenada inicial:	8°12'17.403"N	76°3'16.338"W	Coordenada final:	8°12'34.693"N 76°3'18.169"W
Longitud aproximada de afectación:	708 metros

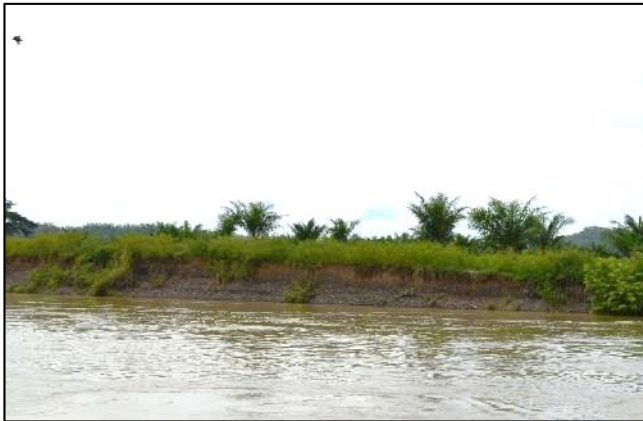
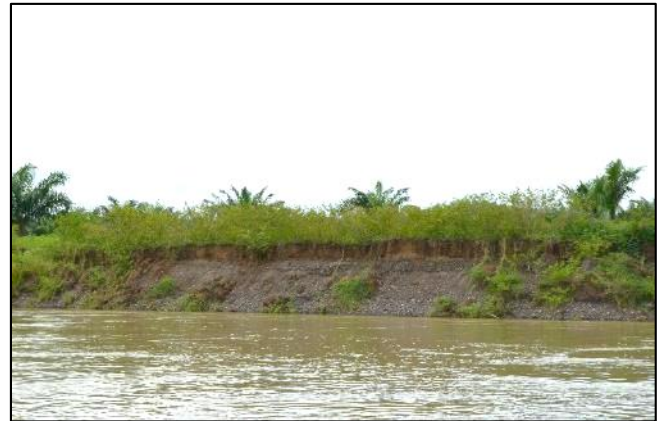
Ficha 25. Vereda Los Arapios 2. Municipio de Tierralta

Nombre:	Vereda Los Arapios 2			
Municipio:	Tierralta	Margen:	Derecha	
Nivel de riesgo por erosión:	Bajo		Nivel de riesgo por inundación:	Bajo
Coordenada inicial:	8°12'48.813"N	76°2'59.113"W	Coordenada final:	8°12'53.900"N 76°2'48.884"W
Longitud aproximada de afectación:	352 metros

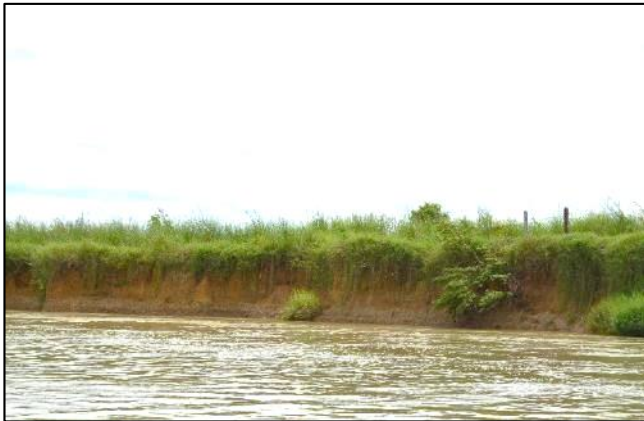
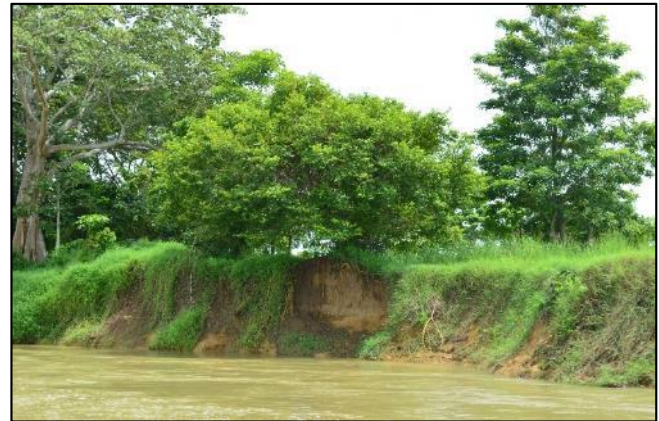
Ficha 26. Vereda Los Arapios 3. Municipio de Tierralta

Nombre:	Vereda Los Arapios 3		
Municipio:	Tierralta	Margen:	Derecha
Nivel de riesgo por erosión:	Bajo	Nivel de riesgo por inundación:	Bajo
Coordenada inicial:	8°13'2.680"N	76°2'42.923"W	Coordenada final: 8°13'19.294"N 76°2'48.926"W
Longitud aproximada de afectación:	659 metros

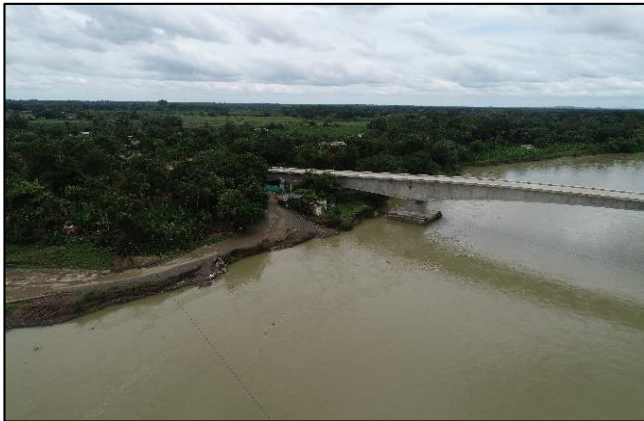
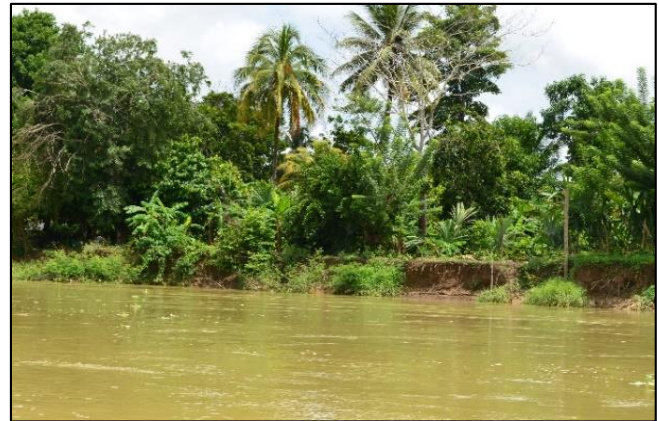
Ficha 27. Puente Valencia. Municipio de Tierralta

Nombre:	Puente Valencia			
Municipio:	Tierralta	Margen:	Derecha	
Nivel de riesgo por erosión:	Medio		Nivel de riesgo por inundación:	Medio
Coordenada inicial:	8°14'48.261"N	76°3'37.764"W	Coordenada final:	8°14'50.262"N 76°3'48.316"W
Longitud aproximada de afectación:	346 metros

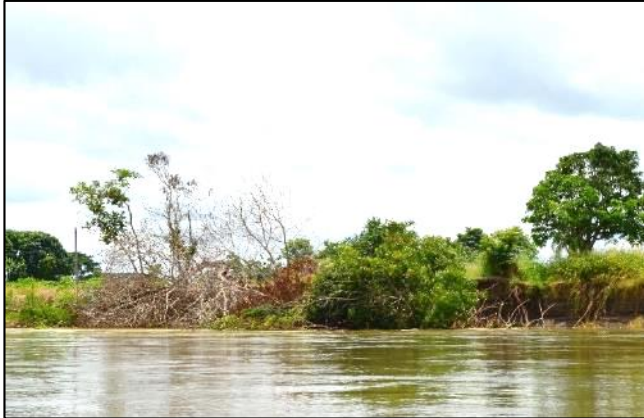
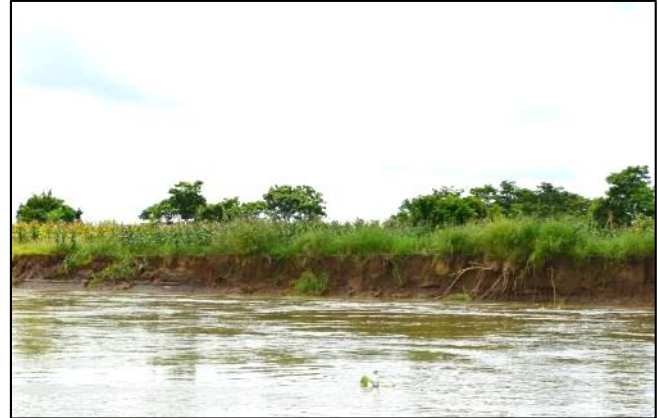
Ficha 28. Vereda El Puerto 1. Municipio de Tierralta

Nombre:	Vereda El Puerto 1			
Municipio:	Tierralta	Margen:	Derecha	
Nivel de riesgo por erosión:	Bajo		Nivel de riesgo por inundación:	Bajo
Coordenada inicial:	8°15'30.610"N	76°3'42.505"W	Coordenada final:	8°15'37.572"N 76°3'42.025"W
Longitud aproximada de afectación:	217 metros

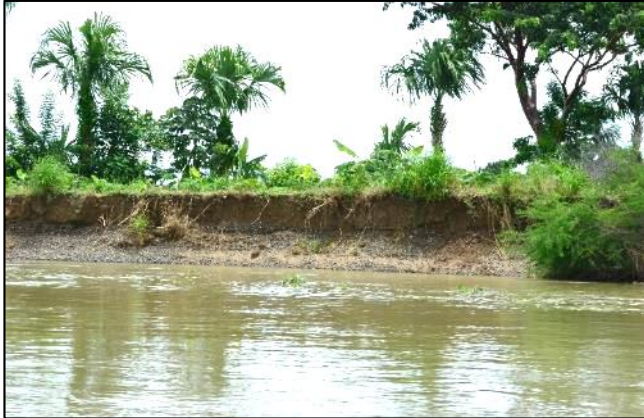
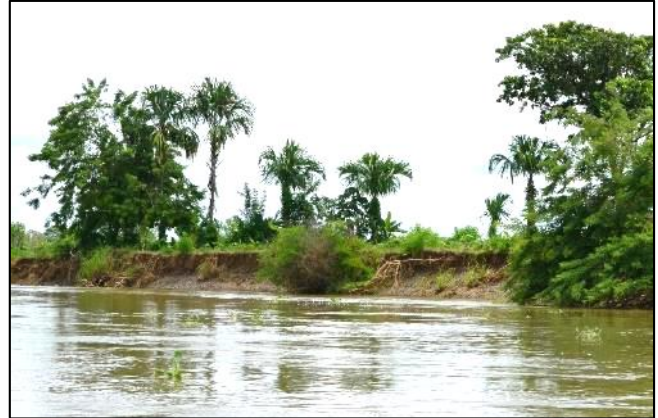
Ficha 29. Vereda El Puerto 2. Municipio de Tierralta

Nombre:	Vereda El Puerto 2			
Municipio:	Tierralta	Margen:	Derecha	
Nivel de riesgo por erosión:	Bajo		Nivel de riesgo por inundación:	Bajo
Coordenada inicial:	8°15'55.453"N	76°4'3.218"W	Coordenada final:	8°15'56.300"N 76°4'9.014"W
Longitud aproximada de afectación:	186 metros

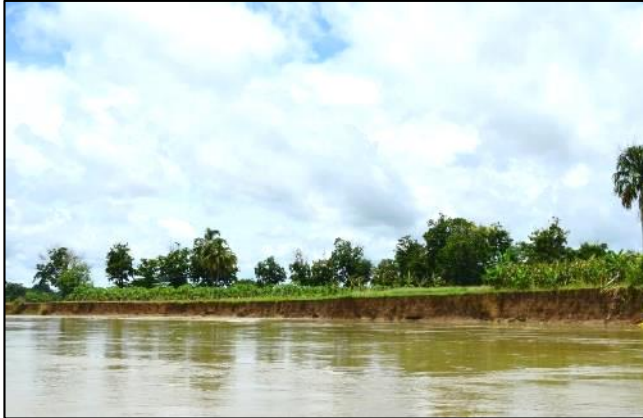
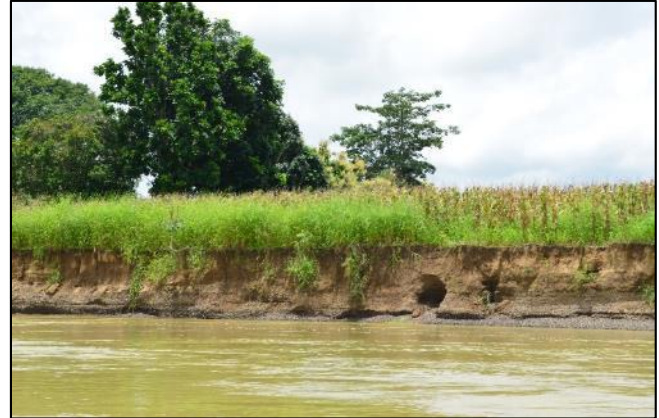
Ficha 30. Vereda Granalote. Municipio de Tierralta

Nombre:	Vereda Granalote			
Municipio:	Tierralta	Margen:	Derecha	
Nivel de riesgo por erosión:	Bajo		Nivel de riesgo por inundación:	Medio
Coordenada inicial:	8°15'52.595"N	76°3'17.052"W	Coordenada final:	8°16'24.474"N 76°2'47.747"W
Longitud aproximada de afectación:	1861 metros

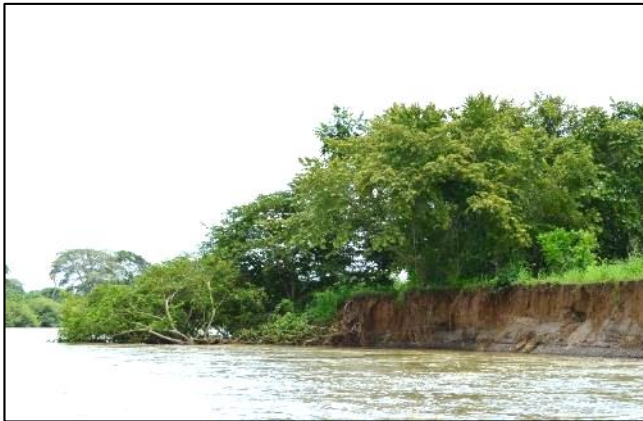
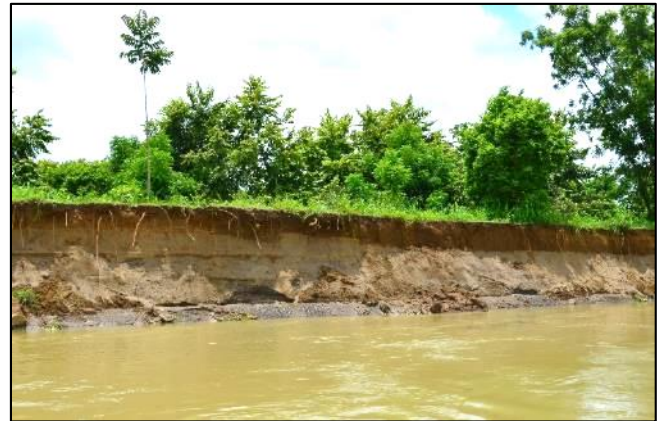
Ficha 31. Vereda Granalote - La Caimanera. Municipio de Tierralta

Nombre:	Vereda Granalote - La Caimanera			
Municipio:	Tierralta	Margen:	Derecha	
Nivel de riesgo por erosión:	Bajo		Nivel de riesgo por inundación:	Medio
Coordenada inicial:	8°16'33.225"N	76°2'53.346"W	Coordenada final:	8°16'35.551"N 76°2'58.250"W
Longitud aproximada de afectación:	166 metros

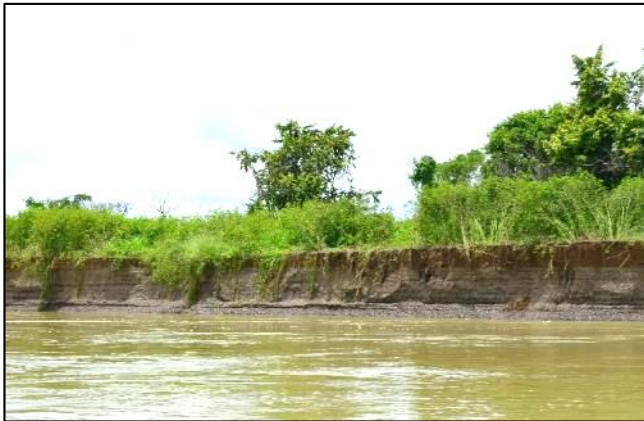
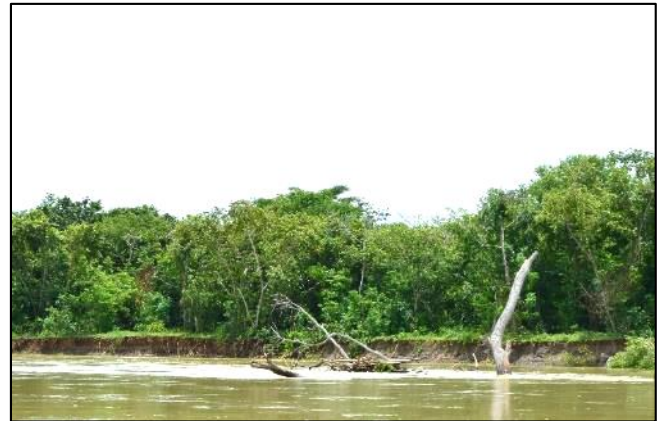
Ficha 32. Vereda La García - Volador. Municipio de Tierralta

Nombre:	Vereda La García - Volador		
Municipio:	Tierralta	Margen:	Derecha
Nivel de riesgo por erosión:	Bajo	Nivel de riesgo por inundación:	Medio
Coordenada inicial:	8°17'31.537"N	76°2'58.976"W	Coordenada final: 8°17'44.690"N 76°3'11.789"W
Longitud aproximada de afectación:	608 metros

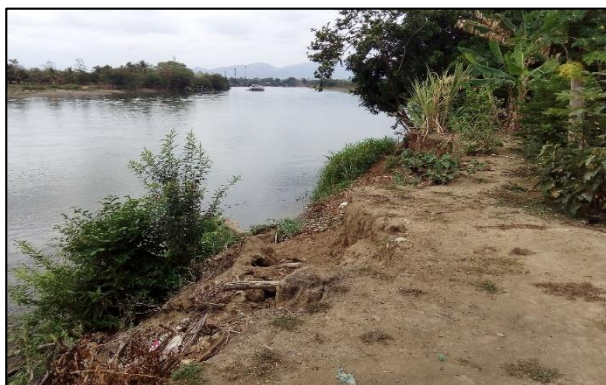
Figura 35. Manzanares, municipio de Valencia

Se destacan los puntos críticos identificados en compañía de la Alcaldía Municipal, Manzanares y Río Nuevo, en marco del seguimiento de Pacto de Cumplimiento por erosión del río Sinú (ver **Figuras 35 y 36**). En la **Tabla 12** se resumen los sitios identificados los cuales se desglosan en las fichas de caracterización y en la **Figura 37** se representan geográficamente.

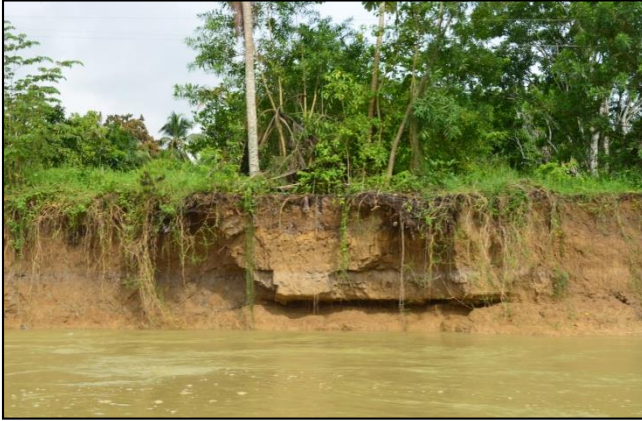
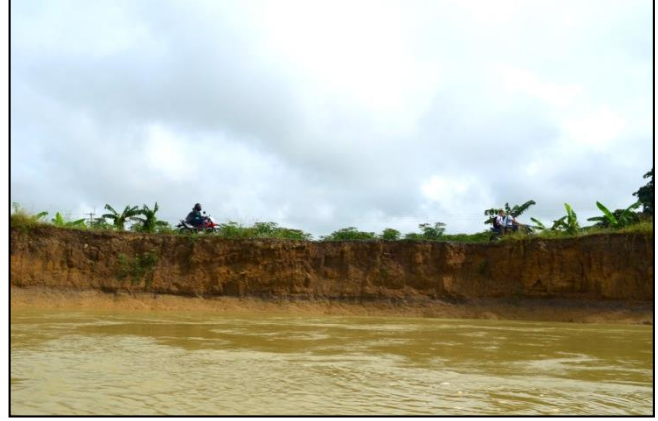
Ficha 35. Camellon Callejas (Vereda Dos Marias). Municipio de Valencia

Nombre:	Camellon Callejas (Vereda Dos Marias)			
Municipio:	Valencia	Margen:	Izquierda	
Nivel de riesgo por erosión:	Alto		Nivel de riesgo por inundación:	Medio
Coordenada inicial:	8°9'10.103"N	76°7'27.552"W	Coordenada final:	8°9'21.768"N 76°7'9.590"W
Longitud aproximada de afectación:	827 metros

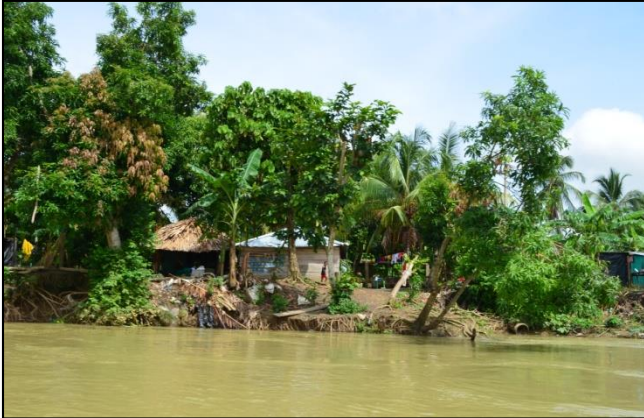
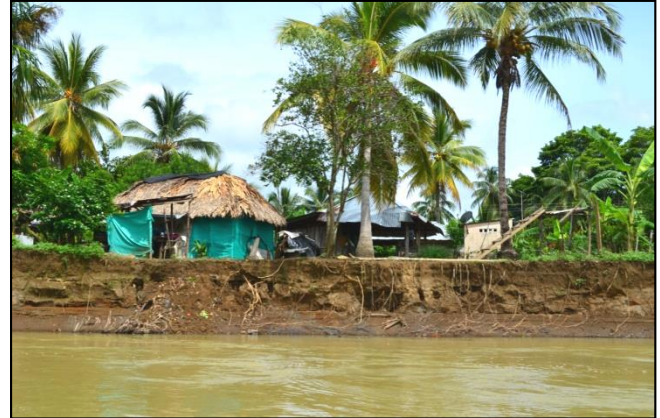
Ficha 39. Manzanares. Municipio de Valencia

Nombre:	Manzanares			
Municipio:	Valencia	Margen:	Izquierda	
Nivel de riesgo por erosión:	Alto		Nivel de riesgo por inundación:	Alto
Coordenada inicial:	8°11'18.097"N	76°3'50.189"W	Coordenada final:	8°11'34.114"N 76°3'38.664"W
Longitud aproximada de afectación:	626 metros

<p>Construcción de obra definitiva mediante el revestimiento del talud con enrocado, para la estabilización del suelo y protección del talud contra los daños causados por el golpe de la corriente del río contra sus márgenes; teniendo en cuenta el uso de rocas sanas, duras, sólidas y durables.</p>	<p>Se insta la reubicación inmediata de las familias que habitan las viviendas que se encuentran en alto riesgo dentro de la ronda hídrica del río y establecimiento de bosques de galería, a través de siembra de árboles propios de la zona, de crecimiento rápido, que le ofrezcan mayor estabilidad al suelo.</p> <p>Seguimiento al punto crítico por parte del Consejo Municipal para la Gestión del Riesgo de Desastres - CMGRD.</p> <p>Capacitación a la comunidad en temas de prevención y atención de emergencias.</p>
<p>Las anteriores medidas deberán estar soportadas con la realización de los estudios técnicos y de ingeniería de detalle correspondientes.</p> <p>Para el diseño de estas obras es muy importante tener conocimiento del comportamiento de la corriente, los mecanismos de erosión y de las fuerzas que pueden actuar sobre las estructuras de protección que se construyan.</p>

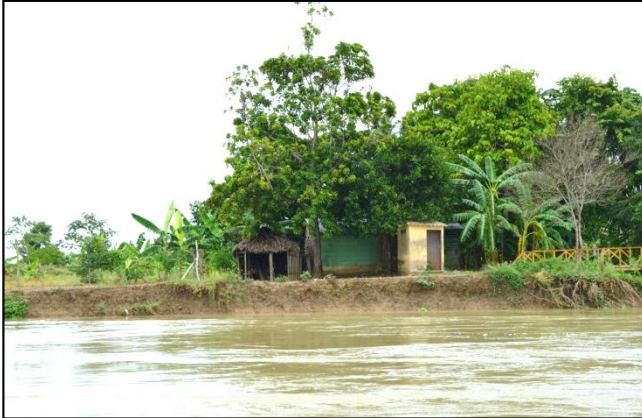
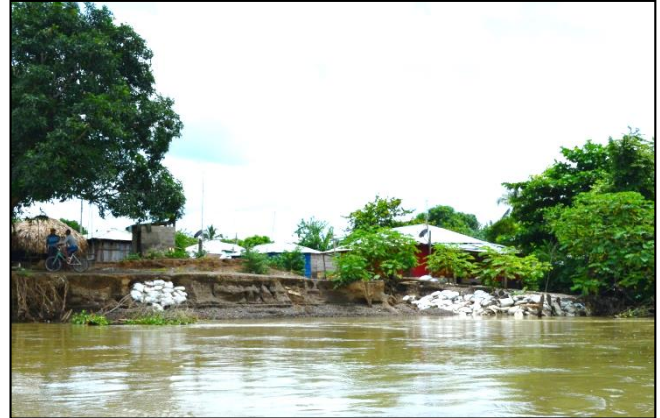
Ficha 43. Río Nuevo. Municipio de Valencia

Nombre:	Río Nuevo			
Municipio:	Valencia		Margen:	Izquierda
Nivel de riesgo por erosión:	Alto		Nivel de riesgo por inundación:	Alto
Coordenada inicial:	8°14'52.046"N	76°3'57.921"W	Coordenada final:	8°15'2.002"N 76°3'57.795"W
Longitud aproximada de afectación:	318 metros

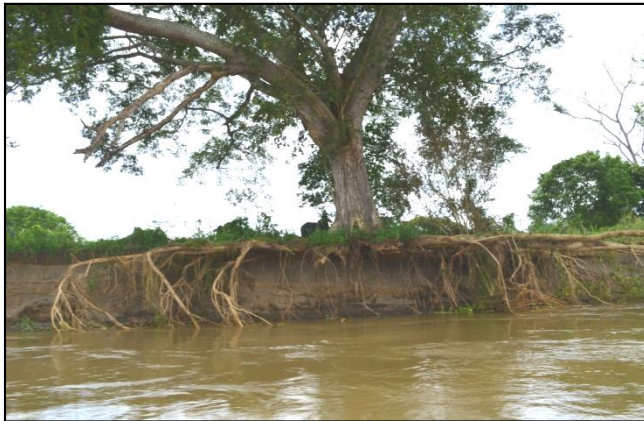
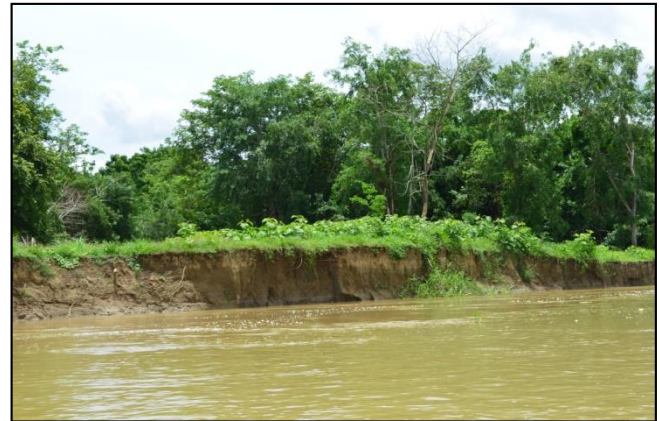
LOCALIZACIÓN GENERAL DEL PUNTO CRÍTICO "CORREGIMIENTO VILLANUEVA - NUEVA ESPERANZA 6" EN EL RIO SINÚ, MUNICIPIO DE VALENCIA

Nombre:	Corregimiento Villanueva – Vereda Nueva Esperanza 6			
Municipio:	Valencia	Margen:	Izquierda	
Nivel de riesgo por erosión:	Bajo		Nivel de riesgo por inundación:	Medio
Coordenada inicial:	8°19'1.863"N	76°3'52.101"W	Coordenada final:	8°19'26.187"N 76°3'44.629"W
Longitud aproximada de afectación:	808 metros

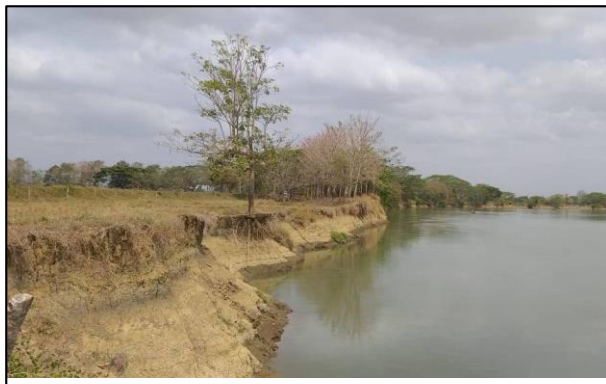
Figura 38. Hacienda Alicante

Se destacan los puntos críticos identificados en compañía de la Alcaldía Municipal, Hacienda Alicante, Hacienda Lituania – Sector El Tigre y Barrio Caracolí, en marco del seguimiento de Pacto de Cumplimiento por erosión del río Sinú (ver **Figuras 38, 39 y 40**). Sin embargo, la CVS evidenció otros seis puntos críticos que deben tener especial importancia, estos son Centro Poblado Las Palomas (**Ficha 58**), Corregimiento Las Palomas - Vereda El Limón (**Ficha 62**), Corregimiento Jaraquiel - Vereda El Guineo (**Ficha 63**), Corregimiento Guateque - Vereda Medellín Sapo (**Ficha 72**), Jaraquiel - Reforestadora del Sinú (**Ficha 76**) y Sector Industrial (**Ficha 77**).

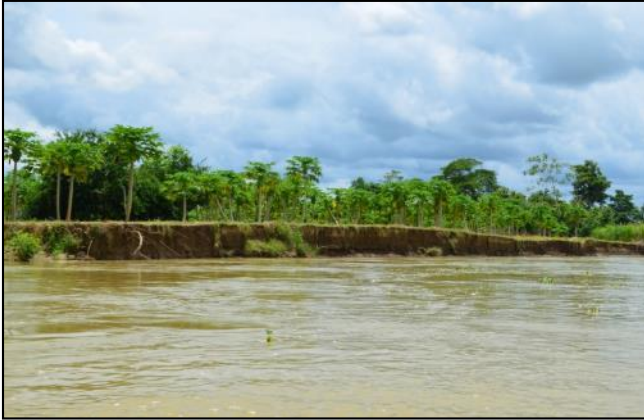
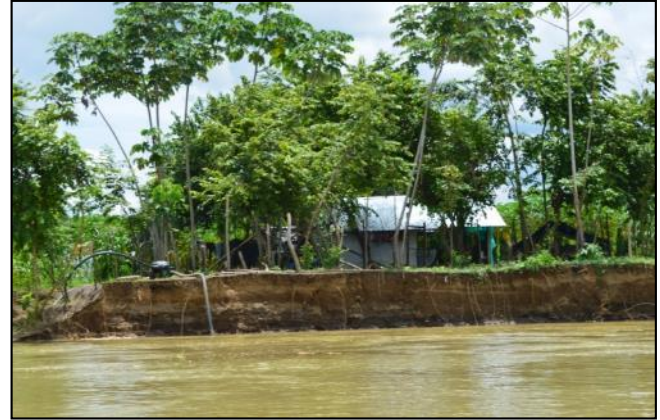
LOCALIZACIÓN GENERAL DEL PUNTO CRÍTICO "CORREGIMIENTO GUASIMAL" EN EL RIO SINÚ, MUNICIPIO DE MONTERÍA

Nombre:	Corregimiento Guasimal			
Municipio:	Montería		Margen:	Izquierda
Nivel de riesgo por erosión:	Bajo		Nivel de riesgo por inundación:	Bajo
Coordenada inicial:	8°20'6.108"N	76°3'48.690"W	Coordenada final:	8°20'16.817"N 76°3'44.435"W
Longitud aproximada de afectación:	369 metros

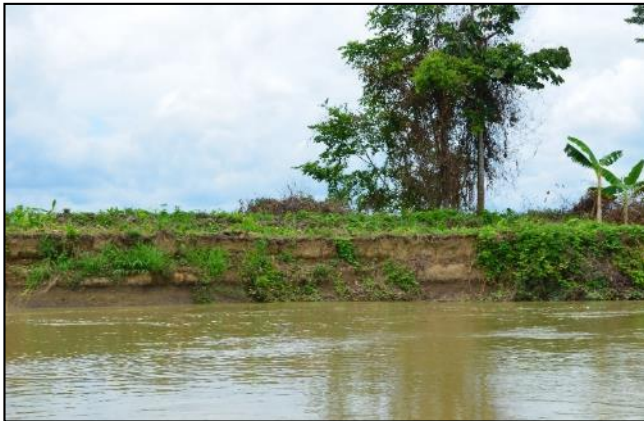
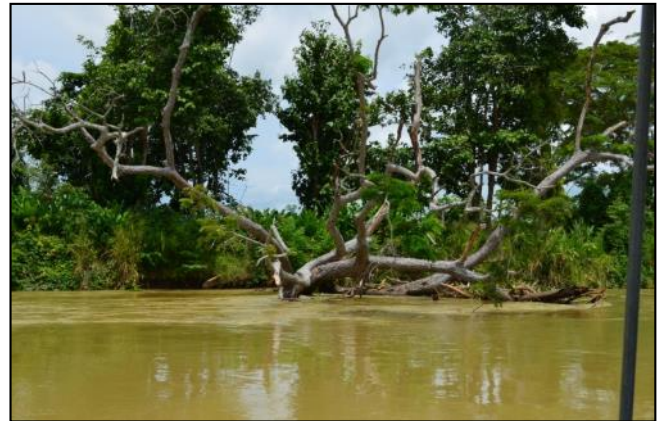
LOCALIZACIÓN GENERAL DEL PUNTO CRÍTICO "CORREGIMIENTO TRES PIEDRAS - VEREDA EL TORNO" EN EL RÍO SINÚ, MUNICIPIO DE MONTERÍA

Nombre:	Corregimiento Tres Piedras - Vereda El Torno			
Municipio:	Montería		Margen:	Derecha
Nivel de riesgo por erosión:	Bajo		Nivel de riesgo por inundación:	Bajo
Coordenada inicial:	8°20'31.616"N	76°3'28.001"W	Coordenada final:	8°20'38.679"N 76°3'25.620"W
Longitud aproximada de afectación:	231 metros

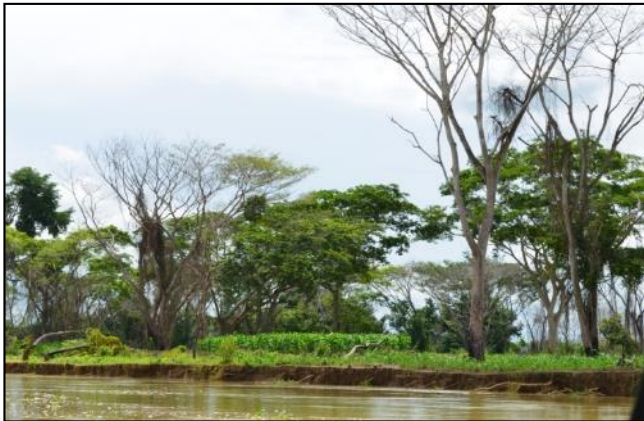
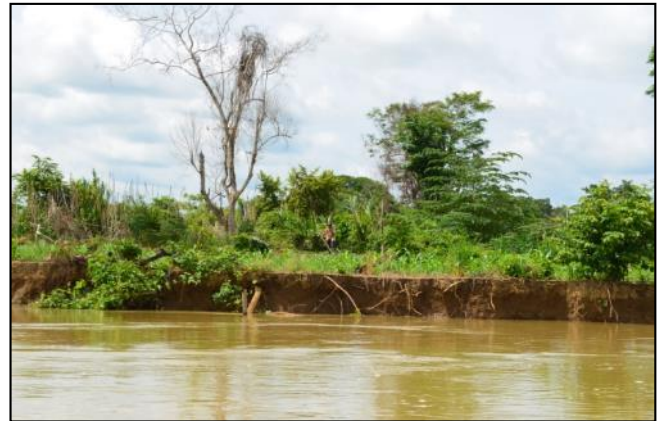
LOCALIZACIÓN GENERAL DEL PUNTO CRÍTICO "CORREGIMIENTO TRES PIEDRAS" EN EL RIO SINÚ, MUNICIPIO DE MONTERÍA

Nombre:	Corregimiento Tres Piedras			
Municipio:	Montería		Margen:	Derecha
Nivel de riesgo por erosión:	Bajo		Nivel de riesgo por inundación:	Bajo
Coordenada inicial:	8°22'57.431"N	76°1'7.466"W	Coordenada final:	8°22'59.920"N 76°1'15.060"W
Longitud aproximada de afectación:	241 metros

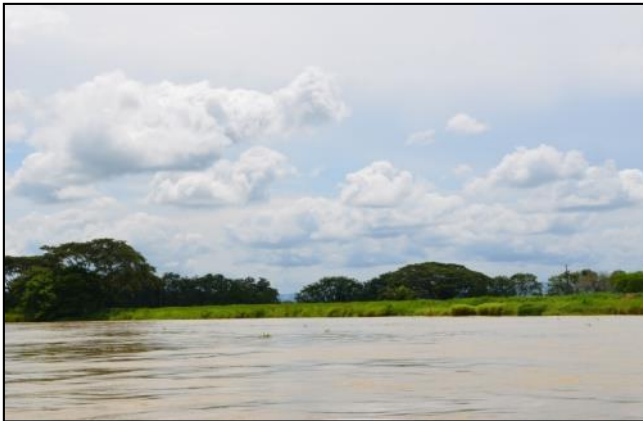
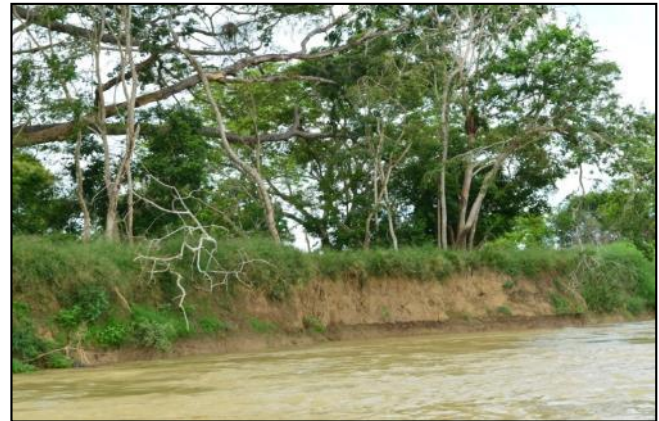
LOCALIZACIÓN GENERAL DEL PUNTO CRÍTICO "CORREGIMIENTO LAS PALOMAS" EN EL RIO SINÚ, MUNICIPIO DE MONTERÍA

Nombre:	Corregimiento Las Palomas		
Municipio:	Montería	Margen:	Izquierda
Nivel de riesgo por erosión:	Bajo	Nivel de riesgo por inundación:	Medio
Coordenada inicial:	8°23'12.165"N	76°1'14.646"W	Coordenada final: 8°23'8.825"N 76°1'7.852"W
Longitud aproximada de afectación:	231 metros

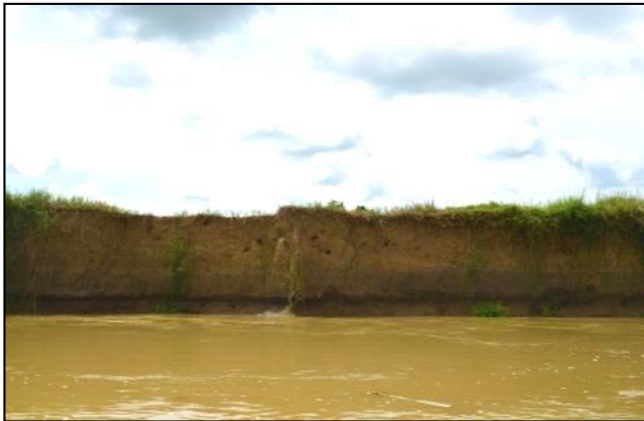
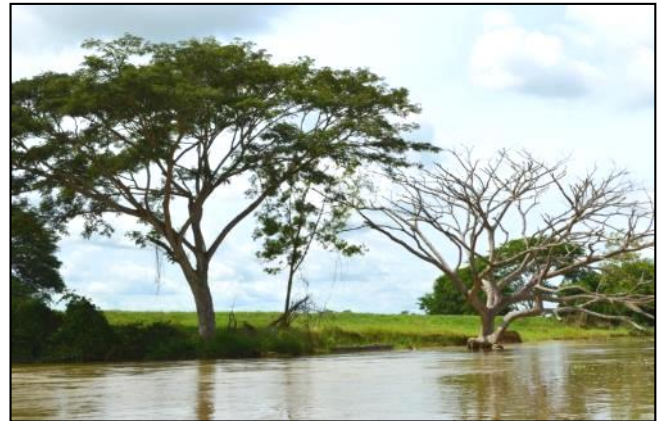
LOCALIZACIÓN GENERAL DEL PUNTO CRÍTICO "CORREGIMIENTO LAS PALOMAS (LA PLATANERA)" EN EL RÍO SINÚ, MUNICIPIO DE MONTERÍA

Nombre:	Corregimiento Las Palomas (La Platanera)			
Municipio:	Montería	Margen:	Izquierda	
Nivel de riesgo por erosión:	Bajo	Nivel de riesgo por inundación:	Medio	
Coordenada inicial:	8°23'49.517"N	76°0'53.355"W	Coordenada final:	8°23'52.723"N 76°0'49.808"W
Longitud aproximada de afectación:	160 metros

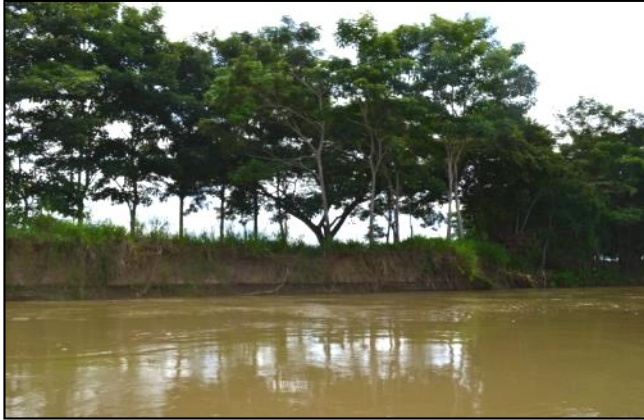
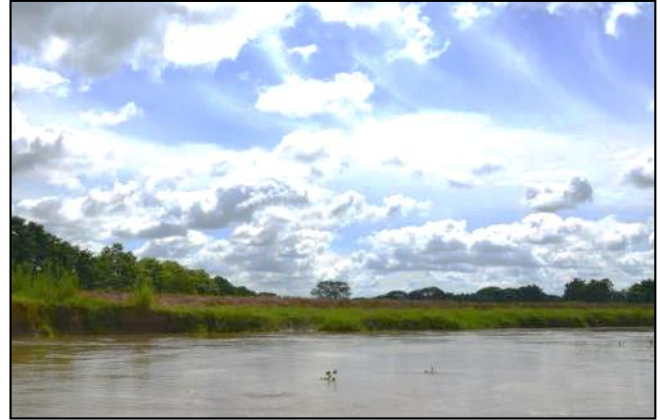
LOCALIZACIÓN GENERAL DEL PUNTO CRÍTICO "HACIENDA ALICANTE" EN EL RIO SINÚ, MUNICIPIO DE MONTERÍA

Nombre:	Hacienda Alicante			
Municipio:	Montería		Margen:	Izquierda
Nivel de riesgo por erosión:	Alto		Nivel de riesgo por inundación:	Medio
Coordenada inicial:	8°24'15.342"N	76°1'2.747"W	Coordenada final:	8°24'22.080"N 76°1'10.464"W
Longitud aproximada de afectación:	333 metros

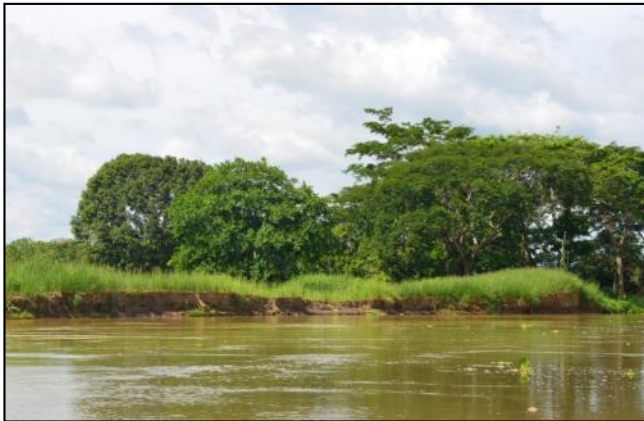
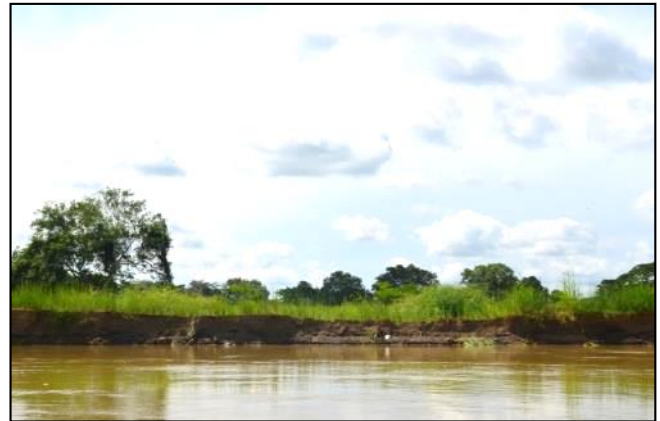
LOCALIZACIÓN GENERAL DEL PUNTO CRÍTICO "ASOBAJOGRADE" EN EL RIO SINÚ, MUNICIPIO DE MONTERÍA

Nombre:	ASOBAJOGRADE			
Municipio:	Montería		Margen:	Izquierda
Nivel de riesgo por erosión:	Bajo		Nivel de riesgo por inundación:	Medio
Coordenada inicial:	8°26'21.274"N	76°0'42.614"W	Coordenada final:	8°26'25.127"N 76°0'33.811"W
Longitud aproximada de afectación:	300 metros

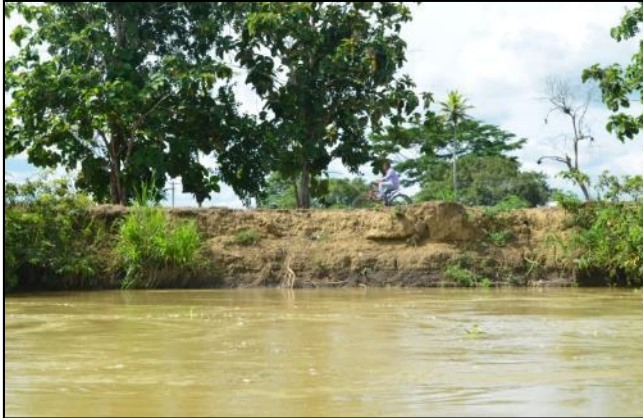
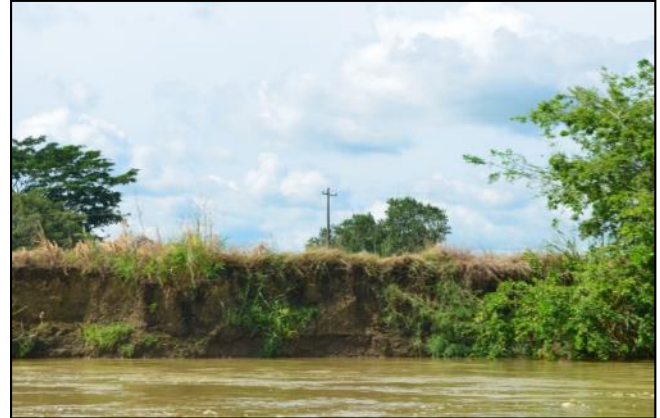
LOCALIZACIÓN GENERAL DEL PUNTO CRÍTICO "CENTRO POBLADO LAS PALOMAS" EN EL RÍO SINÚ, MUNICIPIO DE MONTERÍA

Nombre:	Centro Poblado Las Palomas			
Municipio:	Montería	Margen:	Izquierda	
Nivel de riesgo por erosión:	Alto		Nivel de riesgo por inundación:	Medio
Coordenada inicial:	8°26'50.460"N	76°0'13.727"W	Coordenada final:	8°26'50.806"N 76°0'8.967"W
Longitud aproximada de afectación:	152 metros

Construcción de obra definitiva mediante el revestimiento del talud con enrocado o el uso de Colchacreto articulado, para la estabilización del suelo y protección del talud contra los daños causados por el golpe de la corriente del río contra sus márgenes.

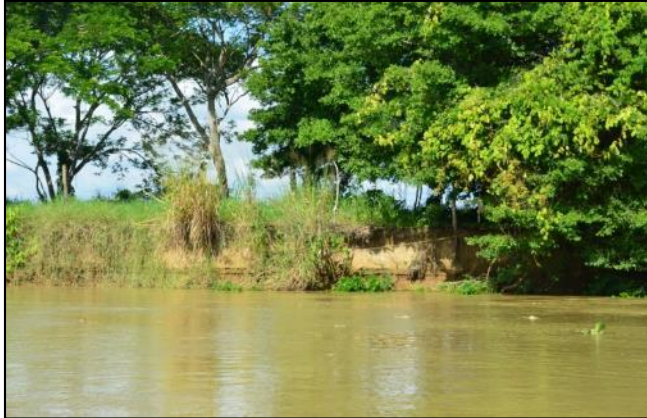
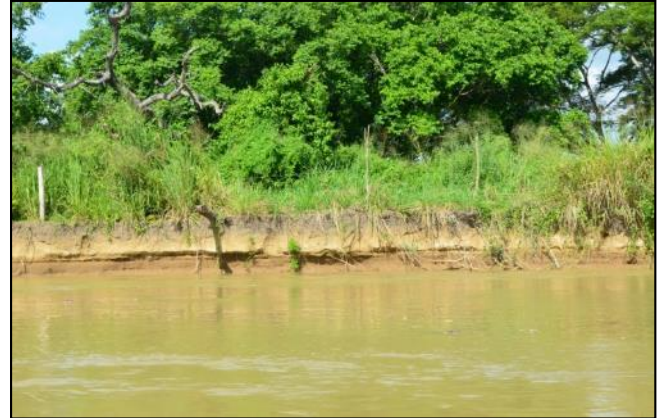
LOCALIZACIÓN GENERAL DEL PUNTO CRÍTICO "CORREGIMIENTO TRES PIEDRAS VEREDA CURRAYAO 1" EN EL RIO SINÚ, MUNICIPIO DE MONTERÍA

Nombre:	Corregimiento Tres Piedras - Vereda Currayao 1			
Municipio:	Montería	Margen:	Derecha	
Nivel de riesgo por erosión:	Bajo	Nivel de riesgo por inundación:	Bajo	
Coordenada inicial:	8°27'14.882"N	75°58'39.589"W	Coordenada final:	8°27'22.198"N 75°58'40.217"W
Longitud aproximada de afectación:	227 metros

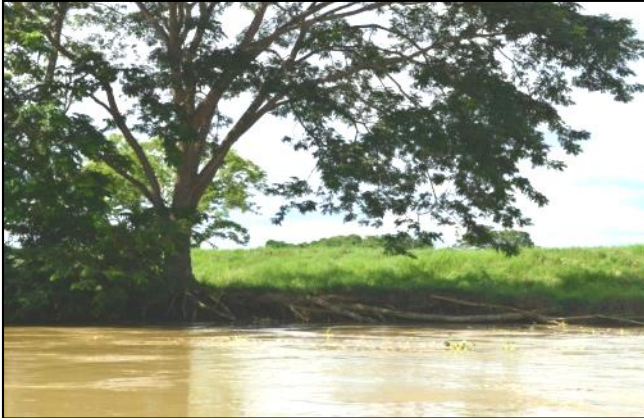
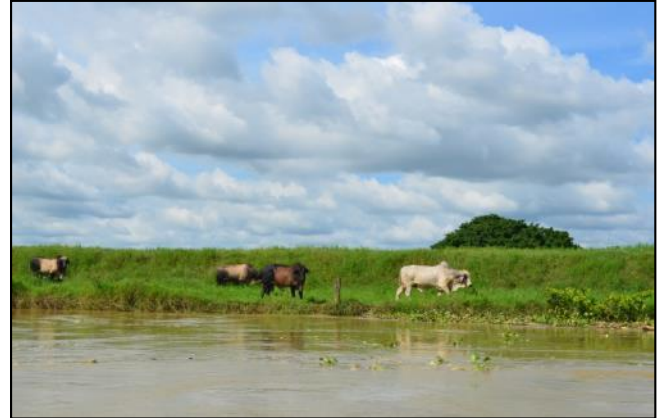
LOCALIZACIÓN GENERAL DEL PUNTO CRÍTICO "CORREGIMIENTO TRES PIEDRAS VEREDA CURRAYAO 2" EN EL RÍO SINÚ, MUNICIPIO DE MONTERÍA

Nombre:	Corregimiento Tres Piedras - Vereda Currayao 2			
Municipio:	Montería	Margen:	Derecha	
Nivel de riesgo por erosión:	Bajo	Nivel de riesgo por inundación:	Bajo	
Coordenada inicial:	8°27'48.915"N	75°58'23.871"W	Coordenada final:	8°27'54.544"N 75°58'28.105"W
Longitud aproximada de afectación:	233 metros

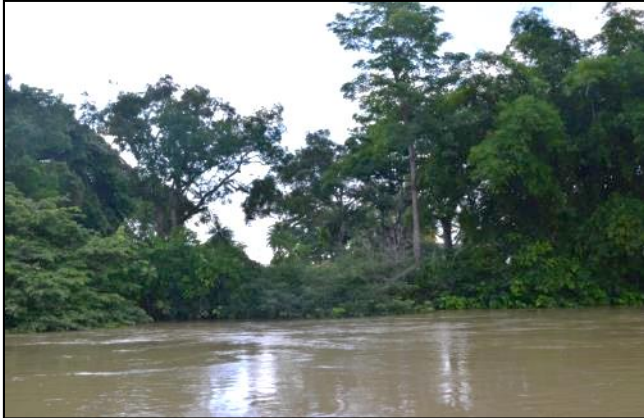
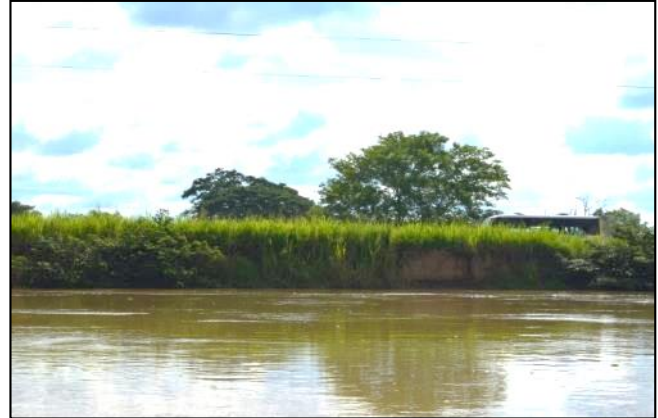
LOCALIZACIÓN GENERAL DEL PUNTO CRÍTICO "HACIENDA LITUANIA - SEC. EL TIGRE" EN EL RIO SINÚ, MUNICIPIO DE MONTERÍA

Nombre:	Hacienda Lituania - Sector El Tigre			
Municipio:	Montería	Margen:	Izquierda	
Nivel de riesgo por erosión:	Alto	Nivel de riesgo por inundación:	Medio	
Coordenada inicial:	8°28'24.269"N	75°59'20.755"W	Coordenada final:	8°28'33.133"N 75°59'17.549"W
Longitud aproximada de afectación:	285 metros

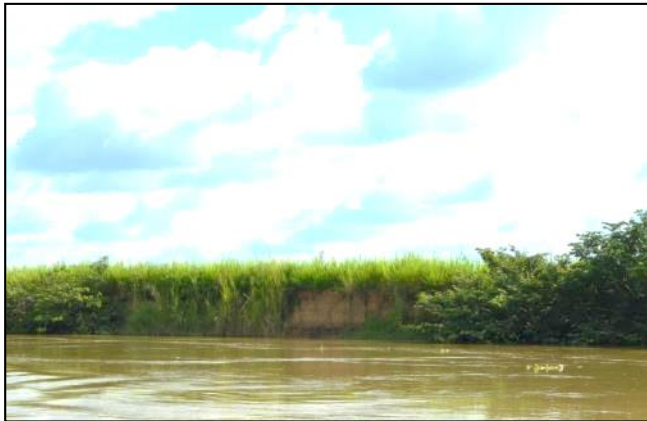
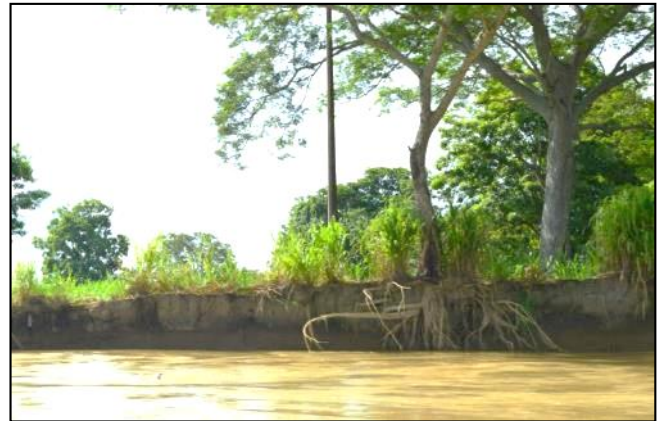
LOCALIZACIÓN GENERAL DEL PUNTO CRÍTICO "CORREGIMIENTO LAS PALOMAS - VEREDA EL LIMÓN" EN EL RIO SINÚ, MUNICIPIO DE MONTERÍA

Nombre:	Corregimiento Las Palomas - Vereda El Limón			
Municipio:	Montería		Margen:	Izquierda
Nivel de riesgo por erosión:	Alto		Nivel de riesgo por inundación:	Alto
Coordenada inicial:	8°29'41.088"N	75°58'58.400"W	Coordenada final:	8°29'53.668"N 75°58'48.425"W
Longitud aproximada de afectación:	568 metros

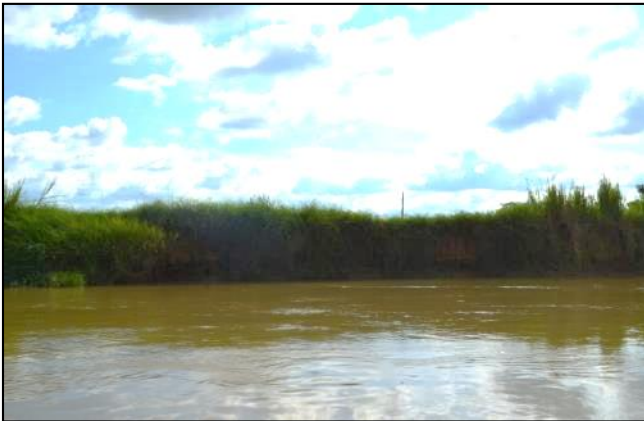
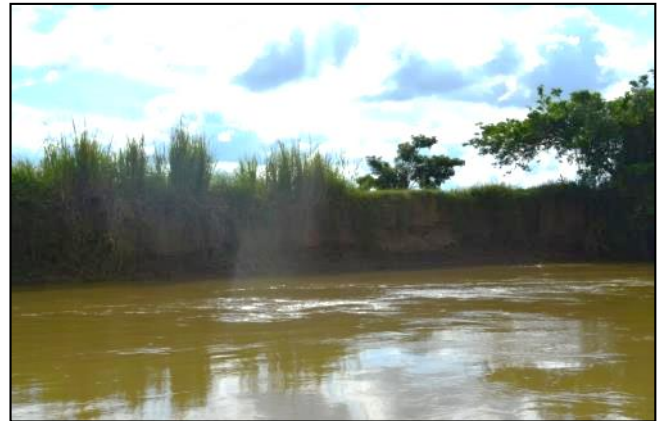
LOCALIZACIÓN GENERAL DEL PUNTO CRÍTICO "CORREGIMIENTO JARAQUIEL - VEREDA EL GUINEO" EN EL RIO SINÚ, MUNICIPIO DE MONTERÍA

Nombre:	Corregimiento Jaraquiel - Vereda El Guineo			
Municipio:	Montería	Margen:	Izquierda	
Nivel de riesgo por erosión:	Alto		Nivel de riesgo por inundación:	Medio
Coordenada inicial:	8°30'36.205"N	75°58'3.096"W	Coordenada final:	8°30'53.321"N 75°58'12.457"W
Longitud aproximada de afectación:	620 metros

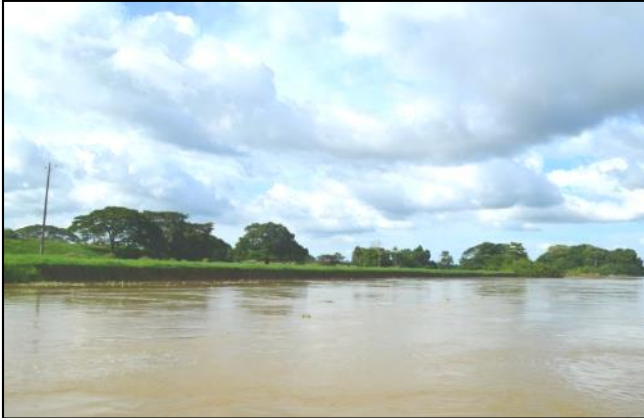
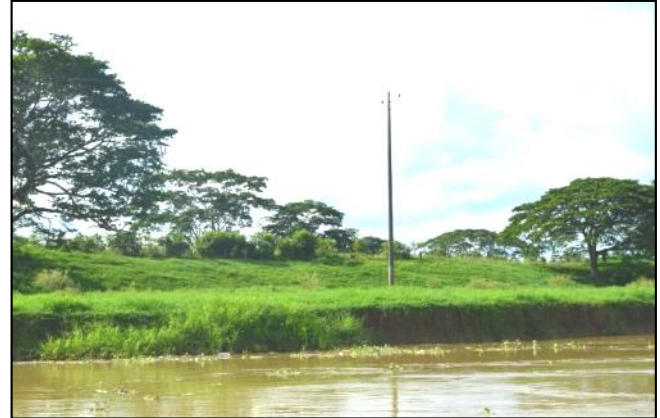
Ficha 64. Vereda El Guineo - Hato Chico. Municipio de Montería

Nombre:	Vereda El Guineo - Hato Chico			
Municipio:	Montería	Margen:	Izquierda	
Nivel de riesgo por erosión:	Medio		Nivel de riesgo por inundación:	Medio
Coordenada inicial:	8°32'6.620"N	75°58'37.498"W	Coordenada final:	8°32'10.497"N 75°58'30.345"W
Longitud aproximada de afectación:	261 metros

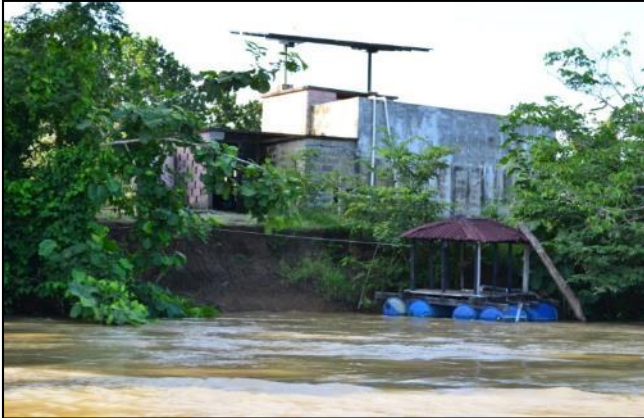
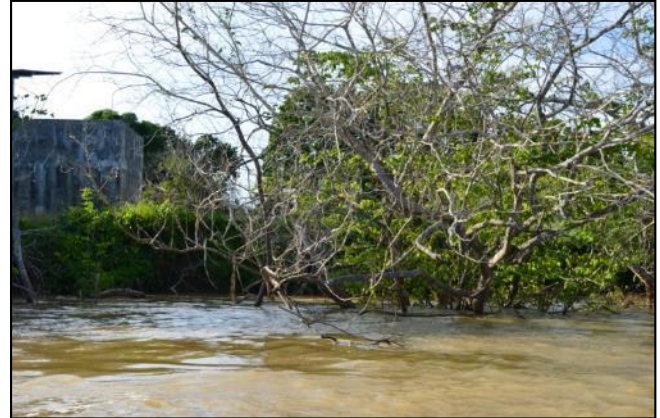
Ficha 65. Vereda El Guineo - Ciénaga Mosquito. Municipio de Montería

Nombre:	Vereda El Guineo - Ciénaga Mosquito			
Municipio:	Montería	Margen:	Izquierda	
Nivel de riesgo por erosión:	Bajo	Nivel de riesgo por inundación:	Medio	
Coordenada inicial:	8°36'42.981"N	75°57'27.454"W	Coordenada final:	8°36'43.907"N 75°57'23.667"W
Longitud aproximada de afectación:	118 metros

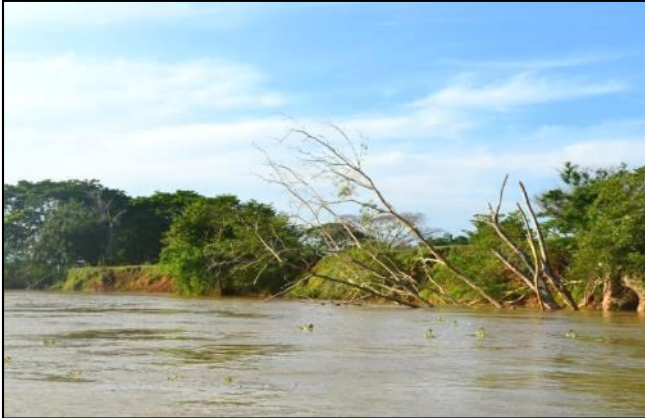
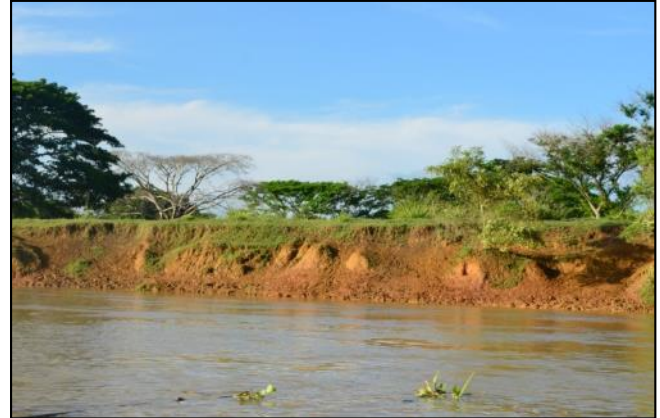
Ficha 66. Corregimiento San Isidro. Municipio de Montería

Nombre:	Corregimiento San Isidro			
Municipio:	Montería	Margen:	Derecha	
Nivel de riesgo por erosión:	Bajo	Nivel de riesgo por inundación:	Bajo	
Coordenada inicial:	8°36'42.755"N	75°56'17.998"W	Coordenada final:	8°36'48.840"N 75°56'20.985"W
Longitud aproximada de afectación:	213 metros

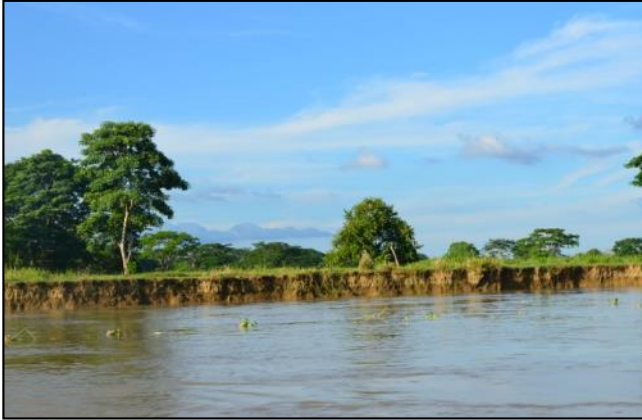
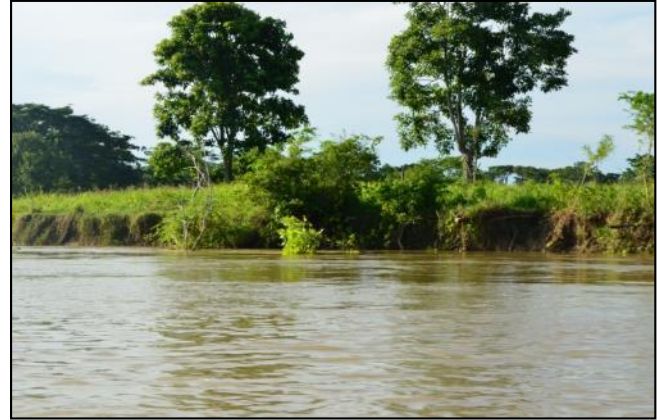
Ficha 67. Corregimiento Guateque - Vereda San Jerónimo 1. Municipio de Montería

Nombre:	Corregimiento Guateque - Vereda San Jerónimo 1			
Municipio:	Montería	Margen:	Derecha	
Nivel de riesgo por erosión:	Bajo		Nivel de riesgo por inundación:	Bajo
Coordenada inicial:	8°36'56.225"N	75°56'28.613"W	Coordenada final:	8°37'1.885"N 75°56'41.388"W
Longitud aproximada de afectación:	439 metros

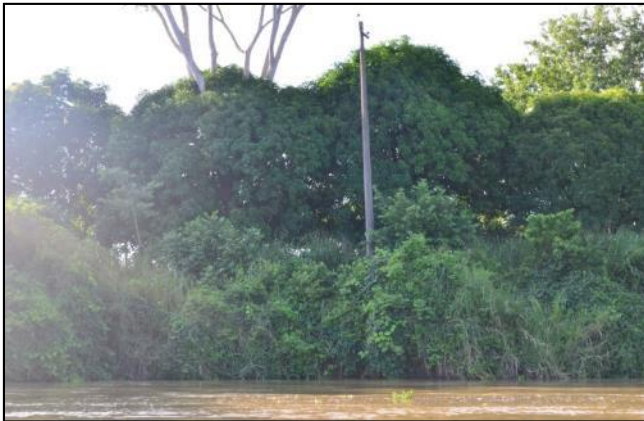
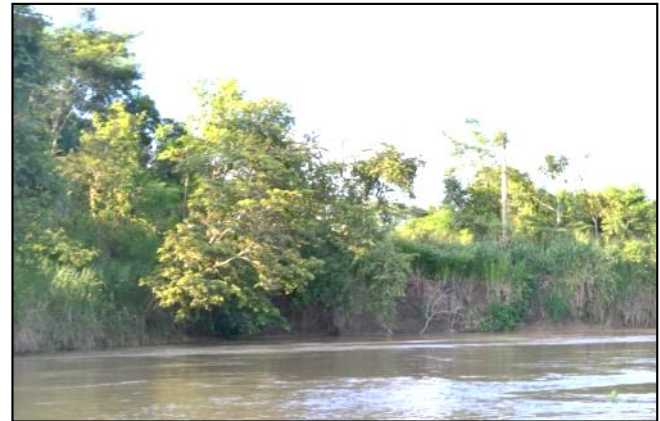
Ficha 68. Corregimiento Jaraquiel 1. Municipio de Montería

Nombre:	Corregimiento Jaraquiel 1			
Municipio:	Montería		Margen:	Izquierda
Nivel de riesgo por erosión:	Medio		Nivel de riesgo por inundación:	Medio
Coordenada inicial:	8°37'16.261"N	75°56'46.599"W	Coordenada final:	8°37'18.201"N 75°56'36.612"W
Longitud aproximada de afectación:	325 metros

DESCRIPCIÓN	
<p>Punto crítico por erosión e inundación, ubicado en el corregimiento Jaraquiel. Cobertura vegetal arbórea y con pastos Se observa vía de comunicación entre los corregimientos a 15 m de la orilla, y redes eléctricas en la ronda hídrica. Talud con borde libre de aproximadamente 3 metros.</p>	
ALTERNATIVAS DE MEDIDAS DE INTERVENCIÓN PROPUESTAS	
MEDIDAS ESTRUCTURALES	MEDIDAS NO ESTRUCTURALES
<p>Perfilamiento del talud.</p>	<p>Se recomienda prohibir el paso de vehículos sobre el dique, y por ende el traslado de vía y las redes eléctricas fuera de los 30 metros de la ronda hídrica, así como el establecimiento de bosques de galería, a través de siembra de árboles propios de la zona, de crecimiento rápido, que le ofrezcan mayor estabilidad al suelo. Seguimiento al punto crítico por parte del Consejo Municipal para la Gestión del Riesgo de Desastres - CMGRD. Capacitación a la comunidad en temas de prevención y atención de emergencias.</p>

<p>Las anteriores medidas deberán estar soportadas con la realización de los estudios técnicos y de ingeniería de detalle correspondientes.</p> <p>Para el diseño de estas obras es muy importante tener conocimiento del comportamiento de la corriente, los mecanismos de erosión y de las fuerzas que pueden actuar sobre las estructuras de protección que se construyan.</p>
