**PROTOCOLO MODELO TÉCNICO -
CONCEPTUAL DE OBRAS DE CONTROL
DE EROSIÓN EN LA CUENCA DEL RÍO
SINÚ COMO ESTRATEGIA PARA LA
GESTIÓN Y REDUCCIÓN DEL RIESGO Y
DISMINUCIÓN DE LA VULNERABILIDAD
DE LAS POBLACIONES POR AMENAZA
DE INUNDACIÓN COMO APOYO A
LOS MUNICIPIOS DEL DEPARTAMENTO
DE CÓRDOBA**

2019

CORPORACIÓN AUTÓNOMA REGIONAL DE LOS VALLES DEL SINÚ Y DEL SAN JORGE – CVS

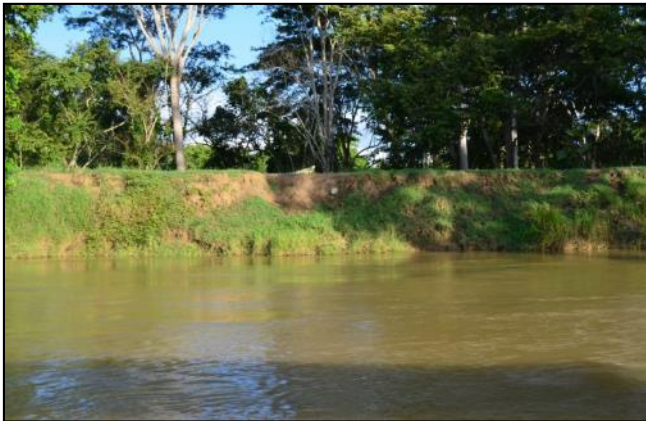
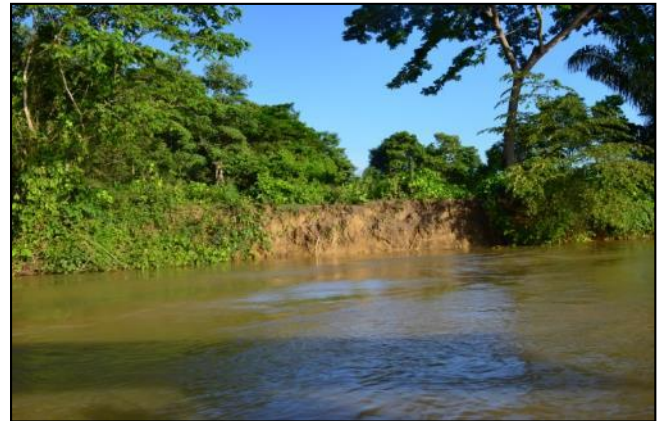
Ficha 69. Corregimiento Guateque - Vereda San Jerónimo 2. Municipio de Montería

Nombre:	Corregimiento Guateque - Vereda San Jerónimo 2			
Municipio:	Montería		Margen:	Derecha
Nivel de riesgo por erosión:	Bajo		Nivel de riesgo por inundación:	Bajo
Coordenada inicial:	8°37'19.908"N	75°56'18.364"W	Coordenada final:	8°37'23.156"N 75°56'14.186"W
Longitud aproximada de afectación:	174 metros

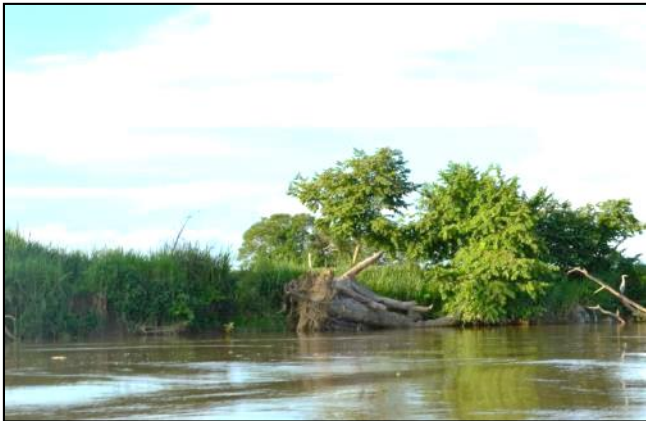
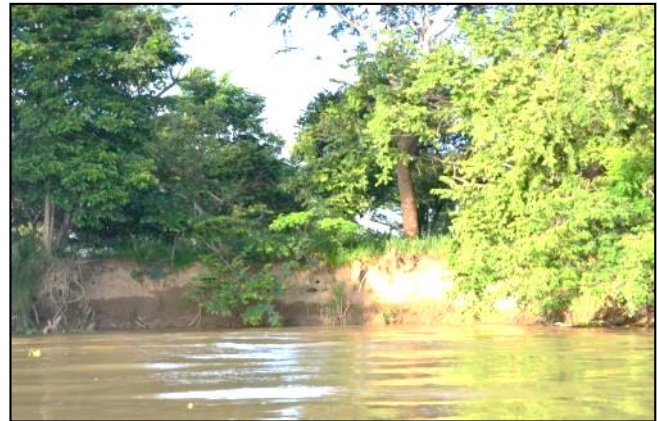
Ficha 70. Corregimiento Jaraquiel 2. Municipio de Montería

Nombre:	Corregimiento Jaraquiel 2			
Municipio:	Montería		Margen:	Izquierda
Nivel de riesgo por erosión:	Bajo		Nivel de riesgo por inundación:	Medio
Coordenada inicial:	8°38'13.718"N	75°55'18.513"W	Coordenada final:	8°38'10.937"N 75°55'8.627"W
Longitud aproximada de afectación:	311 metros

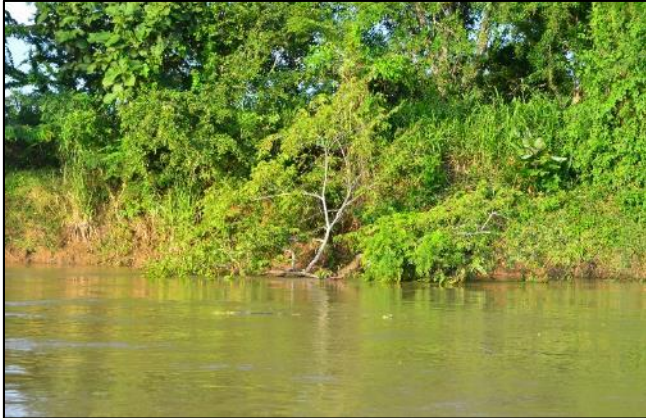
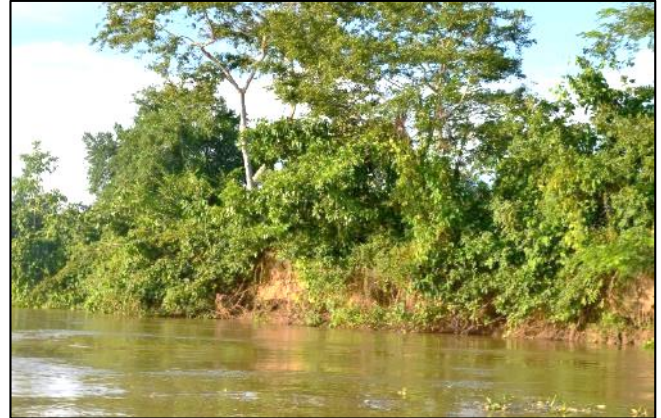
Ficha 71. Corregimiento Guateque - Vereda San Jerónimo 3. Municipio de Montería

Nombre:	Corregimiento Guateque - Vereda San Jerónimo 3			
Municipio:	Montería	Margen:	Derecha	
Nivel de riesgo por erosión:	Bajo	Nivel de riesgo por inundación:	Bajo	
Coordenada inicial:	8°38'16.207"N	75°54'56.338"W	Coordenada final:	8°38'21.961"N 75°54'58.348"W
Longitud aproximada de afectación:	188 metros

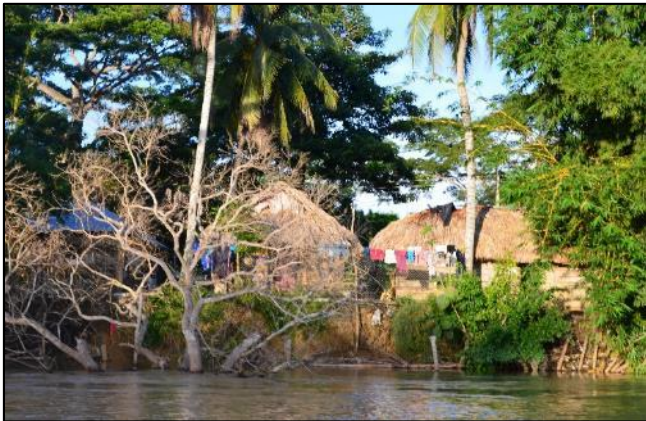
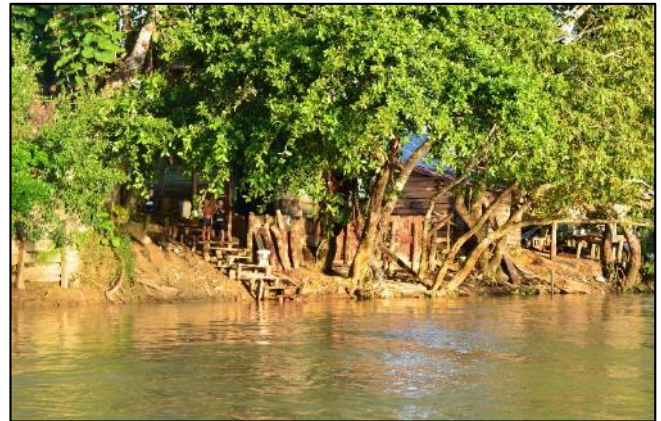
Ficha 72. Corregimiento Guateque - Vereda Medellín Sapo. Municipio de Montería

Nombre:	Corregimiento Guateque - Vereda Medellín Sapo			
Municipio:	Montería	Margen:	Derecha	
Nivel de riesgo por erosión:	Alto		Nivel de riesgo por inundación:	Bajo
Coordenada inicial:	8°39'17.697"N	75°54'55.860"W	Coordenada final:	8°39'27.429"N 75°54'57.998"W
Longitud aproximada de afectación:	318 metros

Construcción de obra definitiva mediante el revestimiento del talud con enrocado, para la estabilización del suelo y protección del talud contra los daños causados por el golpe de la corriente del río contra sus márgenes; teniendo en cuenta el uso de rocas sanas, duras, sólidas y durables.

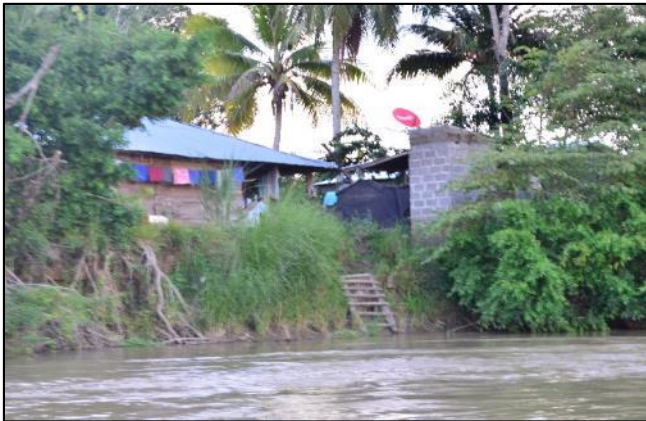
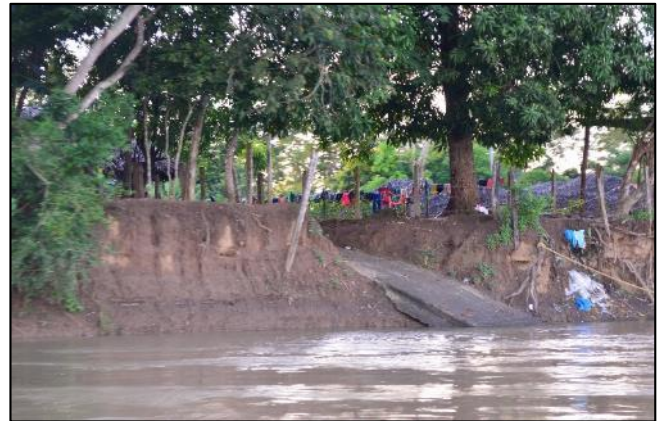
Ficha 73. Corregimiento Jaraquiel - El Planchón. Municipio de Montería

Nombre:	Corregimiento Jaraquiel - El Planchón			
Municipio:	Montería	Margen:	Izquierda	
Nivel de riesgo por erosión:	Medio	Nivel de riesgo por inundación:	Alto	
Coordenada inicial:	8°41'47.211"N	75°56'57.183"W	Coordenada final:	8°41'55.857"N 75°56'53.196"W
Longitud aproximada de afectación:	295 metros

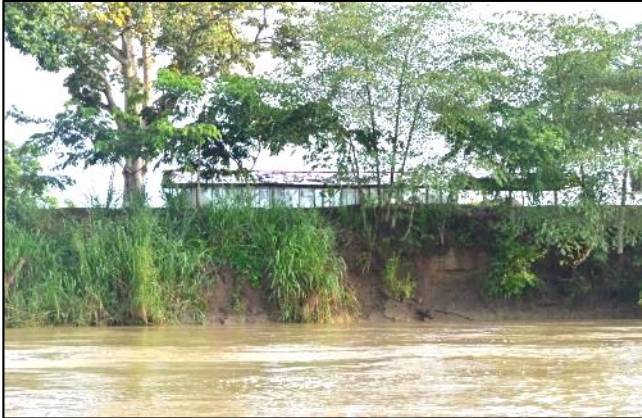
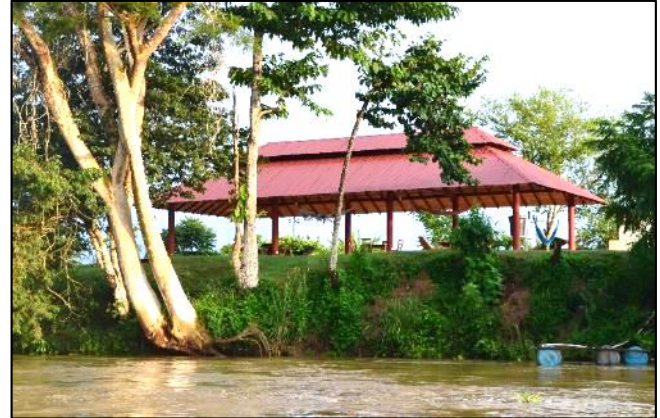
Ficha 74. Corregimiento Jaraquiel 3. Municipio de Montería

Nombre:	Corregimiento Jaraquiel 3			
Municipio:	Montería	Margen:	Izquierda	
Nivel de riesgo por erosión:	Bajo	Nivel de riesgo por inundación:	Medio	
Coordenada inicial:	8°42'3.729"N	75°56'43.295"W	Coordenada final:	8°42'5.240"N 75°56'39.182"W
Longitud aproximada de afectación:	131 metros

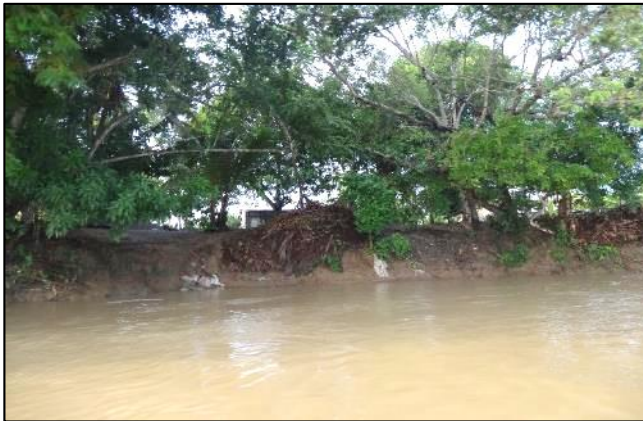
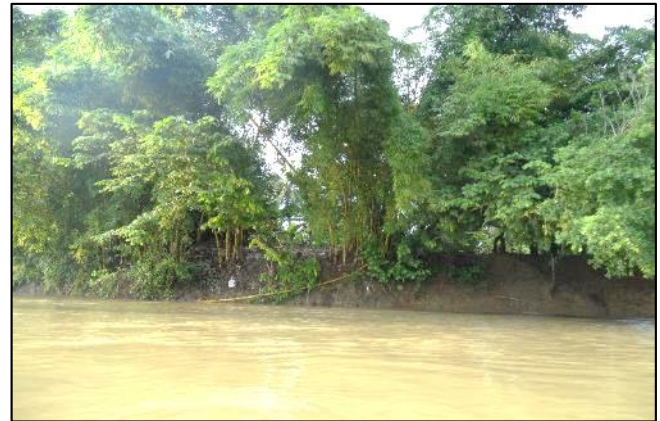
Ficha 75. Centro Poblado Jaraquiel. Municipio de Montería

Nombre:	Centro Poblado Jaraquiel			
Municipio:	Montería	Margen:	Derecha	
Nivel de riesgo por erosión:	Medio	Nivel de riesgo por inundación:	Medio	
Coordenada inicial:	8°42'0.913"N	75°56'39.219"W	Coordenada final:	8°42'2.031"N 75°56'33.467"W
Longitud aproximada de afectación:	182 metros

Perfilamiento del talud y construcción de obra definitiva mediante el revestimiento del talud con enrocado, para la estabilización del suelo y protección del talud contra los daños causados por el golpe de la corriente del río contra sus márgenes; teniendo en cuenta el uso de rocas sanas, duras, sólidas y durables.

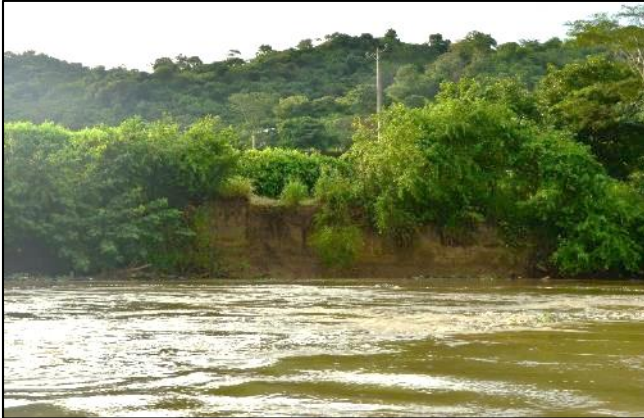
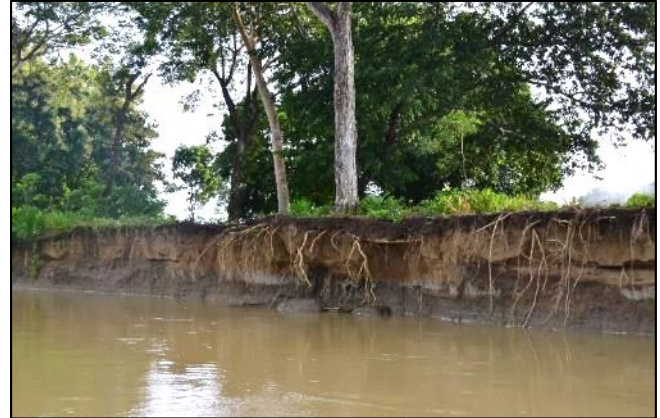
Ficha 76. Jaraquiel - Reforestadora del Sinú. Municipio de Montería

Nombre:	Jaraquiel - Reforestadora del Sinú		
Municipio:	Montería	Margen:	Derecha
Nivel de riesgo por erosión:	Alto	Nivel de riesgo por inundación:	Medio
Coordenada inicial:	8°42'3.827"N	75°56'6.028"W	Coordenada final: 8°42'16.520"N 75°56'11.670"W
Longitud aproximada de afectación:	462 metros

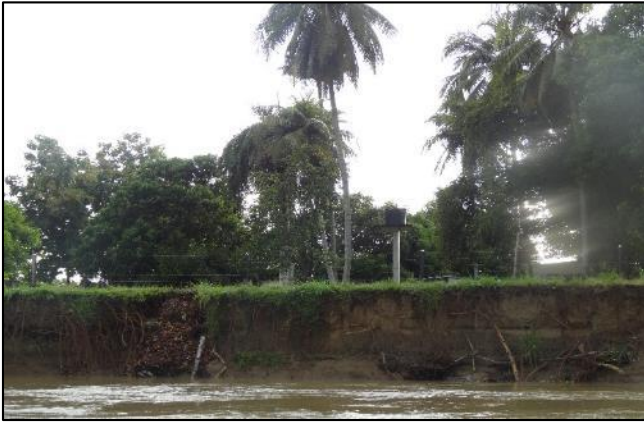
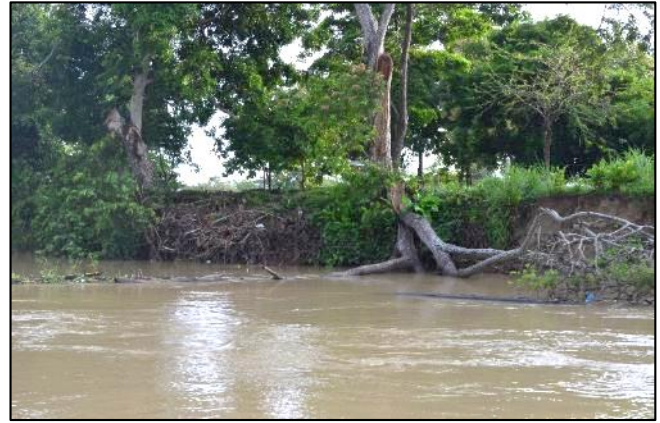
Ficha 77. Corregimiento Jaraquiel - Aguas abajo Reforestadora del Sinú. Municipio de Montería

Nombre:	Corregimiento Jaraquiel - Aguas abajo Reforestadora del Sinú			
Municipio:	Montería	Margen:	Derecha	
Nivel de riesgo por erosión:	Medio		Nivel de riesgo por inundación:	Medio
Coordenada inicial:	8°42'29.920"N	75°56'18.379"W	Coordenada final:	8°42'34.693"N 75°56'22.315"W
Longitud aproximada de afectación:	193 metros

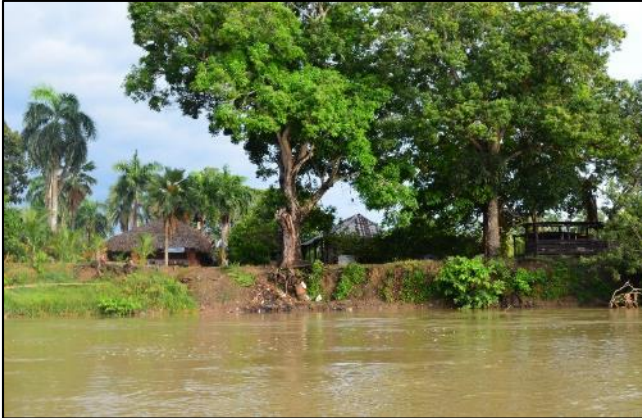
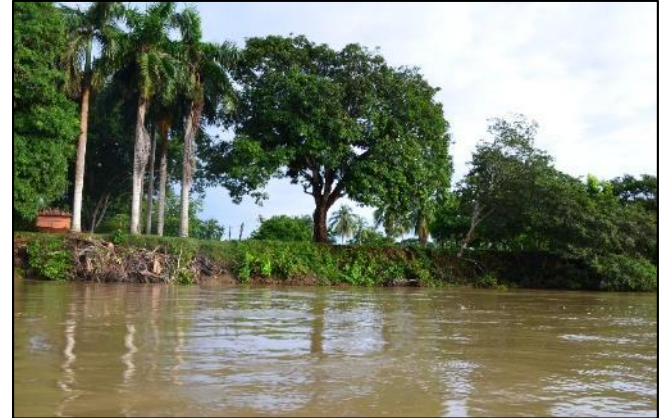
Ficha 78. Corregimiento Jaraquiel - Vereda Los Cedros. Municipio de Montería

Nombre:	Corregimiento Jaraquiel - Vereda Los Cedros			
Municipio:	Montería	Margen:	Izquierda	
Nivel de riesgo por erosión:	Bajo		Nivel de riesgo por inundación:	Bajo
Coordenada inicial:	8°43'7.620"N	75°56'39.524"W	Coordenada final:	8°43'15.470"N 75°56'36.149"W
Longitud aproximada de afectación:	264 metros

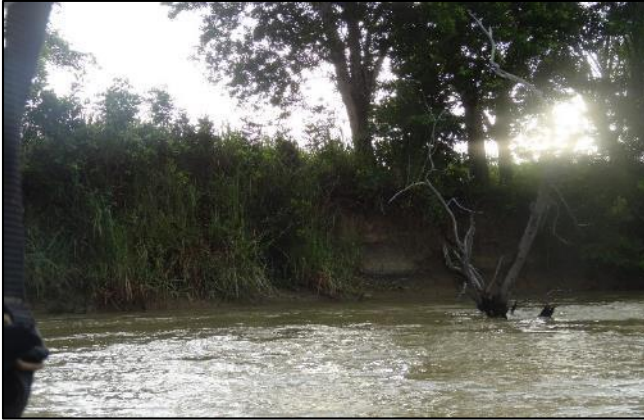
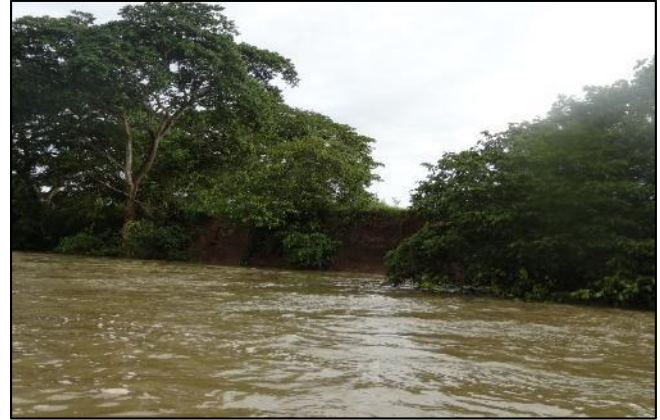
Ficha 79. Corregimiento Jaraquiel 4. Municipio de Montería

Nombre:	Corregimiento Jaraquiel 4			
Municipio:	Montería	Margen:	Derecha	
Nivel de riesgo por erosión:	Bajo	Nivel de riesgo por inundación:	Medio	
Coordenada inicial:	8°43'6.150"N	75°56'35.368"W	Coordenada final:	8°43'16.715"N 75°56'32.143"W
Longitud aproximada de afectación:	339 metros

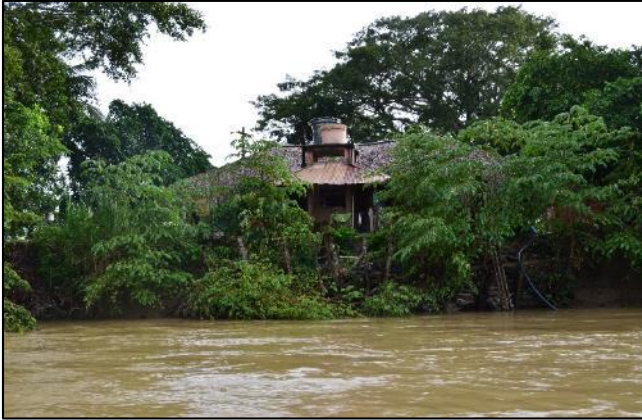
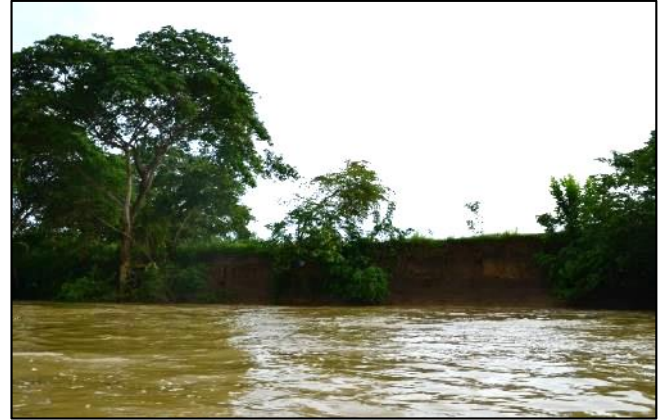
Ficha 80. Corregimiento Santa Lucía - Vereda Los Cedros. Municipio de Montería

Nombre:	Corregimiento Santa Lucía - Vereda Los Cedros			
Municipio:	Montería	Margen:	Izquierda	
Nivel de riesgo por erosión:	Bajo		Nivel de riesgo por inundación:	Bajo
Coordenada inicial:	8°43'32.018"N	75°56'7.358"W	Coordenada final:	8°43'25.654"N 75°55'56.334"W
Longitud aproximada de afectación:	393 metros

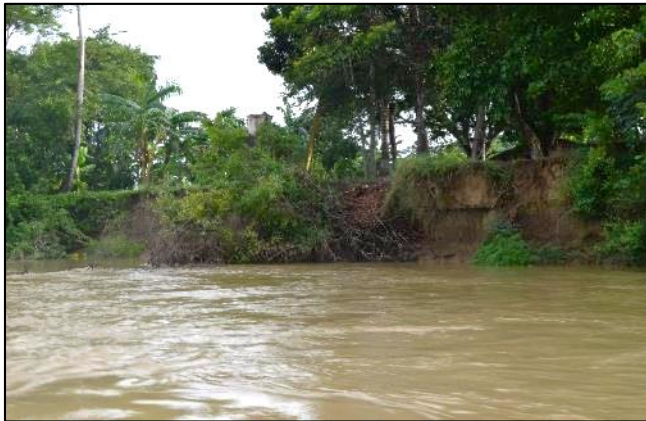
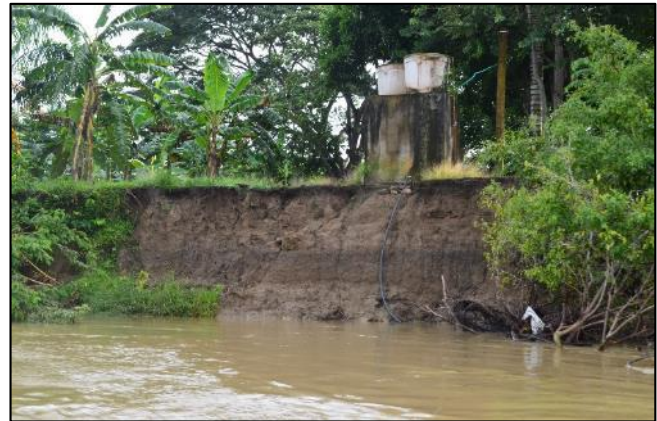
Ficha 81. Perimetro urbano - Aguas arriba Barrío Los Colores. Municipio de Montería

Nombre:	Perimetro urbano - Aguas arriba Barrío Los Colores			
Municipio:	Montería	Margen:	Izquierda	
Nivel de riesgo por erosión:	Bajo	Nivel de riesgo por inundación:	Bajo	
Coordenada inicial:	8°44'20.593"N	75°54'43.836"W	Coordenada final:	8°44'19.240"N 75°54'42.146"W
Longitud aproximada de afectación:	66 metros

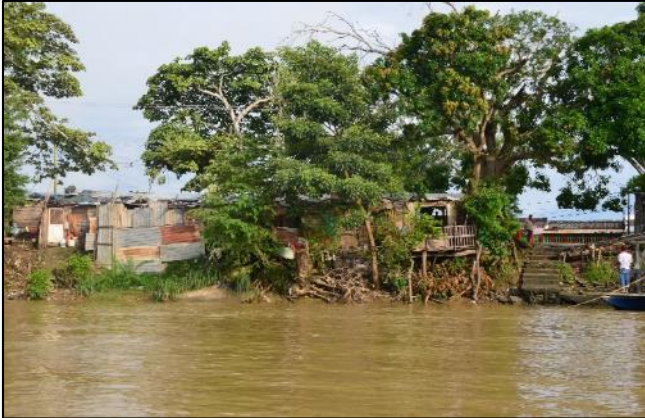
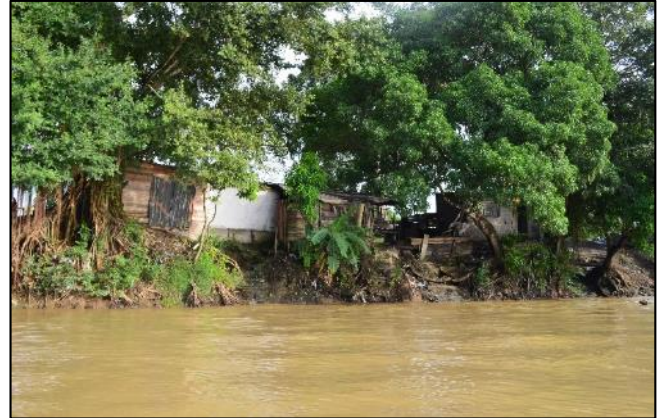
Ficha 82. Barrio Caracolí. Municipio de Montería

Nombre:	Barrio Caracolí			
Municipio:	Montería		Margen:	Izquierda
Nivel de riesgo por erosión:	Alto		Nivel de riesgo por inundación:	Alto
Coordenada inicial:	8°44'44.639"N	75°54'18.175"W	Coordenada final:	8°44'52.926"N 75°54'14.146"W
Longitud aproximada de afectación:	285 metros

MEDIDAS ESTRUCTURALES	MEDIDAS NO ESTRUCTURALES
<p>Construcción de obra definitiva mediante el revestimiento del talud con enrocado, para la estabilización del suelo y protección del talud contra los daños causados por el golpe de la corriente del río contra sus márgenes; teniendo en cuenta el uso de rocas sanas, duras, sólidas y durables.</p>	<p>Se insta la reubicación inmediata de las familias que habitan las viviendas que se encuentran en alto riesgo dentro de la ronda hídrica del río. Establecimiento de bosques de galería, a través de siembra de árboles propios de la zona, de crecimiento rápido, que le ofrezcan mayor estabilidad al suelo. Seguimiento al punto crítico por parte del Consejo Municipal para la Gestión del Riesgo de Desastres - CMGRD. Capacitación a la comunidad en temas de prevención y atención de emergencias.</p>

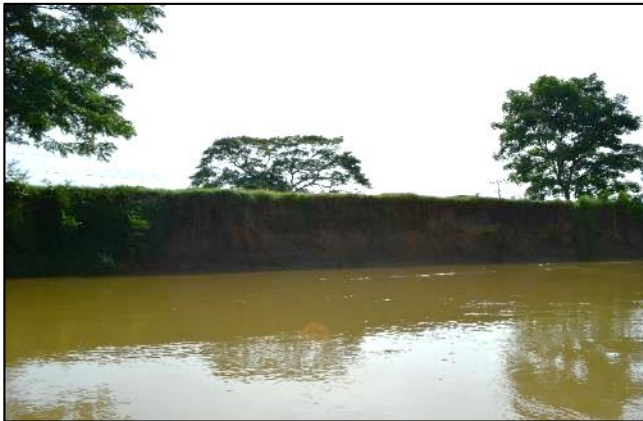
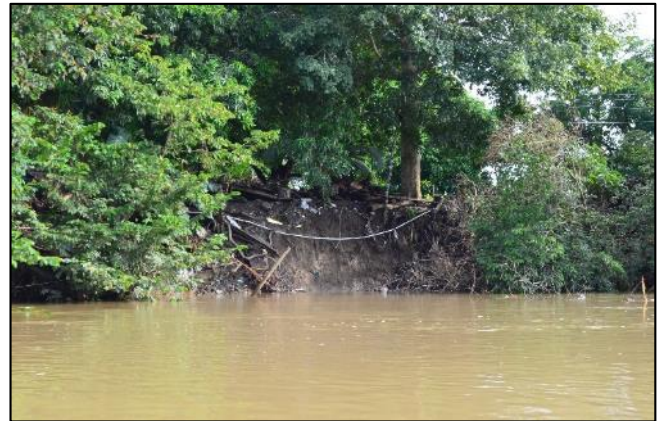
Ficha 83. Barrio La Esperanza. Municipio de Montería

Nombre:	Barrio La Esperanza			
Municipio:	Montería		Margen:	Izquierda
Nivel de riesgo por erosión:	Medio		Nivel de riesgo por inundación:	Medio
Coordenada inicial:	8°46'18.986"N	75°52'54.108"W	Coordenada final:	8°46'9.363"N 75°52'26.851"W
Longitud aproximada de afectación:	1004 metros

DESCRIPCIÓN	
<p>Punto crítico por erosión e inundación, ubicado en el barrio La Esperanza, dentro del perímetro urbano de la ciudad de Montería. Cobertura vegetal arbórea. Talud vertical con desprendimiento de suelo. Se observan hexápodos que ya no cumplen su función. Barcaza de captación de agua. Parte del tramo afectado se encuentra aledaño a la vía.</p>	
ALTERNATIVAS DE MEDIDAS DE INTERVENCIÓN PROPUESTAS	
MEDIDAS ESTRUCTURALES	MEDIDAS NO ESTRUCTURALES
<p>Perfilamiento del talud y construcción de obra definitiva mediante el revestimiento del talud con enrocado, para la estabilización del suelo y protección del talud contra los daños causados por el golpe de la corriente del río contra sus márgenes; teniendo en cuenta el uso de rocas sanas, duras, sólidas y durables.</p>	<p>Reubicar parte del tramo de la vía que se encuentra dentro de los 30 metros de la ronda hídrica. Establecimiento de bosques de galería, a través de siembra de árboles propios de la zona, de crecimiento rápido, que le ofrezcan mayor estabilidad al suelo. Seguimiento al punto crítico por parte del Consejo Municipal para la Gestión del Riesgo de Desastres - CMGRD. Capacitación a la comunidad en temas de prevención y atención de emergencias.</p>

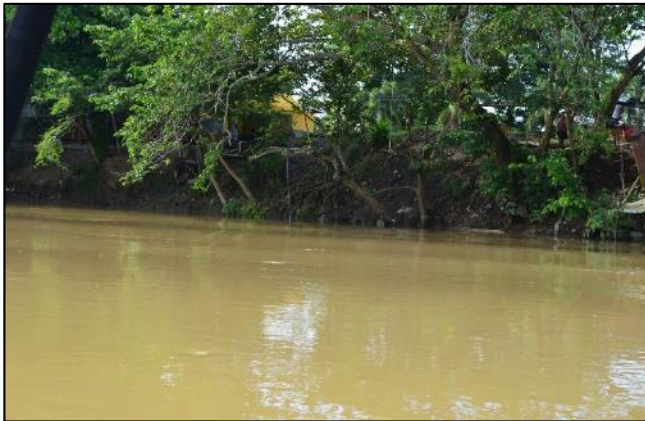
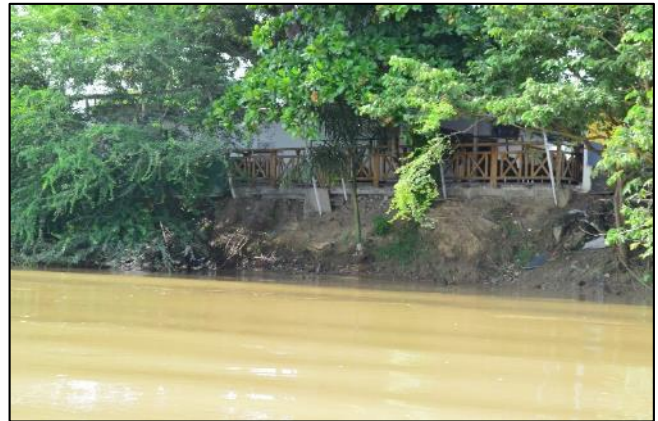
Ficha 84. Sector Industrial. Municipio de Montería

Nombre:	Sector Industrial			
Municipio:	Montería		Margen:	Derecha
Nivel de riesgo por erosión:	Alto		Nivel de riesgo por inundación:	Medio
Coordenada inicial:	8°46'2.928"N	75°52'22.274"W	Coordenada final:	8°46'3.588"N 75°52'16.097"W
Longitud aproximada de afectación:	207 metros

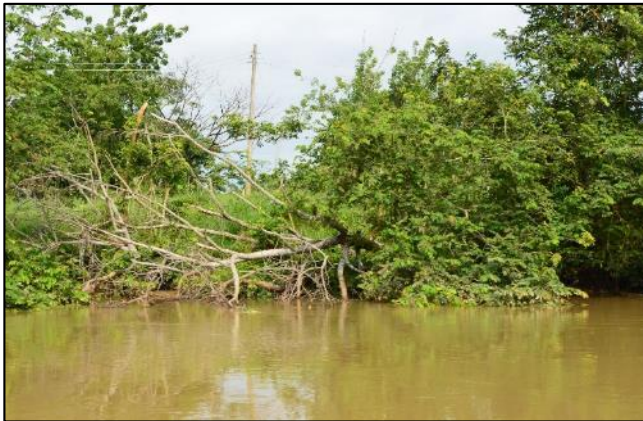
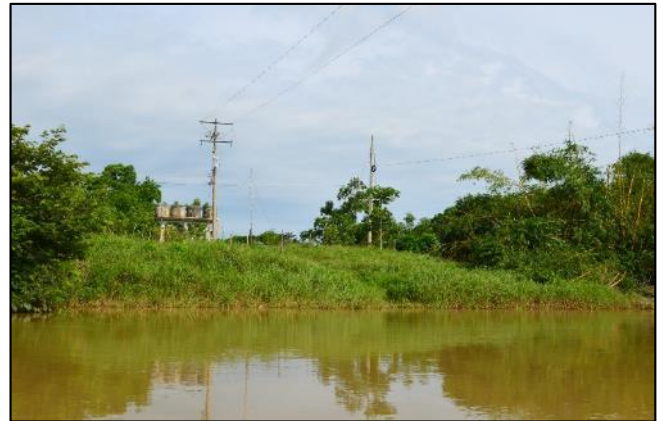
Ficha 85. Perimetro urbano - Pringamosa. Municipio de Montería

Nombre:	Perimetro urbano – Pringamosa			
Municipio:	Montería		Margen:	Izquierda
Nivel de riesgo por erosión:	Bajo		Nivel de riesgo por inundación:	Bajo
Coordenada inicial:	8°46'57.805"N	75°52'26.519"W	Coordenada final:	8°47'2.770"N 75°52'25.398"W
Longitud aproximada de afectación:	157 metros

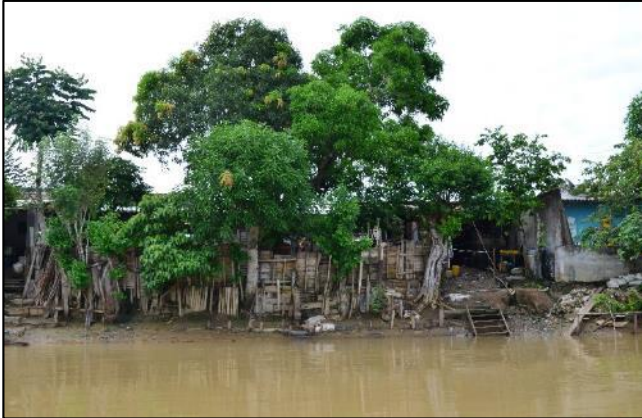
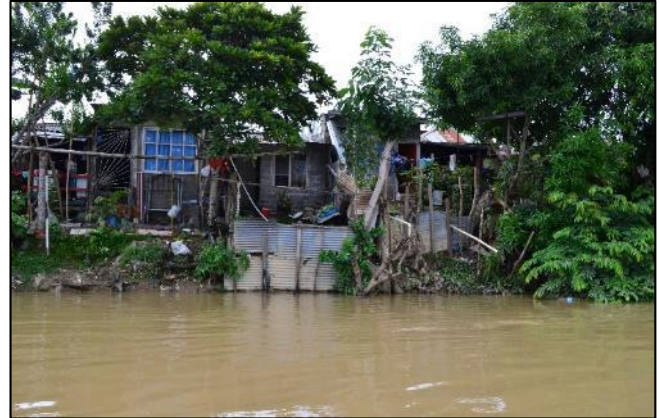
Ficha 86. Barrio Mocarí. Municipio de Montería

Nombre:	Barrio Mocarí		
Municipio:	Montería		Margen: Derecha
Nivel de riesgo por erosión:	Medio		Nivel de riesgo por inundación: Alto
Coordenada inicial:	8°47'42.976"N	75°51'45.162"W	Coordenada final: 8°48'3.773"N 75°51'31.623"W
Longitud aproximada de afectación:	776 metros

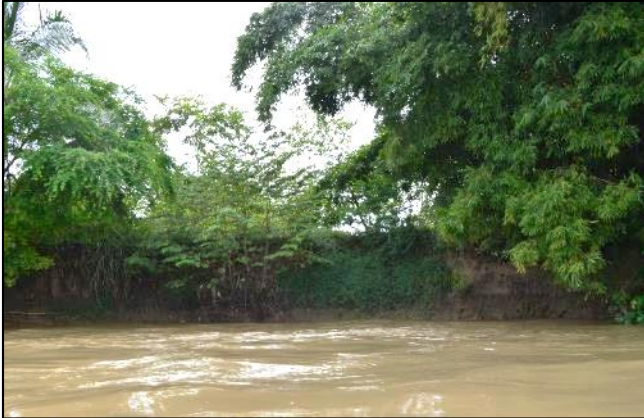
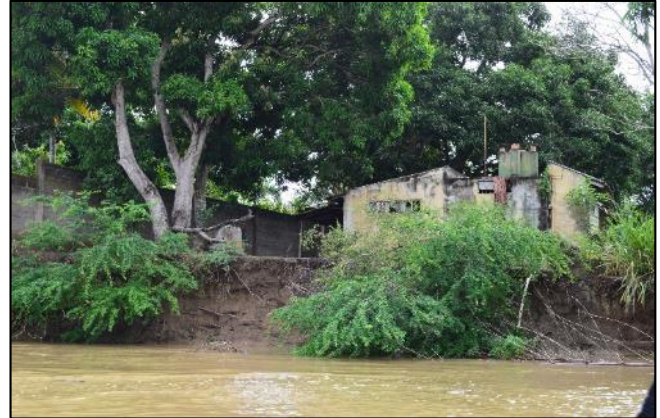
Ficha 87. Aguas abajo barrio Mocarí. Municipio de Montería

Nombre:	Aguas abajo barrio Mocarí			
Municipio:	Montería	Margen:	Derecha	
Nivel de riesgo por erosión:	Bajo	Nivel de riesgo por inundación:	Medio	
Coordenada inicial:	8°48'18.518"N	75°51'36.774"W	Coordenada final:	8°48'21.409"N 75°51'38.775"W
Longitud aproximada de afectación:	113 metros

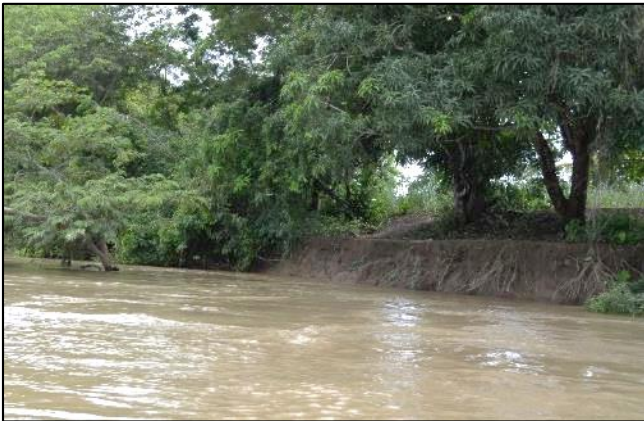
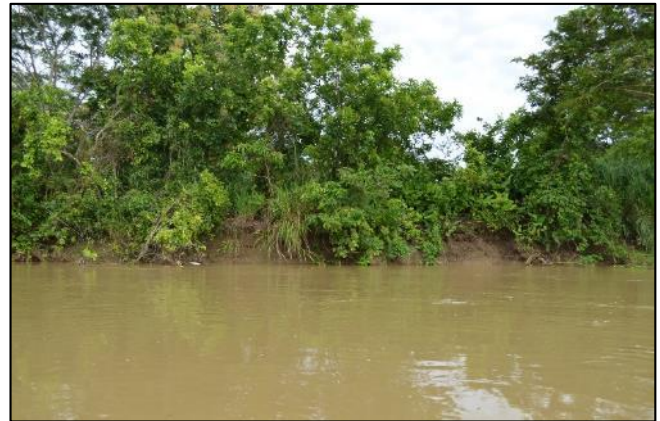
Ficha 88. Perimetro urbano - La Ceiba. Municipio de Montería

Nombre:	Perimetro urbano - La Ceiba			
Municipio:	Montería	Margen:	Izquierda	
Nivel de riesgo por erosión:	Bajo	Nivel de riesgo por inundación:	Medio	
Coordenada inicial:	8°48'35.071"N	75°51'46.250"W	Coordenada final:	8°48'40.896"N 75°51'42.758"W
Longitud aproximada de afectación:	215 metros

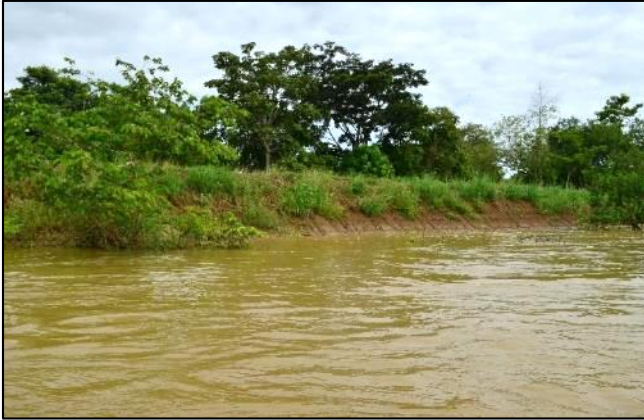
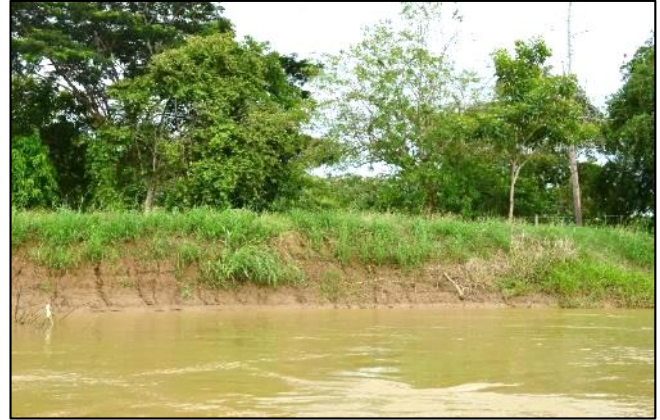
Ficha 89. Corregimiento Los Garzones - Vereda La Ceiba. Municipio de Montería

Nombre:	Corregimiento Los Garzones - Vereda La Ceiba			
Municipio:	Montería	Margen:	Izquierda	
Nivel de riesgo por erosión:	Bajo		Nivel de riesgo por inundación:	Medio
Coordenada inicial:	8°50'14.998"N	75°51'22.641"W	Coordenada final:	8°50'18.977"N 75°51'22.791"W
Longitud aproximada de afectación:	79 metros

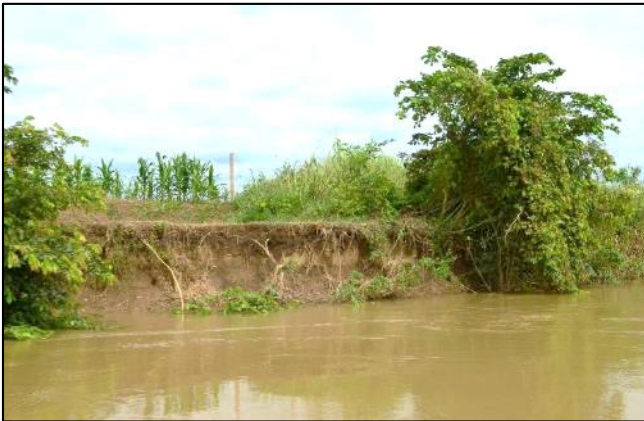
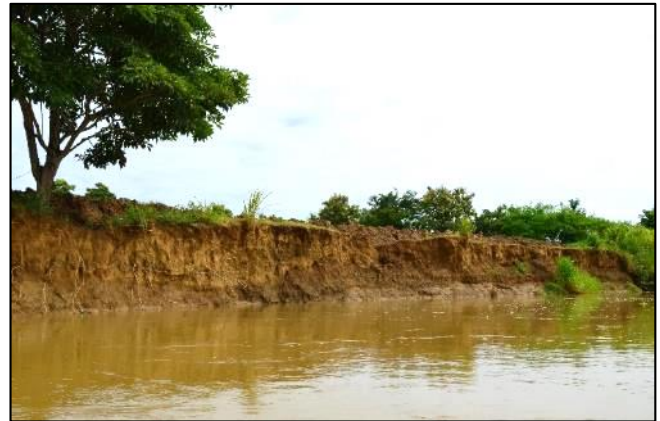
Ficha 90. Corregimiento Los Garzones - Vereda Arenal 1. Municipio de Montería

Nombre:	Corregimiento Los Garzones - Vereda Arenal 1			
Municipio:	Montería	Margen:	Izquierda	
Nivel de riesgo por erosión:	Bajo		Nivel de riesgo por inundación:	Bajo
Coordenada inicial:	8°50'46.434"N	75°51'28.811"W	Coordenada final:	8°50'56.230"N 75°51'24.351"W
Longitud aproximada de afectación:	351 metros

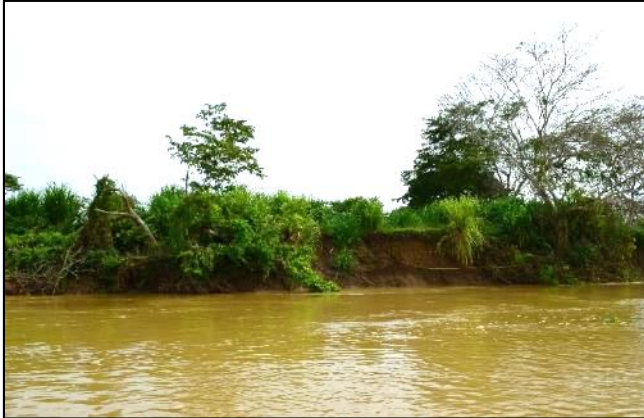
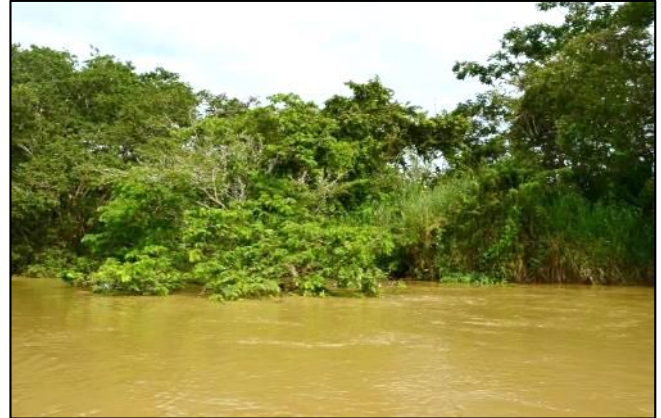
Ficha 91. Corregimiento Los Garzones - Vereda Arenal 2. Municipio de Montería

Nombre:	Corregimiento Los Garzones - Vereda Arenal 2			
Municipio:	Montería		Margen:	Izquierda
Nivel de riesgo por erosión:	Bajo		Nivel de riesgo por inundación:	Bajo
Coordenada inicial:	8°51'11.261"N	75°51'15.937"W	Coordenada final:	8°51'11.791"N 75°51'6.376"W
Longitud aproximada de afectación:	293 metros

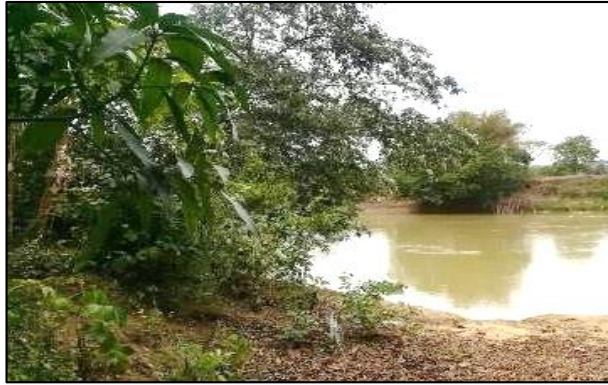
Figura 42. Retiro de Los Páez – Islas Blancas

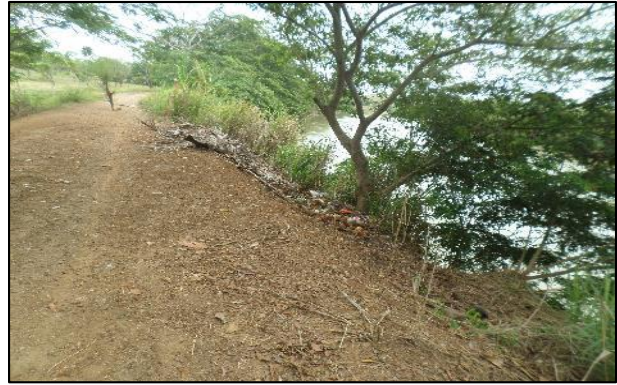
Figura 43. Caserío Las Marías, Corregimiento Mangelito

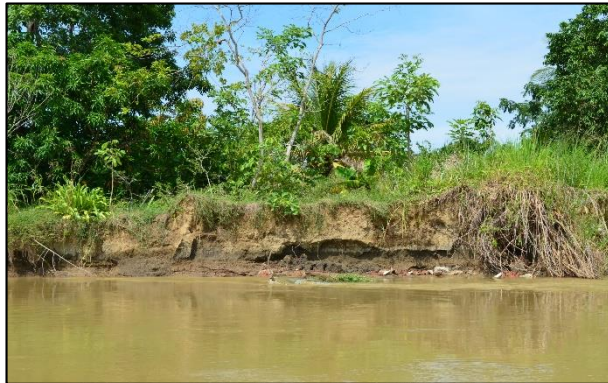
Figura 44. Caserío Los Caños, corregimiento Severá

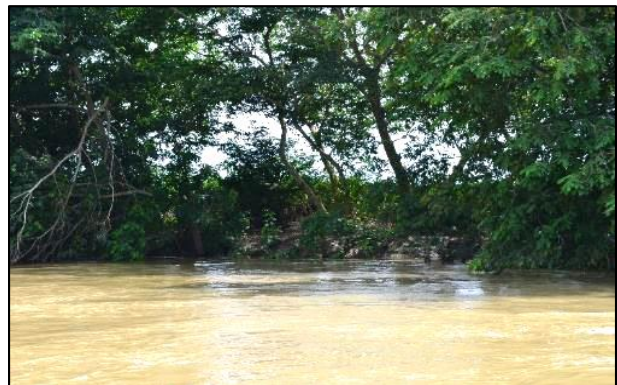
Figura 47. Sector La Punta, Corregimiento Mangelito

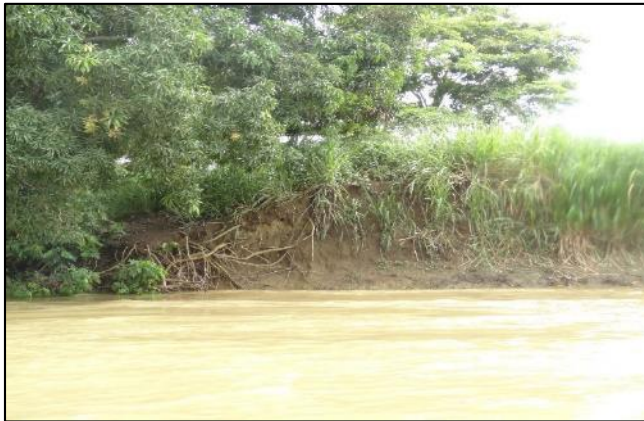
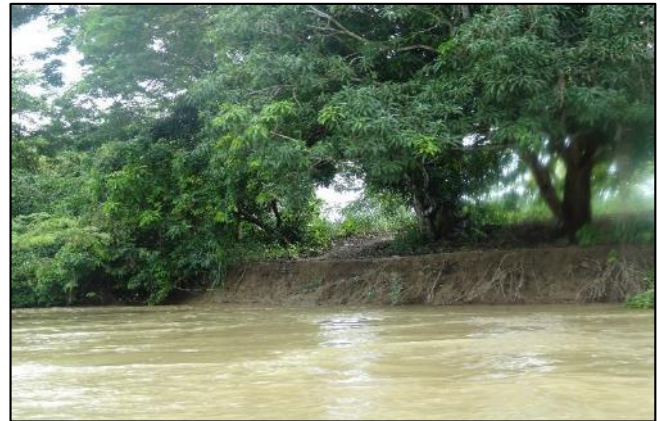
Ficha 92. Vereda Bergantin 1. Municipio de Cereté

Nombre:	Vereda Bergantin 1			
Municipio:	Cereté	Margen:	Derecha	
Nivel de riesgo por erosión:	Bajo	Nivel de riesgo por inundación:	Bajo	
Coordenada inicial:	8°50'11.014"N	75°51'17.940"W	Coordenada final:	8°50'12.873"N 75°51'19.204"W
Longitud aproximada de afectación:	79 metros

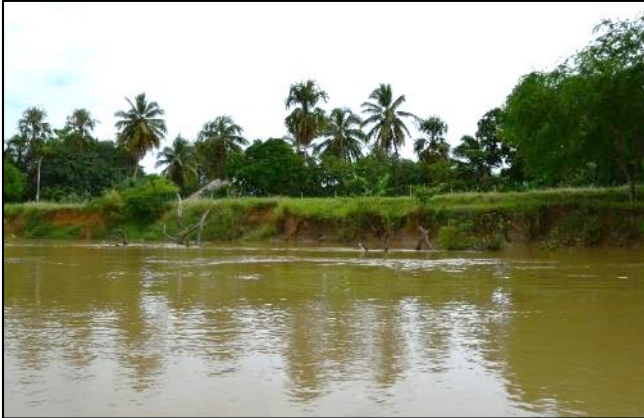
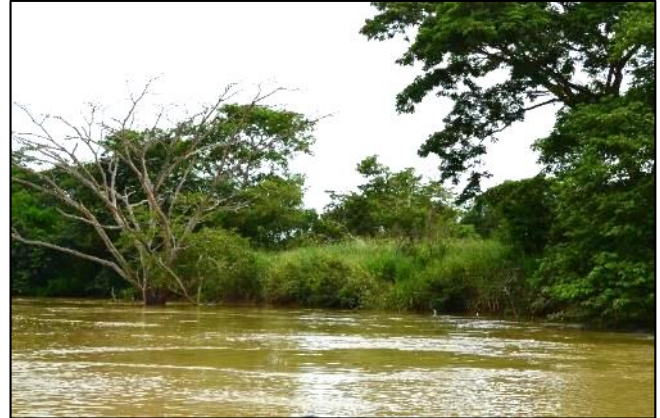
Ficha 93. Corregimiento Mateo Gómez - Vereda Islas Blancas. Municipio de Cereté

Nombre:	Corregimiento Mateo Gómez - Vereda Islas Blancas			
Municipio:	Cereté		Margen:	Derecha
Nivel de riesgo por erosión:	Bajo		Nivel de riesgo por inundación:	Bajo
Coordenada inicial:	8°50'32.053"N	75°51'19.587"W	Coordenada final:	8°50'40.695"N 75°51'23.993"W
Longitud aproximada de afectación:	324 metros

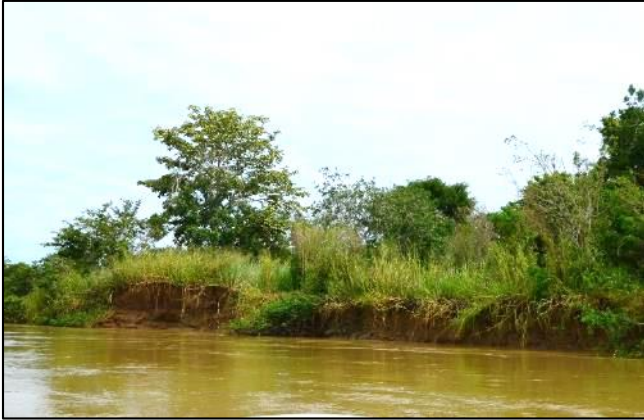
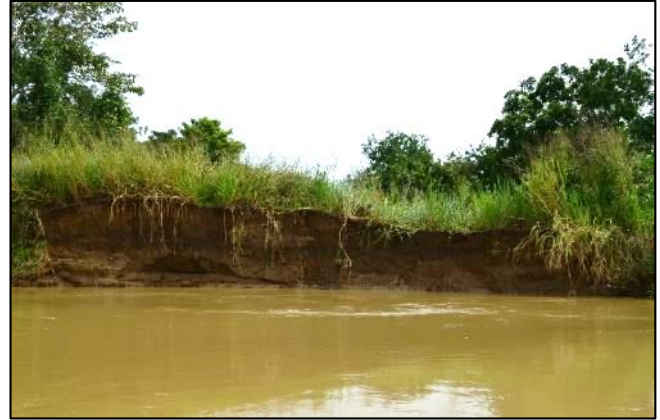
Ficha 94. Vereda Bergantín 2. Municipio de Cereté

Nombre:	Vereda Bergantín 2			
Municipio:	Cereté		Margen:	Derecha
Nivel de riesgo por erosión:	Bajo		Nivel de riesgo por inundación:	Bajo
Coordenada inicial:	8°51'22.050"N	75°51'9.611"W	Coordenada final:	8°51'23.629"N 75°51'12.488"W
Longitud aproximada de afectación:	105 metros

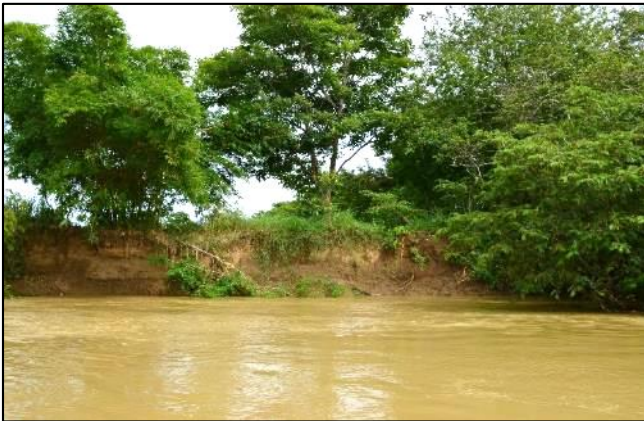
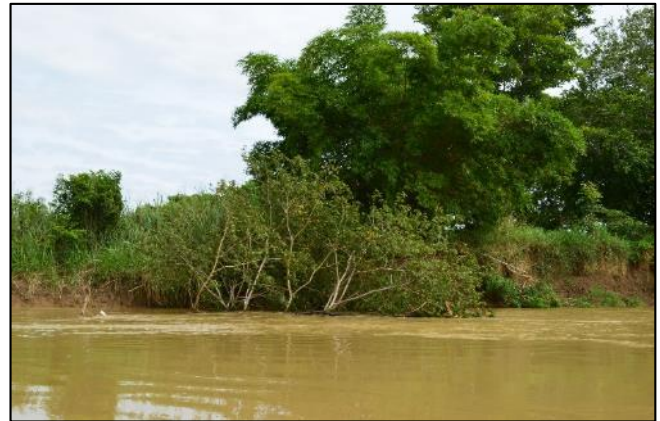
Ficha 95. Corregimiento Severá 1. Municipio de Cereté

Nombre:	Corregimiento Severá 1			
Municipio:	Cereté		Margen:	Izquierda
Nivel de riesgo por erosión:	Medio		Nivel de riesgo por inundación:	Bajo
Coordenada inicial:	8°51'24.713"N	75°51'16.548"W	Coordenada final:	8°51'28.270"N 75°51'16.052"W
Longitud aproximada de afectación:	123 metros

DESCRIPCIÓN	
<p>Punto crítico por erosión e inundación, ubicado en el corregimiento Severá. Cobertura vegetal arbórea con guadua y pastos. Talud vertical con socavamiento y borde libre entre 1- 1,5 metros. Dique de cierre del río utilizado para transporte a 10 metros de la orilla.</p>	
ALTERNATIVAS DE MEDIDAS DE INTERVENCIÓN PROPUESTAS	
MEDIDAS ESTRUCTURALES	MEDIDAS NO ESTRUCTURALES
<p>Construcción de obra definitiva mediante el revestimiento del talud con enrocado, para la estabilización del suelo y protección del talud contra los daños causados por el golpe de la corriente del río contra sus márgenes; teniendo en cuenta el uso de rocas sanas, duras, sólidas y durables.</p>	<p>Se recomienda prohibir el paso de vehículos sobre el dique, y por ende el traslado de la vía, usada para este fin, por fuera de la ronda hídrica. Establecimiento de bosques de galería, a través de siembra de árboles propios de la zona, de crecimiento rápido, que le ofrezcan mayor estabilidad al suelo. Seguimiento al punto crítico por parte del Consejo Municipal para la Gestión del Riesgo de Desastres - CMGRD. Capacitación a la comunidad en temas de prevención y atención de emergencias.</p>

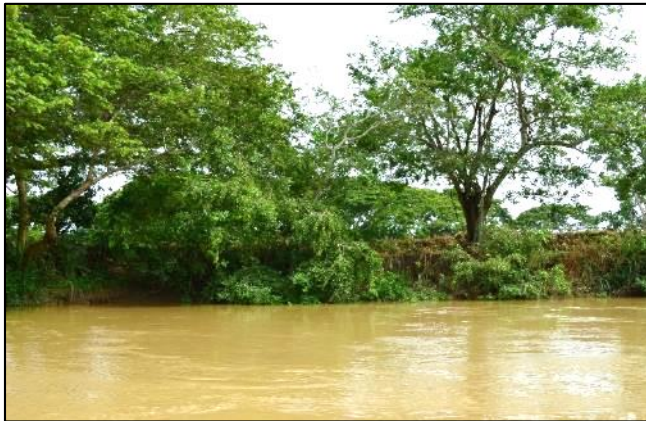
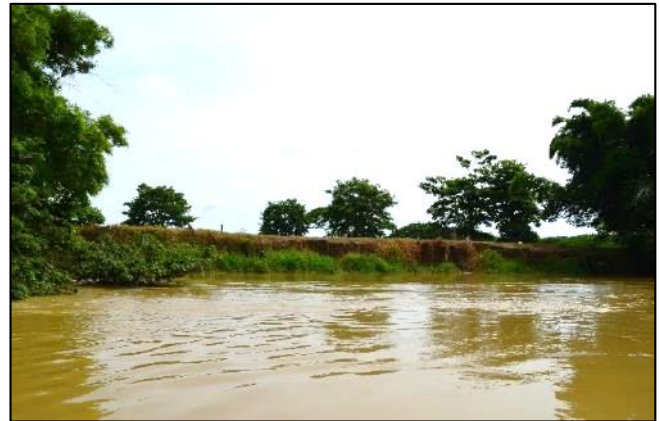
Ficha 96. Corregimiento Severá 2. Municipio de Cereté

Nombre:	Corregimiento Severá 2			
Municipio:	Cereté		Margen:	Izquierda
Nivel de riesgo por erosión:	Medio		Nivel de riesgo por inundación:	Bajo
Coordenada inicial:	8°51'45.583"N	75°50'47.712"W	Coordenada final:	8°51'45.632"N 75°50'40.975"W
Longitud aproximada de afectación:	209 metros

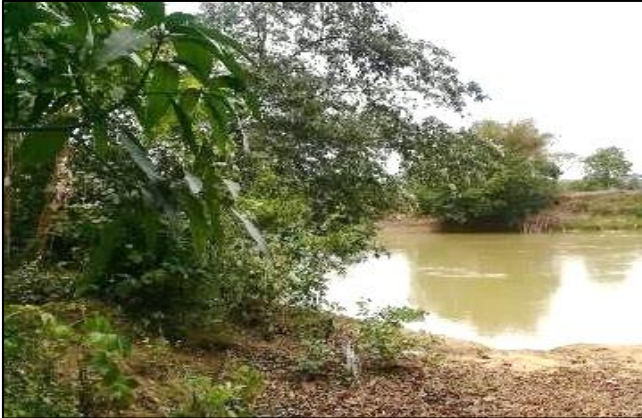
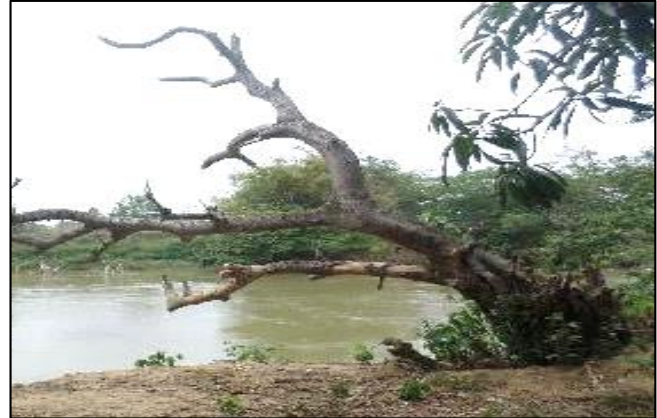
Ficha 97. Retiro de Los Páez - Isla Blanca. Municipio de Cereté

Nombre:	Retiro de Los Páez - Isla Blanca			
Municipio:	Cereté	Margen:	Derecha	
Nivel de riesgo por erosión:	Medio	Nivel de riesgo por inundación:	Bajo	
Coordenada inicial:	8°51'42.840"N	75°50'43.520"W	Coordenada final:	8°51'43.310"N 75°50'30.750"W
Longitud aproximada de afectación:	405 metros

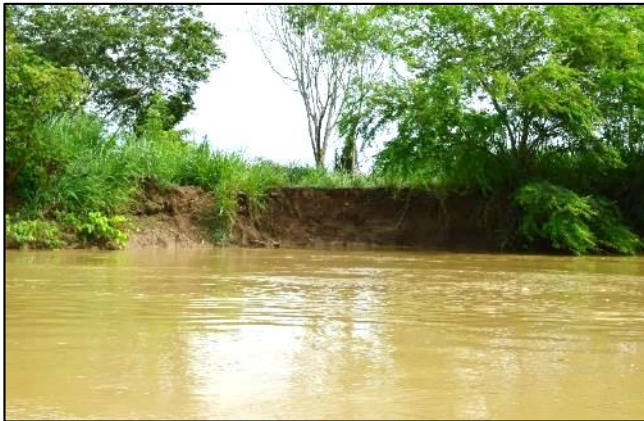
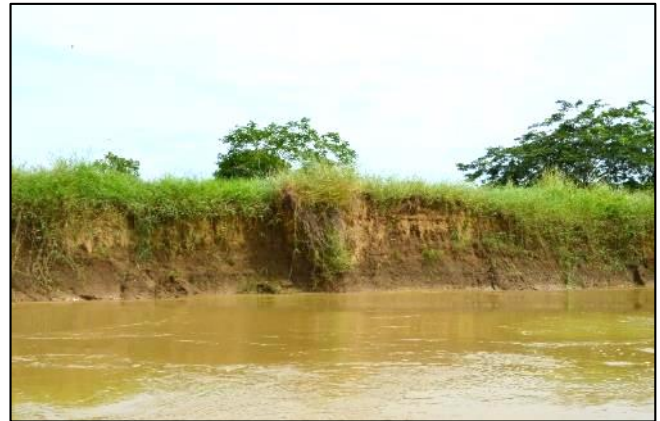
Ficha 98. Corregimiento Severá 3. Municipio de Cereté

Nombre:	Corregimiento Severá 3			
Municipio:	Cereté		Margen:	Izquierda
Nivel de riesgo por erosión:	Alto		Nivel de riesgo por inundación:	Bajo
Coordenada inicial:	8°52'26.189"N	75°50'9.568"W	Coordenada final:	8°52'32.074"N 75°50'4.045"W
Longitud aproximada de afectación:	251 metros

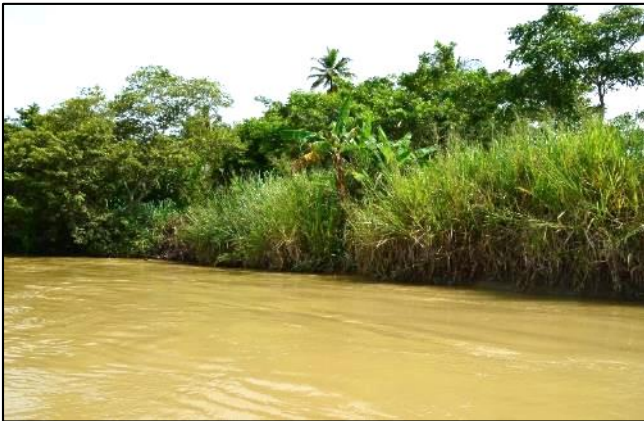
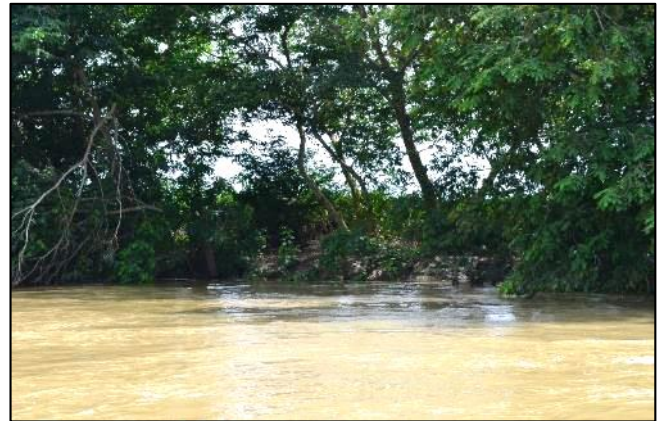
Ficha 99. Caserío Las Marías - Corregimiento Manguelito. Municipio de Cereté

Nombre:	Caserío Las Marías - Corregimiento Manguelito			
Municipio:	Cereté	Margen:	Derecha	
Nivel de riesgo por erosión:	Medio	Nivel de riesgo por inundación:	Bajo	
Coordenada inicial:	8°53'17.820"N	75°49'58.139"W	Coordenada final:	8°53'21.617"N 75°49'59.613"W
Longitud aproximada de afectación:	135 metros

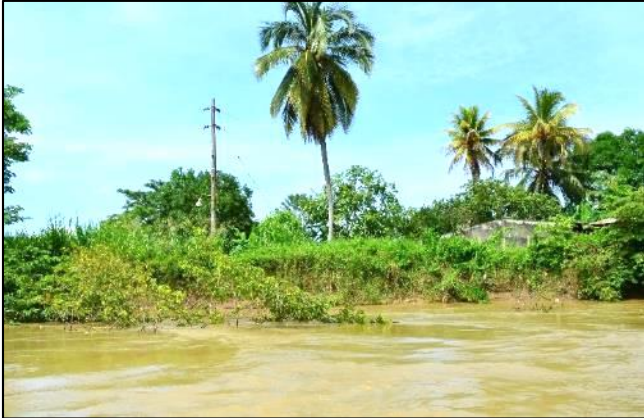
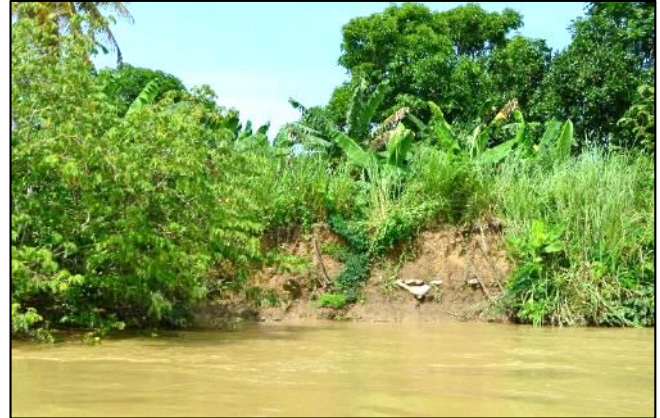
Ficha 100. Corregimiento Severá - Los Caños 1. Municipio de Cereté

Nombre:	Corregimiento Severá - Los Caños 1			
Municipio:	Cereté	Margen:	Izquierda	
Nivel de riesgo por erosión:	Medio	Nivel de riesgo por inundación:	Bajo	
Coordenada inicial:	8°53'28.066"N	75°50'25.746"W	Coordenada final:	8°53'28.865"N 75°50'28.394"W
Longitud aproximada de afectación:	85 metros
