**PROTOCOLO MODELO TÉCNICO -
CONCEPTUAL DE OBRAS DE CONTROL
DE EROSIÓN EN LA CUENCA DEL RÍO
SINÚ COMO ESTRATEGIA PARA LA
GESTIÓN Y REDUCCIÓN DEL RIESGO Y
DISMINUCIÓN DE LA VULNERABILIDAD
DE LAS POBLACIONES POR AMENAZA
DE INUNDACIÓN COMO APOYO A
LOS MUNICIPIOS DEL DEPARTAMENTO
DE CÓRDOBA**

2019

CORPORACIÓN AUTÓNOMA REGIONAL DE LOS VALLES DEL SINÚ Y DEL SAN JORGE – CVS

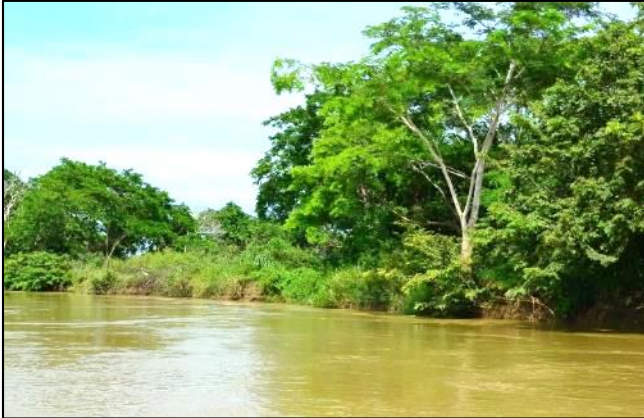
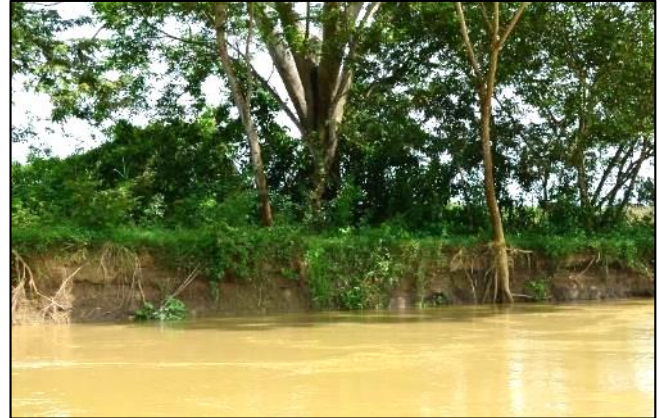
Ficha 101. Corregimiento Tierra de Nadie - Vereda Chuchurubí 1. Municipio de Cereté

Nombre:	Corregimiento Tierra de Nadie - Vereda Chuchurubí 1			
Municipio:	Cereté	Margen:	Derecha	
Nivel de riesgo por erosión:	Bajo	Nivel de riesgo por inundación:	Bajo	
Coordenada inicial:	8°53'27.274"N	75°50'41.067"W	Coordenada final:	8°53'23.057"N 75°50'43.802"W
Longitud aproximada de afectación:	152 metros

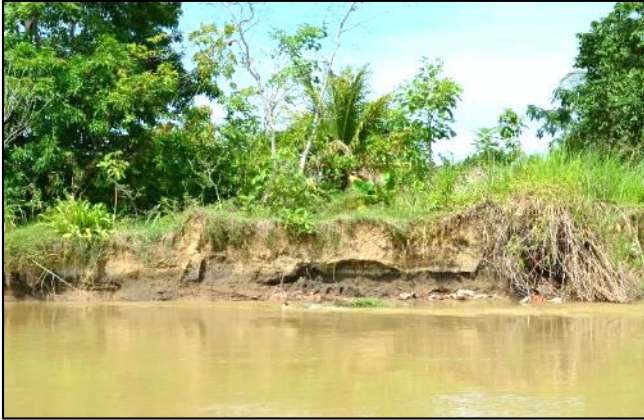
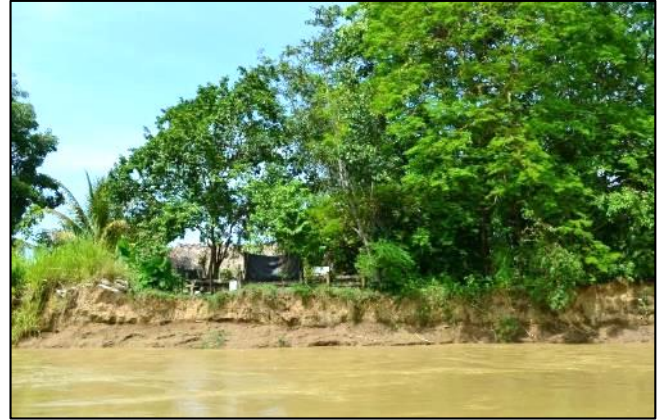
Ficha 102. Caserío Los Caños - Corregimiento Severá. Municipio de Cereté

Nombre:	Caserío Los Caños - Corregimiento Severá			
Municipio:	Cereté	Margen:	Izquierda	
Nivel de riesgo por erosión:	Medio	Nivel de riesgo por inundación:	Bajo	
Coordenada inicial:	8°53'18.367"N	75°50'45.825"W	Coordenada final:	8°53'22.132"N 75°50'54.470"W
Longitud aproximada de afectación:	305 metros

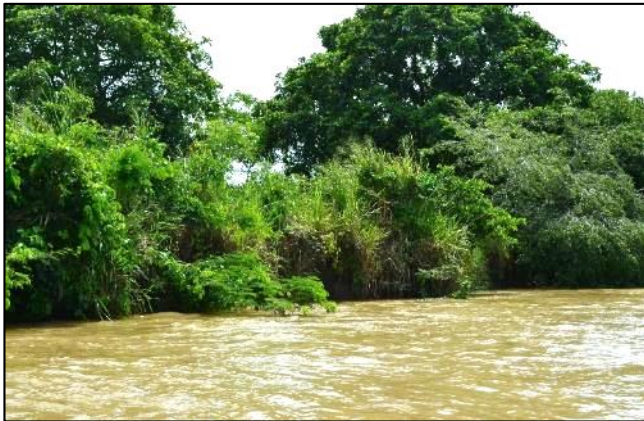
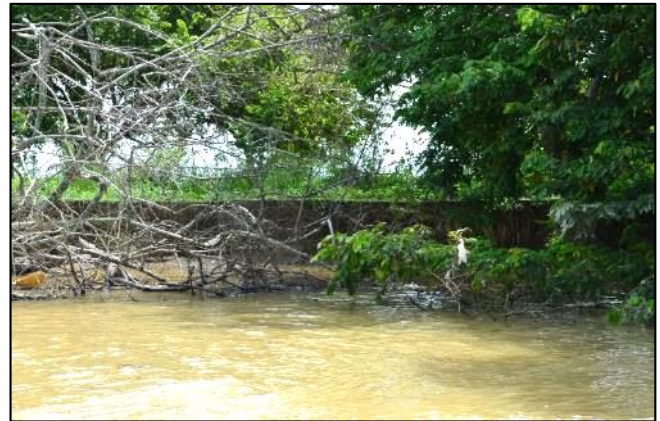
Ficha 103. Corregimiento Tierra de Nadie - Vereda Chuchurubí 2. Municipio de Cereté

Nombre:	Corregimiento Tierra de Nadie - Vereda Chuchurubí 2			
Municipio:	Cereté		Margen:	Derecha
Nivel de riesgo por erosión:	Bajo		Nivel de riesgo por inundación:	Bajo
Coordenada inicial:	8°53'26.722"N	75°51'2.545"W	Coordenada final:	8°53'27.366"N 75°51'3.786"W
Longitud aproximada de afectación:	51 metros

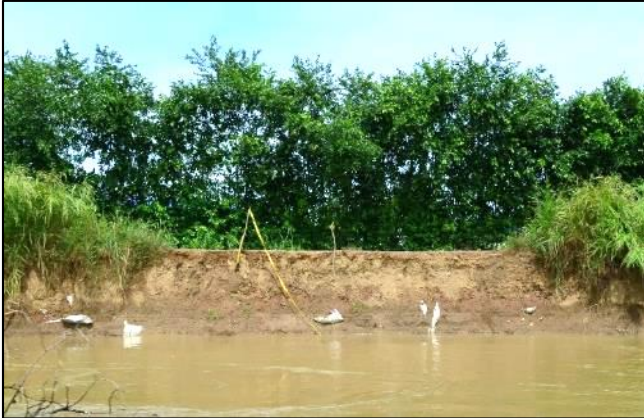
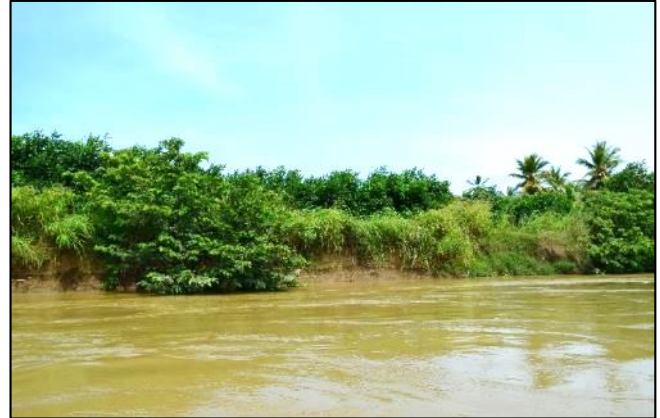
Ficha 104. Caserío Los Caños - Corregimiento Severá No. 2. Municipio de Cereté

Nombre:	Caserío Los Caños - Corregimiento Severá No. 2			
Municipio:	Cereté	Margen:	Izquierda	
Nivel de riesgo por erosión:	Alto		Nivel de riesgo por inundación:	Medio
Coordenada inicial:	8°53'28.408"N	75°51'8.814"W	Coordenada final:	8°53'36.158"N 75°51'13.190"W
Longitud aproximada de afectación:	312 metros

Perfilamiento del talud y construcción de obra definitiva mediante el revestimiento del talud con enrocado para la estabilización del suelo y protección del talud contra los daños causados por el golpe de la corriente del río contra sus márgenes; teniendo en cuenta el uso de rocas sanas, duras, sólidas y durables.

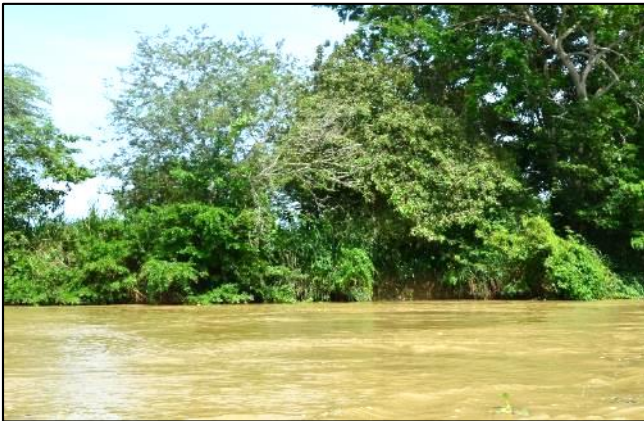
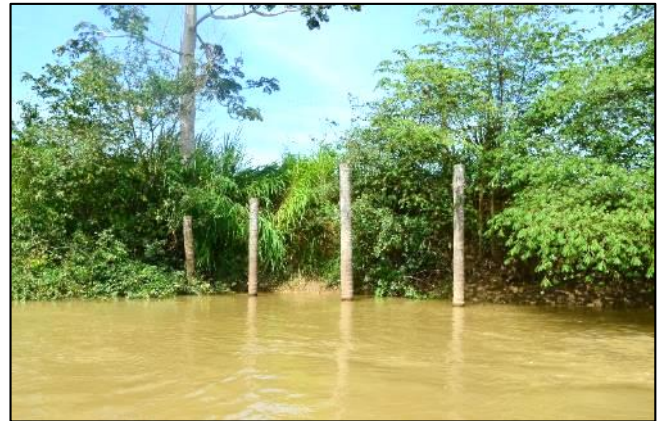
Ficha 105. Sector Los Fajardo - Los Caños - Severá. Municipio de Cereté

Nombre:	Sector Los Fajardo - Los Caños - Severá			
Municipio:	Cereté	Margen:	Izquierda	
Nivel de riesgo por erosión:	Medio	Nivel de riesgo por inundación:	Medio	
Coordenada inicial:	8°53'41.325"N	75°51'14.525"W	Coordenada final:	8°53'45.362"N 75°51'15.814"W
Longitud aproximada de afectación:	137 metros

MEDIDAS ESTRUCTURALES	MEDIDAS NO ESTRUCTURALES
<p>Perfilamiento del talud y construcción de obra definitiva mediante el revestimiento del talud con enrocado para la estabilización del suelo y protección del talud contra los daños causados por el golpe de la corriente del río contra sus márgenes; teniendo en cuenta el uso de rocas sanas, duras, sólidas y durables.</p>	<p>Reubicación inmediata de las familias que habitan las viviendas que se encuentran en alto riesgo dentro de la ronda hídrica del río. En aras de prevenir que el dique de cierre del río pierda estabilidad, se recomienda prohibir el paso de vehículos sobre el mismo, ya que este no se encuentra diseñado para soportar este tipo de cargas. Establecimiento de bosques de galería, a través de siembra de árboles propios de la zona, de crecimiento rápido, que le ofrezcan mayor estabilidad al suelo. Seguimiento al punto crítico por parte del Consejo Municipal para la Gestión del Riesgo de Desastres - CMGRD. Capacitación a la comunidad en temas de prevención y atención de emergencias.</p>

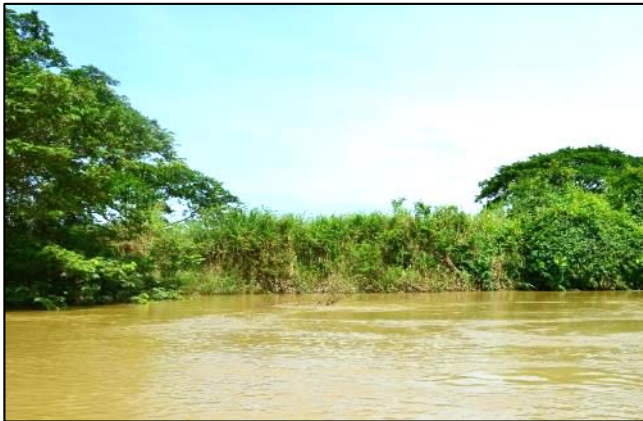
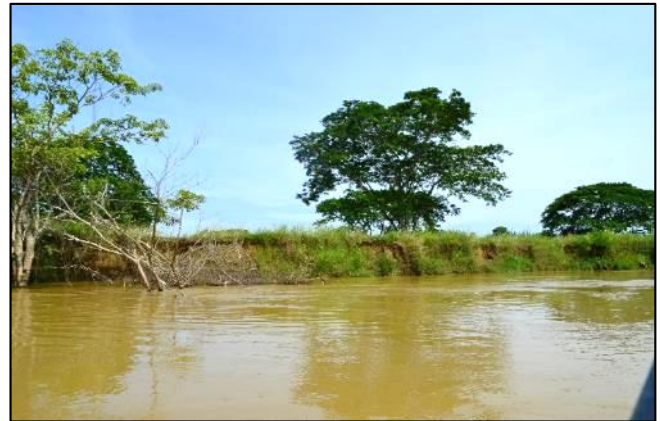
Ficha 106. Corregimiento Severá Aguas abajo sector Los Fajardo. Municipio de Cereté

Nombre:	Corregimiento Severá Aguas abajo sector Los Fajardo			
Municipio:	Cereté		Margen:	Izquierda
Nivel de riesgo por erosión:	Medio		Nivel de riesgo por inundación:	Bajo
Coordenada inicial:	8°53'57.283"N	75°51'21.096"W	Coordenada final:	8°54'1.354"N 75°51'21.302"W
Longitud aproximada de afectación:	136 metros

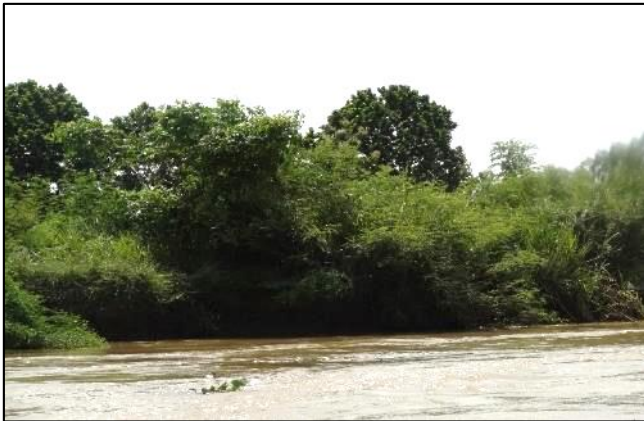
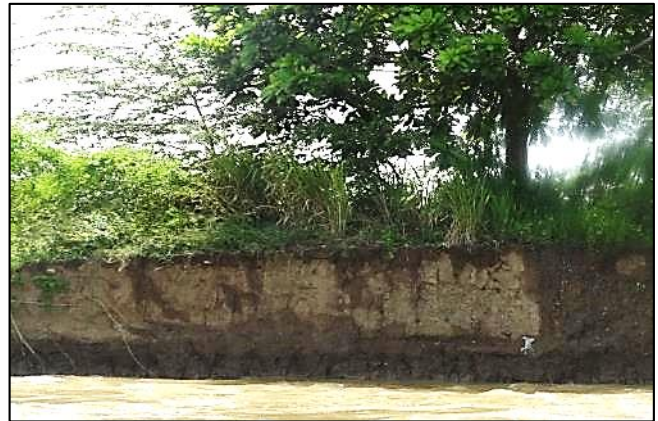
Ficha 107. Corregimiento Tierra de Nadie - Vereda Chuchurubí 3. Municipio de Cereté

Nombre:	Corregimiento Tierra de Nadie - Vereda Chuchurubí 3			
Municipio:	Cereté	Margen:	Derecha	
Nivel de riesgo por erosión:	Bajo		Nivel de riesgo por inundación:	Bajo
Coordenada inicial:	8°55'4.394"N	75°51'3.068"W	Coordenada final:	8°55'5.578"N 75°51'3.829"W
Longitud aproximada de afectación:	58 metros

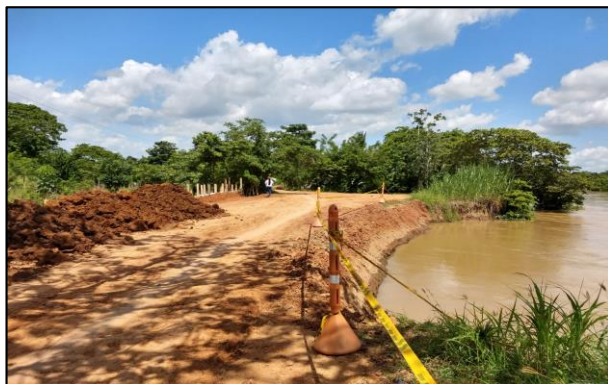
Figura 49. Sector El Puente

Se destacan los puntos críticos con mayores afectaciones en la temporada de lluvias, Sector El Puente y Boca de Mañe – La Encañada (ver **Figuras 49 y 50**). En la **Tabla 15** se resumen los sitios identificados los cuales se desglosan en las fichas de caracterización y en la **Figura 51** se representan geográficamente.

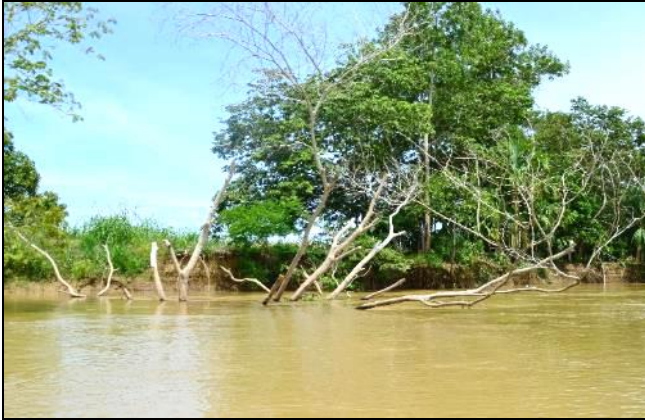
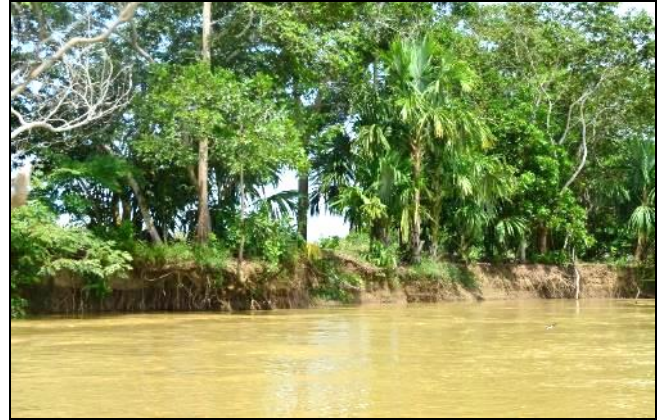
Ficha 108. Corregimiento El Obligado - Vereda Caño Viejo 1. Municipio de San Pelayo

Nombre:	Corregimiento El Obligado - Vereda Caño Viejo 1			
Municipio:	San Pelayo	Margen:	Izquierda	
Nivel de riesgo por erosión:	Medio	Nivel de riesgo por inundación:	Bajo	
Coordenada inicial:	8°55'8.153"N	75°51'18.974"W	Coordenada final:	8°55'11.865"N 75°51'24.373"W
Longitud aproximada de afectación:	218 metros

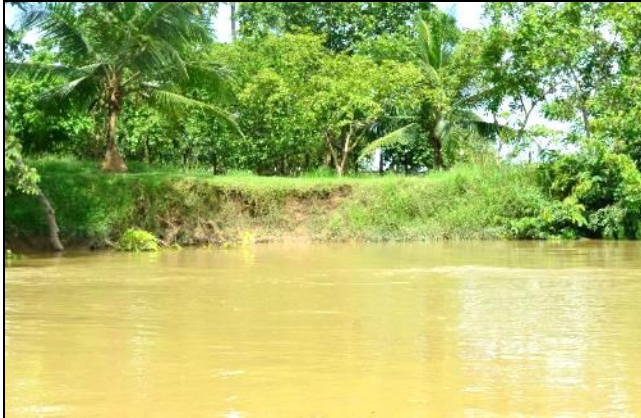
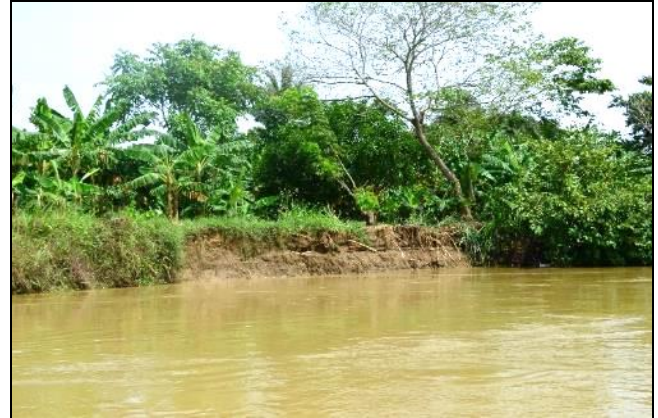
Ficha 109. Corregimiento El Obligado - Vereda Caño Viejo 2. Municipio de San Pelayo

Nombre:	Corregimiento El Obligado - Vereda Caño Viejo 2			
Municipio:	San Pelayo	Margen:	Izquierda	
Nivel de riesgo por erosión:	Medio		Nivel de riesgo por inundación:	Bajo
Coordenada inicial:	8°55'17.480"N	75°51'27.510"W	Coordenada final:	8°55'22.525"N 75°51'28.340"W
Longitud aproximada de afectación:	170 metros

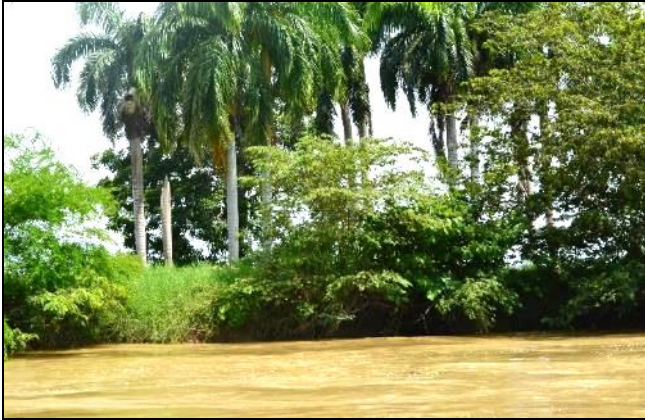
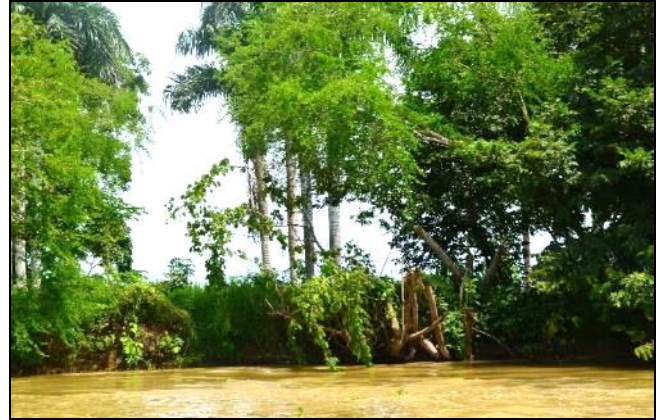
Ficha 110. Corregimiento La Madera 1. Municipio de San Pelayo

Nombre:	Corregimiento La Madera 1			
Municipio:	San Pelayo	Margen:	Izquierda	
Nivel de riesgo por erosión:	Bajo	Nivel de riesgo por inundación:	Bajo	
Coordenada inicial:	8°56'38.406"N	75°51'30.869"W	Coordenada final:	8°56'39.859"N 75°51'28.702"W
Longitud aproximada de afectación:	81 metros

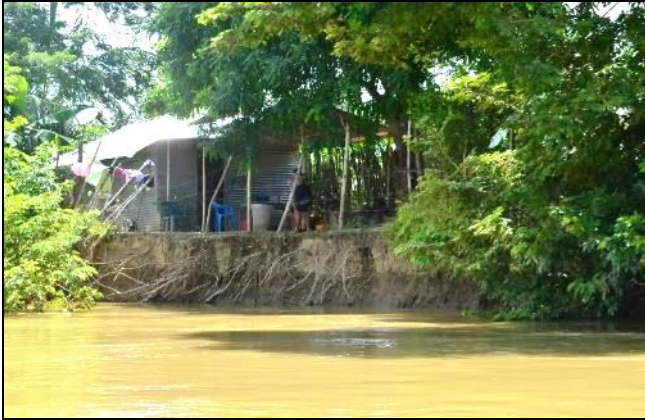
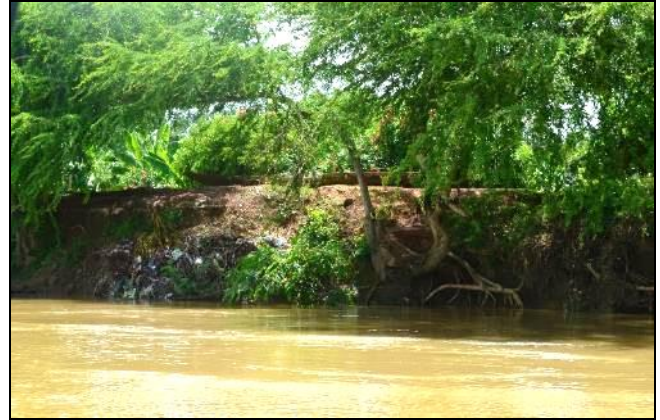
Ficha 111. Corregimiento El Obligado - Vereda El Caño 1. Municipio de San Pelayo

Nombre:	Corregimiento El Obligado - Vereda El Caño 1			
Municipio:	San Pelayo	Margen:	Derecha	
Nivel de riesgo por erosión:	Medio	Nivel de riesgo por inundación:	Bajo	
Coordenada inicial:	8°56'50.145"N	75°51'16.229"W	Coordenada final:	8°56'55.751"N 75°51'14.242"W
Longitud aproximada de afectación:	187 metros

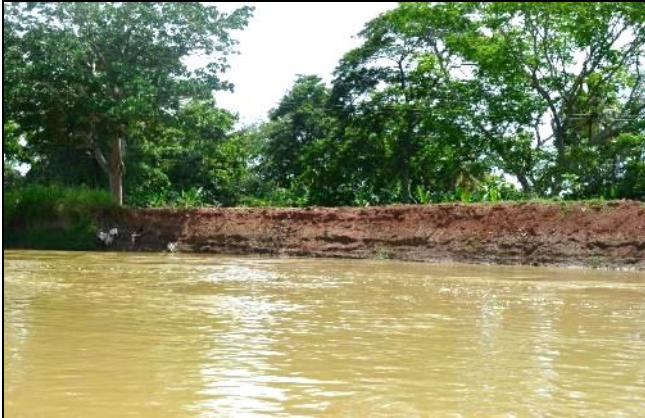
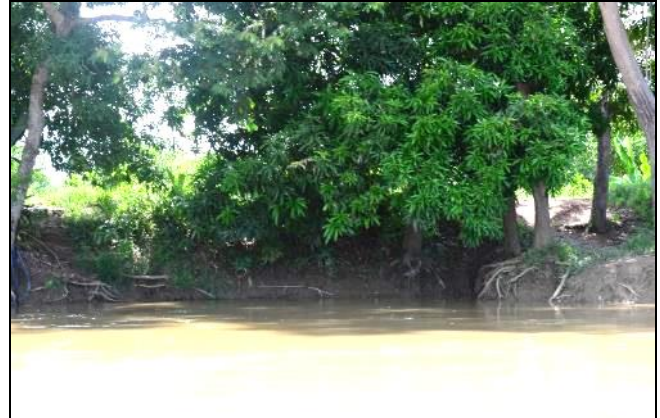
Ficha 112. Puente San Pelayo. Municipio de San Pelayo

Nombre:	Puente San Pelayo			
Municipio:	San Pelayo		Margen:	Derecha
Nivel de riesgo por erosión:	Medio		Nivel de riesgo por inundación:	Medio
Coordenada inicial:	8°57'5.954"N	75°51'11.196"W	Coordenada final:	8°57'14.764"N 75°51'14.341"W
Longitud aproximada de afectación:	317 metros

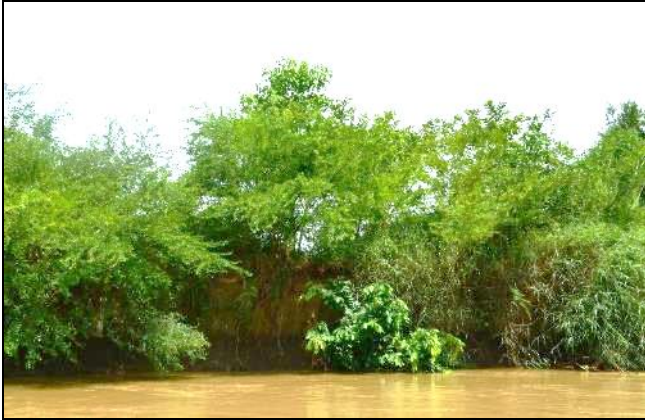
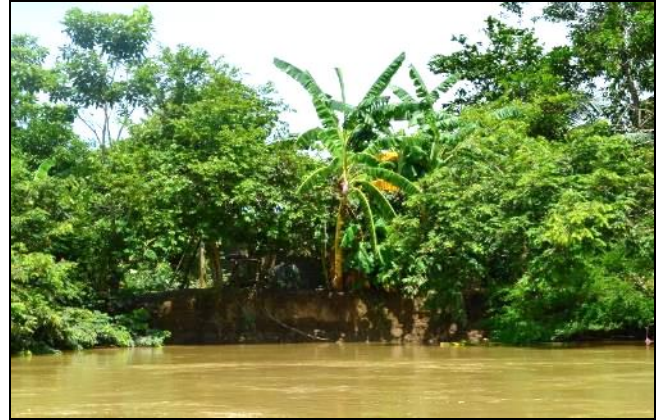
Ficha 113. Puente San Pelayo - Corregimiento La Madera. Municipio de San Pelayo

Nombre:	Puente San Pelayo - Corregimiento La Madera			
Municipio:	San Pelayo		Margen:	Izquierda
Nivel de riesgo por erosión:	Bajo		Nivel de riesgo por inundación:	Bajo
Coordenada inicial:	8°57'22.803"N	75°51'16.129"W	Coordenada final:	8°57'24.946"N 75°51'14.863"W
Longitud aproximada de afectación:	82 metros

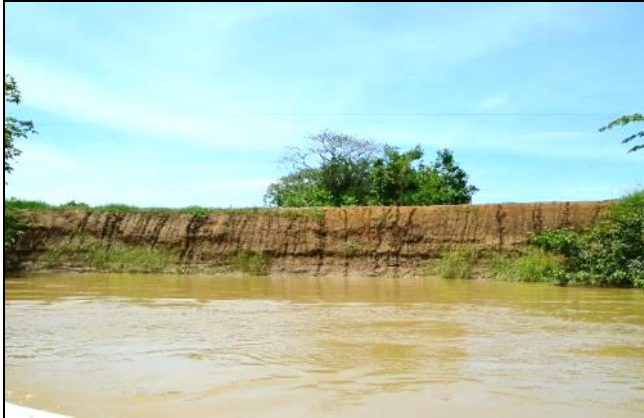
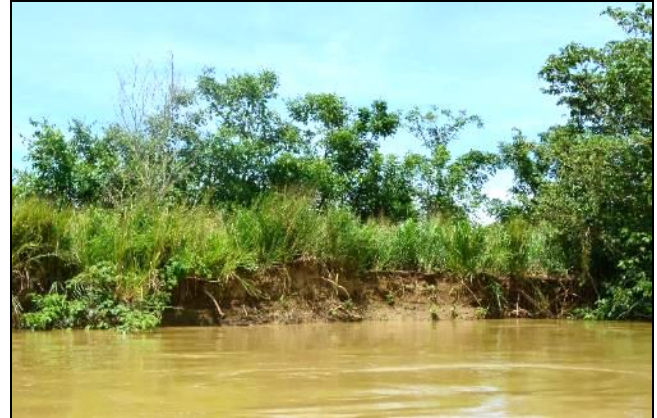
Ficha 114. Boca de Mañe - La Encañada. Municipio de San Pelayo

Nombre:	Boca de Mañe - La Encañada			
Municipio:	San Pelayo	Margen:	Derecha	
Nivel de riesgo por erosión:	Medio	Nivel de riesgo por inundación:	Medio	
Coordenada inicial:	8°58'1.830"N	75°50'45.297"W	Coordenada final:	8°58'2.190"N 75°50'42.657"W
Longitud aproximada de afectación:	84 metros

DESCRIPCIÓN	
<p>Punto crítico por erosión e inundación. Cobertura vegetal con herbazales. Talud vertical. Obra provisional de tablestacado. Dique utilizado como vía a aproximadamente 10 metros de la ribera.</p>	
ALTERNATIVAS DE MEDIDAS DE INTERVENCIÓN PROPUESTAS	
MEDIDAS ESTRUCTURALES	MEDIDAS NO ESTRUCTURALES
<p>Perfilamiento del talud y construcción de obra definitiva mediante el revestimiento del talud con enrocado, para la estabilización del suelo y protección del talud contra los daños causados por el golpe de la corriente del río contra sus márgenes; teniendo en cuenta el uso de rocas sanas, duras, sólidas y durables.</p>	<p>Reubicación inmediata de La vía, las redes eléctricas, y familias que habitan las viviendas que se encuentran en alto riesgo dentro de la ronda hídrica del río.</p> <p>En aras de prevenir que el dique de cierre del río pierda estabilidad, se recomienda prohibir el paso de vehículos sobre el mismo, ya que este no se encuentra diseñado para soportar este tipo de cargas.</p> <p>Establecimiento de bosques de galería, a través de siembra de árboles propios de la zona, de crecimiento rápido, que le ofrezcan mayor estabilidad al suelo.</p> <p>Seguimiento al punto crítico por parte del Consejo Municipal para la Gestión del Riesgo de Desastres - CMGRD.</p> <p>Capacitación a la comunidad en temas de prevención y atención de emergencias.</p>

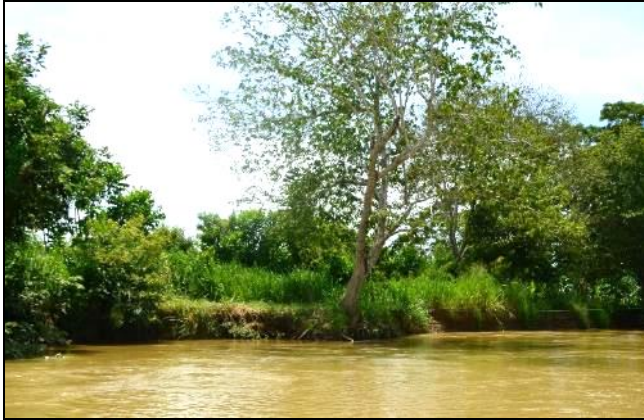
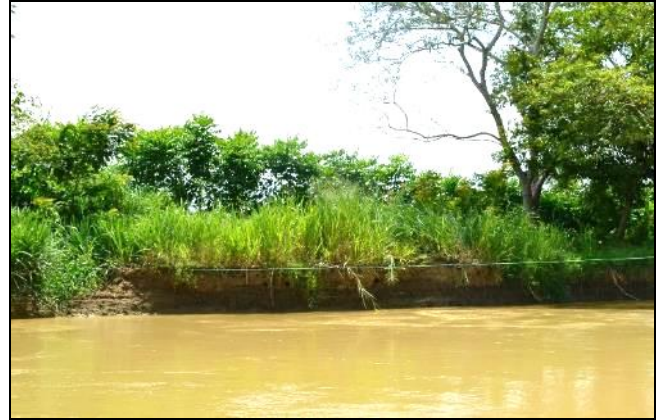
Ficha 115. Corregimiento La Madera 2. Municipio de San Pelayo

Nombre:	Corregimiento La Madera 2			
Municipio:	San Pelayo	Margen:	Izquierda	
Nivel de riesgo por erosión:	Bajo		Nivel de riesgo por inundación:	Medio
Coordenada inicial:	8°58'6.435"N	75°50'48.867"W	Coordenada final:	8°58'5.253"N 75°50'47.620"W
Longitud aproximada de afectación:	53 metros

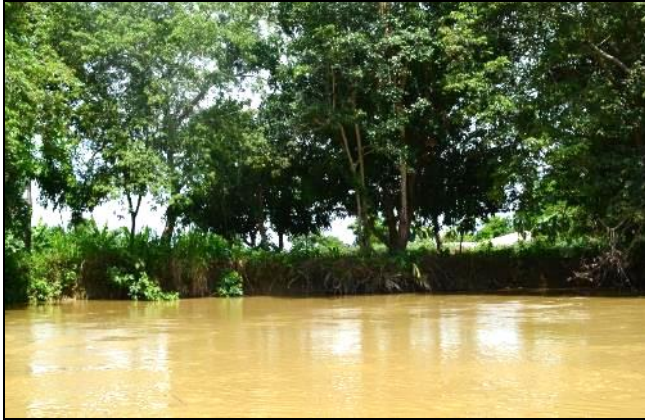
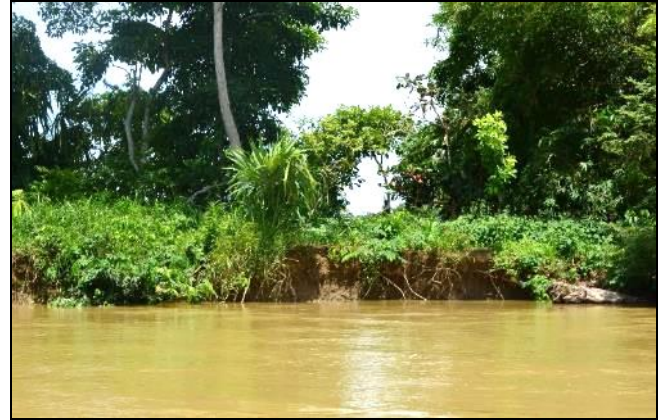
Ficha 116. Corregimiento Carrillo - vereda La Majagua. Municipio de San Pelayo

Nombre:	Corregimiento Carrillo - vereda La Majagua		
Municipio:	San Pelayo	Margen:	Izquierda
Nivel de riesgo por erosión:	Bajo	Nivel de riesgo por inundación:	Medio
Coordenada inicial:	9°0'9.483"N	75°50'25.911"W	Coordenada final: 9°0'13.492"N 75°50'26.221"W
Longitud aproximada de afectación:	130 metros

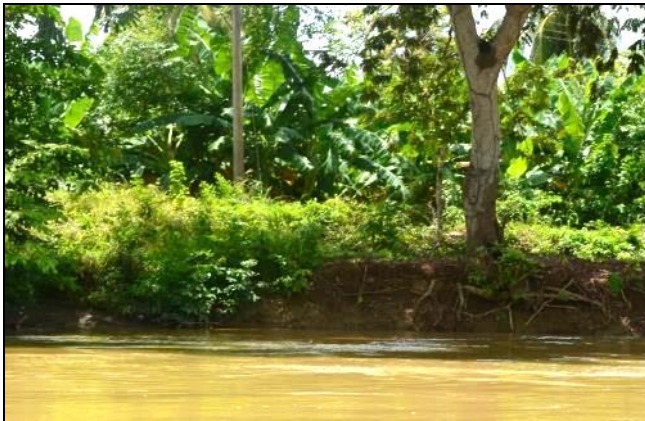
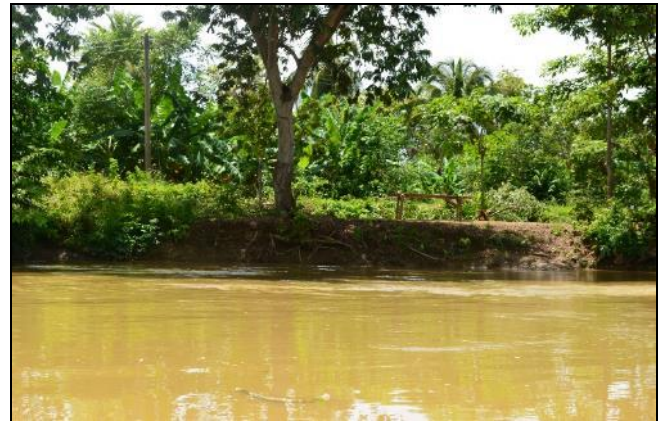
Ficha 117. Corregimiento Sabana Nueva - Vereda Guayabal. Municipio de San Pelayo

Nombre:	Corregimiento Sabana Nueva - Vereda Guayabal			
Municipio:	San Pelayo	Margen:	Derecha	
Nivel de riesgo por erosión:	Bajo	Nivel de riesgo por inundación:	Bajo	
Coordenada inicial:	9°1'4.119"N	75°50'35.763"W	Coordenada final:	9°1'9.588"N 75°50'37.926"W
Longitud aproximada de afectación:	183 metros

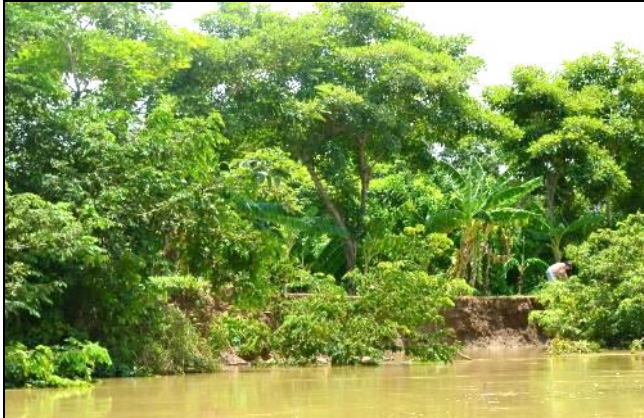
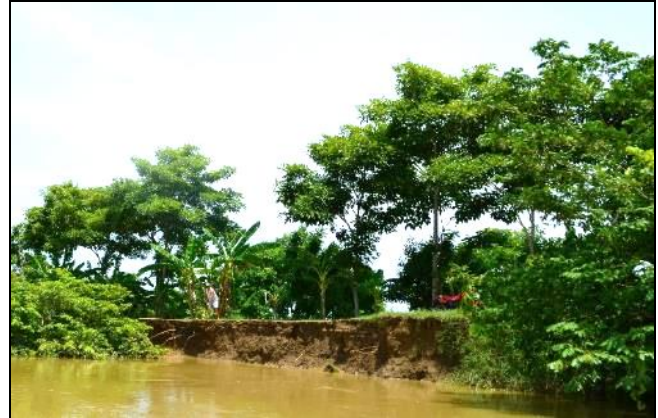
Ficha 118. Corregimiento Sabana Nueva - Las Porrocas. Municipio de San Pelayo

Nombre:	Corregimiento Sabana Nueva - Las Porrocas		
Municipio:	San Pelayo	Margen:	Izquierda
Nivel de riesgo por erosión:	Medio	Nivel de riesgo por inundación:	Bajo
Coordenada inicial:	9°2'38.215"N	75°50'40.036"W	Coordenada final: 9°2'41.339"N 75°50'37.782"W
Longitud aproximada de afectación:	128 metros

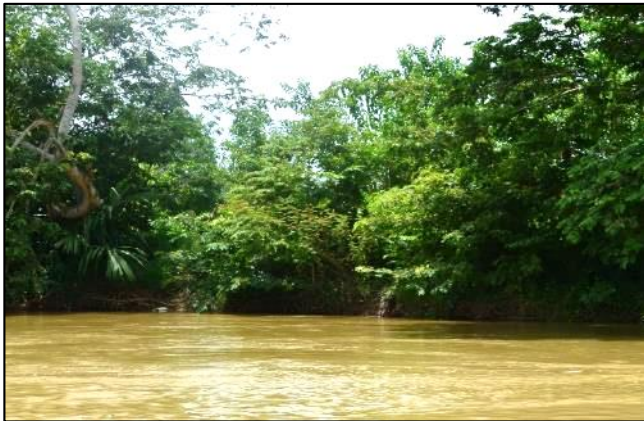
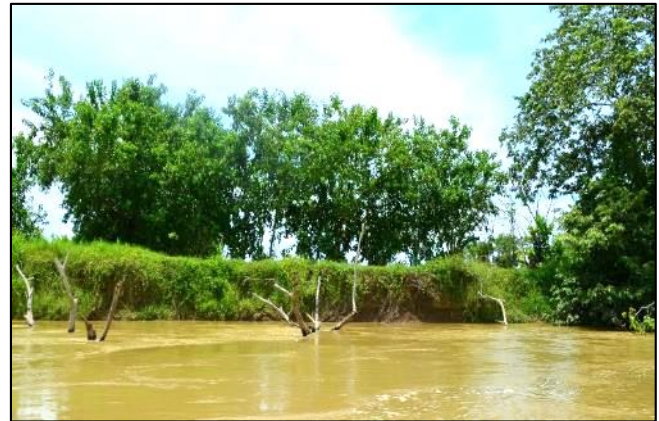
Ficha 119. Los Gómez. Municipio de Cotorra

Nombre:	Los Gómez			
Municipio:	Cotorra	Margen:	Derecha	
Nivel de riesgo por erosión:	Medio	Nivel de riesgo por inundación:	Bajo	
Coordenada inicial:	9°3'26.205"N	75°50'32.004"W	Coordenada final:	9°3'30.223"N 75°50'31.718"W
Longitud aproximada de afectación:	131 metros

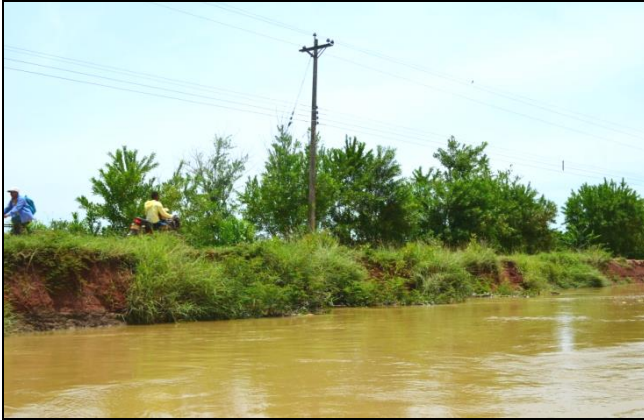
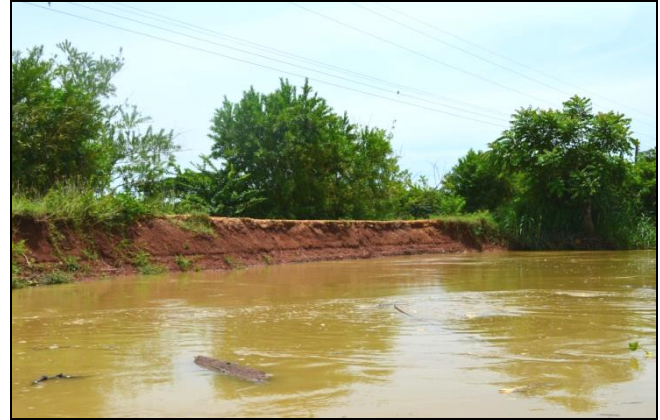
Ficha 120. Corregimiento Los Gómez - Lórica 1. Municipio de Santa Cruz de Lórica

Nombre:	Corregimiento Los Gómez - Lórica 1			
Municipio:	Santa Cruz de Lórica	Margen:	Izquierda	
Nivel de riesgo por erosión:	Alto		Nivel de riesgo por inundación:	Medio
Coordenada inicial:	9°3'9.675"N	75°50'48.664"W	Coordenada final:	9°3'20.357"N 75°50'38.276"W
Longitud aproximada de afectación:	449 metros

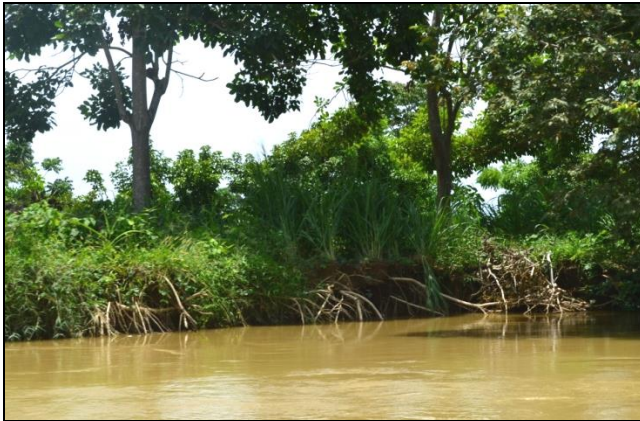
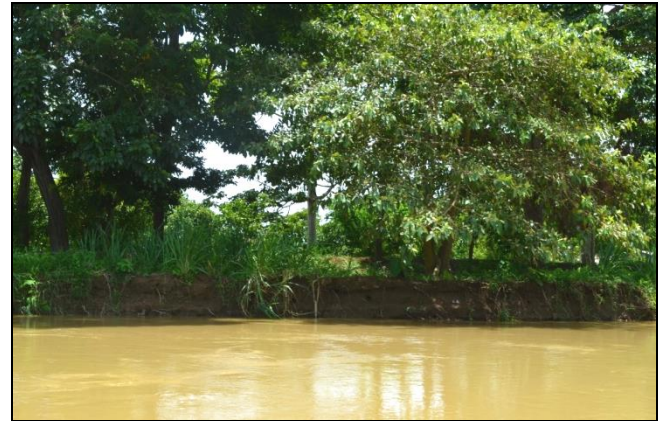
Ficha 121. Corregimiento Los Gómez - Loricca 2. Municipio de Santa Cruz de Loricca

Nombre:	Corregimiento Los Gómez - Loricca 2			
Municipio:	Santa Cruz de Loricca	Margen:	Izquierda	
Nivel de riesgo por erosión:	Bajo		Nivel de riesgo por inundación:	Bajo
Coordenada inicial:	9°3'47.763"N	75°50'27.919"W	Coordenada final:	9°3'49.608"N 75°50'25.442"W
Longitud aproximada de afectación:	98 metros

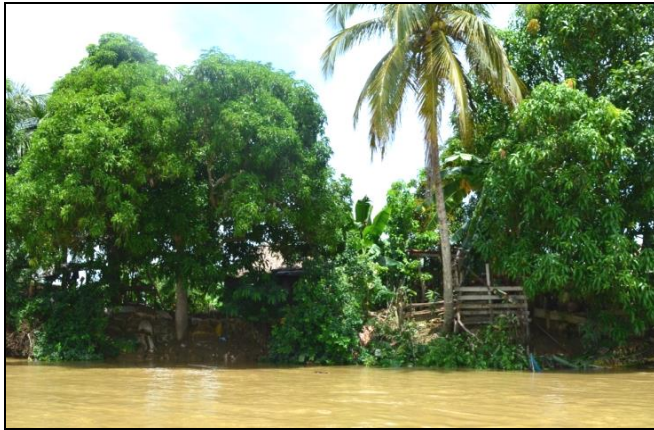
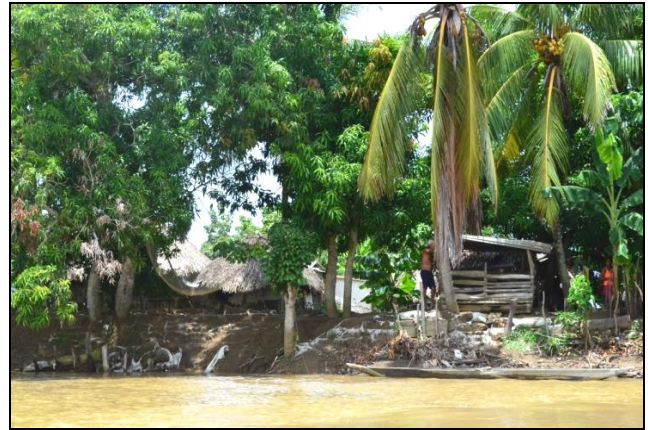
Ficha 122. Corregimiento Mata de Caña. Municipio de Santa Cruz de Loricá

Nombre:	Corregimiento Mata de Caña			
Municipio:	Santa Cruz de Loricá	Margen:	Izquierda	
Nivel de riesgo por erosión:	Alto		Nivel de riesgo por inundación:	Medio
Coordenada inicial:	9°4'49.660"N	75°50'12.809"W	Coordenada final:	9°4'46.275"N 75°50'19.807"W
Longitud aproximada de afectación:	241 metros

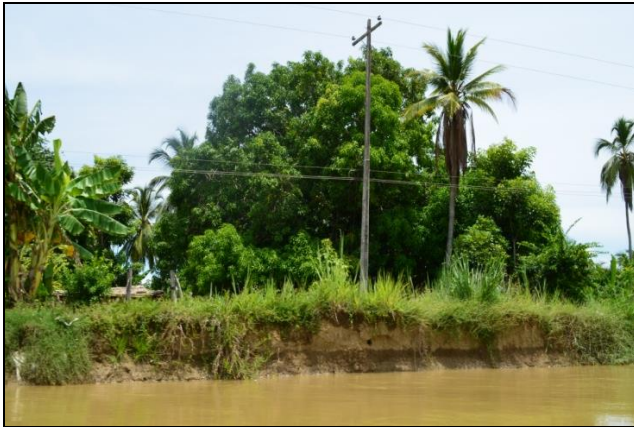
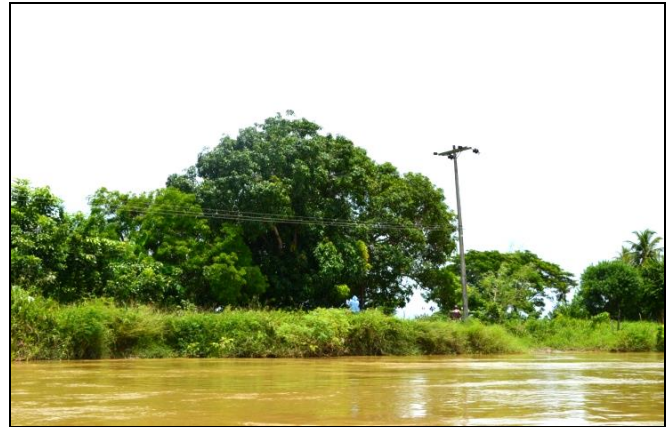
Ficha 123. Corregimiento Mata de Caña - Vereda Mompos. Municipio de Santa Cruz de Lórica

Nombre:	Corregimiento Mata de Caña - Vereda Mompos			
Municipio:	Santa Cruz de Lórica	Margen:	Izquierda	
Nivel de riesgo por erosión:	Medio	Nivel de riesgo por inundación:	Bajo	
Coordenada inicial:	9°4'46.306"N	75°50'25.133"W	Coordenada final:	9°4'49.343"N 75°50'33.612"W
Longitud aproximada de afectación:	286 metros

Perfilamiento del talud y construcción de obra definitiva mediante el revestimiento del talud con enrocado, para la estabilización del suelo y protección del talud contra los daños causados por el golpe de la corriente del río contra sus márgenes.

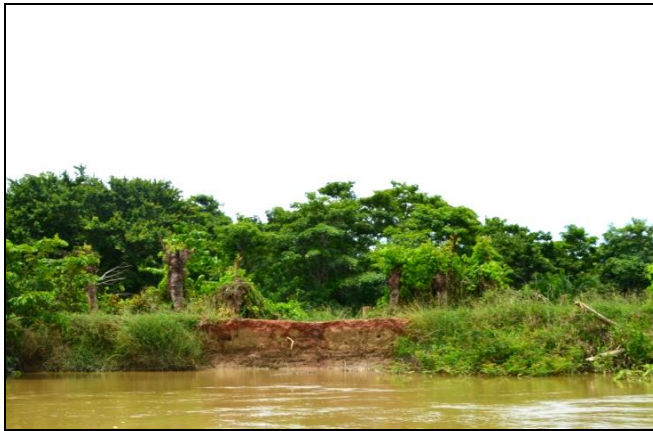
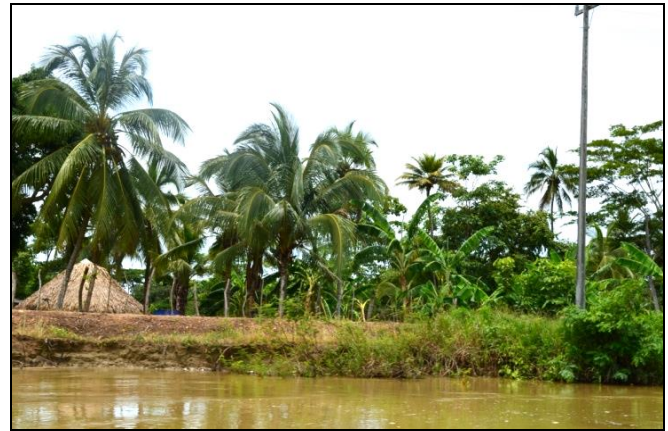
Ficha 124. Corregimiento Mata de Caña - Vereda Campano Arriba. Municipio de Santa Cruz de Loricá

Nombre:	Corregimiento Mata de Caña - Vereda Campano Arriba			
Municipio:	Santa Cruz de Loricá	Margen:	Derecha	
Nivel de riesgo por erosión:	Bajo		Nivel de riesgo por inundación:	Bajo
Coordenada inicial:	9°5'44.048"N	75°50'16.890"W	Coordenada final:	9°5'54.490"N 75°50'22.255"W
Longitud aproximada de afectación:	287 metros

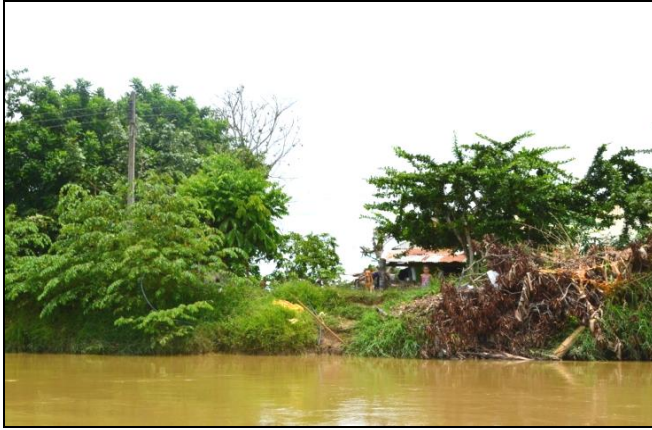
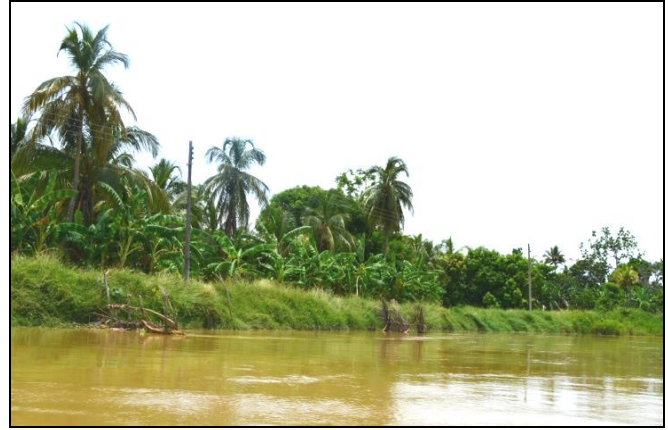
Ficha 125. Corregimiento Cotocá Arriba 1. Municipio de Santa Cruz de Loricá

Nombre:	Corregimiento Cotocá Arriba 1			
Municipio:	Santa Cruz de Loricá	Margen:	Izquierda	
Nivel de riesgo por erosión:	Medio	Nivel de riesgo por inundación:	Bajo	
Coordenada inicial:	9°6'8.100"N	75°50'32.700"W	Coordenada final:	9°6'10.769"N 75°50'33.118"W
Longitud aproximada de afectación:	91 metros

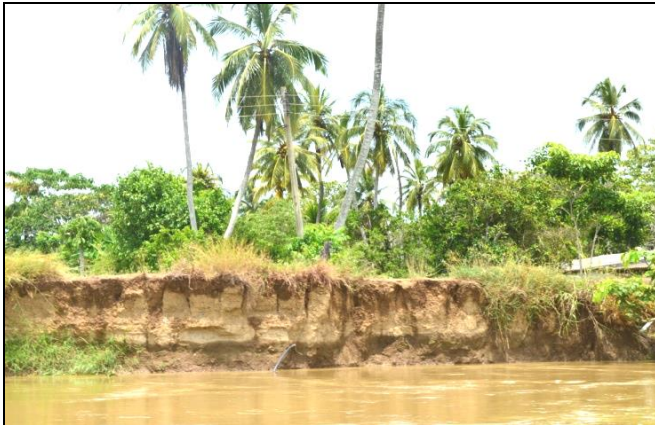
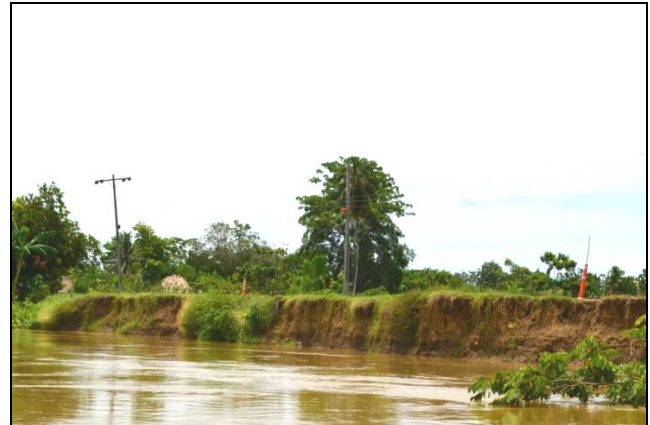
Ficha 126. Sarandelo. Municipio de Santa Cruz de Loricá

Nombre:	Sarandelo			
Municipio:	Santa Cruz de Loricá	Margen:	Derecha	
Nivel de riesgo por erosión:	Alto		Nivel de riesgo por inundación:	Medio
Coordenada inicial:	9°6'43.488"N	75°50'0.989"W	Coordenada final:	9°6'51.829"N 75°50'0.816"W
Longitud aproximada de afectación:	292 metros

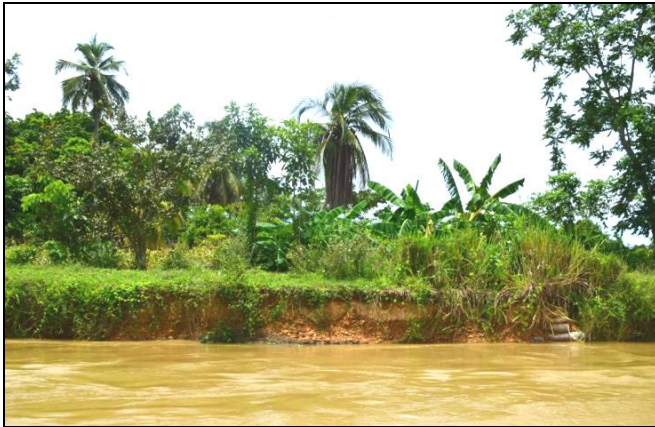
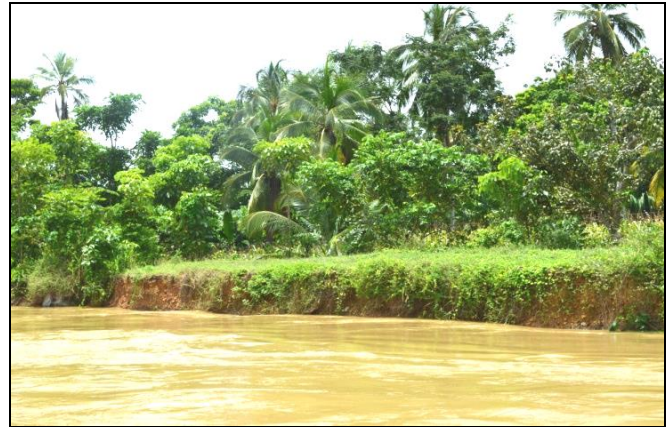
Ficha 127. Corregimiento Mata de Caña - Vereda Sarandelo. Municipio de Santa Cruz de Loricá

Nombre:	Corregimiento Mata de Caña - Vereda Sarandelo				
Municipio:	Santa Cruz de Loricá	Margen:	Derecha		
Nivel de riesgo por erosión:	Medio	Nivel de riesgo por inundación:	Medio		
Coordenada inicial:	9°6'58.440"N	75°50'5.949"W	Coordenada final:	9°6'59.765"N	75°50'7.279"W
Longitud aproximada de afectación:	52 metros

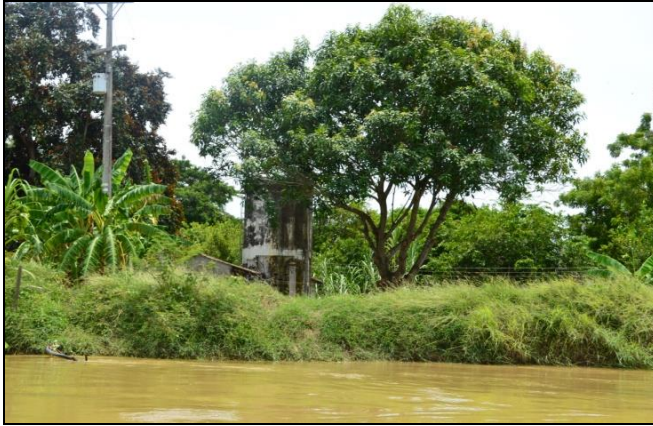
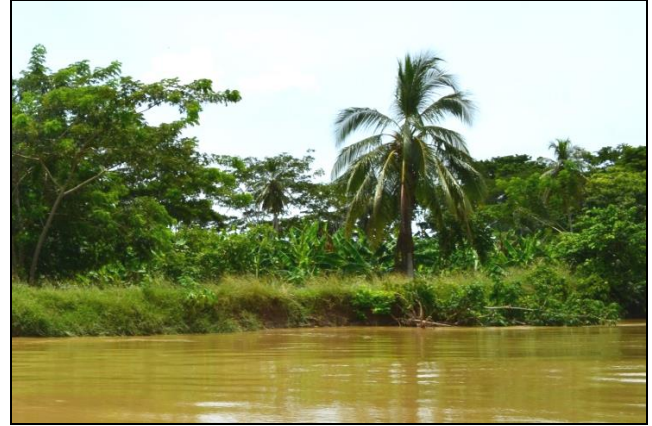
Ficha 128. Corregimiento Cotocá Arriba 2. Municipio de Santa Cruz de Lorica

Nombre:	Corregimiento Cotocá Arriba 2			
Municipio:	Santa Cruz de Lorica	Margen:	Izquierda	
Nivel de riesgo por erosión:	Bajo		Nivel de riesgo por inundación:	Bajo
Coordenada inicial:	9°7'7.064"N	75°50'13.552"W	Coordenada final:	9°7'10.871"N 75°50'13.319"W
Longitud aproximada de afectación:	117 metros

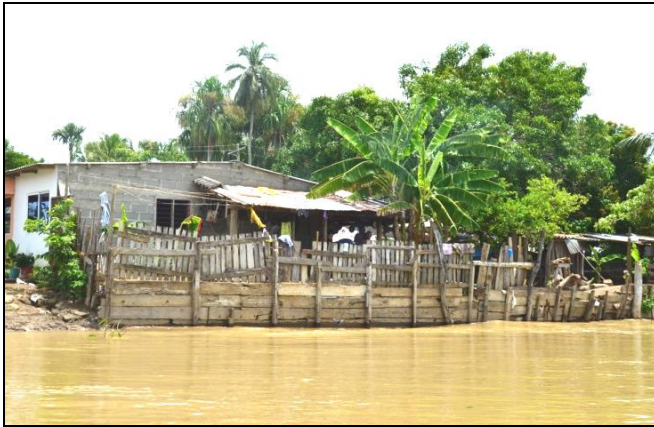
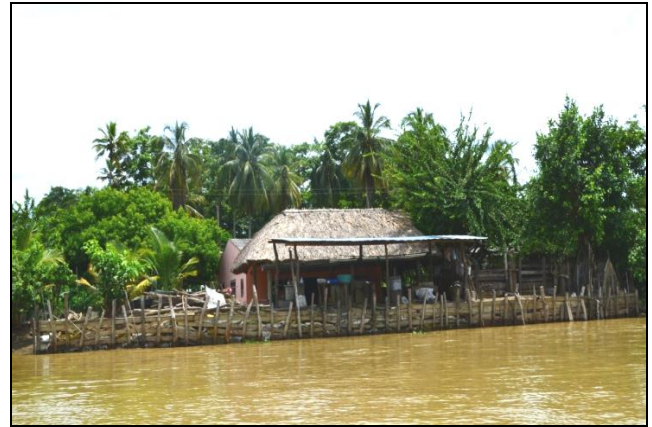
Ficha 130. Corregimiento Cotocá Arriba - Centro poblado. Municipio de Santa Cruz de Loricá

Nombre:	Corregimiento Cotocá Arriba - Centro poblado				
Municipio:	Santa Cruz de Loricá	Margen:	Izquierda		
Nivel de riesgo por erosión:	Medio	Nivel de riesgo por inundación:	Medio		
Coordenada inicial:	9°8'14.604"N	75°50'20.231"W	Coordenada final:	9°8'18.417"N	75°50'29.574"W
Longitud aproximada de afectación:	314 metros

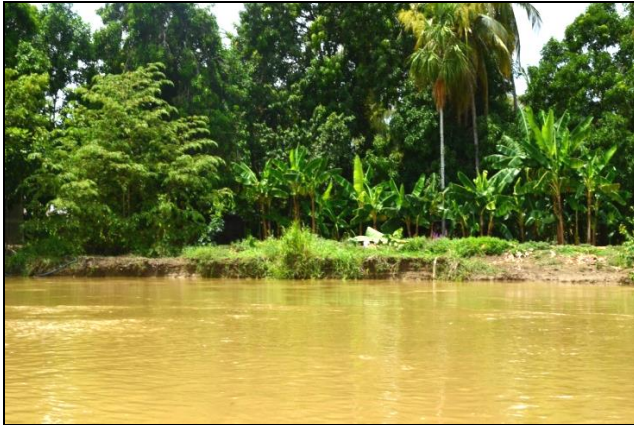
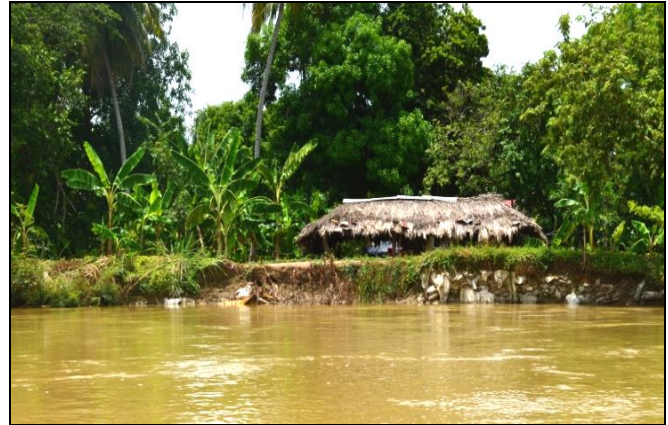
Ficha 131. Islas de Sabá. Municipio de Santa Cruz de Lorica

Nombre:	Islas de Sabá		
Municipio:	Santa Cruz de Lorica	Margen:	Derecha
Nivel de riesgo por erosión:	Bajo	Nivel de riesgo por inundación:	Alto
Coordenada inicial:	9°8'17.996"N	75°50'18.187"W	Coordenada final: 9°8'20.319"N 75°50'21.747"W
Longitud aproximada de afectación:	150 metros

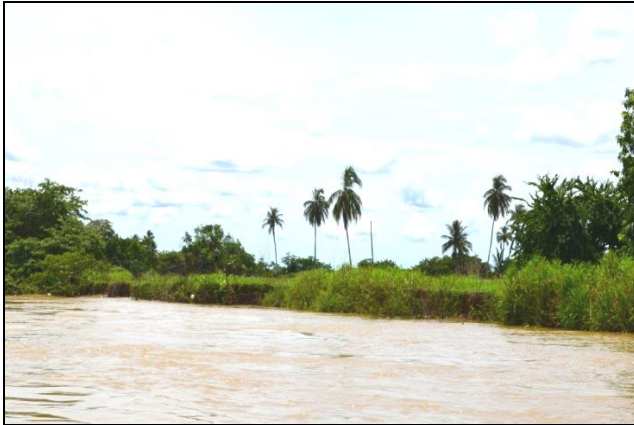
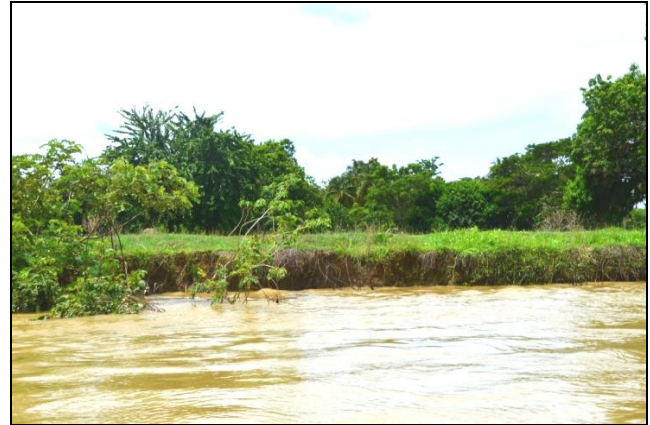
Ficha 132. Corregimiento Cotocá Arriba - Islas de Sabá. Municipio de Santa Cruz de Loricá

Nombre:	Corregimiento Cotocá Arriba - Islas de Sabá			
Municipio:	Santa Cruz de Loricá	Margen:	Derecha	
Nivel de riesgo por erosión:	Bajo	Nivel de riesgo por inundación:	Bajo	
Coordenada inicial:	9°8'22.531"N	75°50'30.642"W	Coordenada final:	9°8'23.055"N 75°50'35.458"W
Longitud aproximada de afectación:	149 metros

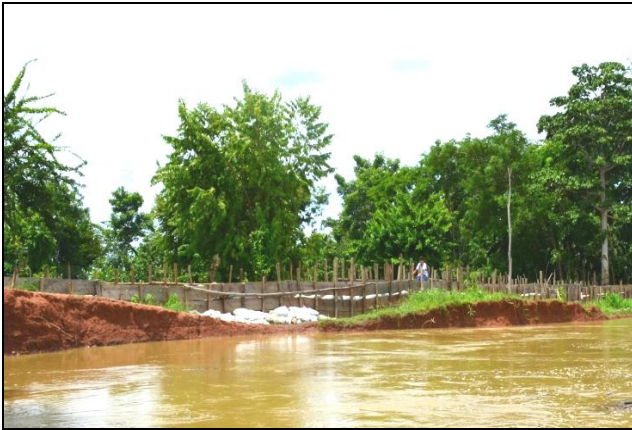
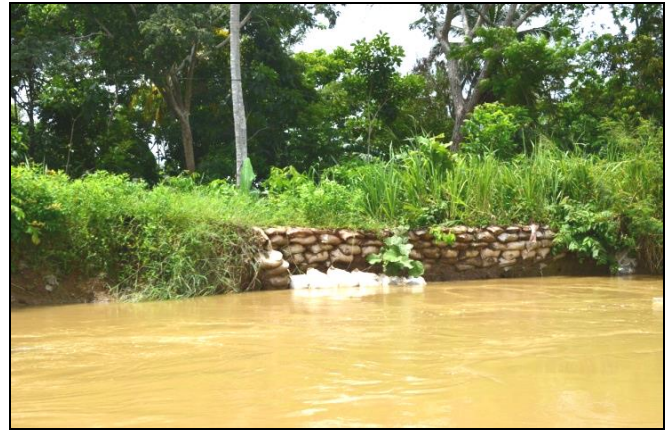
Ficha 133. Leopoldo. Municipio de Santa Cruz de Lorica

Nombre:	Leopoldo		
Municipio:	Santa Cruz de Lorica	Margen:	Izquierda
Nivel de riesgo por erosión:	Alto	Nivel de riesgo por inundación:	Alto
Coordenada inicial:	9°8'33.972"N	75°50'39.202"W	Coordenada final: 9°8'36.796"N 75°50'32.074"W
Longitud aproximada de afectación:	248 metros
