**PROTOCOLO MODELO TÉCNICO -
CONCEPTUAL DE OBRAS DE CONTROL
DE EROSIÓN EN LA CUENCA DEL RÍO
SINÚ COMO ESTRATEGIA PARA LA
GESTIÓN Y REDUCCIÓN DEL RIESGO Y
DISMINUCIÓN DE LA VULNERABILIDAD
DE LAS POBLACIONES POR AMENAZA
DE INUNDACIÓN COMO APOYO A
LOS MUNICIPIOS DEL DEPARTAMENTO
DE CÓRDOBA**

2019

CORPORACIÓN AUTÓNOMA REGIONAL DE LOS VALLES DEL SINÚ Y DEL SAN JORGE – CVS

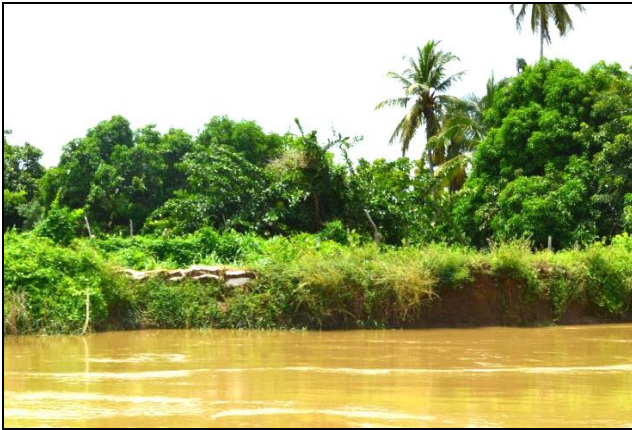
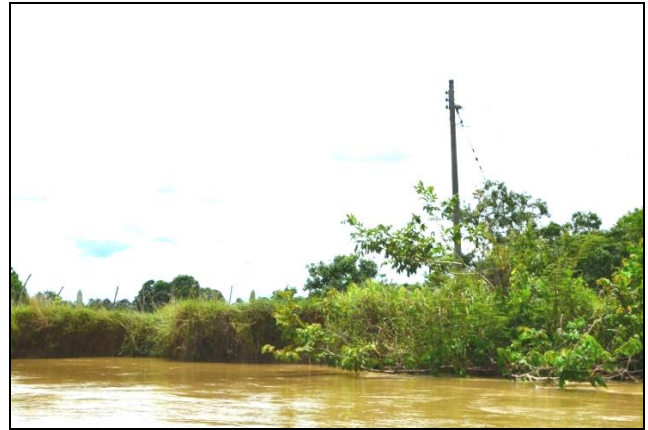
Ficha 134. Remolino. Municipio de Santa Cruz de Lórica

Nombre:	Remolino			
Municipio:	Santa Cruz de Lórica	Margen:	Izquierda	
Nivel de riesgo por erosión:	Alto		Nivel de riesgo por inundación:	Alto
Coordenada inicial:	9°8'51.166"N	75°50'28.910"W	Coordenada final:	9°9'0.512"N 75°50'21.800"W
Longitud aproximada de afectación:	373 metros

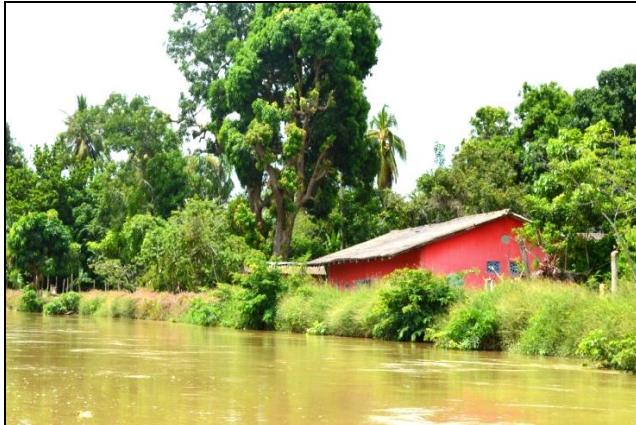
Ficha 135. Cachaco Mario. Municipio de Santa Cruz de Lorica

Nombre:	Cachaco Mario			
Municipio:	Santa Cruz de Lorica	Margen:	Derecha	
Nivel de riesgo por erosión:	Alto		Nivel de riesgo por inundación:	Alto
Coordenada inicial:	9°9'6.150"N	75°50'17.028"W	Coordenada final:	9°9'15.482"N 75°50'17.194"W
Longitud aproximada de afectación:	293 metros

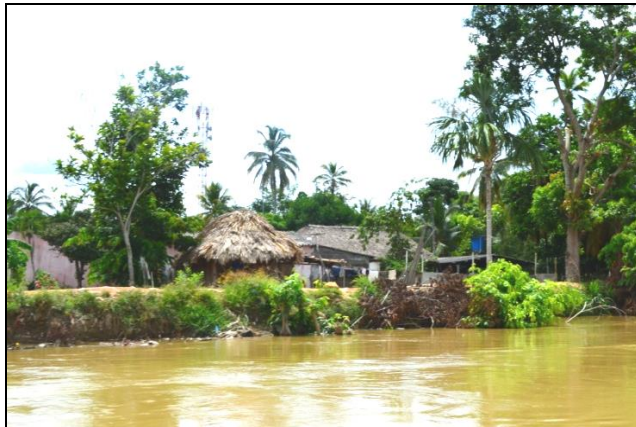
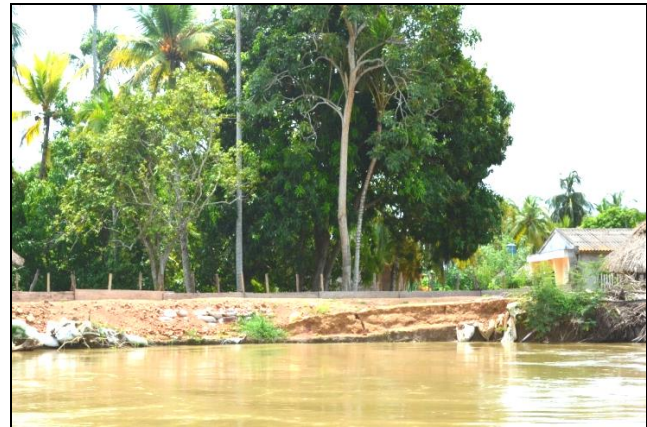
Ficha 136. Boca de Nicolasa. Municipio de Santa Cruz de Lorica

Nombre:	Boca de Nicolasa			
Municipio:	Santa Cruz de Lorica	Margen:	Izquierda	
Nivel de riesgo por erosión:	Alto		Nivel de riesgo por inundación:	Alto
Coordenada inicial:	9°9'35.083"N	75°50'34.558"W	Coordenada final:	9°9'45.350"N 75°50'30.683"W
Longitud aproximada de afectación:	353 metros

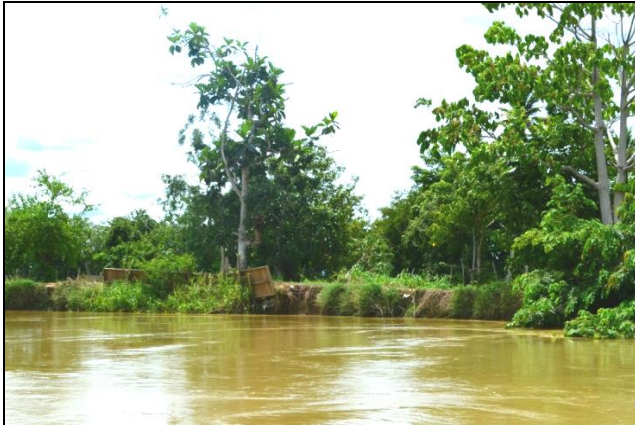
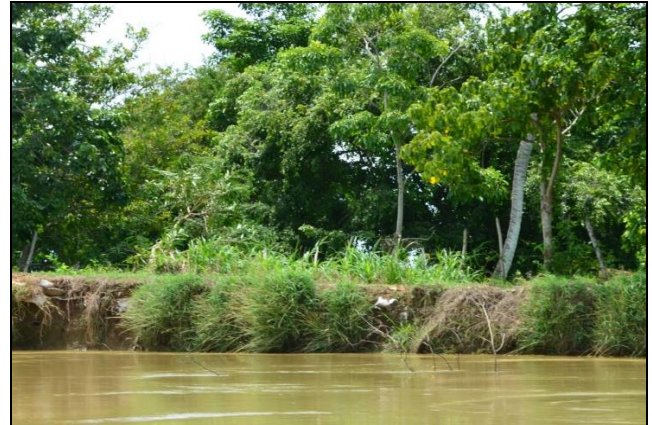
Ficha 137. Corregimiento Nariño 1. Municipio de Santa Cruz de Loricá

Nombre:	Corregimiento Nariño 1			
Municipio:	Santa Cruz de Loricá	Margen:	Izquierda	
Nivel de riesgo por erosión:	Medio	Nivel de riesgo por inundación:	Bajo	
Coordenada inicial:	9°9'48.089"N	75°50'23.025"W	Coordenada final:	9°9'48.73"N 75°50'21.32"W
Longitud aproximada de afectación:	54 metros

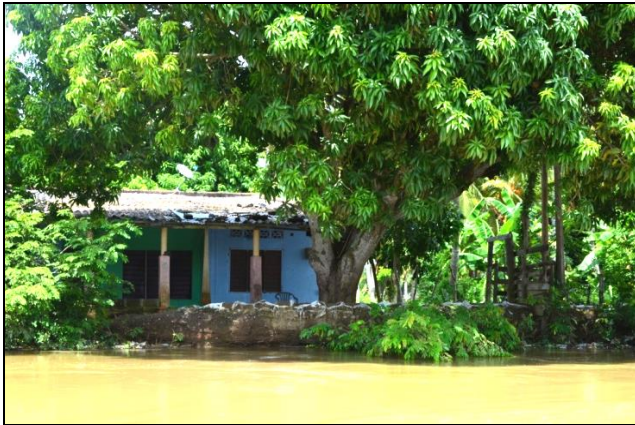
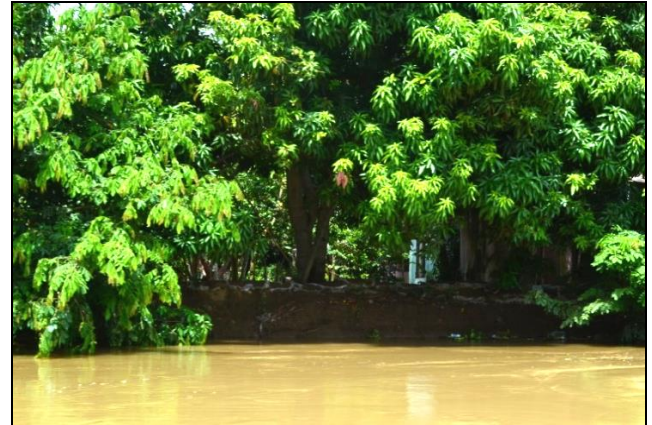
Ficha 138. Los Hernández. Municipio de Santa Cruz de Lorica

Nombre:	Los Hernández		
Municipio:	Santa Cruz de Lorica	Margen:	Derecha
Nivel de riesgo por erosión:	Alto		Nivel de riesgo por inundación:
Coordenada inicial:	9°9'54.107"N	75°50'6.948"W	Coordenada final:
Longitud aproximada de afectación:	112 metros		
			Medio
		Coordenada final:	9°9'57.275"N
			75°50'5.998"W

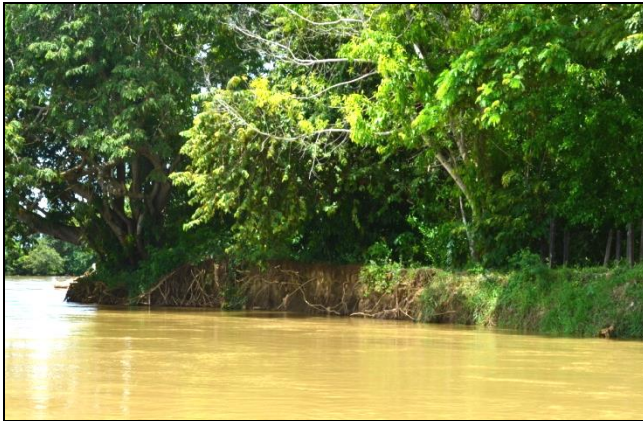
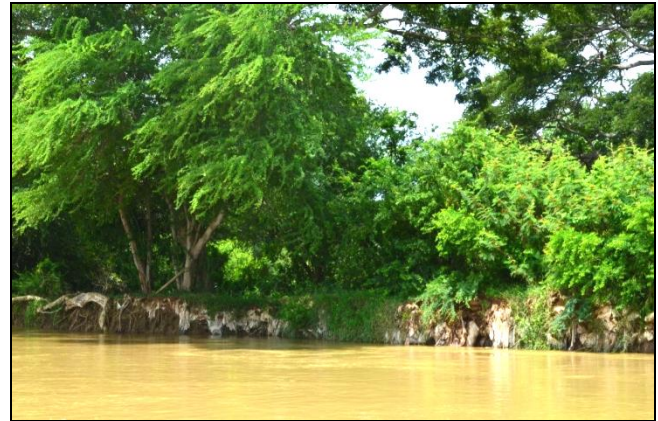
Ficha 139. Los Doria. Municipio de Santa Cruz de Lórica

Nombre:	Los Doria			
Municipio:	Santa Cruz de Lórica		Margen:	Derecha
Nivel de riesgo por erosión:	Medio		Nivel de riesgo por inundación:	Medio
Coordenada inicial:	9°10'3.453"N	75°50'5.511"W	Coordenada final:	9°10'8.518"N 75°50'5.356"W
Longitud aproximada de afectación:	168 metros

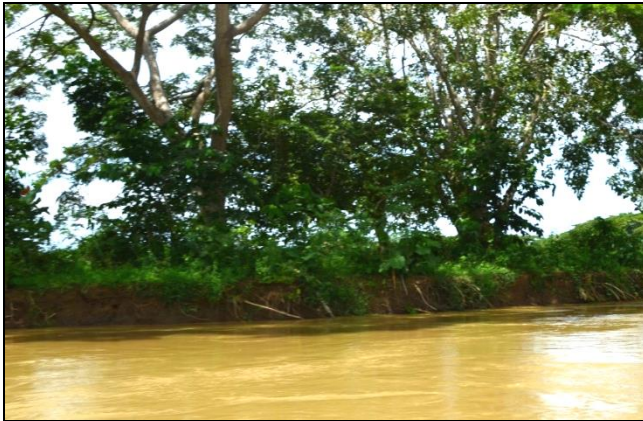
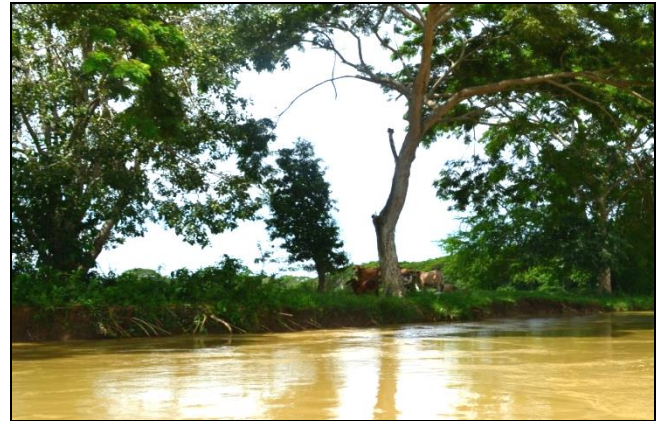
Ficha 140. Corregimiento Nariño 2. Municipio de Santa Cruz de Lorica

Nombre:	Corregimiento Nariño 2			
Municipio:	Santa Cruz de Lorica	Margen:	Izquierda	
Nivel de riesgo por erosión:	Bajo		Nivel de riesgo por inundación:	Bajo
Coordenada inicial:	9°10'13.83"N	75°49'59.26"W	Coordenada final:	9°10'12.58"N 75°49'53.73"W
Longitud aproximada de afectación:	183 metros

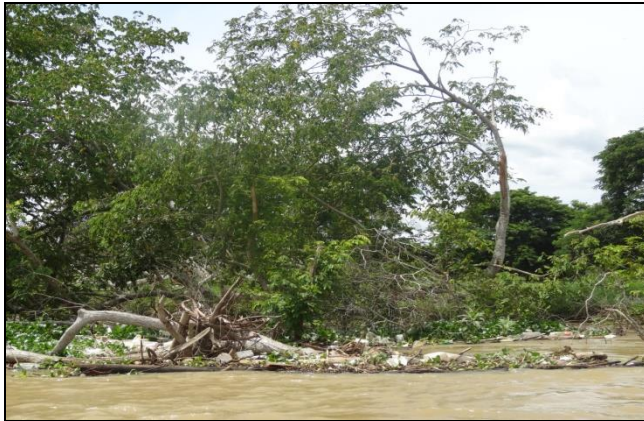
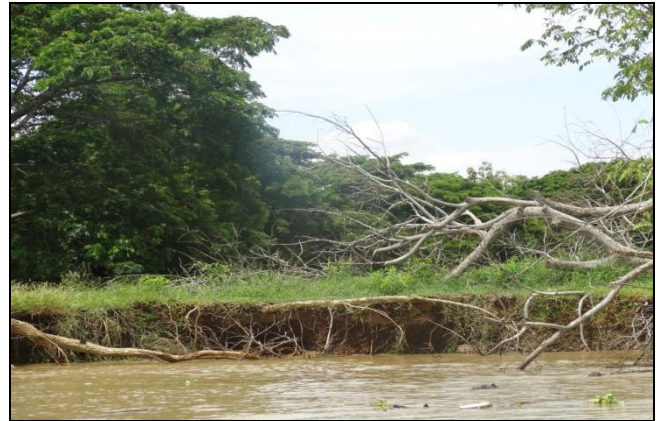
Ficha 141. La Palma. Municipio de Santa Cruz de Lorica

Nombre:	La Palma			
Municipio:	Santa Cruz de Lorica		Margen:	Derecha
Nivel de riesgo por erosión:	Medio		Nivel de riesgo por inundación:	Medio
Coordenada inicial:	9°11'12.746"N	75°49'0.862"W	Coordenada final:	9°11'15.929"N 75°49'3.837"W
Longitud aproximada de afectación:	144 metros

DESCRIPCIÓN	
<p>Punto crítico por erosión e inundación, ubicado en el corregimiento La Palma, incluido en el informe de Pacto de cumplimiento por erosión del río Sinú. Cobertura vegetal arbórea y con pastos. Residuos sólidos. Debilitamiento del talud en la ribera del río, con desprendimiento del mismo y fracturamiento del suelo.</p>	
ALTERNATIVAS DE MEDIDAS DE INTERVENCIÓN PROPUESTAS	
MEDIDAS ESTRUCTURALES	MEDIDAS NO ESTRUCTURALES
<p>Refuerzo y realce del dique de cierre del río con material de suelo cohesivo compactado, sin embargo, puede ser de roca o concreto para mejorar la estabilidad de la estructura y prevenir efectos del agua sobre el mismo.</p>	<p>Establecimiento de bosques de galería, a través de siembra de árboles propios de la zona, de crecimiento rápido, que le ofrezcan mayor estabilidad al suelo. Seguimiento al punto crítico por parte del Consejo Municipal para la Gestión del Riesgo de Desastres - CMGRD. Capacitación a la comunidad en temas de prevención y atención de emergencias.</p>

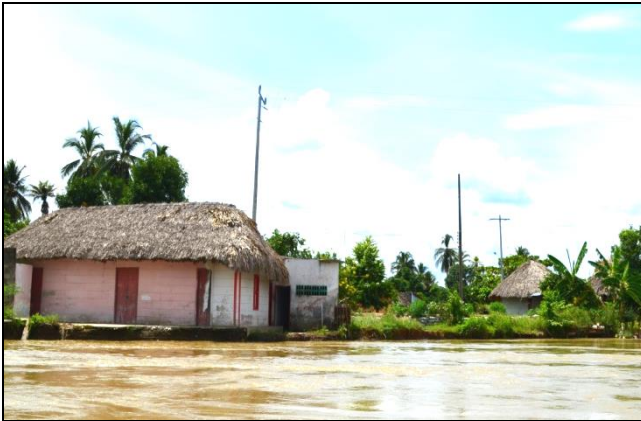
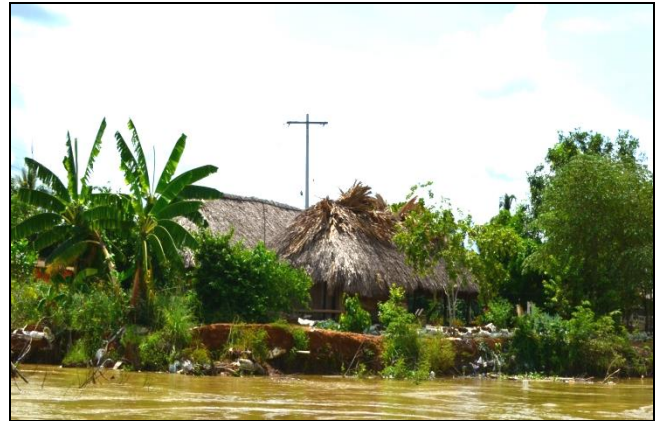
Ficha 142. El Playón. Municipio de Santa Cruz de Lórica

Nombre:	El Playón			
Municipio:	Santa Cruz de Lórica		Margen:	Izquierda
Nivel de riesgo por erosión:	Alto		Nivel de riesgo por inundación:	Medio
Coordenada inicial:	9°11'23.37"N	75°49'8.90"W	Coordenada final:	9°11'28.34"N 75°49'7.75"W
Longitud aproximada de afectación:	158 metros

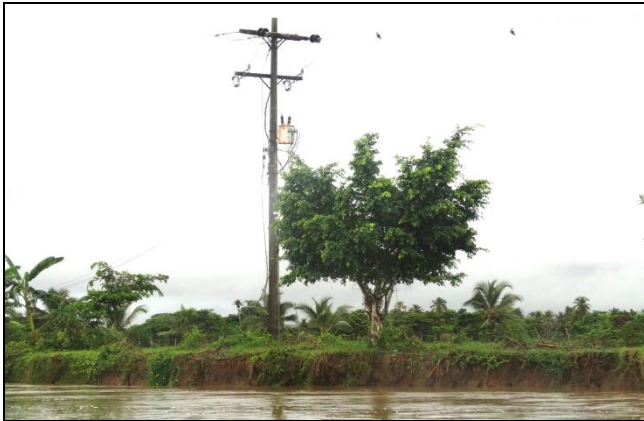
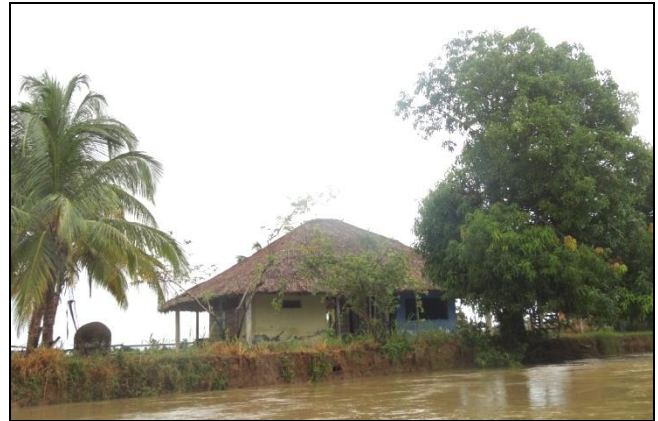
Ficha 143. Vereda Puerto Eugenio 1. Municipio de Santa Cruz de Loricá

Nombre:	Vereda Puerto Eugenio 1			
Municipio:	Santa Cruz de Loricá	Margen:	Derecha	
Nivel de riesgo por erosión:	Bajo	Nivel de riesgo por inundación:	Bajo	
Coordenada inicial:	9°12'22.612"N	75°49'5.680"W	Coordenada final:	9°12'30.245"N 75°49'15.135"W
Longitud aproximada de afectación:	384 metros

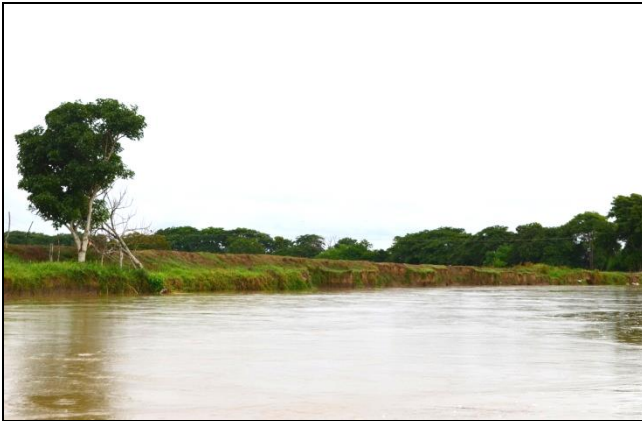
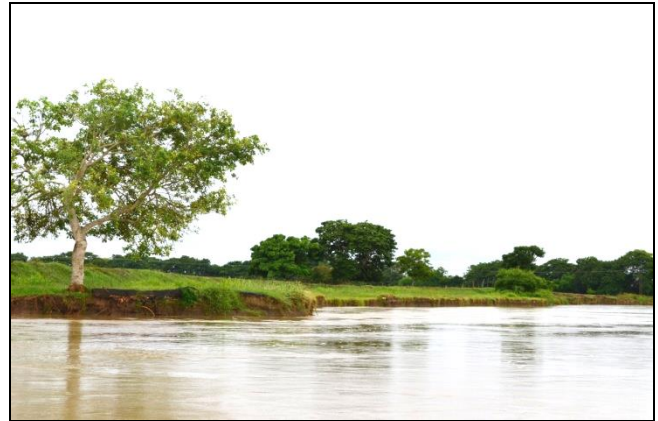
Ficha 144. Vereda Puerto Eugenio 2. Municipio de Santa Cruz de Loricá

Nombre:	Vereda Puerto Eugenio 2			
Municipio:	Santa Cruz de Loricá	Margen:	Izquierda	
Nivel de riesgo por erosión:	Bajo		Nivel de riesgo por inundación:	Bajo
Coordenada inicial:	9°12'58.174"N	75°49'16.402"W	Coordenada final:	9°13'17.522"N 75°49'3.471"W
Longitud aproximada de afectación:	760 metros

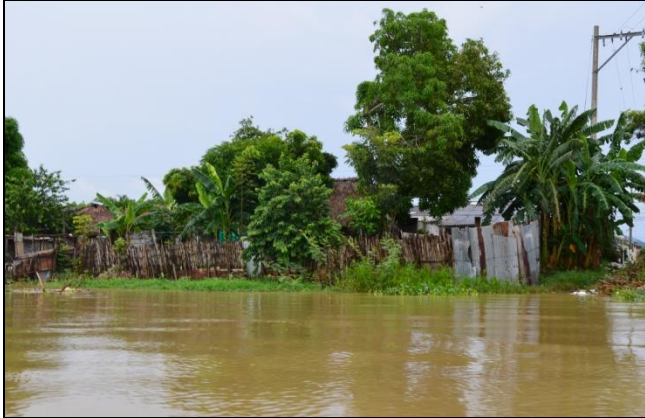
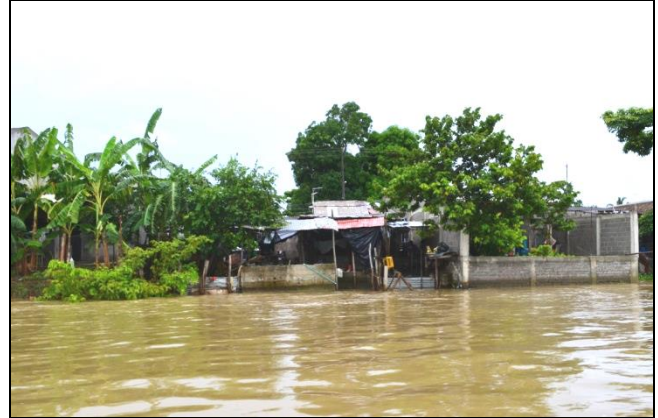
Ficha 145. Barrio San Gabriel. Municipio de Santa Cruz de Lórica

Nombre:	Barrio San Gabriel			
Municipio:	Santa Cruz de Lórica	Margen:	Derecha	
Nivel de riesgo por erosión:	Medio	Nivel de riesgo por inundación:	Alto	
Coordenada inicial:	9°13'28.701"N	75°49'45.248"W	Coordenada final:	9°13'28.764"N 75°49'57.211"W
Longitud aproximada de afectación:	380 metros

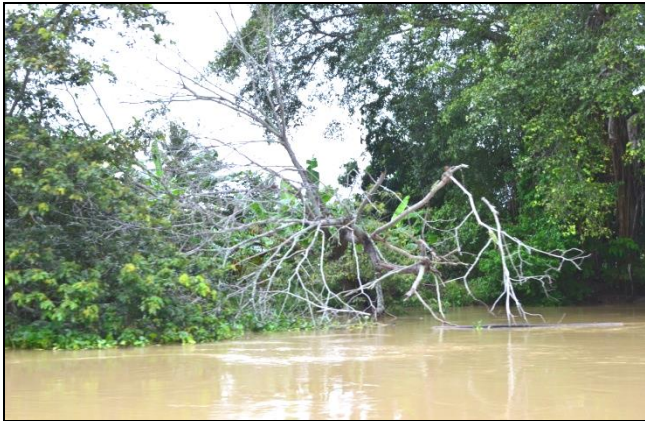
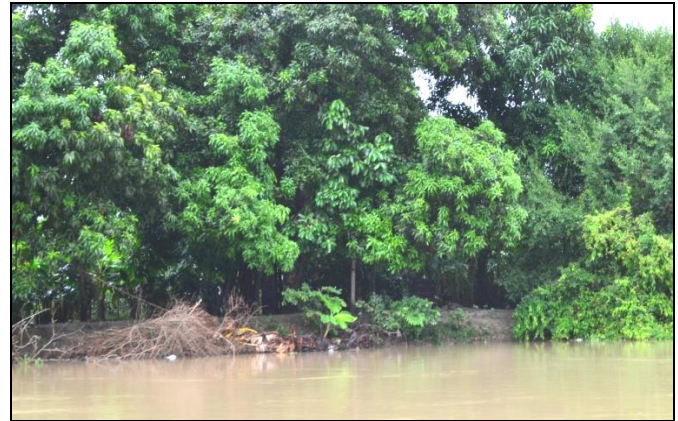
Ficha 146. Corregimiento Cotocá Abajo 1. Municipio de Santa Cruz de Lorica

Nombre:	Corregimiento Cotocá Abajo 1			
Municipio:	Santa Cruz de Lorica	Margen:	Izquierda	
Nivel de riesgo por erosión:	Bajo	Nivel de riesgo por inundación:	Bajo	
Coordenada inicial:	9°13'20.606"N	75°51'16.688"W	Coordenada final:	9°13'23.585"N 75°51'22.357"W
Longitud aproximada de afectación:	212 metros

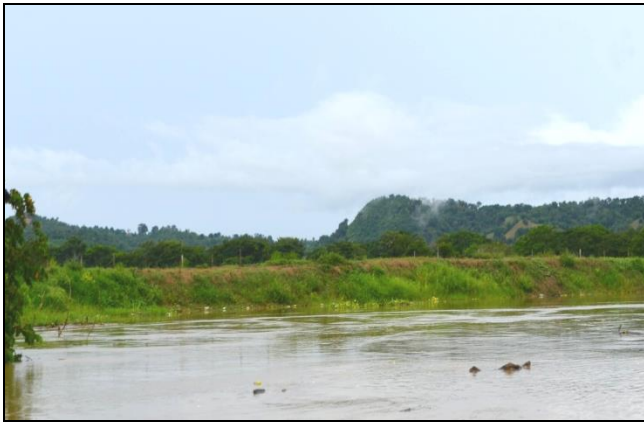
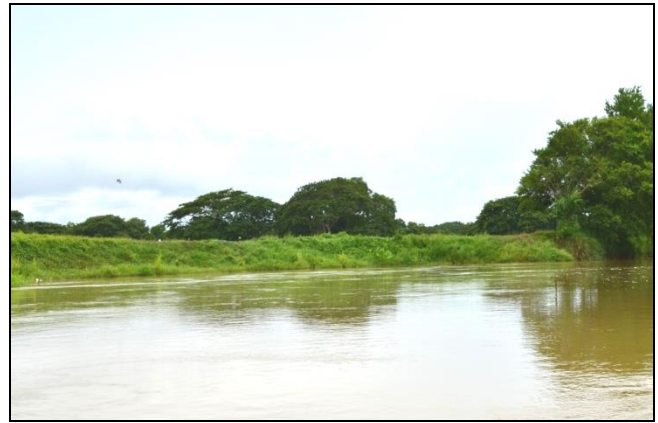
Ficha 147. Corregimiento Cotocá Abajo - Hacienda La Ganga. Municipio de Santa Cruz de Lorica

Nombre:	Corregimiento Cotocá Abajo - Hacienda La Ganga			
Municipio:	Santa Cruz de Lorica	Margen:	Izquierda	
Nivel de riesgo por erosión:	Bajo	Nivel de riesgo por inundación:	Bajo	
Coordenada inicial:	9°13'30.078"N	75°51'29.582"W	Coordenada final:	9°13'35.625"N 75°51'25.352"W
Longitud aproximada de afectación:	237 metros

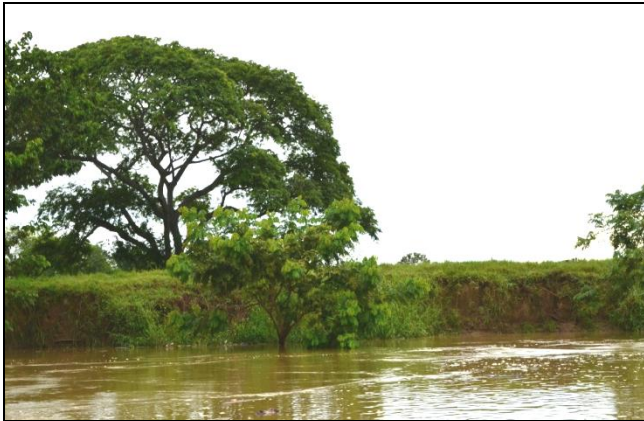
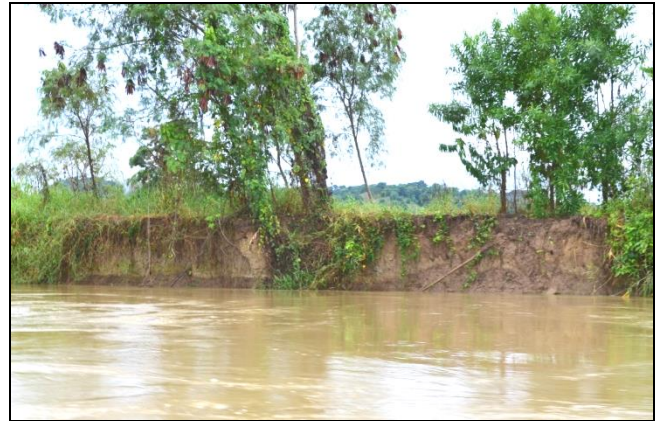
Ficha 148. Corregimiento Nuevo Campo Alegre 1. Municipio de Santa Cruz de Lórica

Nombre:	Corregimiento Nuevo Campo Alegre 1			
Municipio:	Santa Cruz de Lórica	Margen:	Derecha	
Nivel de riesgo por erosión:	Bajo	Nivel de riesgo por inundación:	Bajo	
Coordenada inicial:	9°13'37.903"N	75°51'10.267"W	Coordenada final:	9°13'50.942"N 75°51'14.227"W
Longitud aproximada de afectación:	538 metros

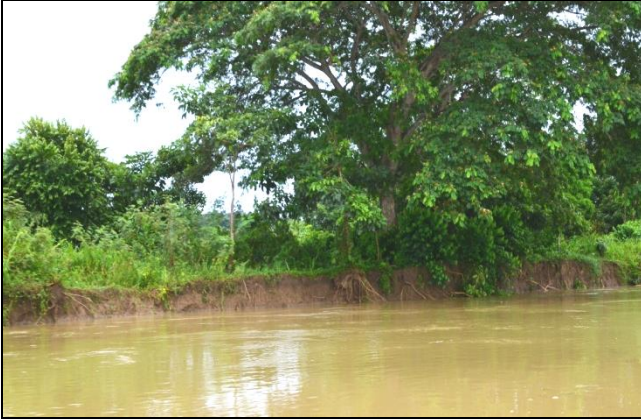
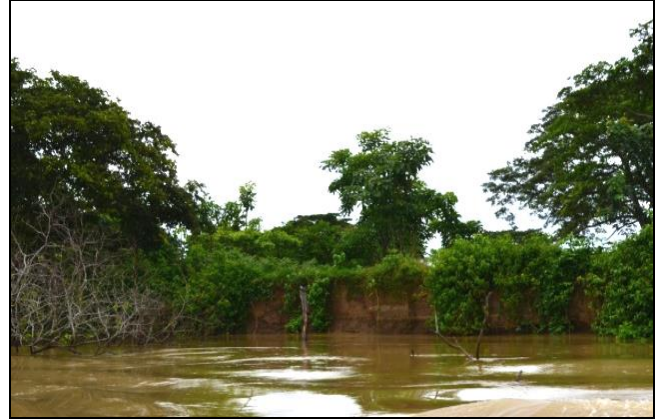
Ficha 149. Corregimiento Cotocá Abajo 2. Municipio de Santa Cruz de Lorica

Nombre:	Corregimiento Cotocá Abajo 2			
Municipio:	Santa Cruz de Lorica		Margen:	Izquierda
Nivel de riesgo por erosión:	Bajo		Nivel de riesgo por inundación:	Bajo
Coordenada inicial:	9°13'58.598"N	75°52'5.941"W	Coordenada final:	9°14'8.430"N 75°52'2.185"W
Longitud aproximada de afectación:	358 metros

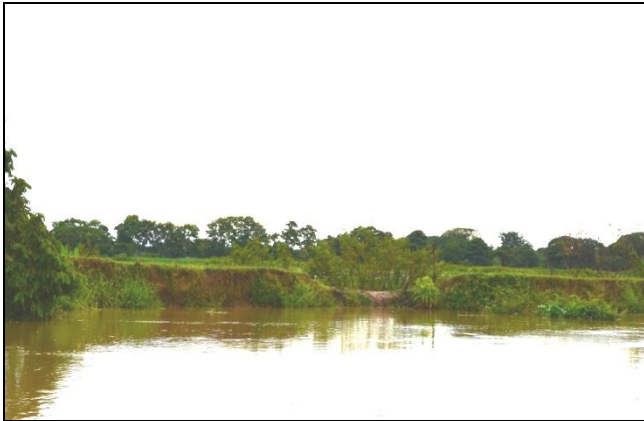
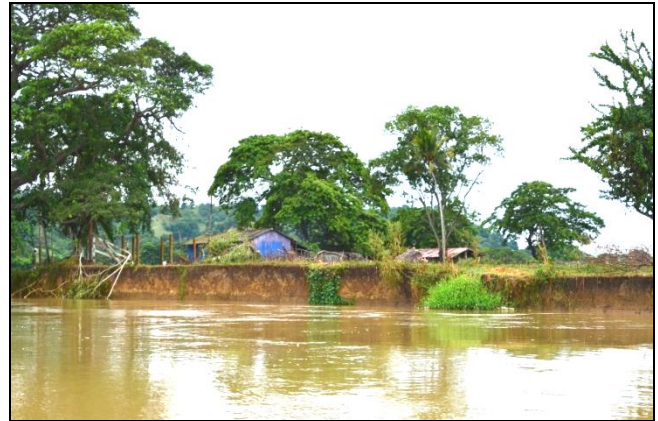
Ficha 150. Corregimiento Nuevo Campo Alegre 2. Municipio de Santa Cruz de Lorica

Nombre:	Corregimiento Nuevo Campo Alegre 2			
Municipio:	Santa Cruz de Lorica	Margen:	Derecha	
Nivel de riesgo por erosión:	Bajo	Nivel de riesgo por inundación:	Bajo	
Coordenada inicial:	9°14'15.912"N	75°51'55.351"W	Coordenada final:	9°14'23.051"N 75°51'55.152"W
Longitud aproximada de afectación:	227 metros

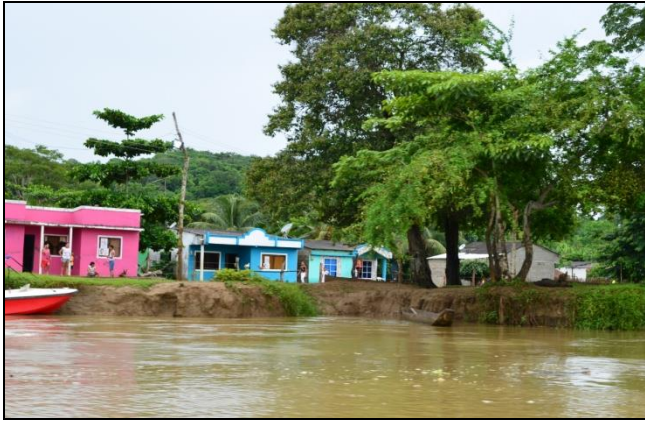
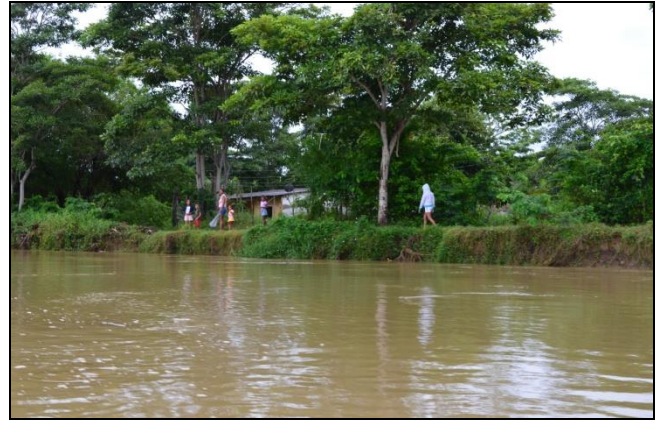
Ficha 151. Corregimiento Los Higales - Vereda Caño Viejo. Municipio de Santa Cruz de Lorica

Nombre:	Corregimiento Los Higales - Vereda Caño Viejo			
Municipio:	Santa Cruz de Lorica	Margen:	Derecha	
Nivel de riesgo por erosión:	Medio		Nivel de riesgo por inundación:	Medio
Coordenada inicial:	9°14'31.408"N	75°52'1.612"W	Coordenada final:	9°14'28.639"N 75°52'11.418"W
Longitud aproximada de afectación:	335 metros

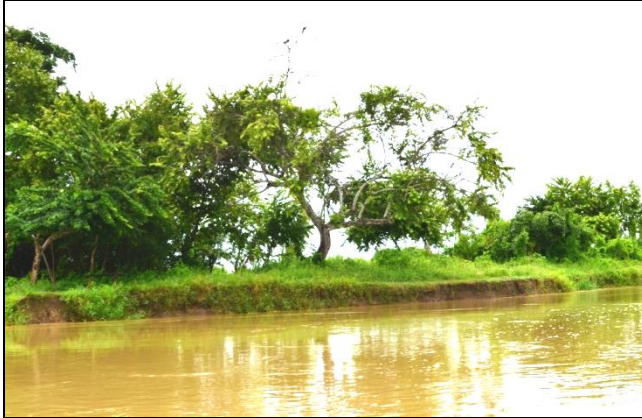
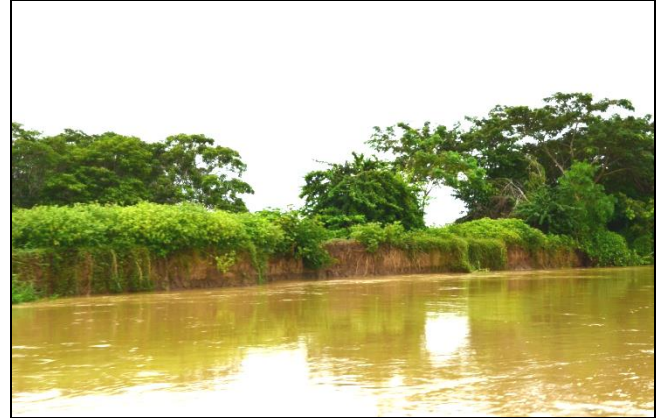
Ficha 152. Corregimiento Cotocá Abajo 3. Municipio de Santa Cruz de Lórica

Nombre:	Corregimiento Cotocá Abajo 3			
Municipio:	Santa Cruz de Lórica	Margen:	Izquierda	
Nivel de riesgo por erosión:	Bajo	Nivel de riesgo por inundación:	Bajo	
Coordenada inicial:	9°14'7.119"N	75°52'37.835"W	Coordenada final:	9°14'19.992"N 75°52'49.364"W
Longitud aproximada de afectación:	558 metros

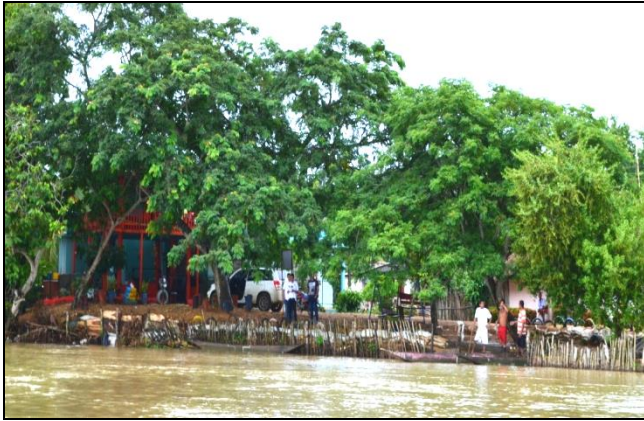
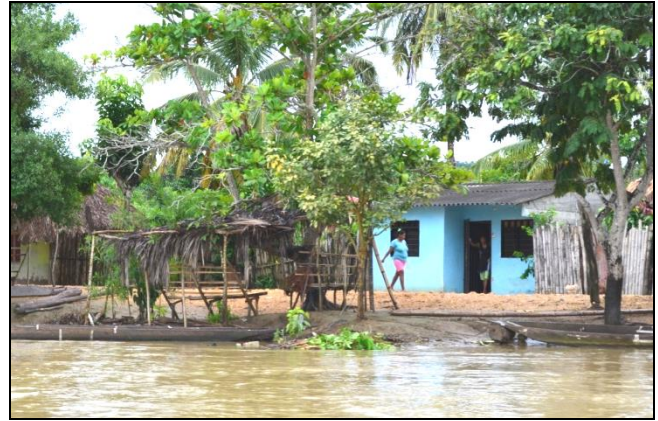
Ficha 153. Corregimiento Los Higales - Vereda San Nicolas de Bari. Municipio de Santa Cruz de Lorica

Nombre:	Corregimiento Los Higales - Vereda San Nicolas de Bari			
Municipio:	Santa Cruz de Lorica	Margen:	Derecha	
Nivel de riesgo por erosión:	Medio	Nivel de riesgo por inundación:	Medio	
Coordenada inicial:	9°14'46.608"N	75°52'52.113"W	Coordenada final:	9°14'50.015"N 75°52'56.229"W
Longitud aproximada de afectación:	161 metros

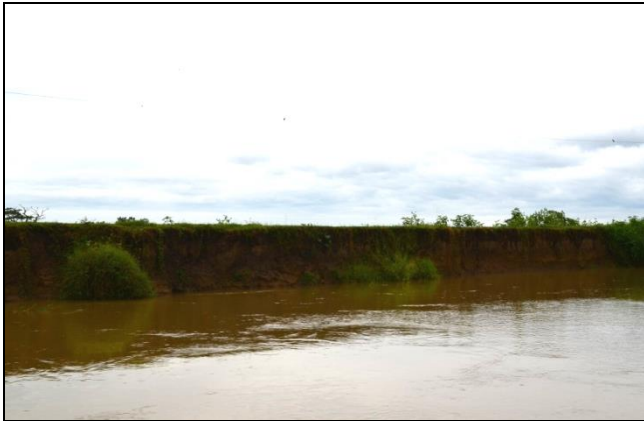
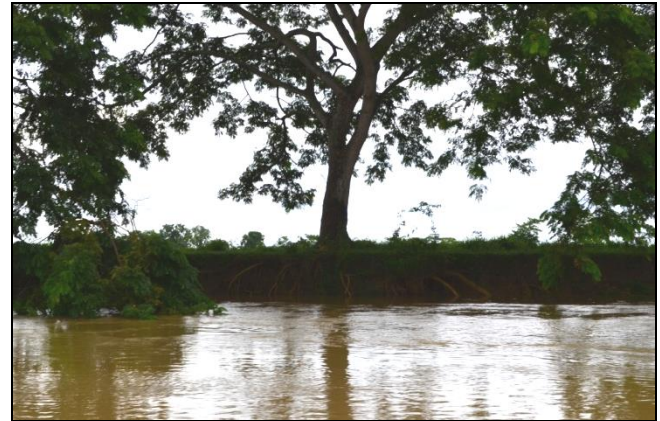
Ficha 154. Corregimiento Cotocá Abajo 4. Municipio de Santa Cruz de Lórica

Nombre:	Corregimiento Cotocá Abajo 4			
Municipio:	Santa Cruz de Lórica	Margen:	Izquierda	
Nivel de riesgo por erosión:	Bajo	Nivel de riesgo por inundación:	Medio	
Coordenada inicial:	9°14'44.195"N	75°53'36.854"W	Coordenada final:	9°14'48.424"N 75°53'46.246"W
Longitud aproximada de afectación:	320 metros

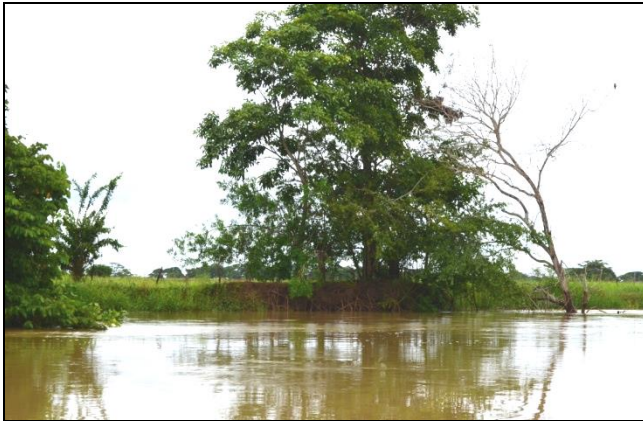
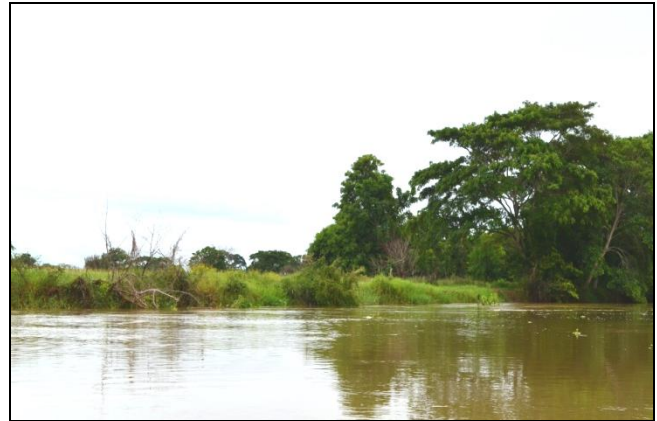
Ficha 155. Corregimiento Los Higuales. Municipio de Santa Cruz de Lorica

Nombre:	Corregimiento Los Higuales		
Municipio:	Santa Cruz de Lorica	Margen:	Izquierda
Nivel de riesgo por erosión:	Bajo	Nivel de riesgo por inundación:	Medio
Coordenada inicial:	9°15'0.816"N	75°53'59.527"W	Coordenada final: 9°15'7.560"N 75°54'0.141"W
Longitud aproximada de afectación:	217 metros

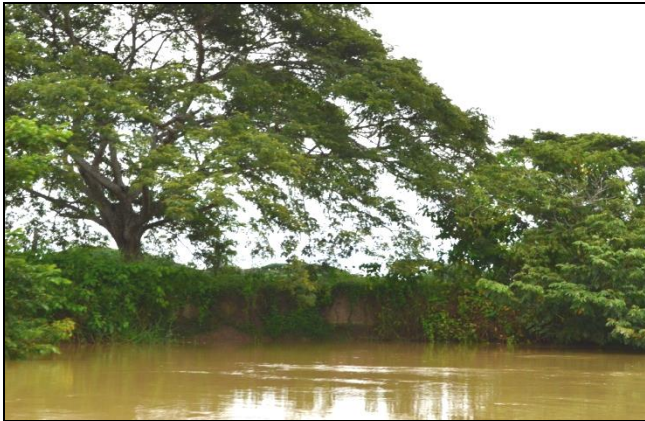
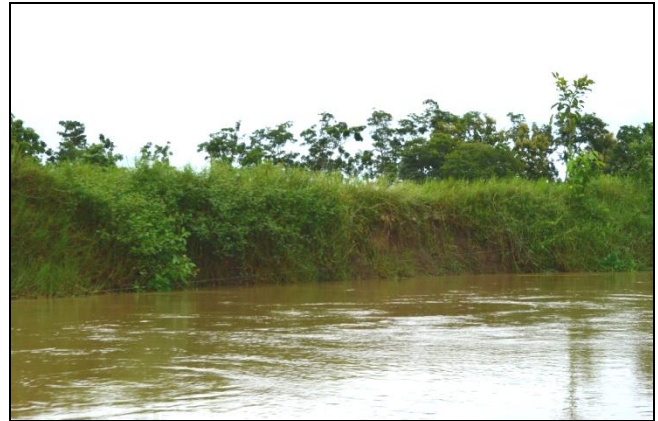
Ficha 156. Corregimiento La Doctrina 1. Municipio de Santa Cruz de Lorica

Nombre:	Corregimiento La Doctrina 1			
Municipio:	Santa Cruz de Lorica	Margen:	Izquierda	
Nivel de riesgo por erosión:	Bajo	Nivel de riesgo por inundación:	Bajo	
Coordenada inicial:	9°15'38.151"N	75°53'45.233"W	Coordenada final:	9°15'45.139"N 75°53'53.593"W
Longitud aproximada de afectación:	406 metros

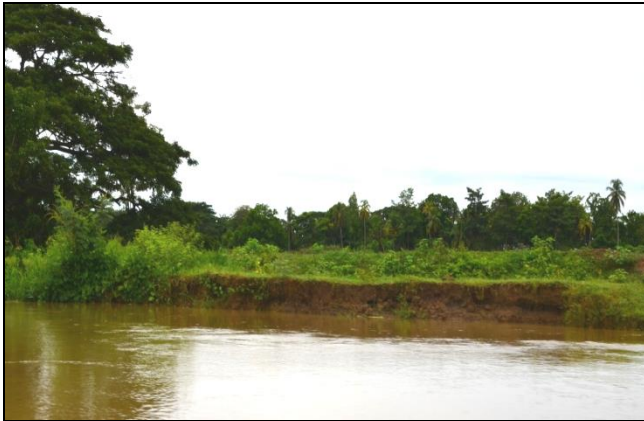
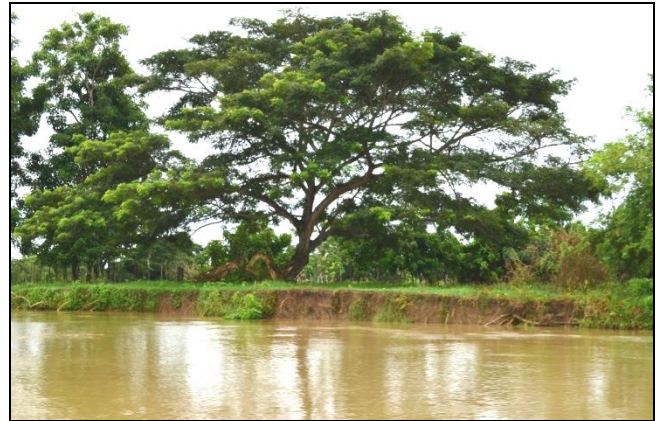
Ficha 157. Corregimiento La Doctrina 2. Municipio de Santa Cruz de Loricá

Nombre:	Corregimiento La Doctrina 2			
Municipio:	Santa Cruz de Loricá	Margen:	Derecha	
Nivel de riesgo por erosión:	Bajo	Nivel de riesgo por inundación:	Bajo	
Coordenada inicial:	9°18'4.087"N	75°54'13.212"W	Coordenada final:	9°17'58.297"N 75°54'27.662"W
Longitud aproximada de afectación:	484 metros

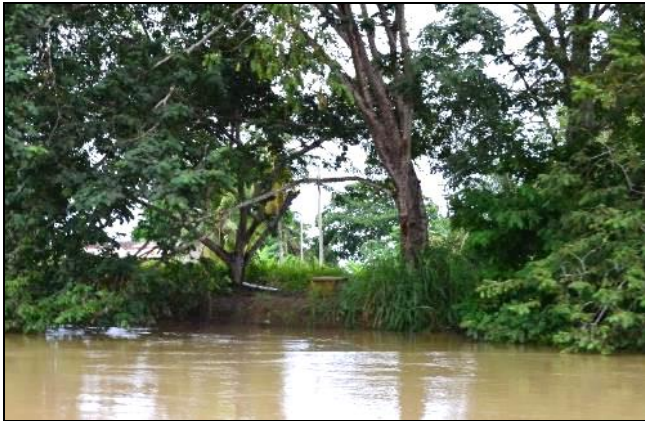
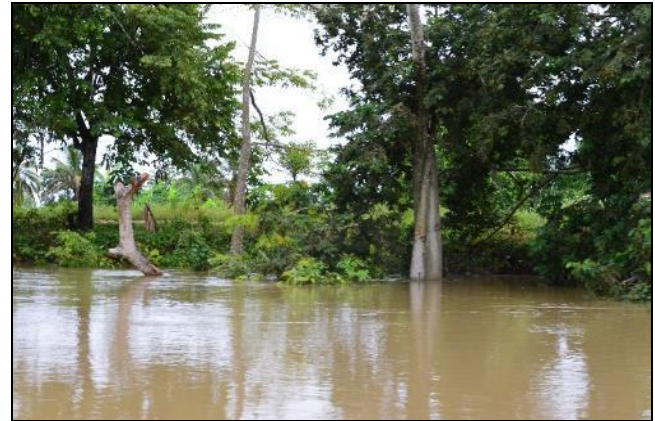
Ficha 158. Vereda Marín. Municipio de San Bernardo del Viento

Nombre:	Vereda Marín			
Municipio:	San Bernardo del Viento		Margen:	Derecha
Nivel de riesgo por erosión:	Bajo		Nivel de riesgo por inundación:	Medio
Coordenada inicial:	9°18'56.898"N	75°55'47.059"W	Coordenada final:	9°19'2.650"N 75°55'54.880"W
Longitud aproximada de afectación:	313 metros

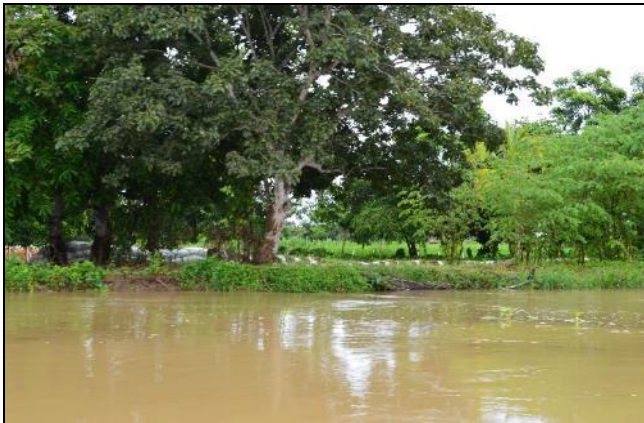
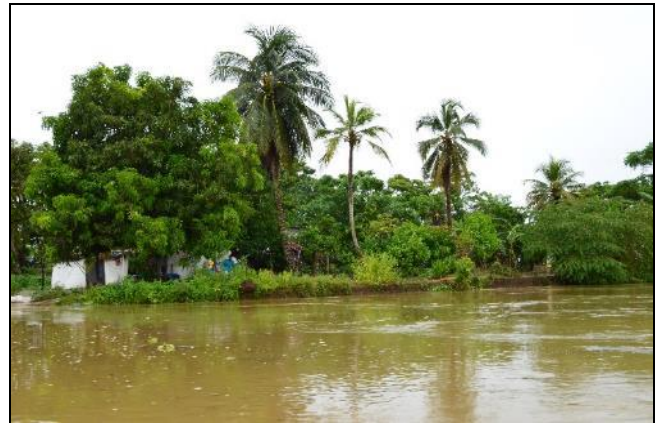
Ficha 159. Chambá No. 1. Municipio de San Bernardo del Viento

Nombre:	Chambá No. 1			
Municipio:	San Bernardo del Viento	Margen:	Izquierda	
Nivel de riesgo por erosión:	Alto		Nivel de riesgo por inundación:	Alto
Coordenada inicial:	9°19'11.854"N	75°56'24.046"W	Coordenada final:	9°19'22.140"N 75°56'19.941"W
Longitud aproximada de afectación:	329 metros

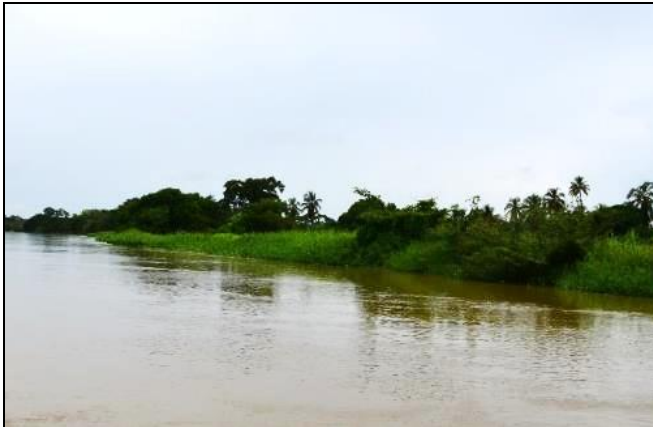
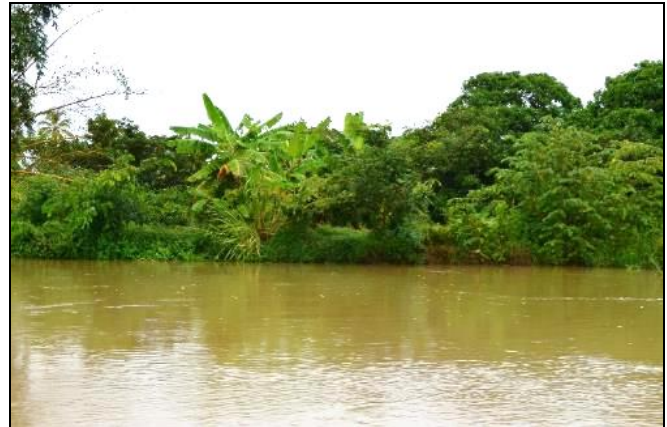
Ficha 160. Corregimiento Sicará - Vereda Marín. Municipio de San Bernardo del Viento

Nombre:	Corregimiento Sicará - Vereda Marín			
Municipio:	San Bernardo del Viento	Margen:	Derecha	
Nivel de riesgo por erosión:	Bajo		Nivel de riesgo por inundación:	Medio
Coordenada inicial:	9°19'32.908"N	75°56'14.504"W	Coordenada final:	9°19'42.256"N 75°56'13.684"W
Longitud aproximada de afectación:	286 metros

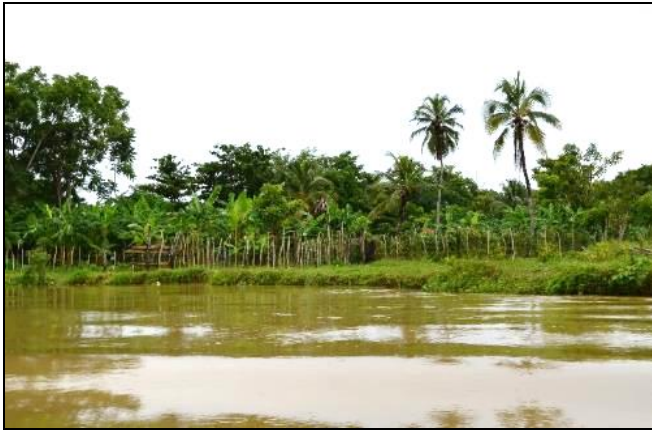
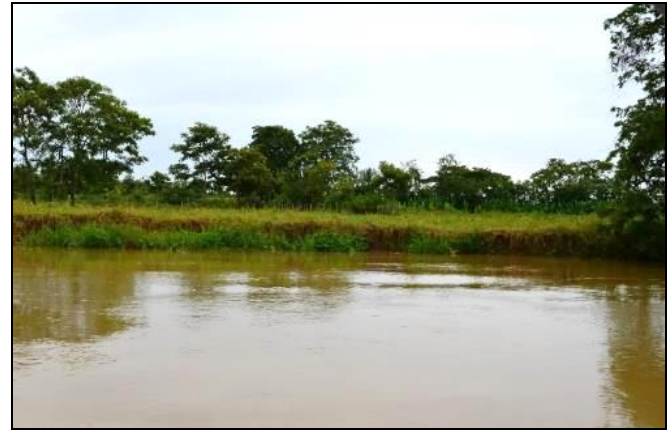
Ficha 161. Boca de Sicará. Municipio de San Bernardo del Viento

Nombre:	Boca de Sicará			
Municipio:	San Bernardo del Viento	Margen:	Derecha	
Nivel de riesgo por erosión:	Bajo		Nivel de riesgo por inundación:	Bajo
Coordenada inicial:	9°20'2.922"N	75°56'12.336"W	Coordenada final:	9°20'7.774"N 75°56'13.419"W
Longitud aproximada de afectación:	150 metros

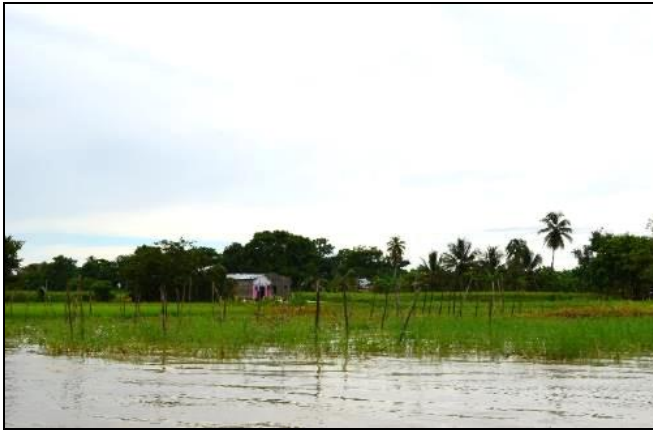
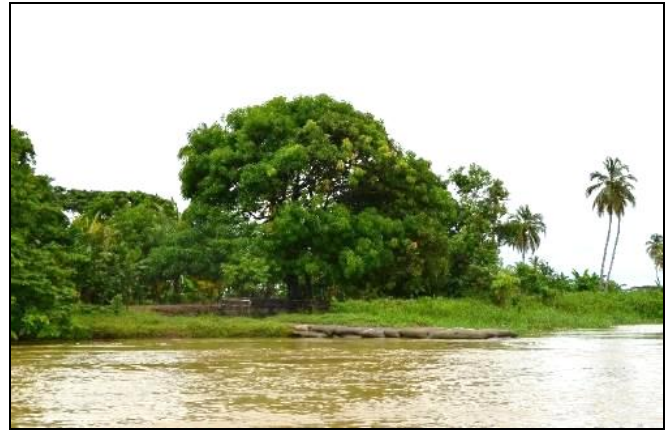
Ficha 162. Corregimiento Trementino - Tos no van. Municipio de San Bernardo del Viento

Nombre:	Corregimiento Trementino - Tos no van			
Municipio:	San Bernardo del Viento	Margen:	Izquierda	
Nivel de riesgo por erosión:	Bajo		Nivel de riesgo por inundación:	Alto
Coordenada inicial:	9°20'21.174"N	75°56'36.263"W	Coordenada final:	9°20'18.485"N 75°56'51.477"W
Longitud aproximada de afectación:	479 metros

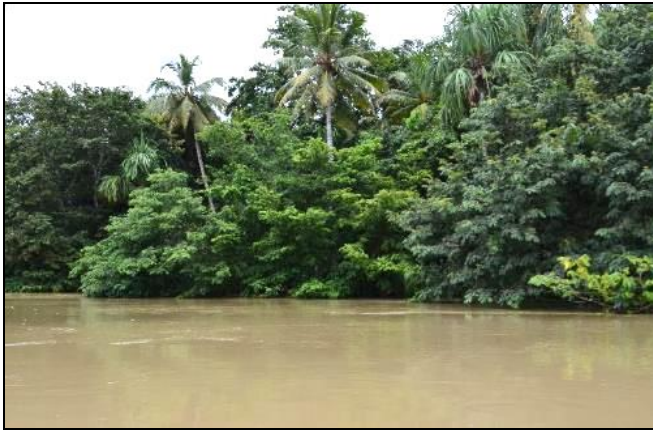
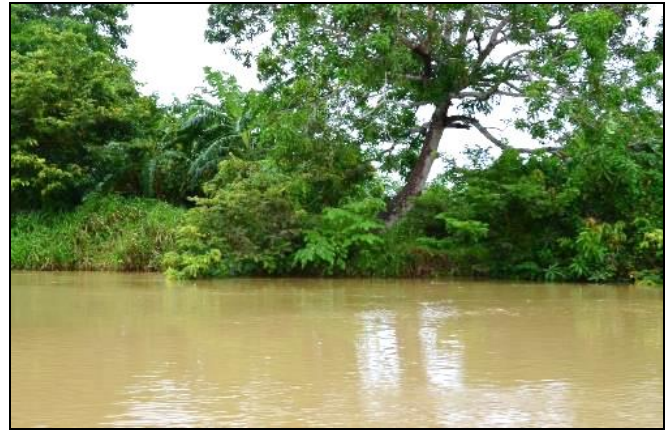
Ficha 163. Río Ciego No. 1. Municipio de San Bernardo del Viento

Nombre:	Río Ciego No. 1			
Municipio:	San Bernardo del Viento	Margen:	Derecha	
Nivel de riesgo por erosión:	Bajo	Nivel de riesgo por inundación:	Medio	
Coordenada inicial:	9°20'24.446"N	75°56'36.584"W	Coordenada final:	9°20'22.699"N 75°56'42.741"W
Longitud aproximada de afectación:	207 metros

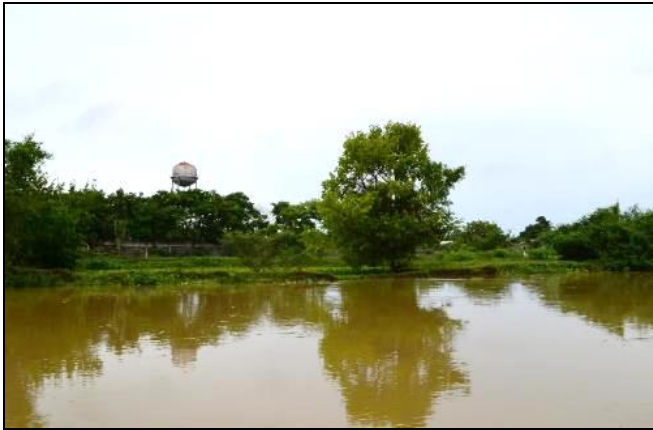
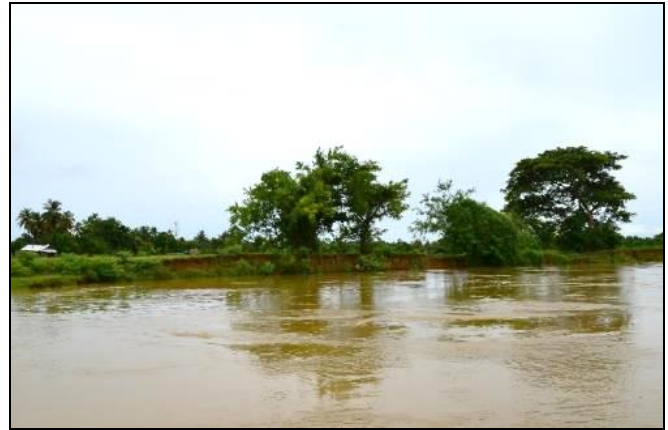
Ficha 164. La Playita. Municipio de San Bernardo del Viento

Nombre:	La Playita			
Municipio:	San Bernardo del Viento	Margen:	Izquierda	
Nivel de riesgo por erosión:	Bajo	Nivel de riesgo por inundación:	Medio	
Coordenada inicial:	9°20'46.681"N	75°57'6.364"W	Coordenada final:	9°20'53.728"N 75°56'35.337"W
Longitud aproximada de afectación:	1146 metros

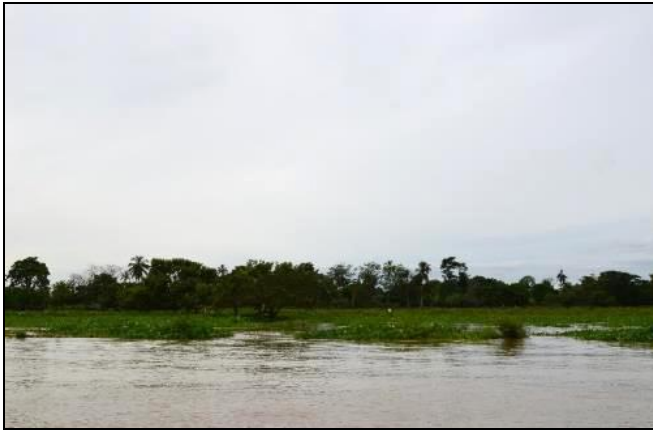
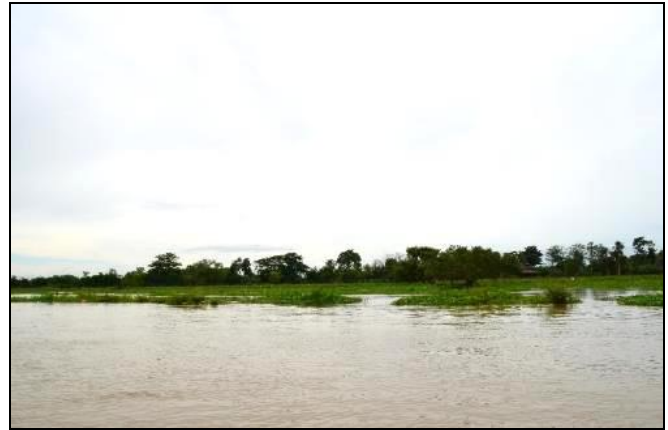
Ficha 165. Vereda Río Ciego - Sector Familia Licóna. Municipio de San Bernardo del Viento

Nombre:	Vereda Río Ciego - Sector Familia Licóna			
Municipio:	San Bernardo del Viento	Margen:	Derecha	
Nivel de riesgo por erosión:	Bajo	Nivel de riesgo por inundación:	Medio	
Coordenada inicial:	9°20'49.580"N	75°56'35.702"W	Coordenada final:	9°20'45.460"N 75°56'30.503"W
Longitud aproximada de afectación:	207 metros

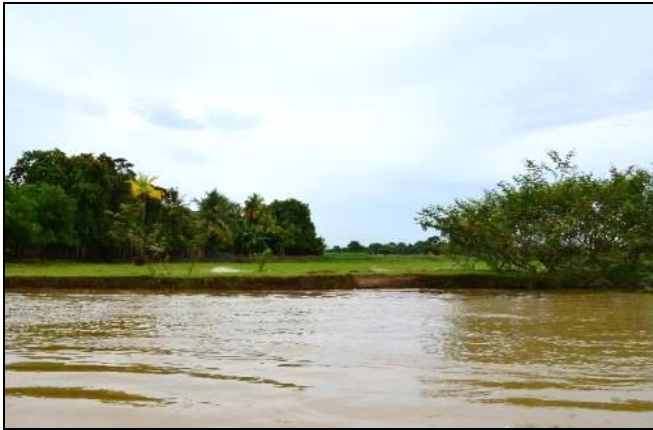
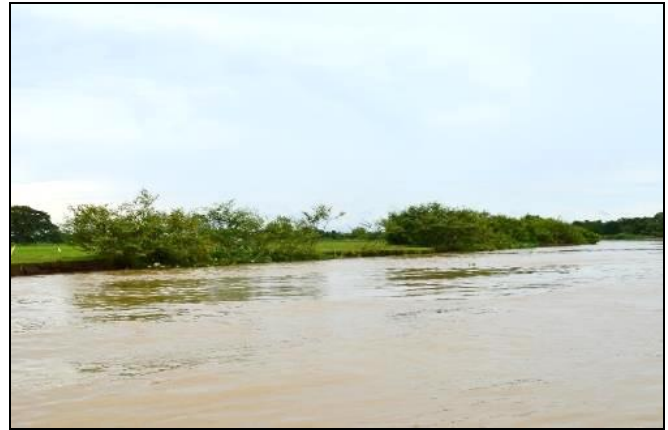
Ficha 166. Corregimiento Tinajones. Municipio de San Bernardo del Viento

Nombre:	Corregimiento Tinajones			
Municipio:	San Bernardo del Viento	Margen:	Izquierda	
Nivel de riesgo por erosión:	Bajo	Nivel de riesgo por inundación:	Bajo	
Coordenada inicial:	9°20'49.976"N	75°56'30.084"W	Coordenada final:	9°20'45.747"N 75°56'24.981"W
Longitud aproximada de afectación:	200 metros

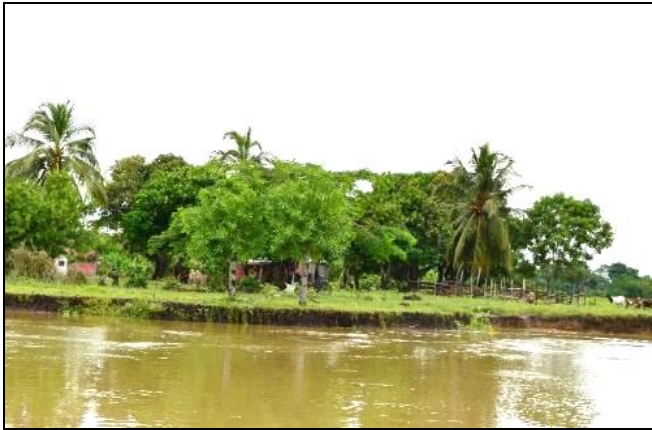
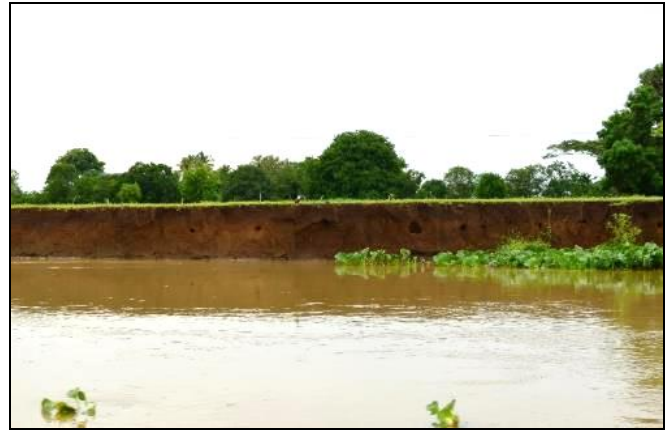
Ficha 167. Río Ciego No. 2. Municipio de San Bernardo del Viento

Nombre:	Río Ciego No. 2		
Municipio:	San Bernardo del Viento	Margen:	Derecha
Nivel de riesgo por erosión:	Medio	Nivel de riesgo por inundación:	Bajo
Coordenada inicial:	9°20'44.412"N	75°56'12.668"W	Coordenada final: 9°21'2.262"N 75°56'8.378"W
Longitud aproximada de afectación:	672 metros
