**PROTOCOLO MODELO TÉCNICO -
CONCEPTUAL DE OBRAS DE CONTROL
DE EROSIÓN EN LA CUENCA DEL RÍO
SINÚ COMO ESTRATEGIA PARA LA
GESTIÓN Y REDUCCIÓN DEL RIESGO Y
DISMINUCIÓN DE LA VULNERABILIDAD
DE LAS POBLACIONES POR AMENAZA
DE INUNDACIÓN COMO APOYO A
LOS MUNICIPIOS DEL DEPARTAMENTO
DE CÓRDOBA**

2019

CORPORACIÓN AUTÓNOMA REGIONAL DE LOS VALLES DEL SINÚ Y DEL SAN JORGE – CVS

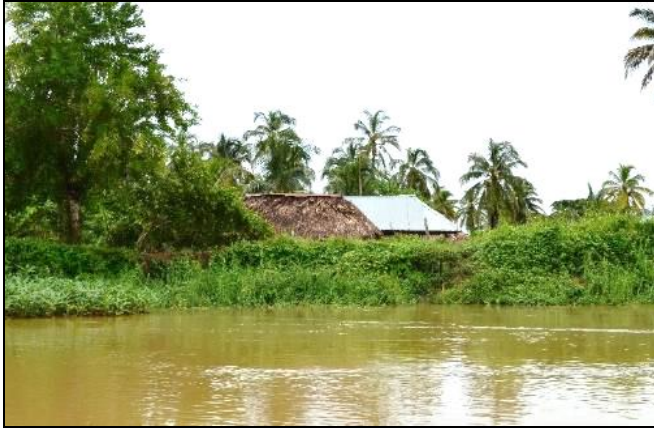
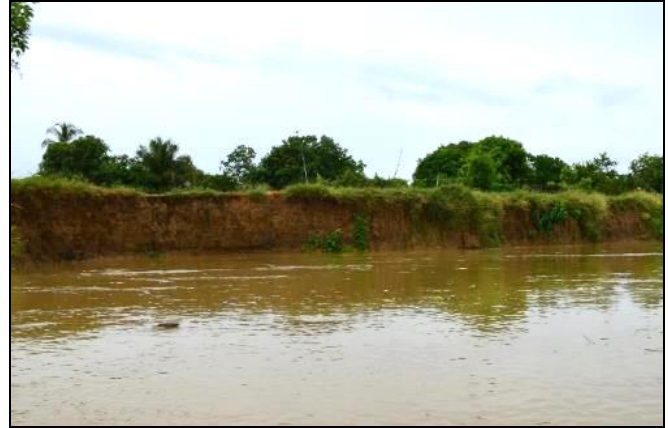
Ficha 168. Isla del Queso. Municipio de San Bernardo del Viento

Nombre:	Isla del Queso			
Municipio:	San Bernardo del Viento		Margen:	Izquierda
Nivel de riesgo por erosión:	Medio		Nivel de riesgo por inundación:	Medio
Coordenada inicial:	9°21'11.341"N	75°56'13.487"W	Coordenada final:	9°21'28.381"N 75°56'0.000"W
Longitud aproximada de afectación:	723 metros

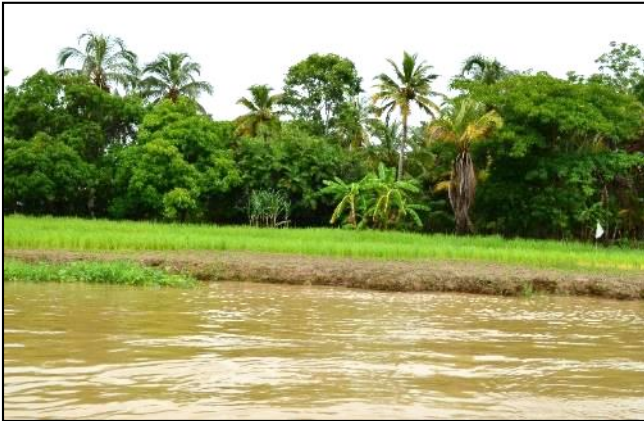
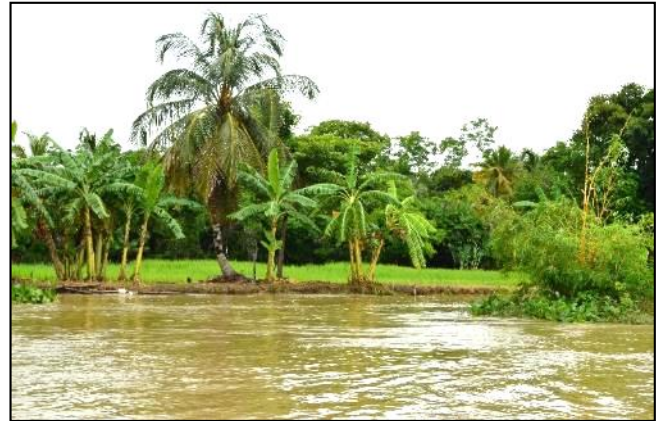
Ficha 169. Corregimiento Caño Grande. Municipio de San Bernardo del Viento

Nombre:	Corregimiento Caño Grande			
Municipio:	San Bernardo del Viento	Margen:	Derecha	
Nivel de riesgo por erosión:	Bajo		Nivel de riesgo por inundación:	Medio
Coordenada inicial:	9°21'36.282"N	75°55'47.350"W	Coordenada final:	9°21'40.174"N 75°55'43.831"W
Longitud aproximada de afectación:	161 metros

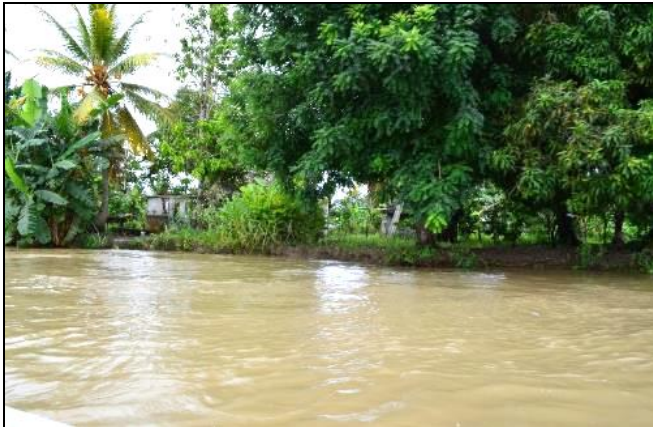
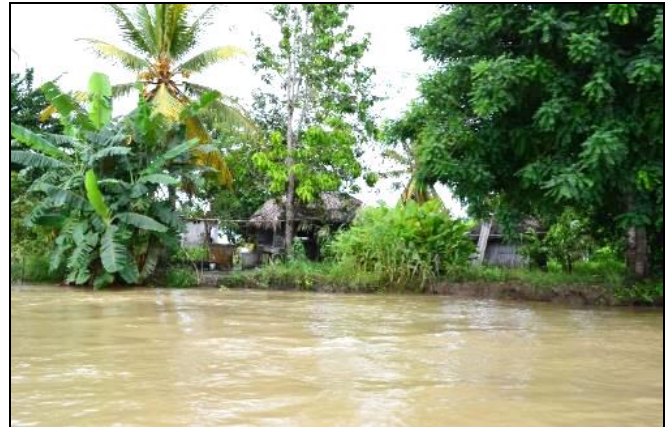
Ficha 170. Pareja. Municipio de San Bernardo del Viento

Nombre:	Pareja			
Municipio:	San Bernardo del Viento		Margen:	Derecha
Nivel de riesgo por erosión:	Medio		Nivel de riesgo por inundación:	Medio
Coordenada inicial:	9°22'11.486"N	75°55'23.013"W	Coordenada final:	9°22'15.336"N 75°55'24.716"W
Longitud aproximada de afectación:	132 metros

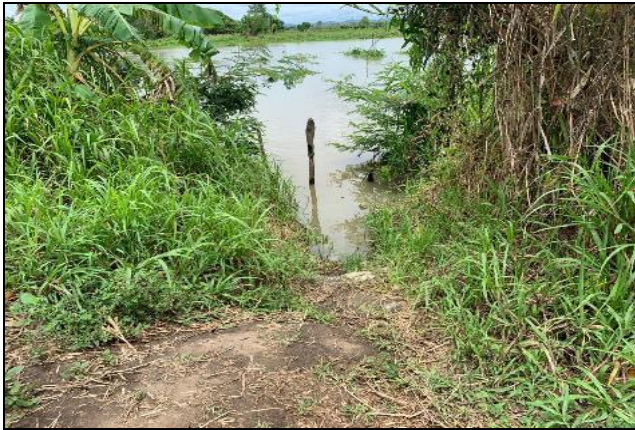
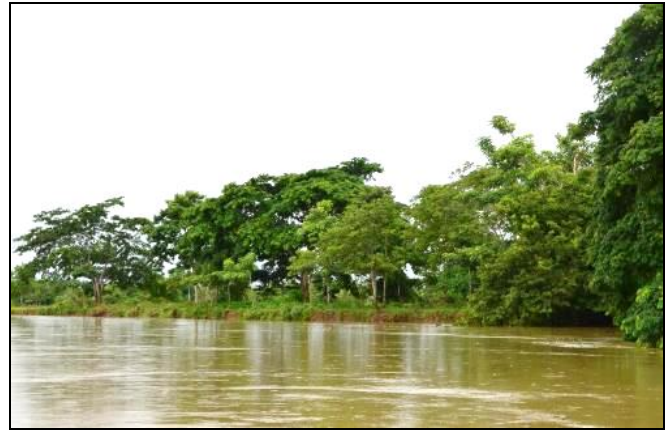
Ficha 171. Madre Vieja. Municipio de San Bernardo del Viento

Nombre:	Madre Vieja			
Municipio:	San Bernardo del Viento	Margen:	Izquierda	
Nivel de riesgo por erosión:	Bajo	Nivel de riesgo por inundación:	Medio	
Coordenada inicial:	9°23'23.240"N	75°55'13.050"W	Coordenada final:	9°23'31.590"N 75°55'00.330"W
Longitud aproximada de afectación:	488 metros

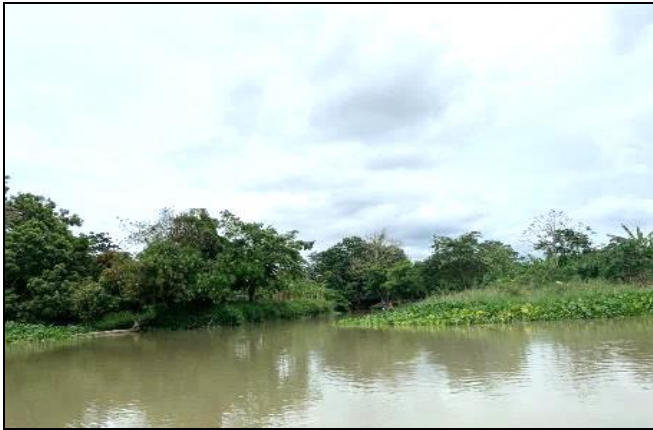
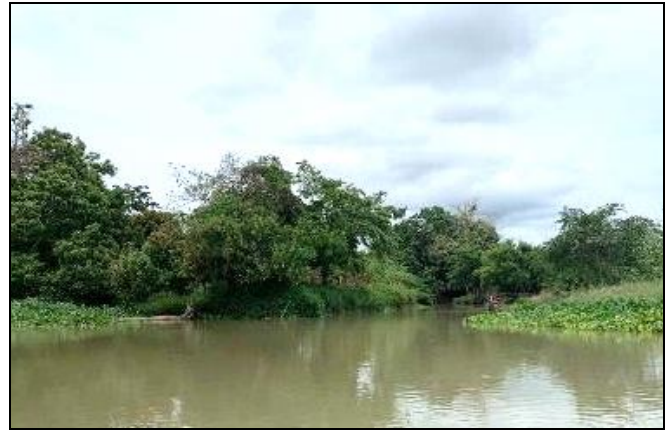
Ficha 172. Boca Caño Grande. Municipio de San Bernardo del Viento

Nombre:	Boca Caño Grande			
Municipio:	San Bernardo del Viento	Margen:	Derecha	
Nivel de riesgo por erosión:	Bajo	Nivel de riesgo por inundación:	Medio	
Coordenada inicial:	9°23'40.860"N	75°54'36.690"W	Coordenada final:	9°23'53.600"N 75°54'41.380"W
Longitud aproximada de afectación:	583 metros

DESCRIPCIÓN
<p>Punto crítico por erosión e inundación, incluido en el informe de Pacto de cumplimiento por erosión del río Sinú. En el punto se evidencia el inicio del caño Sicará, actual aportante a la Bahía de Cispatá (terminación del antiguo delta del río Sinú). Se presenta una inminente afectación por riesgo de inundación que padecen las comunidades de las viviendas aguas abajo cuando el río aumenta su caudal.</p>
<p>ALTERNATIVAS DE MEDIDAS DE INTERVENCIÓN PROPUESTAS</p>
<p>MEDIDAS NO ESTRUCTURALES</p>
<p>Establecimiento de bosques de galería, a través de siembra de árboles propios de la zona, de crecimiento rápido, que le ofrezcan mayor estabilidad al suelo.</p> <p>Instalación de un sistema de alerta temprana para proveer información oportuna y eficaz por medio de herramientas y elementos, que permitan a la comunidad de Caño Grande, expuesta a la amenaza de inundación, tomar decisiones para evitar o reducir su riesgo y su preparación para que puedan brindar una adecuada respuesta teniendo en cuenta sus capacidades.</p> <p>Seguimiento al punto crítico por parte del Consejo Municipal para la Gestión del Riesgo de Desastres - CMGRD. Capacitación a la comunidad en temas de prevención y atención de emergencias.</p>

<p>Las anteriores medidas deberán estar soportadas con la realización de los estudios técnicos y de ingeniería de detalle correspondientes.</p> <p>Para el diseño de estas obras es muy importante tener conocimiento del comportamiento de la corriente, los mecanismos de erosión y de las fuerzas que pueden actuar sobre las estructuras de protección que se construyan.</p>
