**ACTUALIZACIÓN PROTOCOLO MODELO
TÉCNICO - CONCEPTUAL DE OBRAS DE
CONTROL DE EROSIÓN EN LA CUENCA
DEL RÍO SINÚ COMO ESTRATEGIA PARA
LA GESTIÓN Y REDUCCIÓN DEL RIESGO Y
DISMINUCIÓN DE LA VULNERABILIDAD DE
LAS POBLACIONES POR AMENAZA DE
INUNDACIÓN COMO APOYO A LOS
MUNICIPIOS DEL DEPARTAMENTO DE
CÓRDOBA**

2022

CORPORACIÓN AUTÓNOMA REGIONAL DE LOS VALLES DEL SINÚ Y DEL SAN JORGE – CVS

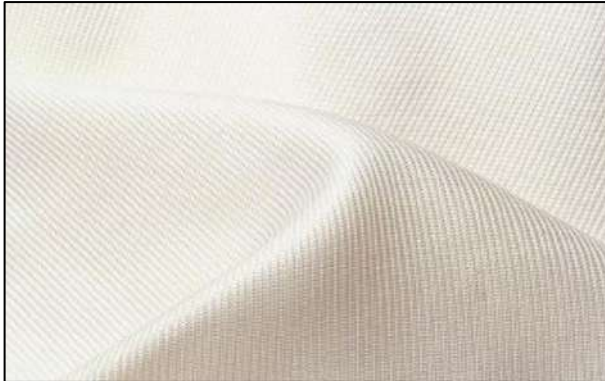
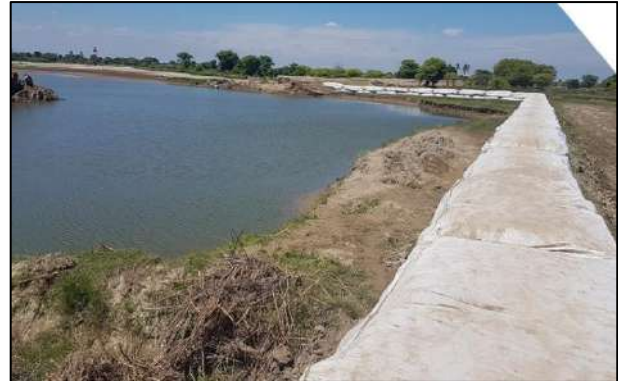
Figura 12. Geotextiles tejidos.

- **Geotextiles tejidos:** Caracterizado por presentar alto desempeño mecánico e hidráulico. Su estructura está definida por la técnica de inserción de trama, la cual le confiere una rápida respuesta en tensión ante las deformaciones del suelo y estabilidad en el desempeño hidráulico en cualquier nivel de tensión en confinamiento. Puede ser aplicado en filtro, separación, estabilización y refuerzo en la construcción de diques, terraplenes y presas; como estructura de suelo reforzado para muros de contención o taludes de alta pendiente, y como filtro bajo sistema de **control de erosión en las márgenes del río**, taludes, diques, laderas, líneas costeras, entre otros.

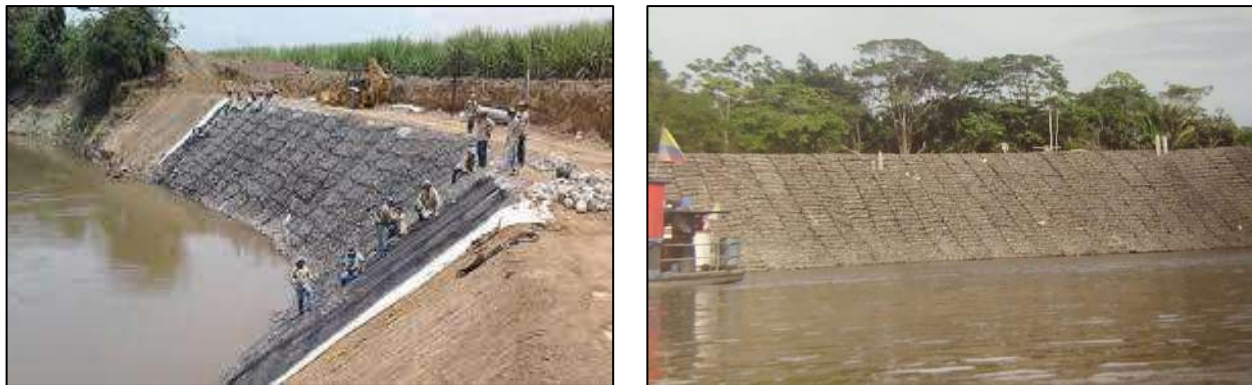
Figura 15. Hidromalla/Geoestera.

- **Hidromalla/Geoestera:** Es una malla protegida con un copolímero que la hace altamente resistente ante la carga abrasiva que impone la acción permanente de las corrientes de agua; este tipo de hidromallas es de gran aplicación para la protección a la **socavación de orillas y lechos de arroyos, control de erosión en orillas**, taludes en diques de alta especificación, construidos en condición sumergida o materiales inestables, protección de muelles y embarcaderos fluviales o marítimos, protección a la socavación del lecho en aproximaciones a puentes y en zonas de estribos, entre otras.

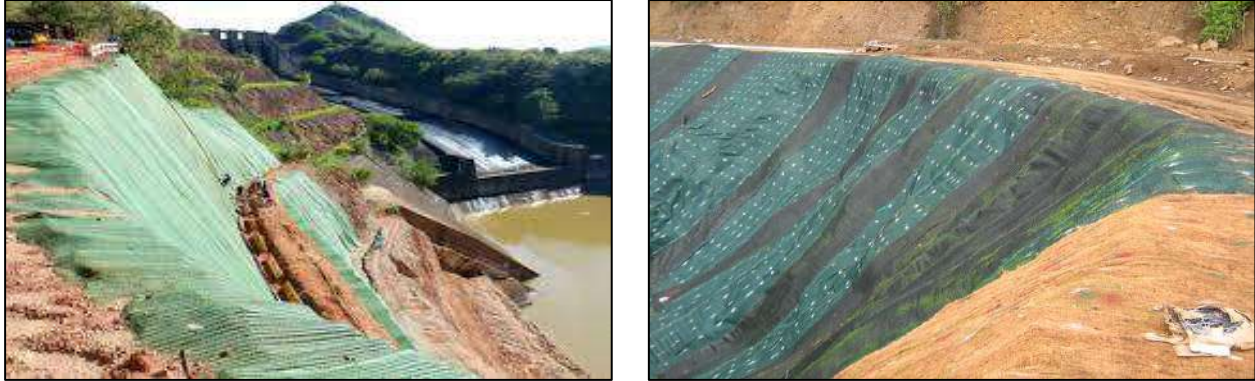
Figura 16. Mantos permanentes para control de erosión.

- **Mantos permanentes para control de erosión:** Diseñado para brindar protección inmediata contra la erosión, sirve de soporte en el establecimiento y crecimiento de la vegetación. Se utiliza como control de erosión en taludes de alta pendiente, reconfiguración de superficies

erosionadas con presencia de surcos o cárcavas, **recubrimiento flexible para orillas de ríos y quebradas.**

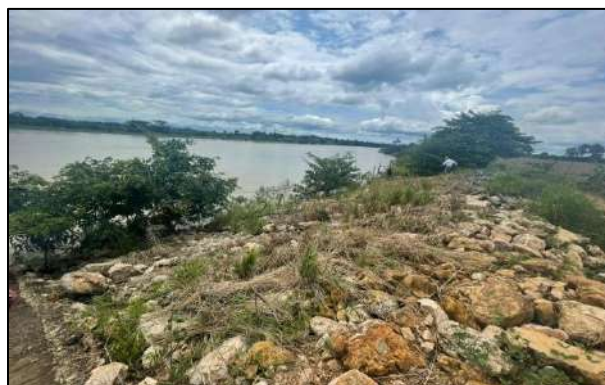
Para la construcción de estas barreras se deben tener en cuenta que debe utilizarse rocas sanas, duras, sólidas, durables, con un peso específico, no menor de 2.6 T/m³, y diámetro entre 50 y 75 mm. No se debe usar rocas meteorizadas y que el área de drenaje no debe exceder 4 hectáreas.

Figura 17. Enrocado en la vereda Carrizola, municipio de Tierralta.

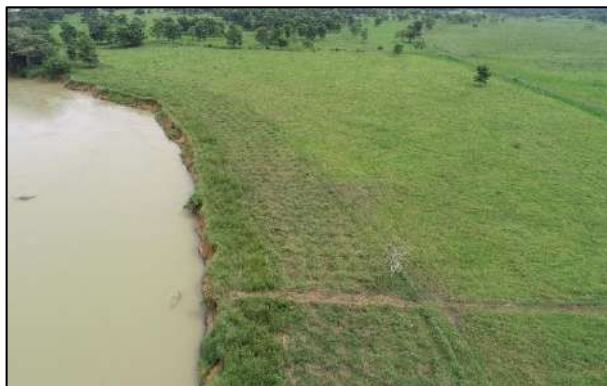
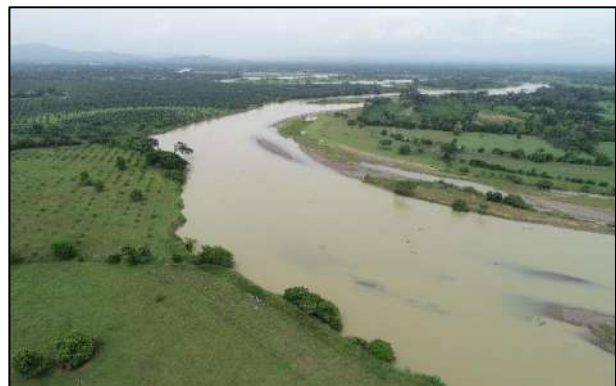
Figura 18. Establecimiento de cobertura vegetal en el río Sinú, municipio de Valencia.

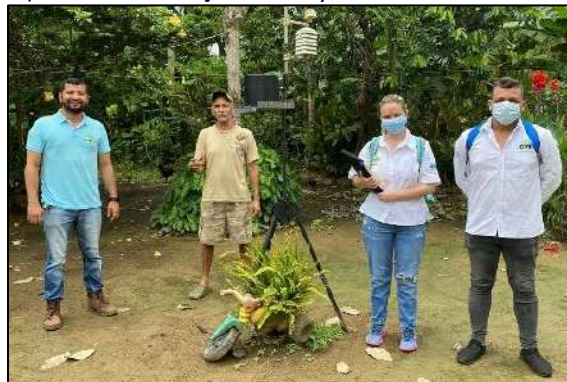
Figura 19. SAT implementado por CVS, ASPROCIG y Agencia de Cooperación Alemana GIZ en el corregimiento de Caño Sicará, municipio de San Bernardo del Viento.

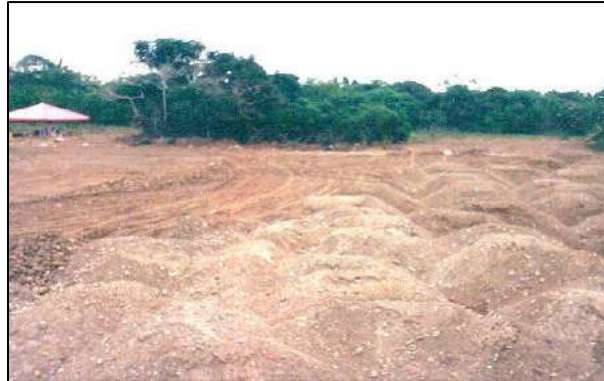
Figura 20. Adecuación de tierras - relleno de zonas bajas.

- **Adecuación y relleno de las áreas identificadas como secas o sin amenaza de inundación:** Sobre las cuales se cimentarán estructuras en concreto reforzado y posteriormente la construcción de cualquier tipo de edificación, teniendo en cuenta los máximos niveles de inundación registrados y a la fuerza de la corriente en el sitio (CVS, 2016).

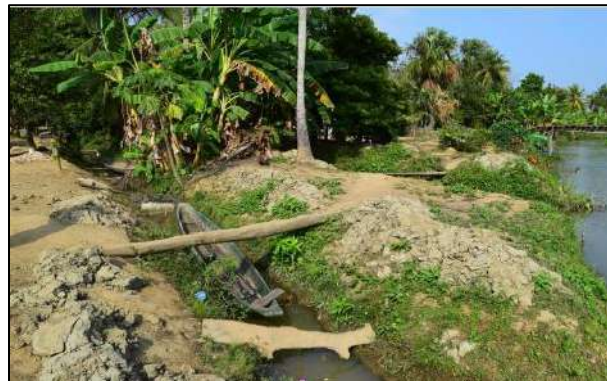
Figura 21. Sistemas agroecológicos de diques altos como medida de adaptación basada en comunidades.

Es decir que este tipo de adaptación se centra en disminuir la vulnerabilidad de las comunidades, trabajando tanto en su sensibilidad como en la capacidad de adaptación, y la comunidad es el actor principal de este tipo de adaptación debido a que es esta misma la que se organiza y de esta manera identifica, diseña, implementa, le da seguimiento de medidas de adaptación y la creación del plan comunitario de adaptación. Ver **Figura 21. Sistemas agroecológicos de diques altos como medida de adaptación basada en comunidades.**

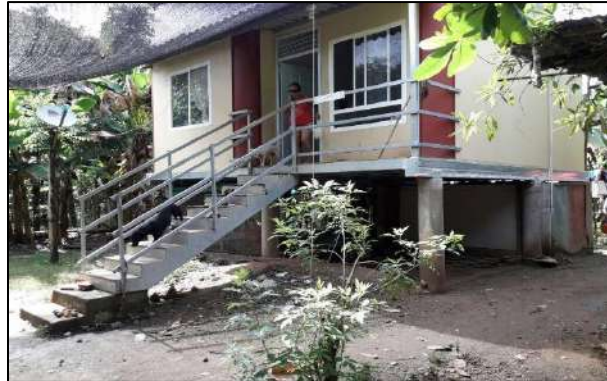
Figura 23. Infraestructura adaptada en San Bernardo del Viento. Tipo de construcción a prueba de inundaciones.

- **Infraestructura adaptada:** Hace referencia a que en el momento de la planificación y construcción de infraestructura se considere el cambio climático con el fin de reducir los posibles impactos generados por estos cambios en el clima, por ejemplo, la construcción de **casas tipo palafítica** o cualquier tipo de construcción que pueda ser levantada sobre postes de madera curada, pilas de concreto o pilotes de acuerdo a los máximos niveles de inundación registrados y a la fuerza de la corriente en el sitio, ver **Figura 23**. *Infraestructura adaptada en San Bernardo del Viento. Tipo de construcción a prueba de inundaciones.*

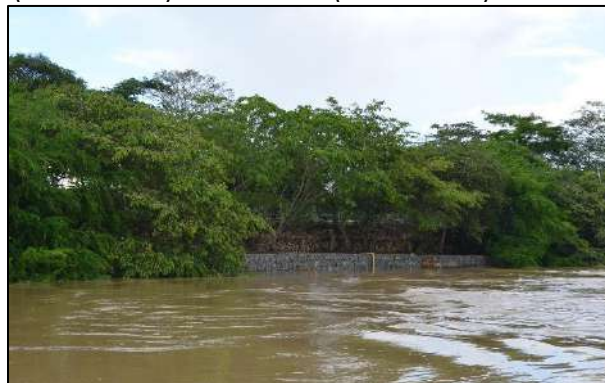
Figura 24. Obra de infraestructura realizada por la CVS en la ronda Norte del municipio de Montería, como medida de adaptación.

- **Adaptación basada en infraestructura –Abl:** Hace referencia al uso de infraestructura como muros, malecones y diques, entre otros, como medidas para disminuir el riesgo ver **Figura 24**. *Obra de infraestructura realizada por la CVS en la ronda Norte del municipio de Montería, como medida de adaptación.* La Abl es un abordaje que busca aumentar la capacidad de adaptación de las obras de infraestructura que juegan un papel determinante en el desarrollo económico.

Consiste en modificar el proceso de diseño de las estructuras teniendo en cuenta periodos de retorno más amplios y los escenarios de riesgo que se deriven de estos (DNP, 2011) citado en (CVS, 2015).

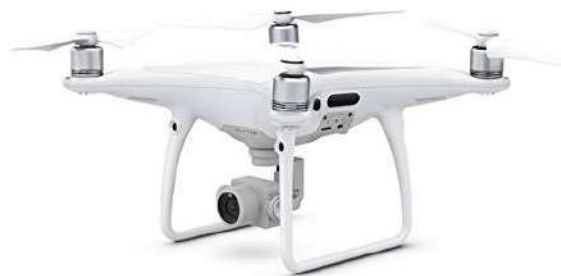
Figura 26. Dron DJI Phantom 4 Pro

Se seleccionaron algunos de los puntos identificados en la fase 5.1 *REVISIÓN DE LA INFORMACIÓN EXISTENTE E IDENTIFICACIÓN DE PUNTOS CRÍTICOS*, para la realización de sobrevuelos con Vehículo Aéreo no Tripulado (VANT), comúnmente denominado dron. El VANT utilizado fue el Dron DJI Phantom 4 Pro (ver **Figura 26. Dron DJI Phantom 4 Pro**), debidamente calibrado previo a cada sobrevuelo, siguiendo las instrucciones del fabricante; este equipo presenta software actualizado a fecha del mes de mayo de 2021.

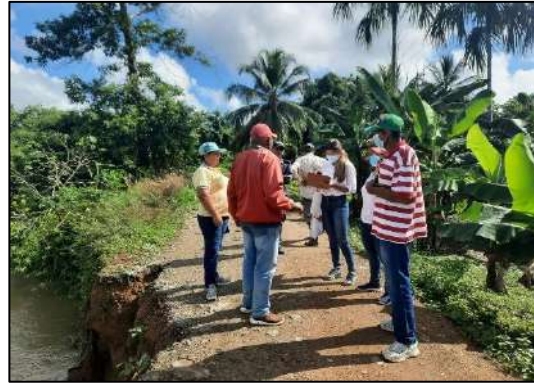
Figura 34. Realización de inspecciones terrestres

En las inspecciones técnicas realizadas, se identificaron los puntos críticos por erosión e inundación, se determinaron las longitudes de afectación, referenciando geográficamente los puntos inicial y final de cada sitio y se registraron los aspectos de mayor relevancia que fueron confrontados con los resultados de la revisión de la información secundaria, para la elaboración de las fichas de caracterización.

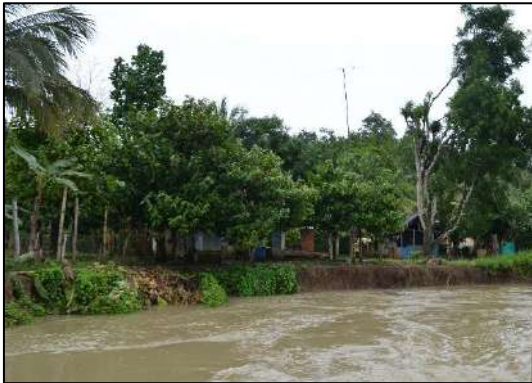
Figura 41. Puerto de La Balsa - Vereda Santana, municipio de Tierralta

Se destacan los puntos críticos Puerto de La Balsa – Vereda Santana, Callejas, Puente Valencia y Barrio El Prado-Libardo López, (ver **Figuras 41, 42, 43 y 44**). En la **Tabla 22** se resumen los sitios identificados los cuales se desglosan en las fichas de caracterización y en la **Figura 45** se representan geográficamente.

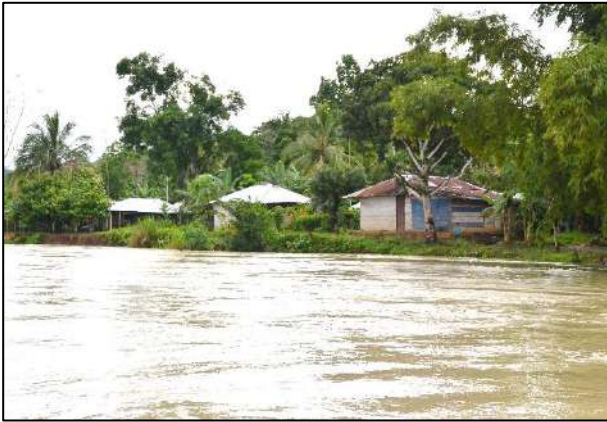
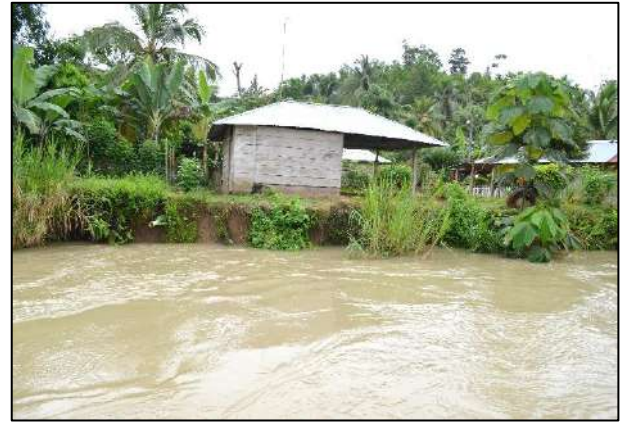
Ficha 1. Puerto de La Balsa - Vereda Santana. Municipio de Tierralta.

Nombre:	Puerto de La Balsa - Vereda Santana			
Municipio:	Tierralta	Margen:	Derecha	
Nivel de riesgo por erosión:	Alto		Nivel de riesgo por inundación:	Bajo
Coordenada inicial:	2446223 N	4649836 E	Coordenada final:	2446307 N 4649929 E
Longitud aproximada de afectación:	142 metros

MEDIDAS ESTRUCTURALES	MEDIDAS NO ESTRUCTURALES
<p>Traslado de redes eléctricas y reubicación inmediata de las familias que habitan las viviendas que se encuentran en alto riesgo dentro de la franja forestal protectora paralela al río.</p> <p>Establecimiento de bosques de galería, a través de siembra de árboles propios de la zona, de crecimiento rápido, que le ofrezcan mayor estabilidad al suelo.</p> <p>Perfilamiento del talud y construcción de obra definitiva mediante el revestimiento del talud con enrocado, para la estabilización del suelo y protección del talud contra los daños causados por el golpe de la corriente del río contra sus márgenes.</p>	<p>Adaptación basada en Gestión y Normatividad, mediante la inclusión en los diferentes instrumentos de planificación del desarrollo y ordenamiento territorial existentes tanto a nivel local y regional como a nivel sectorial, los aspectos relacionados con el cambio climático y la gestión del riesgo.</p> <p>Seguimiento al punto crítico por parte del Consejo Municipal para la Gestión del Riesgo de Desastres - CMGRD.</p> <p>Capacitación a la comunidad en temas de prevención y atención de emergencias.</p> <p>Actualización de los instrumentos de planificación territorial.</p>

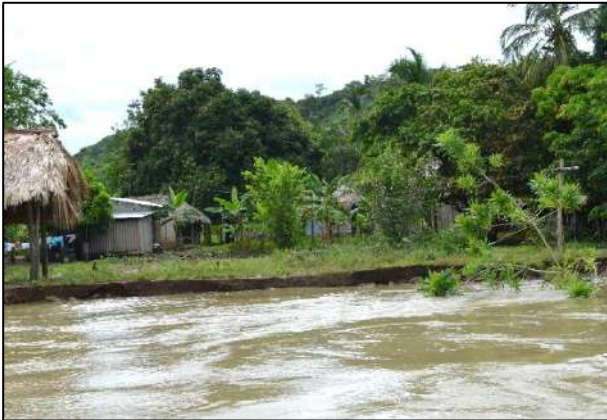
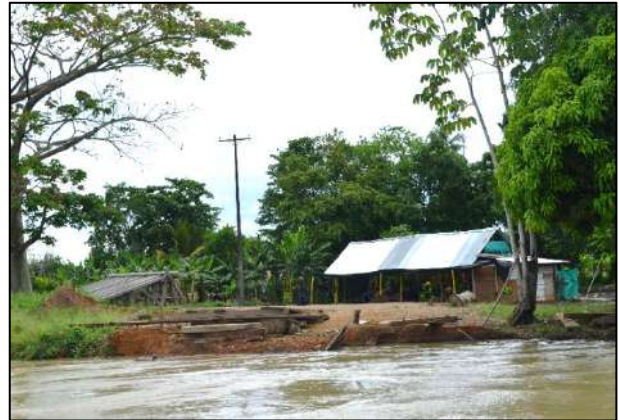
Ficha 11. Vereda El Toro – Planchón. Municipio de Tierralta.

Nombre:	Vereda El Toro – Planchón			
Municipio:	Tierralta	Margen:	Derecha	
Nivel de riesgo por erosión:	Bajo		Nivel de riesgo por inundación:	Bajo
Coordenada inicial:	2455803 N	4655591 E	Coordenada final:	2455954 N 4655569 E
Longitud aproximada de afectación:	156 metros

MEDIDAS ESTRUCTURALES	MEDIDAS NO ESTRUCTURALES
<p>Traslado de las redes eléctricas y reubicación de familias que habitan las viviendas que se encuentran dentro de la franja forestal protectora del río.</p> <p>Establecimiento de bosques de galería, a través de siembra de árboles propios de la zona, de crecimiento rápido, que le ofrezcan mayor estabilidad al suelo.</p> <p>Realce, perfilamiento del talud y construcción de obra definitiva mediante el revestimiento del talud con enrocado, para la estabilización del suelo y protección del talud contra los daños causados por el golpe de la corriente del río contra sus márgenes.</p>	<p>Adaptación basada en Gestión y Normatividad, mediante la inclusión en los diferentes instrumentos de planificación del desarrollo y ordenamiento territorial existentes tanto a nivel local y regional como a nivel sectorial, los aspectos relacionados con el cambio climático y la gestión del riesgo.</p> <p>Seguimiento al punto crítico por parte del Consejo Municipal para la Gestión del Riesgo de Desastres - CMGRD.</p> <p>Capacitación a la comunidad en temas de prevención y atención de emergencias. Actualización de los instrumentos de planificación territorial.</p>

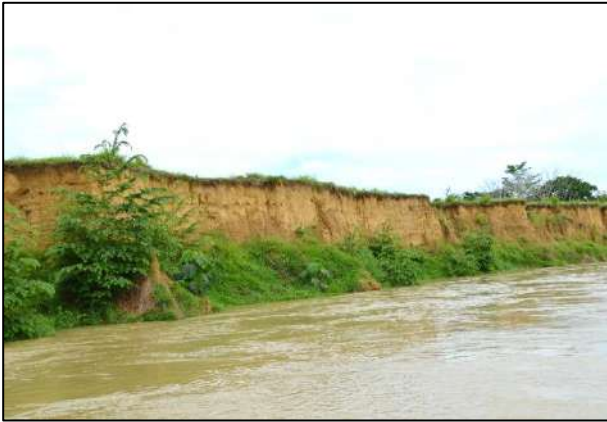
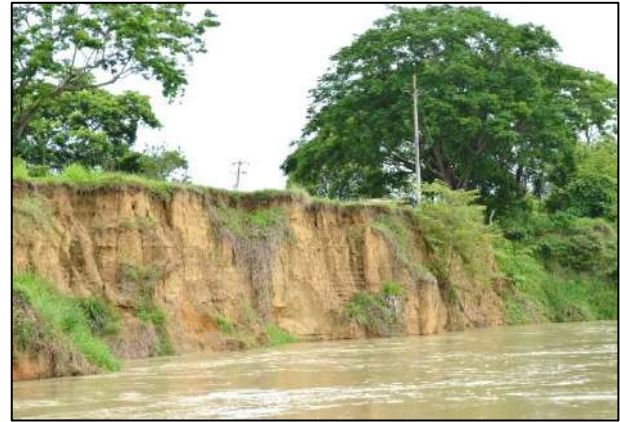
Ficha 16. Callejas. Municipio de Tierralta.

Nombre:	Callejas			
Municipio:	Tierralta		Margen:	Izquierda
Nivel de riesgo por erosión:	Alto		Nivel de riesgo por inundación:	Bajo
Coordenada inicial:	2458910 N	4654061 E	Coordenada final:	2459523 N 4654478 E
Longitud aproximada de afectación:	979 metros

MEDIDAS ESTRUCTURALES	MEDIDAS NO ESTRUCTURALES
<p>Se debe realizar traslado de las redes eléctricas que se encuentran dentro de la franja forestal protectora paralela al río.</p> <p>Establecimiento de bosques de galería, a través de siembra de árboles propios de la zona, de crecimiento rápido, que le ofrezcan mayor estabilidad al suelo.</p> <p>Construcción de obra definitiva mediante el perfilamiento y revestimiento del talud con enrocado o el uso de colchacreto articulado, para la estabilización del suelo y protección del talud contra los daños causados por el golpe de la corriente del río contra sus márgenes.</p>	<p>Adaptación basada en Gestión y Normatividad, mediante la inclusión en los diferentes instrumentos de planificación del desarrollo y ordenamiento territorial existentes tanto a nivel local y regional como a nivel sectorial, los aspectos relacionados con el cambio climático y la gestión del riesgo.</p> <p>Seguimiento al punto crítico por parte del Consejo Municipal para la Gestión del Riesgo de Desastres - CMGRD.</p> <p>Capacitación a la comunidad en temas de prevención y atención de emergencias. Actualización de los instrumentos de planificación territorial.</p>

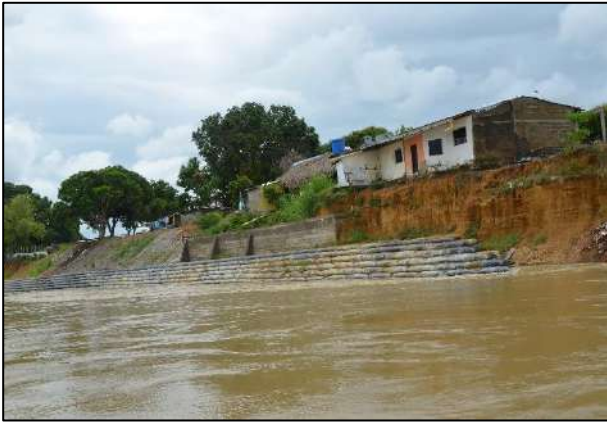
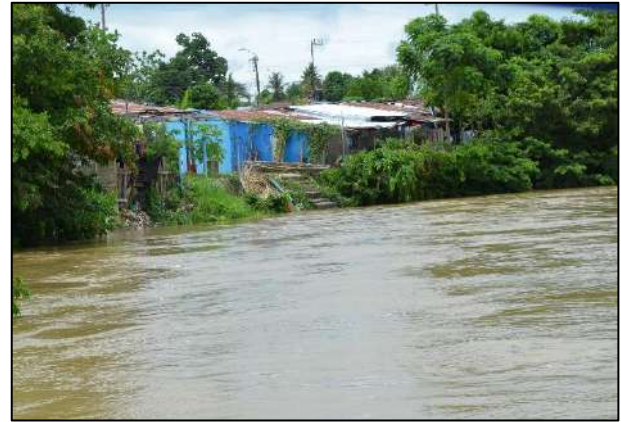
Ficha 19. Barrios El Prado - Libardo López. Municipio de Tierralta.

Nombre:	Barrios El Prado - Libardo López			
Municipio:	Tierralta		Margen:	Derecha
Nivel de riesgo por erosión:	Medio		Nivel de riesgo por inundación:	Bajo
Coordenada inicial:	2462869 N	4662404 E	Coordenada final:	2463321 N 4662753 E
Longitud aproximada de afectación:	697 metros

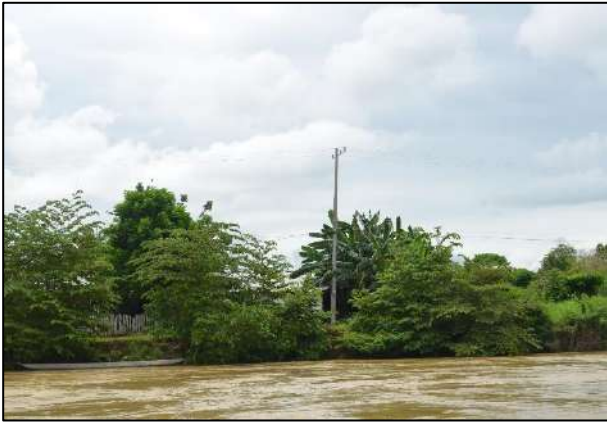
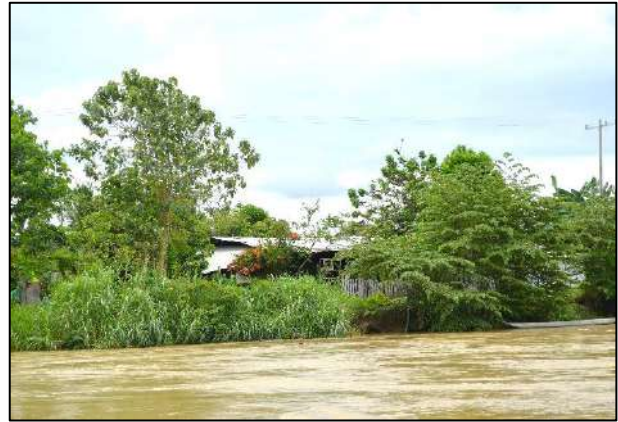
Ficha 20. Barrio Libardo López. Municipio de Tierralta.

Nombre:	Barrio Libardo López			
Municipio:	Tierralta	Margen:	Derecha	
Nivel de riesgo por erosión:	Medio		Nivel de riesgo por inundación:	Medio
Coordenada inicial:	2463388 N	4662743 E	Coordenada final:	2463663 N 4662679 E
Longitud aproximada de afectación:	304 metros

MEDIDAS ESTRUCTURALES	MEDIDAS NO ESTRUCTURALES
<p>Reubicar las viviendas, el paso de vehículos y las redes eléctricas, fuera de la franja forestal protectora paralela al río; y establecimiento de bosques de galería, a través de siembra de árboles propios de la zona, de crecimiento rápido, que le ofrezcan mayor estabilidad al suelo.</p> <p>Construcción de obra definitiva mediante el revestimiento del talud con enrocado, para la estabilización del suelo y protección del talud contra los daños causados por el golpe de la corriente del río contra sus márgenes; teniendo en cuenta el uso de rocas sanas, duras, sólidas y durables.</p>	<p>Adaptación basada en Gestión y Normatividad, mediante la inclusión en los diferentes instrumentos de planificación del desarrollo y ordenamiento territorial existentes tanto a nivel local y regional como a nivel sectorial, los aspectos relacionados con el cambio climático y la gestión del riesgo.</p> <p>Seguimiento al punto crítico por parte del Consejo Municipal para la Gestión del Riesgo de Desastres - CMGRD.</p> <p>Capacitación a la comunidad en temas de prevención y atención de emergencias. Actualización de los instrumentos de planificación territorial.</p>

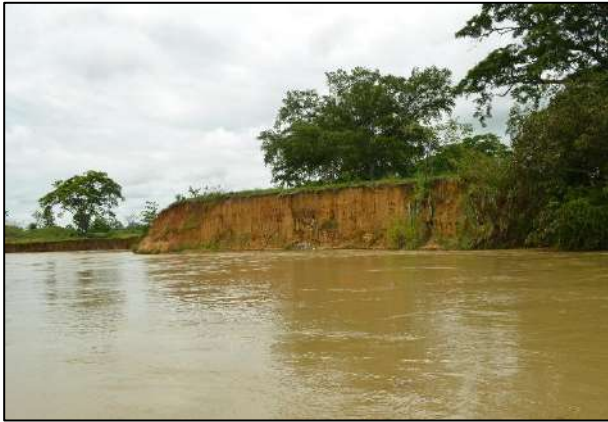
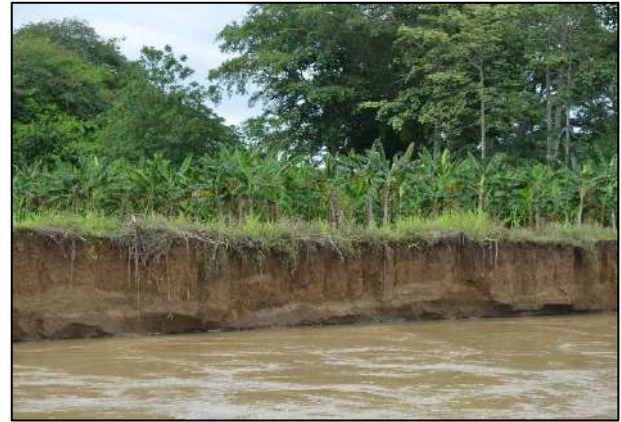
Ficha 21. Aguas debajo de la Quebrada Jui. Municipio de Tierralta.

Nombre:	Aguas debajo de la Quebrada Jui			
Municipio:	Tierralta	Margen:	Derecha	
Nivel de riesgo por erosión:	Bajo		Nivel de riesgo por inundación:	Bajo
Coordenada inicial:	2464691 N	4663140 E	Coordenada final:	2465640 N 4662595 E
Longitud aproximada de afectación:	1210 metros

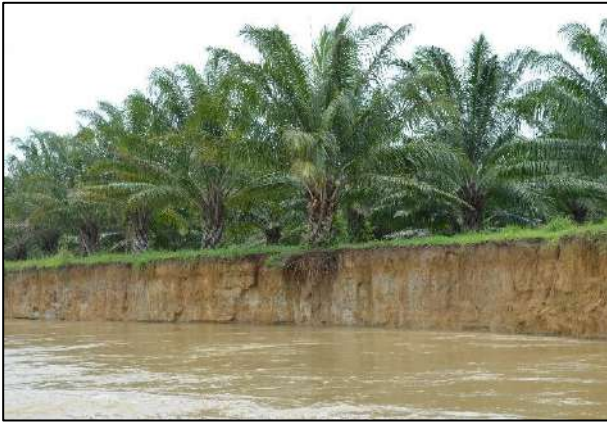
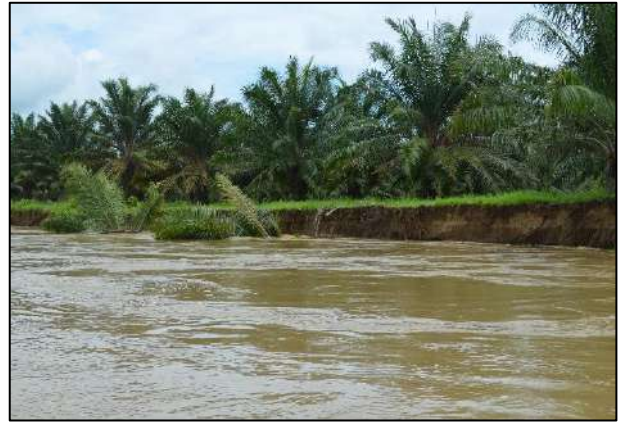
Ficha 22. Vereda Los Arapios 1. Municipio de Tierralta.

Nombre:	Vereda Los Arapios 1			
Municipio:	Tierralta		Margen:	Derecha
Nivel de riesgo por erosión:	Bajo		Nivel de riesgo por inundación:	Bajo
Coordenada inicial:	2465889 N	4663506 E	Coordenada final:	2466600 N 4663319 E
Longitud aproximada de afectación:	1013 metros

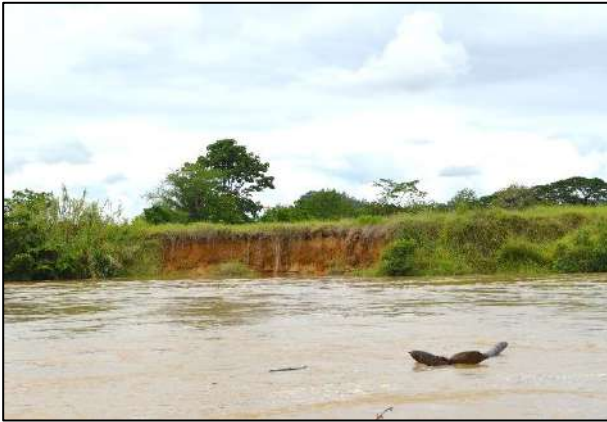
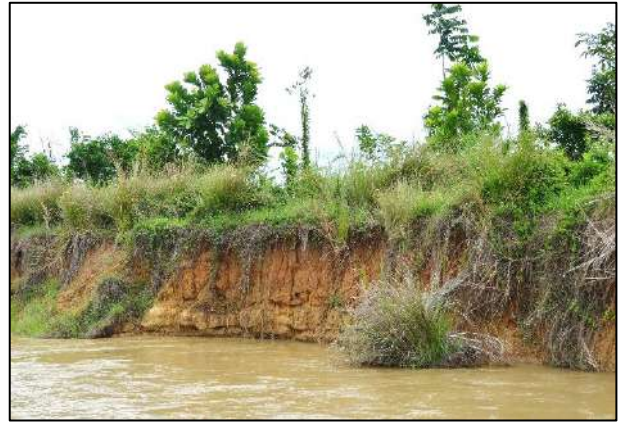
Ficha 23. Vereda Los Arapios 2. Municipio de Tierralta.

Nombre:	Vereda Los Arapios 2			
Municipio:	Tierralta		Margen:	Derecha
Nivel de riesgo por erosión:	Bajo		Nivel de riesgo por inundación:	Bajo
Coordenada inicial:	2467335 N	4664592 E	Coordenada final:	2467730 N 4664548 E
Longitud aproximada de afectación:	459 metros

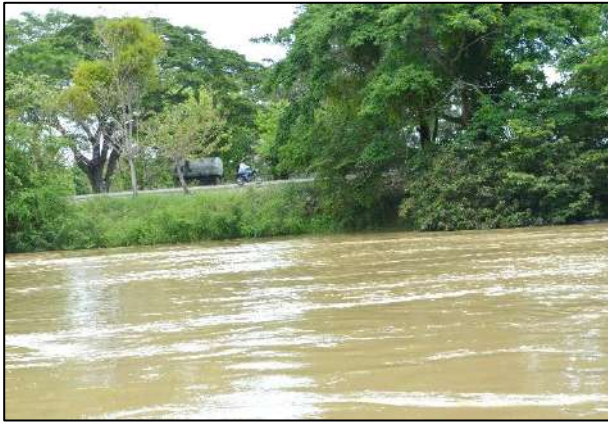
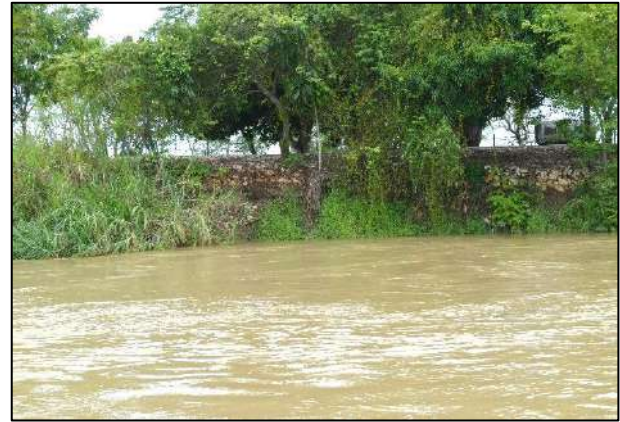
Ficha 24. Vereda El Puerto - Centro Poblado Macieriejo. Municipio de Tierralta.

Nombre:	Vereda El Puerto - Centro Poblado Macieriejo			
Municipio:	Tierralta	Margen:	Derecha	
Nivel de riesgo por erosión:	Bajo	Nivel de riesgo por inundación:	Medio	
Coordenada inicial:	2469715 N	4664324 E	Coordenada final:	2470039 N 4663987 E
Longitud aproximada de afectación:	540 metros

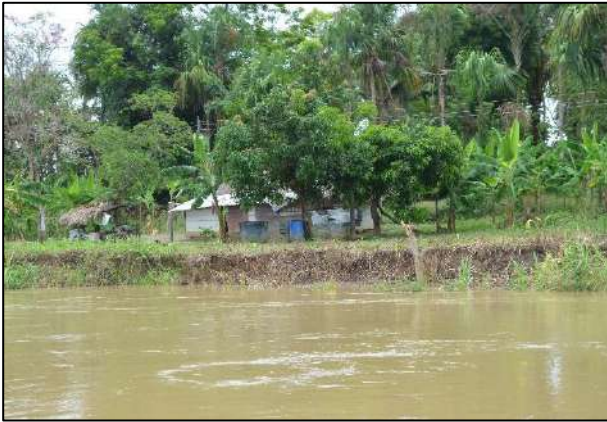
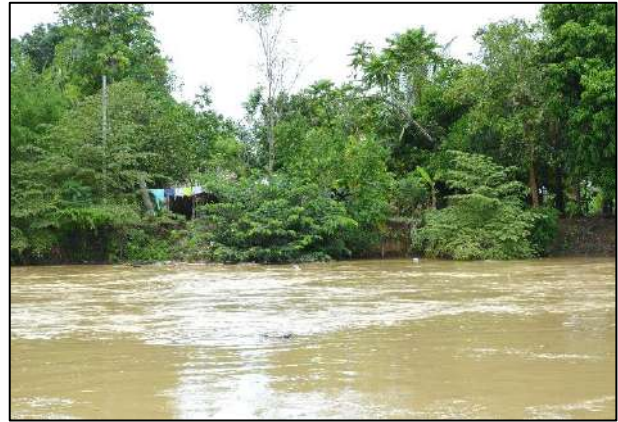
Ficha 25. Puente Valencia. Municipio de Tierralta.

Nombre:	Puente Valencia			
Municipio:	Tierralta		Margen:	Derecha
Nivel de riesgo por erosión:	Medio		Nivel de riesgo por inundación:	Medio
Coordenada inicial:	2470525 N	4663064 E	Coordenada final:	2470635 N 4662617 E
Longitud aproximada de afectación:	481 metros

Teniendo en cuenta el vórtice que genera el estribo del puente en la margen derecha, se recomienda la construcción de obra definitiva mediante el revestimiento del talud con enrocado, para la estabilización del suelo y protección del talud contra los daños causados por el golpe de la corriente del río contra sus márgenes.

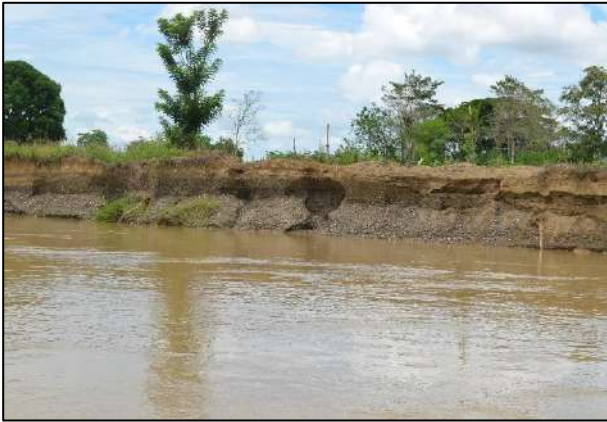
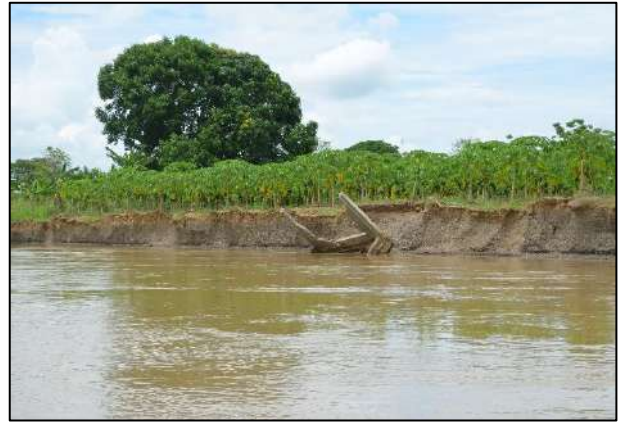
Ficha 26. Vereda El Puerto 1. Municipio de Tierralta.

Nombre:	Vereda El Puerto 1			
Municipio:	Tierralta		Margen:	Derecha
Nivel de riesgo por erosión:	Bajo		Nivel de riesgo por inundación:	Bajo
Coordenada inicial:	2471884 N	4662825 E	Coordenada final:	2472211 N 4662794 E
Longitud aproximada de afectación:	348 metros

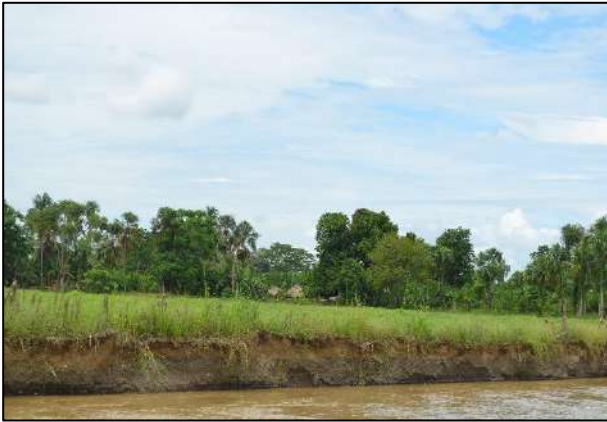
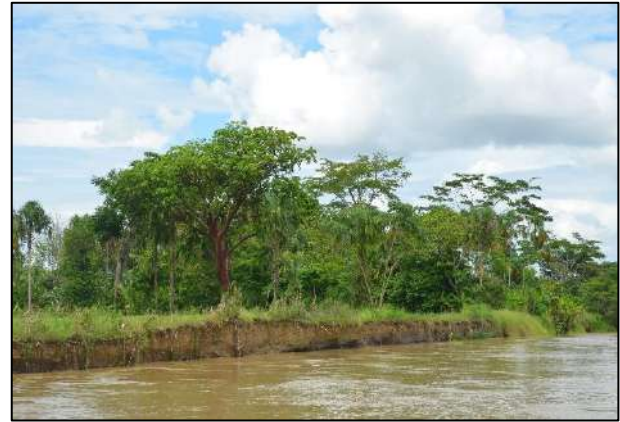
Ficha 27. Vereda El Puerto 2. Municipio de Tierralta.

Nombre:	Vereda El Puerto 2			
Municipio:	Tierralta		Margen:	Derecha
Nivel de riesgo por erosión:	Bajo		Nivel de riesgo por inundación:	Bajo
Coordenada inicial:	2472624 N	4662227 E	Coordenada final:	2472664 N 4661959 E
Longitud aproximada de afectación:	273 metros

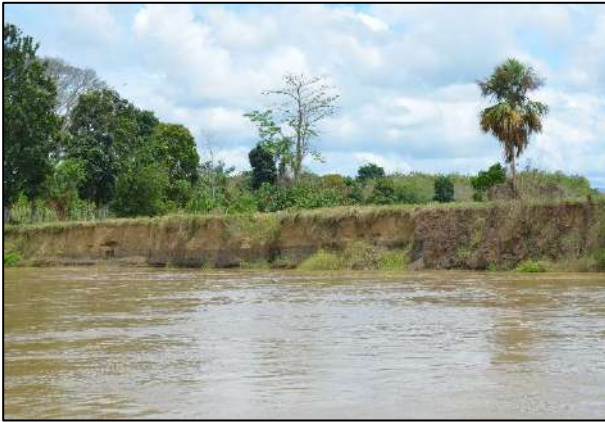
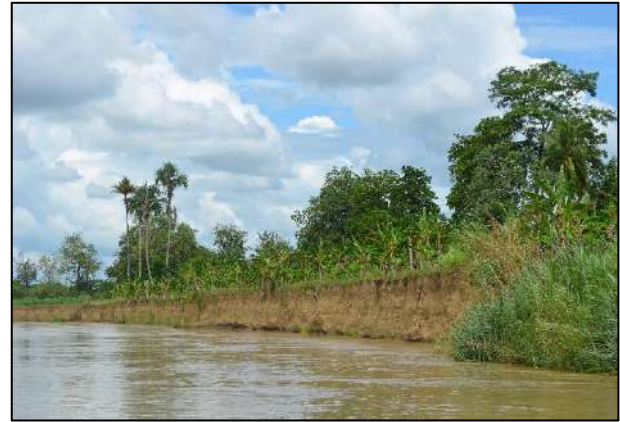
Ficha 28. Vereda Granalote. Municipio de Tierralta.

Nombre:	Vereda Granalote			
Municipio:	Tierralta		Margen:	Derecha
Nivel de riesgo por erosión:	Bajo		Nivel de riesgo por inundación:	Bajo
Coordenada inicial:	2472611 N	4663496 E	Coordenada final:	2473398 N 4664695 E
Longitud aproximada de afectación:	1947 metros

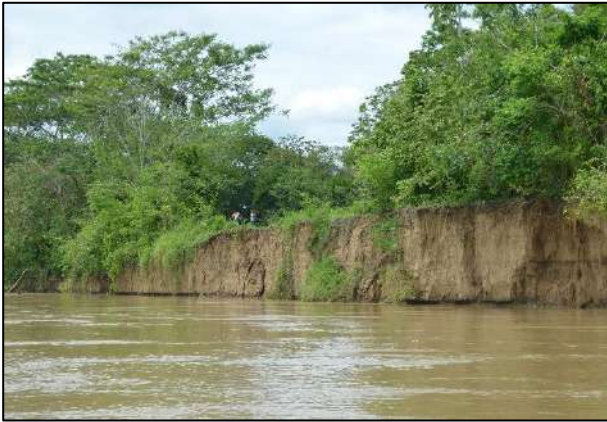
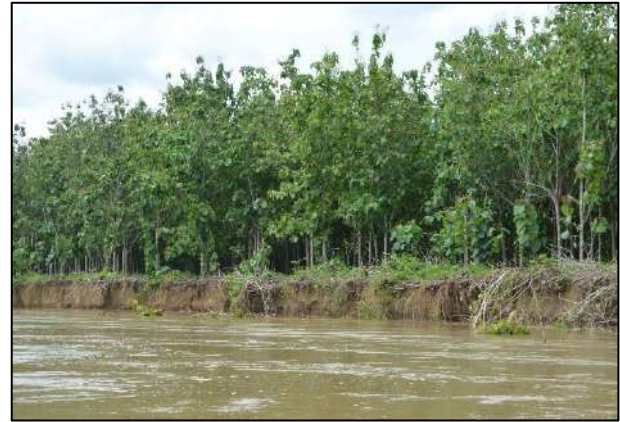
Ficha 29. Corregimiento Volador 1. Municipio de Tierralta.

Nombre:	Corregimiento Volador 1			
Municipio:	Tierralta	Margen:	Derecha	
Nivel de riesgo por erosión:	Bajo		Nivel de riesgo por inundación:	Bajo
Coordenada inicial:	2477749 N	4662982 E	Coordenada final:	2478283 N 4662823 E
Longitud aproximada de afectación:	581 metros

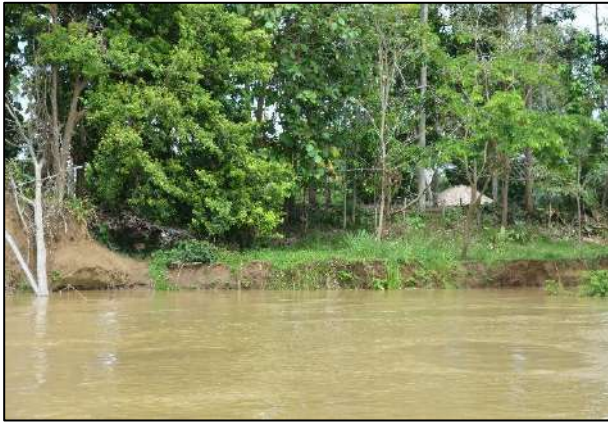
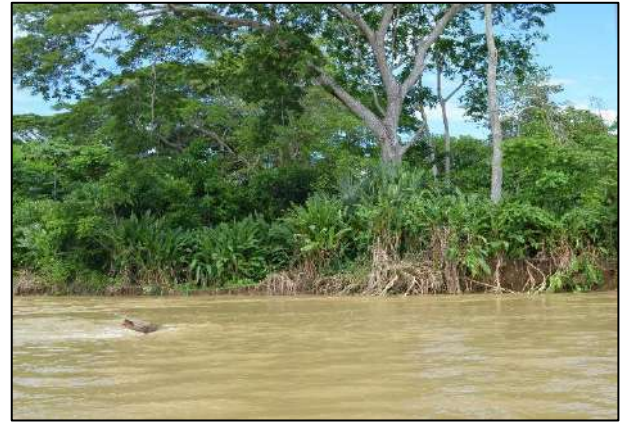
Ficha 30. Corregimiento Volador- La Esperanza. Municipio de Tierralta.

Nombre:	Corregimiento Volador- La Esperanza			
Municipio:	Tierralta	Margen:	Derecha	
Nivel de riesgo por erosión:	Bajo		Nivel de riesgo por inundación:	Medio
Coordenada inicial:	2479292 N	4663071 E	Coordenada final:	2479480 N 4663096 E
Longitud aproximada de afectación:	200 metros

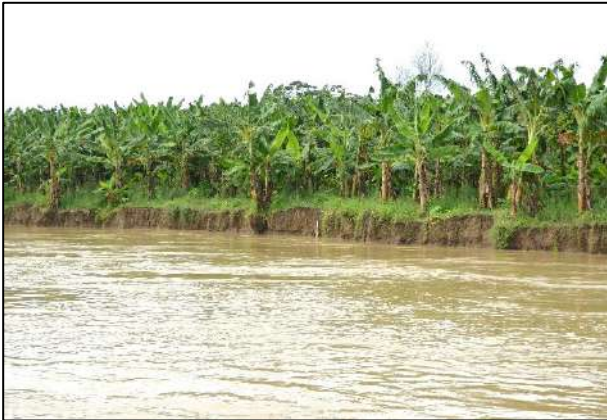
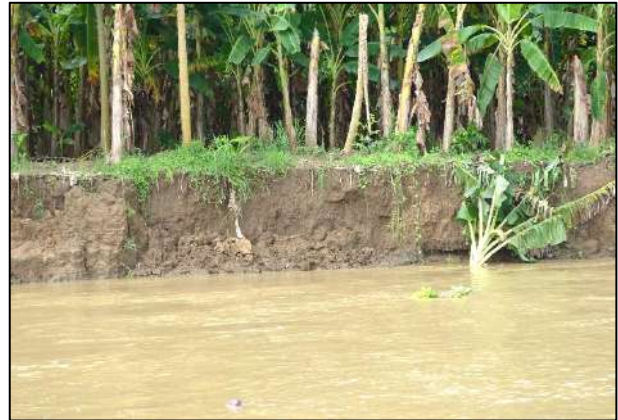
Ficha 31. Corregimiento Volador 2. Municipio de Tierralta.

Nombre:	Corregimiento Volador 2			
Municipio:	Tierralta		Margen:	Derecha
Nivel de riesgo por erosión:	Bajo		Nivel de riesgo por inundación:	Bajo
Coordenada inicial:	2479801 N	4663127 E	Coordenada final:	2480054 N 4662971 E
Longitud aproximada de afectación:	316 metros

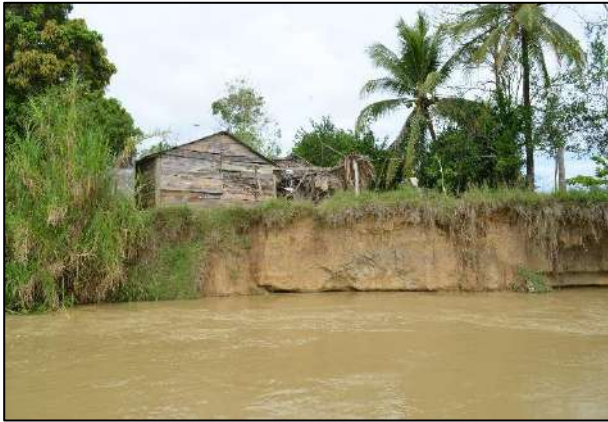
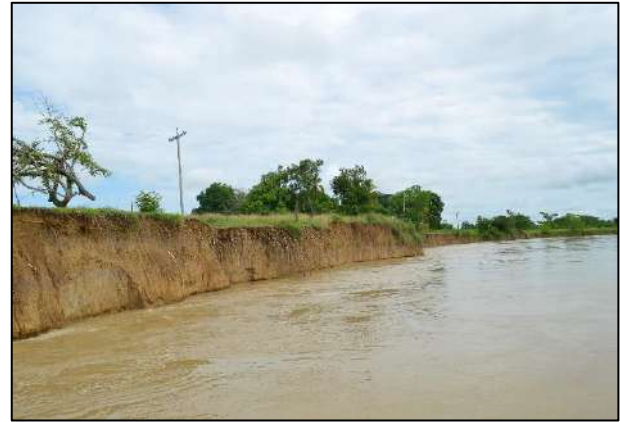
Ficha 32. Camellón Callejas (Vereda Dos Marías). Municipio de Valencia.

Nombre:	Camellón Callejas (Vereda Dos Marías)			
Municipio:	Valencia	Margen:	Izquierda	
Nivel de riesgo por erosión:	Medio		Nivel de riesgo por inundación:	Medio
Coordenada inicial:	2460274 N	4655802 E	Coordenada final:	2460600 N 4656336 E
Longitud aproximada de afectación:	792 metros

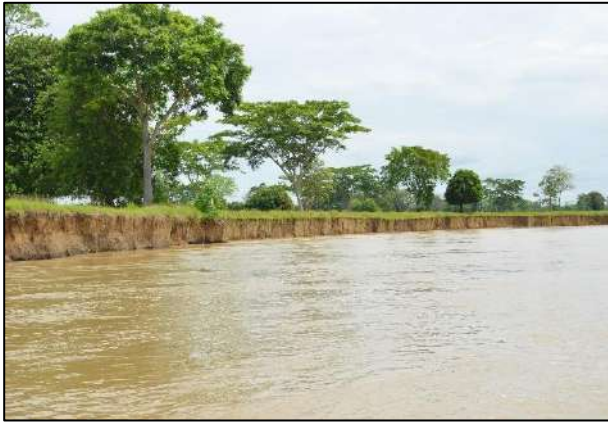
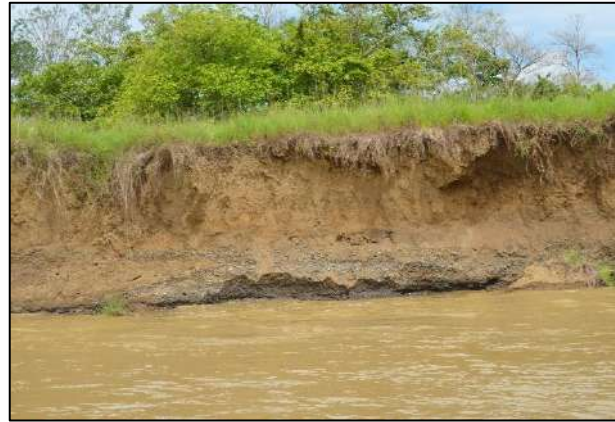
Ficha 33. Vereda El Pital. Municipio de Valencia.

Nombre:	Vereda El Pital			
Municipio:	Valencia		Margen:	Izquierda
Nivel de riesgo por erosión:	Bajo		Nivel de riesgo por inundación:	Bajo
Coordenada inicial:	2462195 N	4658953 E	Coordenada final:	2462616 N 4659371 E
Longitud aproximada de afectación:	728 metros

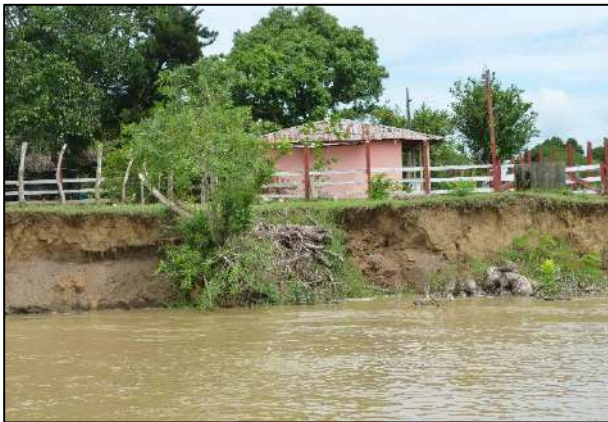
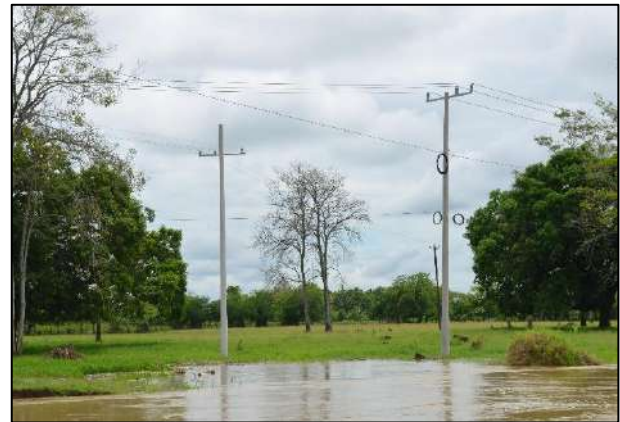
Ficha 34. Aguas arriba centro poblado Manzanares. Municipio de Valencia.

Nombre:	Aguas arriba centro poblado Manzanares			
Municipio:	Valencia	Margen:	Izquierda	
Nivel de riesgo por erosión:	Bajo	Nivel de riesgo por inundación:	Medio	
Coordenada inicial:	2463271 N	46613456 E	Coordenada final:	2463590 N 4661966 E
Longitud aproximada de afectación:	1080 metros

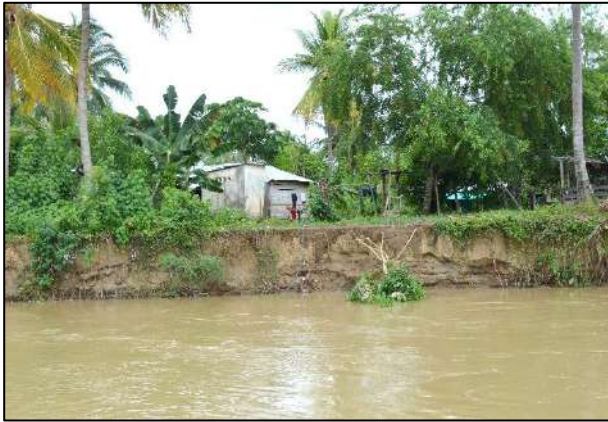
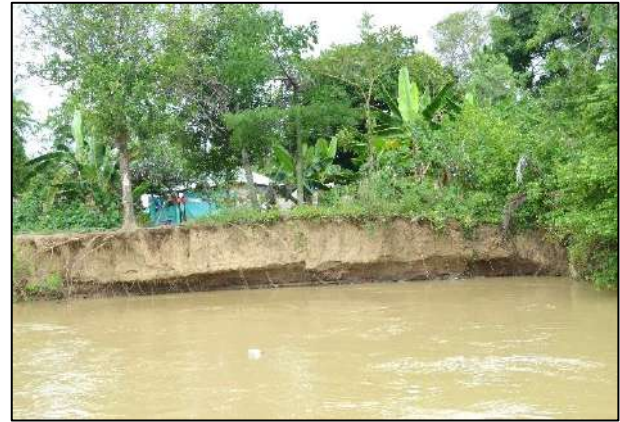
Ficha 35. Manzanares. Municipio de Valencia.

Nombre:	Manzanares			
Municipio:	Valencia		Margen:	Izquierda
Nivel de riesgo por erosión:	Alto		Nivel de riesgo por inundación:	Medio
Coordenada inicial:	2464042 N	4662476 E	Coordenada final:	2464670 N 4662881 E
Longitud aproximada de afectación:	809 metros

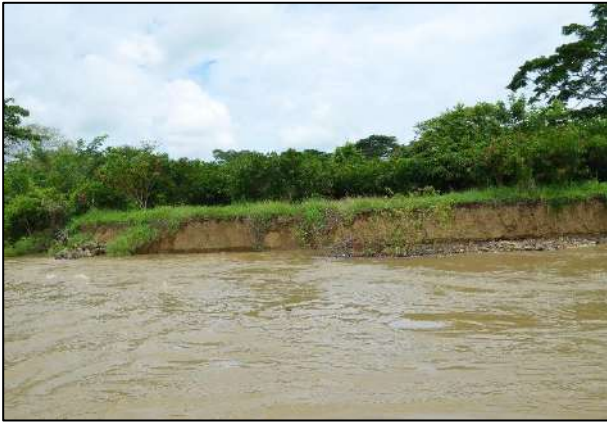
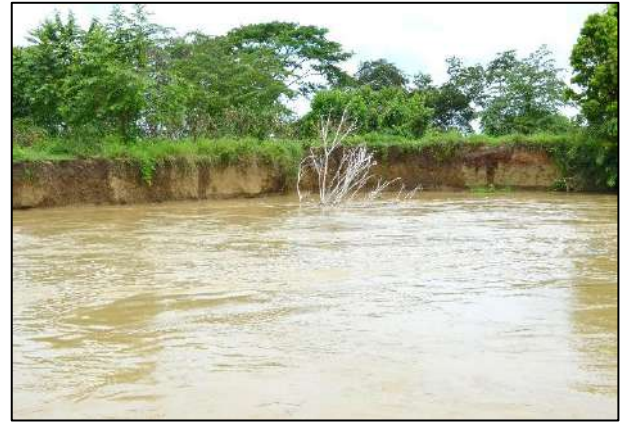
Ficha 36. Manzanares - Río Nuevo. Municipio de Valencia.

Nombre:	Manzanares - Río Nuevo			
Municipio:	Valencia	Margen:	Izquierda	
Nivel de riesgo por erosión:	Bajo		Nivel de riesgo por inundación:	Bajo
Coordenada inicial:	2465845 N	4662447 E	Coordenada final:	2466005 N 4663358 E
Longitud aproximada de afectación:	1018 metros

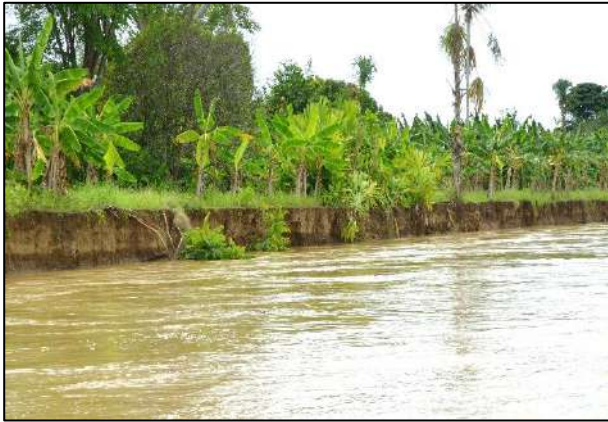
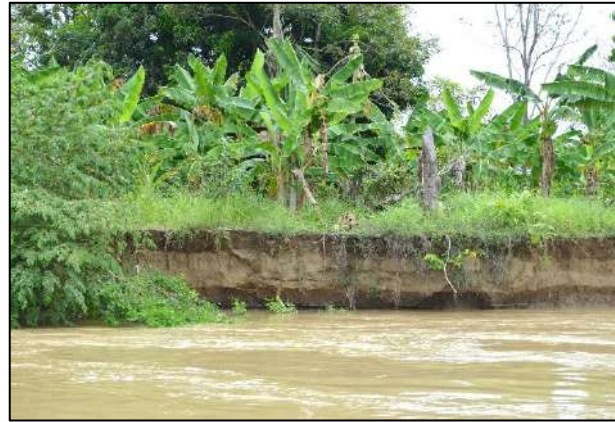
Ficha 37. Río Nuevo - Los Bongos. Municipio de Valencia.

Nombre:	Río Nuevo - Los Bongos			
Municipio:	Valencia	Margen:	Izquierda	
Nivel de riesgo por erosión:	Bajo		Nivel de riesgo por inundación:	Bajo
Coordenada inicial:	2467117 N	4663721 E	Coordenada final:	2467077 N 4663995 E
Longitud aproximada de afectación:	280 metros

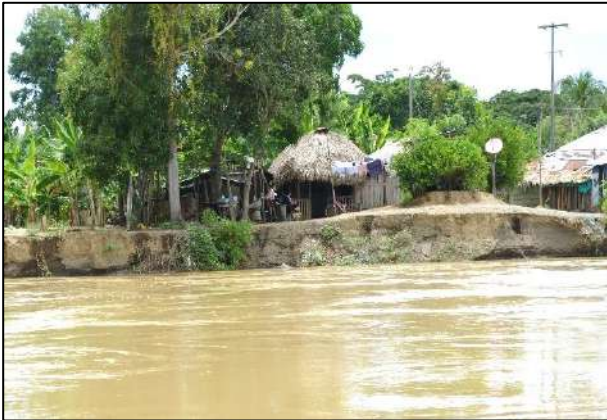
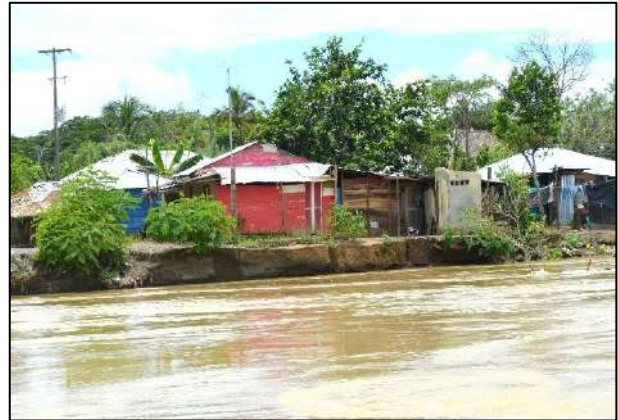
Ficha 38. Río Nuevo. Municipio de Valencia.

Nombre:	Río Nuevo			
Municipio:	Valencia		Margen:	Izquierda
Nivel de riesgo por erosión:	Alto		Nivel de riesgo por inundación:	Alto
Coordenada inicial:	2470602 N	4662379 E	Coordenada final:	2471361 N 4662397 E
Longitud aproximada de afectación:	867 metros

Se evidencian redes eléctricas artesanales ubicados aproximadamente a 1 metros de la orilla del río. Se observa espolón en bolsacreto de aproximadamente 2 metros de longitud, en deteriorado estado. En la franja de protección de 30 metros desde la ribera del río se observan 24 viviendas mayormente construidas en materiales artesanales; en la franja de 30 y 50 metros de la ribera se observan 20 viviendas y vía de acceso al caserío; en la franja entre los 50 y 100 metros desde la ribera se observan 55 viviendas.

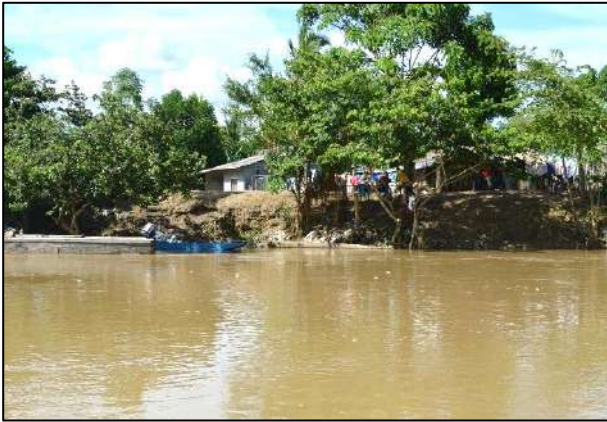
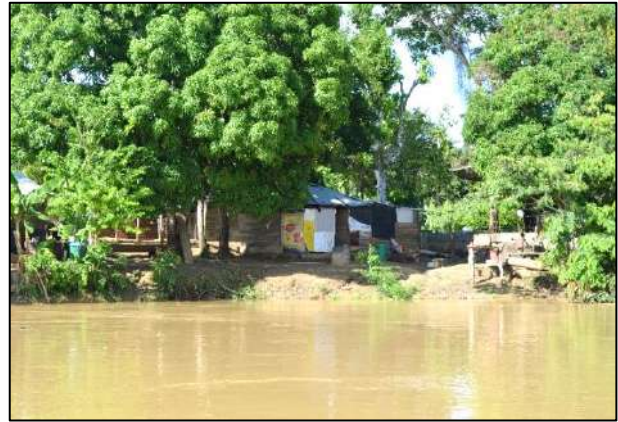
Ficha 53. Corregimiento Las Palomas – Centro poblado. Municipio de Montería.

Nombre:	Corregimiento Las Palomas – Centro poblado			
Municipio:	Montería	Margen:	Izquierda	
Nivel de riesgo por erosión:	Medio	Nivel de riesgo por inundación:	Alto	
Coordenada inicial:	2492485 N	4669873 E	Coordenada final:	2492230 N 4670397 E
Longitud aproximada de afectación:	635 metros

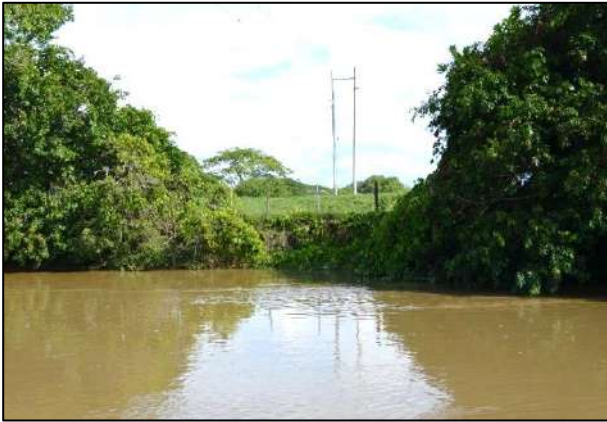
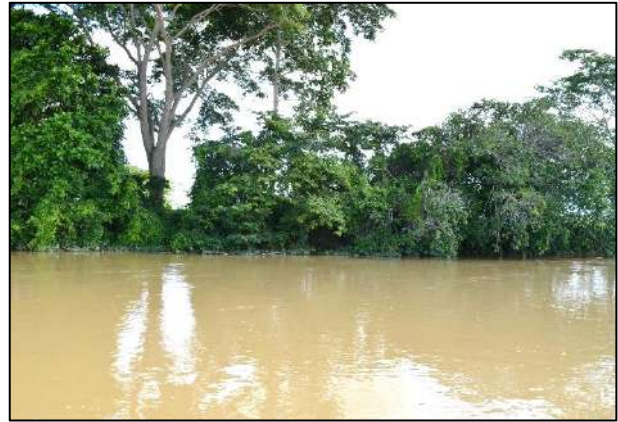
Ficha 54. Corregimiento Tres Piedras – Frente a centro poblado Cgto Las Palomas. Montería.

Nombre:	Corregimiento Tres Piedras – Frente a centro poblado Cgto Las Palomas			
Municipio:	Montería	Margen:	Derecha	
Nivel de riesgo por erosión:	Bajo		Nivel de riesgo por inundación:	Bajo
Coordenada inicial:	2492085 N	4670071 E	Coordenada final:	2491996 N 4670504 E
Longitud aproximada de afectación:	447 metros
