**ACTUALIZACIÓN PROTOCOLO MODELO
TÉCNICO - CONCEPTUAL DE OBRAS DE
CONTROL DE EROSIÓN EN LA CUENCA
DEL RÍO SINÚ COMO ESTRATEGIA PARA
LA GESTIÓN Y REDUCCIÓN DEL RIESGO Y
DISMINUCIÓN DE LA VULNERABILIDAD DE
LAS POBLACIONES POR AMENAZA DE
INUNDACIÓN COMO APOYO A LOS
MUNICIPIOS DEL DEPARTAMENTO DE
CÓRDOBA**

2022

CORPORACIÓN AUTÓNOMA REGIONAL DE LOS VALLES DEL SINÚ Y DEL SAN JORGE – CVS

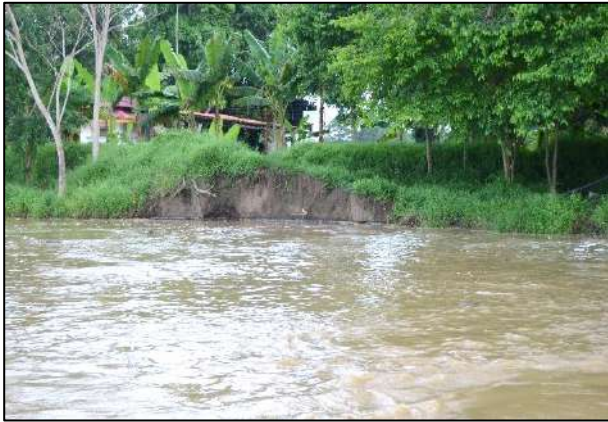
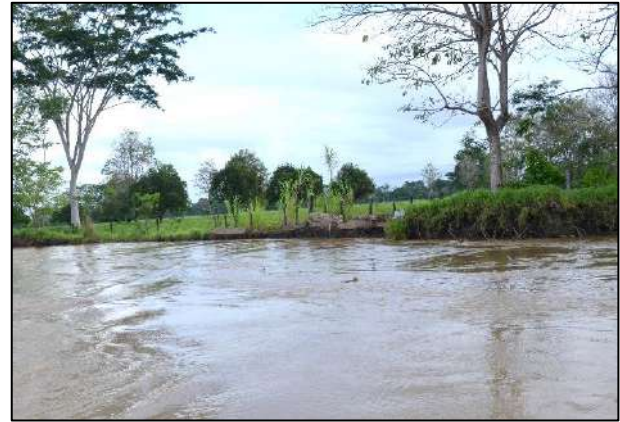
Ficha 55. Hacienda Alicante. Municipio de Montería.

Nombre:	Hacienda Alicante			
Municipio:	Montería		Margen:	Izquierda
Nivel de riesgo por erosión:	Bajo		Nivel de riesgo por inundación:	Medio
Coordenada inicial:	2494021 N	4670581 E	Coordenada final:	2494029 N 4670971 E
Longitud aproximada de afectación:	459 metros

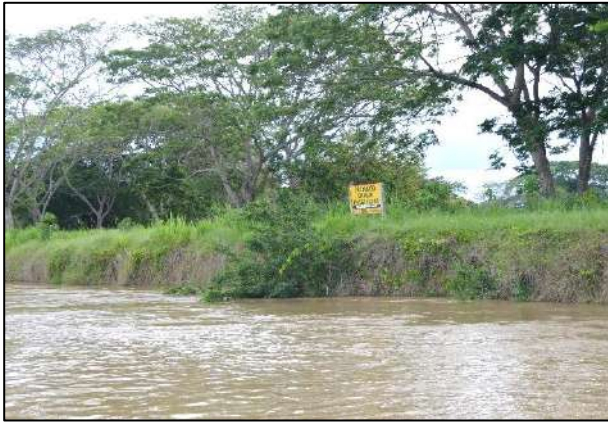
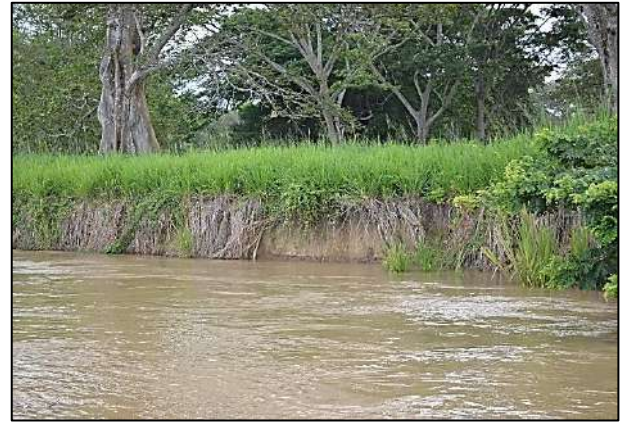
Ficha 56. Corregimiento Tres Piedras - Vereda Currayao 1. Municipio de Montería.

Nombre:	Corregimiento Tres Piedras - Vereda Currayao 1			
Municipio:	Montería	Margen:	Derecha	
Nivel de riesgo por erosión:	Bajo		Nivel de riesgo por inundación:	Bajo
Coordenada inicial:	2493205 N	4671947 E	Coordenada final:	2493627 N 4672226 E
Longitud aproximada de afectación:	634 metros

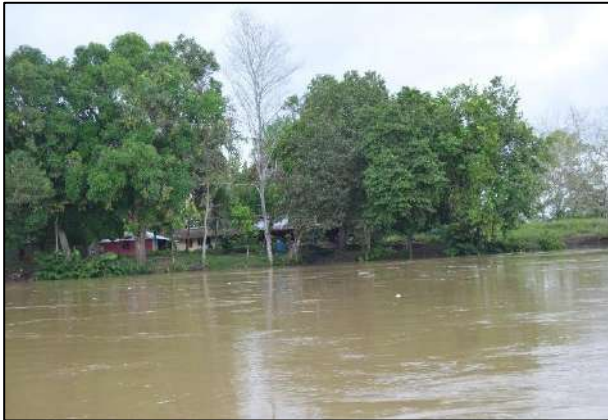
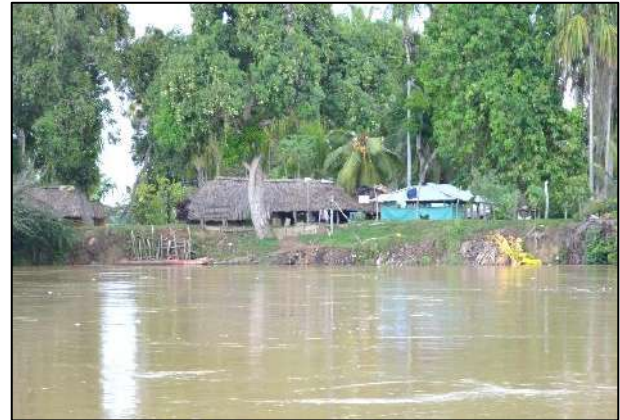
Ficha 57. Corregimiento Tres Piedras - Vereda Currayao 2. Municipio de Montería.

Nombre:	Corregimiento Tres Piedras - Vereda Currayao 2			
Municipio:	Montería	Margen:	Derecha	
Nivel de riesgo por erosión:	Medio		Nivel de riesgo por inundación:	Medio
Coordenada inicial:	2495041 N	4671489 E	Coordenada final:	2495187 N 4671274 E
Longitud aproximada de afectación:	268 metros

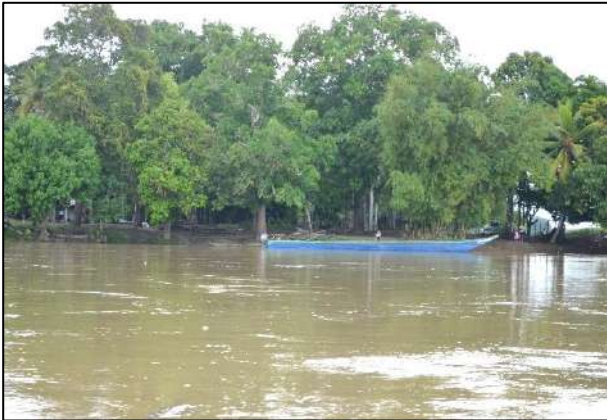
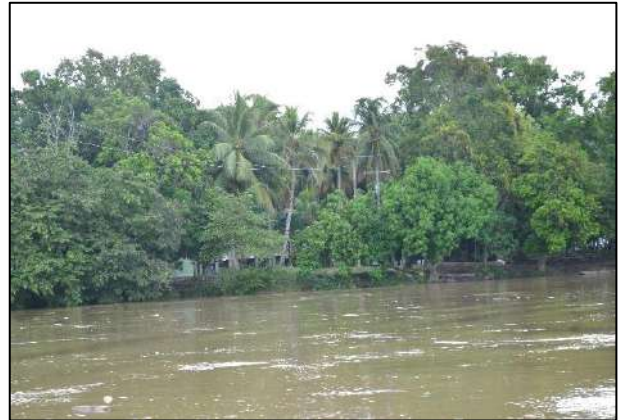
Ficha 58. Corregimiento Tres Piedras - Vereda Currayao 3. Municipio de Montería.

Nombre:	Corregimiento Tres Piedras - Vereda Currayao 3			
Municipio:	Montería	Margen:	Derecha	
Nivel de riesgo por erosión:	Bajo	Nivel de riesgo por inundación:	Medio	
Coordenada inicial:	2495394 N	4671146 E	Coordenada final:	2495529 N 4671119 E
Longitud aproximada de afectación:	141 metros

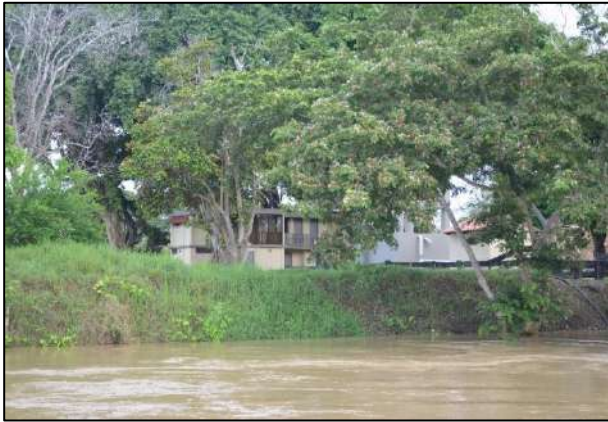
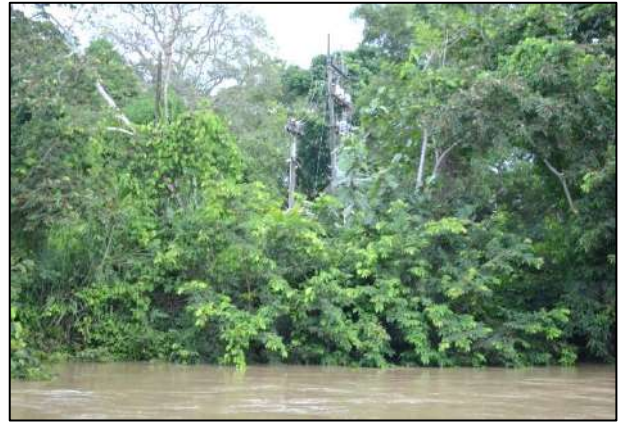
Ficha 59. Hacienda Lituania - Sector El Tigre. Municipio de Montería.

Nombre:	Hacienda Lituania - Sector El Tigre			
Municipio:	Montería	Margen:	Izquierda	
Nivel de riesgo por erosión:	Medio	Nivel de riesgo por inundación:	Bajo	
Coordenada inicial:	2495496 N	4670973 E	Coordenada final:	2495902 N 4671117 E
Longitud aproximada de afectación:	444 metros

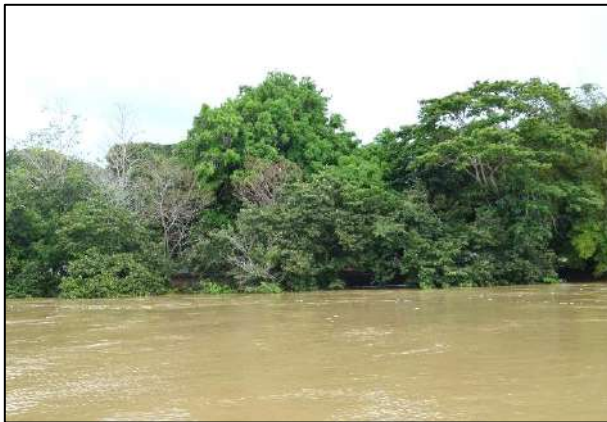
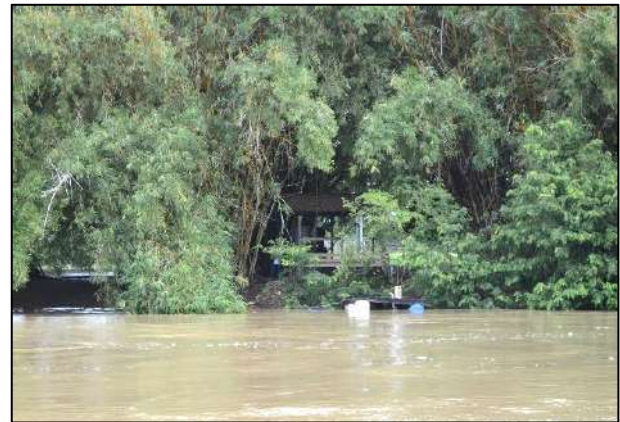
Ficha 60. Corregimiento Las Palomas - Vereda Broquelito, Sector de Hacienda. Municipio Montería.

Nombre:	Corregimiento Las Palomas - Vereda Broquelito, Sector de Hacienda			
Municipio:	Montería	Margen:	Izquierda	
Nivel de riesgo por erosión:	Bajo		Nivel de riesgo por inundación:	Bajo
Coordenada inicial:	2496188 N	4671641 E	Coordenada final:	2496188 N 4672124 E
Longitud aproximada de afectación:	489 metros

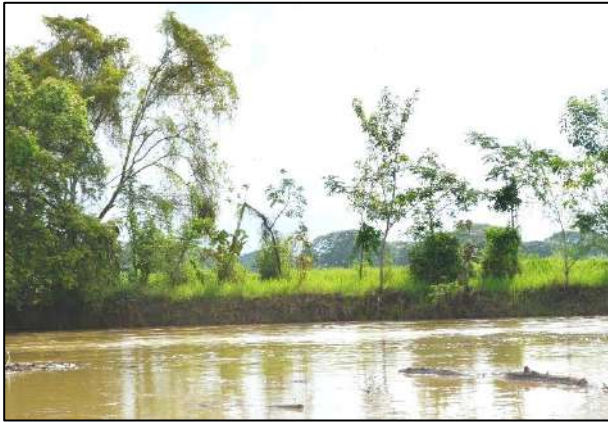
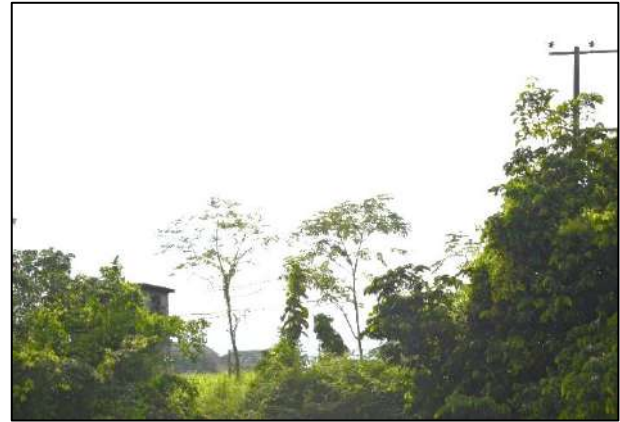
Ficha 61. Corregimiento Tres Piedras - Vereda Currayao 4. Municipio de Montería.

Nombre:	Corregimiento Tres Piedras - Vereda Currayao 4			
Municipio:	Montería	Margen:	Derecha	
Nivel de riesgo por erosión:	Bajo		Nivel de riesgo por inundación:	Bajo
Coordenada inicial:	2497353 N	4673585 E	Coordenada final:	2497734 N 4673522 E
Longitud aproximada de afectación:	398 metros

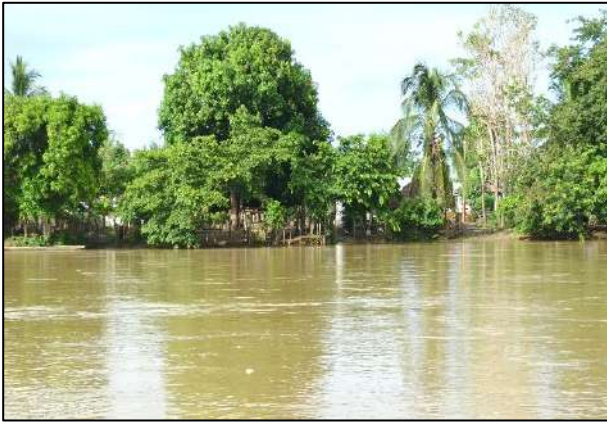
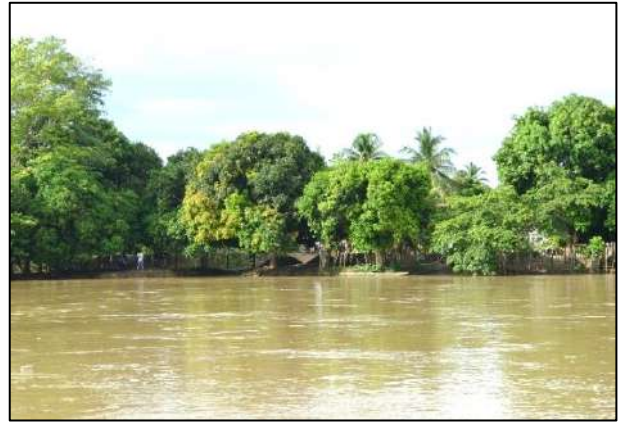
Ficha 62. Corregimiento Las Palomas - Vereda El Limón Centro Poblado. Municipio de Montería.

Nombre:	Corregimiento Las Palomas - Vereda El Limón Centro Poblado			
Municipio:	Montería	Margen:	Izquierda	
Nivel de riesgo por erosión:	Bajo	Nivel de riesgo por inundación:	Alto	
Coordenada inicial:	2497886 N	4673196 E	Coordenada final:	2497980 N 4672919 E
Longitud aproximada de afectación:	304 metros

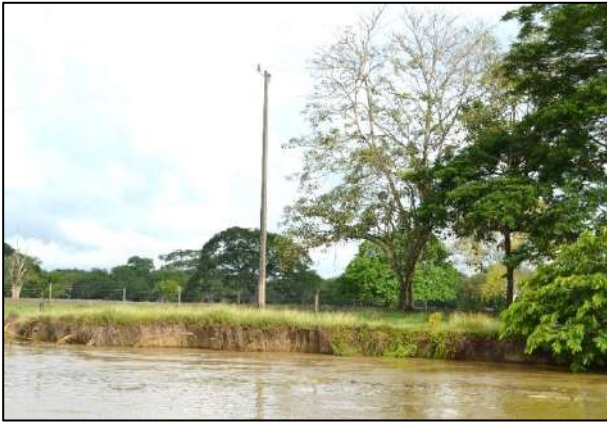
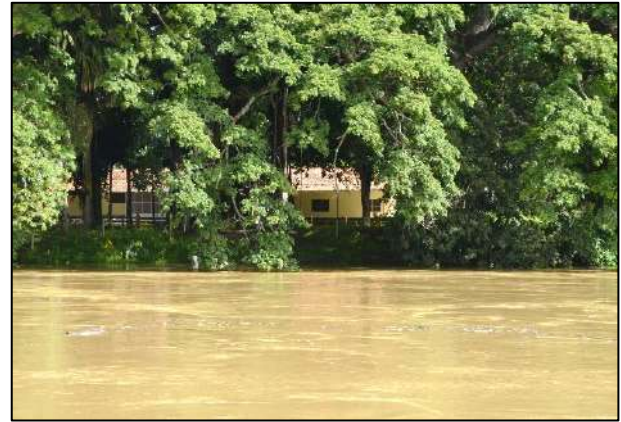
Ficha 63. Corregimiento Las Palomas - Vereda El Limón. Municipio de Montería.

Nombre:	Corregimiento Las Palomas - Vereda El Limón			
Municipio:	Montería		Margen:	Izquierda
Nivel de riesgo por erosión:	Alto		Nivel de riesgo por inundación:	Medio
Coordenada inicial:	2497845 N	4671779 E	Coordenada final:	2498286 N 4671900 E
Longitud aproximada de afectación:	623 metros

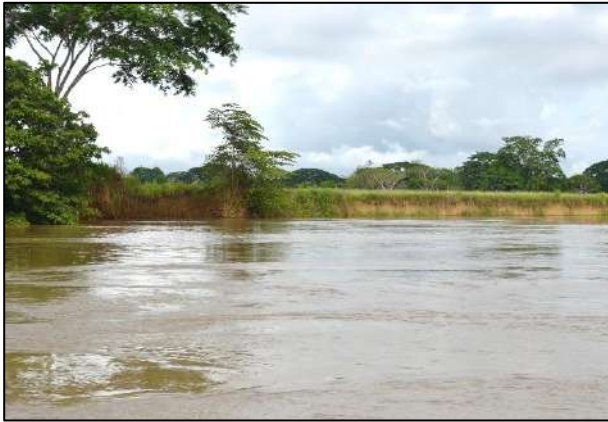
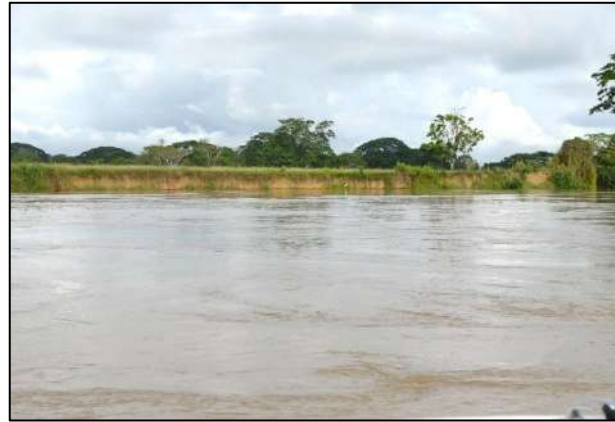
Ficha 64. Corregimiento Jaraquiel - Vereda El Guineo. Municipio de Montería.

Nombre:	Corregimiento Jaraquiel - Vereda El Guineo			
Municipio:	Montería		Margen:	Izquierda
Nivel de riesgo por erosión:	Alto		Nivel de riesgo por inundación:	Bajo
Coordenada inicial:	2499613 N	4673398 E	Coordenada final:	2500166 N 4673093 E
Longitud aproximada de afectación:	667 metros

MEDIDAS ESTRUCTURALES	MEDIDAS NO ESTRUCTURALES
<p>Se recomienda el traslado de las redes eléctricas fuera de la franja forestal protectora paralela al río.</p> <p>Establecimiento de bosques de galería, a través de siembra de árboles propios de la zona, de crecimiento rápido, que le ofrezcan mayor estabilidad al suelo.</p> <p>Construcción de obra definitiva mediante el revestimiento del talud con enrocado, para la estabilización del suelo y protección del talud contra los daños causados por el golpe de la corriente del río contra sus márgenes; teniendo en cuenta el uso de rocas sanas, duras, sólidas y durables.</p>	<p>En aras de prevenir que el dique de cierre del río pierda estabilidad, se recomienda prohibir el paso de vehículos sobre el mismo, ya que este no se encuentra diseñado para soportar este tipo de cargas, hasta tanto no se reubique el tramo de vía que se encuentra en la zona de amortiguación del río.</p> <p>Adaptación basada en Gestión y Normatividad, mediante la inclusión en los diferentes instrumentos de planificación del desarrollo y ordenamiento territorial existentes tanto a nivel local y regional como a nivel sectorial, los aspectos relacionados con el cambio climático y la gestión del riesgo.</p> <p>Seguimiento al punto crítico por parte del Consejo Municipal para la Gestión del Riesgo de Desastres - CMGRD.</p> <p>Capacitación a la comunidad en temas de prevención y atención de emergencias.</p> <p>Actualización de los instrumentos de planificación territorial.</p>

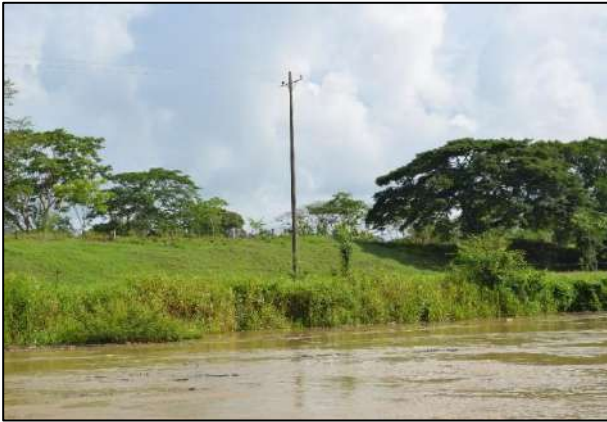
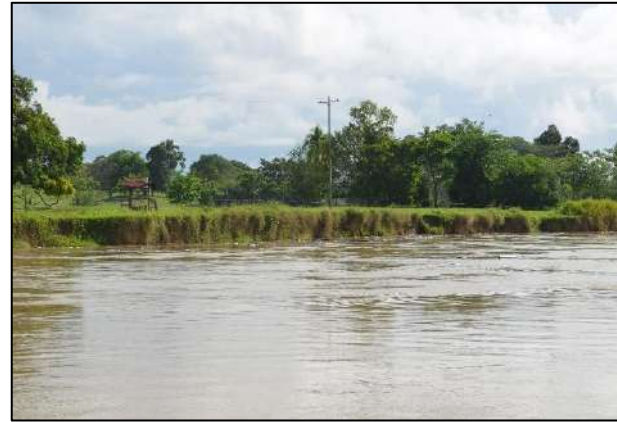
Ficha 65. Vereda El Guineo - Hato Chico. Municipio de Montería.

Nombre:	Vereda El Guineo - Hato Chico			
Municipio:	Montería	Margen:	Izquierda	
Nivel de riesgo por erosión:	Bajo		Nivel de riesgo por inundación:	Bajo
Coordenada inicial:	2502388 N	4672351 E	Coordenada final:	2502554 N 4672617 E
Longitud aproximada de afectación:	343 metros

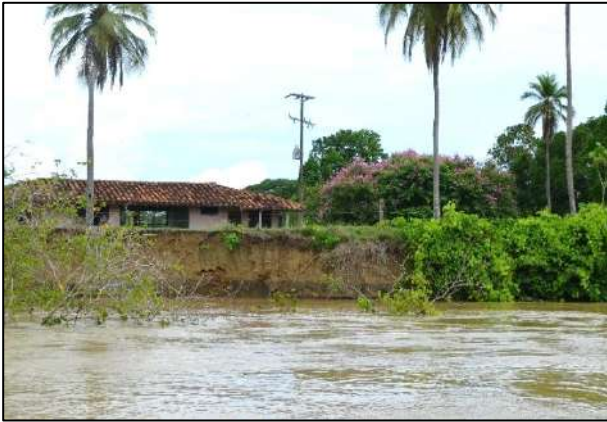
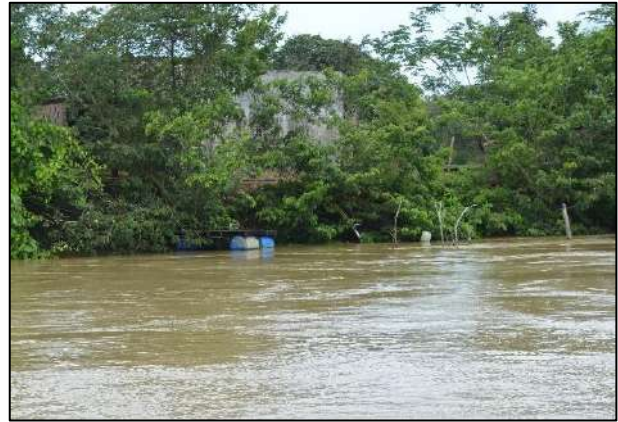
Ficha 66. Vereda El Guineo - Ciénaga Mosquito. Municipio de Montería.

Nombre:	Vereda El Guineo - Ciénaga Mosquito			
Municipio:	Montería	Margen:	Izquierda	
Nivel de riesgo por erosión:	Medio		Nivel de riesgo por inundación:	Bajo
Coordenada inicial:	2510885 N	4674549 E	Coordenada final:	2510922 N 4674753 E
Longitud aproximada de afectación:	212 metros

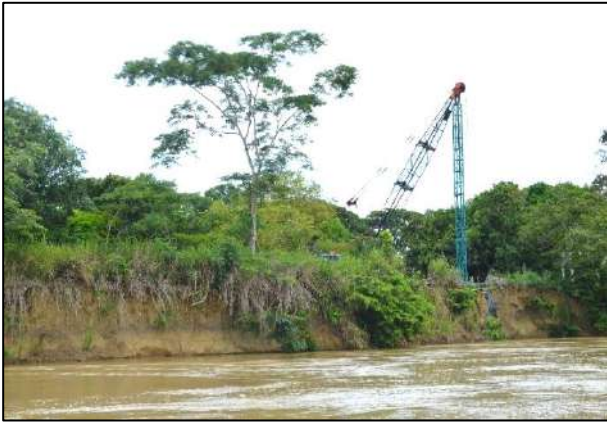
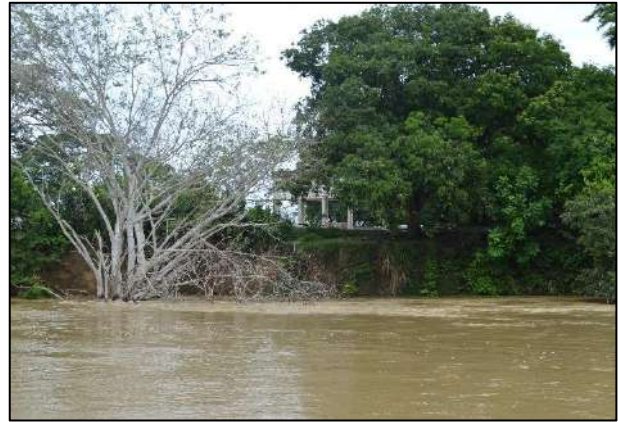
Ficha 67. Corregimiento Jaraquiel 1. Municipio de Montería.

Nombre:	Corregimiento Jaraquiel 1			
Municipio:	Montería		Margen:	Izquierda
Nivel de riesgo por erosión:	Medio		Nivel de riesgo por inundación:	Bajo
Coordenada inicial:	2511719 N	4675689 E	Coordenada final:	2511972 N 4676227 E
Longitud aproximada de afectación:	649 metros

MEDIDAS ESTRUCTURALES	MEDIDAS NO ESTRUCTURALES
<p>Traslado de la vía, redes eléctricas y reubicación de familias que habitan las viviendas que se encuentran dentro de la franja forestal protectora del río, así como el establecimiento de bosques de galería, a través de siembra de árboles propios de la zona, de crecimiento rápido, que le ofrezcan mayor estabilidad al suelo.</p> <p>Perfilamiento y revestimiento del talud con enrocado, para la estabilización del suelo y protección del talud contra los daños causados por el golpe de la corriente del río contra sus márgenes; teniendo en cuenta el uso de rocas sanas, duras, sólidas y durables.</p>	<p>Adaptación basada en Gestión y Normatividad, mediante la inclusión en los diferentes instrumentos de planificación del desarrollo y ordenamiento territorial existentes tanto a nivel local y regional como a nivel sectorial, los aspectos relacionados con el cambio climático y la gestión del riesgo.</p> <p>Seguimiento al punto crítico por parte del Consejo Municipal para la Gestión del Riesgo de Desastres - CMGRD.</p> <p>Capacitación a la comunidad en temas de prevención y atención de emergencias.</p> <p>Actualización de los instrumentos de planificación territorial.</p>

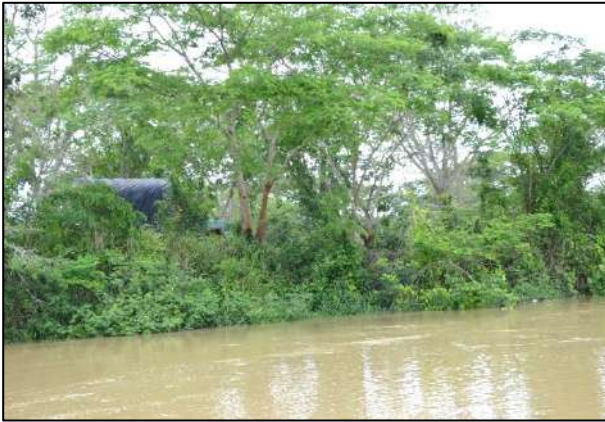
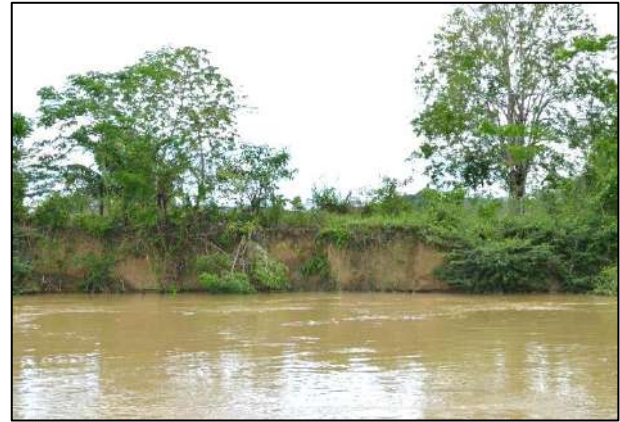
Ficha 68. Corregimiento Guateque - Vereda San Jerónimo. Municipio de Montería.

Nombre:	Corregimiento Guateque - Vereda San Jerónimo			
Municipio:	Montería	Margen:	Derecha	
Nivel de riesgo por erosión:	Bajo		Nivel de riesgo por inundación:	Bajo
Coordenada inicial:	2513659 N	4679217 E	Coordenada final:	2514046 N 4678931 E
Longitud aproximada de afectación:	530 metros

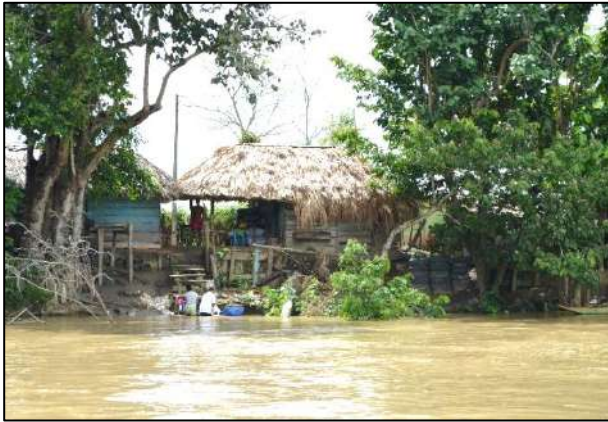
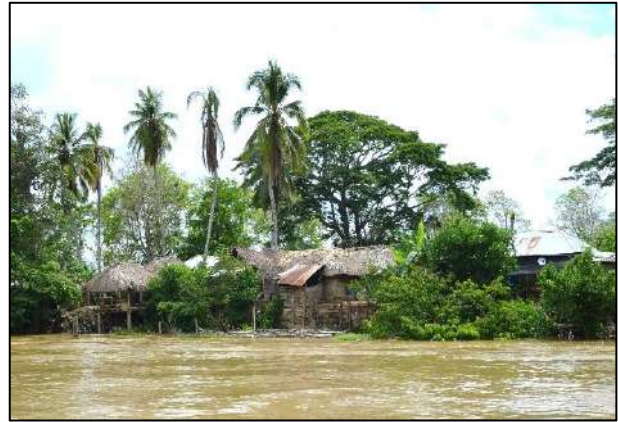
Ficha 69. Pueblo Seco. Municipio de Montería.

Nombre:	Pueblo Seco			
Municipio:	Montería		Margen:	Derecha
Nivel de riesgo por erosión:	Bajo		Nivel de riesgo por inundación:	Alto
Coordenada inicial:	2515056 N	4679311 E	Coordenada final:	2515983 N 4679135 E
Longitud aproximada de afectación:	983 metros

MEDIDAS ESTRUCTURALES	MEDIDAS NO ESTRUCTURALES
<p>Se insta la reubicación inmediata de las familias que habitan las viviendas que se encuentran en alto riesgo dentro de la franja forestal protectora paralela al río.</p> <p>Establecimiento de bosques de galería, a través de siembra de árboles propios de la zona, de crecimiento rápido, que le ofrezcan mayor estabilidad al suelo.</p> <p>Construcción de obra definitiva mediante el revestimiento del talud con enrocado, para la estabilización del suelo y protección del talud contra los daños causados por el golpe de la corriente del río contra sus márgenes; teniendo en cuenta el uso de rocas sanas, duras, sólidas y durables.</p>	<p>En aras de prevenir que el dique de cierre del río pierda estabilidad, se recomienda prohibir el paso de vehículos sobre el mismo, ya que este no se encuentra diseñado para soportar este tipo de cargas, hasta tanto no se reubique el tramo de vía que se encuentra en la zona de amortiguación del río.</p> <p>Adaptación basada en Gestión y Normatividad, mediante la inclusión en los diferentes instrumentos de planificación del desarrollo y ordenamiento territorial existentes tanto a nivel local y regional como a nivel sectorial, los aspectos relacionados con el cambio climático y la gestión del riesgo.</p> <p>Seguimiento al punto crítico por parte del Consejo Municipal para la Gestión del Riesgo de Desastres - CMGRD.</p> <p>Capacitación a la comunidad en temas de prevención y atención de emergencias, y en cuanto al manejo y disposición adecuada de residuos sólidos.</p> <p>Actualización de los instrumentos de planificación territorial.</p>

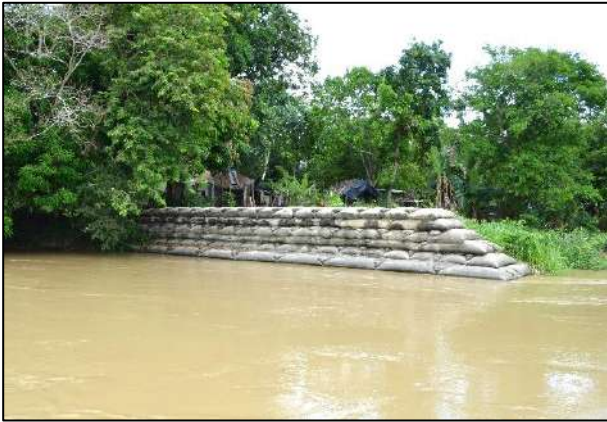
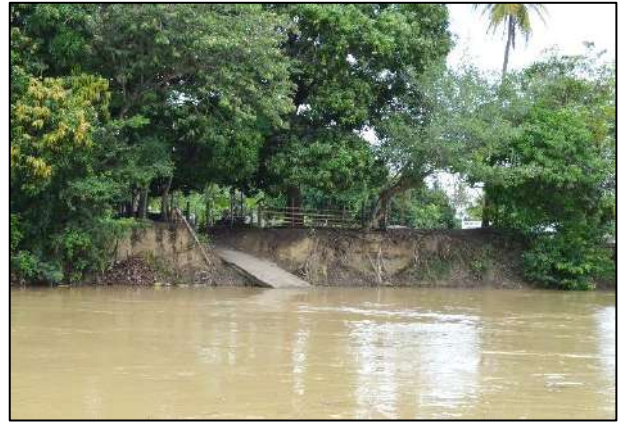
Ficha 70. Corregimiento Jaraquiel - El Planchón. Municipio de Montería.

Nombre:	Corregimiento Jaraquiel - El Planchón			
Municipio:	Montería	Margen:	Izquierda	
Nivel de riesgo por erosión:	Medio		Nivel de riesgo por inundación:	Medio
Coordenada inicial:	2520013 N	4675524 E	Coordenada final:	2520535 N 4675714 E
Longitud aproximada de afectación:	577 metros

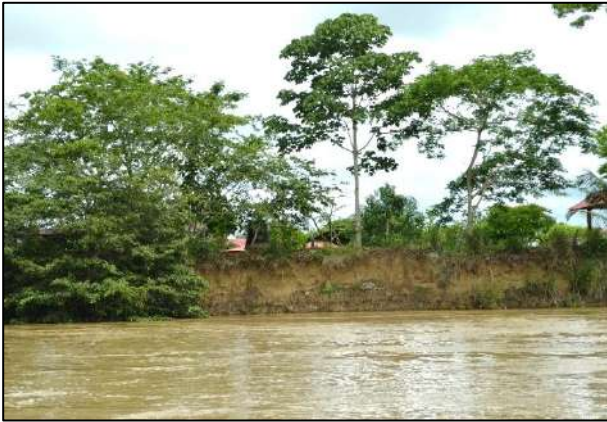
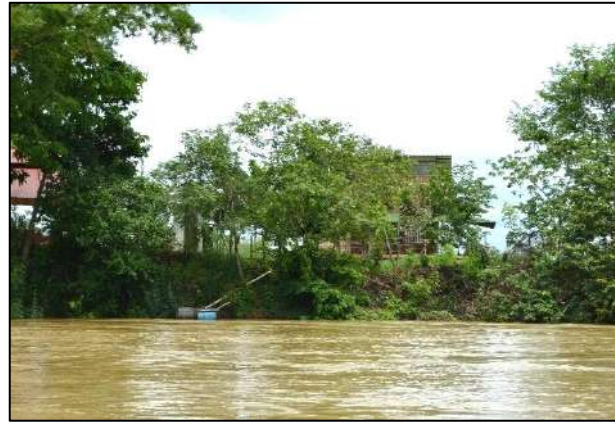
Ficha 72. Corregimiento Jaraquiel 2. Municipio de Montería.

Nombre:	Corregimiento Jaraquiel 2			
Municipio:	Montería	Margen:	Izquierda	
Nivel de riesgo por erosión:	Bajo		Nivel de riesgo por inundación:	Bajo
Coordenada inicial:	2520717 N	4675958 E	Coordenada final:	2520804 N 4676150 E
Longitud aproximada de afectación:	219 metros

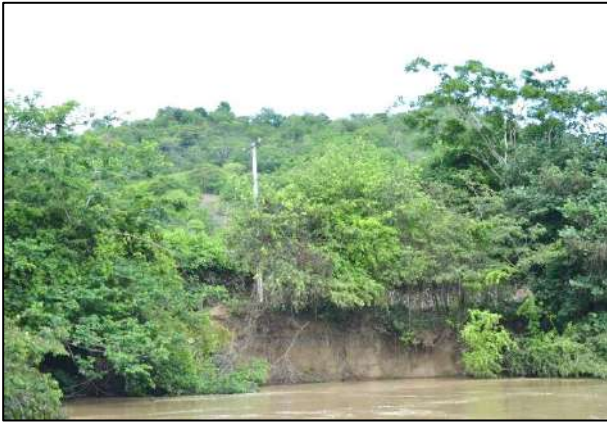
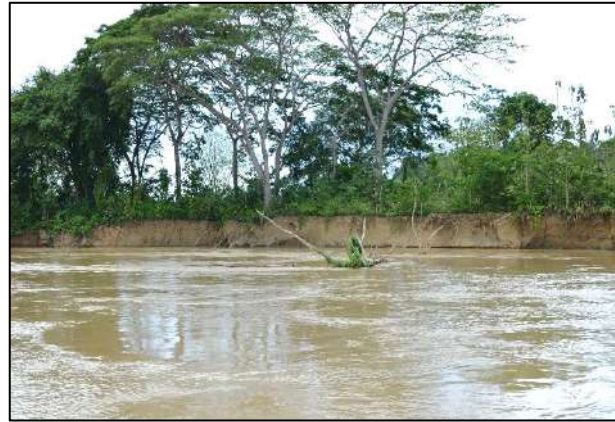
Ficha 73. Jaraquiel - Reforestadora del Sinú. Municipio de Montería.

Nombre:	Jaraquiel - Reforestadora del Sinú			
Municipio:	Montería	Margen:	Derecha	
Nivel de riesgo por erosión:	Alto		Nivel de riesgo por inundación:	Medio
Coordenada inicial:	2520663 N	4677174 E	Coordenada final:	2521184 N 4676961 E
Longitud aproximada de afectación:	604 metros

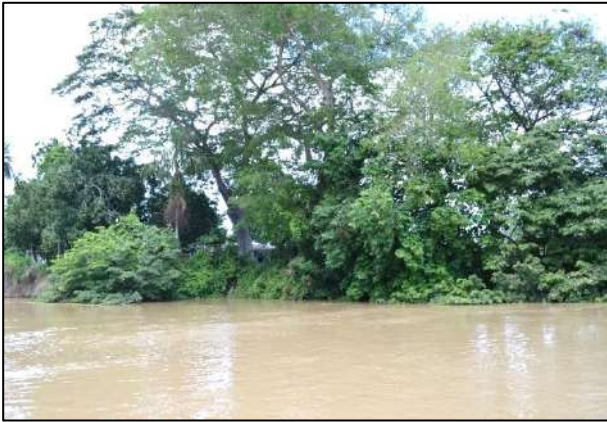
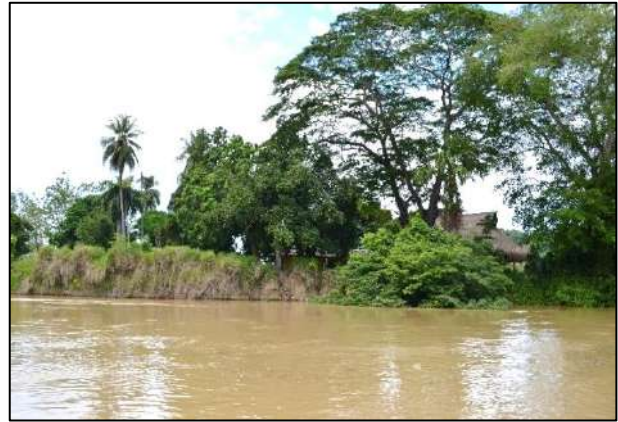
Ficha 74. Corregimiento Jaraquiel - Aguas abajo Reforestadora del Sinú. Municipio de Montería.

Nombre:	Corregimiento Jaraquiel - Aguas abajo Reforestadora del Sinú			
Municipio:	Montería	Margen:	Derecha	
Nivel de riesgo por erosión:	Bajo		Nivel de riesgo por inundación:	Bajo
Coordenada inicial:	2521443 N	4676823 E	Coordenada final:	2521710 N 4676630 E
Longitud aproximada de afectación:	337 metros

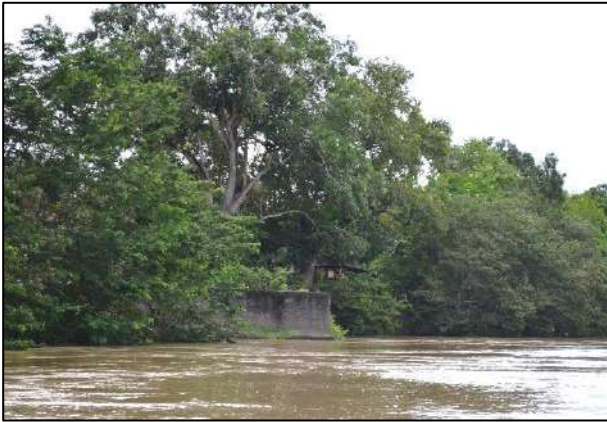
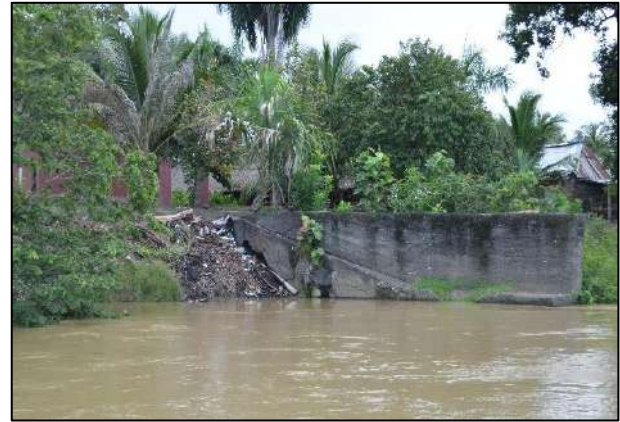
Ficha 75. Corregimiento Santa Lucia - Belén. Municipio de Montería.

Nombre:	Corregimiento Santa Lucia - Belén			
Municipio:	Montería	Margen:	Izquierda	
Nivel de riesgo por erosión:	Bajo		Nivel de riesgo por inundación:	Bajo
Coordenada inicial:	2522682 N	4676120 E	Coordenada final:	2522917 N 4676220 E
Longitud aproximada de afectación:	259 metros

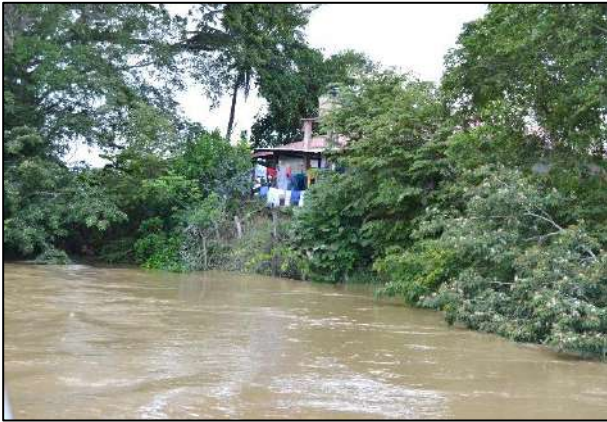
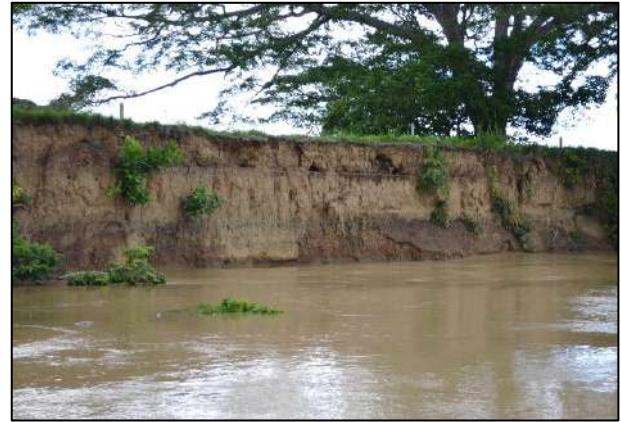
Ficha 76. Corregimiento Santa Lucia - Vereda Los Cedros. Municipio de Montería.

Nombre:	Corregimiento Santa Lucia - Vereda Los Cedros			
Municipio:	Montería	Margen:	Izquierda	
Nivel de riesgo por erosión:	Medio		Nivel de riesgo por inundación:	Bajo
Coordenada inicial:	2523438 N	4677102 E	Coordenada final:	2523312 N 4677345 E
Longitud aproximada de afectación:	278 metros

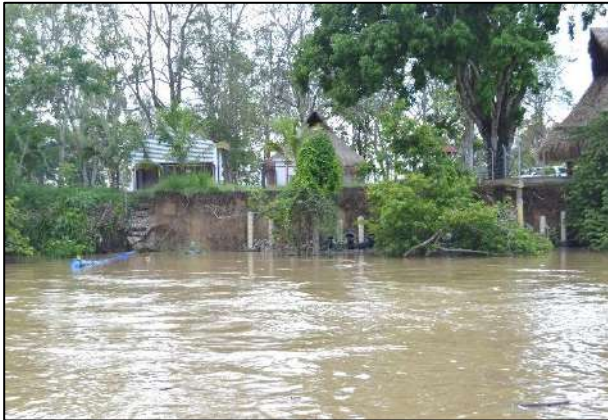
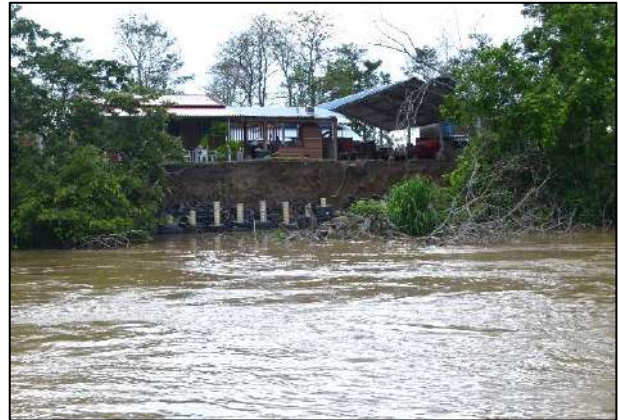
Ficha 77. Aguas Abajo de la Hacienda Francia. Municipio de Montería.

Nombre:	Aguas Abajo de la Hacienda Francia			
Municipio:	Montería	Margen:	Izquierda	
Nivel de riesgo por erosión:	Medio	Nivel de riesgo por inundación:	Bajo	
Coordenada inicial:	2525086 N	4679312 E	Coordenada final:	2525027 N 4679483 E
Longitud aproximada de afectación:	183 metros

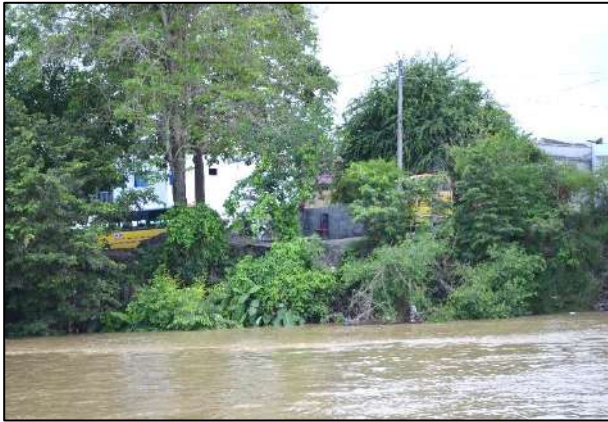
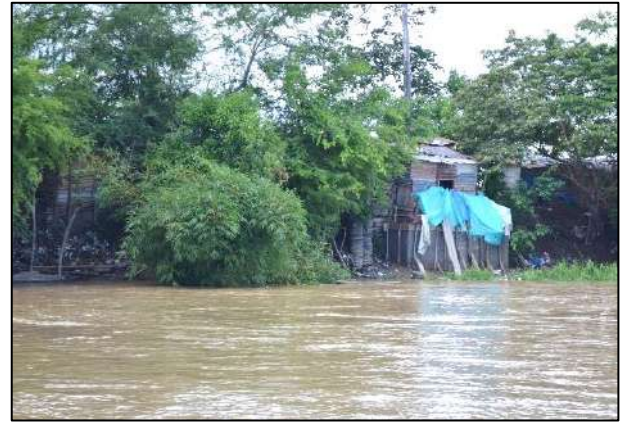
Ficha 78. Barrio Caracolí. Municipio de Montería.

Nombre:	Barrio Caracolí			
Municipio:	Montería		Margen:	Izquierda
Nivel de riesgo por erosión:	Bajo		Nivel de riesgo por inundación:	Alto
Coordenada inicial:	2525273 N	4680292 E	Coordenada final:	2525999 N 4681402 E
Longitud aproximada de afectación:	1619 metros

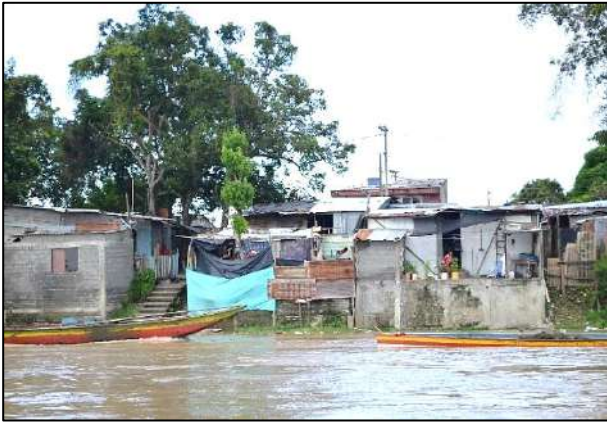
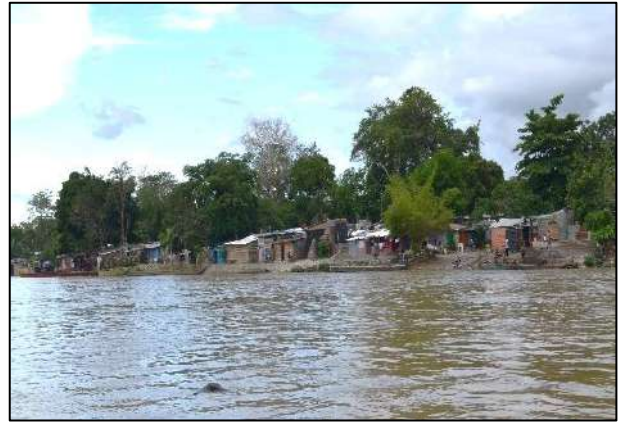
Ficha 79. Barrio Brisas del Sinú - Sector Zarabanda. Municipio de Montería.

Nombre:	Barrio Brisas del Sinú - Sector Zarabanda			
Municipio:	Montería	Margen:	Derecha	
Nivel de riesgo por erosión:	Bajo		Nivel de riesgo por inundación:	Alto
Coordenada inicial:	2525620 N	4680631 E	Coordenada final:	2525867 N 4681421 E
Longitud aproximada de afectación:	1046 metros

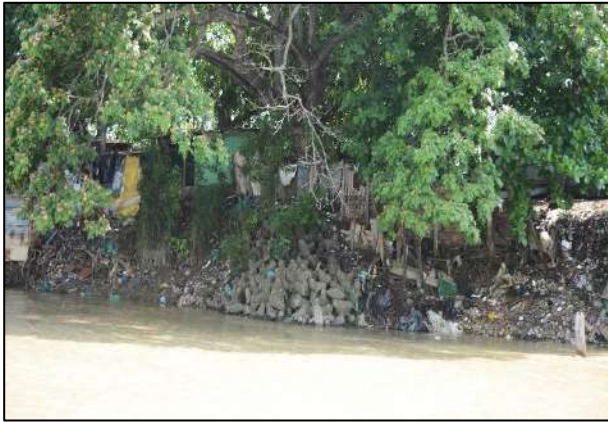
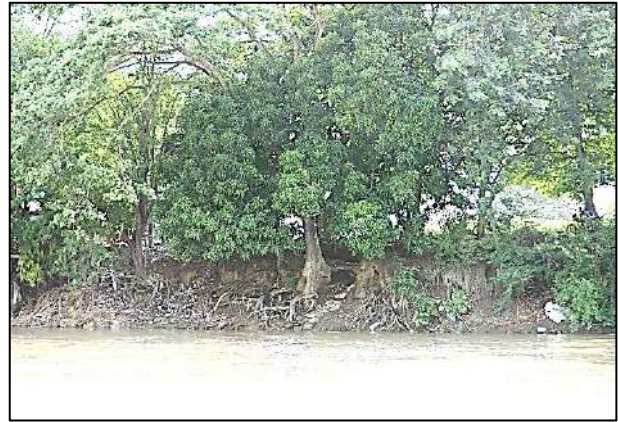
Ficha 80. Barrio La Coquera. Municipio de Montería.

Nombre:	Barrio La Coquera			
Municipio:	Montería		Margen:	Derecha
Nivel de riesgo por erosión:	Medio		Nivel de riesgo por inundación:	Medio
Coordenada inicial:	2525840 N	4681481 E	Coordenada final:	2525852 N 4681922 E
Longitud aproximada de afectación:	539 metros

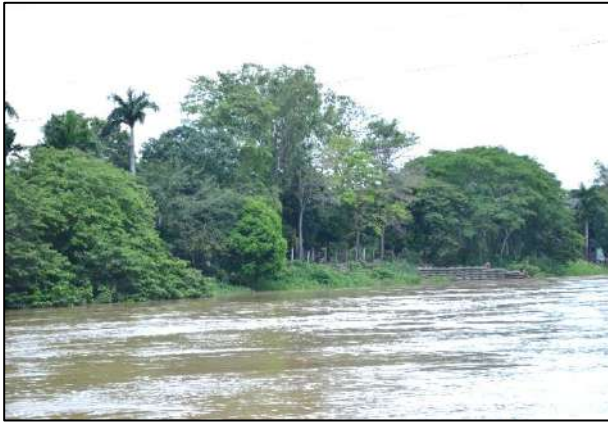
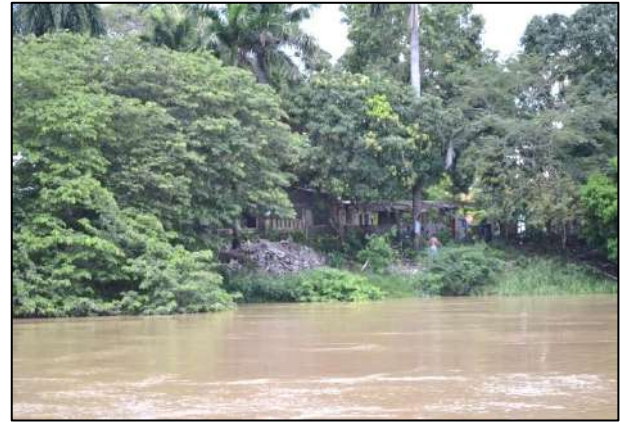
Ficha 81. Ronda del río Sinú - Margen Izquierda. Municipio de Montería.

Nombre:	Ronda del río Sinú - Margen Izquierda			
Municipio:	Montería	Margen:	Izquierda	
Nivel de riesgo por erosión:	Medio		Nivel de riesgo por inundación:	Medio
Coordenada inicial:	2526216 N	4681861 E	Coordenada final:	2527331 N 4682494 E
Longitud aproximada de afectación:	1351 metros

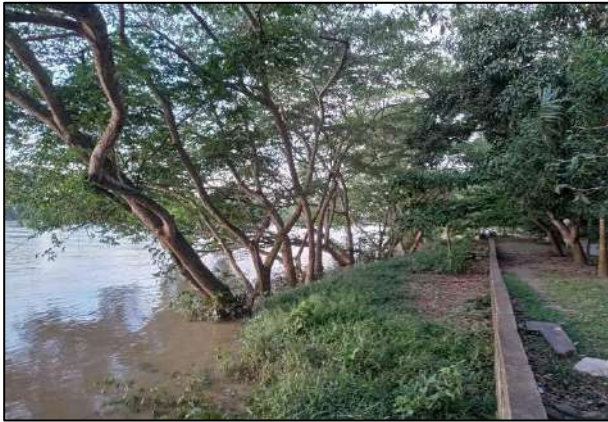
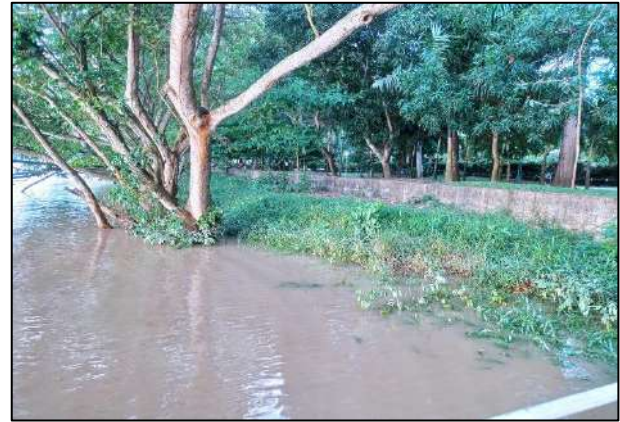
Ficha 82. Avenida Primera. Municipio de Montería.

Nombre:	Avenida Primera			
Municipio:	Montería		Margen:	Derecha
Nivel de riesgo por erosión:	Bajo		Nivel de riesgo por inundación:	Medio
Coordenada inicial:	2526439 N	4682008 E	Coordenada final:	2526640 N 4682135 E
Longitud aproximada de afectación:	242 metros

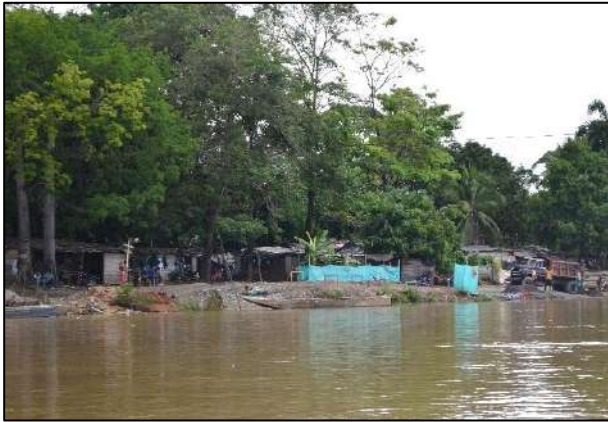
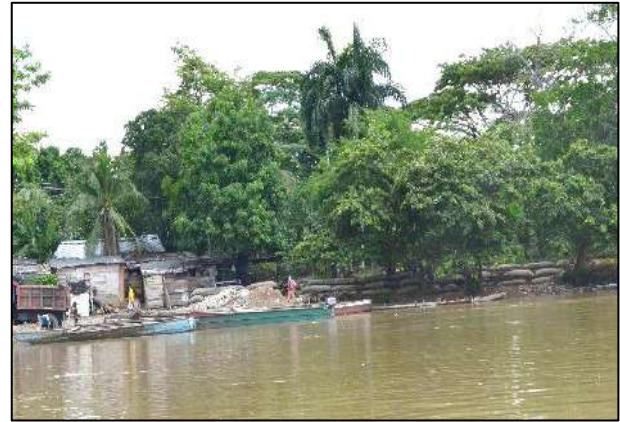
Ficha 83. Sector El Bongo Frente a la Universidad del Sinú. Municipio de Montería.

Nombre:	Sector El Bongo Frente a la Universidad del Sinú			
Municipio:	Montería	Margen:	Izquierda	
Nivel de riesgo por erosión:	Bajo		Nivel de riesgo por inundación:	Alto
Coordenada inicial:	2527619 N	4682632 E	Coordenada final:	2528015 N 4682825 E
Longitud aproximada de afectación:	474 metros

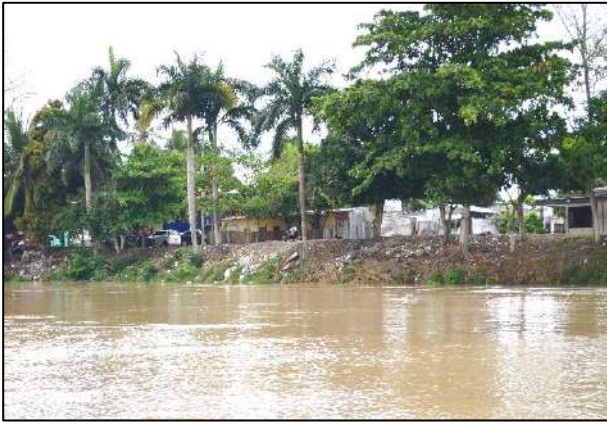
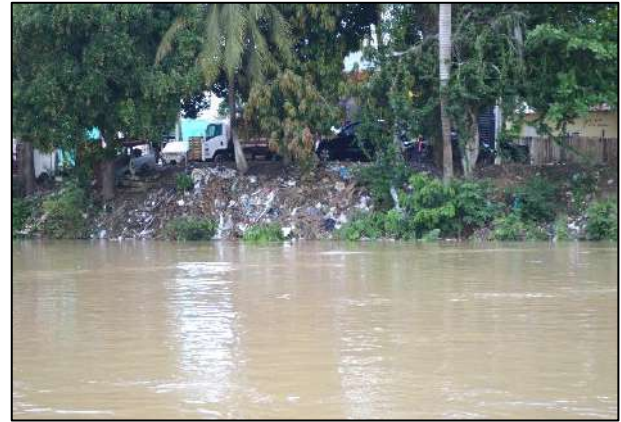
Ficha 84. Barrio Sucre. Municipio de Montería.

Nombre:	Barrio Sucre			
Municipio:	Montería	Margen:	Derecha	
Nivel de riesgo por erosión:	Bajo		Nivel de riesgo por inundación:	Medio
Coordenada inicial:	2527922 N	4682954 E	Coordenada final:	2528313 N 4683077 E
Longitud aproximada de afectación:	419 metros

MEDIDAS ESTRUCTURALES	MEDIDAS NO ESTRUCTURALES
<p>Traslado de las redes eléctricas y reubicación de familias que habitan las viviendas que se encuentran en riesgo dentro de la franja forestal protectora del río.</p> <p>Establecimiento de bosques de galería, a través de siembra de árboles propios de la zona, de crecimiento rápido, que le ofrezcan mayor estabilidad al suelo.</p> <p>Perfilamiento del talud y construcción de obra definitiva mediante el revestimiento del talud con enrocado para la estabilización del suelo y protección del talud contra los daños causados por el golpe de la corriente del río contra sus márgenes.</p>	<p>En aras de prevenir que el dique de cierre del río pierda estabilidad, se recomienda prohibir el paso de vehículos sobre el mismo, ya que este no se encuentra diseñado para soportar este tipo de cargas, hasta tanto no se reubique el tramo de vía que se encuentra en la zona de amortiguación del río.</p> <p>Adaptación basada en Gestión y Normatividad, mediante la inclusión en los diferentes instrumentos de planificación del desarrollo y ordenamiento territorial existentes tanto a nivel local y regional como a nivel sectorial, los aspectos relacionados con el cambio climático y la gestión del riesgo.</p> <p>Seguimiento al punto crítico por parte del Consejo Municipal para la Gestión del Riesgo de Desastres - CMGRD.</p> <p>Capacitación a la comunidad en temas de prevención y atención de emergencias, y en cuanto al manejo y disposición adecuada de residuos sólidos.</p> <p>Actualización de los instrumentos de planificación territorial.</p> <p>Controlar las actividades de extracción de arena para comercialización, las cuales son presuntamente ilegales.</p>

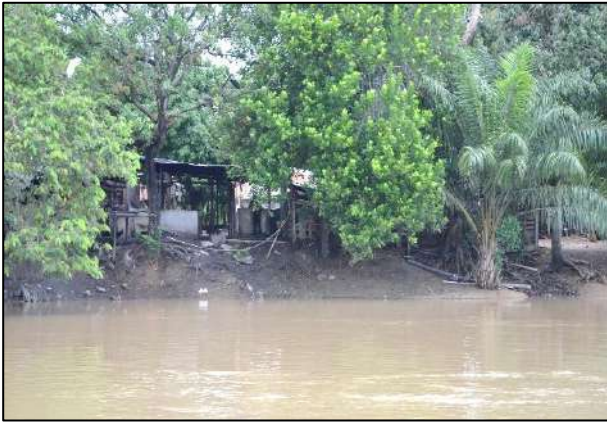
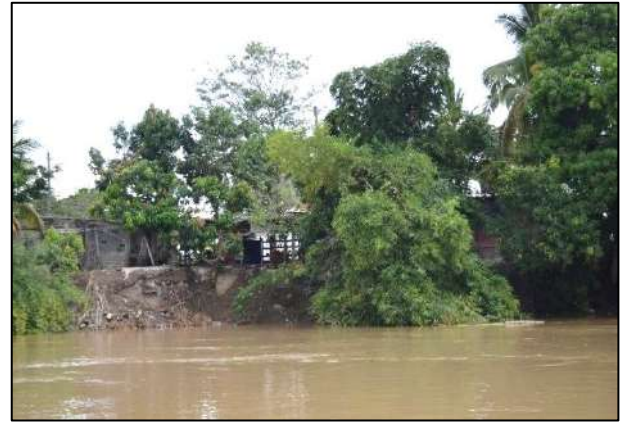
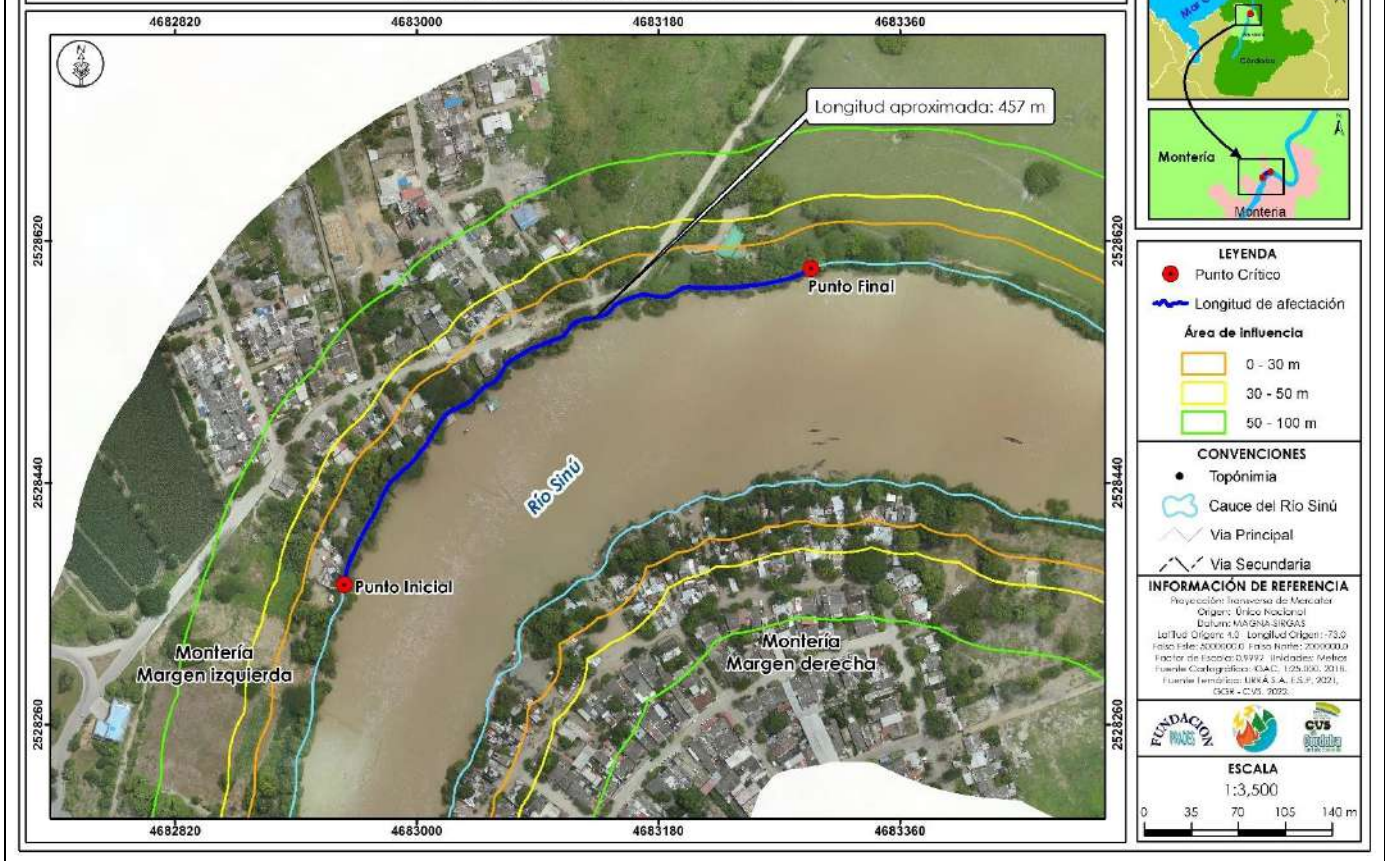
Ficha 85. La Esperanza. Municipio de Montería.

Nombre:	La Esperanza			
Municipio:	Montería		Margen:	Izquierda
Nivel de riesgo por erosión:	Medio		Nivel de riesgo por inundación:	Bajo
Coordenada inicial:	2528364 N	4682946 E	Coordenada final:	2528599 N 4683294 E
Longitud aproximada de afectación:	457 metros

MEDIDAS ESTRUCTURALES	MEDIDAS NO ESTRUCTURALES
<p>Traslado de las redes eléctricas y reubicación de familias que habitan las viviendas que se encuentran dentro de la franja forestal protectora del río.</p> <p>Establecimiento de bosques de galería, a través de siembra de árboles propios de la zona, de crecimiento rápido, que le ofrezcan mayor estabilidad al suelo.</p> <p>Perfilamiento del talud y construcción de obra definitiva mediante el revestimiento del talud con enrocado o el uso de Colchacreto articulado, para la estabilización del suelo y protección del talud contra los daños causados por el golpe de la corriente del río contra sus márgenes.</p>	<p>En aras de prevenir que el dique de cierre del río pierda estabilidad, se recomienda prohibir el paso de vehículos sobre el mismo, ya que este no se encuentra diseñado para soportar este tipo de cargas, hasta tanto no se reubique el tramo de vía que se encuentra en la zona de amortiguación del río.</p> <p>Adaptación basada en Gestión y Normatividad, mediante la inclusión en los diferentes instrumentos de planificación del desarrollo y ordenamiento territorial existentes tanto a nivel local y regional como a nivel sectorial, los aspectos relacionados con el cambio climático y la gestión del riesgo.</p> <p>Seguimiento al punto crítico por parte del Consejo Municipal para la Gestión del Riesgo de Desastres - CMGRD.</p> <p>Capacitación a la comunidad en temas de prevención y atención de emergencias, y en cuanto al manejo y disposición adecuada de residuos sólidos.</p> <p>Actualización de los instrumentos de planificación territorial.</p> <p>Controlar las actividades de extracción de arena para comercialización, las cuales son presuntamente ilegales.</p>

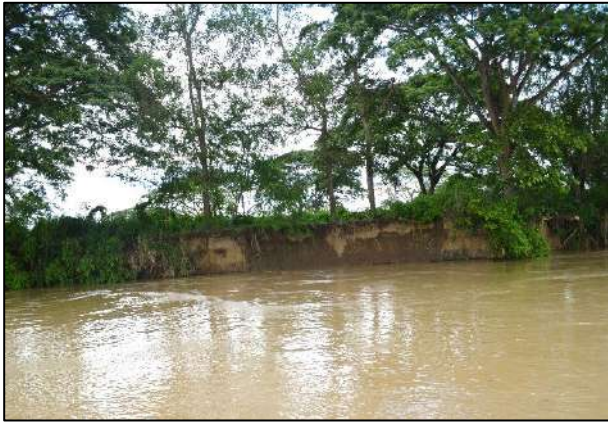
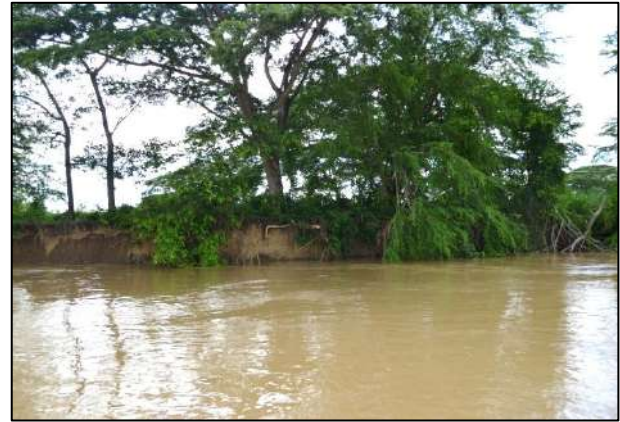
Ficha 86. Vereda Pringamosa - Aguas Abajo del Barrio La Esperanza. Municipio de Montería.

Nombre:	Vereda Pringamosa - Aguas Abajo del Barrio La Esperanza			
Municipio:	Montería	Margen:	Izquierda	
Nivel de riesgo por erosión:	Bajo		Nivel de riesgo por inundación:	Bajo
Coordenada inicial:	2528393 N	4683698 E	Coordenada final:	2528263 N 4683861 E
Longitud aproximada de afectación:	217 metros
