**ACTUALIZACIÓN PROTOCOLO MODELO
TÉCNICO - CONCEPTUAL DE OBRAS DE
CONTROL DE EROSIÓN EN LA CUENCA
DEL RÍO SINÚ COMO ESTRATEGIA PARA
LA GESTIÓN Y REDUCCIÓN DEL RIESGO Y
DISMINUCIÓN DE LA VULNERABILIDAD DE
LAS POBLACIONES POR AMENAZA DE
INUNDACIÓN COMO APOYO A LOS
MUNICIPIOS DEL DEPARTAMENTO DE
CÓRDOBA**

2022

CORPORACIÓN AUTÓNOMA REGIONAL DE LOS VALLES DEL SINÚ Y DEL SAN JORGE – CVS

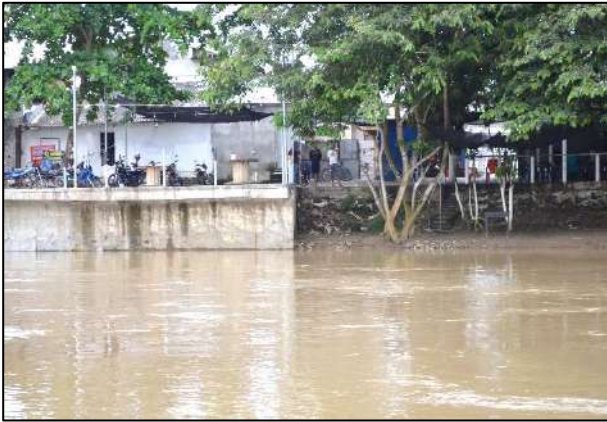
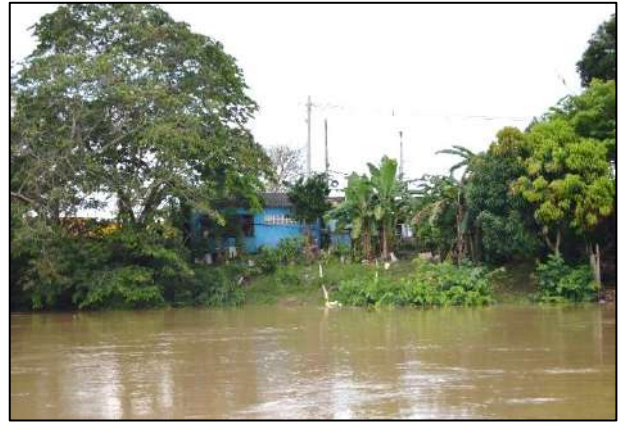
Ficha 87. Sector Corredor Vial Cra 2 – Frente Puente El Asilo. Municipio de Montería.

Nombre:	Sector Corredor Vial Cra 2 – Frente Puente El Asilo			
Municipio:	Montería	Margen:	Derecha	
Nivel de riesgo por erosión:	Medio	Nivel de riesgo por inundación:	Medio	
Coordenada inicial:	2528045 N	4683969 E	Coordenada final:	2528162 N 4684372 E
Longitud aproximada de afectación:	487 metros

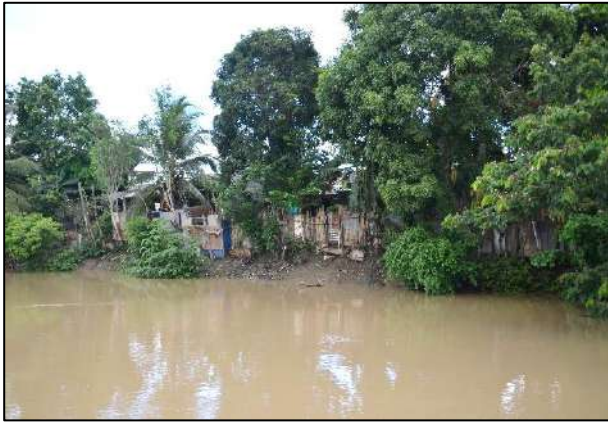
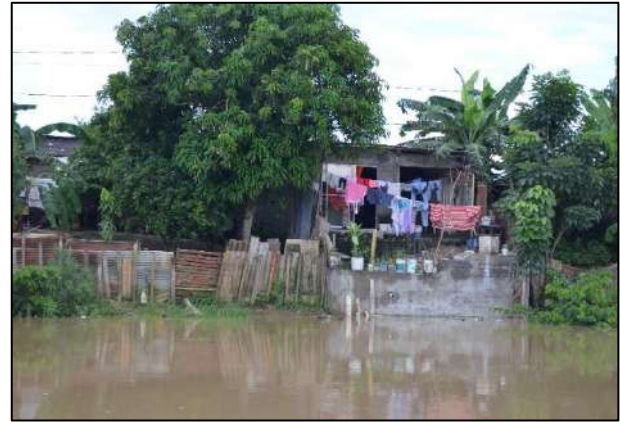
Ficha 88. Barrio Mocarí. Municipio de Montería.

Nombre:	Barrio Mocarí			
Municipio:	Montería	Margen:	Derecha	
Nivel de riesgo por erosión:	Bajo		Nivel de riesgo por inundación:	Alto
Coordenada inicial:	2531039 N	4685157 E	Coordenada final:	2531845 N 4685610 E
Longitud aproximada de afectación:	985 metros

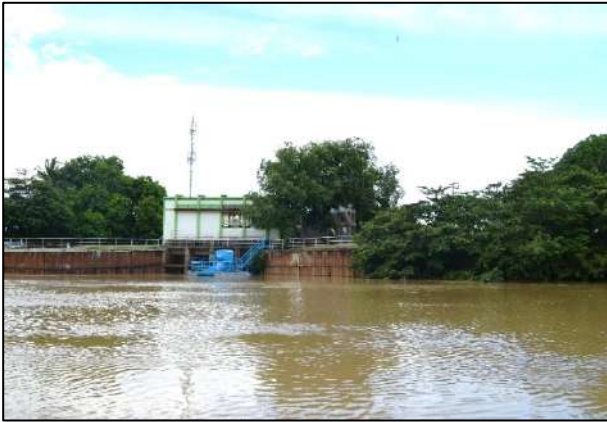
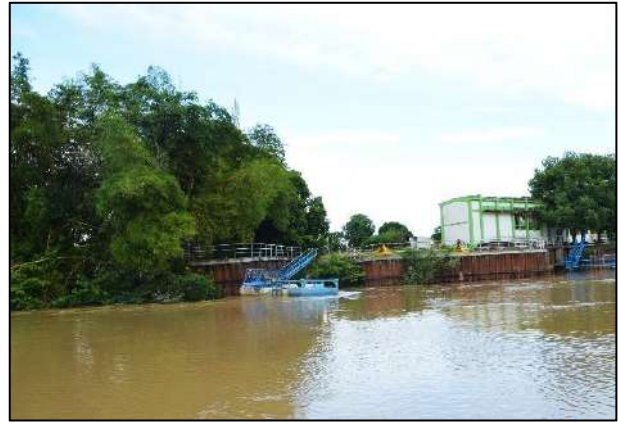
Ficha 89. Aguas abajo barrio Mocarí. Municipio de Montería.

Nombre:	Aguas abajo barrio Mocarí			
Municipio:	Montería		Margen:	Derecha
Nivel de riesgo por erosión:	Bajo		Nivel de riesgo por inundación:	Bajo
Coordenada inicial:	2532026 N	4685552 E	Coordenada final:	2532178 N 4685476 E
Longitud aproximada de afectación:	202 metros

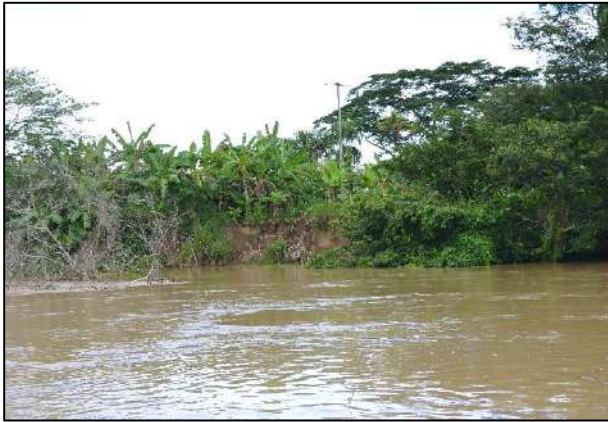
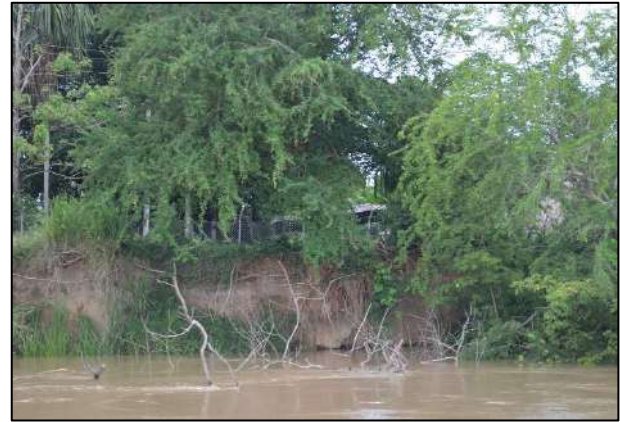
Ficha 94. Corregimiento Mateo Gómez - Vereda Islas Blancas. Municipio de Cereté.

Nombre:	Corregimiento Mateo Gómez - Vereda Islas Blancas			
Municipio:	Cereté	Margen:	Derecha	
Nivel de riesgo por erosión:	Medio	Nivel de riesgo por inundación:	Bajo	
Coordenada inicial:	2536181 N	4686034 E	Coordenada final:	2536589 N 4685852 E
Longitud aproximada de afectación:	475 metros

Punto crítico por erosión e inundación, ubicado en la vereda Islas Blancas, corregimiento de Mateo Gómez. Cobertura vegetal con cultivo de plátanos. Árboles caídos, posible retroceso de la ribera. Talud erosionado con un borde libre de 2 metros. Falla en el talud, el desprendimiento del suelo es evidente, en este punto y se observa una reducción considerable del dique, el cual presenta un ancho que varía entre los 2 y 3 metros.

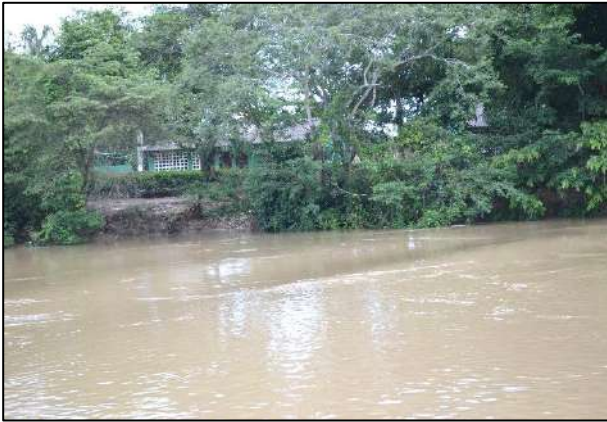
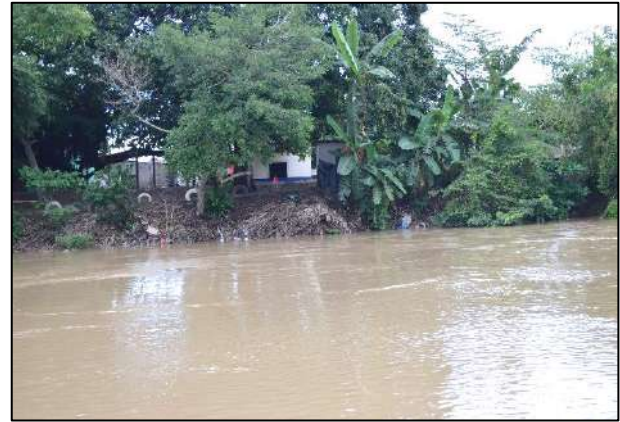
Ficha 97. Retiro de Los Páez - Isla Blanca. Municipio de Cereté.

Nombre:	Retiro de Los Páez - Isla Blanca			
Municipio:	Cereté	Margen:	Derecha	
Nivel de riesgo por erosión:	Bajo		Nivel de riesgo por inundación:	Medio
Coordenada inicial:	2538368 N	4686815 E	Coordenada final:	2538450 N 4687048 E
Longitud aproximada de afectación:	253 metros

MEDIDAS ESTRUCTURALES	MEDIDAS NO ESTRUCTURALES
<p>Traslado de la vía, redes eléctricas y reubicación de familias que habitan las viviendas que se encuentran dentro de la franja forestal protectora del río.</p> <p>Establecimiento de bosques de galería, a través de siembra de árboles propios de la zona, de crecimiento rápido, que le ofrezcan mayor estabilidad al suelo.</p> <p>Perfilamiento del talud y construcción de obra definitiva mediante el revestimiento del talud con enrocado, para la estabilización del suelo y protección del talud contra los daños causados por el golpe de la corriente del río contra sus márgenes; teniendo en cuenta el uso de rocas sanas, duras, sólidas y durables.</p>	<p>En aras de prevenir que el dique de cierre del río pierda estabilidad, se recomienda prohibir el paso de vehículos sobre el mismo, ya que este no se encuentra diseñado para soportar este tipo de cargas, hasta tanto no se reubique el tramo de vía que se encuentra en la zona de amortiguación del río.</p> <p>Adaptación basada en Gestión y Normatividad, mediante la inclusión en los diferentes instrumentos de planificación del desarrollo y ordenamiento territorial existentes tanto a nivel local y regional como a nivel sectorial, los aspectos relacionados con el cambio climático y la gestión del riesgo.</p> <p>Seguimiento al punto crítico por parte del Consejo Municipal para la Gestión del Riesgo de Desastres - CMGRD.</p> <p>Capacitación a la comunidad en temas de prevención y atención de emergencias. Actualización de los instrumentos de planificación territorial.</p>

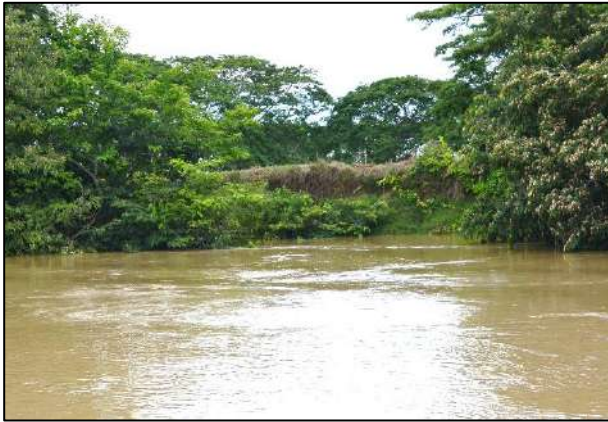
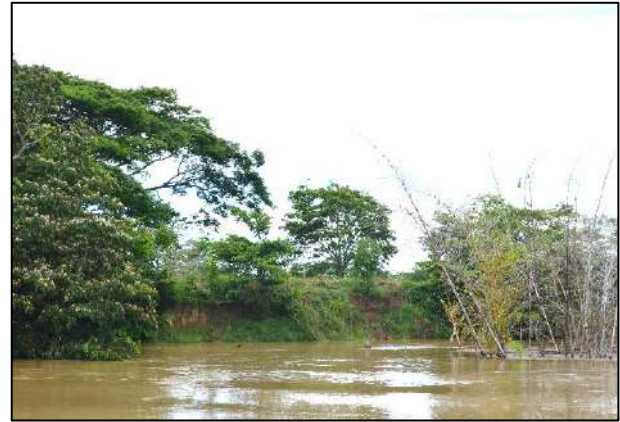
Ficha 98. Corregimiento Severá 1. Municipio de Cereté.

Nombre:	Corregimiento Severá 1			
Municipio:	Cereté	Margen:	Izquierda	
Nivel de riesgo por erosión:	Bajo		Nivel de riesgo por inundación:	Bajo
Coordenada inicial:	2538540 N	4687072 E	Coordenada final:	2538529 N 4687240 E
Longitud aproximada de afectación:	172 metros

MEDIDAS ESTRUCTURALES	MEDIDAS NO ESTRUCTURALES
<p>Establecimiento de bosques de galería, a través de siembra de árboles propios de la zona, de crecimiento rápido, que le ofrezcan mayor estabilidad al suelo.</p> <p>Perfilamiento del talud y construcción de obra definitiva mediante el revestimiento del talud con enrocado, para la estabilización del suelo y protección del talud contra los daños causados por el golpe de la corriente del río contra sus márgenes; teniendo en cuenta el uso de rocas sanas, duras, sólidas y durables.</p>	<p>En aras de prevenir que el dique de cierre del río pierda estabilidad, se recomienda prohibir el paso de vehículos sobre el mismo, ya que este no se encuentra diseñado para soportar este tipo de cargas, hasta tanto no se reubique el tramo de vía que se encuentra en la zona de amortiguación del río.</p> <p>Adaptación basada en Gestión y Normatividad, mediante la inclusión en los diferentes instrumentos de planificación del desarrollo y ordenamiento territorial existentes tanto a nivel local y regional como a nivel sectorial, los aspectos relacionados con el cambio climático y la gestión del riesgo.</p> <p>Seguimiento al punto crítico por parte del Consejo Municipal para la Gestión del Riesgo de Desastres - CMGRD.</p> <p>Capacitación a la comunidad en temas de prevención y atención de emergencias. Actualización de los instrumentos de planificación territorial.</p>

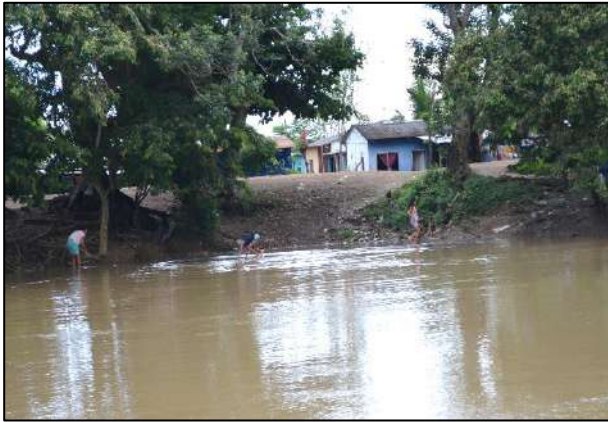
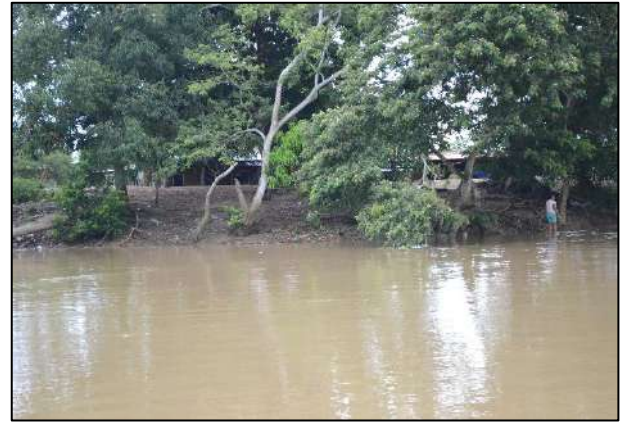
Ficha 99. Centro Poblado - Retiro de Los Páez. Municipio de Cereté.

Nombre:	Centro Poblado - Retiro de Los Páez			
Municipio:	Cereté	Margen:	Derecha	
Nivel de riesgo por erosión:	Bajo	Nivel de riesgo por inundación:	Medio	
Coordenada inicial:	2538441 N	4687194 E	Coordenada final:	2538428 N 4687331 E
Longitud aproximada de afectación:	140 metros

MEDIDAS ESTRUCTURALES	MEDIDAS NO ESTRUCTURALES
<p>Reubicación de familias que habitan las viviendas y redes eléctricas que se encuentran dentro de la franja forestal protectora paralela al río.</p> <p>Establecimiento de bosques de galería, a través de siembra de árboles propios de la zona, de crecimiento rápido, que le ofrezcan mayor estabilidad al suelo.</p> <p>Perfilamiento del talud y construcción de obra definitiva mediante el revestimiento del talud con enrocado, para la estabilización del suelo y protección del talud contra los daños causados por el golpe de la corriente del río contra sus márgenes; teniendo en cuenta el uso de rocas sanas, duras, sólidas y durables.</p>	<p>En aras de prevenir que el dique de cierre del río pierda estabilidad, se recomienda prohibir el paso de vehículos sobre el mismo, ya que este no se encuentra diseñado para soportar este tipo de cargas, hasta tanto no se reubique el tramo de vía que se encuentra en la zona de amortiguación del río.</p> <p>Adaptación basada en Gestión y Normatividad, mediante la inclusión en los diferentes instrumentos de planificación del desarrollo y ordenamiento territorial existentes tanto a nivel local y regional como a nivel sectorial, los aspectos relacionados con el cambio climático y la gestión del riesgo.</p> <p>Seguimiento al punto crítico por parte del Consejo Municipal para la Gestión del Riesgo de Desastres - CMGRD.</p> <p>Capacitación a la comunidad en temas de prevención y atención de emergencias, y en cuanto al manejo y disposición adecuada de residuos sólidos. Actualización de los instrumentos de planificación territorial.</p>

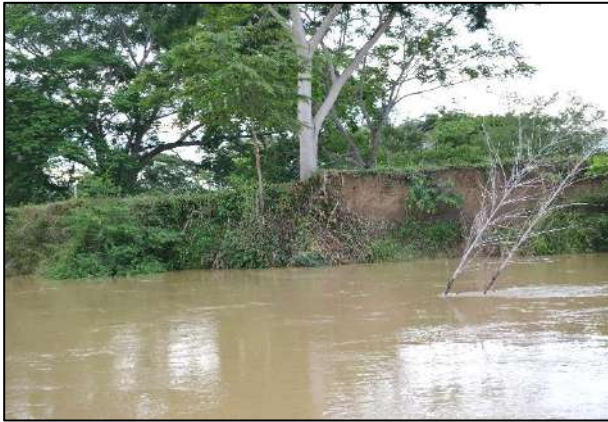
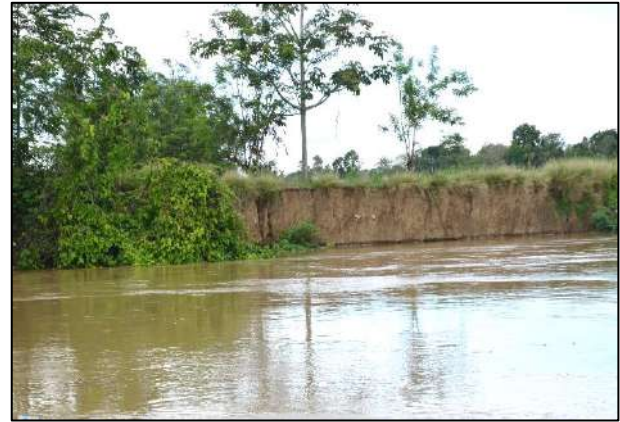
Ficha 103. Corregimiento Severá 2. Municipio de Cereté.

Nombre:	Corregimiento Severá 2			
Municipio:	Cereté		Margen:	Izquierda
Nivel de riesgo por erosión:	Bajo		Nivel de riesgo por inundación:	Bajo
Coordenada inicial:	2539807 N	4688193 E	Coordenada final:	2539975 N 4688385 E
Longitud aproximada de afectación:	259 metros

MEDIDAS ESTRUCTURALES	MEDIDAS NO ESTRUCTURALES
<p>Establecimiento de bosques de galería, a través de siembra de árboles propios de la zona, de crecimiento rápido, que le ofrezcan mayor estabilidad al suelo.</p> <p>Perfilamiento del talud y construcción de obra definitiva mediante el revestimiento del talud con enrocado, para la estabilización del suelo y protección del talud contra los daños causados por el golpe de la corriente del río contra sus márgenes; teniendo en cuenta el uso de rocas sanas, duras, sólidas y durables.</p>	<p>En aras de prevenir que el dique de cierre del río pierda estabilidad, se recomienda prohibir el paso de vehículos sobre el mismo, ya que este no se encuentra diseñado para soportar este tipo de cargas, hasta tanto no se reubique el tramo de vía que se encuentra en la zona de amortiguación del río.</p> <p>Adaptación basada en Gestión y Normatividad, mediante la inclusión en los diferentes instrumentos de planificación del desarrollo y ordenamiento territorial existentes tanto a nivel local y regional como a nivel sectorial, los aspectos relacionados con el cambio climático y la gestión del riesgo.</p> <p>Seguimiento al punto crítico por parte del Consejo Municipal para la Gestión del Riesgo de Desastres - CMGRD.</p> <p>Capacitación a la comunidad en temas de prevención y atención de emergencias. Actualización de los instrumentos de planificación territorial.</p>

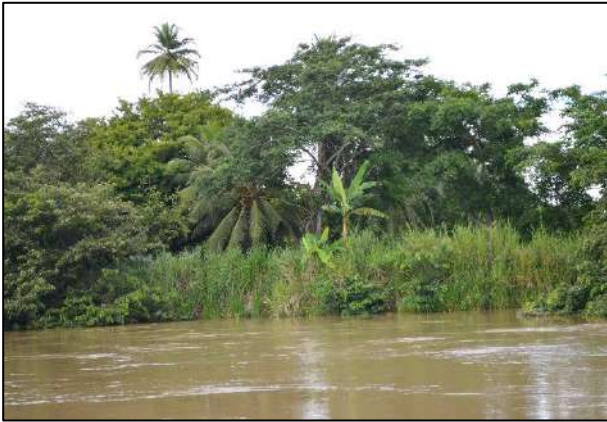
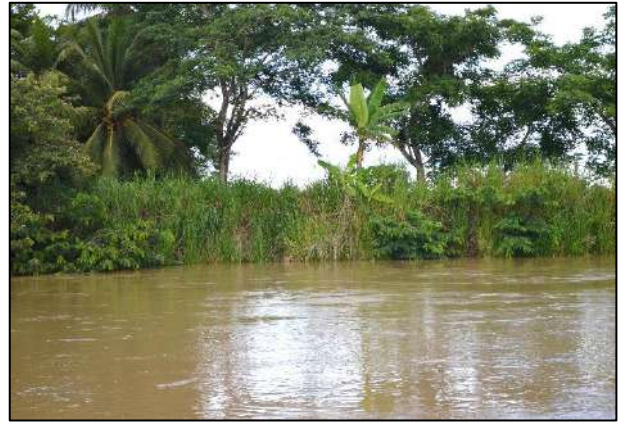
Ficha 105. Caserío Las Marías - Corregimiento Manguelito. Municipio de Cereté.

Nombre:	Caserío Las Marías - Corregimiento Manguelito			
Municipio:	Cereté	Margen:	Derecha	
Nivel de riesgo por erosión:	Bajo	Nivel de riesgo por inundación:	Medio	
Coordenada inicial:	2541393 N	4688539 E	Coordenada final:	2541528 N 4688453 E
Longitud aproximada de afectación:	165 metros

Punto crítico por erosión e inundación, ubicado en el caserío Las Marías, corregimiento Manguelito. Cobertura vegetal arbórea con pastos, herbazales y árboles caídos o propensos a volcamiento. Borde libre de aproximadamente 1 metro. Se observa una (1) vivienda a aproximadamente 20 metros de la orilla del río; en la franja entre los 30 y 100 metros desde la ribera se evidencia un tramo de la vía de acceso, y entre los 30 y 50 metros se observa una (1) vivienda. Disposición provisional de bolsasuelos. Estructura abandonada, pentápodos deteriorados, enrocados en parte del tramo. Se evidencia vía a 1 metro de la orilla y redes eléctricas a 5 metros aproximadamente.

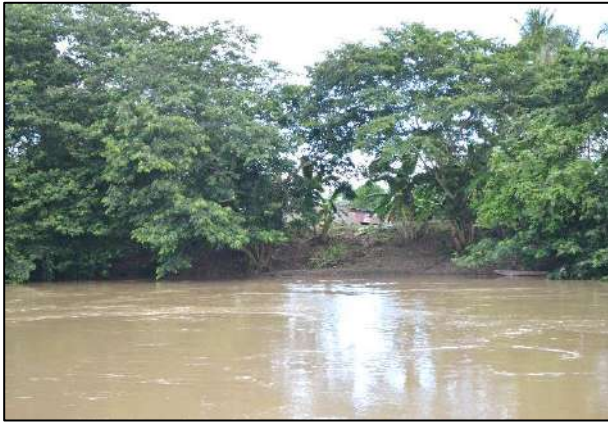
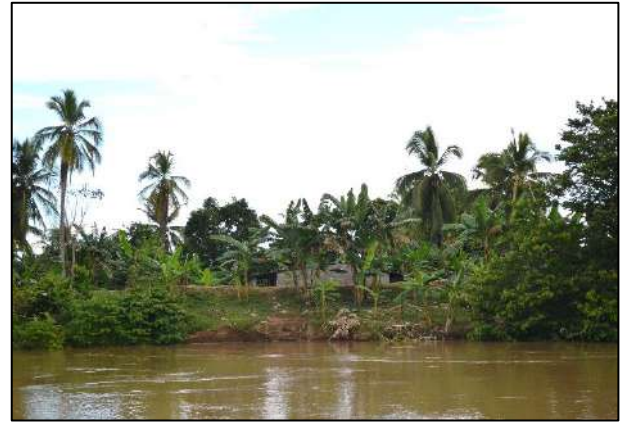
Ficha 106. Corregimiento Severá - Los Caños 1. Municipio de Cereté.

Nombre:	Corregimiento Severá - Los Caños 1			
Municipio:	Cereté		Margen:	Izquierda
Nivel de riesgo por erosión:	Alto		Nivel de riesgo por inundación:	Alto
Coordenada inicial:	2541586 N	4687906 E	Coordenada final:	2541687 N 4687492 E
Longitud aproximada de afectación:	442 metros

MEDIDAS ESTRUCTURALES	MEDIDAS NO ESTRUCTURALES
<p>Traslado de las redes eléctricas y reubicación de familias que habitan las viviendas que se encuentran en riesgo dentro de la franja forestal protectora del río.</p> <p>Establecimiento de bosques de galería, a través de siembra de árboles propios de la zona, de crecimiento rápido, que le ofrezcan mayor estabilidad al suelo.</p> <p>Reforzamiento de obra preexistente mediante la construcción de obra definitiva, revistiendo talud con enrocado, para la estabilización del suelo y protección del talud contra los daños causados por el golpe de la corriente del río contra sus márgenes; teniendo en cuenta el uso de rocas sanas, duras, sólidas y durables.</p>	<p>En aras de prevenir que el dique de cierre del río pierda estabilidad, se recomienda prohibir el paso de vehículos sobre el mismo, ya que este no se encuentra diseñado para soportar este tipo de cargas, hasta tanto no se reubique el tramo de vía que se encuentra en la zona de amortiguación del río.</p> <p>Adaptación basada en Gestión y Normatividad, mediante la inclusión en los diferentes instrumentos de planificación del desarrollo y ordenamiento territorial existentes tanto a nivel local y regional como a nivel sectorial, los aspectos relacionados con el cambio climático y la gestión del riesgo.</p> <p>Seguimiento al punto crítico por parte del Consejo Municipal para la Gestión del Riesgo de Desastres - CMGRD.</p> <p>Capacitación a la comunidad en temas de prevención y atención de emergencias. Actualización de los instrumentos de planificación territorial.</p>

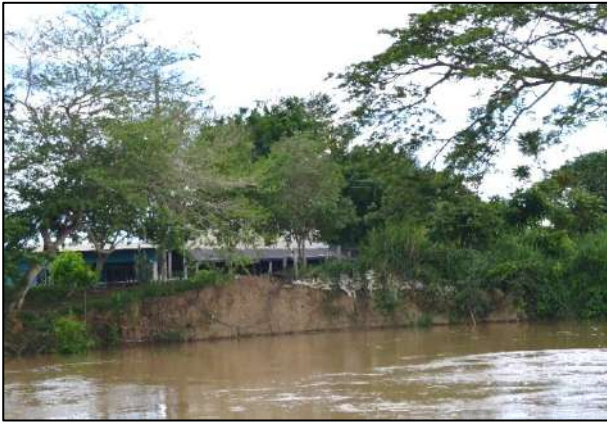
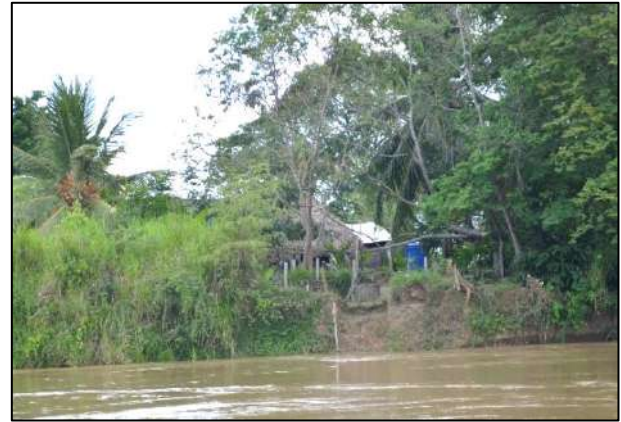
Ficha 108. Caserío Los Caños - Corregimiento Severá. Municipio de Cereté.

Nombre:	Caserío Los Caños - Corregimiento Severá			
Municipio:	Cereté	Margen:	Izquierda	
Nivel de riesgo por erosión:	Alto		Nivel de riesgo por inundación:	Medio
Coordenada inicial:	2541437 N	4687188 E	Coordenada final:	2541454 N 4686894 E
Longitud aproximada de afectación:	356 metros

Se observa obra provisional construida en 2017 con tablestacado artesanal ubicado aproximadamente a 3 metros del dique de cierre del río, utilizado como carretable. Al inicio del tramo se observan estructuras de bolsacreto deterioradas con aproximadamente 4 metros de longitud, colapsado en la mayor parte del tramo.

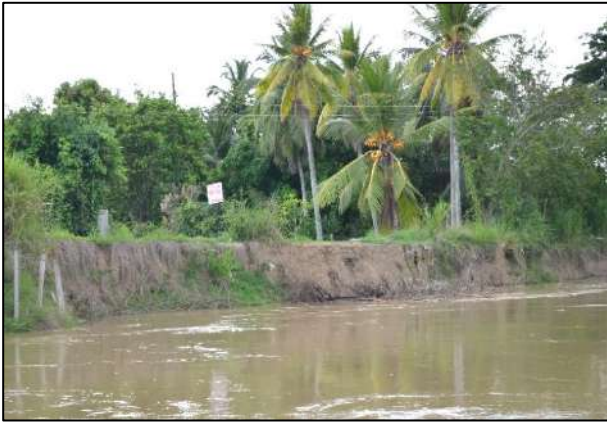
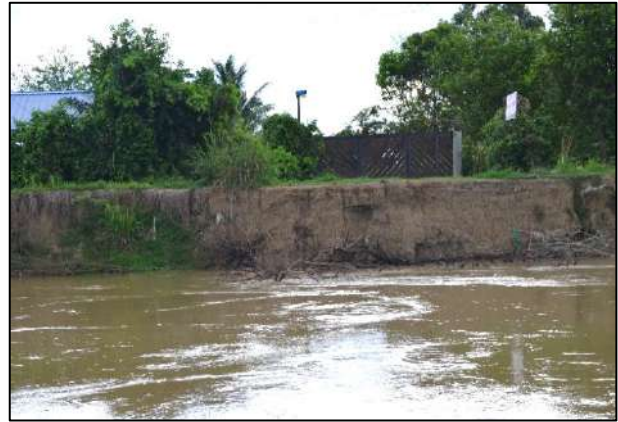
Ficha 109. Caserío Los Caños - Corregimiento Severá No. 2. Municipio de Cereté.

Nombre:	Caserío Los Caños - Corregimiento Severá No. 2			
Municipio:	Cereté	Margen:	Izquierda	
Nivel de riesgo por erosión:	Alto		Nivel de riesgo por inundación:	Alto
Coordenada inicial:	2541657 N	4686407 E	Coordenada final:	2541818 N 4686317 E
Longitud aproximada de afectación:	190 metros

MEDIDAS ESTRUCTURALES	MEDIDAS NO ESTRUCTURALES
<p>Reubicación inmediata de las viviendas que se encuentran en riesgo dentro de la franja forestal protectora paralela al río.</p> <p>Se recomienda el establecimiento de bosques de galería, a través de siembra de árboles propios de la zona, de crecimiento rápido, que le ofrezcan mayor estabilidad al suelo.</p> <p>Perfilamiento del talud y construcción de obra definitiva mediante el revestimiento del talud con enrocado para la estabilización del suelo y protección del talud contra los daños causados por el golpe de la corriente del río contra sus márgenes; teniendo en cuenta el uso de rocas sanas, duras, sólidas y durables.</p>	<p>En aras de prevenir que el dique de cierre del río pierda estabilidad, se recomienda prohibir el paso de vehículos sobre el mismo, ya que este no se encuentra diseñado para soportar este tipo de cargas, hasta tanto no se reubique el tramo de vía que se encuentra en la zona de amortiguación del río.</p> <p>Adaptación basada en Gestión y Normatividad, mediante la inclusión en los diferentes instrumentos de planificación del desarrollo y ordenamiento territorial existentes tanto a nivel local y regional como a nivel sectorial, los aspectos relacionados con el cambio climático y la gestión del riesgo.</p> <p>Seguimiento al punto crítico por parte del Consejo Municipal para la Gestión del Riesgo de Desastres - CMGRD.</p> <p>Capacitación a la comunidad en temas de prevención y atención de emergencias. Actualización de los instrumentos de planificación territorial.</p>

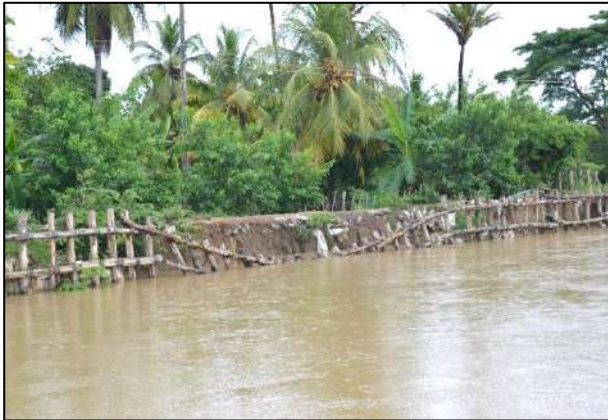
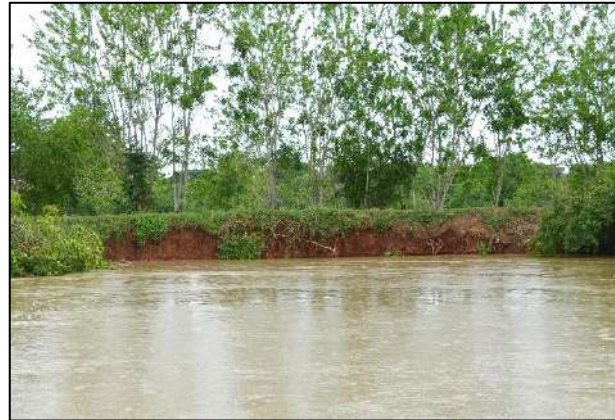
LOCALIZACIÓN DEL PUNTO CRÍTICO: CORREGIMIENTO LOS GÓMEZ - LORICA 1 EN EL RÍO SINÚ, MUNICIPIO DE SANTA CRUZ DE LORICA

Nombre:	Corregimiento Los Gómez - Lórica 1			
Municipio:	Santa Cruz de Lórica	Margen:	Izquierda	
Nivel de riesgo por erosión:	Medio		Nivel de riesgo por inundación:	Medio
Coordenada inicial:	2559516 N	4687136 E	Coordenada final:	2559732 N 4687193 E
Longitud aproximada de afectación:	234 metros

MEDIDAS ESTRUCTURALES	MEDIDAS NO ESTRUCTURALES
<p>Reubicación inmediata de las redes eléctricas y las familias que habitan las viviendas que se encuentran dentro de la franja forestal protectora paralela al río.</p> <p>Establecimiento de bosques de galería, a través de siembra de árboles propios de la zona, de crecimiento rápido, que le ofrezcan mayor estabilidad al suelo.</p> <p>Perfilamiento del talud y construcción de obra definitiva mediante el revestimiento del talud con enrocado o el uso de Colchacreto articulado, para la estabilización del suelo y protección del talud contra los daños causados por el golpe de la corriente del río contra sus márgenes.</p>	<p>En aras de prevenir que el dique de cierre del río pierda estabilidad, se recomienda prohibir el paso de vehículos sobre el mismo, ya que este no se encuentra diseñado para soportar este tipo de cargas, hasta tanto no se reubique el tramo de vía que se encuentra en la zona de amortiguación del río.</p> <p>Adaptación basada en Gestión y Normatividad, mediante la inclusión en los diferentes instrumentos de planificación del desarrollo y ordenamiento territorial existentes tanto a nivel local y regional como a nivel sectorial, los aspectos relacionados con el cambio climático y la gestión del riesgo.</p> <p>Seguimiento al punto crítico por parte del Consejo Municipal para la Gestión del Riesgo de Desastres - CMGRD.</p> <p>Capacitación a la comunidad en temas de prevención y atención de emergencias.</p> <p>Actualización de los instrumentos de planificación territorial.</p>

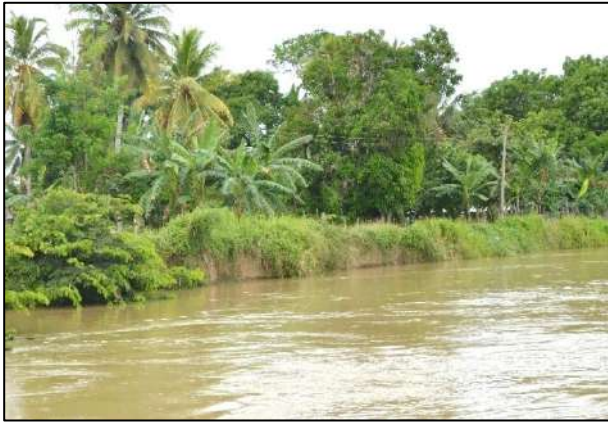
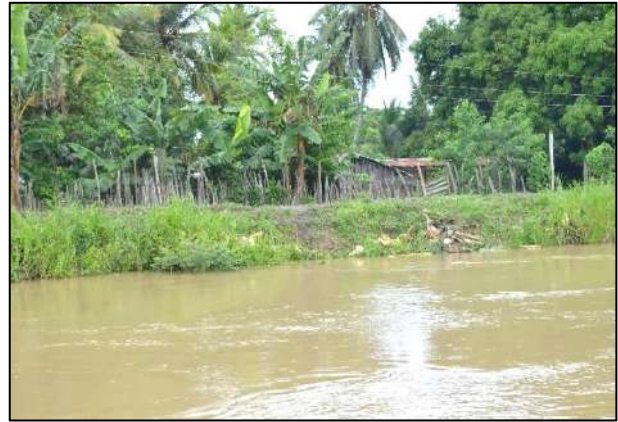
LOCALIZACIÓN DEL PUNTO CRÍTICO: CORREGIMIENTO MATA DE CAÑA - VEREDA MOMPÓS EN EL RÍO SINÚ, MUNICIPIO DE SANTA CRUZ DE LÓRICA

Nombre:	Corregimiento Mata de Caña - Vereda Mompós			
Municipio:	Santa Cruz de Lórica	Margen:	Izquierda	
Nivel de riesgo por erosión:	Bajo	Nivel de riesgo por inundación:	Medio	
Coordenada inicial:	2562504 N	4687880 E	Coordenada final:	2563366 N 4687656 E
Longitud aproximada de afectación:	1202 metros

MEDIDAS ESTRUCTURALES	MEDIDAS NO ESTRUCTURALES
<p>Perfilamiento del talud y construcción de obra definitiva mediante el revestimiento del talud con enrocado, para la estabilización del suelo y protección del talud contra los daños causados por el golpe de la corriente del río contra sus márgenes.</p> <p>Traslado de redes eléctricas y reubicación inmediata de las familias que habitan las viviendas que se encuentran en alto riesgo dentro de la franja forestal protectora paralela al río.</p> <p>Establecimiento de bosques de galería, a través de siembra de árboles propios de la zona, de crecimiento rápido, que le ofrezcan mayor estabilidad al suelo.</p>	<p>En aras de prevenir que el dique de cierre del río pierda estabilidad, se recomienda prohibir el paso de vehículos sobre el mismo, ya que este no se encuentra diseñado para soportar este tipo de cargas, hasta tanto no se reubique el tramo de vía que se encuentra en la zona de amortiguación del río.</p> <p>Adaptación basada en Gestión y Normatividad, mediante la inclusión en los diferentes instrumentos de planificación del desarrollo y ordenamiento territorial existentes tanto a nivel local y regional como a nivel sectorial, los aspectos relacionados con el cambio climático y la gestión del riesgo.</p> <p>Seguimiento al punto crítico por parte del Consejo Municipal para la Gestión del Riesgo de Desastres - CMGRD.</p> <p>Capacitación a la comunidad en temas de prevención y atención de emergencias, y en cuanto al manejo y disposición adecuada de residuos sólidos.</p> <p>Actualización de los instrumentos de planificación territorial.</p>

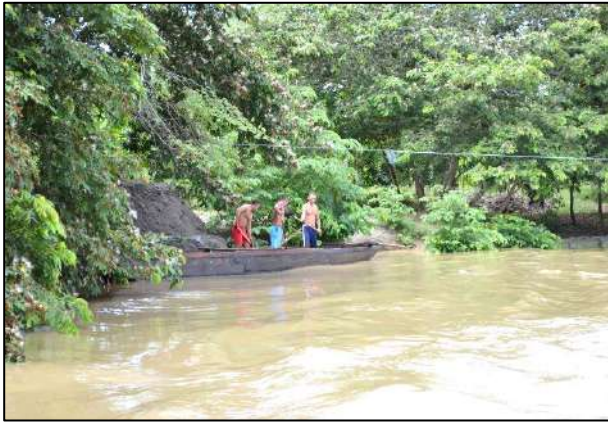
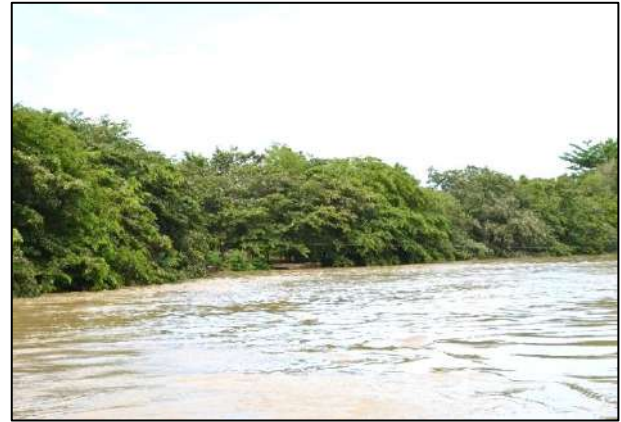
LOCALIZACIÓN DEL PUNTO CRÍTICO: SARANDELO - AGUAS ABAJO DE LA EMPRESA MAC POLLO EN EL RÍO SINÚ, MUNICIPIO DE SANTA CRUZ DE LÓRICA

Nombre:	Sarandelo - Aguas abajo de la empresa Mac Pollo			
Municipio:	Santa Cruz de Lórica	Margen:	Derecha	
Nivel de riesgo por erosión:	Bajo		Nivel de riesgo por inundación:	Bajo
Coordenada inicial:	2565918 N	4688465 E	Coordenada final:	2565983 N 4688551 E
Longitud aproximada de afectación:	111 metros

MEDIDAS ESTRUCTURALES	MEDIDAS NO ESTRUCTURALES
<p>Traslado de redes eléctricas y reubicación inmediata de las familias que habitan las viviendas que se encuentran en alto riesgo dentro de la franja forestal protectora paralela al río.</p> <p>Establecimiento de bosques de galería, a través de siembra de árboles propios de la zona, de crecimiento rápido, que le ofrezcan mayor estabilidad al suelo.</p> <p>Perfilamiento del talud y construcción de obra definitiva mediante el revestimiento del talud con enrocado, para la estabilización del suelo y protección del talud contra los daños causados por el golpe de la corriente del río contra sus márgenes.</p>	<p>En aras de prevenir que el dique de cierre del río pierda estabilidad, se recomienda prohibir el paso de vehículos sobre el mismo, ya que este no se encuentra diseñado para soportar este tipo de cargas, hasta tanto no se reubique el tramo de vía que se encuentra en la zona de amortiguación del río.</p> <p>Adaptación basada en Gestión y Normatividad, mediante la inclusión en los diferentes instrumentos de planificación del desarrollo y ordenamiento territorial existentes tanto a nivel local y regional como a nivel sectorial, los aspectos relacionados con el cambio climático y la gestión del riesgo.</p> <p>Seguimiento al punto crítico por parte del Consejo Municipal para la Gestión del Riesgo de Desastres - CMGRD.</p> <p>Capacitación a la comunidad en temas de prevención y atención de emergencias.</p> <p>Actualización de los instrumentos de planificación territorial.</p>

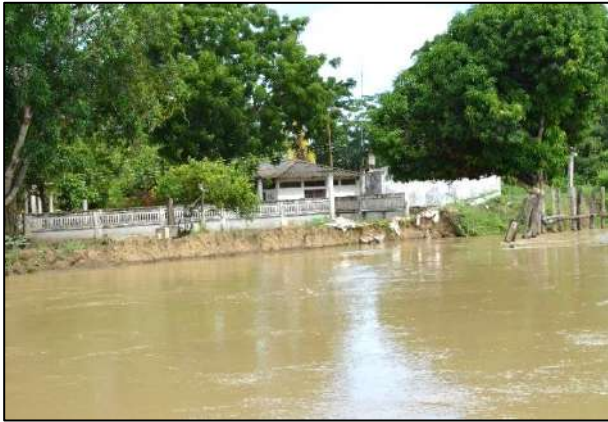
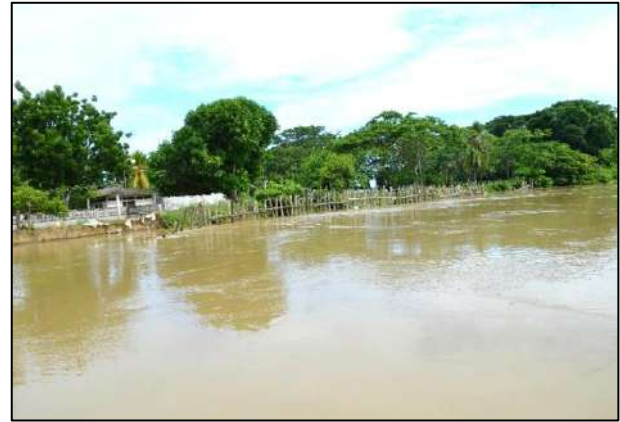
LOCALIZACIÓN DEL PUNTO CRÍTICO: NUEVA COLOMBIA EN EL RÍO SINÚ, MUNICIPIO DE SANTA CRUZ DE LORICA

Nombre:	Nueva Colombia			
Municipio:	Santa Cruz de Lorica	Margen:	Izquierda	
Nivel de riesgo por erosión:	Medio		Nivel de riesgo por inundación:	Medio
Coordenada inicial:	2566747 N	4688280 E	Coordenada final:	2566979 N 4688279 E
Longitud aproximada de afectación:	238 metros

Punto crítico por erosión e inundación, ubicado en el corregimiento Cotocá Arriba. Punto denominado anteriormente como "Nueva Colombia - Cotocá Arriba".
 Cobertura vegetal arbórea escasa con herbazales.
 Talud vertical erosionado con borde libre de aproximadamente 1 metro.
 Una (1) vivienda y redes eléctricas aproximadamente a 15 metros de la ribera del río.
 Se observa obra provisional con bolsasuelos sedimentados sobre el talud, y tablestacado en deteriorado estado, para control de erosión e inundación.

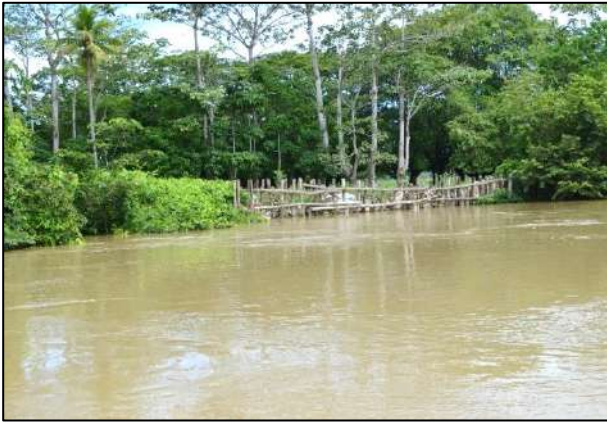
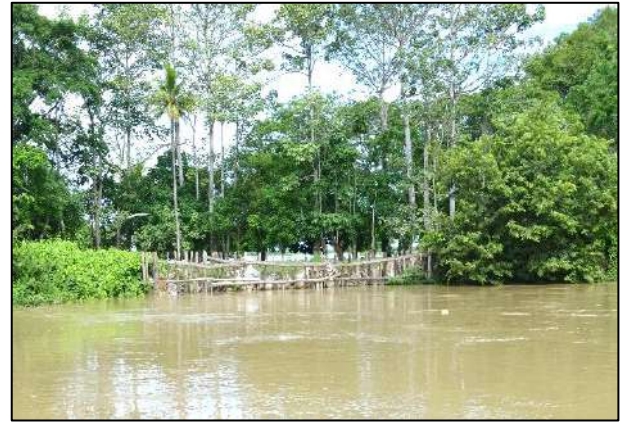
LOCALIZACIÓN DEL PUNTO CRÍTICO: NUEVA COLOMBIA 2 EN EL RÍO SINÚ, MUNICIPIO DE SANTA CRUZ DE LORICA

Nombre:	Aguas abajo Nueva Colombia			
Municipio:	Santa Cruz de Lorica	Margen:	Izquierda	
Nivel de riesgo por erosión:	Bajo		Nivel de riesgo por inundación:	Bajo
Coordenada inicial:	2567195 N	4688343 E	Coordenada final:	2567283 N 4688408 E
Longitud aproximada de afectación:	112 metros

Punto crítico por erosión e inundación, ubicado en el corregimiento Cotocá Arriba.
Cobertura vegetal arbórea dispersa.
Talud vertical erosionado con borde libre de aproximadamente 1 metro.
Se observa obra provisional tipo tablestacado en deteriorado estado con longitud aproximada de 30 metros.

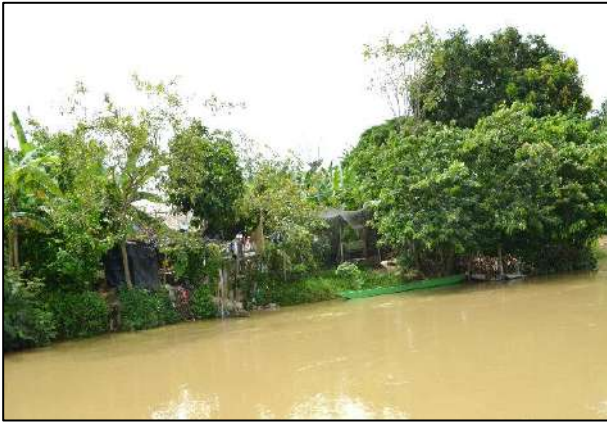
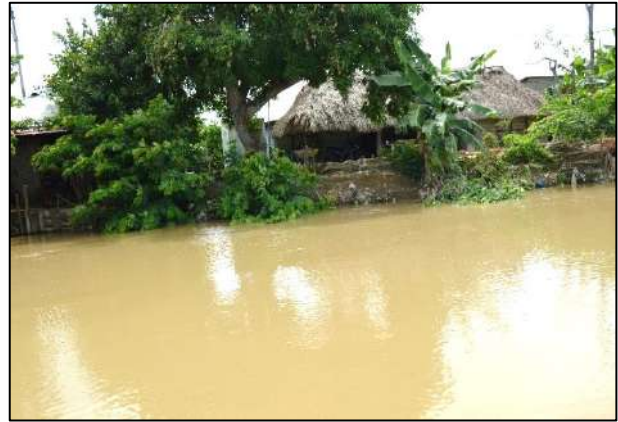
Ficha 156. Isla de Sabá 1. Municipio de Santa Cruz de Lórica.

Nombre:	Isla de Sabá 1			
Municipio:	Santa Cruz de Lórica	Margen:	Derecha	
Nivel de riesgo por erosión:	Bajo		Nivel de riesgo por inundación:	Medio
Coordenada inicial:	2568686 N	4688346 E	Coordenada final:	2568959 N 4688239 E
Longitud aproximada de afectación:	316 metros

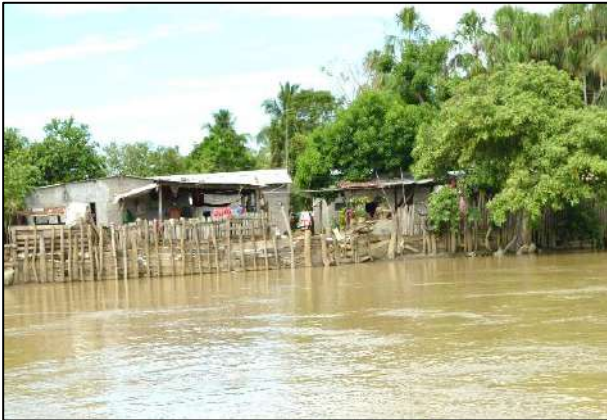
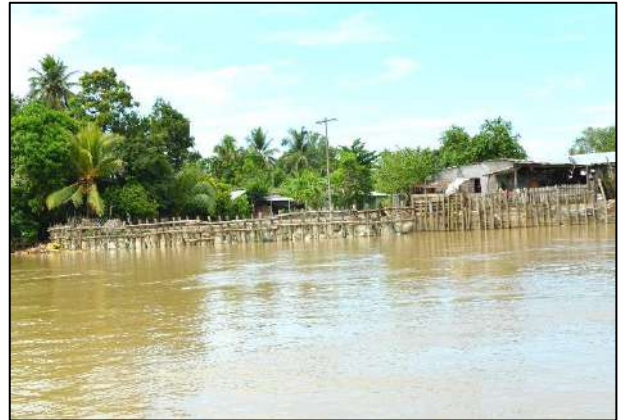
Ficha 157. Corregimiento Cotocá Arriba - Centro Poblado. Municipio de Santa Cruz de Lórica.

Nombre:	Corregimiento Cotocá Arriba - Centro Poblado			
Municipio:	Santa Cruz de Lórica	Margen:	Izquierda	
Nivel de riesgo por erosión:	Medio	Nivel de riesgo por inundación:	Alto	
Coordenada inicial:	2568758 N	4688217 E	Coordenada final:	2569069 N 4687545 E
Longitud aproximada de afectación:	782 metros

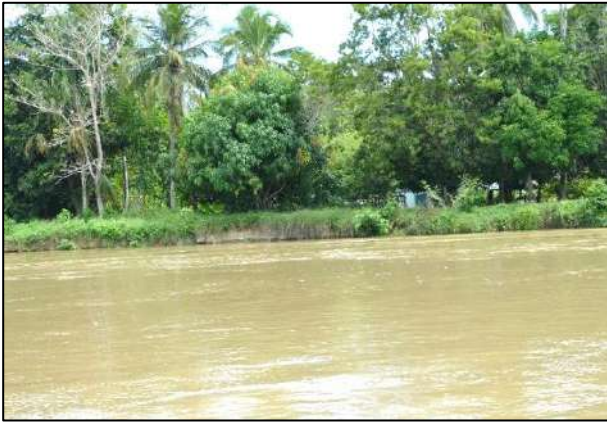
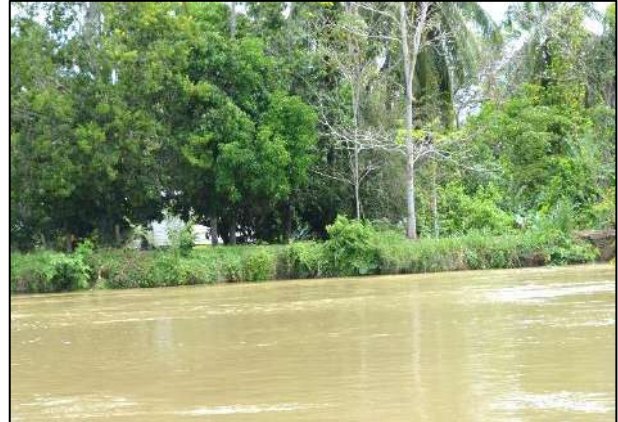
Ficha 158. Islas de Sabá 2. Municipio de Santa Cruz de Lórica.

Nombre:	Islas de Sabá 2			
Municipio:	Santa Cruz de Lórica	Margen:	Derecha	
Nivel de riesgo por erosión:	Bajo		Nivel de riesgo por inundación:	Bajo
Coordenada inicial:	2569081 N	4688058 E	Coordenada final:	2569156 N 4687814 E
Longitud aproximada de afectación:	257 metros

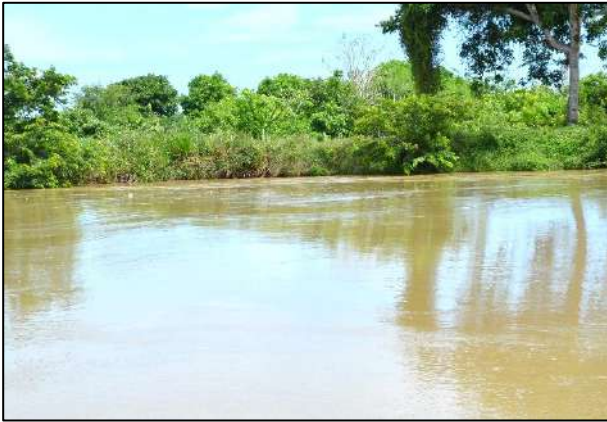
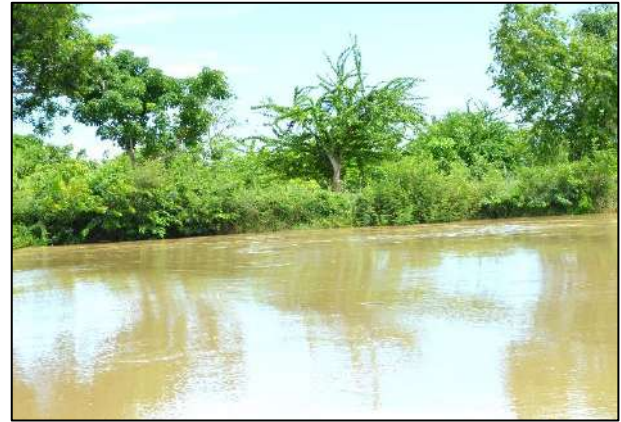
Ficha 159. Leopoldo. Municipio de Santa Cruz de Lórica.

Nombre:	Leopoldo			
Municipio:	Santa Cruz de Lórica		Margen:	Izquierda
Nivel de riesgo por erosión:	Medio		Nivel de riesgo por inundación:	Medio
Coordenada inicial:	2569443 N	4687391 E	Coordenada final:	2569556 N 4687646 E
Longitud aproximada de afectación:	287 metros

MEDIDAS ESTRUCTURALES	MEDIDAS NO ESTRUCTURALES
<p>Reubicación inmediata de las familias que habitan las viviendas que se encuentran en alto riesgo dentro de la franja forestal protectora paralela al río.</p> <p>Establecimiento de bosques de galería, a través de siembra de árboles propios de la zona, de crecimiento rápido, que le ofrezcan mayor estabilidad al suelo.</p> <p>Reconformación del dique, perfilamiento del talud y construcción de obra definitiva mediante el revestimiento del talud con enrocado para la estabilización del suelo y protección del talud contra los daños causados por el golpe de la corriente del río contra sus márgenes; teniendo en cuenta el uso de rocas sanas, duras, sólidas y durables.</p>	<p>En aras de prevenir que el dique de cierre del río pierda estabilidad, se recomienda prohibir el paso de vehículos sobre el mismo, ya que este no se encuentra diseñado para soportar este tipo de cargas.</p> <p>Instalación de un sistema de alerta temprana para proveer información oportuna y eficaz por medio de herramientas y elementos, que permitan a la comunidad de este sector, expuesta a la amenaza de inundación, tomar decisiones para evitar o reducir su riesgo y su preparación para que puedan brindar una adecuada respuesta teniendo en cuenta sus capacidades.</p> <p>Adaptación basada en Gestión y Normatividad, mediante la inclusión en los diferentes instrumentos de planificación del desarrollo y ordenamiento territorial existentes tanto a nivel local y regional como a nivel sectorial, los aspectos relacionados con el cambio climático y la gestión del riesgo.</p> <p>Seguimiento al punto crítico por parte del Consejo Municipal para la Gestión del Riesgo de Desastres - CMGRD.</p> <p>Capacitación a la comunidad en temas de prevención y atención de emergencias.</p> <p>Actualización de los instrumentos de planificación territorial.</p>

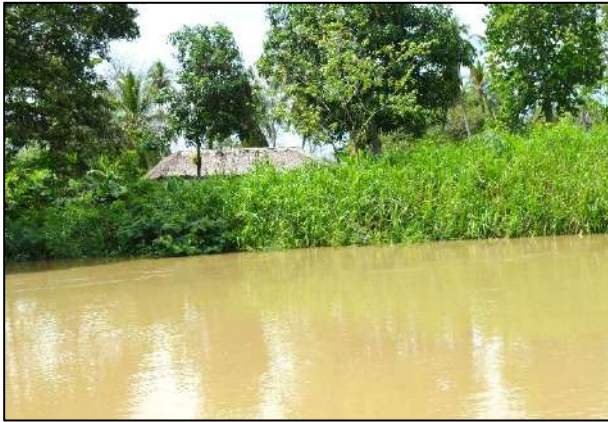
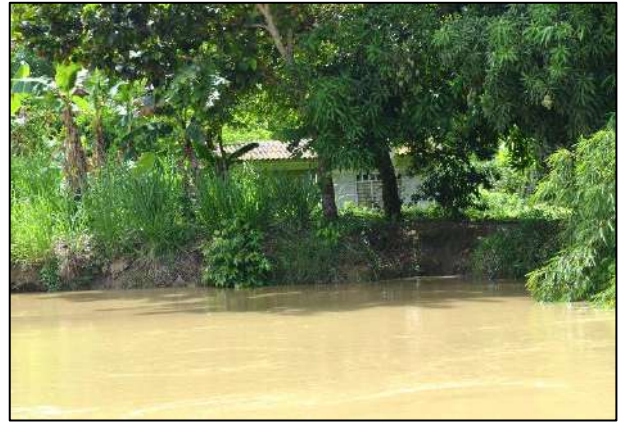
Ficha 160. Corregimiento Cotocá Arriba - Islas de Sabá. Municipio de Santa Cruz de Lórica.

Nombre:	Corregimiento Cotocá Arriba - Islas de Sabá			
Municipio:	Santa Cruz de Lórica	Margen:	Derecha	
Nivel de riesgo por erosión:	Bajo		Nivel de riesgo por inundación:	Bajo
Coordenada inicial:	2569458 N	4687640 E	Coordenada final:	2569785 N 4687871 E
Longitud aproximada de afectación:	455 metros

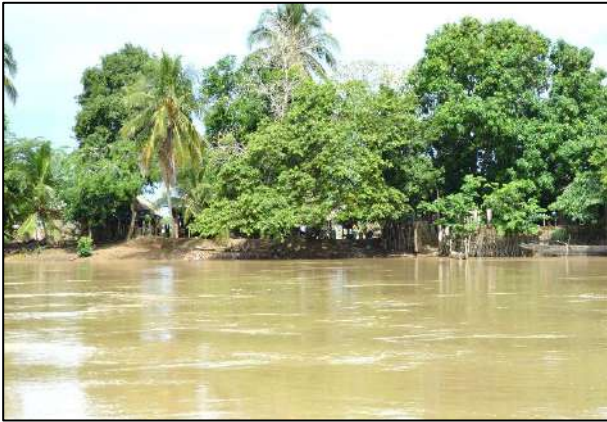
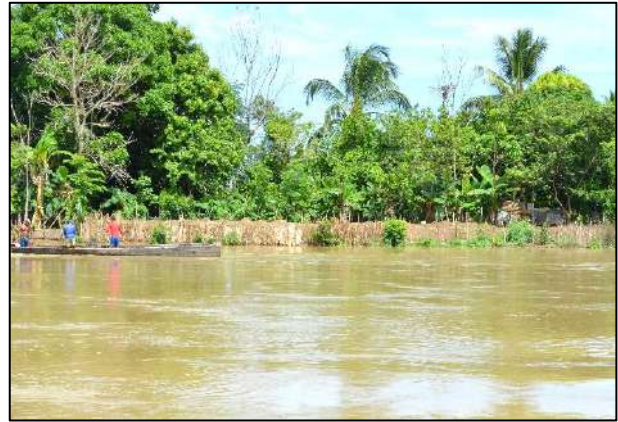
Ficha 161. Remolino. Municipio de Santa Cruz de Lórica.

Nombre:	Remolino			
Municipio:	Santa Cruz de Lórica		Margen:	Izquierda
Nivel de riesgo por erosión:	Alto		Nivel de riesgo por inundación:	Alto
Coordenada inicial:	2569624 N	4687730 E	Coordenada final:	2570129 N 4687869 E
Longitud aproximada de afectación:	550 metros

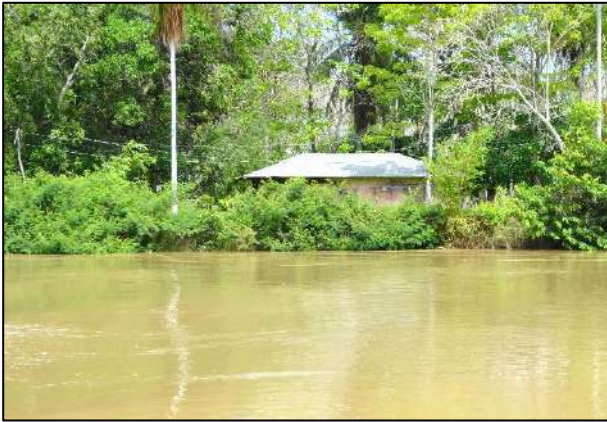
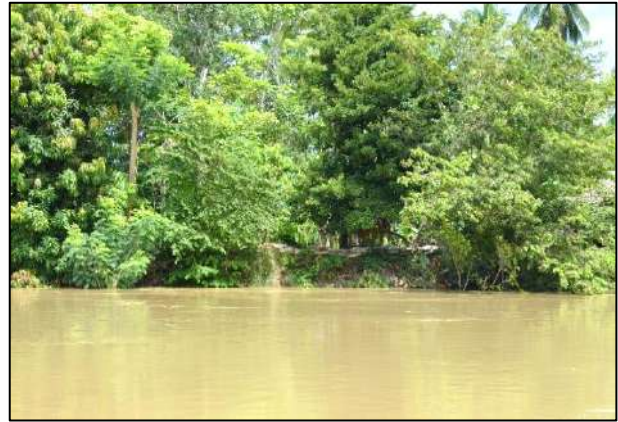
Ficha 162. Corregimiento Palo de Agua. Municipio de Santa Cruz de Lorica.

Nombre:	Corregimiento Palo de Agua			
Municipio:	Santa Cruz de Lorica	Margen:	Izquierda	
Nivel de riesgo por erosión:	Bajo		Nivel de riesgo por inundación:	Alto
Coordenada inicial:	2570372 N	4688059 E	Coordenada final:	2571117 N 4687838 E
Longitud aproximada de afectación:	875 metros

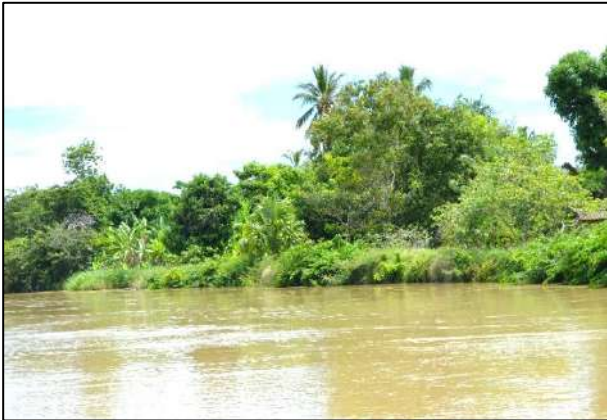
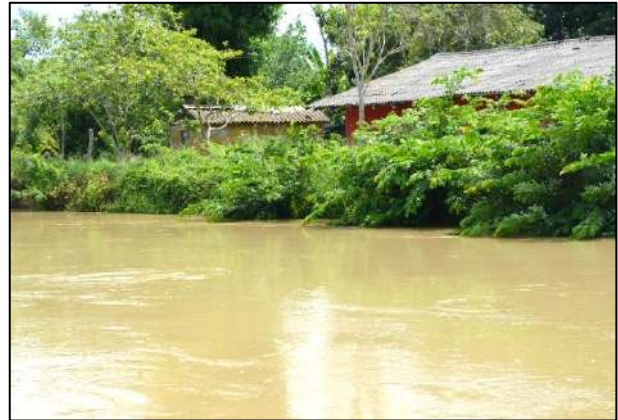
Ficha 163. Cachaco Mario. Municipio de Santa Cruz de Lórica.

Nombre:	Cachaco Mario			
Municipio:	Santa Cruz de Lórica	Margen:	Derecha	
Nivel de riesgo por erosión:	Medio		Nivel de riesgo por inundación:	Medio
Coordenada inicial:	2570367 N	4688171 E	Coordenada final:	2570813 N 4688190 E
Longitud aproximada de afectación:	456 metros

MEDIDAS ESTRUCTURALES	MEDIDAS NO ESTRUCTURALES
<p>Reubicación inmediata de las familias que habitan las viviendas que se encuentran en alto riesgo dentro de la franja forestal protectora paralela al río.</p> <p>Establecimiento de bosques de galería, a través de siembra de árboles propios de la zona, de crecimiento rápido, que le ofrezcan mayor estabilidad al suelo.</p> <p>Perfilamiento del talud y construcción de obra definitiva mediante el revestimiento del talud con enrocado para la estabilización del suelo y protección del talud contra los daños causados por el golpe de la corriente del río contra sus márgenes; teniendo en cuenta el uso de rocas sanas, duras, sólidas y durables.</p>	<p>En aras de prevenir que el dique de cierre del río pierda estabilidad, se recomienda prohibir el paso de vehículos sobre el mismo, ya que este no se encuentra diseñado para soportar este tipo de cargas.</p> <p>Adaptación basada en Gestión y Normatividad, mediante la inclusión en los diferentes instrumentos de planificación del desarrollo y ordenamiento territorial existentes tanto a nivel local y regional como a nivel sectorial, los aspectos relacionados con el cambio climático y la gestión del riesgo.</p> <p>Seguimiento al punto crítico por parte del Consejo Municipal para la Gestión del Riesgo de Desastres - CMGRD.</p> <p>Capacitación a la comunidad en temas de prevención y atención de emergencias.</p>

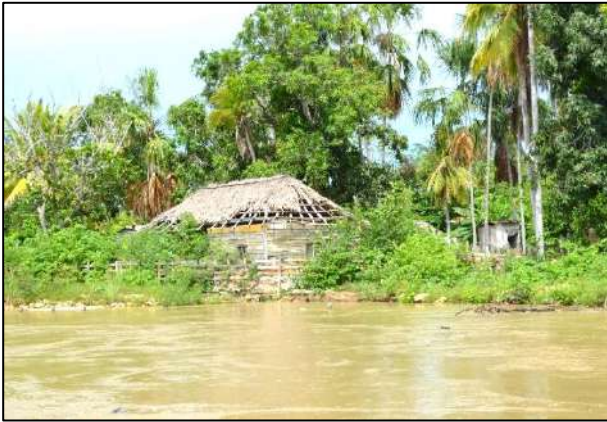
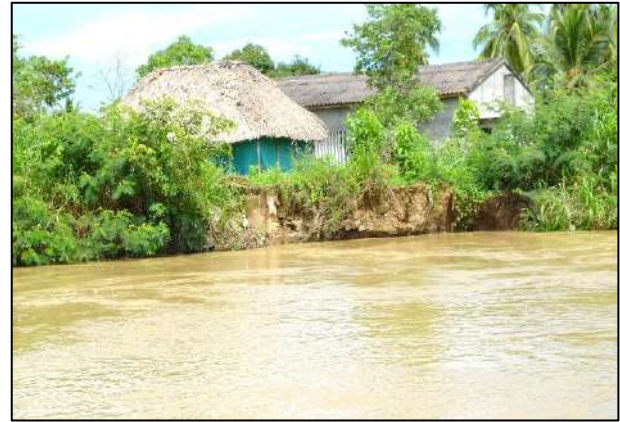
Ficha 164. Boca de Nicolasa. Municipio de Santa Cruz de Lorica.

Nombre:	Boca de Nicolasa			
Municipio:	Santa Cruz de Lorica	Margen:	Izquierda	
Nivel de riesgo por erosión:	Alto		Nivel de riesgo por inundación:	Alto
Coordenada inicial:	2571355 N	4687670 E	Coordenada final:	2571743 N 4687825 E
Longitud aproximada de afectación:	475 metros

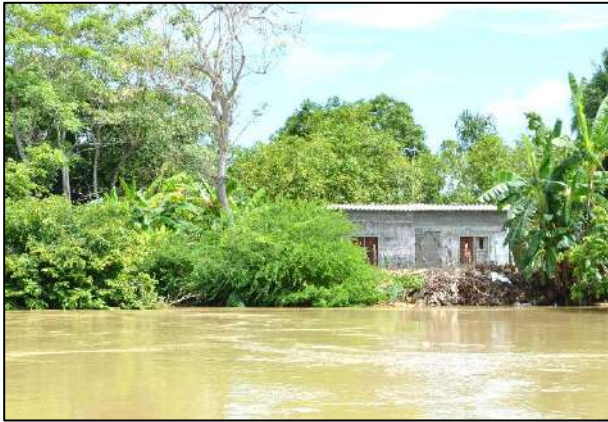
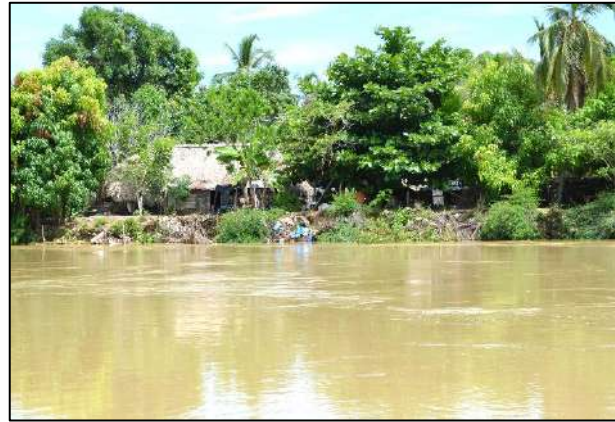
Ficha 165. Corregimiento Nariño 1. Municipio de Santa Cruz de Lórica.

Nombre:	Corregimiento Nariño 1			
Municipio:	Santa Cruz de Lórica	Margen:	Izquierda	
Nivel de riesgo por erosión:	Medio		Nivel de riesgo por inundación:	Medio
Coordenada inicial:	2571796 N	4688020 E	Coordenada final:	2571865 N 4688291 E
Longitud aproximada de afectación:	288 metros
