**ACTUALIZACIÓN PROTOCOLO MODELO
TÉCNICO - CONCEPTUAL DE OBRAS DE
CONTROL DE EROSIÓN EN LA CUENCA
DEL RÍO SINÚ COMO ESTRATEGIA PARA
LA GESTIÓN Y REDUCCIÓN DEL RIESGO Y
DISMINUCIÓN DE LA VULNERABILIDAD DE
LAS POBLACIONES POR AMENAZA DE
INUNDACIÓN COMO APOYO A LOS
MUNICIPIOS DEL DEPARTAMENTO DE
CÓRDOBA**

2022

CORPORACIÓN AUTÓNOMA REGIONAL DE LOS VALLES DEL SINÚ Y DEL SAN JORGE – CVS

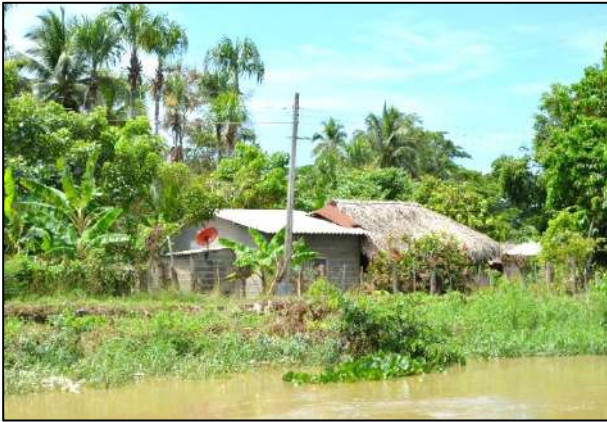
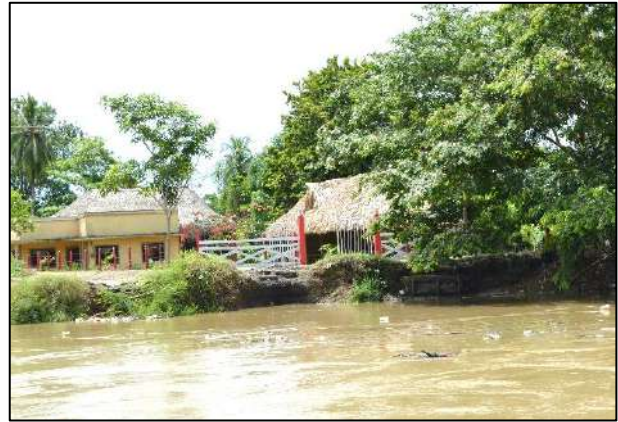
Ficha 166. Los Hernández. Municipio de Santa Cruz de Lórica.

Nombre:	Los Hernández			
Municipio:	Santa Cruz de Lórica	Margen:	Derecha	
Nivel de riesgo por erosión:	Alto		Nivel de riesgo por inundación:	Medio
Coordenada inicial:	2571868 N	4688455 E	Coordenada final:	2572068 N 4688556 E
Longitud aproximada de afectación:	245 metros

MEDIDAS ESTRUCTURALES	MEDIDAS NO ESTRUCTURALES
<p>Reubicación inmediata de las familias que habitan las viviendas que se encuentran en alto riesgo dentro de la franja forestal protectora paralela al río.</p> <p>Establecimiento de bosques de galería, a través de siembra de árboles propios de la zona, de crecimiento rápido, que le ofrezcan mayor estabilidad al suelo.</p> <p>Construcción de obra definitiva mediante el revestimiento del talud con enrocado, para la estabilización del suelo y protección del talud contra los daños causados por el golpe de la corriente del río contra sus márgenes.</p>	<p>En aras de prevenir que el dique de cierre del río pierda estabilidad, se recomienda prohibir el paso de vehículos sobre el mismo, ya que este no se encuentra diseñado para soportar este tipo de cargas, hasta tanto no se reubique el tramo de vía que se encuentra en la zona de amortiguación del río.</p> <p>Adaptación basada en Gestión y Normatividad, mediante la inclusión en los diferentes instrumentos de planificación del desarrollo y ordenamiento territorial existentes tanto a nivel local y regional como a nivel sectorial, los aspectos relacionados con el cambio climático y la gestión del riesgo.</p> <p>Seguimiento al punto crítico por parte del Consejo Municipal para la Gestión del Riesgo de Desastres - CMGRD.</p> <p>Capacitación a la comunidad en temas de prevención y atención de emergencias.</p> <p>Actualización de los instrumentos de planificación territorial.</p> <p>Controlar las actividades de extracción de arena para comercialización, las cuales son presuntamente ilegales.</p>

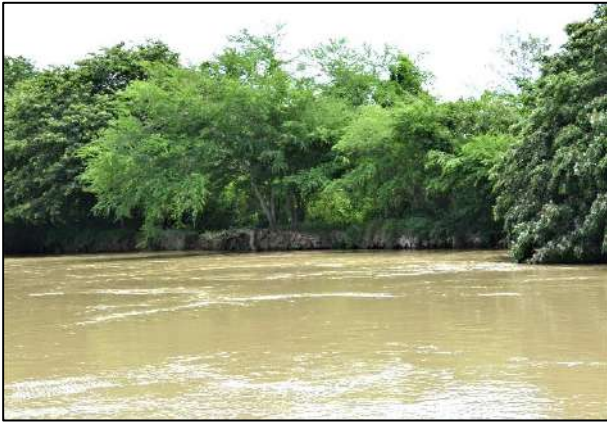
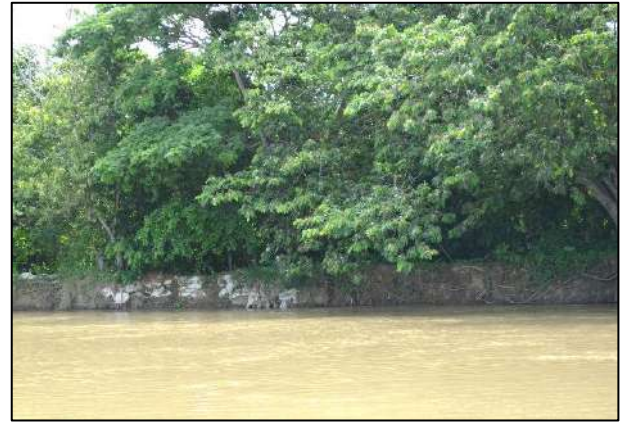
Ficha 167. Los Doria. Municipio de Santa Cruz de Lorica.

Nombre:	Los Doria			
Municipio:	Santa Cruz de Lorica	Margen:	Derecha	
Nivel de riesgo por erosión:	Bajo		Nivel de riesgo por inundación:	Bajo
Coordenada inicial:	2572406 N	4688577 E	Coordenada final:	2572218 N 4688572 E
Longitud aproximada de afectación:	191 metros

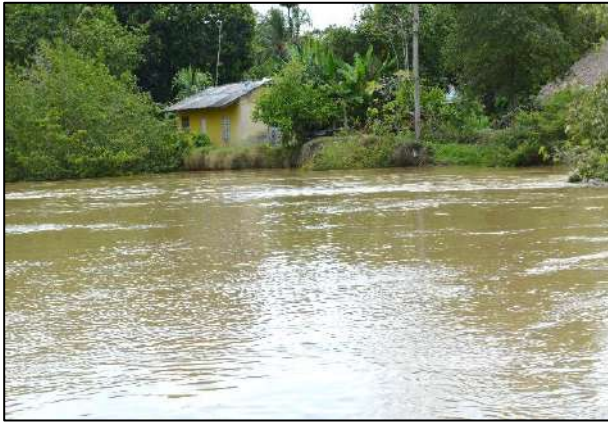
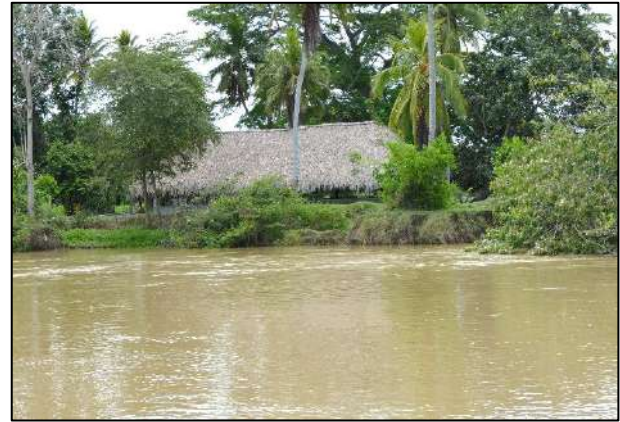
Ficha 168. Caserío El Espinal. Municipio de Santa Cruz de Lorica.

Nombre:	Caserío El Espinal			
Municipio:	Santa Cruz de Lorica	Margen:	Derecha	
Nivel de riesgo por erosión:	Bajo		Nivel de riesgo por inundación:	Bajo
Coordenada inicial:	2572615 N	4689324 E	Coordenada final:	2572820 N 4689456 E
Longitud aproximada de afectación:	249 metros

Punto crítico por erosión e inundación. Cobertura vegetal con arboles, palmeras, pastos y herbazales. Borde libre de aproximadamente 1 metro. Talud erosionado con desprendimiento del suelo. Se evidencian cinco (5) viviendas en la franja de 30 metros, una (1) vivienda en la franja entre 30 - 50 metros, una (1) vivienda y redes eléctricas en la franja entre 50 - 100 metros aproximadamente de la orilla del río Sinú, árboles caídos y propensos a volcamiento, raíces expuestas, y obra provisional con bolsasuelos sobre el talud, los cuales actualmente están deteriorados, por tanto no cumplen su función.

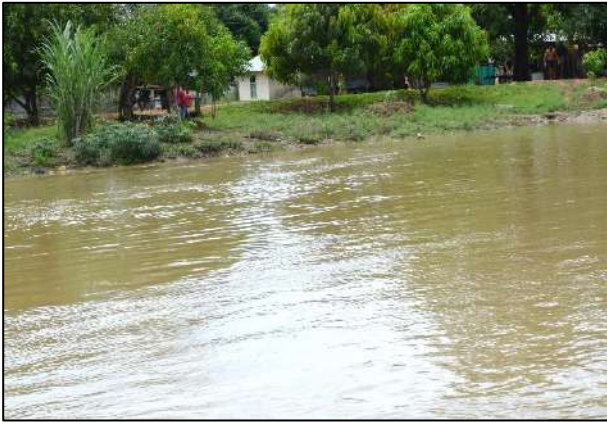
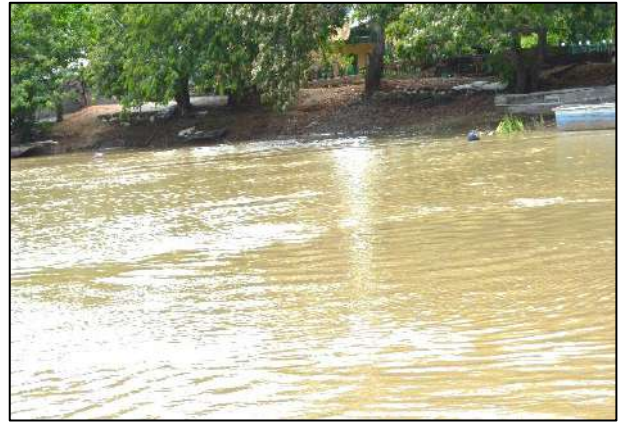
Ficha 169. La Palma. Municipio de Santa Cruz de Lórica.

Nombre:	La Palma			
Municipio:	Santa Cruz de Lórica	Margen:	Derecha	
Nivel de riesgo por erosión:	Bajo		Nivel de riesgo por inundación:	Bajo
Coordenada inicial:	2574322 N	4690600 E	Coordenada final:	2574416 N 4690539 E
Longitud aproximada de afectación:	116 metros

Punto crítico por erosión e inundación, ubicado en el corregimiento La Palma.
 Cobertura vegetal arbórea, herbazales y pastos.
 Debilitamiento del talud en la ribera del río, con desprendimiento y fracturamiento del suelo. Borde libre de aproximadamente 1 metro.
 Se evidencian árboles talados y vía de comunicación a aproximadamente 20 metros de la orilla del río.
 Distancia del punto inicial a la vía Cereté - Santa Cruz de Lorica se encuentra a aproximadamente 70 m.

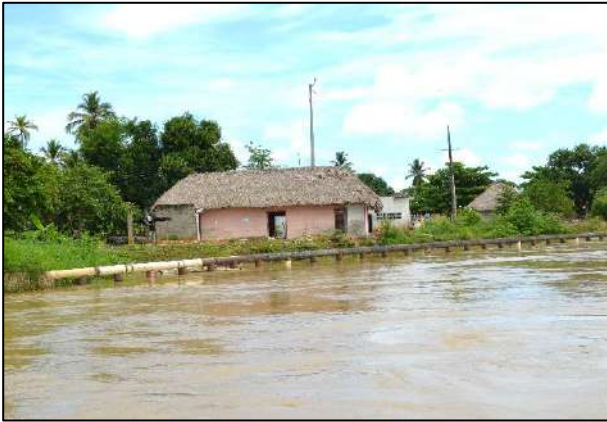
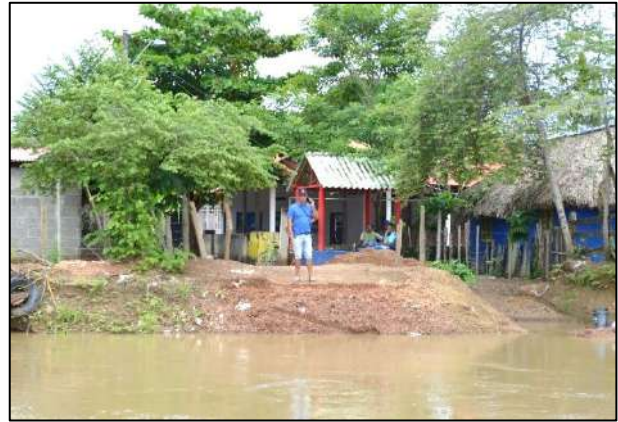
Ficha 170. El Playón. Municipio de Santa Cruz de Lórica.

Nombre:	El Playón			
Municipio:	Santa Cruz de Lórica		Margen:	Izquierda
Nivel de riesgo por erosión:	Medio		Nivel de riesgo por inundación:	Alto
Coordenada inicial:	2574585 N	4690285 E	Coordenada final:	2574929 N 4690347 E
Longitud aproximada de afectación:	369 metros

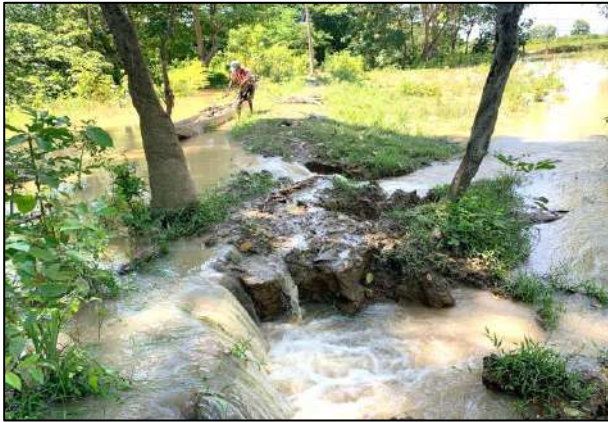
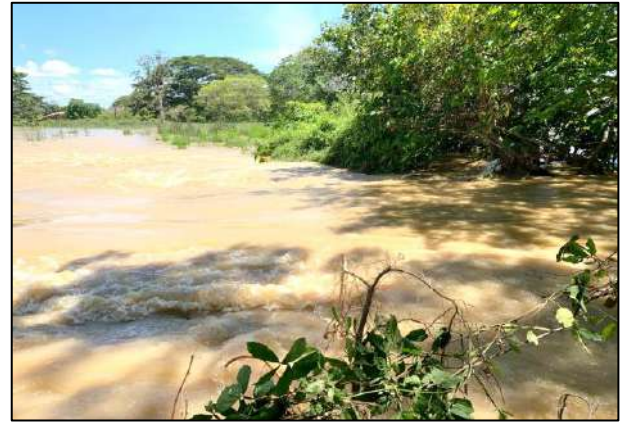
Ficha 171. Finca El Diamante. Municipio de Santa Cruz de Lorica.

Nombre:	Finca El Diamante			
Municipio:	Santa Cruz de Lorica	Margen:	Izquierda	
Nivel de riesgo por erosión:	Bajo		Nivel de riesgo por inundación:	Medio
Coordenada inicial:	2575303 N	4690301 E	Coordenada final:	2576218 N 4690307 E
Longitud aproximada de afectación:	957 metros

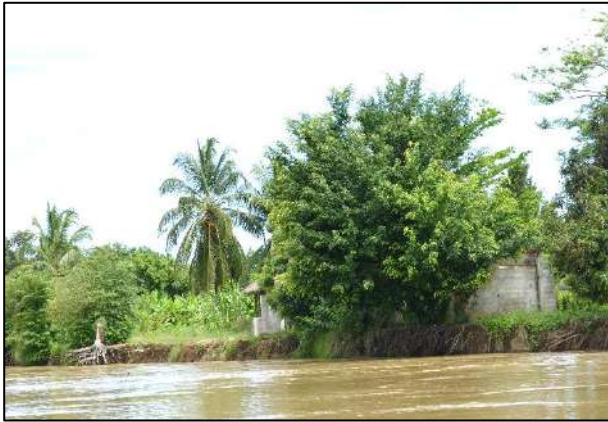
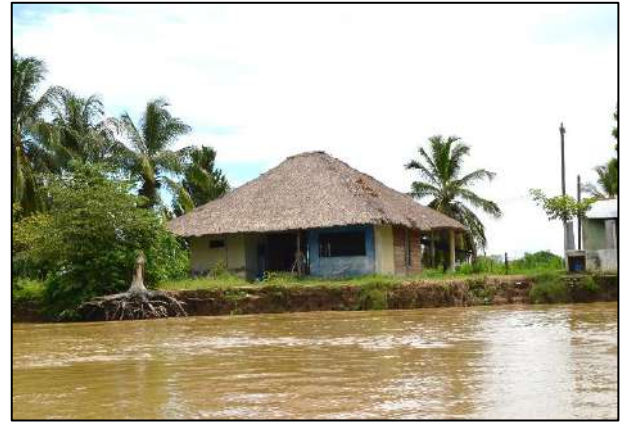
Ficha 172. Vereda Puerto Eugenio 1. Municipio de Santa Cruz de Lórica.

Nombre:	Vereda Puerto Eugenio 1			
Municipio:	Santa Cruz de Lórica	Margen:	Derecha	
Nivel de riesgo por erosión:	Bajo		Nivel de riesgo por inundación:	Bajo
Coordenada inicial:	2576591 N	4690371 E	Coordenada final:	2576763 N 4690131 E
Longitud aproximada de afectación:	301 metros

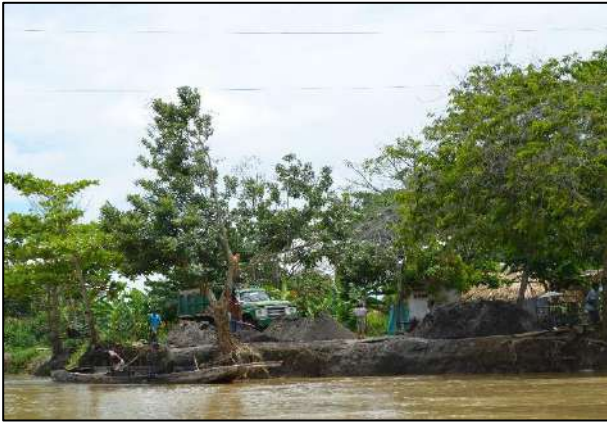
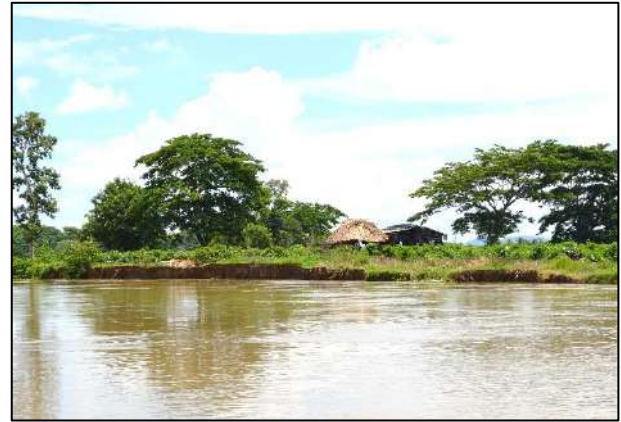
Ficha 173. Caserío Puerto Eugenio. Municipio de Santa Cruz de Lórica.

Nombre:	Caserío Puerto Eugenio			
Municipio:	Santa Cruz de Lórica	Margen:	Derecha	
Nivel de riesgo por erosión:	Medio	Nivel de riesgo por inundación:	Bajo	
Coordenada inicial:	2577357 N	4690178 E	Coordenada final:	2577808 N 4690231 E
Longitud aproximada de afectación:	470 metros

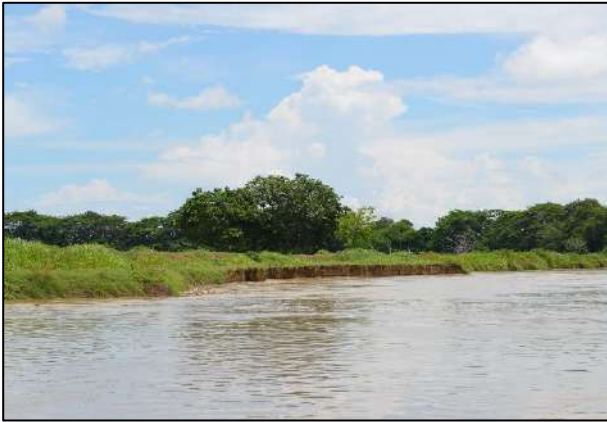
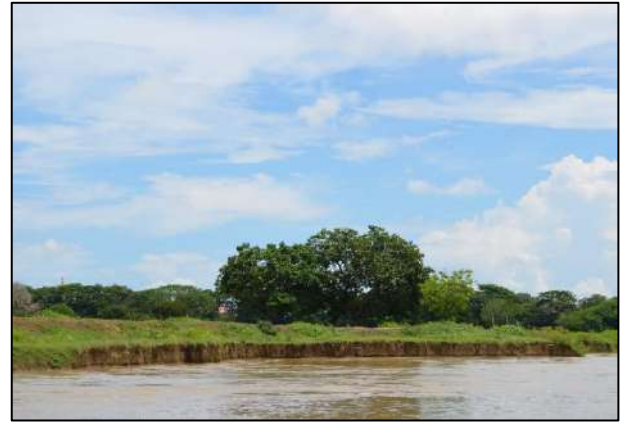
Ficha 174. Vereda Puerto Eugenio 2. Municipio de Santa Cruz de Lorica.

Nombre:	Vereda Puerto Eugenio 2			
Municipio:	Santa Cruz de Lorica	Margen:	Izquierda	
Nivel de riesgo por erosión:	Bajo		Nivel de riesgo por inundación:	Bajo
Coordenada inicial:	2577952 N	4690196 E	Coordenada final:	2578175 N 4690430 E
Longitud aproximada de afectación:	334 metros

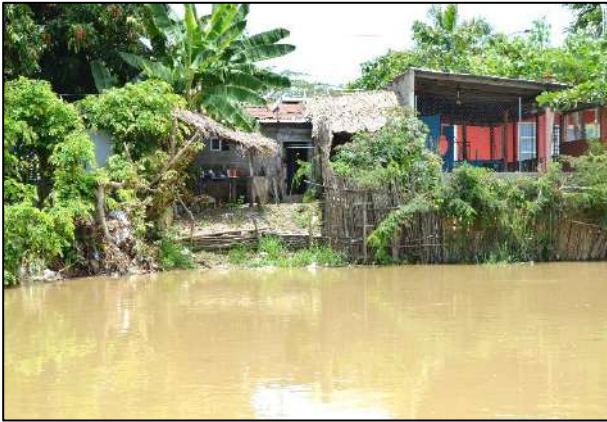
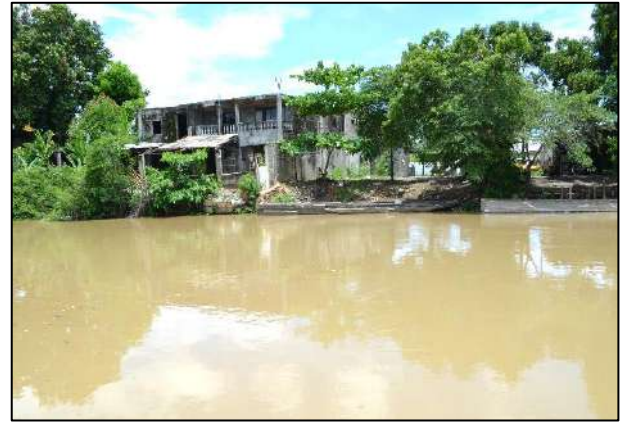
Ficha 175. Barrios San Gabriel y Santa Teresita. Municipio de Santa Cruz de Lórica.

Nombre:	Barrios San Gabriel y Santa Teresita			
Municipio:	Santa Cruz de Lórica	Margen:	Derecha	
Nivel de riesgo por erosión:	Bajo		Nivel de riesgo por inundación:	Alto
Coordenada inicial:	2578665 N	4689886 E	Coordenada final:	2578467 N 4687833 E
Longitud aproximada de afectación:	2106 metros

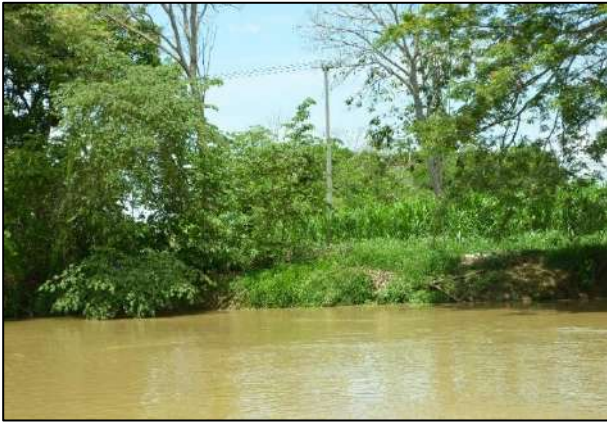
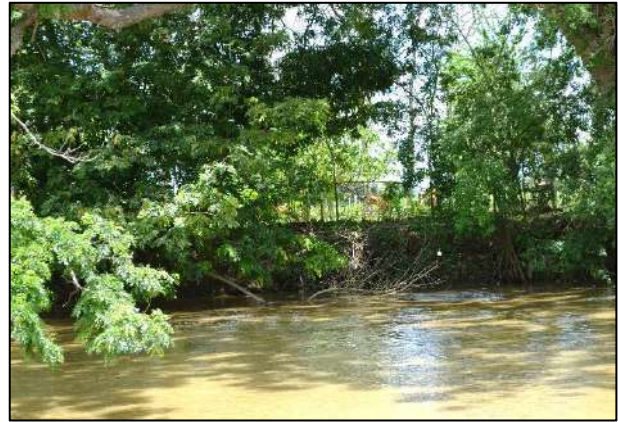
Ficha 176. Corregimiento Cotoca Abajo Centro Poblado. Municipio de Santa Cruz de Lorica.

Nombre:	Corregimiento Cotoca Abajo Centro Poblado			
Municipio:	Santa Cruz de Lorica	Margen:	Izquierda	
Nivel de riesgo por erosión:	Bajo		Nivel de riesgo por inundación:	Bajo
Coordenada inicial:	2578194 N	4687512 E	Coordenada final:	2578154 N 4687225 E
Longitud aproximada de afectación:	294 metros

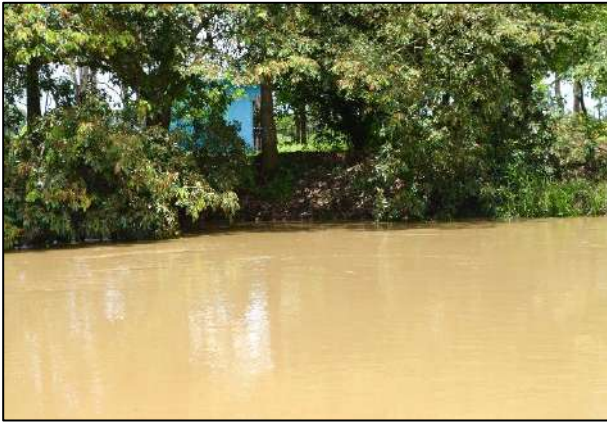
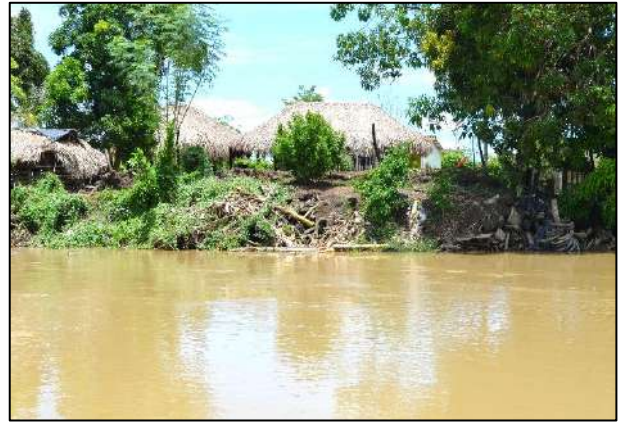
Ficha 177. Corregimiento Cotoca Abajo 1. Municipio de Santa Cruz de Lórica.

Nombre:	Corregimiento Cotoca Abajo 1			
Municipio:	Santa Cruz de Lórica	Margen:	Izquierda	
Nivel de riesgo por erosión:	Bajo		Nivel de riesgo por inundación:	Bajo
Coordenada inicial:	2578148 N	4687074 E	Coordenada final:	2578216 N 4686710 E
Longitud aproximada de afectación:	381 metros

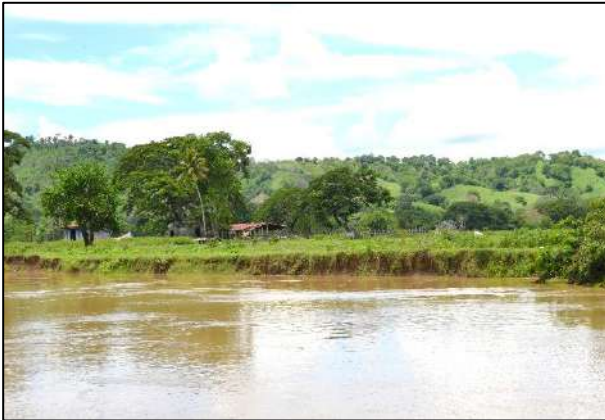
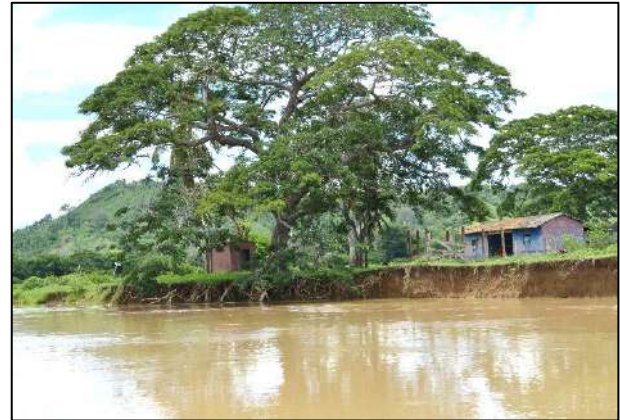
Ficha 178. Corregimiento Nuevo Campo Alegre. Municipio de Santa Cruz de Lorica.

Nombre:	Corregimiento Nuevo Campo Alegre			
Municipio:	Santa Cruz de Lorica	Margen:	Derecha	
Nivel de riesgo por erosión:	Bajo		Nivel de riesgo por inundación:	Bajo
Coordenada inicial:	2580034 N	4685276 E	Coordenada final:	2580284 N 4685268 E
Longitud aproximada de afectación:	257 metros

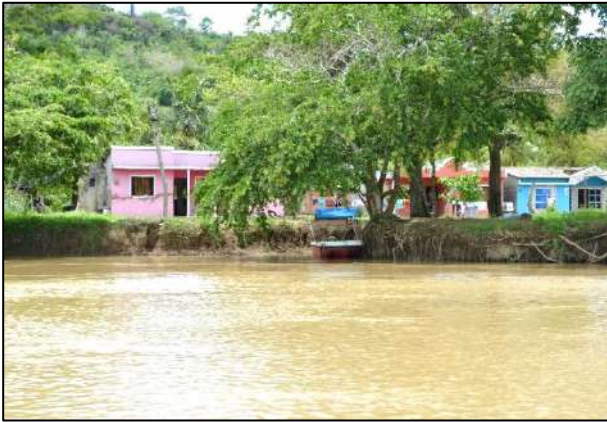
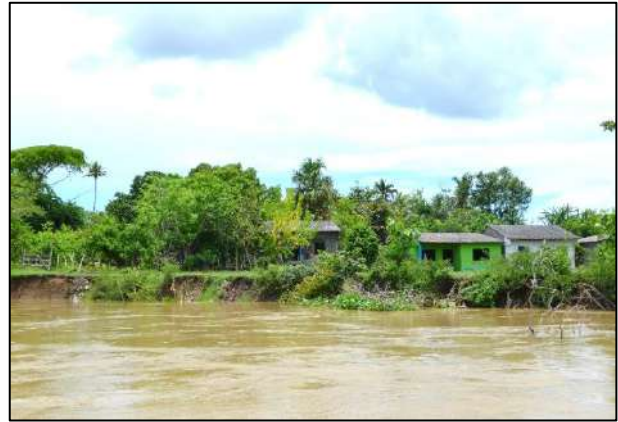
Ficha 179. Corregimiento Los Higales - Vereda Caño Viejo. Municipio de Santa Cruz de Lórica.

Nombre:	Corregimiento Los Higales - Vereda Caño Viejo			
Municipio:	Santa Cruz de Lórica	Margen:	Derecha	
Nivel de riesgo por erosión:	Medio		Nivel de riesgo por inundación:	Medio
Coordenada inicial:	2580532 N	4685029 E	Coordenada final:	2580359 N 4684727 E
Longitud aproximada de afectación:	414 metros

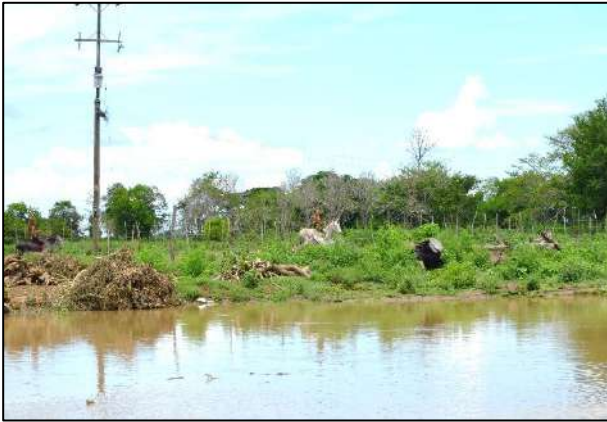
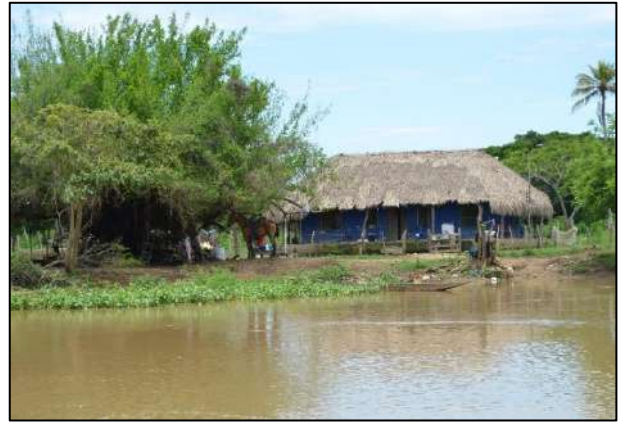
Ficha 180. Corregimiento Cotoca Abajo 1. Municipio de Santa Cruz de Lórica.

Nombre:	Corregimiento Cotoca Abajo 1			
Municipio:	Santa Cruz de Lórica	Margen:	Izquierda	
Nivel de riesgo por erosión:	Bajo		Nivel de riesgo por inundación:	Bajo
Coordenada inicial:	2579836 N	4684217 E	Coordenada final:	2579814 N 4683867 E
Longitud aproximada de afectación:	370 metros

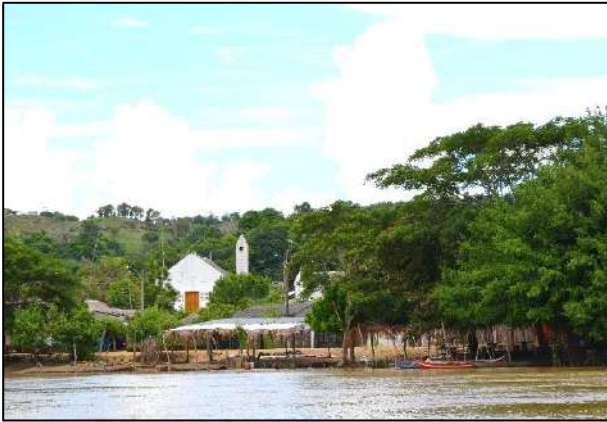
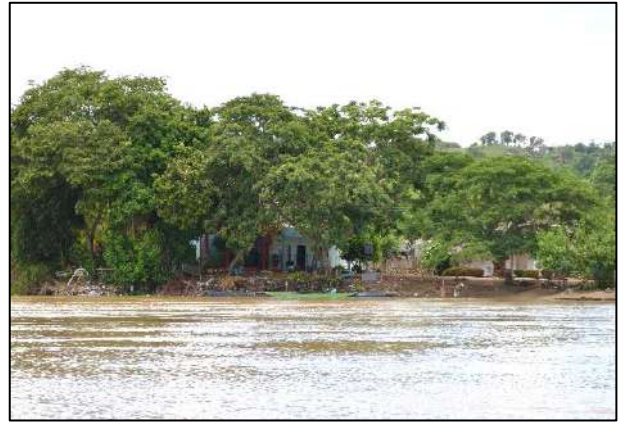
Ficha 181. Corregimiento San Nicolás de Barí - Centro Poblado. Municipio de Santa Cruz de Lorica.

Nombre:	Corregimiento San Nicolás de Barí - Centro Poblado			
Municipio:	Santa Cruz de Lorica	Margen:	Derecha	
Nivel de riesgo por erosión:	Bajo	Nivel de riesgo por inundación:	Medio	
Coordenada inicial:	2580655 N	4683701 E	Coordenada final:	2581201 N 4683262 E
Longitud aproximada de afectación:	767 metros

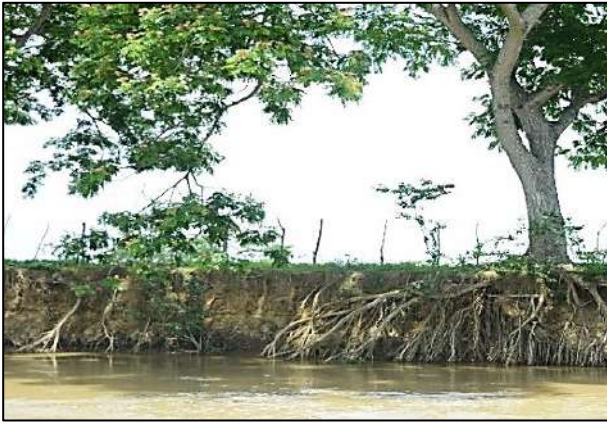
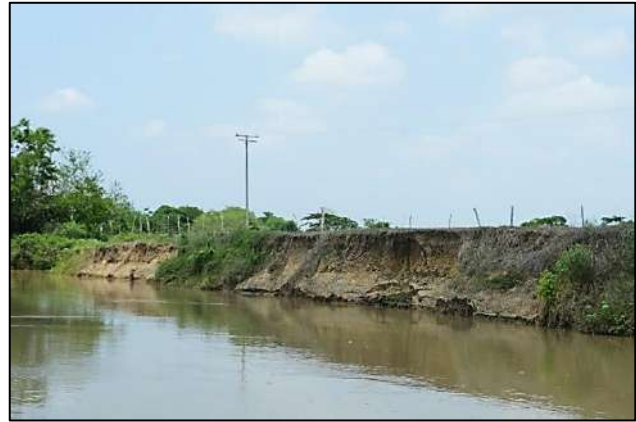
Ficha 182. Corregimiento Cotoca Abajo 2. Municipio de Santa Cruz de Lórica.

Nombre:	Corregimiento Cotoca Abajo 2			
Municipio:	Santa Cruz de Lórica	Margen:	Izquierda	
Nivel de riesgo por erosión:	Bajo		Nivel de riesgo por inundación:	Bajo
Coordenada inicial:	2580988 N	4682682 E	Coordenada final:	2581185 N 4681697 E
Longitud aproximada de afectación:	1066 metros

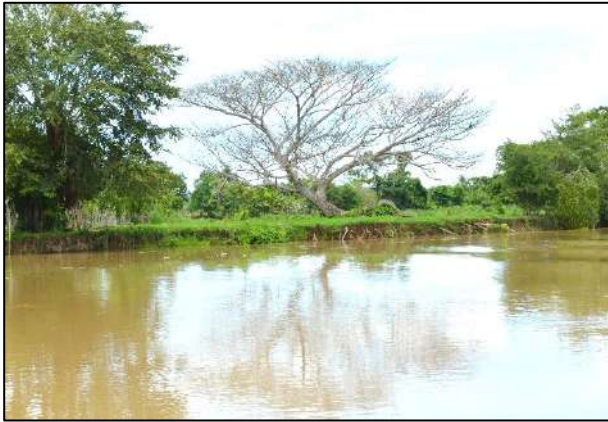
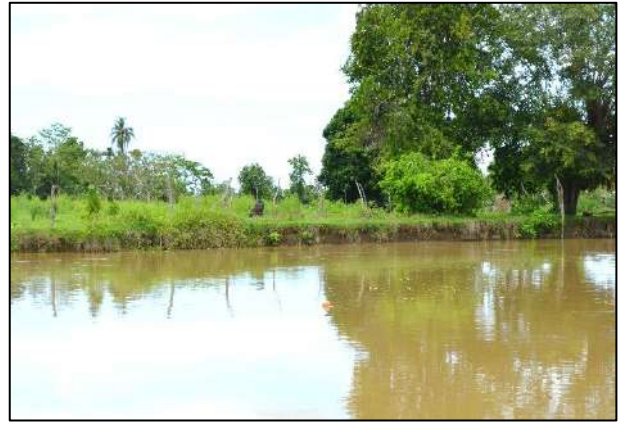
Ficha 183. Corregimiento La Doctrina. Municipio de Santa Cruz de Lórica.

Nombre:	Corregimiento La Doctrina			
Municipio:	Santa Cruz de Lórica	Margen:	Derecha	
Nivel de riesgo por erosión:	Bajo		Nivel de riesgo por inundación:	Bajo
Coordenada inicial:	2587064 N	4680963 E	Coordenada final:	2586949 N 4680709 E
Longitud aproximada de afectación:	287 metros

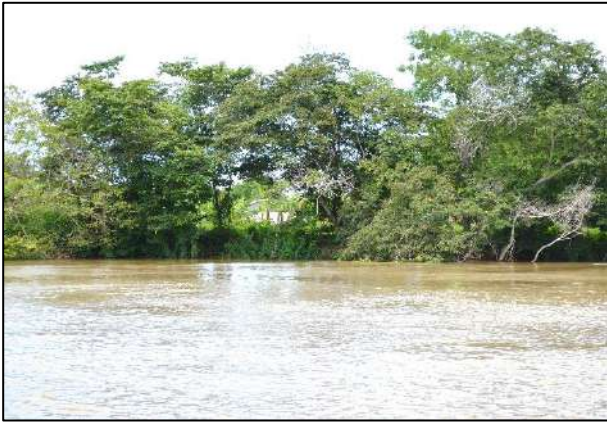
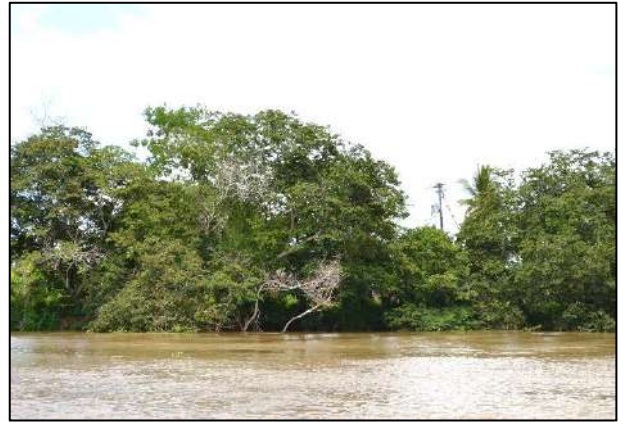
Ficha 184. Vereda Marín. Municipio de San Bernardo del Viento.

Nombre:	Vereda Marín			
Municipio:	San Bernardo del Viento		Margen:	Derecha
Nivel de riesgo por erosión:	Bajo		Nivel de riesgo por inundación:	Medio
Coordenada inicial:	2588689 N	4678316 E	Coordenada final:	2588931 N 4677960 E
Longitud aproximada de afectación:	445 metros

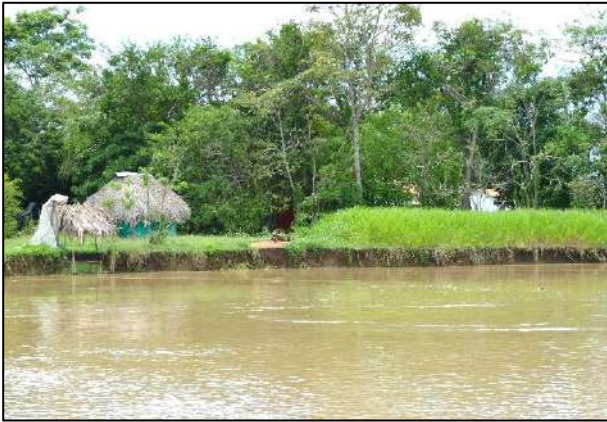
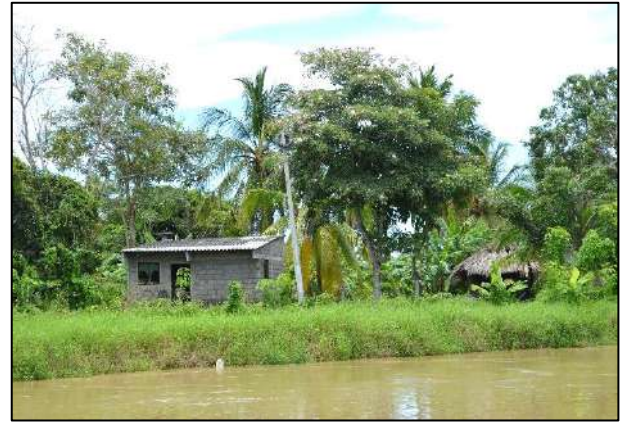
Ficha 185. Chambá No. 1. Municipio de San Bernardo del Viento.

Nombre:	Chambá No. 1			
Municipio:	San Bernardo del Viento		Margen:	Izquierda
Nivel de riesgo por erosión:	Medio		Nivel de riesgo por inundación:	Alto
Coordenada inicial:	2589184 N	4677133 E	Coordenada final:	2589590 N 4677292 E
Longitud aproximada de afectación:	456 metros

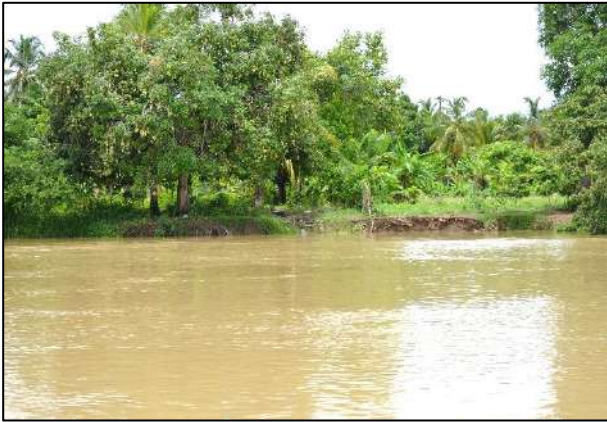
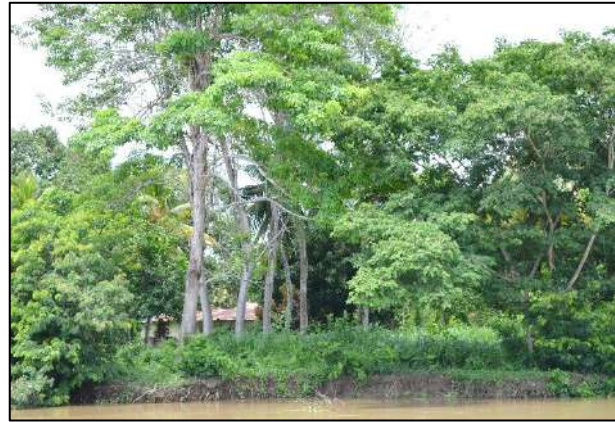
Ficha 186. Corregimiento Sicará - Vereda Marín. Municipio de San Bernardo del Viento.

Nombre:	Corregimiento Sicará - Vereda Marín			
Municipio:	San Bernardo del Viento	Margen:	Derecha	
Nivel de riesgo por erosión:	Bajo		Nivel de riesgo por inundación:	Medio
Coordenada inicial:	2589725 N	4677432 E	Coordenada final:	2589971 N 4677442 E
Longitud aproximada de afectación:	249 metros

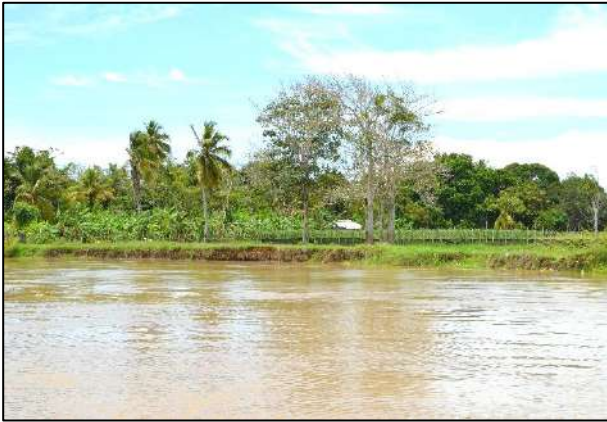
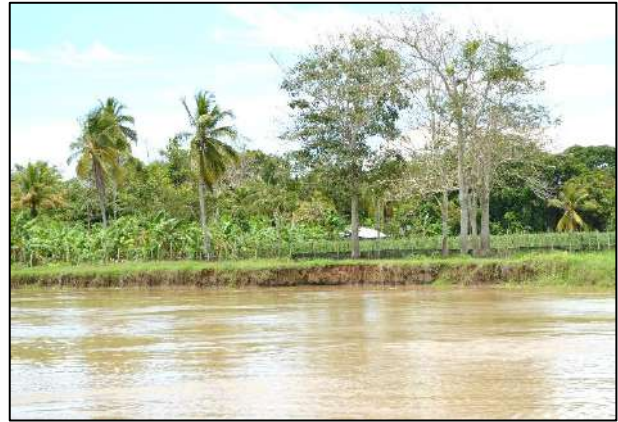
Ficha 187. Boca de Sicará. Municipio de San Bernardo del Viento.

Nombre:	Boca de Sicará			
Municipio:	San Bernardo del Viento		Margen:	Derecha
Nivel de riesgo por erosión:	Bajo		Nivel de riesgo por inundación:	Bajo
Coordenada inicial:	2590716 N	4677522 E	Coordenada final:	2590959 N 4677462 E
Longitud aproximada de afectación:	262 metros

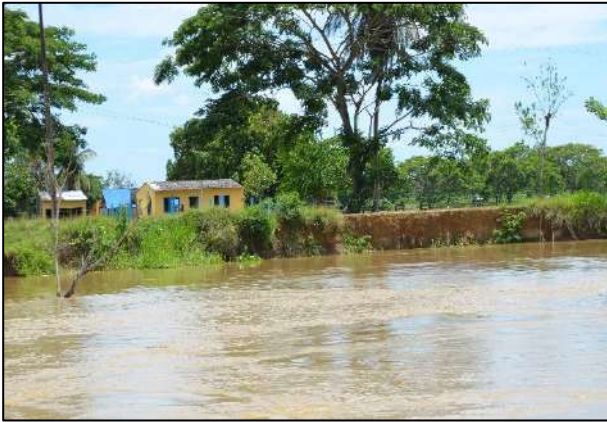
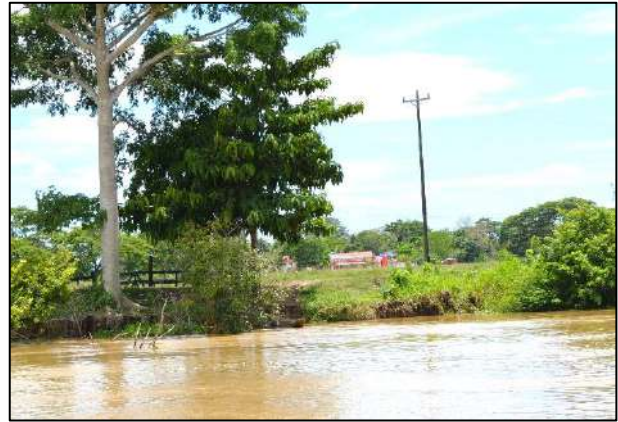
Ficha 188. Corregimiento Trementino - Tos no van. Municipio de San Bernardo del Viento.

Nombre:	Corregimiento Trementino - Tos no van			
Municipio:	San Bernardo del Viento	Margen:	Izquierda	
Nivel de riesgo por erosión:	Medio		Nivel de riesgo por inundación:	Medio
Coordenada inicial:	2591255 N	4676396 E	Coordenada final:	2591548 N 4676022 E
Longitud aproximada de afectación:	517 metros

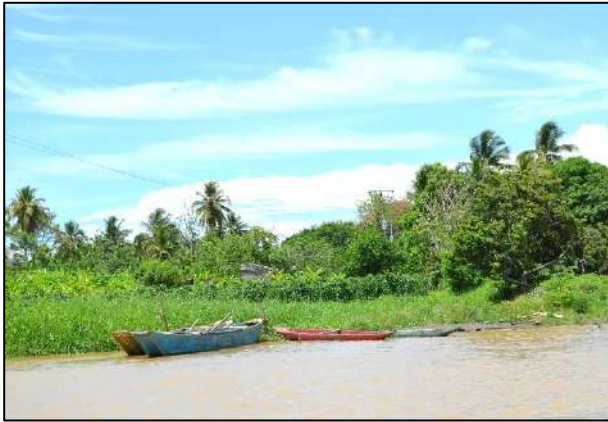
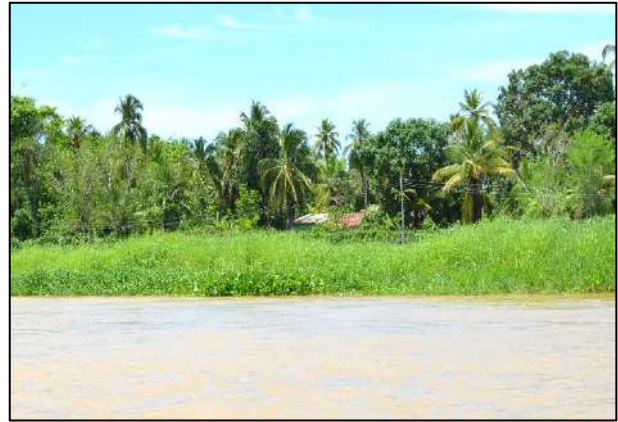
Ficha 189. Río Ciego No. 1. Municipio de San Bernardo del Viento.

Nombre:	Río Ciego No. 1			
Municipio:	San Bernardo del Viento		Margen:	Derecha
Nivel de riesgo por erosión:	Bajo		Nivel de riesgo por inundación:	Bajo
Coordenada inicial:	2591381 N	4676384 E	Coordenada final:	2591491 N 4676209 E
Longitud aproximada de afectación:	215 metros

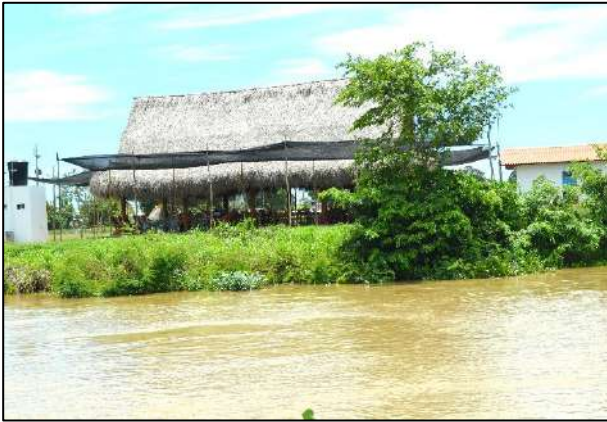
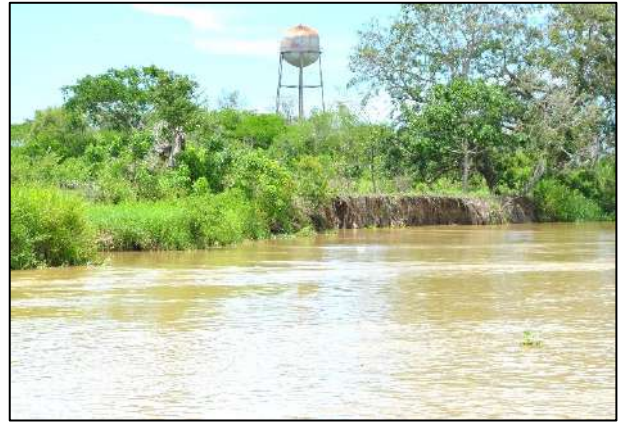
Ficha 190. La Playita. Municipio de San Bernardo del Viento.

Nombre:	La Playita			
Municipio:	San Bernardo del Viento		Margen:	Izquierda
Nivel de riesgo por erosión:	Bajo		Nivel de riesgo por inundación:	Medio
Coordenada inicial:	2591880 N	4675849 E	Coordenada final:	2592456 N 4676188 E
Longitud aproximada de afectación:	768 metros

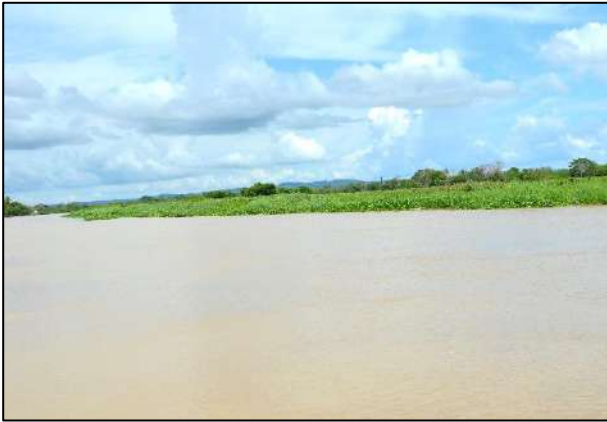
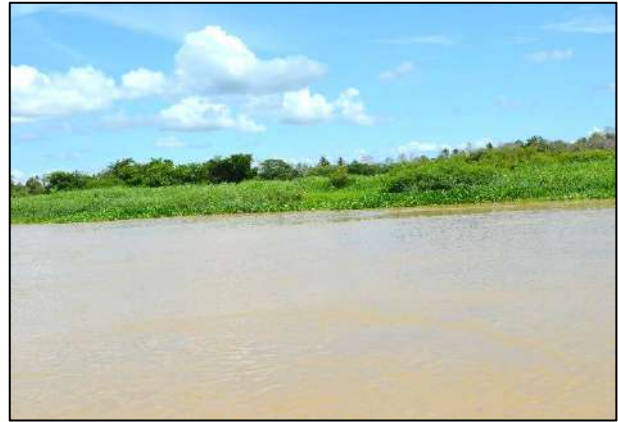
Ficha 191. Vereda Río Ciego - Sector Familia Licona. Municipio de San Bernardo del Viento.

Nombre:	Vereda Río Ciego - Sector Familia Licona			
Municipio:	San Bernardo del Viento	Margen:	Derecha	
Nivel de riesgo por erosión:	Bajo		Nivel de riesgo por inundación:	Bajo
Coordenada inicial:	2592377 N	4676280 E	Coordenada final:	2592171 N 4676875 E
Longitud aproximada de afectación:	648 metros

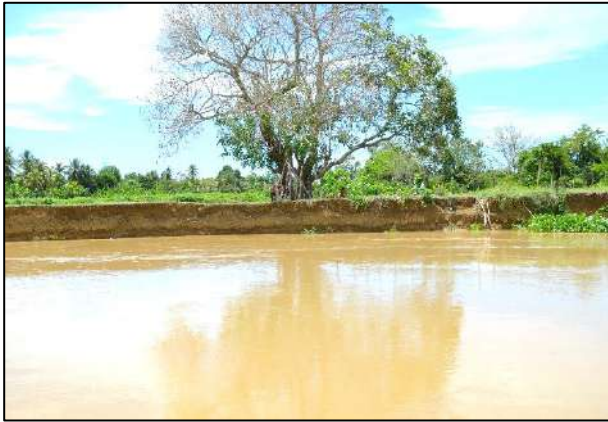
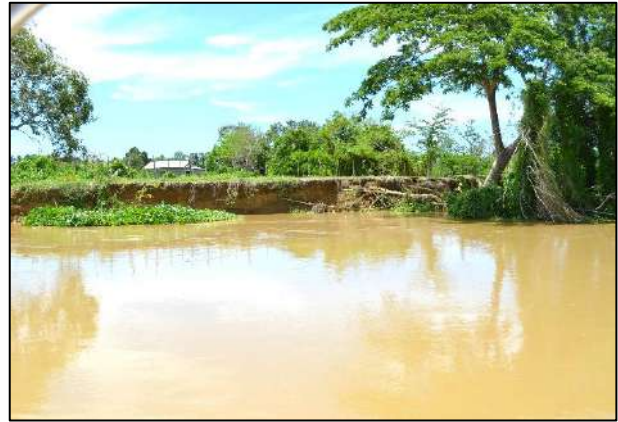
Ficha 192. Corregimiento Tinajones. Municipio de San Bernardo del Viento.

Nombre:	Corregimiento Tinajones			
Municipio:	San Bernardo del Viento	Margen:	Izquierda	
Nivel de riesgo por erosión:	Medio		Nivel de riesgo por inundación:	Medio
Coordenada inicial:	2592484 N	4676362 E	Coordenada final:	2592281 N 4676936 E
Longitud aproximada de afectación:	631 metros

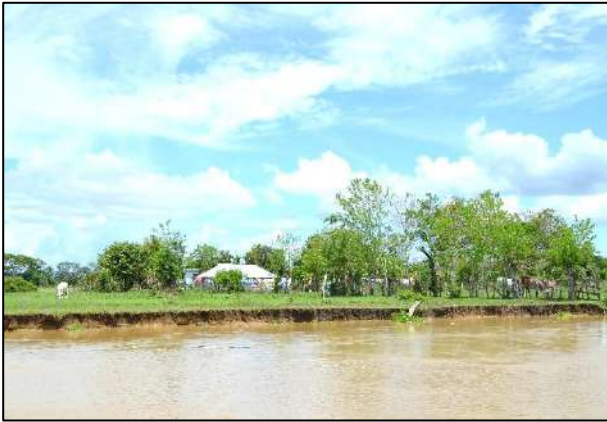
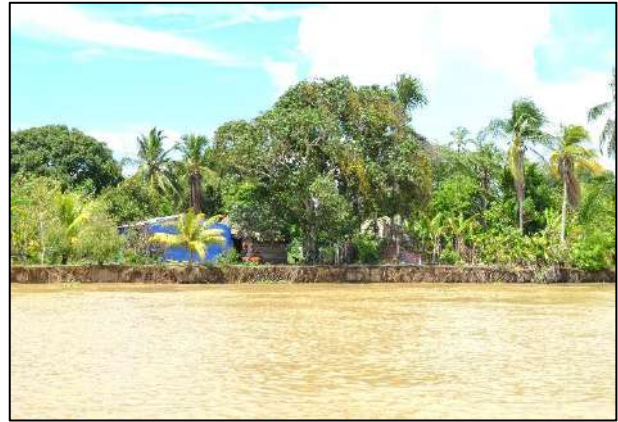
Ficha 193. Río Ciego No. 2. Municipio de San Bernardo del Viento.

Nombre:	Río Ciego No. 2			
Municipio:	San Bernardo del Viento		Margen:	Derecha
Nivel de riesgo por erosión:	Medio		Nivel de riesgo por inundación:	Medio
Coordenada inicial:	2591972 N	4677400 E	Coordenada final:	2592680 N 4677621 E
Longitud aproximada de afectación:	910 metros

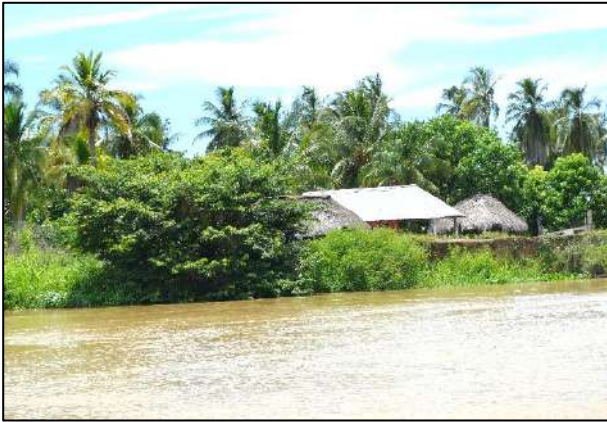
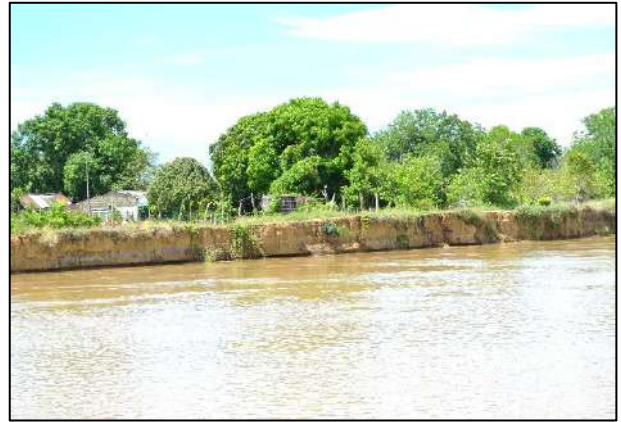
Ficha 194. Isla del Queso. Municipio de San Bernardo del Viento.

Nombre:	Isla del Queso			
Municipio:	San Bernardo del Viento		Margen:	Izquierda
Nivel de riesgo por erosión:	Alto		Nivel de riesgo por inundación:	Medio
Coordenada inicial:	2592775 N	4677504 E	Coordenada final:	2593424 N 4677965 E
Longitud aproximada de afectación:	924 metros

MEDIDAS ESTRUCTURALES	MEDIDAS NO ESTRUCTURALES
<p>Reubicación inmediata de las familias que habitan las viviendas que se encuentran en alto riesgo dentro de la franja forestal protectora paralela al río.</p> <p>Establecimiento de bosques de galería, a través de siembra de árboles propios de la zona, de crecimiento rápido, que le ofrezcan mayor estabilidad al suelo.</p> <p>Perfilamiento del talud, reconfiguración y realce del dique y construcción de obra definitiva mediante el revestimiento del talud con enrocado, para la estabilización del suelo y protección del talud contra los daños causados por el golpe de la corriente del río contra sus márgenes.</p>	<p>En aras de prevenir que el dique de cierre del río pierda estabilidad, se recomienda prohibir el paso de vehículos sobre el mismo, ya que este no se encuentra diseñado para soportar este tipo de cargas, hasta tanto no se reubique el tramo de vía que se encuentra en la zona de amortiguación del río.</p> <p>Adaptación basada en Gestión y Normatividad, mediante la inclusión en los diferentes instrumentos de planificación del desarrollo y ordenamiento territorial existentes tanto a nivel local y regional como a nivel sectorial, los aspectos relacionados con el cambio climático y la gestión del riesgo.</p> <p>Seguimiento al punto crítico por parte del Consejo Municipal para la Gestión del Riesgo de Desastres - CMGRD.</p> <p>Capacitación a la comunidad en temas de prevención y atención de emergencias.</p> <p>Actualización de los instrumentos de planificación territorial.</p> <p>Controlar las actividades de extracción de arena para comercialización, las cuales son presuntamente ilegales.</p>

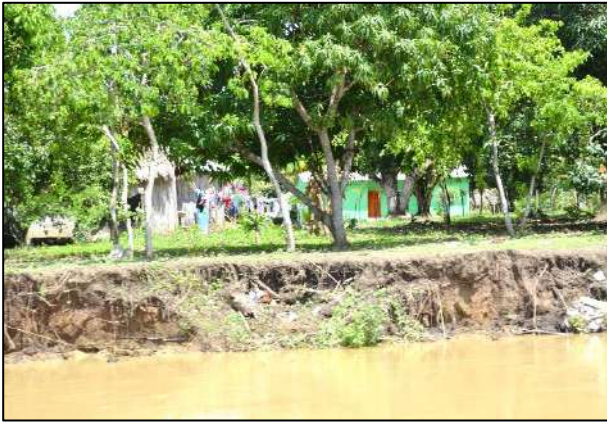
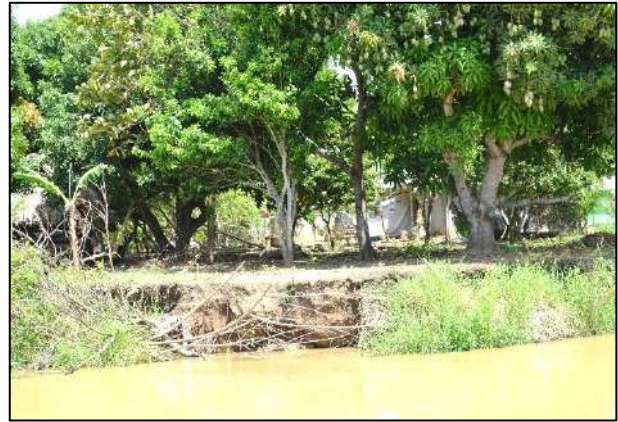
Ficha 195. Corregimiento Caño Grande. Municipio de San Bernardo del Viento.

Nombre:	Corregimiento Caño Grande			
Municipio:	San Bernardo del Viento		Margen:	Derecha
Nivel de riesgo por erosión:	Bajo		Nivel de riesgo por inundación:	Medio
Coordenada inicial:	2593415 N	4678114 E	Coordenada final:	2593850 N 4678505 E
Longitud aproximada de afectación:	589 metros

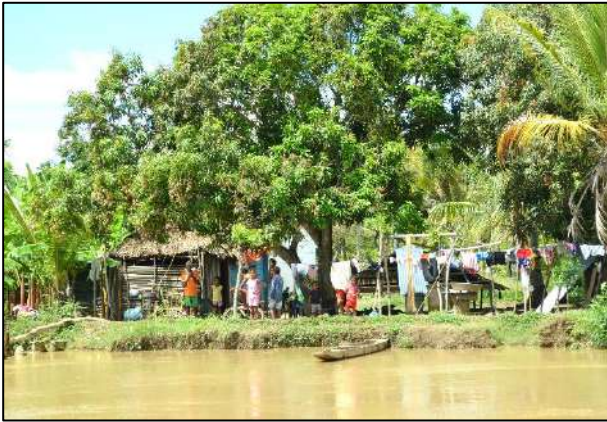
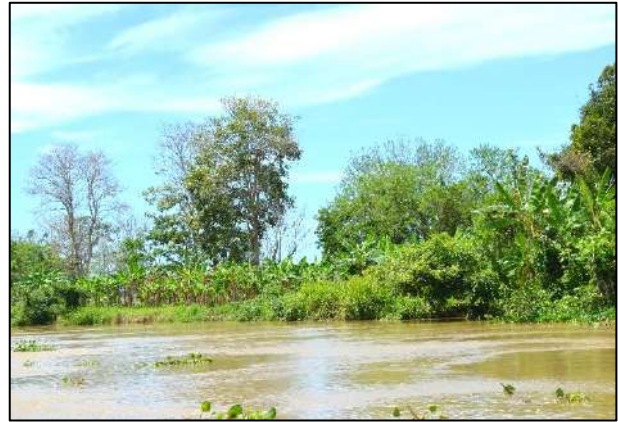
Ficha 196. Pareja. Municipio de San Bernardo del Viento.

Nombre:	Pareja			
Municipio:	San Bernardo del Viento		Margen:	Derecha
Nivel de riesgo por erosión:	Bajo		Nivel de riesgo por inundación:	Alto
Coordenada inicial:	2594603 N	4679062 E	Coordenada final:	2594874 N 4678938 E
Longitud aproximada de afectación:	326 metros

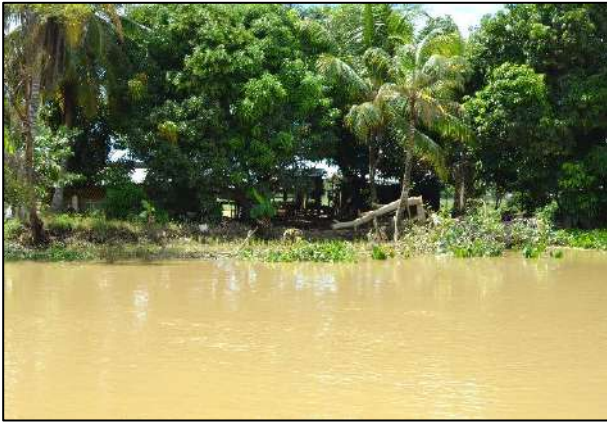
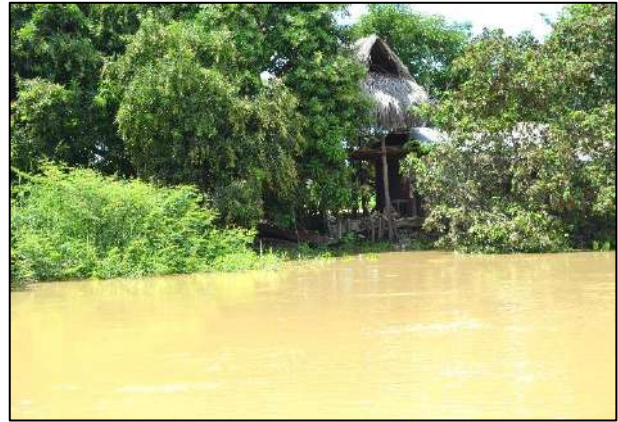
Ficha 197. Madre Vieja. Municipio de San Bernardo del Viento.

Nombre:	Madre Vieja			
Municipio:	San Bernardo del Viento		Margen:	Izquierda
Nivel de riesgo por erosión:	Bajo		Nivel de riesgo por inundación:	Medio
Coordenada inicial:	2596581 N	4679025 E	Coordenada final:	2596805 N 4679217 E
Longitud aproximada de afectación:	297 metros

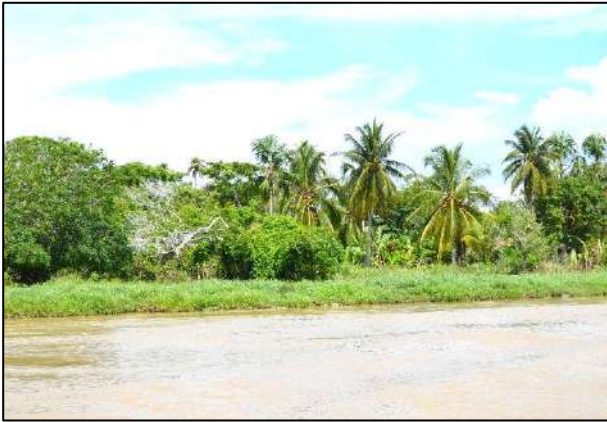
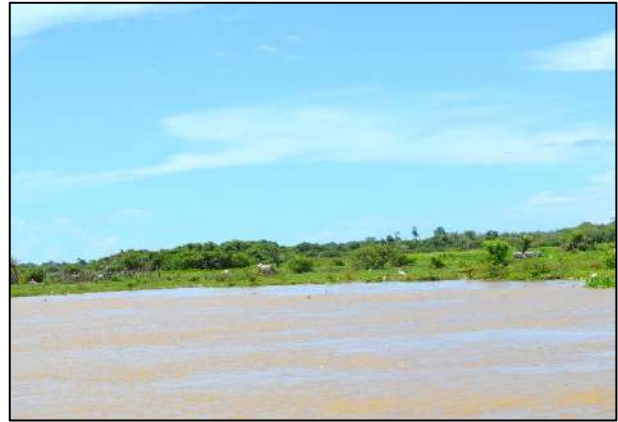
Ficha 198. Boca Caño Grande. Municipio de San Bernardo del Viento.

Nombre:	Boca Caño Grande			
Municipio:	San Bernardo del Viento		Margen:	Derecha
Nivel de riesgo por erosión:	Bajo		Nivel de riesgo por inundación:	Medio
Coordenada inicial:	2597399 N	4680463 E	Coordenada final:	2597618 N 4680583 E
Longitud aproximada de afectación:	265 metros
