**ACTUALIZACIÓN PROTOCOLO MODELO TÉCNICO -
CONCEPTUAL DE OBRAS DE CONTROL DE EROSIÓN EN
LA CUENCA DEL RÍO SINÚ COMO ESTRATEGIA PARA LA
GESTIÓN Y REDUCCIÓN DEL RIESGO Y DISMINUCIÓN DE
LA VULNERABILIDAD DE LAS POBLACIONES POR
AMENAZA DE INUNDACIÓN COMO APOYO A LOS
MUNICIPIOS DEL DEPARTAMENTO DE CÓRDOBA**

AÑO 2023

CORPORACIÓN AUTÓNOMA REGIONAL DE LOS VALLES DEL SINÚ Y DEL SAN JORGE – CVS

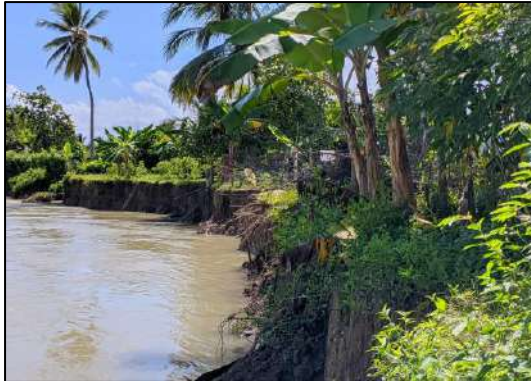
Figura 31. Puerto de La Balsa - Vereda Santana, municipio de Tierralta

Se destacan los puntos críticos Puerto de La Balsa – Vereda Santana, Callejas, Puente Valencia y Barrio El Prado-Libardo López, (ver **Figura 31**, **Figura 32**, **Figura 33** y **Figura 34**). En la **Tabla 16** se resumen los sitios identificados los cuales se desglosan en las fichas de caracterización y en la **Figura 35** se representan geográficamente.

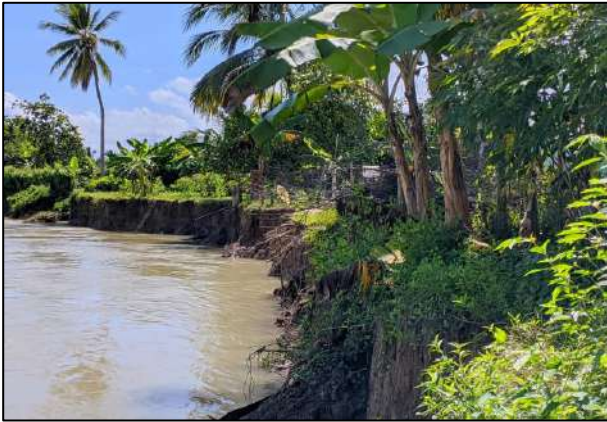
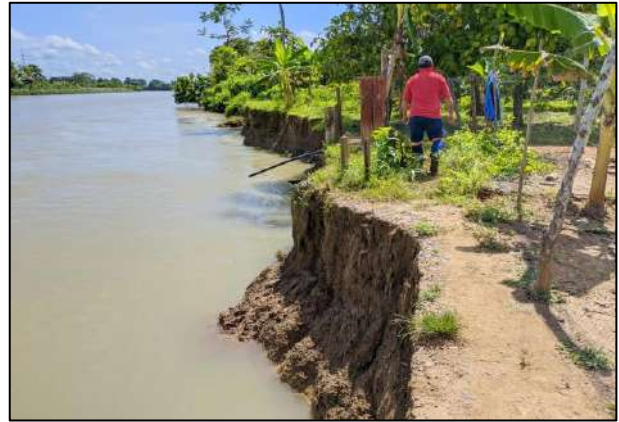
Ficha 1. Puerto de La Balsa - Vereda Santana. Municipio de Tierralta.

Nombre:	Puerto de La Balsa - Vereda Santana			
Municipio:	Tierralta		Margen:	Derecha
Nivel de riesgo por erosión:	Alto		Nivel de riesgo por inundación:	Bajo
Coordenada inicial:	2446219,8 N	4649838,8 E	Coordenada final:	2446303,9 N 4649931,7 E
Longitud aproximada de afectación:	138 metros

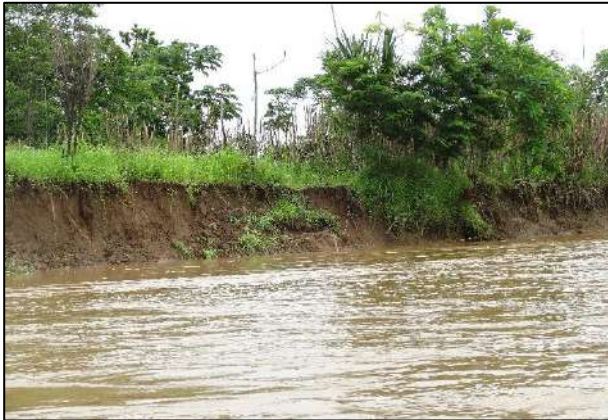
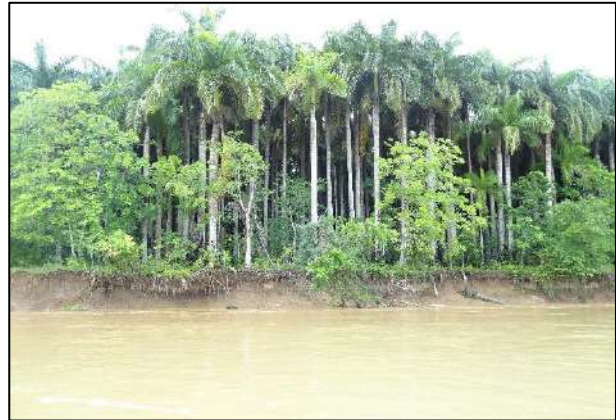
Ficha 3. Parcelas Nuevo Ceibal. Municipio de Tierralta.

Nombre:	Parcelas Nuevo Ceibal			
Municipio:	Tierralta		Margen:	Izquierda
Nivel de riesgo por erosión:	Bajo		Nivel de riesgo por inundación:	Bajo
Coordenada inicial:	2450354,9 N	4651326,3 E	Coordenada final:	2450134,4 N 4651585,6 E
Longitud aproximada de afectación:	449 metros

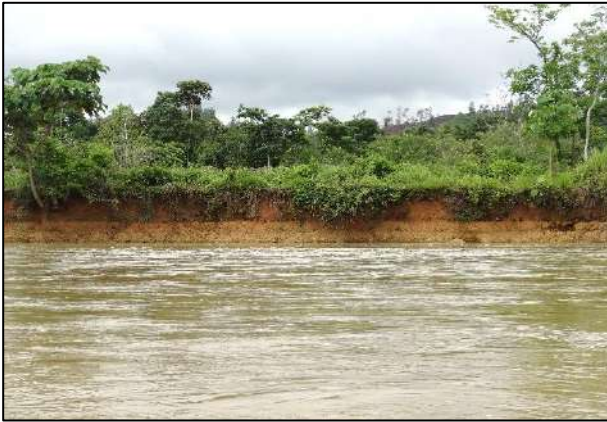
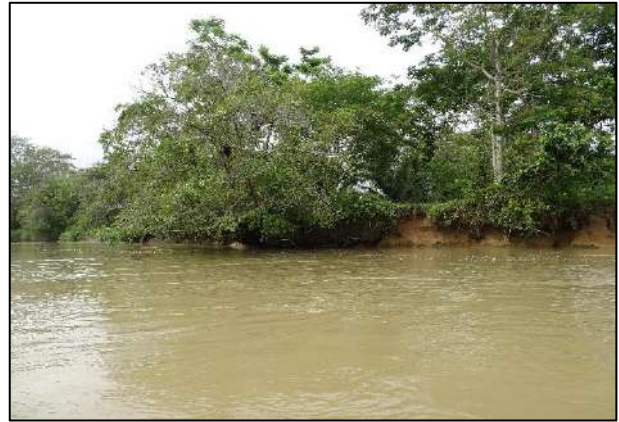
Ficha 4. Vereda San Clemente. Municipio de Tierralta.

Nombre:	Vereda San Clemente			
Municipio:	Tierralta		Margen:	Derecha
Nivel de riesgo por erosión:	Bajo		Nivel de riesgo por inundación:	Bajo
Coordenada inicial:	2450131,5 N	4654151,8 E	Coordenada final:	2450065,4 N 4654828,2 E
Longitud aproximada de afectación:	755 metros

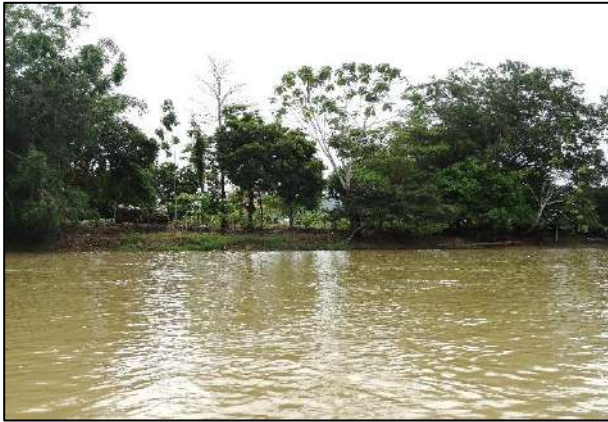
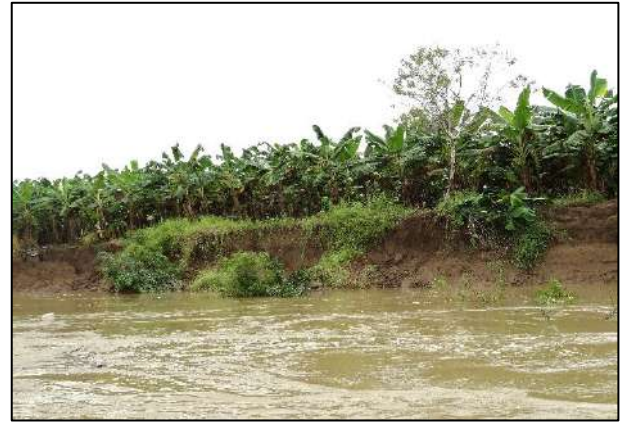
Ficha 5. Vereda Villa Luz 1. Municipio de Tierralta.

Nombre:	Vereda Villa Luz 1			
Municipio:	Tierralta		Margen:	Derecha
Nivel de riesgo por erosión:	Bajo		Nivel de riesgo por inundación:	Bajo
Coordenada inicial:	2450975,4 N	4654651,8 E	Coordenada final:	2451203,9 N 4653860,1 E
Longitud aproximada de afectación:	1038 metros

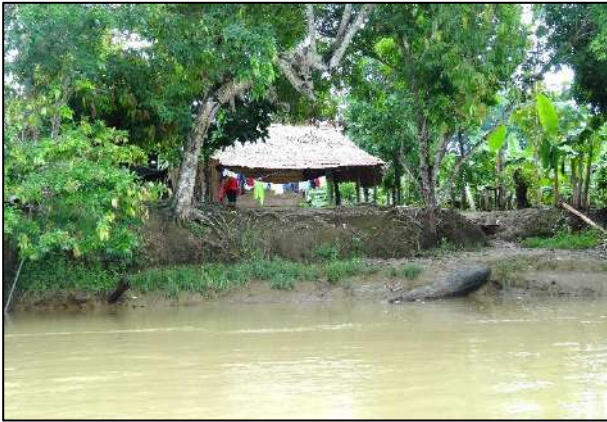
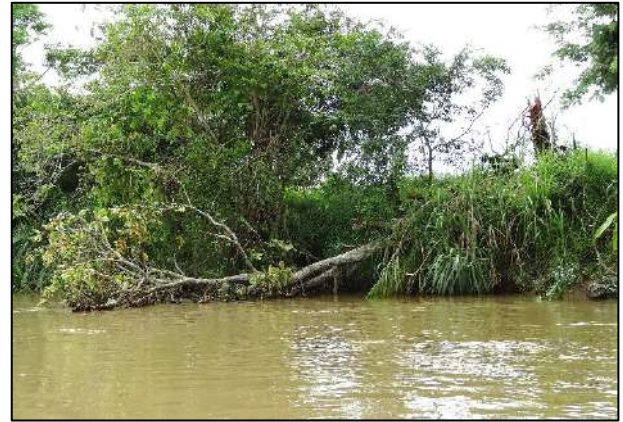
Ficha 6. Vereda Villa Luz 2. Municipio de Tierralta.

Nombre:	Vereda Villa Luz 2			
Municipio:	Tierralta		Margen:	Derecha
Nivel de riesgo por erosión:	Bajo		Nivel de riesgo por inundación:	Bajo
Coordenada inicial:	2452057,5 N	4653724,5 E	Coordenada final:	2452453,2 N 4653955,8 E
Longitud aproximada de afectación:	477 metros

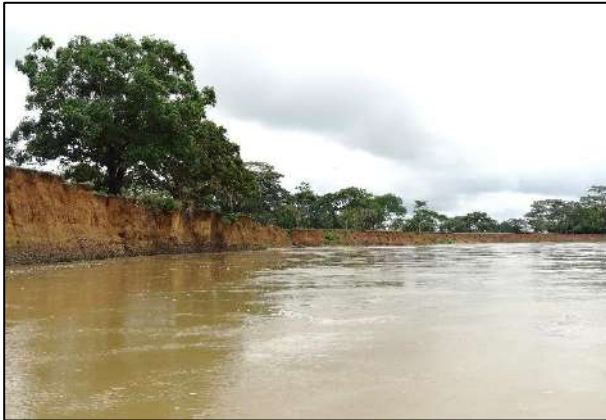
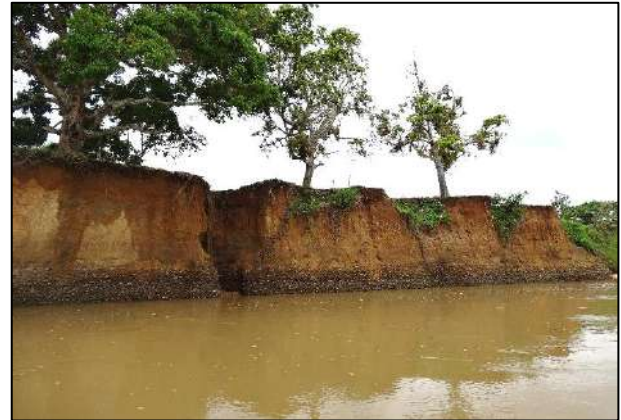
Ficha 7. Corregimiento Villa Providencia. Municipio de Tierralta.

Nombre:	Corregimiento Villa Providencia			
Municipio:	Tierralta	Margen:	Izquierda	
Nivel de riesgo por erosión:	Bajo		Nivel de riesgo por inundación:	Bajo
Coordenada inicial:	2453492 N	4652362,7 E	Coordenada final:	2454118,2 N 4653016,9 E
Longitud aproximada de afectación:	1618 metros

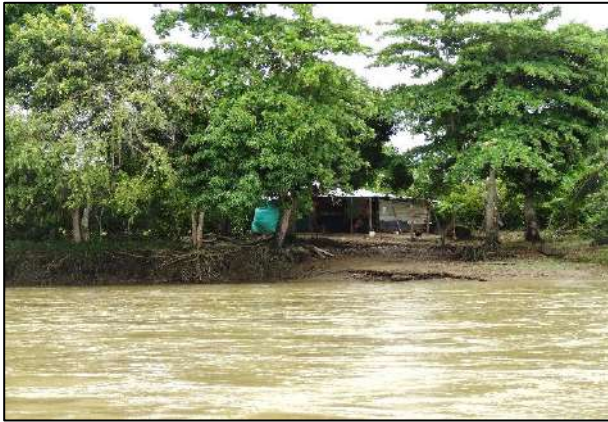
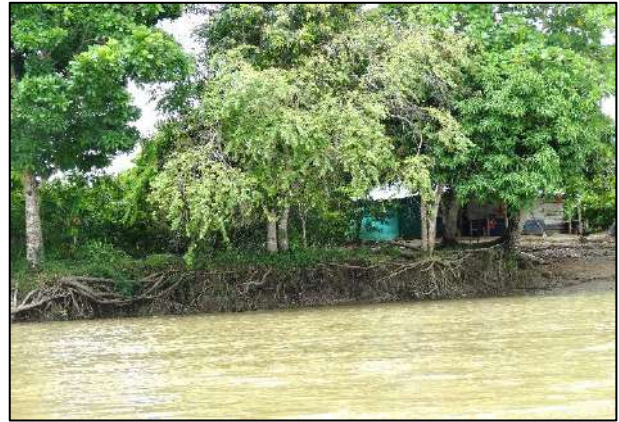
Ficha 8. Vereda Villa Luz 3. Municipio de Tierralta.

Nombre:	Vereda Villa Luz 3			
Municipio:	Tierralta		Margen:	Derecha
Nivel de riesgo por erosión:	Bajo		Nivel de riesgo por inundación:	Bajo
Coordenada inicial:	2453999,3 N	4652941,9 E	Coordenada final:	2453775,5 N 4653307,9 E
Longitud aproximada de afectación:	454 metros

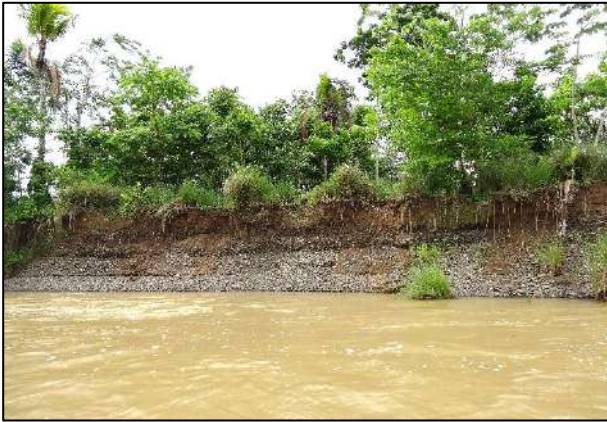
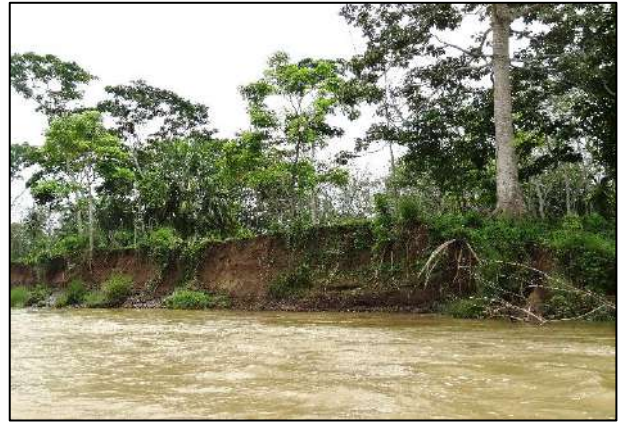
Ficha 9. Puerta Negra. Municipio de Tierralta.

Nombre:	Puerta Negra			
Municipio:	Tierralta		Margen:	Derecha
Nivel de riesgo por erosión:	Bajo		Nivel de riesgo por inundación:	Bajo
Coordenada inicial:	2453674,9 N	4654544,9 E	Coordenada final:	2454161,8 N 4655074,7 E
Longitud aproximada de afectación:	839 metros

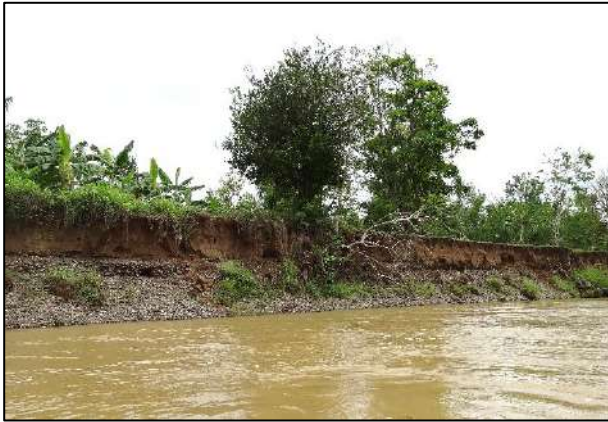
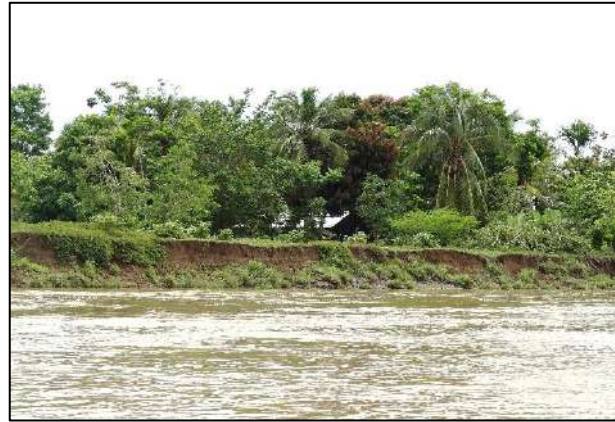
Ficha 10. Vereda Mazamorra 1. Municipio de Tierralta.

Nombre:	Vereda Mazamorra 1			
Municipio:	Tierralta		Margen:	Izquierda
Nivel de riesgo por erosión:	Bajo		Nivel de riesgo por inundación:	Bajo
Coordenada inicial:	2455255,2 N	4655198 E	Coordenada final:	2455579,1 N 4655450,4 E
Longitud aproximada de afectación:	439 metros

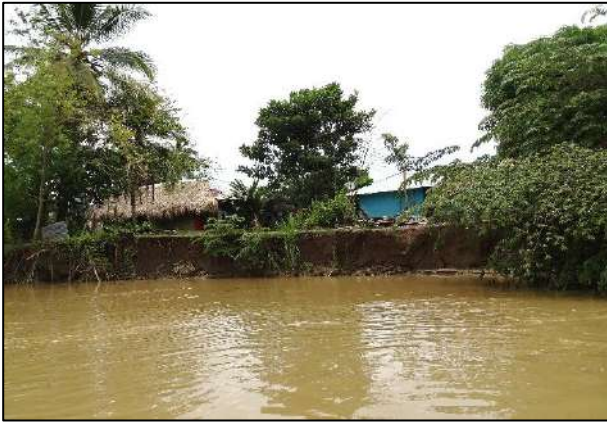
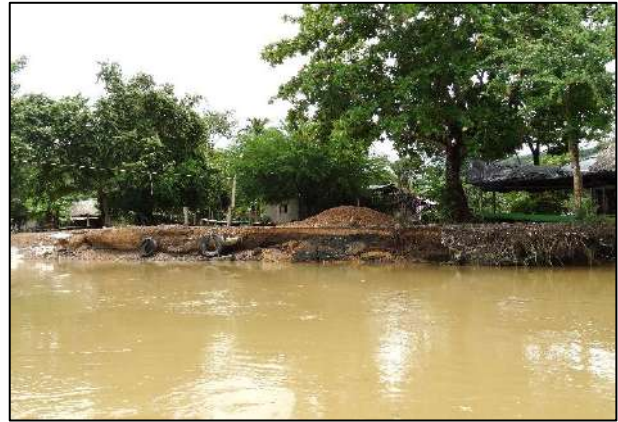
Ficha 11. Vereda El Toro – Planchón. Municipio de Tierralta.

Nombre:	Vereda El Toro – Planchón			
Municipio:	Tierralta		Margen:	Derecha
Nivel de riesgo por erosión:	Bajo		Nivel de riesgo por inundación:	Bajo
Coordenada inicial:	2455753,3 N	4655608,1 E	Coordenada final:	2455955,7 N 4655578,6 E
Longitud aproximada de afectación:	216 metros

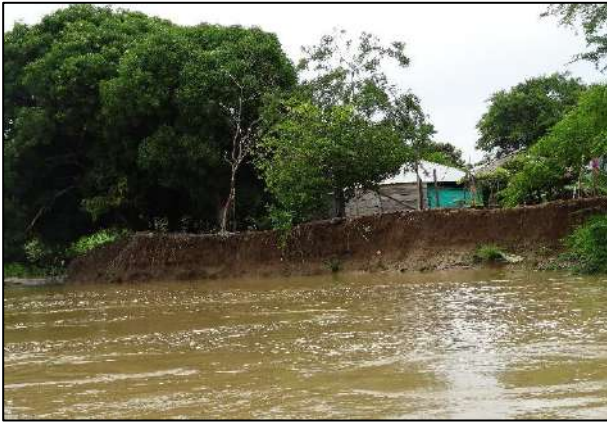
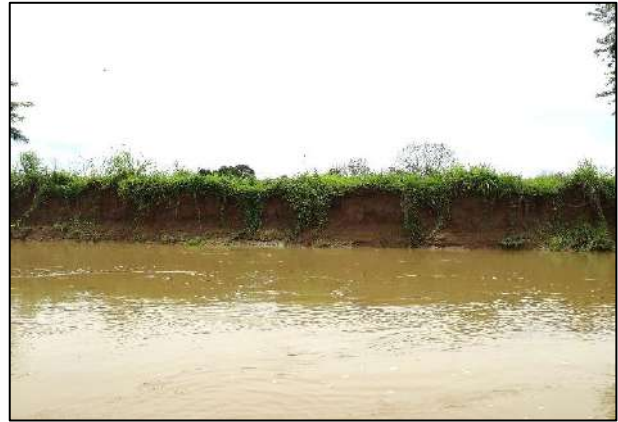
Ficha 12. Vereda El Toro. Municipio de Tierralta.

Nombre:	Vereda El Toro			
Municipio:	Tierralta		Margen:	Derecha
Nivel de riesgo por erosión:	Bajo		Nivel de riesgo por inundación:	Medio
Coordenada inicial:	2456629,2 N	4655831 E	Coordenada final:	2457060,6 N 4655589,6 E
Longitud aproximada de afectación:	607 metros

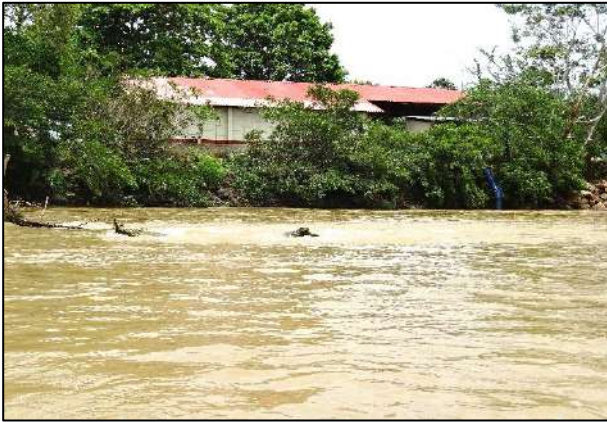
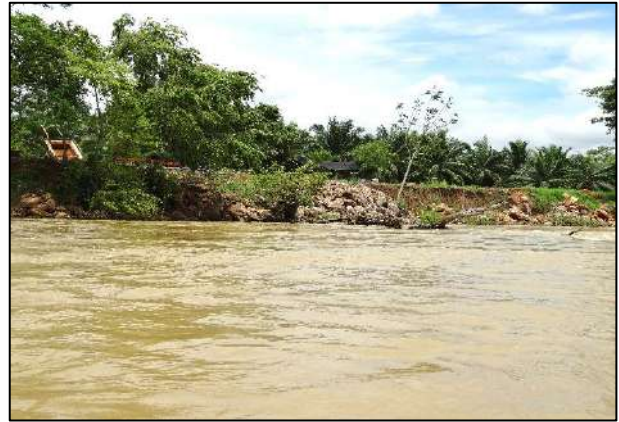
Ficha 13. Vereda Mazamorra 2. Municipio de Tierralta.

Nombre:	Vereda Mazamorra 2			
Municipio:	Tierralta		Margen:	Izquierda
Nivel de riesgo por erosión:	Bajo		Nivel de riesgo por inundación:	Bajo
Coordenada inicial:	2456760,2 N	4654639,5 E	Coordenada final:	2456717,8 N 4654304 E
Longitud aproximada de afectación:	402 metros

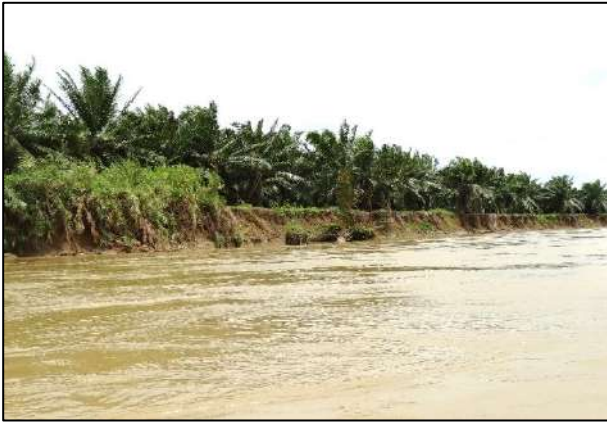
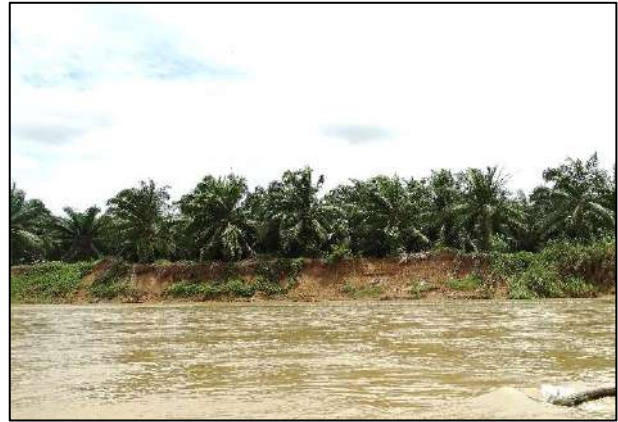
Ficha 14. Vereda Mazamorra 3. Municipio de Tierralta.

Nombre:	Vereda Mazamorra 3			
Municipio:	Tierralta		Margen:	Izquierda
Nivel de riesgo por erosión:	Bajo		Nivel de riesgo por inundación:	Bajo
Coordenada inicial:	2456824 N	4653865,7 E	Coordenada final:	2457437,2 N 4653803 E
Longitud aproximada de afectación:	703 metros

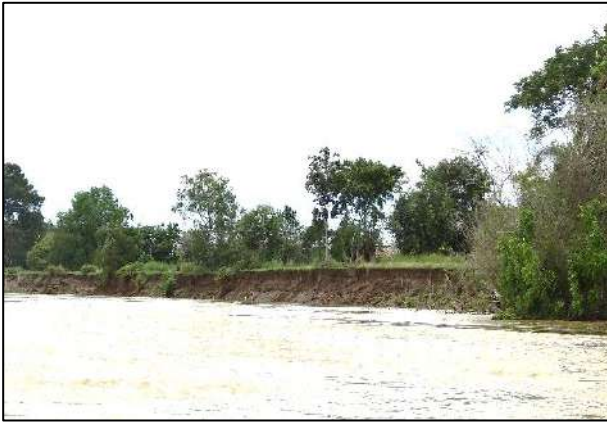
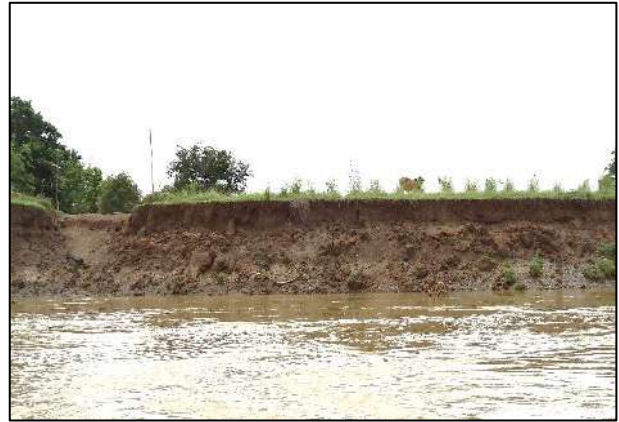
Ficha 15. Vereda El Banquito 1. Municipio de Tierralta.

Nombre:	Vereda El Banquito 1			
Municipio:	Tierralta		Margen:	Derecha
Nivel de riesgo por erosión:	Bajo		Nivel de riesgo por inundación:	Bajo
Coordenada inicial:	2457727,2 N	4654432,9 E	Coordenada final:	2458718,7 N 4654408,5 E
Longitud aproximada de afectación:	1182 metros

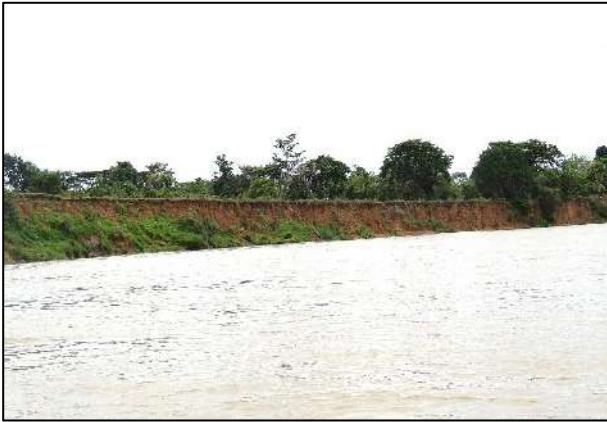
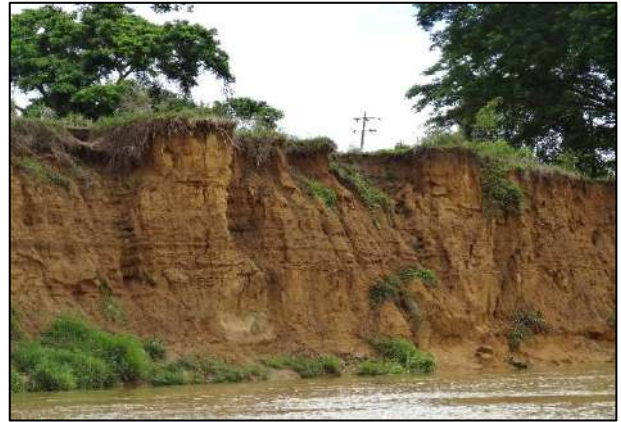
Ficha 16. Callejas. Municipio de Tierralta.

Nombre:	Callejas			
Municipio:	Tierralta		Margen:	Izquierda
Nivel de riesgo por erosión:	Alto		Nivel de riesgo por inundación:	Bajo
Coordenada inicial:	2458851,8 N	4654078,4 E	Coordenada final:	2459381,3 N 4654958,8 E
Longitud aproximada de afectación:	1576 metros

Cobertura vegetal arbórea escasa y dispersa, con pastos, cultivos de plátanos, yuca y Papaya, árboles propensos a volcamiento.

MEDIDAS ESTRUCTURALES	MEDIDAS NO ESTRUCTURALES
<p>Se debe realizar traslado de las redes eléctricas que se encuentran dentro de la franja forestal protectora paralela al río.</p> <p>Establecimiento de bosques de galería, a través de siembra de árboles propios de la zona, de crecimiento rápido, que le ofrezcan mayor estabilidad al suelo.</p> <p>Construcción de obra definitiva mediante el perfilamiento y revestimiento del talud con enrocado o el uso de colchacreto articulado, para la estabilización del suelo y protección del talud contra los daños causados por el golpe de la corriente del río contra sus márgenes.</p>	<p>Adaptación basada en Gestión y Normatividad, mediante la inclusión en los diferentes instrumentos de planificación del desarrollo y ordenamiento territorial existentes tanto a nivel local y regional como a nivel sectorial, los aspectos relacionados con el cambio climático y la gestión del riesgo.</p> <p>Seguimiento al punto crítico por parte del Consejo Municipal para la Gestión del Riesgo de Desastres - CMGRD.</p> <p>Capacitación a la comunidad en temas de prevención y atención de emergencias.</p> <p>Mantener los instrumentos de planificación territorial y ambiental actualizados, especialmente los relacionados con la gestión del riesgo de desastres (Plan Municipal para la gestión del riesgo de desastres – PMGRD y Estrategia municipal de respuesta a emergencias – EMRE).</p>

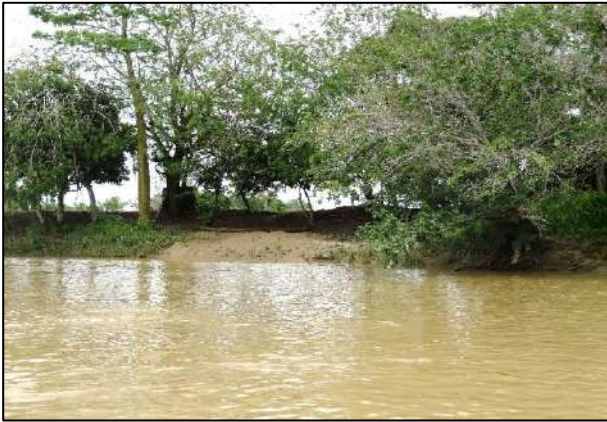
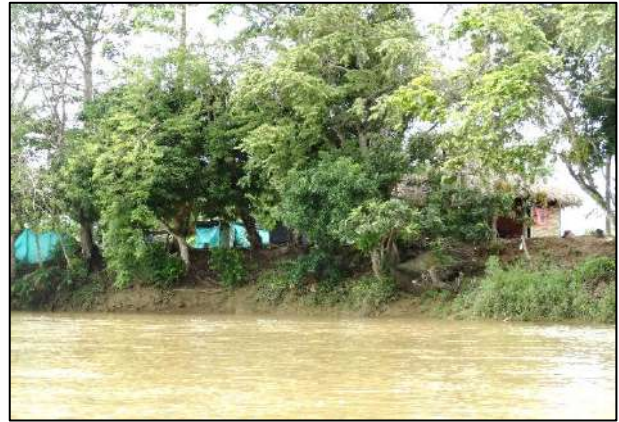
Ficha 17. Vereda El Banquito 2. Municipio de Tierralta.

Nombre:	Vereda El Banquito 2			
Municipio:	Tierralta		Margen:	Derecha
Nivel de riesgo por erosión:	Bajo		Nivel de riesgo por inundación:	Bajo
Coordenada inicial:	2458996,5 N	4656014,2 E	Coordenada final:	2459883,9 N 4656309,7 E
Longitud aproximada de afectación:	1035 metros

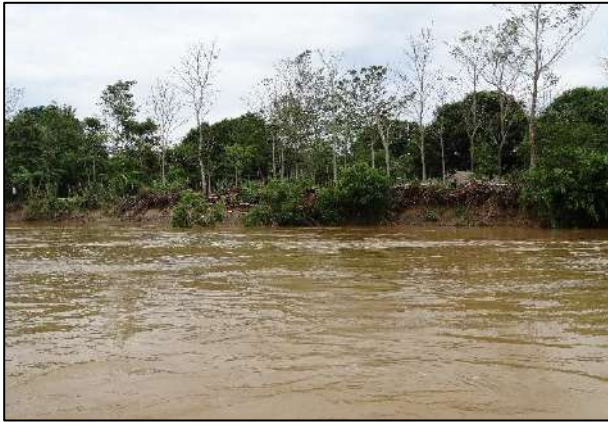
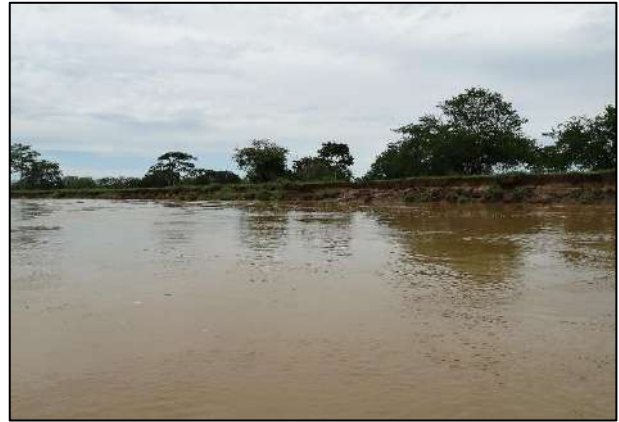
Ficha 18. Perímetro Urbano (Aguas Arriba Del Barrio El Prado). Municipio de Tierralta.

Nombre:	Perímetro Urbano (Aguas Arriba Del Barrio El Prado)			
Municipio:	Tierralta	Margen:	Derecha	
Nivel de riesgo por erosión:	Bajo		Nivel de riesgo por inundación:	Bajo
Coordenada inicial:	2462414,1 N	4661363,7 E	Coordenada final:	2463114 N 4661560,4 E
Longitud aproximada de afectación:	861 metros

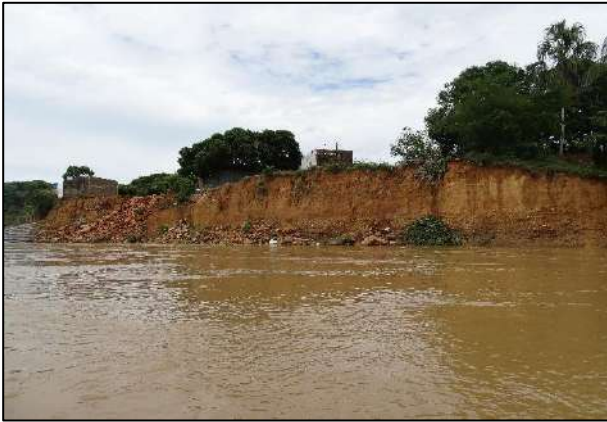
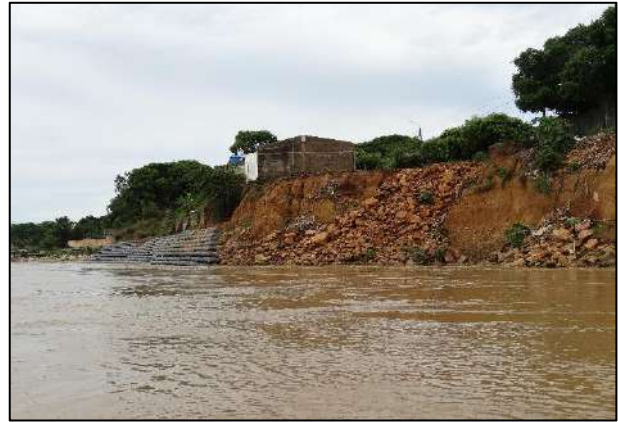
Ficha 19. Barrios El Prado - Libardo López. Municipio de Tierralta.

Nombre:	Barrios El Prado - Libardo López			
Municipio:	Tierralta		Margen:	Derecha
Nivel de riesgo por erosión:	Medio		Nivel de riesgo por inundación:	Bajo
Coordenada inicial:	2462866,6 N	4662405,5 E	Coordenada final:	2463321,8 N 4662753 E
Longitud aproximada de afectación:	702 metros

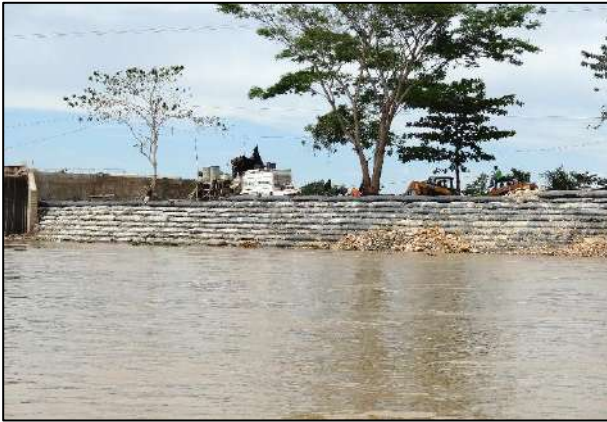
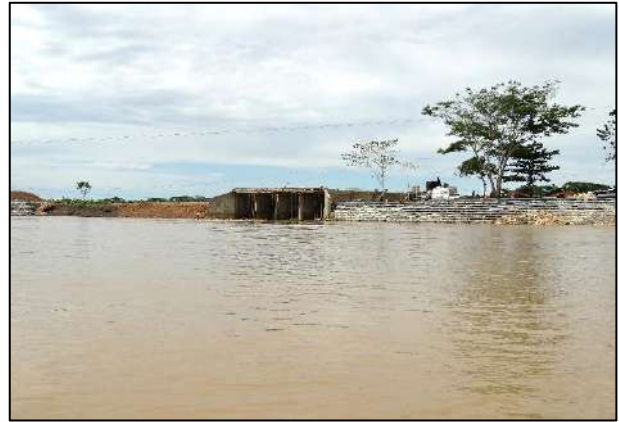
Ficha 20. Barrio Libardo López. Municipio de Tierralta.

Nombre:	Barrio Libardo López			
Municipio:	Tierralta		Margen:	Derecha
Nivel de riesgo por erosión:	Bajo		Nivel de riesgo por inundación:	Medio
Coordenada inicial:	2463389 N	4662751,7 E	Coordenada final:	2463746,3 N 4662642,1 E
Longitud aproximada de afectación:	426 metros

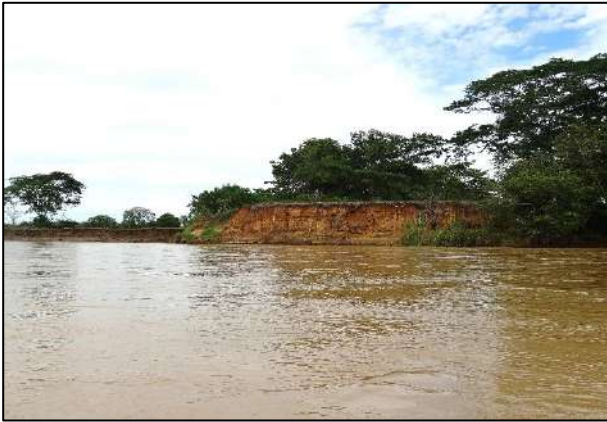
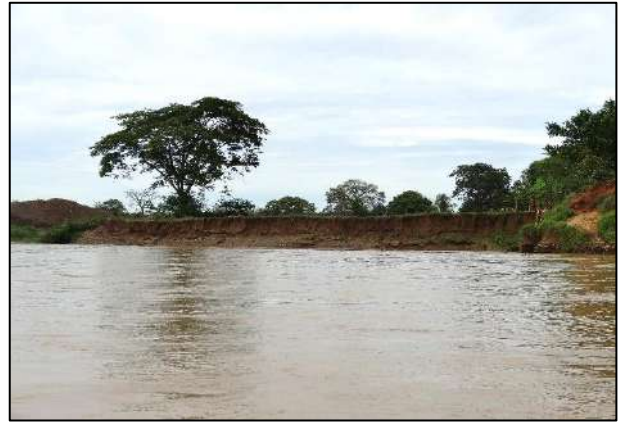
Ficha 21. Aguas abajo de la Quebrada Jui. Municipio de Tierralta.

Nombre:	Aguas abajo de la Quebrada Jui			
Municipio:	Tierralta		Margen:	Derecha
Nivel de riesgo por erosión:	Bajo		Nivel de riesgo por inundación:	Bajo
Coordenada inicial:	2464690,5 N	4663140 E	Coordenada final:	2465642,5 N 4662607,2 E
Longitud aproximada de afectación:	1314 metros

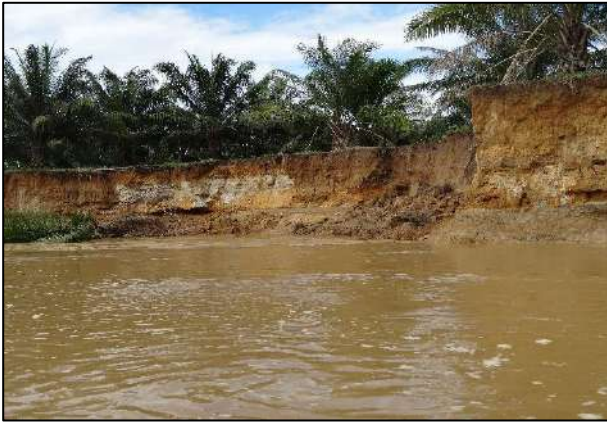
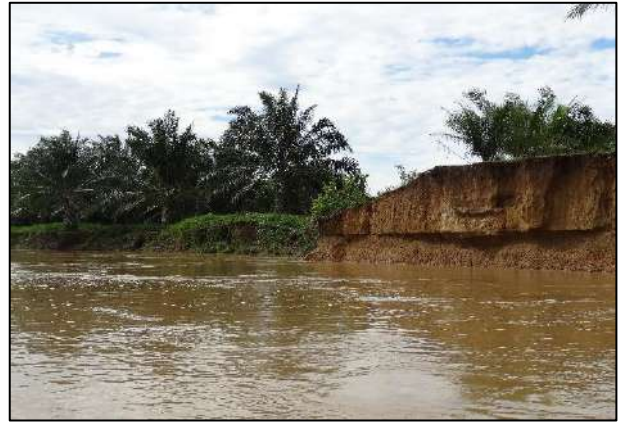
Ficha 22. Vereda Los Arapios 1. Municipio de Tierralta.

Nombre:	Vereda Los Arapios 1			
Municipio:	Tierralta		Margen:	Derecha
Nivel de riesgo por erosión:	Bajo		Nivel de riesgo por inundación:	Bajo
Coordenada inicial:	2465884,5 N	4663508,3 E	Coordenada final:	2466655,7 N 4663288,1 E
Longitud aproximada de afectación:	1134 metros

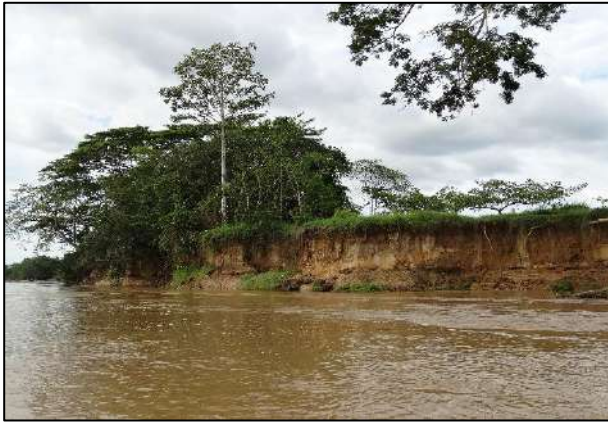
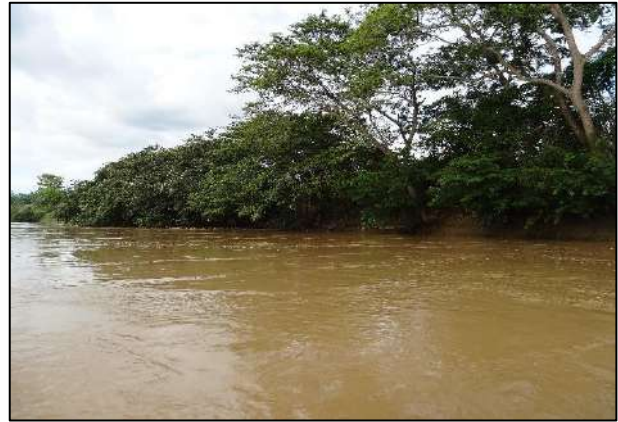
Ficha 23. Vereda Los Arapios 2. Municipio de Tierralta.

Nombre:	Vereda Los Arapios 2			
Municipio:	Tierralta		Margen:	Derecha
Nivel de riesgo por erosión:	Bajo		Nivel de riesgo por inundación:	Bajo
Coordenada inicial:	2467334,2 N	4664594,6 E	Coordenada final:	2467735,5 N 4664551,8 E
Longitud aproximada de afectación:	474 metros

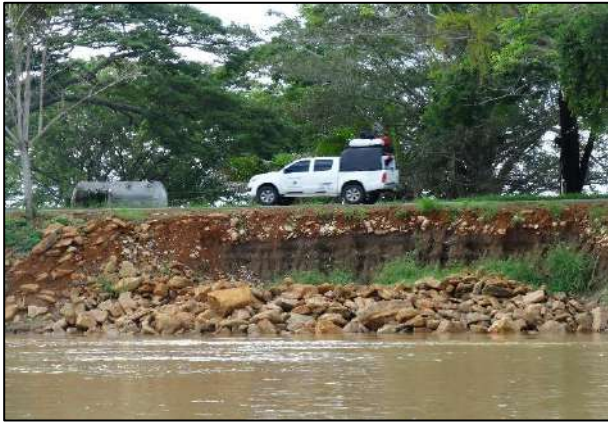
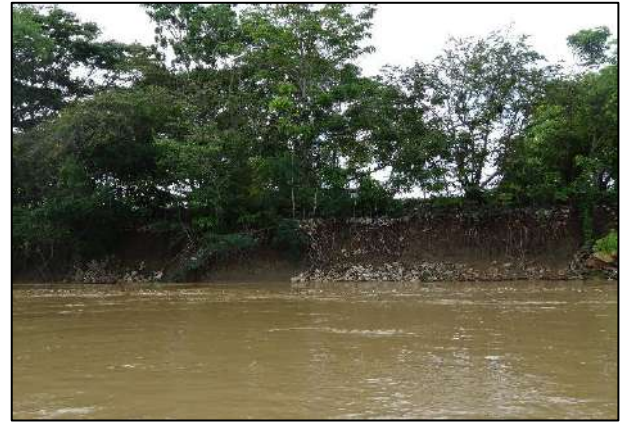
Ficha 24. Vereda El Puerto - Centro Poblado Macieriejo. Municipio de Tierralta.

Nombre:	Vereda El Puerto - Centro Poblado Macieriejo			
Municipio:	Tierralta		Margen:	Derecha
Nivel de riesgo por erosión:	Bajo		Nivel de riesgo por inundación:	Medio
Coordenada inicial:	2469720,1 N	4664328,8 E	Coordenada final:	2470044,8 N 4663990,7 E
Longitud aproximada de afectación:	535 metros

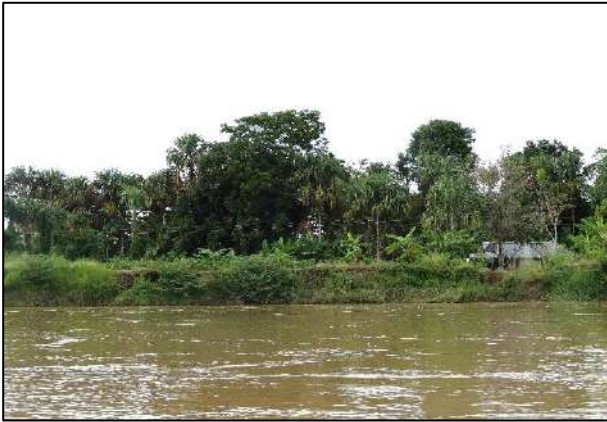
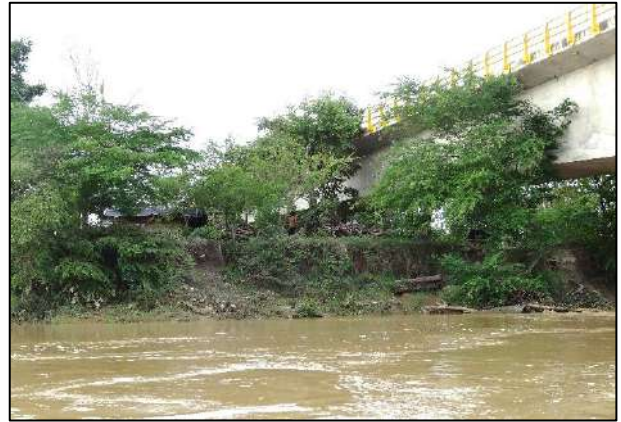
Ficha 25. Puente Valencia. Municipio de Tierralta.

Nombre:	Puente Valencia			
Municipio:	Tierralta		Margen:	Derecha
Nivel de riesgo por erosión:	Medio		Nivel de riesgo por inundación:	Medio
Coordenada inicial:	2470526,1 N	4663064,4 E	Coordenada final:	2470633,8 N 4662616,3 E
Longitud aproximada de afectación:	480 metros

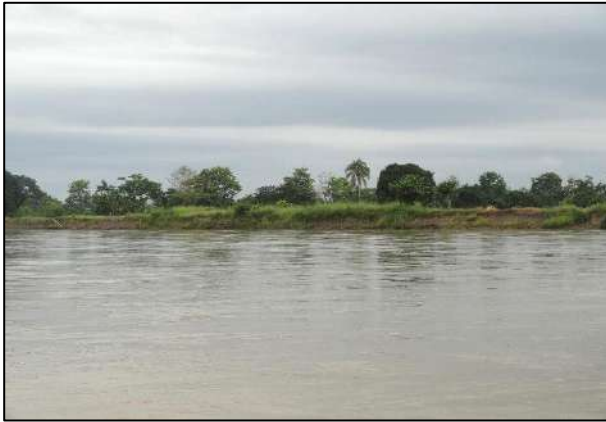
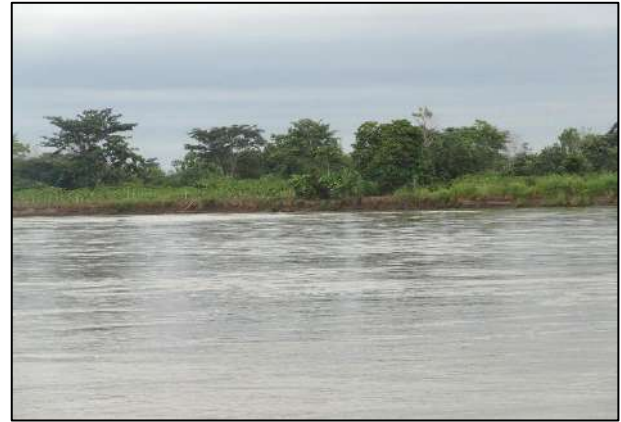
Ficha 26. Vereda El Puerto 1. Municipio de Tierralta.

Nombre:	Vereda El Puerto 1			
Municipio:	Tierralta		Margen:	Derecha
Nivel de riesgo por erosión:	Bajo		Nivel de riesgo por inundación:	Bajo
Coordenada inicial:	2471884,3 N	4662827,7 E	Coordenada final:	2472234 N 4662837,5 E
Longitud aproximada de afectación:	364 metros

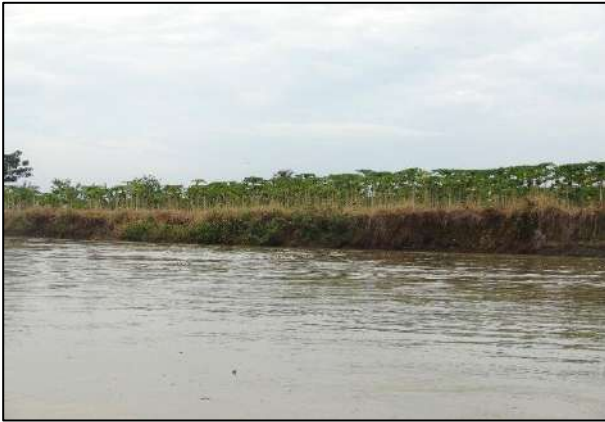
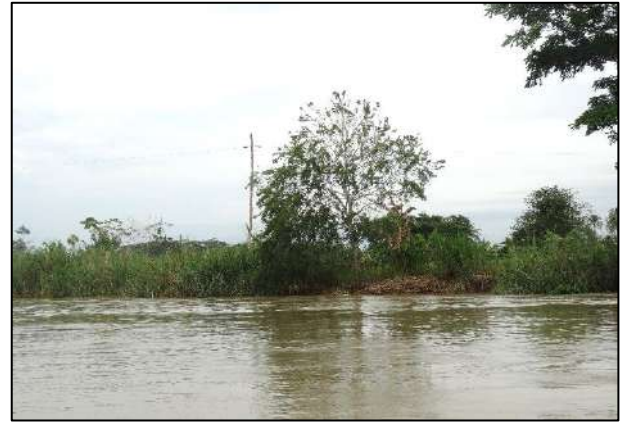
Ficha 27. Vereda El Puerto 2. Municipio de Tierralta.

Nombre:	Vereda El Puerto 2			
Municipio:	Tierralta		Margen:	Derecha
Nivel de riesgo por erosión:	Bajo		Nivel de riesgo por inundación:	Bajo
Coordenada inicial:	2472626,6 N	4662224,4 E	Coordenada final:	2472703,2 N 4661874,3 E
Longitud aproximada de afectación:	370 metros

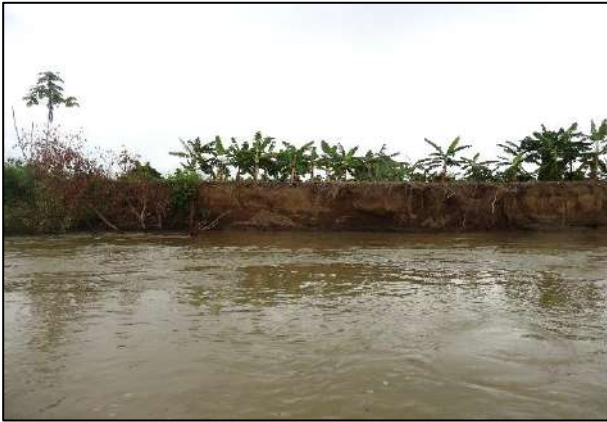
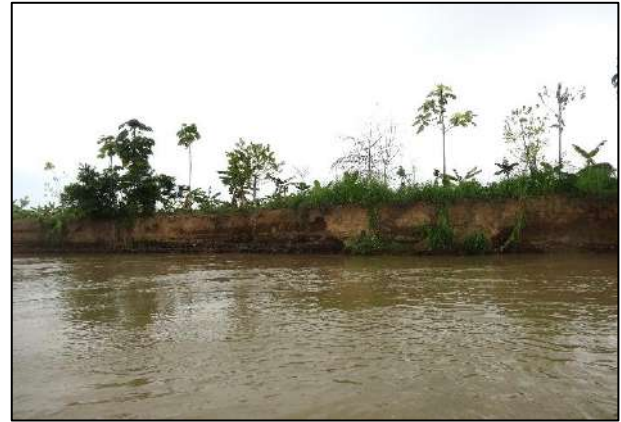
Ficha 28. Vereda Granalote. Municipio de Tierralta.

Nombre:	Vereda Granalote			
Municipio:	Tierralta		Margen:	Derecha
Nivel de riesgo por erosión:	Bajo		Nivel de riesgo por inundación:	Bajo
Coordenada inicial:	2472538,5 N	4663566,4 E	Coordenada final:	2473384 N 4664724 E
Longitud aproximada de afectación:	1854 metros

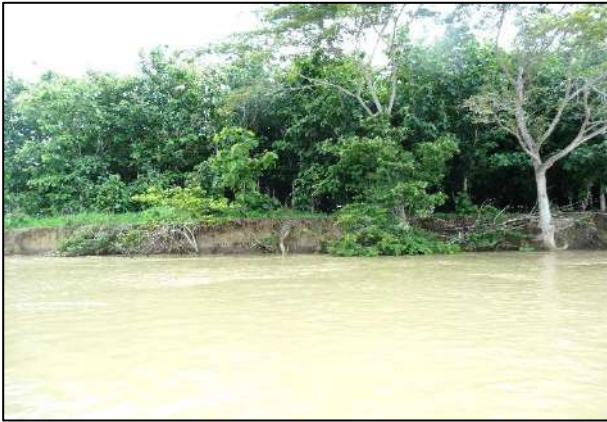
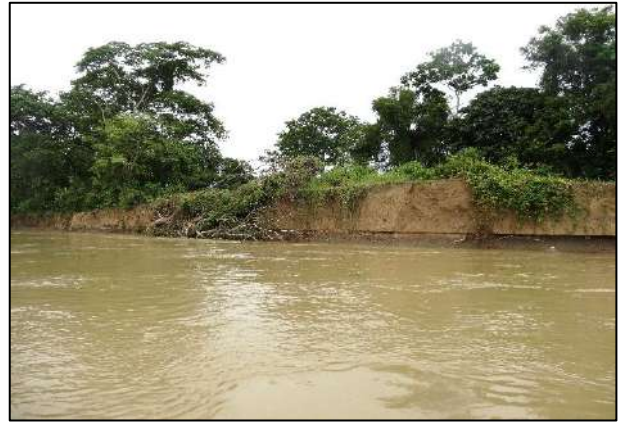
Ficha 29. Corregimiento Volador 1. Municipio de Tierralta.

Nombre:	Corregimiento Volador 1			
Municipio:	Tierralta		Margen:	Derecha
Nivel de riesgo por erosión:	Bajo		Nivel de riesgo por inundación:	Bajo
Coordenada inicial:	2477667,4 N	4662996,7 E	Coordenada final:	2478383,2 N 4662729,6 E
Longitud aproximada de afectación:	826 metros

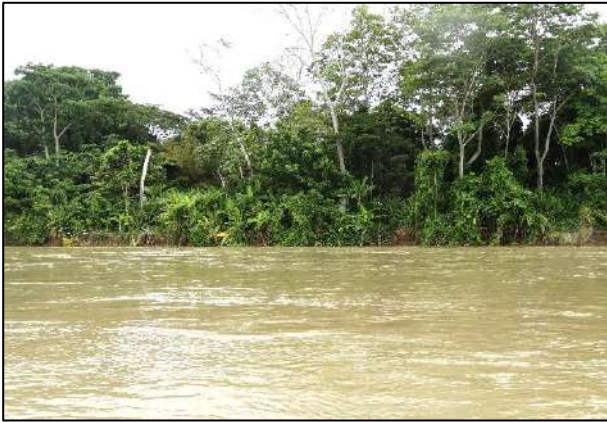
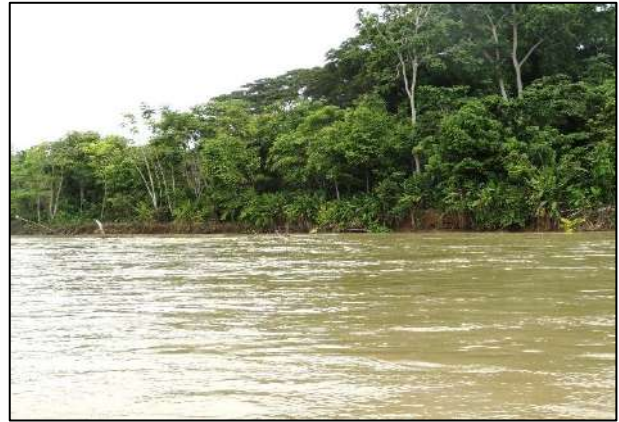
Ficha 30. Corregimiento Volador- La Esperanza. Municipio de Tierralta.

Nombre:	Corregimiento Volador- La Esperanza			
Municipio:	Tierralta		Margen:	Derecha
Nivel de riesgo por erosión:	Bajo		Nivel de riesgo por inundación:	Medio
Coordenada inicial:	2479292,3 N	4663069,7 E	Coordenada final:	2479478,3 N 4663109,1 E
Longitud aproximada de afectación:	201 metros

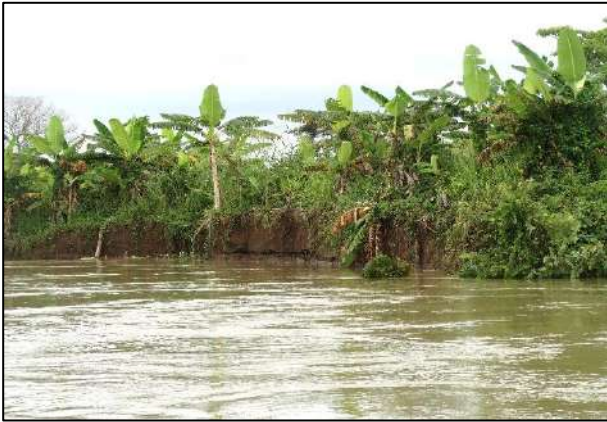
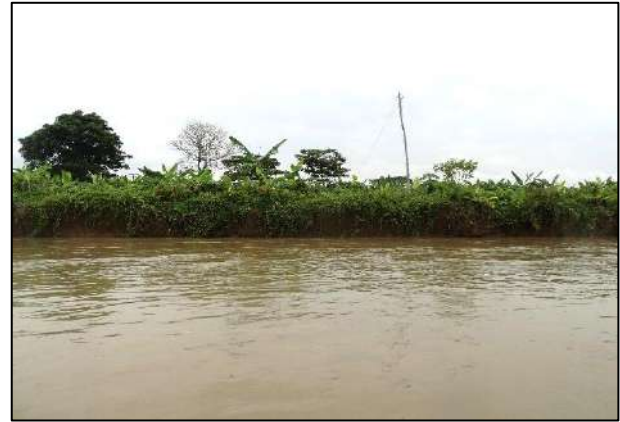
Ficha 31. Corregimiento Volador 2. Municipio de Tierralta.

Nombre:	Corregimiento Volador 2			
Municipio:	Tierralta		Margen:	Derecha
Nivel de riesgo por erosión:	Bajo		Nivel de riesgo por inundación:	Bajo
Coordenada inicial:	2479783,9 N	4663132,4 E	Coordenada final:	2480110,3 N 4662977,2 E
Longitud aproximada de afectación:	383 metros

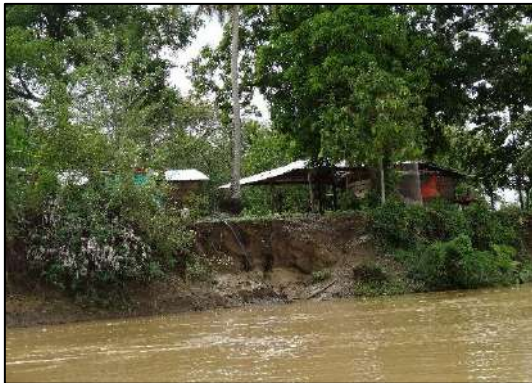
Figura 36. Manzanares, municipio de Valencia

Se destacan los puntos críticos, Manzanares y Río Nuevo, identificados en marco del seguimiento de Pacto de Cumplimiento por erosión del río (ver **Figura 36** y **Figura 37**). En la **Tabla 17** se resumen los sitios identificados los cuales se desglosan en las fichas de caracterización y en la **Figura 38** se representan geográficamente.

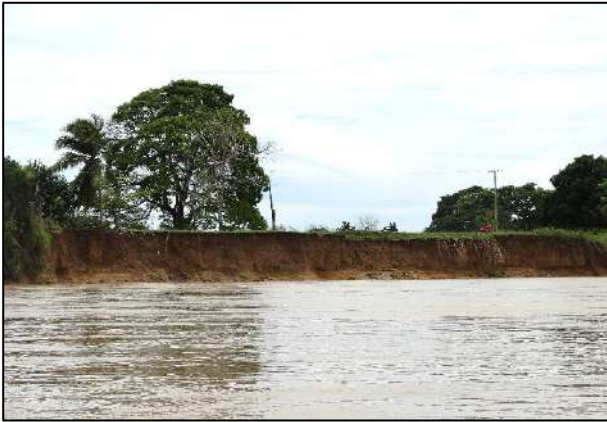
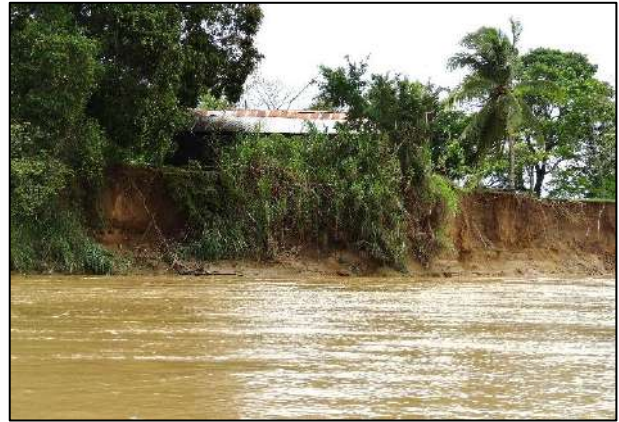
Ficha 32. Camellón Callejas (Vereda Dos Marías). Municipio de Valencia.

Nombre:	Camellón Callejas (Vereda Dos Marías)			
Municipio:	Valencia	Margen:	Izquierda	
Nivel de riesgo por erosión:	Alto		Nivel de riesgo por inundación:	Bajo
Coordenada inicial:	2460147 N	4655800,2 E	Coordenada final:	2460532,3 N 4656404,5 E
Longitud aproximada de afectación:	1050 metros

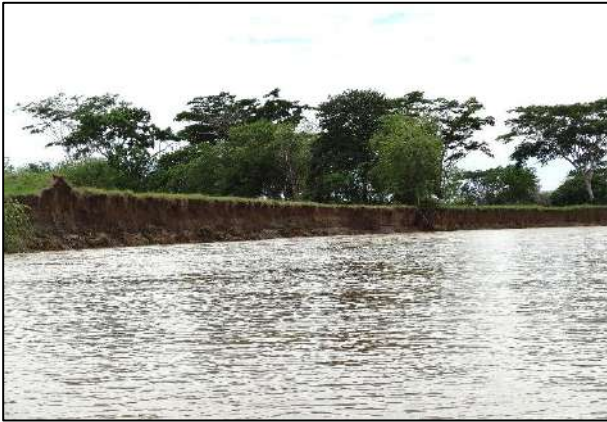
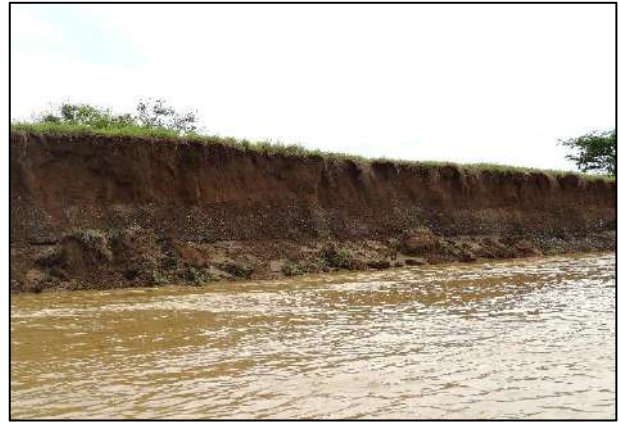
Ficha 33. Vereda El Pital. Municipio de Valencia.

Nombre:	Vereda El Pital			
Municipio:	Valencia		Margen:	Izquierda
Nivel de riesgo por erosión:	Bajo		Nivel de riesgo por inundación:	Bajo
Coordenada inicial:	2462132,2 N	4658945,3 E	Coordenada final:	2462537,2 N 4659655,9 E
Longitud aproximada de afectación:	1131 metros

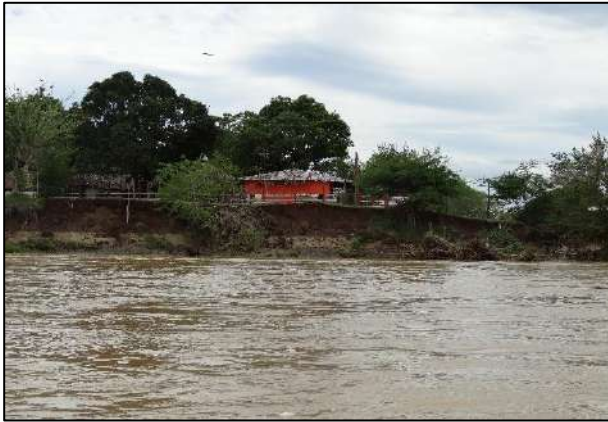
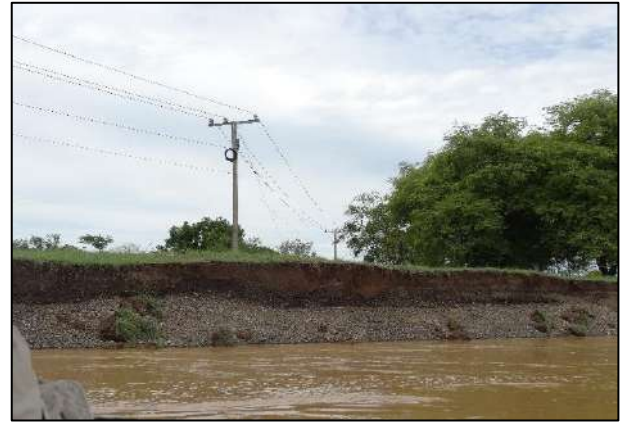
Ficha 34. Aguas arriba centro poblado Manzanares. Municipio de Valencia.

Nombre:	Aguas arriba centro poblado Manzanares			
Municipio:	Valencia	Margen:	Izquierda	
Nivel de riesgo por erosión:	Bajo		Nivel de riesgo por inundación:	Bajo
Coordenada inicial:	2463272,1 N	4661342,1 E	Coordenada final:	2463521,3 N 4662012,6 E
Longitud aproximada de afectación:	1242 metros

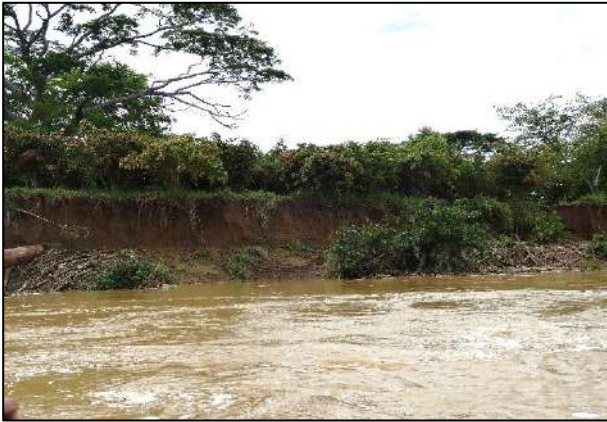
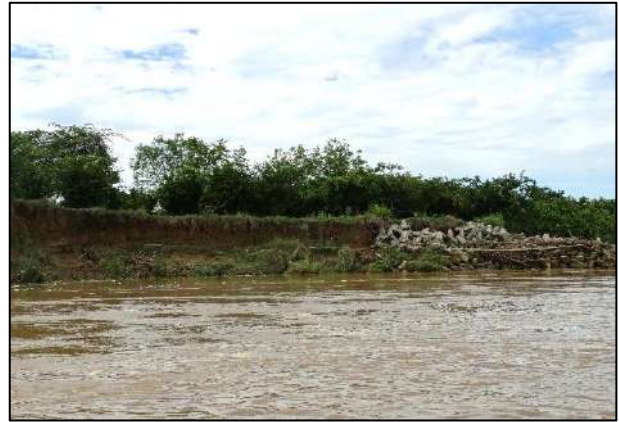
Ficha 36. Manzanares - Río Nuevo. Municipio de Valencia.

Nombre:	Manzanares - Río Nuevo			
Municipio:	Valencia	Margen:	Izquierda	
Nivel de riesgo por erosión:	Bajo		Nivel de riesgo por inundación:	Bajo
Coordenada inicial:	2465890 N	4662478,7 E	Coordenada final:	2466010,3 N 4663454 E
Longitud aproximada de afectación:	1082 metros

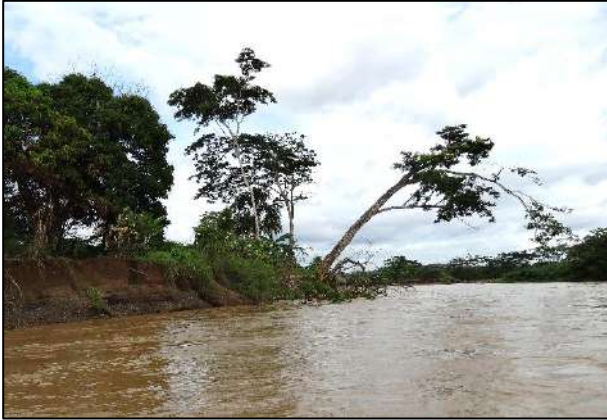
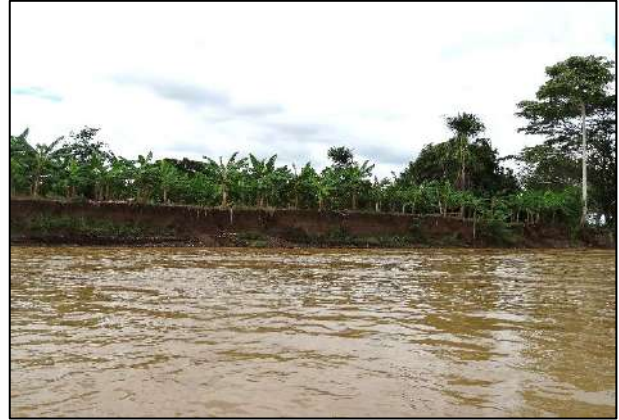
Ficha 37. Río Nuevo - Los Bongos. Municipio de Valencia.

Nombre:	Río Nuevo - Los Bongos			
Municipio:	Valencia	Margen:	Izquierda	
Nivel de riesgo por erosión:	Bajo		Nivel de riesgo por inundación:	Bajo
Coordenada inicial:	2467207,9 N	4663501,4 E	Coordenada final:	2467078 N 4663963,4 E
Longitud aproximada de afectación:	509 metros
