**ACTUALIZACIÓN PROTOCOLO MODELO TÉCNICO -
CONCEPTUAL DE OBRAS DE CONTROL DE EROSIÓN EN
LA CUENCA DEL RÍO SINÚ COMO ESTRATEGIA PARA LA
GESTIÓN Y REDUCCIÓN DEL RIESGO Y DISMINUCIÓN DE
LA VULNERABILIDAD DE LAS POBLACIONES POR
AMENAZA DE INUNDACIÓN COMO APOYO A LOS
MUNICIPIOS DEL DEPARTAMENTO DE CÓRDOBA**

AÑO 2023

CORPORACIÓN AUTÓNOMA REGIONAL DE LOS VALLES DEL SINÚ Y DEL SAN JORGE – CVS

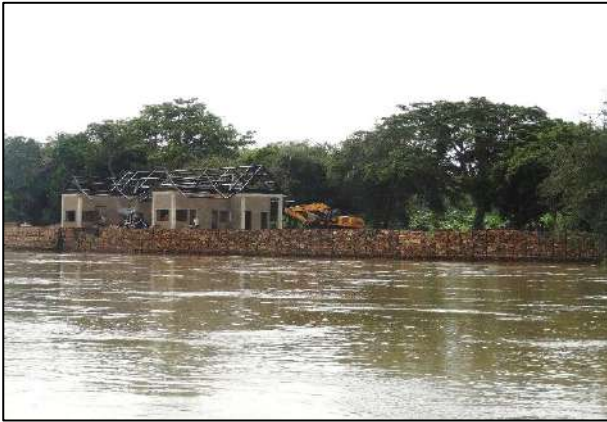
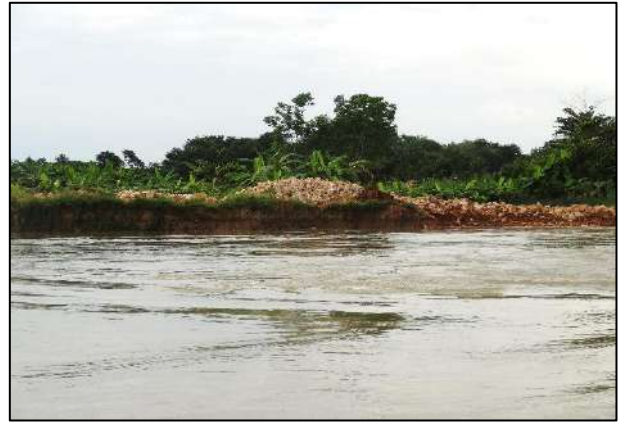
Ficha 38. Río Nuevo. Municipio de Valencia.

Nombre:	Río Nuevo			
Municipio:	Valencia		Margen:	Izquierda
Nivel de riesgo por erosión:	Alto		Nivel de riesgo por inundación:	Alto
Coordenada inicial:	2470565,3 N	4662476,1 E	Coordenada final:	2471422,4 N 4662405,5 E
Longitud aproximada de afectación:	1030 metros

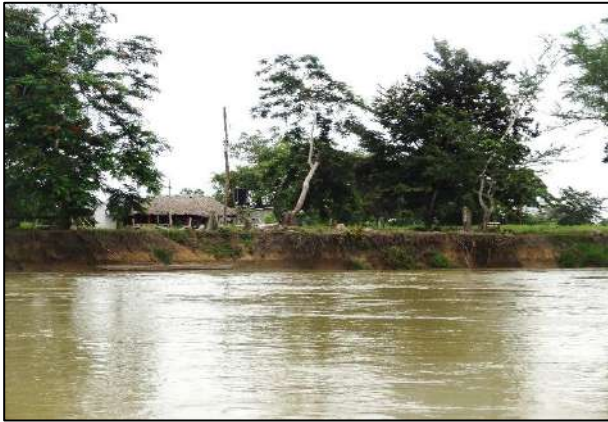
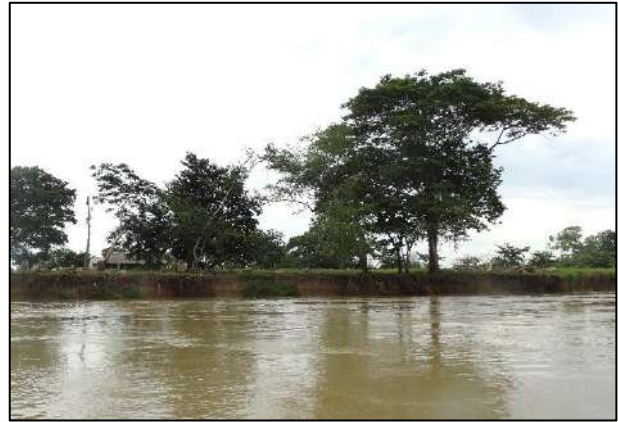
Ficha 39. Corregimiento Río Nuevo - Vereda Nueva Esperanza 1. Municipio de Valencia.

Nombre:	Corregimiento Río Nuevo - Vereda Nueva Esperanza 1			
Municipio:	Valencia		Margen:	Izquierda
Nivel de riesgo por erosión:	Bajo		Nivel de riesgo por inundación:	Bajo
Coordenada inicial:	2472570,4 N	4661844,3 E	Coordenada final:	2473343,7 N 4661628,8 E
Longitud aproximada de afectación:	951 metros

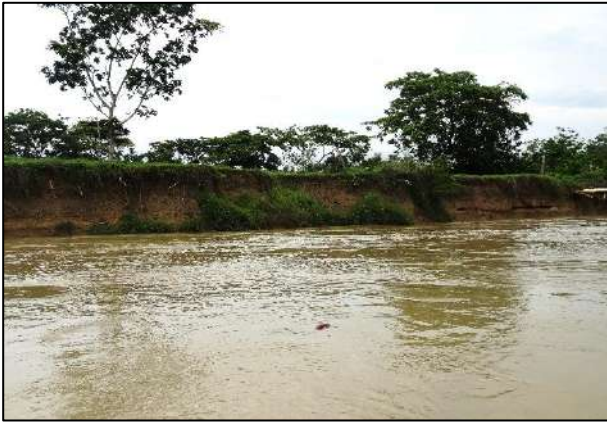
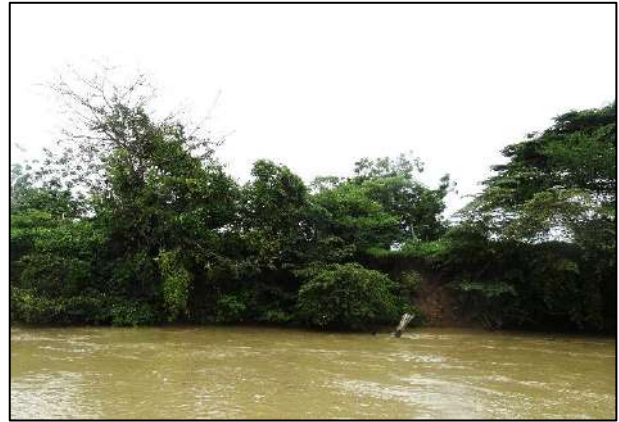
Ficha 40. Corregimiento Villanueva - Vereda Pescado Abajo 1. Municipio de Valencia.

Nombre:	Corregimiento Villanueva - Vereda Pescado Abajo 1			
Municipio:	Valencia	Margen:	Izquierda	
Nivel de riesgo por erosión:	Bajo		Nivel de riesgo por inundación:	Bajo
Coordenada inicial:	2475905,4 N	4663199,3 E	Coordenada final:	2476103 N 4663034,7 E
Longitud aproximada de afectación:	277 metros

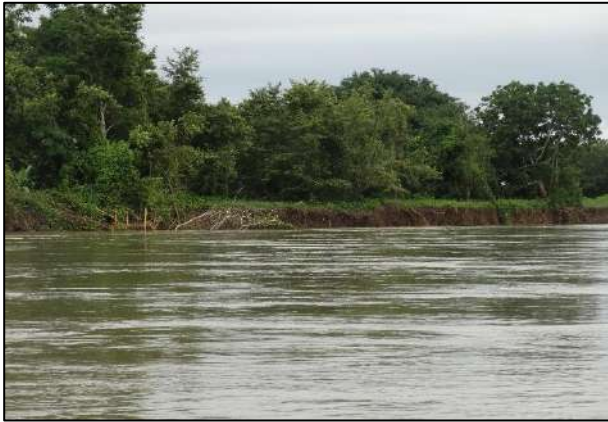
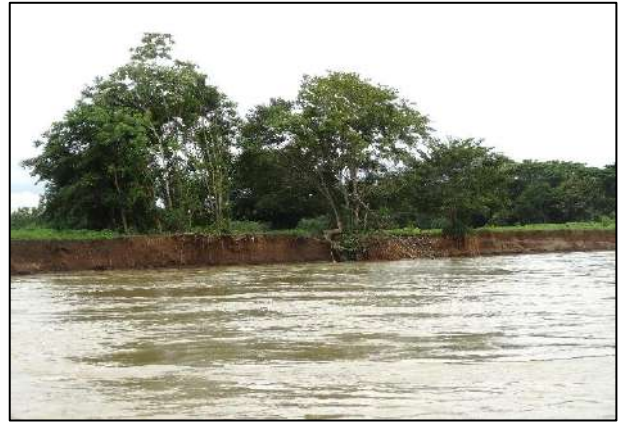
Ficha 42. Corregimiento Villanueva - Vereda Pescado Abajo 3. Municipio de Valencia.

Nombre:	Corregimiento Villanueva - Vereda Pescado Abajo 3			
Municipio:	Valencia	Margen:	Izquierda	
Nivel de riesgo por erosión:	Bajo		Nivel de riesgo por inundación:	Bajo
Coordenada inicial:	2478741,6 N	4662463,8 E	Coordenada final:	2479341,4 N 4662892,3 E
Longitud aproximada de afectación:	765 metros

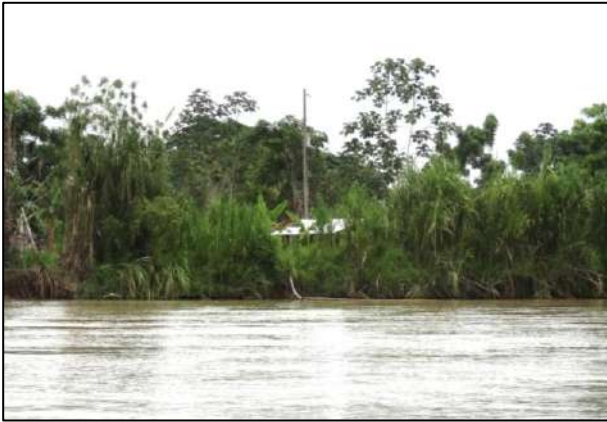
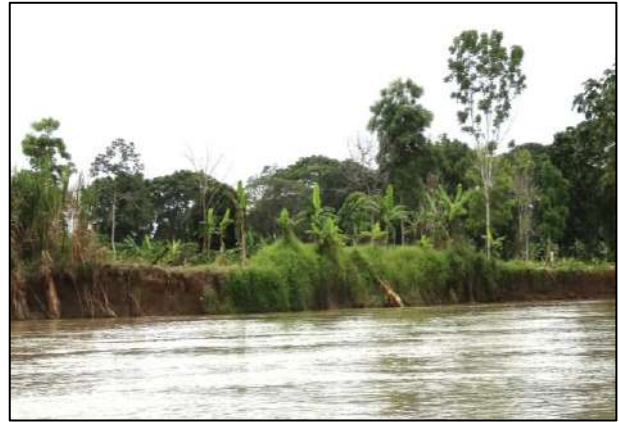
Ficha 43. Corregimiento Guasimal. Municipio de Montería.

Nombre:	Corregimiento Guasimal			
Municipio:	Montería		Margen:	Izquierda
Nivel de riesgo por erosión:	Bajo		Nivel de riesgo por inundación:	Bajo
Coordenada inicial:	2480225,8 N	4662656,5 E	Coordenada final:	2480896,3 N 4662734,7 E
Longitud aproximada de afectación:	725 metros

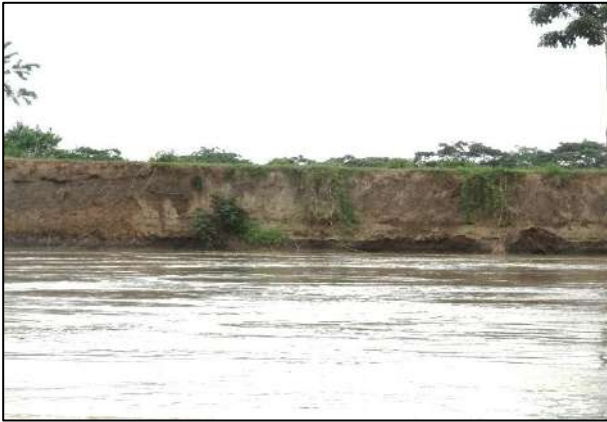
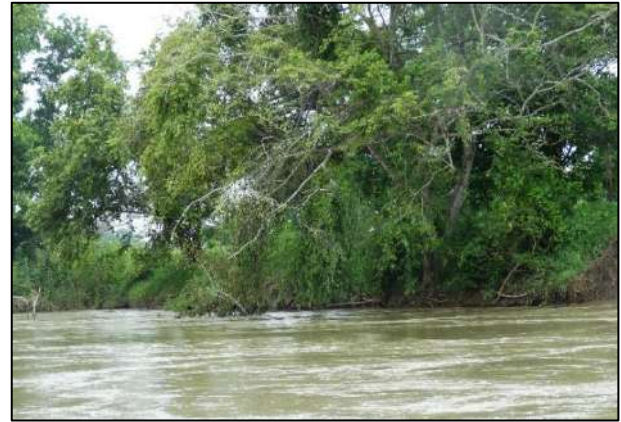
Ficha 44. Corregimiento Tres Piedras - Vereda El Torno 1. Municipio de Montería.

Nombre:	Corregimiento Tres Piedras - Vereda El Torno 1			
Municipio:	Montería		Margen:	Derecha
Nivel de riesgo por erosión:	Bajo		Nivel de riesgo por inundación:	Bajo
Coordenada inicial:	2481130,4 N	4664214,4 E	Coordenada final:	2481239,9 N 4664628,5 E
Longitud aproximada de afectación:	477 metros

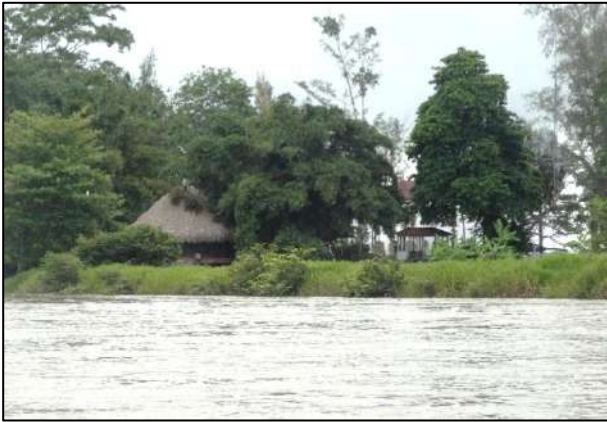
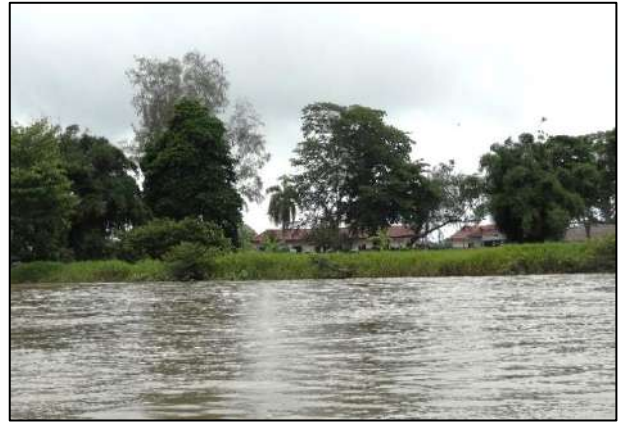
Ficha 45. Corregimiento Tres Piedras - Vereda El Torno 2. Municipio de Montería.

Nombre:	Corregimiento Tres Piedras - Vereda El Torno 2			
Municipio:	Montería		Margen:	Derecha
Nivel de riesgo por erosión:	Bajo		Nivel de riesgo por inundación:	Bajo
Coordenada inicial:	2481577,9 N	4665069,8 E	Coordenada final:	2482041,6 N 4665487,9 E
Longitud aproximada de afectación:	677 metros

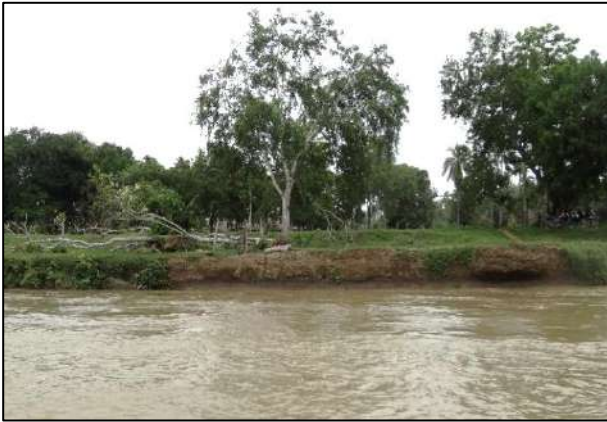
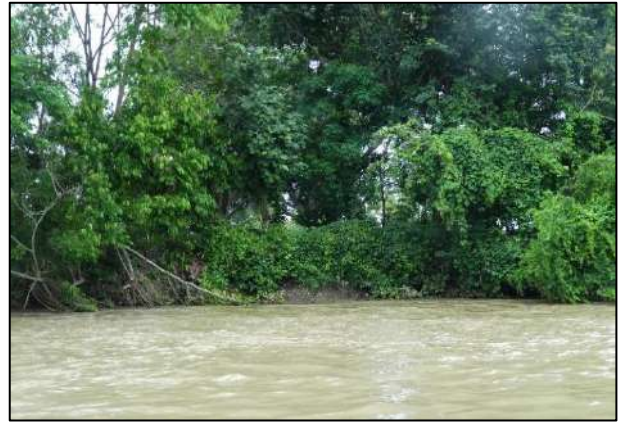
Ficha 46. Corregimiento Las Palomas 1. Municipio de Montería.

Nombre:	Corregimiento Las Palomas 1			
Municipio:	Montería		Margen:	Izquierda
Nivel de riesgo por erosión:	Bajo		Nivel de riesgo por inundación:	Bajo
Coordenada inicial:	2484414 N	4666618,8 E	Coordenada final:	2484497,4 N 4666704,7 E
Longitud aproximada de afectación:	132 metros

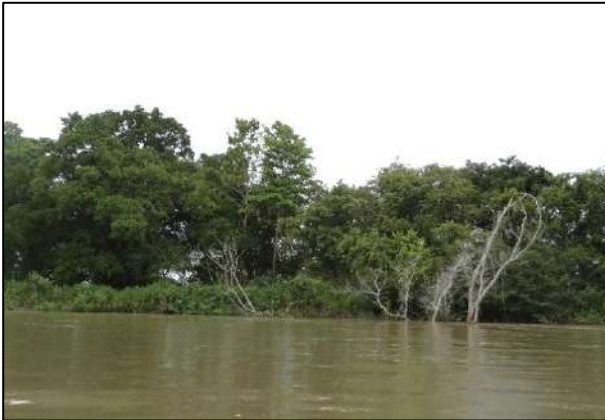
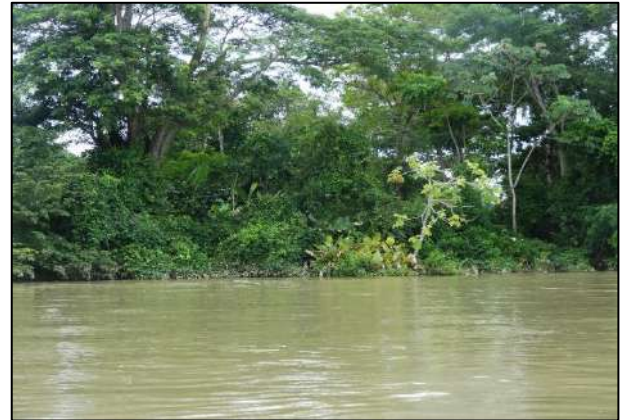
Ficha 47. Corregimiento Las Palomas 2. Municipio de Montería.

Nombre:	Corregimiento Las Palomas 2			
Municipio:	Montería		Margen:	Izquierda
Nivel de riesgo por erosión:	Bajo		Nivel de riesgo por inundación:	Bajo
Coordenada inicial:	2484933,4 N	4666999,4 E	Coordenada final:	2484998,2 N 4667290,6 E
Longitud aproximada de afectación:	306 metros

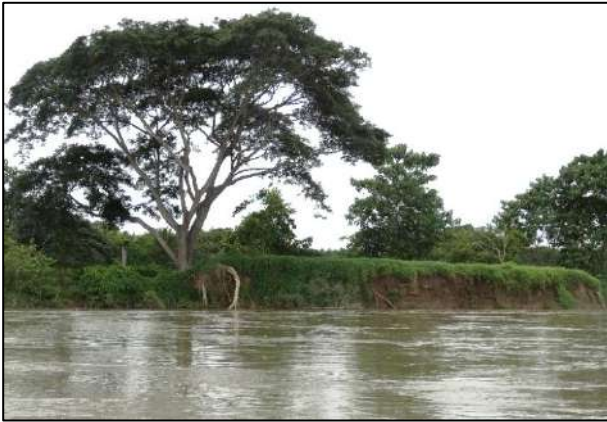
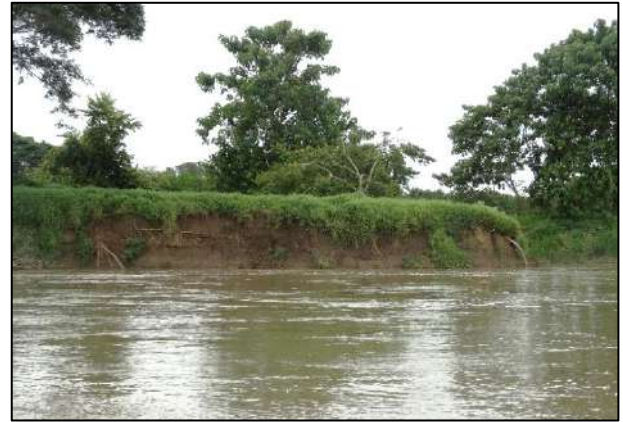
Ficha 48. Corregimiento Las Palomas 3. Municipio de Montería.

Nombre:	Corregimiento Las Palomas 3			
Municipio:	Montería		Margen:	Izquierda
Nivel de riesgo por erosión:	Bajo		Nivel de riesgo por inundación:	Bajo
Coordenada inicial:	2485950 N	4667146,4 E	Coordenada final:	2486035,4 N 4667442,2 E
Longitud aproximada de afectación:	335 metros

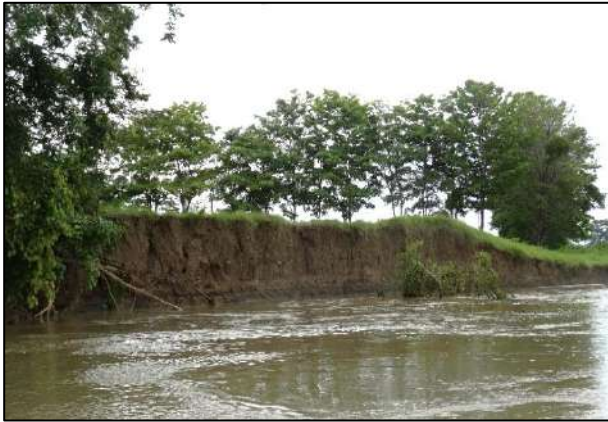
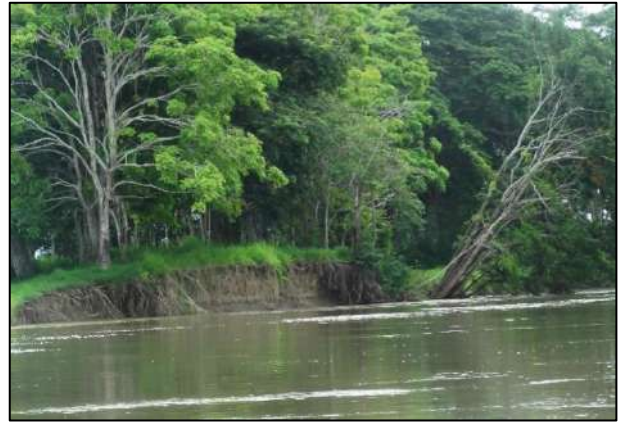
Ficha 49. Hacienda Lituania. Municipio de Montería.

Nombre:	Hacienda Lituania			
Municipio:	Montería		Margen:	Izquierda
Nivel de riesgo por erosión:	Medio		Nivel de riesgo por inundación:	Bajo
Coordenada inicial:	2487949,3 N	4667754,2 E	Coordenada final:	2488436,4 N 4667477,2 E
Longitud aproximada de afectación:	626 metros

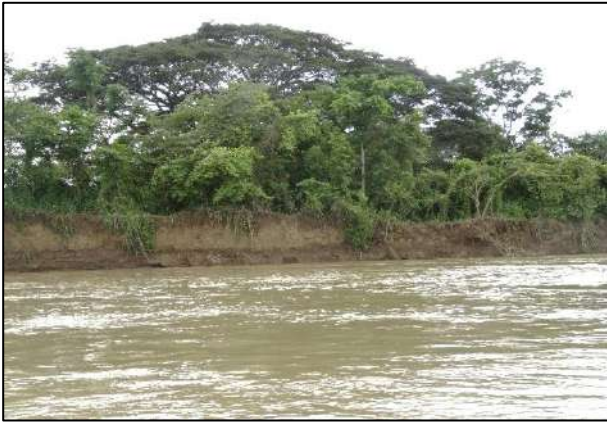
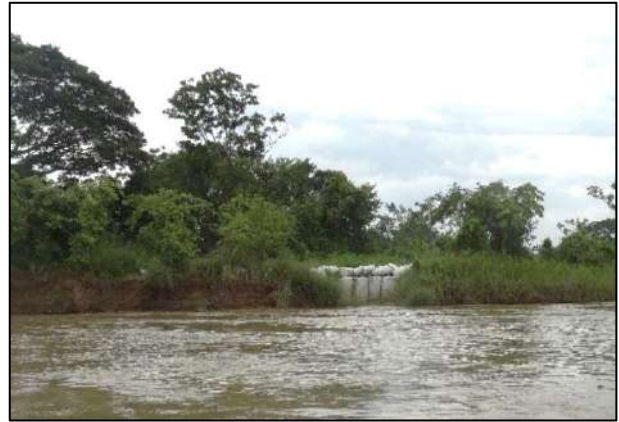
Ficha 50. ASOBAJOGRANDE. Municipio de Montería.

Nombre:	ASOBAJOGRANDE			
Municipio:	Montería		Margen:	Izquierda
Nivel de riesgo por erosión:	Bajo		Nivel de riesgo por inundación:	Bajo
Coordenada inicial:	2491789,9 N	4668399,8 E	Coordenada final:	2491998,8 N 4668758,4 E
Longitud aproximada de afectación:	430 metros

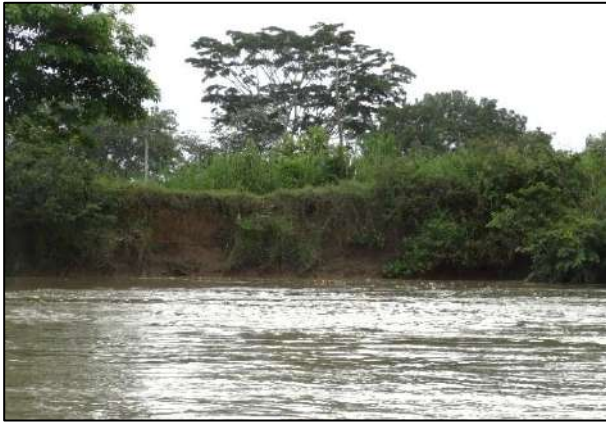
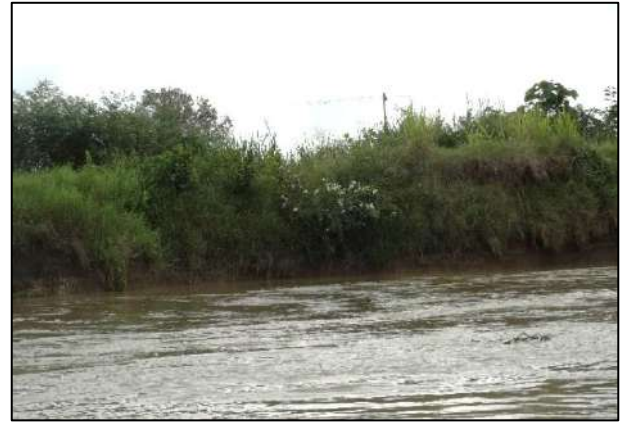
Ficha 51. Corregimiento Las Palomas – Aguas arriba del centro poblado. Municipio de Montería.

Nombre:	Corregimiento Las Palomas – Aguas arriba del centro poblado			
Municipio:	Montería	Margen:	Izquierda	
Nivel de riesgo por erosión:	Medio	Nivel de riesgo por inundación:	Bajo	
Coordenada inicial:	2492669,5 N	4669182,2 E	Coordenada final:	2492637,2 N 4669679,5 E
Longitud aproximada de afectación:	552 metros

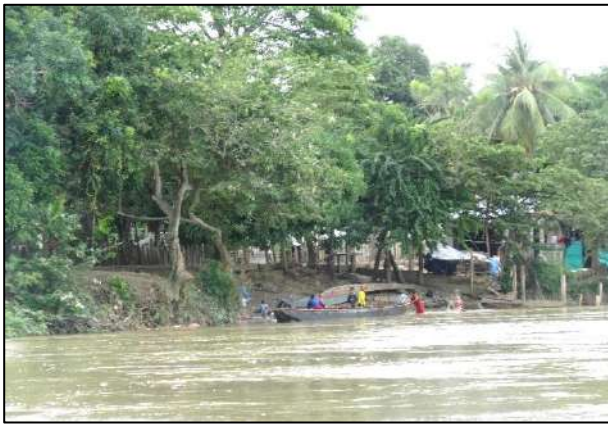
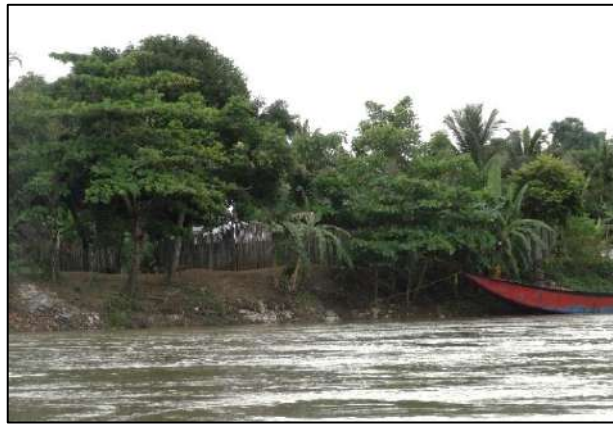
Ficha 52. Corregimiento Las Palomas – Centro poblado. Municipio de Montería.

Nombre:	Corregimiento Las Palomas – Centro poblado			
Municipio:	Montería	Margen:	Izquierda	
Nivel de riesgo por erosión:	Medio	Nivel de riesgo por inundación:	Alto	
Coordenada inicial:	2492560,9 N	4669794,6 E	Coordenada final:	2492230,3 N 4670396,3 E
Longitud aproximada de afectación:	744 metros

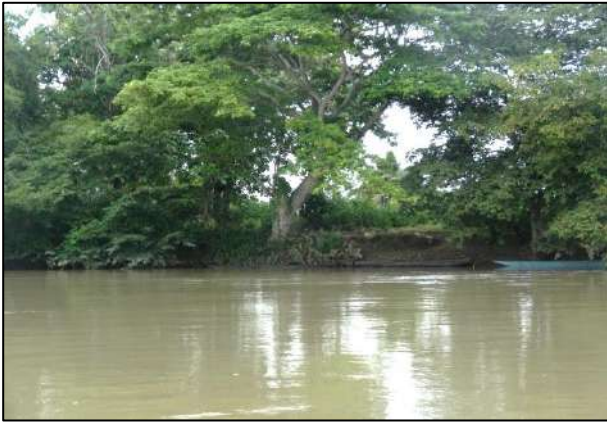
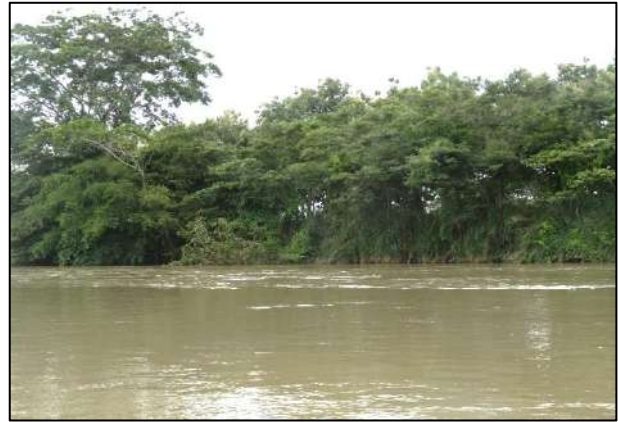
Ficha 53. Corregimiento Tres Piedras – Frente a centro poblado Cgto Las Palomas. Montería.

Nombre:	Corregimiento Tres Piedras – Frente a centro poblado Cgto Las Palomas			
Municipio:	Montería	Margen:	Derecha	
Nivel de riesgo por erosión:	Bajo		Nivel de riesgo por inundación:	Bajo
Coordenada inicial:	2492086,1 N	4670066,9 E	Coordenada final:	2492016 N 4670350 E
Longitud aproximada de afectación:	295 metros

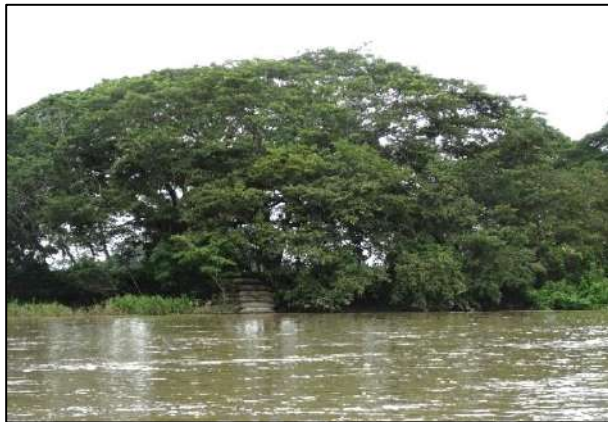
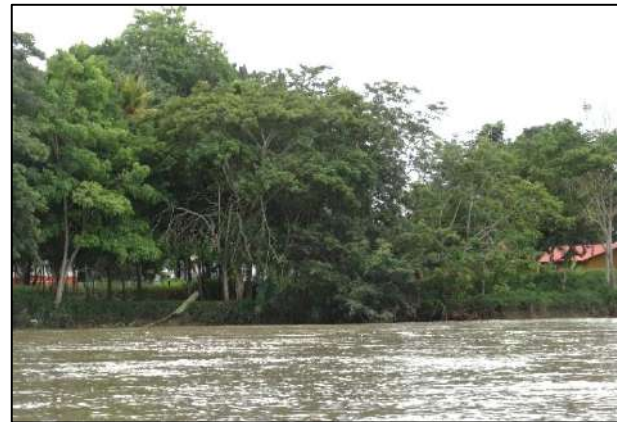
Ficha 54. Hacienda Alicante. Municipio de Montería.

Nombre:	Hacienda Alicante			
Municipio:	Montería	Margen:	Izquierda	
Nivel de riesgo por erosión:	Bajo	Nivel de riesgo por inundación:	Medio	
Coordenada inicial:	2493919,5 N	4670542,9 E	Coordenada final:	2494053,2 N 4670868,8 E
Longitud aproximada de afectación:	472 metros

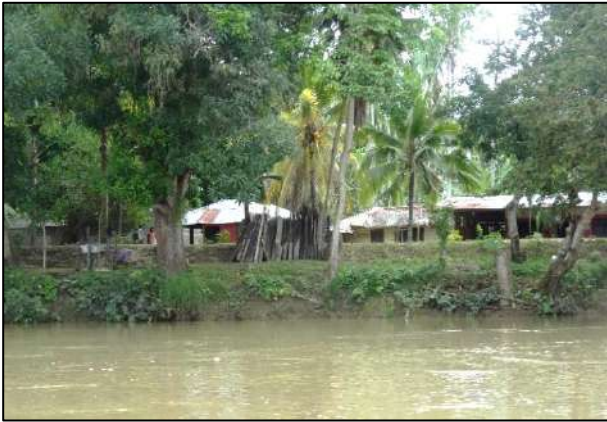
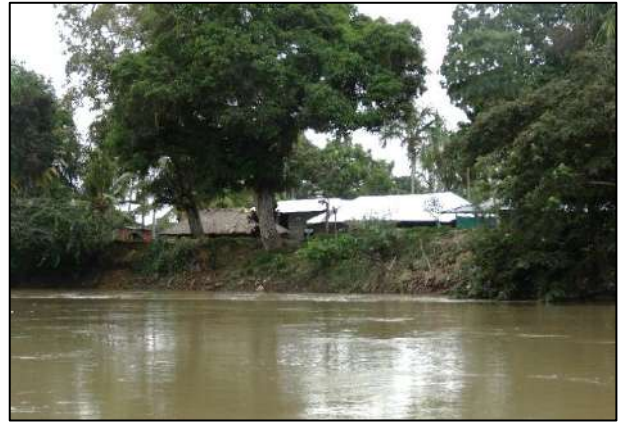
Ficha 55. Corregimiento Tres Piedras - Vereda Currayao 2. Municipio de Montería.

Nombre:	Corregimiento Tres Piedras - Vereda Currayao 2			
Municipio:	Montería	Margen:	Derecha	
Nivel de riesgo por erosión:	Bajo	Nivel de riesgo por inundación:	Medio	
Coordenada inicial:	2495042,8 N	4671485 E	Coordenada final:	2495187,9 N 4671271,2 E
Longitud aproximada de afectación:	267 metros

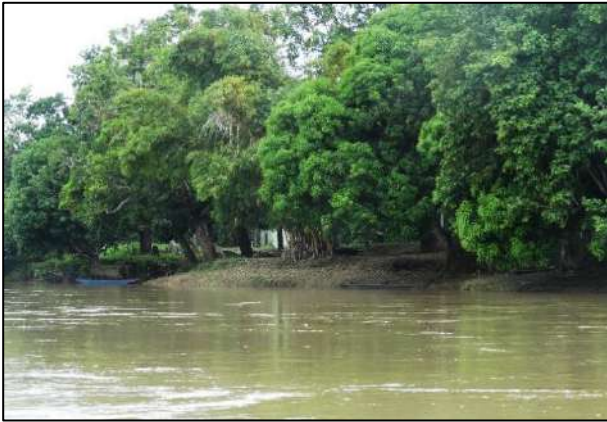
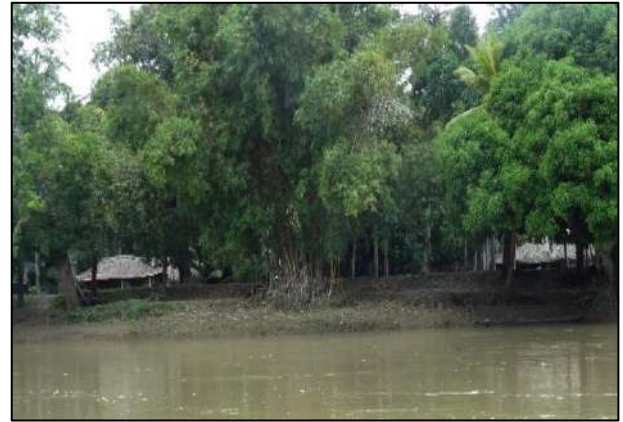
Ficha 56. Corregimiento Tres Piedras - Vereda Currayao 3. Municipio de Montería.

Nombre:	Corregimiento Tres Piedras - Vereda Currayao 3			
Municipio:	Montería	Margen:	Derecha	
Nivel de riesgo por erosión:	Bajo	Nivel de riesgo por inundación:	Medio	
Coordenada inicial:	2495394,4 N	4671145,7 E	Coordenada final:	2495529,4 N 4671119,3 E
Longitud aproximada de afectación:	141 metros

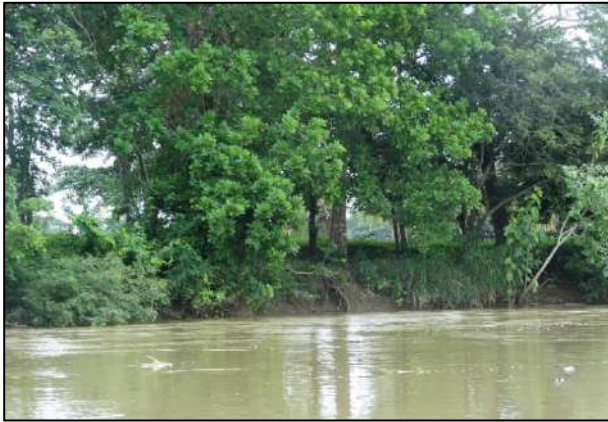
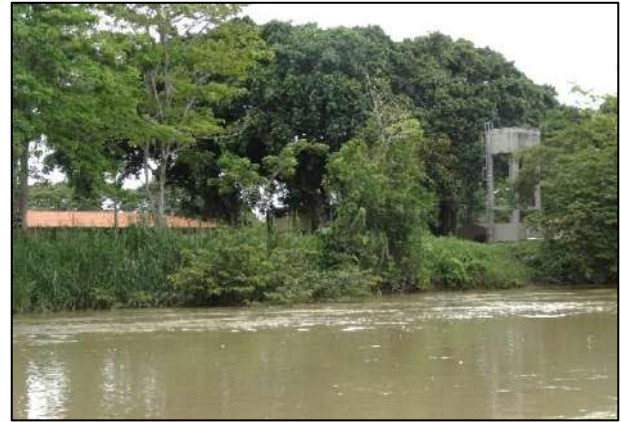
Ficha 57. Hacienda La Colombia 1. Municipio de Montería.

Nombre:	Hacienda La Colombia 1			
Municipio:	Montería		Margen:	Izquierda
Nivel de riesgo por erosión:	Medio		Nivel de riesgo por inundación:	Bajo
Coordenada inicial:	2495498,1 N	4670972,9 E	Coordenada final:	2495905,9 N 4671121,3 E
Longitud aproximada de afectación:	448 metros

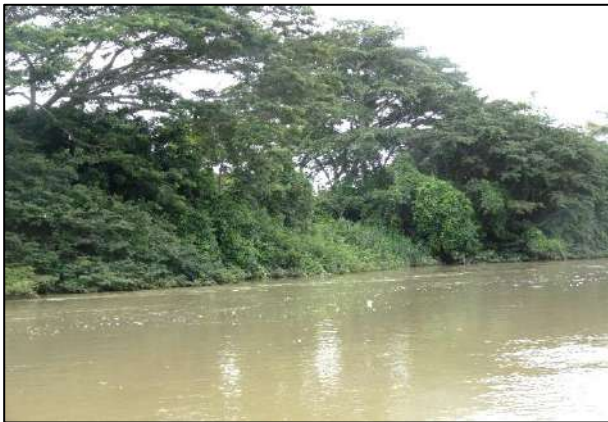
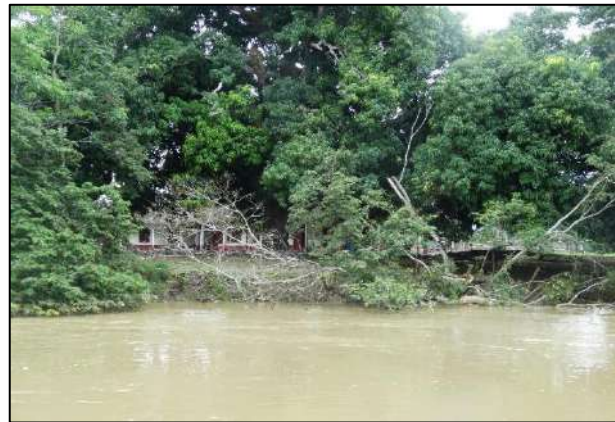
Ficha 58. Hacienda La Colombia 2. Municipio de Montería.

Nombre:	Hacienda La Colombia 2			
Municipio:	Montería		Margen:	Izquierda
Nivel de riesgo por erosión:	Bajo		Nivel de riesgo por inundación:	Bajo
Coordenada inicial:	2496173,8 N	4671559,1 E	Coordenada final:	2496188,1 N 4672124,8 E
Longitud aproximada de afectación:	573 metros

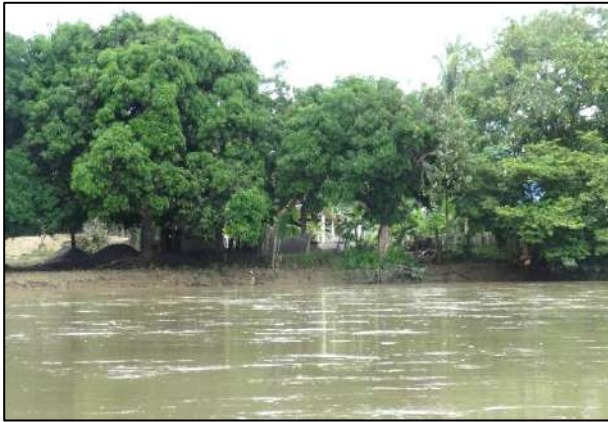
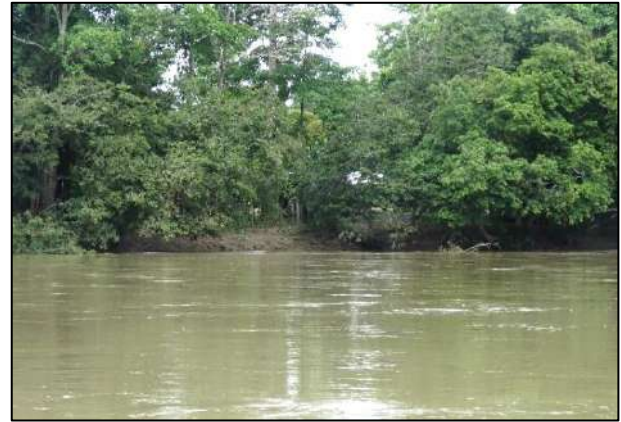
Ficha 59. Corregimiento Las Palomas - Vereda El Limón - Centro Poblado. Municipio de Montería.

Nombre:	Corregimiento Las Palomas - Vereda El Limón - Centro Poblado			
Municipio:	Montería		Margen:	Izquierda
Nivel de riesgo por erosión:	Bajo		Nivel de riesgo por inundación:	Alto
Coordenada inicial:	2497886,2 N	4673195,8 E	Coordenada final:	2497979,5 N 4672919,3 E
Longitud aproximada de afectación:	304 metros

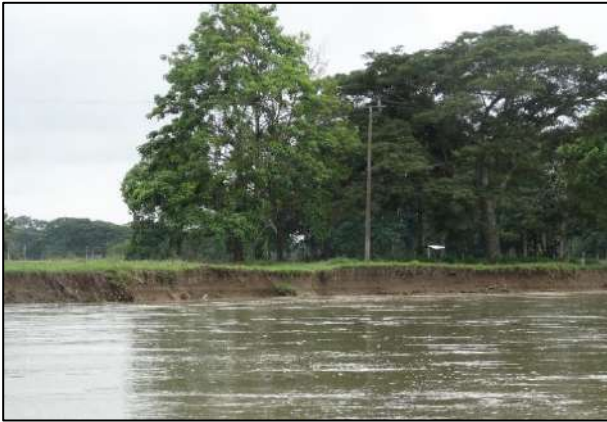
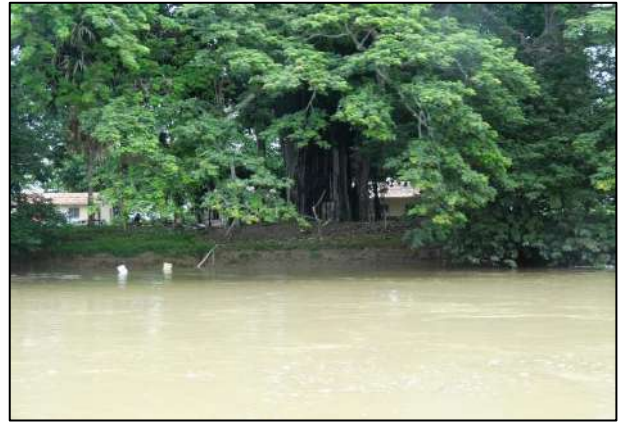
Ficha 60. Corregimiento Las Palomas - Vereda El Limón. Municipio de Montería.

Nombre:	Corregimiento Las Palomas - Vereda El Limón			
Municipio:	Montería	Margen:	Izquierda	
Nivel de riesgo por erosión:	Medio		Nivel de riesgo por inundación:	Medio
Coordenada inicial:	2497845 N	4671780,8 E	Coordenada final:	2498406,8 N 4672117,7 E
Longitud aproximada de afectación:	885 metros

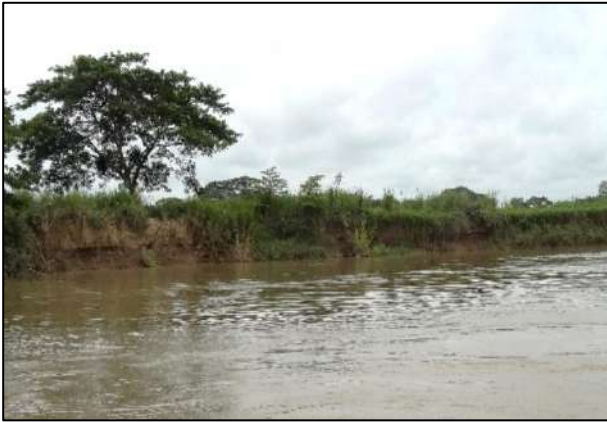
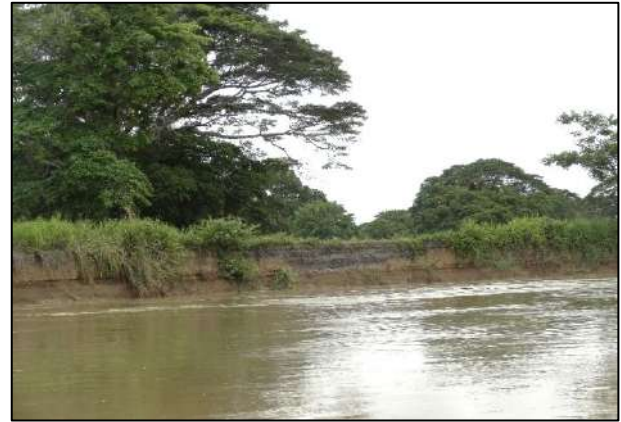
Ficha 61. Corregimiento Jaraquiel - Vereda El Guineo. Municipio de Montería.

Nombre:	Corregimiento Jaraquiel - Vereda El Guineo			
Municipio:	Montería		Margen:	Izquierda
Nivel de riesgo por erosión:	Alto		Nivel de riesgo por inundación:	Bajo
Coordenada inicial:	2499594 N	4673448,6 E	Coordenada final:	2500162,6 N 4673092,7 E
Longitud aproximada de afectación:	746 metros

MEDIDAS ESTRUCTURALES	MEDIDAS NO ESTRUCTURALES
<p>Se recomienda el traslado de la vía y las redes eléctricas fuera de la franja forestal protectora paralela al río.</p> <p>Establecimiento de bosques de galería, a través de siembra de árboles propios de la zona, de crecimiento rápido, que le ofrezcan mayor estabilidad al suelo.</p> <p>Construcción de obra definitiva mediante el revestimiento del talud con enrocado, para la estabilización del suelo y protección del talud contra los daños causados por el golpe de la corriente del río contra sus márgenes; teniendo en cuenta el uso de rocas sanas, duras, sólidas y durables.</p>	<p>En aras de prevenir que el dique de cierre del río pierda estabilidad, se recomienda prohibir el paso de vehículos sobre el mismo, ya que este no se encuentra diseñado para soportar este tipo de cargas, hasta tanto no se reubique el tramo de vía que se encuentra en la zona de amortiguación del río.</p> <p>Adaptación basada en Gestión y Normatividad, mediante la inclusión en los diferentes instrumentos de planificación del desarrollo y ordenamiento territorial existentes tanto a nivel local y regional como a nivel sectorial, los aspectos relacionados con el cambio climático y la gestión del riesgo.</p> <p>Seguimiento al punto crítico por parte del Consejo Municipal para la Gestión del Riesgo de Desastres - CMGRD.</p> <p>Capacitación a la comunidad en temas de prevención y atención de emergencias.</p> <p>Mantener los instrumentos de planificación territorial y ambiental actualizados, especialmente los relacionados con la gestión del riesgo de desastres (Plan Municipal para la gestión del riesgo de desastres - PMGRD y Estrategia municipal de respuesta a emergencias - EMRE).</p>

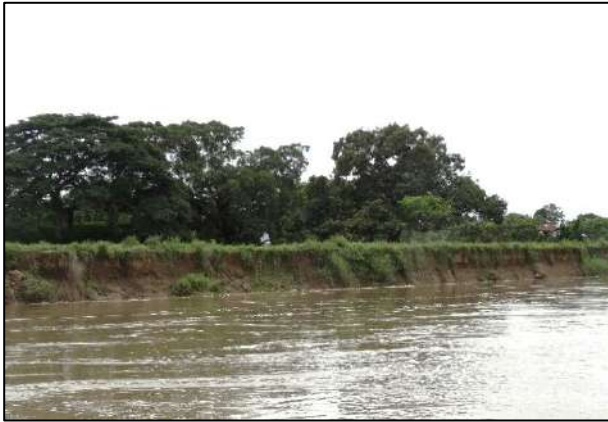
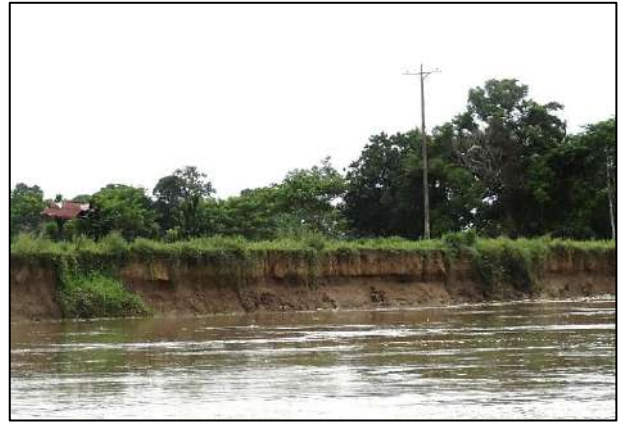
Ficha 62. Vereda El Guineo - Hato Chico. Municipio de Montería.

Nombre:	Vereda El Guineo - Hato Chico			
Municipio:	Montería	Margen:	Izquierda	
Nivel de riesgo por erosión:	Bajo		Nivel de riesgo por inundación:	Bajo
Coordenada inicial:	2502384 N	4672348,3 E	Coordenada final:	2502571,6 N 4672648,3 E
Longitud aproximada de afectación:	387 metros

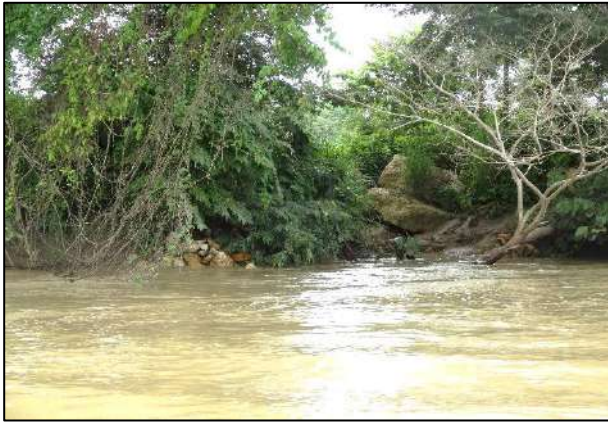
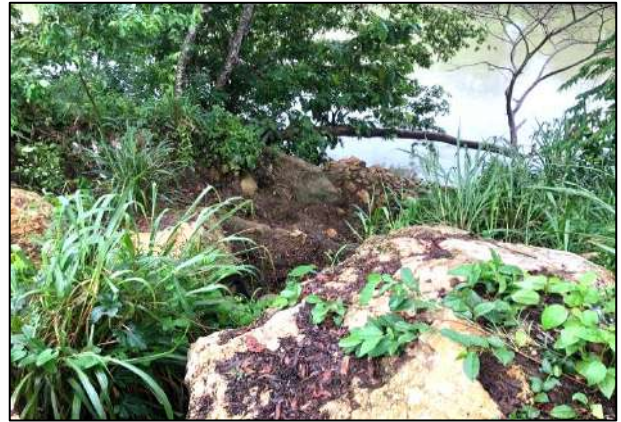
Ficha 63. El Porvenir - Hacienda La Española. Municipio de Montería.

Nombre:	El Porvenir - Hacienda La Española			
Municipio:	Montería	Margen:	Derecha	
Nivel de riesgo por erosión:	Bajo		Nivel de riesgo por inundación:	Bajo
Coordenada inicial:	2506889,4 N	4673835,3 E	Coordenada final:	2506998,5 N 4673785,6 E
Longitud aproximada de afectación:	120 metros

MEDIDAS ESTRUCTURALES	MEDIDAS NO ESTRUCTURALES
<p>Se recomienda el traslado de la vía por fuera de la franja forestal protectora paralela al río.</p> <p>Establecimiento de bosques de galería, a través de siembra de árboles propios de la zona, de crecimiento rápido, que le ofrezcan mayor estabilidad al suelo.</p> <p>Construcción de obra definitiva mediante el revestimiento del talud con enrocado, para la estabilización del suelo y protección del talud contra los daños causados por el golpe de la corriente del río contra sus márgenes; teniendo en cuenta el uso de rocas sanas, duras, sólidas y durables.</p>	<p>En aras de prevenir que el dique de cierre del río pierda estabilidad, se recomienda prohibir el paso de vehículos sobre el mismo, ya que este no se encuentra diseñado para soportar este tipo de cargas, hasta tanto no se reubique el tramo de vía que se encuentra en la zona de amortiguación del río.</p> <p>Adaptación basada en Gestión y Normatividad, mediante la inclusión en los diferentes instrumentos de planificación del desarrollo y ordenamiento territorial existentes tanto a nivel local y regional como a nivel sectorial, los aspectos relacionados con el cambio climático y la gestión del riesgo.</p> <p>Seguimiento al punto crítico por parte del Consejo Municipal para la Gestión del Riesgo de Desastres - CMGRD.</p> <p>Capacitación a la comunidad en temas de prevención y atención de emergencias.</p> <p>Mantener los instrumentos de planificación territorial y ambiental actualizados, especialmente los relacionados con la gestión del riesgo de desastres (Plan Municipal para la gestión del riesgo de desastres – PMGRD y Estrategia municipal de respuesta a emergencias – EMRE).</p>

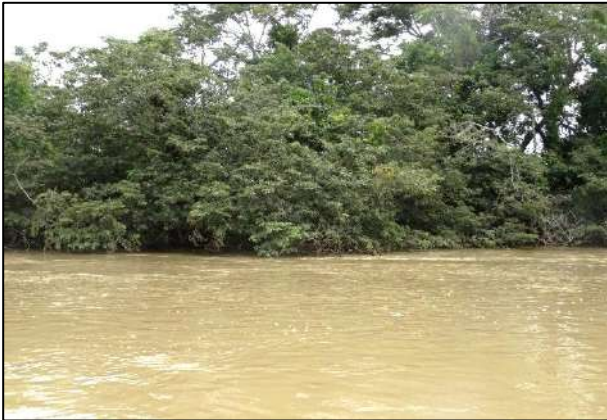
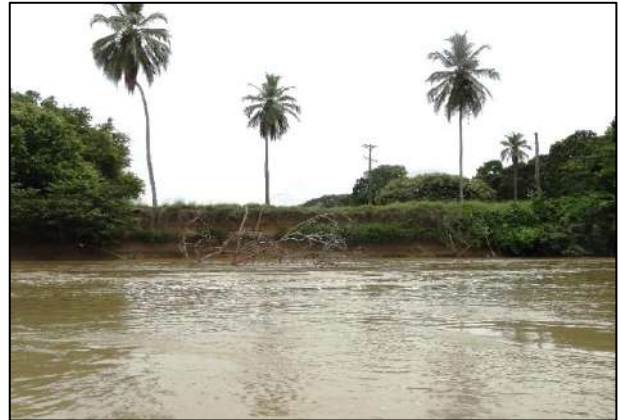
Ficha 64. Vereda El Guineo - Ciénaga Mosquito. Municipio de Montería.

Nombre:	Vereda El Guineo - Ciénaga Mosquito			
Municipio:	Montería	Margen:	Izquierda	
Nivel de riesgo por erosión:	Bajo		Nivel de riesgo por inundación:	Bajo
Coordenada inicial:	2510888,6 N	4674549 E	Coordenada final:	2510921,9 N 4674754,6 E
Longitud aproximada de afectación:	213 metros

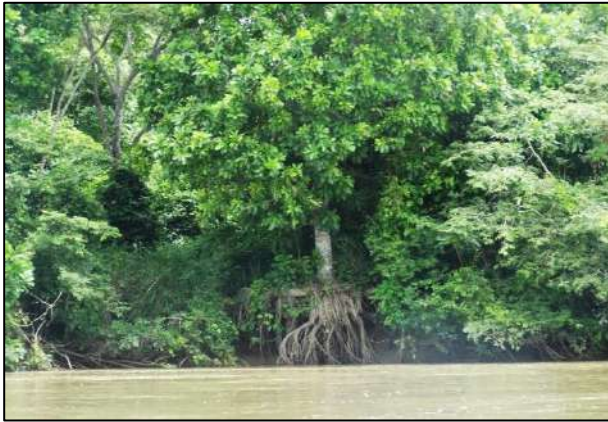
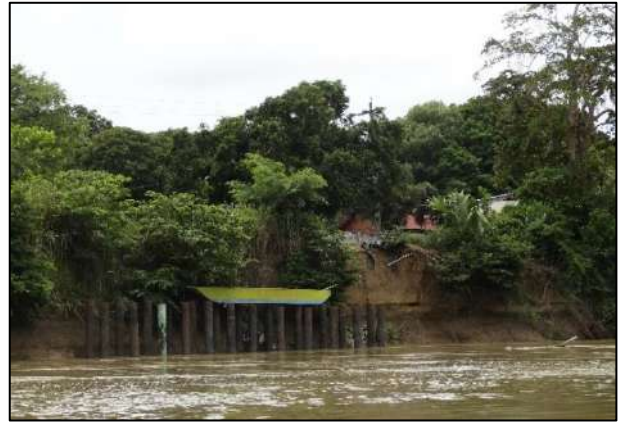
Ficha 65. Corregimiento Jaraquiel 1. Municipio de Montería.

Nombre:	Corregimiento Jaraquiel 1			
Municipio:	Montería		Margen:	Izquierda
Nivel de riesgo por erosión:	Medio		Nivel de riesgo por inundación:	Bajo
Coordenada inicial:	2511727,4 N	4675691,4 E	Coordenada final:	2511970,8 N 4676218,1 E
Longitud aproximada de afectación:	635 metros

MEDIDAS ESTRUCTURALES	MEDIDAS NO ESTRUCTURALES
<p>Traslado de la vía, redes eléctricas y reubicación de familias que habitan las viviendas que se encuentran dentro de la franja forestal protectora del río, así como el establecimiento de bosques de galería, a través de siembra de árboles propios de la zona, de crecimiento rápido, que le ofrezcan mayor estabilidad al suelo.</p> <p>Perfilamiento y revestimiento del talud con enrocado, para la estabilización del suelo y protección del talud contra los daños causados por el golpe de la corriente del río contra sus márgenes; teniendo en cuenta el uso de rocas sanas, duras, sólidas y durables.</p>	<p>Adaptación basada en Gestión y Normatividad, mediante la inclusión en los diferentes instrumentos de planificación del desarrollo y ordenamiento territorial existentes tanto a nivel local y regional como a nivel sectorial, los aspectos relacionados con el cambio climático y la gestión del riesgo.</p> <p>Seguimiento al punto crítico por parte del Consejo Municipal para la Gestión del Riesgo de Desastres - CMGRD.</p> <p>Capacitación a la comunidad en temas de prevención y atención de emergencias.</p> <p>Mantener los instrumentos de planificación territorial y ambiental actualizados, especialmente los relacionados con la gestión del riesgo de desastres (Plan Municipal para la gestión del riesgo de desastres – PMGRD y Estrategia municipal de respuesta a emergencias – EMRE).</p>

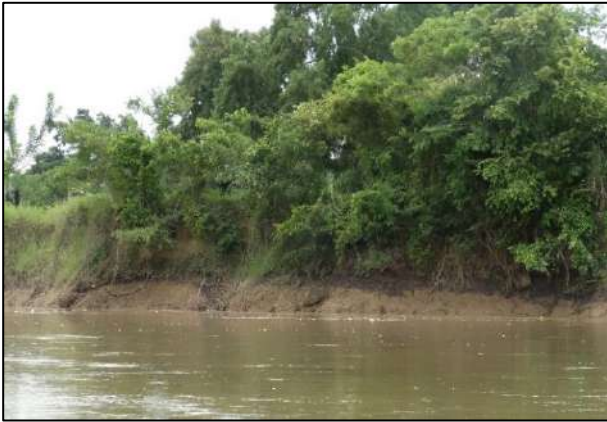
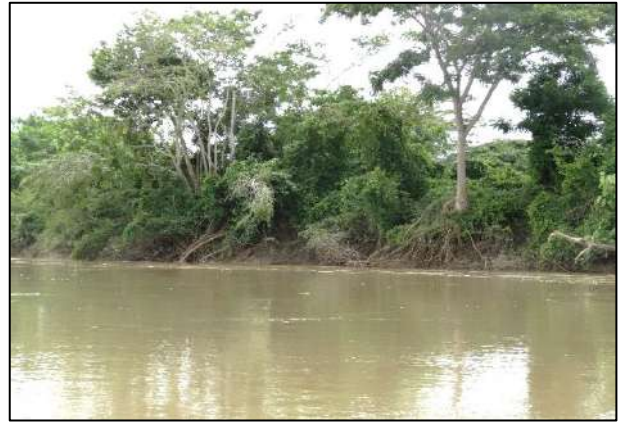
Ficha 66. Corregimiento Guateque - Vereda San Jerónimo. Municipio de Montería.

Nombre:	Corregimiento Guateque - Vereda San Jerónimo			
Municipio:	Montería	Margen:	Derecha	
Nivel de riesgo por erosión:	Bajo		Nivel de riesgo por inundación:	Bajo
Coordenada inicial:	2513654,4 N	4679217,2 E	Coordenada final:	2514048,5 N 4678928,5 E
Longitud aproximada de afectación:	551 metros

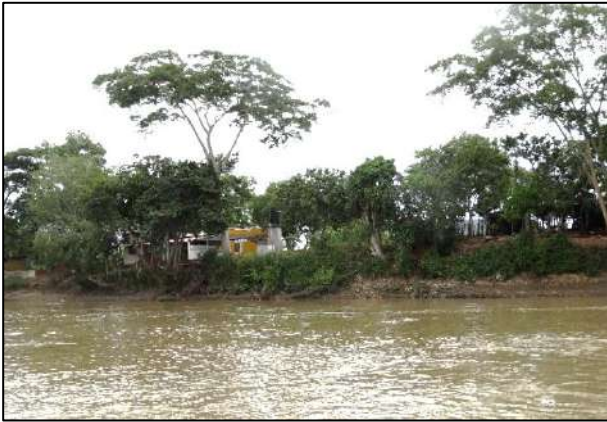
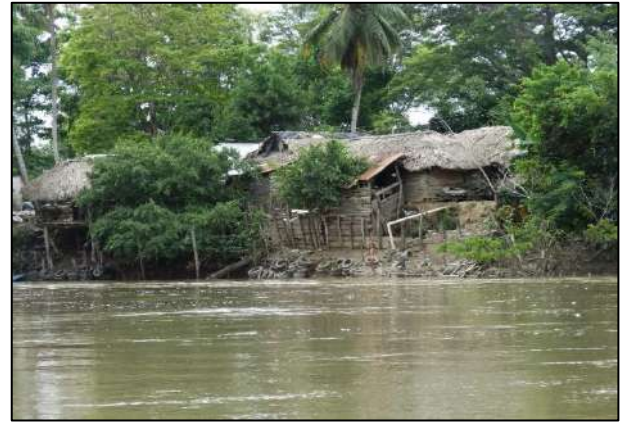
Ficha 67. Pueblo Seco. Municipio de Montería.

Nombre:	Pueblo Seco			
Municipio:	Montería		Margen:	Derecha
Nivel de riesgo por erosión:	Bajo		Nivel de riesgo por inundación:	Alto
Coordenada inicial:	2514901,8 N	4679357,1 E	Coordenada final:	2515986,7 N 4679133,8 E
Longitud aproximada de afectación:	1153 metros

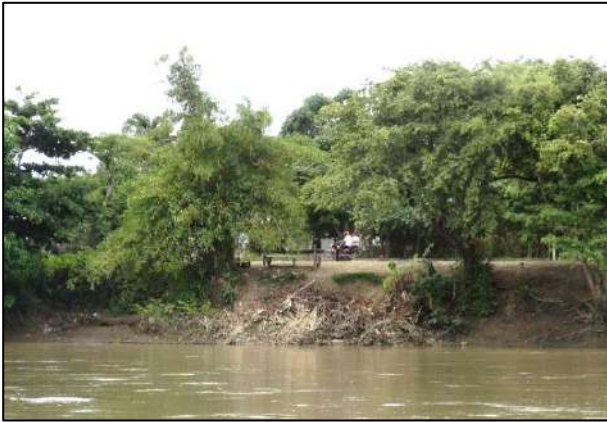
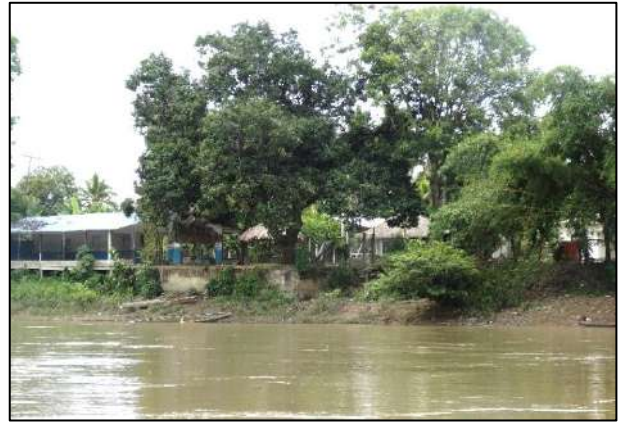
Ficha 68. Centro Poblado Jaraquiel. Municipio de Montería.

Nombre:	Centro Poblado Jaraquiel			
Municipio:	Montería		Margen:	Derecha
Nivel de riesgo por erosión:	Bajo		Nivel de riesgo por inundación:	Alto
Coordenada inicial:	2519694,2 N	4675698,8 E	Coordenada final:	2520650,1 N 4676474,2 E
Longitud aproximada de afectación:	1522 metros

MEDIDAS ESTRUCTURALES	MEDIDAS NO ESTRUCTURALES
<p>Se insta la reubicación inmediata de las viviendas y de la vía que se encuentran en alto riesgo dentro de la franja forestal protectora paralela al río.</p> <p>Perfilamiento del talud y establecimiento de bosques de galería, a través de siembra de árboles propios de la zona, de crecimiento rápido, que le ofrezcan mayor estabilidad al suelo.</p> <p>Construcción de obra definitiva mediante el revestimiento del talud con enrocado o el uso de Colchacreto articulado, para la estabilización del suelo y protección del talud contra los daños causados por el golpe de la corriente del río contra sus márgenes.</p>	<p>Adaptación basada en Gestión y Normatividad, mediante la inclusión en los diferentes instrumentos de planificación del desarrollo y ordenamiento territorial existentes tanto a nivel local y regional como a nivel sectorial, los aspectos relacionados con el cambio climático y la gestión del riesgo.</p> <p>Seguimiento al punto crítico por parte del Consejo Municipal para la Gestión del Riesgo de Desastres - CMGRD.</p> <p>Capacitación a la comunidad en temas de prevención y atención de emergencias.</p> <p>Mantener los instrumentos de planificación territorial y ambiental actualizados, especialmente los relacionados con la gestión del riesgo de desastres (Plan Municipal para la gestión del riesgo de desastres – PMGRD y Estrategia municipal de respuesta a emergencias – EMRE).</p>

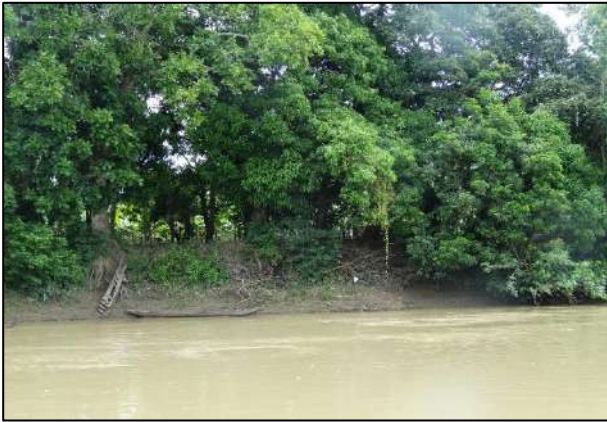
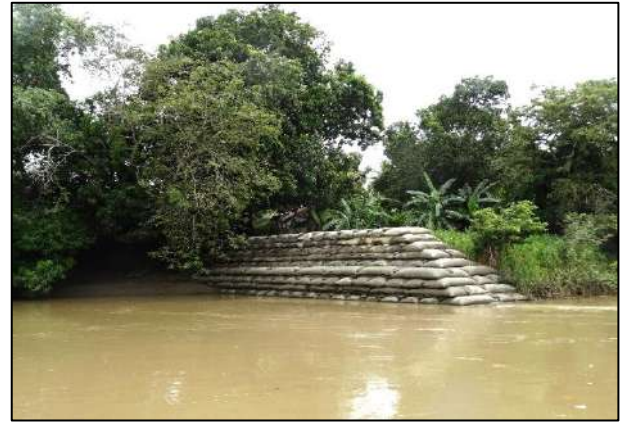
Ficha 69. Corregimiento Jaraquiel - El Planchón. Municipio de Montería.

Nombre:	Corregimiento Jaraquiel - El Planchón			
Municipio:	Montería	Margen:	Izquierda	
Nivel de riesgo por erosión:	Bajo	Nivel de riesgo por inundación:	Medio	
Coordenada inicial:	2520019,4 N	4675525,5 E	Coordenada final:	2520535,3 N 4675714 E
Longitud aproximada de afectación:	602 metros

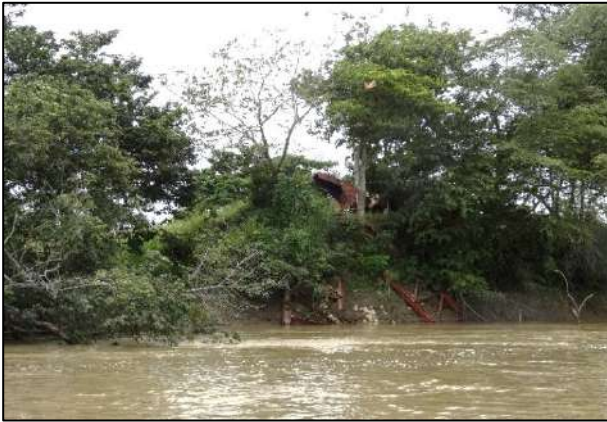
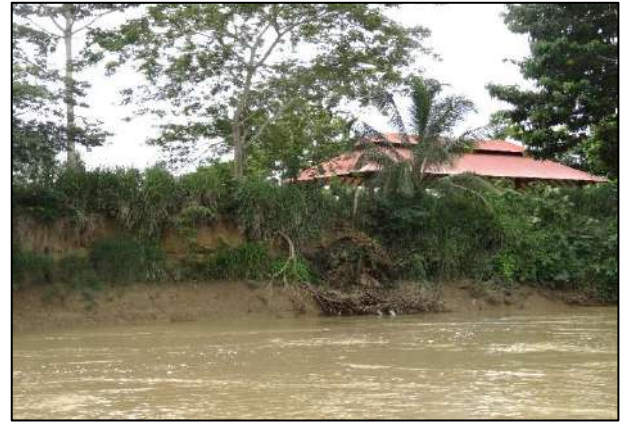
Ficha 70. Corregimiento Jaraquiel 2. Municipio de Montería.

Nombre:	Corregimiento Jaraquiel 2			
Municipio:	Montería		Margen:	Izquierda
Nivel de riesgo por erosión:	Bajo		Nivel de riesgo por inundación:	Bajo
Coordenada inicial:	2520714,8 N	4675955,2 E	Coordenada final:	2520802,7 N 4676151,7 E
Longitud aproximada de afectación:	225 metros

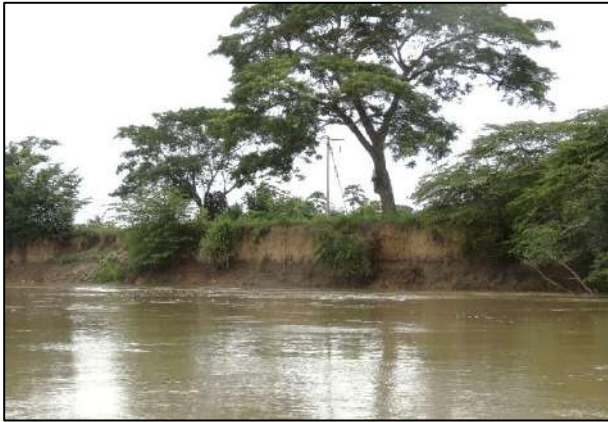
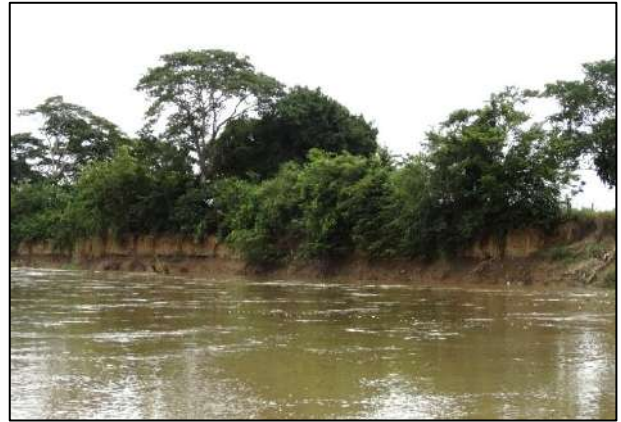
Ficha 71. Jaraquiel - Reforestadora del Sinú. Municipio de Montería.

Nombre:	Jaraquiel - Reforestadora del Sinú			
Municipio:	Montería	Margen:	Derecha	
Nivel de riesgo por erosión:	Alto		Nivel de riesgo por inundación:	Bajo
Coordenada inicial:	2520662,7 N	4677174,4 E	Coordenada final:	2521184,2 N 4676960,8 E
Longitud aproximada de afectación:	612 metros
