**ACTUALIZACIÓN PROTOCOLO MODELO TÉCNICO -
CONCEPTUAL DE OBRAS DE CONTROL DE EROSIÓN EN
LA CUENCA DEL RÍO SINÚ COMO ESTRATEGIA PARA LA
GESTIÓN Y REDUCCIÓN DEL RIESGO Y DISMINUCIÓN DE
LA VULNERABILIDAD DE LAS POBLACIONES POR
AMENAZA DE INUNDACIÓN COMO APOYO A LOS
MUNICIPIOS DEL DEPARTAMENTO DE CÓRDOBA**

AÑO 2023

CORPORACIÓN AUTÓNOMA REGIONAL DE LOS VALLES DEL SINÚ Y DEL SAN JORGE – CVS

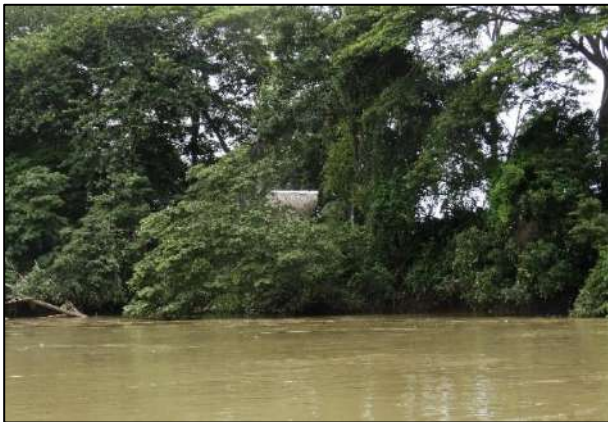
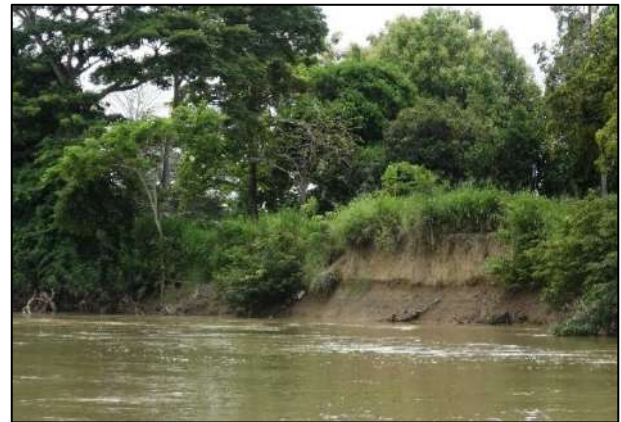
Ficha 72. Corregimiento Jaraquiel - Aguas abajo Reforestadora del Sinú. Municipio de Montería.

Nombre:	Corregimiento Jaraquiel - Aguas abajo Reforestadora del Sinú			
Municipio:	Montería	Margen:	Derecha	
Nivel de riesgo por erosión:	Bajo	Nivel de riesgo por inundación:	Bajo	
Coordenada inicial:	2521418,3 N	4676834,5 E	Coordenada final:	2521709,4 N 4676631,4 E
Longitud aproximada de afectación:	363 metros

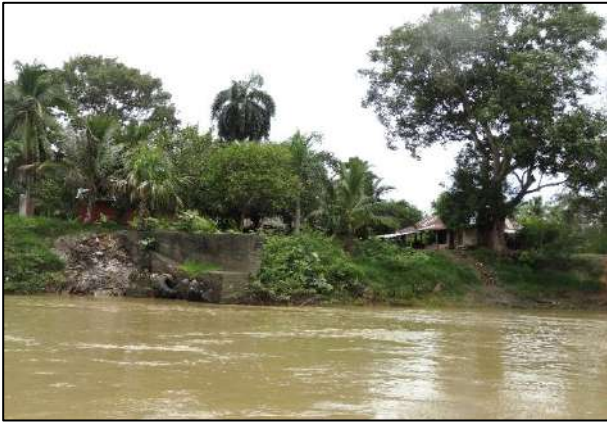
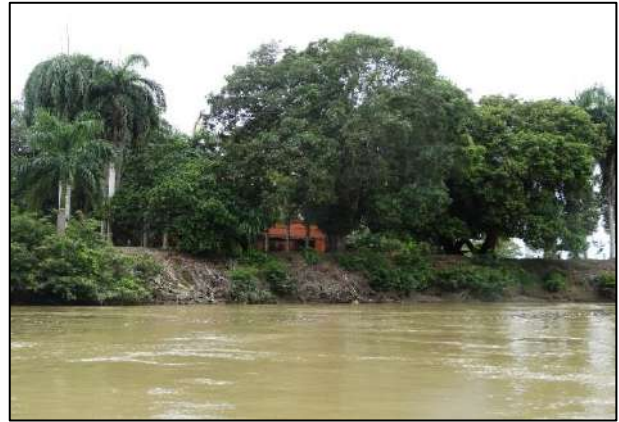
Ficha 73. Corregimiento Santa Lucia - Belén. Municipio de Montería.

Nombre:	Corregimiento Santa Lucia - Belén			
Municipio:	Montería		Margen:	Izquierda
Nivel de riesgo por erosión:	Bajo		Nivel de riesgo por inundación:	Bajo
Coordenada inicial:	2522682,4 N	4676120,3 E	Coordenada final:	2522913,5 N 4676217 E
Longitud aproximada de afectación:	255 metros

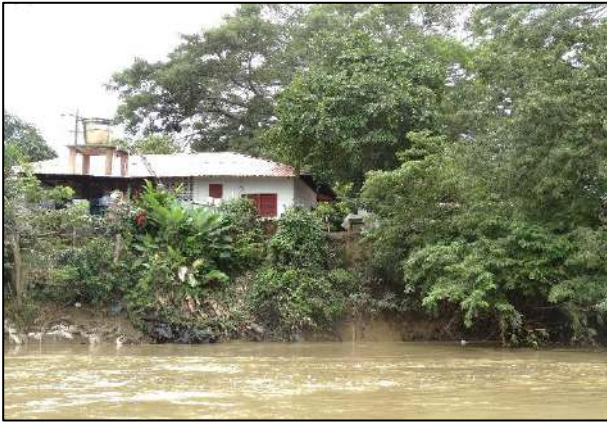
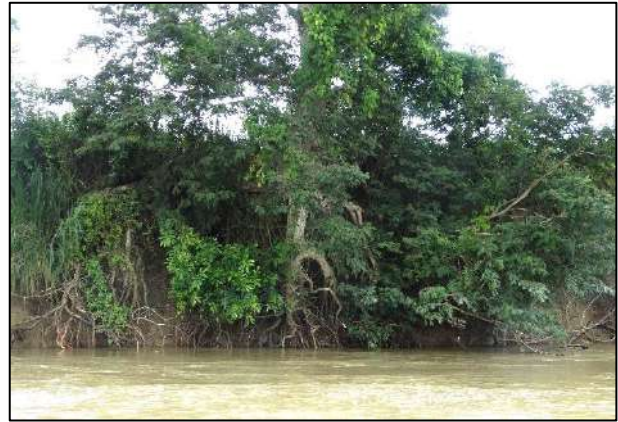
Ficha 74. Hacienda Francia. Municipio de Montería.

Nombre:	Hacienda Francia			
Municipio:	Montería		Margen:	Izquierda
Nivel de riesgo por erosión:	Medio		Nivel de riesgo por inundación:	Bajo
Coordenada inicial:	2523449 N	4677064,3 E	Coordenada final:	2523380,9 N 4677244,6 E
Longitud aproximada de afectación:	196 metros

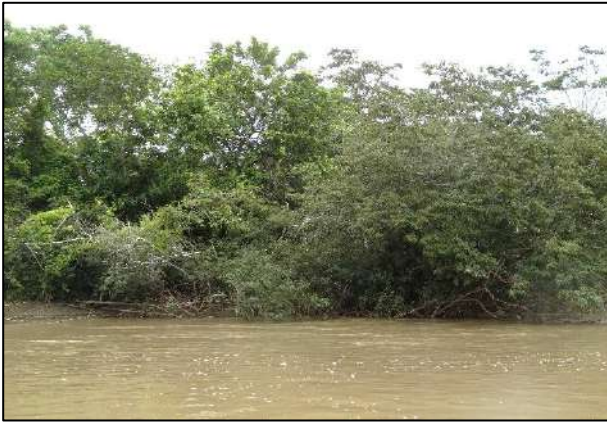
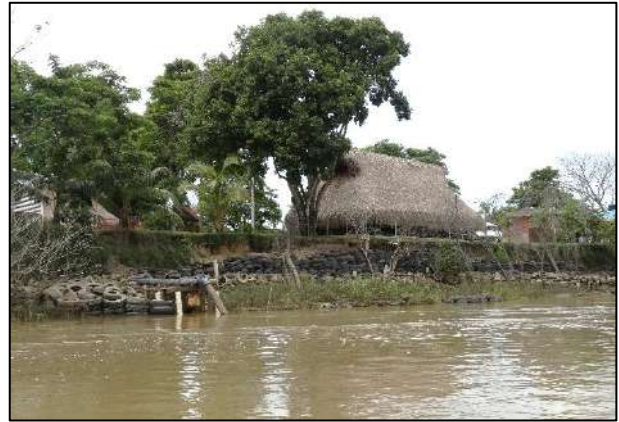
Ficha 75. Hacienda Berlín. Municipio de Montería.

Nombre:	Hacienda Berlín			
Municipio:	Montería		Margen:	Izquierda
Nivel de riesgo por erosión:	Medio		Nivel de riesgo por inundación:	Bajo
Coordenada inicial:	2525087,1 N	4679305,5 E	Coordenada final:	2525018,7 N 4679493,5 E
Longitud aproximada de afectación:	204 metros

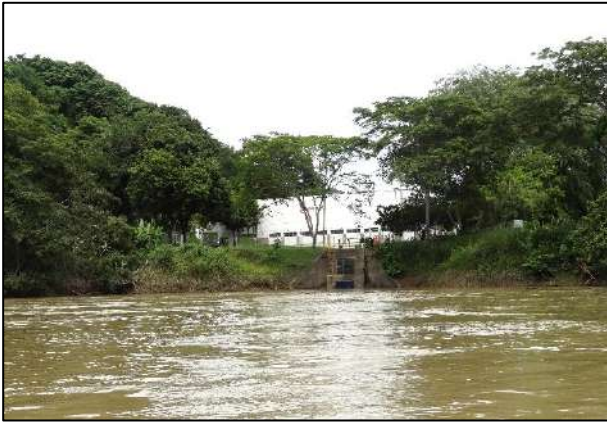
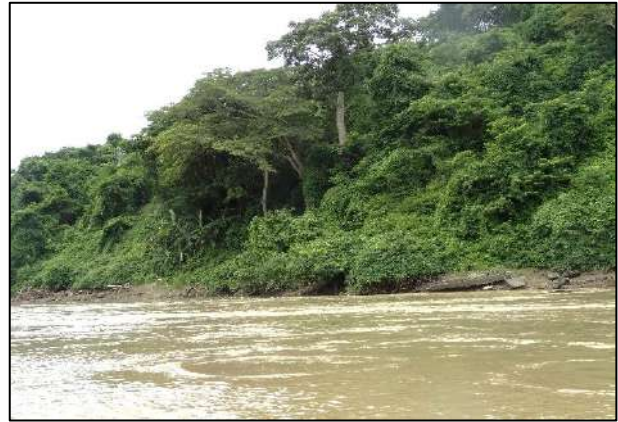
Ficha 76. Brigada XI. Municipio de Montería.

Nombre:	Brigada XI			
Municipio:	Montería		Margen:	Derecha
Nivel de riesgo por erosión:	Bajo		Nivel de riesgo por inundación:	Bajo
Coordenada inicial:	2524697,7 N	4679821,8 E	Coordenada final:	2524959 N 4680251,4 E
Longitud aproximada de afectación:	552 metros

Se evidencia señales de prevención debido al mal estado y deterioro de la misma, así como es evidente la inestabilidad del suelo hacía la ribera del río; de igual forma, la vía está sometida desplome o caída de rocas, suelo y material vegetal propenso a colapsar proveniente del Cerro.

MEDIDAS ESTRUCTURALES	MEDIDAS NO ESTRUCTURALES
<p>Construcción de obra definitiva mediante el revestimiento del talud con enrocado o el uso de Colchacreto articulado, para la estabilización del suelo y protección del talud contra los daños causados por el golpe de la corriente del río contra sus márgenes.</p>	<p>Adaptación basada en Gestión y Normatividad, mediante la inclusión en los diferentes instrumentos de planificación del desarrollo y ordenamiento territorial existentes tanto a nivel local y regional como a nivel sectorial, los aspectos relacionados con el cambio climático y la gestión del riesgo.</p> <p>Seguimiento al punto crítico por parte del Consejo Municipal para la Gestión del Riesgo de Desastres - CMGRD.</p> <p>Capacitación a la comunidad en temas de prevención y atención de emergencias.</p> <p>Mantener los instrumentos de planificación territorial y ambiental actualizados, especialmente los relacionados con la gestión del riesgo de desastres (Plan Municipal para la gestión del riesgo de desastres – PMGRD y Estrategia municipal de respuesta a emergencias – EMRE).</p>

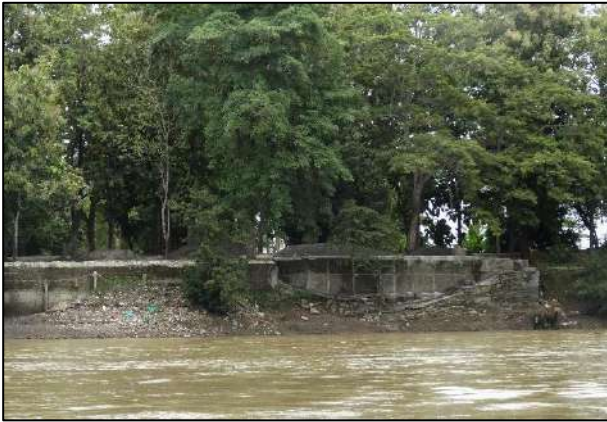
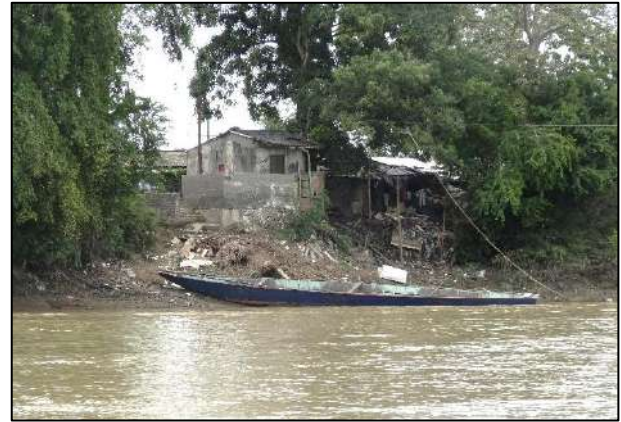
Ficha 77. Barrio Caracolí. Municipio de Montería.

Nombre:	Barrio Caracolí			
Municipio:	Montería		Margen:	Izquierda
Nivel de riesgo por erosión:	Bajo		Nivel de riesgo por inundación:	Alto
Coordenada inicial:	2525273,3 N	4680292,5 E	Coordenada final:	2525999,3 N 4681402,2 E
Longitud aproximada de afectación:	1624 metros

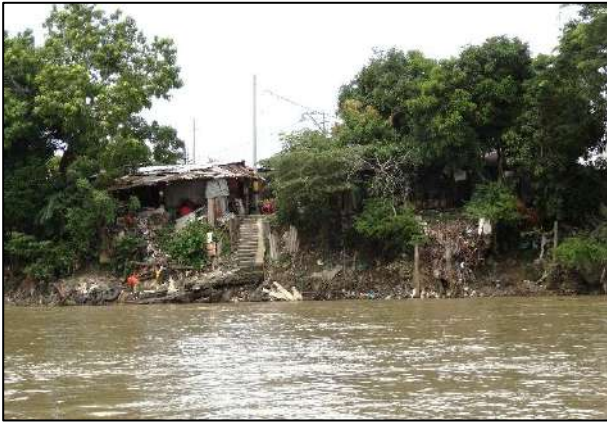
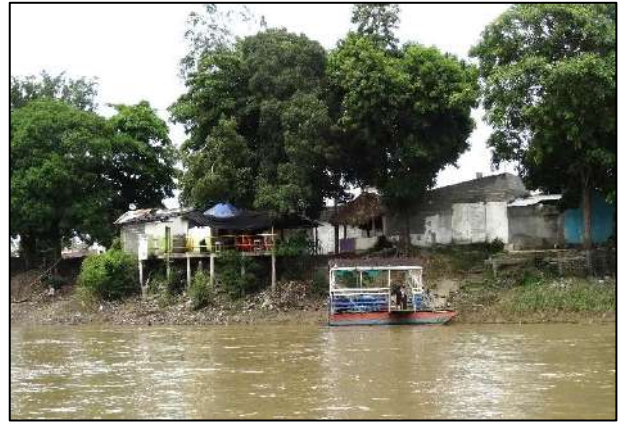
Ficha 78. Barrio Brisas del Sinú - Sector Zarabanda. Municipio de Montería.

Nombre:	Barrio Brisas del Sinú - Sector Zarabanda			
Municipio:	Montería		Margen:	Derecha
Nivel de riesgo por erosión:	Bajo		Nivel de riesgo por inundación:	Alto
Coordenada inicial:	2525620,4 N	4680630,9 E	Coordenada final:	2525912,3 N 4681351,2 E
Longitud aproximada de afectación:	1003 metros

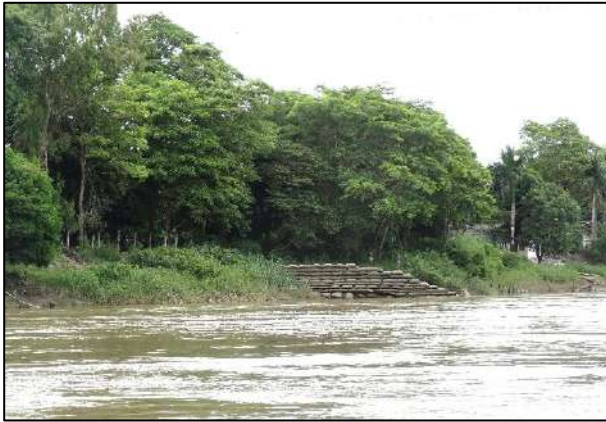
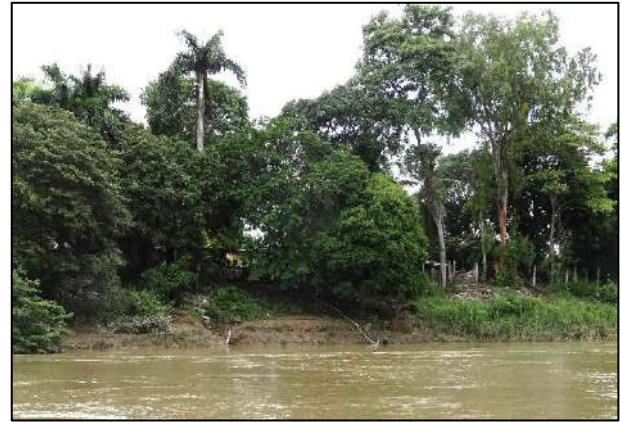
Ficha 80. Ronda del río Sinú - Margen Izquierda. Municipio de Montería.

Nombre:	Ronda del río Sinú - Margen Izquierda			
Municipio:	Montería		Margen:	Izquierda
Nivel de riesgo por erosión:	Bajo		Nivel de riesgo por inundación:	Medio
Coordenada inicial:	2526210,8 N	4681861,5 E	Coordenada final:	2526917,7 N 4682102,1 E
Longitud aproximada de afectación:	774 metros

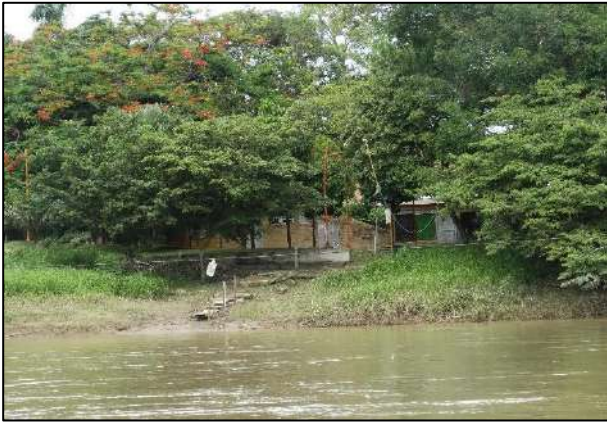
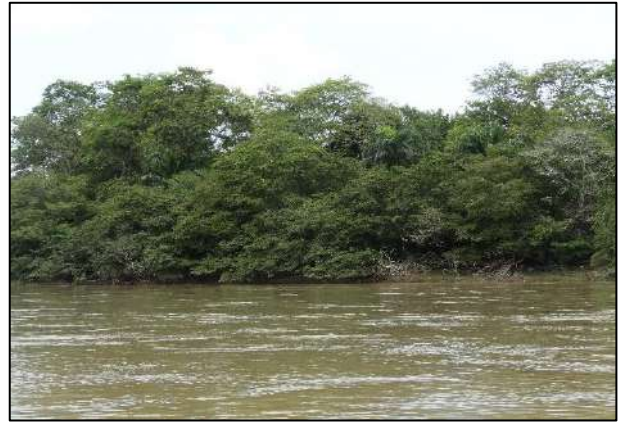
Ficha 81. Avenida Primera. Municipio de Montería.

Nombre:	Avenida Primera			
Municipio:	Montería	Margen:	Derecha	
Nivel de riesgo por erosión:	Bajo		Nivel de riesgo por inundación:	Medio
Coordenada inicial:	2526436,1 N	4682006,8 E	Coordenada final:	2526642,7 N 4682136,7 E
Longitud aproximada de afectación:	247 metros

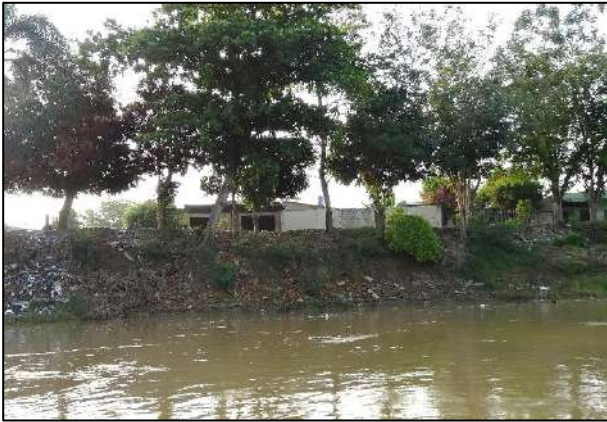
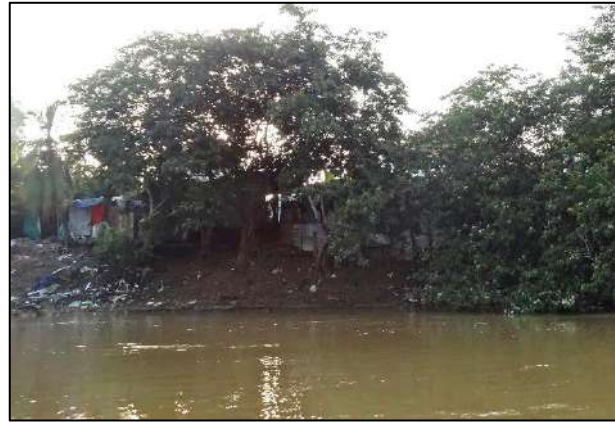
Ficha 83. Barrio Sucre. Municipio de Montería.

Nombre:	Barrio Sucre			
Municipio:	Montería		Margen:	Derecha
Nivel de riesgo por erosión:	Bajo		Nivel de riesgo por inundación:	Medio
Coordenada inicial:	2527927,3 N	4682956,4 E	Coordenada final:	2528315,3 N 4683076,1 E
Longitud aproximada de afectación:	415 metros

MEDIDAS ESTRUCTURALES	MEDIDAS NO ESTRUCTURALES
<p>Traslado de la vía y las redes eléctricas y reubicación de familias que habitan las viviendas que se encuentran en riesgo dentro de la franja forestal protectora del río.</p> <p>Establecimiento de bosques de galería, a través de siembra de árboles propios de la zona, de crecimiento rápido, que le ofrezcan mayor estabilidad al suelo.</p> <p>Perfilamiento del talud y construcción de obra definitiva mediante el revestimiento del talud con enrocado para la estabilización del suelo y protección del talud contra los daños causados por el golpe de la corriente del río contra sus márgenes.</p>	<p>En aras de prevenir que el dique de cierre del río pierda estabilidad, se recomienda prohibir el paso de vehículos sobre el mismo, ya que este no se encuentra diseñado para soportar este tipo de cargas, hasta tanto no se reubique el tramo de vía que se encuentra en la zona de amortiguación del río.</p> <p>Adaptación basada en Gestión y Normatividad, mediante la inclusión en los diferentes instrumentos de planificación del desarrollo y ordenamiento territorial existentes tanto a nivel local y regional como a nivel sectorial, los aspectos relacionados con el cambio climático y la gestión del riesgo.</p> <p>Seguimiento al punto crítico por parte del Consejo Municipal para la Gestión del Riesgo de Desastres - CMGRD.</p> <p>Capacitación a la comunidad en temas de prevención y atención de emergencias, y en cuanto al manejo y disposición adecuada de residuos sólidos.</p> <p>Controlar las actividades de extracción de arena para comercialización, las cuales son presuntamente ilegales.</p> <p>Mantener los instrumentos de planificación territorial y ambiental actualizados, especialmente los relacionados con la gestión del riesgo de desastres (Plan Municipal para la gestión del riesgo de desastres – PMGRD y Estrategia municipal de respuesta a emergencias – EMRE).</p>

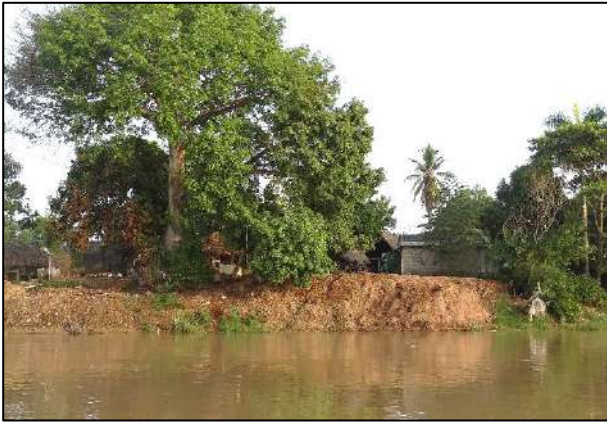
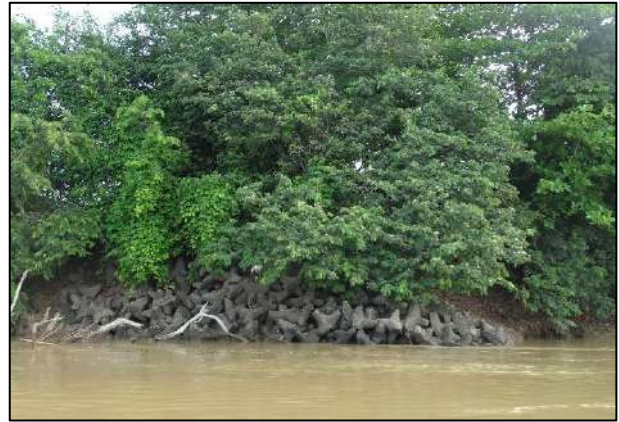
Ficha 84. La Esperanza. Municipio de Montería.

Nombre:	La Esperanza			
Municipio:	Montería		Margen:	Izquierda
Nivel de riesgo por erosión:	Medio		Nivel de riesgo por inundación:	Bajo
Coordenada inicial:	2528368,4 N	4682946,7 E	Coordenada final:	2528597,5 N 4683289,6 E
Longitud aproximada de afectación:	448 metros

MEDIDAS ESTRUCTURALES	MEDIDAS NO ESTRUCTURALES
<p>Traslado de las redes eléctricas y reubicación de familias que habitan las viviendas que se encuentran dentro de la franja forestal protectora del río.</p> <p>Establecimiento de bosques de galería, a través de siembra de árboles propios de la zona, de crecimiento rápido, que le ofrezcan mayor estabilidad al suelo.</p> <p>Perfilamiento del talud y construcción de obra definitiva mediante el revestimiento del talud con enrocado o el uso de Colchacreto articulado, para la estabilización del suelo y protección del talud contra los daños causados por el golpe de la corriente del río contra sus márgenes.</p>	<p>En aras de prevenir que el dique de cierre del río pierda estabilidad, se recomienda prohibir el paso de vehículos sobre el mismo, ya que este no se encuentra diseñado para soportar este tipo de cargas, hasta tanto no se reubique el tramo de vía que se encuentra en la zona de amortiguación del río.</p> <p>Adaptación basada en Gestión y Normatividad, mediante la inclusión en los diferentes instrumentos de planificación del desarrollo y ordenamiento territorial existentes tanto a nivel local y regional como a nivel sectorial, los aspectos relacionados con el cambio climático y la gestión del riesgo.</p> <p>Seguimiento al punto crítico por parte del Consejo Municipal para la Gestión del Riesgo de Desastres - CMGRD.</p> <p>Capacitación a la comunidad en temas de prevención y atención de emergencias, y en cuanto al manejo y disposición adecuada de residuos sólidos.</p> <p>Controlar las actividades de extracción de arena para comercialización, las cuales son presuntamente ilegales.</p> <p>Mantener los instrumentos de planificación territorial y ambiental actualizados, especialmente los relacionados con la gestión del riesgo de desastres (Plan Municipal para la gestión del riesgo de desastres – PMGRD y Estrategia municipal de respuesta a emergencias – EMRE).</p>

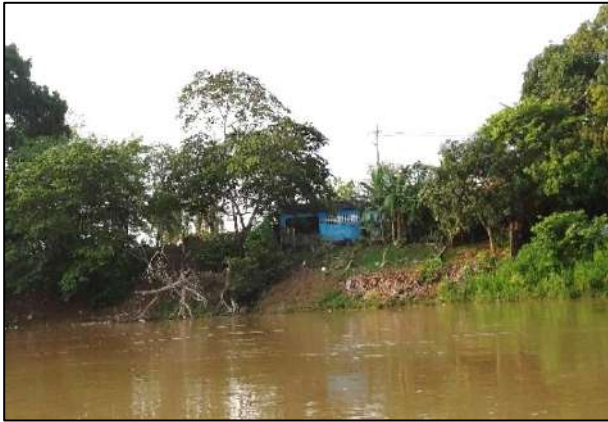
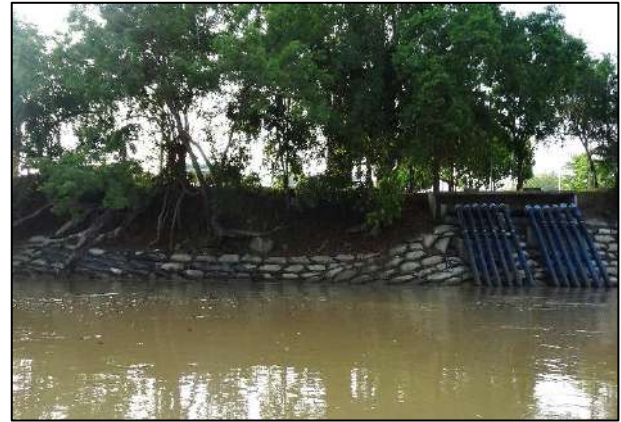
Ficha 85. Sector Corredor Vial Cra 2 – Frente Puente El Asilo. Municipio de Montería.

Nombre:	Sector Corredor Vial Cra 2 – Frente Puente El Asilo			
Municipio:	Montería	Margen:	Derecha	
Nivel de riesgo por erosión:	Medio	Nivel de riesgo por inundación:	Medio	
Coordenada inicial:	2528049,2 N	4683961 E	Coordenada final:	2528162,5 N 4684371,9 E
Longitud aproximada de afectación:	495 metros

MEDIDAS ESTRUCTURALES	MEDIDAS NO ESTRUCTURALES
<p>Traslado de las redes eléctricas y reubicación de familias que habitan las viviendas que se encuentran dentro de la franja forestal protectora del río.</p> <p>Establecimiento de bosques de galería, a través de siembra de árboles propios de la zona, de crecimiento rápido, que le ofrezcan mayor estabilidad al suelo.</p> <p>Construcción de obra definitiva mediante el revestimiento del talud con enrocado o el uso de Colchacreto articulado, para la estabilización del suelo y protección del talud contra los daños causados por el golpe de la corriente del río contra sus márgenes.</p>	<p>Adaptación basada en Gestión y Normatividad, mediante la inclusión en los diferentes instrumentos de planificación del desarrollo y ordenamiento territorial existentes tanto a nivel local y regional como a nivel sectorial, los aspectos relacionados con el cambio climático y la gestión del riesgo.</p> <p>Seguimiento al punto crítico por parte del Consejo Municipal para la Gestión del Riesgo de Desastres - CMGRD.</p> <p>Capacitación a la comunidad en temas de prevención y atención de emergencias, y en cuanto al manejo y disposición adecuada de residuos sólidos.</p> <p>Mantener los instrumentos de planificación territorial y ambiental actualizados, especialmente los relacionados con la gestión del riesgo de desastres (Plan Municipal para la gestión del riesgo de desastres – PMGRD y Estrategia municipal de respuesta a emergencias – EMRE).</p>

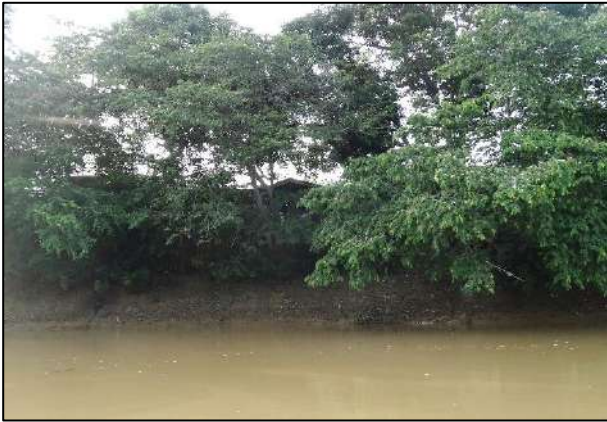
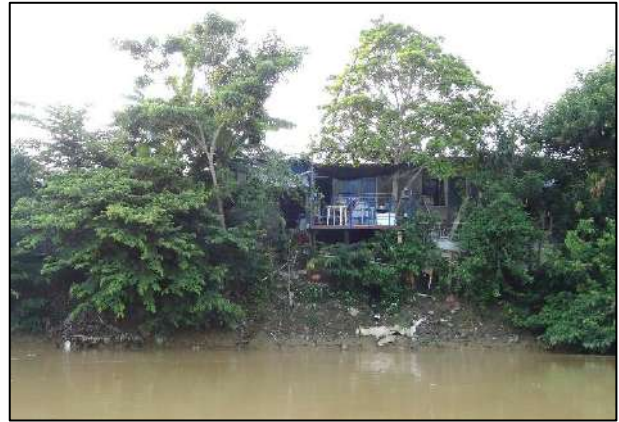
Ficha 86. Barrio Mocarí. Municipio de Montería.

Nombre:	Barrio Mocarí			
Municipio:	Montería		Margen:	Derecha
Nivel de riesgo por erosión:	Bajo		Nivel de riesgo por inundación:	Alto
Coordenada inicial:	2531038,8 N	4685156,7 E	Coordenada final:	2531843,7 N 4685611,6 E
Longitud aproximada de afectación:	983 metros

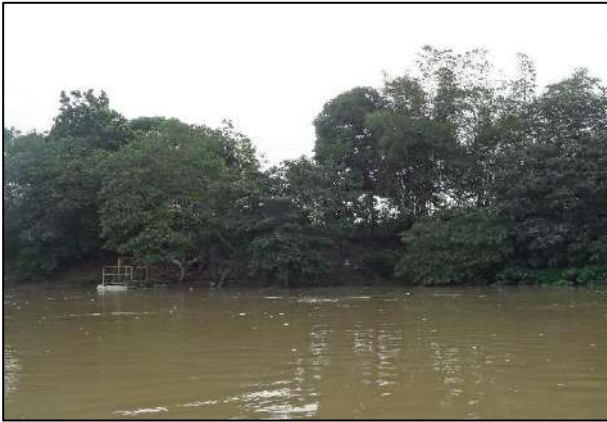
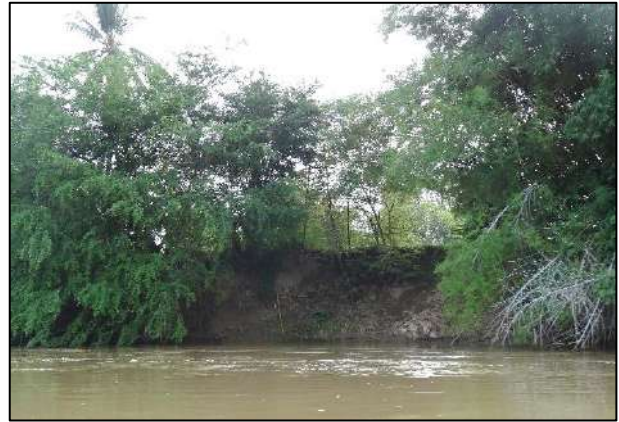
Ficha 87. Aguas abajo barrio Mocarí. Municipio de Montería.

Nombre:	Aguas abajo barrio Mocarí			
Municipio:	Montería	Margen:	Derecha	
Nivel de riesgo por erosión:	Bajo		Nivel de riesgo por inundación:	Bajo
Coordenada inicial:	2532020,9 N	4685554,6 E	Coordenada final:	2532184 N 4685470,6 E
Longitud aproximada de afectación:	216 metros

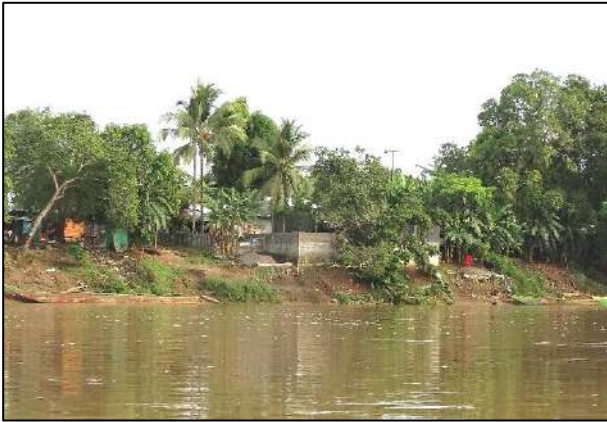
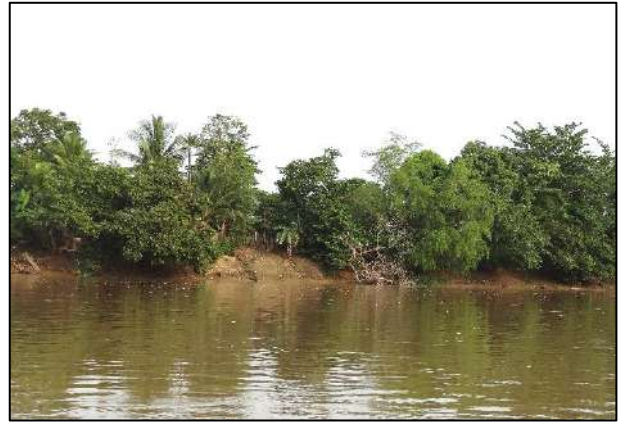
Ficha 88. Aguas Arriba - Vereda Boca De La Ceiba. Municipio de Montería.

Nombre:	Aguas Arriba - Vereda Boca De La Ceiba			
Municipio:	Montería		Margen:	Izquierda
Nivel de riesgo por erosión:	Bajo		Nivel de riesgo por inundación:	Medio
Coordenada inicial:	2533440,7 N	4685528,9 E	Coordenada final:	2534329,1 N 4685682,6 E
Longitud aproximada de afectación:	922 metros

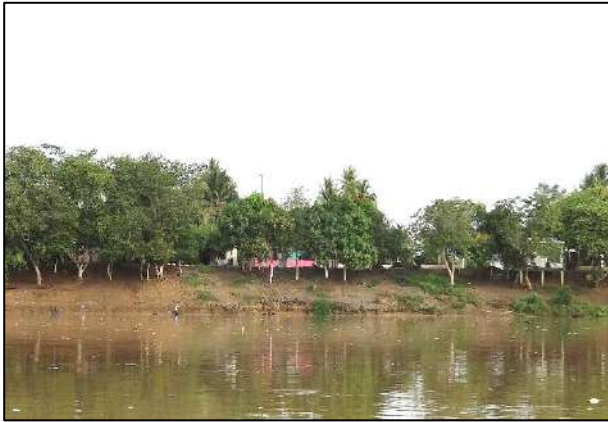
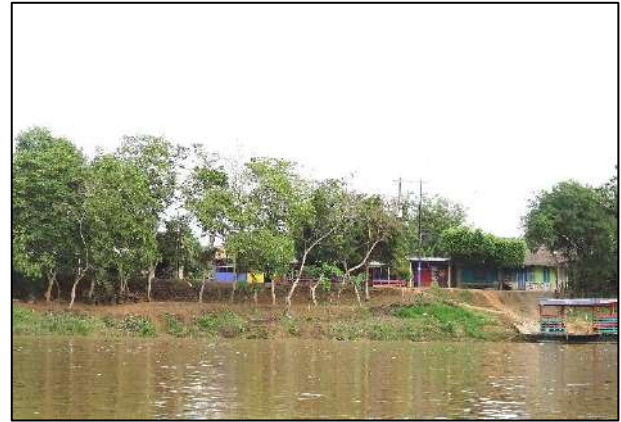
Ficha 89. Boca De La Ceiba. Municipio de Montería.

Nombre:	Boca De La Ceiba			
Municipio:	Montería		Margen:	Izquierda
Nivel de riesgo por erosión:	Bajo		Nivel de riesgo por inundación:	Medio
Coordenada inicial:	2534559 N	4685744,6 E	Coordenada final:	2535021,9 N 4686083,4 E
Longitud aproximada de afectación:	595 metros

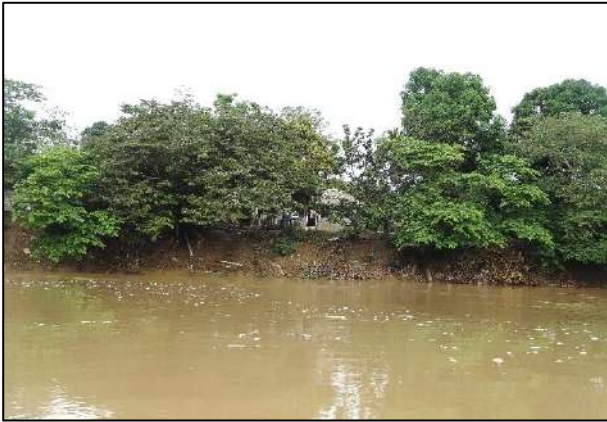
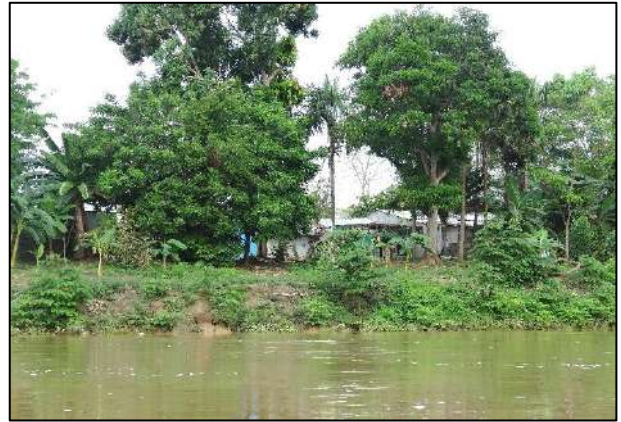
Ficha 90. Corregimiento Los Garzones - Vereda Arenal 1. Municipio de Montería.

Nombre:	Corregimiento Los Garzones - Vereda Arenal 1			
Municipio:	Montería	Margen:	Izquierda	
Nivel de riesgo por erosión:	Bajo		Nivel de riesgo por inundación:	Bajo
Coordenada inicial:	2536161,2 N	4685959,8 E	Coordenada final:	2536747,1 N 4685731,4 E
Longitud aproximada de afectación:	659 metros

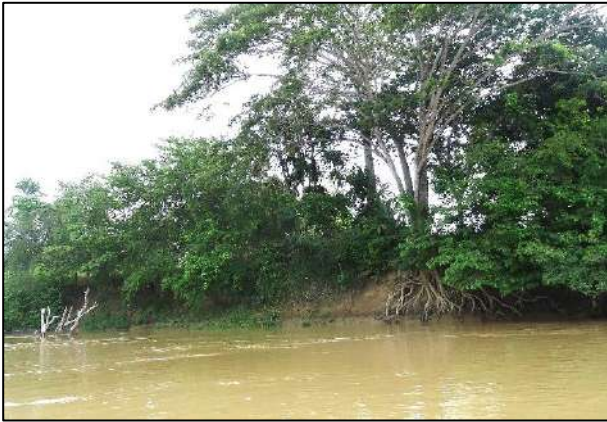
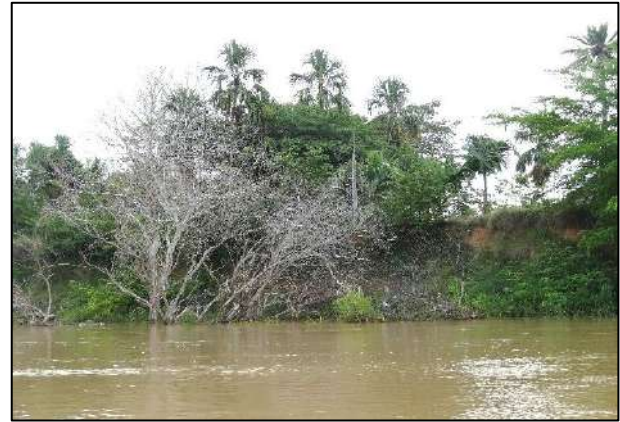
Ficha 91. Corregimiento Los Garzones - Vereda Arenal 2. Municipio de Montería.

Nombre:	Corregimiento Los Garzones - Vereda Arenal 2			
Municipio:	Montería	Margen:	Izquierda	
Nivel de riesgo por erosión:	Bajo		Nivel de riesgo por inundación:	Bajo
Coordenada inicial:	2537412,9 N	4686000,1 E	Coordenada final:	2537491,2 N 4686161,5 E
Longitud aproximada de afectación:	184 metros

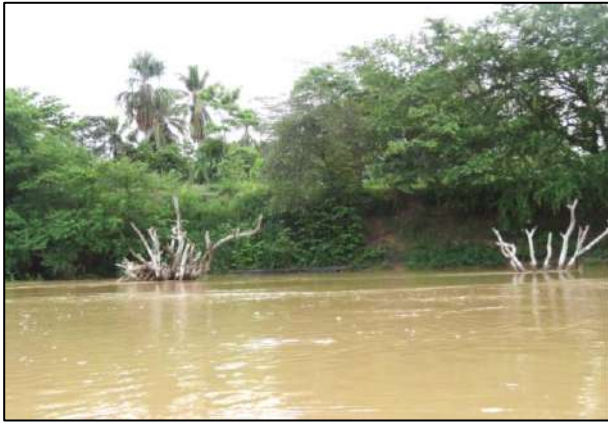
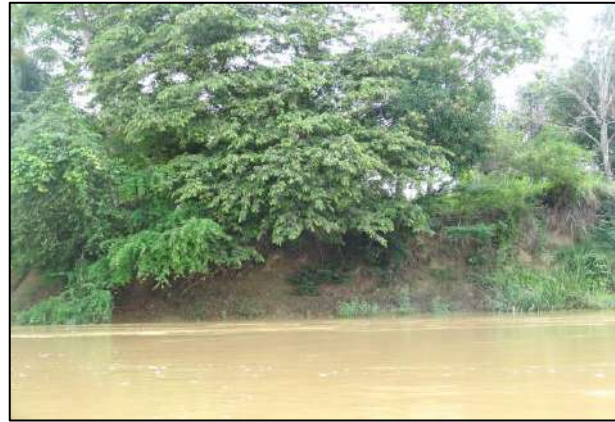
LOCALIZACIÓN DEL PUNTO CRÍTICO: CORREGIMIENTO MATEO GÓMEZ - VEREDA ISLAS BLANCAS EN EL RÍO SINÚ, MUNICIPIO DE CERETÉ

Punto crítico por erosión e inundación, ubicado en la vereda Islas Blancas, corregimiento de Mateo Gómez. Cobertura vegetal con cultivo de plátanos. Árboles caídos, posible retroceso de la ribera. Talud erosionado con un borde libre de cuatro (4) metros. Falla en el talud, el desprendimiento del suelo es evidente, en este punto y se observa una reducción considerable del dique, el cual presenta un ancho que varía entre los dos (2) y tres (3) metros. Redes eléctricas a menos de cinco (5) metros de la ribera del río, Se localizan dos (2) viviendas en la faja de protección de 30 metros del río y un tramo vial de aproximadamente 450 metros, Así mismo en la franja entre los 30 y 50 metros se observan dos (2) viviendas. La comunidad manifiesta que la zona es muy transitada por vehículos cargados de ganado, maquinaria agrícola, volcos cargados de arena y desde hace años se han venido presentado retroceso de la ribera.

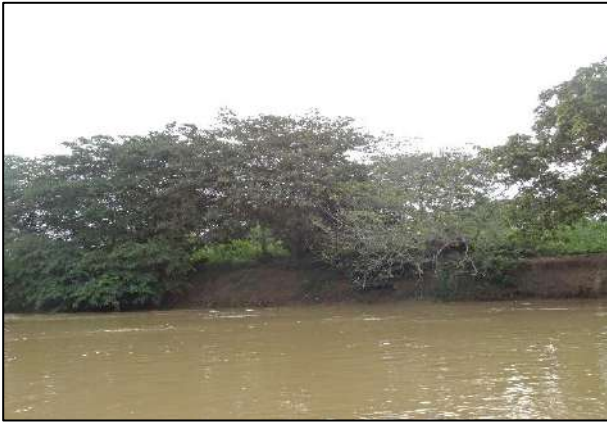
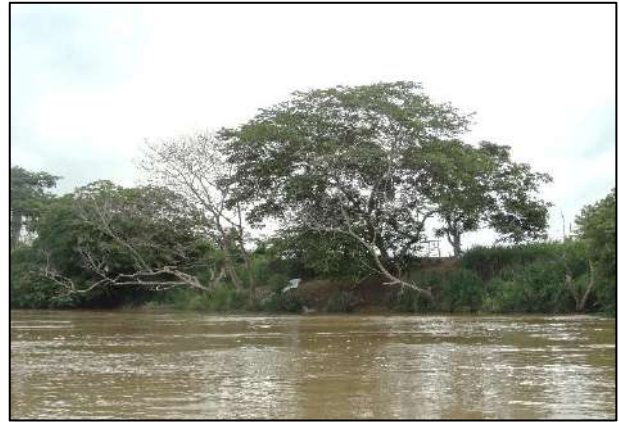
LOCALIZACIÓN DEL PUNTO CRÍTICO: CASERÍO LAS MARÍAS - CORREGIMIENTO MANGUELITO EN EL RÍO SINÚ, MUNICIPIO DE CERETÉ

Punto crítico por erosión e inundación, ubicado en el caserío Las Marías, corregimiento Manguelito. Cobertura vegetal arbórea con pastos, herbazales y árboles caídos o propensos a volcamiento. Borde libre de aproximadamente 3,5 metros.
Se observa una (1) vivienda a aproximadamente 35 metros de la orilla del río; en la franja entre los 30 y 100 metros desde la ribera se evidencia un tramo de la vía de acceso.
Disposición provisional de bolsasuelos. Estructura abandonada, pentápodos deteriorados, enrocados en parte del tramo.
Se evidencia vía a 1 metro de la orilla y redes eléctricas a 5 metros aproximadamente.

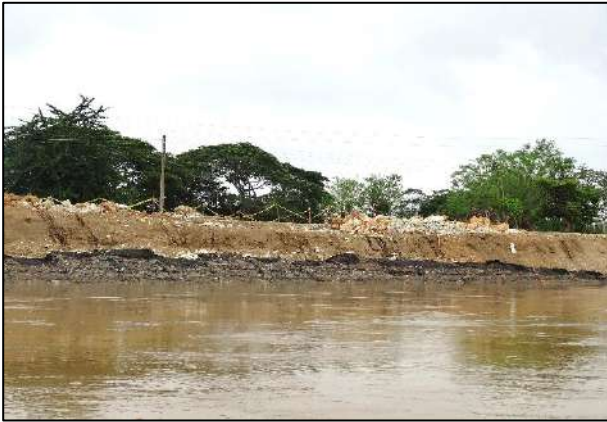
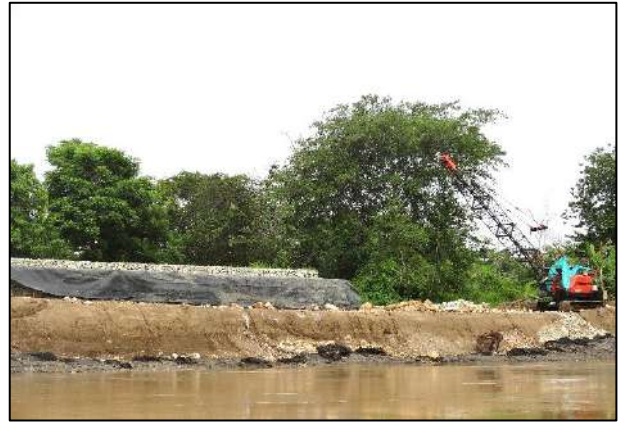
LOCALIZACIÓN DEL PUNTO CRÍTICO: CASERÍO LOS CAÑOS - CORREGIMIENTO SEVERÁ EN EL RÍO SINÚ, MUNICIPIO DE CERETÉ

Viviendas a aproximadamente cinco (5) metros de la orilla, al final del tramo se observa vivienda aproximadamente a 30 metros de la ribera. Al inicio del tramo se observan estructuras de bolsacreto deterioradas con aproximadamente cuatro (4) metros de longitud, colapsado en la mayor parte del tramo.

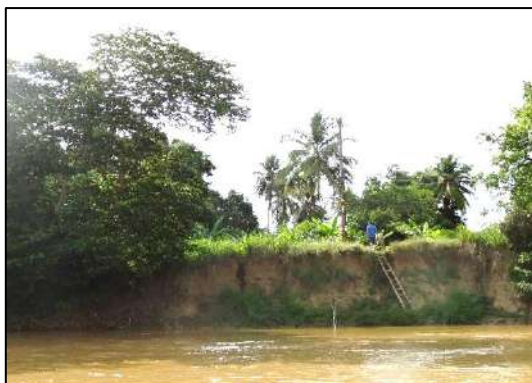
Figura 51. Corregimiento El Obligado – Vereda El Caño 1

Se destacan los puntos críticos con mayores afectaciones en la temporada de lluvias, Corregimiento El Obligado – vereda El Caño 1, Puente San Pelayo y Corregimiento Sabana Nueva – Centro Poblado (ver **Figura 51**, **Figura 52** y **Figura 53**). En la **Tabla 20** se resumen los sitios identificados los cuales se desglosan en las fichas de caracterización y en la **Figura 54** se representan geográficamente.

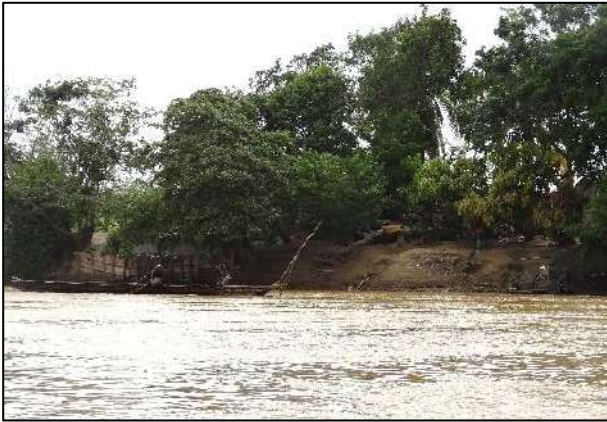
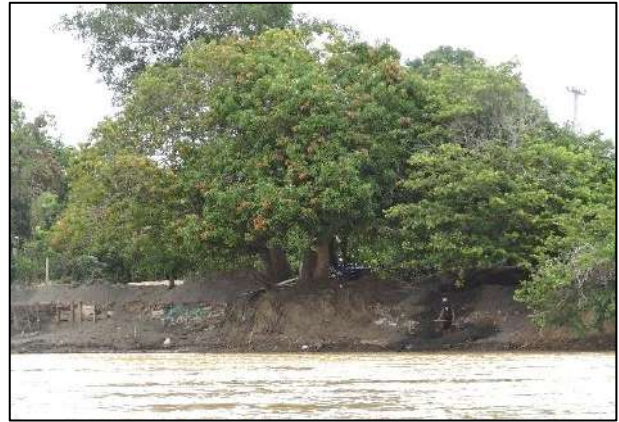
Ficha 128. Corregimiento Carrillo – Vereda La Majagua 2. Municipio de San Pelayo.

Nombre:	Corregimiento Carrillo – Vereda La Majagua 2			
Municipio:	San Pelayo	Margen:	Derecha	
Nivel de riesgo por erosión:	Bajo		Nivel de riesgo por inundación:	Bajo
Coordenada inicial:	2552508,2 N	4687548,9 E	Coordenada final:	2552842,3 N 4687563,4 E
Longitud aproximada de afectación:	355 metros

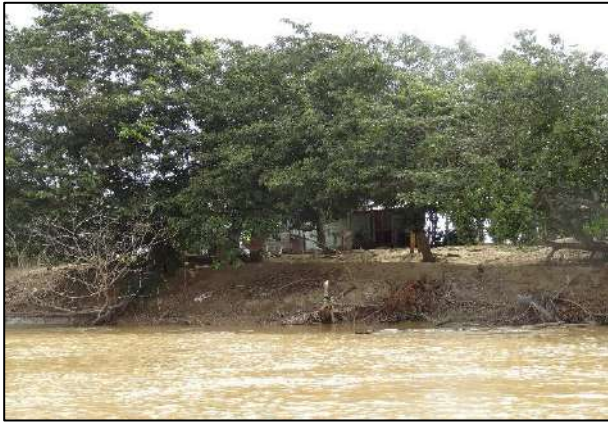
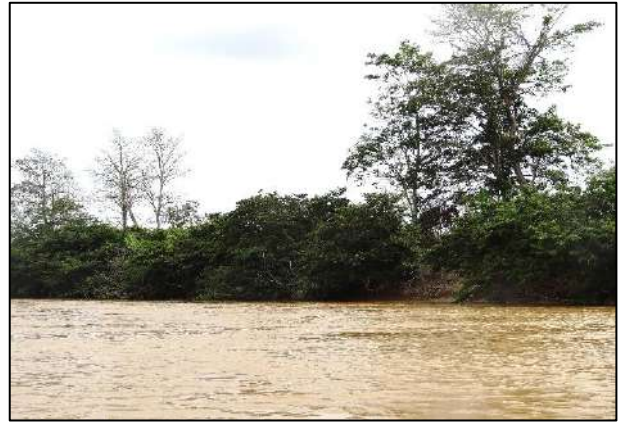
Ficha 129. Corregimiento Sabana Nueva - Vereda Guayabal 1. Municipio de San Pelayo.

Nombre:	Corregimiento Sabana Nueva - Vereda Guayabal 1			
Municipio:	San Pelayo	Margen:	Derecha	
Nivel de riesgo por erosión:	Bajo		Nivel de riesgo por inundación:	Bajo
Coordenada inicial:	2553986,7 N	4687880,9 E	Coordenada final:	2554419 N 4687747,4 E
Longitud aproximada de afectación:	474 metros

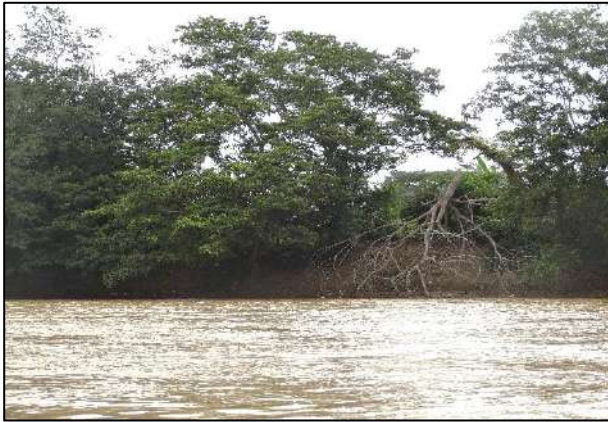
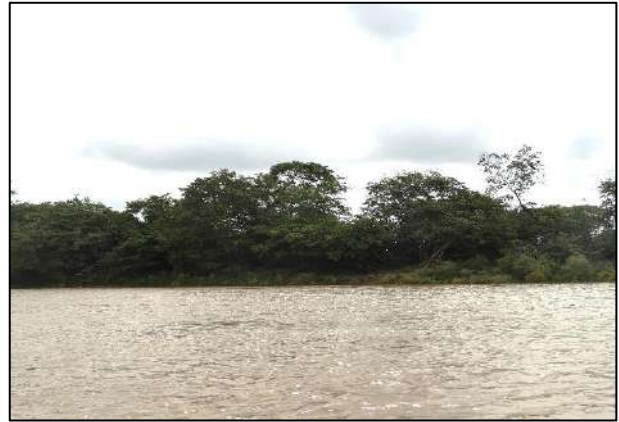
Ficha 130. Corregimiento Sabana Nueva - Vereda Guayabal 2. Municipio de San Pelayo.

Nombre:	Corregimiento Sabana Nueva - Vereda Guayabal 2			
Municipio:	San Pelayo	Margen:	Derecha	
Nivel de riesgo por erosión:	Bajo		Nivel de riesgo por inundación:	Bajo
Coordenada inicial:	2555130,2 N	4687597,5 E	Coordenada final:	2555738,8 N 4687497,9 E
Longitud aproximada de afectación:	625 metros

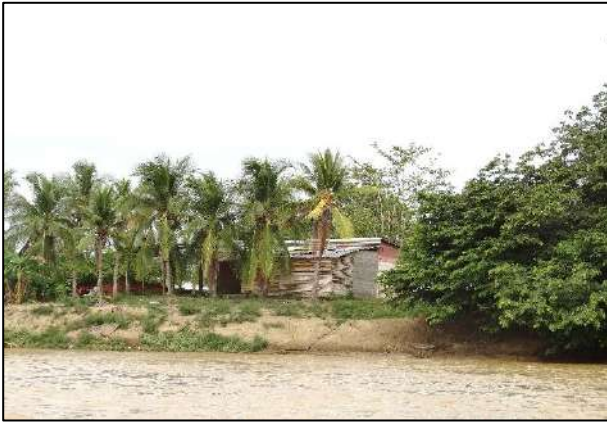
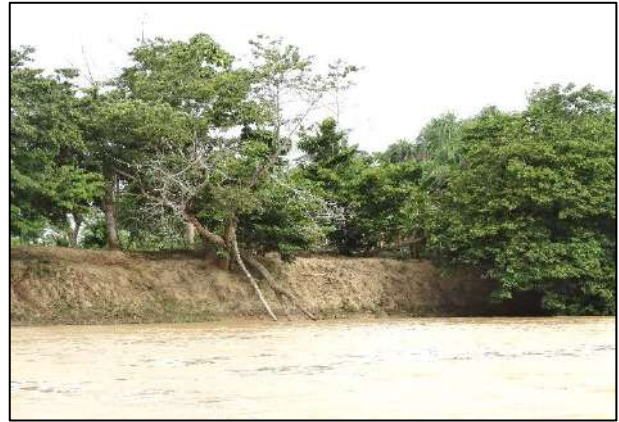
Ficha 131. Vereda Boca de López. Municipio de San Pelayo.

Nombre:	Vereda Boca de López			
Municipio:	San Pelayo		Margen:	Izquierda
Nivel de riesgo por erosión:	Bajo		Nivel de riesgo por inundación:	Bajo
Coordenada inicial:	2555252,1 N	4687464,7 E	Coordenada final:	2555325,7 N 4687458,1 E
Longitud aproximada de afectación:	74 metros

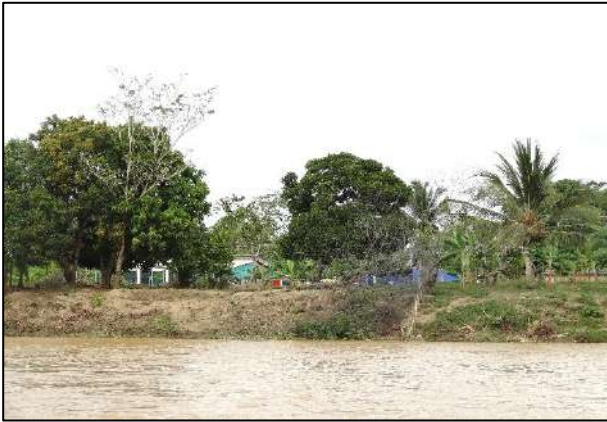
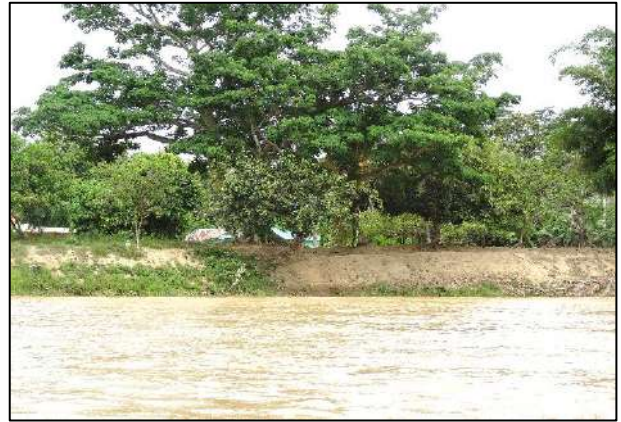
Ficha 132. Vereda Boca de López 2. Municipio de San Pelayo.

Nombre:	Vereda Boca de López 2			
Municipio:	San Pelayo		Margen:	Izquierda
Nivel de riesgo por erosión:	Bajo		Nivel de riesgo por inundación:	Bajo
Coordenada inicial:	2555828,6 N	4687324,1 E	Coordenada final:	2555958,4 N 4687282,1 E
Longitud aproximada de afectación:	138 metros

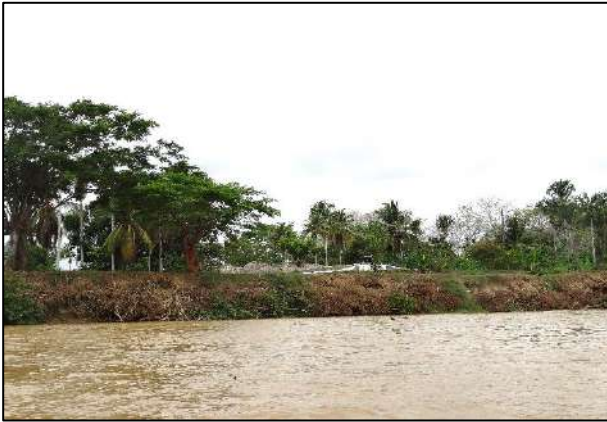
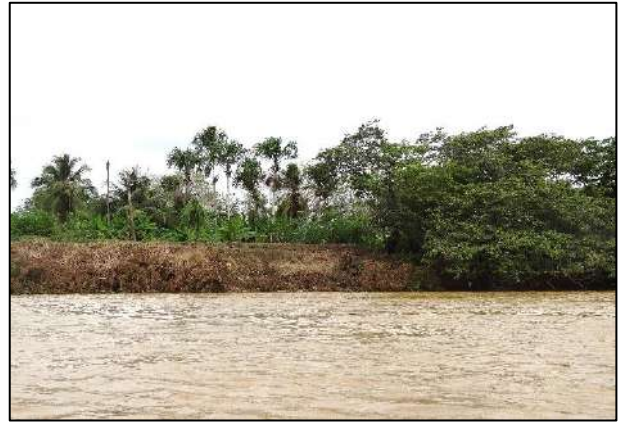
Ficha 133. Vereda Sabana Nueva. Municipio de San Pelayo.

Nombre:	Vereda Sabana Nueva			
Municipio:	San Pelayo		Margen:	Izquierda
Nivel de riesgo por erosión:	Bajo		Nivel de riesgo por inundación:	Bajo
Coordenada inicial:	2556760,8 N	4687085,7 E	Coordenada final:	2556936,3 N 4687101 E
Longitud aproximada de afectación:	180 metros

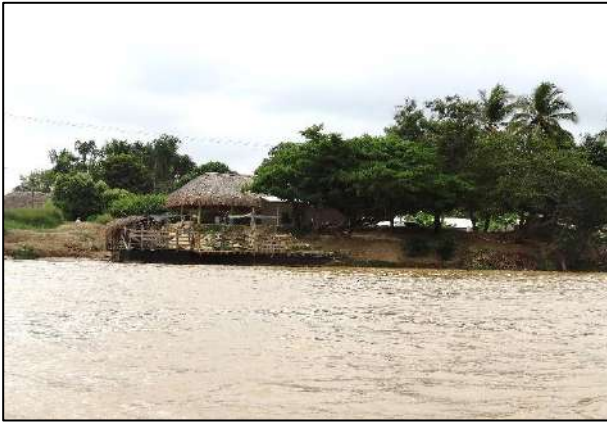
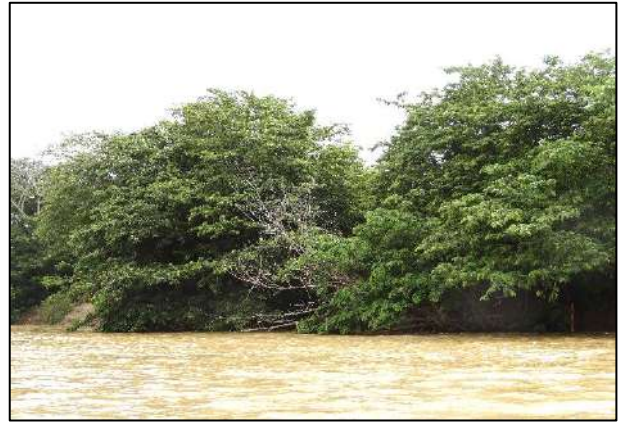
Ficha 134. Corregimiento Sabana Nueva 2 - Centro Poblado. Municipio de San Pelayo.

Nombre:	Corregimiento Sabana Nueva 2 - Centro Poblado			
Municipio:	San Pelayo	Margen:	Derecha	
Nivel de riesgo por erosión:	Bajo		Nivel de riesgo por inundación:	Bajo
Coordenada inicial:	2557205,9 N	4687237,1 E	Coordenada final:	2557308 N 4687218,8 E
Longitud aproximada de afectación:	105 metros

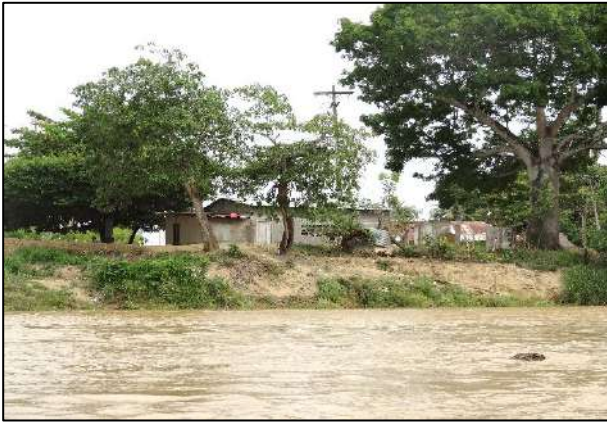
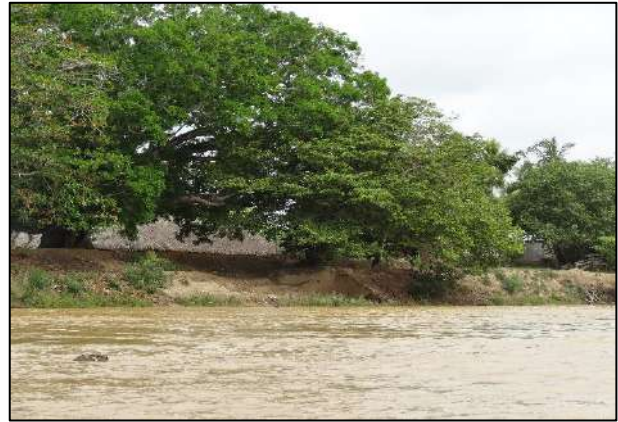
Ficha 135. Corregimiento Sabana Nueva - Centro Poblado. Municipio de San Pelayo.

Nombre:	Corregimiento Sabana Nueva - Centro Poblado			
Municipio:	San Pelayo		Margen:	Izquierda
Nivel de riesgo por erosión:	Medio		Nivel de riesgo por inundación:	Medio
Coordenada inicial:	2557242,3 N	4687100,5 E	Coordenada final:	2557731,3 N 4687261,4 E
Longitud aproximada de afectación:	545 metros

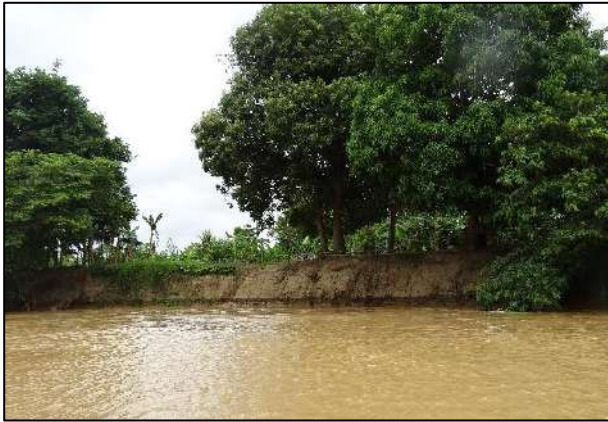
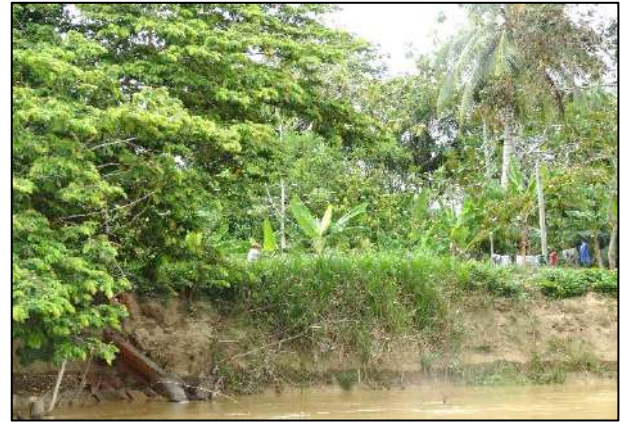
Ficha 136. Corregimiento Sabana Nueva - aguas abajo del centro poblado. Municipio San Pelayo.

Nombre:	Corregimiento Sabana Nueva - aguas abajo del centro poblado			
Municipio:	San Pelayo	Margen:	Derecha	
Nivel de riesgo por erosión:	Medio	Nivel de riesgo por inundación:	Bajo	
Coordenada inicial:	2558136,3 N	4687518,8 E	Coordenada final:	2558492,1 N 4687473 E
Longitud aproximada de afectación:	372 metros

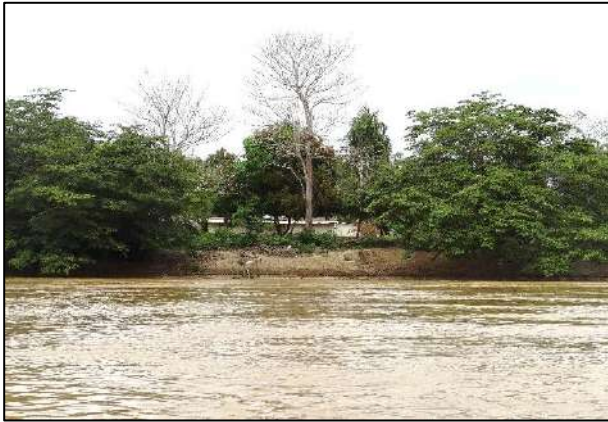
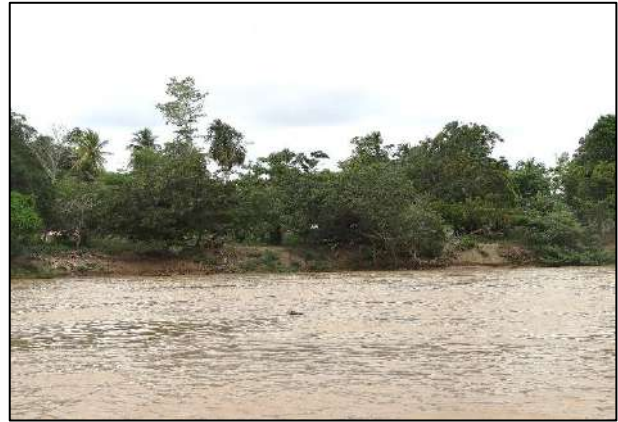
Ficha 137. Corregimiento Sabana Nueva - Las Porrocas. Municipio de San Pelayo.

Nombre:	Corregimiento Sabana Nueva - Las Porrocas			
Municipio:	San Pelayo		Margen:	Izquierda
Nivel de riesgo por erosión:	Bajo		Nivel de riesgo por inundación:	Medio
Coordenada inicial:	2558286,8 N	4687360,9 E	Coordenada final:	2558697,1 N 4687472,1 E
Longitud aproximada de afectación:	467 metros

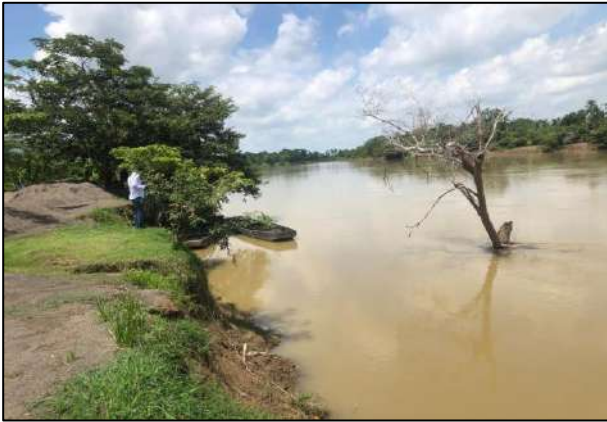
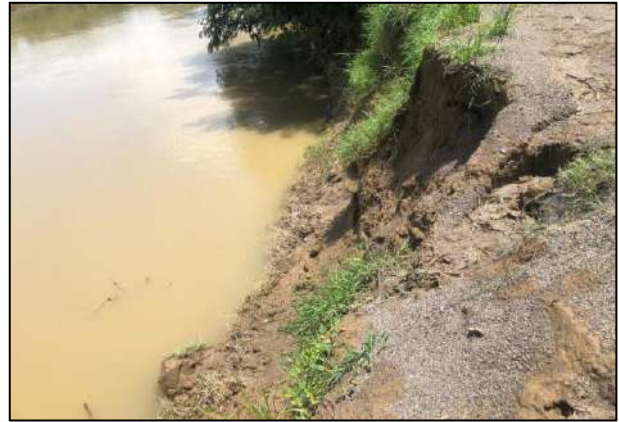
Ficha 138. Los Gómez - Aguas Arriba Centro Poblado. Municipio de Cotorra.

Nombre:	Los Gómez - Aguas Arriba Centro Poblado			
Municipio:	Cotorra	Margen:	Derecha	
Nivel de riesgo por erosión:	Bajo		Nivel de riesgo por inundación:	Bajo
Coordenada inicial:	2559251,5 N	4687479,5 E	Coordenada final:	2559351 N 4687407,6 E
Longitud aproximada de afectación:	124 metros
