**ACTUALIZACIÓN PROTOCOLO MODELO TÉCNICO -
CONCEPTUAL DE OBRAS DE CONTROL DE EROSIÓN EN
LA CUENCA DEL RÍO SINÚ COMO ESTRATEGIA PARA LA
GESTIÓN Y REDUCCIÓN DEL RIESGO Y DISMINUCIÓN DE
LA VULNERABILIDAD DE LAS POBLACIONES POR
AMENAZA DE INUNDACIÓN COMO APOYO A LOS
MUNICIPIOS DEL DEPARTAMENTO DE CÓRDOBA**

AÑO 2023

CORPORACIÓN AUTÓNOMA REGIONAL DE LOS VALLES DEL SINÚ Y DEL SAN JORGE – CVS

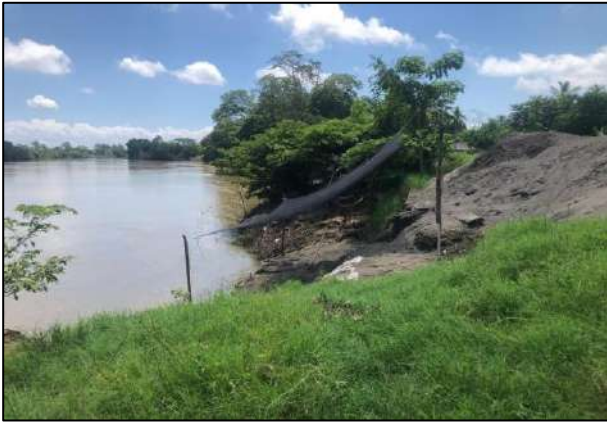
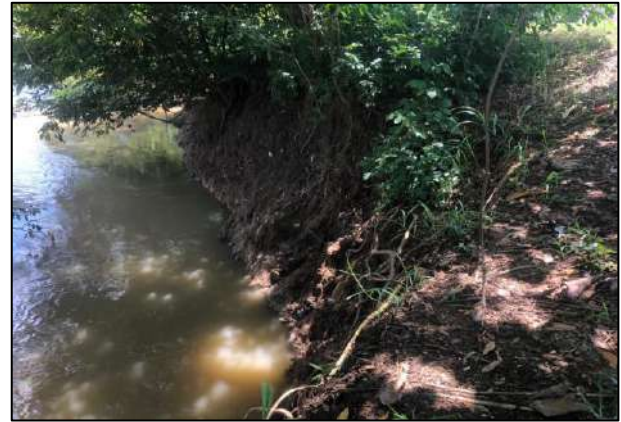
Ficha 139. Los Gómez. Municipio de Cotorra.

Nombre:	Los Gómez			
Municipio:	Cotorra		Margen:	Derecha
Nivel de riesgo por erosión:	Medio		Nivel de riesgo por inundación:	Medio
Coordenada inicial:	2559876,7 N	4687593,2 E	Coordenada final:	2560155,1 N 4687678,8 E
Longitud aproximada de afectación:	297 metros

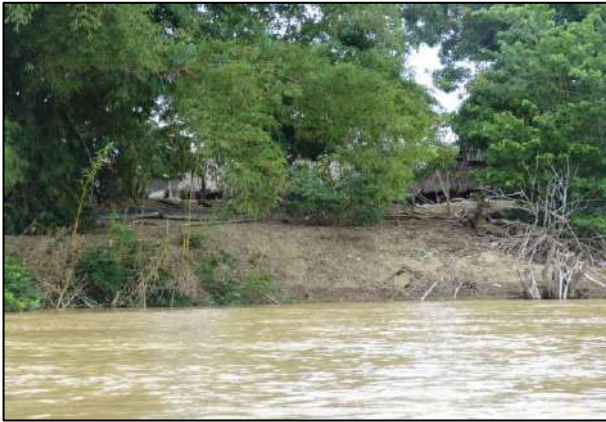
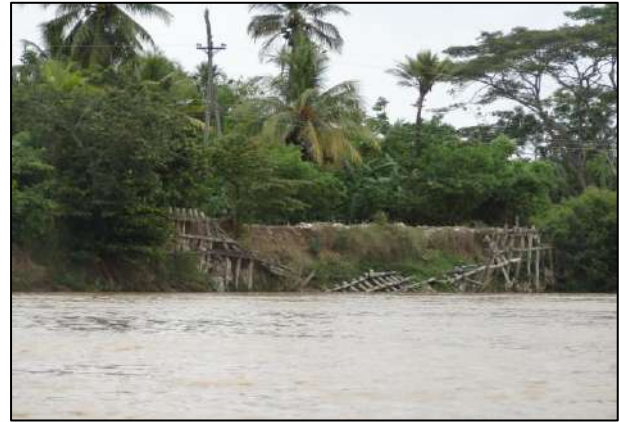
Ficha 140. Corregimiento Los Gómez - Lórica 1. Municipio de Santa Cruz De Lórica.

Nombre:	Corregimiento Los Gómez - Lórica 1			
Municipio:	Santa Cruz De Lórica	Margen:	Izquierda	
Nivel de riesgo por erosión:	Medio	Nivel de riesgo por inundación:	Medio	
Coordenada inicial:	2559516,5 N	4687136 E	Coordenada final:	2559794,1 N 4687283,6 E
Longitud aproximada de afectación:	347 metros

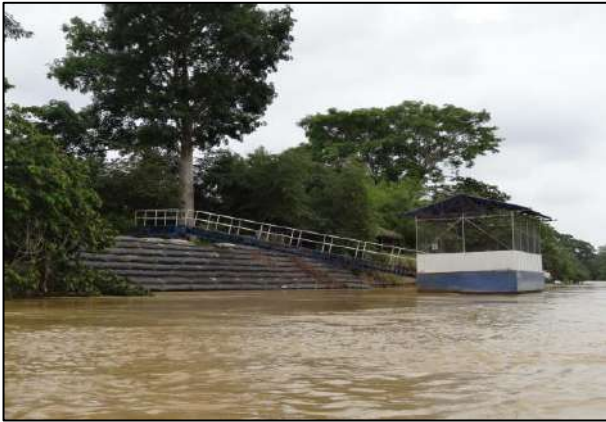
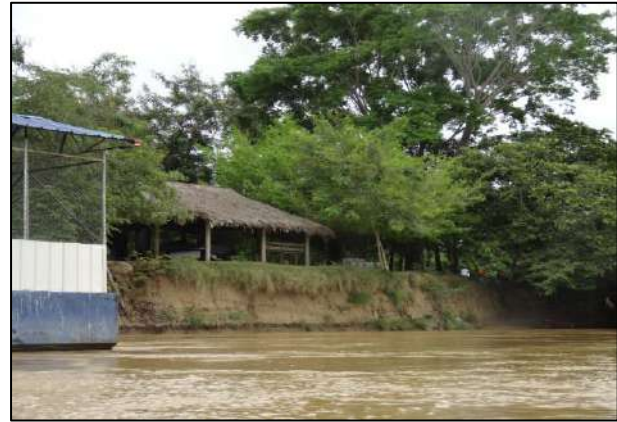
Ficha 141. Corregimiento Los Gómez - El Planchón. Municipio de Santa Cruz De Lorica.

Nombre:	Corregimiento Los Gómez - El Planchón			
Municipio:	Santa Cruz De Lorica	Margen:	Izquierda	
Nivel de riesgo por erosión:	Bajo		Nivel de riesgo por inundación:	Bajo
Coordenada inicial:	2559814,8 N	4687336,8 E	Coordenada final:	2559865,3 N 4687446,6 E
Longitud aproximada de afectación:	122 metros

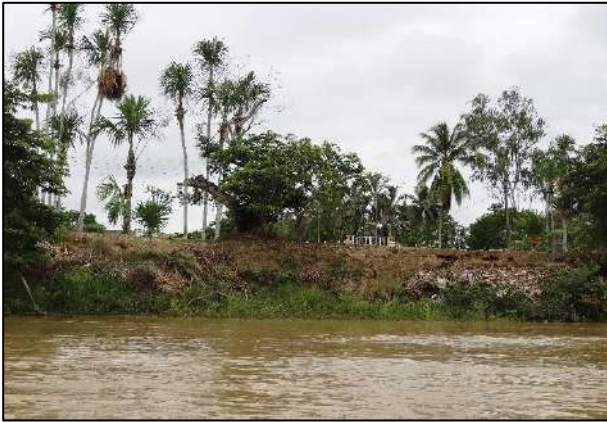
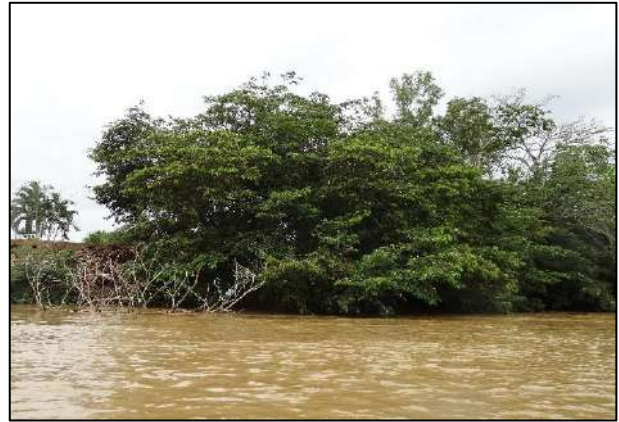
Ficha 142. Corregimiento Los Gómez - Lórica 2. Municipio de Santa Cruz De Lórica.

Nombre:	Corregimiento Los Gómez - Lórica 2			
Municipio:	Santa Cruz De Lórica	Margen:	Izquierda	
Nivel de riesgo por erosión:	Bajo		Nivel de riesgo por inundación:	Bajo
Coordenada inicial:	2560474,6 N	4687611,6 E	Coordenada final:	2560755,4 N 4687818 E
Longitud aproximada de afectación:	360 metros

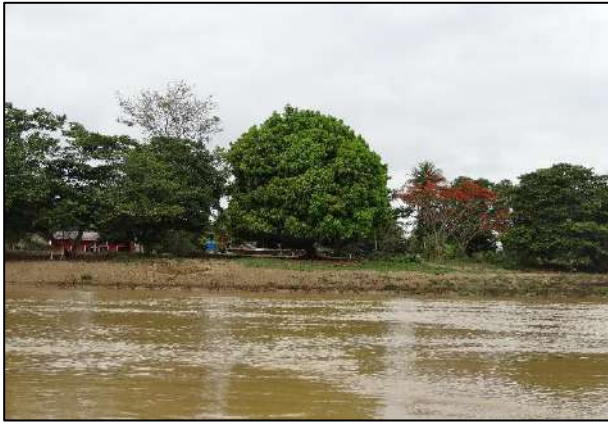
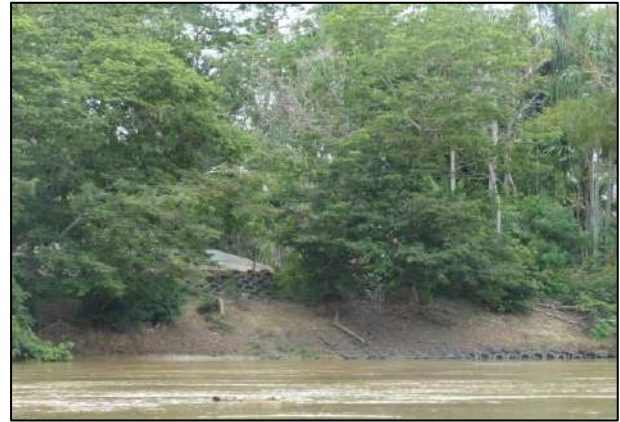
Ficha 143. Corregimiento Mata De Caña - Las Mercedes. Municipio de Santa Cruz De Lórica.

Nombre:	Corregimiento Mata De Caña - Las Mercedes			
Municipio:	Santa Cruz De Lórica	Margen:	Izquierda	
Nivel de riesgo por erosión:	Bajo		Nivel de riesgo por inundación:	Bajo
Coordenada inicial:	2561266 N	4688134,8 E	Coordenada final:	2561246 N 4688585,2 E
Longitud aproximada de afectación:	463 metros

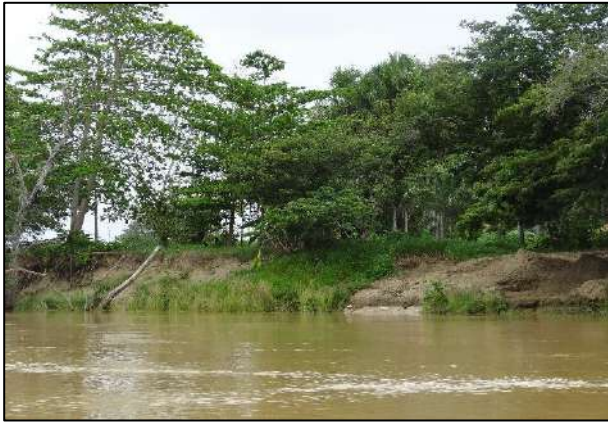
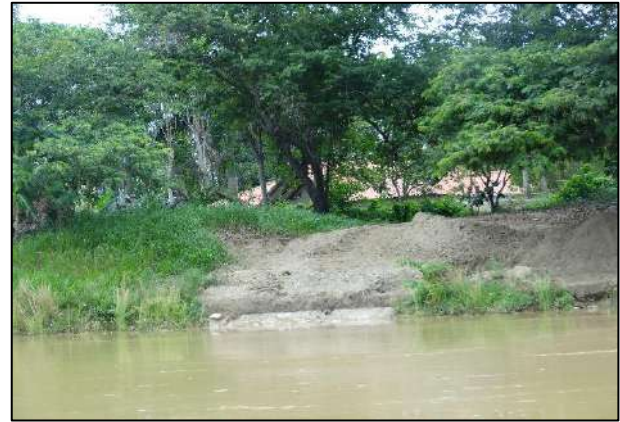
Ficha 144. Aguas arriba del centro poblado Mata de Caña. Municipio de Santa Cruz De Lorica.

Nombre:	Aguas arriba del centro poblado Mata de Caña			
Municipio:	Santa Cruz De Lorica	Margen:	Derecha	
Nivel de riesgo por erosión:	Bajo		Nivel de riesgo por inundación:	Bajo
Coordenada inicial:	2561163,6 N	4688785,6 E	Coordenada final:	2561520,5 N 4689037,4 E
Longitud aproximada de afectación:	456 metros

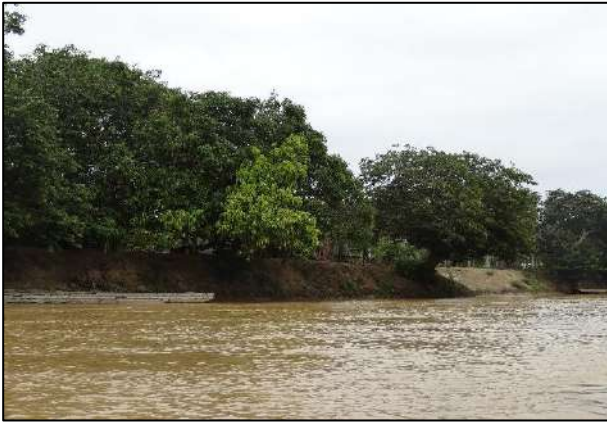
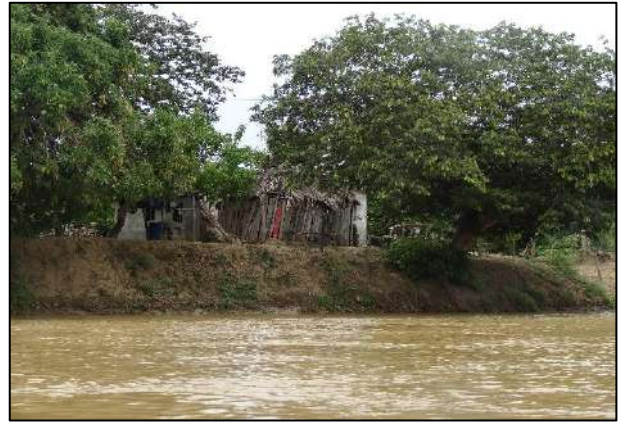
Ficha 145. Corregimiento Mata de Caña - El Planchón. Municipio de Santa Cruz De Lórica.

Nombre:	Corregimiento Mata de Caña - El Planchón			
Municipio:	Santa Cruz De Lórica	Margen:	Izquierda	
Nivel de riesgo por erosión:	Bajo		Nivel de riesgo por inundación:	Bajo
Coordenada inicial:	2561645,6 N	4688964,1 E	Coordenada final:	2561799,2 N 4688995,6 E
Longitud aproximada de afectación:	162 metros

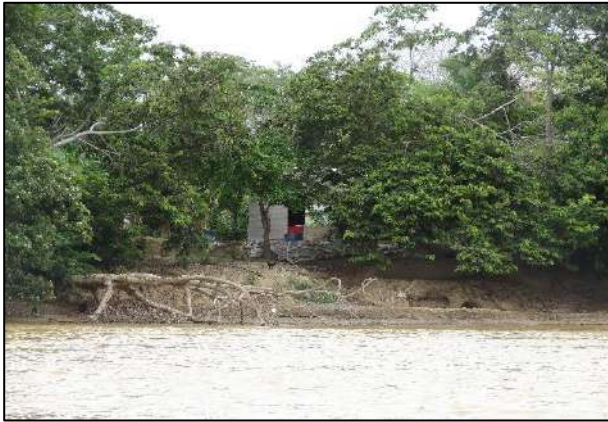
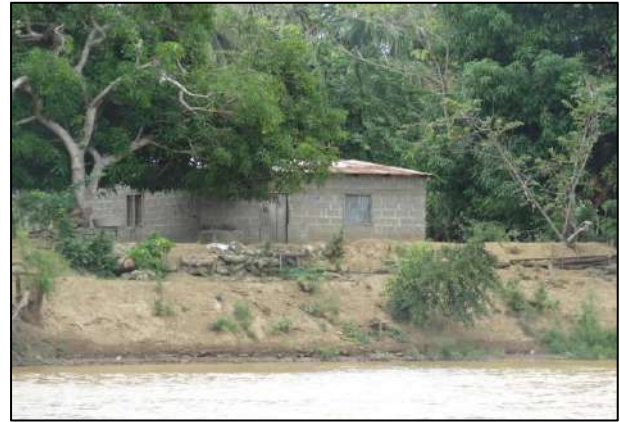
Ficha 146. Corregimiento Mata de Caña - Aguas abajo del Planchón. Santa Cruz De Loricá.

Nombre:	Corregimiento Mata de Caña - Aguas abajo del Planchón			
Municipio:	Santa Cruz De Loricá	Margen:	Izquierda	
Nivel de riesgo por erosión:	Bajo	Nivel de riesgo por inundación:	Medio	
Coordenada inicial:	2562088,7 N	4689002,4 E	Coordenada final:	2562447,7 N 4688847,5 E
Longitud aproximada de afectación:	398 metros

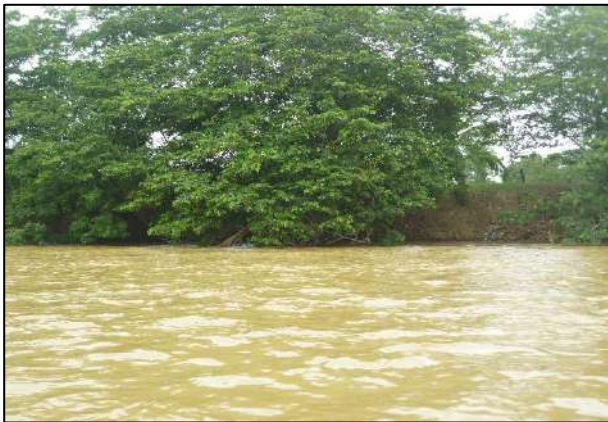
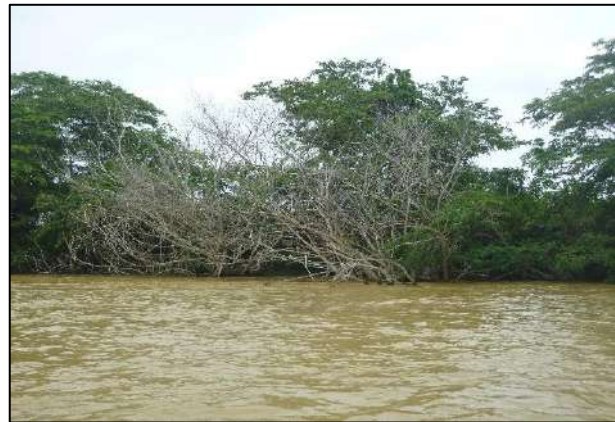
Ficha 147. Corregimiento Mata de Caña - Vereda Rabo Gacho. Municipio de Santa Cruz De Lórica.

Nombre:	Corregimiento Mata de Caña - Vereda Rabo Gacho			
Municipio:	Santa Cruz De Lórica	Margen:	Derecha	
Nivel de riesgo por erosión:	Bajo		Nivel de riesgo por inundación:	Bajo
Coordenada inicial:	2562755,4 N	4688774,1 E	Coordenada final:	2562795 N 4688435,4 E
Longitud aproximada de afectación:	355 metros

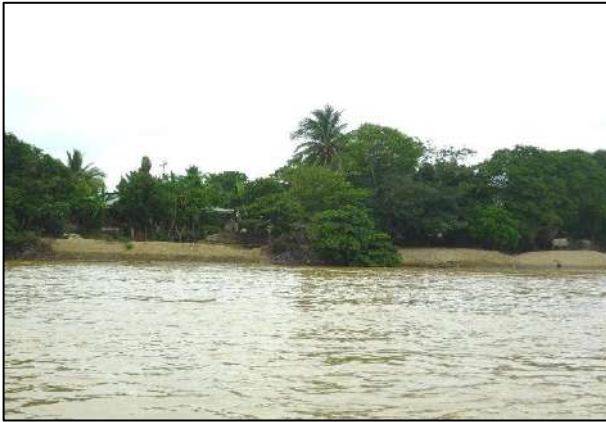
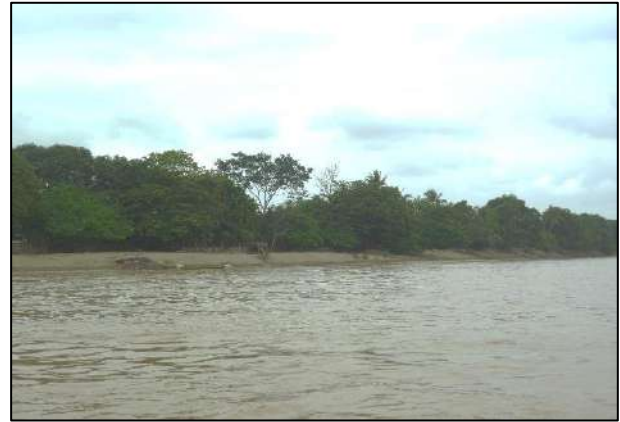
Ficha 148. Corregimiento Mata De Caña. Municipio de Santa Cruz De Lorica.

Nombre:	Corregimiento Mata De Caña			
Municipio:	Santa Cruz De Lorica	Margen:	Izquierda	
Nivel de riesgo por erosión:	Bajo	Nivel de riesgo por inundación:	Alto	
Coordenada inicial:	2562701,2 N	4688609,7 E	Coordenada final:	2562535,2 N 4688101,6 E
Longitud aproximada de afectación:	549 metros

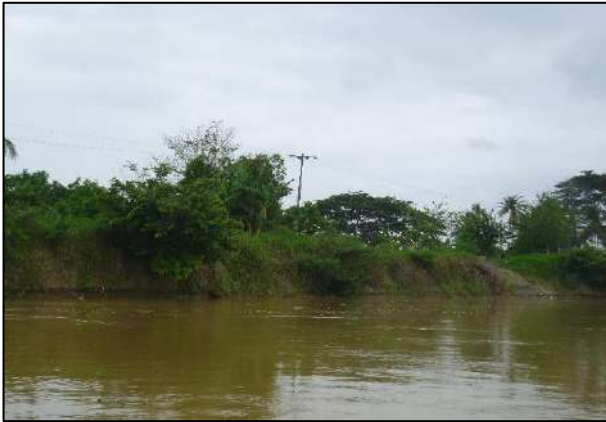
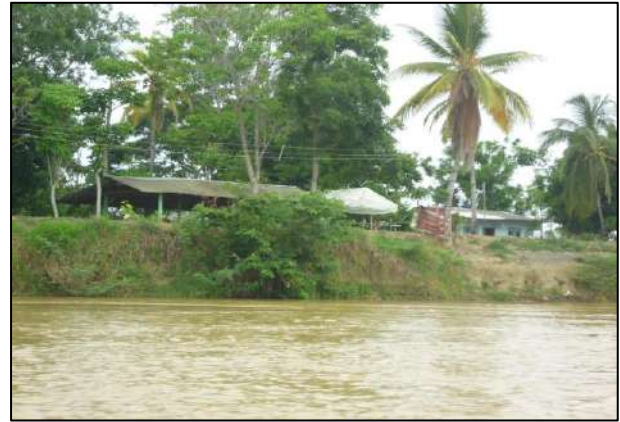
Ficha 149. Corregimiento Mata De Caña - Vereda Mompós. Municipio de Santa Cruz De Loricá.

Nombre:	Corregimiento Mata De Caña - Vereda Mompós			
Municipio:	Santa Cruz De Loricá	Margen:	Izquierda	
Nivel de riesgo por erosión:	Bajo	Nivel de riesgo por inundación:	Medio	
Coordenada inicial:	2562504,2 N	4687879,7 E	Coordenada final:	2563366,6 N 4687655,3 E
Longitud aproximada de afectación:	1202 metros

MEDIDAS ESTRUCTURALES	MEDIDAS NO ESTRUCTURALES
<p>Trasladar la vía que están dentro de franja forestal protectora paralela al río. Perfilamiento del talud y construcción de obra definitiva mediante el revestimiento del talud con enrocado, para la estabilización del suelo y protección del talud contra los daños causados por el golpe de la corriente del río contra sus márgenes.</p> <p>Traslado de redes eléctricas y reubicación inmediata de las familias que habitan las viviendas que se encuentran en alto riesgo dentro de la franja forestal protectora paralela al río.</p> <p>Establecimiento de bosques de galería, a través de siembra de árboles propios de la zona, de crecimiento rápido, que le ofrezcan mayor estabilidad al suelo.</p>	<p>En aras de prevenir que el dique de cierre del río pierda estabilidad, se recomienda prohibir el paso de vehículos sobre el mismo, ya que este no se encuentra diseñado para soportar este tipo de cargas, hasta tanto no se reubique el tramo de vía que se encuentra en la zona de amortiguación del río.</p> <p>Adaptación basada en Gestión y Normatividad, mediante la inclusión en los diferentes instrumentos de planificación del desarrollo y ordenamiento territorial existentes tanto a nivel local y regional como a nivel sectorial, los aspectos relacionados con el cambio climático y la gestión del riesgo.</p> <p>Seguimiento al punto crítico por parte del Consejo Municipal para la Gestión del Riesgo de Desastres - CMGRD.</p> <p>Capacitación a la comunidad en temas de prevención y atención de emergencias, y en cuanto al manejo y disposición adecuada de residuos sólidos.</p> <p>Mantener los instrumentos de planificación territorial y ambiental actualizados, especialmente los relacionados con la gestión del riesgo de desastres (Plan Municipal para la gestión del riesgo de desastres – PMGRD y Estrategia municipal de respuesta a emergencias – EMRE).</p>

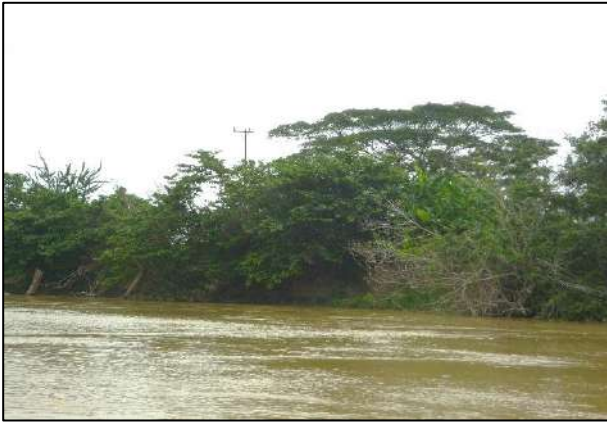
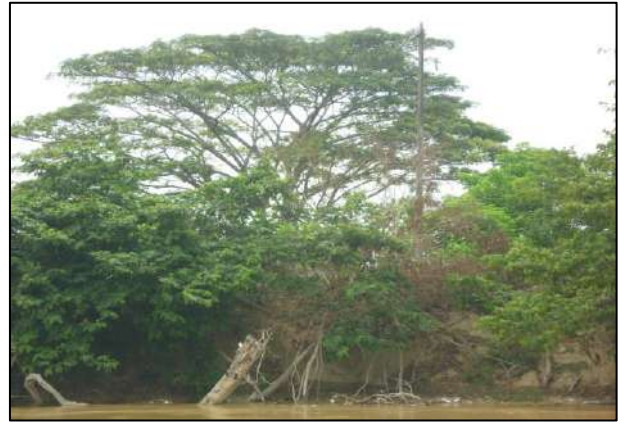
Ficha 150. Corregimiento Mata de Caña - Vereda Campano Arriba. Santa Cruz De Loricca.

Nombre:	Corregimiento Mata de Caña - Vereda Campano Arriba			
Municipio:	Santa Cruz De Loricca	Margen:	Derecha	
Nivel de riesgo por erosión:	Bajo		Nivel de riesgo por inundación:	Bajo
Coordenada inicial:	2564092,8 N	4688157,6 E	Coordenada final:	2564719 N 4687894,7 E
Longitud aproximada de afectación:	732 metros

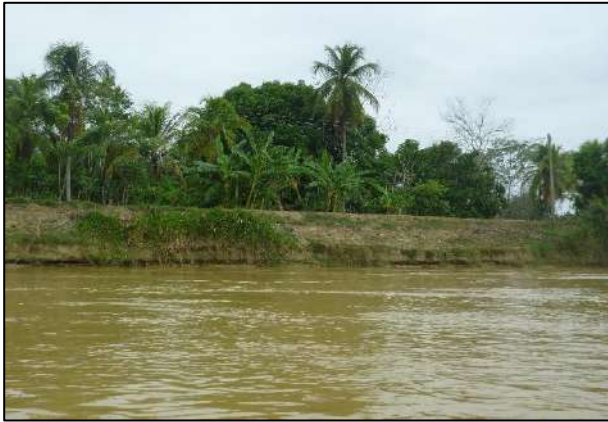
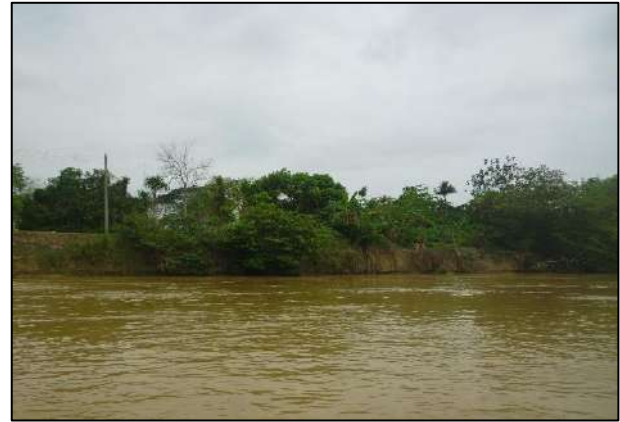
Ficha 151. Corregimiento Cotoca Arriba 1. Municipio de Santa Cruz De Loricá.

Nombre:	Corregimiento Cotoca Arriba 1			
Municipio:	Santa Cruz De Loricá	Margen:	Izquierda	
Nivel de riesgo por erosión:	Bajo		Nivel de riesgo por inundación:	Bajo
Coordenada inicial:	2565021,7 N	4687650,7 E	Coordenada final:	2565375,5 N 4687736 E
Longitud aproximada de afectación:	371 metros

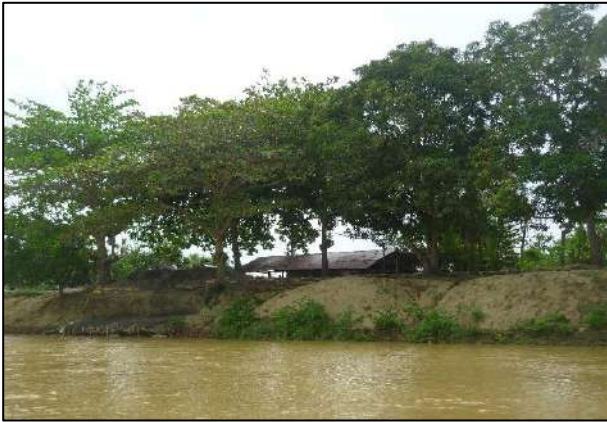
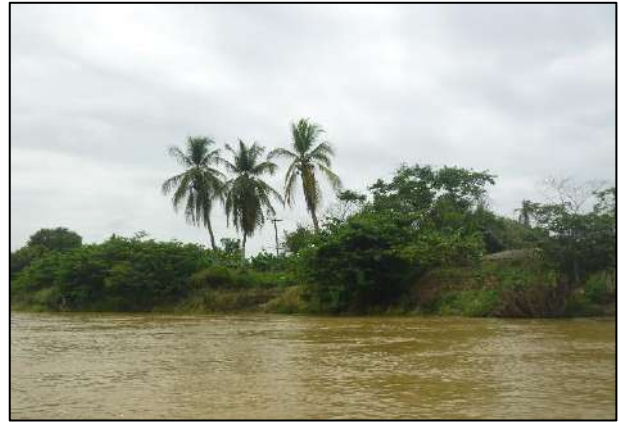
Ficha 152. Sarandelo - Empresa Mac Pollo. Municipio de Santa Cruz De Lórica.

Nombre:	Sarandelo - Empresa Mac Pollo			
Municipio:	Santa Cruz De Lórica	Margen:	Derecha	
Nivel de riesgo por erosión:	Bajo		Nivel de riesgo por inundación:	Bajo
Coordenada inicial:	2565262,4 N	4687823,6 E	Coordenada final:	2565583,9 N 4687968,2 E
Longitud aproximada de afectación:	363 metros

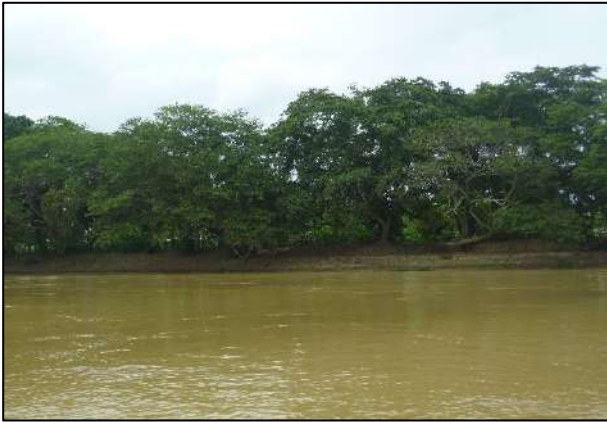
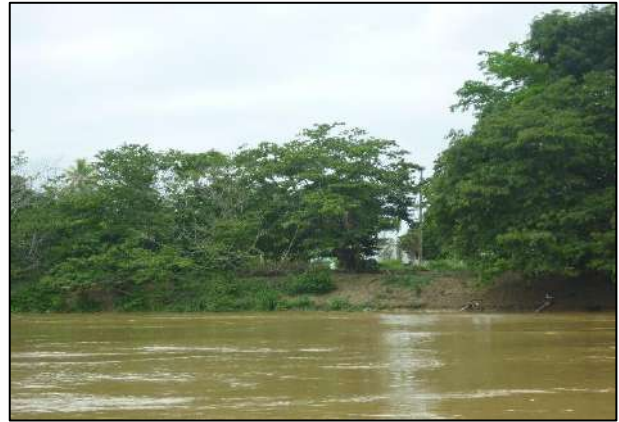
Ficha 153. Sarandelo - Aguas abajo de la empresa Mac Pollo. Municipio de Santa Cruz De Loricá.

Nombre:	Sarandelo - Aguas abajo de la empresa Mac Pollo			
Municipio:	Santa Cruz De Loricá	Margen:	Derecha	
Nivel de riesgo por erosión:	Bajo		Nivel de riesgo por inundación:	Bajo
Coordenada inicial:	2565867 N	4688331,2 E	Coordenada final:	2565982,6 N 4688551,4 E
Longitud aproximada de afectación:	259 metros

MEDIDAS ESTRUCTURALES	MEDIDAS NO ESTRUCTURALES
<p>Traslado de redes eléctricas y reubicación inmediata de las familias que habitan las viviendas que se encuentran en alto riesgo dentro de la franja forestal protectora paralela al río.</p> <p>Establecimiento de bosques de galería, a través de siembra de árboles propios de la zona, de crecimiento rápido, que le ofrezcan mayor estabilidad al suelo.</p> <p>Perfilamiento del talud y construcción de obra definitiva mediante el revestimiento del talud con enrocado, para la estabilización del suelo y protección del talud contra los daños causados por el golpe de la corriente del río contra sus márgenes.</p>	<p>En aras de prevenir que el dique de cierre del río pierda estabilidad, se recomienda prohibir el paso de vehículos sobre el mismo, ya que este no se encuentra diseñado para soportar este tipo de cargas, hasta tanto no se reubique el tramo de vía que se encuentra en la zona de amortiguación del río.</p> <p>Adaptación basada en Gestión y Normatividad, mediante la inclusión en los diferentes instrumentos de planificación del desarrollo y ordenamiento territorial existentes tanto a nivel local y regional como a nivel sectorial, los aspectos relacionados con el cambio climático y la gestión del riesgo.</p> <p>Seguimiento al punto crítico por parte del Consejo Municipal para la Gestión del Riesgo de Desastres - CMGRD.</p> <p>Capacitación a la comunidad en temas de prevención y atención de emergencias.</p> <p>Mantener los instrumentos de planificación territorial y ambiental actualizados, especialmente los relacionados con la gestión del riesgo de desastres (Plan Municipal para la gestión del riesgo de desastres – PMGRD y Estrategia municipal de respuesta a emergencias – EMRE).</p>

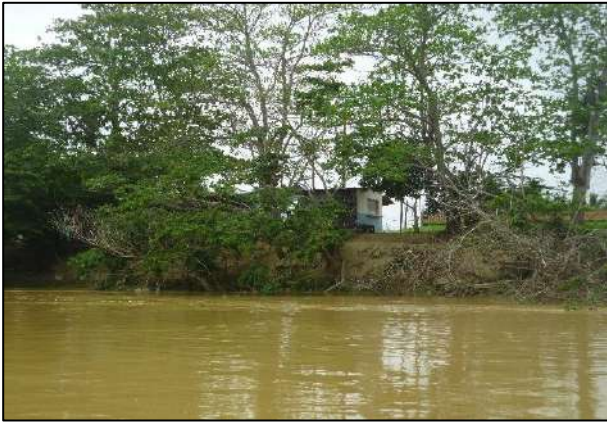
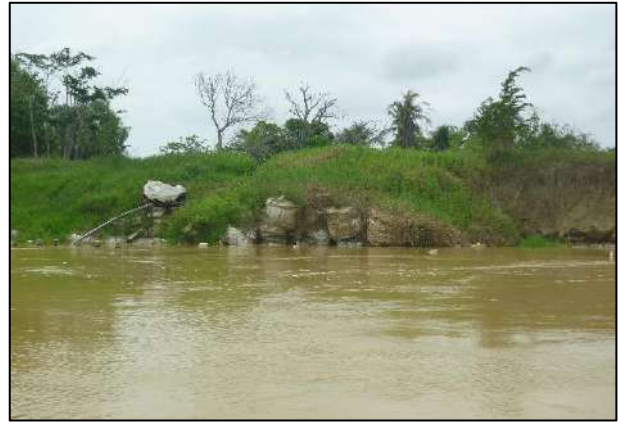
Ficha 154. Sarandelo. Municipio de Santa Cruz De Loricá.

Nombre:	Sarandelo			
Municipio:	Santa Cruz De Loricá	Margen:	Derecha	
Nivel de riesgo por erosión:	Medio		Nivel de riesgo por inundación:	Medio
Coordenada inicial:	2566038,5 N	4688613,6 E	Coordenada final:	2566556,8 N 4688519,4 E
Longitud aproximada de afectación:	635 metros

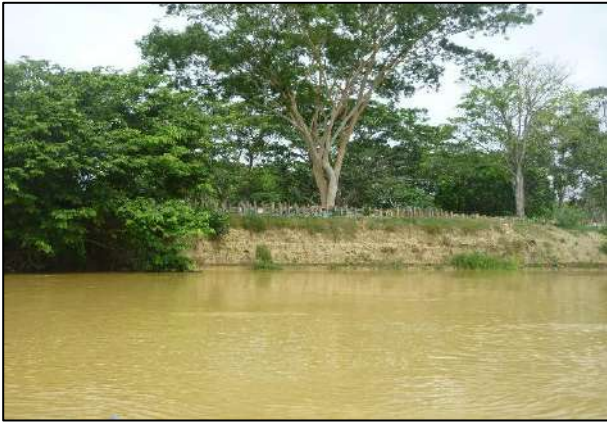
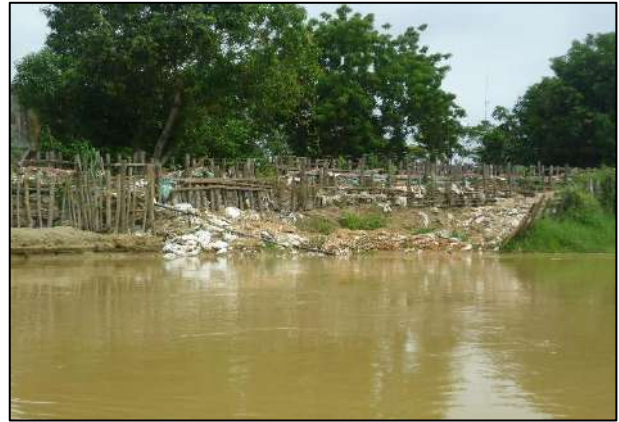
Ficha 155. Nueva Colombia. Municipio de Santa Cruz De Lorica.

Nombre:	Nueva Colombia			
Municipio:	Santa Cruz De Lorica	Margen:	Izquierda	
Nivel de riesgo por erosión:	Medio		Nivel de riesgo por inundación:	Medio
Coordenada inicial:	2566747,2 N	4688280,4 E	Coordenada final:	2566978,5 N 4688278,8 E
Longitud aproximada de afectación:	240 metros

Punto crítico por erosión e inundación, ubicado en el corregimiento Cotocá Arriba.
 Cobertura vegetal arbórea con herbazales.
 Talud vertical erosionado con borde libre de aproximadamente 2 metros.
 Una (1) vivienda y redes eléctricas aproximadamente a 10 metros de la ribera del río.
 Se observa obra provisional con bolsasuelos sedimentados sobre el talud, y tablestacado en deteriorado estado, para control de erosión e inundación.

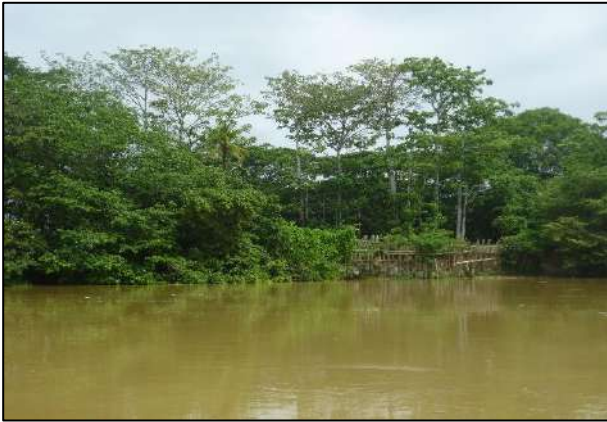
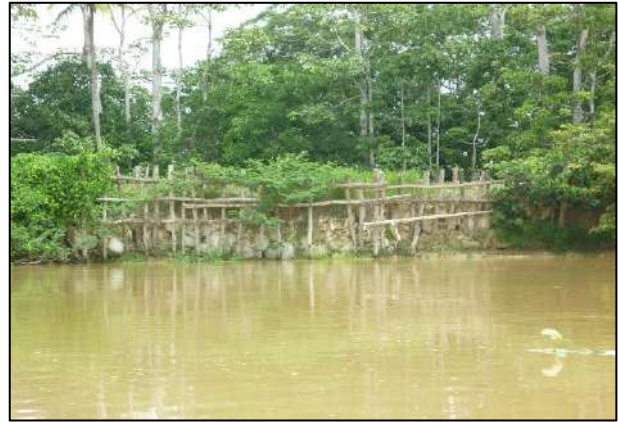
Ficha 156. Aguas abajo Nueva Colombia. Municipio de Santa Cruz De Lórica.

Nombre:	Aguas abajo Nueva Colombia			
Municipio:	Santa Cruz De Lórica	Margen:	Izquierda	
Nivel de riesgo por erosión:	Bajo		Nivel de riesgo por inundación:	Bajo
Coordenada inicial:	2567194,8 N	4688343,1 E	Coordenada final:	2567282,6 N 4688408,1 E
Longitud aproximada de afectación:	112 metros

Punto crítico por erosión e inundación, ubicado en el corregimiento Cotocá Arriba.
 Cobertura vegetal arbórea dispersa escasa.
 Talud vertical e irregular erosionado con borde libre de aproximadamente 2 metros.
 Se observa obra provisional tipo tablestacado en deteriorado estado con longitud aproximada de 30 metros. Se observa vía que permite la comunicación en la margen izquierda de los diferentes centros poblados como: Los Gómez, Mompós, Cotoca Arriba, entre otros, en la franja de 30 metros.

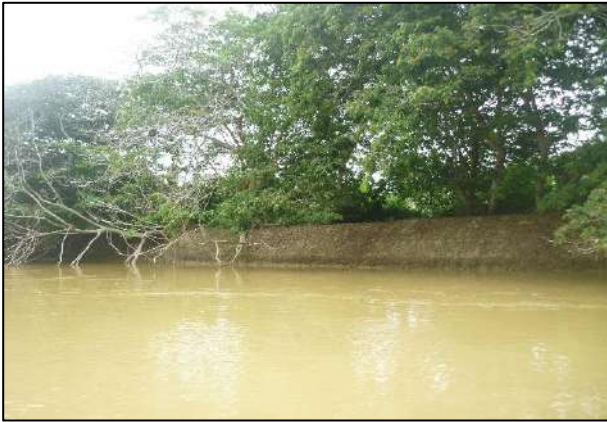
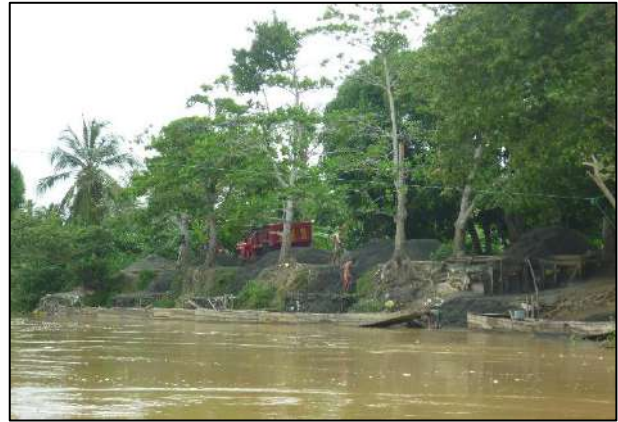
Ficha 157. Corregimiento Los Monos - Vereda Boca de Guamal. Municipio de Santa Cruz De Lorica.

Nombre:	Corregimiento Los Monos - Vereda Boca de Guamal		
Municipio:	Santa Cruz De Lorica	Margen:	Derecha
Nivel de riesgo por erosión:	Medio	Nivel de riesgo por inundación:	Bajo
Coordenada inicial:	2567541,9 N 4688943,2 E	Coordenada final:	2567911,8 N 4688933,7 E
Longitud aproximada de afectación:	389 metros

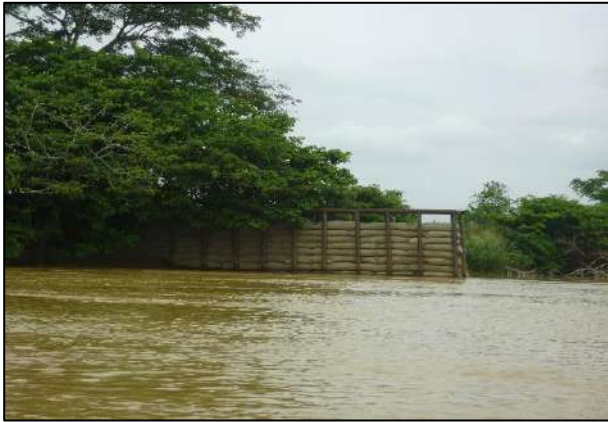
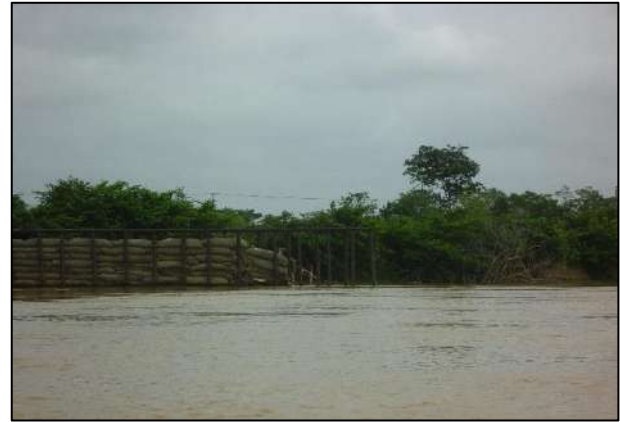
Ficha 158. Aguas arriba - Corregimiento Cotocha Arriba. Municipio de Santa Cruz De Lorica.

Nombre:	Aguas arriba - Corregimiento Cotocha Arriba			
Municipio:	Santa Cruz De Lorica	Margen:	Izquierda	
Nivel de riesgo por erosión:	Bajo		Nivel de riesgo por inundación:	Bajo
Coordenada inicial:	2568312,4 N	4688306,6 E	Coordenada final:	2568599,6 N 4688227,7 E
Longitud aproximada de afectación:	366 metros

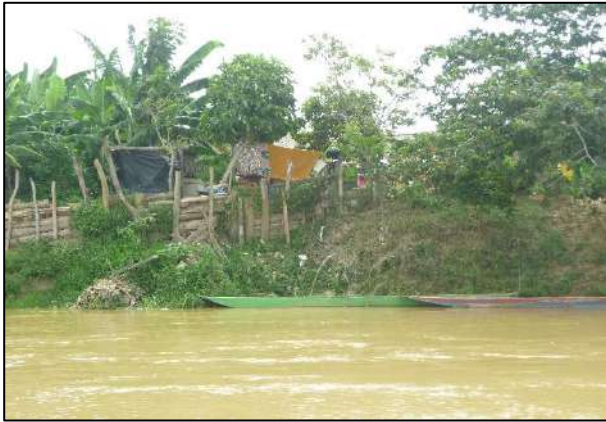
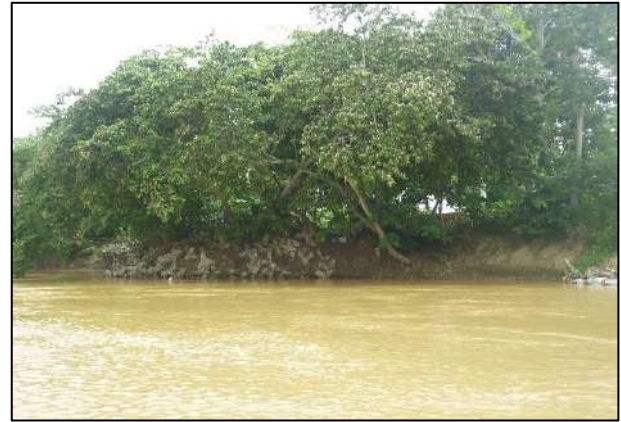
Ficha 159. Isla de Sabá 1. Municipio de Santa Cruz De Loricca.

Nombre:	Isla de Sabá 1				
Municipio:	Santa Cruz De Loricca	Margen:	Derecha		
Nivel de riesgo por erosión:	Bajo	Nivel de riesgo por inundación:	Medio		
Coordenada inicial:	2568686,4 N	4688345,8 E	Coordenada final:	2568958,8 N	4688239,2 E
Longitud aproximada de afectación:	316 metros

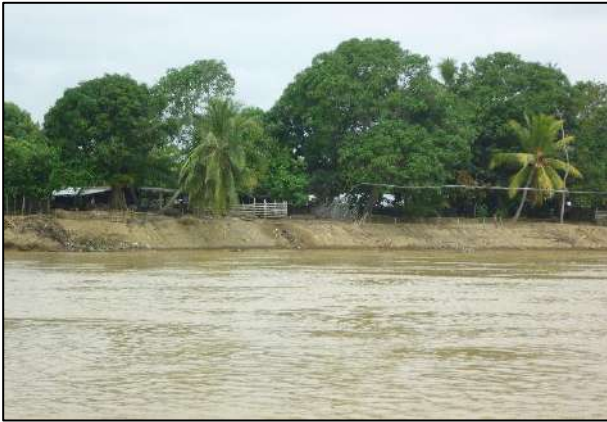
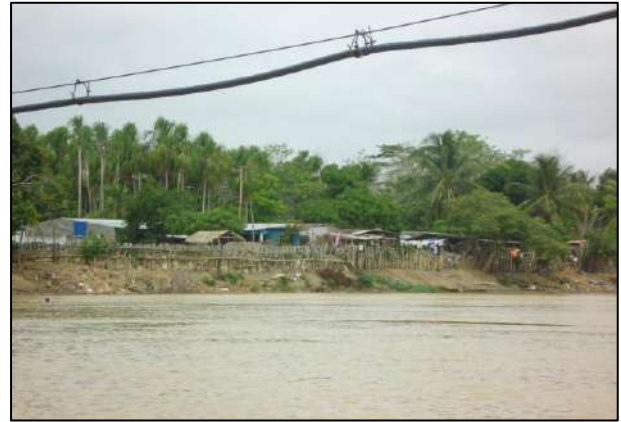
Ficha 160. Corregimiento Cotoca Arriba - Centro Poblado. Municipio de Santa Cruz De Lorica.

Nombre:	Corregimiento Cotoca Arriba - Centro Poblado			
Municipio:	Santa Cruz De Lorica	Margen:	Izquierda	
Nivel de riesgo por erosión:	Medio	Nivel de riesgo por inundación:	Alto	
Coordenada inicial:	2568757,7 N	4688217,5 E	Coordenada final:	2569068,6 N 4687545,4 E
Longitud aproximada de afectación:	782 metros

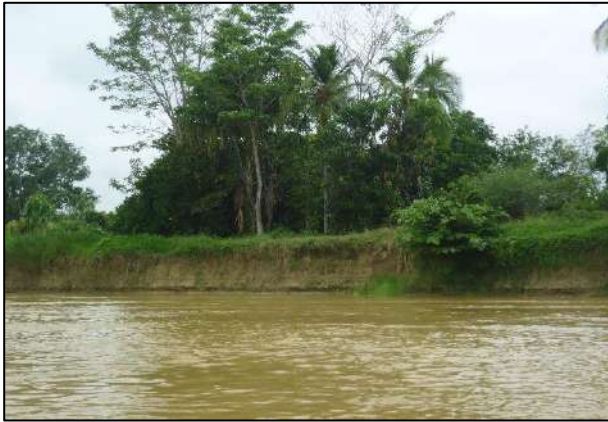
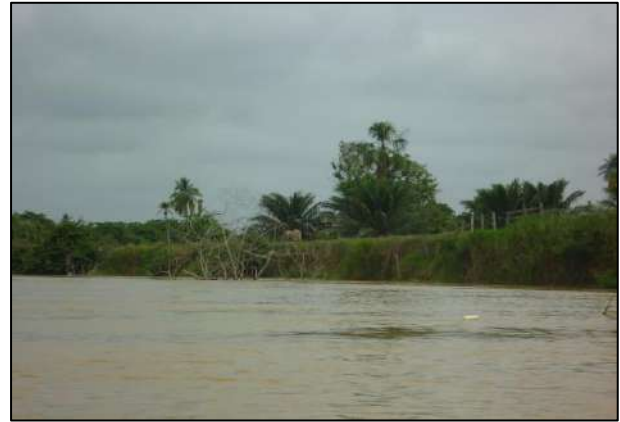
Ficha 161. Isla de Sabá 2. Municipio de Santa Cruz De Loricca.

Nombre:	Isla de Sabá 2			
Municipio:	Santa Cruz De Loricca	Margen:	Derecha	
Nivel de riesgo por erosión:	Bajo		Nivel de riesgo por inundación:	Bajo
Coordenada inicial:	2569084,4 N	4688059,9 E	Coordenada final:	2569156,4 N 4687813,5 E
Longitud aproximada de afectación:	259 metros

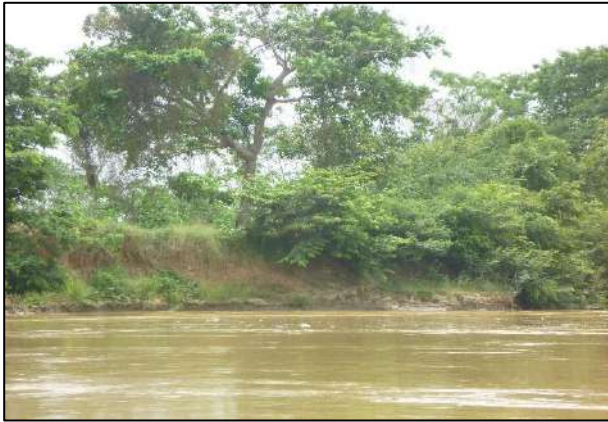
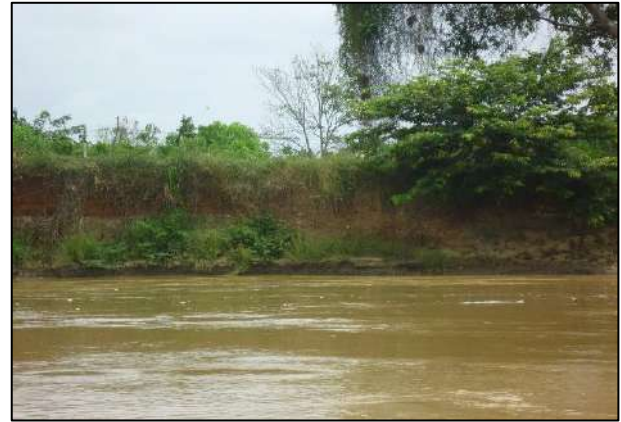
Ficha 162. Leopoldo. Municipio de Santa Cruz De Lórica.

Nombre:	Leopoldo			
Municipio:	Santa Cruz De Lórica		Margen:	Izquierda
Nivel de riesgo por erosión:	Medio		Nivel de riesgo por inundación:	Medio
Coordenada inicial:	2569442,9 N	4687390,8 E	Coordenada final:	2569556,3 N 4687646 E
Longitud aproximada de afectación:	287 metros

MEDIDAS ESTRUCTURALES	MEDIDAS NO ESTRUCTURALES
<p>Reubicación inmediata de las familias que habitan las viviendas que se encuentran en alto riesgo dentro de la franja forestal protectora paralela al río.</p> <p>Establecimiento de bosques de galería, a través de siembra de árboles propios de la zona, de crecimiento rápido, que le ofrezcan mayor estabilidad al suelo.</p> <p>Reconformación del dique, perfilamiento del talud y construcción de obra definitiva mediante el revestimiento del talud con enrocado para la estabilización del suelo y protección del talud contra los daños causados por el golpe de la corriente del río contra sus márgenes; teniendo en cuenta el uso de rocas sanas, duras, sólidas y durables.</p>	<p>En aras de prevenir que el dique de cierre del río pierda estabilidad, se recomienda prohibir el paso de vehículos sobre el mismo, ya que este no se encuentra diseñado para soportar este tipo de cargas. Instalación de un sistema de alerta temprana para proveer información oportuna y eficaz por medio de herramientas y elementos, que permitan a la comunidad de este sector, expuesta a la amenaza de inundación, tomar decisiones para evitar o reducir su riesgo y su preparación para que puedan brindar una adecuada respuesta teniendo en cuenta sus capacidades.</p> <p>Adaptación basada en Gestión y Normatividad, mediante la inclusión en los diferentes instrumentos de planificación del desarrollo y ordenamiento territorial existentes tanto a nivel local y regional como a nivel sectorial, los aspectos relacionados con el cambio climático y la gestión del riesgo.</p> <p>Seguimiento al punto crítico por parte del Consejo Municipal para la Gestión del Riesgo de Desastres - CMGRD.</p> <p>Capacitación a la comunidad en temas de prevención y atención de emergencias.</p> <p>Mantener los instrumentos de planificación territorial y ambiental actualizados, especialmente los relacionados con la gestión del riesgo de desastres (Plan Municipal para la gestión del riesgo de desastres – PMGRD y Estrategia municipal de respuesta a emergencias – EMRE).</p>

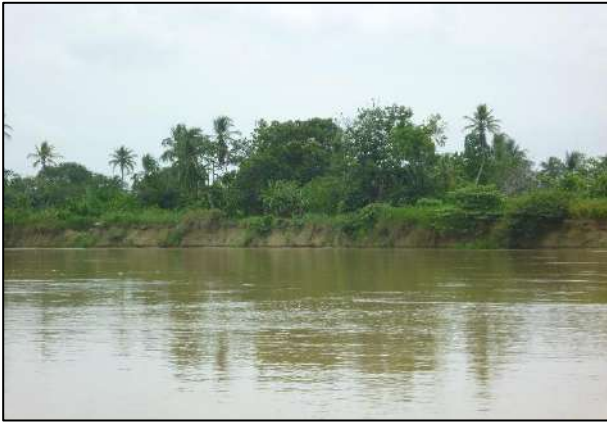
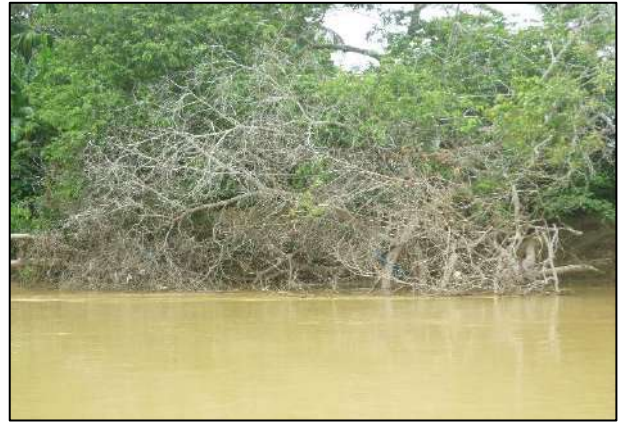
Ficha 163. Corregimiento Cotocá Arriba - Islas de Sabá. Municipio de Santa Cruz De Lorica.

Nombre:	Corregimiento Cotocá Arriba - Islas de Sabá			
Municipio:	Santa Cruz De Lorica	Margen:	Derecha	
Nivel de riesgo por erosión:	Bajo		Nivel de riesgo por inundación:	Bajo
Coordenada inicial:	2569458,3 N	4687640 E	Coordenada final:	2569785,4 N 4687871,4 E
Longitud aproximada de afectación:	456 metros

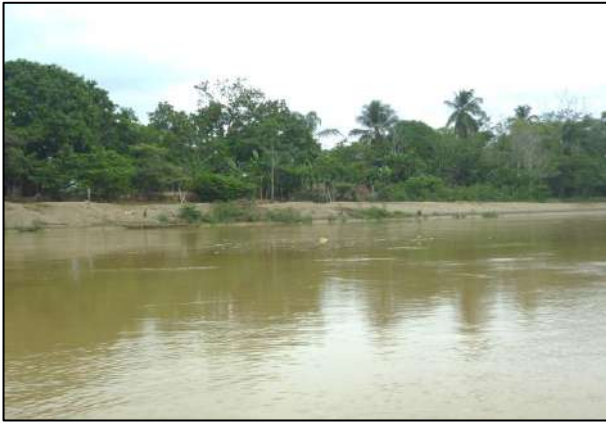
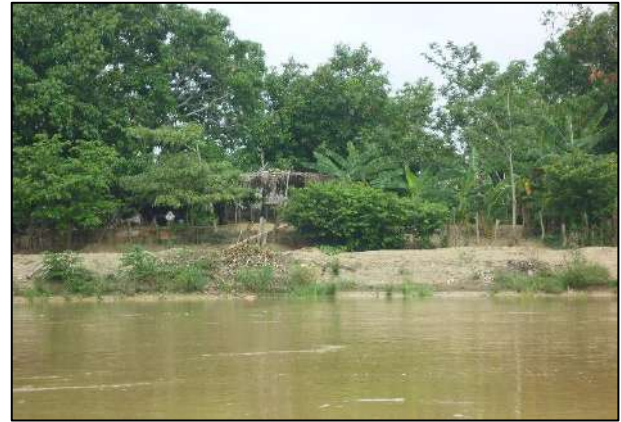
Ficha 164. Remolino. Municipio de Santa Cruz De Loricá.

Nombre:	Remolino			
Municipio:	Santa Cruz De Loricá	Margen:	Izquierda	
Nivel de riesgo por erosión:	Alto		Nivel de riesgo por inundación:	Alto
Coordenada inicial:	2569623,6 N	4687730,1 E	Coordenada final:	2570129,3 N 4687869,2 E
Longitud aproximada de afectación:	550 metros

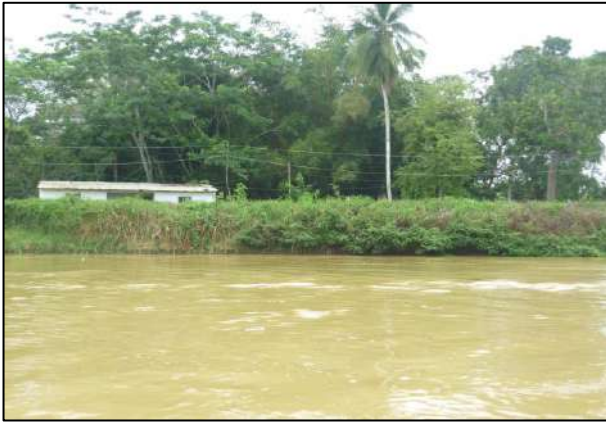
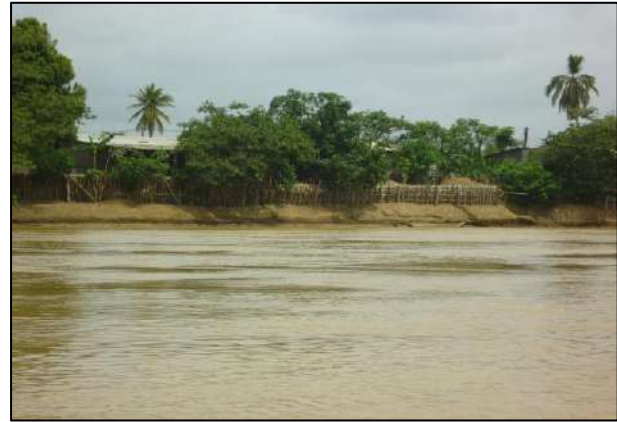
Ficha 165. Corregimiento Palo de Agua. Municipio de Santa Cruz De Lorica.

Nombre:	Corregimiento Palo de Agua			
Municipio:	Santa Cruz De Lorica	Margen:	Izquierda	
Nivel de riesgo por erosión:	Bajo		Nivel de riesgo por inundación:	Alto
Coordenada inicial:	2570243,4 N	4687972,7 E	Coordenada final:	2571206,5 N 4687754 E
Longitud aproximada de afectación:	1174 metros

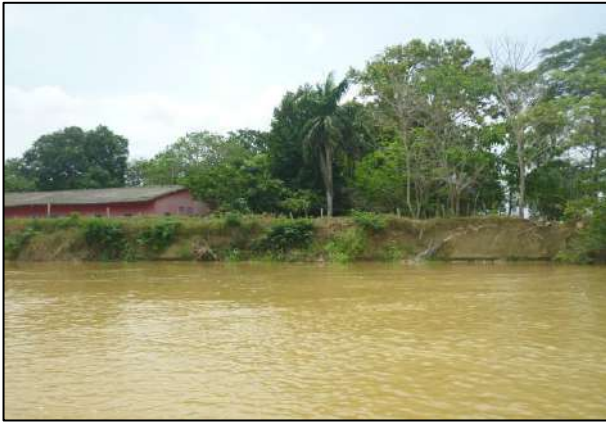
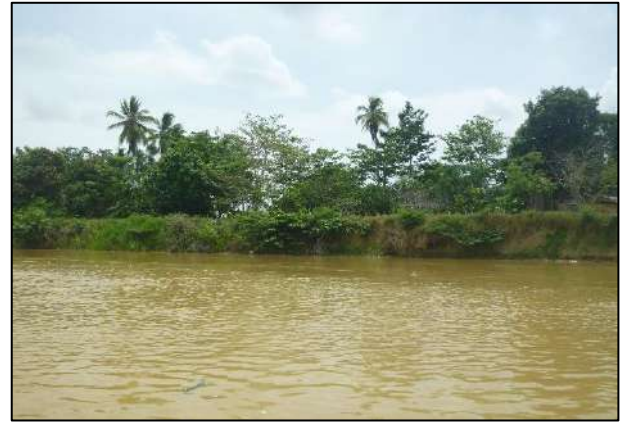
Ficha 166. Cachaco Mario. Municipio de Santa Cruz De Loricá.

Nombre:	Cachaco Mario		
Municipio:	Santa Cruz De Loricá	Margen:	Derecha
Nivel de riesgo por erosión:	Bajo	Nivel de riesgo por inundación:	Medio
Coordenada inicial:	2570412,8 N 4688185 E	Coordenada final:	2570753,6 N 4688201,5 E
Longitud aproximada de afectación:	346 metros

MEDIDAS ESTRUCTURALES	MEDIDAS NO ESTRUCTURALES
<p>Reubicación inmediata de las familias que habitan las viviendas que se encuentran en alto riesgo dentro de la franja forestal protectora paralela al río.</p> <p>Establecimiento de bosques de galería, a través de siembra de árboles propios de la zona, de crecimiento rápido, que le ofrezcan mayor estabilidad al suelo.</p> <p>Perfilamiento del talud y construcción de obra definitiva mediante el revestimiento del talud con enrocado para la estabilización del suelo y protección del talud contra los daños causados por el golpe de la corriente del río contra sus márgenes; teniendo en cuenta el uso de rocas sanas, duras, sólidas y durables.</p>	<p>En aras de prevenir que el dique de cierre del río pierda estabilidad, se recomienda prohibir el paso de vehículos sobre el mismo, ya que este no se encuentra diseñado para soportar este tipo de cargas.</p> <p>Adaptación basada en Gestión y Normatividad, mediante la inclusión en los diferentes instrumentos de planificación del desarrollo y ordenamiento territorial existentes tanto a nivel local y regional como a nivel sectorial, los aspectos relacionados con el cambio climático y la gestión del riesgo.</p> <p>Seguimiento al punto crítico por parte del Consejo Municipal para la Gestión del Riesgo de Desastres - CMGRD.</p> <p>Capacitación a la comunidad en temas de prevención y atención de emergencias.</p> <p>Mantener los instrumentos de planificación territorial y ambiental actualizados, especialmente los relacionados con la gestión del riesgo de desastres (Plan Municipal para la gestión del riesgo de desastres – PMGRD y Estrategia municipal de respuesta a emergencias – EMRE).</p>

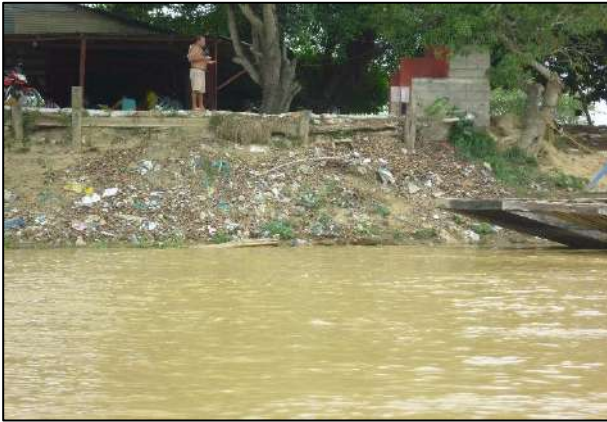
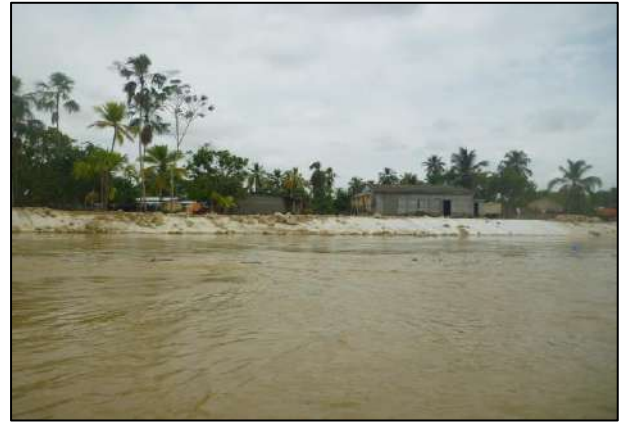
Ficha 167. Boca De Nicolasa. Municipio de Santa Cruz De Loricá.

Nombre:	Boca De Nicolasa			
Municipio:	Santa Cruz De Loricá	Margen:	Izquierda	
Nivel de riesgo por erosión:	Bajo		Nivel de riesgo por inundación:	Medio
Coordenada inicial:	2571355,5 N	4687669,6 E	Coordenada final:	2571753,4 N 4687848,1 E
Longitud aproximada de afectación:	501 metros

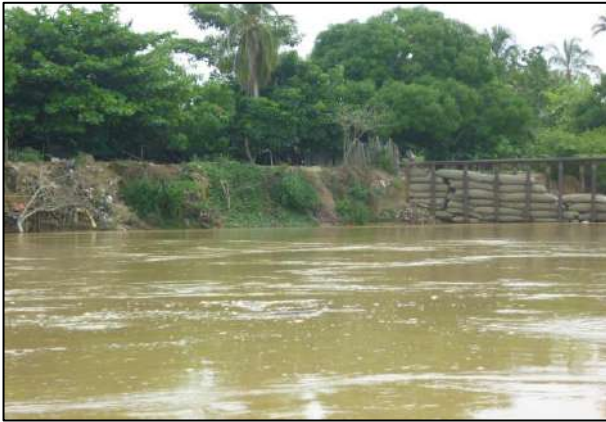
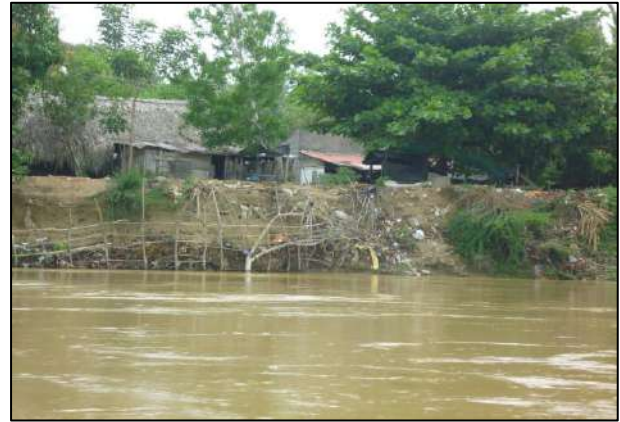
Ficha 168. Corregimiento Nariño 1. Municipio de Santa Cruz De Lorica.

Nombre:	Corregimiento Nariño 1			
Municipio:	Santa Cruz De Lorica	Margen:	Izquierda	
Nivel de riesgo por erosión:	Medio		Nivel de riesgo por inundación:	Medio
Coordenada inicial:	2571796,1 N	4688020,4 E	Coordenada final:	2571865,3 N 4688291,4 E
Longitud aproximada de afectación:	288 metros

Punto crítico por erosión e inundación, ubicado en el corregimiento de Nariño. Cobertura vegetal arbórea escasa. Se evidencia erosión y socavación en el talud vertical con borde libre de aproximadamente dos (2) metros. El punto inicia con hexápodos en concreto. Se observan tres (3) espolones o en bolsacreto con pilotes de acero deteriorado, y obra provisional tipo tablestacado con bolsasuelos sedimentado en gran parte del tramo para control de inundación. Inadecuada disposición de residuos sólidos. Asimismo se evidencia disposición de material vegetal para la protección del talud, 10 viviendas, redes eléctricas y vía en la faja paralela de 30 metros, 9 viviendas en la franja entre 30 - 50 metros y 17 viviendas en la franja entre 50 - 100 metros aproximadamente de la orilla del río Sinú.
