**ACTUALIZACIÓN PROTOCOLO MODELO TÉCNICO -
CONCEPTUAL DE OBRAS DE CONTROL DE EROSIÓN EN
LA CUENCA DEL RÍO SINÚ COMO ESTRATEGIA PARA LA
GESTIÓN Y REDUCCIÓN DEL RIESGO Y DISMINUCIÓN DE
LA VULNERABILIDAD DE LAS POBLACIONES POR
AMENAZA DE INUNDACIÓN COMO APOYO A LOS
MUNICIPIOS DEL DEPARTAMENTO DE CÓRDOBA**

AÑO 2023

CORPORACIÓN AUTÓNOMA REGIONAL DE LOS VALLES DEL SINÚ Y DEL SAN JORGE – CVS

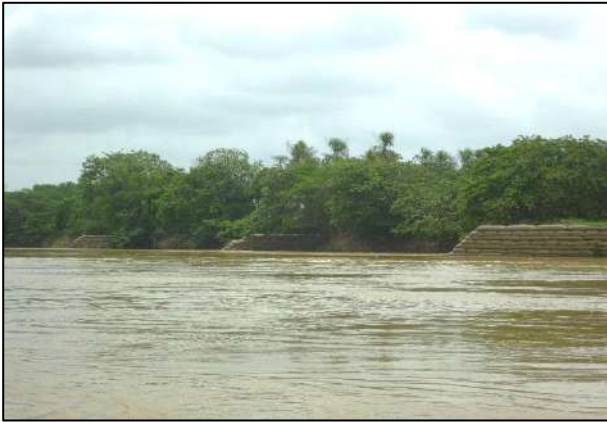
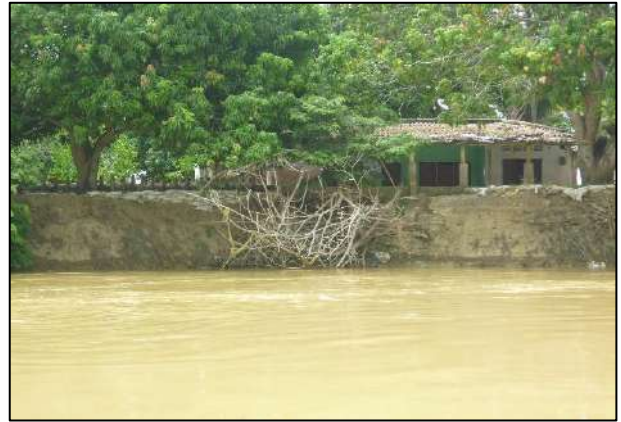
Ficha 169. Los Hernández. Municipio de Santa Cruz De Loricá.

Nombre:	Los Hernández			
Municipio:	Santa Cruz De Loricá	Margen:	Derecha	
Nivel de riesgo por erosión:	Alto		Nivel de riesgo por inundación:	Medio
Coordenada inicial:	2571754,6 N	4688237,4 E	Coordenada final:	2572067,7 N 4688555,7 E
Longitud aproximada de afectación:	523 metros

Punto crítico por erosión e inundación, ubicado en el corregimiento Nariño.
 Cobertura vegetal arbórea con palmeras, pastos, herbazales y cultivos de plátano. Borde libre de 2 metros.
 Se evidencian (4) viviendas en la franja de 30 metros, (7) viviendas en la franja entre 30 - 50 metros, (5) vivienda en la franja entre 50 - 100 metros con respecto a la orilla del río Sinú; dos hileras de bolsasuelos sedimentados sobre el talud, 6 puntos con espolones en bolsacreto y pilotes de acero, de los cuales 3 están deteriorados y 3 en buen estado.
 Erosión de tipo lateral, pérdida de suelo del talud como consecuencia de los procesos erosivos, desplazamiento de la ribera. Punto ubicado entre dos espolones de bolsacreto.
 Explotación de arena, en las tres franjas la vía y redes eléctricas. Dique de cierre del río utilizado como carretable. Se evidencia planchón.

MEDIDAS ESTRUCTURALES	MEDIDAS NO ESTRUCTURALES
<p>Trasladar la vía que esta dentro de la franja forestal protectora paralela al rio, y reubicar las familias que habitan las viviendas que se encuentran en alto riesgo dentro de la franja forestal protectora paralela al rio.</p> <p>Establecimiento de bosques de galería, a través de siembra de árboles propios de la zona, de crecimiento rápido, que le ofrezcan mayor estabilidad al suelo.</p> <p>Construcción de obra definitiva mediante el revestimiento del talud con enrocado, para la estabilización del suelo y protección del talud contra los daños causados por el golpe de la corriente del río contra sus márgenes.</p>	<p>En aras de prevenir que el dique de cierre del río pierda estabilidad, se recomienda prohibir el paso de vehículos sobre el mismo, ya que este no se encuentra diseñado para soportar este tipo de cargas, hasta tanto no se reubique el tramo de vía que se encuentra en la zona de amortiguación del rio.</p> <p>Adaptación basada en Gestión y Normatividad, mediante la inclusión en los diferentes instrumentos de planificación del desarrollo y ordenamiento territorial existentes tanto a nivel local y regional como a nivel sectorial, los aspectos relacionados con el cambio climático y la gestión del riesgo.</p> <p>Seguimiento al punto crítico por parte del Consejo Municipal para la Gestión del Riesgo de Desastres - CMGRD.</p> <p>Capacitación a la comunidad en temas de prevención y atención de emergencias.</p> <p>Controlar las actividades de extracción de arena para comercialización, las cuales son presuntamente ilegales.</p> <p>Mantener los instrumentos de planificación territorial y ambiental actualizados, especialmente los relacionados con la gestión del riesgo de desastres (Plan Municipal para la gestión del riesgo de desastres – PMGRD y Estrategia municipal de respuesta a emergencias – EMRE).</p>

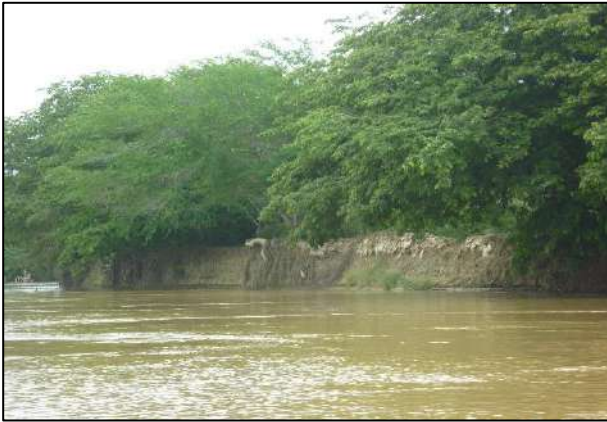
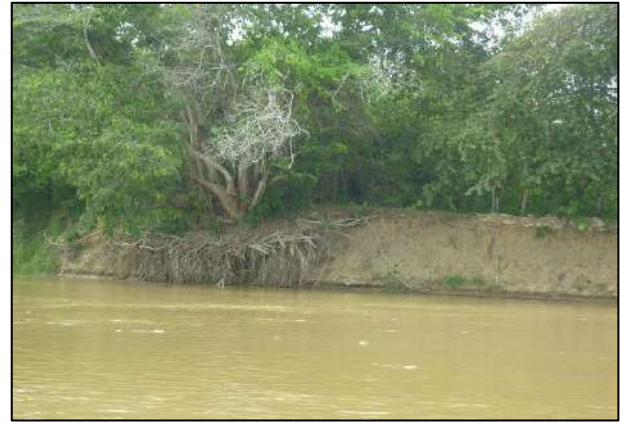
Ficha 170. Los Doria. Municipio de Santa Cruz De Loricá.

Nombre:	Los Doria			
Municipio:	Santa Cruz De Loricá		Margen:	Derecha
Nivel de riesgo por erosión:	Bajo		Nivel de riesgo por inundación:	Bajo
Coordenada inicial:	2572218 N	4688572,2 E	Coordenada final:	2572405,7 N 4688577 E
Longitud aproximada de afectación:	191 metros

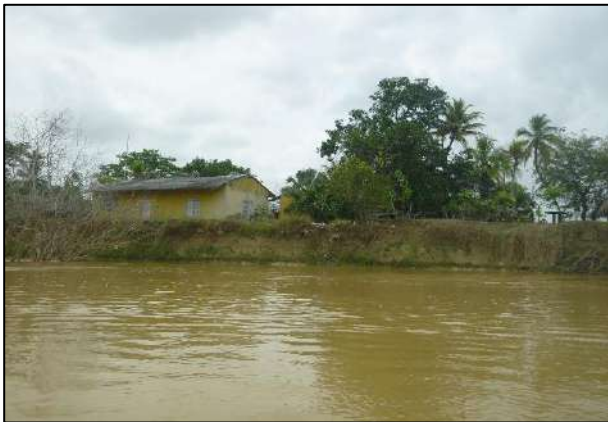
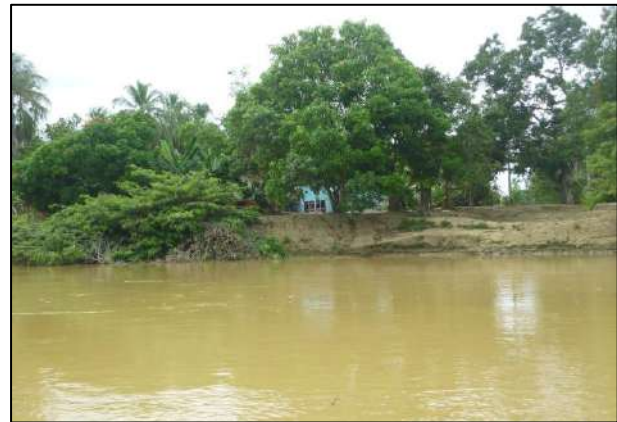
Ficha 171. Caserío El Espinal. Municipio de Santa Cruz De Lorica.

Nombre:	Caserío El Espinal			
Municipio:	Santa Cruz De Lorica	Margen:	Derecha	
Nivel de riesgo por erosión:	Bajo		Nivel de riesgo por inundación:	Bajo
Coordenada inicial:	2572614,8 N	4689323,7 E	Coordenada final:	2572819,9 N 4689455,6 E
Longitud aproximada de afectación:	250 metros

Punto crítico por erosión e inundación. Cobertura vegetal con arboles, palmeras, pastos y herbazales. Borde libre de aproximadamente 1,5 metros. Talud erosionado con desprendimiento del suelo. Se evidencian una (1) vivienda a 2 metros de la orilla del río, cinco (5) viviendas en la franja de 30 metros, dos (2) vivienda en la franja entre 30 - 50 metros aproximadamente de la orilla del río Sinú, árboles caídos y propensos a volcamiento, raíces expuestas, y obra provisional con bolsasuelos sobre el talud, los cuales actualmente están deteriorados, por tanto no cumplen su función.

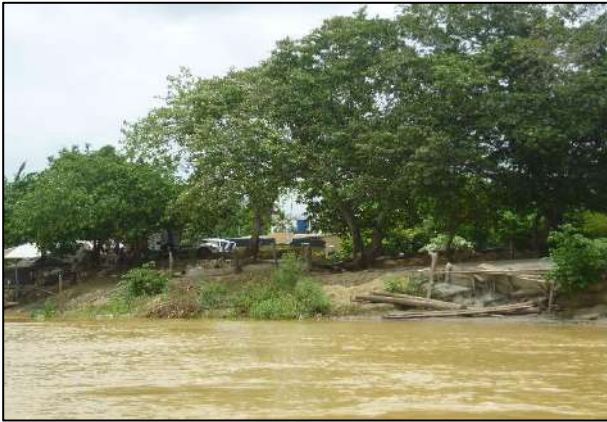
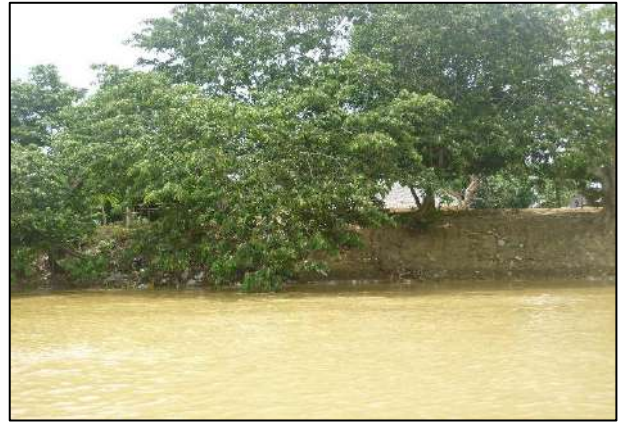
Ficha 172. La Palma. Municipio de Santa Cruz De Loricá.

Nombre:	La Palma			
Municipio:	Santa Cruz De Loricá		Margen:	Derecha
Nivel de riesgo por erosión:	Bajo		Nivel de riesgo por inundación:	Bajo
Coordenada inicial:	2574322,4 N	4690599,9 E	Coordenada final:	2575088,5 N 4690443 E
Longitud aproximada de afectación:	877 metros

Punto crítico por erosión e inundación, ubicado en el corregimiento La Palma. Cobertura vegetal arbórea, herbazales y pastos. Debilitamiento del talud en la ribera del río, con desprendimiento y fracturamiento del suelo. Borde libre de aproximadamente 2 metros. Se evidencia inadecuada disposición de residuos sólidos, una (1) vivienda sobre el talud, obra con tablestacado en aproximadamente 220 metros del tramo, dos puntos de extracción de arena, 9 viviendas en la franja de 30 metros, (21) vivienda en la franja entre 30 - 50 metros y (37) vivienda en la franja entre 50 - 100 metros, redes eléctricas y vía de comunicación a aproximadamente 20 metros de la orilla del río. Distancia del punto inicial a la vía Cereté - Santa Cruz de Lorica se encuentra a aproximadamente 70 metros.

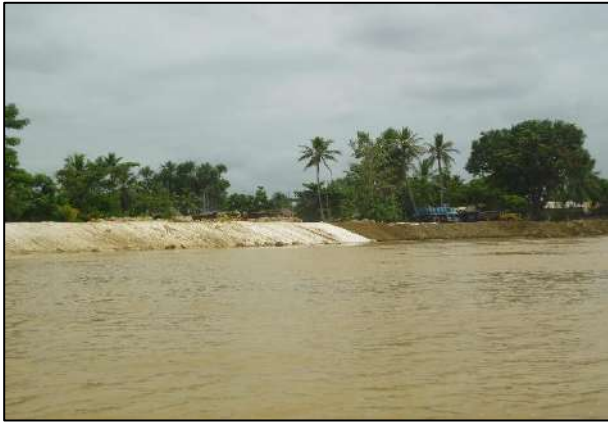
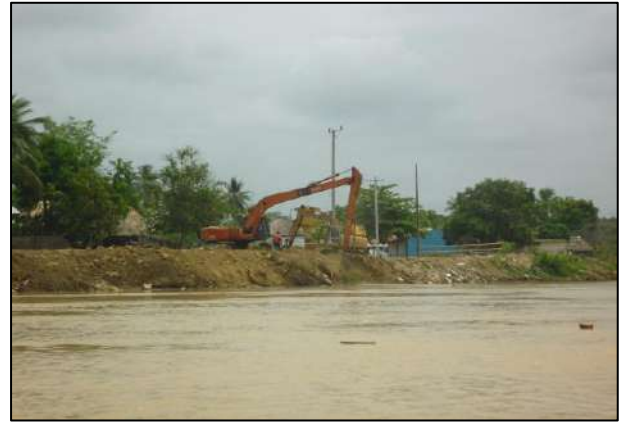
Ficha 173. El Playón. Municipio de Santa Cruz De Loricca.

Nombre:	El Playón			
Municipio:	Santa Cruz De Loricca	Margen:	Izquierda	
Nivel de riesgo por erosión:	Bajo		Nivel de riesgo por inundación:	Medio
Coordenada inicial:	2574439,5 N	4690370,2 E	Coordenada final:	2575165 N 4690326,4 E
Longitud aproximada de afectación:	797 metros

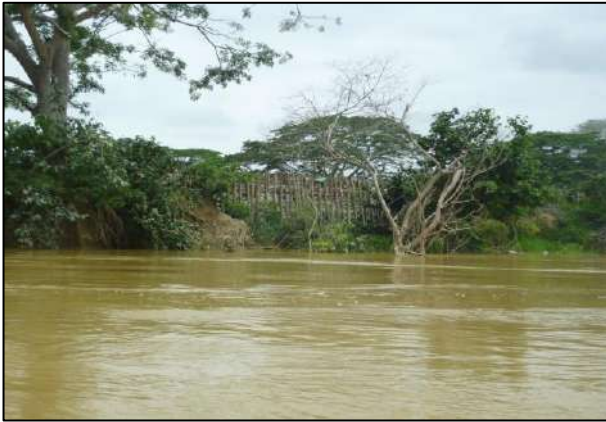
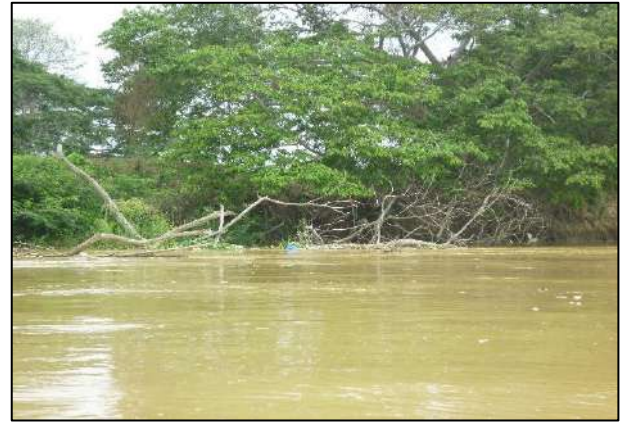
Ficha 174. Finca El Diamante. Municipio de Santa Cruz De Loricá.

Nombre:	Finca El Diamante			
Municipio:	Santa Cruz De Loricá	Margen:	Izquierda	
Nivel de riesgo por erosión:	Bajo		Nivel de riesgo por inundación:	Medio
Coordenada inicial:	2575303,1 N	4690301,2 E	Coordenada final:	2576217,6 N 4690306,8 E
Longitud aproximada de afectación:	957 metros

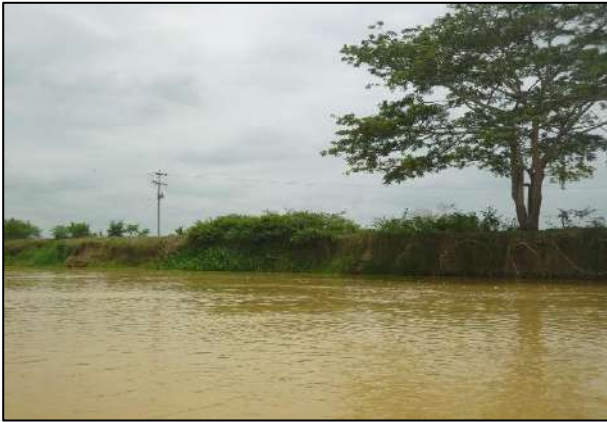
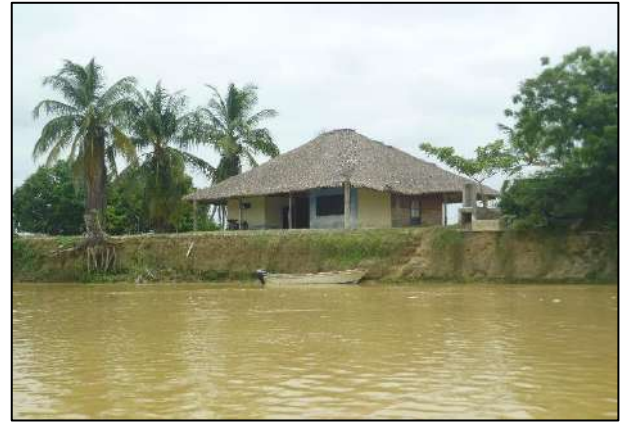
Ficha 175. Vereda Puerto Eugenio 1. Municipio de Santa Cruz De Lórica.

Nombre:	Vereda Puerto Eugenio 1			
Municipio:	Santa Cruz De Lórica	Margen:	Derecha	
Nivel de riesgo por erosión:	Bajo		Nivel de riesgo por inundación:	Bajo
Coordenada inicial:	2576591,2 N	4690370,7 E	Coordenada final:	2576763,3 N 4690131,4 E
Longitud aproximada de afectación:	302 metros

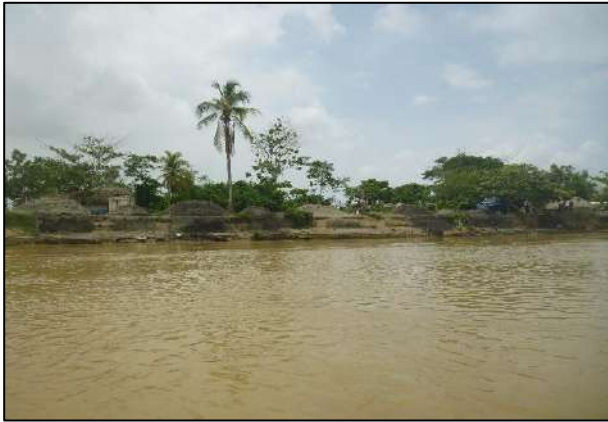
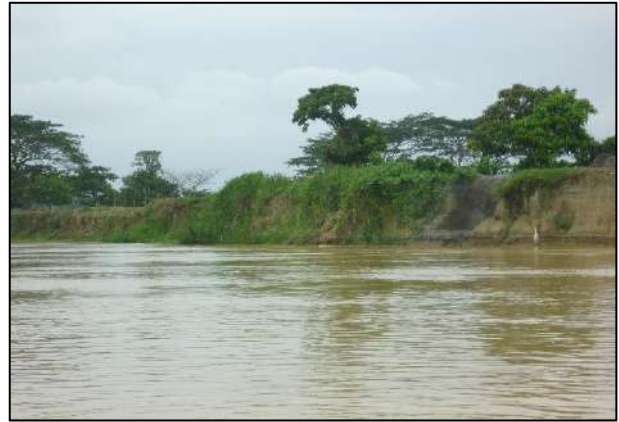
Ficha 176. Caserío Puerto Eugenio. Municipio de Santa Cruz De Lorica.

Nombre:	Caserío Puerto Eugenio			
Municipio:	Santa Cruz De Lorica	Margen:	Derecha	
Nivel de riesgo por erosión:	Medio	Nivel de riesgo por inundación:	Bajo	
Coordenada inicial:	2577356,5 N	4690177,6 E	Coordenada final:	2577809 N 4690233 E
Longitud aproximada de afectación:	473 metros

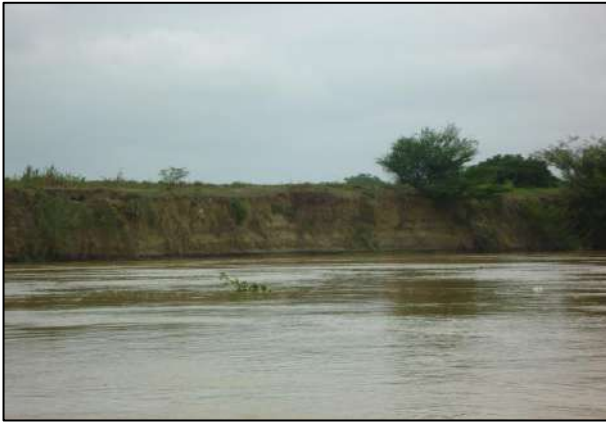
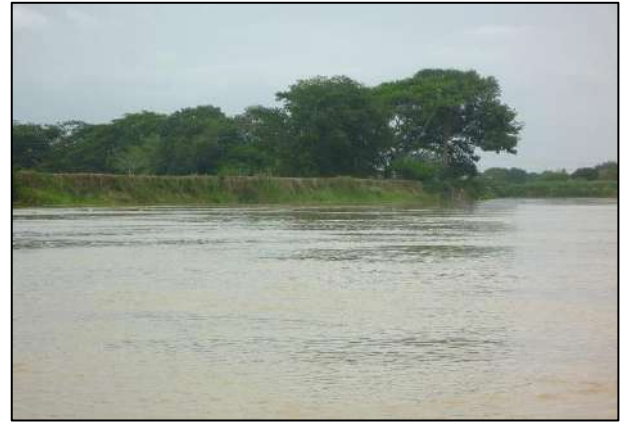
Ficha 177. Vereda Puerto Eugenio 2. Municipio de Santa Cruz De Loricá.

Nombre:	Vereda Puerto Eugenio 2			
Municipio:	Santa Cruz De Loricá	Margen:	Izquierda	
Nivel de riesgo por erosión:	Bajo		Nivel de riesgo por inundación:	Bajo
Coordenada inicial:	2577951,8 N	4690195,5 E	Coordenada final:	2578176,5 N 4690428,5 E
Longitud aproximada de afectación:	344 metros

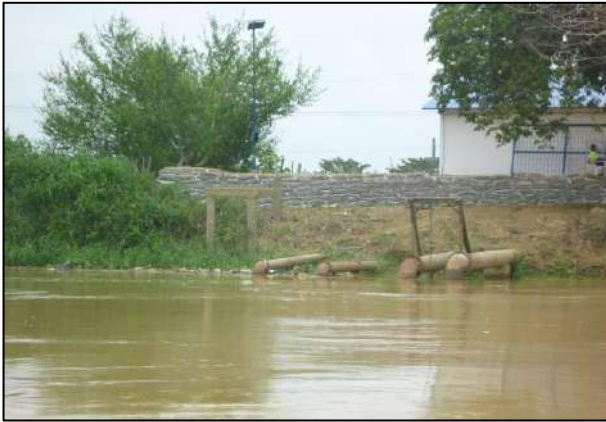
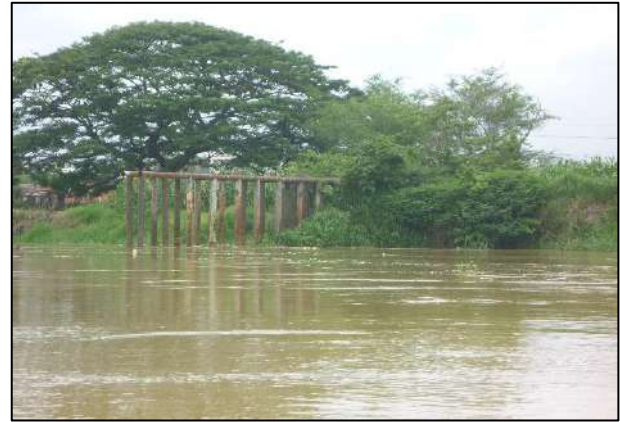
Ficha 178. Aguas arriba caño aguas prietas. Municipio de Santa Cruz De Lorica.

Nombre:	Aguas arriba caño aguas prietas			
Municipio:	Santa Cruz De Lorica	Margen:	Derecha	
Nivel de riesgo por erosión:	Bajo		Nivel de riesgo por inundación:	Bajo
Coordenada inicial:	2578373,7 N	4690694,1 E	Coordenada final:	2578529,1 N 4690645,6 E
Longitud aproximada de afectación:	174 metros

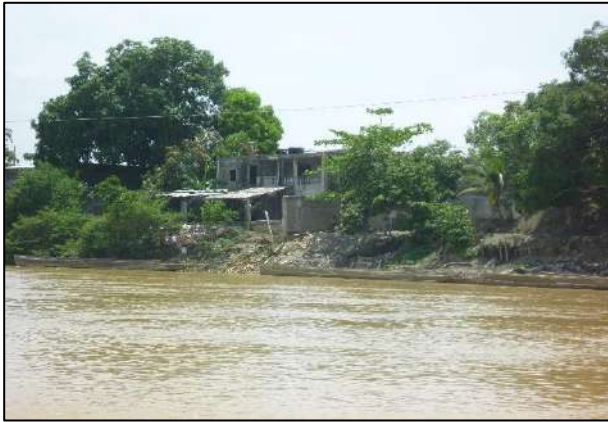
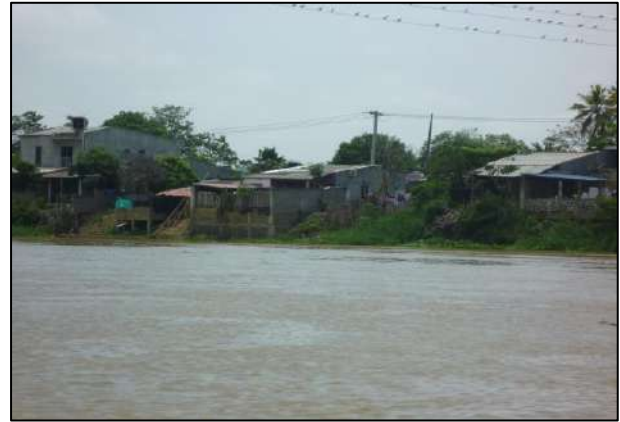
Ficha 179. Barrios San Gabriel y Santa Teresita. Municipio de Santa Cruz De Lórica.

Nombre:	Barrios San Gabriel y Santa Teresita			
Municipio:	Santa Cruz De Lórica	Margen:	Derecha	
Nivel de riesgo por erosión:	Bajo		Nivel de riesgo por inundación:	Alto
Coordenada inicial:	2578664,9 N	4689885,9 E	Coordenada final:	2578466,9 N 4687833 E
Longitud aproximada de afectación:	2106 metros

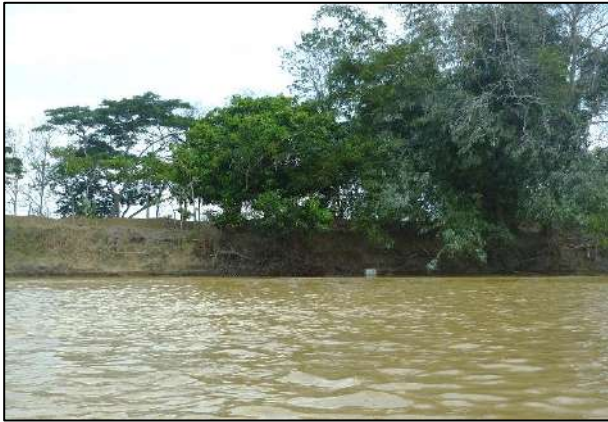
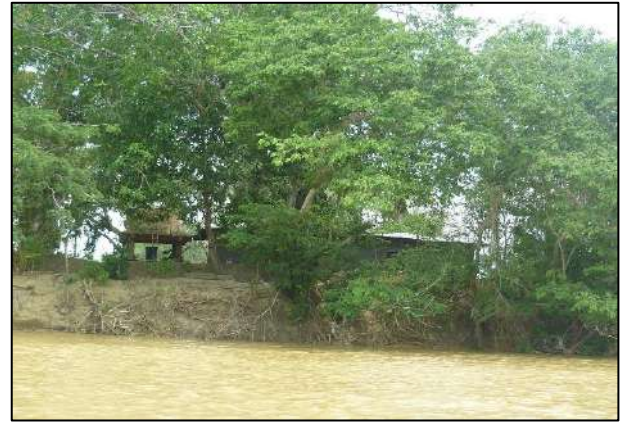
Ficha 180. Corregimiento Cotoca Abajo Centro Poblado. Municipio de Santa Cruz De Loricá.

Nombre:	Corregimiento Cotoca Abajo Centro Poblado			
Municipio:	Santa Cruz De Loricá	Margen:	Izquierda	
Nivel de riesgo por erosión:	Bajo		Nivel de riesgo por inundación:	Bajo
Coordenada inicial:	2578194,3 N	4687512,4 E	Coordenada final:	2578154,4 N 4687224,9 E
Longitud aproximada de afectación:	294 metros

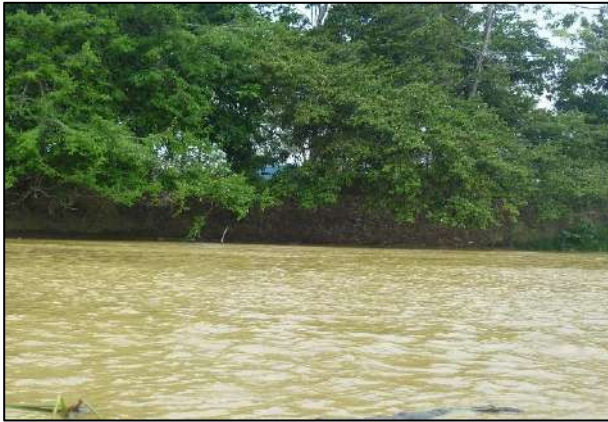
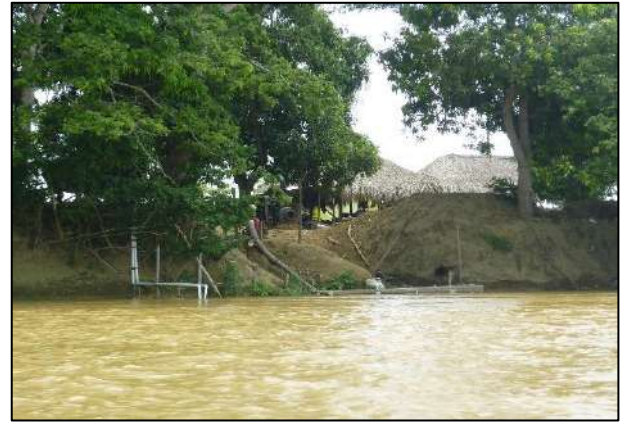
Ficha 181. Corregimiento Cotoca Abajo 1. Municipio de Santa Cruz De Loricá.

Nombre:	Corregimiento Cotoca Abajo 1			
Municipio:	Santa Cruz De Loricá	Margen:	Izquierda	
Nivel de riesgo por erosión:	Bajo		Nivel de riesgo por inundación:	Bajo
Coordenada inicial:	2578147,8 N	4687073,8 E	Coordenada final:	2578216,1 N 4686709,6 E
Longitud aproximada de afectación:	381 metros

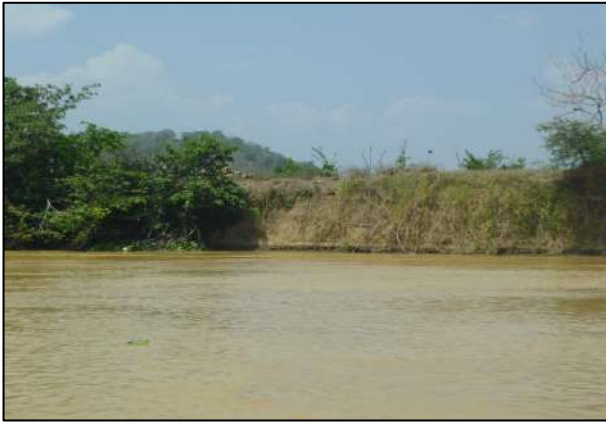
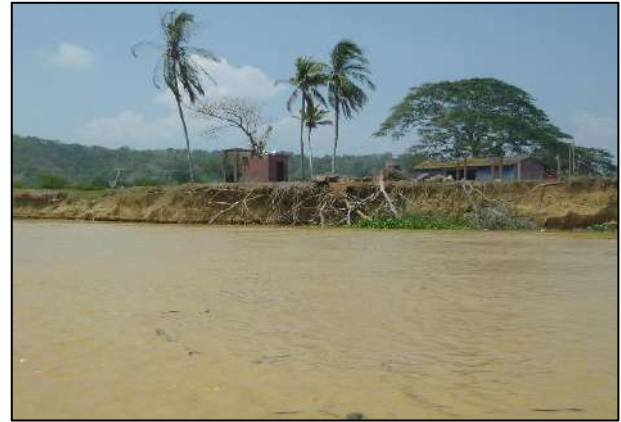
Ficha 182. Corregimiento Nuevo Campo Alegre. Municipio de Santa Cruz De Loricá.

Nombre:	Corregimiento Nuevo Campo Alegre			
Municipio:	Santa Cruz De Loricá	Margen:	Derecha	
Nivel de riesgo por erosión:	Bajo		Nivel de riesgo por inundación:	Bajo
Coordenada inicial:	2580034,2 N	4685275,7 E	Coordenada final:	2580284 N 4685268,1 E
Longitud aproximada de afectación:	258 metros

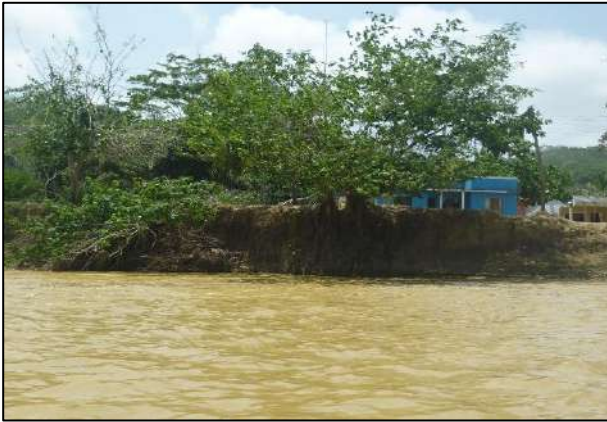
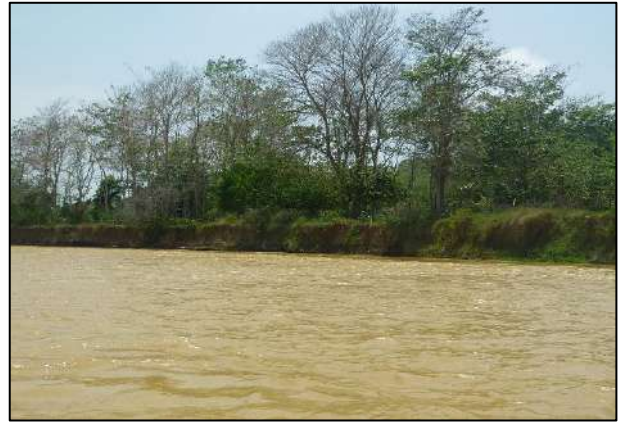
Ficha 183. Corregimiento Los Higales - Vereda Caño Viejo. Municipio de Santa Cruz De Lórica.

Nombre:	Corregimiento Los Higales - Vereda Caño Viejo			
Municipio:	Santa Cruz De Lórica	Margen:	Derecha	
Nivel de riesgo por erosión:	Medio		Nivel de riesgo por inundación:	Medio
Coordenada inicial:	2580532,3 N	4685029,3 E	Coordenada final:	2580359,2 N 4684726,5 E
Longitud aproximada de afectación:	414 metros

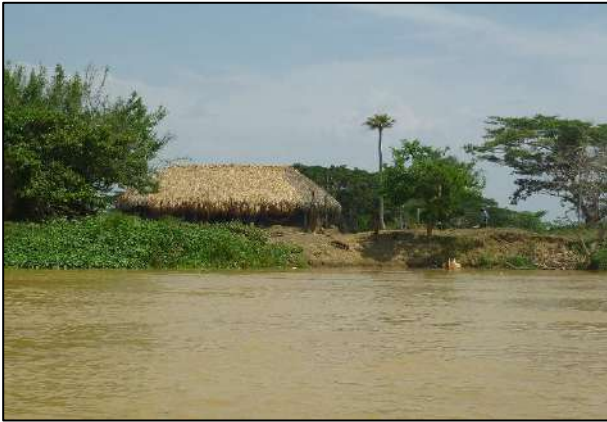
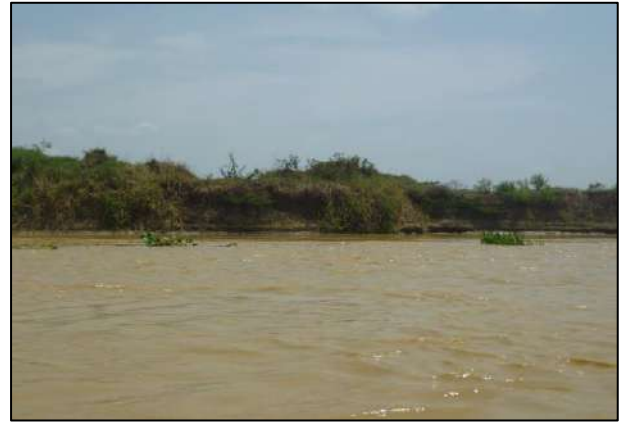
Ficha 184. Corregimiento Cotoca Abajo 1. Municipio de Santa Cruz De Loricá.

Nombre:	Corregimiento Cotoca Abajo 1			
Municipio:	Santa Cruz De Loricá	Margen:	Izquierda	
Nivel de riesgo por erosión:	Bajo		Nivel de riesgo por inundación:	Bajo
Coordenada inicial:	2579845,6 N	4684251,1 E	Coordenada final:	2579997,9 N 4683709,8 E
Longitud aproximada de afectación:	655 metros

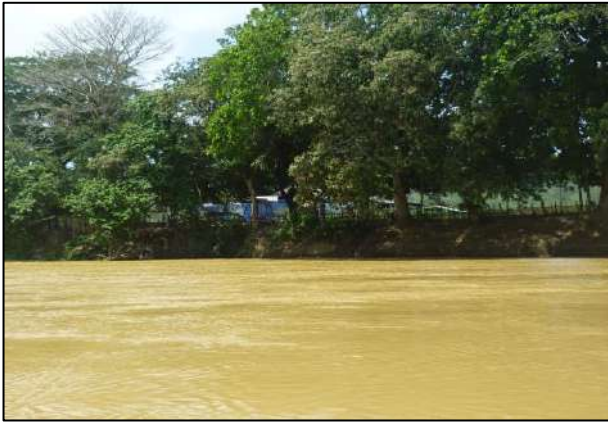
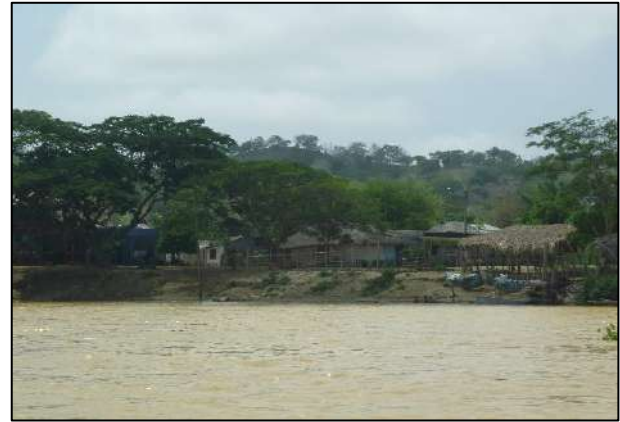
Ficha 185. Corregimiento San Nicolas de Barí – Centro poblado. Municipio de Santa Cruz De Lorica.

Nombre:	Corregimiento San Nicolas de Barí – Centro poblado			
Municipio:	Santa Cruz De Lorica	Margen:	Derecha	
Nivel de riesgo por erosión:	Bajo	Nivel de riesgo por inundación:	Medio	
Coordenada inicial:	2580654,7 N	4683701,3 E	Coordenada final:	2581201,2 N 4683262,2 E
Longitud aproximada de afectación:	768 metros

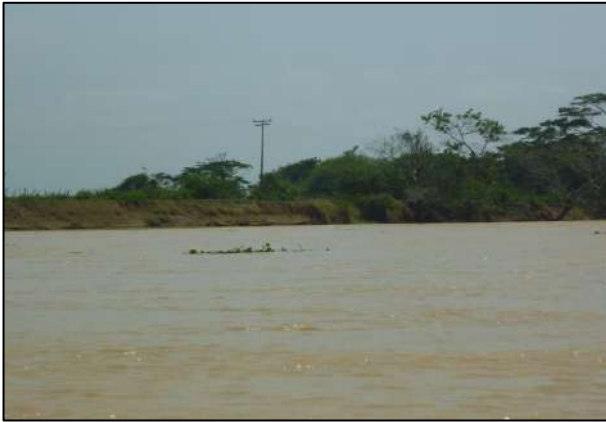
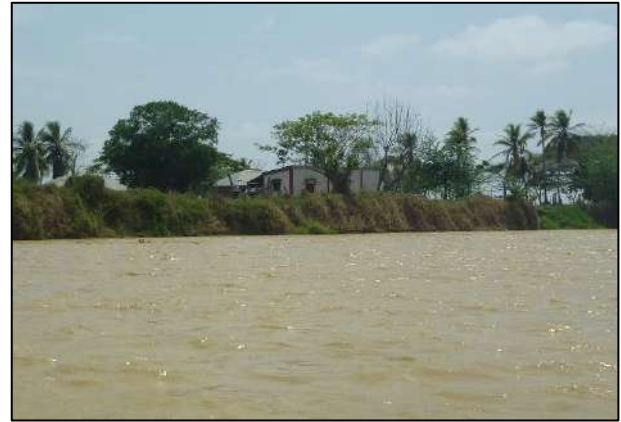
Ficha 186. Corregimiento Cotoca Abajo 2. Municipio de Santa Cruz De Loricá.

Nombre:	Corregimiento Cotoca Abajo 2			
Municipio:	Santa Cruz De Loricá	Margen:	Izquierda	
Nivel de riesgo por erosión:	Bajo		Nivel de riesgo por inundación:	Bajo
Coordenada inicial:	2580938,9 N	4682403,5 E	Coordenada final:	2581396,4 N 4681513,2 E
Longitud aproximada de afectación:	1063 metros

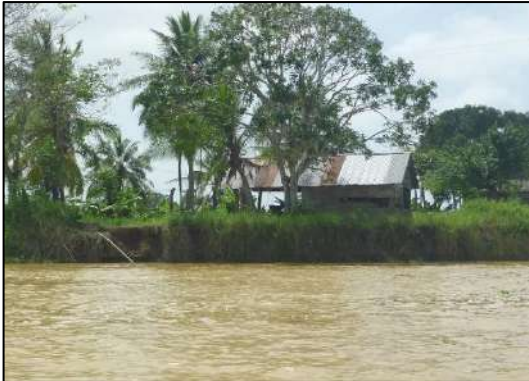
Figura 71. Chambá No. 1

Se destacan los puntos críticos, Chambá No. 1, Boca de Sicará, La Playita, Río Ciego No. 2, Isla del Queso, Boca Caño Grande, Pareja y Madrevieja, identificados en marco del seguimiento del Pacto de Cumplimiento por erosión del río Sinú (ver **Figura 71, Figura 72, Figura 73, Figura 74, Figura 75, Figura 76, Figura 77 y Figura 78**).

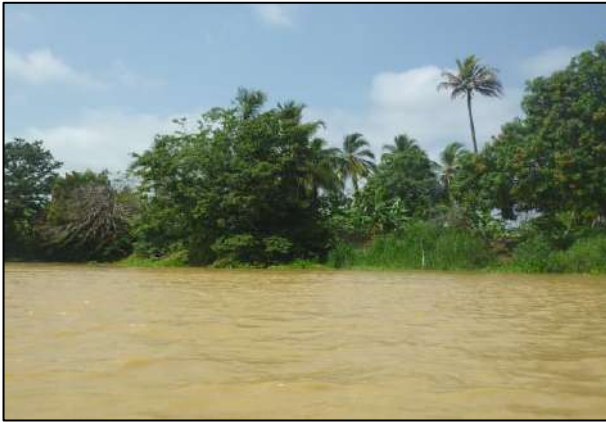
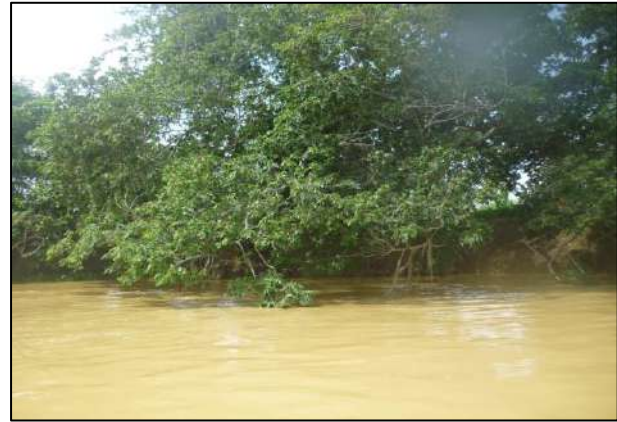
Ficha 188. Vereda Marín. Municipio de San Bernardo Del Viento.

Nombre:	Vereda Marín		
Municipio:	San Bernardo Del Viento	Margen:	Derecha
Nivel de riesgo por erosión:	Bajo	Nivel de riesgo por inundación:	Medio
Coordenada inicial:	2588689,4 N 4678316,4 E	Coordenada final:	2588931,4 N 4677960,5 E
Longitud aproximada de afectación:	445 metros

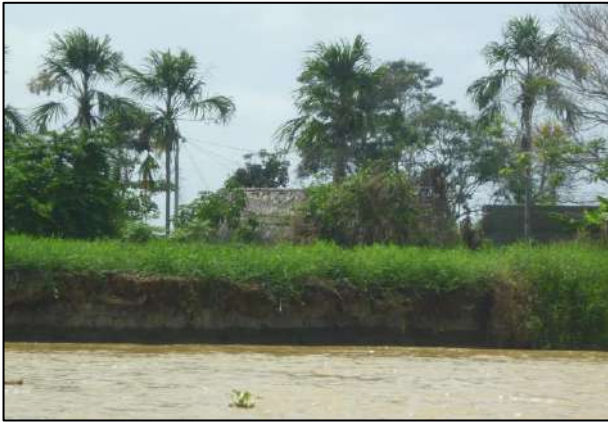
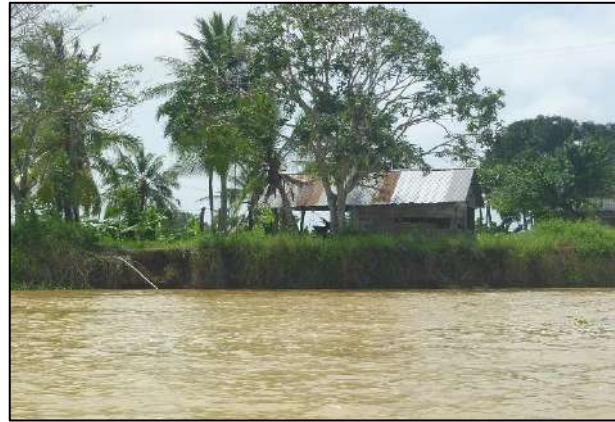
Ficha 189. Chambá No. 1. Municipio de San Bernardo Del Viento.

Nombre:	Chambá No. 1			
Municipio:	San Bernardo Del Viento		Margen:	Izquierda
Nivel de riesgo por erosión:	Medio		Nivel de riesgo por inundación:	Alto
Coordenada inicial:	2589184,2 N	4677133,2 E	Coordenada final:	2589590,4 N 4677292,4 E
Longitud aproximada de afectación:	462 metros

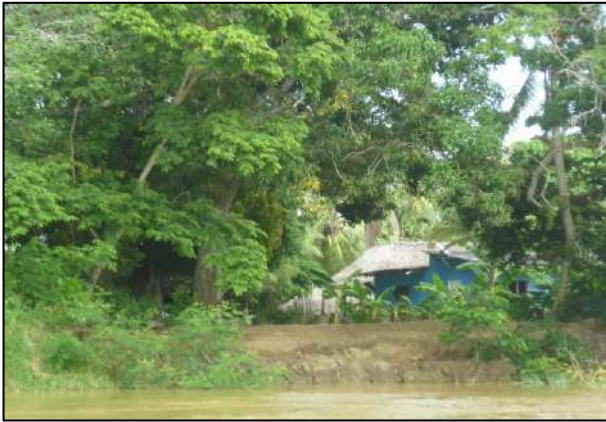
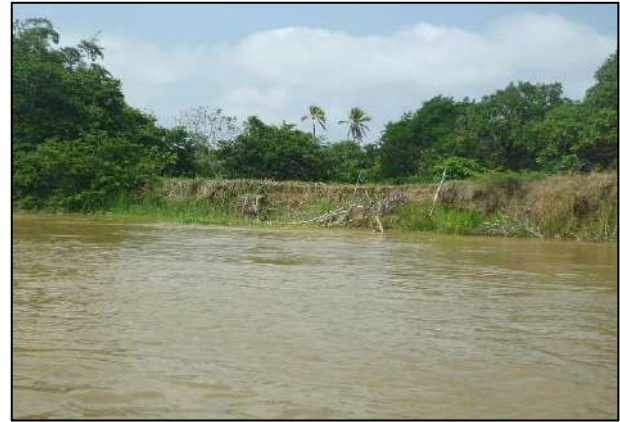
Ficha 190. Corregimiento Sicará - Vereda Marín. Municipio de San Bernardo Del Viento.

Nombre:	Corregimiento Sicará - Vereda Marín			
Municipio:	San Bernardo Del Viento	Margen:	Derecha	
Nivel de riesgo por erosión:	Bajo	Nivel de riesgo por inundación:	Medio	
Coordenada inicial:	2589724,9 N	46774318 E	Coordenada final:	2589971,2 N 4677442 E
Longitud aproximada de afectación:	249 metros

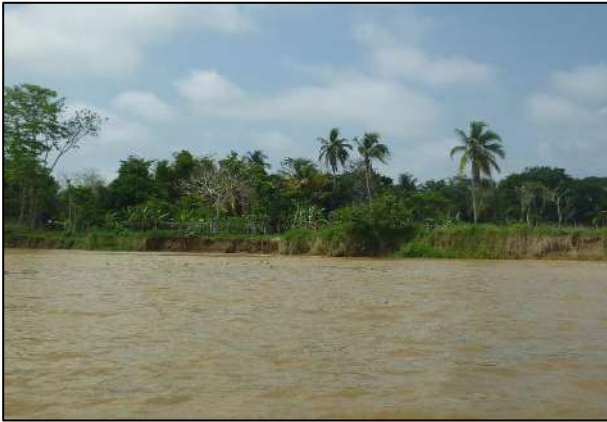
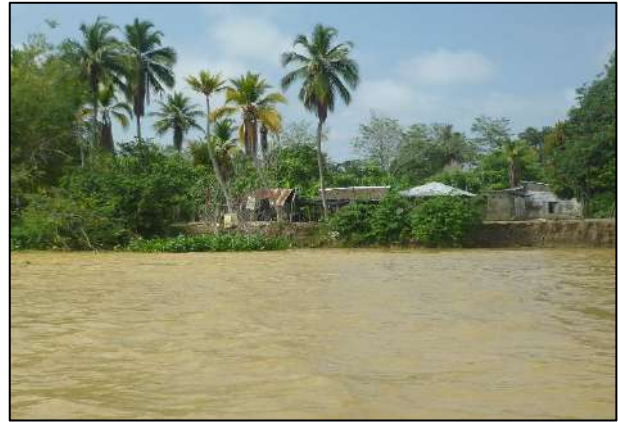
Ficha 191. Boca de Sicará. Municipio de San Bernardo Del Viento.

Nombre:	Boca de Sicará			
Municipio:	San Bernardo Del Viento		Margen:	Derecha
Nivel de riesgo por erosión:	Bajo		Nivel de riesgo por inundación:	Bajo
Coordenada inicial:	2590755,4 N	4677519 E	Coordenada final:	2590958,9 N 4677462,2 E
Longitud aproximada de afectación:	221 metros

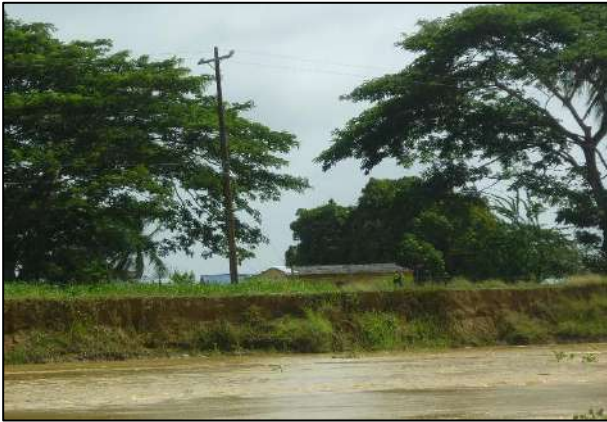
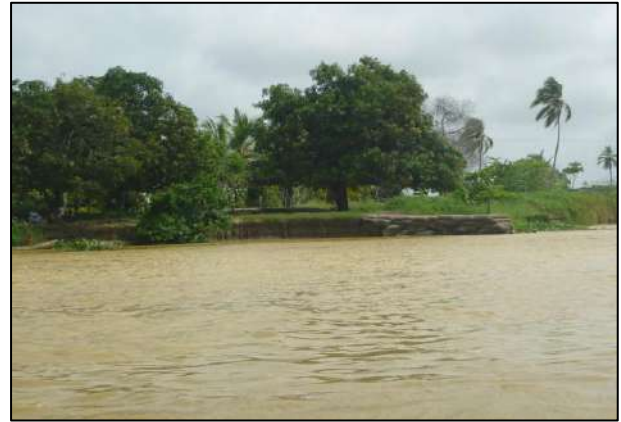
Ficha 192. Corregimiento Trementino - Tos no van. Municipio de San Bernardo Del Viento.

Nombre:	Corregimiento Trementino - Tos no van			
Municipio:	San Bernardo Del Viento	Margen:	Izquierda	
Nivel de riesgo por erosión:	Medio		Nivel de riesgo por inundación:	Medio
Coordenada inicial:	2591255,2 N	4676395,6 E	Coordenada final:	2591548,2 N 4676022,3 E
Longitud aproximada de afectación:	522 metros

MEDIDAS ESTRUCTURALES	MEDIDAS NO ESTRUCTURALES
<p>Reubicación inmediata de las familias que habitan las viviendas y redes eléctricas que se encuentran en alto riesgo dentro de la franja forestal protectora paralela al río.</p> <p>Establecimiento de bosques de galería, a través de siembra de árboles propios de la zona, de crecimiento rápido, que le ofrezcan mayor estabilidad al suelo.</p> <p>Construcción de obra definitiva mediante el revestimiento del talud con enrocado, para la estabilización del suelo y protección del talud contra los daños causados por el golpe de la corriente del río contra sus márgenes.</p>	<p>En aras de prevenir que el dique de cierre del río pierda estabilidad, se recomienda prohibir el paso de vehículos sobre el mismo, ya que este no se encuentra diseñado para soportar este tipo de cargas, hasta tanto no se reubique el tramo de vía que se encuentra en la zona de amortiguación del río.</p> <p>Adaptación basada en Gestión y Normatividad, mediante la inclusión en los diferentes instrumentos de planificación del desarrollo y ordenamiento territorial existentes tanto a nivel local y regional como a nivel sectorial, los aspectos relacionados con el cambio climático y la gestión del riesgo.</p> <p>Seguimiento al punto crítico por parte del Consejo Municipal para la Gestión del Riesgo de Desastres - CMGRD.</p> <p>Capacitación a la comunidad en temas de prevención y atención de emergencias.</p> <p>Mantener los instrumentos de planificación territorial y ambiental actualizados, especialmente los relacionados con la gestión del riesgo de desastres (Plan Municipal para la gestión del riesgo de desastres – PMGRD y Estrategia municipal de respuesta a emergencias – EMRE).</p>

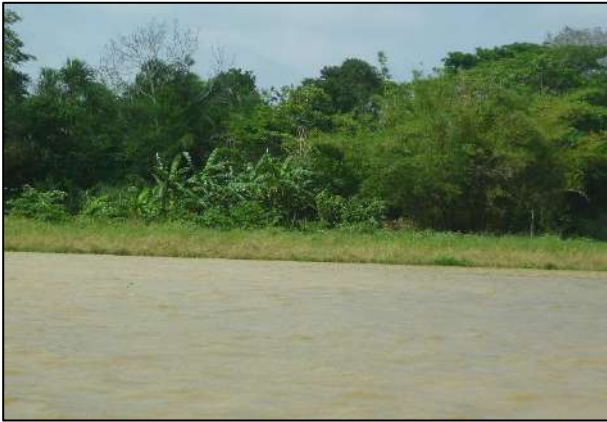
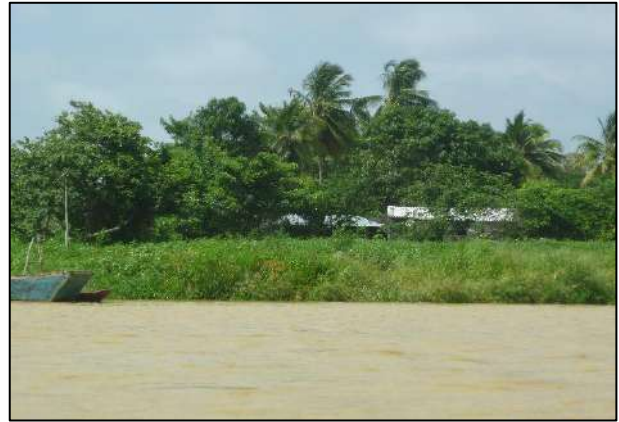
Ficha 193. Río Ciego No. 1. Municipio de San Bernardo Del Viento.

Nombre:	Río Ciego No. 1			
Municipio:	San Bernardo Del Viento		Margen:	Derecha
Nivel de riesgo por erosión:	Bajo		Nivel de riesgo por inundación:	Bajo
Coordenada inicial:	2591381,3 N	4676383,5 E	Coordenada final:	2591491,1 N 4676209,4 E
Longitud aproximada de afectación:	215 metros

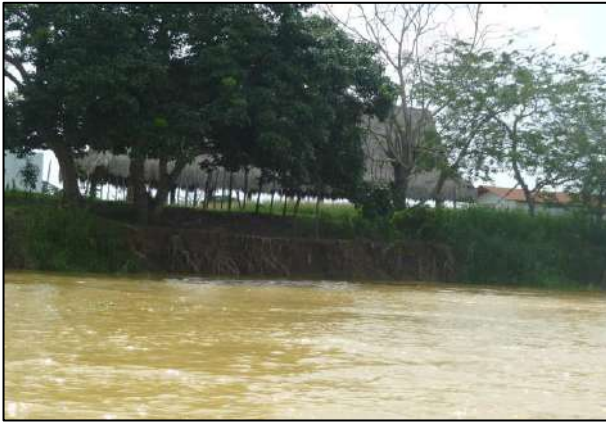
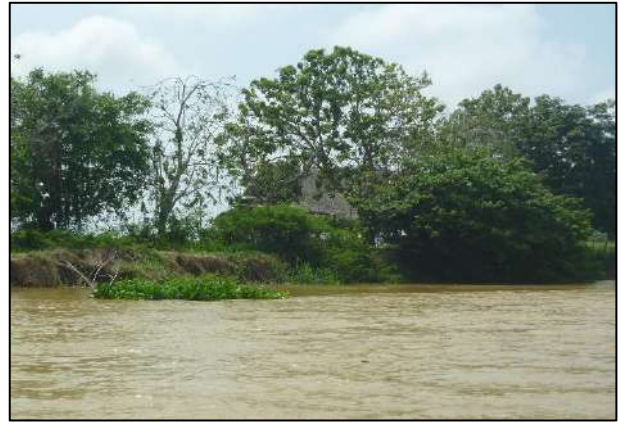
Ficha 194. La Playita. Municipio de San Bernardo Del Viento.

Nombre:	La Playita			
Municipio:	San Bernardo Del Viento		Margen:	Izquierda
Nivel de riesgo por erosión:	Bajo		Nivel de riesgo por inundación:	Medio
Coordenada inicial:	2591745,3 N	4675904,6 E	Coordenada final:	2592458,9 N 4676185,6 E
Longitud aproximada de afectación:	921 metros

Se evidencia retroceso de la ribera entre 4 y 12 metros aproximadamente.

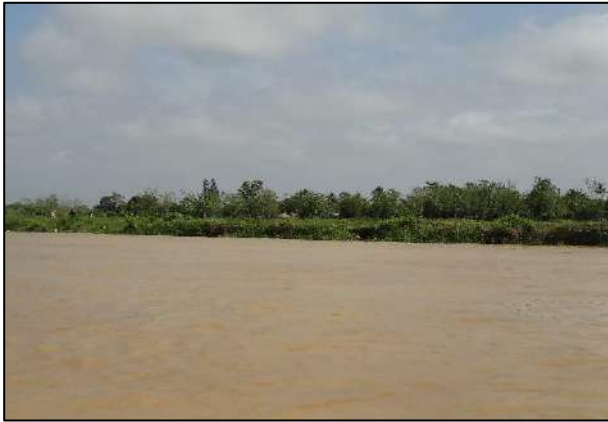
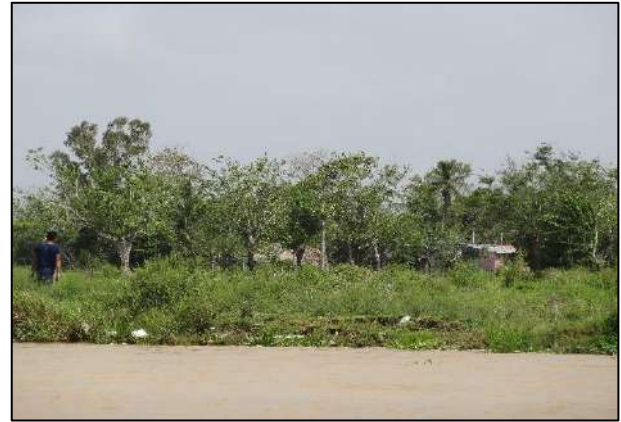
Ficha 195. Vereda Río Ciego - Sector Familia Licona. Municipio de San Bernardo Del Viento.

Nombre:	Vereda Río Ciego - Sector Familia Licona			
Municipio:	San Bernardo Del Viento	Margen:	Derecha	
Nivel de riesgo por erosión:	Bajo		Nivel de riesgo por inundación:	Bajo
Coordenada inicial:	2592376,5 N	4676280 E	Coordenada final:	2592171 N 4676875,5 E
Longitud aproximada de afectación:	648 metros

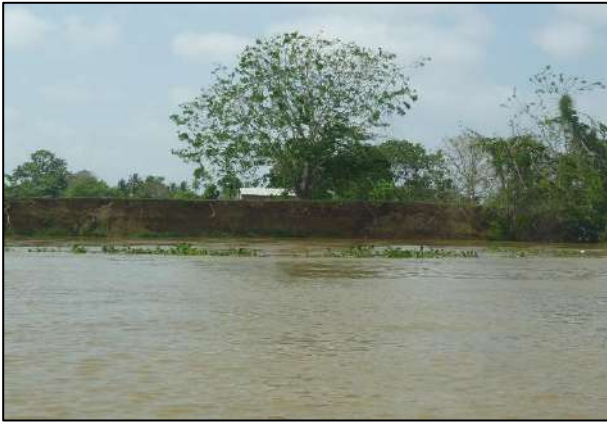
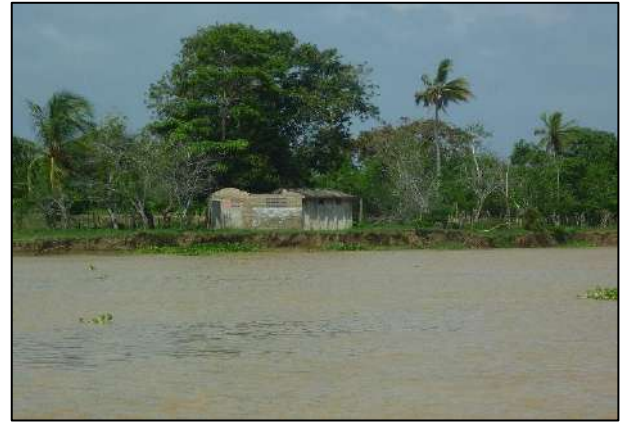
Ficha 196. Corregimiento Tinajones. Municipio de San Bernardo Del Viento.

Nombre:	Corregimiento Tinajones			
Municipio:	San Bernardo Del Viento	Margen:	Izquierda	
Nivel de riesgo por erosión:	Medio		Nivel de riesgo por inundación:	Medio
Coordenada inicial:	2592486,6 N	4676362 E	Coordenada final:	2592281 N 4676936,2 E
Longitud aproximada de afectación:	641 metros

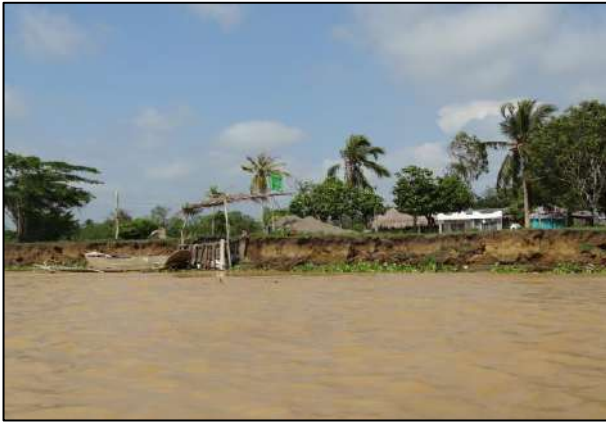
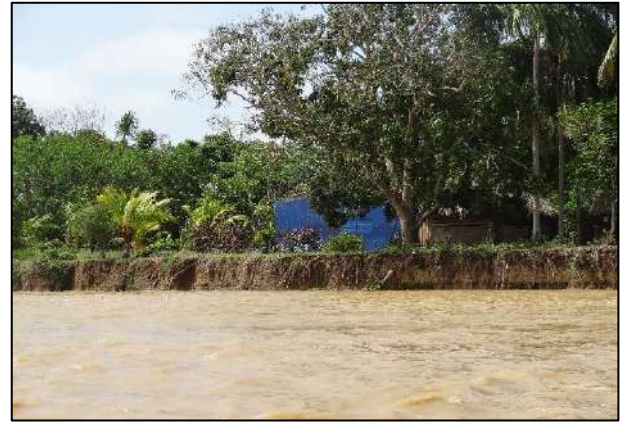
Ficha 197. Río Ciego No. 2. Municipio de San Bernardo Del Viento.

Nombre:	Río Ciego No. 2			
Municipio:	San Bernardo Del Viento		Margen:	Derecha
Nivel de riesgo por erosión:	Medio		Nivel de riesgo por inundación:	Medio
Coordenada inicial:	2591968,4 N	4677401,8 E	Coordenada final:	2592682,9 N 4677627,1 E
Longitud aproximada de afectación:	914 metros

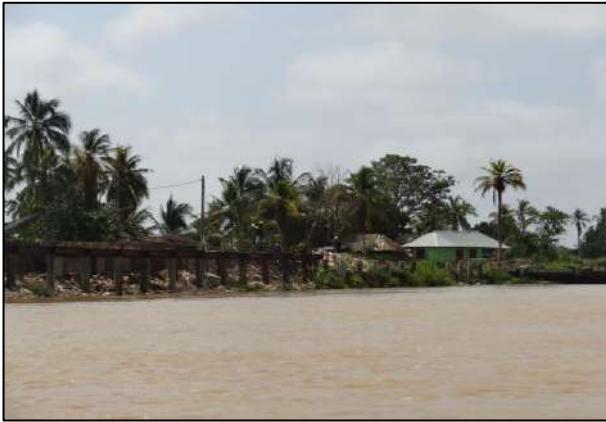
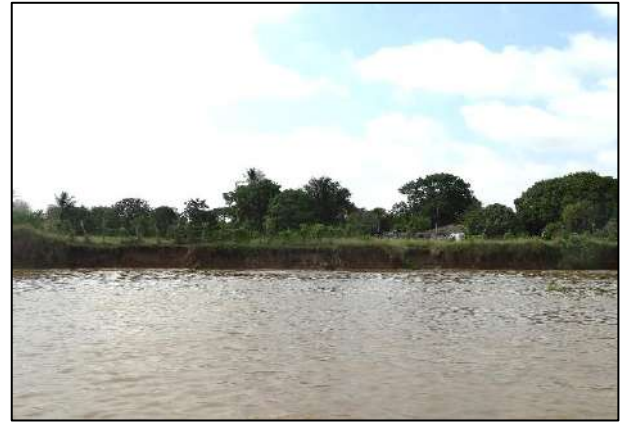
Ficha 198. Isla del Queso. Municipio de San Bernardo Del Viento.

Nombre:	Isla del Queso			
Municipio:	San Bernardo Del Viento		Margen:	Izquierda
Nivel de riesgo por erosión:	Alto		Nivel de riesgo por inundación:	Medio
Coordenada inicial:	2592751,3 N	4677507,6 E	Coordenada final:	2593430,7 N 4677962,8 E
Longitud aproximada de afectación:	962 metros

MEDIDAS ESTRUCTURALES	MEDIDAS NO ESTRUCTURALES
<p>Reubicación inmediata de las familias que habitan las viviendas que se encuentran en alto riesgo dentro de la franja forestal protectora paralela al río.</p> <p>Establecimiento de bosques de galería, a través de siembra de árboles propios de la zona, de crecimiento rápido, que le ofrezcan mayor estabilidad al suelo.</p> <p>Perfilamiento del talud, reconfiguración y realce del dique y construcción de obra definitiva mediante el revestimiento del talud con enrocado, para la estabilización del suelo y protección del talud contra los daños causados por el golpe de la corriente del río contra sus márgenes.</p>	<p>En aras de prevenir que el dique de cierre del río pierda estabilidad, se recomienda prohibir el paso de vehículos sobre el mismo, ya que este no se encuentra diseñado para soportar este tipo de cargas, hasta tanto no se reubique el tramo de vía que se encuentra en la zona de amortiguación del río.</p> <p>Adaptación basada en Gestión y Normatividad, mediante la inclusión en los diferentes instrumentos de planificación del desarrollo y ordenamiento territorial existentes tanto a nivel local y regional como a nivel sectorial, los aspectos relacionados con el cambio climático y la gestión del riesgo.</p> <p>Seguimiento al punto crítico por parte del Consejo Municipal para la Gestión del Riesgo de Desastres - CMGRD.</p> <p>Capacitación a la comunidad en temas de prevención y atención de emergencias.</p> <p>Controlar las actividades de extracción de arena para comercialización, las cuales son presuntamente ilegales.</p> <p>Mantener los instrumentos de planificación territorial y ambiental actualizados, especialmente los relacionados con la gestión del riesgo de desastres (Plan Municipal para la gestión del riesgo de desastres – PMGRD y Estrategia municipal de respuesta a emergencias – EMRE).</p>

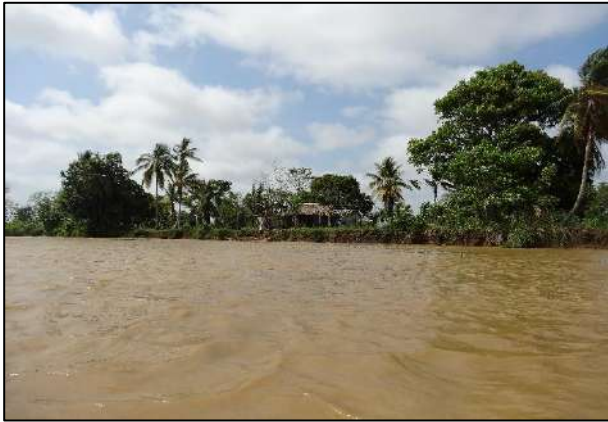
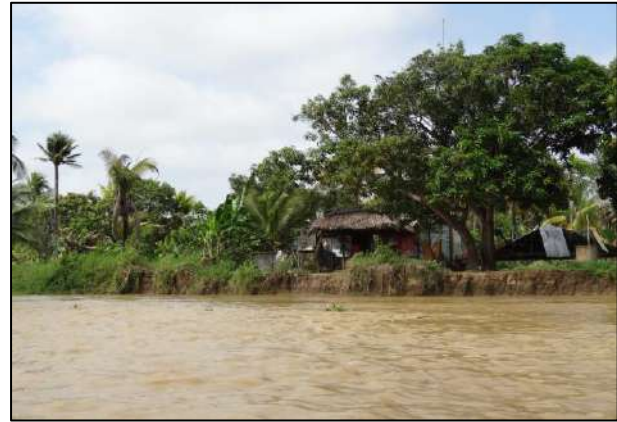
Ficha 200. Pareja. Municipio de San Bernardo Del Viento.

Nombre:	Pareja			
Municipio:	San Bernardo Del Viento		Margen:	Derecha
Nivel de riesgo por erosión:	Bajo		Nivel de riesgo por inundación:	Alto
Coordenada inicial:	2594481 N	4679014,1 E	Coordenada final:	2594873,7 N 4678937,7 E
Longitud aproximada de afectación:	469 metros

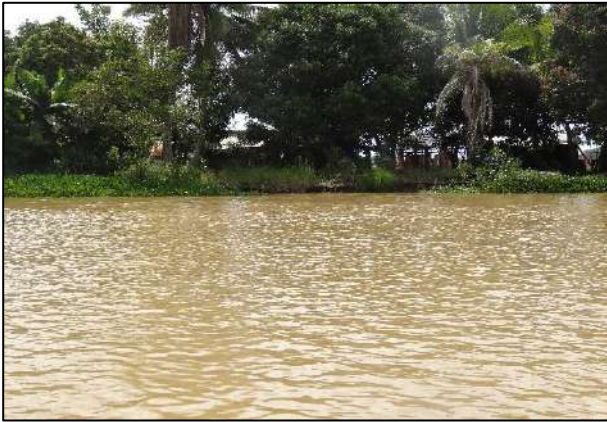
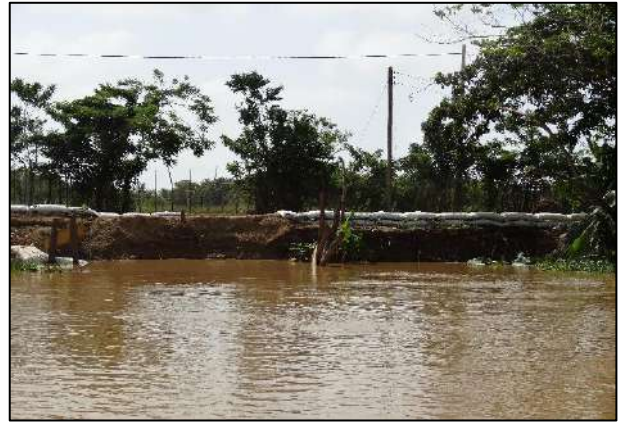
Ficha 201. Madre Vieja. Municipio de San Bernardo Del Viento.

Nombre:	Madre Vieja			
Municipio:	San Bernardo Del Viento		Margen:	Izquierda
Nivel de riesgo por erosión:	Bajo		Nivel de riesgo por inundación:	Medio
Coordenada inicial:	2596580,5 N	4679025,3 E	Coordenada final:	2596805,5 N 4679217,1 E
Longitud aproximada de afectación:	297 metros

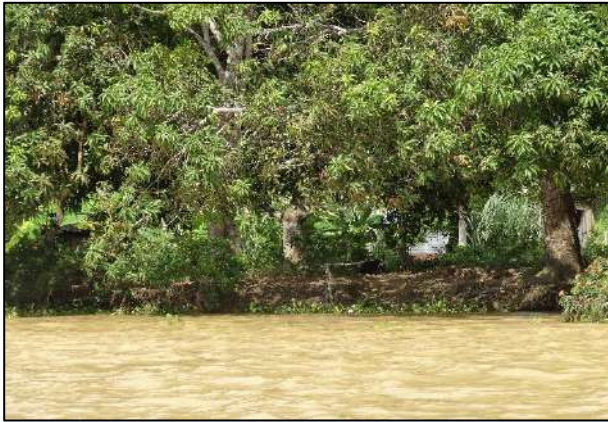
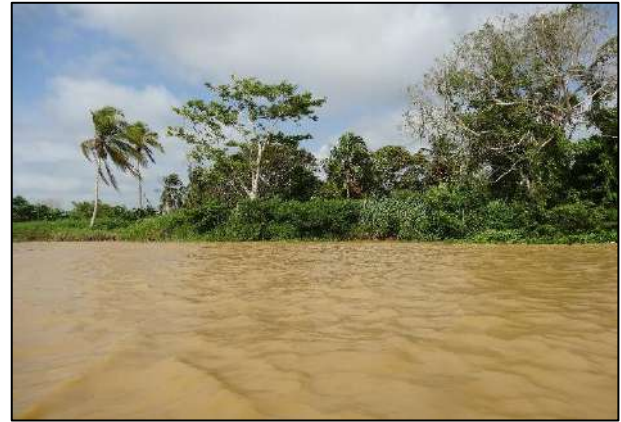
Ficha 202. Boca Caño Grande. Municipio de San Bernardo Del Viento.

Nombre:	Boca Caño Grande			
Municipio:	San Bernardo Del Viento		Margen:	Derecha
Nivel de riesgo por erosión:	Bajo		Nivel de riesgo por inundación:	Medio
Coordenada inicial:	2597399 N	4680462,8 E	Coordenada final:	2597763,5 N 4680586,1 E
Longitud aproximada de afectación:	427 metros
