**PROTOCOLO PARA EL CONTROL DE LA
EROSIÓN EN LA CUENCA DEL RÍO SAN
JORGE, EN LOS MUNICIPIOS DE PUERTO
LIBERTADOR, SAN JOSÉ DE URÉ
MONTELÍBANO, BUENAVISTA, LA
APARTADA, PUEBLO NUEVO Y AYAPEL,
JURISDICCIÓN DEL DEPARTAMENTO DE
CÓRDOBA, COMO ESTRATEGIA PARA
EL CONOCIMIENTO Y REDUCCIÓN DEL
RIESGO DE LAS POBLACIONES POR
AMENAZA DE INUNDACIÓN**

2020

CORPORACIÓN AUTÓNOMA REGIONAL DE LOS VALLES DEL SINÚ Y DEL SAN JORGE – CVS

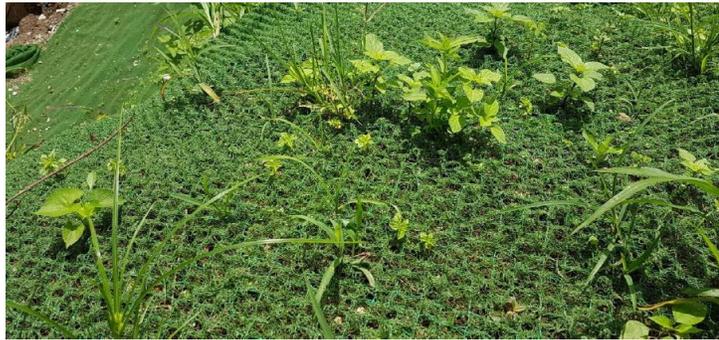
Figura 8. Geomantas

cambiar o erosionarse con el tiempo, propone se instalar geomantas presas con pinos en la fachada del talud. Otro beneficio que trae la aplicación de esto, es la creación de un ambiente propio para el desarrollo de semillas, pues el manto las abriga mientras no germinen, y después que broten, la geomanta sirve como un refuerzo para las raíces de la vegetación.

Además de proteger la superficie de suelo y las semillas durante el crecimiento de la vegetación, después de que ese proceso se complete, la geomanta trabaja como un anclaje de las raíces.

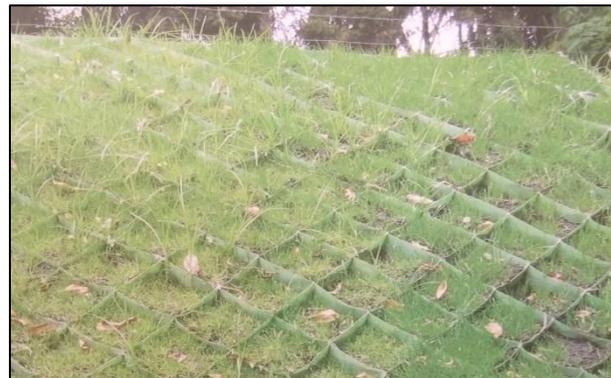
Figura 9. Geoceldas.

- **Geoceldas:** Las geoceldas pueden usarse para el establecimiento o conformación de superficies vegetalizadas sobre taludes o laderas, dado que están elaboradas con franjas de geotextil y recubiertas con un polímero que les confiere rigidez y protege de los rayos UV, estas franjas de geotextil deben ser unidas mediante costura mecánica, y puede aplicarse a la reconformación de cárcavas, **protección de suelos para el control de erosión, recuperación vegetal de taludes y laderas**, entre otros.

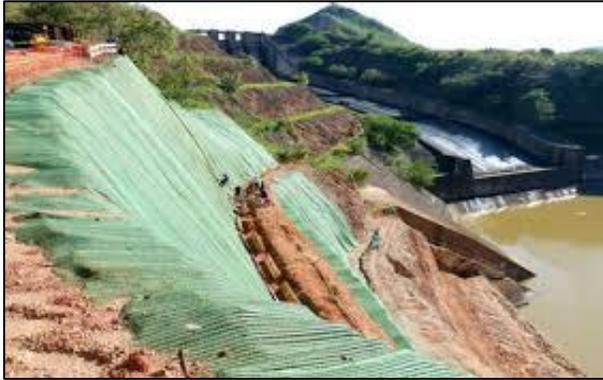
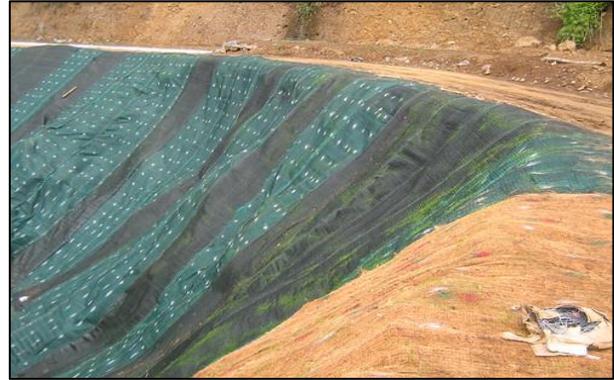
Figura 10. Mantos permanentes para control de erosión.

- **Mantos permanentes para control de erosión:** Diseñado para brindar protección inmediata contra la erosión, sirve de soporte en el establecimiento y crecimiento de la vegetación. Se utiliza como control de erosión en taludes de alta pendiente, reconfiguración de superficies erosionadas con presencia de surcos o cárcavas, **recubrimiento flexible para orillas de ríos y quebradas.**

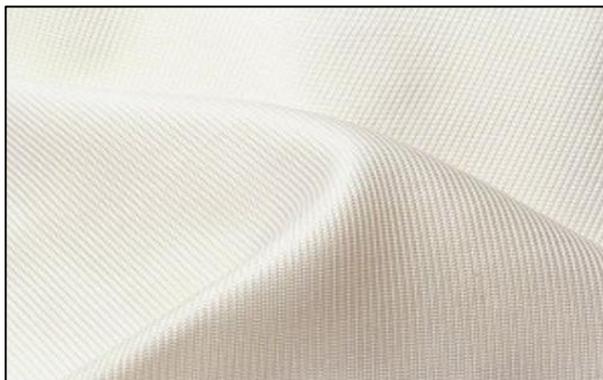
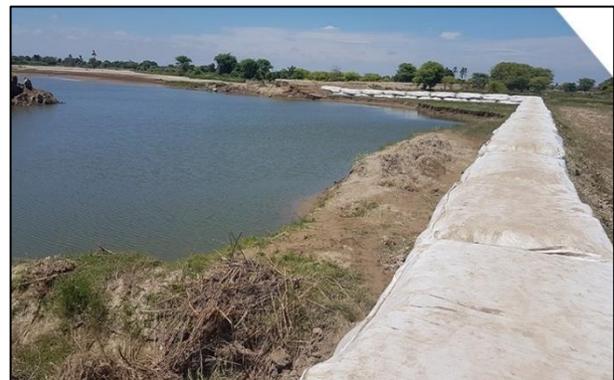
Figura 11. Geotextiles tejidos.

- **Geotextiles tejidos:** Caracterizado por presentar alto desempeño mecánico e hidráulico. Su estructura está definida por la técnica de inserción de trama, la cual le confiere una rápida respuesta en tensión ante las deformaciones del suelo y estabilidad en el desempeño hidráulico en cualquier nivel de tensión en confinamiento. Puede ser aplicado en filtro, separación, estabilización y refuerzo en la construcción de diques, terraplenes y presas; como estructura de suelo reforzado para muros de contención o taludes de alta pendiente, y como filtro bajo sistema de **control de erosión en las márgenes del río**, taludes, diques, laderas, líneas costeras, entre otros.

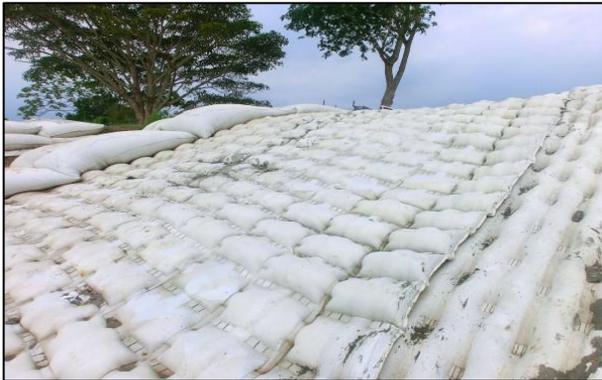
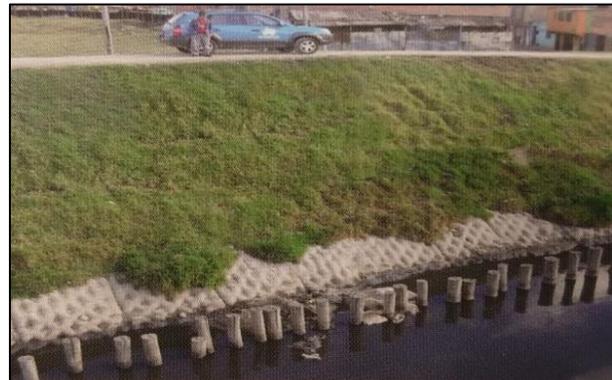
Figura 12. Colchacreto.

Para el diseño de estas obras es muy importante tener conocimiento del comportamiento de la corriente, de cómo ocurren los mecanismos de erosión y de las fuerzas que pueden actuar sobre las estructuras de protección que se construyan, dado que el conocimiento inadecuado de los procesos de erosión activos y potenciales en un sitio específico pueden conducir a la falla del sistema de protección (CVS, 2016).

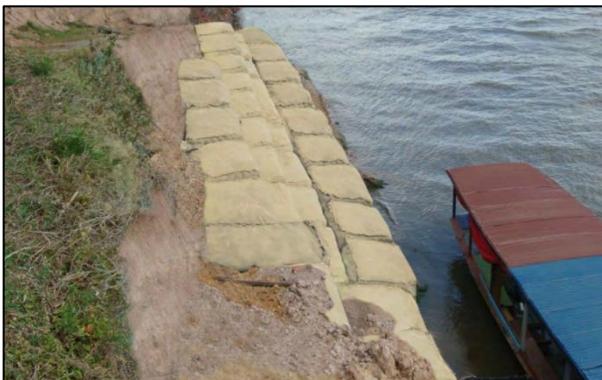
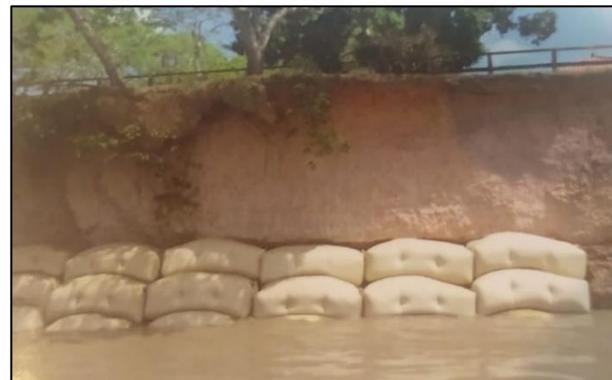
Figura 13. Geocontainer.

- **Formaleta geotextil rectangular:** Diseñado para ser llenados por medios mecánicos o hidráulicos con suelo o arena del sitio, para obtener unidades de gran masa y volumen que se acomodan sobre terreno de manera versátil por su forma y tamaño. Se utilizan en la construcción de **obras de control de erosión en orillas y rehabilitación de orillas erosionadas**, revestimiento de diques, terraplenes y taludes de cauce, realce de orillas, entre otras.

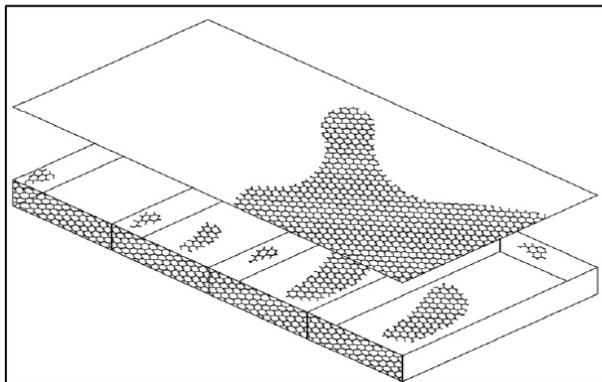
Figura 14. Gavión en formato de colchón

Los colchones son estructuras flexibles adecuadas para el revestimiento de márgenes y del fondo de los cursos de agua, para impedir o atenuar el proceso de socavación causado pela fuerza tractiva. Bajo el colchón se debe instalar un filtro geotextil no tejido, que además de separar las piedras del suelo de la base, permite la infiltración o salida de agua del lecho y lo protege de la erosión que podría ocurrir por bajo de la solución.

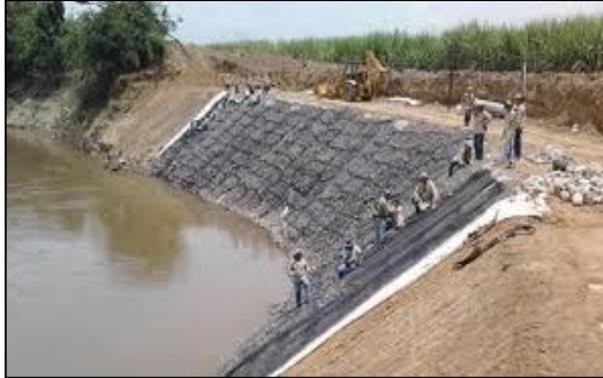
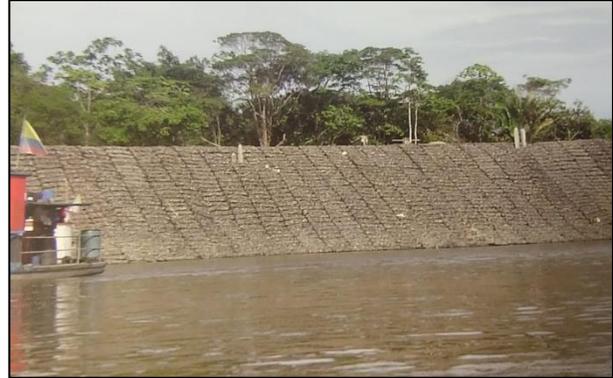
Figura 15. Hidromalla/Geoestera.

- **Hidromalla/Geoestera:** Es una malla protegida con un copolímero que la hace altamente resistente ante la carga abrasiva que impone la acción permanente de las corrientes de agua; este tipo de hidromallas es de gran aplicación para la protección a la **socavación de orillas y lechos de arroyos, control de erosión en orillas**, taludes en diques de alta especificación, construidos en condición sumergida o materiales inestables, protección de muelles y embarcaderos fluviales o marítimos, protección a la socavación del lecho en aproximaciones a puentes y en zonas de estribos, entre otras.

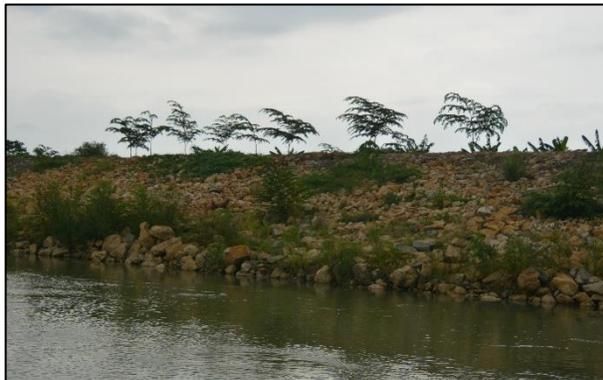
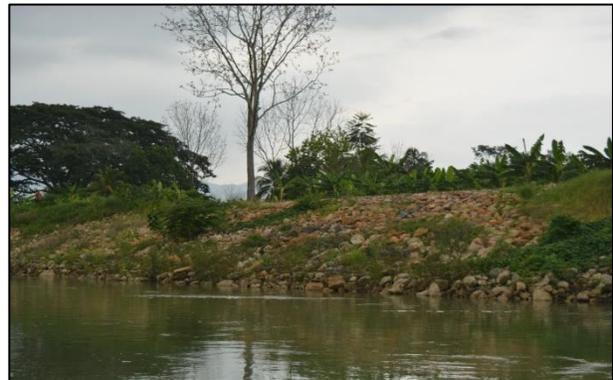
Figura 16. Enrocado en la vereda Carrizola, municipio de Tierralta.

Para la construcción de estas barreras se deben tener en cuenta que debe utilizarse rocas sanas, duras, sólidas, durables, con un peso específico, no menor de 2.6 T/m³, y diámetro entre 50 y 75 mm. No se debe usar rocas meteorizadas y que el área de drenaje no debe exceder 4 hectáreas.

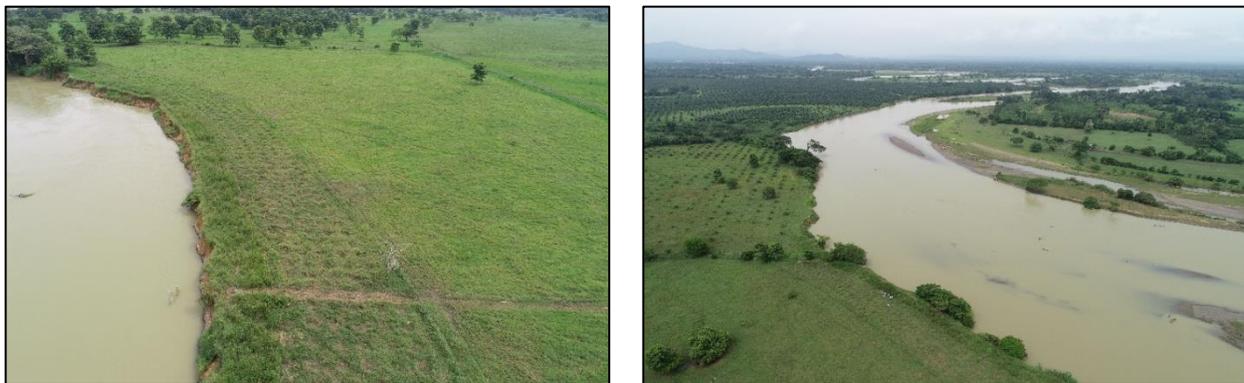
Figura 17. Establecimiento de cobertura vegetal en el río Sinú, municipio de Valencia.

Así mismo, se pueden implementar Sistemas Agroforestales, que implica la combinación de árboles o arbustos, con cultivos agrícolas y/o ganado en un mismo sitio, bajo distintas formas de ordenamiento y que puede contribuir al mejoramiento de los suelos degradados.

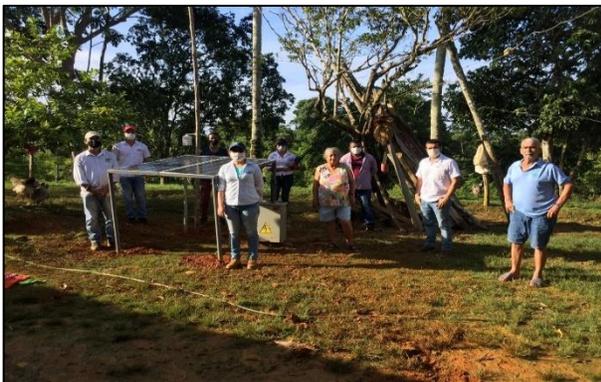
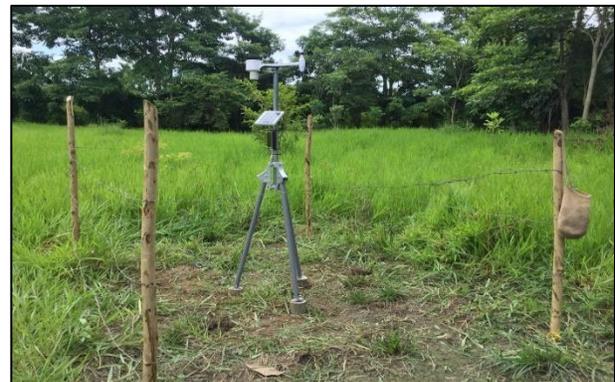
Figura 18. Sistema de Alertas Tempranas - SAT implementados y optimizados por la CVS en los municipios de Puerto Libertador y Canalete, respectivamente

Es importante que la comunidad tenga el conocimiento acerca de los fenómenos que pueden afectarlos, dado que, por ser elementos tecnológicos, los SAT no están exentos de presentar fallas que comprometan su capacidad para difundir oportunamente una alerta; igualmente, la preparación debe estar integrada a los demás elementos que conforman el SAT, ya que es necesario que las personas tengan conocimiento de las actuaciones a realizar o posean un plan de emergencia con rutas de evacuación o posibles albergues (Hall, 2007) citado en (López & Carvajal, 2017).

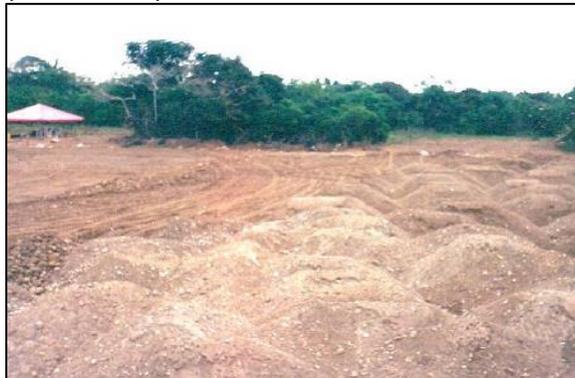
Figura 19. Adecuación de tierras - relleno de zonas bajas.

- **Adecuación y relleno de las áreas identificadas como secas o sin amenaza de inundación:** Sobre las cuales se cimentarán estructuras en concreto reforzado y posteriormente la construcción de cualquier tipo de edificación, teniendo en cuenta los máximos niveles de inundación registrados y a la fuerza de la corriente en el sitio (CVS, 2016).

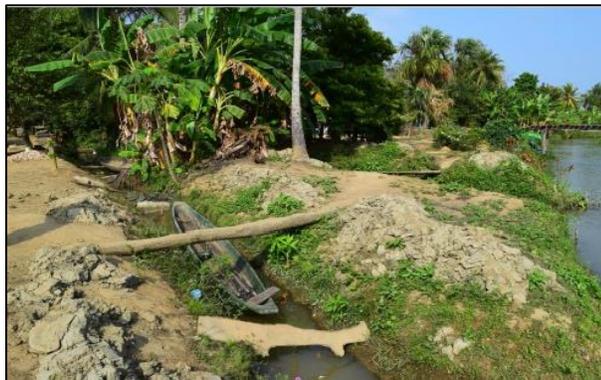
Figura 20. Sistemas agroecológicos de diques altos como medida de adaptación basada en comunidades.

Es decir que este tipo de adaptación se centra en disminuir la vulnerabilidad de las comunidades, trabajando tanto en su sensibilidad como en la capacidad de adaptación, y la comunidad es el actor principal de este tipo de adaptación debido a que es esta misma la que se organiza y de esta manera identifica, diseña, implementa, le da seguimiento de medidas de adaptación y la creación del plan comunitario de adaptación. Ver **Figura 20. Sistemas agroecológicos de diques altos como medida de adaptación basada en comunidades.**

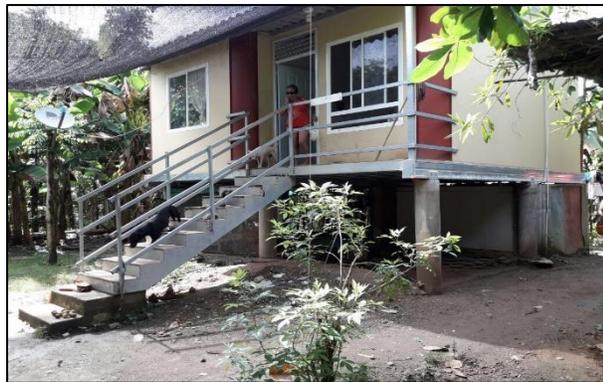
Figura 22. Infraestructura adaptada en San Bernardo del Viento. Tipo de construcción a prueba de inundaciones.

- **Infraestructura adaptada:** Hace referencia a que en el momento de la planificación y construcción de infraestructura se considere el cambio climático con el fin de reducir los posibles impactos generados por estos cambios en el clima, por ejemplo, la construcción de **casas tipo palafítica** o cualquier tipo de construcción que pueda ser levantada sobre postes de madera curada, pilas de concreto o pilotes de acuerdo a los máximos niveles de inundación registrados y a la fuerza de la corriente en el sitio, ver **Figura 22. Infraestructura adaptada en San Bernardo del Viento. Tipo de construcción a prueba de inundaciones.**

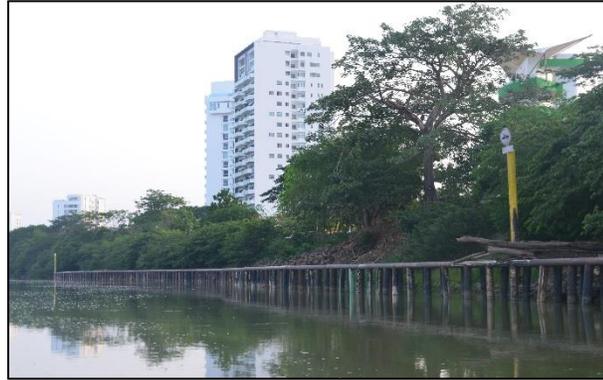
Figura 23. Obra de infraestructura realizada por la CVS en la ronda Norte del municipio de Montería, como medida de adaptación.

- **Adaptación basada en infraestructura –AbI:** Hace referencia al uso de infraestructura como muros, malecones y diques, entre otros, como medidas para disminuir el riesgo ver **Figura 23. Obra de infraestructura realizada por la CVS en la ronda Norte del municipio de Montería, como medida de adaptación.** La AbI es un abordaje que busca aumentar la capacidad de adaptación de las obras de infraestructura que juegan un papel determinante en el desarrollo económico.

Consiste en modificar el proceso de diseño de las estructuras teniendo en cuenta periodos de retorno más amplios y los escenarios de riesgo que se deriven de estos (DNP, 2011) citado en (CVS, 2015).

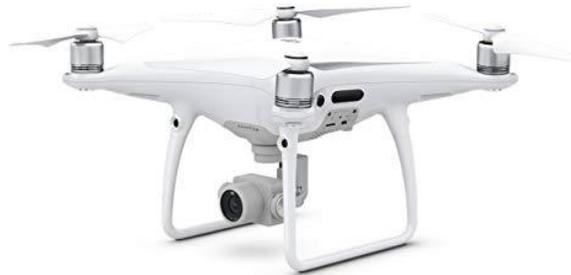
Figura 25. Dron DJI Phantom 4 Pro

Se seleccionaron algunos de los puntos identificados en la fase 5.1 *REVISIÓN DE LA INFORMACIÓN EXISTENTE E IDENTIFICACIÓN DE PUNTOS CRÍTICOS*, para la realización de sobrevuelos con Vehículo Aéreo no Tripulado (VANT), comúnmente denominado dron. El VANT utilizado fue el Dron DJI Phantom 4 Pro (ver **Figura 25. Dron DJI Phantom 4 Pro**), debidamente calibrado previo a cada sobrevuelo, siguiendo las instrucciones del fabricante; este equipo presenta software actualizado a fecha del mes de mayo de 2020.

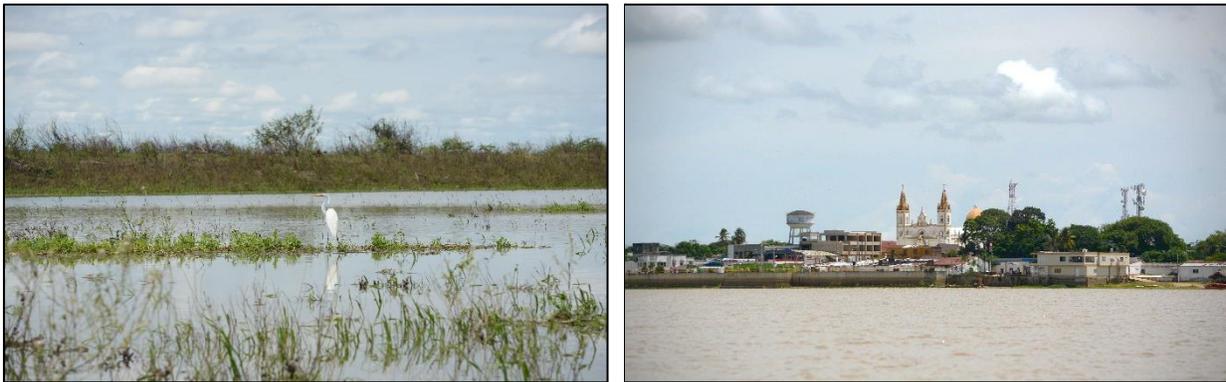
Figura 28. Ciénaga de Ayapel.
Fuente: Equipo técnico, 2020

La ciénaga de Ayapel por considerarse el cuerpo de agua más importante de la cuenca del río San Jorge, debe ser tenido en cuenta especialmente como una zona para protección y conservación ambiental, debido a que entorno a ella se genera una gran cantidad de actividades socio-culturales, además de poder servir de amortiguación a las crecientes provocadas principalmente por el río Cauca (POMCA Río Bajo San Jorge, 2019) (ver **Figura 28**)

El Complejo Cenagoso de Ayapel es parte de la Depresión Momposina y, pertenece tanto al sistema fluvial del río San Jorge, como a la llanura de inundación del río Cauca. El cuerpo principal de agua es la ciénaga de Ayapel, el cual se orienta en sentido NE-SW y ciénagas periféricas de menor tamaño, zonas de zapales y amplias zonas inundables aledañas, conectados a través de una red de caños. Hay cuerpos de agua permanentes, intermitentes y estacionales; entre los permanentes sobresalen por su tamaño, la ciénaga Hoyo de los Bagres, Escobillas, Escobillitas, Playa Blanca, Paticos, Cañaguatú y Las Palmas; entre los estacionales se destacan las ciénagas Comedero y El Quemado.

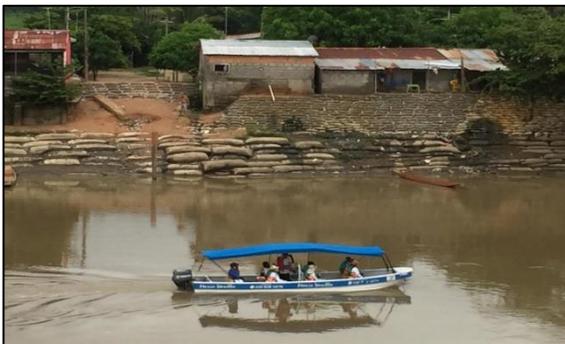
Figura 29. Recorrido fluvial

El trabajo de campo se realizó por el Grupo de Gestión del Riesgo de la CVS, durante los días 16, 17 y 23 de junio de 2020, a través de un recorrido en transporte fluvial (ver Figura 29 y visitas en terreno para la realización de sobrevuelos con dron (ver Figura 30, los cuales se efectuaron el primer día desde Montelíbano hasta el corregimiento de Marralú, Ayapel; el segundo día desde el corregimiento de Marralú, Ayapel hasta el caserío de Seheve, Ayapel y el tercer día desde Puerto Carepa - Puerto Libertador hasta el casco urbano de Montelíbano.

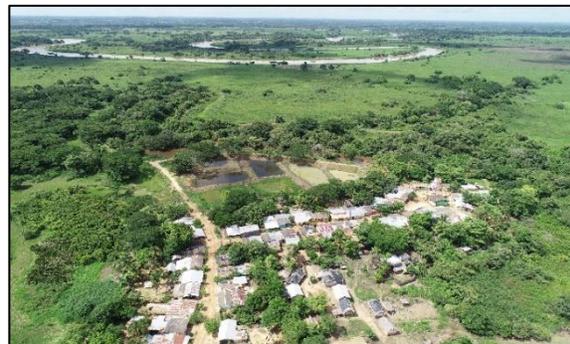
Figura 30. Realización de sobrevuelos e inspecciones terrestres

En las inspecciones técnicas realizadas, se identificaron los puntos críticos por erosión e inundación, se determinaron las longitudes de afectación, referenciando geográficamente los puntos inicial y final de cada sitio y se registraron los aspectos de mayor relevancia que fueron confrontados con los resultados de la revisión de la información secundaria, para la elaboración de las fichas de caracterización.

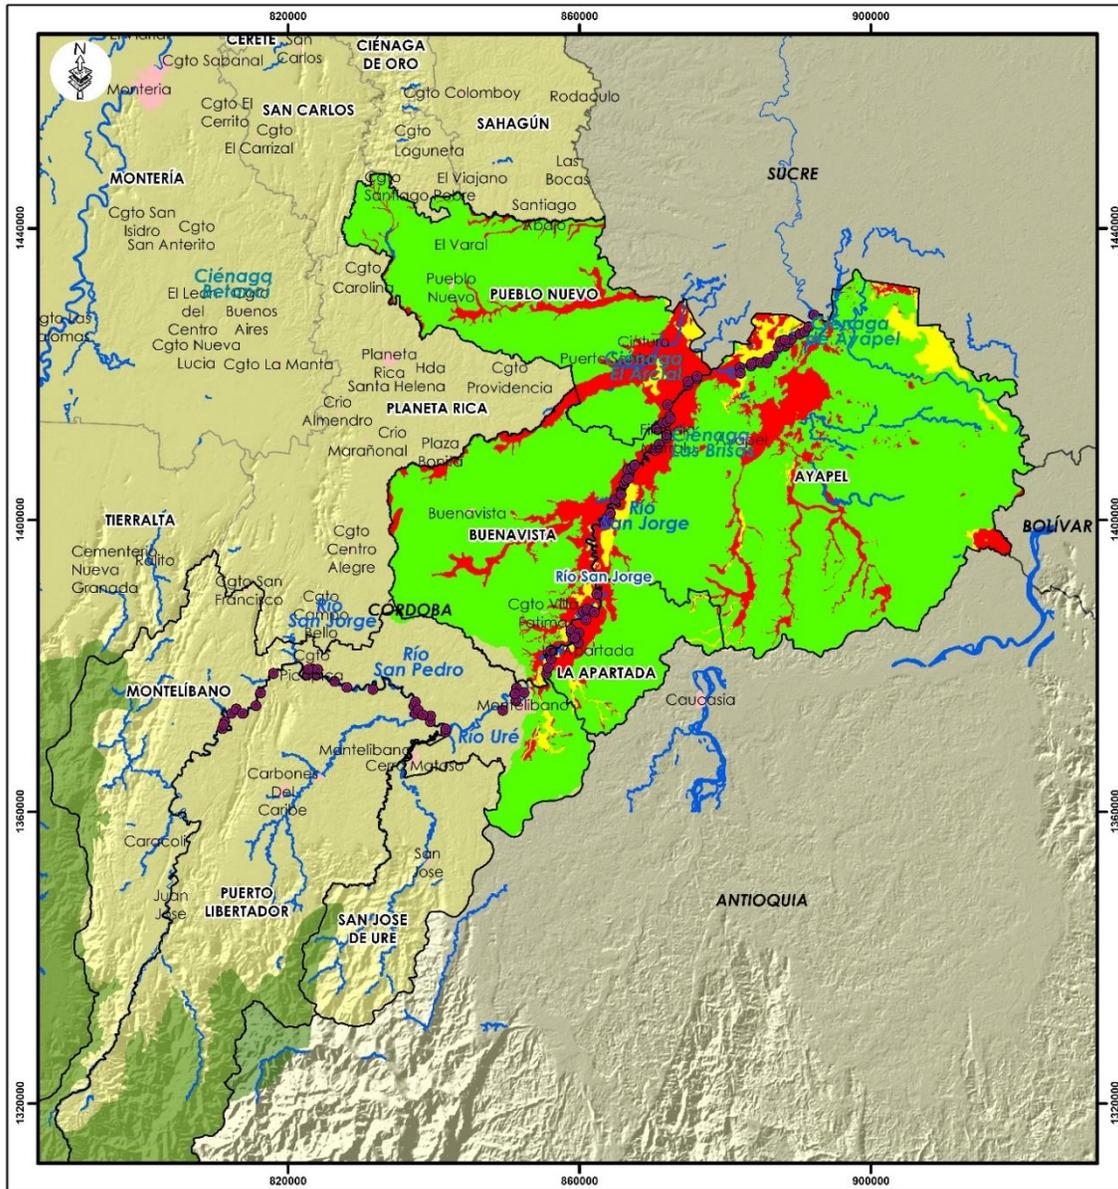
Figura 31. Localización general de los puntos críticos identificados, zonificación amenaza por inundación.

En la **figura 31** se pueden observar de forma general los puntos críticos identificados, bajo la zonificación amenaza por inundación del POMCA Bajo San Jorge.

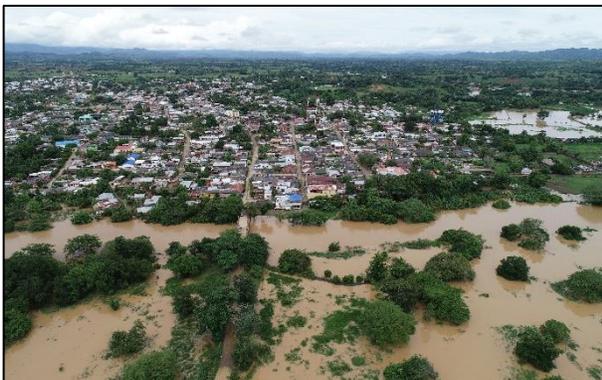
Figura 33. Casco urbano Puerto Libertador

Es importante resaltar que el municipio de Puerto Libertador presenta las mayores afectaciones por inundación en el casco urbano, a causa del incremento de caudal del río San Pedro, afluente del río San Jorge (ver **Figura 33**). Del mismo modo, se destacan los puntos Centro poblado Torno Rojo (ver **Figura 34**) y Caserío Santa Fé (ver **Figura 35**). En la **Tabla 10** se resumen los sitios identificados los cuales se desglosan en las fichas de caracterización y en la **Figura 36** se representan geográficamente.

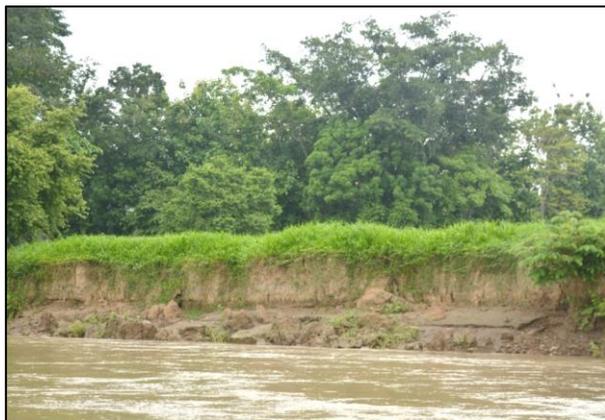
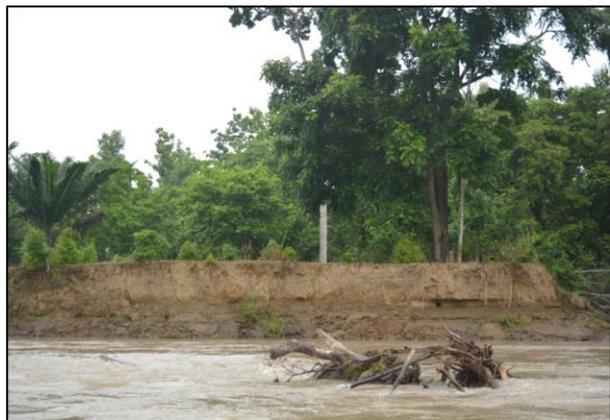
Ficha 1. Vereda Santa Fe. Municipio de Puerto Libertador

Nombre:	Vereda Santa Fe			
Municipio:	Puerto Libertador		Margen:	Derecha
Nivel de riesgo por erosión:	Bajo		Nivel de riesgo por inundación:	Bajo
Coordenadas planas (Magna Colombia Bogotá)			Coordenadas Geográficas (WGS 84)	
Inicial:	811342,886 N	1372313,135 E	Inicial:	7° 57' 33,643" N 75° 47' 18,141" W
Final:	811561,575 N	1372531,479 E	Final:	7° 57' 40,777" N 75° 47' 11,033" W
Longitud aproximada de afectación:	316 metros

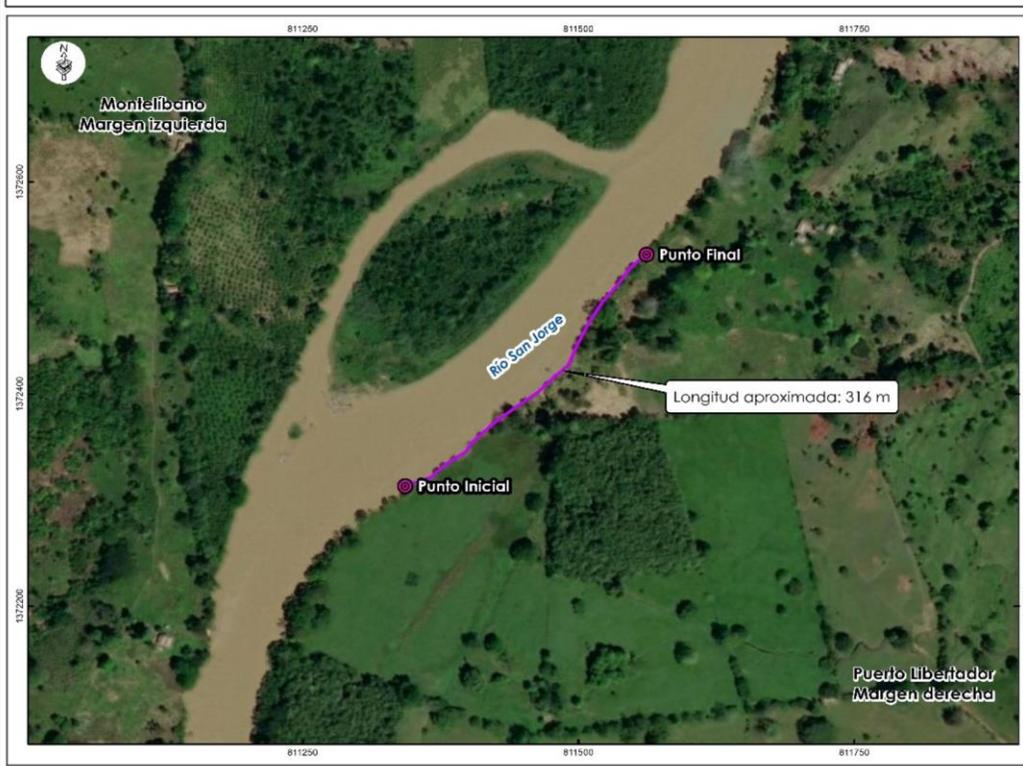
LOCALIZACIÓN DEL PUNTO CRÍTICO: VEREDA SANTA FÉ. MUNICIPIO DE PUERTO LIBERTADOR

Nombre:	Caserío Santa Fe			
Municipio:	Puerto Libertador		Margen:	Derecha
Nivel de riesgo por erosión:	Medio		Nivel de riesgo por inundación:	Bajo
Coordenadas planas (Magna Colombia Bogotá)			Coordenadas Geográficas (WGS 84)	
Inicial:	812236,274 N	1373457,613 E	Inicial:	7° 58' 11,001" N 75° 46' 49,137" W
Final:	812509,15 N	1373476,210 E	Final:	7° 58' 11,642" N 75° 46' 40,233" W
Longitud aproximada de afectación:			312 metros

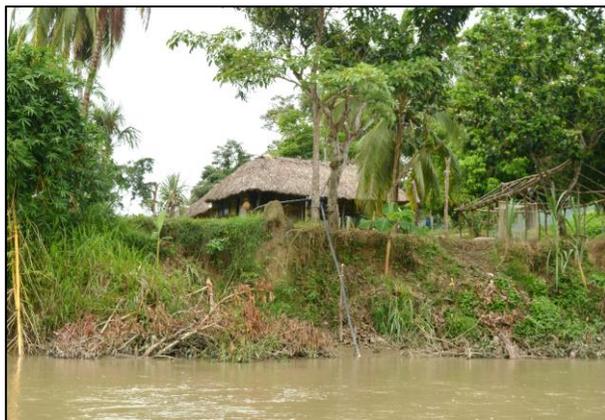
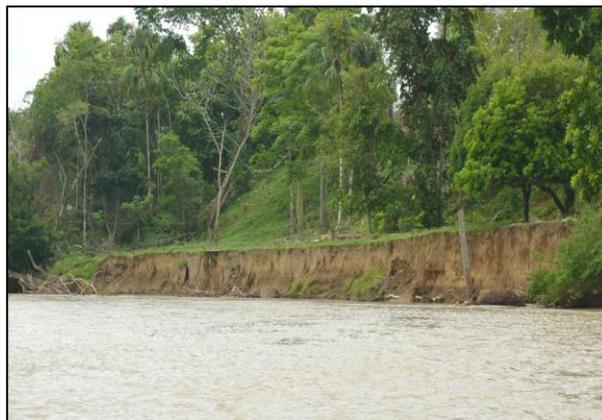
Ficha 3. Vereda Santa Isabel. Municipio de Puerto Libertador

Nombre:	Vereda Santa Isabel			
Municipio:	Puerto Libertador		Margen:	Derecha
Nivel de riesgo por erosión:	Bajo		Nivel de riesgo por inundación:	Bajo
Coordenadas planas (Magna Colombia Bogotá)			Coordenadas Geográficas (WGS 84)	
Inicial:	815612,576 N	1374514,119 E	Inicial:	7° 58' 45,825" N 75° 44' 59,080" W
Final:	815703,863 N	1374794,025 E	Final:	7° 58' 54,944" N 75° 44' 56,137" W
Longitud aproximada de afectación:	322 metros

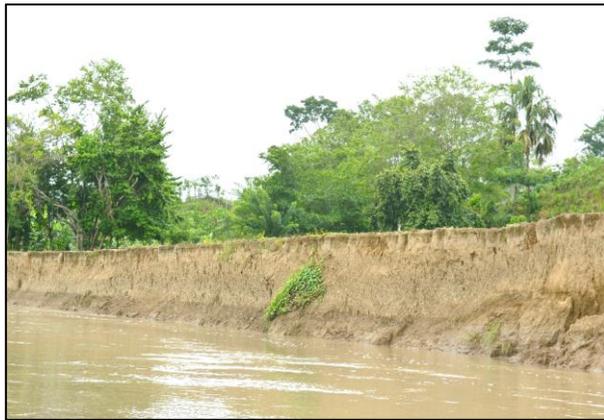
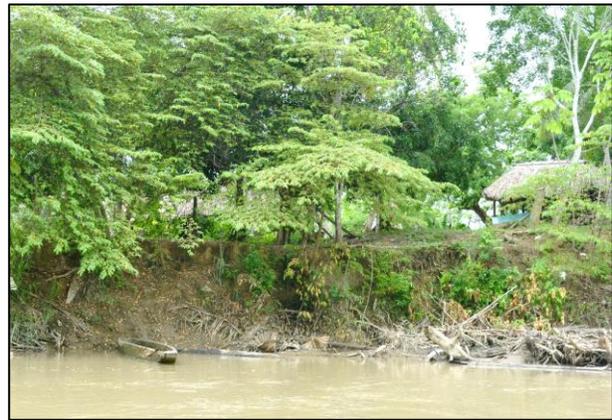
Ficha 4. Caserío Santa Isabel. Municipio de Puerto Libertador

Nombre:	Caserío Santa Isabel		
Municipio:	Puerto Libertador		Margen: Derecha
Nivel de riesgo por erosión:	Bajo		Nivel de riesgo por inundación: Bajo
Coordenadas planas (Magna Colombia Bogotá)		Coordenadas Geográficas (WGS 84)	
Inicial:	816256,972 N	1376276,213 E	Inicial: 7° 59' 43,243" N 75° 44' 38,280" W
Final:	816358,791 N	1376544,332 E	Final: 7° 59' 51,981" N 75° 44' 34,991" W
Longitud aproximada de afectación:	315 metros

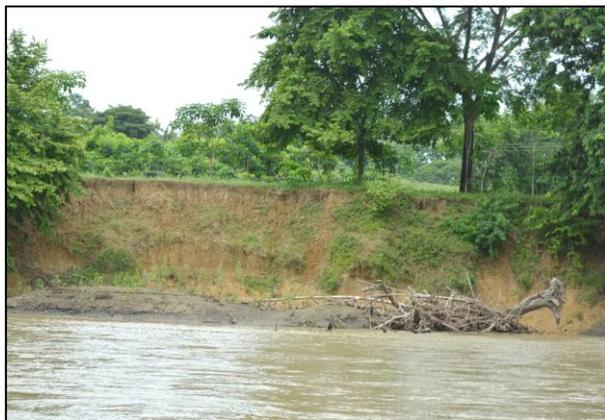
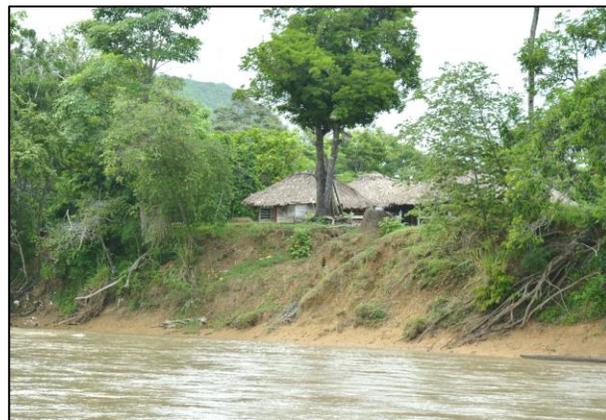
Ficha 5. Caserío vereda La Angostura. Municipio de Puerto Libertador

Nombre:	Caserío vereda La Angostura			
Municipio:	Puerto Libertador		Margen:	Derecha
Nivel de riesgo por erosión:	Bajo		Nivel de riesgo por inundación:	Bajo
Coordenadas planas (Magna Colombia Bogotá)			Coordenadas Geográficas (WGS 84)	
Inicial:	817998,906 N	1378937,233 E	Inicial:	8° 1' 10,054" N 75° 43' 41,770" W
Final:	818184,922 N	1379001,904 E	Final:	8° 1' 12,183" N 75° 43' 35,706" W
Longitud aproximada de afectación:	199 metros

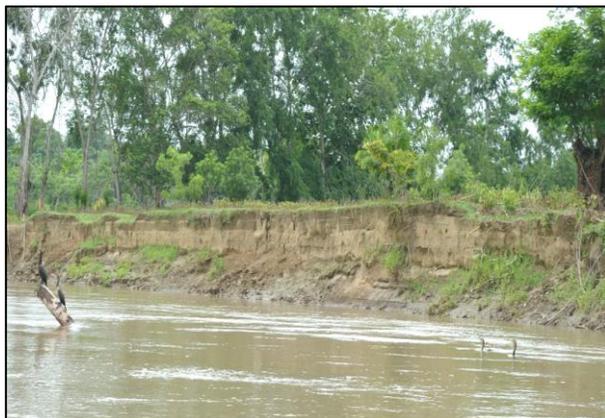
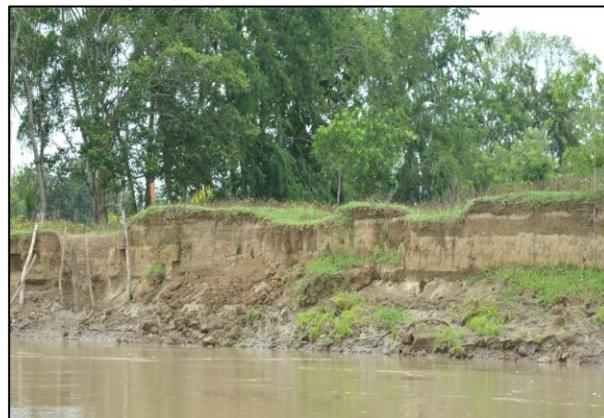
Ficha 6. Frente al centro poblado del Corregimiento Pica Pica. Municipio de Puerto Libertador

Nombre:	Frente al centro poblado del Corregimiento Pica Pica			
Municipio:	Puerto Libertador		Margen:	Derecha
Nivel de riesgo por erosión:	Bajo		Nivel de riesgo por inundación:	Bajo
Coordenadas planas (Magna Colombia Bogotá)			Coordenadas Geográficas (WGS 84)	
Inicial:	823388,050 N	1379551,212 E	Inicial:	8° 1' 30,727" N 75° 40' 45,928" W
Final:	823570,664 N	1379676,014 E	Final:	8° 1' 34,811" N 75° 40' 39,983" W
Longitud aproximada de afectación:	232 metros

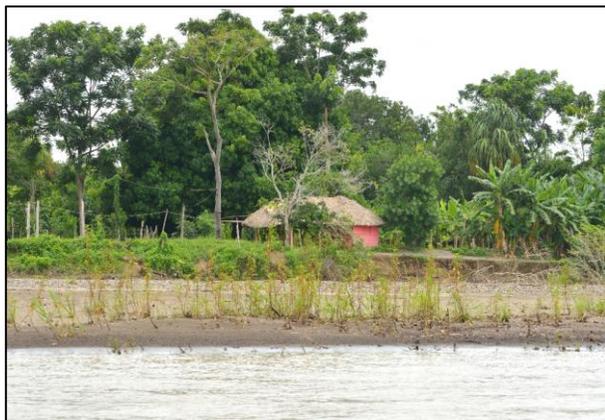
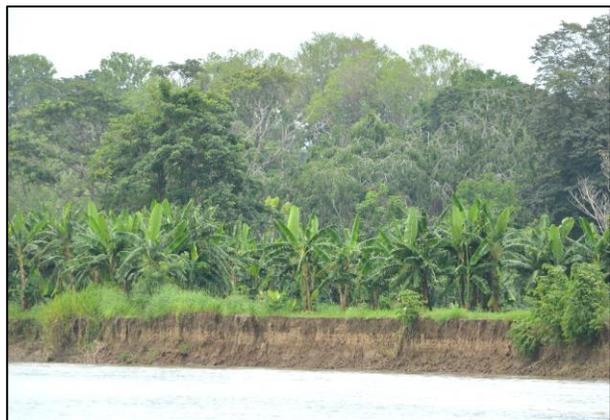
Ficha 7. Nuevo Pica Pica. Municipio de Puerto Libertador

Nombre:	Nuevo Pica Pica			
Municipio:	Puerto Libertador		Margen:	Derecha
Nivel de riesgo por erosión:	Bajo		Nivel de riesgo por inundación:	Bajo
Coordenadas planas (Magna Colombia Bogotá)			Coordenadas Geográficas (WGS 84)	
Inicial:	824033,510 N	1378780,796 E	Inicial:	8° 1' 5,740" N 75° 40' 24,760" W
Final:	824788,925 N	1378394,135 E	Final:	8° 0' 53,254" N 75° 40' 0,052" W
Longitud aproximada de afectación:	1275 metros

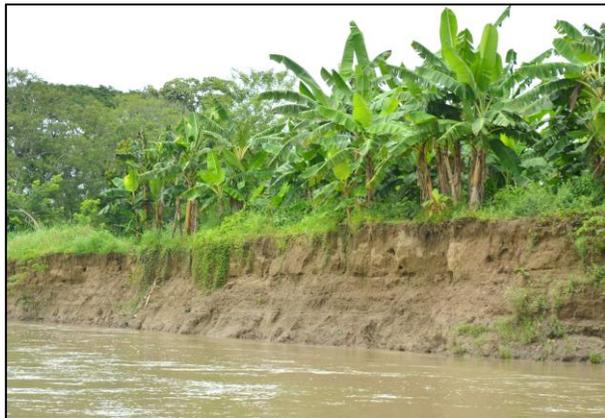
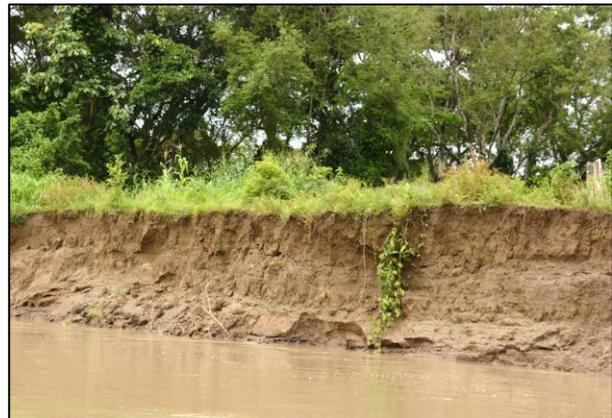
Ficha 8. Quebrada Celinda. Municipio de Puerto Libertador

Nombre:	Quebrada Celinda		
Municipio:	Puerto Libertador		Margen: Derecha
Nivel de riesgo por erosión:	Bajo		Nivel de riesgo por inundación: Bajo
Coordenadas planas (Magna Colombia Bogotá)		Coordenadas Geográficas (WGS 84)	
Inicial:	826406,175 N	1377850,175 E	Inicial: 8° 0' 35,757" N 75° 39' 7,190" W
Final:	826663,641 N	1377931,360 E	Final: 8° 0' 38,431" N 75° 38' 58,796" W
Longitud aproximada de afectación:	278 metros

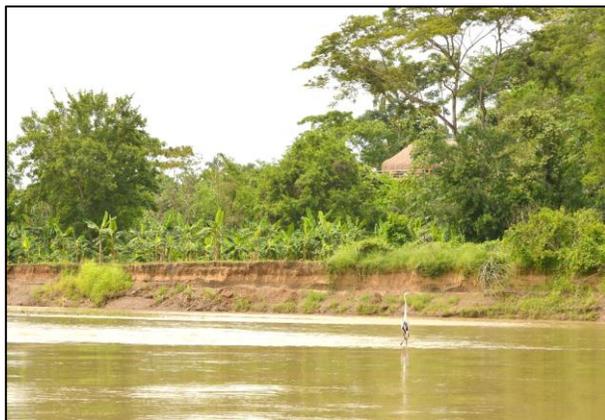
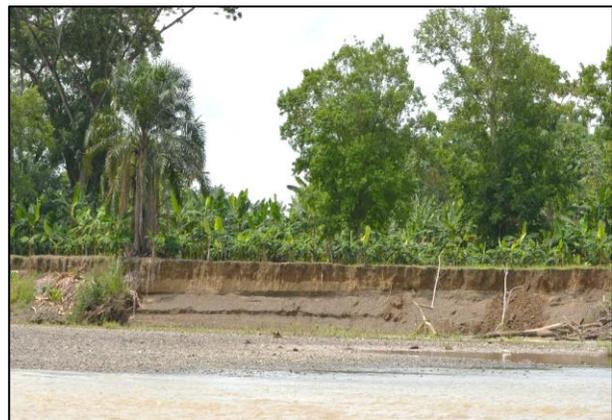
Ficha 9. Guaimaral. Municipio de Puerto Libertador

Nombre:	Guaimaral			
Municipio:	Puerto Libertador		Margen:	Derecha
Nivel de riesgo por erosión:	Bajo		Nivel de riesgo por inundación:	Bajo
Coordenadas planas (Magna Colombia Bogotá)			Coordenadas Geográficas (WGS 84)	
Inicial:	831664,705 N	1376773,554 E	Inicial:	8° 0' 1,370" N 75° 36' 15,402" W
Final:	831650,830 N	1376994,709 E	Final:	8° 0' 8,565" N 75° 36' 15,881" W
Longitud aproximada de afectación:	226 metros

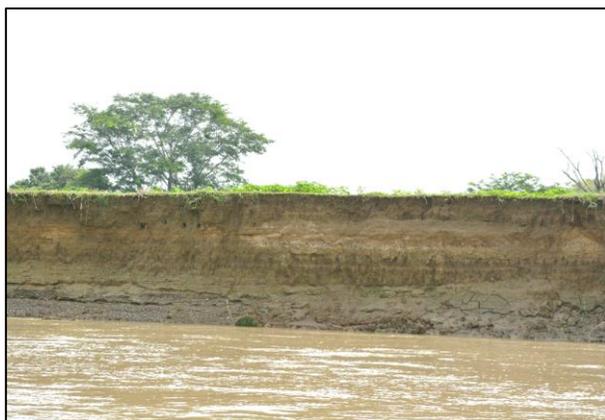
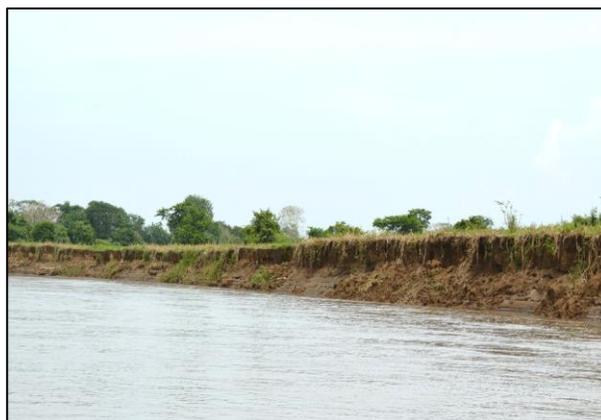
Ficha 10. Vereda Villa Carriña 2. Municipio de Puerto Libertador

Nombre:	Vereda Villa Carriña 2			
Municipio:	Puerto Libertador		Margen:	Derecha
Nivel de riesgo por erosión:	Bajo		Nivel de riesgo por inundación:	Bajo
Coordenadas planas (Magna Colombia Bogotá)			Coordenadas Geográficas (WGS 84)	
Inicial:	837274,943 N	1374476,389 E	Inicial:	7° 58' 47,286" N 75° 33' 11,993" W
Final:	837632,366 N	1374110,596 E	Final:	7° 58' 35,425" N 75° 33' 0,284" W
Longitud aproximada de afectación:	593 metros

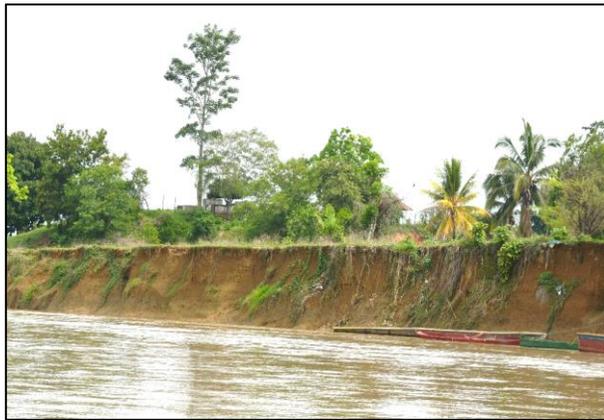
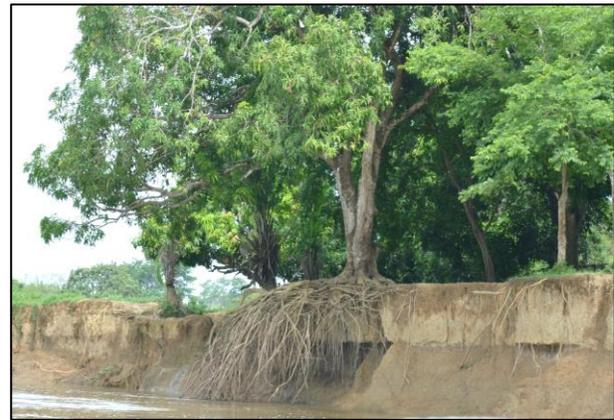
Ficha 11. Centro poblado Torno Rojo. Municipio de Puerto Libertador

Nombre:	Centro poblado Torno Rojo			
Municipio:	Puerto Libertador		Margen:	Derecha
Nivel de riesgo por erosión:	Medio		Nivel de riesgo por inundación:	Bajo
Coordenadas planas (Magna Colombia Bogotá)			Coordenadas Geográficas (WGS 84)	
Inicial:	837477,645 N	1373424,540 E	Inicial:	7° 58' 13,082" N 75° 33' 5,254" W
Final:	838032,999 N	1373109,526 E	Final:	7° 58' 2,896" N 75° 32' 47,090" W
Longitud aproximada de afectación:	710 metros

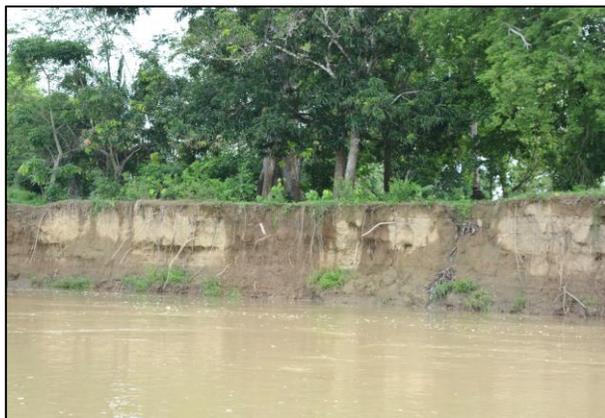
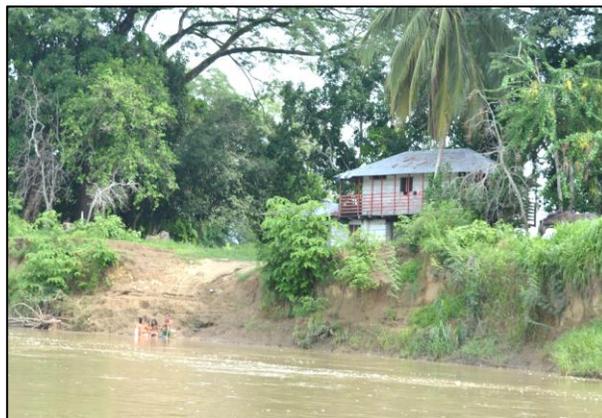
Ficha 12. Vereda Torno Rojo. Municipio de Puerto Libertador

Nombre:	Vereda Torno Rojo			
Municipio:	Puerto Libertador		Margen:	Derecha
Nivel de riesgo por erosión:	Bajo		Nivel de riesgo por inundación:	Bajo
Coordenadas planas (Magna Colombia Bogotá)			Coordenadas Geográficas (WGS 84)	
Inicial:	839538,192 N	1372307,589 E	Inicial:	7° 57' 36,974" N 75° 31' 57,866" W
Final:	839649,991 N	1372199,976 E	Final:	7° 57' 33,485" N 75° 31' 54,204" W
Longitud aproximada de afectación:	155 metros

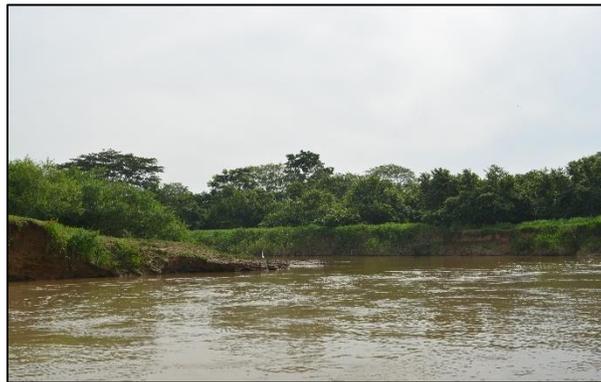
Figura 37. Centro poblado Bocas de Uré
Fuente: Equipo técnico, 2020

En el municipio de San José de Uré se identificó un único punto crítico en la margen derecha del río San Jorge caracterizado en la ficha 13, presentando el 1,1%. Este punto se denomina Centro Poblado Bocas de Uré, del corregimiento con este mismo nombre, con riesgo bajo por erosión y medio por inundación. Ver **Gráfico 5**, **Figuras 37** y **38** y **Tabla 11**.

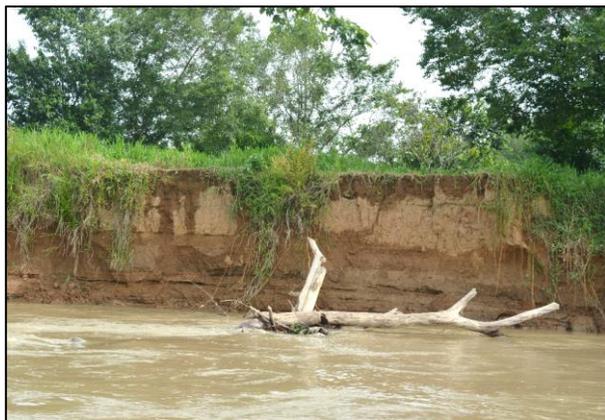
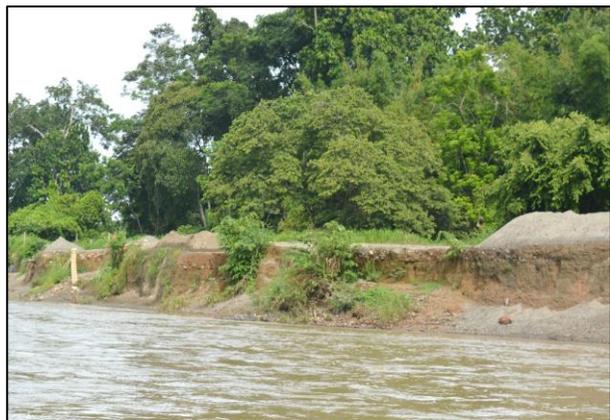
Ficha 13. Centro Poblado Bocas de Uré. Municipio de San José de Uré

Nombre:	Centro Poblado Bocas de Uré			
Municipio:	San José de Uré		Margen:	Derecha
Nivel de riesgo por erosión:	Bajo		Nivel de riesgo por inundación:	Medio
Coordenadas planas (Magna Colombia Bogotá)			Coordenadas Geográficas (WGS 84)	
Inicial:	841617,965 N	1370912,96 E	Inicial:	7° 56' 51,828" N 75° 30' 49,821" W
Final:	841914,437 N	1370794,524 E	Final:	7° 56' 48,008" N 75° 30' 40,130" W
Longitud aproximada de afectación:	321 metros

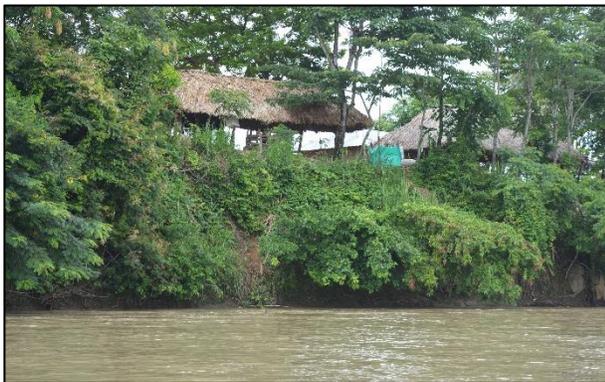
Figura 39. Aguas abajo del centro poblado Pica Pica

En el municipio de Montelíbano se destaca el punto denominado “Aguas abajo del centro poblado Pica Pica” (ver **Figura 39**), ubicado en el corregimiento de este mismo nombre. Las mayores afectaciones por inundaciones se presentan en el casco urbano del municipio en los barrios La Pesquera y Centro Parte (ver **Figura 40**). En la **Tabla 12** se resumen los sitios identificados los cuales se desglosan en las fichas de caracterización y en la **Figura 41** se representan geográficamente.

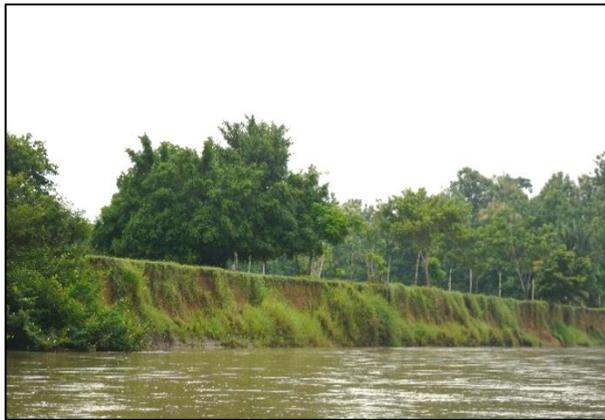
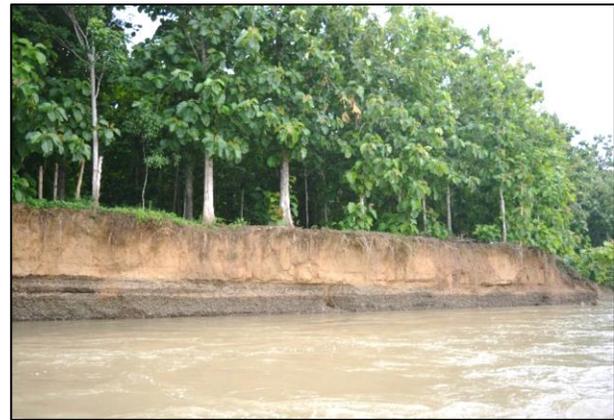
Ficha 14. Vereda El Palmar 1. Municipio de Montelíbano

Nombre:	Vereda El Palmar 1			
Municipio:	Montelíbano		Margen:	Izquierda
Nivel de riesgo por erosión:	Bajo		Nivel de riesgo por inundación:	Bajo
Coordenadas planas (Magna Colombia Bogotá)			Coordenadas Geográficas (WGS 84)	
Inicial:	811009,409 N	1371371,630 E	Inicial:	7° 57' 2,965" N 75° 47' 28,898" W
Final:	811390,917 N	1371307,602 E	Final:	7° 57' 0,933" N 75° 47' 16,438" W
Longitud aproximada de afectación:	398 metros

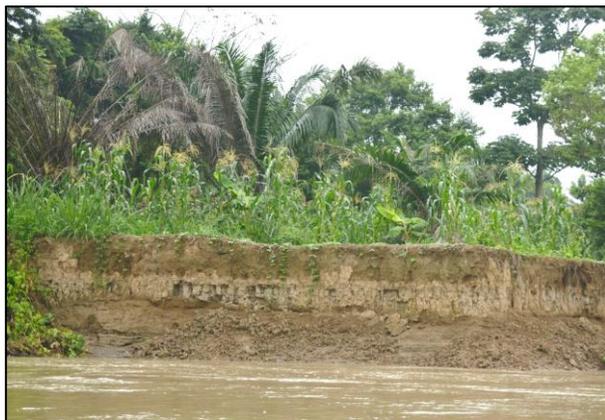
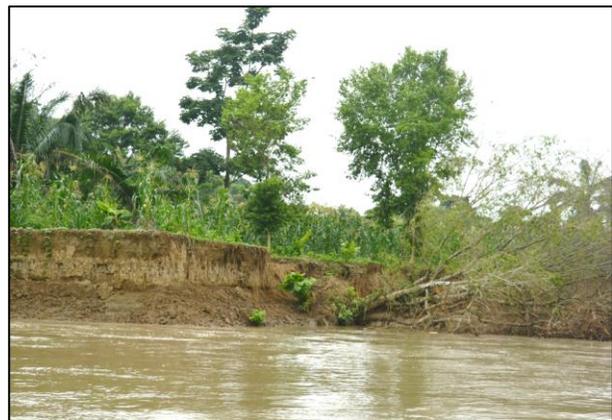
Ficha 15. Vereda El Palmar 2. Municipio de Montelíbano

Nombre:	Vereda El Palmar 2		
Municipio:	Montelíbano	Margen:	Izquierda
Nivel de riesgo por erosión:	Bajo	Nivel de riesgo por inundación:	Bajo
Coordenadas planas (Magna Colombia Bogotá)		Coordenadas Geográficas (WGS 84)	
Inicial:	811164,276 N	1371920,609 E	Inicial: 7° 57' 20,848" N 75° 47' 23,917" W
Final:	811169,978 N	1372017,802 E	Final: 7° 57' 24,011" N 75° 47' 23,744" W
Longitud aproximada de afectación:	99 metros

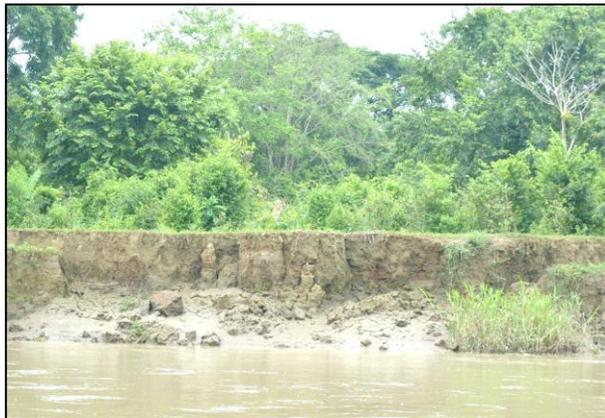
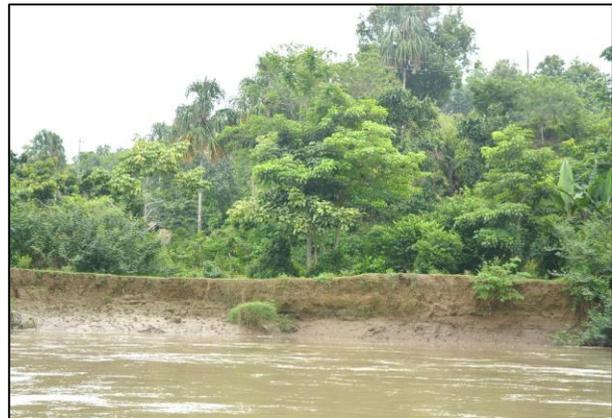
Ficha 16. Vereda Nueva Betulia 1. Municipio de Montelíbano

Nombre:	Vereda Nueva Betulia 1				
Municipio:	Montelíbano	Margen:	Izquierda		
Nivel de riesgo por erosión:	Bajo		Nivel de riesgo por inundación:	Bajo	
Coordenadas planas (Magna Colombia Bogotá)		Coordenadas Geográficas (WGS 84)			
Inicial:	812912,779 N	1374072,603 E	Inicial:	7° 58' 31,101" N	75° 46' 27,140" W
Final:	813021,739 N	1374126,513 E	Final:	7° 58' 32,870" N	75° 46' 23,591" W
Longitud aproximada de afectación:	173 metros
