**PROTOCOLO PARA EL CONTROL DE LA
EROSIÓN EN LA CUENCA DEL RÍO SAN
JORGE, EN LOS MUNICIPIOS DE PUERTO
LIBERTADOR, SAN JOSÉ DE URÉ
MONTELÍBANO, BUENAVISTA, LA
APARTADA, PUEBLO NUEVO Y AYAPEL,
JURISDICCIÓN DEL DEPARTAMENTO DE
CÓRDOBA, COMO ESTRATEGIA PARA
EL CONOCIMIENTO Y REDUCCIÓN DEL
RIESGO DE LAS POBLACIONES POR
AMENAZA DE INUNDACIÓN**

2020

CORPORACIÓN AUTÓNOMA REGIONAL DE LOS VALLES DEL SINÚ Y DEL SAN JORGE – CVS

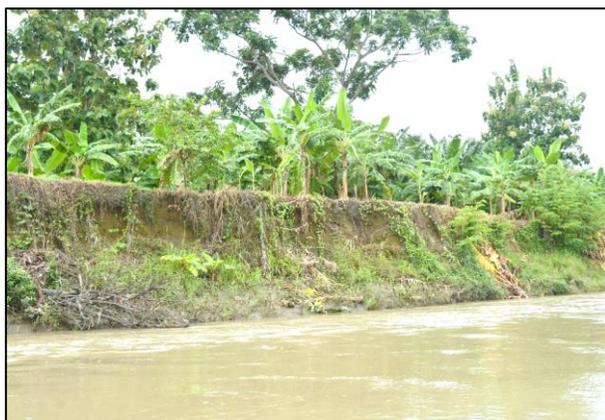
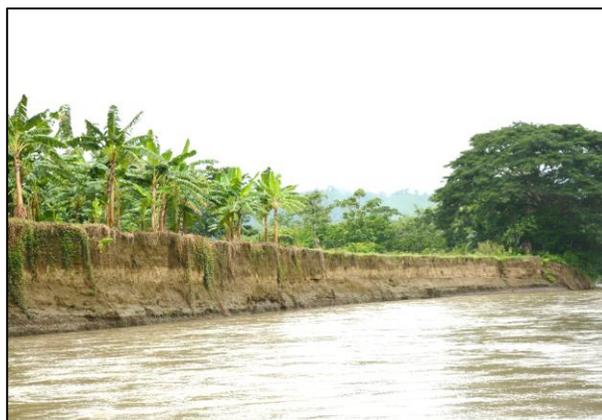
Ficha 17. Vereda Nueva Betulia 2. Municipio de Montelíbano

Nombre:	Vereda Nueva Betulia 2			
Municipio:	Montelíbano		Margen:	Izquierda
Nivel de riesgo por erosión:	Bajo		Nivel de riesgo por inundación:	Bajo
Coordenadas planas (Magna Colombia Bogotá)			Coordenadas Geográficas (WGS 84)	
Inicial:	813780,456 N	1373444,813 E	Inicial:	7° 58' 10,791" N 75° 45' 58,736" W
Final:	813849,827 N	1373299,117 E	Final:	7° 58' 6,059" N 75° 45' 56,452" W
Longitud aproximada de afectación:	166 metros

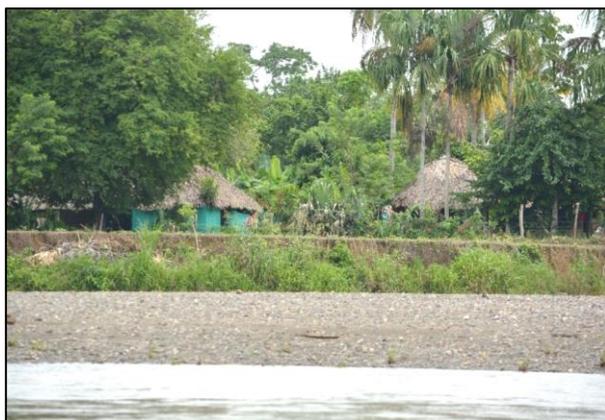
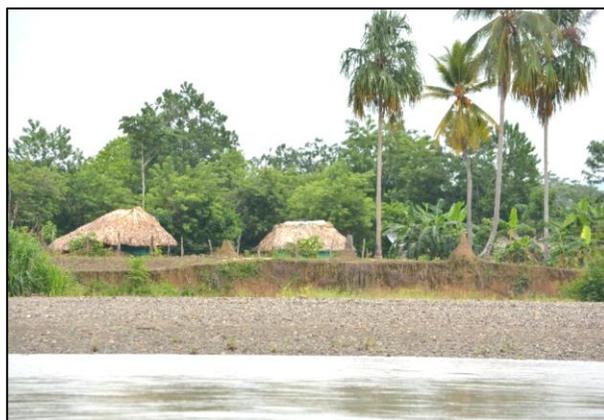
Ficha 18. Vereda Pica Pica. Municipio de Montelíbano

Nombre:	Vereda Pica Pica				
Municipio:	Montelíbano	Margen:	Izquierda		
Nivel de riesgo por erosión:	Bajo		Nivel de riesgo por inundación:	Bajo	
Coordenadas planas (Magna Colombia Bogotá)		Coordenadas Geográficas (WGS 84)			
Inicial:	822660,295 N	1378767,883 E	Inicial:	8° 1' 5,146" N	75° 41' 9,585" W
Final:	822660,007 N	1379070,429 E	Final:	8° 1' 14,990" N	75° 41' 9,633" W
Longitud aproximada de afectación:	328 metros

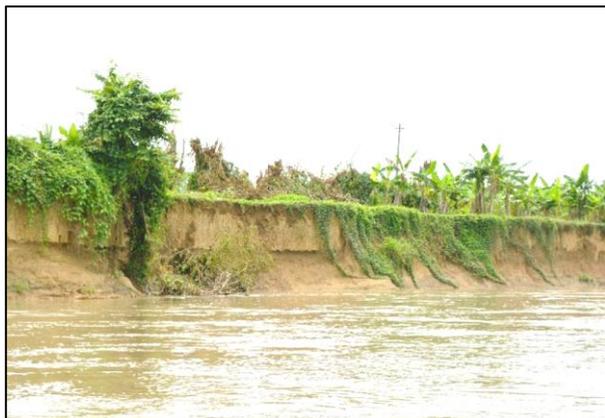
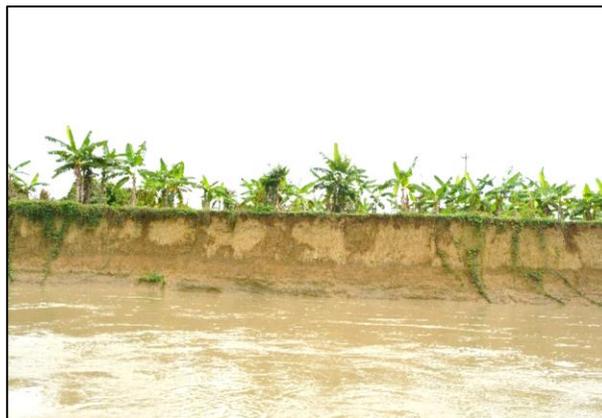
Ficha 19. Aguas arriba del centro poblado Pica Pica. Municipio de Montelíbano

Nombre:	Aguas arriba del centro poblado Pica Pica			
Municipio:	Montelíbano		Margen:	Izquierda
Nivel de riesgo por erosión:	Bajo		Nivel de riesgo por inundación:	Bajo
Coordenadas planas (Magna Colombia Bogotá)			Coordenadas Geográficas (WGS 84)	
Inicial:	822798,054 N	1379473,319 E	Inicial:	8° 1' 28,117" N 75° 41' 5,178" W
Final:	823018,648 N	1379626,499 E	Final:	8° 1' 33,129" N 75° 40' 57,997" W
Longitud aproximada de afectación:			332 metros

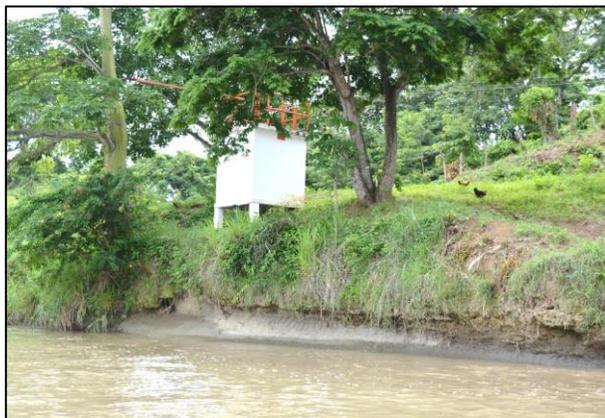
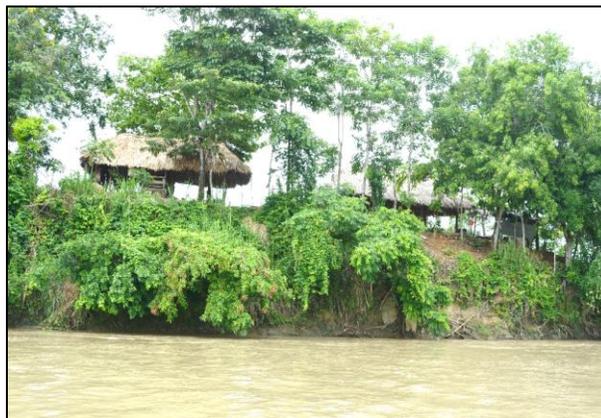
Ficha 20. Aguas abajo del centro poblado Pica Pica. Municipio de Montelíbano

Nombre:	Aguas abajo del centro poblado Pica Pica			
Municipio:	Montelíbano		Margen:	Izquierda
Nivel de riesgo por erosión:	Bajo		Nivel de riesgo por inundación:	Medio
Coordenadas planas (Magna Colombia Bogotá)			Coordenadas Geográficas (WGS 84)	
Inicial:	824062,738 N	1379477,498 E	Inicial:	8° 1' 28,414" N 75° 40' 23,894" W
Final:	824089,711 N	1379346,369 E	Final:	8° 1' 24,150" N 75° 40' 22,997" W
Longitud aproximada de afectación:			139 metros

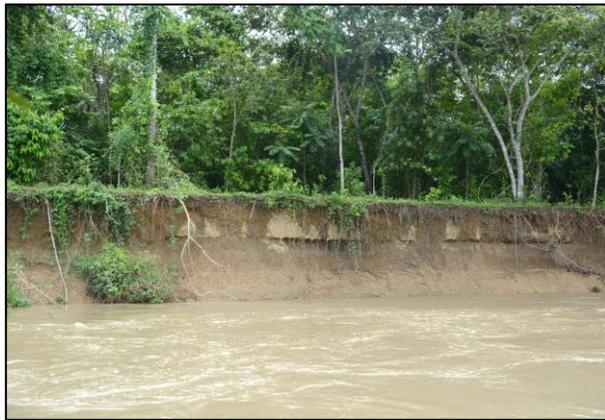
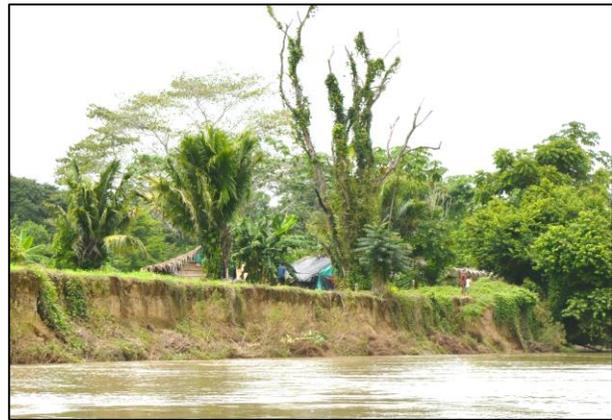
Ficha 21. Vereda Francia Elena. Municipio de Montelíbano

Nombre:	Vereda Francia Elena				
Municipio:	Montelíbano	Margen:	Izquierda		
Nivel de riesgo por erosión:	Bajo		Nivel de riesgo por inundación:	Bajo	
Coordenadas planas (Magna Colombia Bogotá)		Coordenadas Geográficas (WGS 84)			
Inicial:	828090,082 N	1377025,909 E	Inicial:	8° 0' 9,146" N	75° 38' 12,120" W
Final:	828760,064 N	1377233,599 E	Final:	8° 0' 15,986" N	75° 37' 50,275" W
Longitud aproximada de afectación:	941 metros

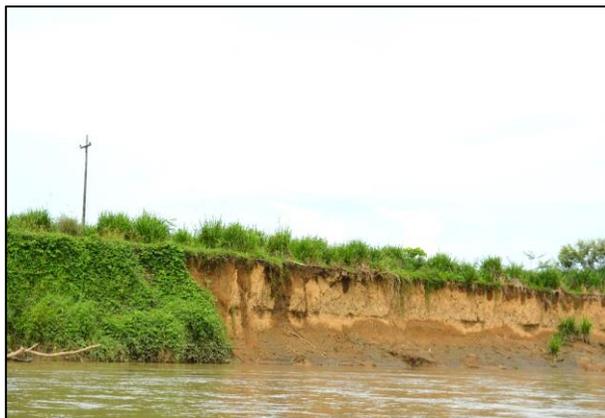
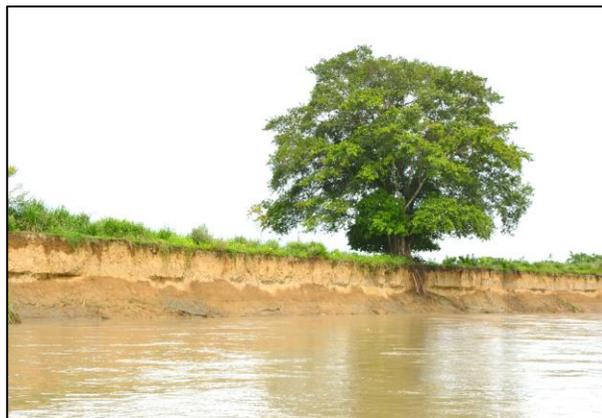
Ficha 22. Vereda Villa Carriña 1. Municipio de Montelíbano

Nombre:	Vereda Villa Carriña 1		
Municipio:	Montelíbano	Margen:	Izquierda
Nivel de riesgo por erosión:	Bajo	Nivel de riesgo por inundación:	Bajo
Coordenadas planas (Magna Colombia Bogotá)		Coordenadas Geográficas (WGS 84)	
Inicial:	837493,19 N	1375048,74 E	Inicial: 7° 59' 5,936" N 75° 33' 4,936" W
Final:	837399,55 N	1374590,83 E	Final: 7° 58' 51,025" N 75° 33' 7,939" W
Longitud aproximada de afectación:	484 metros

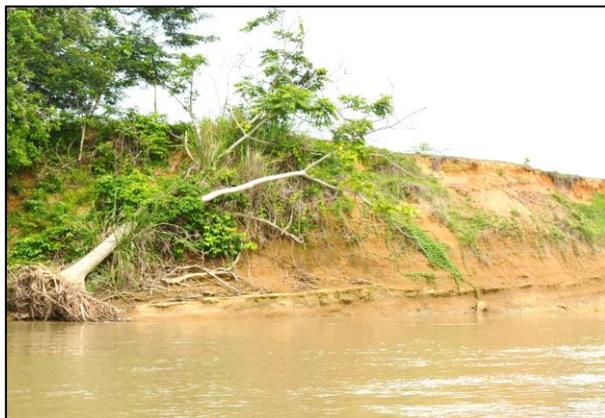
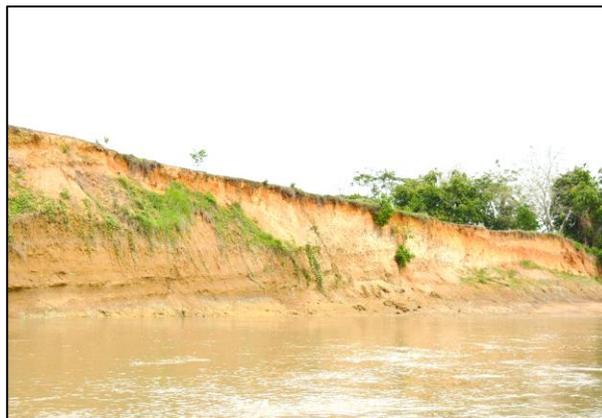
Ficha 23. Villa Carmiña - Hacienda Yucatán. Municipio de Montelíbano

Nombre:	Villa Carmiña - Hacienda Yucatán			
Municipio:	Montelíbano	Margen:	Izquierda	
Nivel de riesgo por erosión:	Bajo		Nivel de riesgo por inundación:	Bajo
Coordenadas planas (Magna Colombia Bogotá)			Coordenadas Geográficas (WGS 84)	
Inicial:	837874,559 N	1373925,008 E	Inicial:	7° 58' 29,414" N 75° 32' 52,356" W
Final:	837618,940 N	1373484,075 E	Final:	7° 58' 15,036" N 75° 33' 0,649" W
Longitud aproximada de afectación:	530 metros

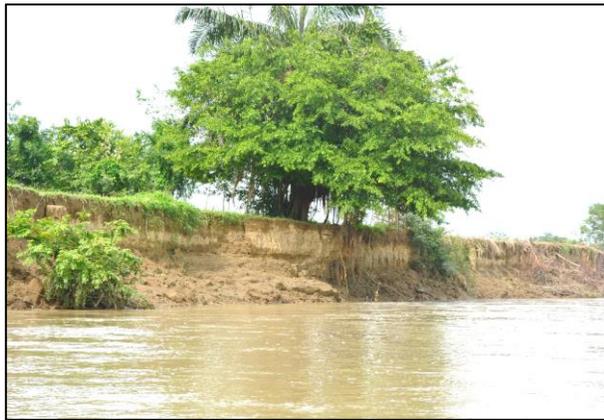
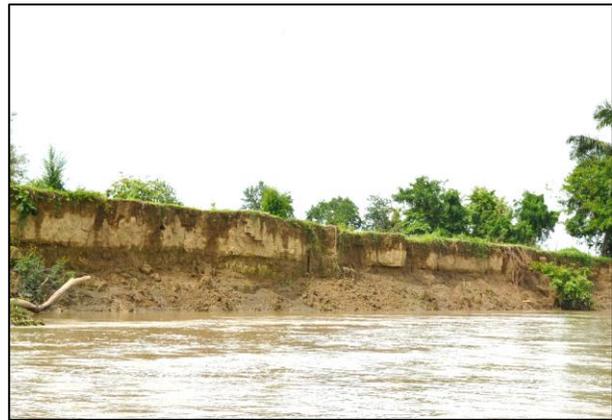
Ficha 24. Vereda Aguas Vivas 1. Municipio de Montelíbano

Nombre:	Vereda Aguas Vivas 1			
Municipio:	Montelíbano		Margen:	Izquierda
Nivel de riesgo por erosión:	Bajo		Nivel de riesgo por inundación:	Bajo
Coordenadas planas (Magna Colombia Bogotá)			Coordenadas Geográficas (WGS 84)	
Inicial:	838521,176 N	1373242,585 E	Inicial:	7° 58' 7,282" N 75° 32' 31,170" W
Final:	838651,603 N	1373200,426 E	Final:	7° 58' 5,925" N 75° 32' 26,908" W
Longitud aproximada de afectación:	138 metros

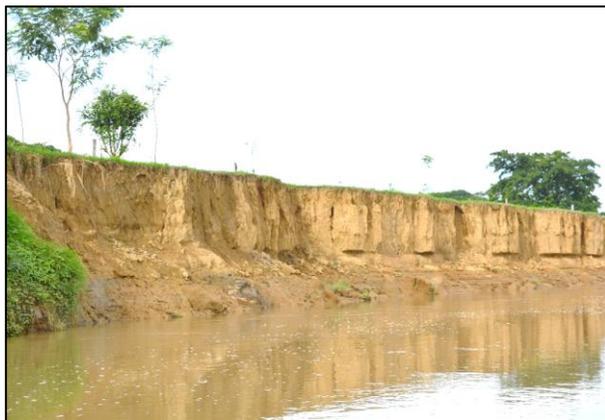
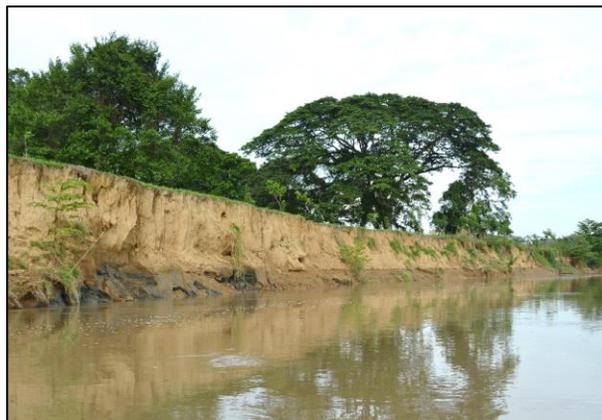
Ficha 28. Aguas arriba de la cabecera municipal. Municipio de Montelíbano

Nombre:	Aguas arriba de la cabecera municipal			
Municipio:	Montelíbano	Margen:	Izquierda	
Nivel de riesgo por erosión:	Bajo		Nivel de riesgo por inundación:	Bajo
Coordenadas planas (Magna Colombia Bogotá)			Coordenadas Geográficas (WGS 84)	
Inicial:	851138,289 N	1376164,487 E	Inicial:	7° 59' 43,765" N 75° 25' 39,626" W
Final:	851395,715 N	1375285,17 E	Final:	7° 59' 15,178" N 75° 25' 31,129" W
Longitud aproximada de afectación:	984 metros

DESCRIPCIÓN	
<p>Punto crítico por erosión e inundación, ubicado aguas arriba de la cabecera municipal de Montelíbano. Se observa proceso erosivo en la curva externa del río. Cobertura vegetal con pastos. Talud vertical con socavación y desprendimiento de suelo. Borde libre de aproximadamente tres (3) metros. Se observan tres (3) viviendas aproximadamente a un (1) metro de la ribera. Se evidencia actividad ganadera en predios aledaños al cauce y árboles con raíces expuestas en gran parte del tramo.</p>	
ALTERNATIVAS DE MEDIDAS DE INTERVENCIÓN PROPUESTAS	
MEDIDAS ESTRUCTURALES	MEDIDAS NO ESTRUCTURALES
<p>Reubicación de familias que habitan las viviendas que se encuentran dentro de la ronda hídrica del río. Establecimiento de bosques de galería, a través de siembra de árboles propios de la zona, de crecimiento rápido, que le ofrezcan mayor estabilidad al suelo. Perfilamiento del talud y utilización de geomantos para la rehabilitación del talud erosionado. Realizar intervención basada en infraestructura adaptada, mediante la construcción de viviendas palafíticas.</p>	<p>Adaptación basada en Gestión y Normatividad, mediante la inclusión en los diferentes instrumentos de planificación del desarrollo y ordenamiento territorial existentes tanto a nivel local y regional como a nivel sectorial, los aspectos relacionados con el cambio climático y la gestión del riesgo. Seguimiento al punto crítico por parte del Consejo Municipal para la Gestión del Riesgo de Desastres - CMGRD. Capacitación a la comunidad en temas de prevención y atención de emergencias.</p>

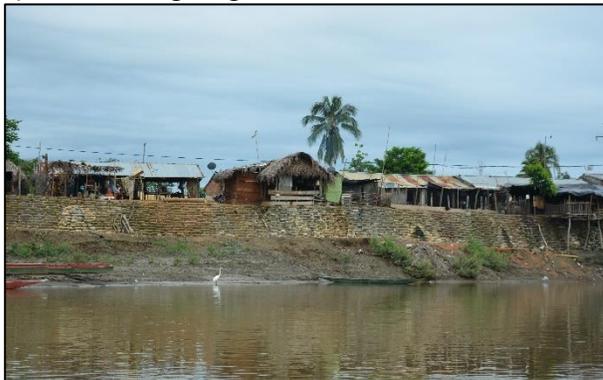
Figura 42. Puerto Córdoba

Se destacan los puntos críticos por inundación Puerto Córdoba, Vereda Manzanares, vereda Santa Clara y La Cantaleta (ver **Figuras 42, 43, 44 y 45**). Del punto conocido como La Cantaleta, es importante indicar que si bien geográficamente pertenece a la jurisdicción del municipio de Buenavista en la vereda Isla Roja, quien presenta mayores afectaciones por inundaciones es el municipio vecino de Pueblo Nuevo. En la **Tabla 13** se resumen los sitios identificados los cuales se desglosan en las fichas de caracterización y en la **Figura 46** se representan geográficamente.

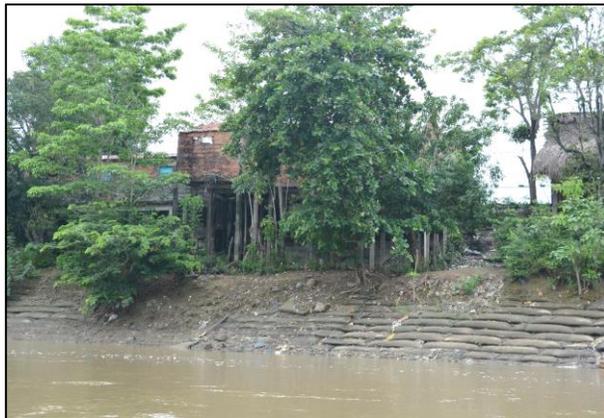
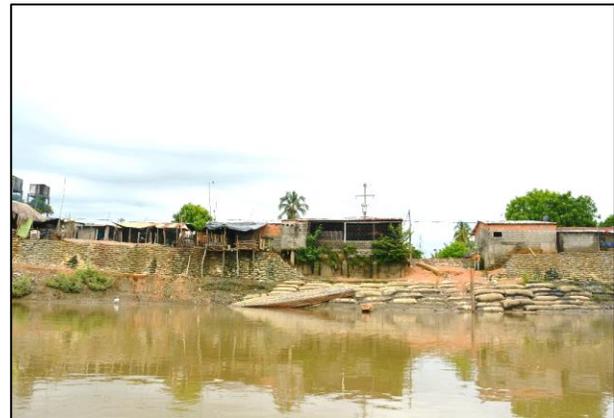
Ficha 32. Puerto Córdoba. Municipio de Buenavista

Nombre:	Puerto Córdoba			
Municipio:	Buenavista		Margen:	Izquierda
Nivel de riesgo por erosión:	Bajo		Nivel de riesgo por inundación:	Alto
Coordenadas planas (Magna Colombia Bogotá)			Coordenadas Geográficas (WGS 84)	
Inicial:	859070,755 N	1383788,585 E	Inicial:	8° 3' 52,698" N 75° 21' 21,439" W
Final:	858800,621 N	1384025,697 E	Final:	8° 4' 0,387" N 75° 21' 30,283" W
Longitud aproximada de afectación:	383 metros

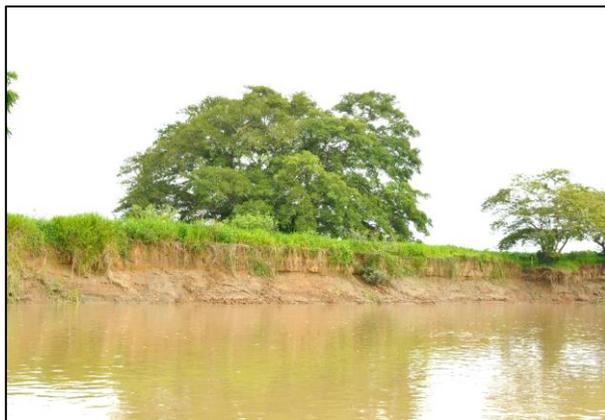
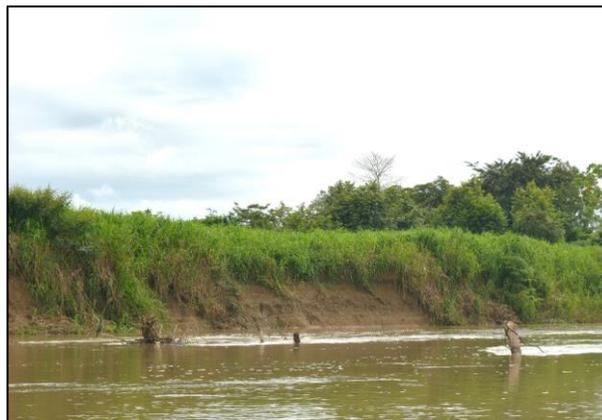
Ficha 35. Vereda Manzanares. Municipio de Buenavista

Nombre:	Vereda Manzanares		
Municipio:	Buenavista	Margen:	Izquierda
Nivel de riesgo por erosión:	Bajo	Nivel de riesgo por inundación:	Alto
Coordenadas planas (Magna Colombia Bogotá)		Coordenadas Geográficas (WGS 84)	
Inicial:	860518,203 N	1387460,552 E	Inicial: 8° 5' 52,341" N 75° 20' 34,549" W
Final:	861382,134 N	1387792,954 E	Final: 8° 6' 3,245" N 75° 20' 6,371" W
Longitud aproximada de afectación:	1932 metros

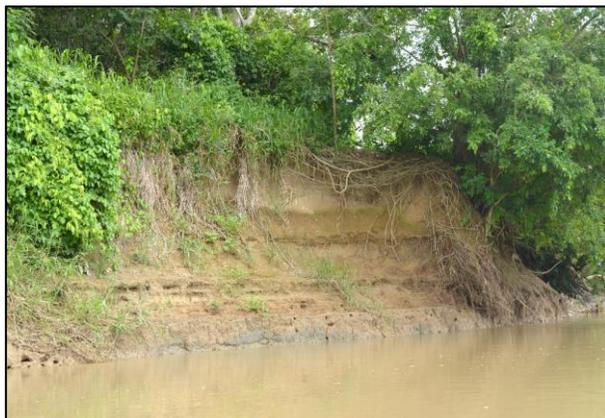
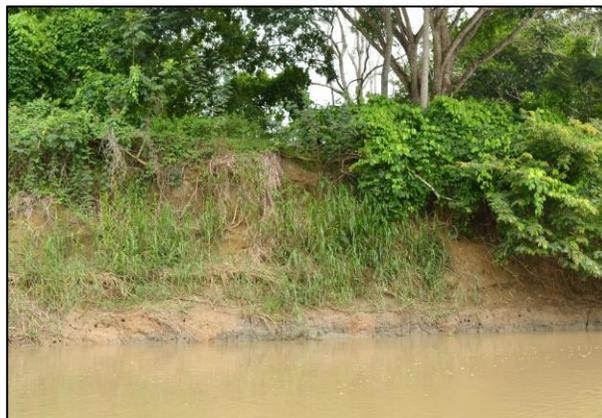
Ficha 37. Vereda Costa Rica 2. Municipio de Buenavista

Nombre:	Vereda Costa Rica 2			
Municipio:	Buenavista		Margen:	Izquierda
Nivel de riesgo por erosión:	Bajo		Nivel de riesgo por inundación:	Bajo
Coordenadas planas (Magna Colombia Bogotá)			Coordenadas Geográficas (WGS 84)	
Inicial:	862390,24 N	1389822,296 E	Inicial:	8° 7' 9,387" N 75° 19' 33,654" W
Final:	862462,122 N	1390088,785 E	Final:	8° 7' 18,067" N 75° 19' 31,334" W
Longitud aproximada de afectación:			297 metros

DESCRIPCIÓN	
<p>Punto crítico por erosión e inundación, ubicado en la vereda Costa Rica. Se observa cobertura vegetal con pastos y herbazales. Talud vertical con procesos erosivos y desprendimiento de suelo. Borde libre de aproximadamente cuatro (4) metros. Se observan redes eléctricas aproximadamente a 100 metros de la ribera, así mismo, árboles de aproximadamente 100 metros de altura con raíces expuestas y propensos a volcamiento. Se evidencia actividad ganadera en los predios aledaños al cauce del río.</p>	
ALTERNATIVAS DE MEDIDAS DE INTERVENCIÓN PROPUESTAS	
MEDIDAS ESTRUCTURALES	MEDIDAS NO ESTRUCTURALES
<p>Establecimiento de bosques de galería, a través de siembra de árboles propios de la zona, de crecimiento rápido, que le ofrezcan mayor estabilidad al suelo.</p> <p>Establecimiento o conformación de superficies vegetalizadas sobre taludes o laderas, dado que están elaboradas con franjas de geotextil y recubiertas con un polímero que les confiere rigidez.</p>	<p>Adaptación basada en Gestión y Normatividad, mediante la inclusión en los diferentes instrumentos de planificación del desarrollo y ordenamiento territorial existentes tanto a nivel local y regional como a nivel sectorial, los aspectos relacionados con el cambio climático y la gestión del riesgo.</p> <p>Seguimiento al punto crítico por parte del Consejo Municipal para la Gestión del Riesgo de Desastres - CMGRD.</p> <p>Capacitación a la comunidad en temas de prevención y atención de emergencias.</p>

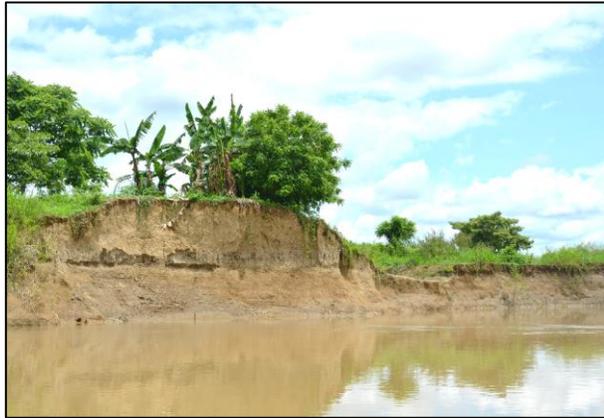
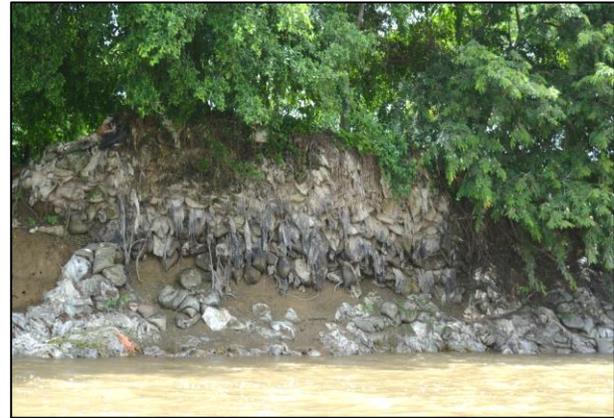
Ficha 39. Vereda Santa Clara. Municipio de Buenavista

Nombre:	Vereda Santa Clara		
Municipio:	Buenavista	Margen:	Izquierda
Nivel de riesgo por erosión:	Bajo	Nivel de riesgo por inundación:	Medio
Coordenadas planas (Magna Colombia Bogotá)		Coordenadas Geográficas (WGS 84)	
Inicial:	864886,413 N	1402803,512 E	Inicial: 8° 14' 12,085" N 75° 18' 13,428" W
Final:	865089,627 N	1403071,463 E	Final: 8° 14' 20,826" N 75° 18' 6,816" W
Longitud aproximada de afectación:	397 metros

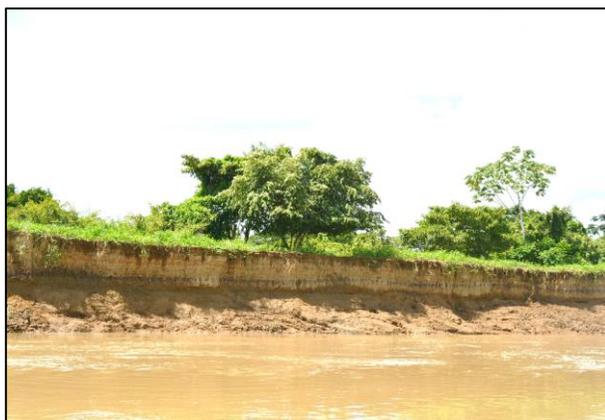
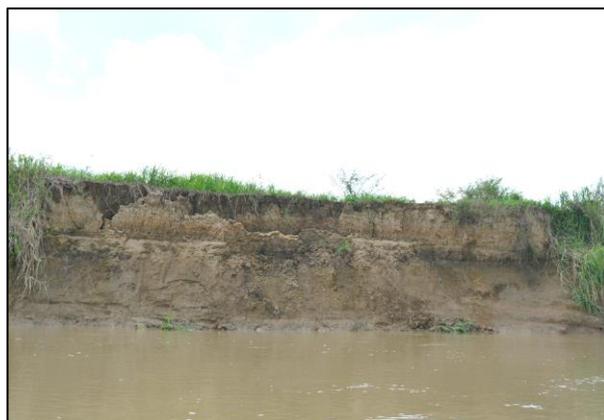
Ficha 41. Vereda Isla Roja 2. Municipio de Buenavista

Nombre:	Vereda Isla Roja 2				
Municipio:	Buenavista	Margen:	Izquierda		
Nivel de riesgo por erosión:	Bajo		Nivel de riesgo por inundación:	Bajo	
Coordenadas planas (Magna Colombia Bogotá)		Coordenadas Geográficas (WGS 84)			
Inicial:	870369,243 N	1409537,154 E	Inicial:	8° 17' 51,759" N	75° 15' 14,970" W
Final:	870615,355 N	1409436,766 E	Final:	8° 17' 48,515" N	75° 15' 6,919" W
Longitud aproximada de afectación:	274 metros

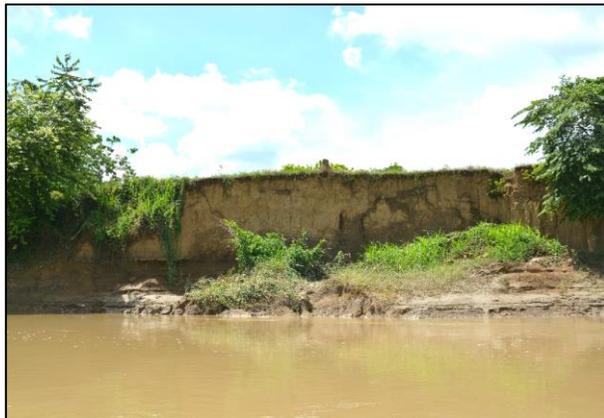
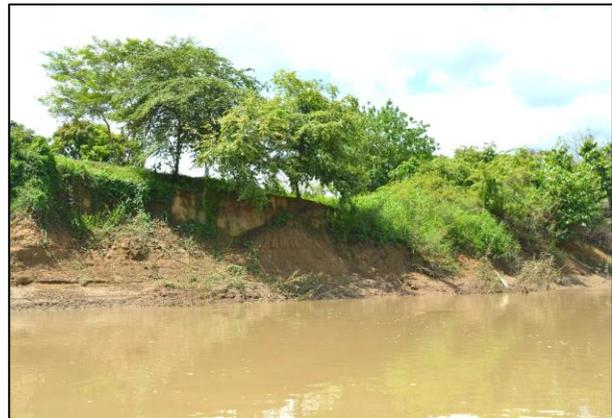
Ficha 42. Vereda Isla Roja 3. Municipio de Buenavista

Nombre:	Vereda Isla Roja 3			
Municipio:	Buenavista		Margen:	Izquierda
Nivel de riesgo por erosión:	Bajo		Nivel de riesgo por inundación:	Bajo
Coordenadas planas (Magna Colombia Bogotá)			Coordenadas Geográficas (WGS 84)	
Inicial:	870913,621 N	1410396,533 E	Inicial:	8° 18' 19,778" N 75° 14' 57,267" W
Final:	871195,205 N	1410384,860 E	Final:	8° 18' 19,425" N 75° 14' 48,066" W
Longitud aproximada de afectación:			299 metros

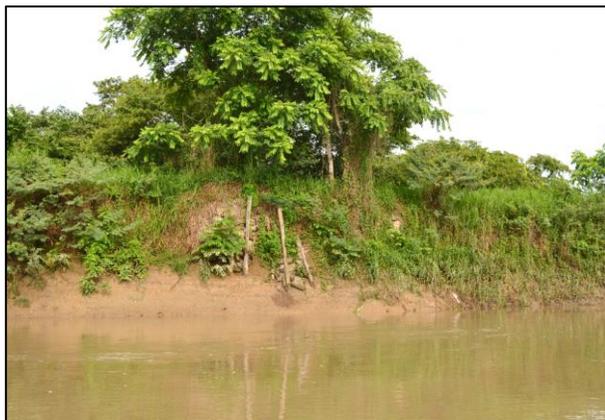
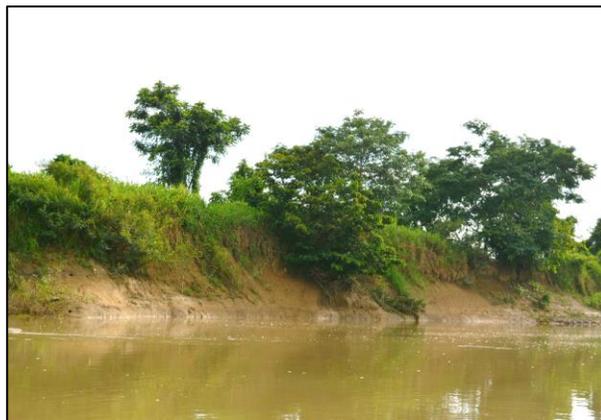
Ficha 43. La Cantaleta. Municipio de Buenavista

Nombre:	La Cantaleta			
Municipio:	Buenavista		Margen:	Izquierda
Nivel de riesgo por erosión:	Bajo		Nivel de riesgo por inundación:	Medio
Coordenadas planas (Magna Colombia Bogotá)			Coordenadas Geográficas (WGS 84)	
Inicial:	870582,990 N	1412441,401 E	Inicial:	8° 19' 26,294" N 75° 15' 8,268" W
Final:	870819,262 N	1412671,981 E	Final:	8° 19' 33,821" N 75° 15' 0,570" W
Longitud aproximada de afectación:	385 metros

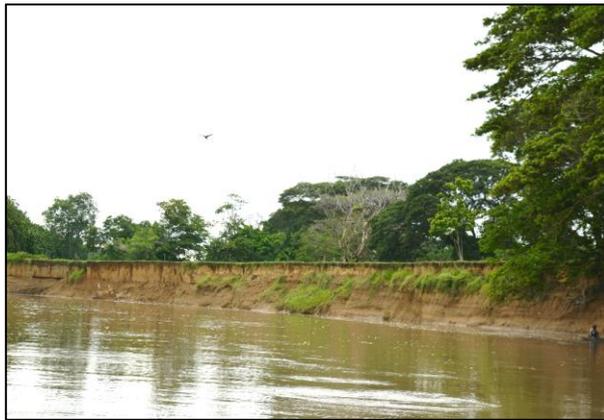
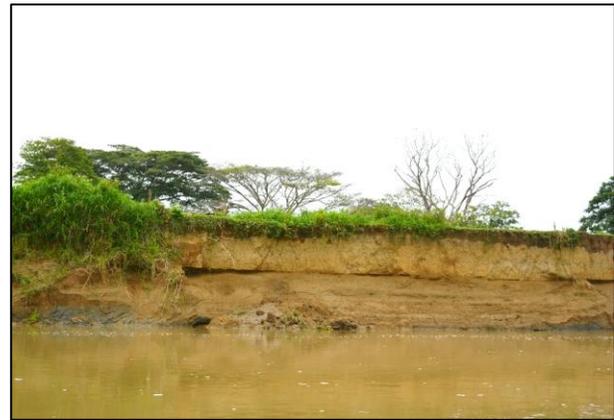
Ficha 44. Vereda La Balsa 1. Municipio de La Apartada

Nombre:	Vereda La Balsa 1			
Municipio:	La Apartada	Margen:	Derecha	
Nivel de riesgo por erosión:	Bajo		Nivel de riesgo por inundación:	Medio
Coordenadas planas (Magna Colombia Bogotá)		Coordenadas Geográficas (WGS 84)		
Inicial:	855469,257 N	1378875,802 E	Inicial:	8° 1' 12,453" N 75° 23' 18,520" W
Final:	855168,489 N	1379440,336 E	Final:	8° 1' 30,793" N 75° 23' 28,399" W
Longitud aproximada de afectación:	714 metros

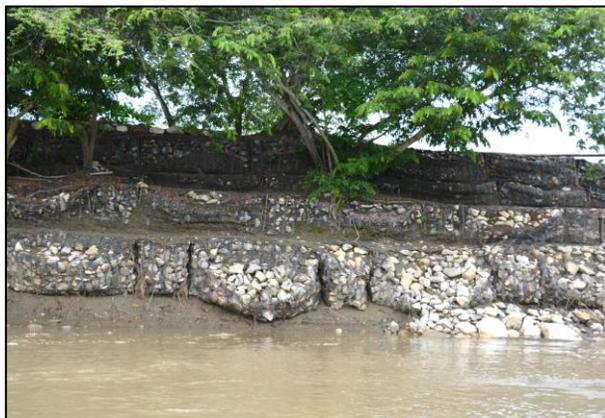
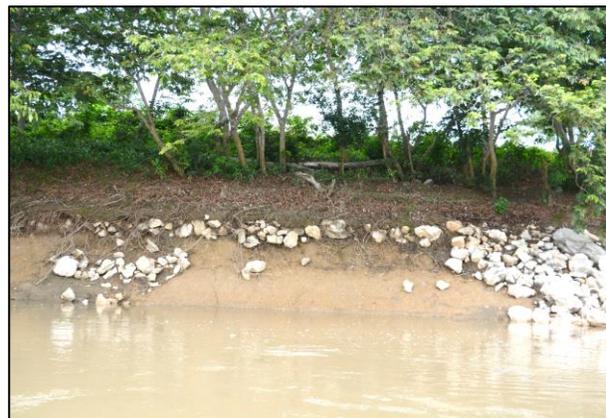
Ficha 45. La Balsa. Municipio de La Apartada

Nombre:	La Balsa		
Municipio:	La Apartada		Margen: Derecha
Nivel de riesgo por erosión:	Bajo		Nivel de riesgo por inundación: Medio
Coordenadas planas (Magna Colombia Bogotá)		Coordenadas Geográficas (WGS 84)	
Inicial:	855691,25 N	1379738,767 E	Inicial: 8° 1' 40,559" N 75° 23' 11,363" W
Final:	855843,633 N	1380046,675 E	Final: 8° 1' 50,595" N 75° 23' 6,420" W
Longitud aproximada de afectación:	601 metros

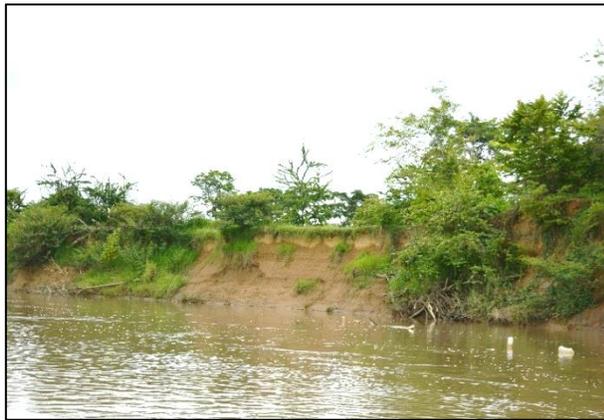
Ficha 46. Hacienda Centenario. Municipio de La Apartada

Nombre:	Hacienda Centenario			
Municipio:	La Apartada		Margen:	Derecha
Nivel de riesgo por erosión:	Bajo		Nivel de riesgo por inundación:	Bajo
Coordenadas planas (Magna Colombia Bogotá)			Coordenadas Geográficas (WGS 84)	
Inicial:	856086,725 N	1380911,809 E	Inicial:	8° 2' 18,774" N 75° 22' 58,573" W
Final:	855668,635 N	1381189,314 E	Final:	8° 2' 27,761" N 75° 23' 12,252" W
Longitud aproximada de afectación:	560 metros

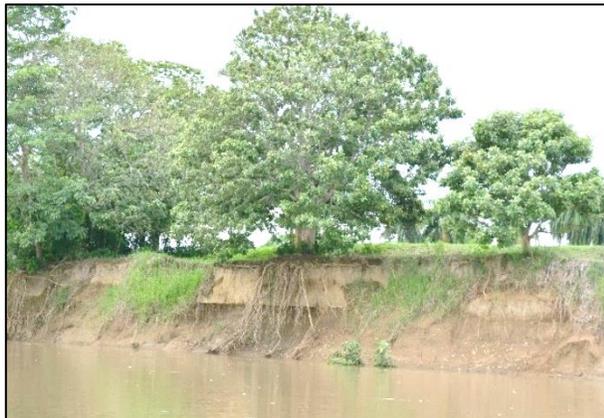
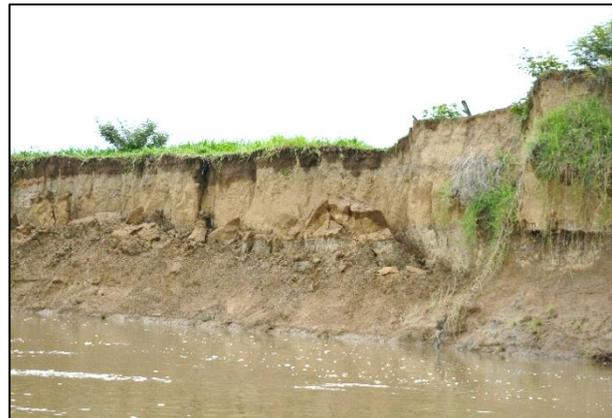
Ficha 47. Vereda La Balsa 2. Municipio de La Apartada

Nombre:	Vereda La Balsa 2				
Municipio:	La Apartada	Margen:	Derecha		
Nivel de riesgo por erosión:	Bajo		Nivel de riesgo por inundación:	Bajo	
Coordenadas planas (Magna Colombia Bogotá)		Coordenadas Geográficas (WGS 84)			
Inicial:	856052,24 N	1382066,048 E	Inicial:	8° 2' 56,332" N	75° 22' 59,819" W
Final:	856062,46 N	1382571,287 E	Final:	8° 3' 12,774" N	75° 22' 59,538" W
Longitud aproximada de afectación:	563 metros

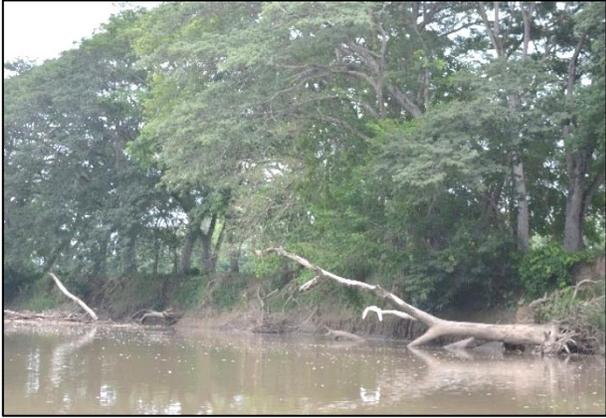
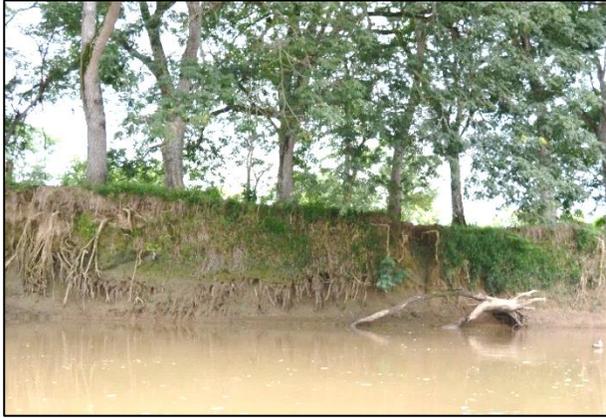
Ficha 48. Vereda La Balsa 3. Municipio de La Apartada

Nombre:	Vereda La Balsa 3			
Municipio:	La Apartada		Margen:	Derecha
Nivel de riesgo por erosión:	Bajo		Nivel de riesgo por inundación:	Bajo
Coordenadas planas (Magna Colombia Bogotá)			Coordenadas Geográficas (WGS 84)	
Inicial:	859845,928 N	1383147,565 E	Inicial:	8° 3' 31,916" N 75° 20' 56,062" W
Final:	859664,919 N	1383529,373 E	Final:	8° 3' 44,323" N 75° 21' 2,012" W
Longitud aproximada de afectación:	435 metros

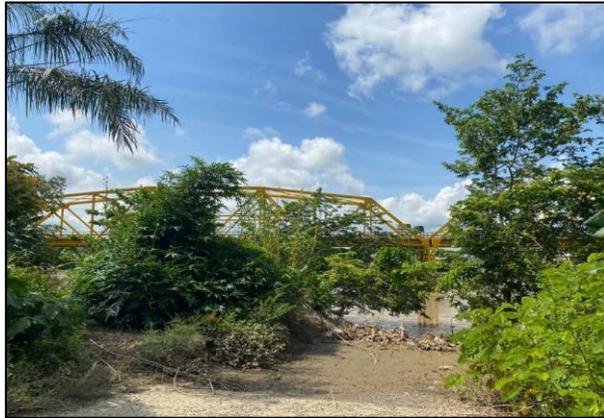
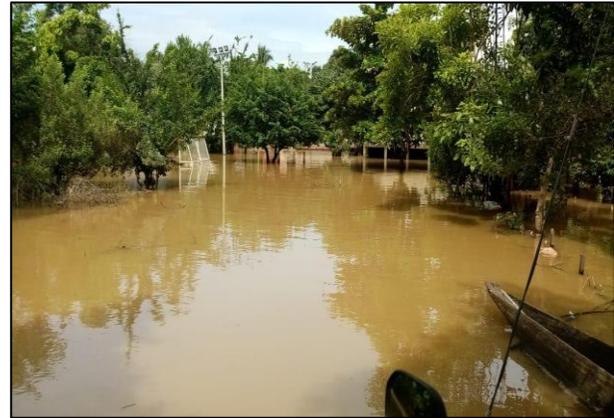
Ficha 49. Puente San Jorge. Municipio de La Apartada

Nombre:	Puente San Jorge		
Municipio:	La Apartada	Margen:	Derecha
Nivel de riesgo por erosión:	Bajo	Nivel de riesgo por inundación:	Alto
Coordenadas planas (Magna Colombia Bogotá)		Coordenadas Geográficas (WGS 84)	
Inicial:	859370,386 N	1383831,272 E	Inicial: 8° 3' 54,118" N 75° 21' 11,659" W
Final:	858923,114 N	1384383,617 E	Final: 8° 4' 12,047" N 75° 21' 26,320" W
Longitud aproximada de afectación:	885 metros

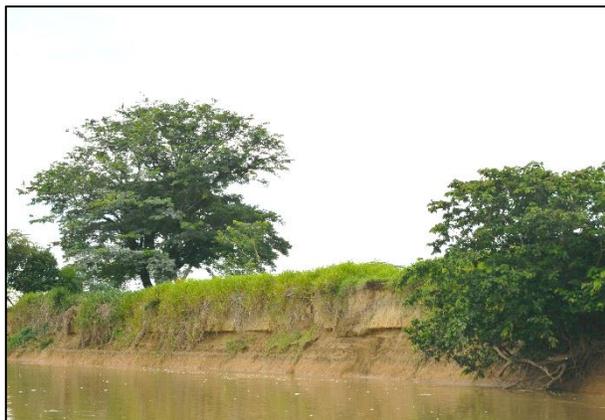
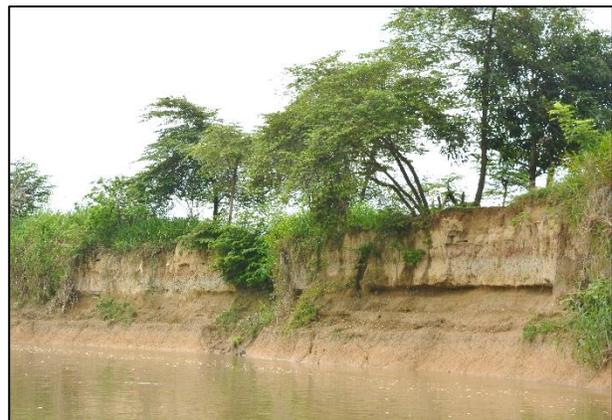
Ficha 50. Vereda Puerto Córdoba. Municipio de La Apartada

Nombre:	Vereda Puerto Córdoba			
Municipio:	La Apartada		Margen:	Derecha
Nivel de riesgo por erosión:	Bajo		Nivel de riesgo por inundación:	Bajo
Coordenadas planas (Magna Colombia Bogotá)			Coordenadas Geográficas (WGS 84)	
Inicial:	859924,545 N	1384506,133 E	Inicial:	8° 4' 16,136" N 75° 20' 53,633" W
Final:	860075,146 N	1384970,817 E	Final:	8° 4' 31,273" N 75° 20' 48,763" W
Longitud aproximada de afectación:			590 metros

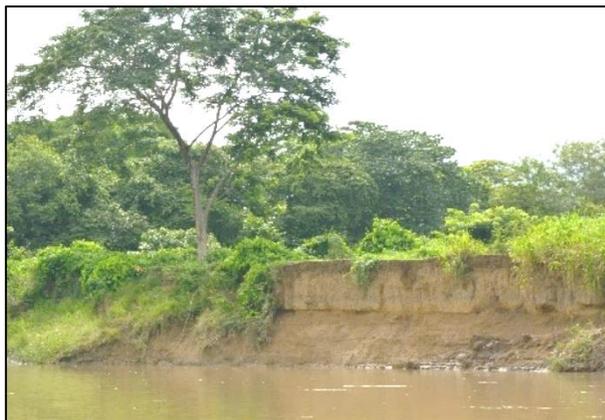
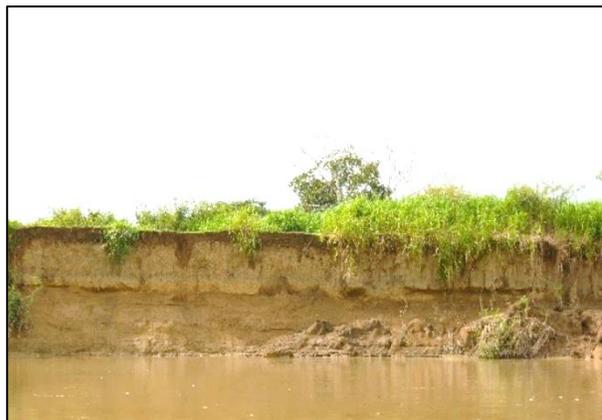
Ficha 51. Vereda Sitio Nuevo 1. Municipio de La Apartada

Nombre:	Vereda Sitio Nuevo 1			
Municipio:	La Apartada		Margen:	Derecha
Nivel de riesgo por erosión:	Bajo		Nivel de riesgo por inundación:	Bajo
Coordenadas planas (Magna Colombia Bogotá)			Coordenadas Geográficas (WGS 84)	
Inicial:	860905,597 N	1386285,307 E	Inicial:	8° 5' 14,134" N 75° 20' 21,779" W
Final:	861068,662 N	1386558,018 E	Final:	8° 5' 23,025" N 75° 20' 16,482" W
Longitud aproximada de afectación:	356 metros

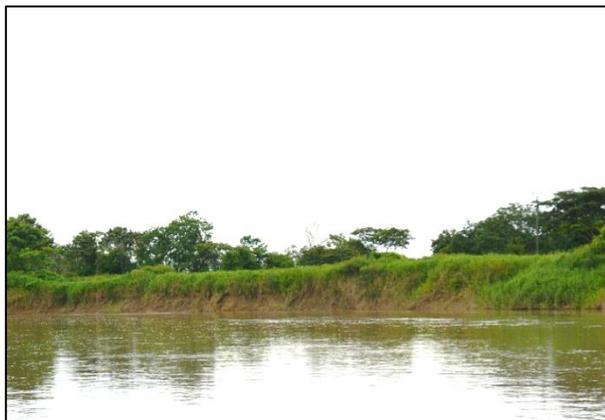
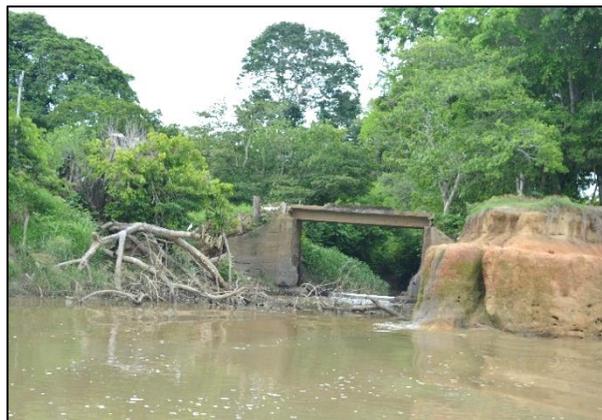
Ficha 52. Vereda Sitio Nuevo 2. Municipio de La Apartada

Nombre:	Vereda Sitio Nuevo 2			
Municipio:	La Apartada		Margen:	Derecha
Nivel de riesgo por erosión:	Bajo		Nivel de riesgo por inundación:	Bajo
Coordenadas planas (Magna Colombia Bogotá)			Coordenadas Geográficas (WGS 84)	
Inicial:	862035,361 N	1387369,438 E	Inicial:	8° 5' 49,529" N 75° 19' 44,997" W
Final:	862229,48 N	1387307,659 E	Final:	8° 5' 47,538" N 75° 19' 38,652" W
Longitud aproximada de afectación:	211 metros

DESCRIPCIÓN	
<p>Punto crítico por erosión ubicado en la vereda Sitio Nuevo. Cobertura vegetal arbórea y con herbazales. Borde libre entre 1 y 1,5 metros aproximadamente. Talud vertical erosionado. Se evidencian redes eléctricas a 5 metros aproximadamente de la ribera del río, del mismo modo se evidencia pontón con losa y aletas en concreto deteriorado sobre el caño.</p>	
ALTERNATIVAS DE MEDIDAS DE INTERVENCIÓN PROPUESTAS	
MEDIDAS ESTRUCTURALES	MEDIDAS NO ESTRUCTURALES
<p>Trasladar las redes eléctricas que están dentro de los 30 metros de amortiguación del río. Establecimiento de bosques de galería, a través de siembra de árboles propios de la zona, de crecimiento rápido, que le ofrezcan mayor estabilidad al suelo. Realce del dique, perfilamiento del talud y establecimiento o conformación de superficies vegetalizadas sobre taludes o laderas, dado que están elaboradas con franjas de geotextil y recubiertas con un polímero que les confiere rigidez.</p>	<p>Adaptación basada en Gestión y Normatividad, mediante la inclusión en los diferentes instrumentos de planificación del desarrollo y ordenamiento territorial existentes tanto a nivel local y regional como a nivel sectorial, los aspectos relacionados con el cambio climático y la gestión del riesgo. Seguimiento al punto crítico por parte del Consejo Municipal para la Gestión del Riesgo de Desastres - CMGRD. Capacitación a la comunidad en temas de prevención y atención de emergencias.</p>

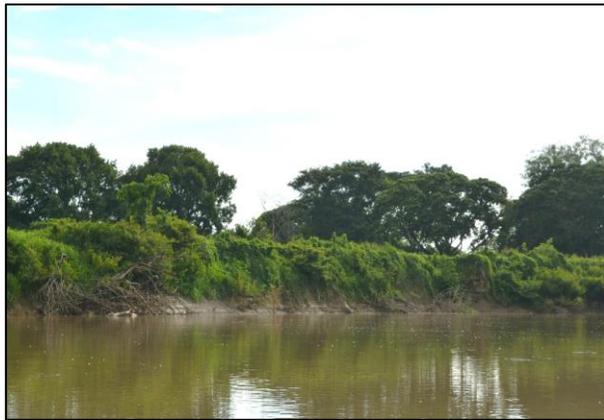
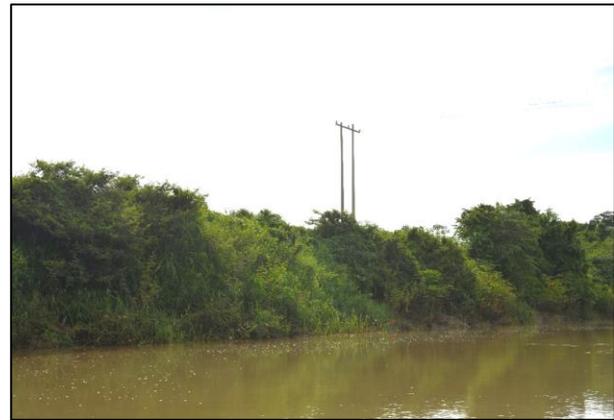
Ficha 53. El Totumo. Municipio de Pueblo Nuevo

Nombre:	El Totumo		Margen:	Izquierda
Municipio:	Pueblo Nuevo		Nivel de riesgo por erosión:	Bajo
Nivel de riesgo por erosión:	Bajo		Nivel de riesgo por inundación:	Medio
Coordenadas planas (Magna Colombia Bogotá)			Coordenadas Geográficas (WGS 84)	
Inicial:	871430,703 N	1413342,175 E	Inicial:	8° 19' 55,690" N 75° 14' 40,656" W
Final:	871803,002 N	1413482,139 E	Final:	8° 20' 0,281" N 75° 14' 28,505" W
Longitud aproximada de afectación:			487 metros

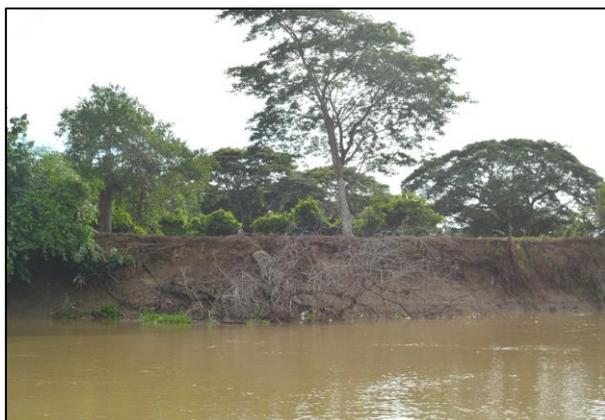
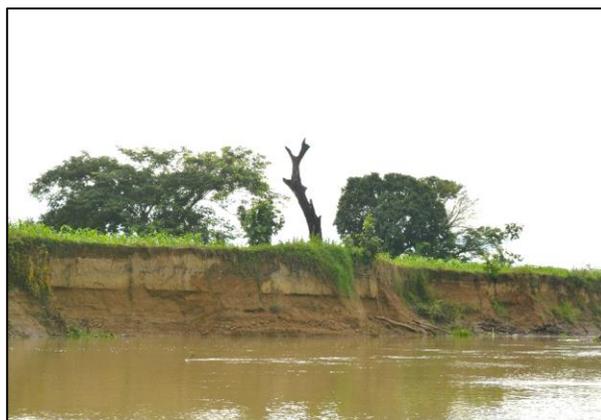
Ficha 54. La Grapa. Municipio de Pueblo Nuevo

Nombre:	La Grapa		Margen:	Izquierda
Municipio:	Pueblo Nuevo		Nivel de riesgo por erosión:	Bajo
Nivel de riesgo por erosión:	Bajo		Nivel de riesgo por inundación:	Medio
Coordenadas planas (Magna Colombia Bogotá)			Coordenadas Geográficas (WGS 84)	
Inicial:	872040,133 N	1413470,999 E	Inicial:	8° 19' 59,941" N 75° 14' 20,755" W
Final:	872377,216 N	1413253,663 E	Final:	8° 19' 52,900" N 75° 14' 9,720" W
Longitud aproximada de afectación:			413 metros

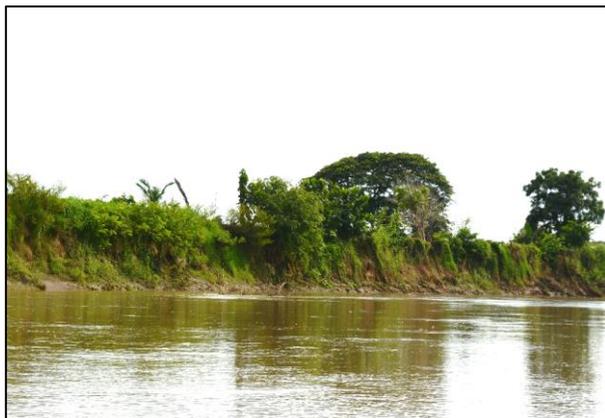
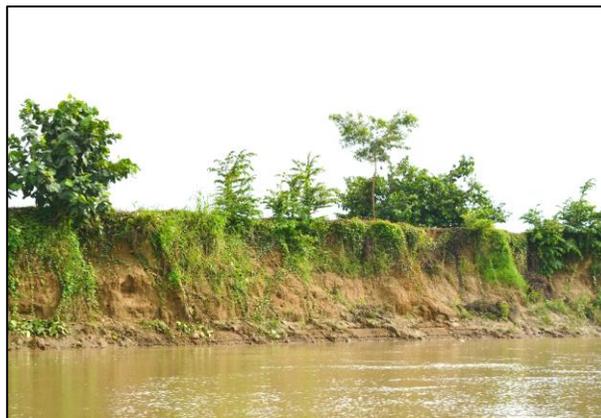
Ficha 55. El Totumo 2. Municipio de Pueblo Nuevo

Nombre:	El Totumo 2		Margen:	Izquierda
Municipio:	Pueblo Nuevo		Nivel de riesgo por erosión:	Bajo
Nivel de riesgo por erosión:	Bajo		Nivel de riesgo por inundación:	Bajo
Coordenadas planas (Magna Colombia Bogotá)			Coordenadas Geográficas (WGS 84)	
Inicial:	872475,081 N	1413845,632 E	Inicial:	8° 20' 12,174" N 75° 14' 6,579" W
Final:	872629,768 N	1414071,208 E	Final:	8° 20' 19,530" N 75° 14' 1,546" W
Longitud aproximada de afectación:			277 metros

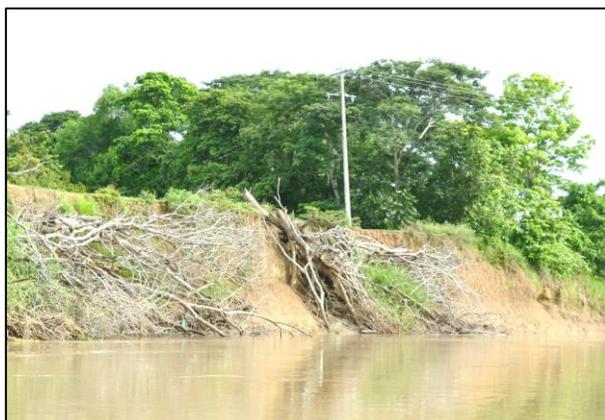
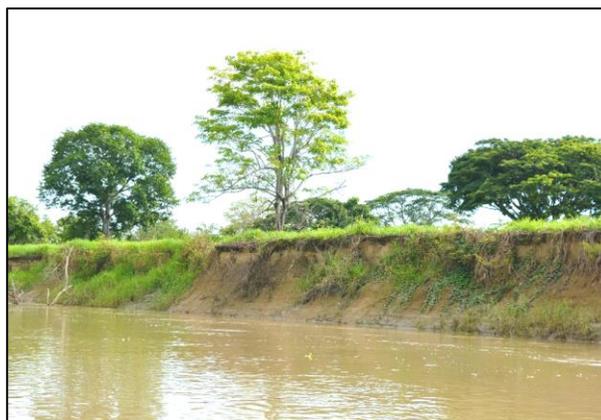
Ficha 56. Casa Bomba. Municipio de Pueblo Nuevo

Nombre:	Casa Bomba			
Municipio:	Pueblo Nuevo		Margen:	Izquierda
Nivel de riesgo por erosión:	Bajo		Nivel de riesgo por inundación:	Medio
Coordenadas planas (Magna Colombia Bogotá)			Coordenadas Geográficas (WGS 84)	
Inicial:	872358,484 N	1414191,267 E	Inicial:	8° 20' 23,411" N 75° 14' 10,422" W
Final:	872228,450 N	1414564,763 E	Final:	8° 20' 35,554" N 75° 14' 14,707" W
Longitud aproximada de afectación:	646 metros

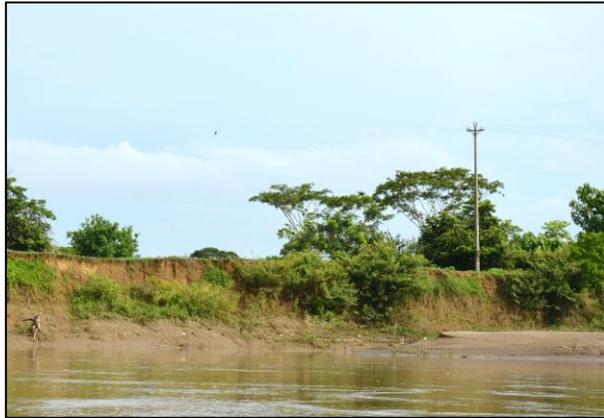
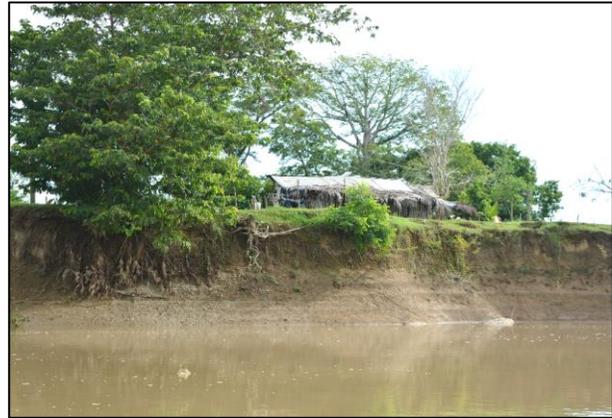
Ficha 57. Boca de Morrocoy. Municipio de Pueblo Nuevo

Nombre:	Boca de Morrocoy			
Municipio:	Pueblo Nuevo		Margen:	Izquierda
Nivel de riesgo por erosión:	Bajo		Nivel de riesgo por inundación:	Bajo
Coordenadas planas (Magna Colombia Bogotá)			Coordenadas Geográficas (WGS 84)	
Inicial:	872092,944 N	1415795,892 E	Inicial:	8° 21' 15,606" N 75° 14' 19,253" W
Final:	872170,057 N	1416023,002 E	Final:	8° 21' 23,005" N 75° 14' 16,755" W
Longitud aproximada de afectación:	337 metros

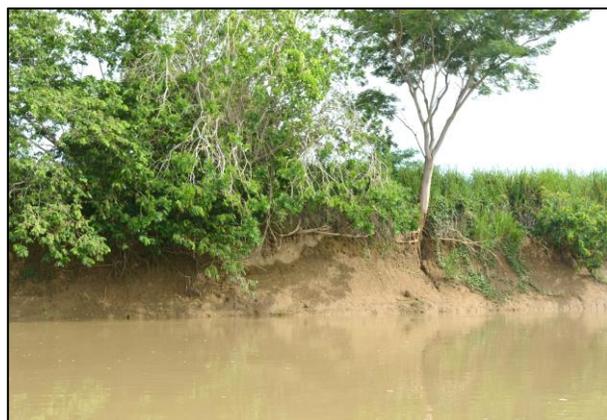
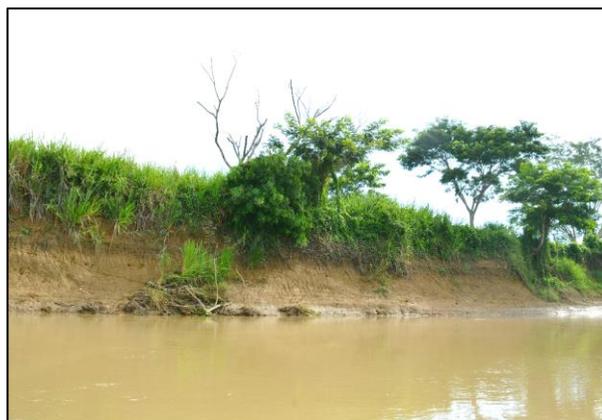
Ficha 58. Boca La Ceiba Mella. Municipio de Pueblo Nuevo

Nombre:	Boca La Ceiba Mella			
Municipio:	Pueblo Nuevo		Margen:	Izquierda
Nivel de riesgo por erosión:	Bajo		Nivel de riesgo por inundación:	Bajo
Coordenadas planas (Magna Colombia Bogotá)			Coordenadas Geográficas (WGS 84)	
Inicial:	874890,854 N	1418977,926 E	Inicial:	8° 22' 59,428" N 75° 12' 48,125" W
Final:	875174,208 N	1419222,154 E	Final:	8° 23' 7,402" N 75° 12' 38,888" W
Longitud aproximada de afectación:	449 metros

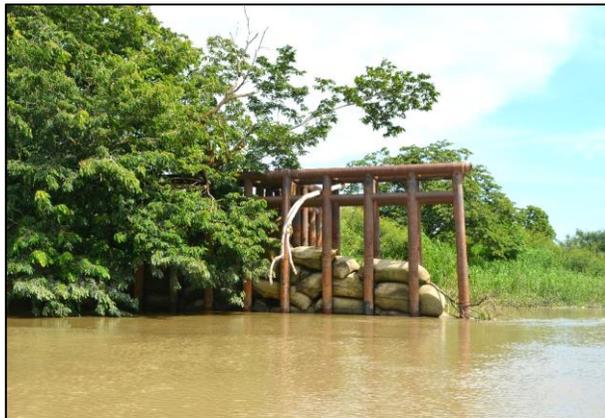
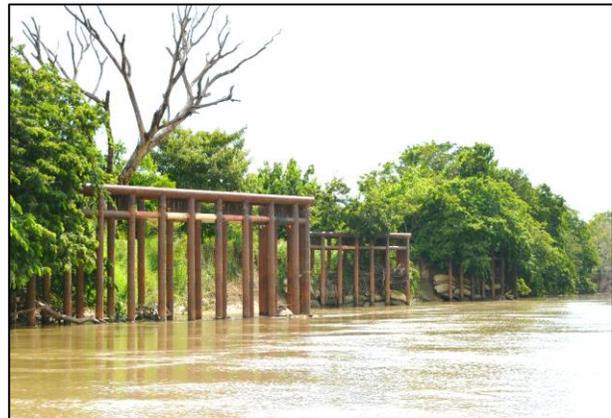
Ficha 59. Vereda Cintura. Municipio de Pueblo Nuevo

Nombre:	Vereda Cintura			
Municipio:	Pueblo Nuevo		Margen:	Izquierda
Nivel de riesgo por erosión:	Bajo		Nivel de riesgo por inundación:	Bajo
Coordenadas planas (Magna Colombia Bogotá)			Coordenadas Geográficas (WGS 84)	
Inicial:	876114,931 N	1419653,861 E	Inicial:	8° 23' 21,540" N 75° 12' 8,185" W
Final:	876395,575 N	1419843,665 E	Final:	8° 23' 27,743" N 75° 11' 59,032" W
Longitud aproximada de afectación:	378 metros

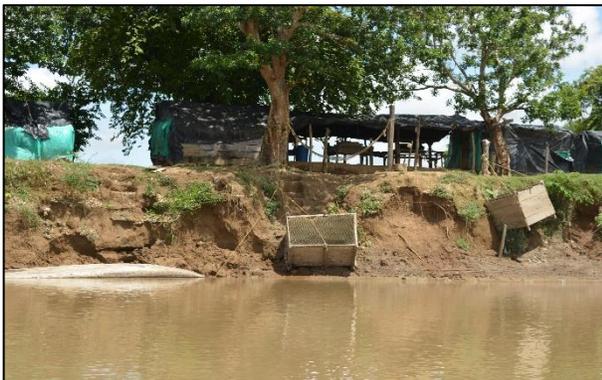
Figura 56. Vereda La Ceiba 1

Se destacan los puntos críticos denominados Vereda La Ceiba 1, Vereda La Ceiba 2, Marralú, Múcura y Seheve (ver **Figuras 56, 57, 58, 59 y 60**). En la **Tabla 16** se resumen los sitios identificados los cuales se desglosan en las fichas de caracterización y en la **Figura 61** se representan geográficamente.
