**PROTOCOLO PARA EL CONTROL DE LA
EROSIÓN EN LA CUENCA DEL RÍO SAN
JORGE, EN LOS MUNICIPIOS DE PUERTO
LIBERTADOR, SAN JOSÉ DE URÉ
MONTELÍBANO, BUENAVISTA, LA
APARTADA, PUEBLO NUEVO Y AYAPEL,
JURISDICCIÓN DEL DEPARTAMENTO DE
CÓRDOBA, COMO ESTRATEGIA PARA
EL CONOCIMIENTO Y REDUCCIÓN DEL
RIESGO DE LAS POBLACIONES POR
AMENAZA DE INUNDACIÓN**

2020

CORPORACIÓN AUTÓNOMA REGIONAL DE LOS VALLES DEL SINÚ Y DEL SAN JORGE – CVS

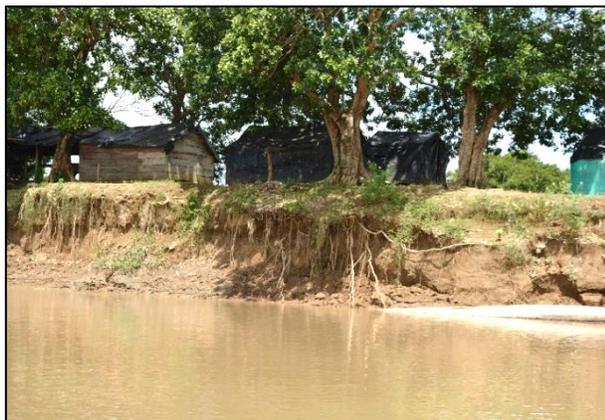
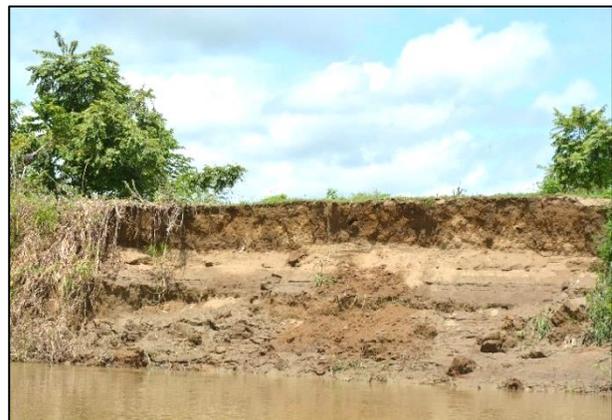
Ficha 60. Vereda La Ceiba 1. Municipio de Ayapel

Nombre:	Vereda La Ceiba 1		
Municipio:	Ayapel		Margen: Derecha
Nivel de riesgo por erosión:	Bajo		Nivel de riesgo por inundación: Medio
Coordenadas planas (Magna Colombia Bogotá)		Coordenadas Geográficas (WGS 84)	
Inicial:	863454,602 N	1399564,492 E	Inicial: 8° 12' 26,534" N 75° 18' 59,873" W
Final:	863583,256 N	1399286,194 E	Final: 8° 12' 17,491" N 75° 18' 55,642" W
Longitud aproximada de afectación:	312 metros

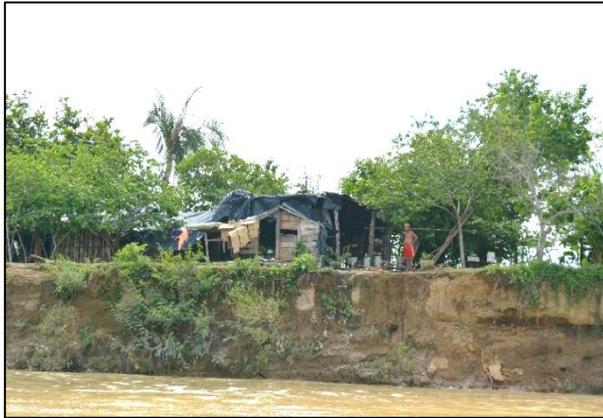
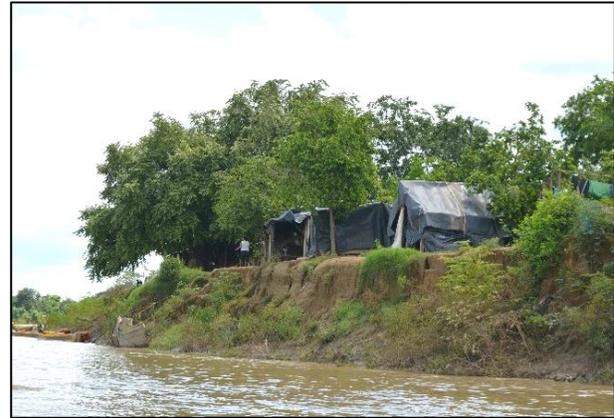
Ficha 61. Vereda La Ceiba 2. Municipio de Ayapel

Nombre:	Vereda La Ceiba 2		
Municipio:	Ayapel		Margen: Derecha
Nivel de riesgo por erosión:	Bajo		Nivel de riesgo por inundación: Medio
Coordenadas planas (Magna Colombia Bogotá)		Coordenadas Geográficas (WGS 84)	
Inicial:	863943,217 N	1400048,05 E	Inicial: 8° 12' 42,320" N 75° 18' 43,961" W
Final:	863925,86 N	1400122,733 E	Final: 8° 12' 44,749" N 75° 18' 44,536" W
Longitud aproximada de afectación:	78 metros

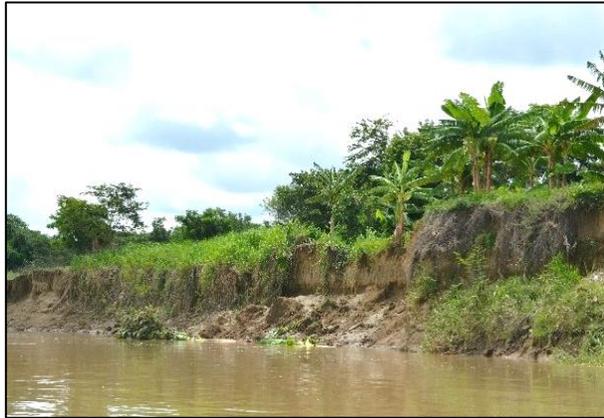
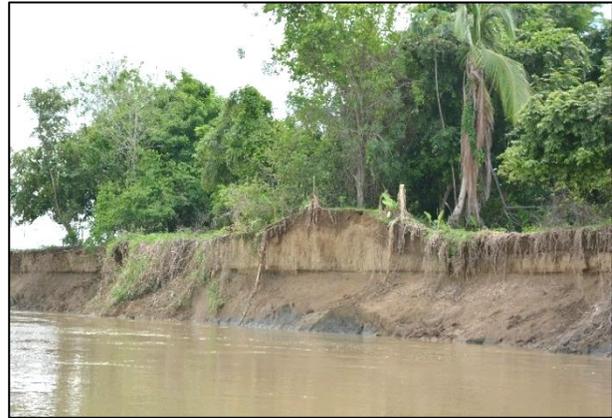
Ficha 62. Vereda La Ceiba 3. Municipio de Ayapel

Nombre:	Vereda La Ceiba 3			
Municipio:	Ayapel		Margen:	Derecha
Nivel de riesgo por erosión:	Bajo		Nivel de riesgo por inundación:	Bajo
Coordenadas planas (Magna Colombia Bogotá)			Coordenadas Geográficas (WGS 84)	
Inicial:	864234,782 N	1400923,868 E	Inicial:	8° 13' 10,851" N 75° 18' 34,525" W
Final:	864206,153 N	1401144,920 E	Final:	8° 13' 18,042" N 75° 18' 35,483" W
Longitud aproximada de afectación:	567 metros

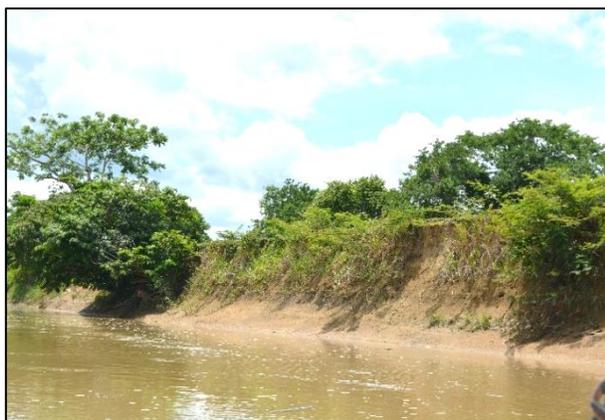
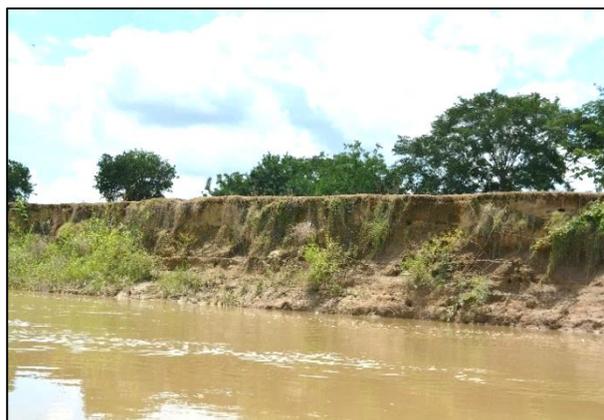
Ficha 63. Vereda La Ceiba 4. Municipio de Ayapel

Nombre:	Vereda La Ceiba 4			
Municipio:	Ayapel		Margen:	Derecha
Nivel de riesgo por erosión:	Bajo		Nivel de riesgo por inundación:	Bajo
Coordenadas planas (Magna Colombia Bogotá)			Coordenadas Geográficas (WGS 84)	
Inicial:	865723,034 N	1403463,379 E	Inicial:	8° 14' 33,643" N 75° 17' 46,164" W
Final:	865440,208 N	1403995,366 E	Final:	8° 14' 50,927" N 75° 17' 55,456" W
Longitud aproximada de afectación:	651 metros

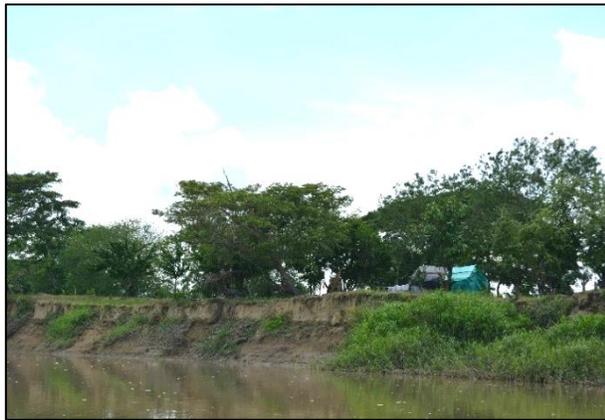
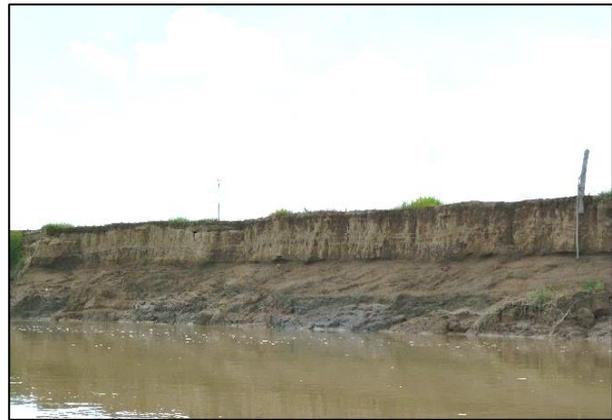
Ficha 64. Vereda La Ceiba 5. Municipio de Ayapel

Nombre:	Vereda La Ceiba 5		
Municipio:	Ayapel		Margen: Derecha
Nivel de riesgo por erosión:	Bajo		Nivel de riesgo por inundación: Bajo
Coordenadas planas (Magna Colombia Bogotá)		Coordenadas Geográficas (WGS 84)	
Inicial:	866152,804 N	1405000,622 E	Inicial: 8° 15' 23,712" N 75° 17' 32,277" W
Final:	866015,755 N	1405326,257 E	Final: 8° 15' 34,296" N 75° 17' 36,787" W
Longitud aproximada de afectación:	1200 metros

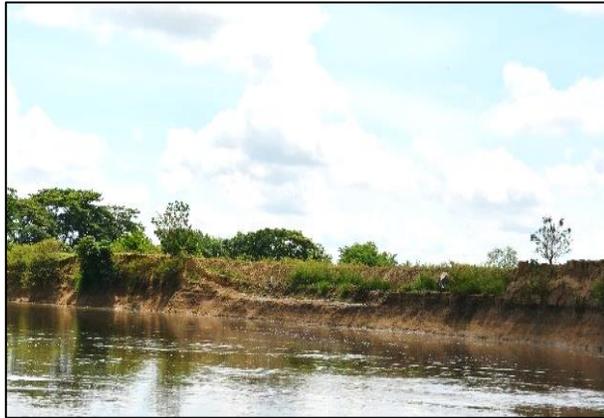
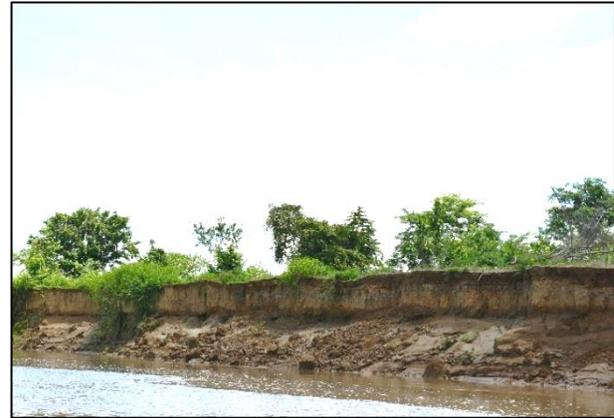
Ficha 65. Vereda La Ceiba 6. Municipio de Ayapel

Nombre:	Vereda La Ceiba 6		
Municipio:	Ayapel		Margen: Derecha
Nivel de riesgo por erosión:	Bajo		Nivel de riesgo por inundación: Bajo
Coordenadas planas (Magna Colombia Bogotá)		Coordenadas Geográficas (WGS 84)	
Inicial:	866351,520 N	1405426,428 E	Inicial: 8° 15' 37,589" N 75° 17' 25,828" W
Final:	866042,009 N	1405694,498 E	Final: 8° 15' 46,282" N 75° 17' 35,966" W
Longitud aproximada de afectación:	524 metros

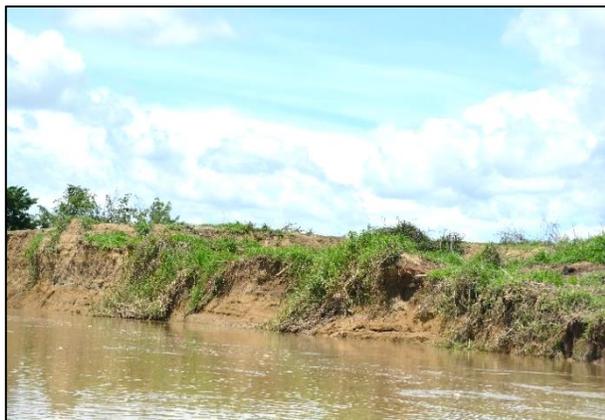
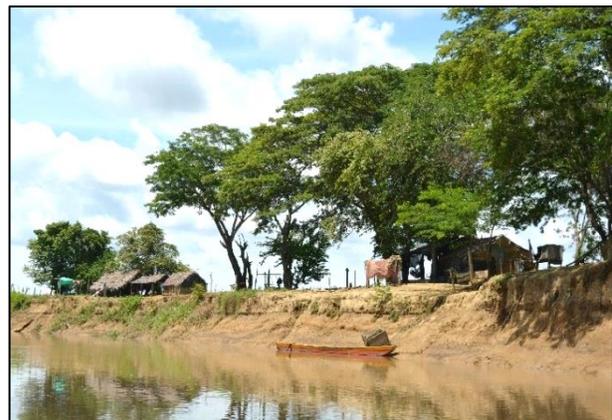
Ficha 66. Vereda La Ceiba 7. Municipio de Ayapel

Nombre:	Vereda La Ceiba 7		
Municipio:	Ayapel		Margen: Derecha
Nivel de riesgo por erosión:	Bajo		Nivel de riesgo por inundación: Bajo
Coordenadas planas (Magna Colombia Bogotá)		Coordenadas Geográficas (WGS 84)	
Inicial:	866690,531 N	1405680,241 E	Inicial: 8° 15' 45,882" N 75° 17' 14,778" W
Final:	867402,303 N	1406035,583 E	Final: 8° 15' 57,516" N 75° 16' 51,560" W
Longitud aproximada de afectación:	906 metros

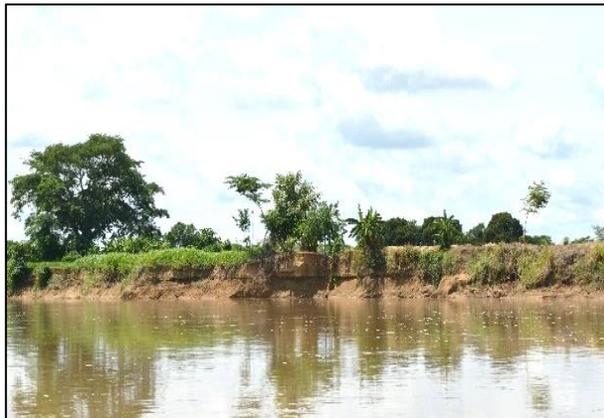
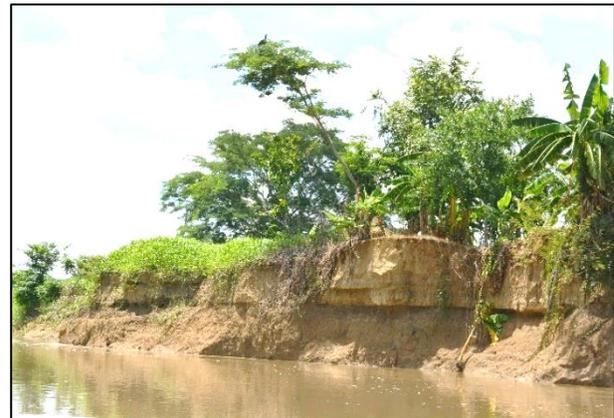
Ficha 67. Vereda La Ceiba 8. Municipio de Ayapel

Nombre:	Vereda La Ceiba 8			
Municipio:	Ayapel		Margen:	Derecha
Nivel de riesgo por erosión:	Bajo		Nivel de riesgo por inundación:	Bajo
Coordenadas planas (Magna Colombia Bogotá)			Coordenadas Geográficas (WGS 84)	
Inicial:	867186,748 N	1407135,370 E	Inicial:	8° 16' 33,286" N 75° 16' 58,711" W
Final:	867233,127 N	1407494,924 E	Final:	8° 16' 44,992" N 75° 16' 57,231" W
Longitud aproximada de afectación:	381 metros

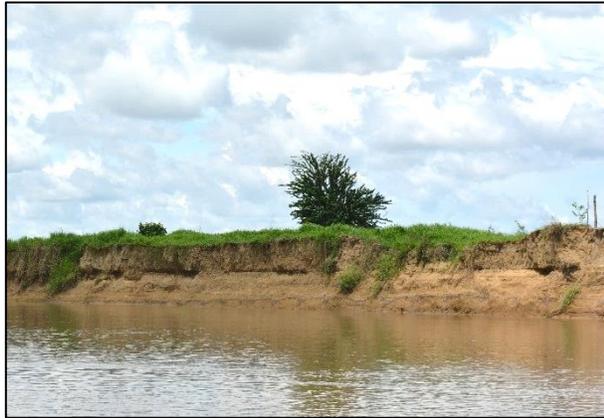
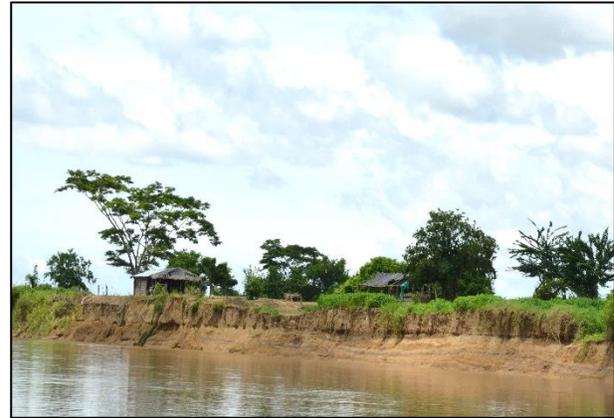
Ficha 68. Vereda La Ceiba 9. Municipio de Ayapel

Nombre:	Vereda La Ceiba 9		
Municipio:	Ayapel		Margen: Derecha
Nivel de riesgo por erosión:	Bajo		Nivel de riesgo por inundación: Bajo
Coordenadas planas (Magna Colombia Bogotá)		Coordenadas Geográficas (WGS 84)	
Inicial:	867544,698 N	1407539,728 E	Inicial: 8° 16' 46,480" N 75° 16' 47,057" W
Final:	867913,053 N	1407624,577 E	Final: 8° 16' 49,278" N 75° 16' 35,031" W
Longitud aproximada de afectación:	407 metros

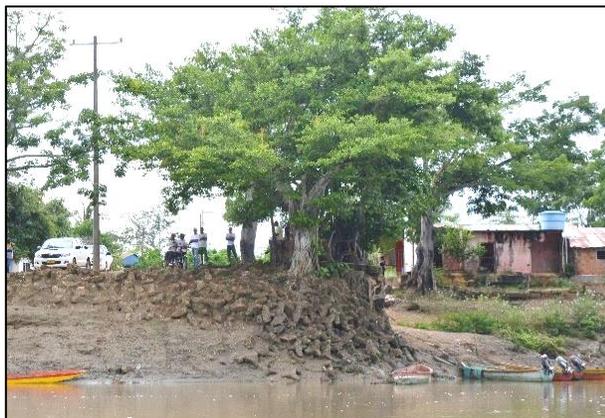
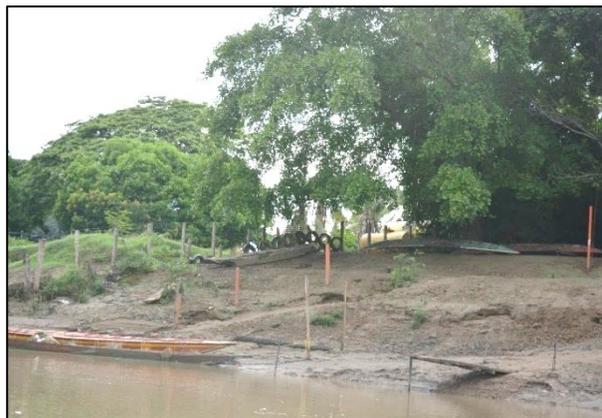
Ficha 69. Marralú. Municipio de Ayapel

Nombre:	Marralú			
Municipio:	Ayapel		Margen:	Derecha
Nivel de riesgo por erosión:	Bajo		Nivel de riesgo por inundación:	Medio
Coordenadas planas (Magna Colombia Bogotá)			Coordenadas Geográficas (WGS 84)	
Inicial:	871947,413 N	1411232,474 E	Inicial:	8° 18' 47,082" N 75° 14' 23,570" W
Final:	872008,198 N	1411492,085 E	Final:	8° 18' 55,536" N 75° 14' 21,609" W
Longitud aproximada de afectación:			280 metros

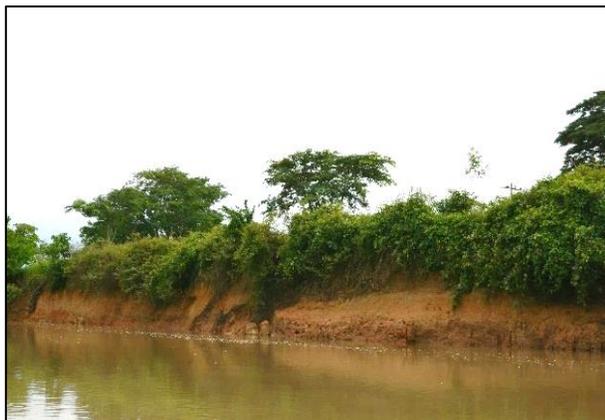
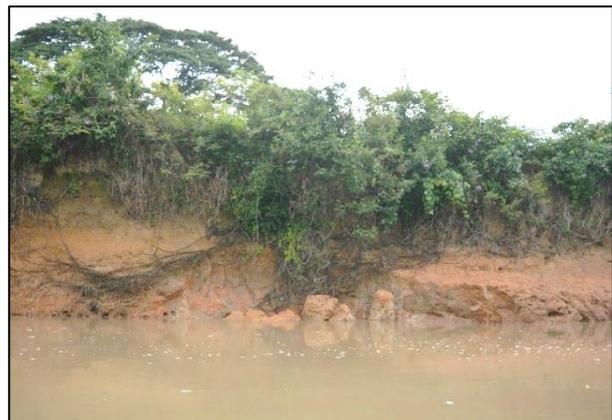
Ficha 70. Aguas abajo Filandia Marralú. Municipio de Ayapel

Nombre:	Aguas abajo Filandia Marralú			
Municipio:	Ayapel		Margen:	Derecha
Nivel de riesgo por erosión:	Bajo		Nivel de riesgo por inundación:	Bajo
Coordenadas planas (Magna Colombia Bogotá)			Coordenadas Geográficas (WGS 84)	
Inicial:	871990,243 N	1411679,394 E	Inicial:	8° 19' 1,630" N 75° 14' 22,213" W
Final:	871776,534 N	1411963,908 E	Final:	8° 19' 10,869" N 75° 14' 29,223" W
Longitud aproximada de afectación:	366 metros

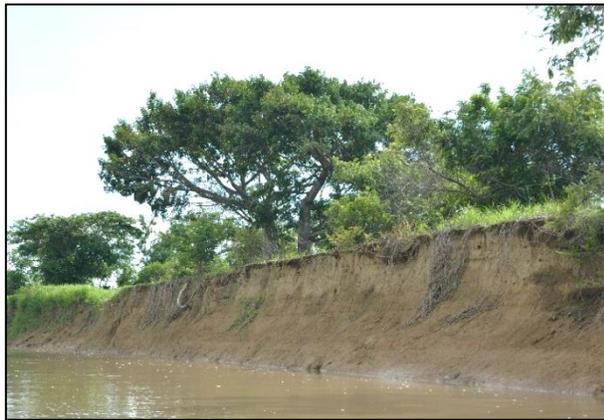
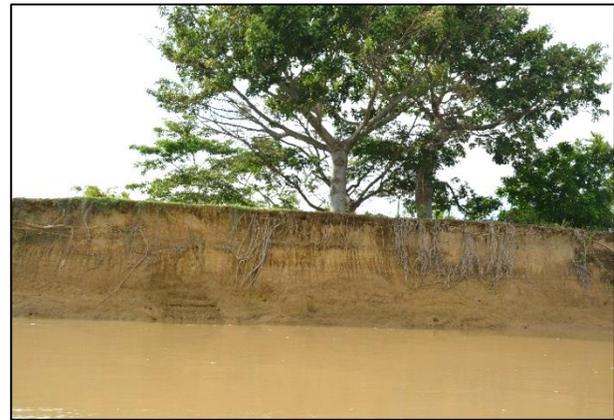
Ficha 71. Vereda Santa Rosa. Municipio de Ayapel

Nombre:	Vereda Santa Rosa			
Municipio:	Ayapel		Margen:	Derecha
Nivel de riesgo por erosión:	Bajo		Nivel de riesgo por inundación:	Bajo
Coordenadas planas (Magna Colombia Bogotá)			Coordenadas Geográficas (WGS 84)	
Inicial:	874888,326 N	1418528,426 E	Inicial:	8° 22' 44,799" N 75° 12' 48,165" W
Final:	874967,644 N	1418865,784 E	Final:	8° 22' 55,785" N 75° 12' 45,605" W
Longitud aproximada de afectación:	354 metros

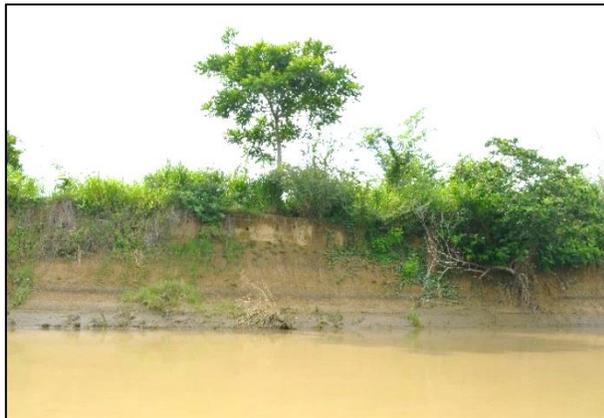
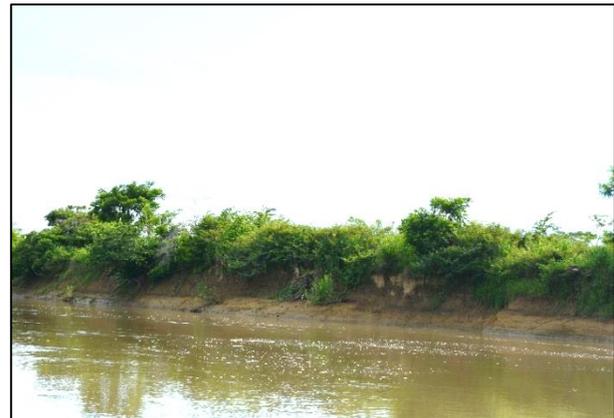
Ficha 72. Vereda Las Múcuras 1. Municipio de Ayapel

Nombre:	Vereda Las Múcuras 1		
Municipio:	Ayapel		Margen: Derecha
Nivel de riesgo por erosión:	Bajo		Nivel de riesgo por inundación: Bajo
Coordenadas planas (Magna Colombia Bogotá)		Coordenadas Geográficas (WGS 84)	
Inicial:	876109,044 N	1419357,611 E	Inicial: 8° 23' 11,898" N 75° 12' 8,350" W
Final:	876226,866 N	1419505,059 E	Final: 8° 23' 16,708" N 75° 12' 4,513" W
Longitud aproximada de afectación:	270 metros

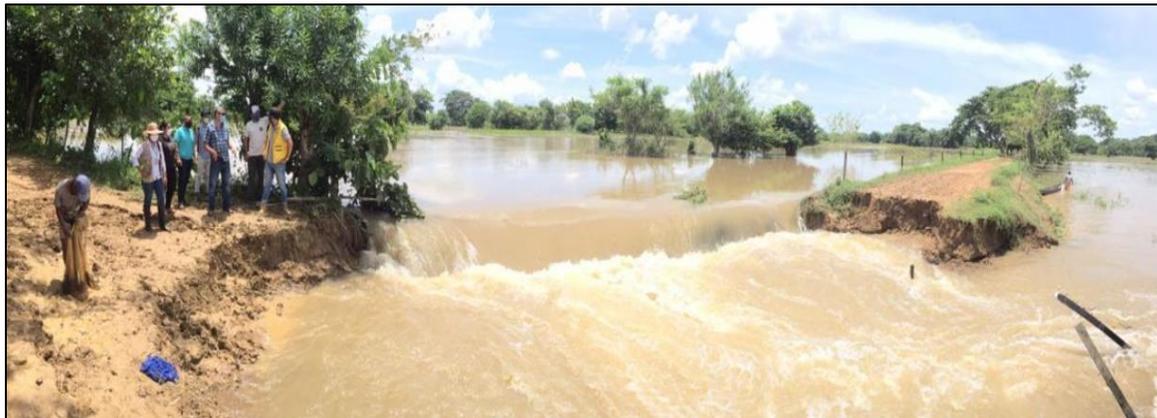
Ficha 73. Múcura. Municipio de Ayapel

Nombre:	Múcura			
Municipio:	Ayapel		Margen:	Derecha
Nivel de riesgo por erosión:	Medio		Nivel de riesgo por inundación:	Medio
Coordenadas planas (Magna Colombia Bogotá)			Coordenadas Geográficas (WGS 84)	
Inicial:	882113,216 N	1420138,567 E	Inicial:	8° 23' 37,860" N 75° 8' 52,200" W
Final:	882104,293 N	1420681,231 E	Final:	8° 23' 55,520" N 75° 8' 52,540" W
Longitud aproximada de afectación:	605 metros

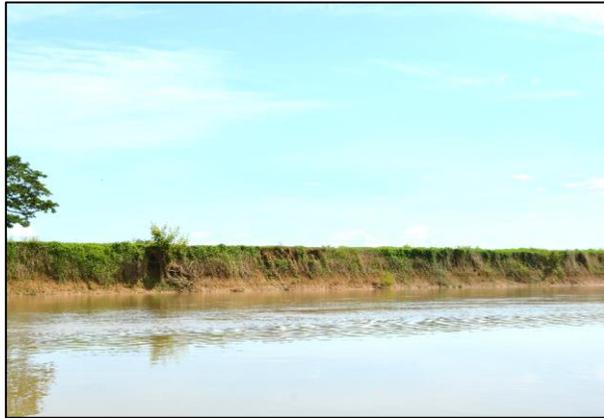
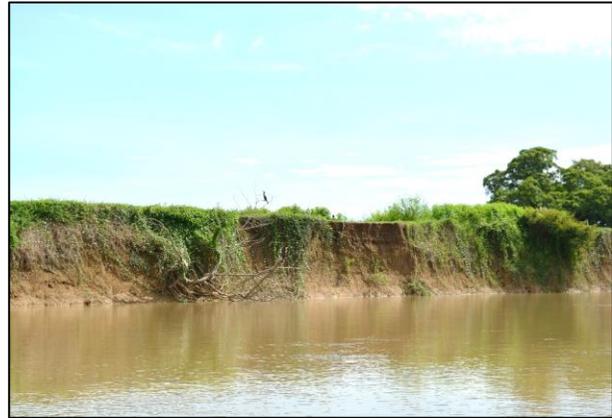
Ficha 74. Aguas arriba Hacienda Mala Noche. Municipio de Ayapel

Nombre:	Aguas arriba Hacienda Mala Noche			
Municipio:	Ayapel		Margen:	Izquierda
Nivel de riesgo por erosión:	Bajo		Nivel de riesgo por inundación:	Bajo
Coordenadas planas (Magna Colombia Bogotá)			Coordenadas Geográficas (WGS 84)	
Inicial:	881996,137	1420927,729	Inicial:	8° 24' 3,533" N 75° 8' 56,097" W
Final:	882129,342	1421149,447	Final:	8° 24' 10,760" N 75° 8' 51,763" W
Longitud aproximada de afectación:	289 metros

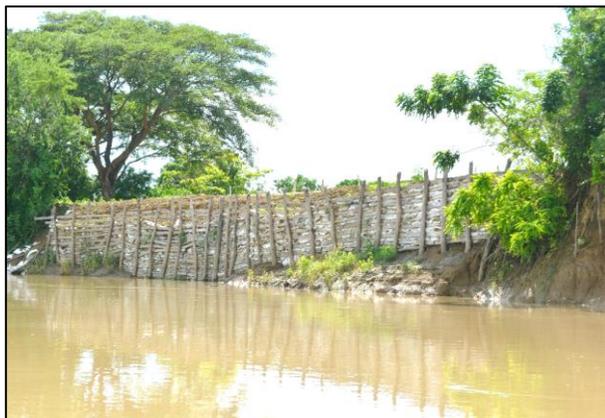
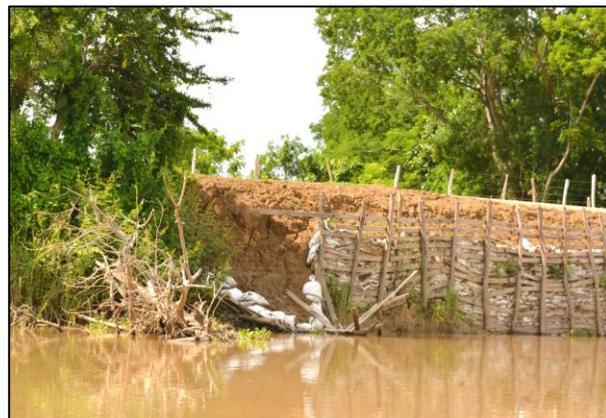
Ficha 75. Vereda Las Múcuras 2. Municipio de Ayapel

Nombre:	Vereda Las Múcuras 2		
Municipio:	Ayapel		Margen: Derecha
Nivel de riesgo por erosión:	Bajo		Nivel de riesgo por inundación: Bajo
Coordenadas planas (Magna Colombia Bogotá)		Coordenadas Geográficas (WGS 84)	
Inicial:	883545,648	1421113,301	Inicial: 8° 24' 9,709" N 75° 8' 5,472" W
Final:	883636,476	1421342,72	Final: 8° 24' 17,183" N 75° 8' 2,524" W
Longitud aproximada de afectación:	251 metros

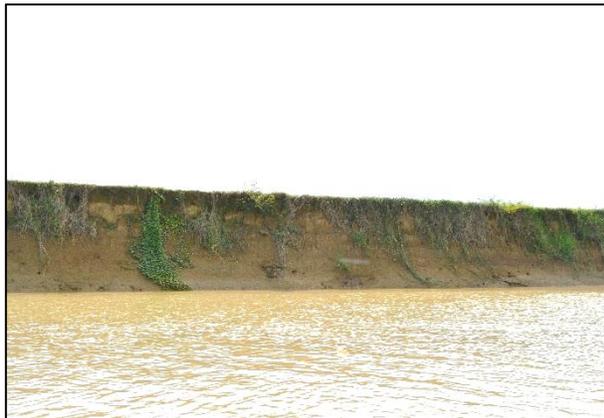
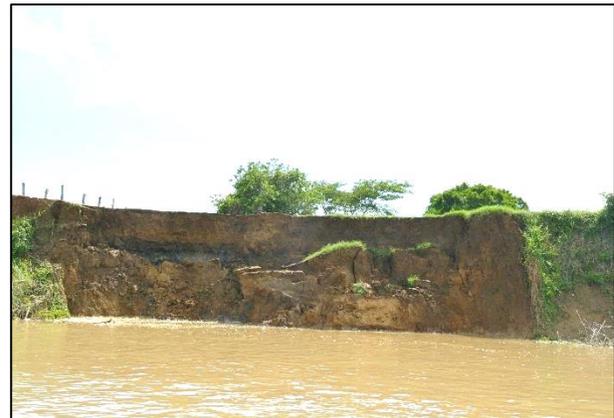
Ficha 76. Vereda San Jorge Abajo 1. Municipio de Ayapel

Nombre:	Vereda San Jorge Abajo 1			
Municipio:	Ayapel		Margen:	Izquierda
Nivel de riesgo por erosión:	Bajo		Nivel de riesgo por inundación:	Bajo
Coordenadas planas (Magna Colombia Bogotá)			Coordenadas Geográficas (WGS 84)	
Inicial:	883571,191	1421434,34	Inicial:	8° 24' 20,159" N 75° 8' 4,665" W
Final:	884024,705	1421703,471	Final:	8° 24' 28,958" N 75° 7' 49,867" W
Longitud aproximada de afectación:	549 metros

DESCRIPCIÓN	
<p>Punto crítico por erosión e inundación ubicado en la vereda San Jorge. Se observa proceso erosivo en la curva externa del río. Se observa poca cobertura vegetal con pastos. Talud vertical procesos erosivos, socavación, desprendimiento de suelo con desplome de material. Borde libre de aproximadamente 1,5 metros. Se observa actividad ganadera en predios aledaños al cauce del río.</p>	
ALTERNATIVAS DE MEDIDAS DE INTERVENCIÓN PROPUESTAS	
MEDIDAS ESTRUCTURALES	MEDIDAS NO ESTRUCTURALES
<p>Establecimiento de bosques de galería, a través de siembra de árboles propios de la zona, de crecimiento rápido, que le ofrezcan mayor estabilidad al suelo.</p> <p>Establecimiento o conformación de superficies vegetalizadas sobre taludes o laderas, dado que están elaboradas con franjas de geotextil y recubiertas con un polímero que les confiere rigidez.</p>	<p>Adaptación basada en Gestión y Normatividad, mediante la inclusión en los diferentes instrumentos de planificación del desarrollo y ordenamiento territorial existentes tanto a nivel local y regional como a nivel sectorial, los aspectos relacionados con el cambio climático y la gestión del riesgo.</p> <p>Seguimiento al punto crítico por parte del Consejo Municipal para la Gestión del Riesgo de Desastres - CMGRD.</p> <p>Capacitación a la comunidad en temas de prevención y atención de emergencias.</p>

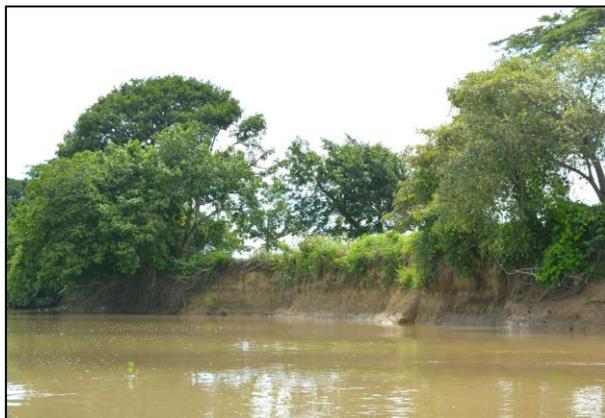
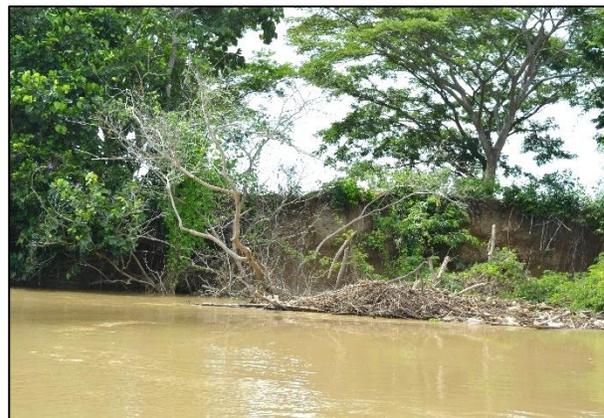
Ficha 78. Vereda San Jorge Abajo 2. Municipio de Ayapel

Nombre:	Vereda San Jorge Abajo 2			
Municipio:	Ayapel		Margen:	Derecha
Nivel de riesgo por erosión:	Bajo		Nivel de riesgo por inundación:	Bajo
Coordenadas planas (Magna Colombia Bogotá)			Coordenadas Geográficas (WGS 84)	
Inicial:	884857,904	1421568,235	Inicial:	8° 24' 24,629" N 75° 7' 22,624" W
Final:	885055,786	1421572,891	Final:	8° 24' 24,798" N 75° 7' 16,157" W
Longitud aproximada de afectación:	260 metros

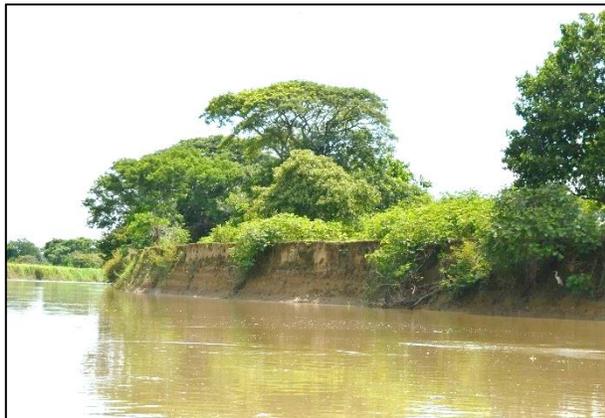
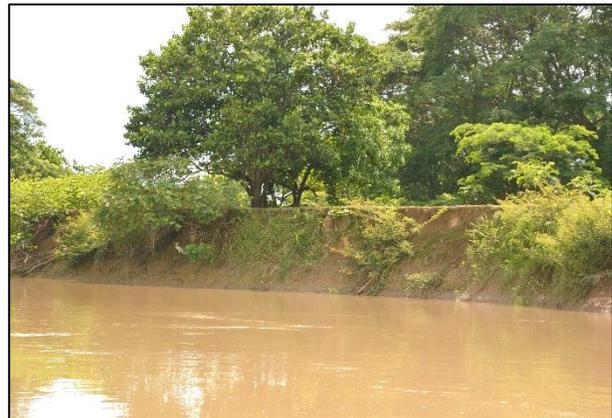
Ficha 79. Vereda San Jorge Abajo 3. Municipio de Ayapel

Nombre:	Vereda San Jorge Abajo 3			
Municipio:	Ayapel		Margen:	Derecha
Nivel de riesgo por erosión:	Bajo		Nivel de riesgo por inundación:	Bajo
Coordenadas planas (Magna Colombia Bogotá)			Coordenadas Geográficas (WGS 84)	
Inicial:	885699,994	1421537,589	Inicial:	8° 24' 23,705" N 75° 6' 55,099" W
Final:	885884,669	1421682,084	Final:	8° 24' 28,423" N 75° 6' 49,076" W
Longitud aproximada de afectación:			297 metros

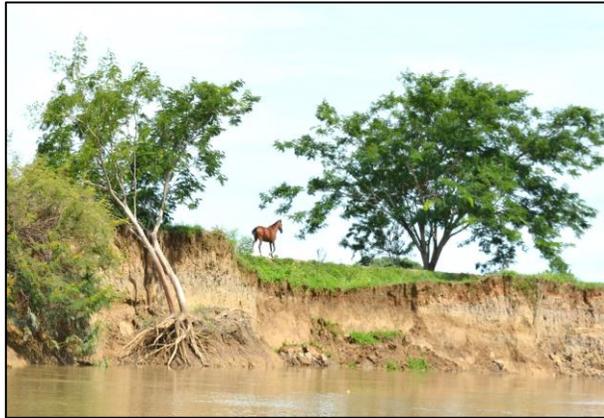
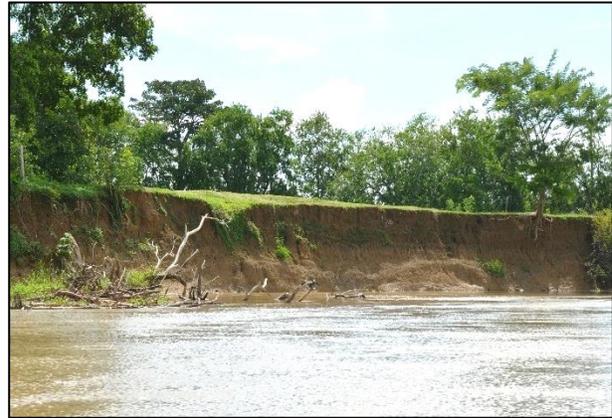
Ficha 80. Hacienda Monte Flor. Municipio de Ayapel

Nombre:	Hacienda Monte Flor			
Municipio:	Ayapel		Margen:	Izquierda
Nivel de riesgo por erosión:	Bajo		Nivel de riesgo por inundación:	Bajo
Coordenadas planas (Magna Colombia Bogotá)			Coordenadas Geográficas (WGS 84)	
Inicial:	885869,153	1422147,277	Inicial:	8° 24' 43,561" N 75° 6' 49,623" W
Final:	886392,233	1422546,351	Final:	8° 24' 56,594" N 75° 6' 32,562" W
Longitud aproximada de afectación:	1028 metros

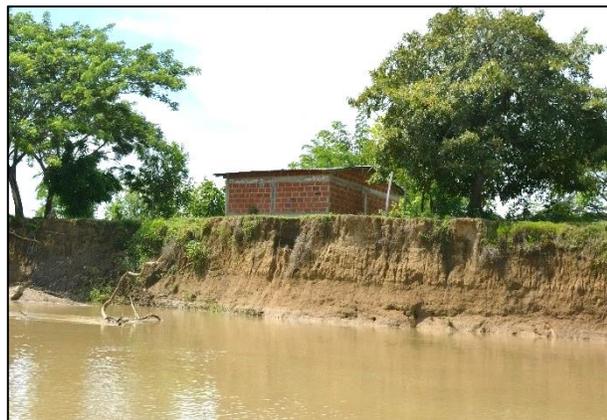
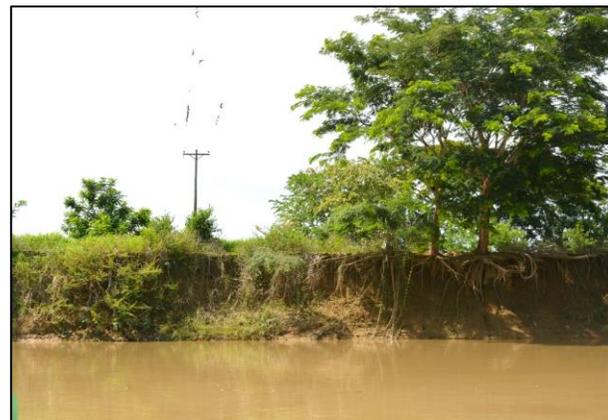
Nombre:	Vereda San Jorge Abajo 4		
Municipio:	Ayapel		Margen: Derecha
Nivel de riesgo por erosión:	Bajo		Nivel de riesgo por inundación: Bajo
Coordenadas planas (Magna Colombia Bogotá)		Coordenadas Geográficas (WGS 84)	
Inicial:	886541,735	1422469,3	Inicial: 8° 24' 54,099" N 75° 6' 27,669" W
Final:	886871,623	1422590,634	Final: 8° 24' 58,076" N 75° 6' 16,897" W

Longitud aproximada de afectación: 356 metros

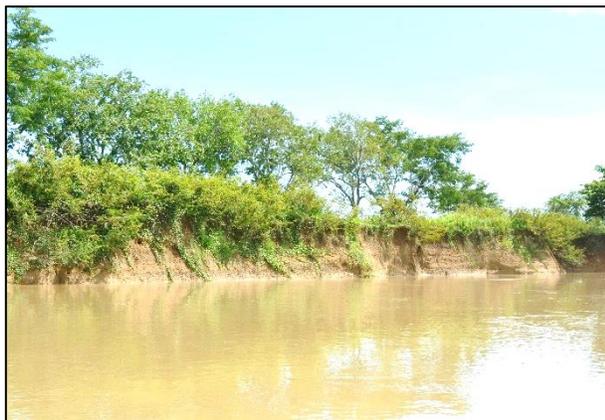
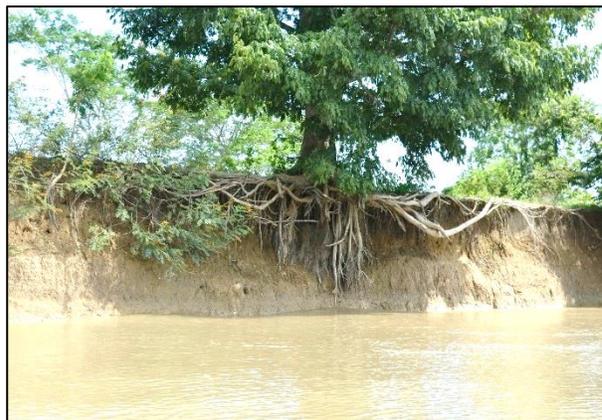
Ficha 82. Vereda San Jorge Abajo - Casa Nueva. Municipio de Ayapel

Nombre:	Vereda San Jorge Abajo - Casa Nueva			
Municipio:	Ayapel		Margen:	Izquierda
Nivel de riesgo por erosión:	Bajo		Nivel de riesgo por inundación:	Bajo
Coordenadas planas (Magna Colombia Bogotá)		Coordenadas Geográficas (WGS 84)		
Inicial:	887274,442	1423708,318	Inicial:	8° 25' 34,486" N 75° 6' 3,827" W
Final:	887239,034	1424017,799	Final:	8° 25' 44,555" N 75° 6' 5,011" W
Longitud aproximada de afectación:			417 metros

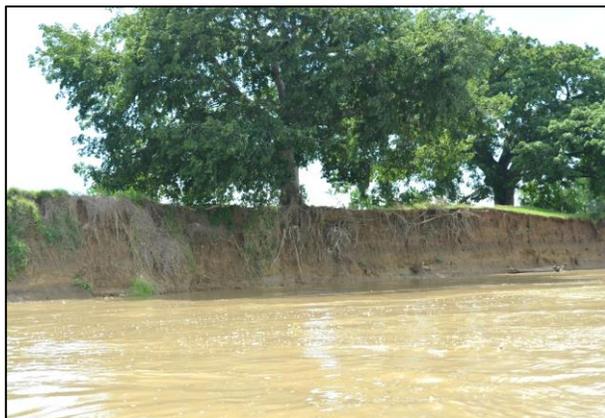
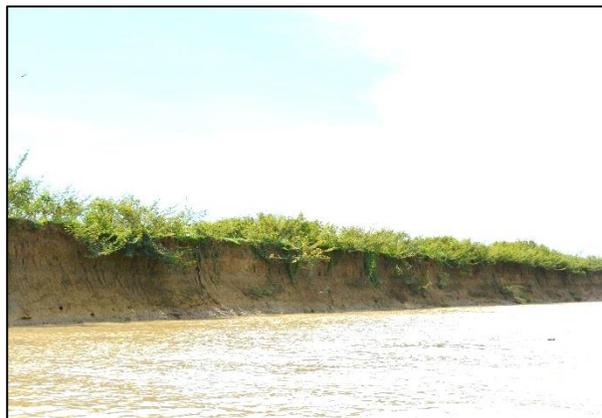
Ficha 83. Vereda San Jorge Abajo 5. Municipio de Ayapel

Nombre:	Vereda San Jorge Abajo 5			
Municipio:	Ayapel		Margen:	Izquierda
Nivel de riesgo por erosión:	Bajo		Nivel de riesgo por inundación:	Bajo
Coordenadas planas (Magna Colombia Bogotá)			Coordenadas Geográficas (WGS 84)	
Inicial:	887580,721	1424509,997	Inicial:	8° 26' 0,603" N 75° 5' 53,885" W
Final:	888028,679	1424042,028	Final:	8° 25' 45,411" N 75° 5' 39,204" W
Longitud aproximada de afectación:	775 metros

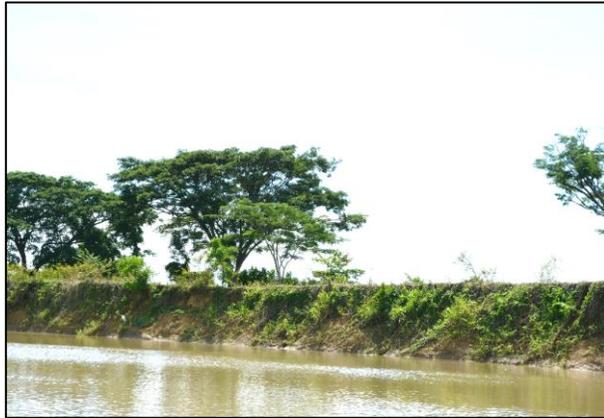
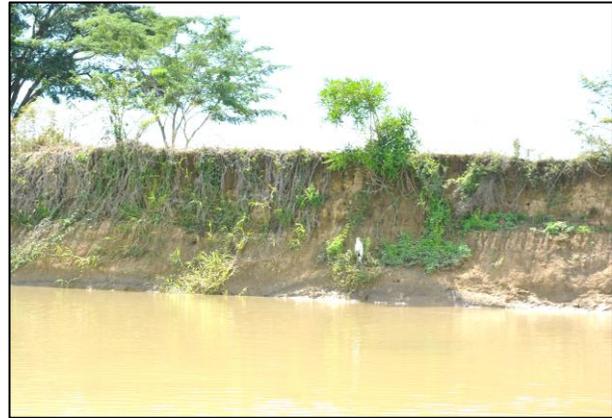
Ficha 84. La Gitana. Municipio de Ayapel

Nombre:	La Gitana		
Municipio:	Ayapel		Margen: Derecha
Nivel de riesgo por erosión:	Bajo		Nivel de riesgo por inundación: Bajo
Coordenadas planas (Magna Colombia Bogotá)		Coordenadas Geográficas (WGS 84)	
Inicial:	888206,94	1423844,745	Inicial: 8° 25' 39,005" N 75° 5' 33,360" W
Final:	888262,181	1424291,087	Final: 8° 25' 53,536" N 75° 5' 31,593" W
Longitud aproximada de afectación:	484 metros

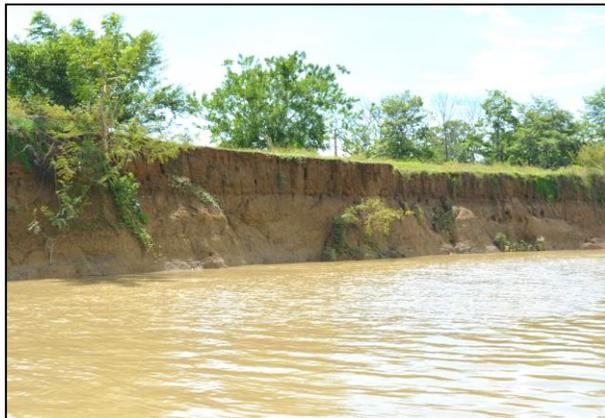
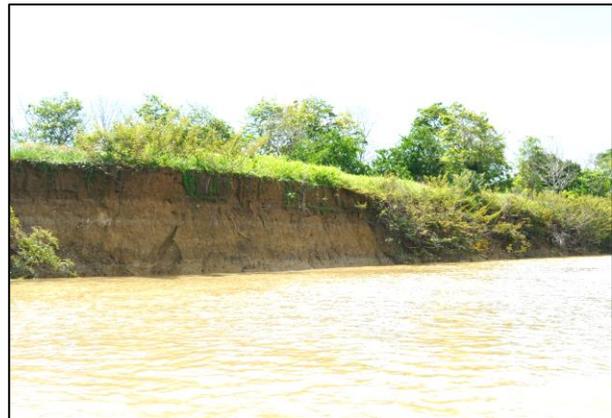
Ficha 85. Vereda San Jorge Abajo - La Lorenza. Municipio de Ayapel

Nombre:	Vereda San Jorge Abajo - La Lorenza			
Municipio:	Ayapel		Margen:	Izquierda
Nivel de riesgo por erosión:	Bajo		Nivel de riesgo por inundación:	Bajo
Coordenadas planas (Magna Colombia Bogotá)			Coordenadas Geográficas (WGS 84)	
Inicial:	888176,05	1424677,733	Inicial:	8° 26' 6,112" N 75° 5' 34,441" W
Final:	888466,104	1424557,309	Final:	8° 26' 2,217" N 75° 5' 24,950" W
Longitud aproximada de afectación:			339 metros

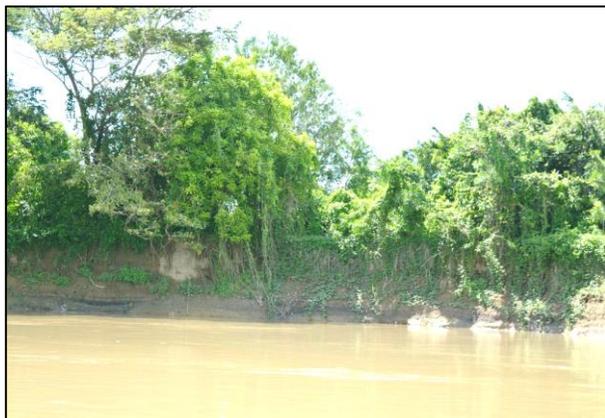
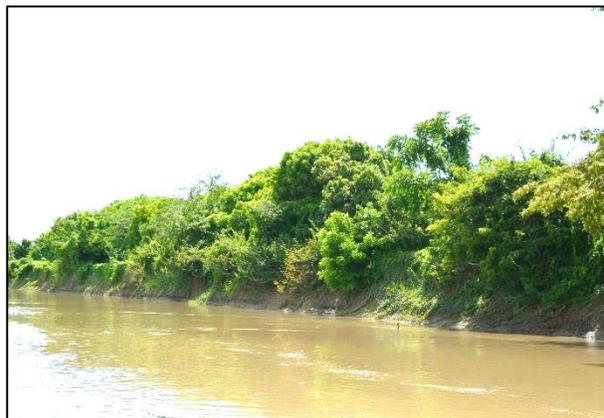
Ficha 86. Vereda San Jorge Abajo - Ciénaga Patícos 1. Municipio de Ayapel

Nombre:	Vereda San Jorge Abajo - Ciénaga Patícos 1			
Municipio:	Ayapel		Margen:	Derecha
Nivel de riesgo por erosión:	Bajo		Nivel de riesgo por inundación:	Bajo
Coordenadas planas (Magna Colombia Bogotá)			Coordenadas Geográficas (WGS 84)	
Inicial:	888668,605	1424290,301	Inicial:	8° 25' 53,545" N 75° 5' 18,309" W
Final:	889029,374	1424394,881	Final:	8° 25' 56,979" N 75° 5' 6,526" W
Longitud aproximada de afectación:			491 metros

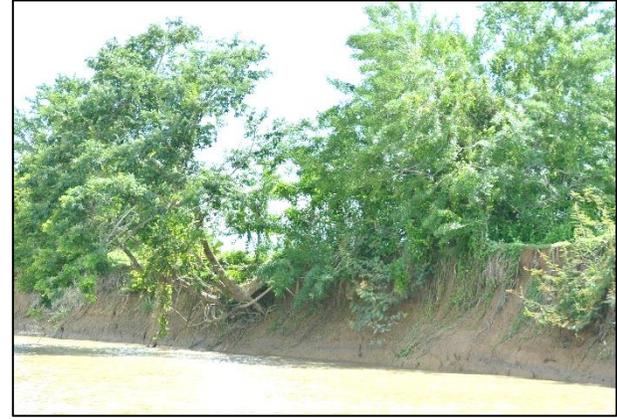
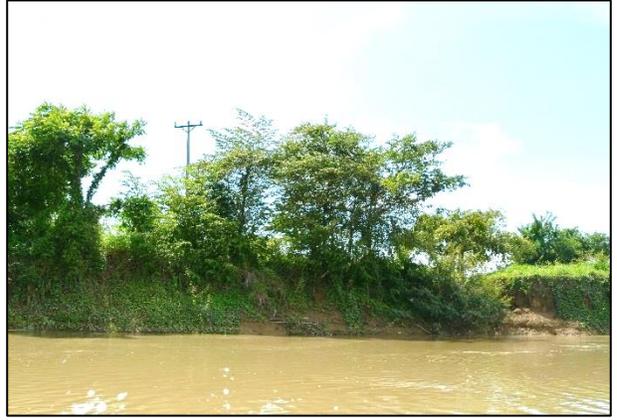
Longitud aproximada de afectación:

283 metros

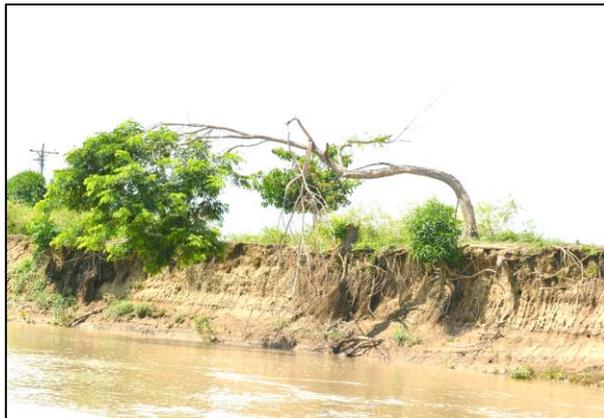
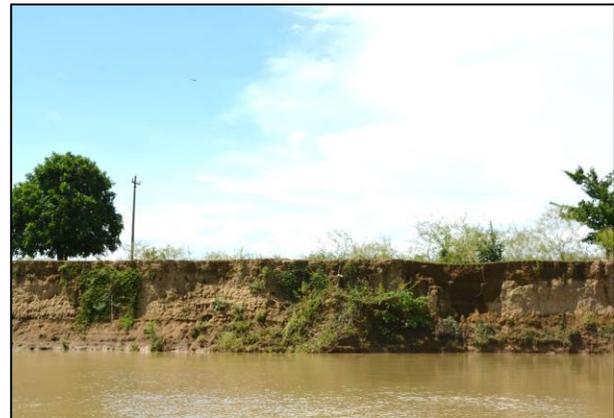
Ficha 88. Vereda San Jorge Abajo - Ciénaga Patícos 2. Municipio de Ayapel

Nombre:	Vereda San Jorge Abajo - Ciénaga Patícos 2			
Municipio:	Ayapel		Margen:	Derecha
Nivel de riesgo por erosión:	Bajo		Nivel de riesgo por inundación:	Bajo
Coordenadas planas (Magna Colombia Bogotá)			Coordenadas Geográficas (WGS 84)	
Inicial:	890242,125	1425476,043	Inicial:	8° 26' 32,267" N 75° 4' 26,977" W
Final:	890589,241	1425522,117	Final:	8° 26' 33,795" N 75° 4' 15,634" W
Longitud aproximada de afectación:	442 metros

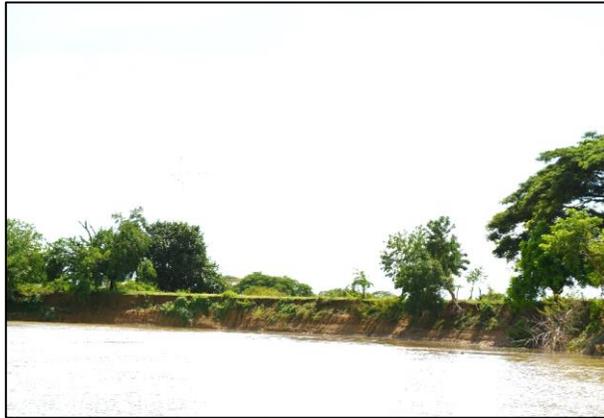
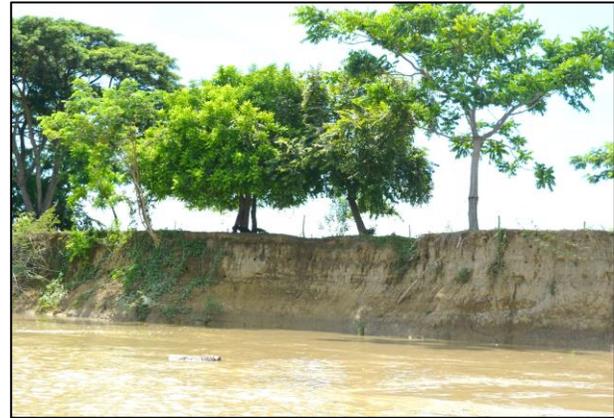
Ficha 89. Vereda San Jorge Abajo - Ciénaga Patícos 3. Municipio de Ayapel

Nombre:	Vereda San Jorge Abajo - Ciénaga Patícos 3			
Municipio:	Ayapel		Margen:	Derecha
Nivel de riesgo por erosión:	Bajo		Nivel de riesgo por inundación:	Bajo
Coordenadas planas (Magna Colombia Bogotá)			Coordenadas Geográficas (WGS 84)	
Inicial:	890900,968	1425778,768	Inicial:	8° 26' 42,174" N 75° 4' 5,467" W
Final:	890902,618	1426205,684	Final:	8° 26' 56,068" N 75° 4' 5,448" W
Longitud aproximada de afectación:	502 metros

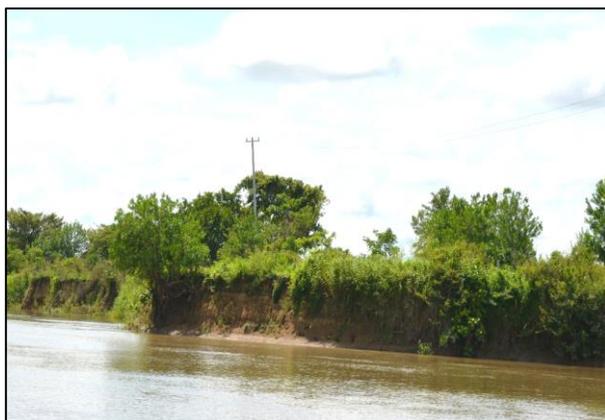
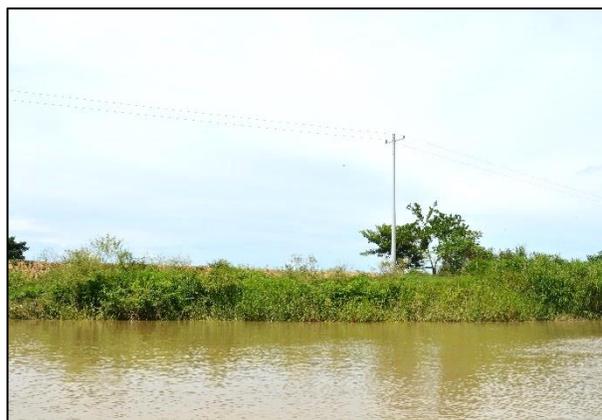
Ficha 90. Vereda San Jorge Abajo 7. Municipio de Ayapel

Nombre:	Vereda San Jorge Abajo 7		
Municipio:	Ayapel		Margen: Derecha
Nivel de riesgo por erosión:	Bajo		Nivel de riesgo por inundación: Bajo
Coordenadas planas (Magna Colombia Bogotá)		Coordenadas Geográficas (WGS 84)	
Inicial:	891432,399	1426504,119	Inicial: 8° 27' 5,824" N 75° 3' 48,156" W
Final:	891813,138	1426716,533	Final: 8° 27' 12,769" N 75° 3' 35,728" W
Longitud aproximada de afectación:	466 metros

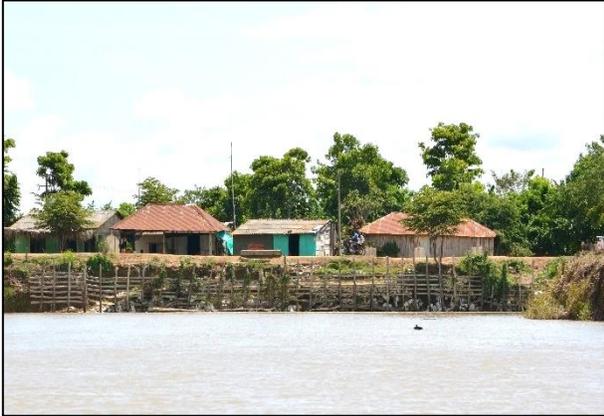
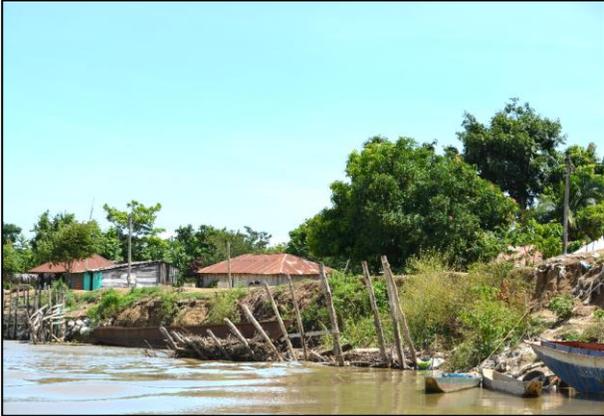
Ficha 91. Seheve. Municipio de Ayapel

Nombre:	Seheve			
Municipio:	Ayapel			
Nivel de riesgo por erosión:	Alto		Nivel de riesgo por inundación:	Alto
Coordenadas planas (Magna Colombia Bogotá)			Coordenadas Geográficas (WGS 84)	
Inicial:	892207,702	1428087,31	Inicial:	8° 27' 57,413" N 75° 3' 22,943" W
Final:	892664,894	1427872,211	Final:	8° 27' 50,450" N 75° 3' 7,981" W
Longitud aproximada de afectación:			538 metros

DESCRIPCIÓN	
<p>Punto crítico por erosión e inundación ubicado en el caserío Bocas de Seheve. Cobertura vegetal con herbazales sobre el talud. Borde libre de 2,5 metros aproximadamente. En este punto nace el caño Seheve que conecta al río San Jorge, con la Ciénaga de Ayapel; este flujo de energía por las dos corrientes de agua fomenta el deterioro del talud y acelerados procesos erosivos, ya que el río San Jorge choca de forma perpendicular con el caserío. Se evidencian obras de pentápodos en concreto en el talud, tablestacado y bolsasuelo, construidas en años anteriores, las cuales se encuentran deterioradas. Del mismo modo se evidencia acumulación de residuos sólidos.</p>	
ALTERNATIVAS DE MEDIDAS DE INTERVENCIÓN PROPUESTAS	
MEDIDAS ESTRUCTURALES	MEDIDAS NO ESTRUCTURALES
<p>Reubicación de familias que habitan las viviendas que se encuentran dentro de la ronda hídrica del río, se recomienda trasladar las redes eléctricas que están dentro de los 30 metros de amortiguación. Establecimiento de bosques de galería, a través de siembra de árboles propios de la zona, de crecimiento rápido, que le ofrezcan mayor estabilidad al suelo.</p>	<p>Adaptación basada en Gestión y Normatividad, mediante la inclusión en los diferentes instrumentos de planificación del desarrollo y ordenamiento territorial existentes tanto a nivel local y regional como a nivel sectorial, los aspectos relacionados con el cambio climático y la gestión del riesgo. Seguimiento al punto crítico por parte del Consejo Municipal para la Gestión del Riesgo de Desastres - CMGRD. Capacitación a la comunidad en temas de prevención y atención de emergencias.</p>

<p>Las anteriores medidas deberán estar soportadas con la realización de los estudios técnicos y de ingeniería de detalle correspondientes.</p> <p>Para el diseño de estas obras es muy importante tener conocimiento del comportamiento de la corriente, los mecanismos de erosión y de las fuerzas que pueden actuar sobre las estructuras de protección que se construyan.</p>
