**ACTUALIZACIÓN PROTOCOLO PARA EL  
CONTROL DE LA EROSIÓN EN LA  
CUENCA DEL RÍO SAN JORGE, EN LOS  
MUNICIPIOS DE PUERTO LIBERTADOR,  
SAN JOSÉ DE URÉ MONTELÍBANO,  
BUENAVISTA, LA APARTADA, PUEBLO  
NUEVO Y AYAPEL, JURISDICCIÓN DEL  
DEPARTAMENTO DE CÓRDOBA, COMO  
ESTRATEGIA PARA EL CONOCIMIENTO  
Y REDUCCIÓN DEL RIESGO DE LAS  
POBLACIONES POR AMENAZA DE  
INUNDACIÓN**

2021

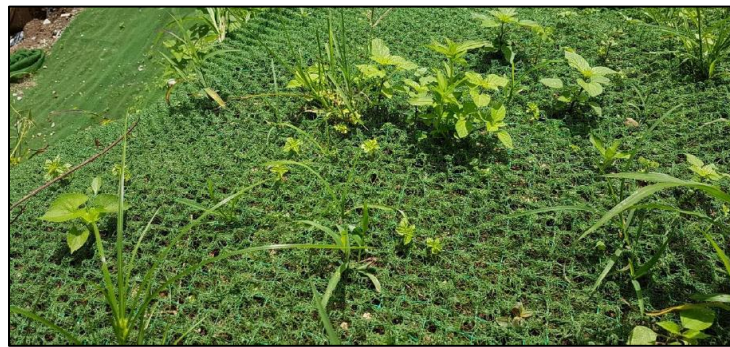
**Figura 8. Geomantas**

- **Geomanta:** Es un geosintético antierosivo, tridimensional y flexible con más de 90% de vacíos. Desarrollada para el control de la erosión superficial en taludes y cursos de agua. Para garantizar que el perfil del talud no se va a cambiar o erosionarse con el tiempo, propone se instalar geomantas presas con pinos en la fachada del talud. Otro beneficio que trae la aplicación de esto, es la creación de un ambiente propio para el desarrollo de semillas, pues el manto las abriga mientras no germinen, y después que broten, la geomanta sirve como un refuerzo para las raíces de la vegetación.

Además de proteger la superficie de suelo y las semillas durante el crecimiento de la vegetación, después de que ese proceso se complete, la geomanta trabaja como un anclaje de las raíces.

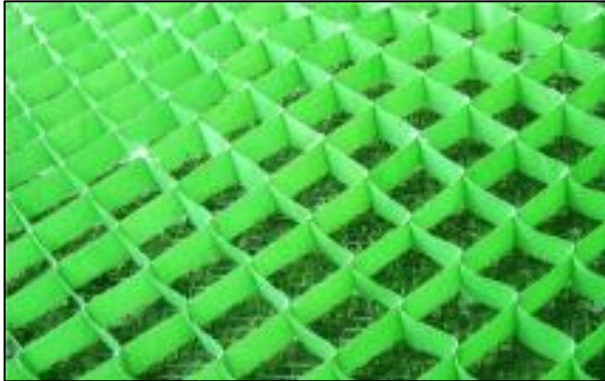
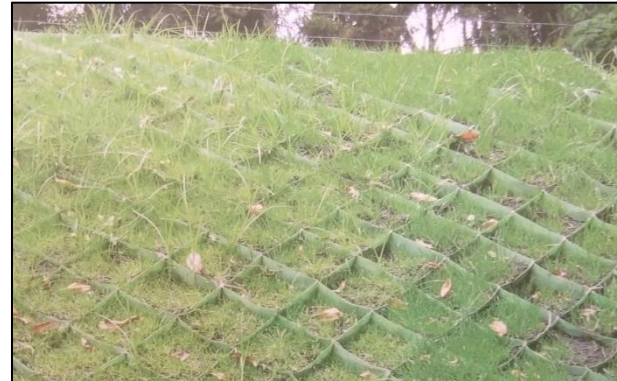
**Figura 9. Geoceldas.**

- **Geoceldas:** Las geoceldas pueden usarse para el establecimiento o conformación de superficies vegetalizadas sobre taludes o laderas, dado que están elaboradas con franjas de geotextil y recubiertas con un polímero que les confiere rigidez y protege de los rayos UV, estas franjas de geotextil deben ser unidas mediante costura mecánica, y puede aplicarse a la reconfiguración de cárcavas, protección de suelos para el control de erosión, recuperación vegetal de taludes y laderas, entre otros.

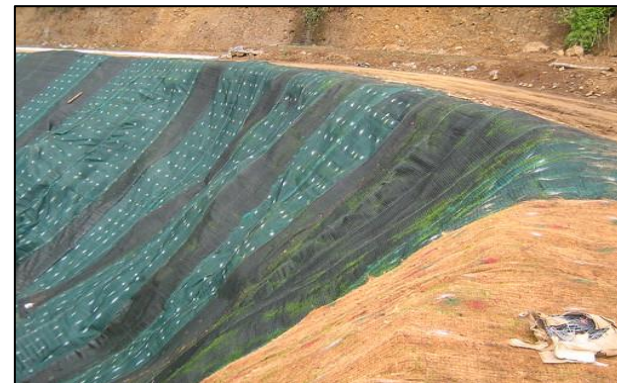
**Figura 10. Mantos permanentes para control de erosión.**

- **Mantos permanentes para control de erosión:** Diseñado para brindar protección inmediata contra la erosión, sirve de soporte en el establecimiento y crecimiento de la vegetación. Se utiliza como control de erosión en taludes de alta pendiente, reconfiguración de superficies erosionadas con presencia de surcos o cárcavas, recubrimiento flexible para orillas de ríos y quebradas.

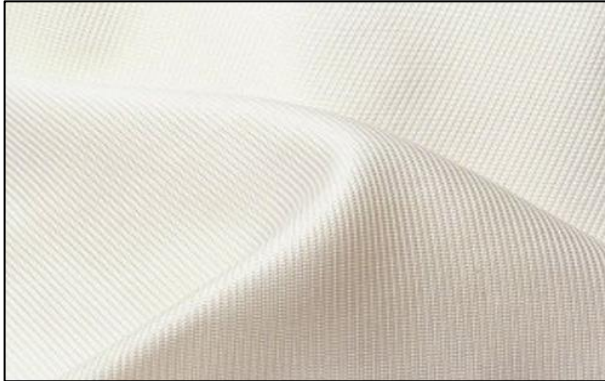
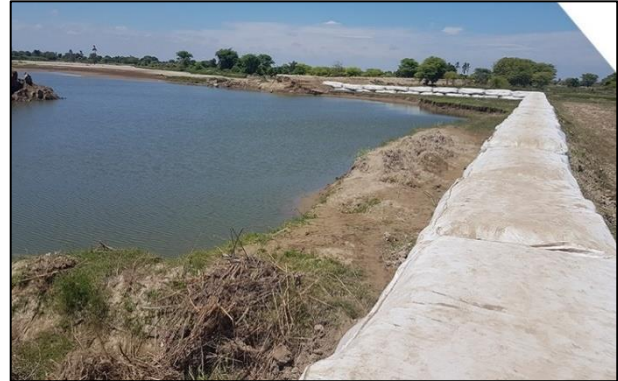
**Figura 11. Geotextiles tejidos.**

- **Geotextiles tejidos:** Caracterizado por presentar alto desempeño mecánico e hidráulico. Su estructura está definida por la técnica de inserción de trama, la cual le confiere una rápida respuesta en tensión ante las deformaciones del suelo y estabilidad en el desempeño hidráulico en cualquier nivel de tensión en confinamiento. Puede ser aplicado en filtro, separación, estabilización y refuerzo en la construcción de diques, terraplenes y presas; como estructura de suelo reforzado para muros de contención o taludes de alta pendiente, y como filtro bajo sistema de control de erosión en las márgenes del río, taludes, diques, laderas, líneas costeras, entre otros.

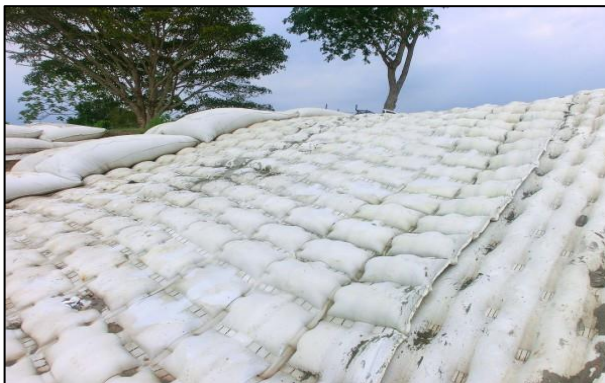
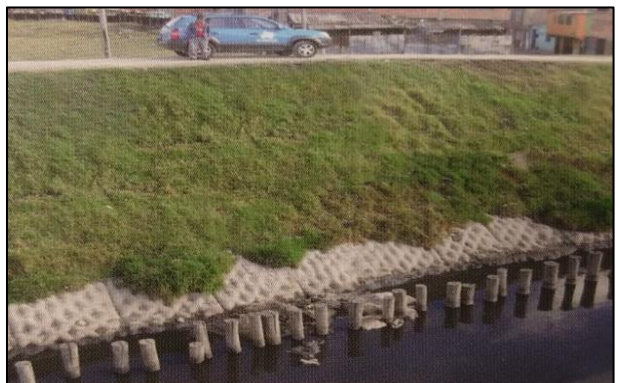
**Figura 12. Colchacreto.**

- **Colchacreto:** Es una formaleta compuesta por dos capas de geotextil tejido, entretejidas en sus bordes laterales y en puntos internos simétricamente distribuidos, de manera que cuando se llena con concreto hidráulico de agregado fino o mortero, adquiere forma de colchoneta. Este tipo de material es especial para aplicar en la protección de orillas y taludes, orillas de los ríos, quebradas, lagunas y embalses, taludes susceptibles de erosión. Para el diseño de estas obras es muy importante tener conocimiento del comportamiento de la corriente, de cómo ocurren los mecanismos de erosión y de las fuerzas que pueden actuar sobre las estructuras de protección que se construyan, dado que el conocimiento inadecuado de los procesos de erosión activos y potenciales en un sitio específico pueden conducir a la falla del sistema de protección (CVS, 2016).

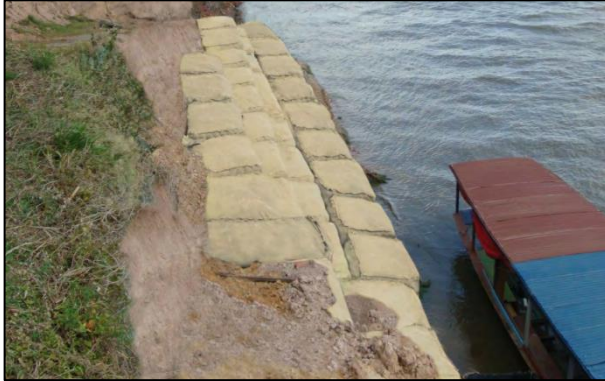
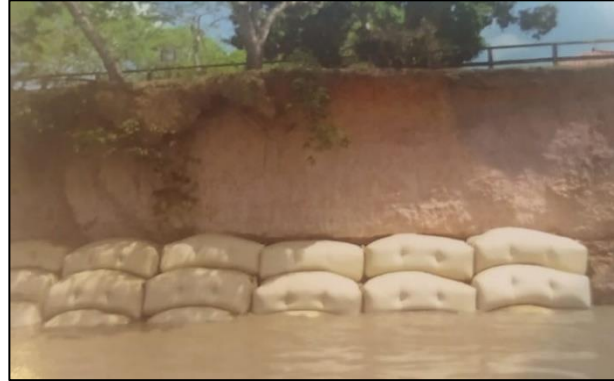
Figura 13. Geocontainer.

- **Formaleta geotextil rectangular:** Diseñado para ser llenados por medios mecánicos o hidráulicos con suelo o arena del sitio, para obtener unidades de gran masa y volumen que se acomodan sobre terreno de manera versátil por su forma y tamaño. Se utilizan en la construcción de **obras de control de erosión en orillas y rehabilitación de orillas erosionadas**, revestimiento de diques, terraplenes y taludes de cauce, realce de orillas, entre otras.

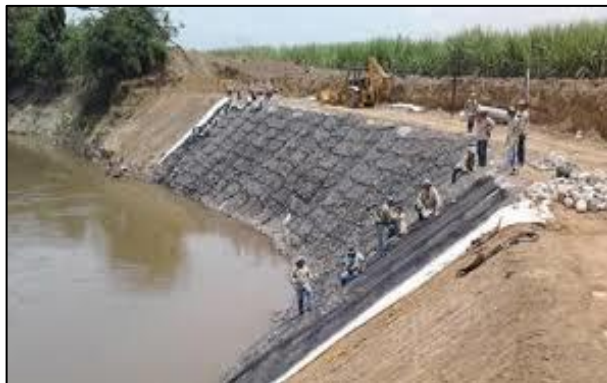
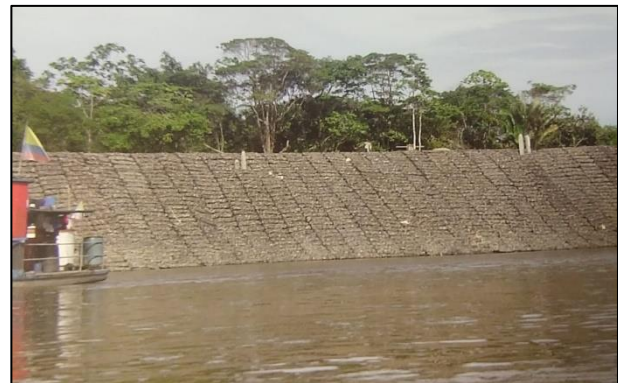
**Figura 15. Hidromalla/Geoestera.**

- **Hidromalla/Geoestera:** Es una malla protegida con un copolímero que la hace altamente resistente ante la carga abrasiva que impone la acción permanente de las corrientes de agua; este tipo de hidromallas es de gran aplicación para la protección a la **socavación de orillas y lechos de arroyos, control de erosión en orillas**, taludes en diques de alta especificación, construidos en condición sumergida o materiales inestables, protección de muelles y embarcaderos fluviales o marítimos, protección a la socavación del lecho en aproximaciones a puentes y en zonas de estribos, entre otras.

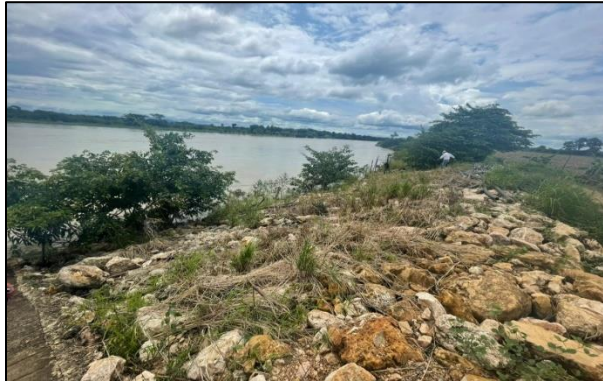
Figura 16. Enrocado en la vereda Carrizola, municipio de Tierralta.

- **Barreras de enrocado:** Son diques de poca altura para la sedimentación de residuos de suelos de una obra transportados por las corrientes efímeras de agua. Es un procedimiento que se realiza para proteger los taludes de obras de ingeniería, o taludes naturales, contra los daños causados por el escurrimiento del agua o el avatar de las ondas de un río, contra sus márgenes (CVS, 2016).

Para la construcción de estas barreras se deben tener en cuenta que debe utilizarse rocas sanas, duras, sólidas, durables, con un peso específico, no menor de  $2.6 \text{ T/m}^3$ , y diámetro entre 50 y 75 mm. No se debe usar rocas meteorizadas y que el área de drenaje no debe exceder 4 hectáreas.

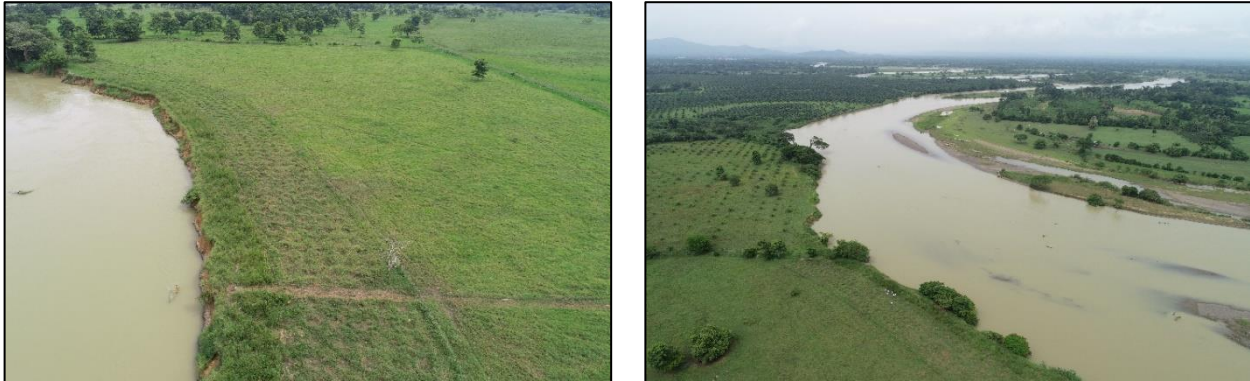
**Figura 17. Establecimiento de cobertura vegetal en el río Sinú, municipio de Valencia.**

Así mismo, se pueden implementar Sistemas Agroforestales, que implica la combinación de árboles o arbustos, con cultivos agrícolas y/o ganado en un mismo sitio, bajo distintas formas de ordenamiento y que puede contribuir al mejoramiento de los suelos degradados.

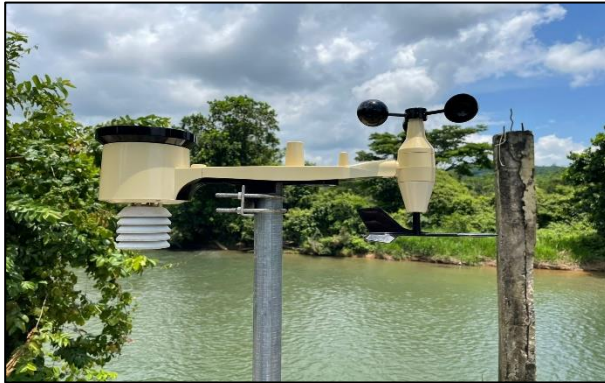
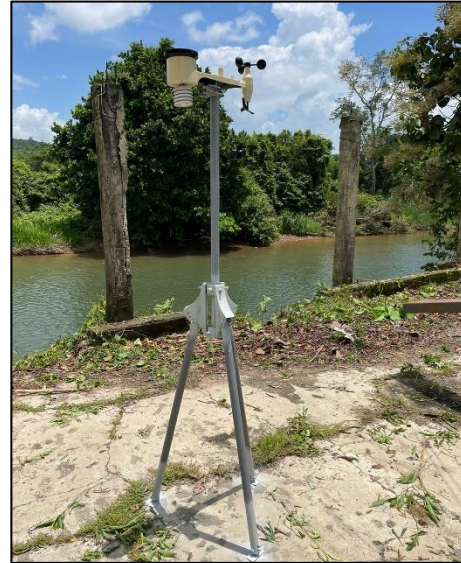
**Figura 18. Sistema de Alertas Tempranas - SAT implementado y optimizado por la CVS en el municipio de San José de Uré**

los SAT no están exentos de presentar fallas que comprometan su capacidad para difundir oportunamente una alerta; igualmente, la preparación debe estar integrada a los demás elementos que conforman el SAT, ya que es necesario que las personas tengan conocimiento de las actuaciones a realizar o posean un plan de emergencia con rutas de evacuación o posibles albergues (Hall, 2007) citado en (López & Carvajal, 2017).

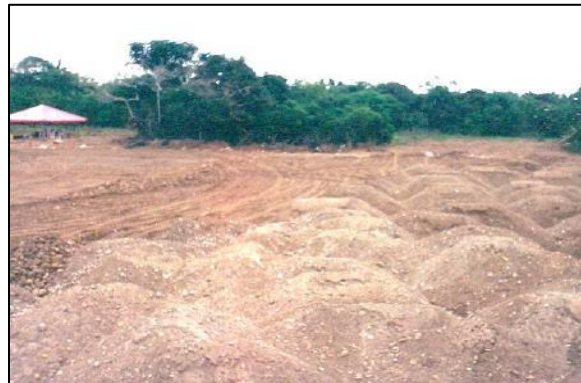
Figura 19. Adecuación de tierras - relleno de zonas bajas.

- **Adecuación y relleno de las áreas identificadas como secas o sin amenaza de inundación:** Sobre las cuales se cimentarán estructuras en concreto reforzado y posteriormente la construcción de cualquier tipo de edificación, teniendo en cuenta los máximos niveles de inundación registrados y a la fuerza de la corriente en el sitio (CVS, 2016).

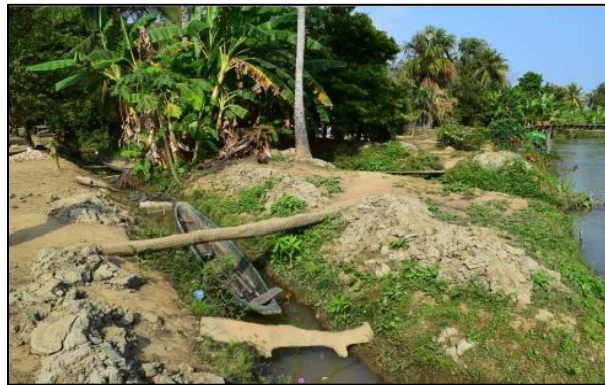
Es decir que este tipo de adaptación se centra en disminuir la vulnerabilidad de las comunidades, trabajando tanto en su sensibilidad como en la capacidad de adaptación, y la comunidad es el actor principal de este tipo de adaptación debido a que es esta misma la que se organiza y de esta manera identifica, diseña, implementa, le da seguimiento de medidas de adaptación y la creación del plan comunitario de adaptación. Ver **Figura 20. Sistemas agroecológicos de diques altos como medida de adaptación basada en comunidades.**

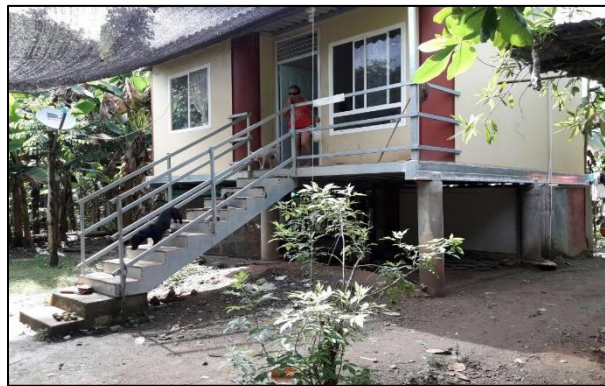
- **Infraestructura adaptada:** Hace referencia a que en el momento de la planificación y construcción de infraestructura se considere el cambio climático con el fin de reducir los posibles impactos generados por estos cambios en el clima, por ejemplo, la construcción de **casas tipo palafítica** o cualquier tipo de construcción que pueda ser levantada sobre postes de madera curada, pilas de concreto o pilotes de acuerdo a los máximos niveles de inundación registrados y a la fuerza de la corriente en el sitio, ver **Figura 22. Infraestructura adaptada en San Bernardo del Viento. Tipo de construcción a prueba de inundaciones.**

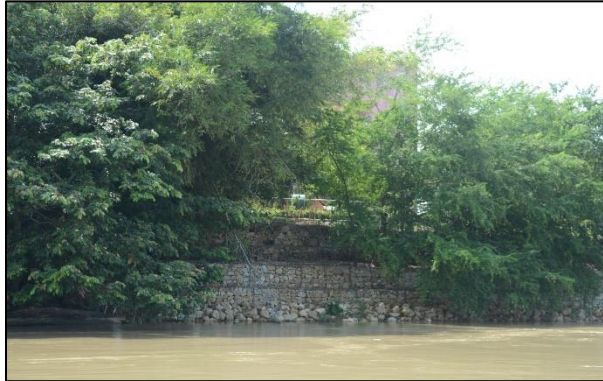
- **Adaptación basada en infraestructura –Abi:** Hace referencia al uso de infraestructura como muros, malecones y diques, entre otros, como medidas para disminuir el riesgo ver **Figura 23. Obra de infraestructura realizada por la CVS en la ronda Norte del municipio de Montería, como medida de adaptación.** La Abi es un abordaje que busca aumentar la capacidad de adaptación de las obras de infraestructura que juegan un papel determinante en el desarrollo económico.

Consiste en modificar el proceso de diseño de las estructuras teniendo en cuenta periodos de retorno más amplios y los escenarios de riesgo que se deriven de estos (DNP, 2011) citado en (CVS, 2015).

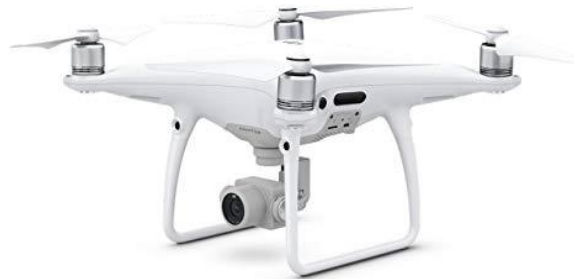
**Figura 25. Dron DJI Phantom 4 Pro**

Se seleccionaron algunos de los puntos identificados en la fase *5.1 REVISIÓN DE LA INFORMACIÓN EXISTENTE E IDENTIFICACIÓN DE PUNTOS CRÍTICOS*, para la realización de sobrevuelos con Vehículo Aéreo no Tripulado (VANT), comúnmente denominado dron. El VANT utilizado fue el Dron DJI Phantom 4 Pro (ver **Figura 25. Dron DJI Phantom 4 Pro**), debidamente calibrado previo a cada sobrevuelo, siguiendo las instrucciones del fabricante; este equipo presenta software actualizado a fecha del mes de mayo de 2021.

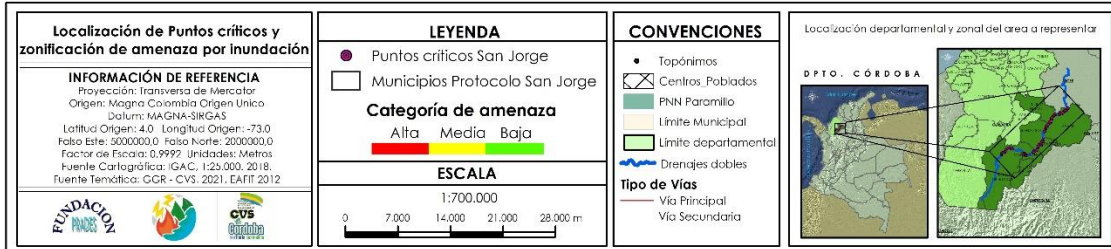
Figura 30. Localización general de los puntos críticos identificados, zonificación amenaza por inundación.

En la **figura 30** se pueden observar de forma general los puntos críticos identificados, bajo la zonificación amenaza por inundación del POMCA Bajo San Jorge.

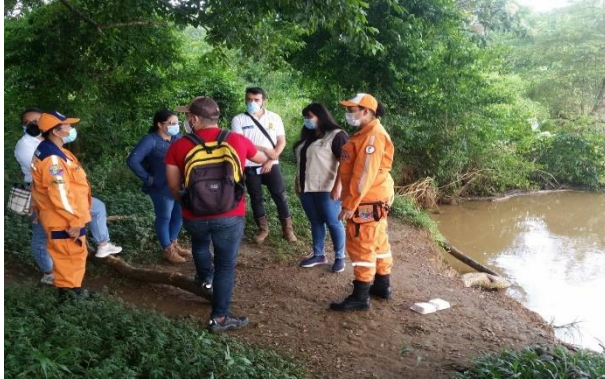
Figura 31. Casco urbano Puerto Libertador

Es importante resaltar que el municipio de Puerto Libertador presenta las mayores afectaciones por inundación en el casco urbano, a causa del incremento de caudal del río San Pedro, afluente del río San Jorge (ver **Figura 31**), este sitio se encuentra localizado en la margen derecha del río San Pedro, a una distancia aproximada de 120 metros de las viviendas de la zona urbana del municipio de Puerto Libertador. En este sentido, el área de mayor afectación corresponde a los Barrios: La Unión, Miraflores, 13 de agosto, Vendeagujas y San José, con un número de 74 familias ubicadas en la ribera del río. En cuanto a los elementos expuestos, se evidenció vía de acceso sin pavimentar, viviendas (construidas en paredes de madera, techos de zinc y pisos en tierra) e infraestructura eléctrica. Se resalta que el área de estudio está localizada sobre una planicie inundable y meandrica, situación que lo convierte en un sector vulnerable ante los incrementos de los niveles del río, que superen la capacidad máxima del cauce principal.

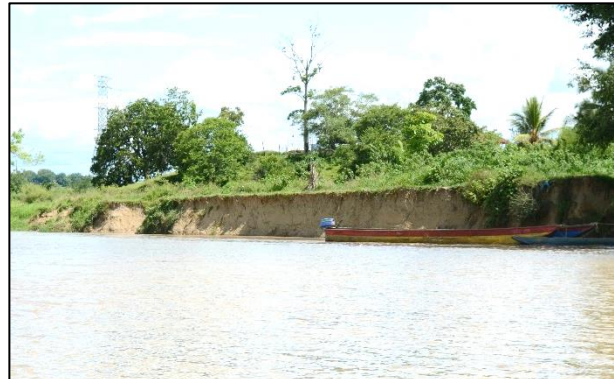
Figura 32. Centro poblado Torno Rojo

Del mismo modo, se destacan los puntos Centro poblado Torno Rojo (ver **Figura 32**) y Caserío Santa Fé (ver **Figura 33**). En la **Tabla 12** se resumen los sitios identificados los cuales se desglosan en las fichas de caracterización y en la **Figura 34** se representan geográficamente.

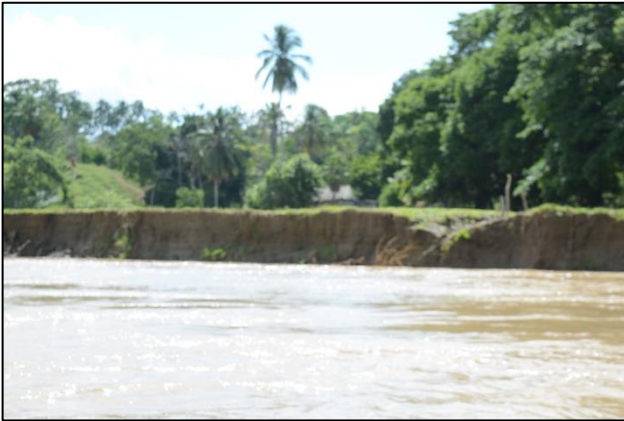
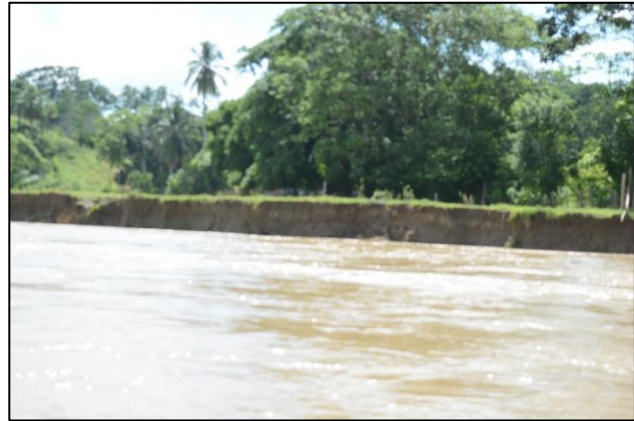
**Ficha 1. Vereda Santa Fe. Municipio de Puerto Libertador.**

<b>Nombre:</b>	Vereda Santa Fe		
<b>Municipio:</b>	Puerto Libertador	<b>Margen:</b>	Derecha
<b>Nivel de riesgo por erosión:</b>	Bajo	<b>Nivel de riesgo por inundación:</b>	Bajo
<b>Coordenada inicial:</b>	4692768 N	2438586 E	<b>Coordenada final:</b> 4693035 N 2438932 E
<b>Longitud aproximada de afectación:</b>	446 metros

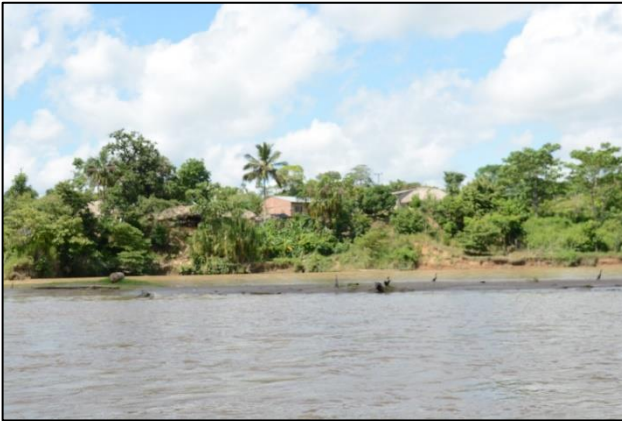
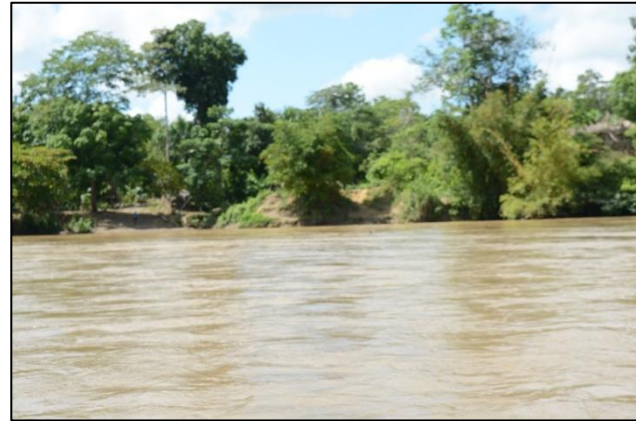
**Ficha 2. Caserío Santa Fe. Municipio de Puerto Libertador.**

<b>Nombre:</b>	Caserío Santa Fe		
<b>Municipio:</b>	Puerto Libertador	<b>Margen:</b>	Derecha
<b>Nivel de riesgo por erosión:</b>	Medio	<b>Nivel de riesgo por inundación:</b>	Bajo
<b>Coordenada inicial:</b>	4693595 N	2439679 E	<b>Coordenada final:</b> 4693956 N 2439781 E
<b>Longitud aproximada de afectación:</b>	438 metros

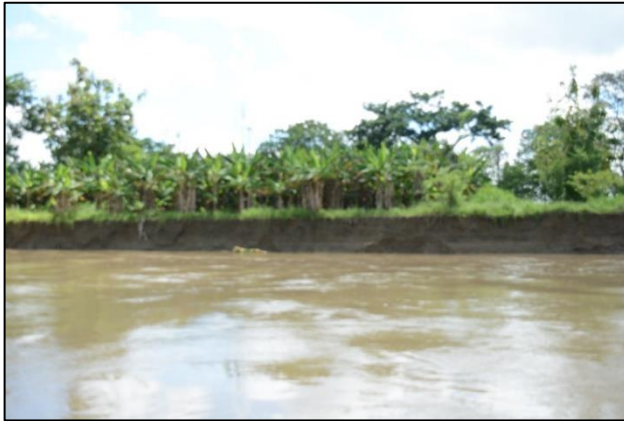
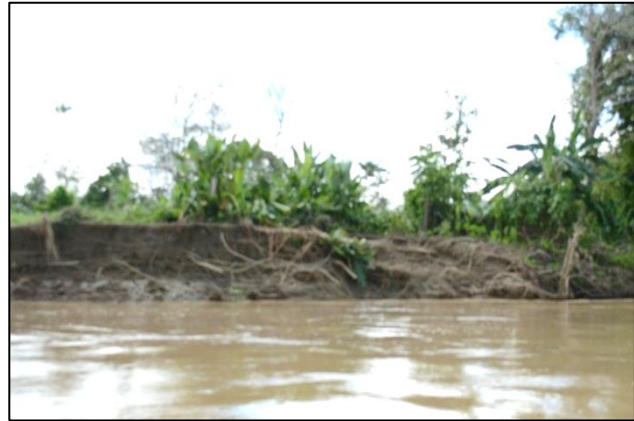
### Ficha 3. Vereda Nueva Betulia 2. Municipio de Puerto Libertador.

<b>Nombre:</b>	Vereda Nueva Betulia 2			
<b>Municipio:</b>	Puerto Libertador		<b>Margen:</b>	Izquierda
<b>Nivel de riesgo por erosión:</b>	Bajo		<b>Nivel de riesgo por inundación:</b>	Bajo
<b>Coordenada inicial:</b>	4695158 N	2439612 E	<b>Coordenada final:</b>	4695219 N 2439497 E
<b>Longitud aproximada de afectación:</b>	132 metros

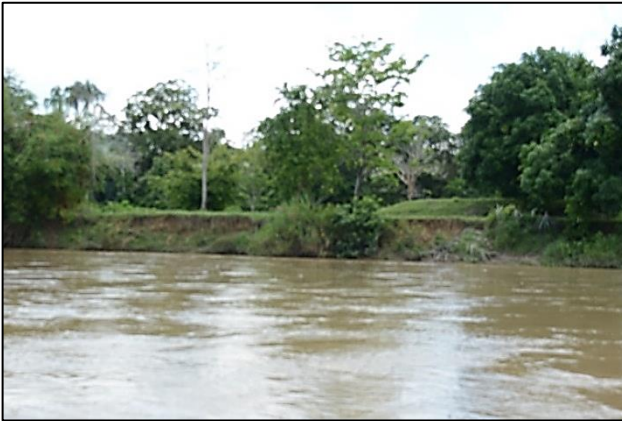
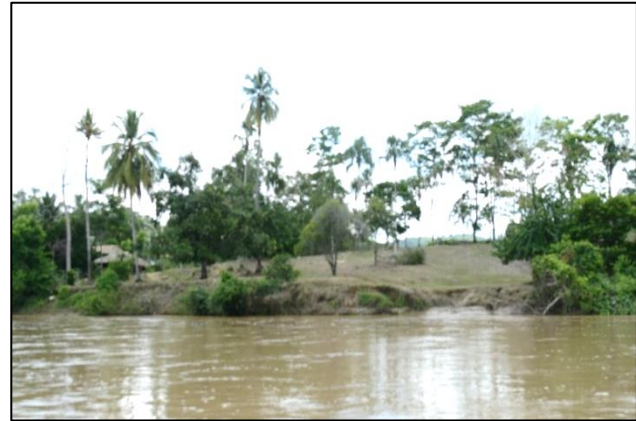
**Ficha 4. Vereda Santa Isabel. Municipio de Puerto Libertador.**

<b>Nombre:</b>	Vereda Santa Isabel			
<b>Municipio:</b>	Puerto Libertador		<b>Margen:</b>	Derecha
<b>Nivel de riesgo por erosión:</b>	Bajo		<b>Nivel de riesgo por inundación:</b>	Bajo
<b>Coordenada inicial:</b>	4696974 N	2440727 E	<b>Coordenada final:</b>	4697066 N 2441006 E
<b>Longitud aproximada de afectación:</b>	322 metros

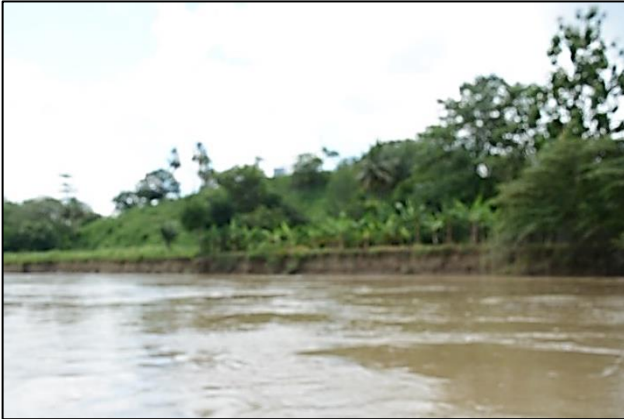
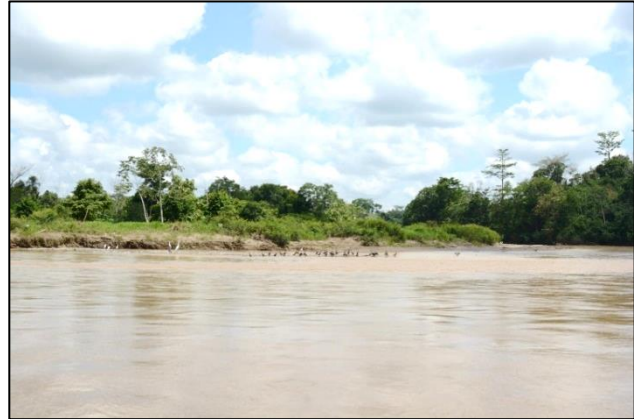
**Ficha 5. Caserío Santa Isabel. Municipio de Puerto Libertador.**

<b>Nombre:</b>	Caserío Santa Isabel		
<b>Municipio:</b>	Puerto Libertador	<b>Margen:</b>	Derecha
<b>Nivel de riesgo por erosión:</b>	Bajo	<b>Nivel de riesgo por inundación:</b>	Bajo
<b>Coordenada inicial:</b>	4697430 N	2442370 E	<b>Coordenada final:</b> 4697725 N 2442755 E
<b>Longitud aproximada de afectación:</b>	559 metros

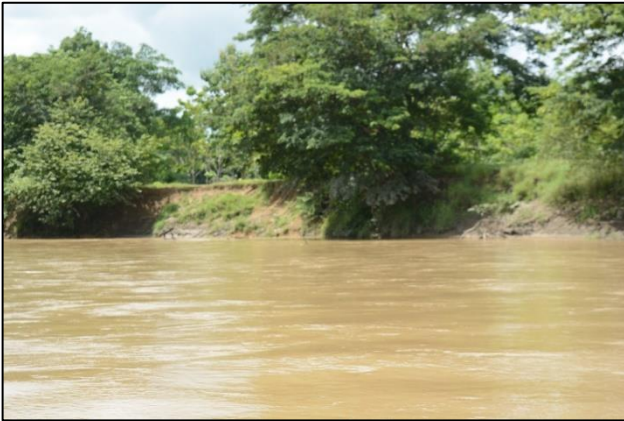
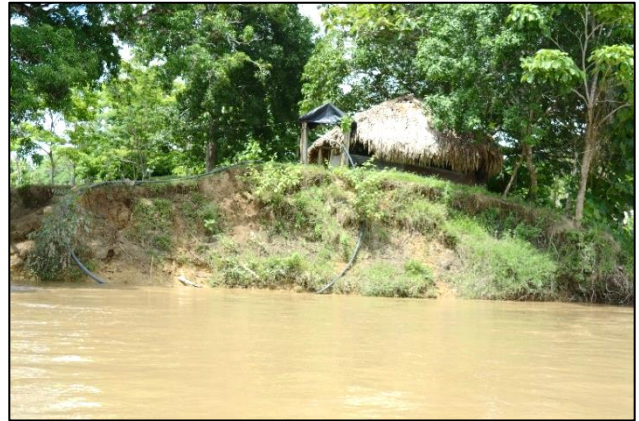
**Ficha 6. Caserío vereda La Angostura. Municipio de Puerto Libertador.**

<b>Nombre:</b>	Caserío vereda La Angostura		
<b>Municipio:</b>	Puerto Libertador	<b>Margen:</b>	Derecha
<b>Nivel de riesgo por erosión:</b>	Bajo	<b>Nivel de riesgo por inundación:</b>	Bajo
<b>Coordenada inicial:</b>	4699400 N	2445163 E	<b>Coordenada final:</b> 4699683 N 2445257 E
<b>Longitud aproximada de afectación:</b>	312 metros

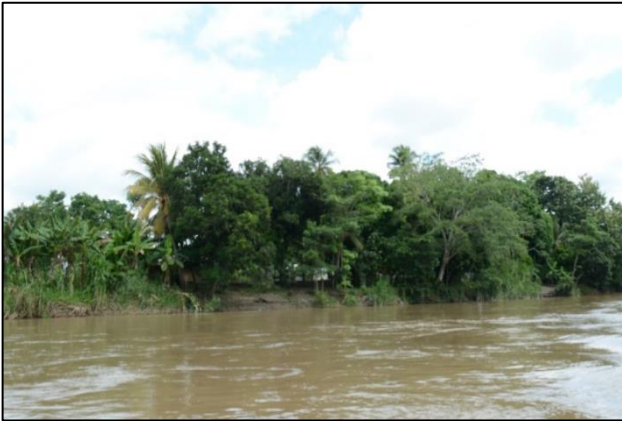
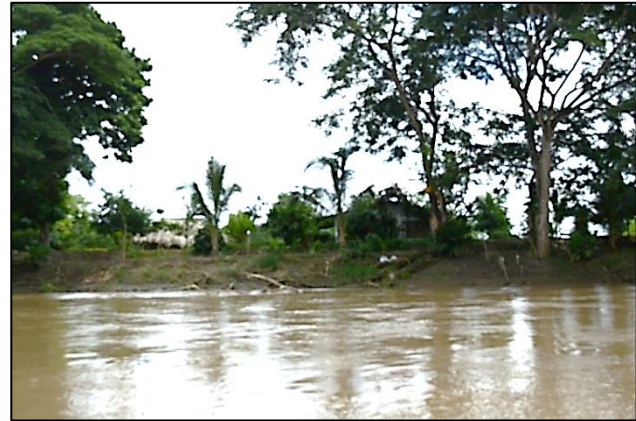
**Ficha 7. Vereda Pica Pica 2. Municipio de Puerto Libertador.**

<b>Nombre:</b>	Vereda Pica Pica 2		
<b>Municipio:</b>	Puerto Libertador	<b>Margen:</b>	Derecha
<b>Nivel de riesgo por erosión:</b>	Bajo	<b>Nivel de riesgo por inundación:</b>	Bajo
<b>Coordenada inicial:</b>	4703176 N	2446495 E	<b>Coordenada final:</b> 4703291 N 2446352 E
<b>Longitud aproximada de afectación:</b>	184 metros

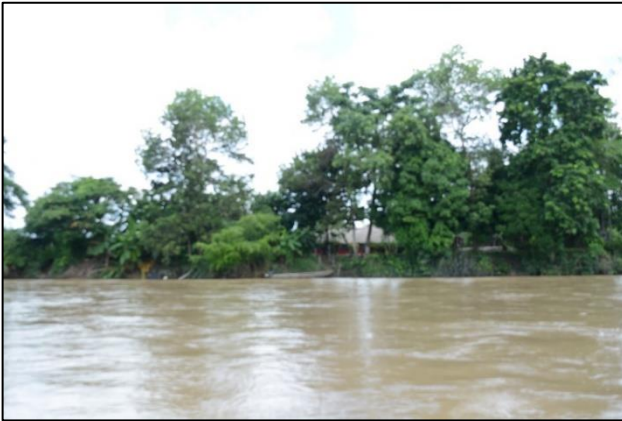
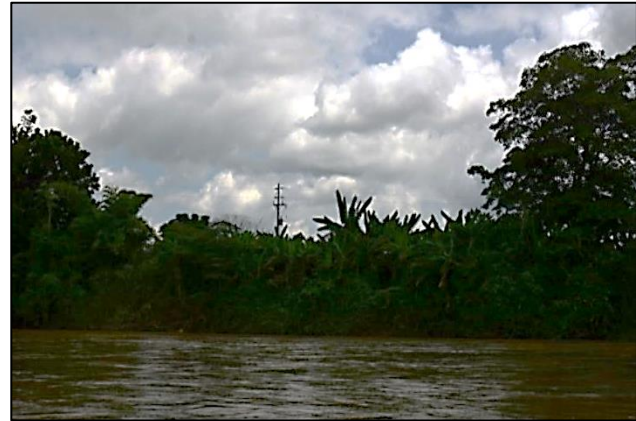
**Ficha 8. Vereda Pica Pica 4. Municipio de Puerto Libertador.**

<b>Nombre:</b>	Vereda Pica Pica 4		
<b>Municipio:</b>	Puerto Libertador	<b>Margen:</b>	Derecha
<b>Nivel de riesgo por erosión:</b>	Bajo	<b>Nivel de riesgo por inundación:</b>	Bajo
<b>Coordenada inicial:</b>	4703216 N	2445759 E	<b>Coordenada final:</b> 4703172 N 2445603 E
<b>Longitud aproximada de afectación:</b>	163 metros

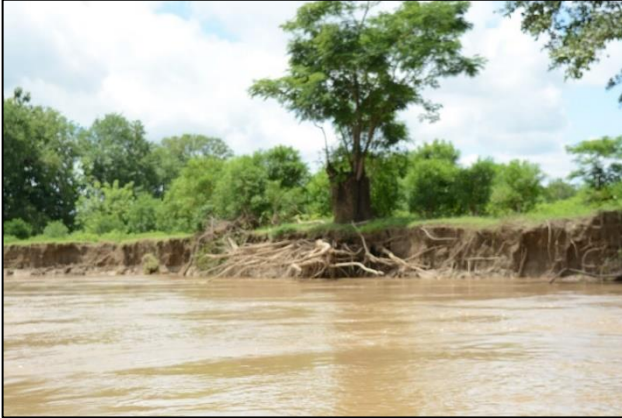
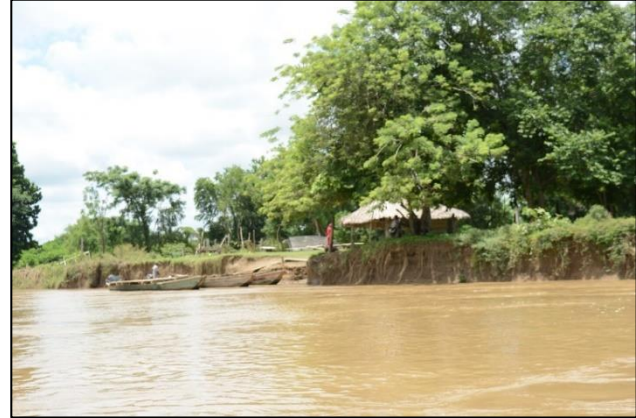
**Ficha 9. Frente al centro poblado del Cgto Pica Pica. Municipio de Puerto Libertador.**

<b>Nombre:</b>	Frente al centro poblado del Cgto Pica Pica		
<b>Municipio:</b>	Puerto Libertador	<b>Margen:</b>	Derecha
<b>Nivel de riesgo por erosión:</b>	Bajo	<b>Nivel de riesgo por inundación:</b>	Bajo
<b>Coordenada inicial:</b>	4704798 N	2445756 E	<b>Coordenada final:</b> 4704997 N 2445979 E
<b>Longitud aproximada de afectación:</b>	317 metros

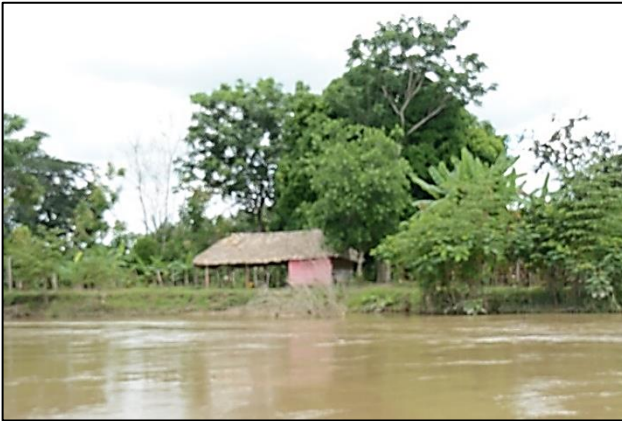
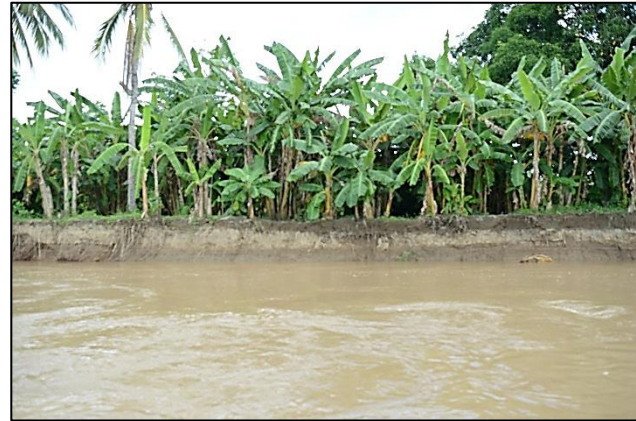
**Ficha 10. Pica Pica. Municipio de Puerto Libertador.**

<b>Nombre:</b>	Pica Pica		
<b>Municipio:</b>	Puerto Libertador	<b>Margen:</b>	Derecha
<b>Nivel de riesgo por erosión:</b>	Bajo	<b>Nivel de riesgo por inundación:</b>	Bajo
<b>Coordenada inicial:</b>	4705390 N	2444855 E	<b>Coordenada final:</b> 4706200 N 2444624 E
<b>Longitud aproximada de afectación:</b>	1217 metros

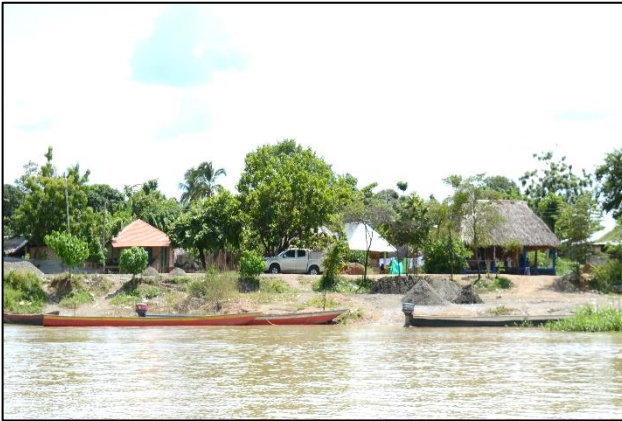
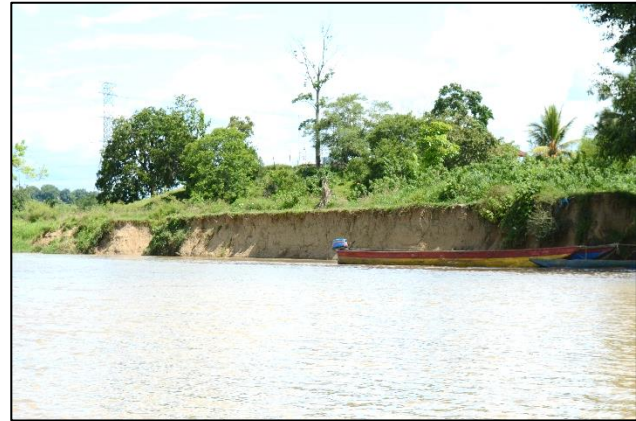
**Ficha 11. Centro poblado Torno Rojo. Municipio de Puerto Libertador.**

<b>Nombre:</b>	Centro poblado Torno Rojo		
<b>Municipio:</b>	Puerto Libertador	<b>Margen:</b>	Derecha
<b>Nivel de riesgo por erosión:</b>	Medio	<b>Nivel de riesgo por inundación:</b>	Bajo
<b>Coordenada inicial:</b>	4718876 N	2439734 E	<b>Coordenada final:</b> 4719074 N 2439293 E
<b>Longitud aproximada de afectación:</b>	553 metros

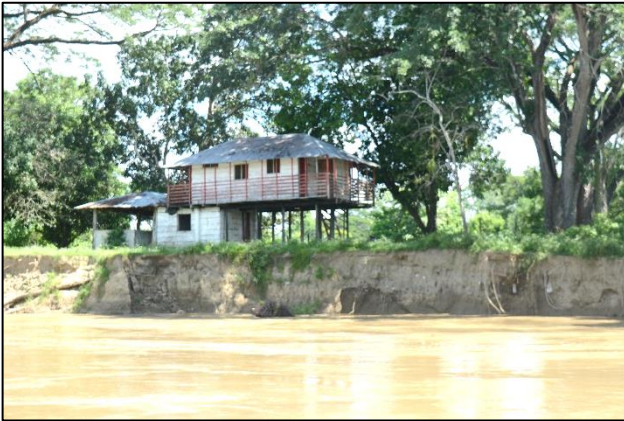
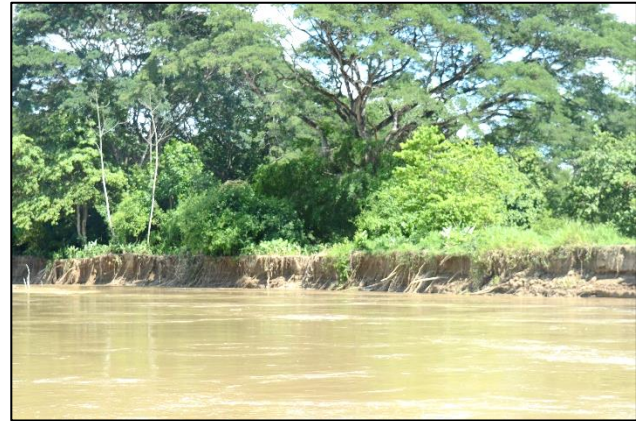
**Ficha 12. Vereda Torno Rojo. Municipio de Puerto Libertador.**

<b>Nombre:</b>	Vereda Torno Rojo		
<b>Municipio:</b>	Puerto Libertador	<b>Margen:</b>	Derecha
<b>Nivel de riesgo por erosión:</b>	Bajo	<b>Nivel de riesgo por inundación:</b>	Bajo
<b>Coordenada inicial:</b>	4720896 N	2438464 E	<b>Coordenada final:</b> 4721053 N 2438303 E
<b>Longitud aproximada de afectación:</b>	226 metros

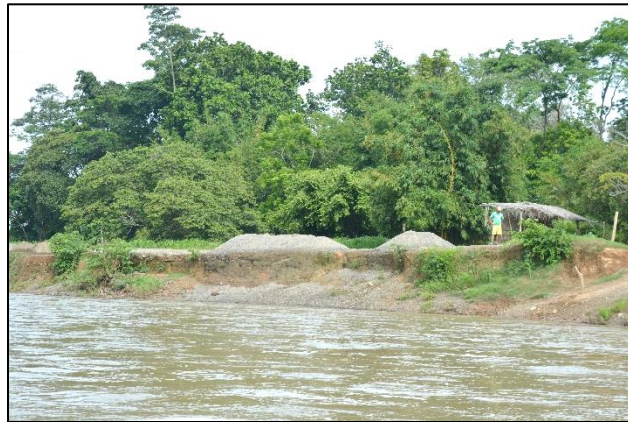
**Figura 35. Centro poblado Bocas de Uré**

En el municipio de San José de Uré se identificó un único punto crítico en la margen derecha del río San Jorge caracterizado en la ficha 13, presentando el 1,1%. Este punto se denomina Centro Poblado Bocas de Uré, del corregimiento con este mismo nombre, con riesgo bajo por erosión y medio por inundación. Ver **Gráfico 6**, **Figuras 35** y **36** y **Tabla 13**.

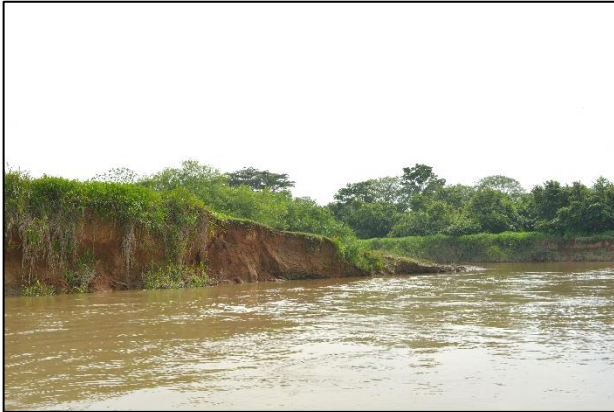
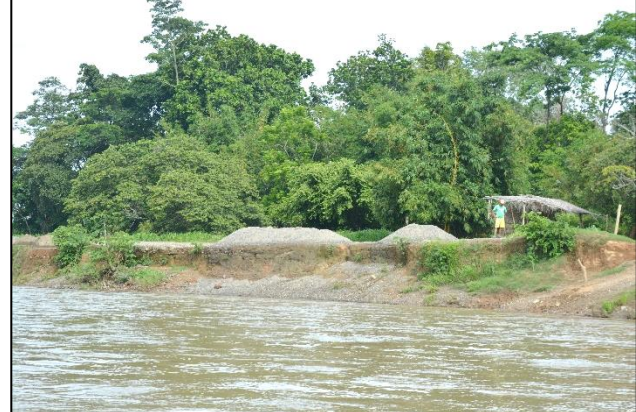
**Ficha 13. Centro Poblado Bocas de Uré. Municipio de San José de Uré.**

<b>Nombre:</b>	Centro Poblado Bocas de Uré		
<b>Municipio:</b>	San José de Uré	<b>Margen:</b>	Derecha
<b>Nivel de riesgo por erosión:</b>	Bajo	<b>Nivel de riesgo por inundación:</b>	Medio
<b>Coordenada inicial:</b>	4722967 N	2437058 E	<b>Coordenada final:</b> 4723268 N 2436939 E
<b>Longitud aproximada de afectación:</b>	331 metros

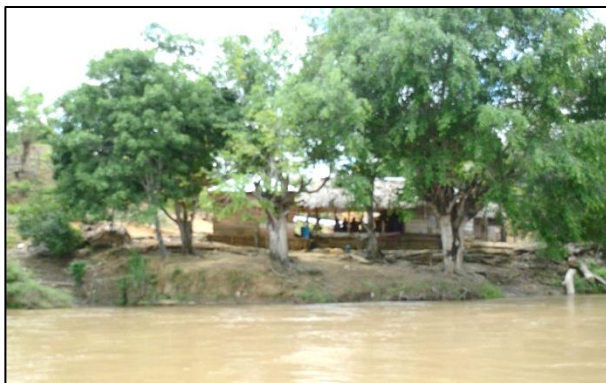
**Figura 37. Aguas abajo del centro poblado Pica Pica**

En el municipio de Montelíbano se destaca el punto denominado “Aguas abajo del centro poblado Pica Pica” (ver **Figura 37**), ubicado en el corregimiento de este mismo nombre. Las mayores afectaciones por inundaciones se presentan en el casco urbano del municipio en los barrios La Pesquera y Centro Parte (ver **Figura 38**). En la **Tabla 14** se resumen los sitios identificados los cuales se desglosan en las fichas de caracterización y en la **Figura 39** se representan geográficamente.

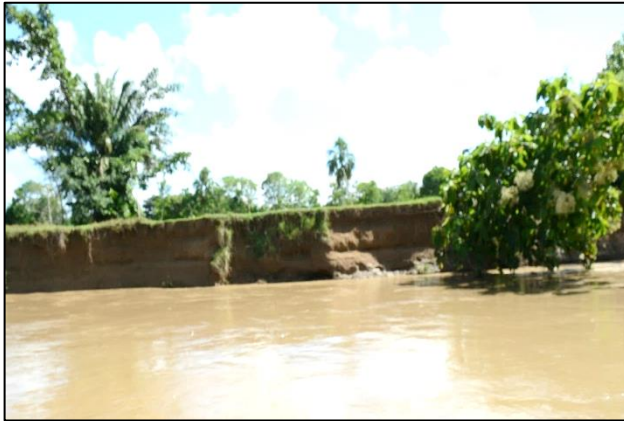
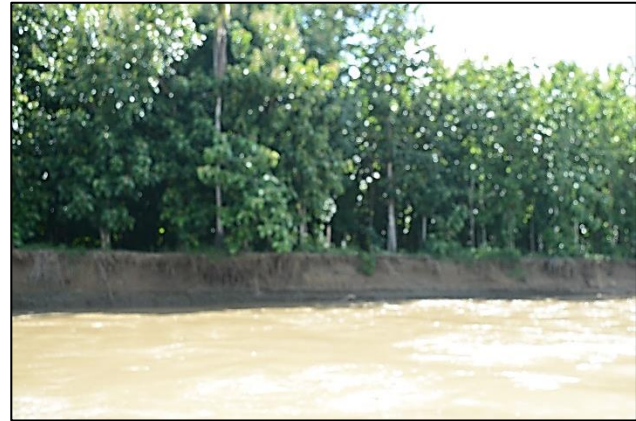
**Ficha 14. Vereda El Palmar 1. Municipio de Montelíbano.**

<b>Nombre:</b>	Vereda El Palmar 1		
<b>Municipio:</b>	Montelíbano	<b>Margen:</b>	Izquierda
<b>Nivel de riesgo por erosión:</b>	Bajo	<b>Nivel de riesgo por inundación:</b>	Bajo
<b>Coordenada inicial:</b>	4692290 N	2437576 E	<b>Coordenada final:</b> 4692797 N 2437505 E
<b>Longitud aproximada de afectación:</b>	533 metros

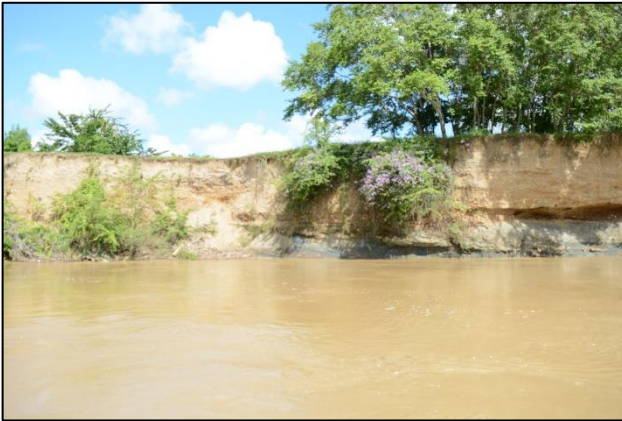
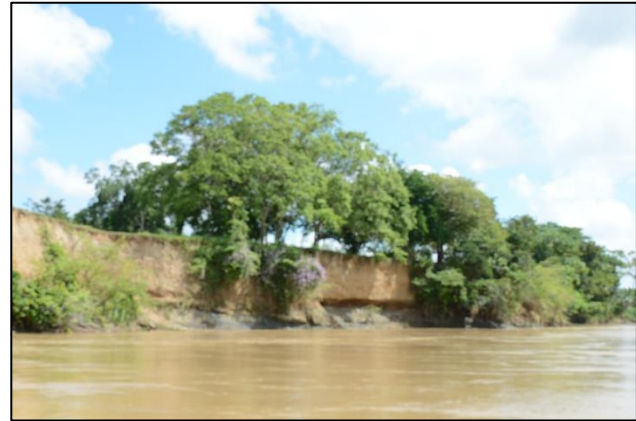
**Ficha 15. Vereda El Palmar 2. Municipio de Montelíbano.**

<b>Nombre:</b>	Vereda El Palmar 2		
<b>Municipio:</b>	Montelíbano	<b>Margen:</b>	Izquierda
<b>Nivel de riesgo por erosión:</b>	Bajo	<b>Nivel de riesgo por inundación:</b>	Bajo
<b>Coordenada inicial:</b>	4692507 N	2438266 E	<b>Coordenada final:</b> 4692525 N 2438407 E
<b>Longitud aproximada de afectación:</b>	147 metros

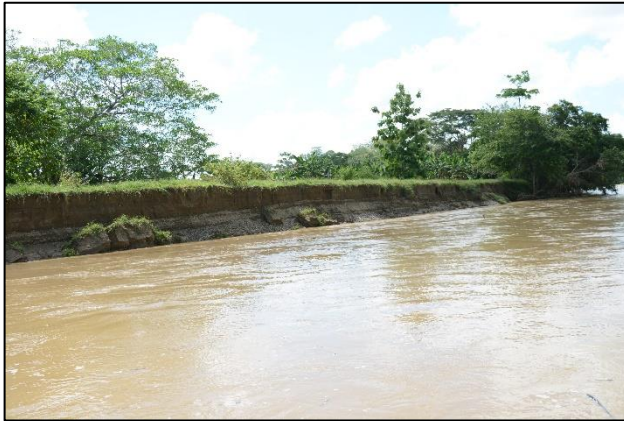
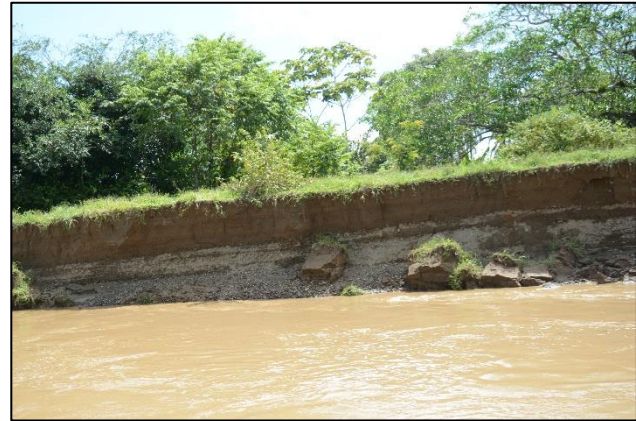
**Ficha 16. Vereda Sitio Nuevo. Municipio de Montelíbano.**

<b>Nombre:</b>	Vereda Sitio Nuevo		
<b>Municipio:</b>	Montelíbano	<b>Margen:</b>	Izquierda
<b>Nivel de riesgo por erosión:</b>	Bajo	<b>Nivel de riesgo por inundación:</b>	Bajo
<b>Coordenada inicial:</b>	4693542 N	2439874 E	<b>Coordenada final:</b> 4693630 N 2439812 E
<b>Longitud aproximada de afectación:</b>	109 metros

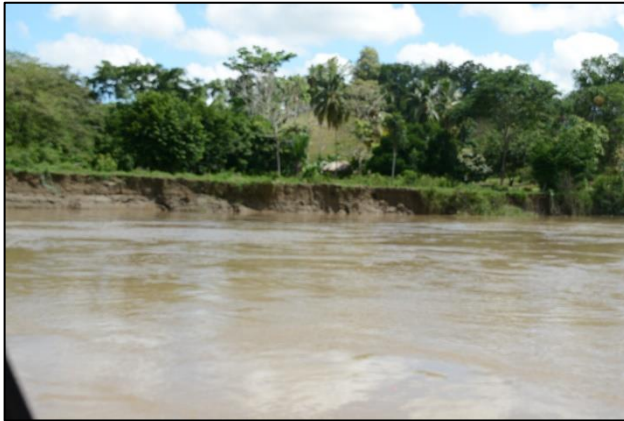
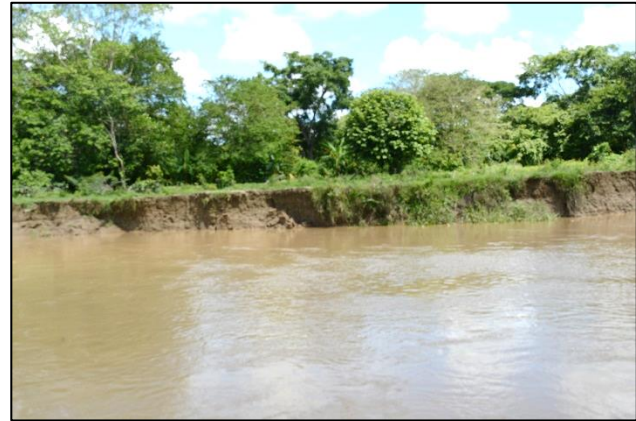
**Ficha 17. Vereda Nueva Betulia 1. Municipio de Montelíbano.**

<b>Nombre:</b>	Vereda Nueva Betulia 1		
<b>Municipio:</b>	Montelíbano	<b>Margen:</b>	Izquierda
<b>Nivel de riesgo por erosión:</b>	Bajo	<b>Nivel de riesgo por inundación:</b>	Bajo
<b>Coordenada inicial:</b>	4694265 N	2440284 E	<b>Coordenada final:</b> 4694376 N 2440355 E
<b>Longitud aproximada de afectación:</b>	173 metros

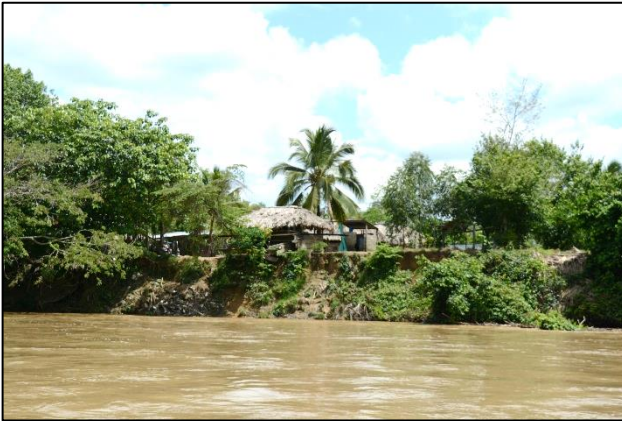
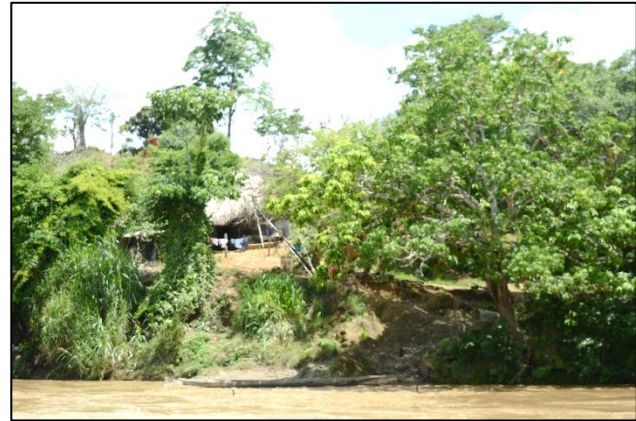
### Ficha 18. Vereda La Luna. Municipio de Montelíbano.

<b>Nombre:</b>	Vereda La Luna		
<b>Municipio:</b>	Montelíbano	<b>Margen:</b>	Izquierda
<b>Nivel de riesgo por erosión:</b>	Medio	<b>Nivel de riesgo por inundación:</b>	Bajo
<b>Coordenada inicial:</b>	4698562 N	2444317 E	<b>Coordenada final:</b> 4698758 N 2444358 E
<b>Longitud aproximada de afectación:</b>	215 metros

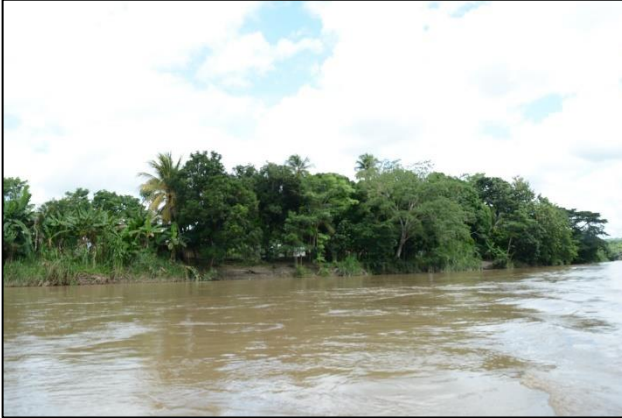
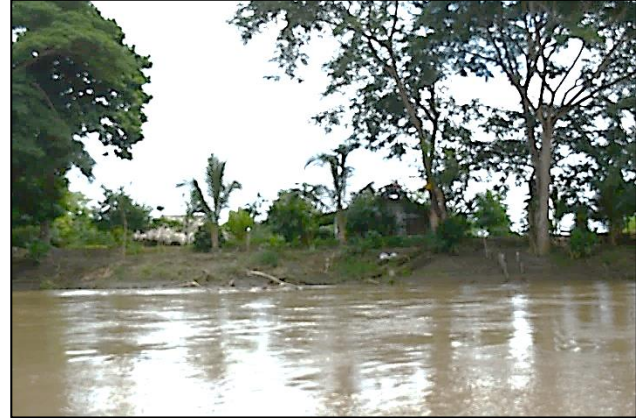
**Ficha 19. Vereda Pica Pica 3. Municipio de Montelíbano.**

<b>Nombre:</b>	Vereda Pica Pica 3		
<b>Municipio:</b>	Montelíbano	<b>Margen:</b>	Izquierda
<b>Nivel de riesgo por erosión:</b>	Bajo	<b>Nivel de riesgo por inundación:</b>	Medio
<b>Coordenada inicial:</b>	4703406 N	2446121 E	<b>Coordenada final:</b> 4703344 N 2445806 E
<b>Longitud aproximada de afectación:</b>	338 metros

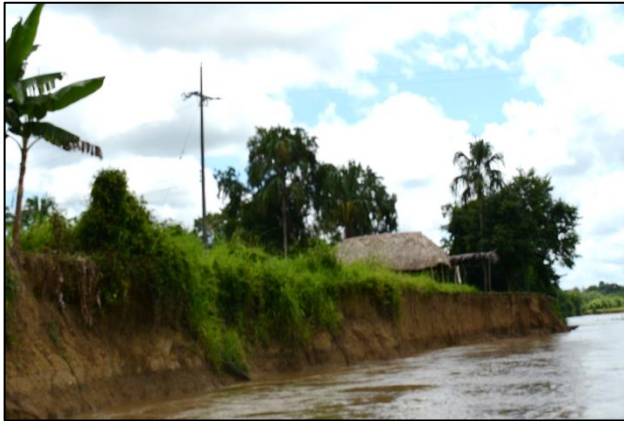
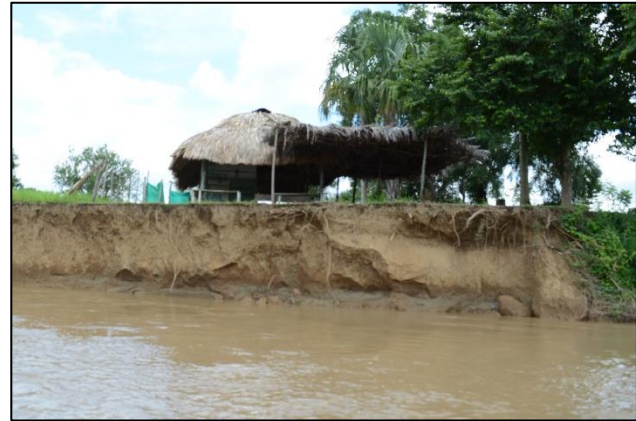
**Ficha 20. Vereda Pica Pica. Municipio de Montelíbano.**

<b>Nombre:</b>	Vereda Pica Pica		
<b>Municipio:</b>	Montelíbano	<b>Margen:</b>	Izquierda
<b>Nivel de riesgo por erosión:</b>	Bajo	<b>Nivel de riesgo por inundación:</b>	Bajo
<b>Coordenada inicial:</b>	4704032 N	2444961 E	<b>Coordenada final:</b> 4704033 N 2445264 E
<b>Longitud aproximada de afectación:</b>	328 metros
