**ACTUALIZACIÓN PROTOCOLO PARA EL  
CONTROL DE LA EROSIÓN EN LA  
CUENCA DEL RÍO SAN JORGE, EN LOS  
MUNICIPIOS DE PUERTO LIBERTADOR,  
SAN JOSÉ DE URÉ MONTELÍBANO,  
BUENAVISTA, LA APARTADA, PUEBLO  
NUEVO Y AYAPEL, JURISDICCIÓN DEL  
DEPARTAMENTO DE CÓRDOBA, COMO  
ESTRATEGIA PARA EL CONOCIMIENTO  
Y REDUCCIÓN DEL RIESGO DE LAS  
POBLACIONES POR AMENAZA DE  
INUNDACIÓN**

2021

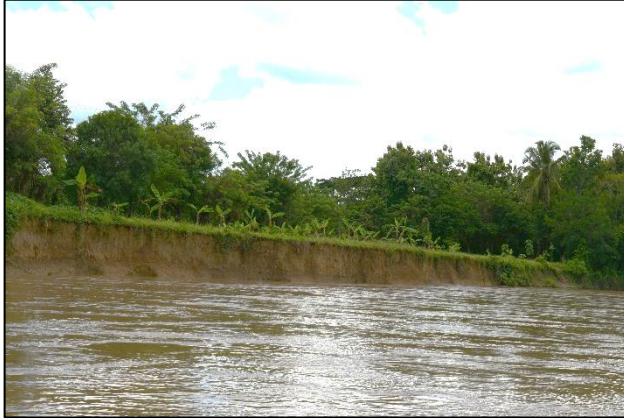
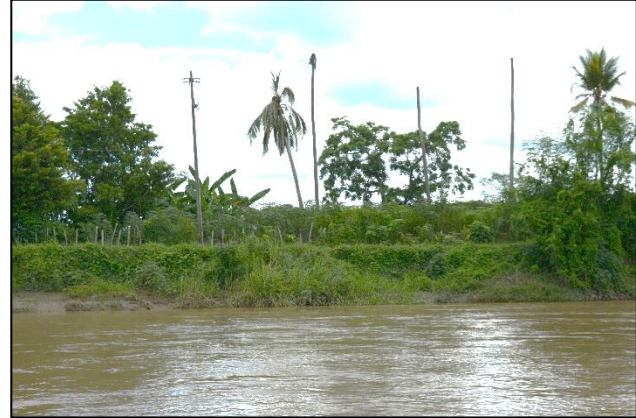
**Ficha 21. Aguas arriba del centro poblado Pica Pica. Municipio de Montelíbano.**

<b>Nombre:</b>	Aguas arriba del centro poblado Pica Pica		
<b>Municipio:</b>	Montelíbano	<b>Margen:</b>	Izquierda
<b>Nivel de riesgo por erosión:</b>	Bajo	<b>Nivel de riesgo por inundación:</b>	Bajo
<b>Coordenada inicial:</b>	4704151 N	2445613 E	<b>Coordenada final:</b> 4704393 N 2445819 E
<b>Longitud aproximada de afectación:</b>	390 metros

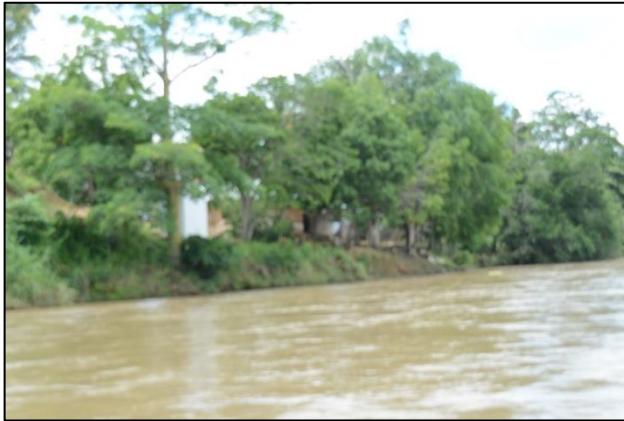
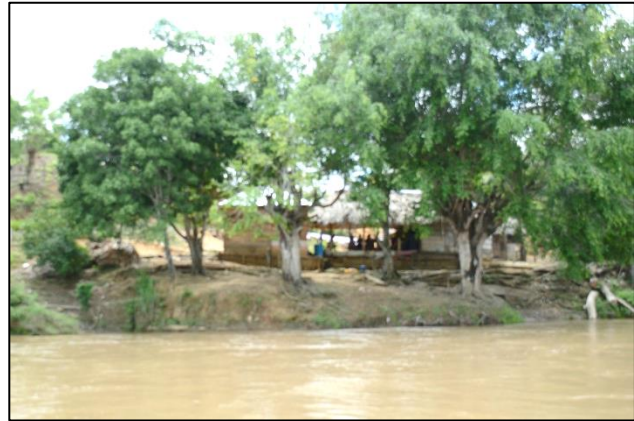
**Ficha 22. Aguas abajo del centro poblado Pica Pica. Municipio de Montelíbano.**

<b>Nombre:</b>	Aguas abajo del centro poblado Pica Pica		
<b>Municipio:</b>	Montelíbano	<b>Margen:</b>	Izquierda
<b>Nivel de riesgo por erosión:</b>	Bajo	<b>Nivel de riesgo por inundación:</b>	Medio
<b>Coordenada inicial:</b>	4705401 N	2445739 E	<b>Coordenada final:</b> 4705472 N 2445519 E
<b>Longitud aproximada de afectación:</b>	239 metros

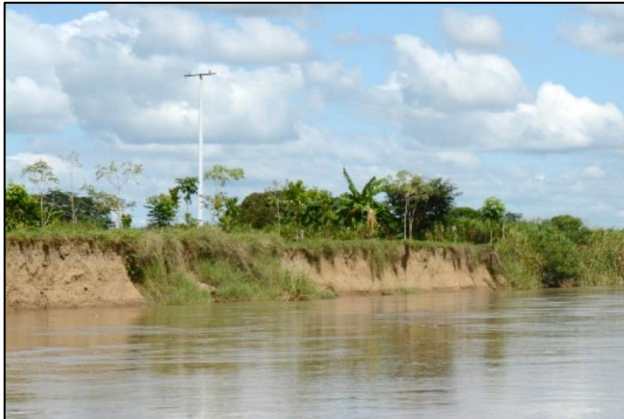
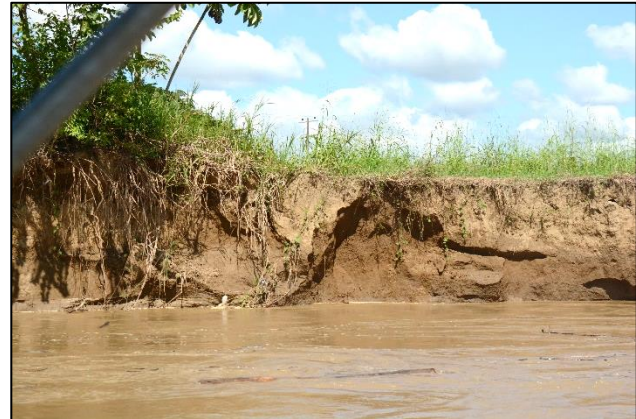
**Ficha 23. Vereda Aguas Vivas 2. Municipio de Montelíbano.**

<b>Nombre:</b>	Vereda Aguas Vivas 2		
<b>Municipio:</b>	Montelíbano	<b>Margen:</b>	Izquierda
<b>Nivel de riesgo por erosión:</b>	Bajo	<b>Nivel de riesgo por inundación:</b>	Bajo
<b>Coordenada inicial:</b>	4720913 N	2439290 E	<b>Coordenada final:</b> 4720858 N 2438576 E
<b>Longitud aproximada de afectación:</b>	804 metros

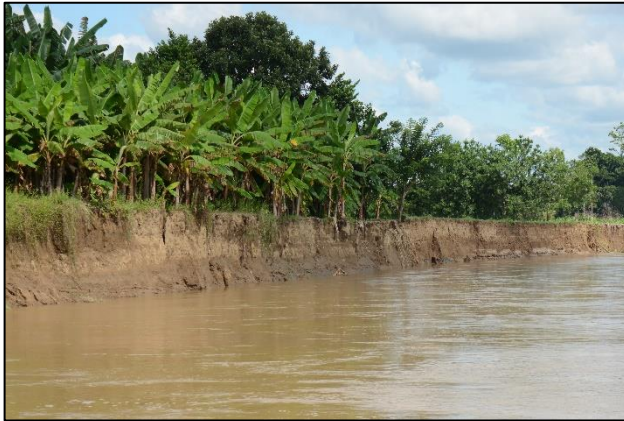
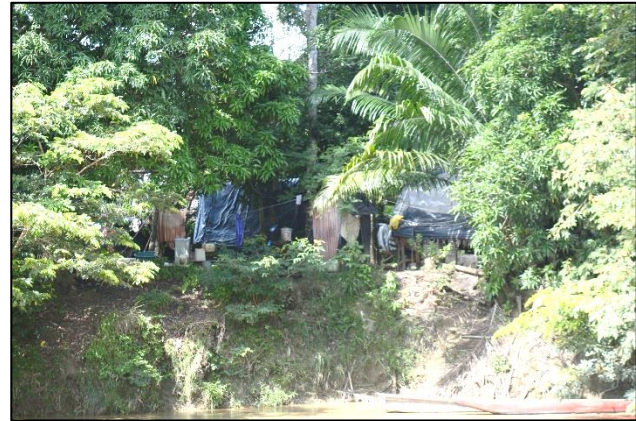
**Ficha 24. Vereda Aguas Vivas 3. Municipio de Montelíbano.**

<b>Nombre:</b>	Vereda Aguas Vivas 3		
<b>Municipio:</b>	Montelíbano	<b>Margen:</b>	Izquierda
<b>Nivel de riesgo por erosión:</b>	Bajo	<b>Nivel de riesgo por inundación:</b>	Bajo
<b>Coordenada inicial:</b>	4723004 N	2437682 E	<b>Coordenada final:</b> 4723062 N 2437135 E
<b>Longitud aproximada de afectación:</b>	562 metros

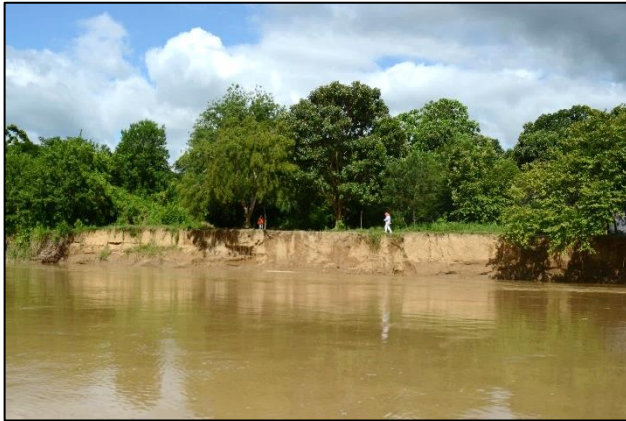
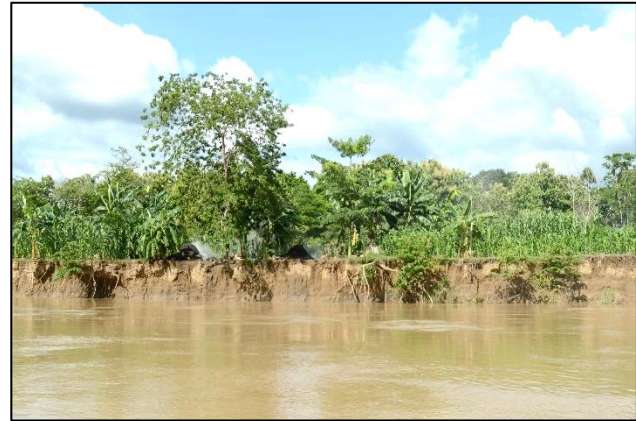
### Ficha 25. Hacienda Pindo. Municipio de Montelíbano.

<b>Nombre:</b>	Hacienda Pindo		
<b>Municipio:</b>	Montelíbano	<b>Margen:</b>	Derecha
<b>Nivel de riesgo por erosión:</b>	Bajo	<b>Nivel de riesgo por inundación:</b>	Bajo
<b>Coordenada inicial:</b>	4731048 N	2440014 E	<b>Coordenada final:</b> 4731397 N 2440409 E
<b>Longitud aproximada de afectación:</b>	596 metros

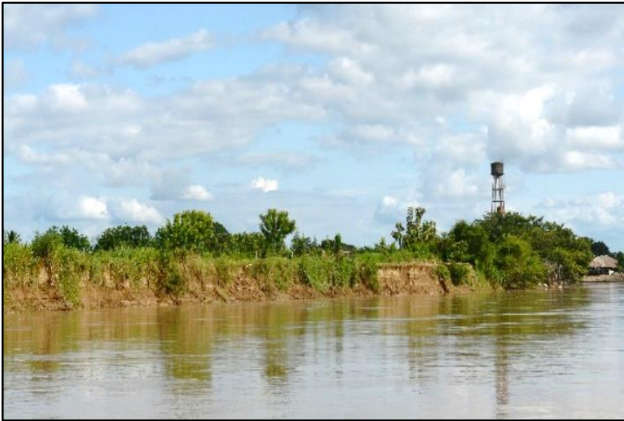
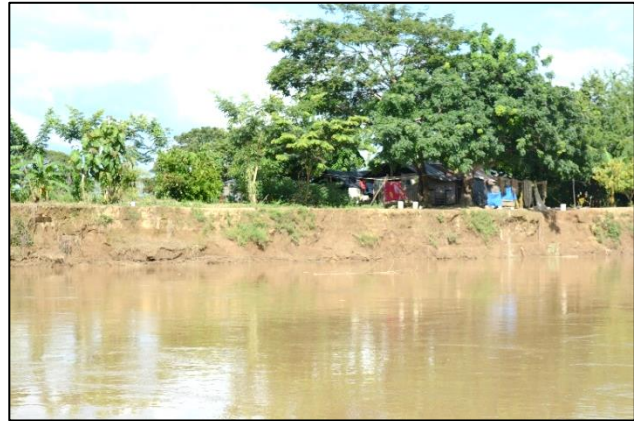
**Ficha 26. Aguas arriba de la cabecera municipal. Municipio de Montelíbano.**

<b>Nombre:</b>	Aguas arriba de la cabecera municipal		
<b>Municipio:</b>	Montelíbano	<b>Margen:</b>	Izquierda
<b>Nivel de riesgo por erosión:</b>	Bajo	<b>Nivel de riesgo por inundación:</b>	Bajo
<b>Coordenada inicial:</b>	4732559 N	2442240 E	<b>Coordenada final:</b> 4732754 N 2441414 E
<b>Longitud aproximada de afectación:</b>	898 metros

DESCRIPCIÓN	
<p>Punto crítico por erosión e inundación, ubicado aguas arriba de la cabecera municipal de Montelíbano. Cobertura vegetal con pastos, herbazales y pocos árboles. Talud vertical con erosión, socavación y desprendimiento de suelo. Borde libre de aproximadamente 2 metros. Se observan 3 viviendas aproximadamente a 1 metro de la ribera. Se evidencia actividad ganadera en predios aledaños al cauce.</p>	
ALTERNATIVAS DE MEDIDAS DE INTERVENCIÓN PROPUESTAS	
MEDIDAS ESTRUCTURALES	MEDIDAS NO ESTRUCTURALES
<p>Reubicación de familias que habitan las viviendas que se encuentran dentro de la faja forestal protectora paralela al río.</p> <p>Establecimiento de bosques de galería, a través de siembra de árboles propios de la zona, de crecimiento rápido, que le ofrezcan mayor estabilidad al suelo.</p> <p>Perfilamiento del talud y utilización de geomantos para la rehabilitación del talud erosionado.</p> <p>Realizar intervención basada en infraestructura adaptada, mediante la construcción de viviendas palafíticas.</p>	<p>Adaptación basada en Gestión y Normatividad, mediante la inclusión en los diferentes instrumentos de planificación del desarrollo y ordenamiento territorial existentes tanto a nivel local y regional como a nivel sectorial, los aspectos relacionados con el cambio climático y la gestión del riesgo.</p> <p>Seguimiento al punto crítico por parte del Consejo Municipal para la Gestión del Riesgo de Desastres - CMGRD.</p> <p>Capacitación a la comunidad en temas de prevención y atención de emergencias.</p>

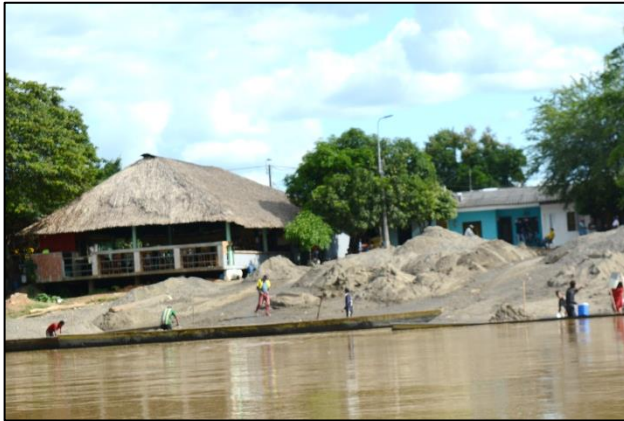
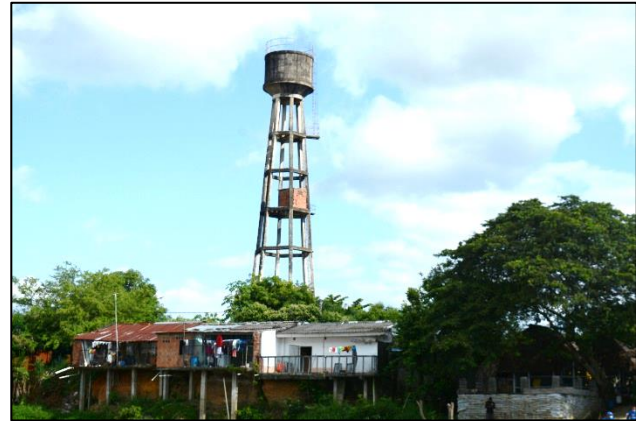
**Ficha 27. Barrios Centro Parte y La Pesquera. Municipio de Montelíbano.**

<b>Nombre:</b>	Barrios Centro Parte y La Pesquera		
<b>Municipio:</b>	Montelíbano	<b>Margen:</b>	Derecha
<b>Nivel de riesgo por erosión:</b>	Medio	<b>Nivel de riesgo por inundación:</b>	Alto
<b>Coordenada inicial:</b>	4732650 N	2441306 E	<b>Coordenada final:</b> 4733772 N 2441587 E
<b>Longitud aproximada de afectación:</b>	1299 metros

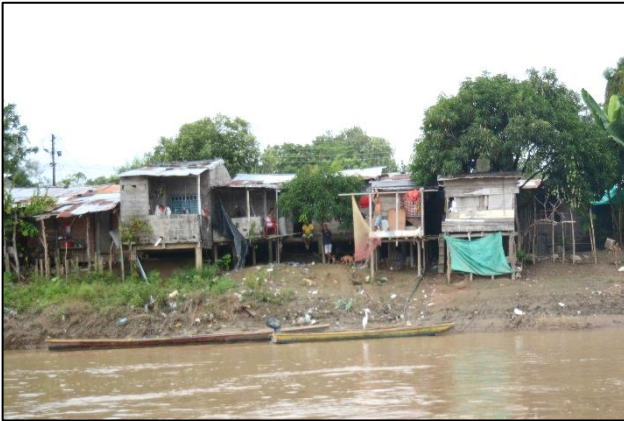
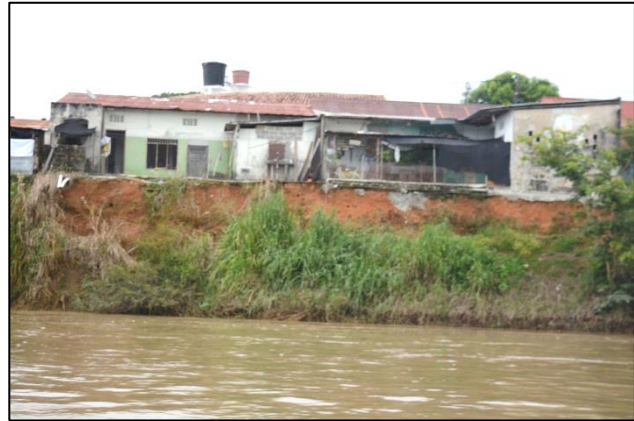
**Ficha 28. La Frontera. Municipio de Montelíbano.**

<b>Nombre:</b>	La Frontera		
<b>Municipio:</b>	Montelíbano	<b>Margen:</b>	Izquierda
<b>Nivel de riesgo por erosión:</b>	Bajo	<b>Nivel de riesgo por inundación:</b>	Bajo
<b>Coordenada inicial:</b>	4732713 N	2443064 E	<b>Coordenada final:</b> 4733129 N 2443103 E
<b>Longitud aproximada de afectación:</b>	522 metros

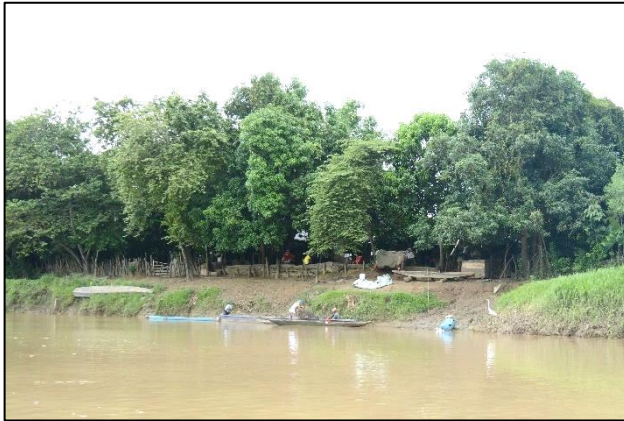
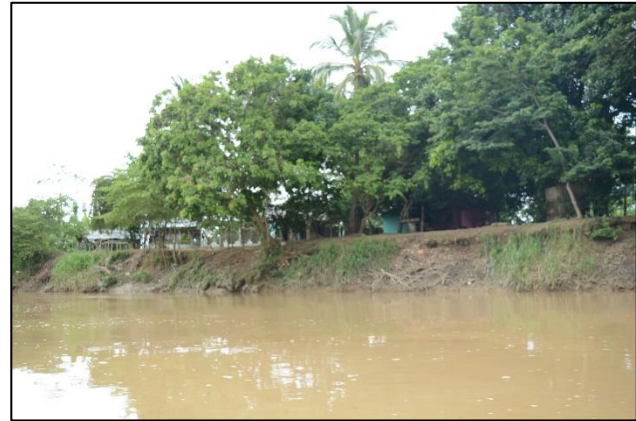
**Ficha 29. Bocas de La Manuelita. Municipio de Montelíbano.**

<b>Nombre:</b>	Bocas de La Manuelita		
<b>Municipio:</b>	Montelíbano	<b>Margen:</b>	Derecha
<b>Nivel de riesgo por erosión:</b>	Bajo	<b>Nivel de riesgo por inundación:</b>	Medio
<b>Coordenada inicial:</b>	4736174 N	2443184 E	<b>Coordenada final:</b> 4736486 N 2443304 E
<b>Longitud aproximada de afectación:</b>	340 metros

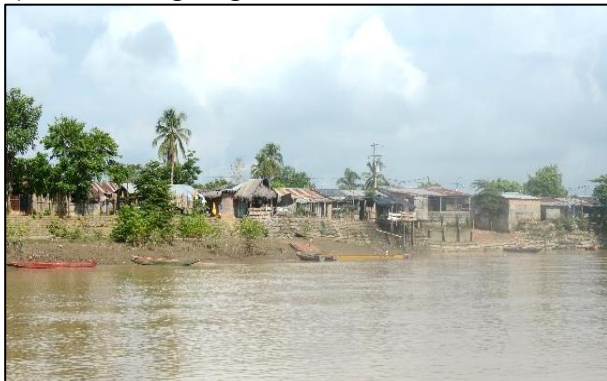
**Figura 40. Puerto Córdoba**

Se destacan los puntos críticos por inundación Puerto Córdoba, Vereda Manzanares, vereda Santa Clara y La Cantaleta (ver **Figuras 40, 41, 42 y 43**). Del punto conocido como La Cantaleta, es importante indicar que si bien geográficamente pertenece a la jurisdicción del municipio de Buenavista en la vereda Isla Roja, quien presenta mayores afectaciones por inundaciones es el municipio vecino de Pueblo Nuevo. En la **Tabla 15** se resumen los sitios identificados los cuales se desglosan en las fichas de caracterización y en la **Figura 44** se representan geográficamente.

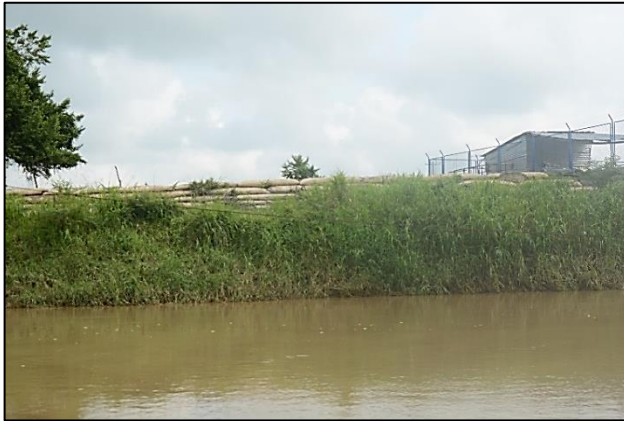
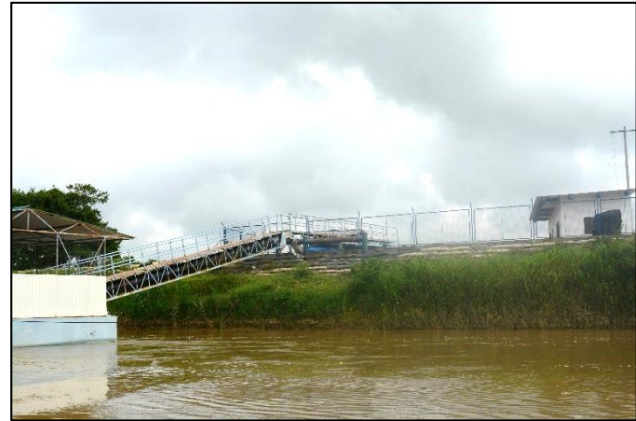
**Ficha 30. Vereda Puerto Córdoba - Aguas Arriba Mira Limnimétrica. Municipio de Buenavista.**

<b>Nombre:</b>	Vereda Puerto Córdoba - Aguas Arriba Mira Limnimétrica		
<b>Municipio:</b>	Buenavista	<b>Margen:</b>	Izquierda
<b>Nivel de riesgo por erosión:</b>	Bajo	<b>Nivel de riesgo por inundación:</b>	Bajo
<b>Coordenada inicial:</b>	4740174 N	2449221 E	<b>Coordenada final:</b> 4740448 N 2449294 E
<b>Longitud aproximada de afectación:</b>	301 metros

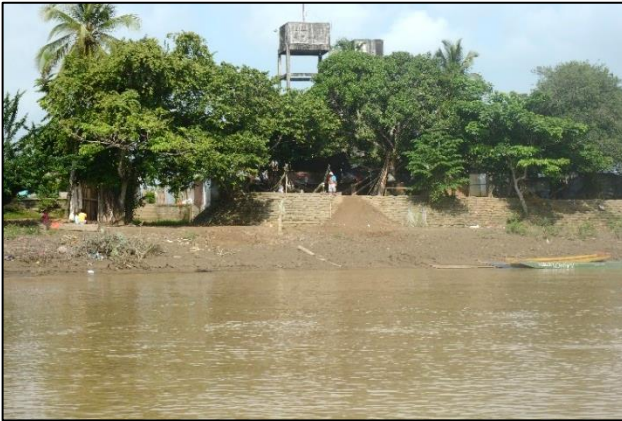
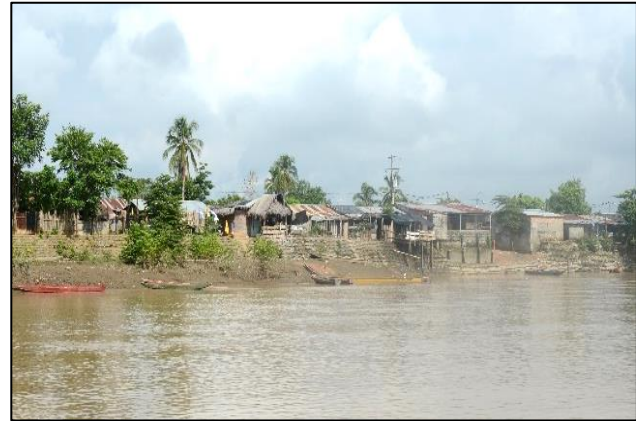
### Ficha 31. Puerto Córdoba. Municipio de Buenavista.

<b>Nombre:</b>	Puerto Córdoba		
<b>Municipio:</b>	Buenavista	<b>Margen:</b>	Izquierda
<b>Nivel de riesgo por erosión:</b>	Bajo	<b>Nivel de riesgo por inundación:</b>	Alto
<b>Coordenada inicial:</b>	4740450 N	2449885 E	<b>Coordenada final:</b> 4740127 N 2450227 E
<b>Longitud aproximada de afectación:</b>	518 metros

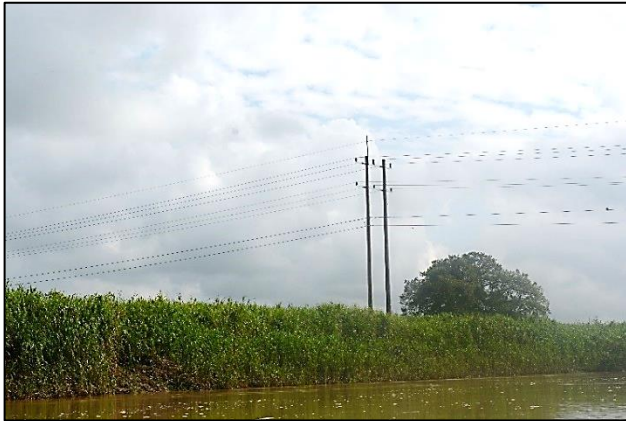
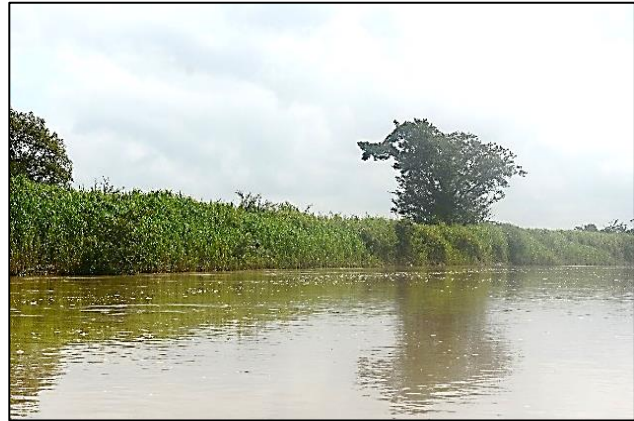
**Ficha 32. Aguas abajo Puente San Jorge. Municipio de Buenavista.**

<b>Nombre:</b>	Aguas abajo Puente San Jorge		
<b>Municipio:</b>	Buenavista	<b>Margen:</b>	Izquierda
<b>Nivel de riesgo por erosión:</b>	Bajo	<b>Nivel de riesgo por inundación:</b>	Bajo
<b>Coordenada inicial:</b>	4740140 N	2450486 E	<b>Coordenada final:</b> 4740357 N 2450785 E
<b>Longitud aproximada de afectación:</b>	381 metros

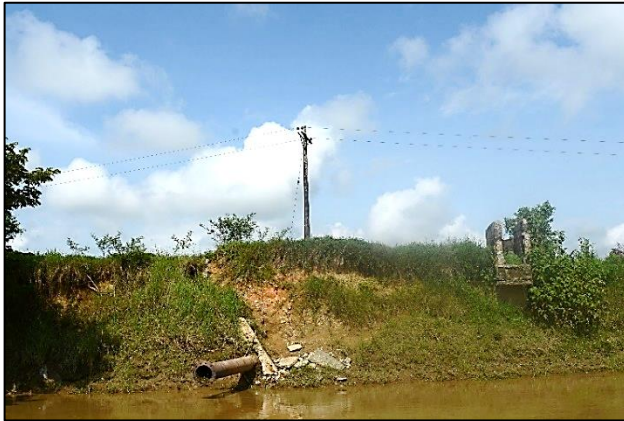
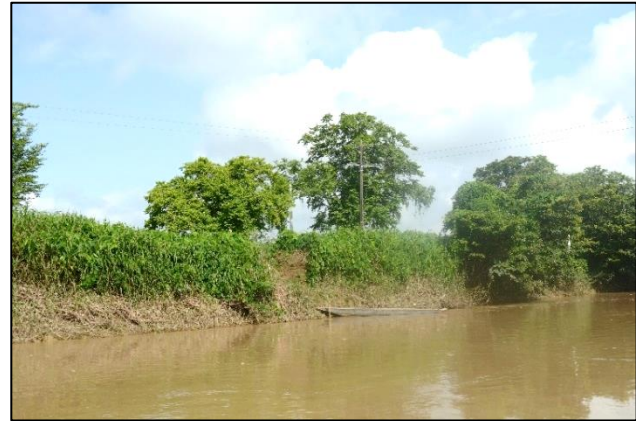
**Ficha 33. Vereda Puerto Córdoba – aguas abajo caño Los Zambitos. Municipio de Buenavista.**

<b>Nombre:</b>	Vereda Puerto Córdoba – aguas abajo caño Los Zambitos		
<b>Municipio:</b>	Buenavista	<b>Margen:</b>	Izquierda
<b>Nivel de riesgo por erosión:</b>	Bajo	<b>Nivel de riesgo por inundación:</b>	Bajo
<b>Coordenada inicial:</b>	4740212 N	2451109 E	<b>Coordenada final:</b> 4739972 N 2451367 E
<b>Longitud aproximada de afectación:</b>	375 metros

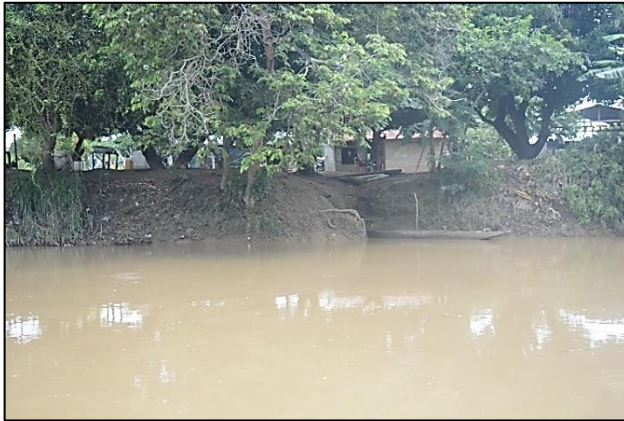
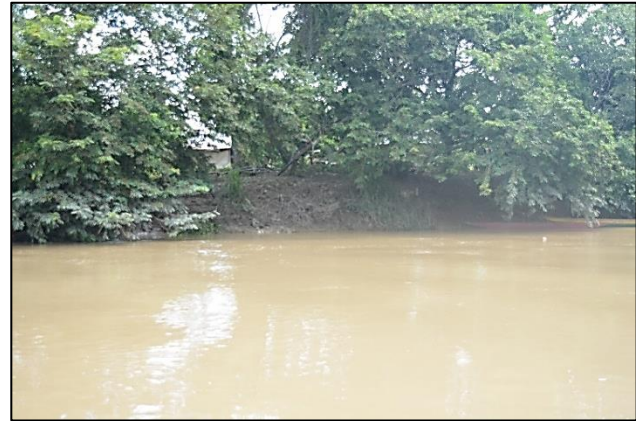
**Ficha 34. Vereda Manzanares. Municipio de Buenavista.**

<b>Nombre:</b>	Vereda Manzanares		
<b>Municipio:</b>	Buenavista	<b>Margen:</b>	Izquierda
<b>Nivel de riesgo por erosión:</b>	Bajo	<b>Nivel de riesgo por inundación:</b>	Alto
<b>Coordenada inicial:</b>	4741907 N	2453553 E	<b>Coordenada final:</b> 4742771 N 2453883 E
<b>Longitud aproximada de afectación:</b>	1951 metros

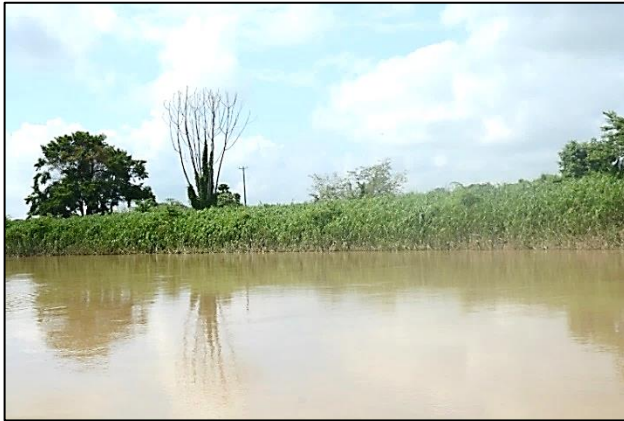
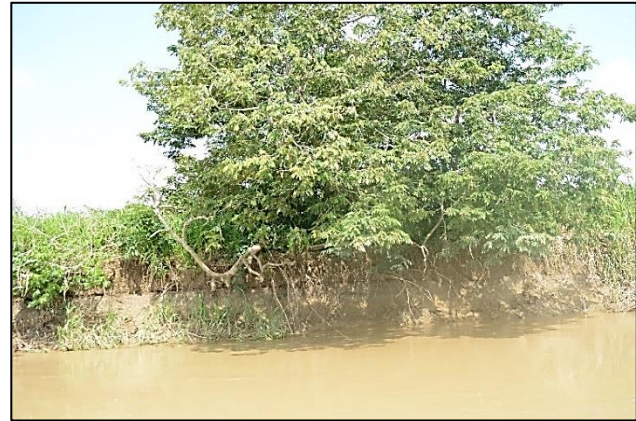
**Ficha 35. Vereda Costa Rica 1. Municipio de Buenavista.**

<b>Nombre:</b>	Vereda Costa Rica 1		
<b>Municipio:</b>	Buenavista	<b>Margen:</b>	Izquierda
<b>Nivel de riesgo por erosión:</b>	Bajo	<b>Nivel de riesgo por inundación:</b>	Bajo
<b>Coordenada inicial:</b>	4742444 N	2453862 E	<b>Coordenada final:</b> 4742380 N 2454212 E
<b>Longitud aproximada de afectación:</b>	444 metros

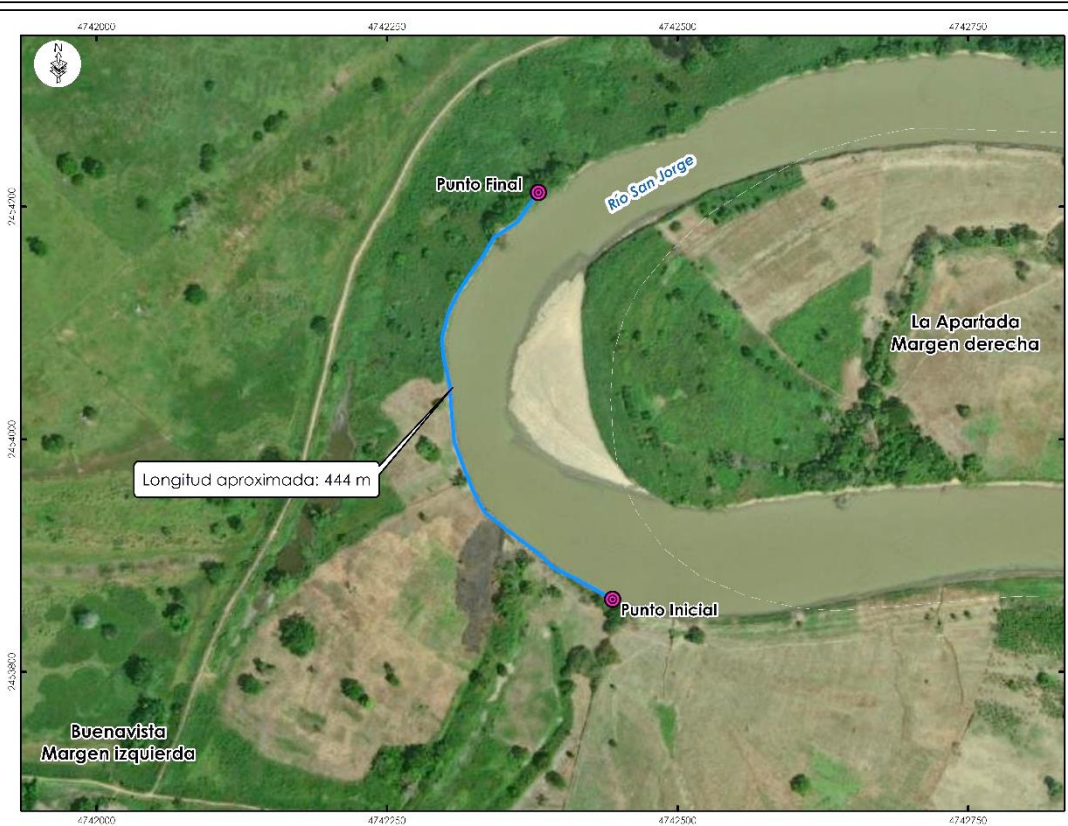
**LOCALIZACIÓN DEL PUNTO CRÍTICO: VEREDA COSTA RICA 1, MUNICIPIO DE BUENAVISTA**

DESCRIPCIÓN	
<p>Punto crítico por erosión e inundación, ubicado en la vereda Costa Rica, municipio de Buenavista. Se observa cobertura vegetal con pastos y herbazales. Talud vertical con procesos erosivos y borde libre de aproximadamente 2 metros. Se observan viviendas y redes eléctricas (con transformador) aproximadamente a 30 metros de la ribera. Se evidencia actividad ganadera en los predios aledaños al cauce del río.</p>	
ALTERNATIVAS DE MEDIDAS DE INTERVENCIÓN PROPUESTAS	
MEDIDAS ESTRUCTURALES	MEDIDAS NO ESTRUCTURALES
<p>Establecimiento de bosques de galería, a través de siembra de árboles propios de la zona, de crecimiento rápido, que le ofrezcan mayor estabilidad al suelo.</p> <p>Establecimiento o conformación de superficies vegetalizadas sobre taludes o laderas, dado que están elaboradas con franjas de geotextil y recubiertas con un polímero que les confiere rigidez.</p>	<p>Adaptación basada en Gestión y Normatividad, mediante la inclusión en los diferentes instrumentos de planificación del desarrollo y ordenamiento territorial existentes tanto a nivel local y regional como a nivel sectorial, los aspectos relacionados con el cambio climático y la gestión del riesgo.</p> <p>Seguimiento al punto crítico por parte del Consejo Municipal para la Gestión del Riesgo de Desastres - CMGRD.</p> <p>Capacitación a la comunidad en temas de prevención y atención de emergencias.</p>

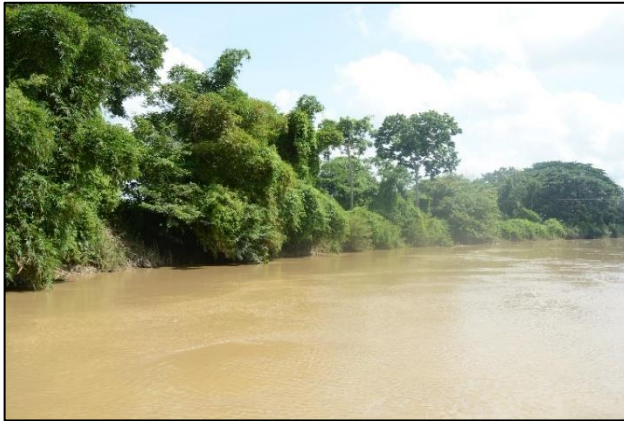
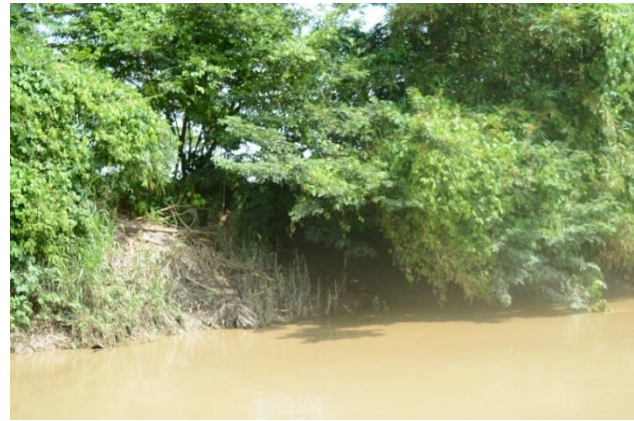
**Ficha 36. Vereda Costa Rica 2. Municipio de Buenavista.**

<b>Nombre:</b>	Vereda Costa Rica 2		
<b>Municipio:</b>	Buenavista	<b>Margen:</b>	Izquierda
<b>Nivel de riesgo por erosión:</b>	Bajo	<b>Nivel de riesgo por inundación:</b>	Bajo
<b>Coordenada inicial:</b>	4743821 N	2455853 E	<b>Coordenada final:</b> 4743888 N 2456240 E
<b>Longitud aproximada de afectación:</b>	441 metros

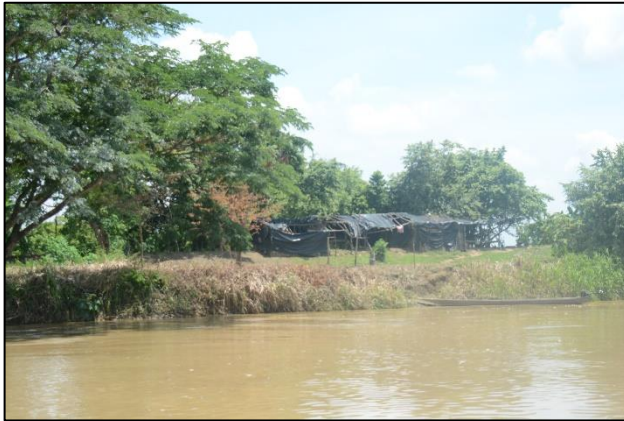
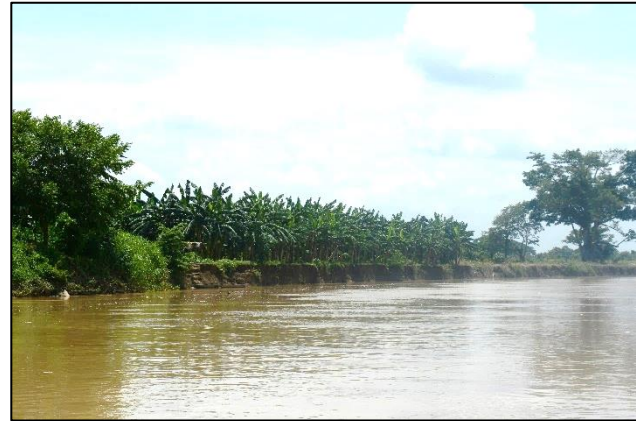
**Ficha 37. Vereda Villa Fátima. Municipio de Buenavista.**

<b>Nombre:</b>	Vereda Villa Fátima		
<b>Municipio:</b>	Buenavista	<b>Margen:</b>	Izquierda
<b>Nivel de riesgo por erosión:</b>	Bajo	<b>Nivel de riesgo por inundación:</b>	Bajo
<b>Coordenada inicial:</b>	4745192 N	2466358 E	<b>Coordenada final:</b> 4745338 N 2466766 E
<b>Longitud aproximada de afectación:</b>	459 metros

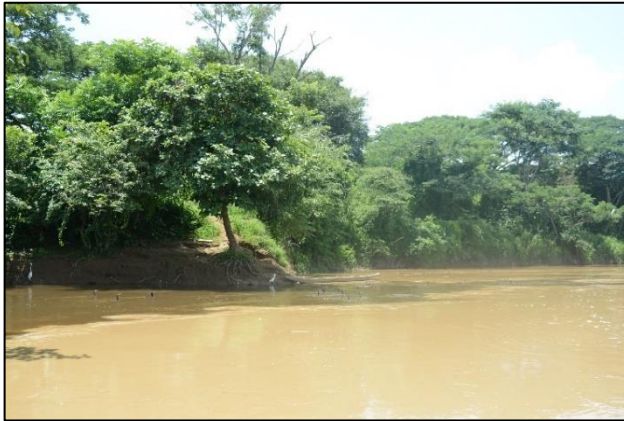
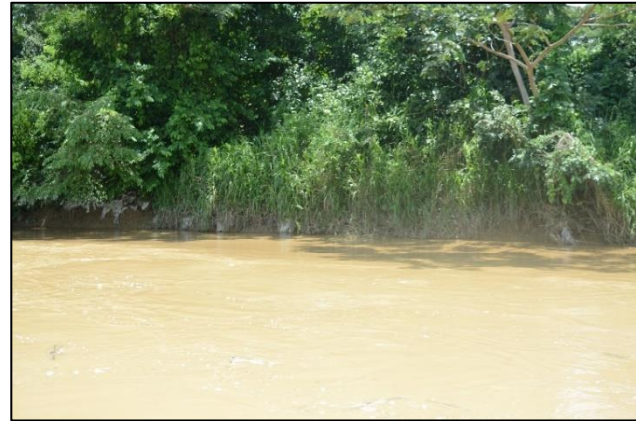
**Ficha 38. Vereda Santa Clara. Municipio de Buenavista.**

<b>Nombre:</b>	Vereda Santa Clara		
<b>Municipio:</b>	Buenavista	<b>Margen:</b>	Izquierda
<b>Nivel de riesgo por erosión:</b>	Bajo	<b>Nivel de riesgo por inundación:</b>	Medio
<b>Coordenada inicial:</b>	4746315 N	2468881 E	<b>Coordenada final:</b> 4746519 N 2469148 E
<b>Longitud aproximada de afectación:</b>	412 metros

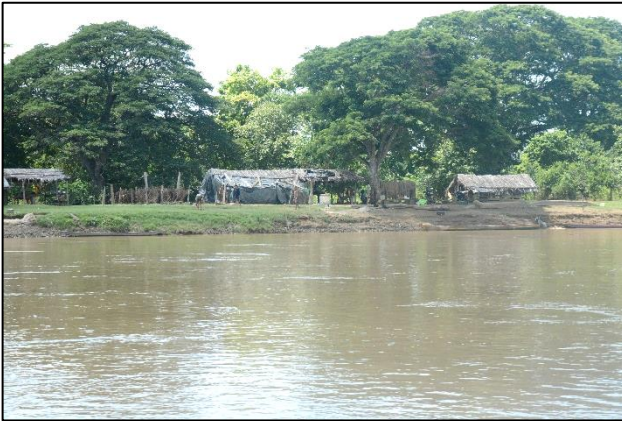
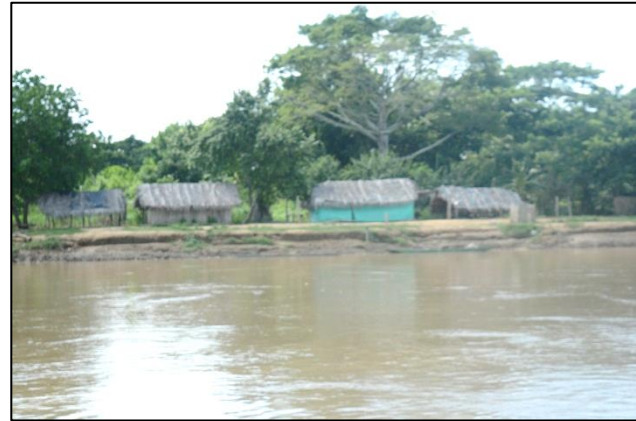
**Ficha 39. Vereda Isla Roja. Municipio de Buenavista.**

<b>Nombre:</b>	Vereda Isla Roja		
<b>Municipio:</b>	Buenavista	<b>Margen:</b>	Izquierda
<b>Nivel de riesgo por erosión:</b>	Bajo	<b>Nivel de riesgo por inundación:</b>	Bajo
<b>Coordenada inicial:</b>	4749054 N	2473688 E	<b>Coordenada final:</b> 4749195 N 2473747 E
<b>Longitud aproximada de afectación:</b>	154 metros

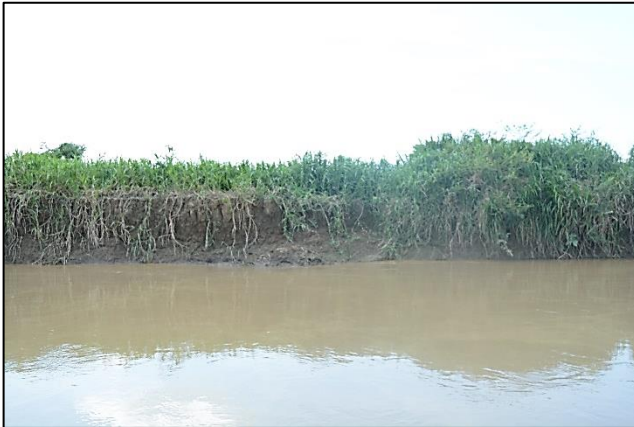
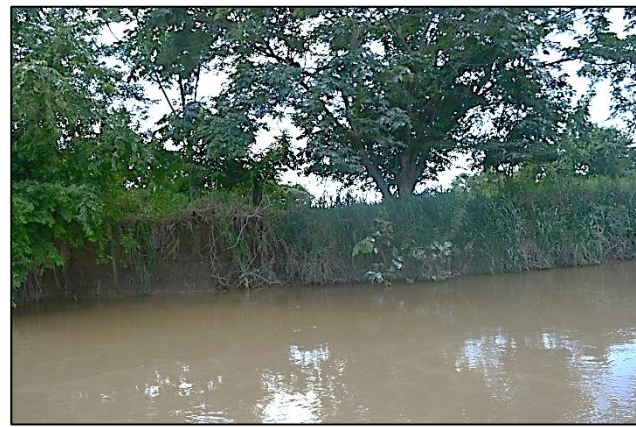
**Ficha 40. Vereda Isla Roja 2. Municipio de Buenavista.**

<b>Nombre:</b>	Vereda Isla Roja 2		
<b>Municipio:</b>	Buenavista	<b>Margen:</b>	Izquierda
<b>Nivel de riesgo por erosión:</b>	Bajo	<b>Nivel de riesgo por inundación:</b>	Bajo
<b>Coordenada inicial:</b>	4751815 N	2475598 E	<b>Coordenada final:</b> 4752060 N 2475497 E
<b>Longitud aproximada de afectación:</b>	274 metros

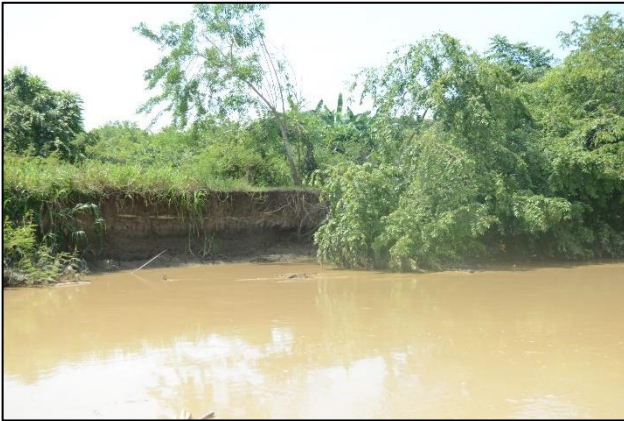
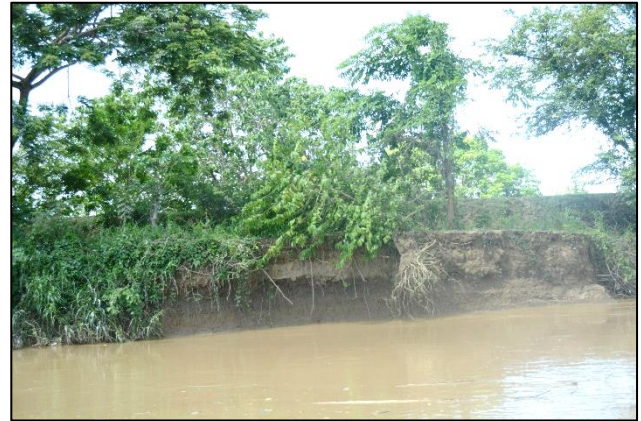
**Ficha 41. Vereda Isla Roja 3. Municipio de Buenavista.**

<b>Nombre:</b>	Vereda Isla Roja 3		
<b>Municipio:</b>	Buenavista	<b>Margen:</b>	Izquierda
<b>Nivel de riesgo por erosión:</b>	Bajo	<b>Nivel de riesgo por inundación:</b>	Bajo
<b>Coordenada inicial:</b>	4752307 N	2476418 E	<b>Coordenada final:</b> 4752643 N 2476443 E
<b>Longitud aproximada de afectación:</b>	364 metros

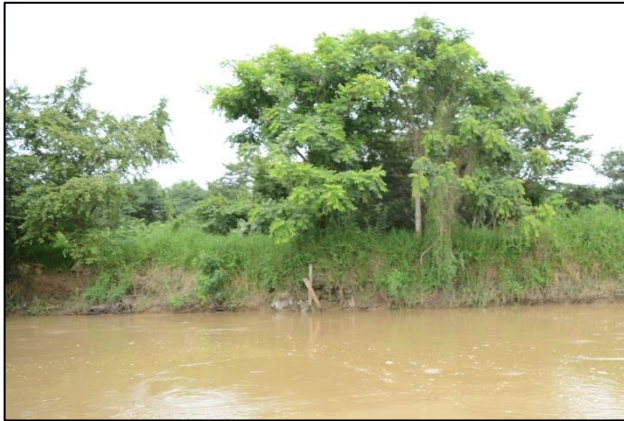
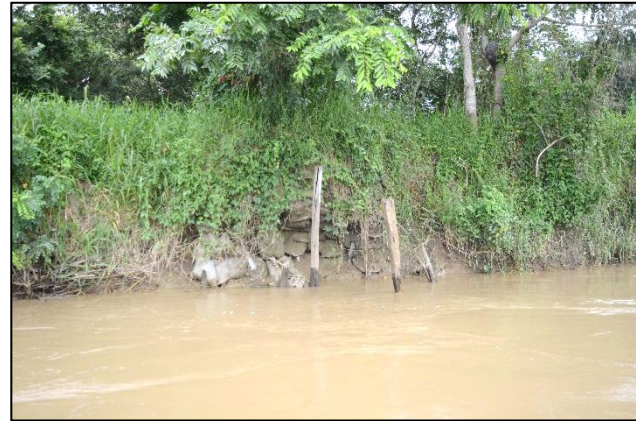
### Ficha 42. La Cantaleta. Municipio de Buenavista.

<b>Nombre:</b>	La Cantaleta		
<b>Municipio:</b>	Buenavista	<b>Margen:</b>	Izquierda
<b>Nivel de riesgo por erosión:</b>	Medio	<b>Nivel de riesgo por inundación:</b>	Bajo
<b>Coordenada inicial:</b>	4752036 N	2478501 E	<b>Coordenada final:</b> 4752273 N 2478731 E
<b>Longitud aproximada de afectación:</b>	405 metros

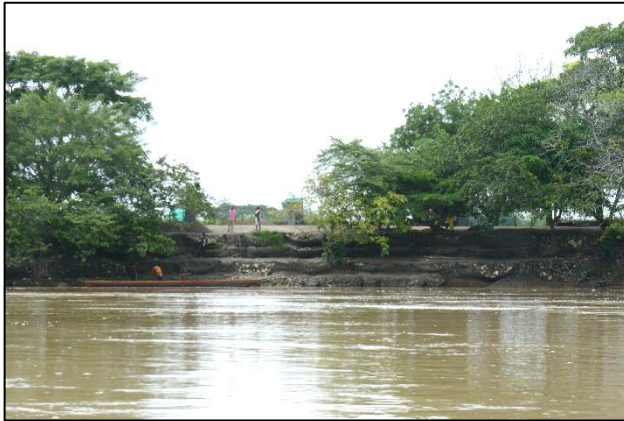
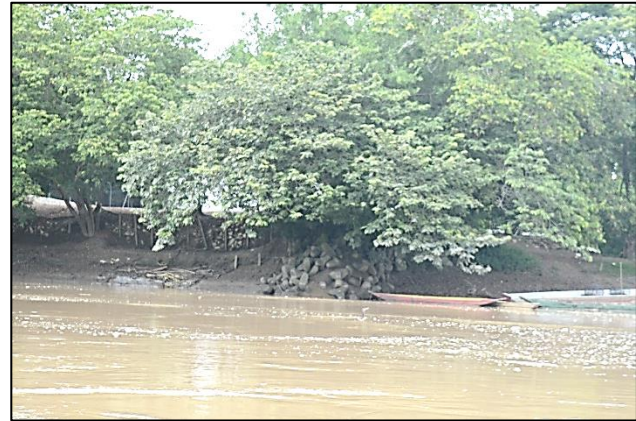
**Ficha 43. La Balsa. Municipio de La Apartada.**

<b>Nombre:</b>	La Balsa		
<b>Municipio:</b>	La Apartada	<b>Margen:</b>	Derecha
<b>Nivel de riesgo por erosión:</b>	Bajo	<b>Nivel de riesgo por inundación:</b>	Medio
<b>Coordenada inicial:</b>	4737060 N	2445845 E	<b>Coordenada final:</b> 4737214 N 2446153 E
<b>Longitud aproximada de afectación:</b>	602 metros

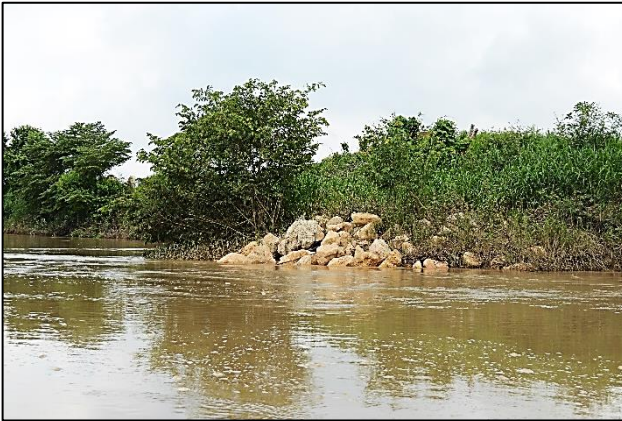
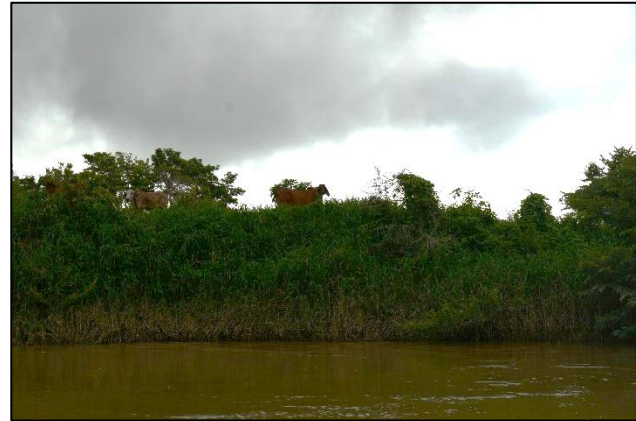
**Ficha 44. Hacienda Centenario. Municipio de La Apartada.**

<b>Nombre:</b>	Hacienda Centenario		
<b>Municipio:</b>	La Apartada	<b>Margen:</b>	Derecha
<b>Nivel de riesgo por erosión:</b>	Bajo	<b>Nivel de riesgo por inundación:</b>	Bajo
<b>Coordenada inicial:</b>	4737450 N	2447029 E	<b>Coordenada final:</b> 4737120 N 2447295 E
<b>Longitud aproximada de afectación:</b>	469 metros

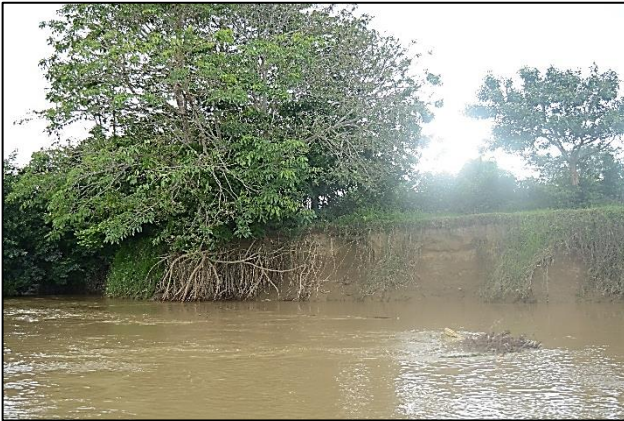
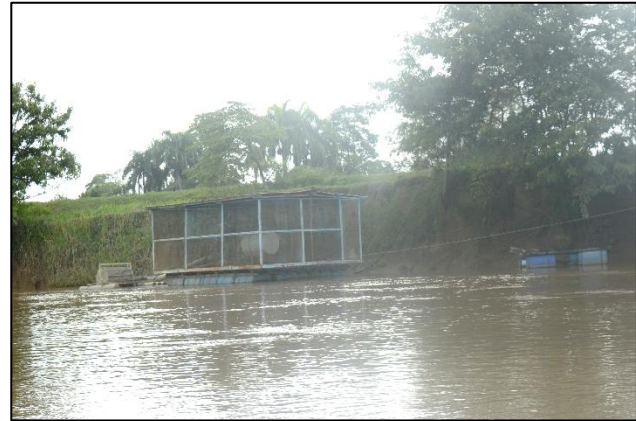
**Ficha 45. Vereda La Balsa 2. Municipio de La Apartada.**

<b>Nombre:</b>	Vereda La Balsa 2		
<b>Municipio:</b>	La Apartada	<b>Margen:</b>	Derecha
<b>Nivel de riesgo por erosión:</b>	Bajo	<b>Nivel de riesgo por inundación:</b>	Bajo
<b>Coordenada inicial:</b>	4737348 N	2448112 E	<b>Coordenada final:</b> 4737495 N 2448286 E
<b>Longitud aproximada de afectación:</b>	236 metros

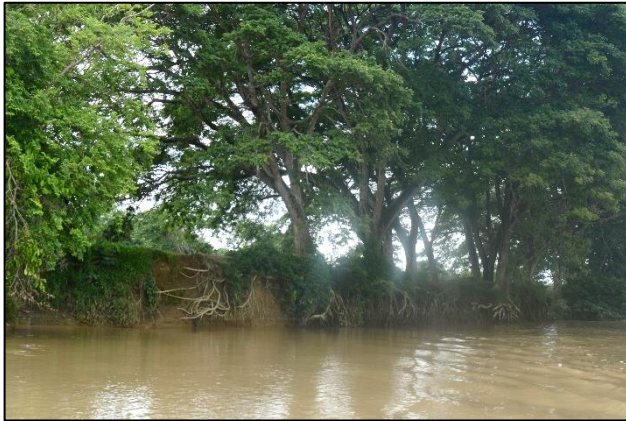
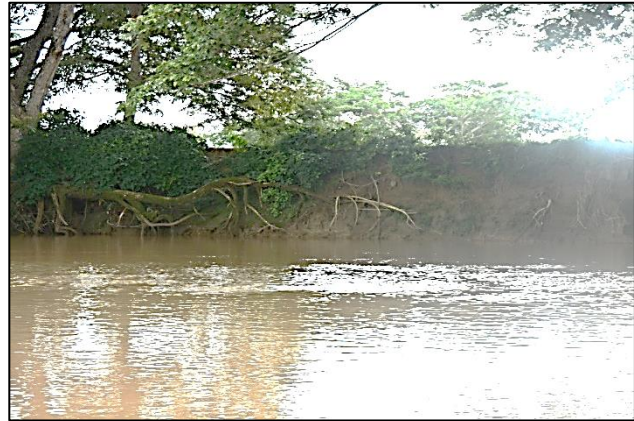
**Ficha 46. Vereda La Balsa 3. Municipio de La Apartada.**

<b>Nombre:</b>	Vereda La Balsa 3		
<b>Municipio:</b>	La Apartada	<b>Margen:</b>	Derecha
<b>Nivel de riesgo por erosión:</b>	Bajo	<b>Nivel de riesgo por inundación:</b>	Bajo
<b>Coordenada inicial:</b>	4741245 N	2449115 E	<b>Coordenada final:</b> 4741043 N 2449625 E
<b>Longitud aproximada de afectación:</b>	566 metros

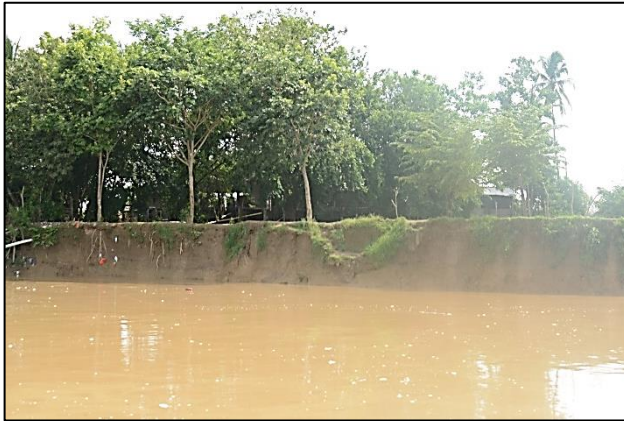
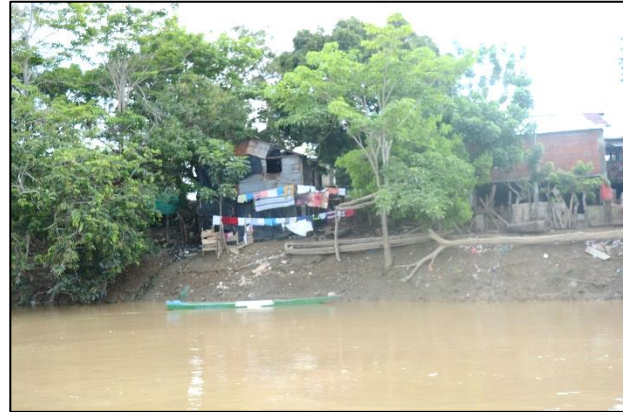
**Ficha 47. Puente San Jorge. Municipio de La Apartada.**

<b>Nombre:</b>	Puente San Jorge		
<b>Municipio:</b>	La Apartada	<b>Margen:</b>	Derecha
<b>Nivel de riesgo por erosión:</b>	Bajo	<b>Nivel de riesgo por inundación:</b>	Alto
<b>Coordenada inicial:</b>	4740857 N	2449828 E	<b>Coordenada final:</b> 4740304 N 2450481 E
<b>Longitud aproximada de afectación:</b>	1040 metros

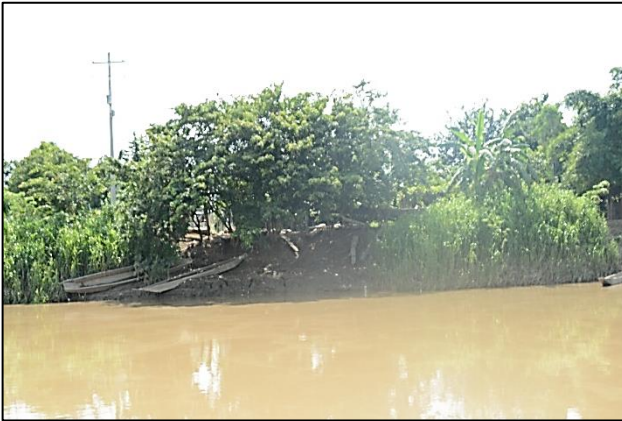
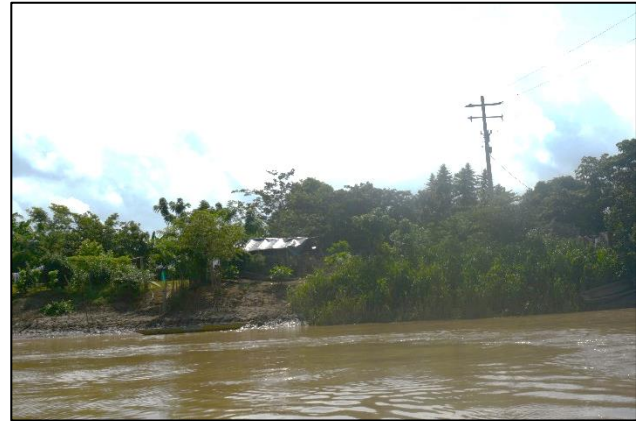
**Ficha 48. Vereda Puerto Córdoba. Municipio de La Apartada.**

<b>Nombre:</b>	Vereda Puerto Córdoba		
<b>Municipio:</b>	La Apartada	<b>Margen:</b>	Derecha
<b>Nivel de riesgo por erosión:</b>	Bajo	<b>Nivel de riesgo por inundación:</b>	Bajo
<b>Coordenada inicial:</b>	4740157 N	2451240 E	<b>Coordenada final:</b> 4740116 N 2451335 E
<b>Longitud aproximada de afectación:</b>	105 metros

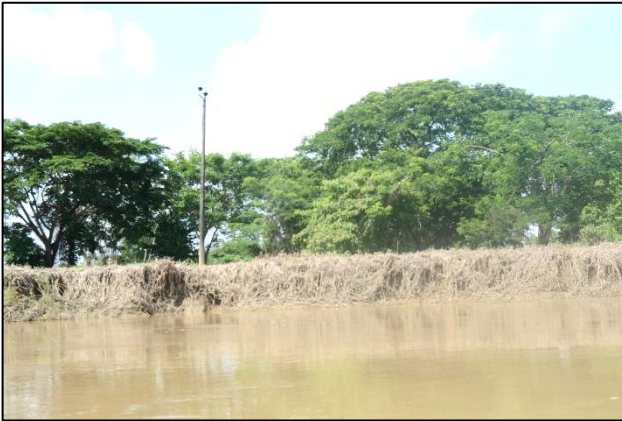
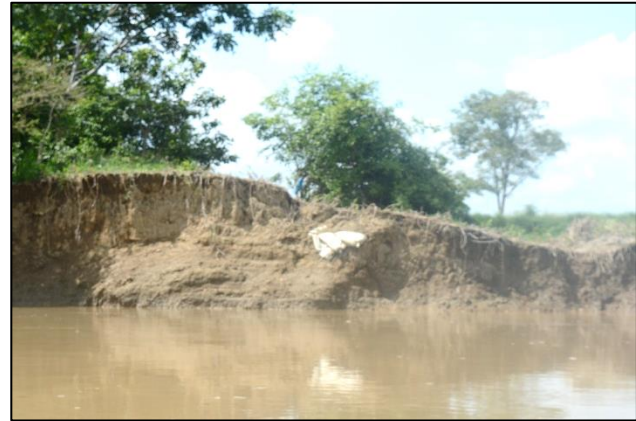
**Ficha 49. Vereda Sitio Nuevo 2. Municipio de La Apartada.**

<b>Nombre:</b>	Vereda Sitio Nuevo 2		
<b>Municipio:</b>	La Apartada	<b>Margen:</b>	Derecha
<b>Nivel de riesgo por erosión:</b>	Bajo	<b>Nivel de riesgo por inundación:</b>	Bajo
<b>Coordenada inicial:</b>	4743499 N	2453411 E	<b>Coordenada final:</b> 4743778 N 2453524 E
<b>Longitud aproximada de afectación:</b>	337 metros

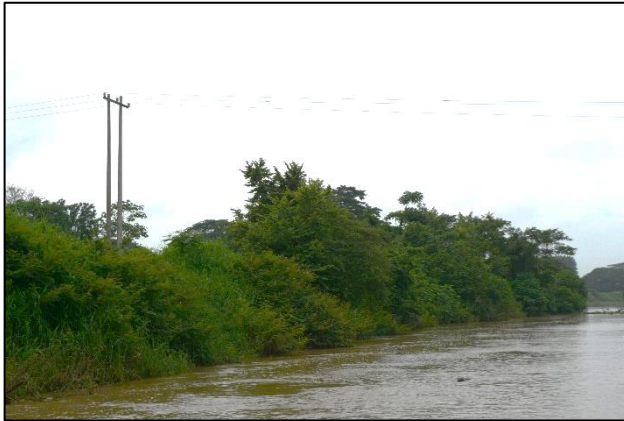
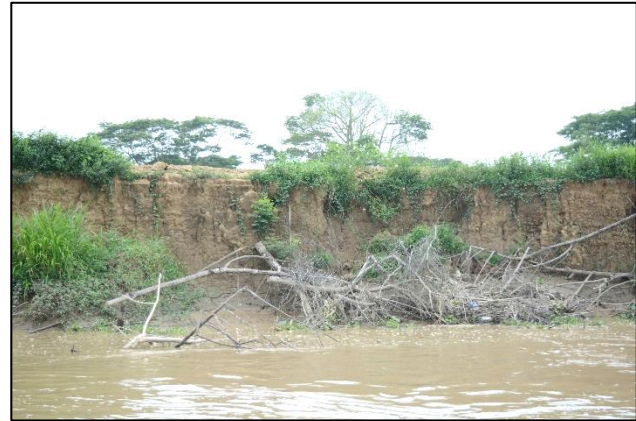
**Ficha 50. El Totumo. Municipio de Pueblo Nuevo.**

<b>Nombre:</b>	El Totumo			
<b>Municipio:</b>	Pueblo Nuevo		<b>Margen:</b>	Izquierda
<b>Nivel de riesgo por erosión:</b>	Bajo		<b>Nivel de riesgo por inundación:</b>	Medio
<b>Coordenada inicial:</b>	4752873 N	2479358 E	<b>Coordenada final:</b>	4753259 N 2479538 E
<b>Longitud aproximada de afectación:</b>	528 metros

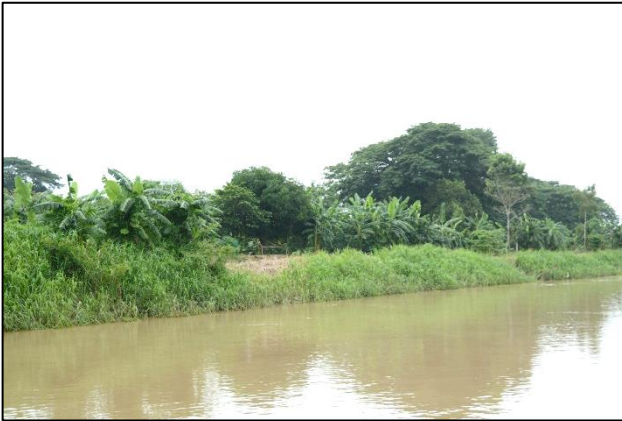
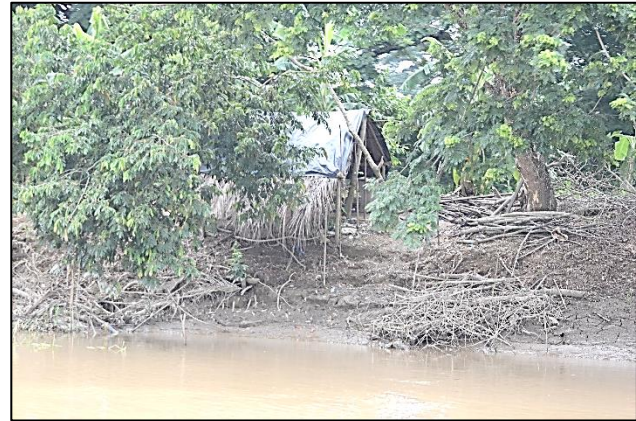
### Ficha 51. La Grapa. Municipio de Pueblo Nuevo.

<b>Nombre:</b>	La Grapa			
<b>Municipio:</b>	Pueblo Nuevo		<b>Margen:</b>	Izquierda
<b>Nivel de riesgo por erosión:</b>	Bajo		<b>Nivel de riesgo por inundación:</b>	Medio
<b>Coordenada inicial:</b>	4753381 N	2479536 E	<b>Coordenada final:</b>	4753832 N 2479308 E
<b>Longitud aproximada de afectación:</b>	533 metros

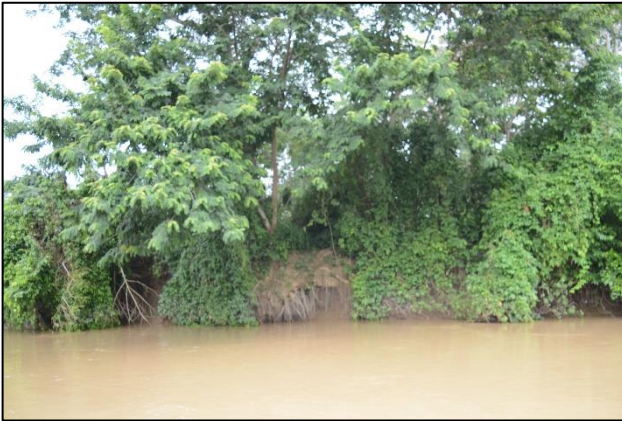
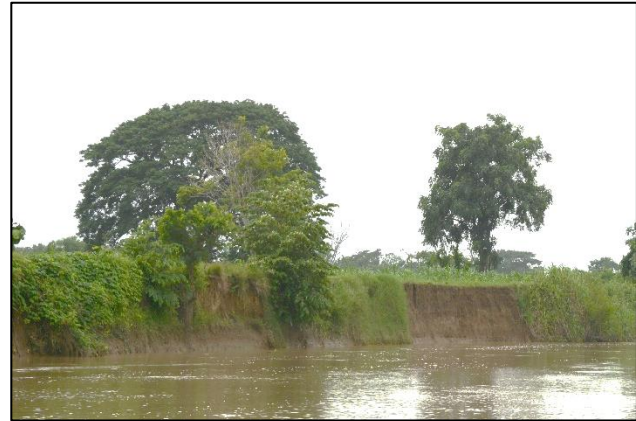
**Ficha 52. El Totumo 2. Municipio de Pueblo Nuevo.**

<b>Nombre:</b>	El Totumo 2		
<b>Municipio:</b>	Pueblo Nuevo	<b>Margen:</b>	Izquierda
<b>Nivel de riesgo por erosión:</b>	Bajo	<b>Nivel de riesgo por inundación:</b>	Bajo
<b>Coordenada inicial:</b>	4753905 N	2479701 E	<b>Coordenada final:</b> 4754087 N 2480125 E
<b>Longitud aproximada de afectación:</b>	482 metros
