**ACTUALIZACIÓN PROTOCOLO PARA EL  
CONTROL DE LA EROSIÓN EN LA  
CUENCA DEL RÍO SAN JORGE, EN LOS  
MUNICIPIOS DE PUERTO LIBERTADOR,  
SAN JOSÉ DE URÉ MONTELÍBANO,  
BUENAVISTA, LA APARTADA, PUEBLO  
NUEVO Y AYAPEL, JURISDICCIÓN DEL  
DEPARTAMENTO DE CÓRDOBA, COMO  
ESTRATEGIA PARA EL CONOCIMIENTO  
Y REDUCCIÓN DEL RIESGO DE LAS  
POBLACIONES POR AMENAZA DE  
INUNDACIÓN**

2021

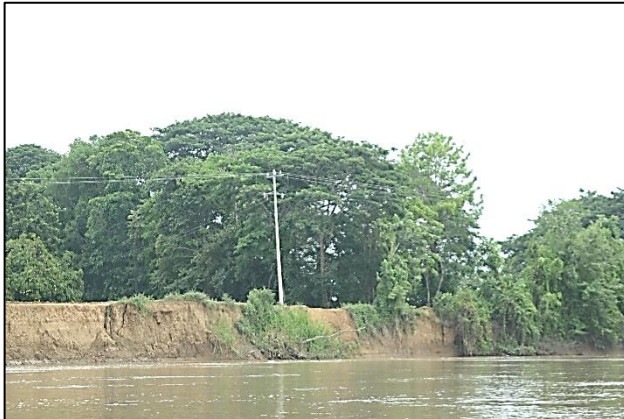
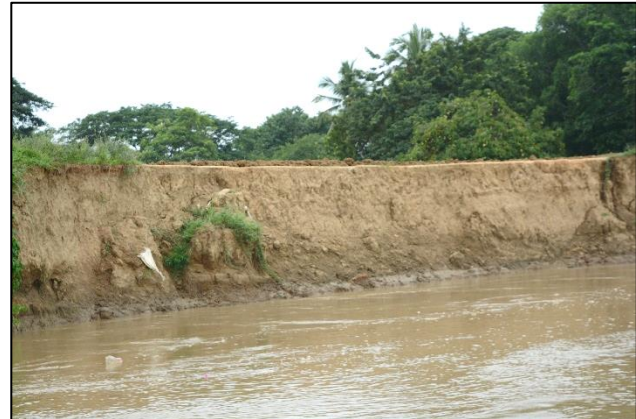
**Ficha 53. Casa Bomba. Municipio de Pueblo Nuevo.**

<b>Nombre:</b>	Casa Bomba			
<b>Municipio:</b>	Pueblo Nuevo		<b>Margen:</b>	Izquierda
<b>Nivel de riesgo por erosión:</b>	Medio		<b>Nivel de riesgo por inundación:</b>	Bajo
<b>Coordenada inicial:</b>	4753816 N	2480245 E	<b>Coordenada final:</b>	4753687 N 2480619 E
<b>Longitud aproximada de afectación:</b>	661 metros

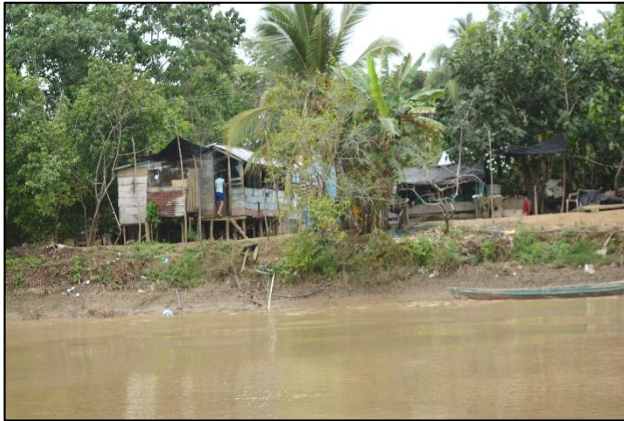
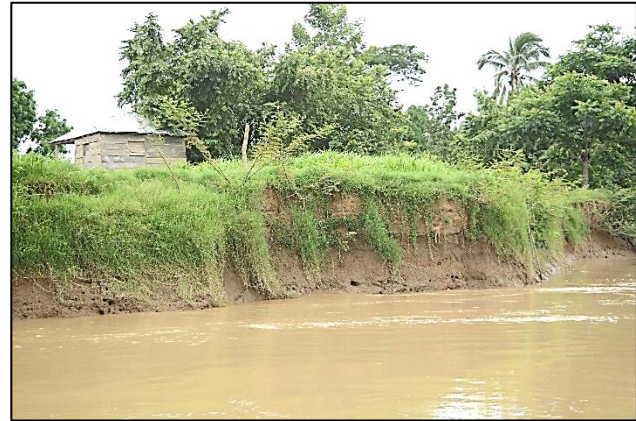
**Ficha 54. Boca de Morrocoy. Municipio de Pueblo Nuevo.**

<b>Nombre:</b>	Boca de Morrocoy			
<b>Municipio:</b>	Pueblo Nuevo		<b>Margen:</b>	Izquierda
<b>Nivel de riesgo por erosión:</b>	Bajo		<b>Nivel de riesgo por inundación:</b>	Medio
<b>Coordenada inicial:</b>	4753723 N	2481669 E	<b>Coordenada final:</b>	4754040 N 2482144 E
<b>Longitud aproximada de afectación:</b>	1034 metros

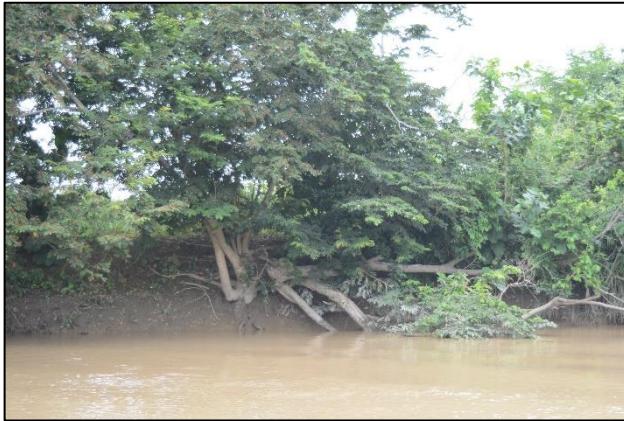
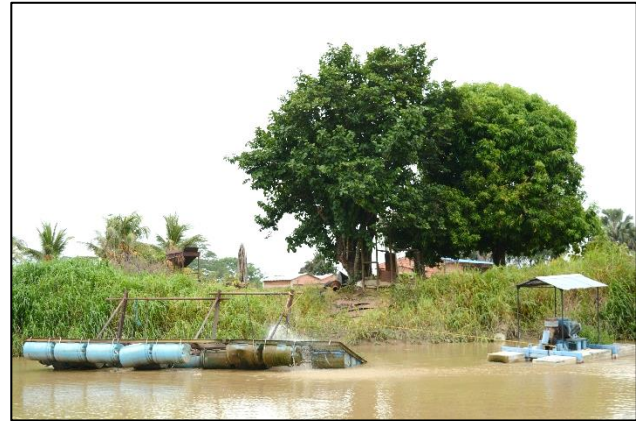
**Ficha 55. Vereda Nueva Esperanza. Municipio de Pueblo Nuevo.**

<b>Nombre:</b>	Vereda Nueva Esperanza			
<b>Municipio:</b>	Pueblo Nuevo		<b>Margen:</b>	Izquierda
<b>Nivel de riesgo por erosión:</b>	Bajo		<b>Nivel de riesgo por inundación:</b>	Bajo
<b>Coordenada inicial:</b>	4755007 N	2483127 E	<b>Coordenada final:</b>	4755523 N 2483536 E
<b>Longitud aproximada de afectación:</b>	692 metros

DESCRIPCIÓN	
<p>Punto crítico por erosión e inundación, ubicado en la vereda Nueva Esperanza, municipio de Pueblo Nuevo. Cobertura vegetal arbórea dispersa con árboles caídos y herbazales. Talud con procesos erosivos y socavación. Se observan viviendas aproximadamente a 8 metros de la ribera y redes eléctricas aproximadamente a 10 metros. Se observa obra para control de erosión con bolsacreto deteriorada, inmersa en el río. Se evidencia actividad de captación de agua.</p>	
ALTERNATIVAS DE MEDIDAS DE INTERVENCIÓN PROPUESTAS	
MEDIDAS ESTRUCTURALES	MEDIDAS NO ESTRUCTURALES
<p>Realizar traslado de las viviendas y redes eléctricas por fuera de la faja forestal protectora paralela al río.</p> <p>Perfilamiento del talud y realce del dique de cierre del río con material de suelo cohesivo compactado y establecimiento de bosques de galería, a través de siembra de árboles propios de la zona, de crecimiento rápido, que le ofrezcan mayor estabilidad al suelo, en los tramos desprovistos de vegetación arbórea.</p>	<p>Adaptación basada en Gestión y Normatividad, mediante la inclusión en los diferentes instrumentos de planificación del desarrollo y ordenamiento territorial existentes tanto a nivel local y regional como a nivel sectorial, los aspectos relacionados con el cambio climático y la gestión del riesgo.</p> <p>Seguimiento al punto crítico por parte del Consejo Municipal para la Gestión del Riesgo de Desastres - CMGRD.</p> <p>Capacitación a la comunidad en temas de prevención y atención de emergencias.</p>

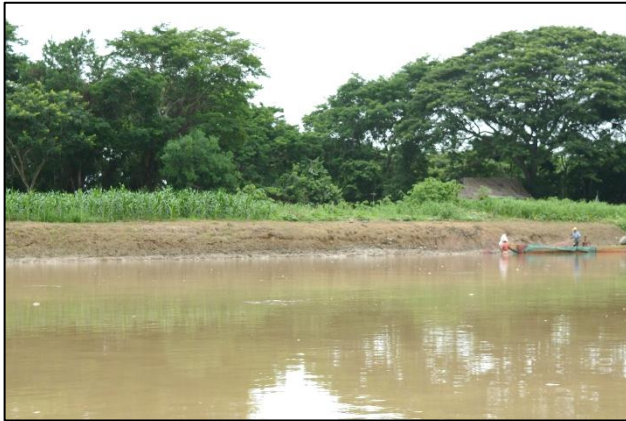
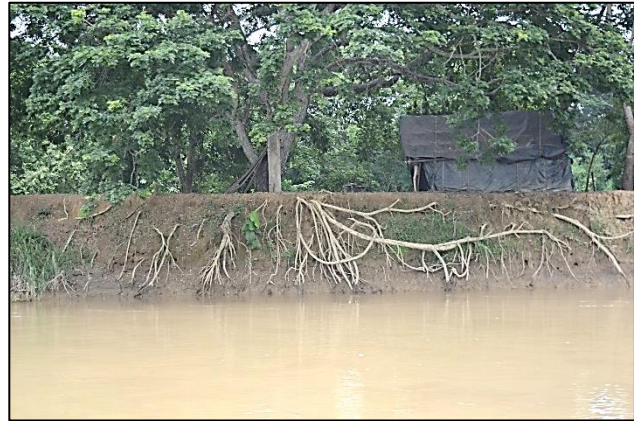
**Ficha 56. Boca La Ceiba Mella. Municipio de Pueblo Nuevo.**

<b>Nombre:</b>	Boca La Ceiba Mella			
<b>Municipio:</b>	Pueblo Nuevo		<b>Margen:</b>	Izquierda
<b>Nivel de riesgo por erosión:</b>	Bajo		<b>Nivel de riesgo por inundación:</b>	Bajo
<b>Coordenada inicial:</b>	4756350 N	2484764 E	<b>Coordenada final:</b>	4756645 N 2485267 E
<b>Longitud aproximada de afectación:</b>	719 metros

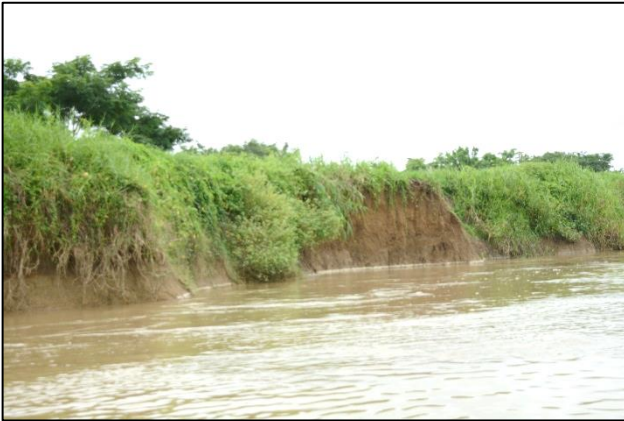
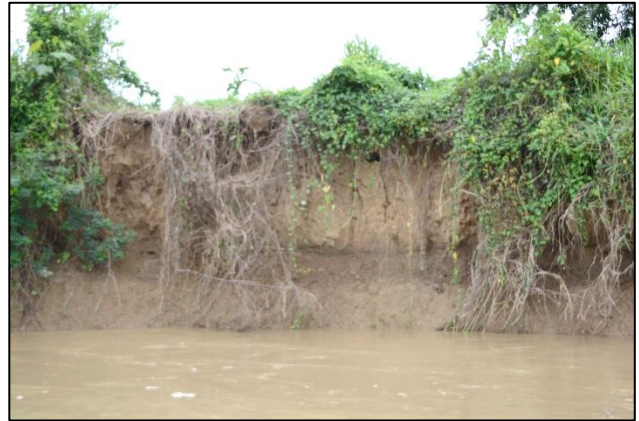
**Ficha 57. Vereda Cintura 1. Municipio de Pueblo Nuevo.**

<b>Nombre:</b>	Vereda Cintura 1		
<b>Municipio:</b>	Pueblo Nuevo	<b>Margen:</b>	Izquierda
<b>Nivel de riesgo por erosión:</b>	Bajo	<b>Nivel de riesgo por inundación:</b>	Bajo
<b>Coordenada inicial:</b>	4757306 N	2485545 E	<b>Coordenada final:</b> 4757509 N 2485514 E
<b>Longitud aproximada de afectación:</b>	216 metros

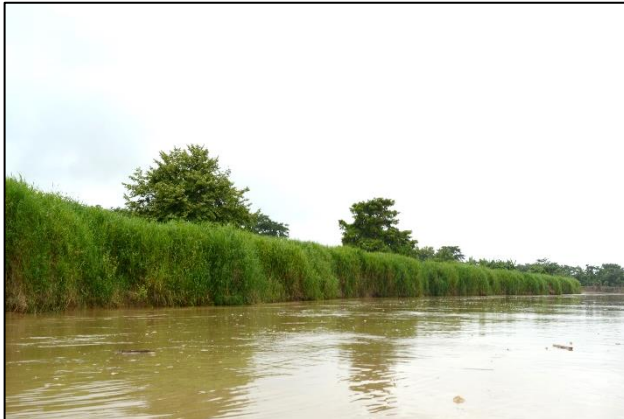
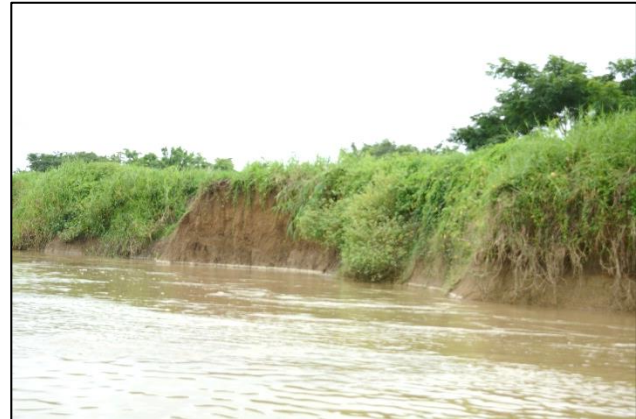
**Ficha 58. Vereda Cintura. Municipio de Pueblo Nuevo.**

<b>Nombre:</b>	Vereda Cintura			
<b>Municipio:</b>	Pueblo Nuevo		<b>Margen:</b>	Izquierda
<b>Nivel de riesgo por erosión:</b>	Bajo		<b>Nivel de riesgo por inundación:</b>	Bajo
<b>Coordenada inicial:</b>	4757587 N	2485696 E	<b>Coordenada final:</b>	4757868 N 2485885 E
<b>Longitud aproximada de afectación:</b>	384 metros

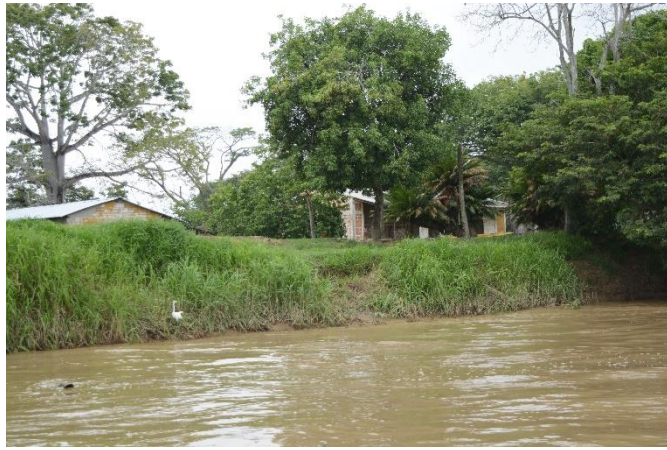
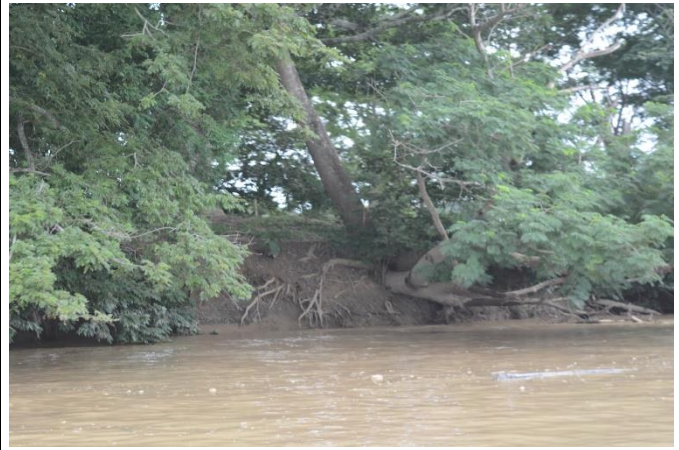
**Ficha 59. Hacienda Palmira. Municipio de Pueblo Nuevo.**

<b>Nombre:</b>	Hacienda Palmira		
<b>Municipio:</b>	Pueblo Nuevo	<b>Margen:</b>	Izquierda
<b>Nivel de riesgo por erosión:</b>	Bajo	<b>Nivel de riesgo por inundación:</b>	Bajo
<b>Coordenada inicial:</b>	4758559 N	2485951 E	<b>Coordenada final:</b> 4758797 N 2485947 E
<b>Longitud aproximada de afectación:</b>	242 metros

DESCRIPCIÓN	
<p>Punto crítico por erosión e inundación ubicado en el municipio de Pueblo Nuevo. Cobertura vegetal arbórea dispersa con raíces expuestas, propensos a volcamientos y herbazales. Talud irregular con borde libre entre 1,5 y 2 metros. Se observan 3 viviendas aproximadamente a 6 metros de la orilla y redes eléctricas aproximadamente a 5 metros. Aguas abajo se ubica un planchón en desuso y deteriorado. Se evidencia dique de refuerzo usado como carretable, con altura aproximada de 1 metro sobre el talud y a 1 metro de la orilla.</p>	
ALTERNATIVAS DE MEDIDAS DE INTERVENCIÓN PROPUESTAS	
MEDIDAS ESTRUCTURALES	MEDIDAS NO ESTRUCTURALES
<p>Realizar traslado de las viviendas y redes eléctricas por fuera de la faja forestal protectora paralela al río.</p> <p>Perfilamiento del talud y conformación del talud con material de suelo cohesivo compactado y establecimiento de bosques de galería, a través de siembra de árboles propios de la zona, de crecimiento rápido, que le ofrezcan mayor estabilidad al suelo, en los tramos desprovistos de vegetación arbórea.</p>	<p>Adaptación basada en Gestión y Normatividad, mediante la inclusión en los diferentes instrumentos de planificación del desarrollo y ordenamiento territorial existentes tanto a nivel local y regional como a nivel sectorial, los aspectos relacionados con el cambio climático y la gestión del riesgo.</p> <p>Seguimiento al punto crítico por parte del Consejo Municipal para la Gestión del Riesgo de Desastres - CMGRD.</p> <p>Capacitación a la comunidad en temas de prevención y atención de emergencias.</p>

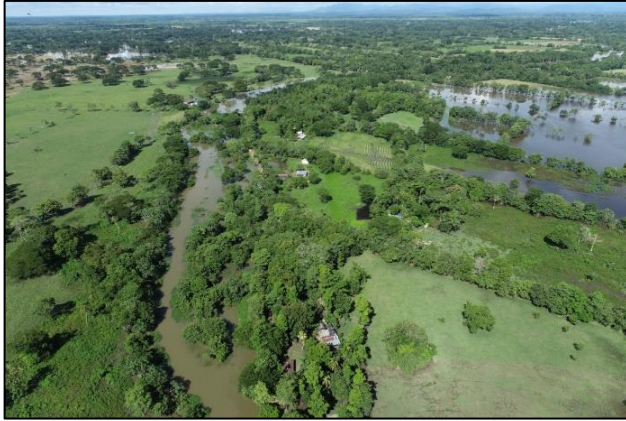
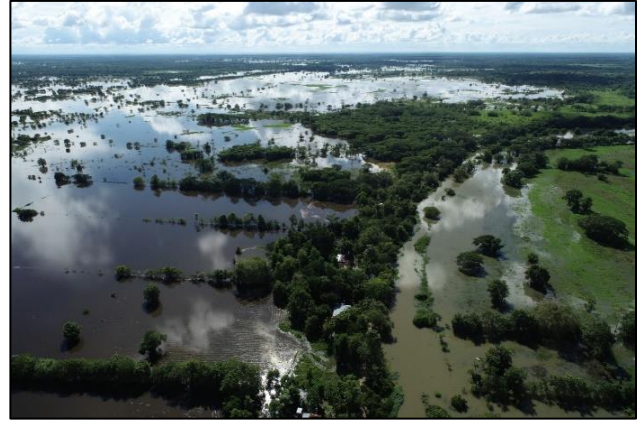
En este sentido, la Corporación CVS realizó visitas de inspección técnica a través de recorridos fluviales seguimiento y monitoreo a zonas afectadas por ruptura en el dique del sector “Cara de Gato”, en los sectores afectados por el evento de inundación (Muñoz, Boca del Humo, Papal, Los Nidos y La Coquera), ubicados en la zona rural del municipio de Ayapel. En las inspecciones realizadas, se observó que el evento de inundación ha afectado viviendas (de todo tipo de material de construcción), Instituciones educativas, cultivos, potreros, (ganado bobino, porcino, equino) animales domésticos y demás actividades que se desarrollan en la zona. Así como la pérdida de cultivos como arroz, maíz, plátano, yuca entre otros, así como la afectación de comunidades incluyendo población vulnerable como niños y adultos mayores.

Figura 54. Afectaciones a causa de los eventos de inundación en la vereda los Nidos, zona rural del municipio de Ayapel.

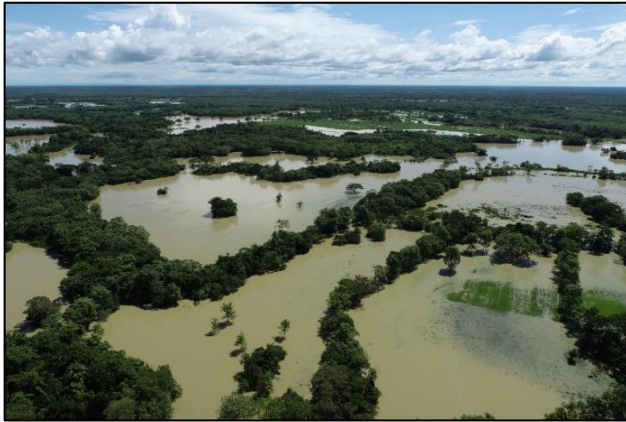
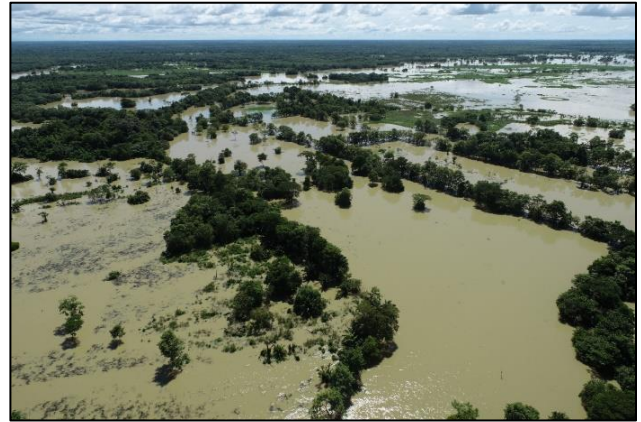
Figura 55. Afectaciones a causa de los eventos de inundación en la vereda Boca de Humo, zona rural del municipio de Ayapel.

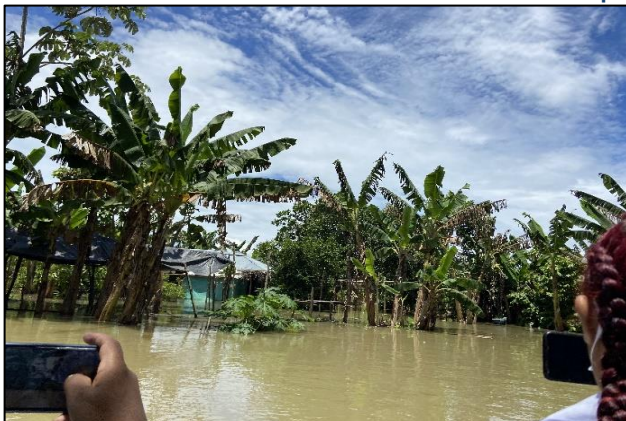
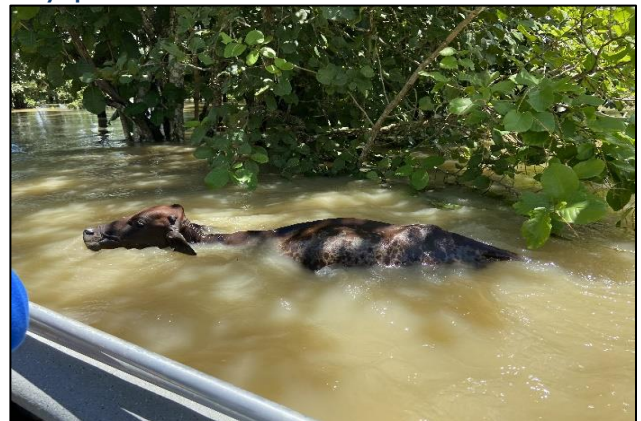
Figura 56. Afectaciones en viviendas rurales dispersas, cultivos, potreros y animales.

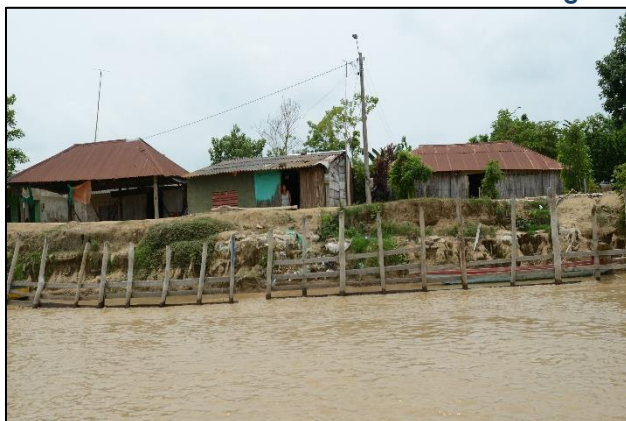
**Figura 61. Seheve**

<b>DESCRIPCIÓN</b>	
<p>Punto crítico por erosión e inundación ubicado en el caserío Bocas de Seheve, municipio de Ayapel. Cobertura vegetal con herbazales sobre el talud. Borde libre de 1,5 metros aproximadamente. En este punto nace el caño Seheve que conecta al río San Jorge, con la Ciénaga de Ayapel; este flujo de energía por las dos corrientes de agua fomenta el deterioro del talud y acelerados procesos erosivos, ya que el río San Jorge choca de forma perpendicular con el caserío.</p> <p>Se evidencian obras de pentápodos en concreto en el talud, tablestacado y bolsasuelo, construidas en años anteriores, las cuales se encuentran deterioradas. Del mismo modo se evidencia acumulación de residuos sólidos. Viviendas y redes eléctricas localizadas en la faja forestal protectora.</p>	
<b>ALTERNATIVAS DE MEDIDAS DE INTERVENCIÓN PROPUESTAS</b>	
<b>MEDIDAS ESTRUCTURALES</b>	<b>MEDIDAS NO ESTRUCTURALES</b>

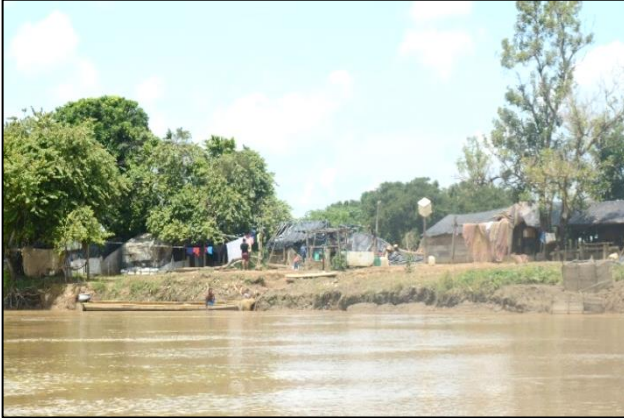
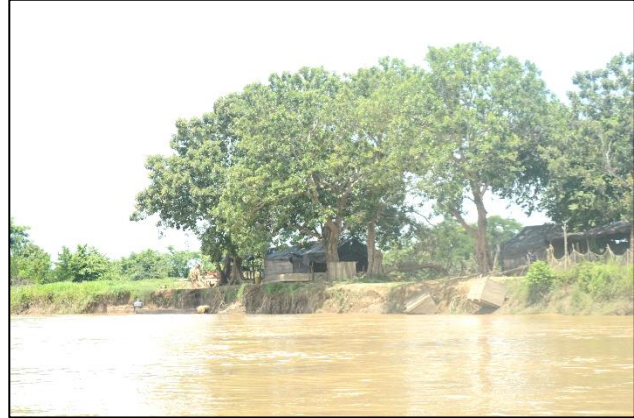
**Ficha 60. Vereda La Ceiba 1. Municipio de Ayapel.**

<b>Nombre:</b>	Vereda La Ceiba 1		
<b>Municipio:</b>	Ayapel	<b>Margen:</b>	Derecha
<b>Nivel de riesgo por erosión:</b>	Bajo	<b>Nivel de riesgo por inundación:</b>	Medio
<b>Coordenada inicial:</b>	4744858 N	2465707 E	<b>Coordenada final:</b> 4745003 N 2465368 E
<b>Longitud aproximada de afectación:</b>	372 metros

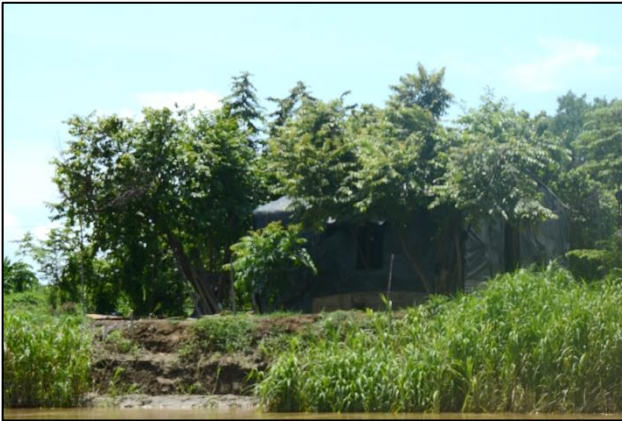
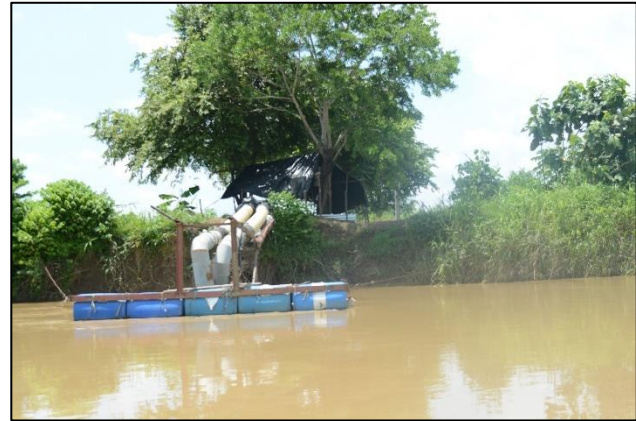
**Ficha 61. Vereda La Ceiba. Municipio de Ayapel.**

<b>Nombre:</b>	Vereda La Ceiba			
<b>Municipio:</b>	Ayapel		<b>Margen:</b>	Derecha
<b>Nivel de riesgo por erosión:</b>	Bajo		<b>Nivel de riesgo por inundación:</b>	Bajo
<b>Coordenada inicial:</b>	4745584 N	2465692 E	<b>Coordenada final:</b>	4745512 N 2465879 E
<b>Longitud aproximada de afectación:</b>	204 metros

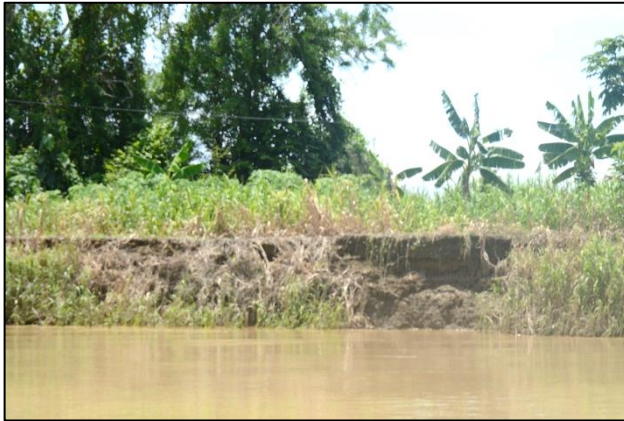
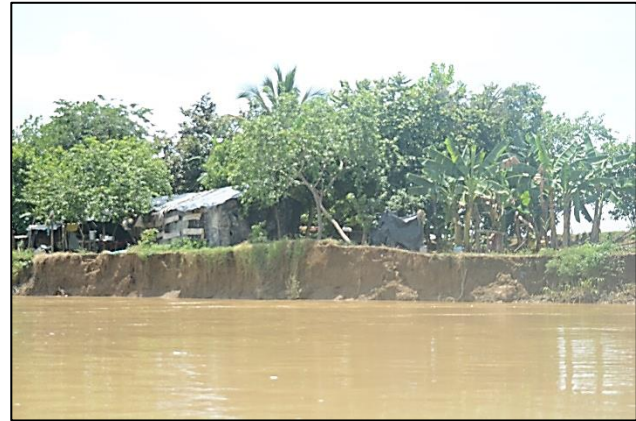
**Ficha 62. Vereda La Ceiba 2. Municipio de Ayapel.**

<b>Nombre:</b>	Vereda La Ceiba 2			
<b>Municipio:</b>	Ayapel		<b>Margen:</b>	Derecha
<b>Nivel de riesgo por erosión:</b>	Bajo		<b>Nivel de riesgo por inundación:</b>	Medio
<b>Coordenada inicial:</b>	4745437 N	2465995 E	<b>Coordenada final:</b>	4745345 N 2466222 E
<b>Longitud aproximada de afectación:</b>	248 metros

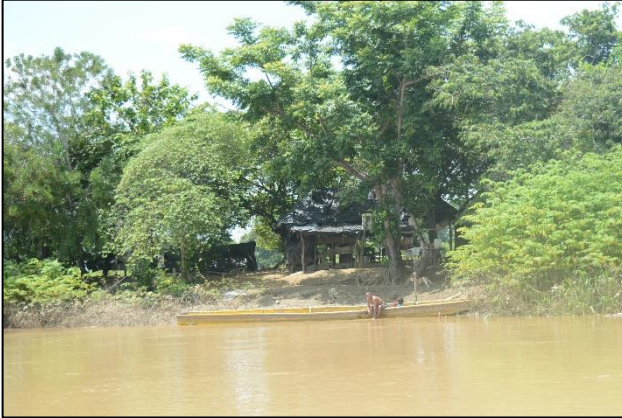
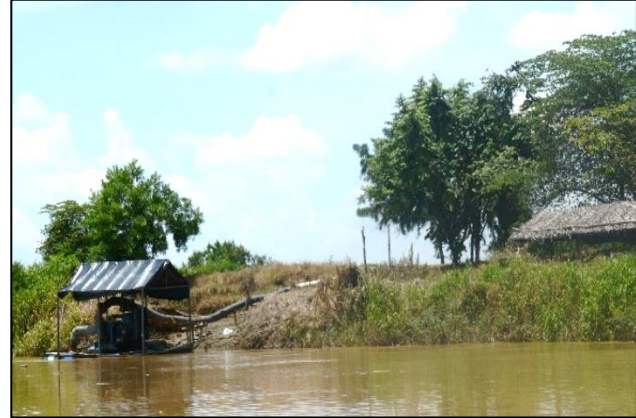
**Ficha 63. Vereda La Ceiba 3. Municipio de Ayapel.**

<b>Nombre:</b>	Vereda La Ceiba 3			
<b>Municipio:</b>	Ayapel		<b>Margen:</b>	Derecha
<b>Nivel de riesgo por erosión:</b>	Bajo		<b>Nivel de riesgo por inundación:</b>	Bajo
<b>Coordenada inicial:</b>	4745627 N	2466937 E	<b>Coordenada final:</b>	4745619 N 2467217 E
<b>Longitud aproximada de afectación:</b>	298 metros

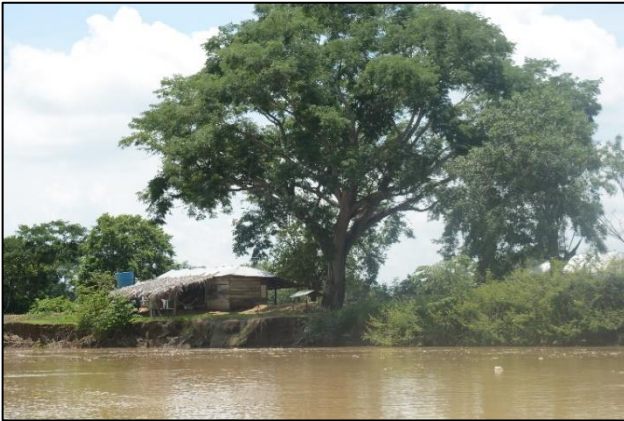
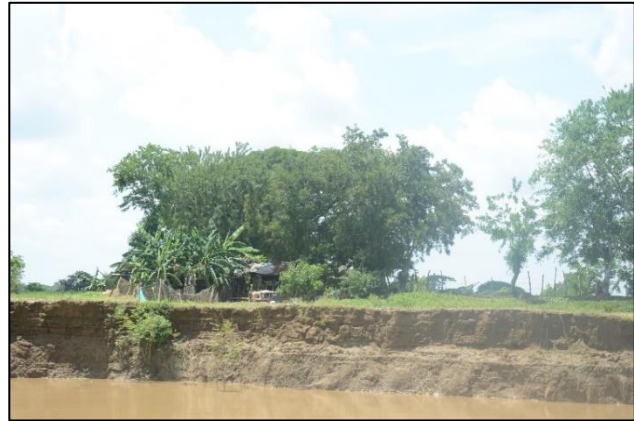
**Ficha 64. Vereda La Ceiba 4. Municipio de Ayapel.**

<b>Nombre:</b>	Vereda La Ceiba 4			
<b>Municipio:</b>	Ayapel		<b>Margen:</b>	Derecha
<b>Nivel de riesgo por erosión:</b>	Bajo		<b>Nivel de riesgo por inundación:</b>	Bajo
<b>Coordenada inicial:</b>	4747119 N	2469467 E	<b>Coordenada final:</b>	4747016 N 2469947 E
<b>Longitud aproximada de afectación:</b>	547 metros

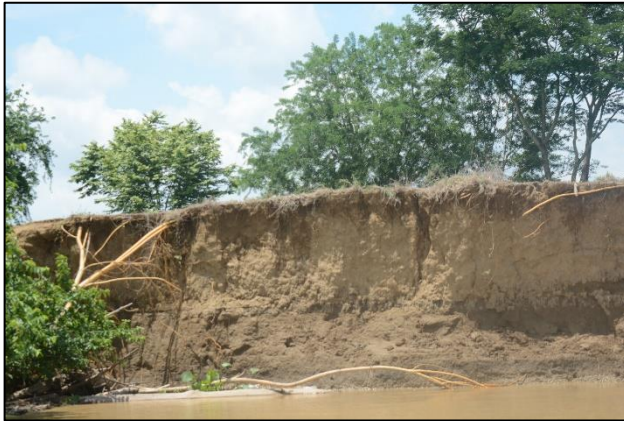
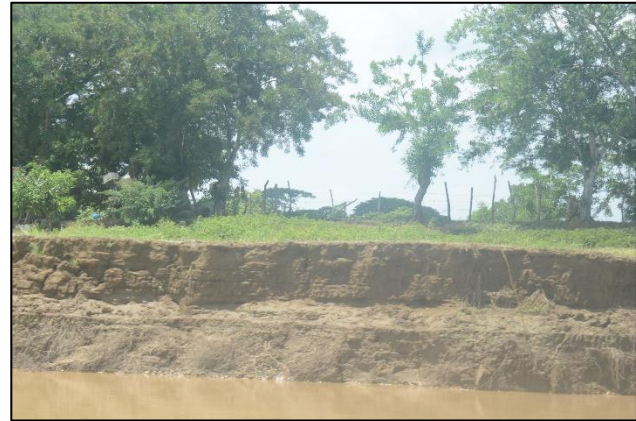
**Ficha 65. Vereda La Ceiba 5. Municipio de Ayapel.**

<b>Nombre:</b>	Vereda La Ceiba 5			
<b>Municipio:</b>	Ayapel		<b>Margen:</b>	Derecha
<b>Nivel de riesgo por erosión:</b>	Bajo		<b>Nivel de riesgo por inundación:</b>	Bajo
<b>Coordenada inicial:</b>	4747583 N	2471044 E	<b>Coordenada final:</b>	4747083 N 2471181 E
<b>Longitud aproximada de afectación:</b>	766 metros

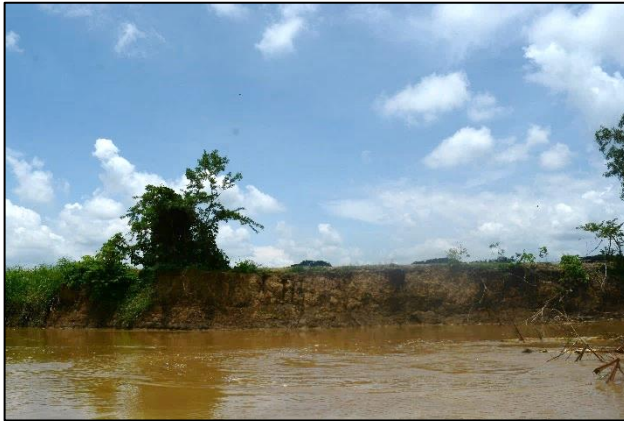
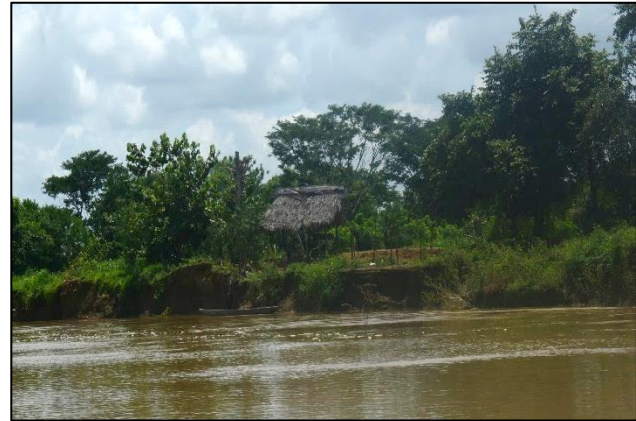
**Ficha 66. Vereda La Ceiba 6. Municipio de Ayapel.**

<b>Nombre:</b>	Vereda La Ceiba 6			
<b>Municipio:</b>	Ayapel		<b>Margen:</b>	Derecha
<b>Nivel de riesgo por erosión:</b>	Bajo		<b>Nivel de riesgo por inundación:</b>	Bajo
<b>Coordenada inicial:</b>	4747821 N	2471585 E	<b>Coordenada final:</b>	4747478 N 2471768 E
<b>Longitud aproximada de afectación:</b>	423 metros

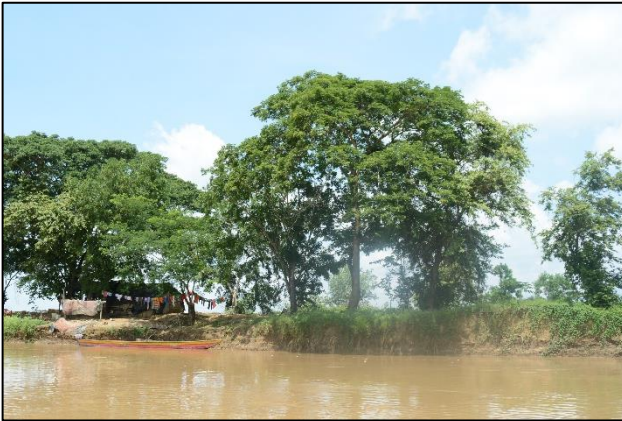
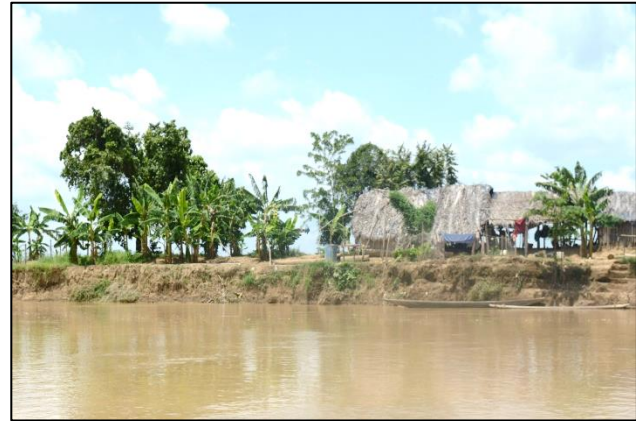
**Ficha 67. Vereda La Ceiba 7. Municipio de Ayapel.**

<b>Nombre:</b>	Vereda La Ceiba 7			
<b>Municipio:</b>	Ayapel		<b>Margen:</b>	Derecha
<b>Nivel de riesgo por erosión:</b>	Bajo		<b>Nivel de riesgo por inundación:</b>	Bajo
<b>Coordenada inicial:</b>	4748126 N	2471752 E	<b>Coordenada final:</b>	4748839 N 2472105 E
<b>Longitud aproximada de afectación:</b>	909 metros

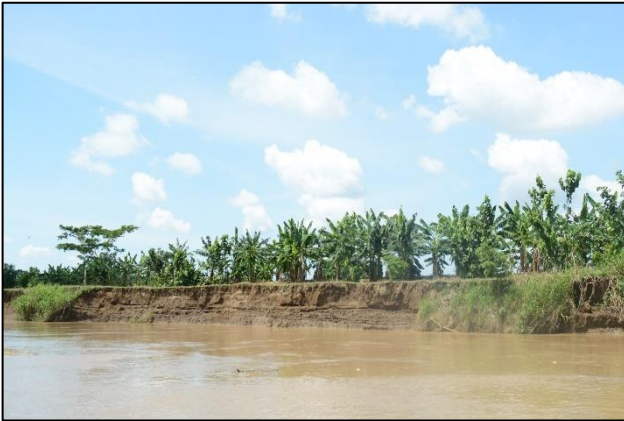
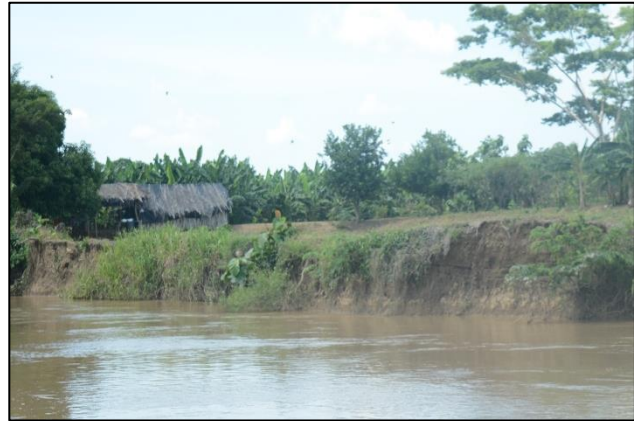
**Ficha 68. Vereda La Ceiba 8. Municipio de Ayapel.**

<b>Nombre:</b>	Vereda La Ceiba 8			
<b>Municipio:</b>	Ayapel		<b>Margen:</b>	Derecha
<b>Nivel de riesgo por erosión:</b>	Bajo		<b>Nivel de riesgo por inundación:</b>	Bajo
<b>Coordenada inicial:</b>	4748472 N	2473164 E	<b>Coordenada final:</b>	4748675 N 2473600 E
<b>Longitud aproximada de afectación:</b>	580 metros

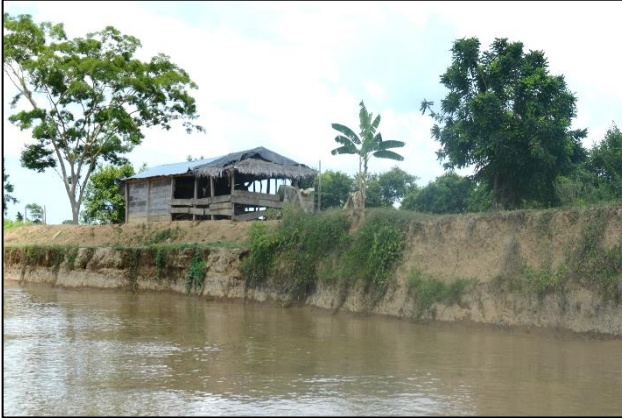
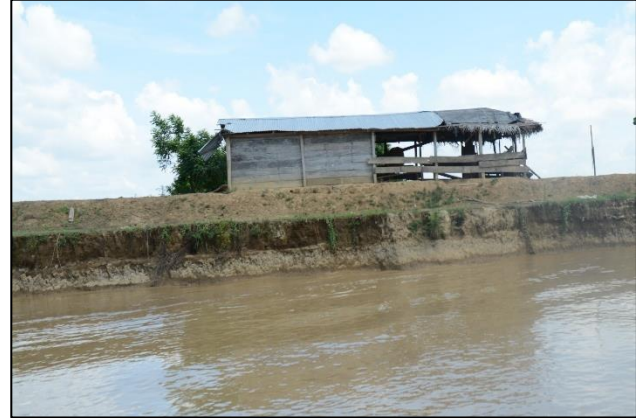
**Ficha 69. Vereda La Ceiba 9. Municipio de Ayapel.**

<b>Nombre:</b>	Vereda La Ceiba 9			
<b>Municipio:</b>	Ayapel		<b>Margen:</b>	Derecha
<b>Nivel de riesgo por erosión:</b>	Bajo		<b>Nivel de riesgo por inundación:</b>	Bajo
<b>Coordenada inicial:</b>	4749232 N	2473638 E	<b>Coordenada final:</b>	4749387 N 2473715 E
<b>Longitud aproximada de afectación:</b>	174 metros

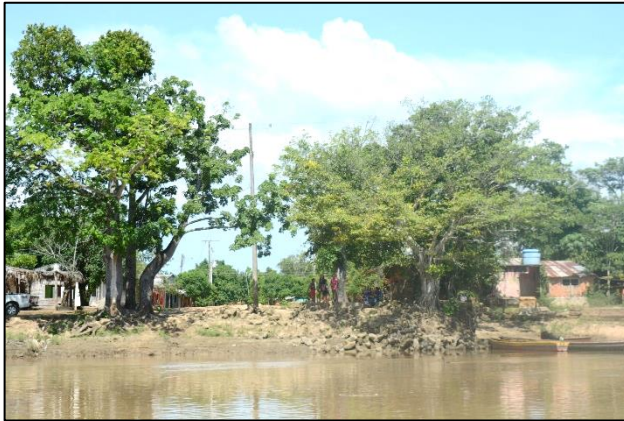
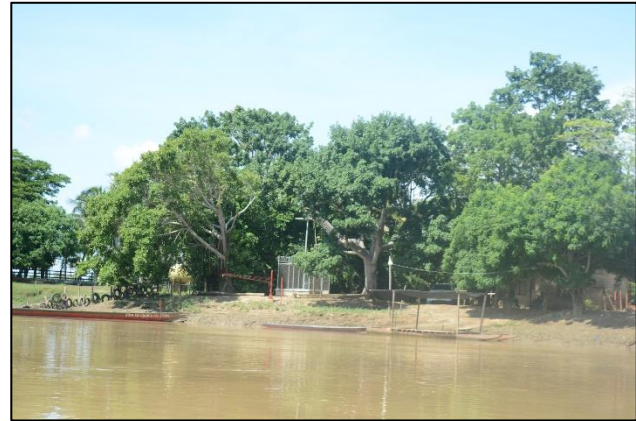
### Ficha 70. Marralú. Municipio de Ayapel.

<b>Nombre:</b>	Marralú			
<b>Municipio:</b>	Ayapel		<b>Margen:</b>	Derecha
<b>Nivel de riesgo por erosión:</b>	Bajo		<b>Nivel de riesgo por inundación:</b>	Medio
<b>Coordenada inicial:</b>	4753363 N	2477229 E	<b>Coordenada final:</b>	4753459 N 2477548 E
<b>Longitud aproximada de afectación:</b>	341 metros

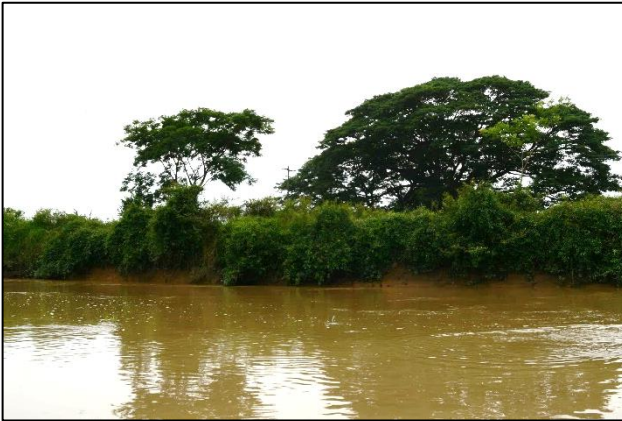
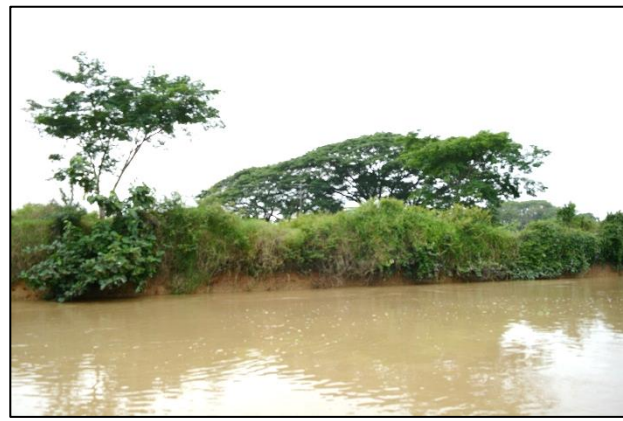
**Ficha 71. Aguas abajo Filandia Marralú. Municipio de Ayapel.**

<b>Nombre:</b>	Aguas abajo Filandia Marralú		
<b>Municipio:</b>	Ayapel	<b>Margen:</b>	Derecha
<b>Nivel de riesgo por erosión:</b>	Bajo	<b>Nivel de riesgo por inundación:</b>	Bajo
<b>Coordenada inicial:</b>	4753441 N	2477735 E	<b>Coordenada final:</b> 4753228 N 2478020 E
<b>Longitud aproximada de afectación:</b>	363 metros

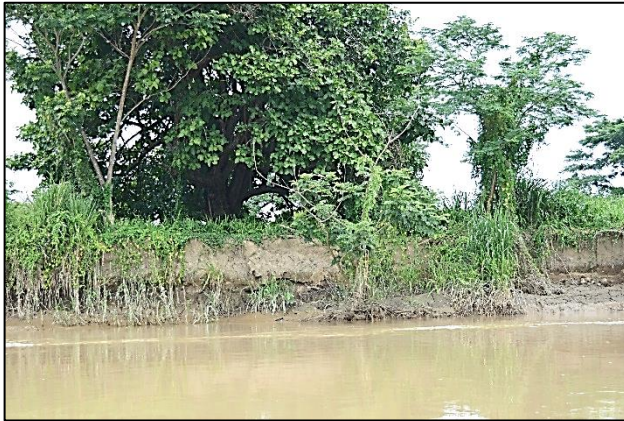
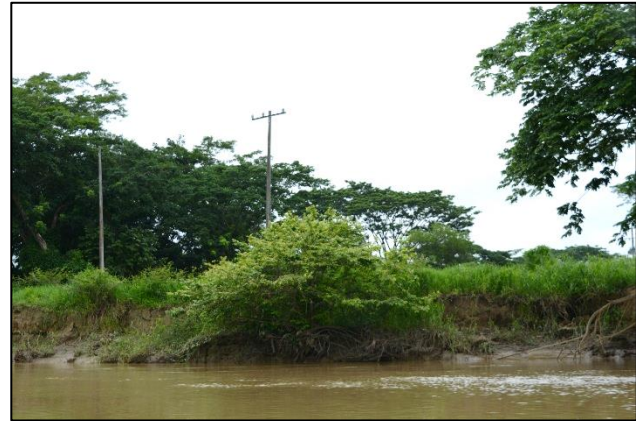
**Ficha 72. Vereda Santa Rosa. Municipio de Ayapel.**

<b>Nombre:</b>	Vereda Santa Rosa			
<b>Municipio:</b>	Ayapel		<b>Margen:</b>	Derecha
<b>Nivel de riesgo por erosión:</b>	Bajo		<b>Nivel de riesgo por inundación:</b>	Bajo
<b>Coordenada inicial:</b>	4754363 N	2482164 E	<b>Coordenada final:</b>	4754566 N 2482413 E
<b>Longitud aproximada de afectación:</b>	323 metros

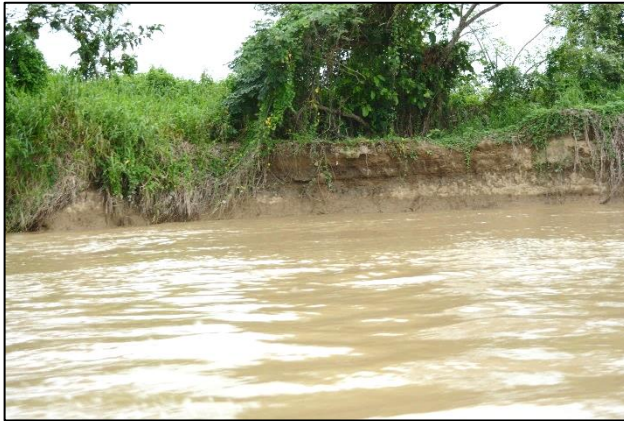
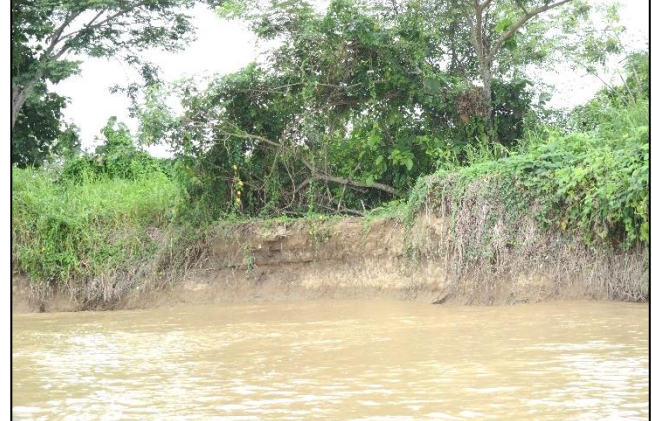
**Ficha 73. Vereda Santa Rosa 2. Municipio de Ayapel.**

<b>Nombre:</b>	Vereda Santa Rosa 2		
<b>Municipio:</b>	Ayapel	<b>Margen:</b>	Derecha
<b>Nivel de riesgo por erosión:</b>	Bajo	<b>Nivel de riesgo por inundación:</b>	Bajo
<b>Coordenada inicial:</b>	4757058 N	2485350 E	<b>Coordenada final:</b> 4757139 N 2485415 E
<b>Longitud aproximada de afectación:</b>	104 metros

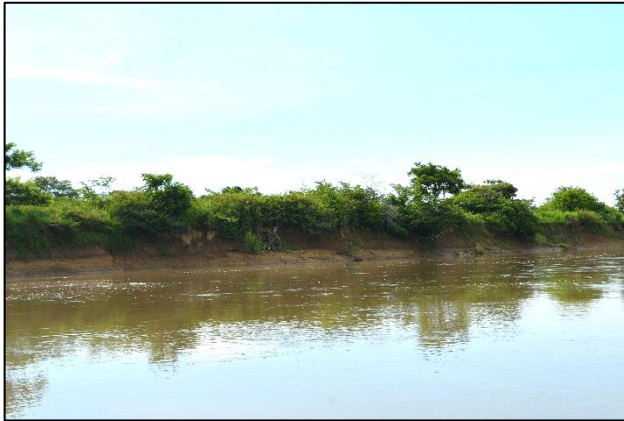
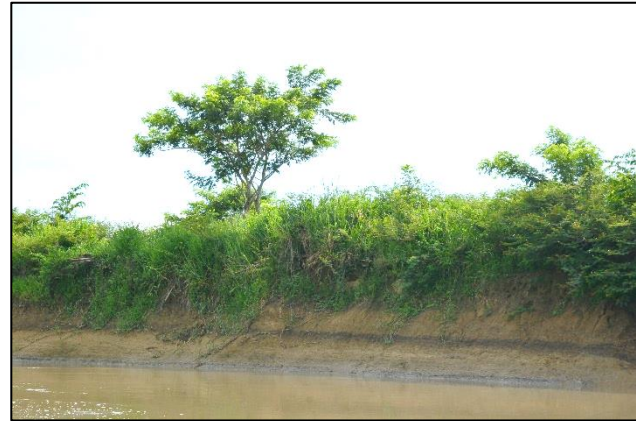
**Ficha 74. Vereda Las Múcuras 1. Municipio de Ayapel.**

<b>Nombre:</b>	Vereda Las Múcuras 1			
<b>Municipio:</b>	Ayapel		<b>Margen:</b>	Derecha
<b>Nivel de riesgo por erosión:</b>	Bajo		<b>Nivel de riesgo por inundación:</b>	Bajo
<b>Coordenada inicial:</b>	4757580 N	2485400 E	<b>Coordenada final:</b>	4757698 N 2485547 E
<b>Longitud aproximada de afectación:</b>	285 metros

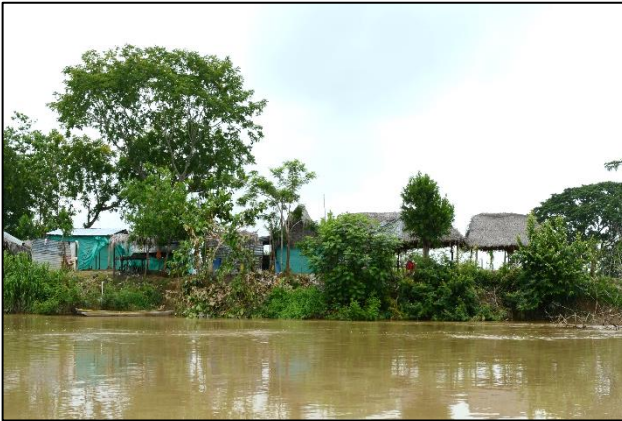
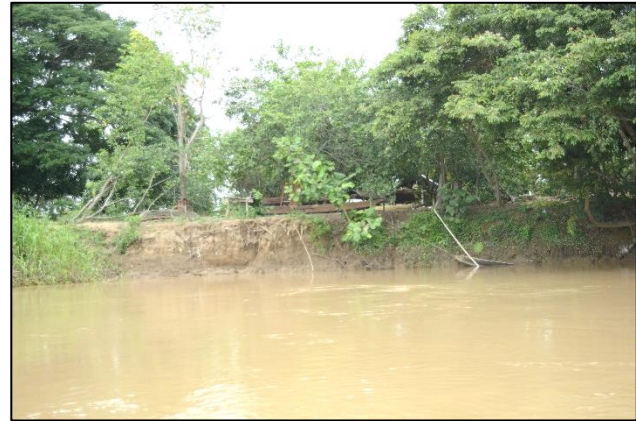
### Ficha 75. Múcura. Municipio de Ayapel.

<b>Nombre:</b>	Múcura			
<b>Municipio:</b>	Ayapel		<b>Margen:</b>	Derecha
<b>Nivel de riesgo por erosión:</b>	Bajo		<b>Nivel de riesgo por inundación:</b>	Medio
<b>Coordenada inicial:</b>	4763365 N	2486112 E	<b>Coordenada final:</b>	4763691 N 2486307 E
<b>Longitud aproximada de afectación:</b>	417 metros

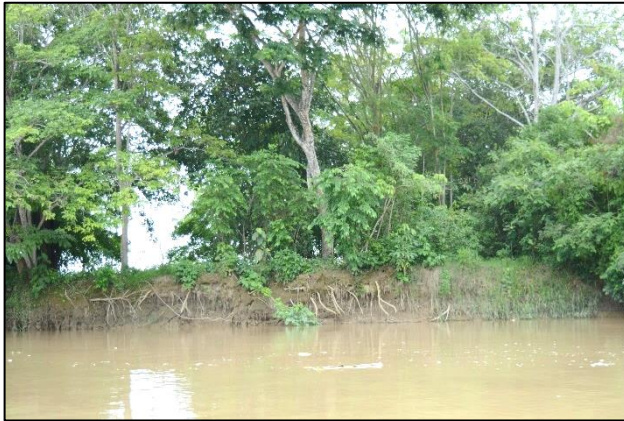
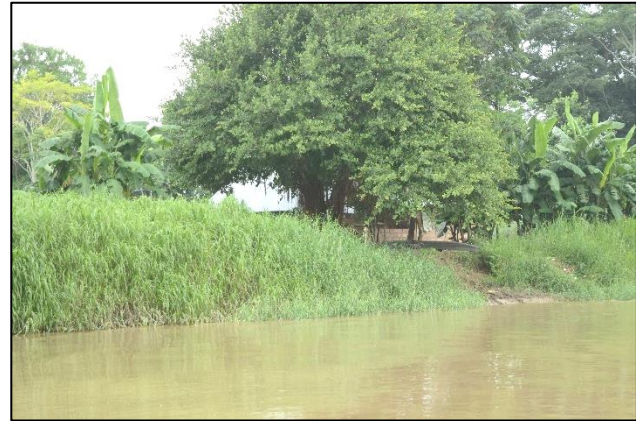
### Ficha 76. Vereda Las Múcuras. Municipio de Ayapel.

<b>Nombre:</b>	Vereda Las Múcuras			
<b>Municipio:</b>	Ayapel		<b>Margen:</b>	Derecha
<b>Nivel de riesgo por erosión:</b>	Bajo		<b>Nivel de riesgo por inundación:</b>	Bajo
<b>Coordenada inicial:</b>	4763624 N	2486575 E	<b>Coordenada final:</b>	4764285 N 2487265 E
<b>Longitud aproximada de afectación:</b>	1287 metros

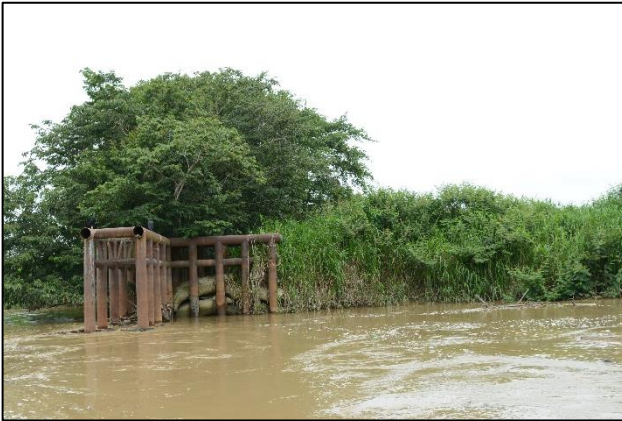
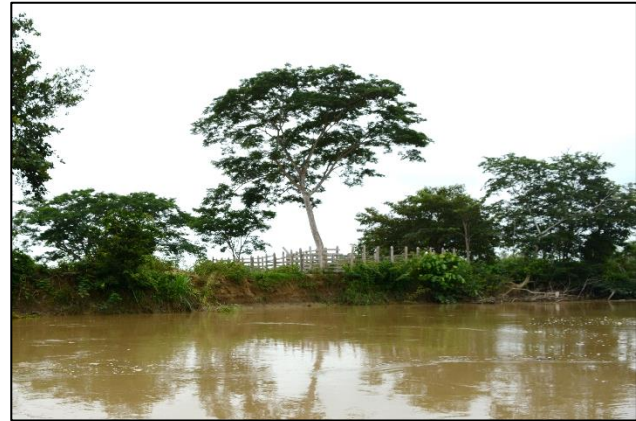
**Ficha 77. Aguas arriba Hacienda Mala Noche. Municipio de Ayapel.**

<b>Nombre:</b>	Aguas arriba Hacienda Mala Noche			
<b>Municipio:</b>	Ayapel		<b>Margen:</b>	Izquierda
<b>Nivel de riesgo por erosión:</b>	Bajo		<b>Nivel de riesgo por inundación:</b>	Bajo
<b>Coordenada inicial:</b>	4763464 N	2486953 E	<b>Coordenada final:</b>	4763778 N 2487286 E
<b>Longitud aproximada de afectación:</b>	518 metros

DESCRIPCIÓN	
<p>Punto crítico por erosión e inundación ubicado en el municipio de Ayapel. Se observa cobertura vegetal arbórea dispersa con raíces expuestas, árboles caídos y propensos a volcamiento con herbazales. Talud irregular con erosión y borde libre entre 1 y 1,5 metros. Redes eléctricas aproximadamente a 5 metros de la orilla. El tramo inicia en obra provisional tipo tablestacado destruido, estructuras con pilotes en acero de 4 pulgadas deterioradas y bolsacreto. Se observa residuos de material vegetal inmerso en el río.</p>	
ALTERNATIVAS DE MEDIDAS DE INTERVENCIÓN PROPUESTAS	
MEDIDAS ESTRUCTURALES	MEDIDAS NO ESTRUCTURALES
<p>Establecimiento de bosques de galería, a través de siembra de árboles propios de la zona, de crecimiento rápido, que le ofrezcan mayor estabilidad al suelo.</p> <p>Realce del dique de cierre del río con material de suelo cohesivo compactado, y uso de geoceldas para el establecimiento o conformación de superficies vegetalizadas sobre taludes.</p> <p>Se recomienda trasladar las redes eléctricas que están dentro de los 30 metros de amortiguación del río.</p>	<p>Adaptación basada en Gestión y Normatividad, mediante la inclusión en los diferentes instrumentos de planificación del desarrollo y ordenamiento territorial existentes tanto a nivel local y regional como a nivel sectorial, los aspectos relacionados con el cambio climático y la gestión del riesgo.</p> <p>Seguimiento al punto crítico por parte del Consejo Municipal para la Gestión del Riesgo de Desastres - CMGRD.</p> <p>Capacitación a la comunidad en temas de prevención y atención de emergencias.</p>

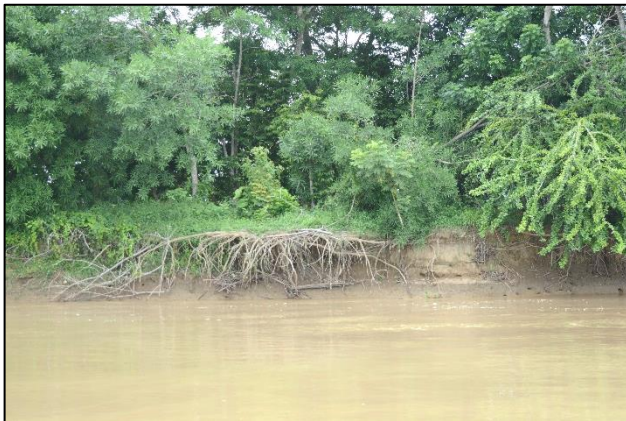
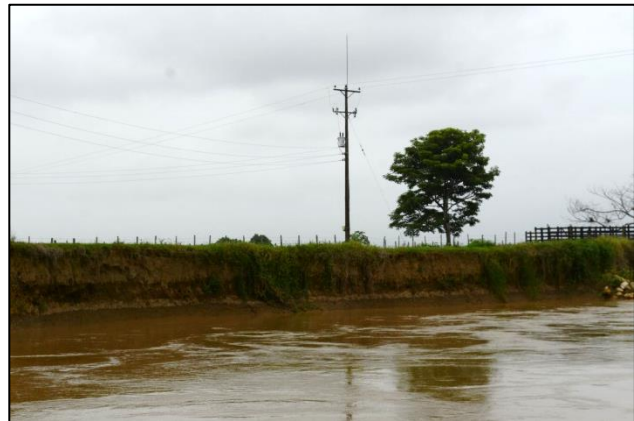
### Ficha 78. Vereda Las Múcuras 2. Municipio de Ayapel.

<b>Nombre:</b>	Vereda Las Múcuras 2			
<b>Municipio:</b>	Ayapel		<b>Margen:</b>	Derecha
<b>Nivel de riesgo por erosión:</b>	Bajo		<b>Nivel de riesgo por inundación:</b>	Bajo
<b>Coordenada inicial:</b>	4764878 N	2487150 E	<b>Coordenada final:</b>	4765120 N 2487385 E
<b>Longitud aproximada de afectación:</b>	431 metros

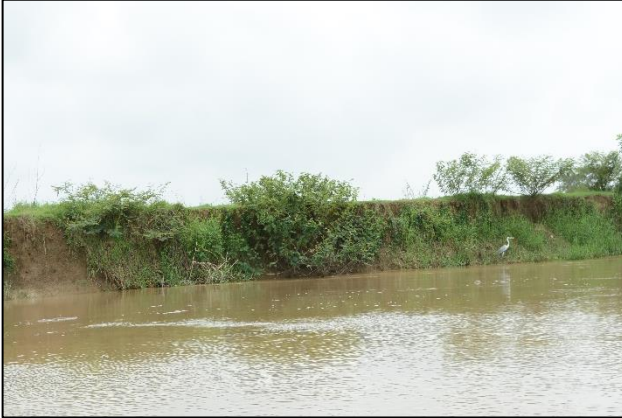
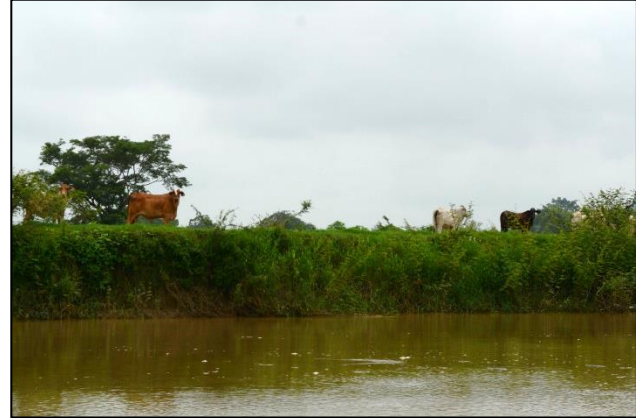
**Ficha 79. Vereda San Jorge Abajo 1. Municipio de Ayapel.**

<b>Nombre:</b>	Vereda San Jorge Abajo 1			
<b>Municipio:</b>	Ayapel		<b>Margen:</b>	Izquierda
<b>Nivel de riesgo por erosión:</b>	Bajo		<b>Nivel de riesgo por inundación:</b>	Bajo
<b>Coordenada inicial:</b>	4765046 N	2487456 E	<b>Coordenada final:</b>	4765500 N 2487724 E
<b>Longitud aproximada de afectación:</b>	548 metros

DESCRIPCIÓN	
<p>Punto crítico por erosión e inundación ubicado en la vereda San Jorge Abajo, municipio de Ayapel. Se observa proceso erosivo con cobertura vegetal con herbazales. Talud vertical procesos erosivos y socavación. Borde libre de aproximadamente 1,5 metros. Se observa actividad ganadera en predios aledaños al cauce del río y tramos desprovistos de vegetación.</p>	
ALTERNATIVAS DE MEDIDAS DE INTERVENCIÓN PROPUESTAS	
MEDIDAS ESTRUCTURALES	MEDIDAS NO ESTRUCTURALES
<p>Establecimiento de bosques de galería, a través de siembra de árboles propios de la zona, de crecimiento rápido, que le ofrezcan mayor estabilidad al suelo.</p> <p>Establecimiento o conformación de superficies vegetalizadas sobre taludes o laderas, dado que están elaboradas con franjas de geotextil y recubiertas con un polímero que les confiere rigidez.</p>	<p>Adaptación basada en Gestión y Normatividad, mediante la inclusión en los diferentes instrumentos de planificación del desarrollo y ordenamiento territorial existentes tanto a nivel local y regional como a nivel sectorial, los aspectos relacionados con el cambio climático y la gestión del riesgo.</p> <p>Seguimiento al punto crítico por parte del Consejo Municipal para la Gestión del Riesgo de Desastres - CMGRD.</p> <p>Capacitación a la comunidad en temas de prevención y atención de emergencias.</p>

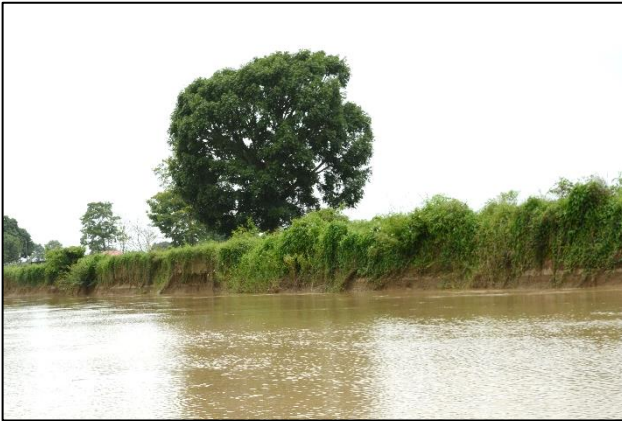
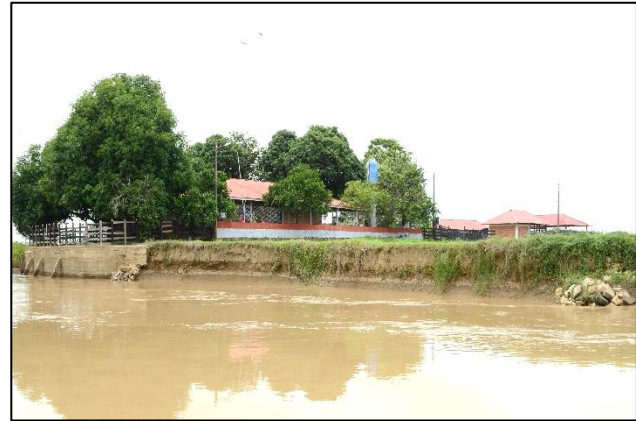
### Ficha 80. Vereda Las Múcuras 3. Municipio de Ayapel.

<b>Nombre:</b>	Vereda Las Múcuras 3			
<b>Municipio:</b>	Ayapel		<b>Margen:</b>	Derecha
<b>Nivel de riesgo por erosión:</b>	Bajo		<b>Nivel de riesgo por inundación:</b>	Bajo
<b>Coordenada inicial:</b>	4765424 N	2487634 E	<b>Coordenada final:</b>	4765925 N 2487978 E
<b>Longitud aproximada de afectación:</b>	622 metros

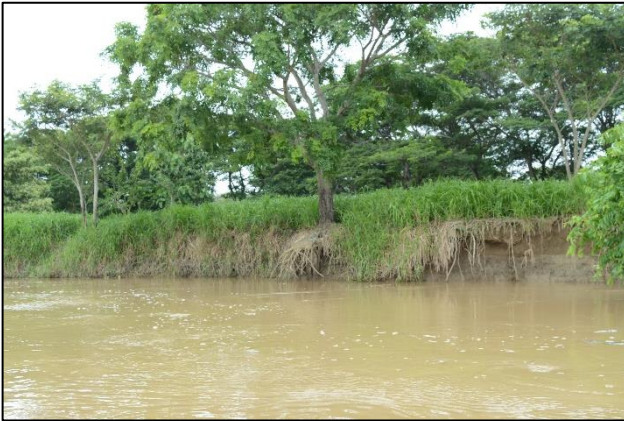
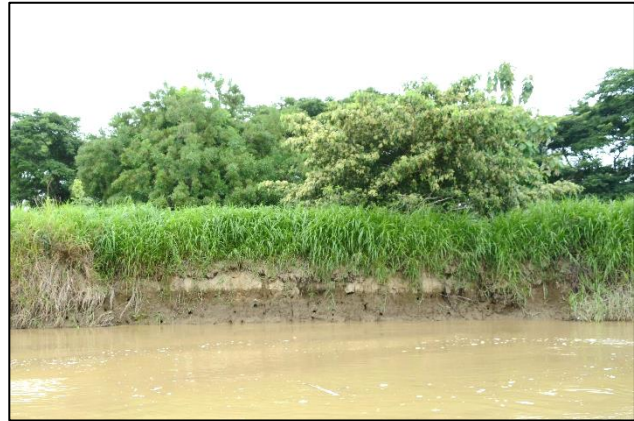
**Ficha 81. Vereda San Jorge Abajo 3. Municipio de Ayapel.**

<b>Nombre:</b>	Vereda San Jorge Abajo 3			
<b>Municipio:</b>	Ayapel		<b>Margen:</b>	Derecha
<b>Nivel de riesgo por erosión:</b>	Bajo		<b>Nivel de riesgo por inundación:</b>	Bajo
<b>Coordenada inicial:</b>	4767142 N	2487584 E	<b>Coordenada final:</b>	4767369 N 2487721 E
<b>Longitud aproximada de afectación:</b>	379 metros
