**ACTUALIZACIÓN PROTOCOLO PARA EL  
CONTROL DE LA EROSIÓN EN LA  
CUENCA DEL RÍO SAN JORGE, EN LOS  
MUNICIPIOS DE PUERTO LIBERTADOR,  
SAN JOSÉ DE URÉ MONTELÍBANO,  
BUENAVISTA, LA APARTADA, PUEBLO  
NUEVO Y AYAPEL, JURISDICCIÓN DEL  
DEPARTAMENTO DE CÓRDOBA, COMO  
ESTRATEGIA PARA EL CONOCIMIENTO  
Y REDUCCIÓN DEL RIESGO DE LAS  
POBLACIONES POR AMENAZA DE  
INUNDACIÓN**

2021

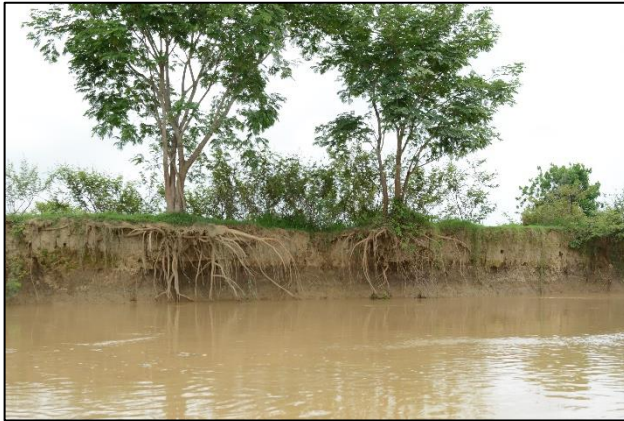
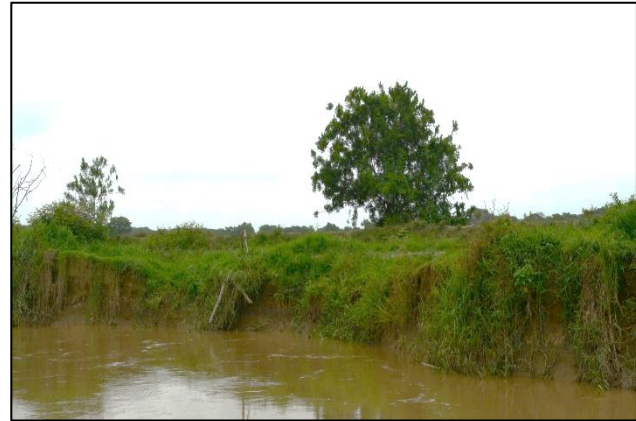
**Ficha 82. Hacienda Monte Flor. Municipio de Ayapel.**

<b>Nombre:</b>	Hacienda Monte Flor			
<b>Municipio:</b>	Ayapel		<b>Margen:</b>	Izquierda
<b>Nivel de riesgo por erosión:</b>	Bajo		<b>Nivel de riesgo por inundación:</b>	Bajo
<b>Coordenada inicial:</b>	4767327 N	2488183 E	<b>Coordenada final:</b>	4767458 N 2488558 E
<b>Longitud aproximada de afectación:</b>	581 metros

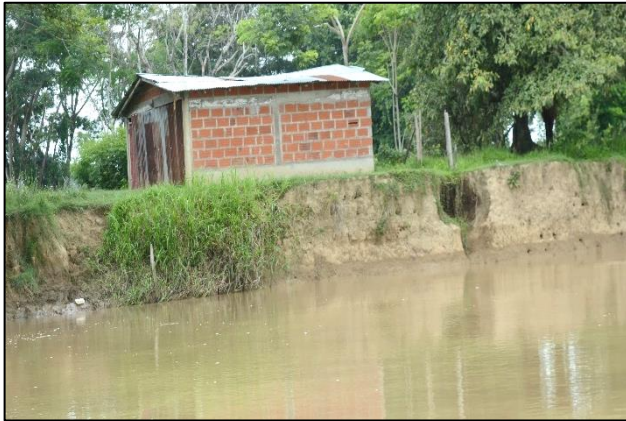
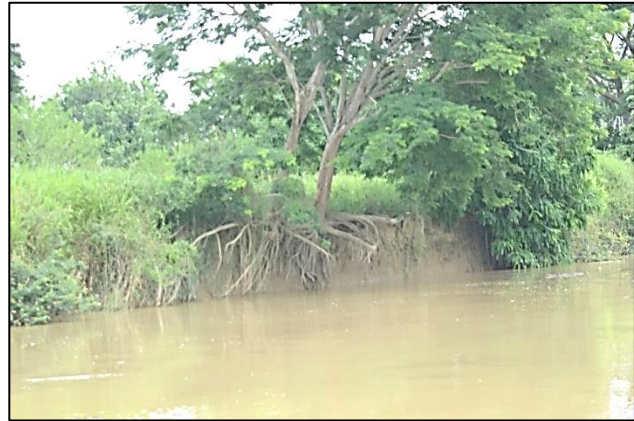
**Ficha 83. Vereda San Jorge Abajo 4. Municipio de Ayapel.**

<b>Nombre:</b>	Vereda San Jorge Abajo 4			
<b>Municipio:</b>	Ayapel		<b>Margen:</b>	Derecha
<b>Nivel de riesgo por erosión:</b>	Bajo		<b>Nivel de riesgo por inundación:</b>	Bajo
<b>Coordenada inicial:</b>	4767947 N	2488485 E	<b>Coordenada final:</b>	4768460 N 2488666 E
<b>Longitud aproximada de afectación:</b>	557 metros

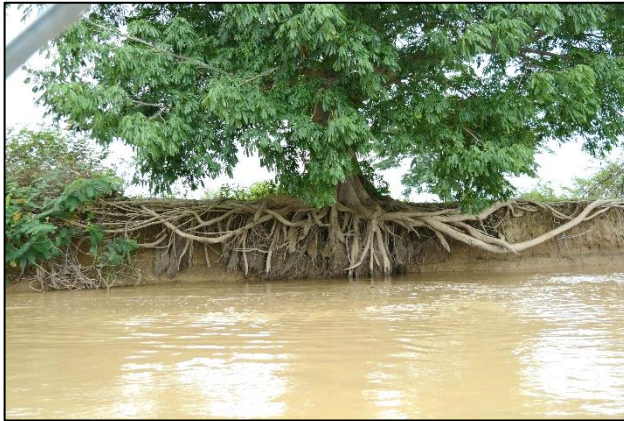
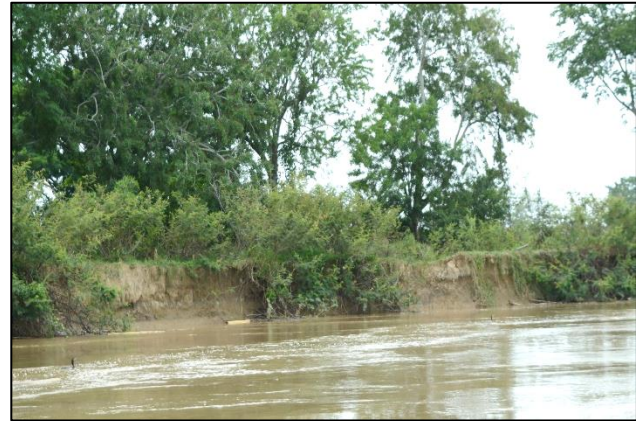
**Ficha 84. Vereda San Jorge Abajo 4 - Casa Nueva. Municipio de Ayapel.**

<b>Nombre:</b>	Vereda San Jorge Abajo 4 - Casa Nueva		
<b>Municipio:</b>	Ayapel	<b>Margen:</b>	Izquierda
<b>Nivel de riesgo por erosión:</b>	Bajo	<b>Nivel de riesgo por inundación:</b>	Bajo
<b>Coordenada inicial:</b>	4768754 N	2489719 E	<b>Coordenada final:</b> 4768719 N 2490028 E
<b>Longitud aproximada de afectación:</b>	437 metros

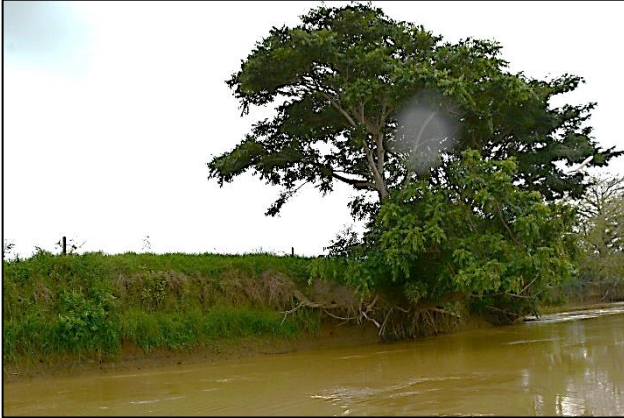
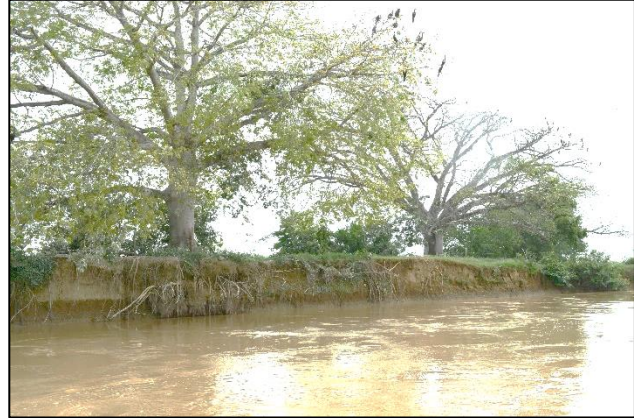
**Ficha 85. Vereda San Jorge Abajo 5. Municipio de Ayapel.**

<b>Nombre:</b>	Vereda San Jorge Abajo 5			
<b>Municipio:</b>	Ayapel		<b>Margen:</b>	Izquierda
<b>Nivel de riesgo por erosión:</b>	Bajo		<b>Nivel de riesgo por inundación:</b>	Bajo
<b>Coordenada inicial:</b>	4769062 N	2490519 E	<b>Coordenada final:</b>	4769509 N 2490050 E
<b>Longitud aproximada de afectación:</b>	775 metros

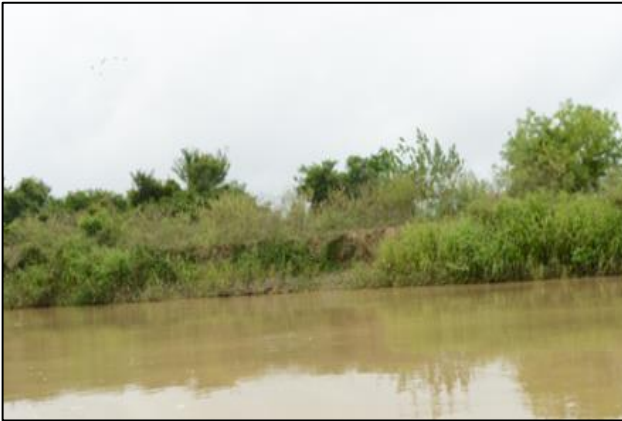
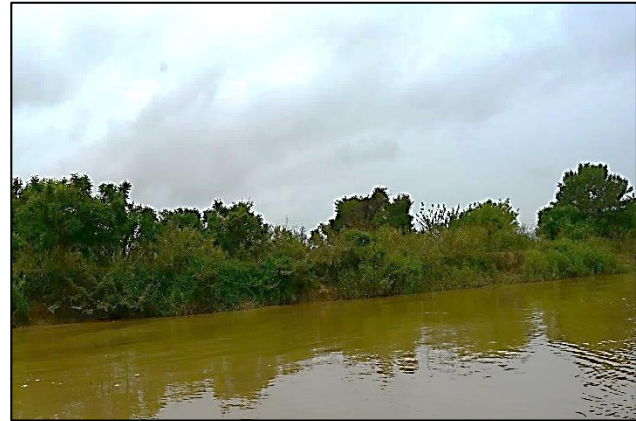
**Ficha 86. La Gitana. Municipio de Ayapel.**

<b>Nombre:</b>	La Gitana			
<b>Municipio:</b>	Ayapel		<b>Margen:</b>	Derecha
<b>Nivel de riesgo por erosión:</b>	Bajo		<b>Nivel de riesgo por inundación:</b>	Bajo
<b>Coordenada inicial:</b>	4769687 N	2489853 E	<b>Coordenada final:</b>	4769743 N 2490299 E
<b>Longitud aproximada de afectación:</b>	484 metros

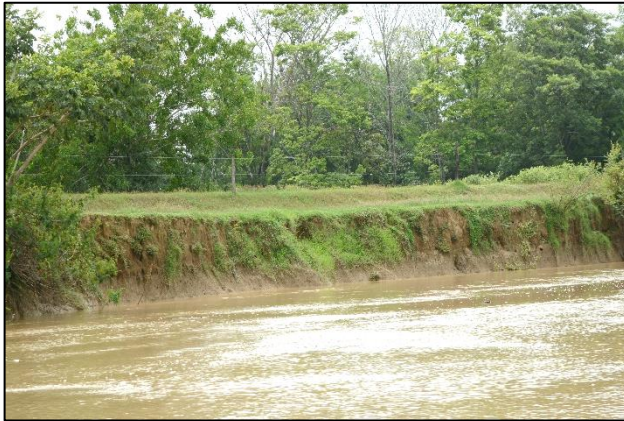
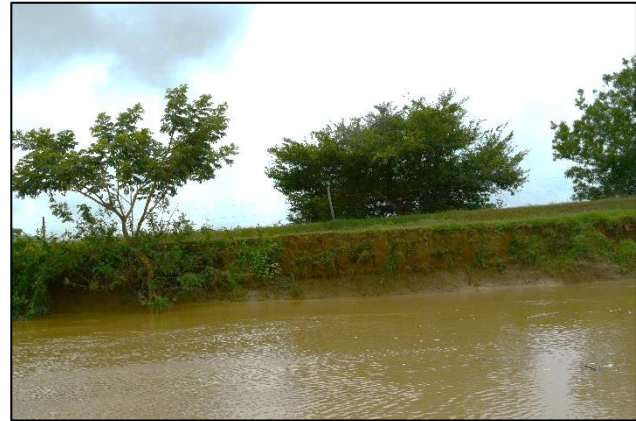
**Ficha 87. Vereda San Jorge Abajo - La Lorenza. Municipio de Ayapel.**

<b>Nombre:</b>	Vereda San Jorge Abajo - La Lorenza		
<b>Municipio:</b>	Ayapel	<b>Margen:</b>	Izquierda
<b>Nivel de riesgo por erosión:</b>	Bajo	<b>Nivel de riesgo por inundación:</b>	Bajo
<b>Coordenada inicial:</b>	4769658 N	2490685 E	<b>Coordenada final:</b> 4769948 N 2490564 E
<b>Longitud aproximada de afectación:</b>	339 metros

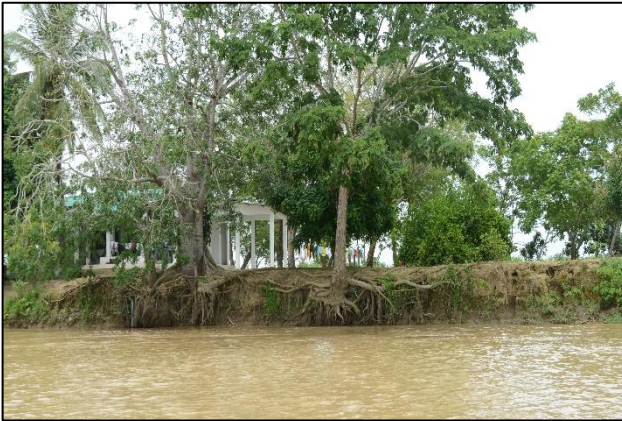
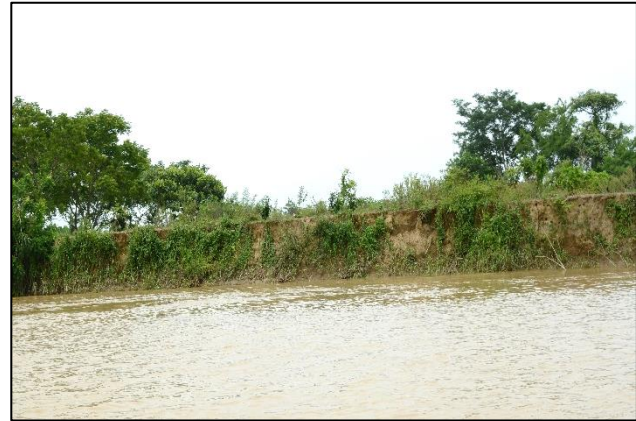
**Ficha 88. Vereda San Jorge Abajo - Ciénaga Patiscos 1. Municipio de Ayapel.**

<b>Nombre:</b>	Vereda San Jorge Abajo - Ciénaga Patiscos 1			
<b>Municipio:</b>	Ayapel		<b>Margen:</b>	Derecha
<b>Nivel de riesgo por erosión:</b>	Bajo		<b>Nivel de riesgo por inundación:</b>	Bajo
<b>Coordenada inicial:</b>	4770082 N	2490341 E	<b>Coordenada final:</b>	4770475 N 2490303 E
<b>Longitud aproximada de afectación:</b>	468 metros

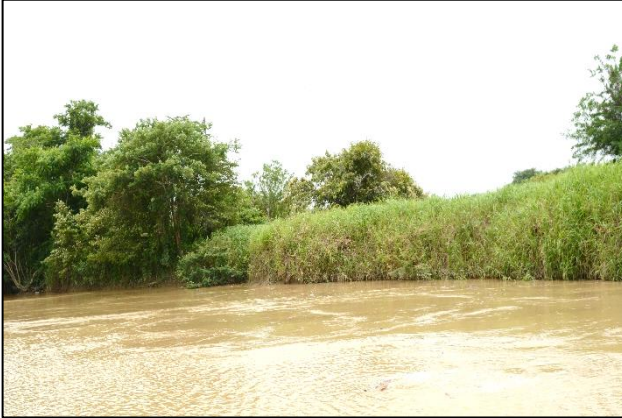
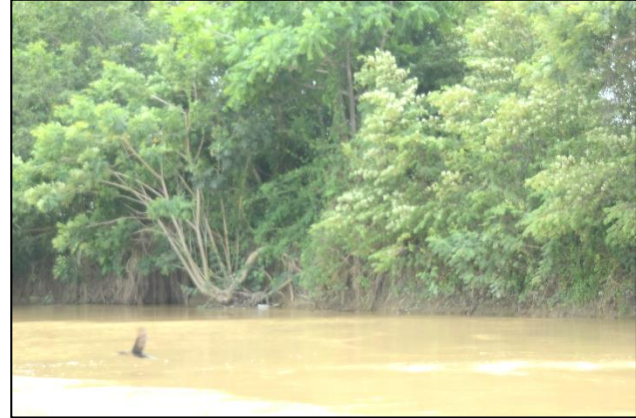
**Ficha 89. Vereda San Jorge Abajo 6. Municipio de Ayapel.**

<b>Nombre:</b>	Vereda San Jorge Abajo 6		
<b>Municipio:</b>	Ayapel	<b>Margen:</b>	Derecha
<b>Nivel de riesgo por erosión:</b>	Bajo	<b>Nivel de riesgo por inundación:</b>	Bajo
<b>Coordenada inicial:</b>	4770578 N	2490742 E	<b>Coordenada final:</b> 4770497 N 2491006 E
<b>Longitud aproximada de afectación:</b>	283 metros

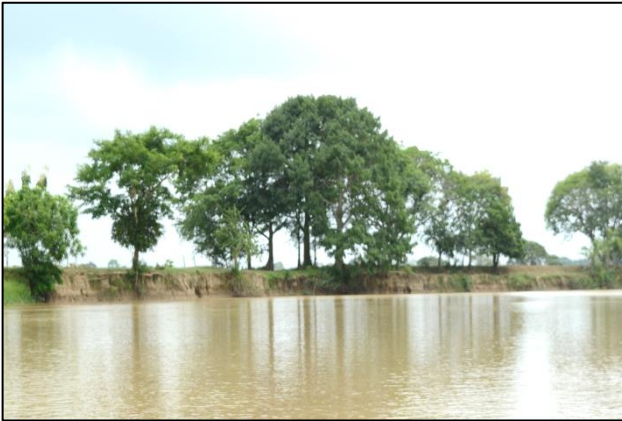
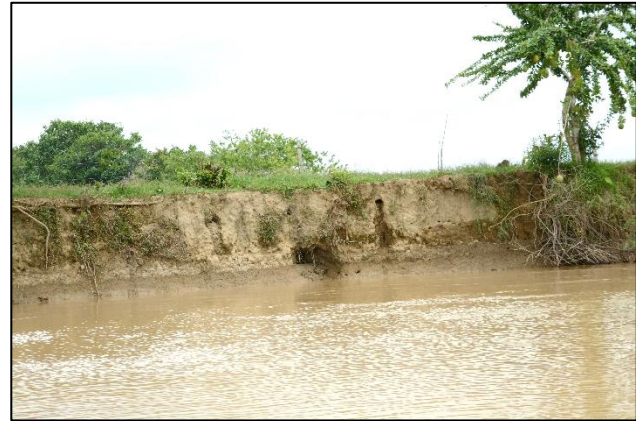
**Ficha 90. Hacienda La Lorenzana. Municipio de Ayapel.**

<b>Nombre:</b>	Hacienda La Lorenzana			
<b>Municipio:</b>	Ayapel		<b>Margen:</b>	Izquierda
<b>Nivel de riesgo por erosión:</b>	Bajo		<b>Nivel de riesgo por inundación:</b>	Bajo
<b>Coordenada inicial:</b>	4770417 N	2491022 E	<b>Coordenada final:</b>	4770307 N 2491546 E
<b>Longitud aproximada de afectación:</b>	636 metros

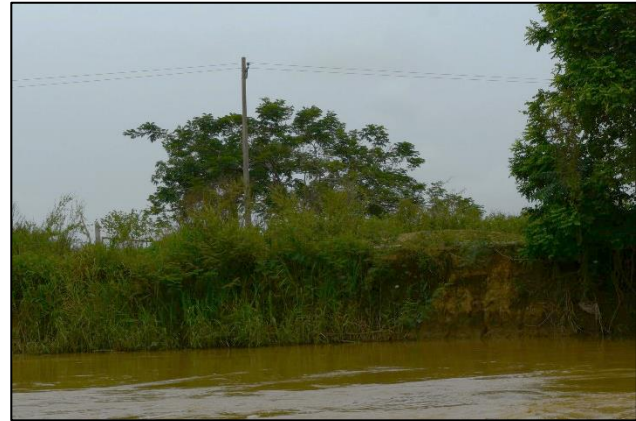
**Ficha 91. Vereda San Jorge Abajo - Ciénaga Patiscos 2. Municipio de Ayapel.**

<b>Nombre:</b>	Vereda San Jorge Abajo - Ciénaga Patiscos 2			
<b>Municipio:</b>	Ayapel		<b>Margen:</b>	Derecha
<b>Nivel de riesgo por erosión:</b>	Bajo		<b>Nivel de riesgo por inundación:</b>	Bajo
<b>Coordenada inicial:</b>	4771726 N	2491478 E	<b>Coordenada final:</b>	4772073 N 2491523 E
<b>Longitud aproximada de afectación:</b>	443 metros

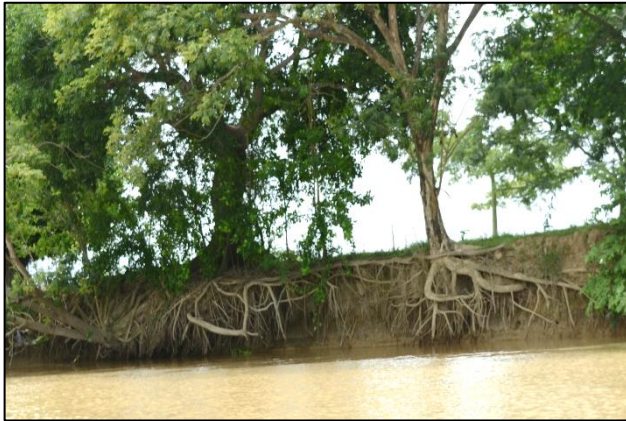
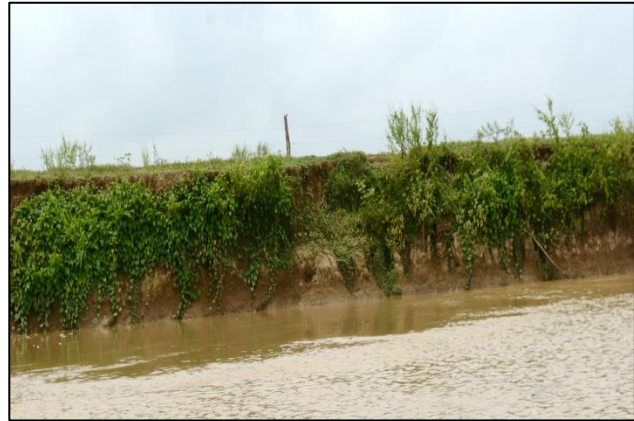
**Ficha 92. Vereda San Jorge Abajo - Ciénaga Patícos 3. Municipio de Ayapel.**

<b>Nombre:</b>	Vereda San Jorge Abajo - Ciénaga Patícos 3		
<b>Municipio:</b>	Ayapel	<b>Margen:</b>	Derecha
<b>Nivel de riesgo por erosión:</b>	Bajo	<b>Nivel de riesgo por inundación:</b>	Bajo
<b>Coordenada inicial:</b>	4772385 N	2491779 E	<b>Coordenada final:</b> 4772388 N 2492205 E
<b>Longitud aproximada de afectación:</b>	502 metros

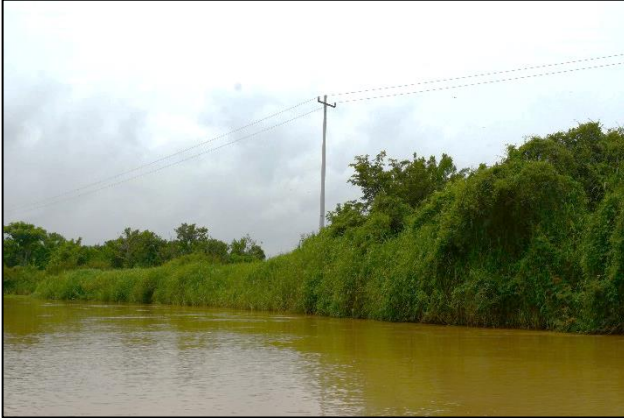
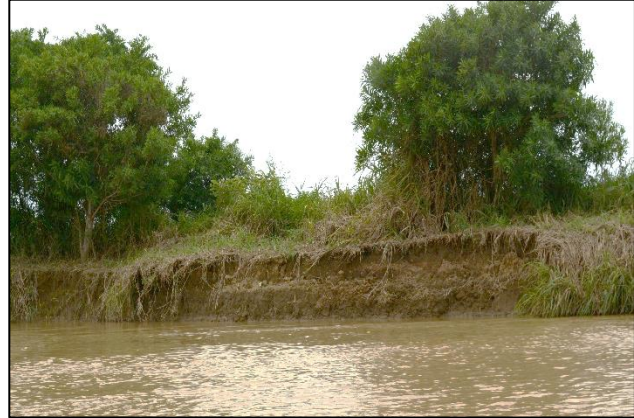
**Ficha 93. Vereda San Jorge Abajo 7. Municipio de Ayapel.**

<b>Nombre:</b>	Vereda San Jorge Abajo 7			
<b>Municipio:</b>	Ayapel		<b>Margen:</b>	Derecha
<b>Nivel de riesgo por erosión:</b>	Bajo		<b>Nivel de riesgo por inundación:</b>	Bajo
<b>Coordenada inicial:</b>	4772918 N	2492502 E	<b>Coordenada final:</b>	4773300 N 2492714 E
<b>Longitud aproximada de afectación:</b>	466 metros

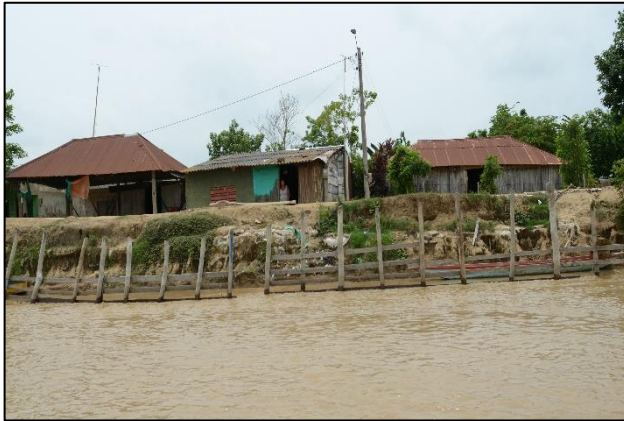
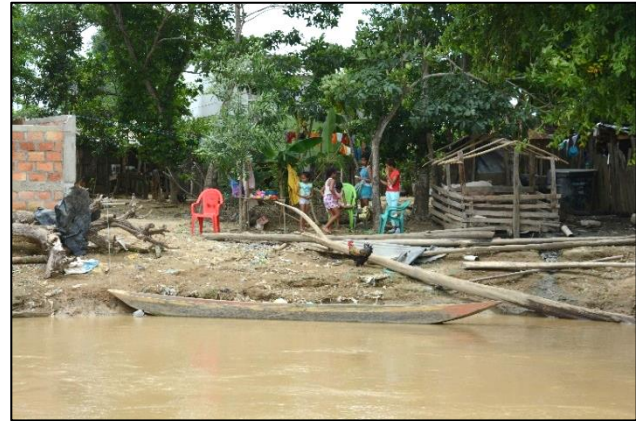
### Ficha 94. Seheve. Municipio de Ayapel.

<b>Nombre:</b>	Seheve			
<b>Municipio:</b>	Ayapel		<b>Margen:</b>	Derecha
<b>Nivel de riesgo por erosión:</b>	Alto		<b>Nivel de riesgo por inundación:</b>	Alto
<b>Coordenada inicial:</b>	4773600 N	2494038 E	<b>Coordenada final:</b>	4774199 N 2493863 E
<b>Longitud aproximada de afectación:</b>	693 metros

<b>DESCRIPCIÓN</b>	
<p>Punto crítico por erosión e inundación ubicado en el caserío Bocas de Seheve, municipio de Ayapel. Cobertura vegetal con herbazales sobre el talud. Borde libre de 1,5 metros aproximadamente. En este punto nace el caño Seheve que conecta al río San Jorge, con la Ciénaga de Ayapel; este flujo de energía por las dos corrientes de agua fomenta el deterioro del talud y acelerados procesos erosivos, ya que el río San Jorge choca de forma perpendicular con el caserío.</p> <p>Se evidencian obras de pentápodos en concreto en el talud, tablestacado y bolsasuelo, construidas en años anteriores, las cuales se encuentran deterioradas. Del mismo modo se evidencia acumulación de residuos sólidos. Viviendas y redes eléctricas localizadas en la faja forestal protectora.</p>	
<b>ALTERNATIVAS DE MEDIDAS DE INTERVENCIÓN PROPUESTAS</b>	
<b>MEDIDAS ESTRUCTURALES</b>	<b>MEDIDAS NO ESTRUCTURALES</b>
