**ACTUALIZACIÓN PROTOCOLO MODELO
TÉCNICO - CONCEPTUAL DE OBRAS DE
CONTROL DE EROSIÓN EN LA CUENCA
DEL RÍO SINÚ COMO ESTRATEGIA PARA
LA GESTIÓN Y REDUCCIÓN DEL RIESGO Y
DISMINUCIÓN DE LA VULNERABILIDAD DE
LAS POBLACIONES POR AMENAZA DE
INUNDACIÓN COMO APOYO A LOS
MUNICIPIOS DEL DEPARTAMENTO DE
CÓRDOBA**

2021

CORPORACIÓN AUTÓNOMA REGIONAL DE LOS VALLES DEL SINÚ Y DEL SAN JORGE – CVS

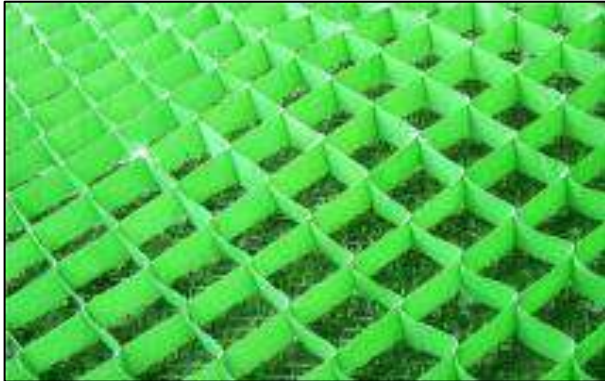
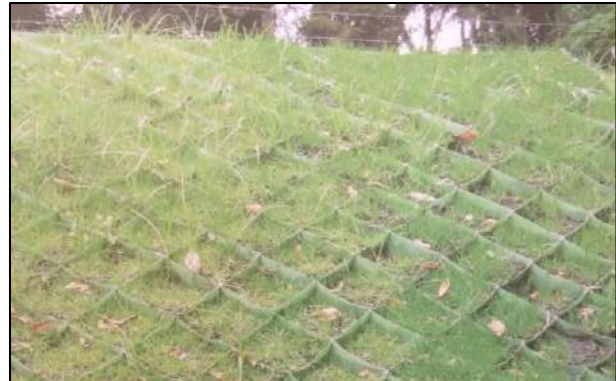
Figura 8. Geoceldas.

- **Geoceldas:** Las geoceldas pueden usarse para el establecimiento o conformación de superficies vegetalizadas sobre taludes o laderas, dado que están elaboradas con franjas de geotextil y recubiertas con un polímero que les confiere rigidez y protege de los rayos UV, estas franjas de geotextil deben ser unidas mediante costura mecánica, y puede aplicarse a la reconformación de cárcavas, **protección de suelos para el control de erosión, recuperación vegetal de taludes y laderas**, entre otros.

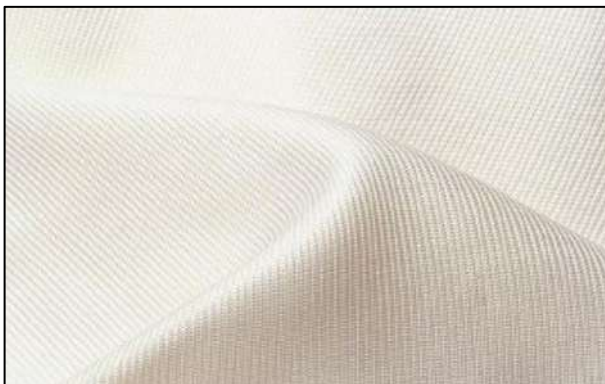
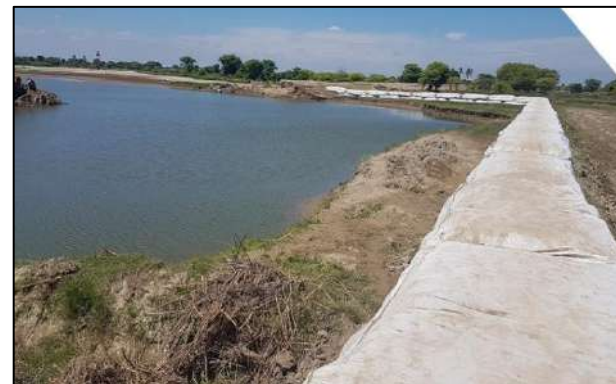
Figura 9. Geotextiles tejidos.

- **Geotextiles tejidos:** Caracterizado por presentar alto desempeño mecánico e hidráulico. Su estructura está definida por la técnica de inserción de trama, la cual le confiere una rápida respuesta en tensión ante las deformaciones del suelo y estabilidad en el desempeño hidráulico en cualquier nivel de tensión en confinamiento. Puede ser aplicado en filtro, separación, estabilización y refuerzo en la construcción de diques, terraplenes y presas; como estructura de suelo reforzado para muros de contención o taludes de alta pendiente, y como filtro bajo sistema de **control de erosión en las márgenes del río**, taludes, diques, laderas, líneas costeras, entre otros.

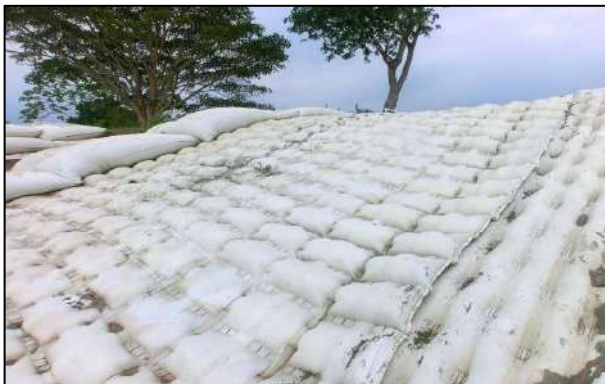
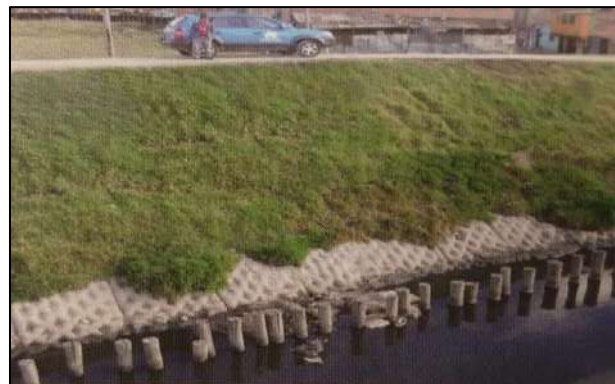
Figura 10. Colchacreto.

Para el diseño de estas obras es muy importante tener conocimiento del comportamiento de la corriente, de cómo ocurren los mecanismos de erosión y de las fuerzas que pueden actuar sobre las estructuras de protección que se construyan, dado que el conocimiento inadecuado de los procesos de erosión activos y potenciales en un sitio específico pueden conducir a la falla del sistema de protección (CVS, 2016).

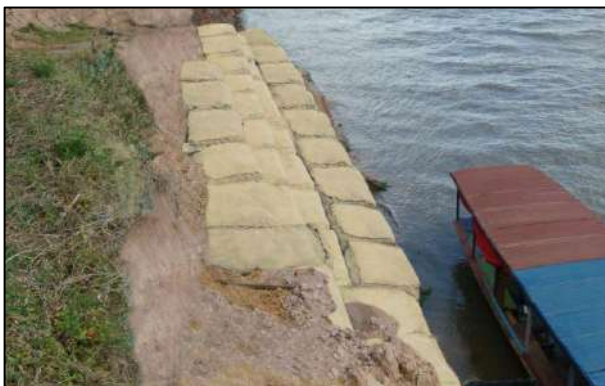
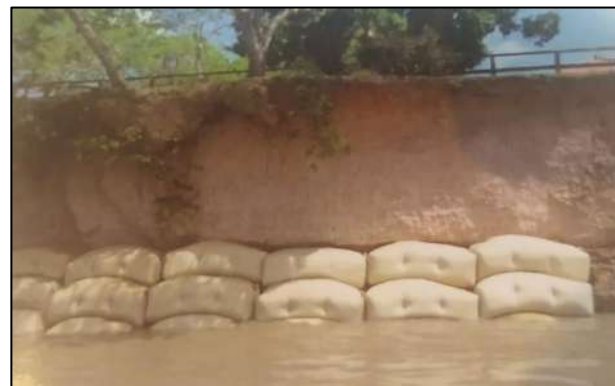
Figura 11. Geocontainer.

- **Formaleta geotextil rectangular:** Diseñado para ser llenados por medios mecánicos o hidráulicos con suelo o arena del sitio, para obtener unidades de gran masa y volumen que se acomodan sobre terreno de manera versátil por su forma y tamaño. Se utilizan en la construcción de **obras de control de erosión en orillas y rehabilitación de orillas erosionadas**, revestimiento de diques, terraplenes y taludes de cauce, realce de orillas, entre otras.

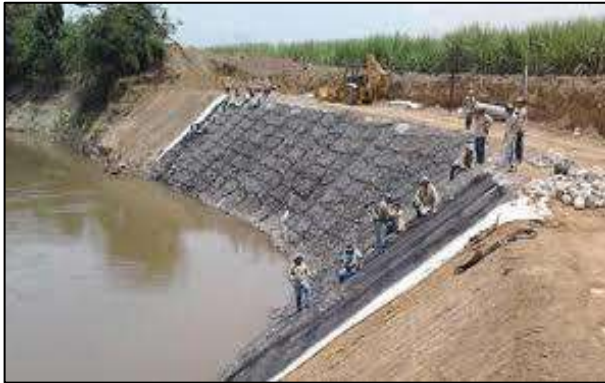
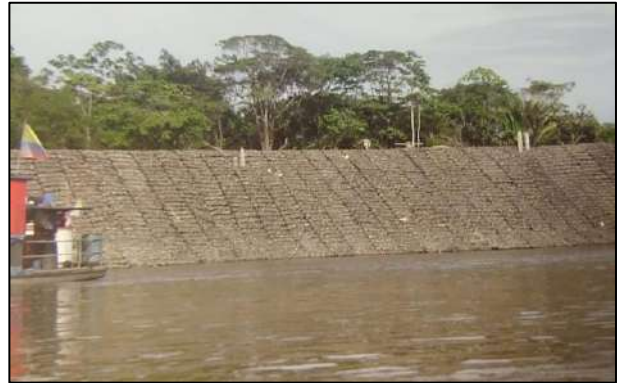
Figura 12. Hidromalla/Geoestera.

- **Hidromalla/Geoestera:** Es una malla protegida con un copolímero que la hace altamente resistente ante la carga abrasiva que impone la acción permanente de las corrientes de agua; este tipo de hidromallas es de gran aplicación para la protección a la **socavación de orillas y lechos de arroyos, control de erosión en orillas**, taludes en diques de alta especificación, construidos en condición sumergida o materiales inestables, protección de muelles y embarcaderos fluviales o marítimos, protección a la socavación del lecho en aproximaciones a puentes y en zonas de estribos, entre otras.

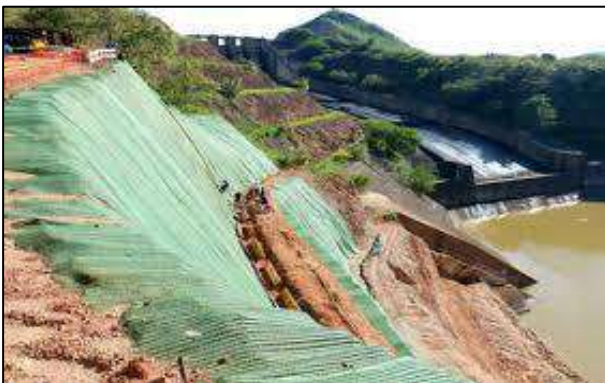
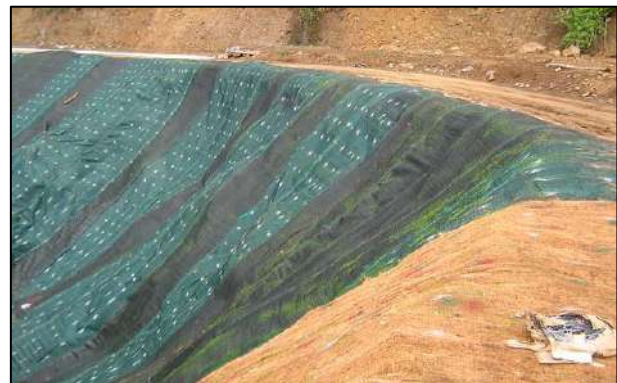
Figura 13. Mantos permanentes para control de erosión.

- **Mantos permanentes para control de erosión:** Diseñado para brindar protección inmediata contra la erosión, sirve de soporte en el establecimiento y crecimiento de la vegetación. Se utiliza como control de erosión en taludes de alta pendiente, reconfiguración de superficies erosionadas con presencia de surcos o cárcavas, **recubrimiento flexible para orillas de ríos y quebradas.**

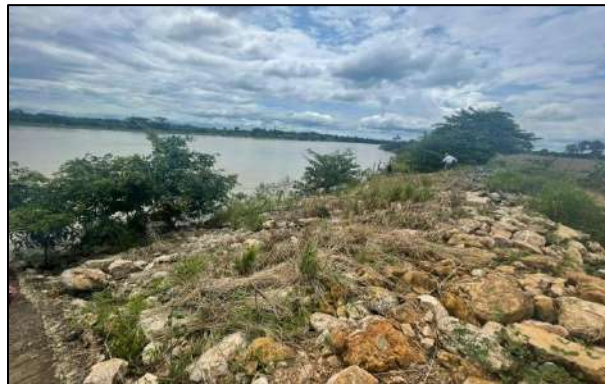
Para la construcción de estas barreras se deben tener en cuenta que debe utilizarse rocas sanas, duras, sólidas, durables, con un peso específico, no menor de 2.6 T/m³, y diámetro entre 50 y 75 mm. No se debe usar rocas meteorizadas y que el área de drenaje no debe exceder 4 hectáreas.

Figura 14. Enrocado en la vereda Carrizola, municipio de Tierralta.

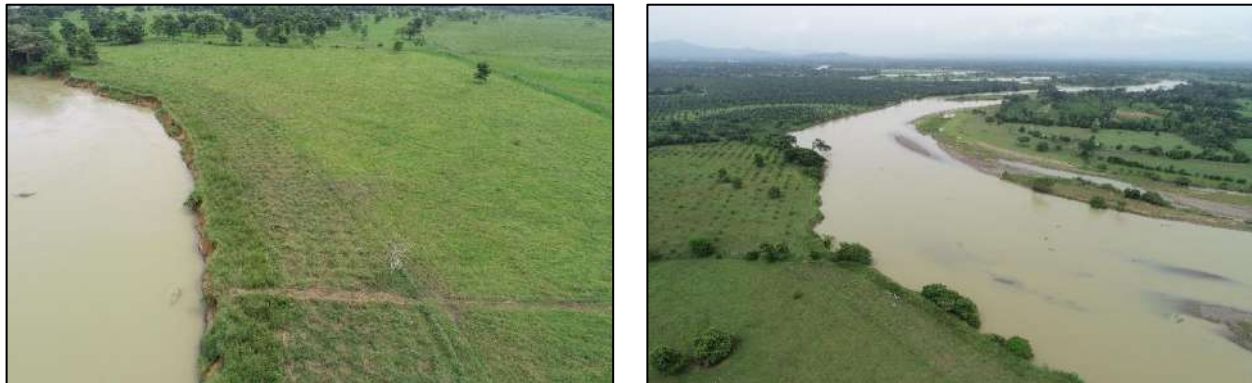
Figura 15. Establecimiento de cobertura vegetal en el río Sinú, municipio de Valencia.

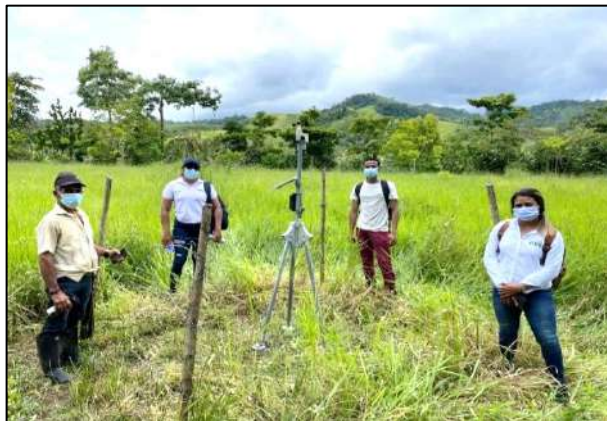
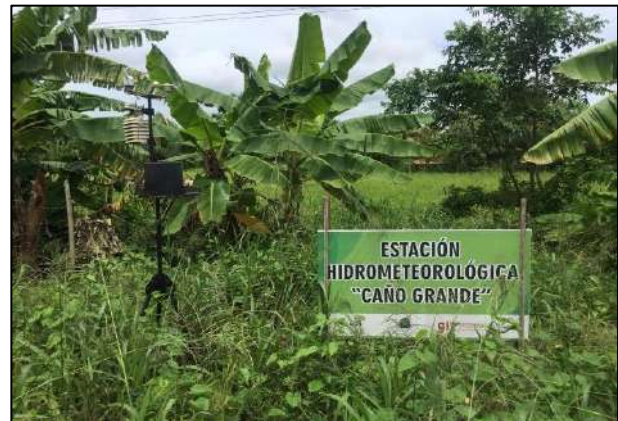
Figura 16. Sistema de Alertas Tempranas - SAT implementado por CVS, ASPROCIG y Agencia de Cooperación Alemana GIZ en los corregimientos de Caño Grande y Sicará, municipio de San Bernardo del Viento.

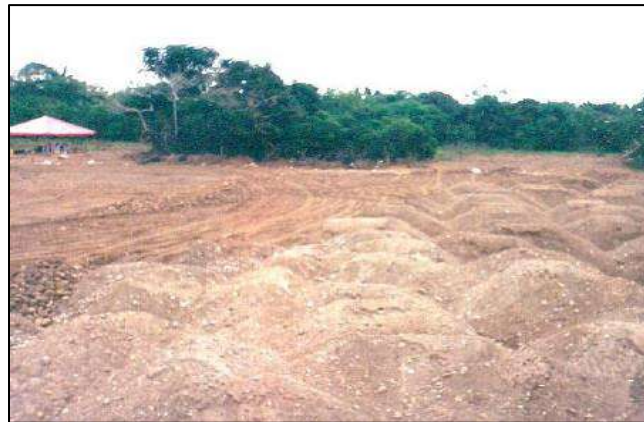
Figura 17. Adecuación de tierras - relleno de zonas bajas.

- **Adecuación y relleno de las áreas identificadas como secas o sin amenaza de inundación:** Sobre las cuales se cimentarán estructuras en concreto reforzado y posteriormente la construcción de cualquier tipo de edificación, teniendo en cuenta los máximos niveles de inundación registrados y a la fuerza de la corriente en el sitio (CVS, 2016).

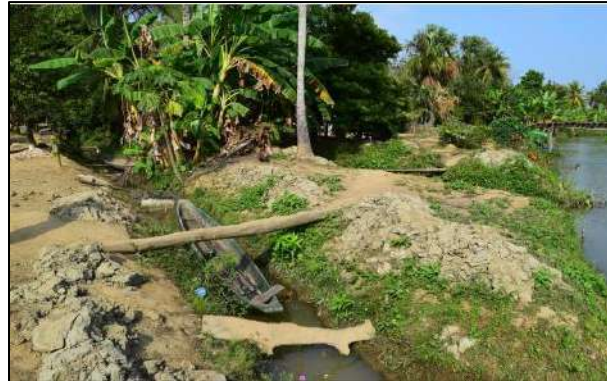
Figura 18. Sistemas agroecológicos de diques altos como medida de adaptación basada en comunidades.

Es decir que este tipo de adaptación se centra en disminuir la vulnerabilidad de las comunidades, trabajando tanto en su sensibilidad como en la capacidad de adaptación, y la comunidad es el actor principal de este tipo de adaptación debido a que es esta misma la que se organiza y de esta manera identifica, diseña, implementa, le da seguimiento de medidas de adaptación y la creación del plan comunitario de adaptación. Ver **Figura 18. Sistemas agroecológicos de diques altos como medida de adaptación basada en comunidades.**

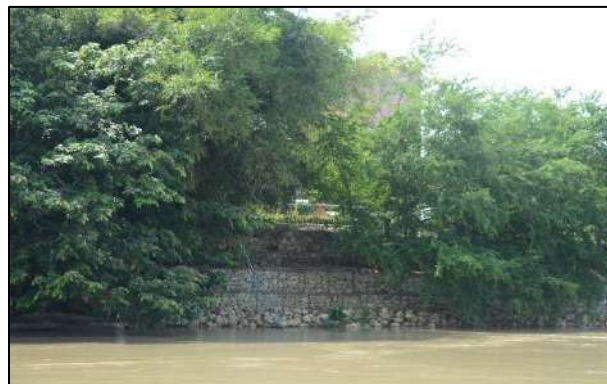
Figura 21. Obra de infraestructura realizada por la CVS en la ronda Norte del municipio de Montería, como medida de adaptación.

- **Adaptación basada en infraestructura –Abl:** Hace referencia al uso de infraestructura como muros, malecones y diques, entre otros, como medidas para disminuir el riesgo ver **Figura 21**. *Obra de infraestructura realizada por la CVS en la ronda Norte del municipio de Montería, como medida de adaptación.* La Abl es un abordaje que busca aumentar la capacidad de adaptación de las obras de infraestructura que juegan un papel determinante en el desarrollo económico.

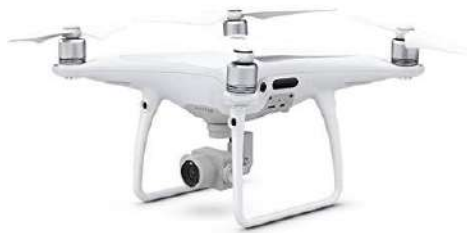
Figura 23. Dron DJI Phantom 4 Pro

Se seleccionaron algunos de los puntos identificados en la fase 5.1 *REVISIÓN DE LA INFORMACIÓN EXISTENTE E IDENTIFICACIÓN DE PUNTOS CRÍTICOS*, para la realización de sobrevuelos con Vehículo Aéreo no Tripulado (VANT), comúnmente denominado dron. El VANT utilizado fue el Dron DJI Phantom 4 Pro (ver **Figura 23. Dron DJI Phantom 4 Pro**), debidamente calibrado previo a cada sobrevuelo, siguiendo las instrucciones del fabricante; este equipo presenta software actualizado a fecha del mes de mayo de 2021.

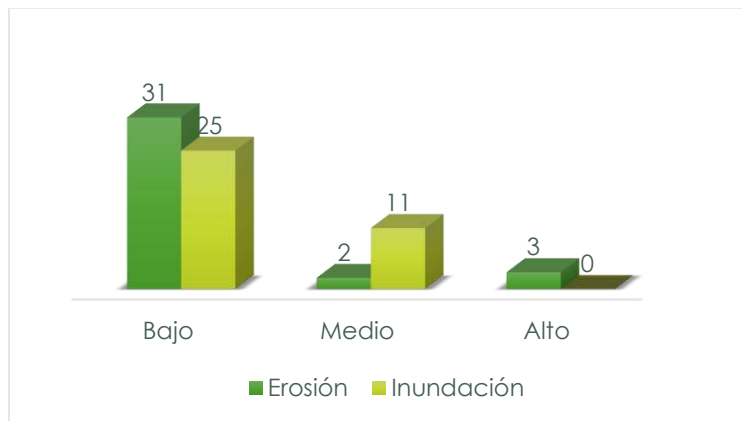
Gráfico 5. Puntos críticos por erosión e inundación identificados en el municipio de Tierralta, Córdoba

En el municipio de Tierralta se identificó un total de 36 puntos críticos por erosión e inundación, cada uno caracterizado desde la ficha 1 hasta la 36, presentando el 17,48% del total del área de estudio. Estos puntos se encuentran distribuidos como se muestra en el **Gráfico 5**, donde se evidencia la predominancia de 31 puntos bajos por erosión y 25 puntos medio por inundación; además de tres en alto riesgo por erosión.

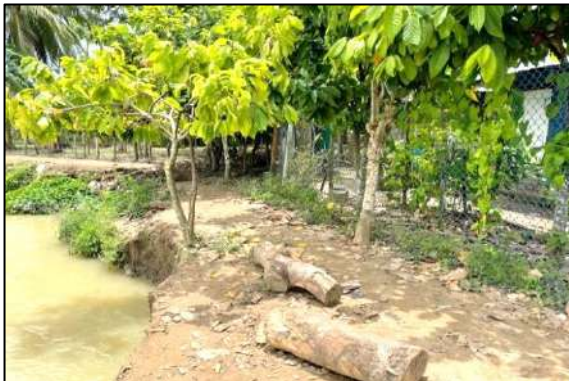
Figura 39. Puerto de La Balsa - Vereda Santana, municipio de Tierralta

Se destacan los puntos críticos, Callejas, Puente Valencia y Barrio El Prado-Libardo Lopez, identificados en marco del seguimiento de Pacto de Cumplimiento por erosión del río Sinú en el año 2019 (ver **Figuras 39, 40 y 41**). Sin embargo, se evidenció otro punto crítico de especial importancia, Puerto de La Balsa – Vereda Santana (**Ficha 1**), dado la vulnerabilidad en la que se encuentran las familias asentadas en las proximidades de la ribera del río. En la **Tabla 14** se resumen los sitios identificados los cuales se desglosan en las fichas de caracterización y en la **Figura 42** se representan geográficamente.

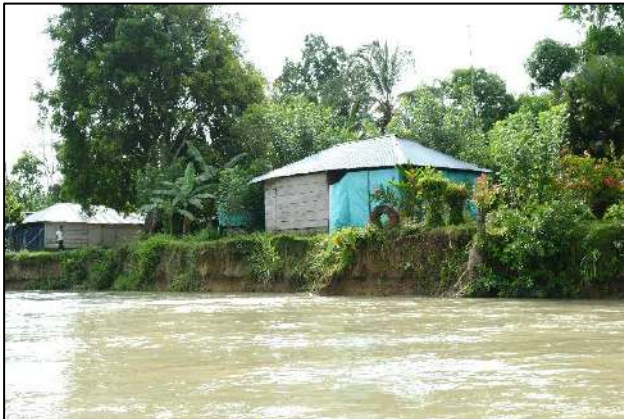
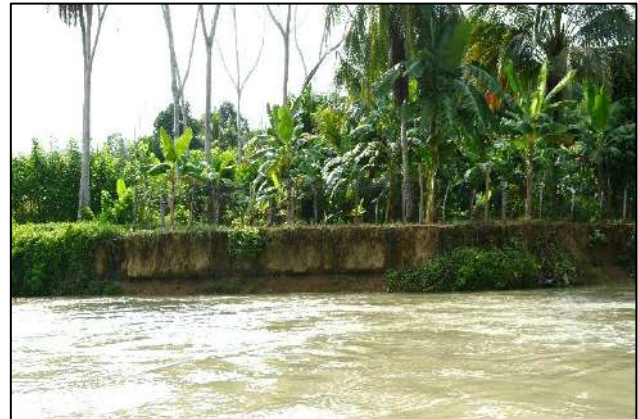
Ficha 1. Puerto de La Balsa - Vereda Santana. Municipio de Tierralta.

Nombre:	Puerto de La Balsa - Vereda Santana			
Municipio:	Tierralta		Margen:	Derecha
Nivel de riesgo por erosión:	Alto		Nivel de riesgo por inundación:	Bajo
Coordenada inicial:	2446227 N	4649857 E	Coordenada final:	2446373 N 4649950 E
Longitud aproximada de afectación:	180 metros

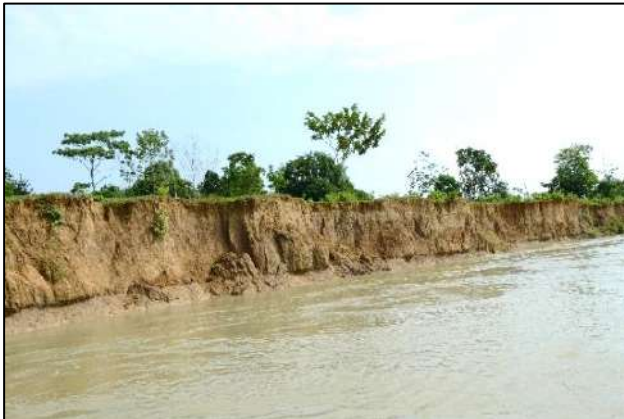
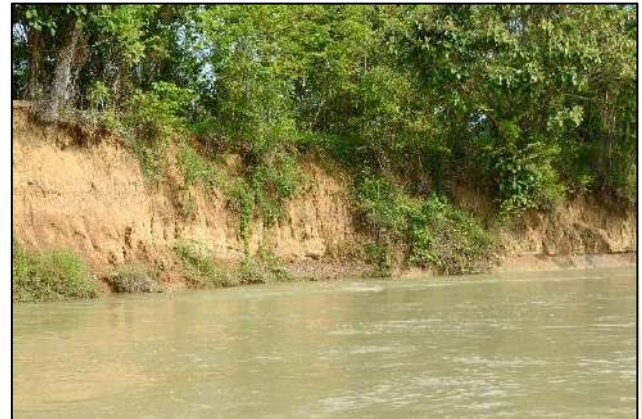
Ficha 2. Parcelas Nueva Unión. Municipio de Tierralta.

Nombre:	Parcelas Nueva Unión			
Municipio:	Tierralta		Margen:	Izquierda
Nivel de riesgo por erosión:	Bajo		Nivel de riesgo por inundación:	Bajo
Coordenada inicial:	2447803 N	4649369 E	Coordenada final:	2448112 N 4649808 E
Longitud aproximada de afectación:	674 metros

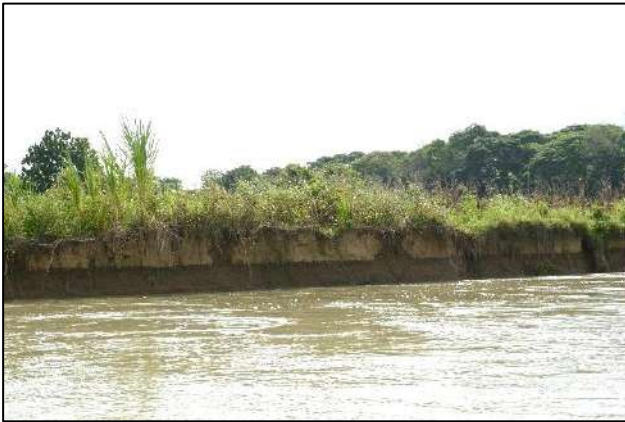
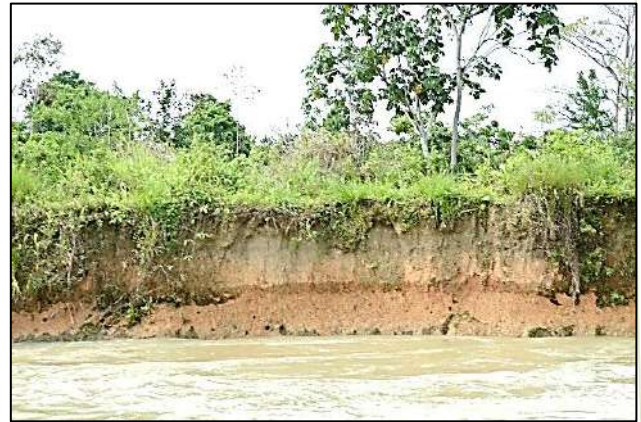
Ficha 3. Parcela Nuevo Ceibal. Municipio de Tierralta.

Nombre:	Parcela Nuevo Ceibal			
Municipio:	Tierralta		Margen:	Izquierda
Nivel de riesgo por erosión:	Bajo		Nivel de riesgo por inundación:	Bajo
Coordenada inicial:	2450357 N	4651343 E	Coordenada final:	2450150 N 4651594 E
Longitud aproximada de afectación:	365 metros

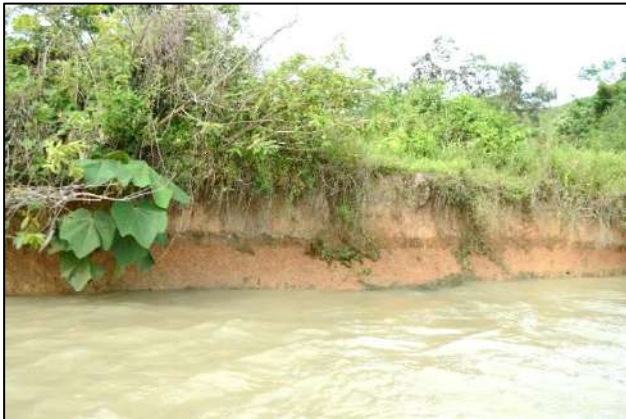
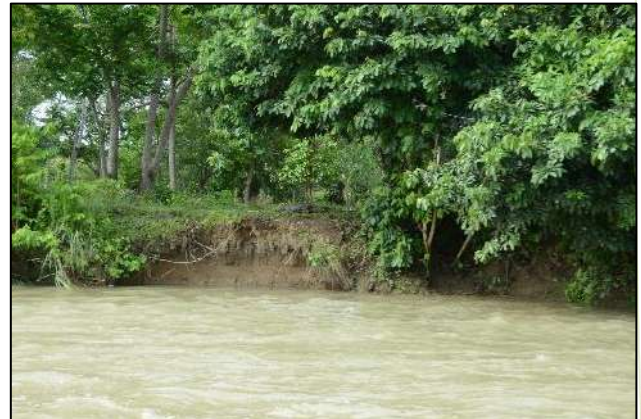
Ficha 4. Vereda San Clemente. Municipio de Tierralta.

Nombre:	Vereda San Clemente			
Municipio:	Tierralta		Margen:	Derecha
Nivel de riesgo por erosión:	Bajo		Nivel de riesgo por inundación:	Bajo
Coordenada inicial:	2450131 N	4654152 E	Coordenada final:	2450025 N 4654469 E
Longitud aproximada de afectación:	351 metros

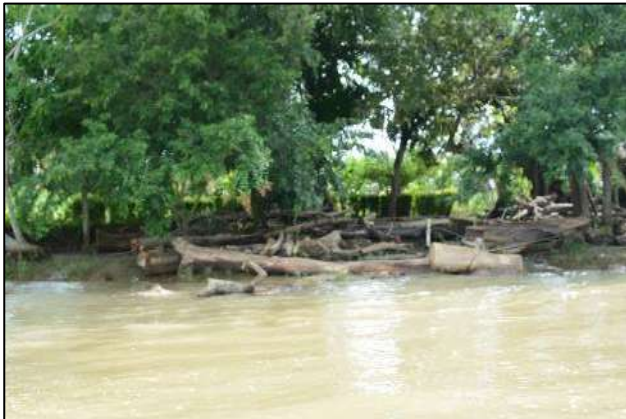
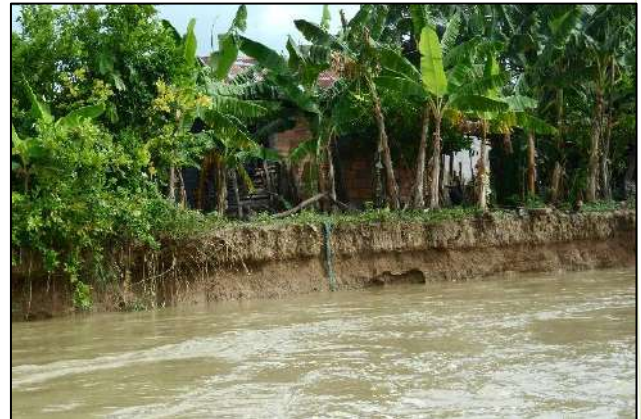
Ficha 5. Vereda Villa Luz 1. Municipio de Tierralta.

Nombre:	Vereda Villa Luz 1			
Municipio:	Tierralta		Margen:	Derecha
Nivel de riesgo por erosión:	Bajo		Nivel de riesgo por inundación:	Bajo
Coordenada inicial:	2450977 N	4654638 E	Coordenada final:	2451169 N 4653836 E
Longitud aproximada de afectación:	1006 metros

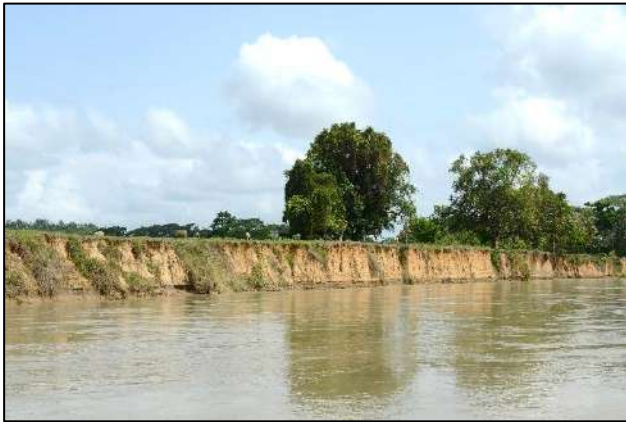
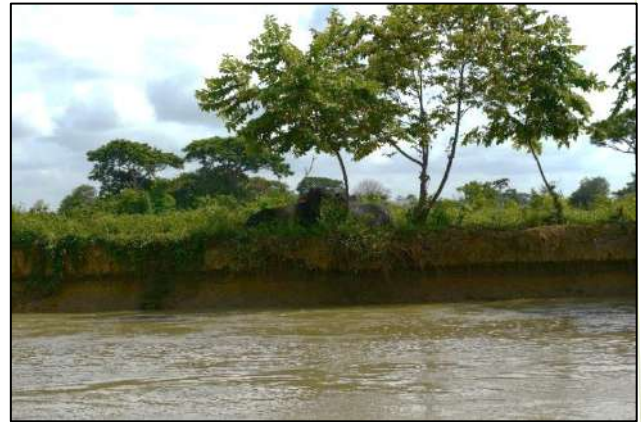
Ficha 7. Corregimiento Villa Providencia. Municipio de Tierralta.

Nombre:	Corregimiento Villa Providencia			
Municipio:	Tierralta		Margen:	Izquierda
Nivel de riesgo por erosión:	Bajo		Nivel de riesgo por inundación:	Bajo
Coordenada inicial:	2453502 N	4652368 E	Coordenada final:	2454115 N 4653005 E
Longitud aproximada de afectación:	1381 metros

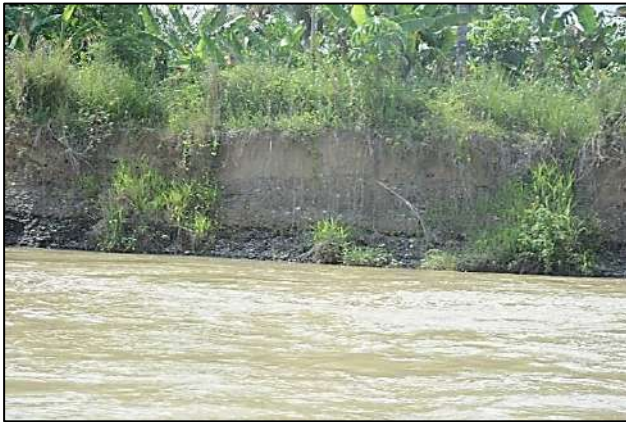
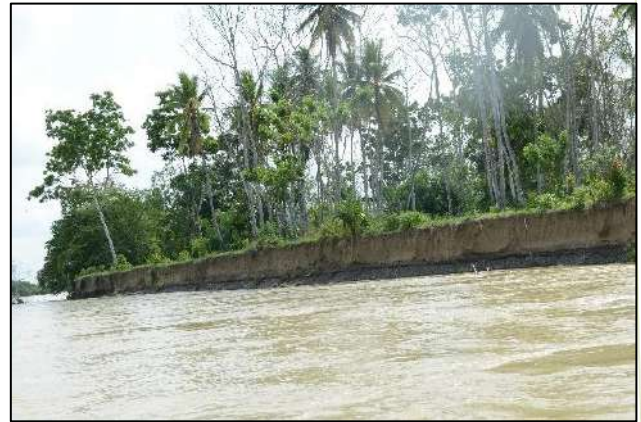
Ficha 9. Puerta Negra. Municipio de Tierralta.

Nombre:	Puerta Negra			
Municipio:	Tierralta		Margen:	Derecha
Nivel de riesgo por erosión:	Bajo		Nivel de riesgo por inundación:	Bajo
Coordenada inicial:	2453739 N	4654797 E	Coordenada final:	2454138 N 4655056 E
Longitud aproximada de afectación:	507 metros

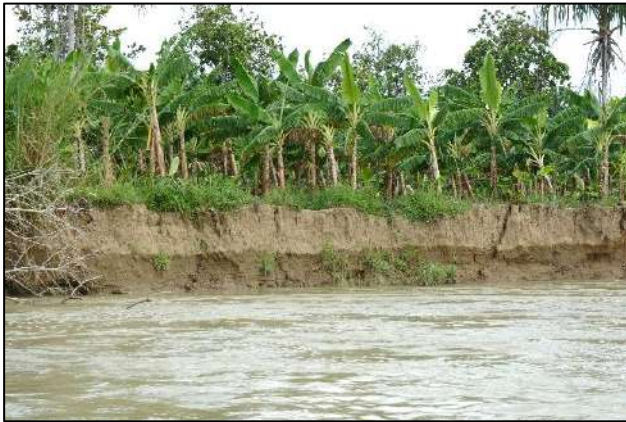
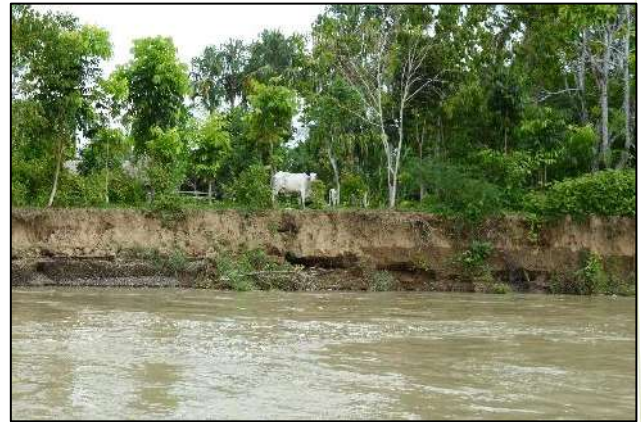
Ficha 11. Vereda Mazamorra 1. Municipio de Tierralta.

Nombre:	Vereda Mazamorra 1			
Municipio:	Tierralta		Margen:	Izquierda
Nivel de riesgo por erosión:	Bajo		Nivel de riesgo por inundación:	Medio
Coordenada inicial:	2455299 N	4655235 E	Coordenada final:	2455595 N 4655474 E
Longitud aproximada de afectación:	382 metros

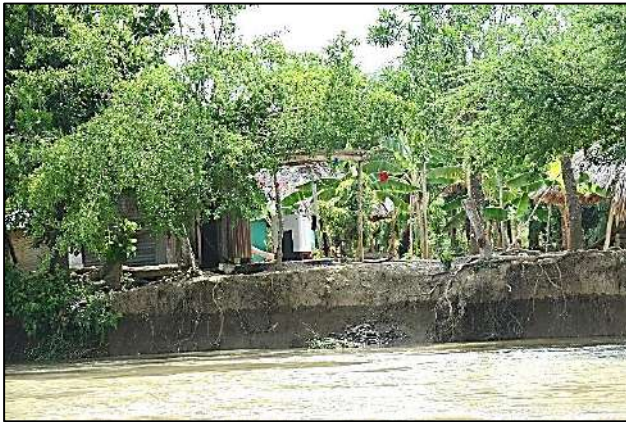
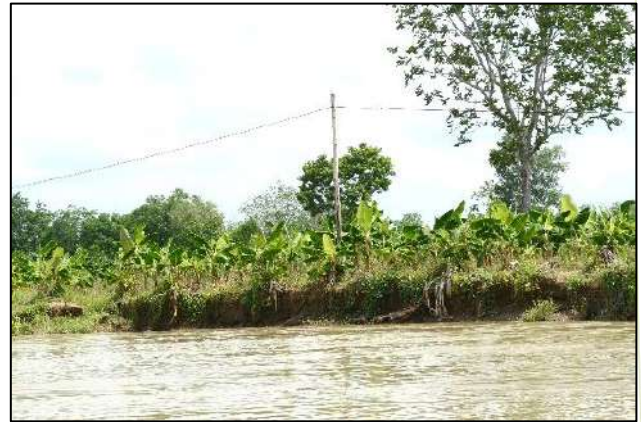
Ficha 12. Vereda El Toro 2. Municipio de Tierralta.

Nombre:	Vereda El Toro 2			
Municipio:	Tierralta		Margen:	Derecha
Nivel de riesgo por erosión:	Bajo		Nivel de riesgo por inundación:	Medio
Coordenada inicial:	2456673 N	4655849 E	Coordenada final:	2457080 N 4655196 E
Longitud aproximada de afectación:	904 metros

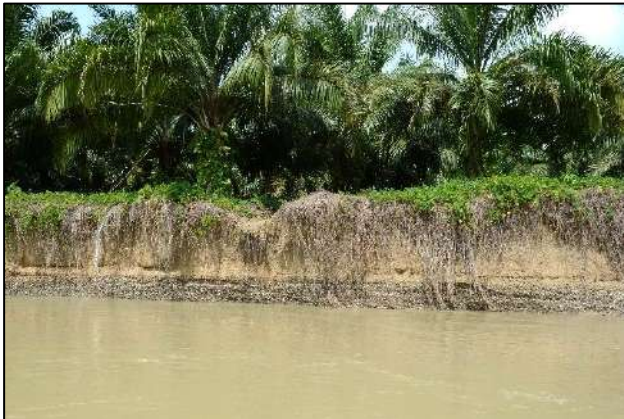
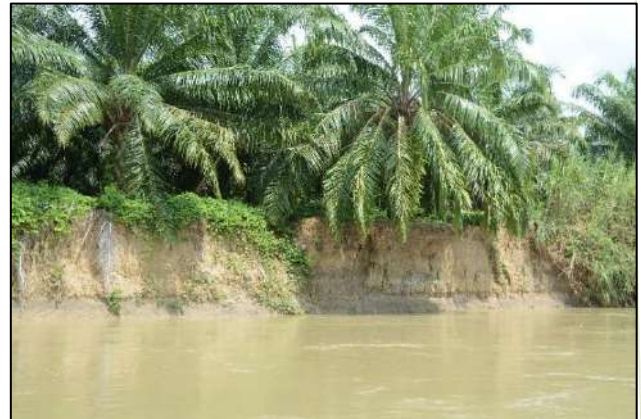
Ficha 14. Vereda Mazamorra 3. Municipio de Tierralta.

Nombre:	Vereda Mazamorra 3			
Municipio:	Tierralta		Margen:	Izquierda
Nivel de riesgo por erosión:	Bajo		Nivel de riesgo por inundación:	Bajo
Coordenada inicial:	2456872 N	4653848 E	Coordenada final:	2457419 N 4653819 E
Longitud aproximada de afectación:	578 metros

Punto crítico por erosión e inundación, ubicado en la vereda Mazamorra, corregimiento Villa Providencia. Cobertura vegetal con cultivos de palma de aceite y palma africana, propensas a volcamiento, Los cuales propician deterioro en la estabilidad del suelo. Se observa erosión, socavación y desprendimiento de suelo. Borde libre de aproximadamente 2.5 metros.

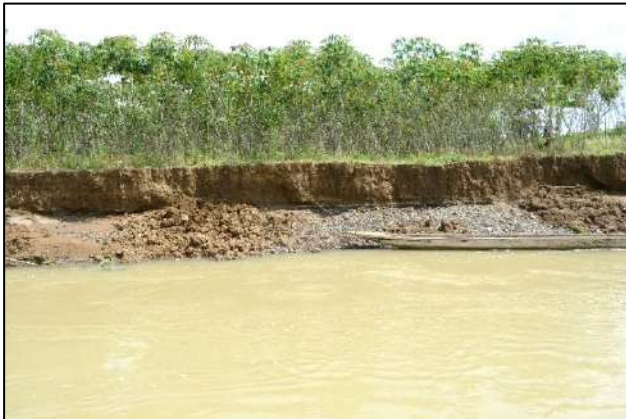
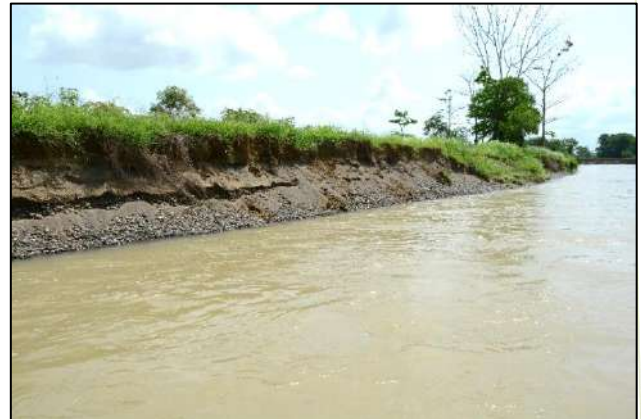
Ficha 15. Vereda Buenavista. Municipio de Tierralta.

Nombre:	Vereda Buenavista			
Municipio:	Tierralta		Margen:	Izquierda
Nivel de riesgo por erosión:	Bajo		Nivel de riesgo por inundación:	Bajo
Coordenada inicial:	2458068 N	4654224 E	Coordenada final:	2458155 N 4654420 E
Longitud aproximada de afectación:	225 metros

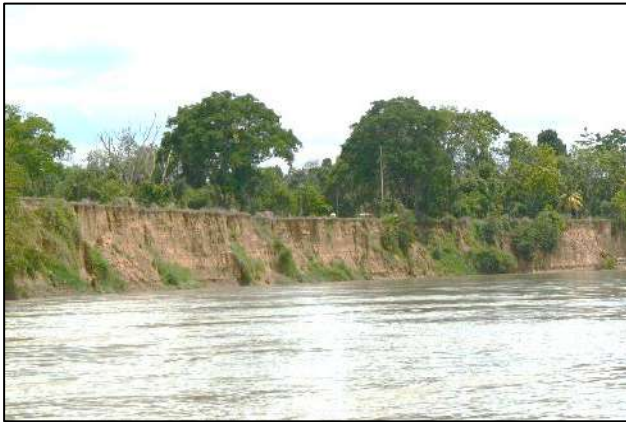
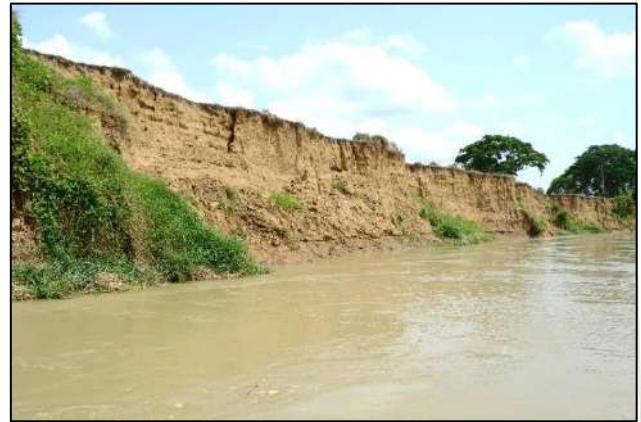
Ficha 17. Callejas. Municipio de Tierralta.

Nombre:	Callejas			
Municipio:	Tierralta		Margen:	Izquierda
Nivel de riesgo por erosión:	Alto		Nivel de riesgo por inundación:	Medio
Coordenada inicial:	2458923 N	4654061 E	Coordenada final:	2459469 N 4654647 E
Longitud aproximada de afectación:	1052 metros

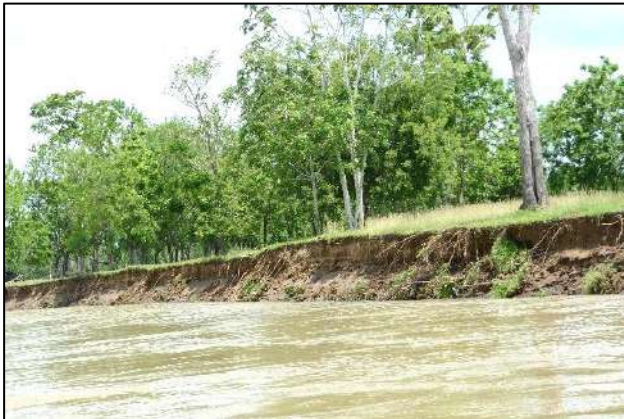
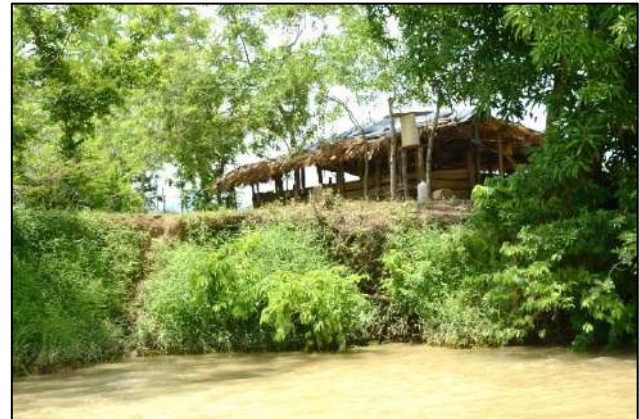
Ficha 18. Vereda El Banquito 2. Municipio de Tierralta.

Nombre:	Vereda El Banquito 2			
Municipio:	Tierralta		Margen:	Derecha
Nivel de riesgo por erosión:	Bajo		Nivel de riesgo por inundación:	Bajo
Coordenada inicial:	2459012 N	4656042 E	Coordenada final:	2460077 N 4655962 E
Longitud aproximada de afectación:	1295 metros

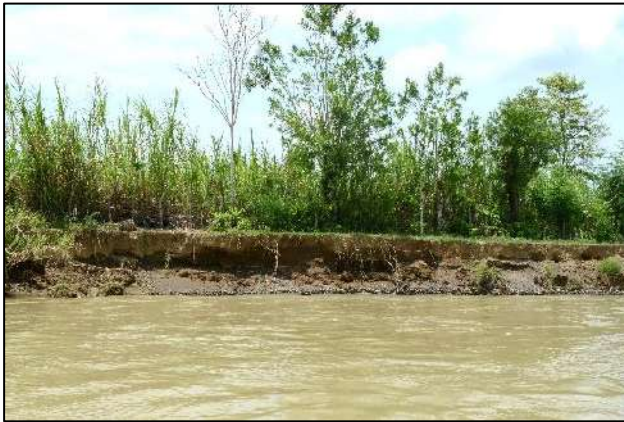
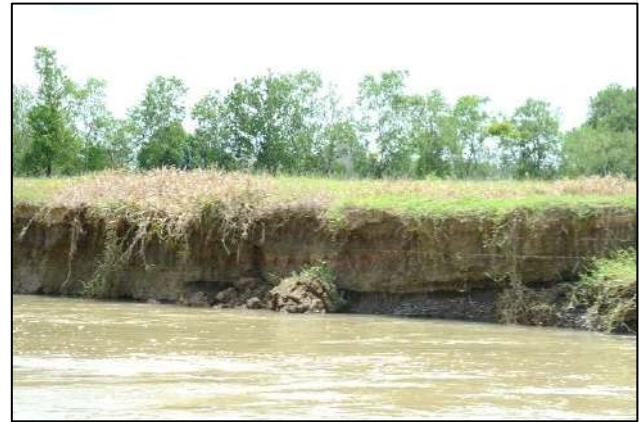
Ficha 19. Perímetro urbano (aguas arriba del barrio El Prado). Municipio de Tierralta.

Nombre:	Perímetro urbano (aguas arriba del barrio El Prado)			
Municipio:	Tierralta		Margen:	Derecha
Nivel de riesgo por erosión:	Bajo		Nivel de riesgo por inundación:	Medio
Coordenada inicial:	2462359 N	4661209 E	Coordenada final:	2463193 N 4661515 E
Longitud aproximada de afectación:	1050 metros

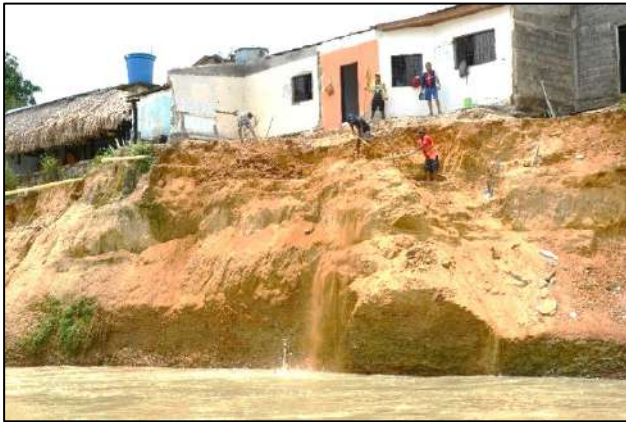
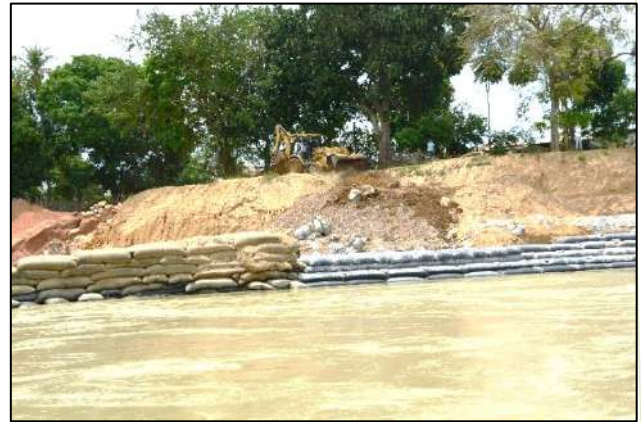
Ficha 20. Barrios El Prado - Libardo López. Municipio de Tierralta.

Nombre:	Barrios El Prado - Libardo López			
Municipio:	Tierralta		Margen:	Derecha
Nivel de riesgo por erosión:	Alto		Nivel de riesgo por inundación:	Medio
Coordenada inicial:	2462869 N	4662403 E	Coordenada final:	2463320 N 4662751 E
Longitud aproximada de afectación:	695 metros

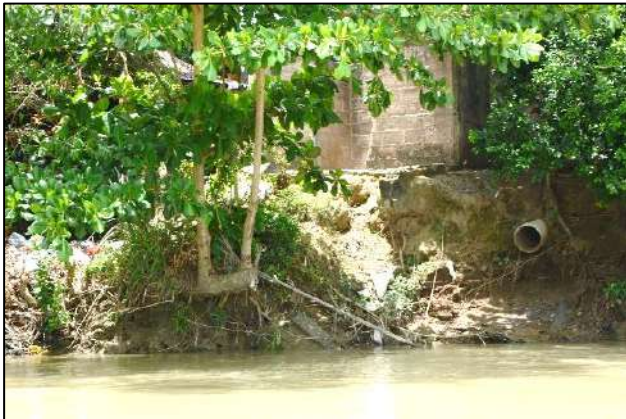
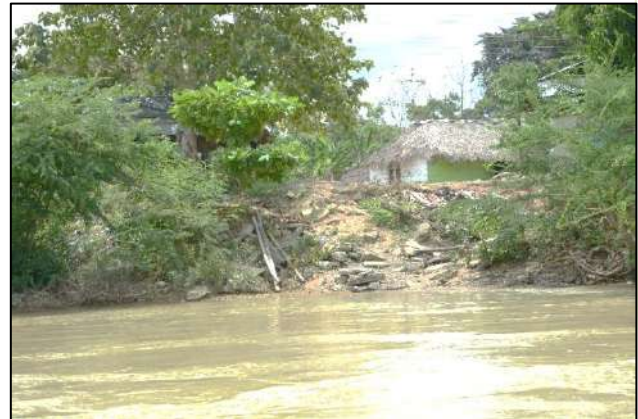
Ficha 21. Barrio Libardo López. Municipio de Tierralta.

Nombre:	Barrio Libardo López			
Municipio:	Tierralta		Margen:	Derecha
Nivel de riesgo por erosión:	Medio		Nivel de riesgo por inundación:	Medio
Coordenada inicial:	2463388 N	4662729 E	Coordenada final:	2463658 N 4662666 E
Longitud aproximada de afectación:	280 metros

Reubicar el paso de vehículos y las redes eléctricas, fuera de la franja forestal protectora paralela al río; y establecimiento de bosques de galería, a través de siembra de árboles propios de la zona, de crecimiento rápido, que le ofrezcan mayor estabilidad al suelo.
 Construcción de obra definitiva mediante el revestimiento del talud con enrocado, para la estabilización del suelo y protección del talud contra los daños causados por el golpe de la corriente del río contra sus márgenes; teniendo en cuenta el uso de rocas sanas, duras, sólidas y durables.

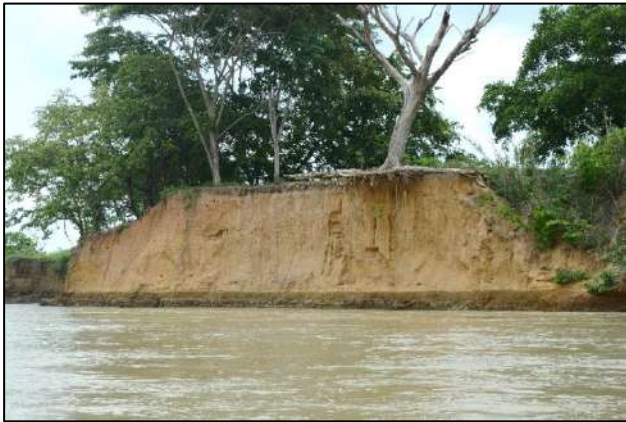
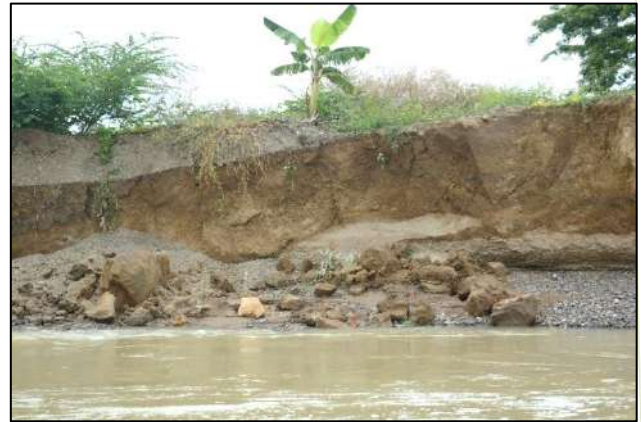
Ficha 22. Perímetro urbano (Aguas abajo Quebrada El Jui). Municipio de Tierralta.

Nombre:	Perímetro urbano (Aguas abajo Quebrada El Jui)			
Municipio:	Tierralta		Margen:	Derecha
Nivel de riesgo por erosión:	Bajo		Nivel de riesgo por inundación:	Medio
Coordenada inicial:	2464689 N	4663056 E	Coordenada final:	2465637 N 4662556 E
Longitud aproximada de afectación:	1232 metros

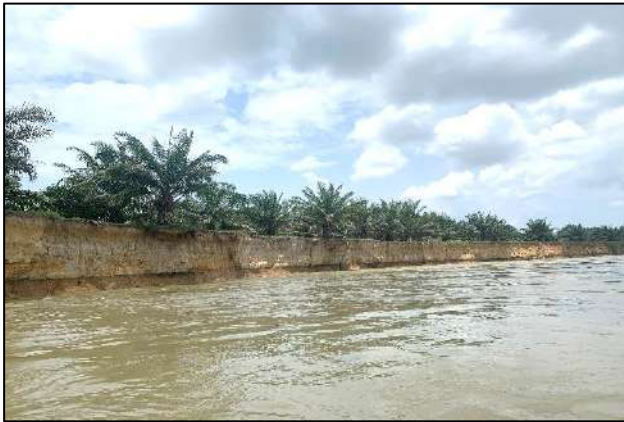
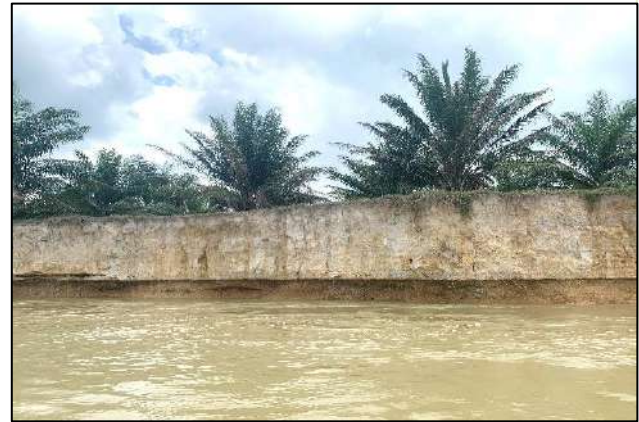
Ficha 23. Vereda Los Arapios 1. Municipio de Tierralta.

Nombre:	Vereda Los Arapios 1			
Municipio:	Tierralta		Margen:	Derecha
Nivel de riesgo por erosión:	Bajo		Nivel de riesgo por inundación:	Bajo
Coordenada inicial:	2465869 N	4663467 E	Coordenada final:	2466430 N 4663524 E
Longitud aproximada de afectación:	739 metros

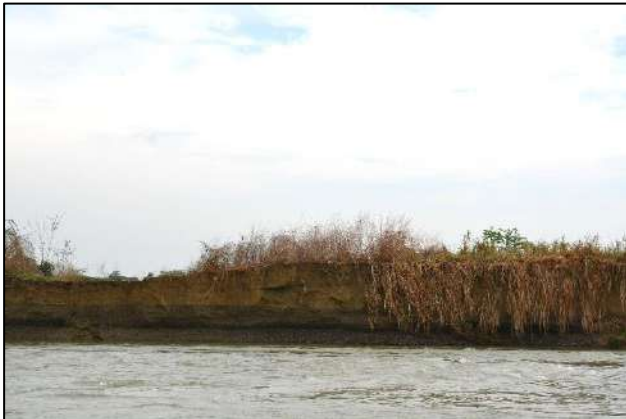
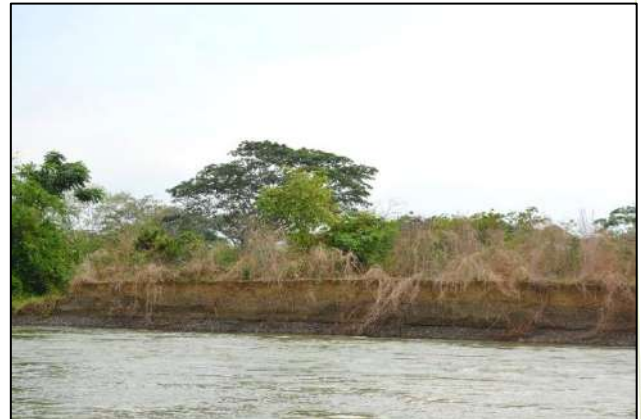
Ficha 24. Corregimiento Los Morales - Vereda Los Arapios 1. Municipio de Tierralta.

Nombre:	Corregimiento Los Morales - Vereda Los Arapios 1			
Municipio:	Tierralta		Margen:	Derecha
Nivel de riesgo por erosión:	Bajo		Nivel de riesgo por inundación:	Bajo
Coordenada inicial:	2466543 N	4663367 E	Coordenada final:	2466606 N 4663051 E
Longitud aproximada de afectación:	328 metros

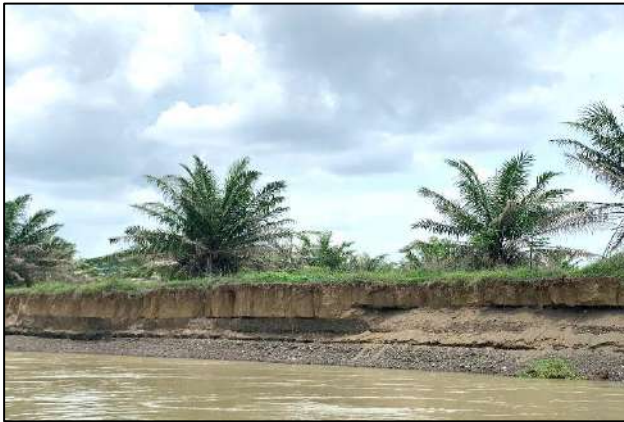
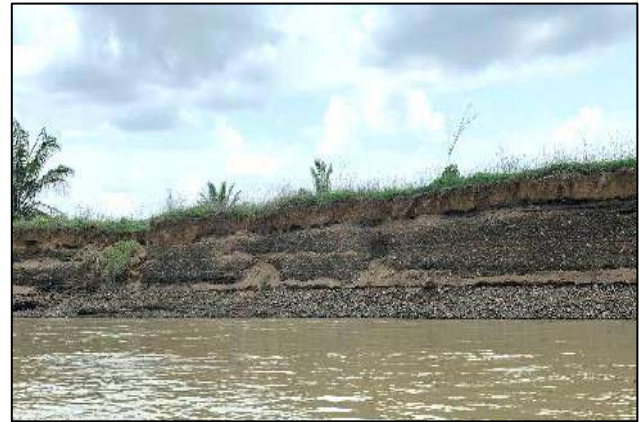
Ficha 25. Vereda Los Arapios 2. Municipio de Tierralta.

Nombre:	Vereda Los Arapios 2			
Municipio:	Tierralta		Margen:	Derecha
Nivel de riesgo por erosión:	Bajo		Nivel de riesgo por inundación:	Bajo
Coordenada inicial:	2466835 N	4663935 E	Coordenada final:	2467078 N 4664431 E
Longitud aproximada de afectación:	571 metros

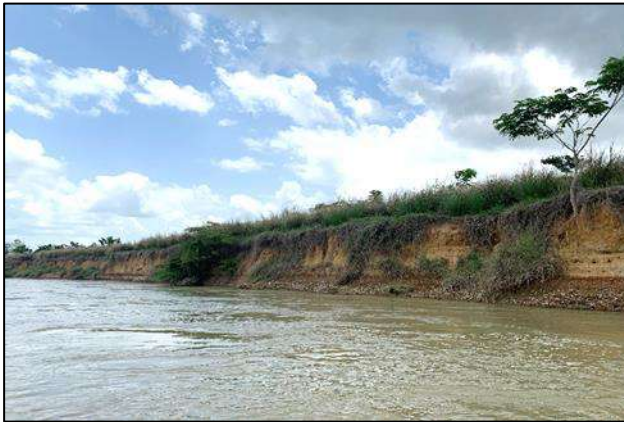
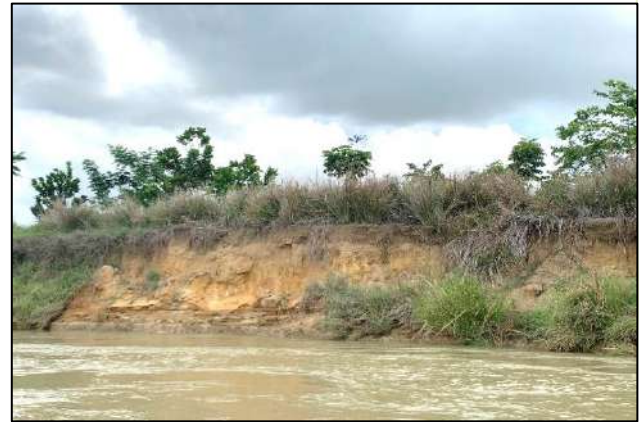
Ficha 26. Vereda Los Arapios 3. Municipio de Tierralta.

Nombre:	Vereda Los Arapios 3			
Municipio:	Tierralta		Margen:	Derecha
Nivel de riesgo por erosión:	Bajo		Nivel de riesgo por inundación:	Bajo
Coordenada inicial:	2467334 N	4664592 E	Coordenada final:	2467749 N 4664517 E
Longitud aproximada de afectación:	492 metros

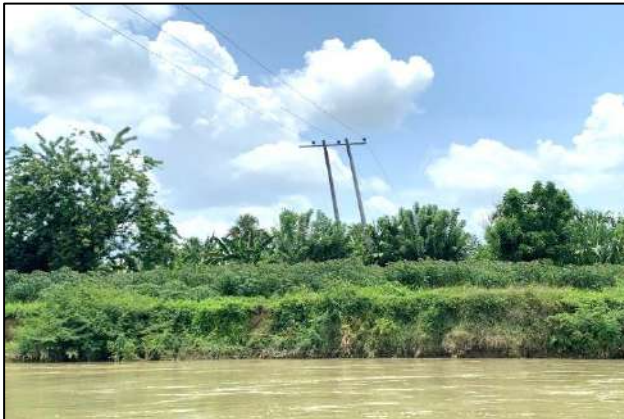
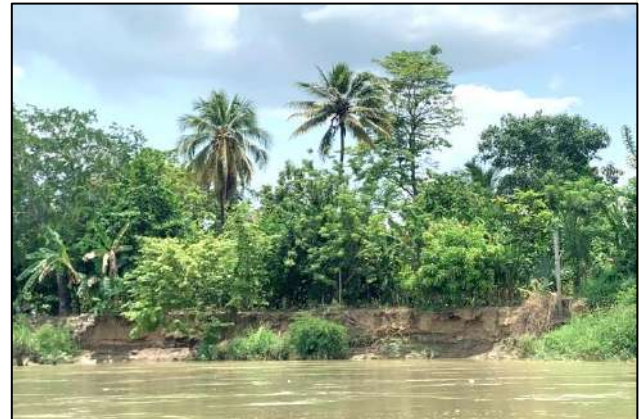
Ficha 28. Puente Valencia. Municipio de Tierralta.

Nombre:	Puente Valencia			
Municipio:	Tierralta		Margen:	Derecha
Nivel de riesgo por erosión:	Medio		Nivel de riesgo por inundación:	Medio
Coordenada inicial:	2470524 N	4663064 E	Coordenada final:	2470616 N 4662621 E
Longitud aproximada de afectación:	465 metros

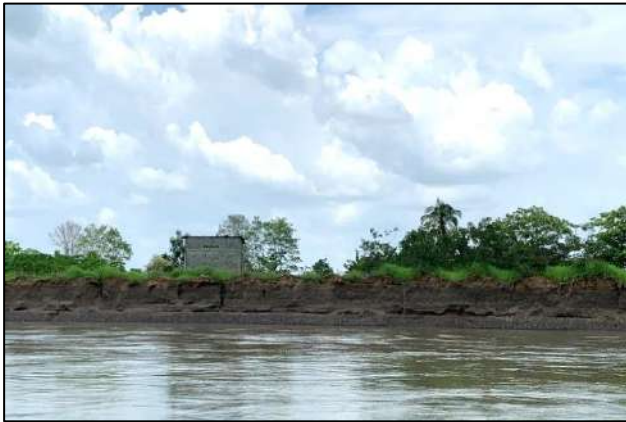
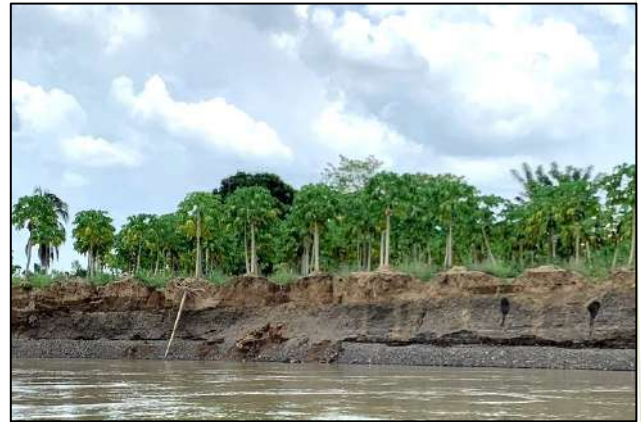
Ficha 29. Vereda El Puerto 1. Municipio de Tierralta.

Nombre:	Vereda El Puerto 1			
Municipio:	Tierralta		Margen:	Derecha
Nivel de riesgo por erosión:	Bajo		Nivel de riesgo por inundación:	Bajo
Coordenada inicial:	2471840 N	4662790 E	Coordenada final:	2472131 N 4662804 E
Longitud aproximada de afectación:	296 metros

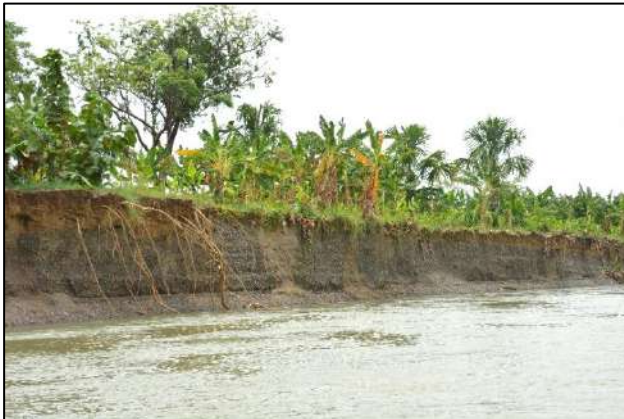
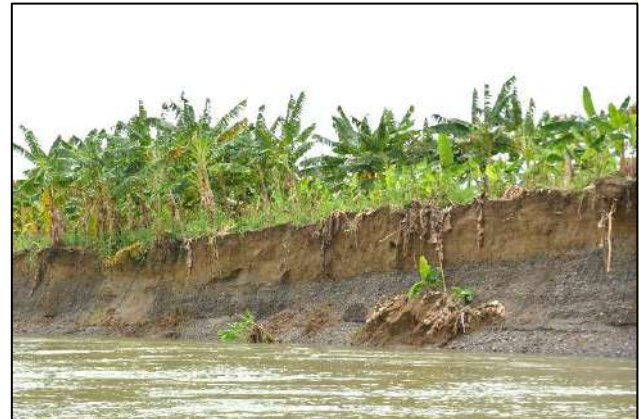
Ficha 30. Vereda El Puerto 2. Municipio de Tierralta.

Nombre:	Vereda El Puerto 2			
Municipio:	Tierralta		Margen:	Derecha
Nivel de riesgo por erosión:	Bajo		Nivel de riesgo por inundación:	Medio
Coordenada inicial:	2472623 N	4662226 E	Coordenada final:	2472655 N 4661984 E
Longitud aproximada de afectación:	247 metros
