**ACTUALIZACIÓN PROTOCOLO MODELO
TÉCNICO - CONCEPTUAL DE OBRAS DE
CONTROL DE EROSIÓN EN LA CUENCA
DEL RÍO SINÚ COMO ESTRATEGIA PARA
LA GESTIÓN Y REDUCCIÓN DEL RIESGO Y
DISMINUCIÓN DE LA VULNERABILIDAD DE
LAS POBLACIONES POR AMENAZA DE
INUNDACIÓN COMO APOYO A LOS
MUNICIPIOS DEL DEPARTAMENTO DE
CÓRDOBA**

2021

CORPORACIÓN AUTÓNOMA REGIONAL DE LOS VALLES DEL SINÚ Y DEL SAN JORGE – CVS

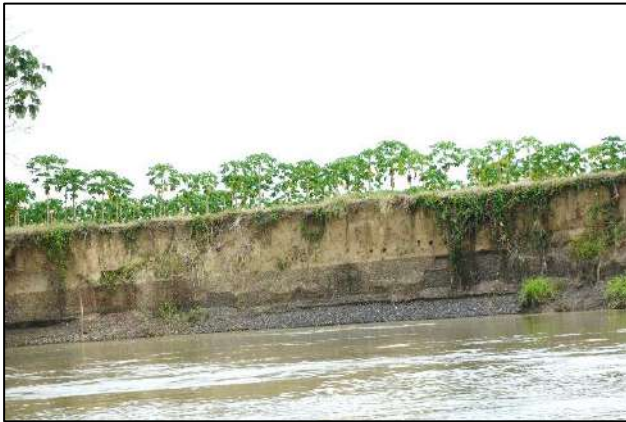
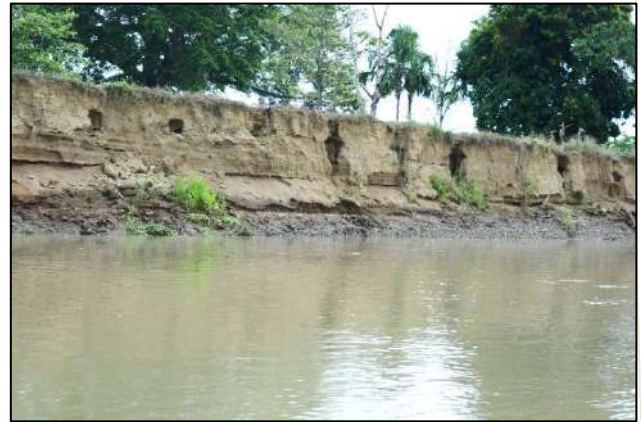
Ficha 31. Vereda Granalote. Municipio de Tierralta.

Nombre:	Vereda Granalote			
Municipio:	Tierralta		Margen:	Derecha
Nivel de riesgo por erosión:	Bajo		Nivel de riesgo por inundación:	Bajo
Coordenada inicial:	2472610 N	4663495 E	Coordenada final:	2473373 N 4664558 E
Longitud aproximada de afectación:	1837 metros

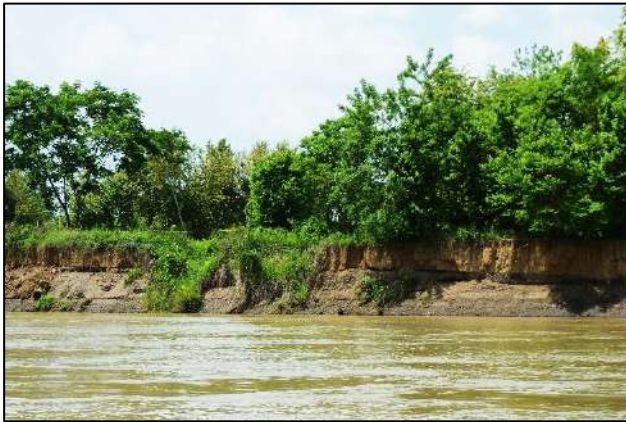
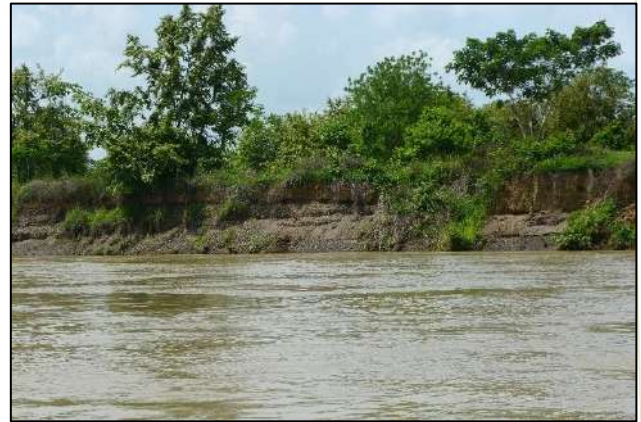
Ficha 32. Vereda Granalote - La Caimanera. Municipio de Tierralta.

Nombre:	Vereda Granalote - La Caimanera			
Municipio:	Tierralta		Margen:	Derecha
Nivel de riesgo por erosión:	Bajo		Nivel de riesgo por inundación:	Bajo
Coordenada inicial:	2473561 N	4664317 E	Coordenada final:	2474094 N 4663772 E
Longitud aproximada de afectación:	778 metros

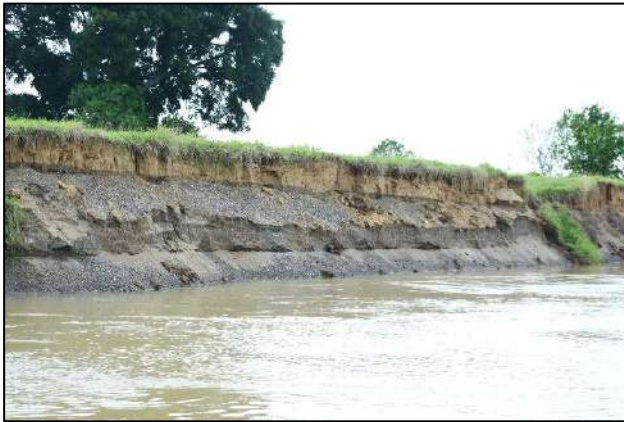
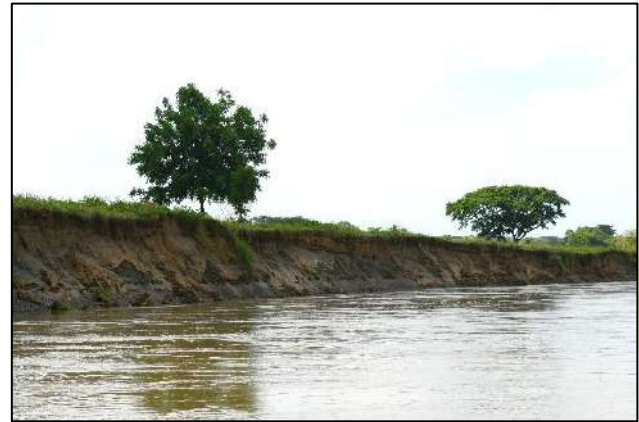
Ficha 33. Corregimiento Volador 1. Municipio de Tierralta.

Nombre:	Corregimiento Volador 1			
Municipio:	Tierralta		Margen:	Izquierda
Nivel de riesgo por erosión:	Bajo		Nivel de riesgo por inundación:	Bajo
Coordenada inicial:	2474629 N	4663492 E	Coordenada final:	2475284 N 4663900 E
Longitud aproximada de afectación:	801 metros

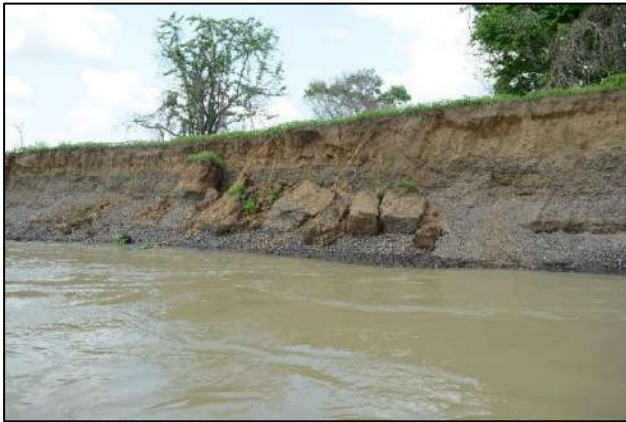
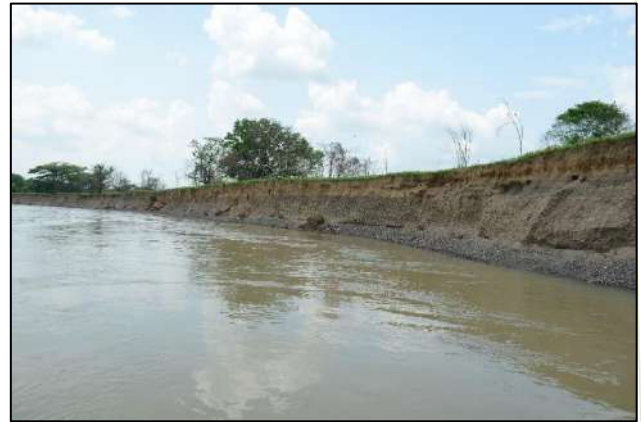
Ficha 34. Vereda La García - Volador. Municipio de Tierralta.

Nombre:	Vereda La García - Volador			
Municipio:	Tierralta		Margen:	Derecha
Nivel de riesgo por erosión:	Bajo		Nivel de riesgo por inundación:	Bajo
Coordenada inicial:	2475619 N	4664152 E	Coordenada final:	2475963 N 4663832 E
Longitud aproximada de afectación:	496 metros

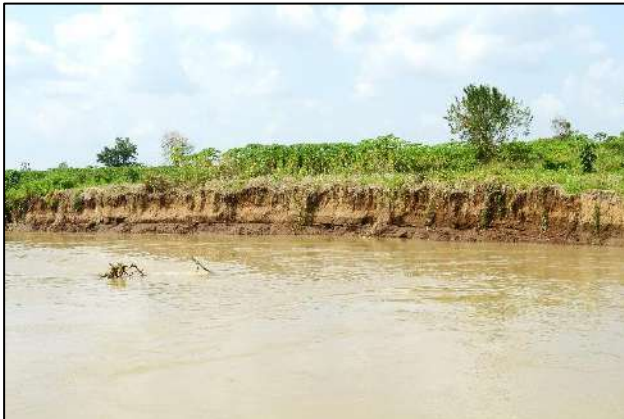
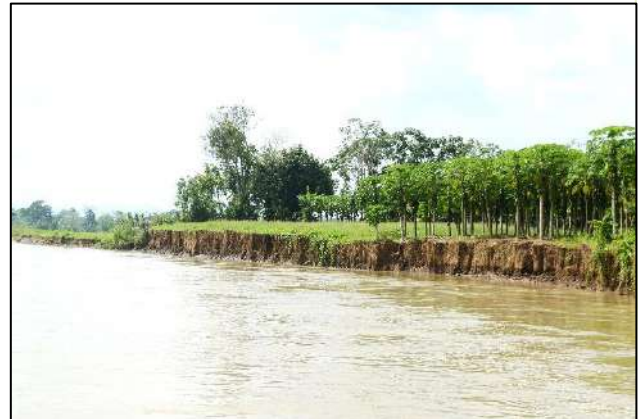
Ficha 36. Corregimiento Volador 3. Municipio de Tierralta.

Nombre:	Corregimiento Volador 3			
Municipio:	Tierralta		Margen:	Derecha
Nivel de riesgo por erosión:	Bajo		Nivel de riesgo por inundación:	Bajo
Coordenada inicial:	2479700 N	4663054 E	Coordenada final:	2480151 N 4662777 E
Longitud aproximada de afectación:	549 metros

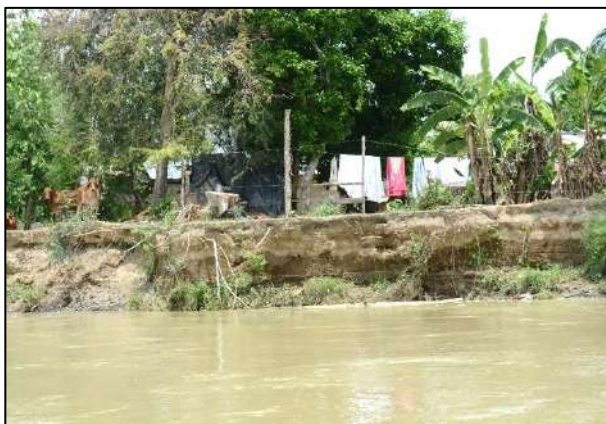
Figura 44. Manzanares, municipio de Valencia

Se destacan los puntos críticos, Manzanares y Río Nuevo Sinú, identificados en marco del seguimiento de Pacto de Cumplimiento por erosión del río (ver **Figuras 44 y 45**). En la **Tabla 12** se resumen los sitios identificados los cuales se desglosan en las fichas de caracterización y en la **Figura 46** se representan geográficamente.

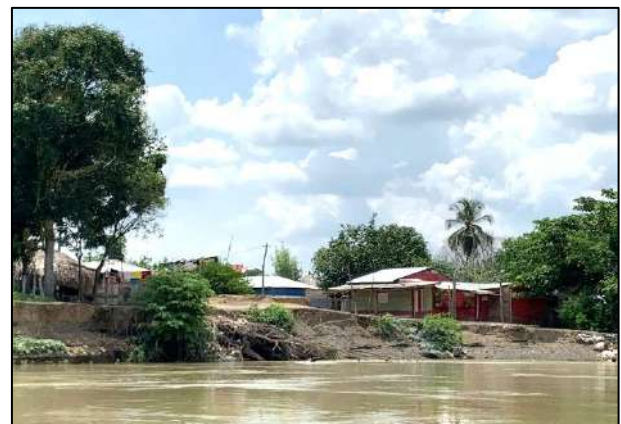
Figura 45. Río Nuevo, municipio de Valencia

Punto crítico por erosión e inundación, ubicado en el corregimiento de Río Nuevo. Cobertura vegetal arbórea dispersa, pastos y cultivos de plátano. Talud vertical con borde libre de 1.5 m, se evidencia desprendimiento de suelo. Debilitamiento del talud como consecuencia de la socavación y los fuertes procesos erosivos. Existen alrededor de 20 viviendas y redes eléctricas artesanales a menos de 30 metros infraestructura metálica empleada como puente peatonal deteriorado. Se evidencia tablestacado y bolsasuelos en mal estado. Disposición inadecuada de residuos sólidos en todo el tramo. Pentápodos en concreto en el parte del tramo.

Perfilamiento del talud y construcción de obra definitiva mediante el revestimiento del talud con enrocado o el uso de Colchacreto articulado, para la estabilización del suelo y protección del talud contra los daños causados por el golpe de la corriente del río contra sus márgenes.

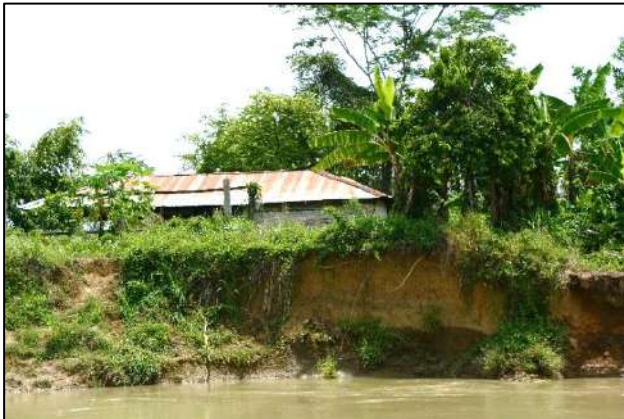
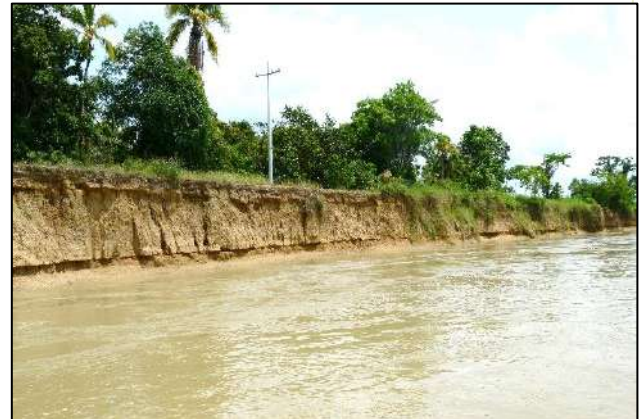
Ficha 37. Camellón Callejas (Vereda Dos Marías). Municipio de Valencia.

Nombre:	Camellón Callejas (Vereda Dos Marías)			
Municipio:	Valencia	Margen:	Izquierda	
Nivel de riesgo por erosión:	Medio	Nivel de riesgo por inundación:	Medio	
Coordenada inicial:	2460238 N	4655799 E	Coordenada final:	2460572 N 4656342 E
Longitud aproximada de afectación:	771 metros

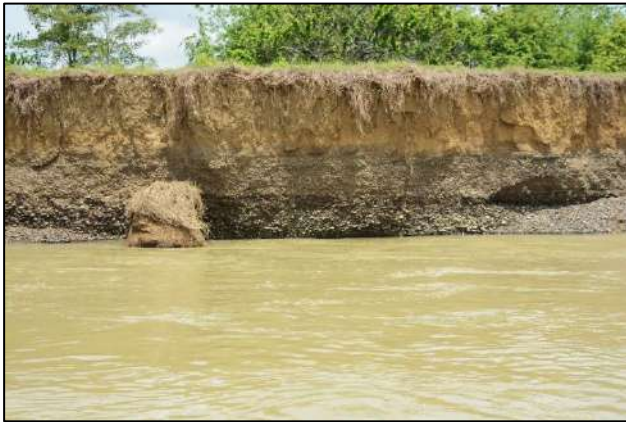
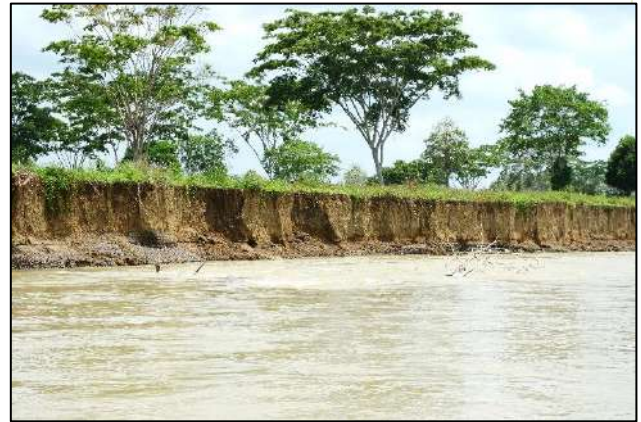
Ficha 38. Vereda El Pital. Municipio de Valencia.

Nombre:	Vereda El Pital			
Municipio:	Valencia		Margen:	Izquierda
Nivel de riesgo por erosión:	Bajo		Nivel de riesgo por inundación:	Bajo
Coordenada inicial:	2462101 N	4658956 E	Coordenada final:	2462588 N 4659460 E
Longitud aproximada de afectación:	871 metros

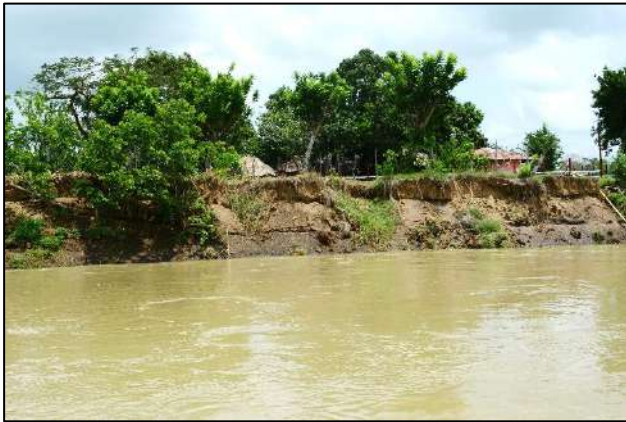
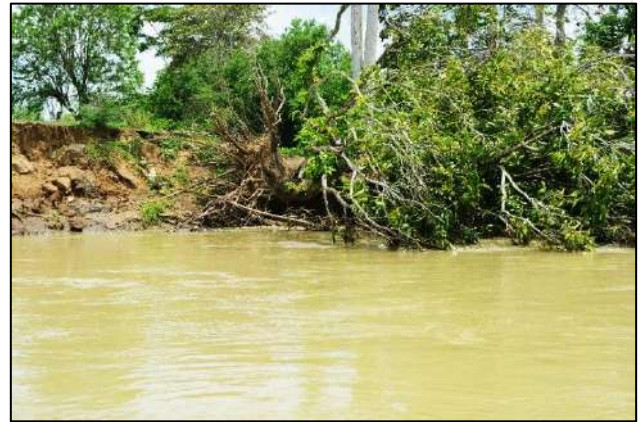
Ficha 39. Aguas arriba centro poblado Manzanares. Municipio de Valencia.

Nombre:	Aguas arriba centro poblado Manzanares			
Municipio:	Valencia		Margen:	Izquierda
Nivel de riesgo por erosión:	Bajo		Nivel de riesgo por inundación:	Bajo
Coordenada inicial:	2463366 N	4661345 E	Coordenada final:	2463585 N 4661957 E
Longitud aproximada de afectación:	905 metros

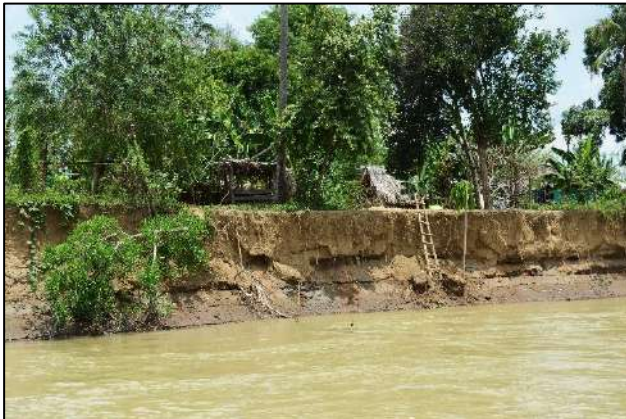
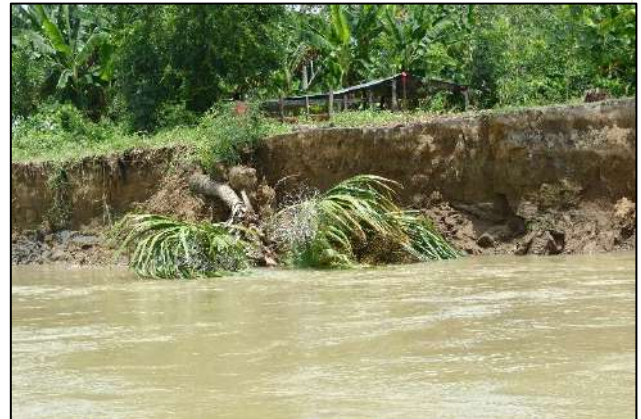
Ficha 40. Manzanares. Municipio de Valencia.

Nombre:	Manzanares			
Municipio:	Valencia		Margen:	Izquierda
Nivel de riesgo por erosión:	Medio		Nivel de riesgo por inundación:	Medio
Coordenada inicial:	2464042 N	4662488 E	Coordenada final:	2464649 N 4662904 E
Longitud aproximada de afectación:	769 metros

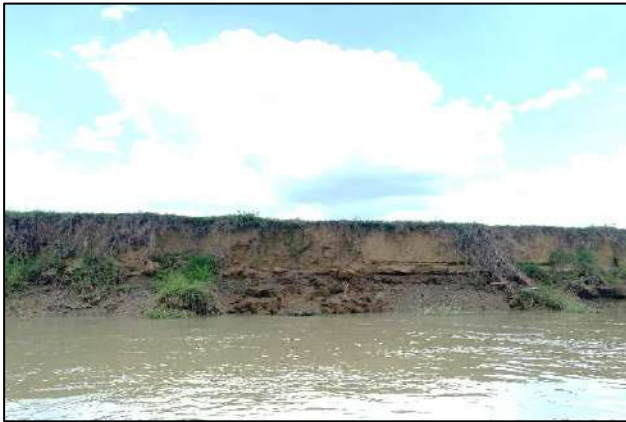
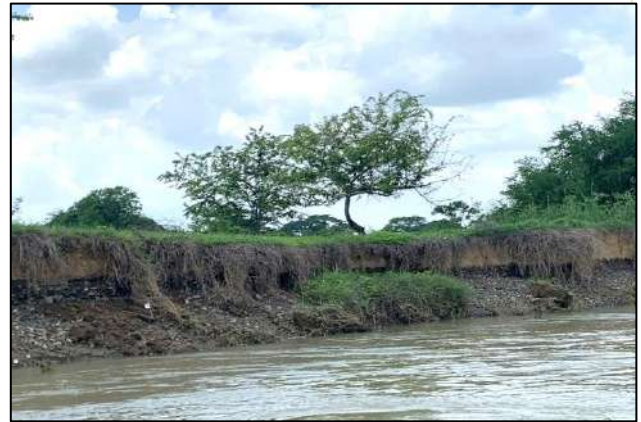
Ficha 43. Frente a Centro Poblado Macieriejo. Municipio de Valencia.

Nombre:	Frente a Centro Poblado Macieriejo			
Municipio:	Valencia		Margen:	Izquierda
Nivel de riesgo por erosión:	Bajo		Nivel de riesgo por inundación:	Bajo
Coordenada inicial:	2469292 N	4664087 E	Coordenada final:	2469544 N 4664200 E
Longitud aproximada de afectación:	278 metros

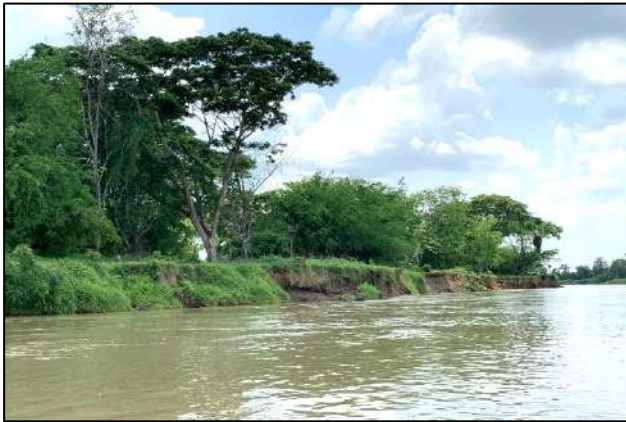
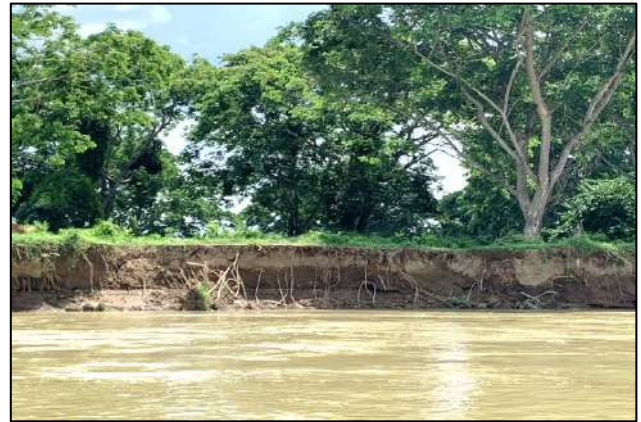
Ficha 45. Aguas abajo centro poblado Río Nuevo. Municipio de Valencia.

Nombre:	Aguas abajo centro poblado Río Nuevo			
Municipio:	Valencia		Margen:	Izquierda
Nivel de riesgo por erosión:	Bajo		Nivel de riesgo por inundación:	Bajo
Coordenada inicial:	2472244 N	4662518 E	Coordenada final:	2472391 N 4662419 E
Longitud aproximada de afectación:	183 metros

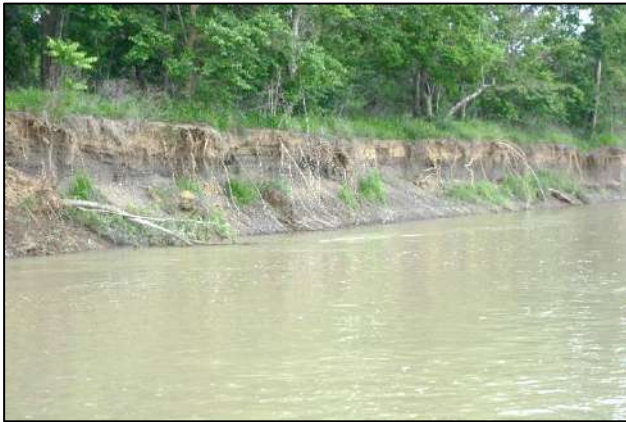
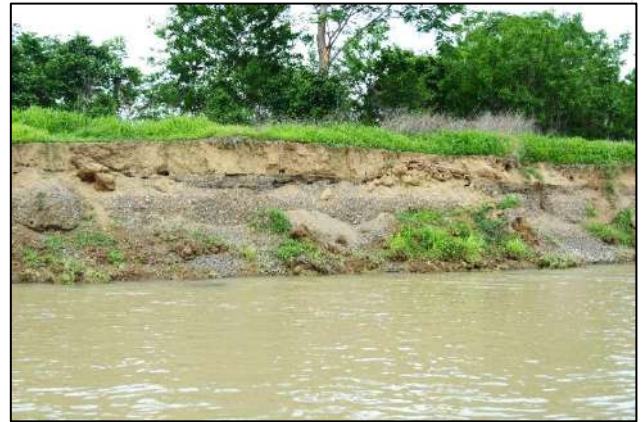
Ficha 47. Corregimiento Río Nuevo - Vereda Nueva Esperanza 2. Municipio de Valencia.

Nombre:	Corregimiento Río Nuevo - Vereda Nueva Esperanza 2			
Municipio:	Valencia	Margen:	Izquierda	
Nivel de riesgo por erosión:	Bajo	Nivel de riesgo por inundación:	Bajo	
Coordenada inicial:	2473078 N	4663391 E	Coordenada final:	2472767 N 4663537 E
Longitud aproximada de afectación:	346 metros

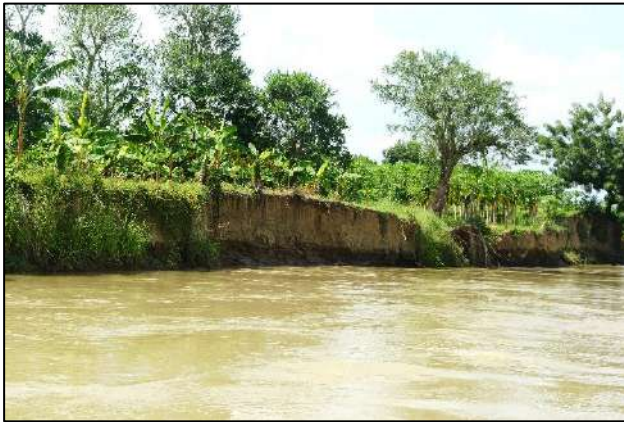
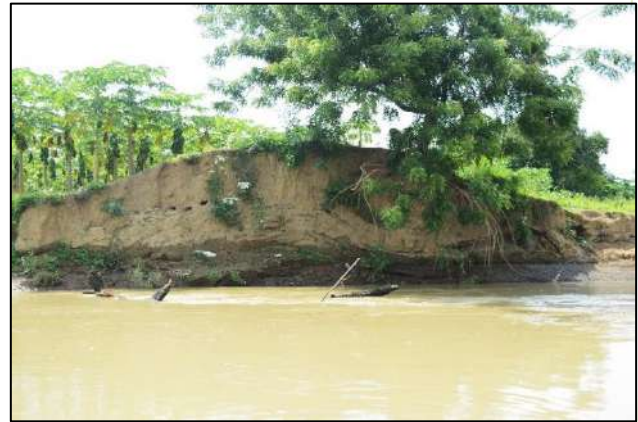
Ficha 49. Corregimiento Villanueva - Vereda Pescado Abajo 2. Municipio de Valencia.

Nombre:	Corregimiento Villanueva - Vereda Pescado Abajo 2			
Municipio:	Valencia		Margen:	Izquierda
Nivel de riesgo por erosión:	Bajo		Nivel de riesgo por inundación:	Bajo
Coordenada inicial:	2476966 N	4662682 E	Coordenada final:	2477442 N 4662846 E
Longitud aproximada de afectación:	521 metros

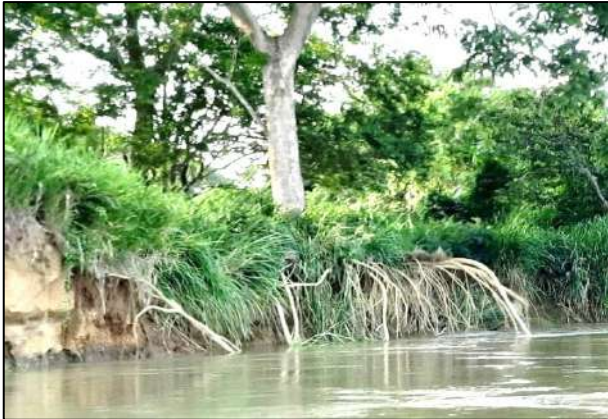
Figura 47. Corregimiento Jaraquiel - Vereda El Guineo

Se destacan los puntos críticos, Corregimiento Jaraquiel - Vereda El Guineo (**Figura 47**), Corregimiento Las Palomas - Vereda El Limón (**Figura 48**), Corregimiento Jaraquiel 1 (**Figura 49**), Sector El Bongo Frente a la Universidad del Sinú (**Figura 50**), Barrio Caracolí (**Figura 51**) y Barrio Mocarí (**Figura 52**). Teniendo en cuenta que el municipio de Montería hace parte de la cuenca media del río Sinú, se encuentra mayormente expuesto que los municipios pertenecientes a la cuenca alta, a la ocurrencia de inundaciones por la creciente del río, además de otros cuerpos de agua existentes; como ocurre en la vereda Costa de Oro, corregimiento de Tres Piedras, donde se han registrado grandes afectaciones y pérdidas de bienes materiales y cultivos por el desbordamiento de la quebrada Las Flores en años anteriores.

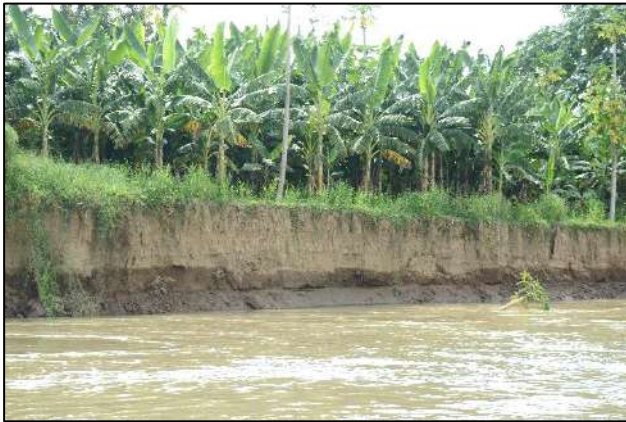
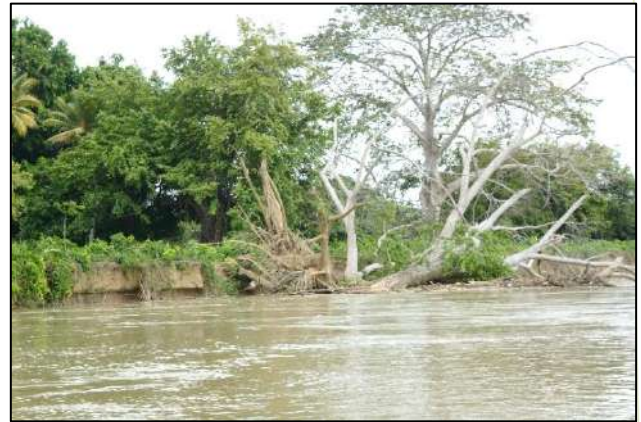
Ficha 51. Corregimiento Guasimal. Municipio de Montería.

Nombre:	Corregimiento Guasimal			
Municipio:	Montería		Margen:	Izquierda
Nivel de riesgo por erosión:	Bajo		Nivel de riesgo por inundación:	Bajo
Coordenada inicial:	2480227 N	4662660 E	Coordenada final:	2480952 N 4663133 E
Longitud aproximada de afectación:	935 metros

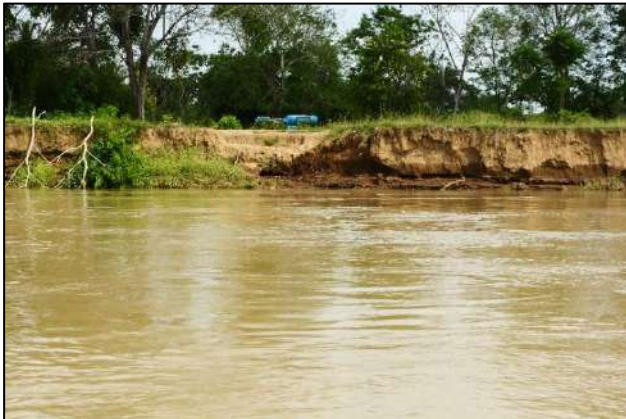
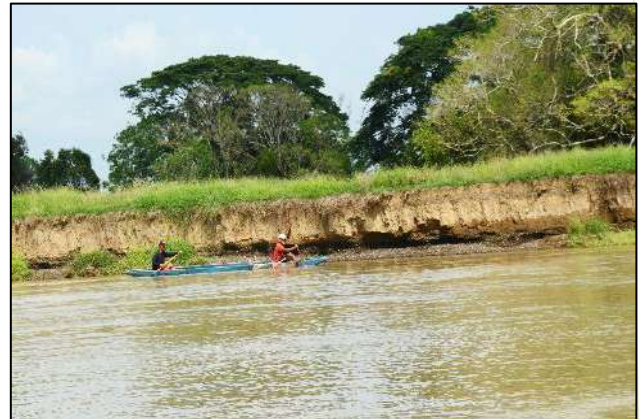
Ficha 54. Corregimiento Tres Piedras - Vereda El Torno 4. Municipio de Montería.

Nombre:	Corregimiento Tres Piedras - Vereda El Torno 4			
Municipio:	Montería		Margen:	Derecha
Nivel de riesgo por erosión:	Bajo		Nivel de riesgo por inundación:	Bajo
Coordenada inicial:	2481275 N	4664673 E	Coordenada final:	2481522 N 4664963 E
Longitud aproximada de afectación:	384 metros

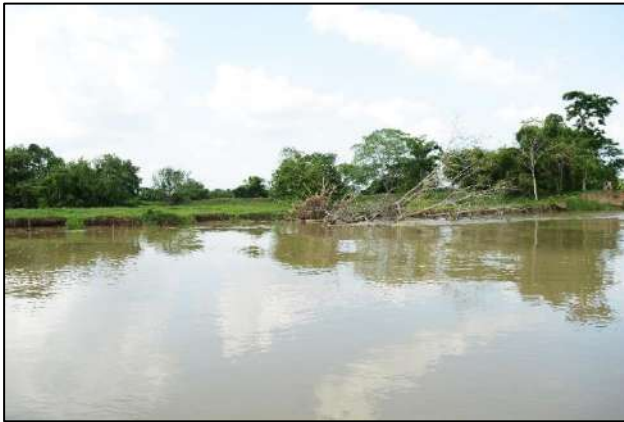
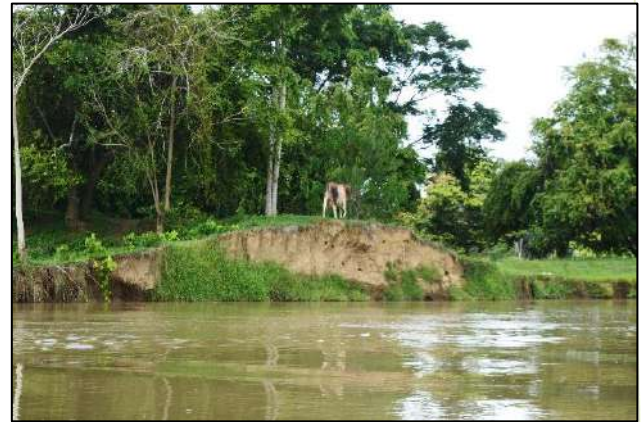
Ficha 55. Corregimiento Las Palomas 2. Municipio de Montería.

Nombre:	Corregimiento Las Palomas 2			
Municipio:	Montería		Margen:	Izquierda
Nivel de riesgo por erosión:	Bajo		Nivel de riesgo por inundación:	Bajo
Coordenada inicial:	2484871 N	4666941 E	Coordenada final:	2484972 N 4667583 E
Longitud aproximada de afectación:	677 metros

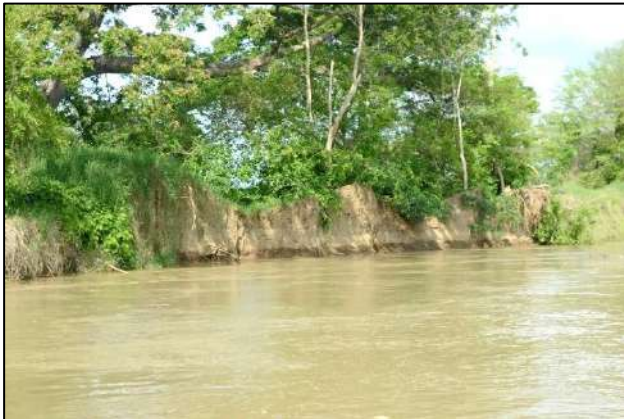
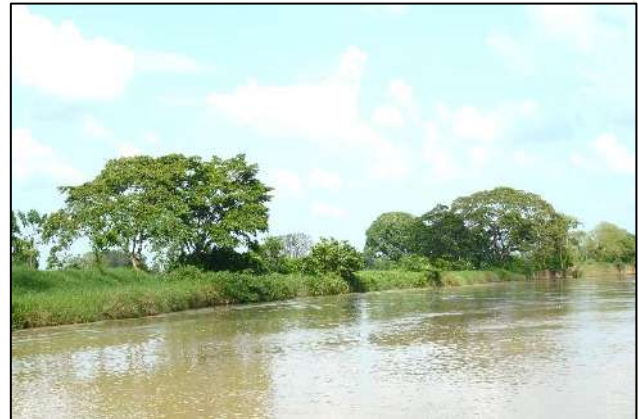
Ficha 56. Corregimiento Las Palomas. Municipio de Montería.

Nombre:	Corregimiento Las Palomas			
Municipio:	Montería		Margen:	Izquierda
Nivel de riesgo por erosión:	Medio		Nivel de riesgo por inundación:	Bajo
Coordenada inicial:	2485946 N	4667152 E	Coordenada final:	2485941 N 4667592 E
Longitud aproximada de afectación:	474 metros

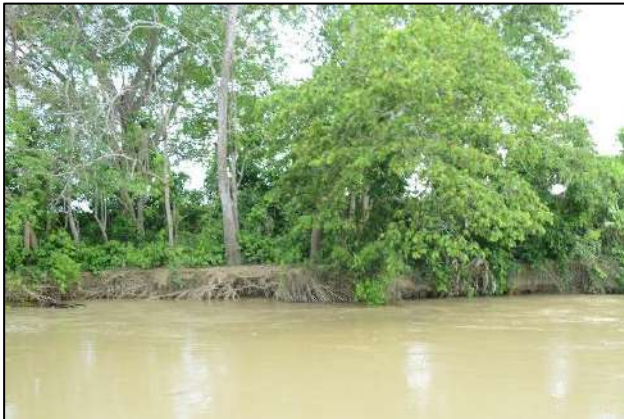
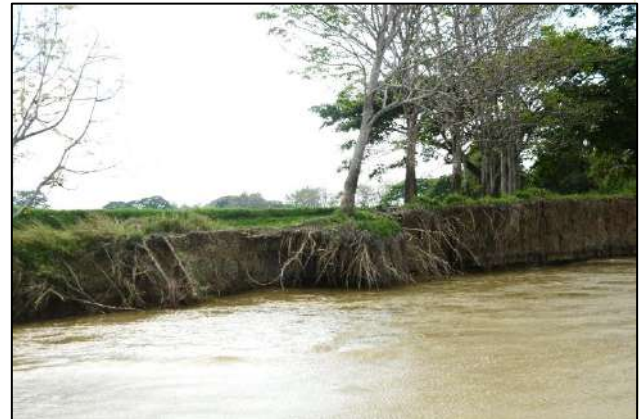
Ficha 58. Hacienda Alicante. Municipio de Montería.

Nombre:	Hacienda Alicante			
Municipio:	Montería		Margen:	Izquierda
Nivel de riesgo por erosión:	Medio		Nivel de riesgo por inundación:	Bajo
Coordenada inicial:	2487912 N	4667824 E	Coordenada final:	2488740 N 4667542 E
Longitud aproximada de afectación:	996 metros

MEDIDAS ESTRUCTURALES	MEDIDAS NO ESTRUCTURALES
<p>Se insta la reubicación de la vía que se encuentra dentro de la franja forestal protectora paralela al río.</p> <p>Establecimiento de bosques de galería, a través de siembra de árboles propios de la zona, de crecimiento rápido, que le ofrezcan mayor estabilidad al suelo.</p> <p>Construcción de obra definitiva mediante el revestimiento del talud con enrocado o el uso de Colchacreto articulado, para la estabilización del suelo y protección del talud contra los daños causados por el golpe de la corriente del río contra sus márgenes.</p>	<p>Adaptación basada en Gestión y Normatividad, mediante la inclusión en los diferentes instrumentos de planificación del desarrollo y ordenamiento territorial existentes tanto a nivel local y regional como a nivel sectorial, los aspectos relacionados con el cambio climático y la gestión del riesgo.</p> <p>Seguimiento al punto crítico por parte del Consejo Municipal para la Gestión del Riesgo de Desastres - CMGRD.</p> <p>Capacitación a la comunidad en temas de prevención y atención de emergencias.</p>

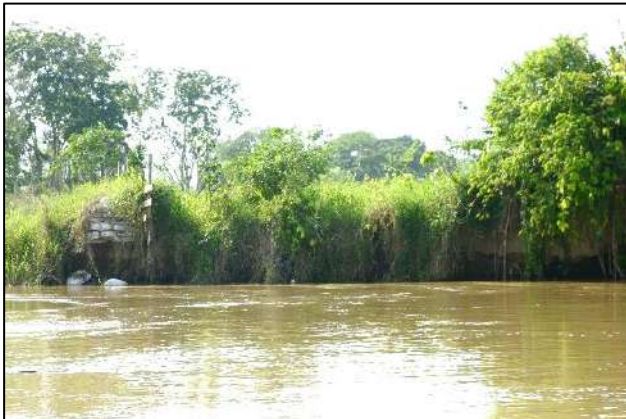
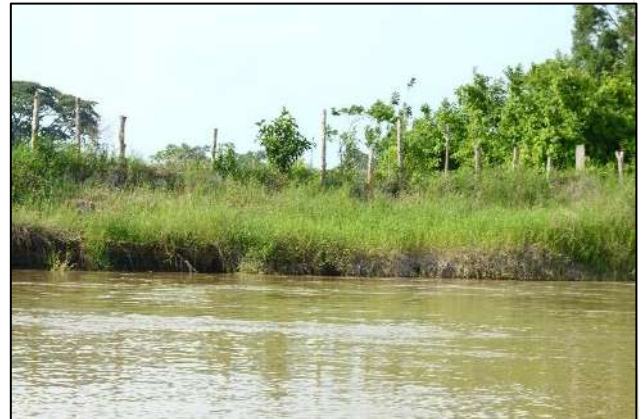
Ficha 59. ASOBAJOGRADE. Municipio de Montería.

Nombre:	ASOBAJOGRADE			
Municipio:	Montería		Margen:	Izquierda
Nivel de riesgo por erosión:	Bajo		Nivel de riesgo por inundación:	Bajo
Coordenada inicial:	2491791 N	4668408 E	Coordenada final:	2491935 N 4668735 E
Longitud aproximada de afectación:	373 metros

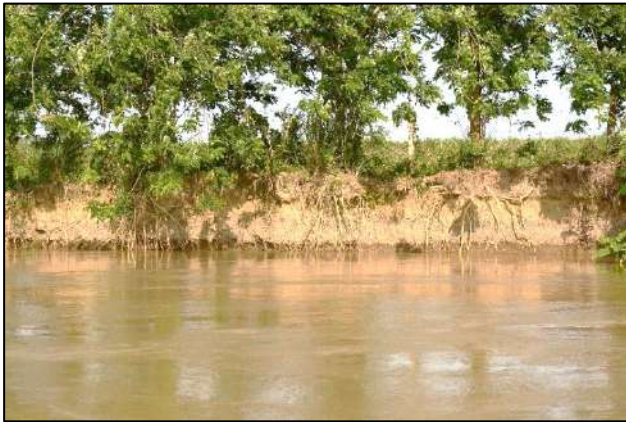
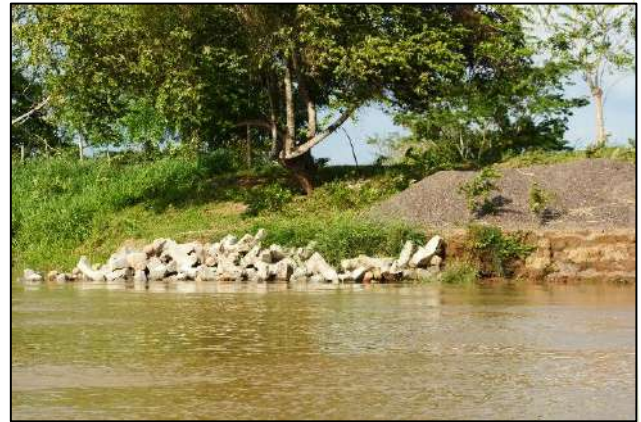
Ficha 60. Corregimiento Tres Piedras - 5. Municipio de Montería.

Nombre:	Corregimiento Tres Piedras - 5			
Municipio:	Montería		Margen:	Derecha
Nivel de riesgo por erosión:	Bajo		Nivel de riesgo por inundación:	Bajo
Coordenada inicial:	2491930 N	4668899 E	Coordenada final:	2492274 N 4669149 E
Longitud aproximada de afectación:	429 metros

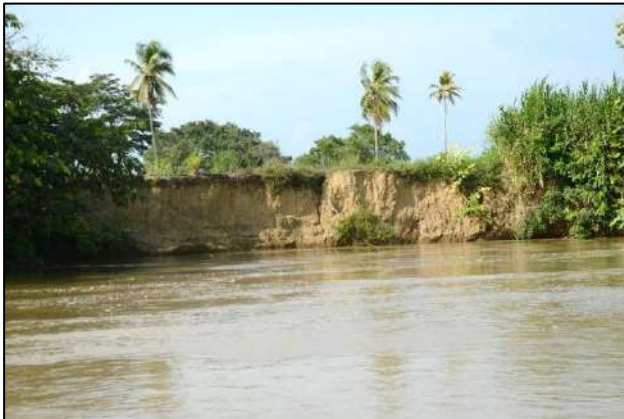
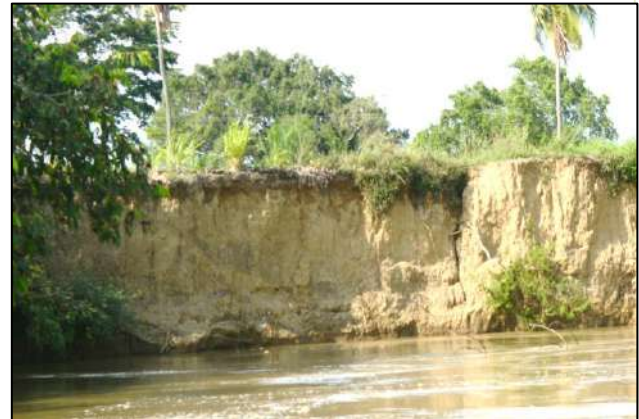
Ficha 61. Corregimiento Las Palomas – Aguas arriba del centro poblado. Municipio de Montería.

Nombre:	Corregimiento Las Palomas – Aguas arriba del centro poblado			
Municipio:	Montería		Margen:	Izquierda
Nivel de riesgo por erosión:	Alto		Nivel de riesgo por inundación:	Medio
Coordenada inicial:	2492699 N	4669245 E	Coordenada final:	2492638 N 4669681 E
Longitud aproximada de afectación:	473 metros

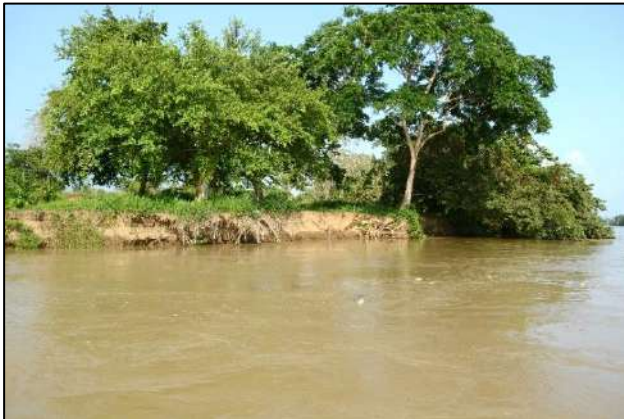
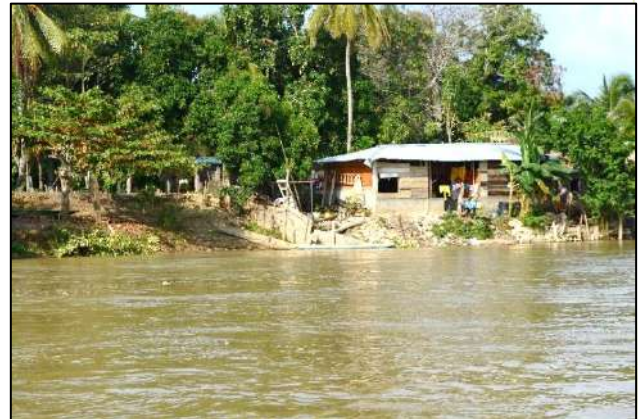
Ficha 62. Corregimiento Las Palomas – Centro poblado. Municipio de Montería.

Nombre:	Corregimiento Las Palomas – Centro poblado			
Municipio:	Montería		Margen:	Izquierda
Nivel de riesgo por erosión:	Medio		Nivel de riesgo por inundación:	Medio
Coordenada inicial:	2492427 N	4669960 E	Coordenada final:	2492271 N 4670172 E
Longitud aproximada de afectación:	270 metros

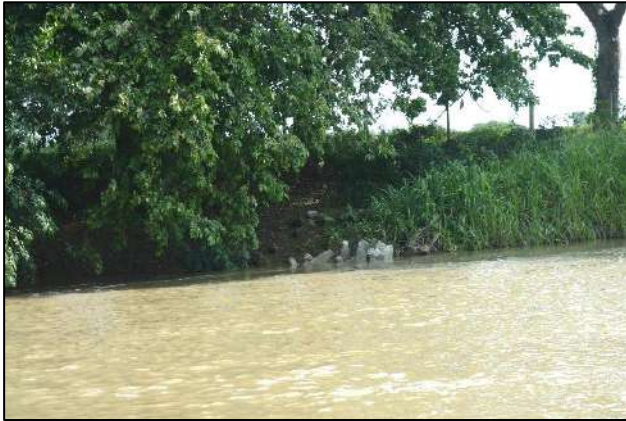
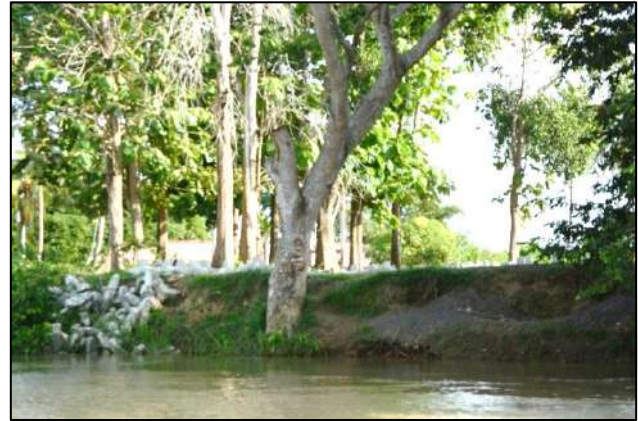
Ficha 63. Corregimiento Tres Piedras – Frente a centro poblado Corregimiento Las Palomas. Municipio de Montería.

Nombre:	Corregimiento Tres Piedras – Frente a centro poblado Corregimiento Las Palomas			
Municipio:	Montería	Margen:	Derecha	
Nivel de riesgo por erosión:	Bajo	Nivel de riesgo por inundación:	Bajo	
Coordenada inicial:	2492082 N	4670069 E	Coordenada final:	2492030 N 4670286 E
Longitud aproximada de afectación:	223 metros

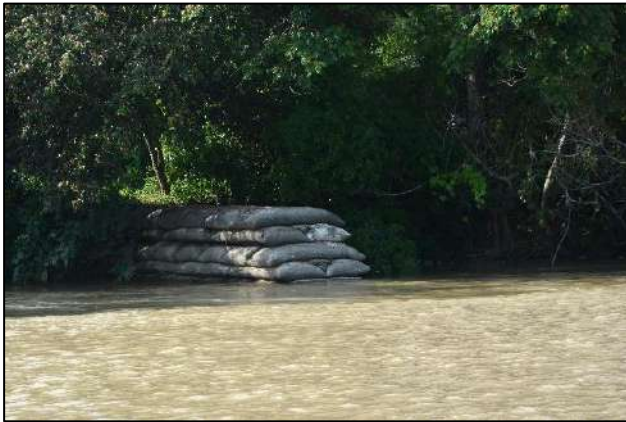
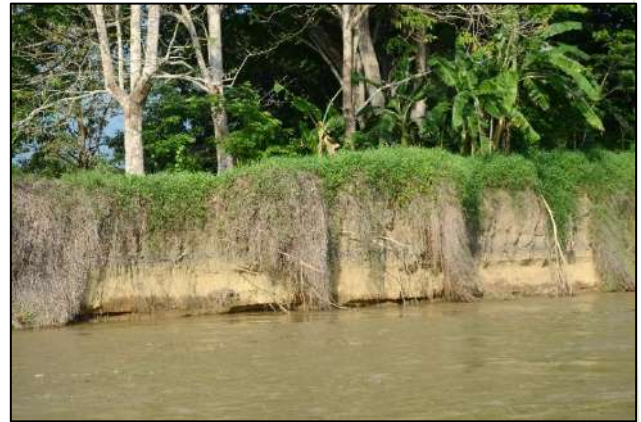
Ficha 64. Corregimiento Las Palomas 3. Municipio de Montería.

Nombre:	Corregimiento Las Palomas 3			
Municipio:	Montería		Margen:	Izquierda
Nivel de riesgo por erosión:	Bajo		Nivel de riesgo por inundación:	Bajo
Coordenada inicial:	2494032 N	4670588 E	Coordenada final:	2494040 N 4670898 E
Longitud aproximada de afectación:	376 metros

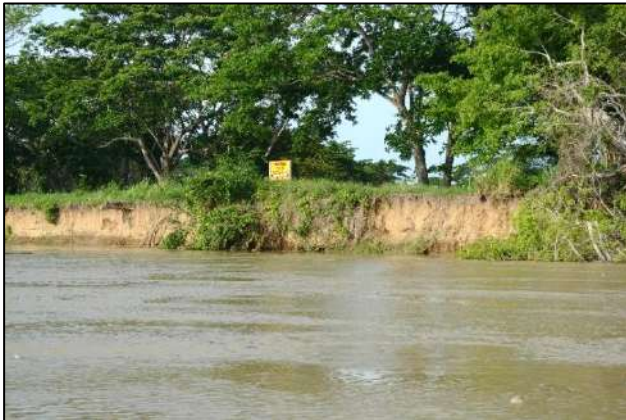
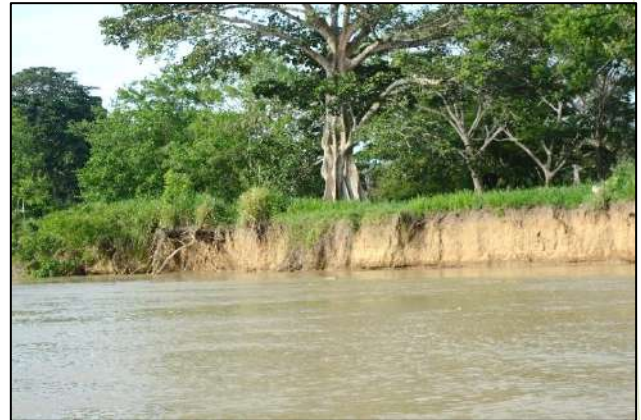
Ficha 65. Corregimiento Tres Piedras - Vereda Currayao 1. Municipio de Montería.

Nombre:	Corregimiento Tres Piedras - Vereda Currayao 1			
Municipio:	Montería		Margen:	Derecha
Nivel de riesgo por erosión:	Bajo		Nivel de riesgo por inundación:	Bajo
Coordenada inicial:	2493204 N	4671946 E	Coordenada final:	2493628 N 4672219 E
Longitud aproximada de afectación:	629 metros

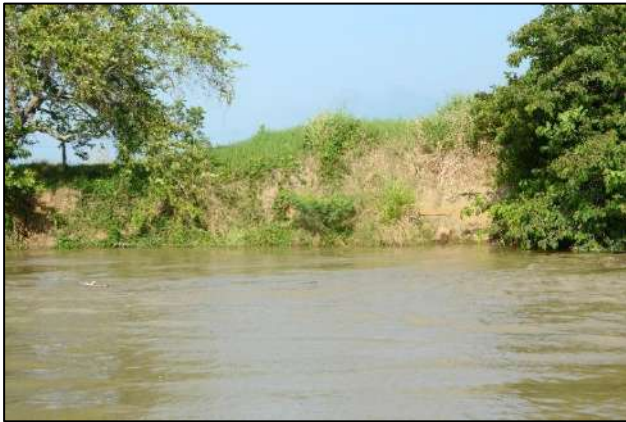
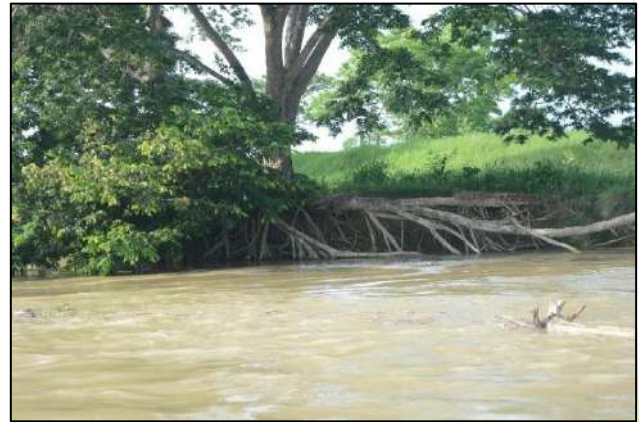
Ficha 66. Corregimiento Tres Piedras - Vereda Currayao 2. Municipio de Montería.

Nombre:	Corregimiento Tres Piedras - Vereda Currayao 2			
Municipio:	Montería		Margen:	Derecha
Nivel de riesgo por erosión:	Bajo		Nivel de riesgo por inundación:	Bajo
Coordenada inicial:	2494453 N	4672721 E	Coordenada final:	2494689 N 4672519 E
Longitud aproximada de afectación:	338 metros

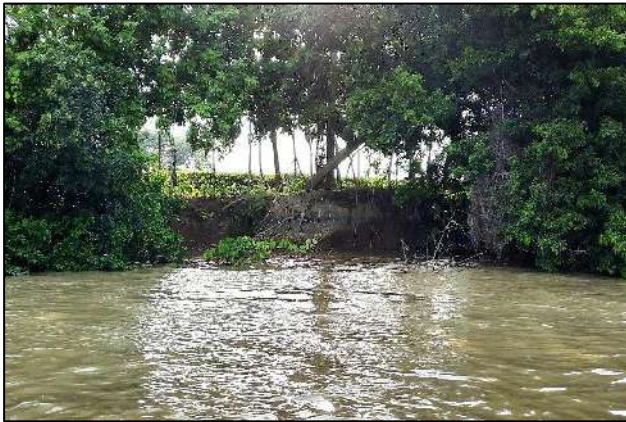
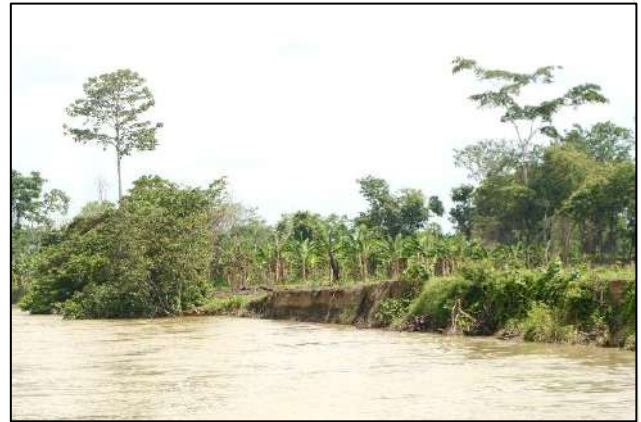
Ficha 67. Hacienda Lituania - Sector El Tigre. Municipio de Montería.

Nombre:	Hacienda Lituania - Sector El Tigre			
Municipio:	Montería		Margen:	Izquierda
Nivel de riesgo por erosión:	Medio		Nivel de riesgo por inundación:	Bajo
Coordenada inicial:	2495326 N	4671011 E	Coordenada final:	2495846 N 4671082 E
Longitud aproximada de afectación:	551 metros

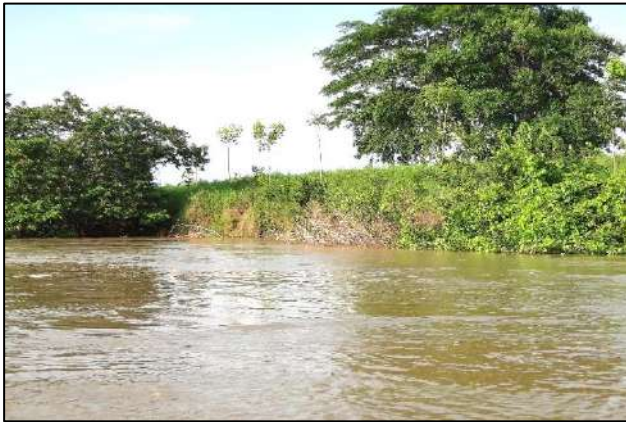
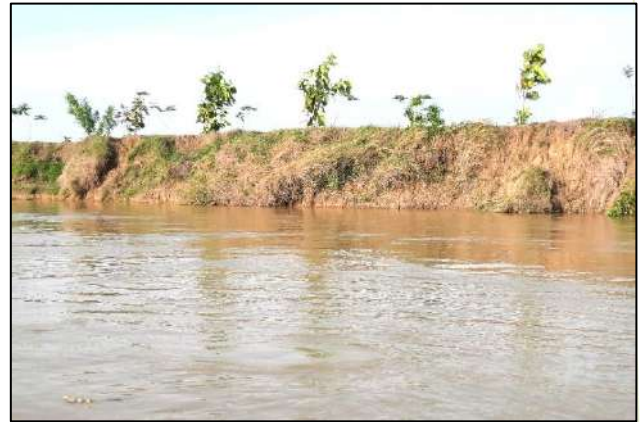
Ficha 68. Corregimiento Tres Piedras - Vereda Currayao 3. Municipio de Montería.

Nombre:	Corregimiento Tres Piedras - Vereda Currayao 3			
Municipio:	Montería		Margen:	Derecha
Nivel de riesgo por erosión:	Bajo		Nivel de riesgo por inundación:	Bajo
Coordenada inicial:	2497248 N	4673556 E	Coordenada final:	2497610 N 4673574 E
Longitud aproximada de afectación:	366 metros

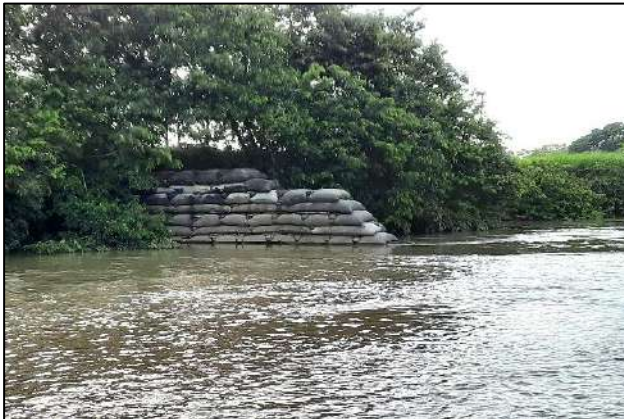
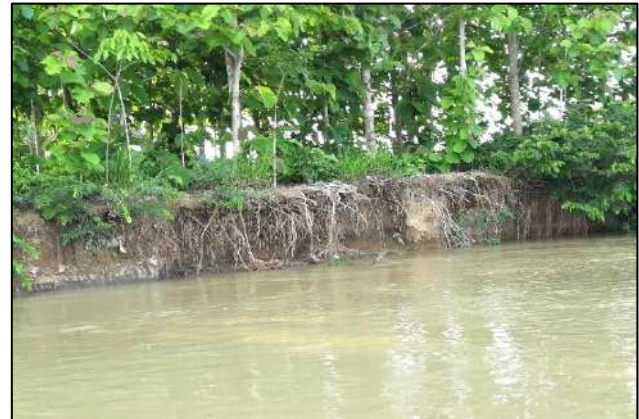
Ficha 69. Corregimiento Las Palomas - Vereda El Limón. Municipio de Montería.

Nombre:	Corregimiento Las Palomas - Vereda El Limón			
Municipio:	Montería		Margen:	Izquierda
Nivel de riesgo por erosión:	Alto		Nivel de riesgo por inundación:	Alto
Coordenada inicial:	2497848 N	4671780 E	Coordenada final:	2498284 N 4671901 E
Longitud aproximada de afectación:	604 metros

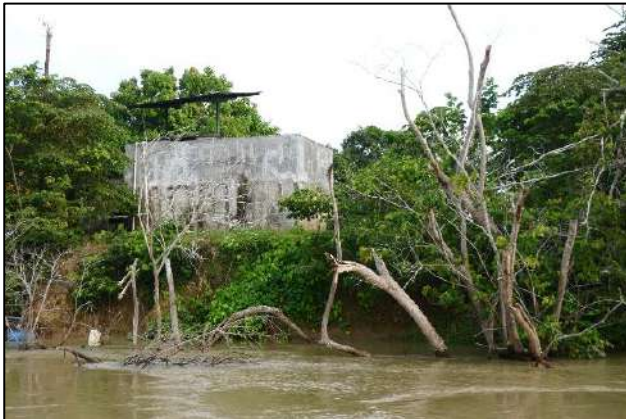
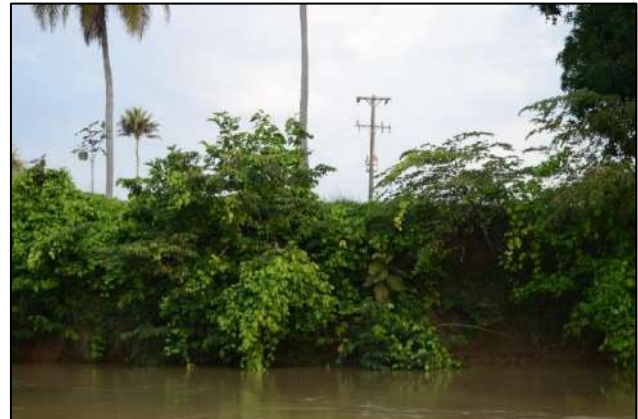
Ficha 72. Vereda El Guineo - Ciénaga Mosquito. Municipio de Montería.

Nombre:	Vereda El Guineo - Ciénaga Mosquito			
Municipio:	Montería		Margen:	Izquierda
Nivel de riesgo por erosión:	Bajo		Nivel de riesgo por inundación:	Bajo
Coordenada inicial:	2510882 N	4674550 E	Coordenada final:	2510913 N 4674753 E
Longitud aproximada de afectación:	206 metros

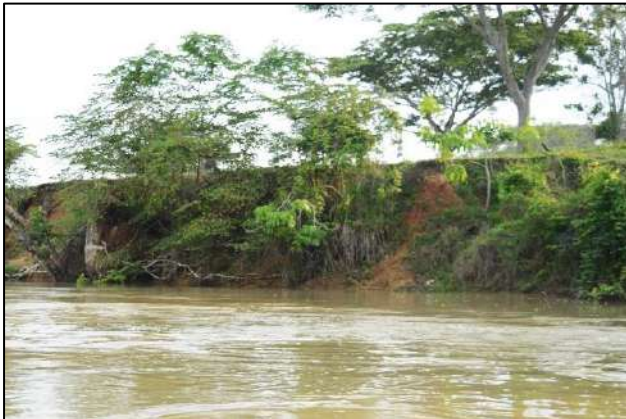
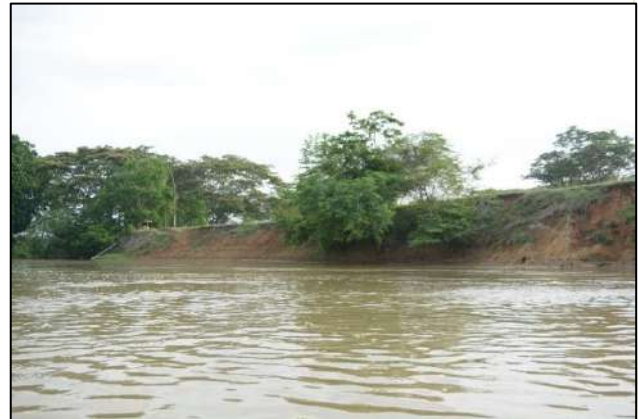
Ficha 73. Corregimiento San Isidro. Municipio de Montería.

Nombre:	Corregimiento San Isidro			
Municipio:	Montería		Margen:	Derecha
Nivel de riesgo por erosión:	Bajo		Nivel de riesgo por inundación:	Bajo
Coordenada inicial:	2510757 N	4676760 E	Coordenada final:	2511002 N 4676641 E
Longitud aproximada de afectación:	287 metros

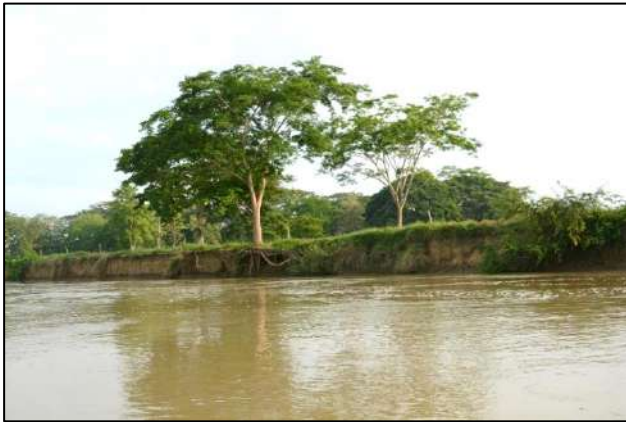
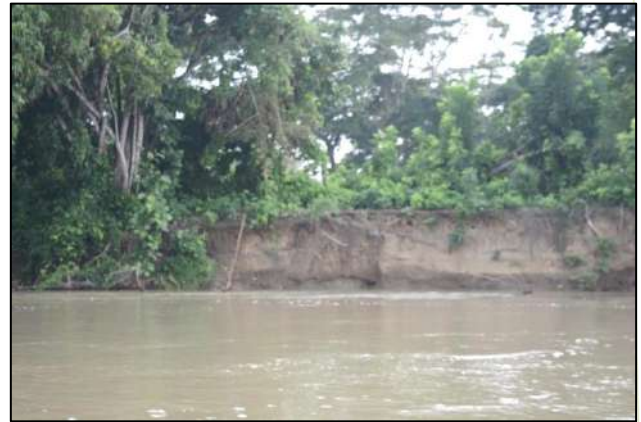
Ficha 74. Corregimiento Guateque - Vereda San Jerónimo 1. Municipio de Montería.

Nombre:	Corregimiento Guateque - Vereda San Jerónimo 1			
Municipio:	Montería		Margen:	Derecha
Nivel de riesgo por erosión:	Bajo		Nivel de riesgo por inundación:	Bajo
Coordenada inicial:	2511277 N	4676369 E	Coordenada final:	2511453 N 4675986 E
Longitud aproximada de afectación:	425 metros

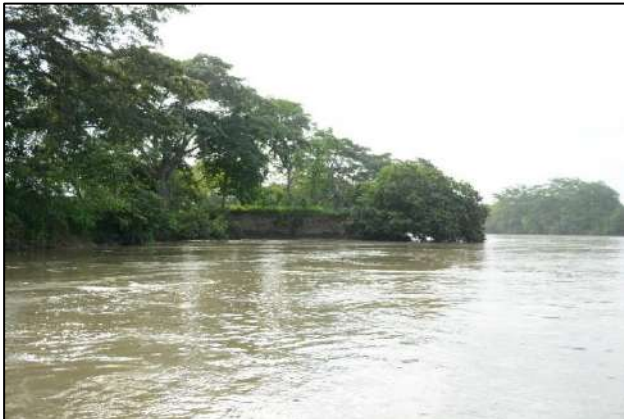
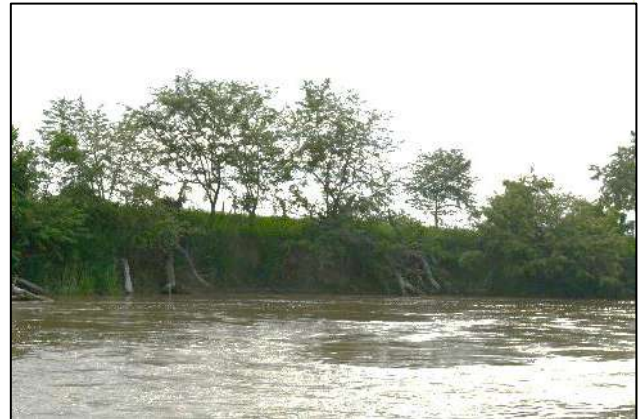
Ficha 76. Corregimiento Jaraquiel 2. Municipio de Montería.

Nombre:	Corregimiento Jaraquiel 2			
Municipio:	Montería		Margen:	Izquierda
Nivel de riesgo por erosión:	Bajo		Nivel de riesgo por inundación:	Bajo
Coordenada inicial:	2513656 N	4678483 E	Coordenada final:	2513553 N 4678835 E
Longitud aproximada de afectación:	375 metros
