**ACTUALIZACIÓN PROTOCOLO MODELO
TÉCNICO - CONCEPTUAL DE OBRAS DE
CONTROL DE EROSIÓN EN LA CUENCA
DEL RÍO SINÚ COMO ESTRATEGIA PARA
LA GESTIÓN Y REDUCCIÓN DEL RIESGO Y
DISMINUCIÓN DE LA VULNERABILIDAD DE
LAS POBLACIONES POR AMENAZA DE
INUNDACIÓN COMO APOYO A LOS
MUNICIPIOS DEL DEPARTAMENTO DE
CÓRDOBA**

2021

CORPORACIÓN AUTÓNOMA REGIONAL DE LOS VALLES DEL SINÚ Y DEL SAN JORGE – CVS

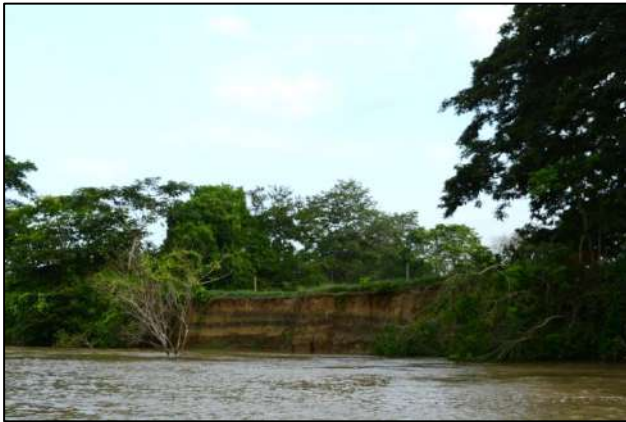
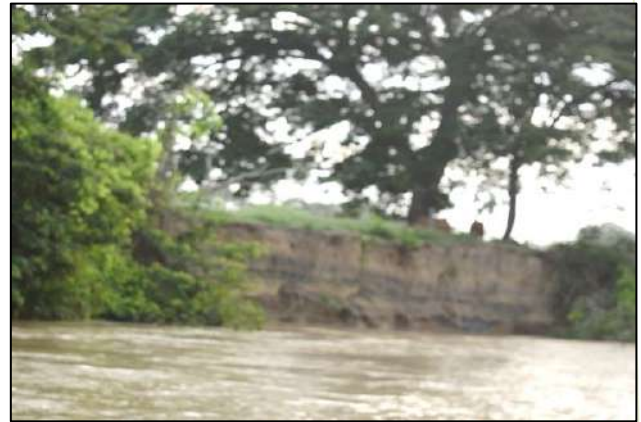
Ficha 77. Corregimiento Guateque - Vereda San Jerónimo 3. Municipio de Montería.

Nombre:	Corregimiento Guateque - Vereda San Jerónimo 3			
Municipio:	Montería		Margen:	Derecha
Nivel de riesgo por erosión:	Bajo		Nivel de riesgo por inundación:	Bajo
Coordenada inicial:	2514041 N	4678927 E	Coordenada final:	2513999 N 4679020 E
Longitud aproximada de afectación:	102 metros

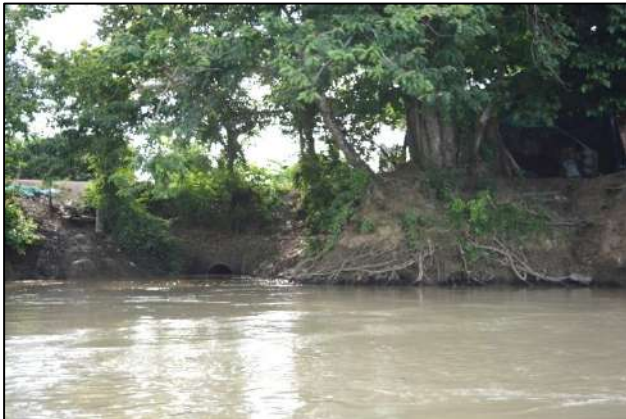
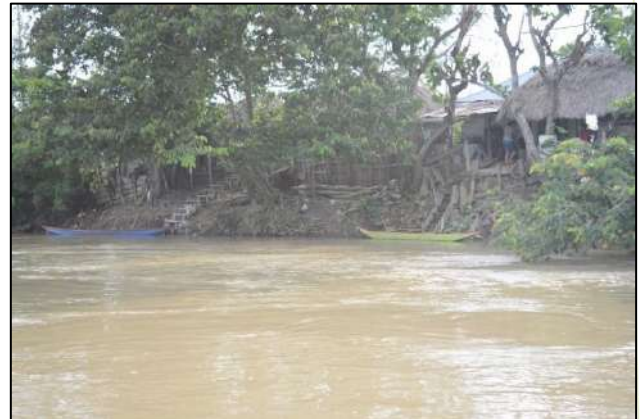
Ficha 78. Corregimiento Guateque - Vereda Medellín Sapo. Municipio de Montería.

Nombre:	Corregimiento Guateque - Vereda Medellín Sapo			
Municipio:	Montería		Margen:	Derecha
Nivel de riesgo por erosión:	Bajo		Nivel de riesgo por inundación:	Medio
Coordenada inicial:	2515502 N	4679262 E	Coordenada final:	2515992 N 4679151 E
Longitud aproximada de afectación:	514 metros

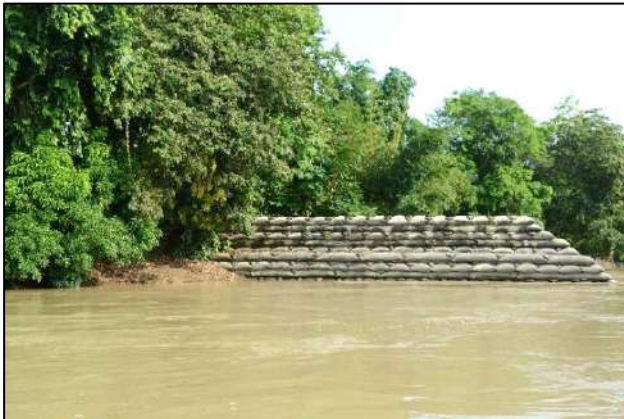
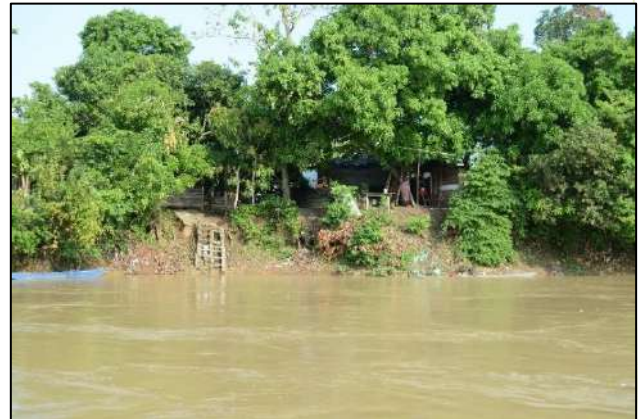
Ficha 79. Corregimiento Jaraquiel - El Planchón. Municipio de Montería.

Nombre:	Corregimiento Jaraquiel - El Planchón			
Municipio:	Montería		Margen:	Izquierda
Nivel de riesgo por erosión:	Medio		Nivel de riesgo por inundación:	Medio
Coordenada inicial:	2520012 N	4675523 E	Coordenada final:	2520485 N 4675690 E
Longitud aproximada de afectación:	524 metros

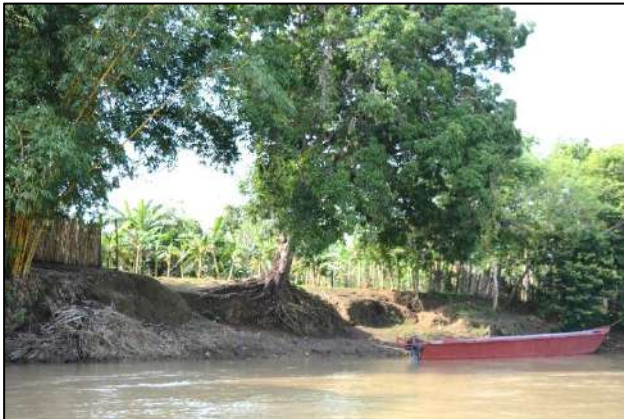
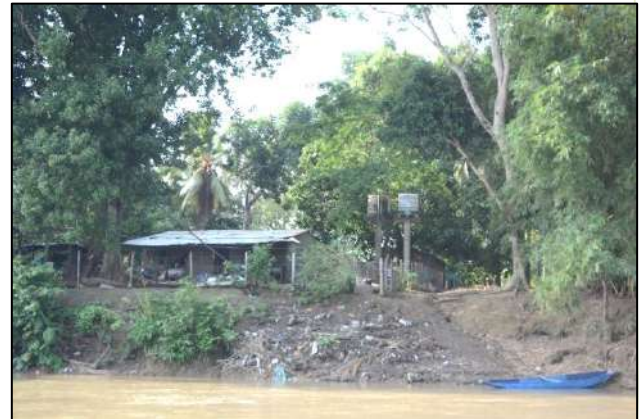
Ficha 80. Centro Poblado Jaraquiel. Municipio de Montería.

Nombre:	Centro Poblado Jaraquiel			
Municipio:	Montería		Margen:	Derecha
Nivel de riesgo por erosión:	Bajo		Nivel de riesgo por inundación:	Medio
Coordenada inicial:	2520493 N	4675865 E	Coordenada final:	2520657 N 4676484 E
Longitud aproximada de afectación:	675 metros

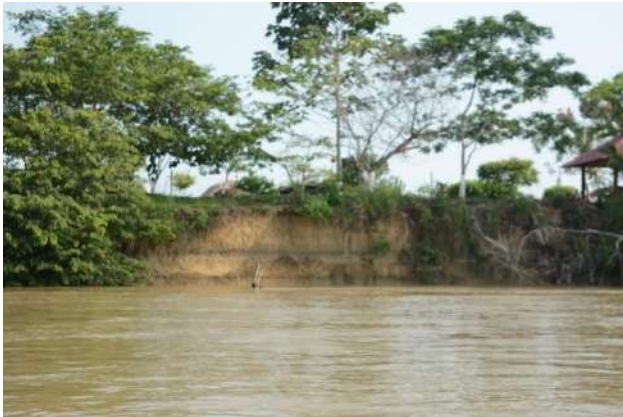
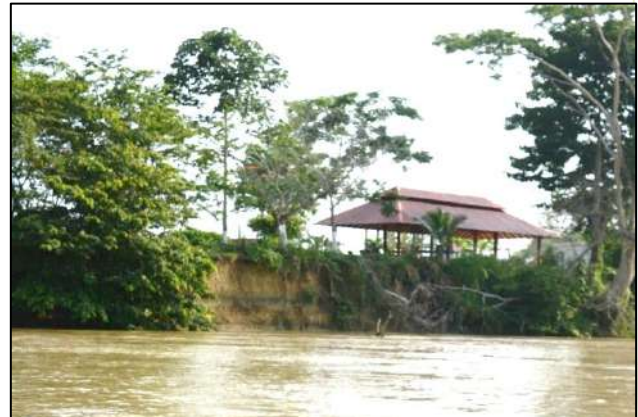
Ficha 81. Corregimiento Jaraquiel 3. Municipio de Montería.

Nombre:	Corregimiento Jaraquiel 3			
Municipio:	Montería		Margen:	Izquierda
Nivel de riesgo por erosión:	Bajo		Nivel de riesgo por inundación:	Medio
Coordenada inicial:	2520713 N	4675961 E	Coordenada final:	2520787 N 4676147 E
Longitud aproximada de afectación:	205 metros

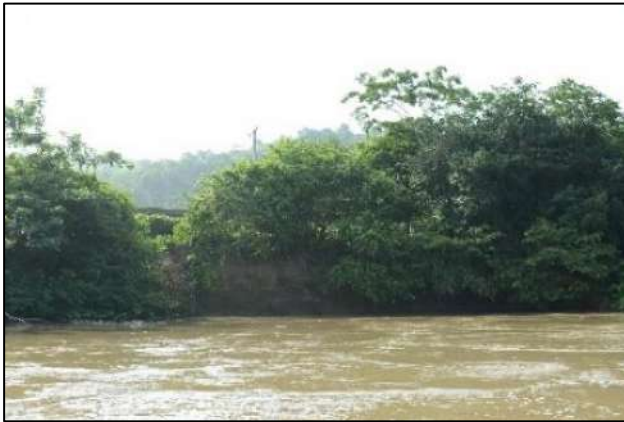
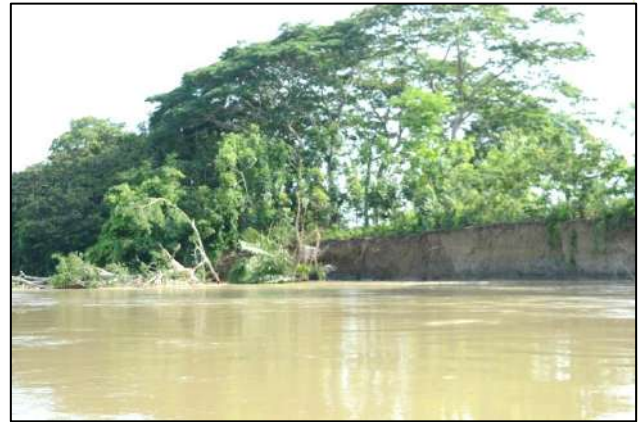
Ficha 82. Jaraquiel - Reforestadora del Sinú. Municipio de Montería.

Nombre:	Jaraquiel - Reforestadora del Sinú			
Municipio:	Montería		Margen:	Derecha
Nivel de riesgo por erosión:	Alto		Nivel de riesgo por inundación:	Medio
Coordenada inicial:	2520765 N	4677134 E	Coordenada final:	2521179 N 4676947 E
Longitud aproximada de afectación:	496 metros

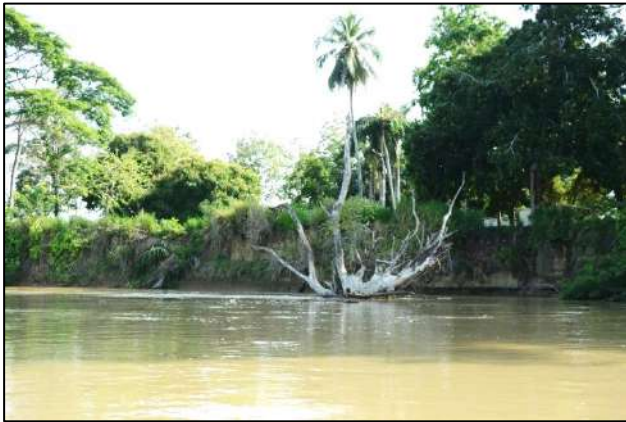
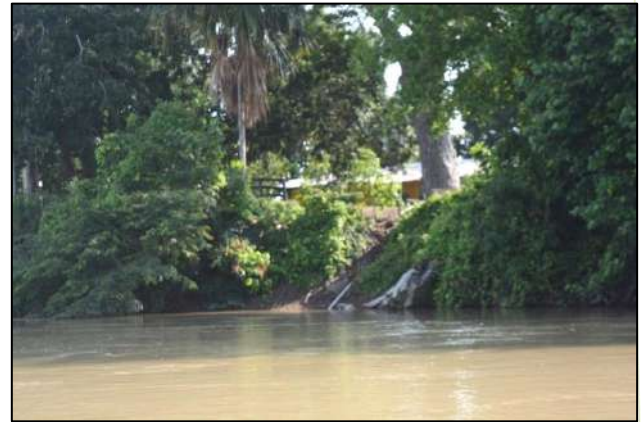
Ficha 83. Corregimiento Jaraquiel - Aguas abajo Reforestadora del Sinú. Municipio de Montería.

Nombre:	Corregimiento Jaraquiel - Aguas abajo Reforestadora del Sinú			
Municipio:	Montería		Margen:	Derecha
Nivel de riesgo por erosión:	Bajo		Nivel de riesgo por inundación:	Medio
Coordenada inicial:	2521447 N	4676819 E	Coordenada final:	2521709 N 4676629 E
Longitud aproximada de afectación:	328 metros

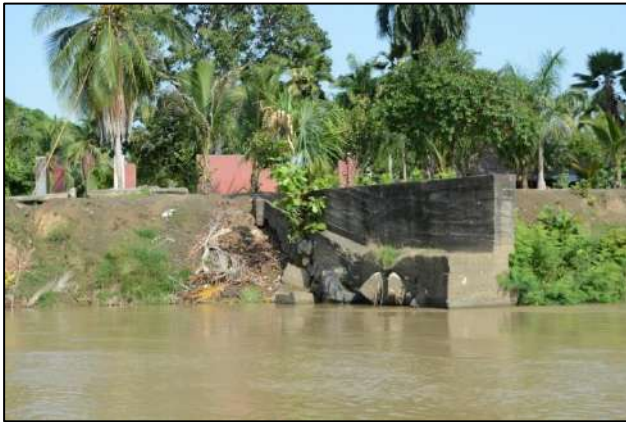
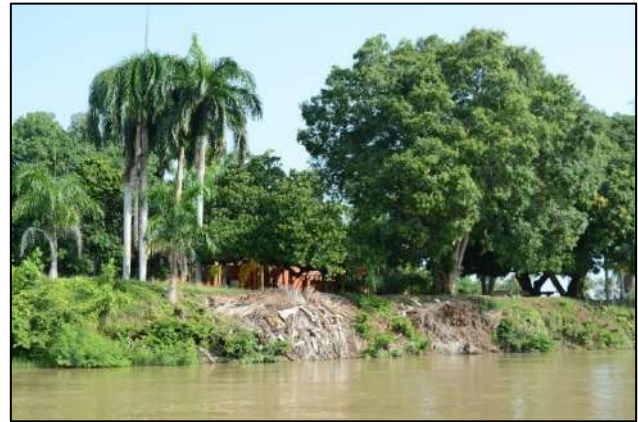
Ficha 84. Corregimiento Santa Lucía - Belén. Municipio de Montería.

Nombre:	Corregimiento Santa Lucía - Belén			
Municipio:	Montería		Margen:	Izquierda
Nivel de riesgo por erosión:	Bajo		Nivel de riesgo por inundación:	Medio
Coordenada inicial:	2522682 N	4676125 E	Coordenada final:	2522913 N 4676223 E
Longitud aproximada de afectación:	258 metros

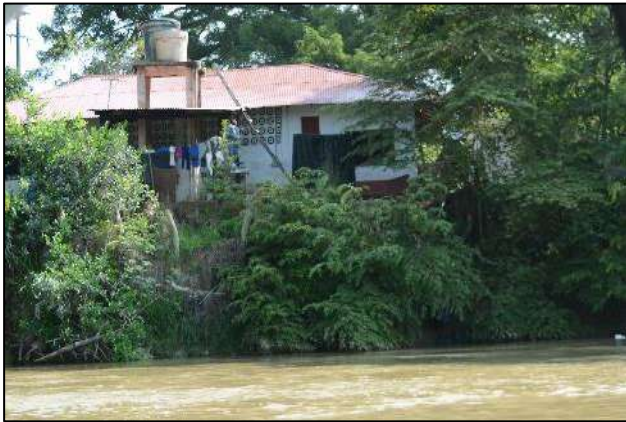
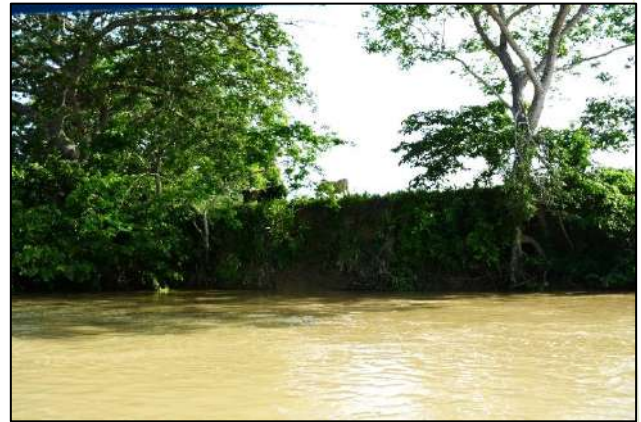
Ficha 85. Corregimiento Santa Lucía - Vereda Los Cedros. Municipio de Montería.

Nombre:	Corregimiento Santa Lucía - Vereda Los Cedros			
Municipio:	Montería		Margen:	Izquierda
Nivel de riesgo por erosión:	Bajo		Nivel de riesgo por inundación:	Bajo
Coordenada inicial:	2523418 N	4677146 E	Coordenada final:	2523339 N 4677301 E
Longitud aproximada de afectación:	176 metros

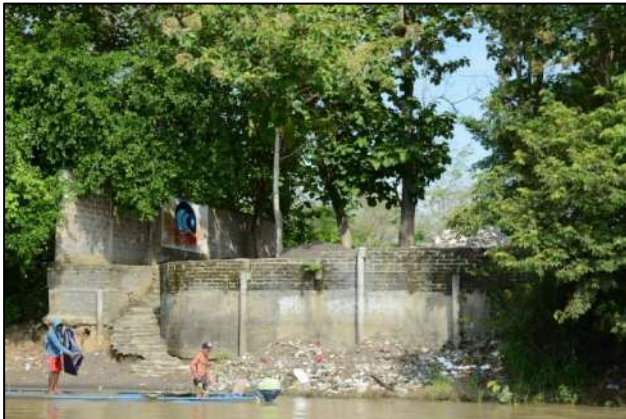
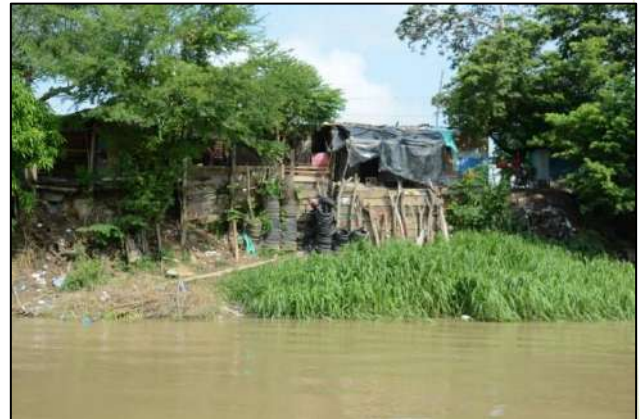
Ficha 86. Barrio Caracolí. Municipio de Montería.

Nombre:	Barrio Caracolí			
Municipio:	Montería		Margen:	Izquierda
Nivel de riesgo por erosión:	Medio		Nivel de riesgo por inundación:	Alto
Coordenada inicial:	2525272 N	4680298 E	Coordenada final:	2525998 N 4681401 E
Longitud aproximada de afectación:	1605 metros

MEDIDAS ESTRUCTURALES	MEDIDAS NO ESTRUCTURALES
<p>Se insta la reubicación inmediata de las familias que habitan las viviendas que se encuentran en alto riesgo dentro de la franja forestal protectora paralela al río.</p> <p>Establecimiento de bosques de galería, a través de siembra de árboles propios de la zona, de crecimiento rápido, que le ofrezcan mayor estabilidad al suelo.</p> <p>Construcción de obra definitiva mediante el revestimiento del talud con enrocado, para la estabilización del suelo y protección del talud contra los daños causados por el golpe de la corriente del río contra sus márgenes; teniendo en cuenta el uso de rocas sanas, duras, sólidas y durables.</p>	<p>Adaptación basada en Gestión y Normatividad, mediante la inclusión en los diferentes instrumentos de planificación del desarrollo y ordenamiento territorial existentes tanto a nivel local y regional como a nivel sectorial, los aspectos relacionados con el cambio climático y la gestión del riesgo.</p> <p>Seguimiento al punto crítico por parte del Consejo Municipal para la Gestión del Riesgo de Desastres - CMGRD.</p> <p>Capacitación a la comunidad en temas de prevención y atención de emergencias, y en cuando al adecuado manejo y disposición final de residuos sólidos.</p> <p>Controlar las actividades de extracción de arena para comercialización, las cuales son presuntamente ilegales.</p>

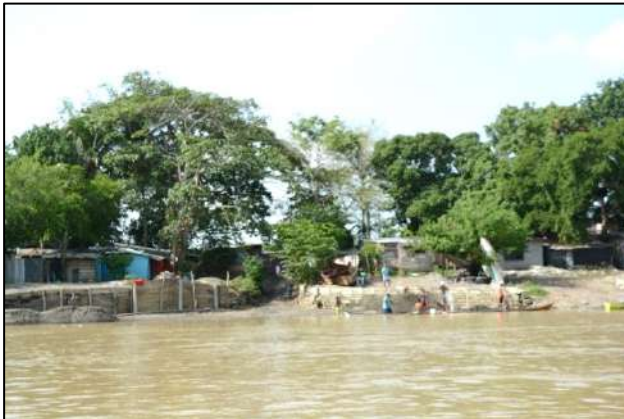
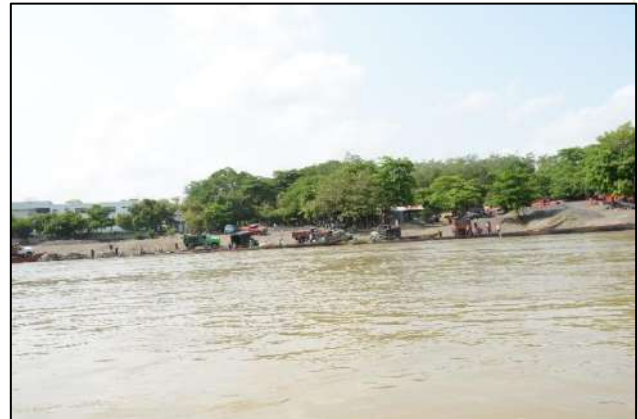
Ficha 87. Barrio Brisas del Sinú - Sector Zarabanda. Municipio de Montería.

Nombre:	Barrio Brisas del Sinú - Sector Zarabanda			
Municipio:	Montería		Margen:	Derecha
Nivel de riesgo por erosión:	Bajo		Nivel de riesgo por inundación:	Alto
Coordenada inicial:	2525689 N	4680656 E	Coordenada final:	2525947 N 4681292 E
Longitud aproximada de afectación:	783 metros

MEDIDAS ESTRUCTURALES	MEDIDAS NO ESTRUCTURALES
<p>Se insta la reubicación inmediata de las familias que habitan las viviendas que se encuentran en alto riesgo dentro de la franja forestal protectora paralela al río.</p> <p>Establecimiento de bosques de galería, a través de siembra de árboles propios de la zona, de crecimiento rápido, que le ofrezcan mayor estabilidad al suelo.</p> <p>Perfilamiento y revestimiento del talud con enrocado, para la estabilización del suelo y protección del talud contra los daños causados por el golpe de la corriente del río contra sus márgenes; teniendo en cuenta el uso de rocas sanas, duras, sólidas y durables.</p>	<p>Adaptación basada en Gestión y Normatividad, mediante la inclusión en los diferentes instrumentos de planificación del desarrollo y ordenamiento territorial existentes tanto a nivel local y regional como a nivel sectorial, los aspectos relacionados con el cambio climático y la gestión del riesgo.</p> <p>Seguimiento al punto crítico por parte del Consejo Municipal para la Gestión del Riesgo de Desastres - CMGRD.</p> <p>Capacitación a la comunidad en temas de prevención y atención de emergencias, y en cuando al adecuado manejo y disposición final de residuos sólidos.</p> <p>Controlar las actividades de extracción de arena para comercialización, las cuales son presuntamente ilegales.</p>

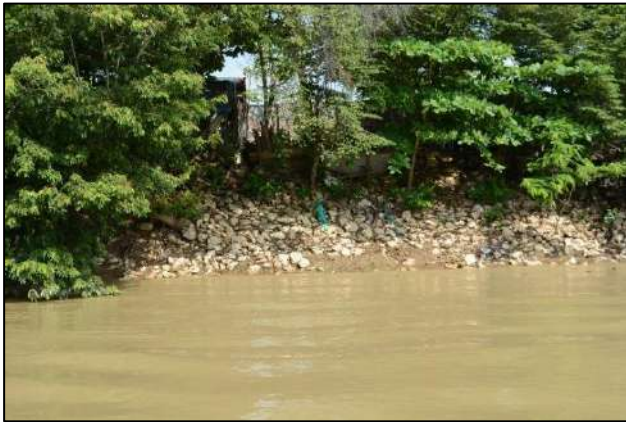
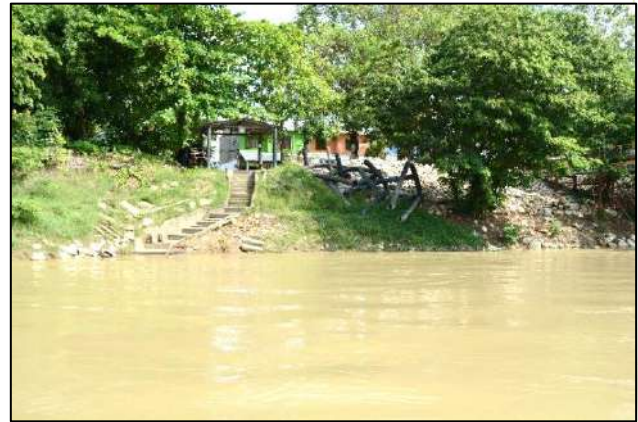
Ficha 89. Ronda del Sinú - Margen Izquierda. Municipio de Montería.

Nombre:	Ronda del Sinú - Margen Izquierda			
Municipio:	Montería		Margen:	Izquierda
Nivel de riesgo por erosión:	Medio		Nivel de riesgo por inundación:	Alto
Coordenada inicial:	2526303 N	4681872 E	Coordenada final:	2527322 N 4682505 E
Longitud aproximada de afectación:	1260 metros

MEDIDAS ESTRUCTURALES	MEDIDAS NO ESTRUCTURALES
<p>Reubicación de familias que habitan las viviendas que se encuentran dentro de la franja forestal protectora paralela al río, se recomienda trasladar las redes eléctricas que están dentro de los 30 metros de amortiguación. Construcción de obra definitiva mediante el revestimiento del talud con enrocado, para la estabilización del suelo y protección del talud contra los daños causados por el golpe de la corriente del río contra sus márgenes.</p>	<p>En aras de prevenir que el dique de cierre del río pierda estabilidad, se recomienda prohibir el paso de vehículos sobre el mismo, ya que este no se encuentra diseñado para soportar este tipo de cargas, hasta tanto no se reubique el tramo de vía que se encuentra en la zona de amortiguación del río.</p> <p>Adaptación basada en Gestión y Normatividad, mediante la inclusión en los diferentes instrumentos de planificación del desarrollo y ordenamiento territorial existentes tanto a nivel local y regional como a nivel sectorial, los aspectos relacionados con el cambio climático y la gestión del riesgo.</p> <p>Seguimiento al punto crítico por parte del Consejo Municipal para la Gestión del Riesgo de Desastres - CMGRD.</p> <p>Capacitación a la comunidad en temas de prevención y atención de emergencias.</p>

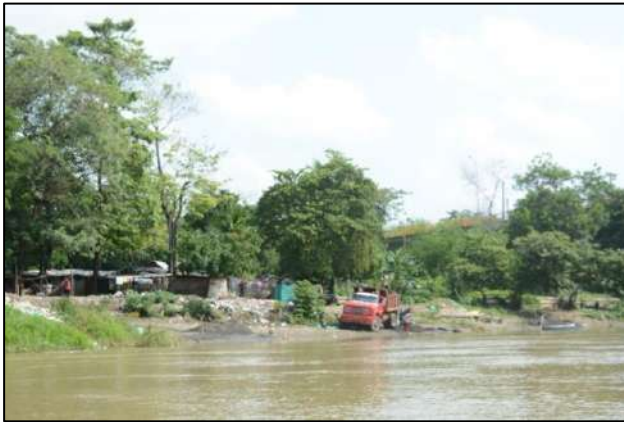
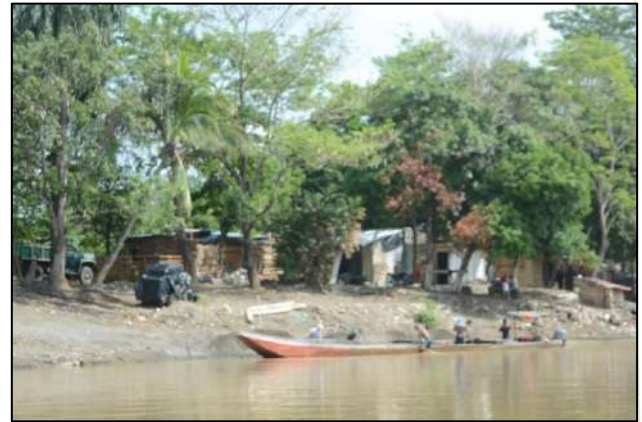
Ficha 91. Sector El Bongo Frente a la Universidad del Sinú. Municipio de Montería.

Nombre:	Sector El Bongo Frente a la Universidad del Sinú			
Municipio:	Montería		Margen:	Izquierda
Nivel de riesgo por erosión:	Bajo		Nivel de riesgo por inundación:	Medio
Coordenada inicial:	2527610 N	4682636 E	Coordenada final:	2527999 N 4682837 E
Longitud aproximada de afectación:	446 metros

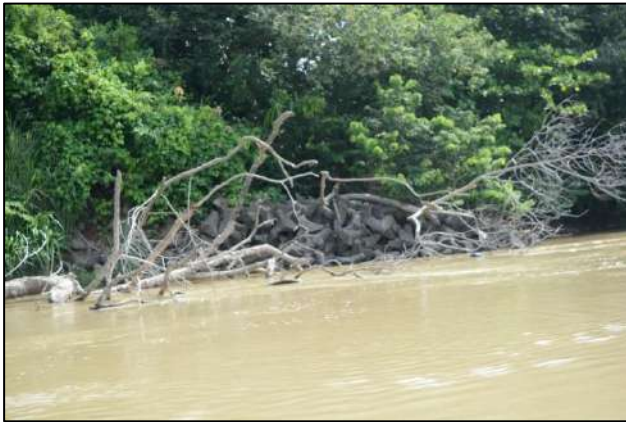
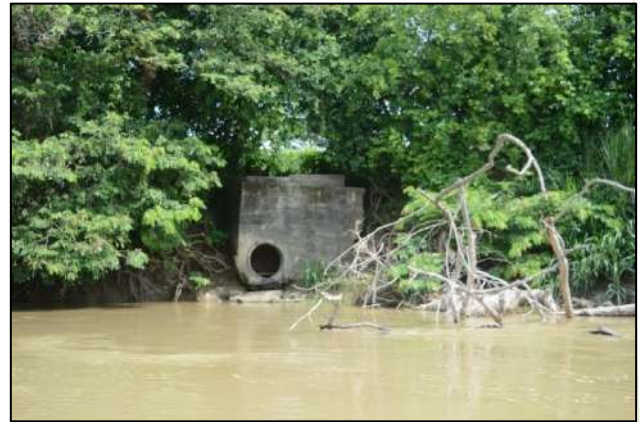
Ficha 93. La Esperanza. Municipio de Montería.

Nombre:	La Esperanza			
Municipio:	Montería		Margen:	Izquierda
Nivel de riesgo por erosión:	Bajo		Nivel de riesgo por inundación:	Bajo
Coordenada inicial:	2528361 N	4682954 E	Coordenada final:	2528597 N 4683294 E
Longitud aproximada de afectación:	449 metros

MEDIDAS ESTRUCTURALES	MEDIDAS NO ESTRUCTURALES
<p>Reubicar viviendas y parte del tramo de la vía que se encuentra dentro de los 30 metros de la franja forestal protectora paralela al río.</p> <p>Establecimiento de bosques de galería, a través de siembra de árboles propios de la zona, de crecimiento rápido, que le ofrezcan mayor estabilidad al suelo.</p> <p>Perfilamiento del talud y construcción de obra definitiva mediante el revestimiento del talud con enrocado, para la estabilización del suelo y protección del talud contra los daños causados por el golpe de la corriente del río contra sus márgenes; teniendo en cuenta el uso de rocas sanas, duras, sólidas y durables.</p>	<p>Adaptación basada en Gestión y Normatividad, mediante la inclusión en los diferentes instrumentos de planificación del desarrollo y ordenamiento territorial existentes tanto a nivel local y regional como a nivel sectorial, los aspectos relacionados con el cambio climático y la gestión del riesgo.</p> <p>Seguimiento al punto crítico por parte del Consejo Municipal para la Gestión del Riesgo de Desastres - CMGRD.</p> <p>Capacitación a la comunidad en temas de prevención y atención de emergencias, como también en el manejo adecuado y disposición final de residuos sólidos.</p>

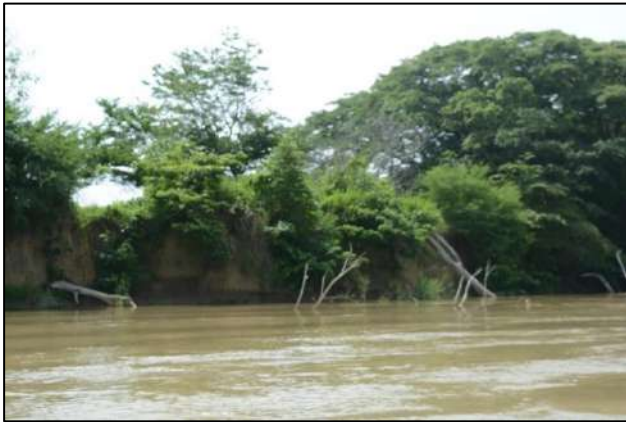
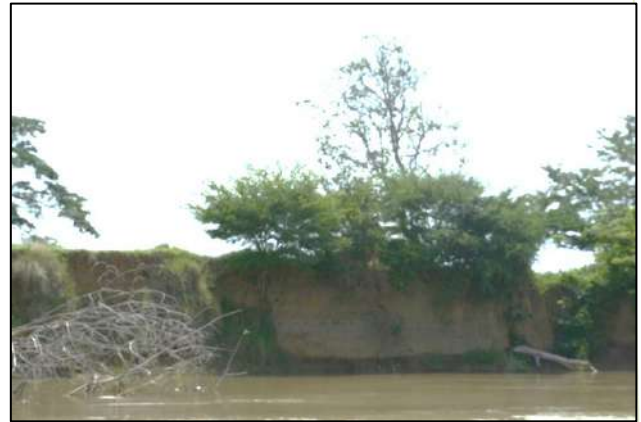
Ficha 94. Vereda Pringamosa - Aguas Abajo del Barrio La Esperanza. Municipio de Montería.

Nombre:	Vereda Pringamosa - Aguas Abajo del Barrio La Esperanza			
Municipio:	Montería		Margen:	Izquierda
Nivel de riesgo por erosión:	Bajo		Nivel de riesgo por inundación:	Bajo
Coordenada inicial:	2528344 N	4683769 E	Coordenada final:	2528262 N 4683858 E
Longitud aproximada de afectación:	131 metros

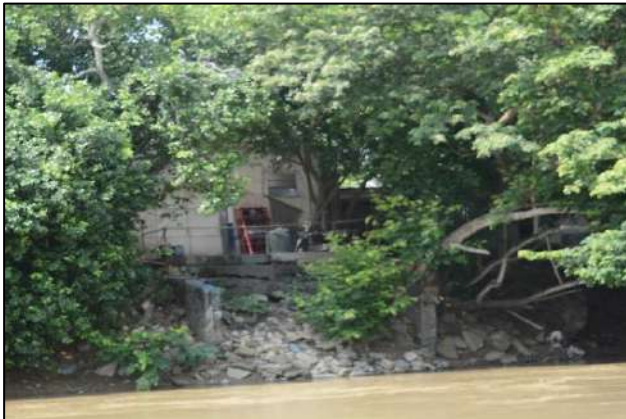
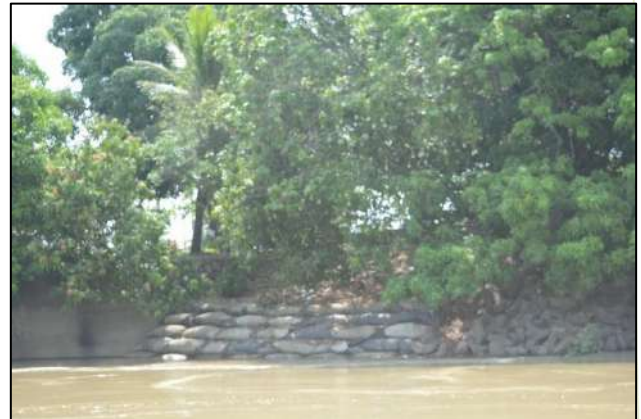
Ficha 95. Sector Industrial. Municipio de Montería.

Nombre:	Sector Industrial			
Municipio:	Montería		Margen:	Derecha
Nivel de riesgo por erosión:	Medio		Nivel de riesgo por inundación:	Medio
Coordenada inicial:	2528052 N	4683974 E	Coordenada final:	2528178 N 4684347 E
Longitud aproximada de afectación:	476 metros

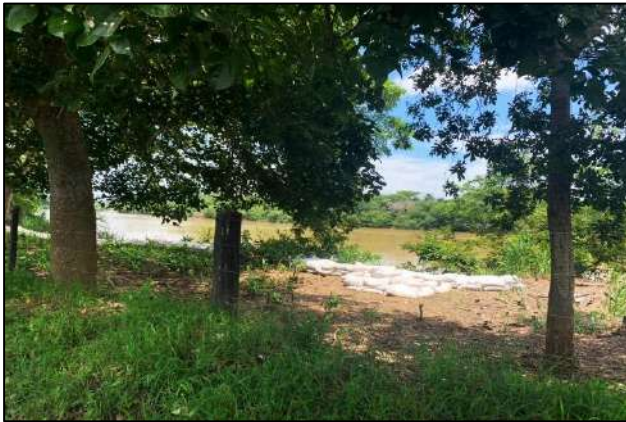
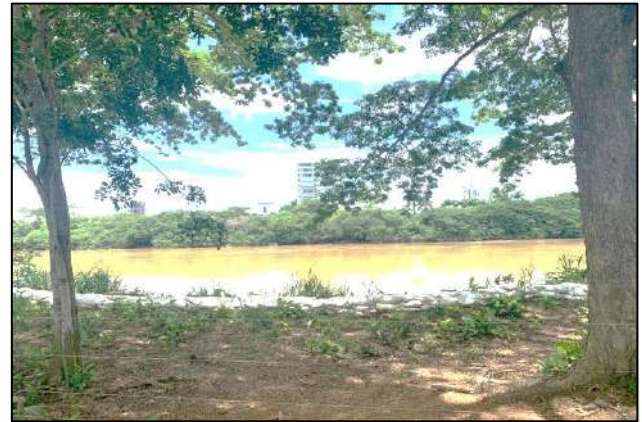
Ficha 96. Perímetro urbano - Pringamosa. Municipio de Montería.

Nombre:	Perímetro urbano - Pringamosa			
Municipio:	Montería		Margen:	Izquierda
Nivel de riesgo por erosión:	Bajo		Nivel de riesgo por inundación:	Bajo
Coordenada inicial:	2529715 N	4683911 E	Coordenada final:	2530078 N 4684083 E
Longitud aproximada de afectación:	417 metros

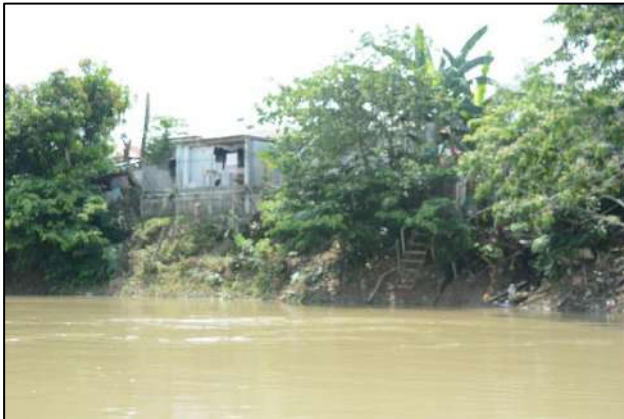
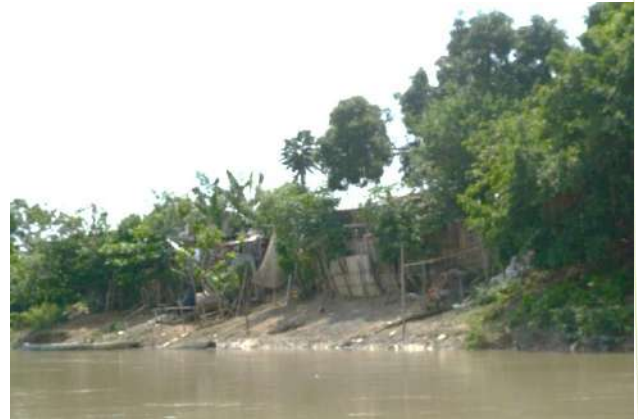
Ficha 97. Barrio Mocarí. Municipio de Montería.

Nombre:	Barrio Mocarí			
Municipio:	Montería		Margen:	Derecha
Nivel de riesgo por erosión:	Bajo		Nivel de riesgo por inundación:	Alto
Coordenada inicial:	2531046 N	4685150 E	Coordenada final:	2531717 N 4685610 E
Longitud aproximada de afectación:	819 metros

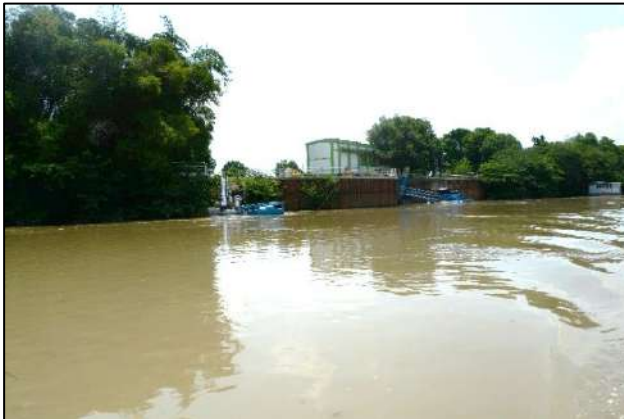
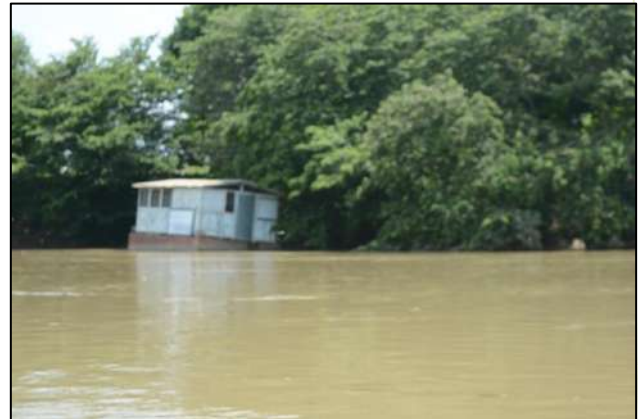
Ficha 98. Aguas abajo barrio Mocarí. Municipio de Montería.

Nombre:	Aguas abajo barrio Mocarí			
Municipio:	Montería		Margen:	Derecha
Nivel de riesgo por erosión:	Bajo		Nivel de riesgo por inundación:	Bajo
Coordenada inicial:	2532024 N	4685546 E	Coordenada final:	2532366 N 4685352 E
Longitud aproximada de afectación:	415 metros

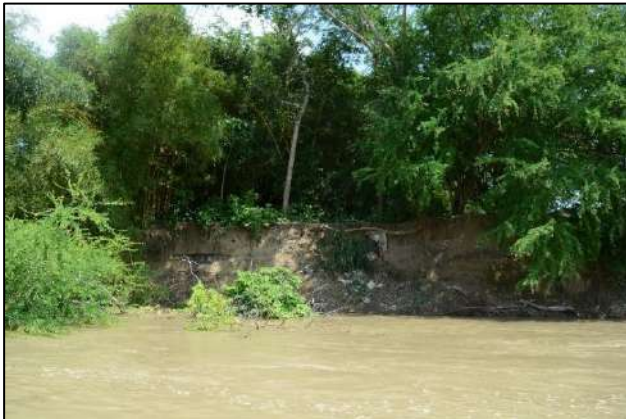
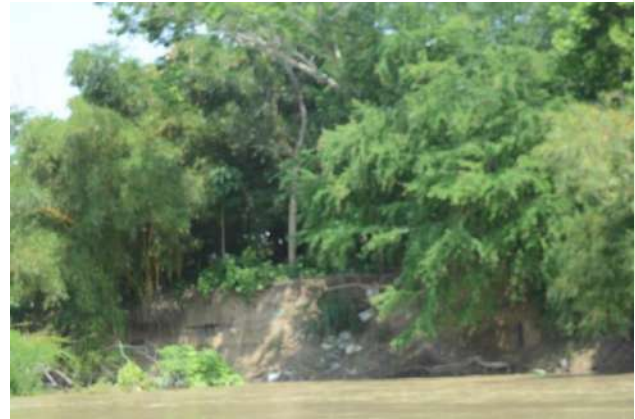
Ficha 99. Perímetro urbano - La Ceiba. Municipio de Montería.

Nombre:	Perímetro urbano - La Ceiba			
Municipio:	Montería		Margen:	Izquierda
Nivel de riesgo por erosión:	Bajo		Nivel de riesgo por inundación:	Bajo
Coordenada inicial:	2532649 N	4685151 E	Coordenada final:	2532862 N 4685274 E
Longitud aproximada de afectación:	257 metros

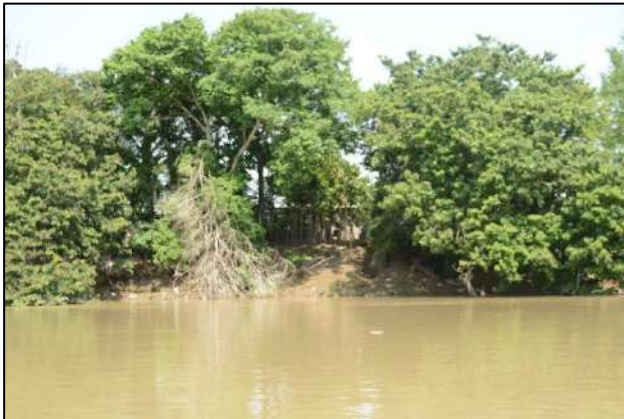
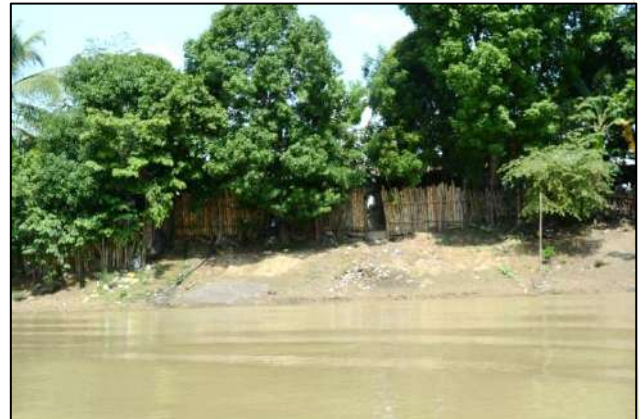
Ficha 100. Aguas Arriba - Vereda Boca De La Ceiba. Municipio de Montería.

Nombre:	Aguas Arriba - Vereda Boca De La Ceiba			
Municipio:	Montería		Margen:	Izquierda
Nivel de riesgo por erosión:	Medio		Nivel de riesgo por inundación:	Bajo
Coordenada inicial:	2533444 N	4685521 E	Coordenada final:	2534319 N 4685664 E
Longitud aproximada de afectación:	895 metros

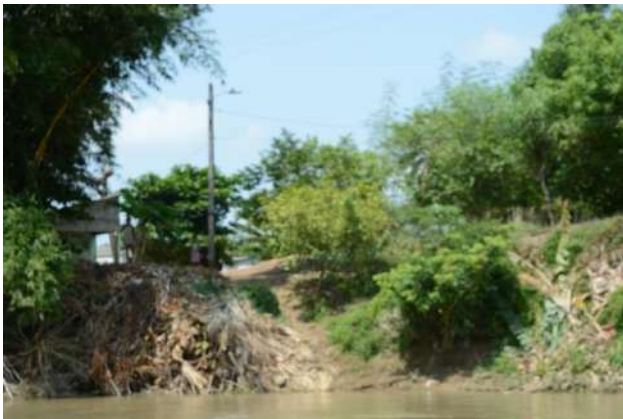
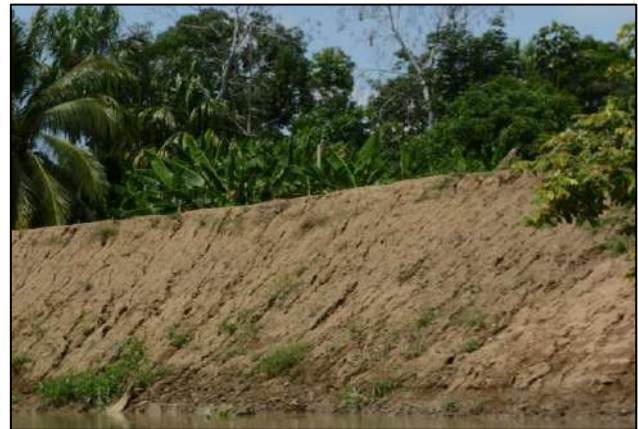
Ficha 102. Corregimiento Los Garzones - Vereda Arenal 1. Municipio de Montería.

Nombre:	Corregimiento Los Garzones - Vereda Arenal 1			
Municipio:	Montería		Margen:	Izquierda
Nivel de riesgo por erosión:	Bajo		Nivel de riesgo por inundación:	Medio
Coordenada inicial:	2536500 N	4685811 E	Coordenada final:	2537036 N 4685890 E
Longitud aproximada de afectación:	637 metros

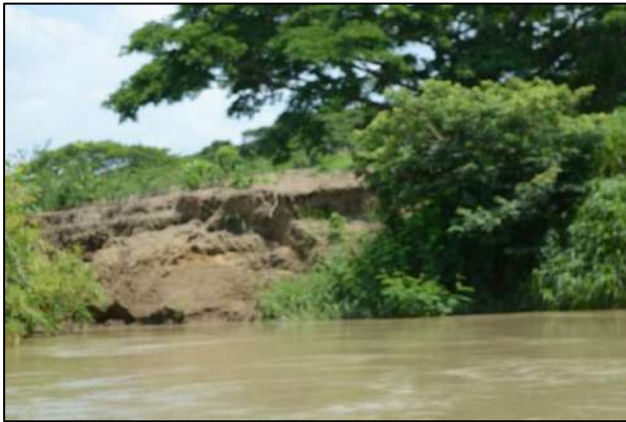
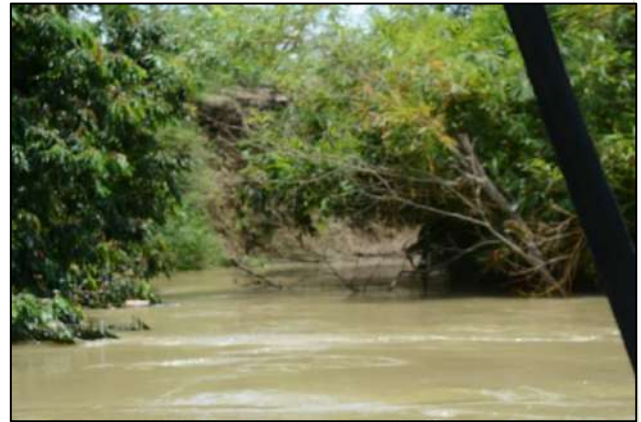
Ficha 103. Corregimiento Los Garzones - Vereda Arenal 2. Municipio de Montería.

Nombre:	Corregimiento Los Garzones - Vereda Arenal 2			
Municipio:	Montería		Margen:	Izquierda
Nivel de riesgo por erosión:	Bajo		Nivel de riesgo por inundación:	Bajo
Coordenada inicial:	2537489 N	4686168 E	Coordenada final:	2537490 N 4686418 E
Longitud aproximada de afectación:	253 metros

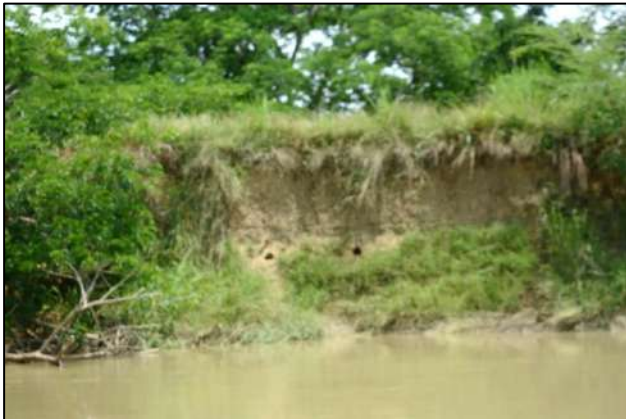
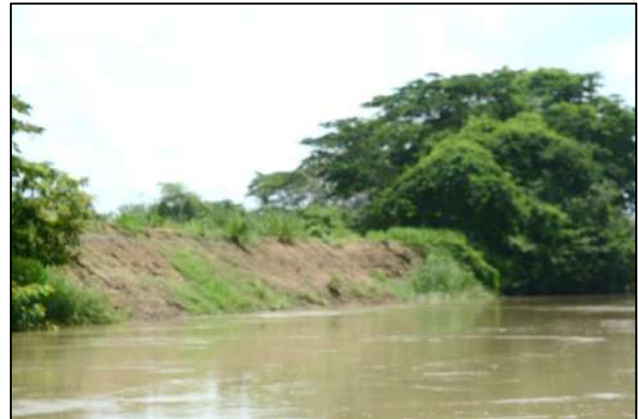
Ficha 104. Corregimiento Los Garzones - Vereda Arenal 3. Municipio de Montería.

Nombre:	Corregimiento Los Garzones - Vereda Arenal 3			
Municipio:	Montería		Margen:	Izquierda
Nivel de riesgo por erosión:	Bajo		Nivel de riesgo por inundación:	Bajo
Coordenada inicial:	2537811 N	4686151 E	Coordenada final:	2538062 N 4686174 E
Longitud aproximada de afectación:	291 metros

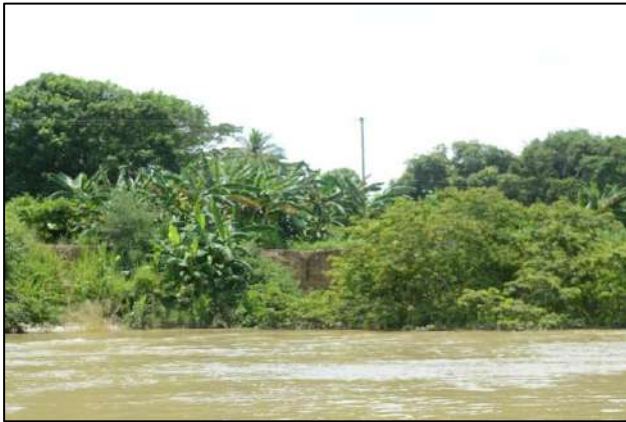
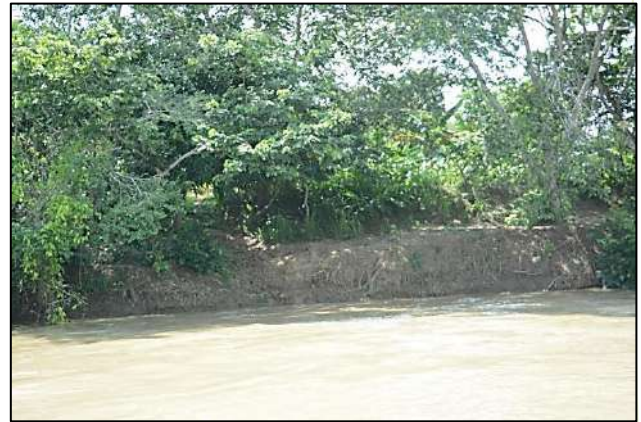
Ficha 105. Corregimiento Mateo Gómez - Vereda Islas Blancas. Municipio de Cereté.

Nombre:	Corregimiento Mateo Gómez - Vereda Islas Blancas			
Municipio:	Cereté		Margen:	Derecha
Nivel de riesgo por erosión:	Bajo		Nivel de riesgo por inundación:	Bajo
Coordenada inicial:	2536252 N	4686018 E	Coordenada final:	2536582 N 4685851 E
Longitud aproximada de afectación:	396 metros

Punto crítico por erosión e inundación, ubicado en la vereda Islas Blancas, corregimiento de Mateo Gómez. Cobertura vegetal con cultivo de plátanos. Talud erosionado con un borde libre de 3,5 metros. Árboles caídos, posible retroceso de la ribera. Falla en el talud, el desprendimiento del suelo es evidente, en este punto y se observa una reducción considerable del dique. La medición del ancho normal de la vía corresponde a 3,61 metros y en el punto erosionado la vía tiene una medición de 1,90 metros el cual denota la disminución considerable del terreno. Redes eléctricas a menos de 5 metros de la ribera del río, así como 7 viviendas en las proximidades del mismo. La comunidad manifiesta que la zona es muy transitada por vehículos cargados de ganado, maquinaria agrícola, volcos cargados de arena y desde hace años se han venido presentado retroceso de la ribera.

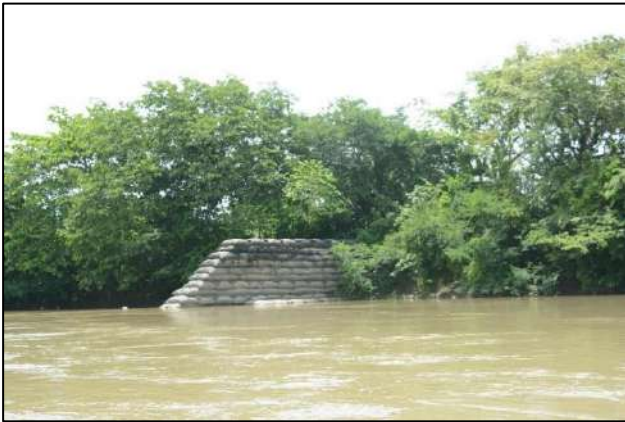
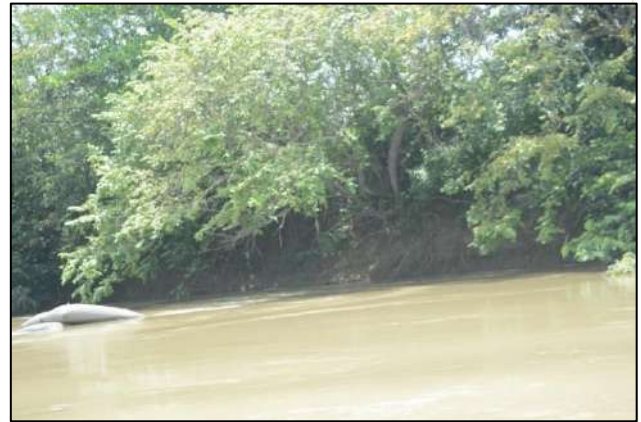
Ficha 107. Vereda Bergantín 2. Municipio de Cereté.

Nombre:	Vereda Bergantín 2			
Municipio:	Cereté		Margen:	Derecha
Nivel de riesgo por erosión:	Bajo		Nivel de riesgo por inundación:	Bajo
Coordenada inicial:	2537407 N	4686457 E	Coordenada final:	2537668 N 4686518 E
Longitud aproximada de afectación:	313 metros

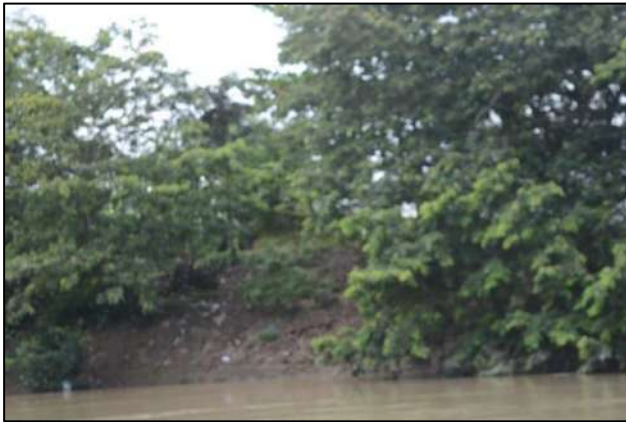
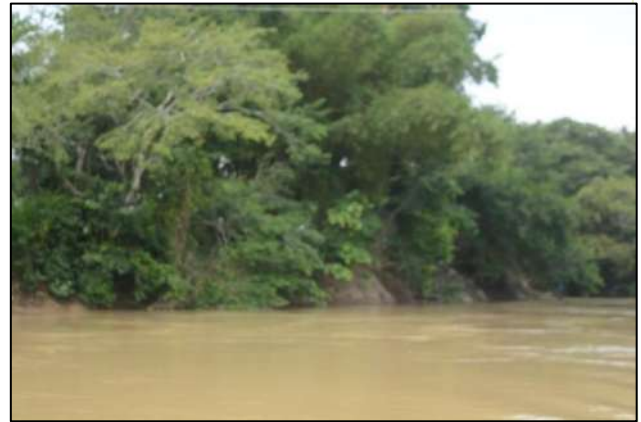
Ficha 108. Retiro de Los Páez - Isla Blanca. Municipio de Cereté.

Nombre:	Retiro de Los Páez - Isla Blanca			
Municipio:	Cereté		Margen:	Derecha
Nivel de riesgo por erosión:	Bajo		Nivel de riesgo por inundación:	Bajo
Coordenada inicial:	2538417 N	4686902 E	Coordenada final:	2538449 N 4687047 E
Longitud aproximada de afectación:	149 metros

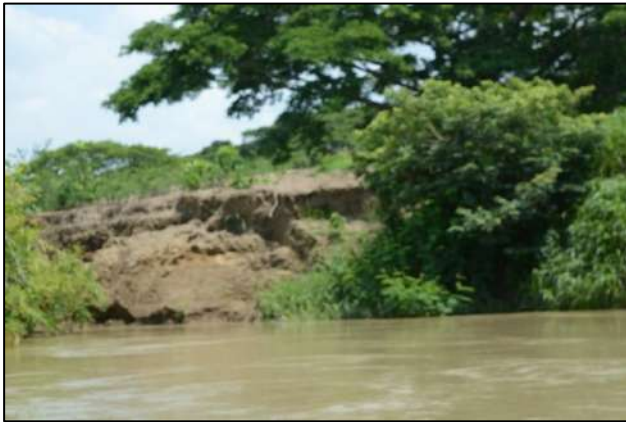
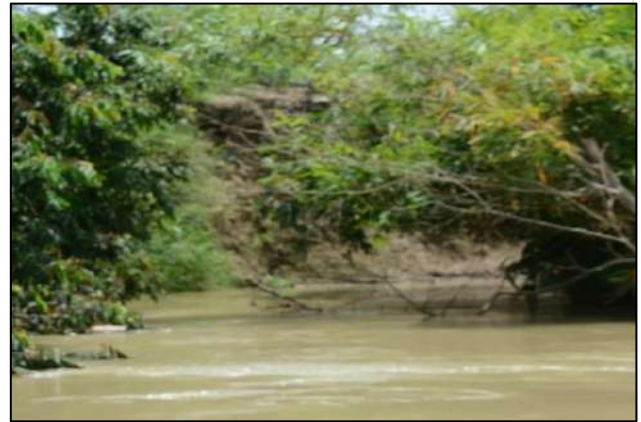
Ficha 109. Corregimiento Severá 2. Municipio de Cereté.

Nombre:	Corregimiento Severá 2			
Municipio:	Cereté		Margen:	Izquierda
Nivel de riesgo por erosión:	Medio		Nivel de riesgo por inundación:	Bajo
Coordenada inicial:	2538534 N	4687023 E	Coordenada final:	2538514 N 4687327 E
Longitud aproximada de afectación:	309 metros

Establecimiento de bosques de galería, a través de siembra de árboles propios de la zona, de crecimiento rápido, que le ofrezcan mayor estabilidad al suelo.
Perfilamiento del talud y construcción de obra definitiva mediante el revestimiento del talud con enrocado, para la estabilización del suelo y protección del talud contra los daños causados por el golpe de la corriente del río contra sus márgenes; teniendo en cuenta el uso de rocas sanas, duras, sólidas y durables.

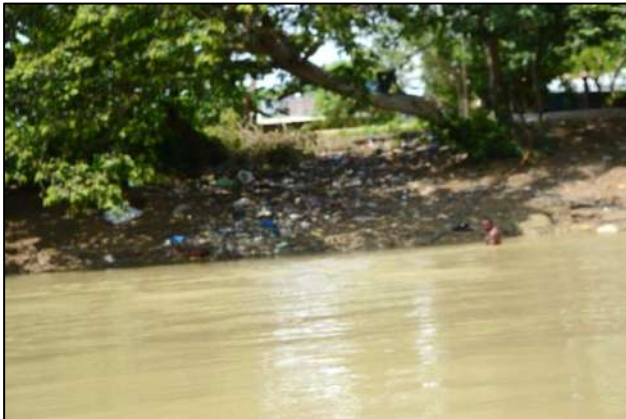
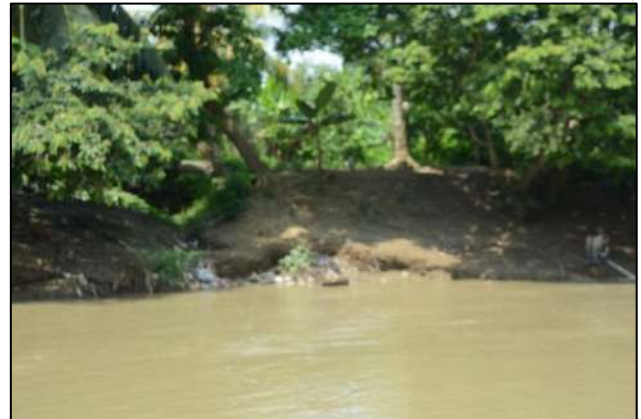
Ficha 110. Centro Poblado - Retiro de Los Páez. Municipio de Cereté.

Nombre:	Centro Poblado - Retiro de Los Páez			
Municipio:	Cereté		Margen:	Derecha
Nivel de riesgo por erosión:	Bajo		Nivel de riesgo por inundación:	Bajo
Coordenada inicial:	2538452 N	4687195 E	Coordenada final:	2538436 N 4687253 E
Longitud aproximada de afectación:	59 metros

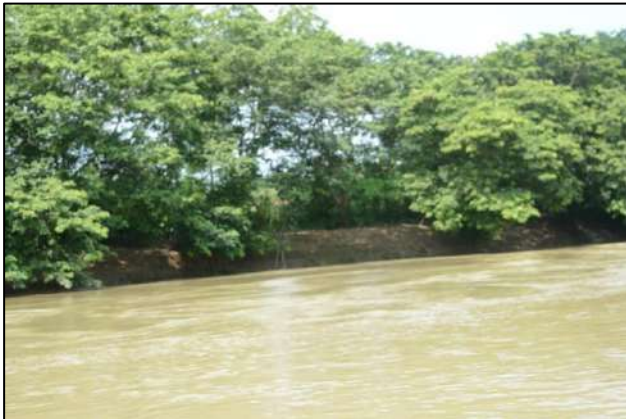
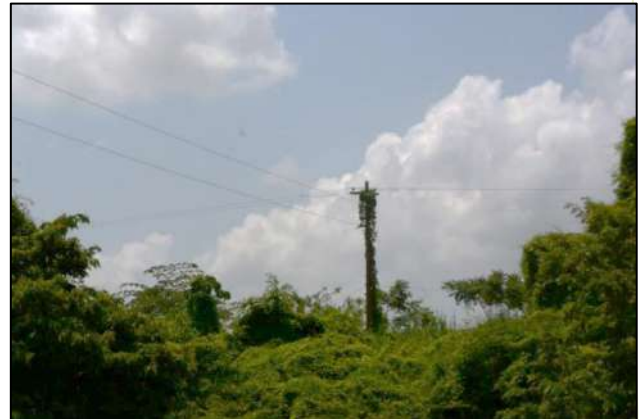
Ficha 111. Corregimiento Mateo Gómez – Vereda La Esmeralda. Municipio de Cereté.

Nombre:	Corregimiento Mateo Gómez – Vereda La Esmeralda			
Municipio:	Cereté		Margen:	Derecha
Nivel de riesgo por erosión:	Medio		Nivel de riesgo por inundación:	Bajo
Coordenada inicial:	2538453 N	4687493 E	Coordenada final:	2538517 N 4687659 E
Longitud aproximada de afectación:	189 metros

Establecimiento de bosques de galería, a través de siembra de árboles propios de la zona, de crecimiento rápido, que le ofrezcan mayor estabilidad al suelo.
Perfilamiento del talud y construcción de obra definitiva mediante el revestimiento del talud con enrocado, para la estabilización del suelo y protección del talud contra los daños causados por el golpe de la corriente del río contra sus márgenes; teniendo en cuenta el uso de rocas sanas, duras, sólidas y durables.

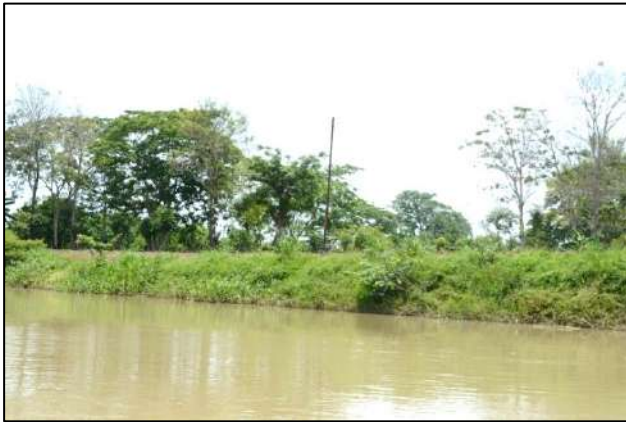
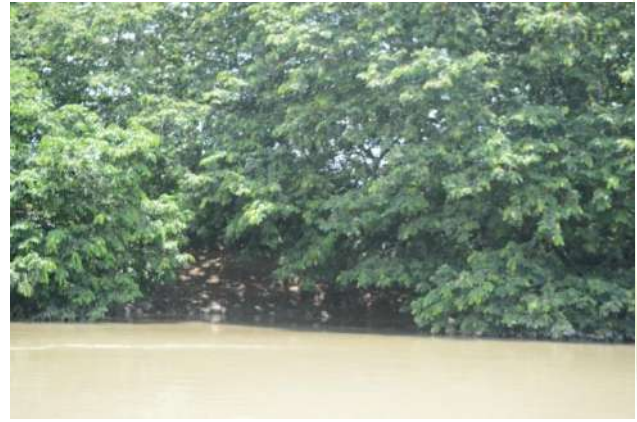
Ficha 114. Corregimiento Mateo Gómez – Vereda Wilches 1. Municipio de Cereté.

Punto crítico por erosión e inundación, ubicado en la vereda Wilches, corregimiento Mateo Gómez. Poca cobertura arbórea, talud erosionado con desprendimiento de suelo, se evidencia estructura de pilotes metálicos arriostrados con tuberías metálicas deteriorada, como también enrocado dispuesto a lo largo del talud. Obra provisional tipo Tablestacado de protección.

Establecimiento de bosques de galería, a través de siembra de árboles propios de la zona, de crecimiento rápido, que le ofrezcan mayor estabilidad al suelo.
 Reforzamiento de obra preexistente mediante la construcción de obra definitiva, revistiendo talud con enrocado, para la estabilización del suelo y protección del talud contra los daños causados por el golpe de la corriente del río contra sus márgenes; teniendo en cuenta el uso de rocas sanas, duras, sólidas y durables.

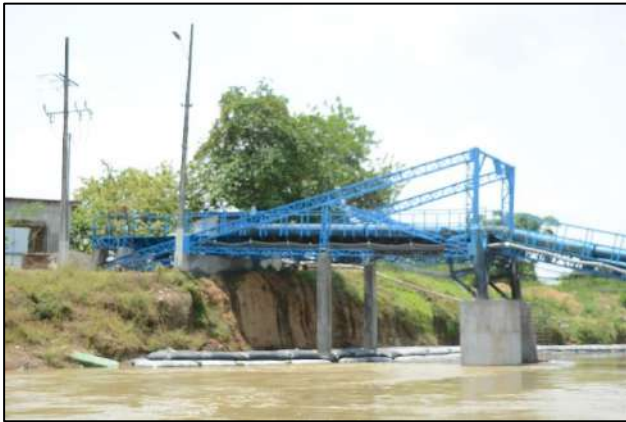
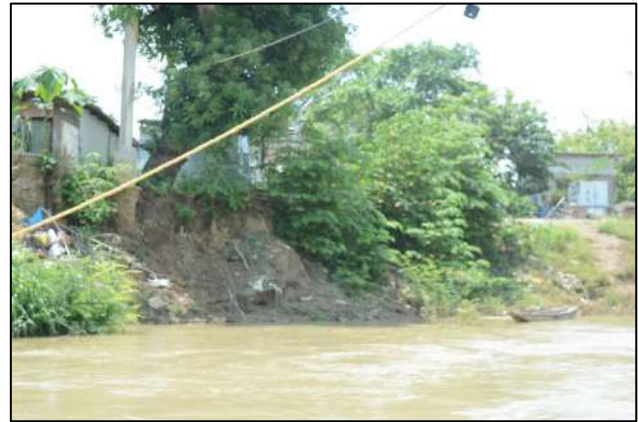
Ficha 115. Captación Aqualia. Municipio de Cereté.

Punto crítico por erosión e inundación. Se encuentra ubicado en la vereda Wilches, corregimiento de Mateo Gómez. En el punto se encuentra la barcaza de captación de agua de la empresa Aqualia (antes Uniaguas S.A. E.S.P.), se evidencian redes eléctricas y 2 viviendas sobre el talud, así como planchón para transporte. Talud inclinado con aproximadamente 5 metros de borde libre. Se observa una obra que fue contratada por el municipio de Cerete en el 2012, en evidente deterioro y en mal estado. Se observan bolsacretos en el pie del talud y parte de la estructura se encuentra colapsada.
