**ACTUALIZACIÓN PROTOCOLO MODELO
TÉCNICO - CONCEPTUAL DE OBRAS DE
CONTROL DE EROSIÓN EN LA CUENCA
DEL RÍO SINÚ COMO ESTRATEGIA PARA
LA GESTIÓN Y REDUCCIÓN DEL RIESGO Y
DISMINUCIÓN DE LA VULNERABILIDAD DE
LAS POBLACIONES POR AMENAZA DE
INUNDACIÓN COMO APOYO A LOS
MUNICIPIOS DEL DEPARTAMENTO DE
CÓRDOBA**

2021

CORPORACIÓN AUTÓNOMA REGIONAL DE LOS VALLES DEL SINÚ Y DEL SAN JORGE – CVS

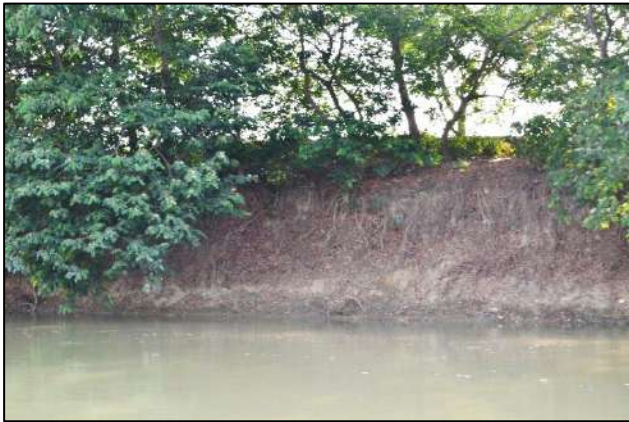
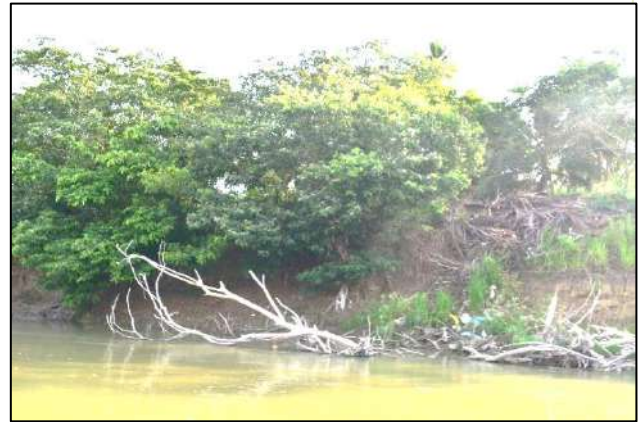
Ficha 116. Caserío Las Marías - Corregimiento Manguelito. Municipio de Cereté.

DESCRIPCIÓN	
<p>Punto crítico por erosión e inundación, ubicado en el caserío Las Marías, corregimiento Manguelito. Cobertura vegetal arbórea con pastos, herbazales y árboles caídos o propensos a volcamiento. Borde libre de aproximadamente 2 metros. Se observa 1 vivienda a aproximadamente 20 metros de la orilla del río. Disposición provisional de bolsasuelos. Estructura abandonada, pentápodos deteriorados, enrocados en parte del tramo. Se evidencia vía a 1 metro de la orilla y redes eléctricas a 5 metros aproximadamente.</p>	
ALTERNATIVAS DE MEDIDAS DE INTERVENCIÓN PROPUESTAS	
MEDIDAS ESTRUCTURALES	MEDIDAS NO ESTRUCTURALES
<p>Establecimiento de bosques de galería, a través de siembra de árboles propios de la zona, de crecimiento rápido, que le ofrezcan mayor estabilidad al suelo.</p> <p>En aras de prevenir que el dique de cierre del río pierda estabilidad, se recomienda prohibir el paso de vehículos sobre el mismo, ya que este no se encuentra diseñado para soportar este tipo de cargas.</p> <p>Uso de geoceldas para el establecimiento o conformación de superficies vegetalizadas sobre taludes o laderas, dado que están elaboradas con franjas de geotextil y recubiertas con un polímero que les confiere rigidez.</p>	<p>Adaptación basada en Gestión y Normatividad, mediante la inclusión en los diferentes instrumentos de planificación del desarrollo y ordenamiento territorial existentes tanto a nivel local y regional como a nivel sectorial, los aspectos relacionados con el cambio climático y la gestión del riesgo.</p> <p>Seguimiento al punto crítico por parte del Consejo Municipal para la Gestión del Riesgo de Desastres - CMGRD.</p> <p>Capacitación a la comunidad en temas de prevención y atención de emergencias.</p>

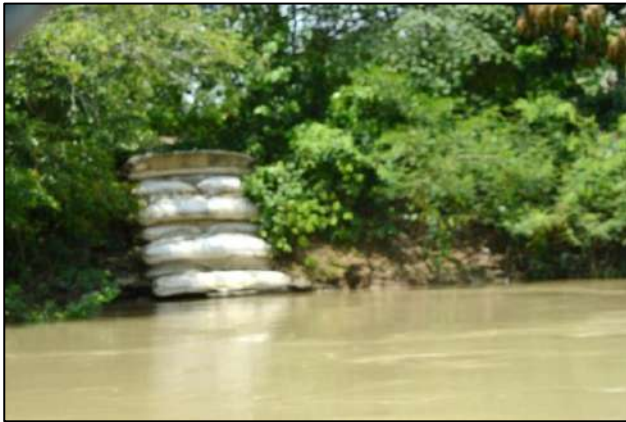
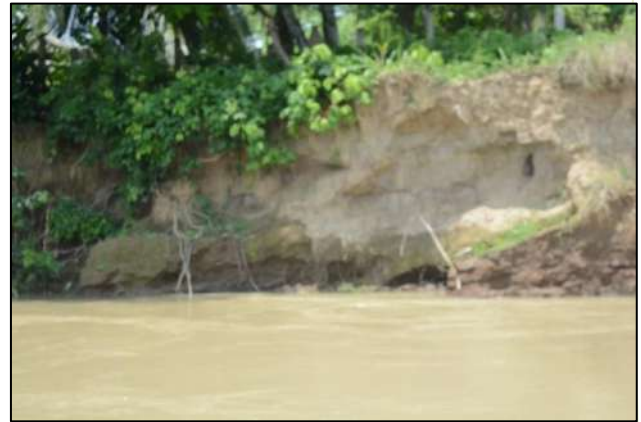
Ficha 119. Caserío Los Caños - Corregimiento Severá. Municipio de Cereté.

Punto crítico por erosión e inundación, ubicado en el corregimiento Severá. Cobertura vegetal arbórea, con pastos, herbazales, cultivos de plátano y árboles propensos a volcamiento. Talud vertical con socavación, erosión y desprendimiento de suelo. Borde libre de aproximadamente 4 metros. Se observa obra provisional construida en 2016 consistente en un tablestacado doble relleno con bolsas de suelo para control de rebose del río, sin embargo se encuentra en avanzado estado de deterioro, ubicado aproximadamente a 3 metros del dique de cierre del río. Se observan algunas viviendas a aproximadamente 5 metros de la orilla. La vía entre corregimientos varía en distancia a la ribera entre los 20 y 90 metros, paralela al cauce del río; al inicio del tramo se observan estructuras de bolsacreto el cual se encuentra deteriorado, y parte de sus elementos se encuentran en voladizo por la socavación del río en la zona.

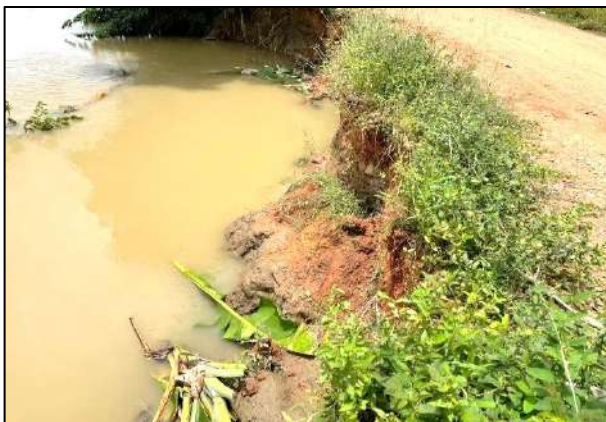
Figura 59. Corregimiento El Obligado – vereda El Caño 1

Se destacan los puntos críticos con mayores afectaciones en la temporada de lluvias, Corregimiento El Obligado – vereda El Caño 1, Puente San Pelayo y Corregimiento Sabana Nueva – Centro Poblado (ver **Figuras 59, 60 y 61**). En la **Tabla 18** se resumen los sitios identificados los cuales se desglosan en las fichas de caracterización y en la **Figura 62** se representan geográficamente.

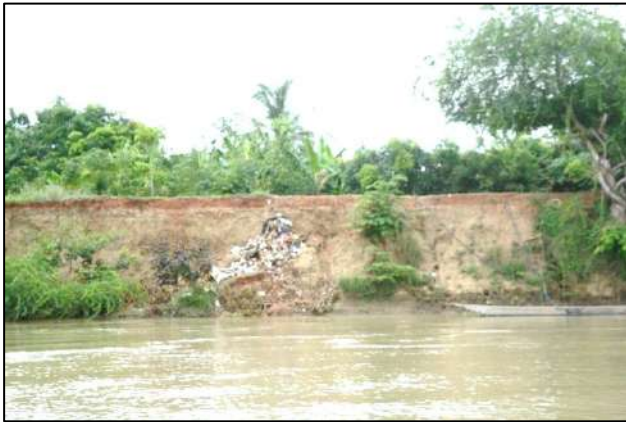
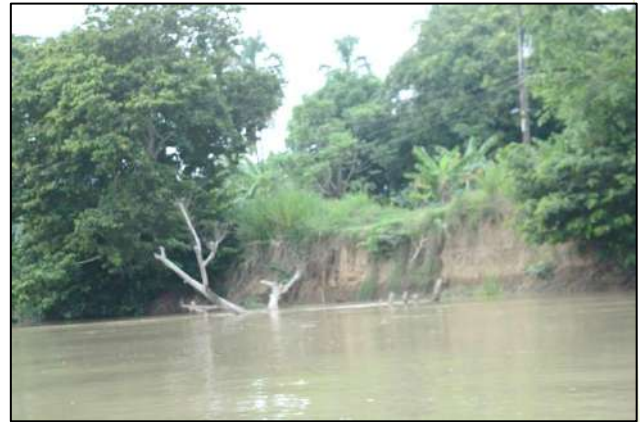
Ficha 130. Corregimiento El Obligao - Vereda El Caño 1. Municipio de San Pelayo.

Nombre:	Corregimiento El Obligao - Vereda El Caño 1			
Municipio:	San Pelayo		Margen:	Derecha
Nivel de riesgo por erosión:	Medio		Nivel de riesgo por inundación:	Bajo
Coordenada inicial:	2547847 N	4686200 E	Coordenada final:	2548089 N 4686277 E
Longitud aproximada de afectación:	254 metros

MEDIDAS ESTRUCTURALES	MEDIDAS NO ESTRUCTURALES
<p>Establecimiento de bosques de galería, a través de siembra de árboles propios de la zona, de crecimiento rápido, que le ofrezcan mayor estabilidad al suelo.</p> <p>Perfilamiento del talud y construcción de obra definitiva mediante el revestimiento del talud con enrocado, para la estabilización del suelo y protección del talud contra los daños causados por el golpe de la corriente del río contra sus márgenes; teniendo en cuenta el uso de rocas sanas, duras, sólidas y durables.</p>	<p>En aras de prevenir que el dique de cierre del río pierda estabilidad, se recomienda prohibir el paso de vehículos sobre el mismo, ya que este no se encuentra diseñado para soportar este tipo de cargas, y por lo tanto el traslado de la vía que se encuentra dentro de la franja forestal protectora paralela al río.</p> <p>Adaptación basada en Gestión y Normatividad, mediante la inclusión en los diferentes instrumentos de planificación del desarrollo y ordenamiento territorial existentes tanto a nivel local y regional como a nivel sectorial, los aspectos relacionados con el cambio climático y la gestión del riesgo.</p> <p>Seguimiento al punto crítico por parte del Consejo Municipal para la Gestión del Riesgo de Desastres - CMGRD.</p> <p>Capacitación a la comunidad en temas de prevención y atención de emergencias.</p>

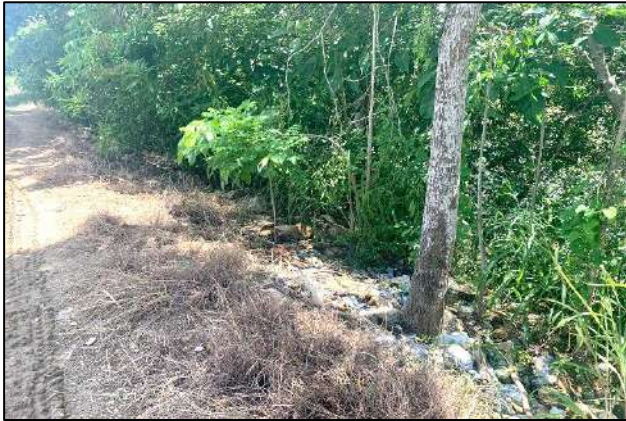
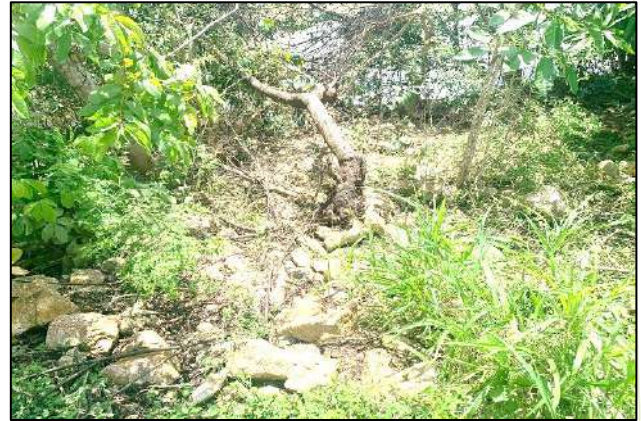
Ficha 135. Corregimiento La Madera - aguas abajo del Puente San Pelayo. Municipio de San Pelayo.

Nombre:	Corregimiento La Madera - aguas abajo del Puente San Pelayo			
Municipio:	San Pelayo		Margen:	Izquierda
Nivel de riesgo por erosión:	Bajo		Nivel de riesgo por inundación:	Bajo
Coordenada inicial:	2549415 N	4686077 E	Coordenada final:	2549793 N 4686122 E
Longitud aproximada de afectación:	383 metros

MEDIDAS ESTRUCTURALES	MEDIDAS NO ESTRUCTURALES
<p>Reubicación inmediata de las familias que se encuentran en riesgo cercanas a la ribera del río.</p> <p>Establecimiento de bosques de galería, a través de siembra de árboles propios de la zona, de crecimiento rápido, que le ofrezcan mayor estabilidad al suelo.</p> <p>Reforzamiento de obra preexistente mediante la construcción de obra definitiva, revistiendo talud con enrocado, para la estabilización del suelo y protección del talud contra los daños causados por el golpe de la corriente del río contra sus márgenes; teniendo en cuenta el uso de rocas sanas, duras, sólidas y durables.</p>	<p>En aras de prevenir que el dique de cierre del río pierda estabilidad, se recomienda prohibir el paso de vehículos sobre el mismo, ya que este no se encuentra diseñado para soportar este tipo de cargas, y por lo tanto el traslado de la vía por fuera de la franja forestal protectora paralela al río.</p> <p>Adaptación basada en Gestión y Normatividad, mediante la inclusión en los diferentes instrumentos de planificación del desarrollo y ordenamiento territorial existentes tanto a nivel local y regional como a nivel sectorial, los aspectos relacionados con el cambio climático y la gestión del riesgo.</p> <p>Seguimiento al punto crítico por parte del Consejo Municipal para la Gestión del Riesgo de Desastres - CMGRD.</p> <p>Capacitación a la comunidad en temas de prevención y atención de emergencias, y en cuanto al manejo y disposición adecuada de residuos sólidos.</p>

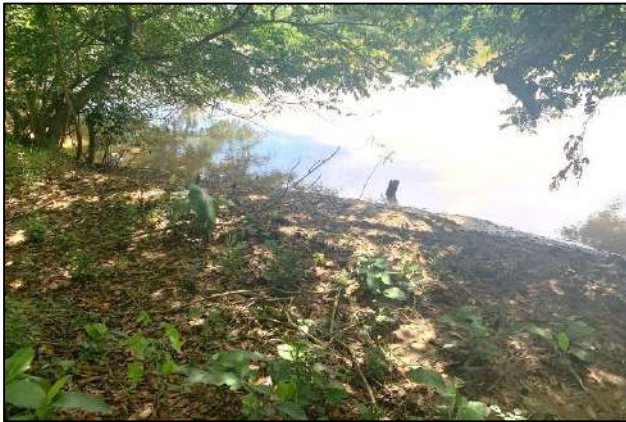
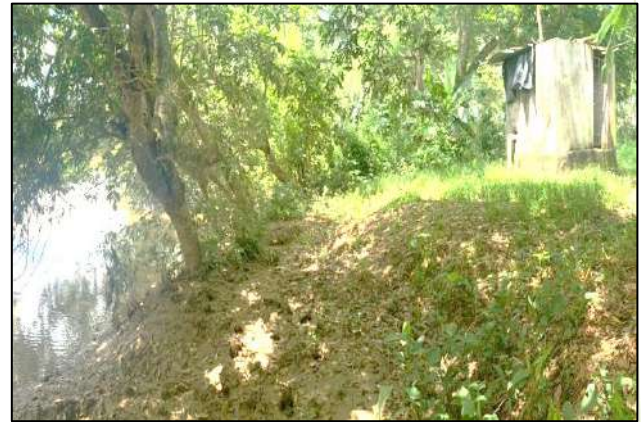
Ficha 136. Corregimiento La Madera 2. Municipio de San Pelayo.

Nombre:	Corregimiento La Madera 2			
Municipio:	San Pelayo		Margen:	Izquierda
Nivel de riesgo por erosión:	Bajo		Nivel de riesgo por inundación:	Bajo
Coordenada inicial:	2550365 N	4686416 E	Coordenada final:	2550250 N 4687060 E
Longitud aproximada de afectación:	798 metros

Punto crítico por erosión e inundación, ubicado en el corregimiento La Madera. Cobertura vegetal arbórea. Talud escalonado con borde libre de aproximadamente 2 metros. Al inicio del punto se observa una presunta captación de agua. El dique de cierre del río es utilizado para tránsito de vehículos mayormente motocicletas. Se observan redes eléctricas artesanales a aproximadamente 15 metros de la orilla en parte del tramo. Se evidencia obra provisional con tablestacado y colchagaviones, deteriorado en la mayor parte del tramo. Enrocado sedimentado.

MEDIDAS ESTRUCTURALES	MEDIDAS NO ESTRUCTURALES
<p>Establecimiento de bosques de galería, a través de siembra de árboles propios de la zona, de crecimiento rápido, que le ofrezcan mayor estabilidad al suelo.</p> <p>Reforzamiento de obra preexistente mediante la construcción de obra definitiva, revistiendo talud con enrocado, para la estabilización del suelo y protección del talud contra los daños causados por el golpe de la corriente del río contra sus márgenes; teniendo en cuenta el uso de rocas sanas, duras, sólidas y durables.</p>	<p>En aras de prevenir que el dique de cierre del río pierda estabilidad, se recomienda prohibir el paso de vehículos sobre el mismo, ya que este no se encuentra diseñado para soportar este tipo de cargas, y por lo tanto el traslado de la vía por fuera de la franja forestal protectora paralela al río.</p> <p>Adaptación basada en Gestión y Normatividad, mediante la inclusión en los diferentes instrumentos de planificación del desarrollo y ordenamiento territorial existentes tanto a nivel local y regional como a nivel sectorial, los aspectos relacionados con el cambio climático y la gestión del riesgo.</p> <p>Seguimiento al punto crítico por parte del Consejo Municipal para la Gestión del Riesgo de Desastres - CMGRD.</p> <p>Capacitación a la comunidad en temas de prevención y atención de emergencias.</p>

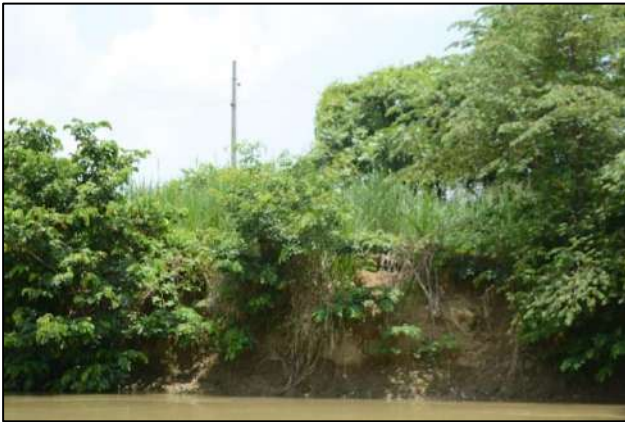
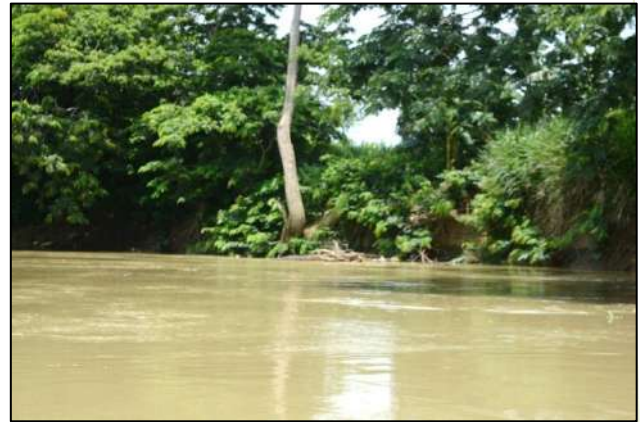
Ficha 137. Boca de Mañe - La Encañada. Municipio de San Pelayo.

Nombre:	Boca de Mañe - La Encañada			
Municipio:	San Pelayo		Margen:	Derecha
Nivel de riesgo por erosión:	Medio		Nivel de riesgo por inundación:	Bajo
Coordenada inicial:	2550100 N	4687142 E	Coordenada final:	2550280 N 4687579 E
Longitud aproximada de afectación:	505 metros

Establecimiento de bosques de galería, a través de siembra de árboles propios de la zona, de crecimiento rápido, que le ofrezcan mayor estabilidad al suelo.
Perfilamiento del talud y construcción de obra definitiva mediante el revestimiento del talud con enrocado, para la estabilización del suelo y protección del talud contra los daños causados por el golpe de la corriente del río contra sus márgenes; teniendo en cuenta el uso de rocas sanas, duras, sólidas y durables.

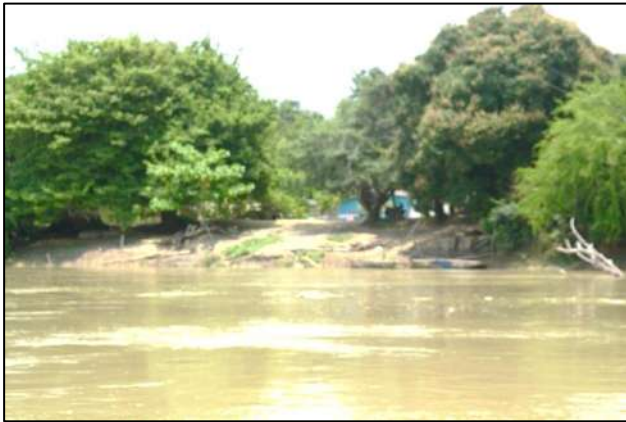
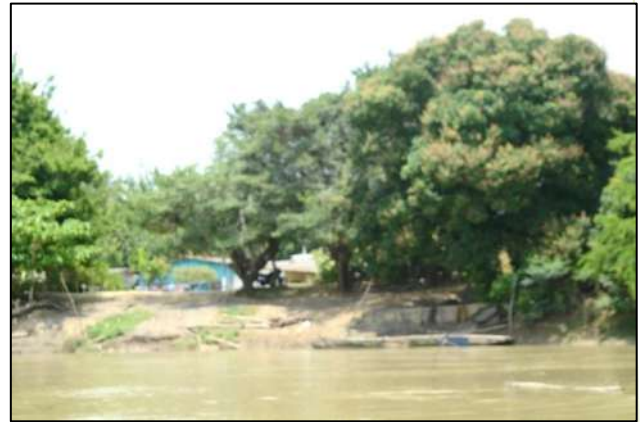
Ficha 138. Sector La Fe. Municipio de San Pelayo.

Nombre:	Sector La Fe			
Municipio:	San Pelayo		Margen:	Derecha
Nivel de riesgo por erosión:	Medio		Nivel de riesgo por inundación:	Medio
Coordenada inicial:	2550476 N	4687806 E	Coordenada final:	2550761 N 4688006 E
Longitud aproximada de afectación:	350 metros

MEDIDAS ESTRUCTURALES	MEDIDAS NO ESTRUCTURALES
<p>Reubicación inmediata de las viviendas y redes eléctricas que se encuentran en riesgo dentro de la franja forestal protectora paralela al río.</p> <p>Establecimiento de bosques de galería, a través de siembra de árboles propios de la zona, de crecimiento rápido, que le ofrezcan mayor estabilidad al suelo.</p> <p>Perfilamiento del talud y construcción de obra definitiva mediante el revestimiento del talud con enrocado, para la estabilización del suelo y protección del talud contra los daños causados por el golpe de la corriente del río contra sus márgenes; teniendo en cuenta el uso de rocas sanas, duras, sólidas y durables.</p>	<p>En aras de prevenir que el dique de cierre del río pierda estabilidad, se recomienda prohibir el paso de vehículos sobre el mismo, ya que este no se encuentra diseñado para soportar este tipo de cargas.</p> <p>Adaptación basada en Gestión y Normatividad, mediante la inclusión en los diferentes instrumentos de planificación del desarrollo y ordenamiento territorial existentes tanto a nivel local y regional como a nivel sectorial, los aspectos relacionados con el cambio climático y la gestión del riesgo.</p> <p>Seguimiento al punto crítico por parte del Consejo Municipal para la Gestión del Riesgo de Desastres - CMGRD.</p> <p>Capacitación a la comunidad en temas de prevención y atención de emergencias.</p>

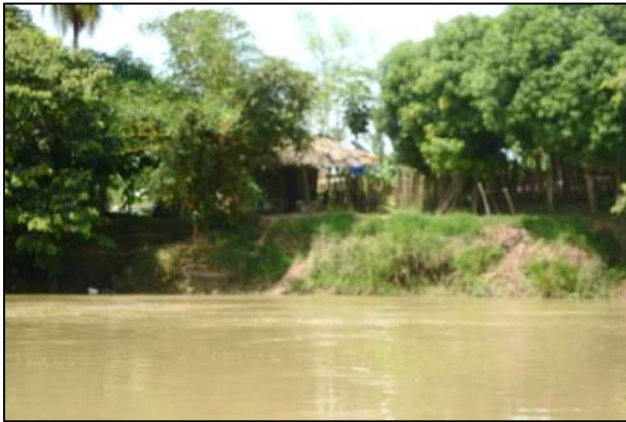
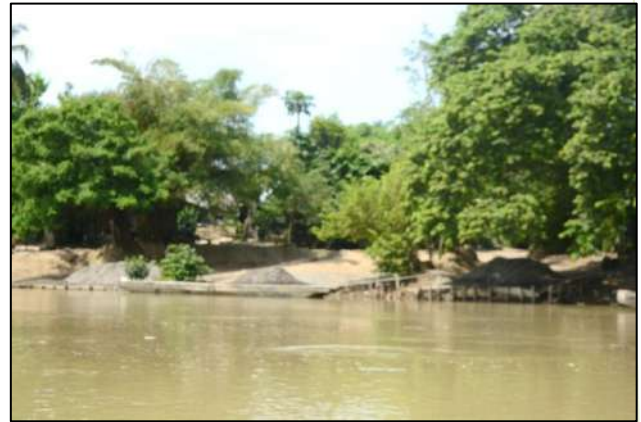
Ficha 139. Corregimiento Carrillo – Vereda La Majagua. Municipio de San Pelayo.

Nombre:	Corregimiento Carrillo – Vereda La Majagua			
Municipio:	San Pelayo	Margen:	Derecha	
Nivel de riesgo por erosión:	Medio	Nivel de riesgo por inundación:	Medio	
Coordenada inicial:	2551975 N	4687977 E	Coordenada final:	2552443 N 4687580 E
Longitud aproximada de afectación:	639 metros

MEDIDAS ESTRUCTURALES	MEDIDAS NO ESTRUCTURALES
<p>Reubicación inmediata de las viviendas y redes eléctricas que se encuentran en riesgo dentro de la franja forestal protectora paralela al río.</p> <p>Establecimiento de bosques de galería, a través de siembra de árboles propios de la zona, de crecimiento rápido, que le ofrezcan mayor estabilidad al suelo.</p> <p>Perfilamiento del talud y construcción de obra definitiva mediante el revestimiento del talud con enrocado, para la estabilización del suelo y protección del talud contra los daños causados por el golpe de la corriente del río contra sus márgenes; teniendo en cuenta el uso de rocas sanas, duras, sólidas y durables.</p>	<p>En aras de prevenir que el dique de cierre del río pierda estabilidad, se recomienda prohibir el paso de vehículos sobre el mismo, ya que este no se encuentra diseñado para soportar este tipo de cargas.</p> <p>Adaptación basada en Gestión y Normatividad, mediante la inclusión en los diferentes instrumentos de planificación del desarrollo y ordenamiento territorial existentes tanto a nivel local y regional como a nivel sectorial, los aspectos relacionados con el cambio climático y la gestión del riesgo.</p> <p>Seguimiento al punto crítico por parte del Consejo Municipal para la Gestión del Riesgo de Desastres - CMGRD.</p> <p>Capacitación a la comunidad en temas de prevención y atención de emergencias.</p>

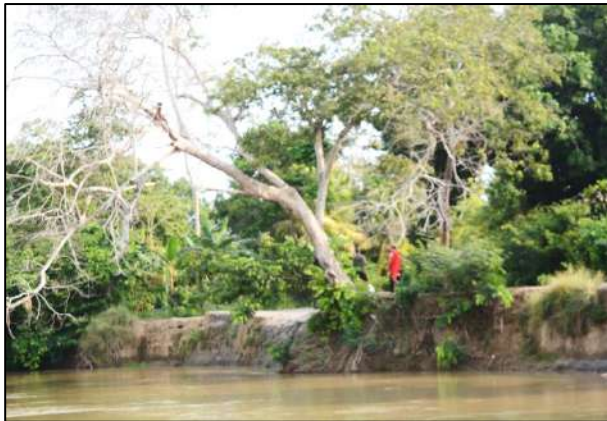
Figura 63. Los Gómez - Aguas Arriba Centro Poblado, municipio de Cotorra

En el municipio de Cotorra para la vigencia de 2021 se identificaron dos puntos críticos por erosión sobre el río Sinú, ubicados en la margen derecha, presentando el 0,97% del total del área de estudio: el punto denominado Los Gómez con riesgo medio por erosión y bajo por inundación y el punto denominado Los Gómez - Aguas Arriba Centro Poblado, con riesgo bajo por erosión e inundación (ver **Gráfico 10**, **Figuras 63 y 64** y **Tabla 19**). Comprende las fichas 144 y 145.

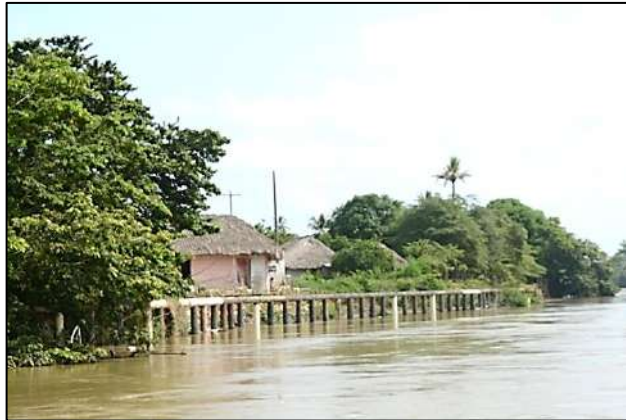
Figura 66. El Playón, municipio de Loricá

Se destacan los puntos críticos, El Playón, Corregimiento Palo de Agua, municipio de Lórica, Los Hernández, Los Doria, Boca de Nicolasa, Cachaco Mario, Remolino, Islas de Sabá, Leopoldo, Nueva Colombia - Cotocá Arriba y Sarandelo (ver **Figuras 66, 67, 68, 69, 70, 71, 72, 73, 74, 75 y 76**). Es importante destacar que en la presente anualidad se presentó ruptura de aproximadamente 16 metros de longitud en el dique de cierre del Punto crítico "Sarandelo", lo cual ocasionó una gran emergencia en la vereda de igual nombre, donde miembros de la comunidad trataron de realizar una estructura de mitigación en madera, no obstante, esta no fue lo suficientemente resistente, por ello, fue arrasada por la corriente del río. De igual modo, en los puntos mencionados anteriormente se presentaron fuertes afectaciones por la temporada de lluvias y probabilidad de ocurrencia de Fenómeno de La Niña, ocasionando pérdidas materiales, daños en cultivos y demás actividades de subsistencia de las comunidades, por las inundaciones presentadas.

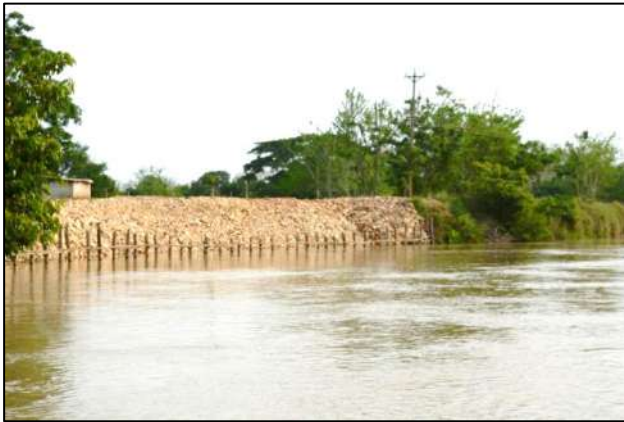
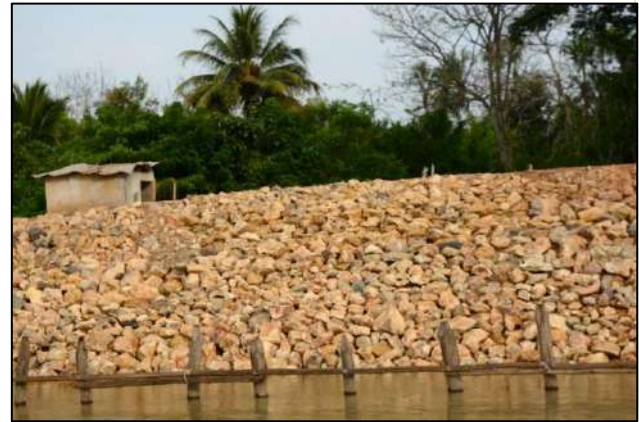
Ficha 146. Corregimiento Los Gómez - Lorica 1. Municipio de Santa Cruz de Lorica.

Nombre:	Corregimiento Los Gómez - Lorica 1			
Municipio:	Santa Cruz de Lorica	Margen:	Izquierda	
Nivel de riesgo por erosión:	Alto		Nivel de riesgo por inundación:	Medio
Coordenada inicial:	2559516 N	4687146 E	Coordenada final:	2559745 N 4687212 E
Longitud aproximada de afectación:	259 metros

MEDIDAS ESTRUCTURALES	MEDIDAS NO ESTRUCTURALES
<p>Reubicación inmediata de las redes eléctricas y las familias que habitan las viviendas que se encuentran dentro de la franja forestal protectora paralela al río.</p> <p>Establecimiento de bosques de galería, a través de siembra de árboles propios de la zona, de crecimiento rápido, que le ofrezcan mayor estabilidad al suelo.</p> <p>Perfilamiento del talud y construcción de obra definitiva mediante el revestimiento del talud con enrocado o el uso de Colchacreto articulado, para la estabilización del suelo y protección del talud contra los daños causados por el golpe de la corriente del río contra sus márgenes.</p>	<p>En aras de prevenir que el dique de cierre del río pierda estabilidad, se recomienda prohibir el paso de vehículos sobre el mismo, ya que este no se encuentra diseñado para soportar este tipo de cargas, y por lo tanto el traslado de la vía por fuera de los 30 metros de amortiguamiento.</p> <p>Adaptación basada en Gestión y Normatividad, mediante la inclusión en los diferentes instrumentos de planificación del desarrollo y ordenamiento territorial existentes tanto a nivel local y regional como a nivel sectorial, los aspectos relacionados con el cambio climático y la gestión del riesgo.</p> <p>Seguimiento al punto crítico por parte del Consejo Municipal para la Gestión del Riesgo de Desastres - CMGRD.</p> <p>Capacitación a la comunidad en temas de prevención y atención de emergencias.</p>

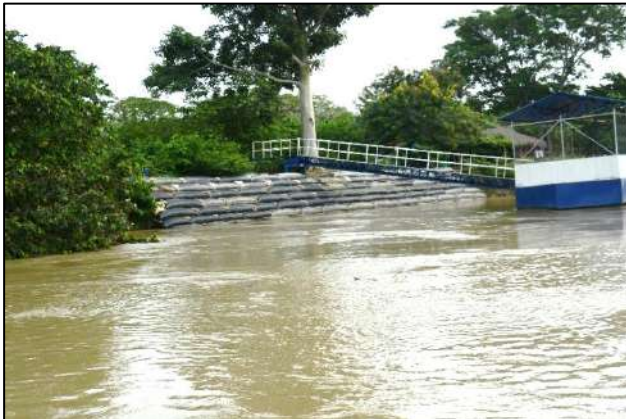
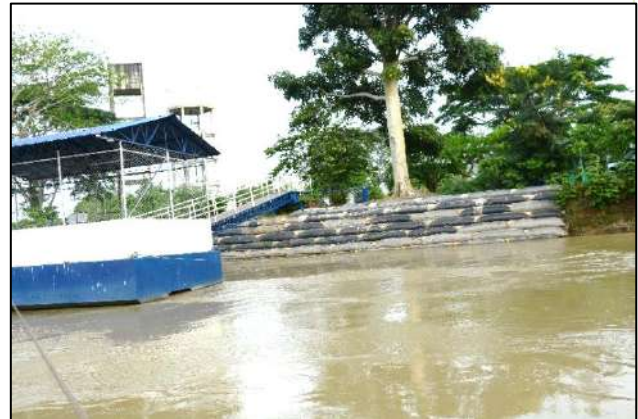
Ficha 147. Corregimiento Los Gómez - El Planchón. Municipio de Santa Cruz de Lórica.

Nombre:	Corregimiento Los Gómez - El Planchón			
Municipio:	Santa Cruz de Lórica	Margen:	Izquierda	
Nivel de riesgo por erosión:	Medio	Nivel de riesgo por inundación:	Bajo	
Coordenada inicial:	2559802 N	4687316 E	Coordenada final:	2559843 N 4687419 E
Longitud aproximada de afectación:	121 metros

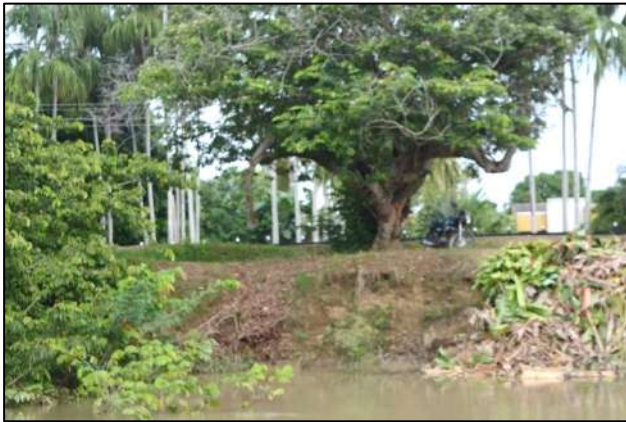
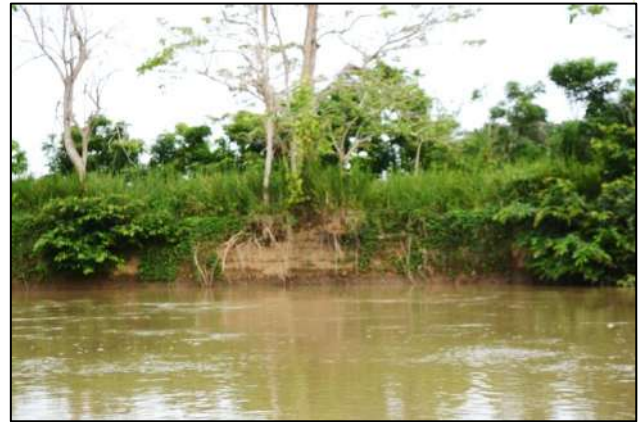
Ficha 148. Corregimiento Los Gómez - Lorica 2. Municipio de Santa Cruz de Lorica.

Nombre:	Corregimiento Los Gómez - Lorica 2			
Municipio:	Santa Cruz de Lorica		Margen:	Izquierda
Nivel de riesgo por erosión:	Bajo		Nivel de riesgo por inundación:	Bajo
Coordenada inicial:	2560509 N	4687626 E	Coordenada final:	2560754 N 4687819 E
Longitud aproximada de afectación:	345 metros

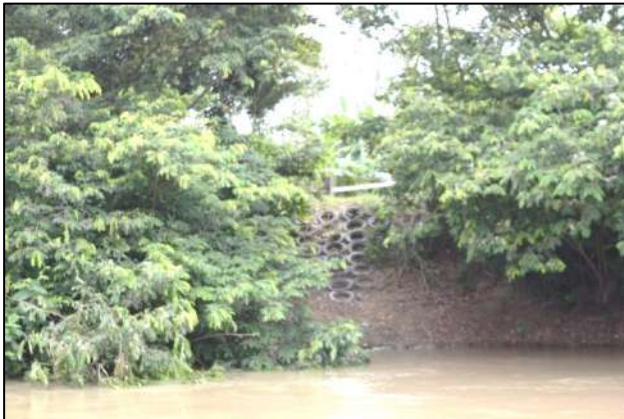
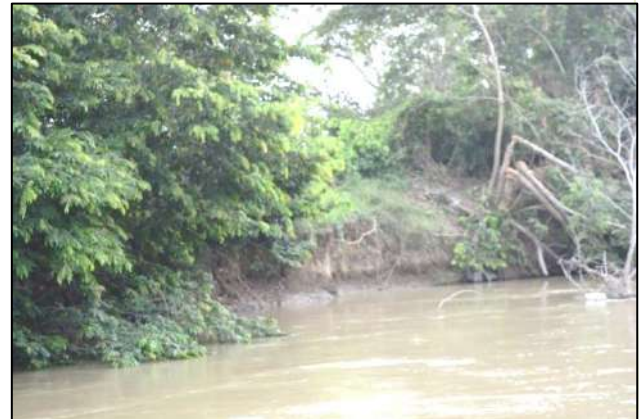
Ficha 149. Corregimiento Mata de Caña - Las Mercedes. Municipio de Santa Cruz de Lorica.

Nombre:	Corregimiento Mata de Caña - Las Mercedes			
Municipio:	Santa Cruz de Lorica	Margen:	Izquierda	
Nivel de riesgo por erosión:	Bajo	Nivel de riesgo por inundación:	Bajo	
Coordenada inicial:	2561291 N	4688268 E	Coordenada final:	2561246 N 4688649 E
Longitud aproximada de afectación:	404 metros

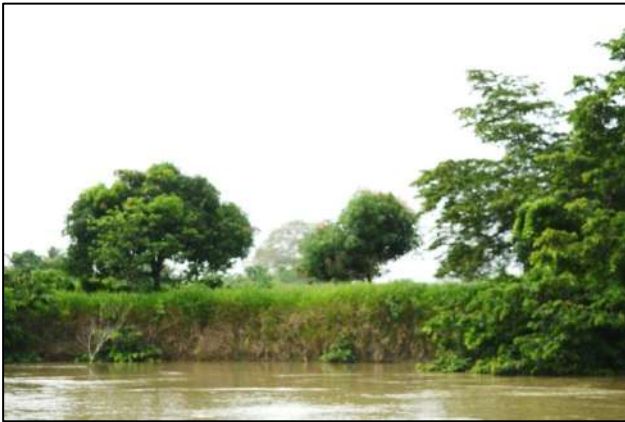
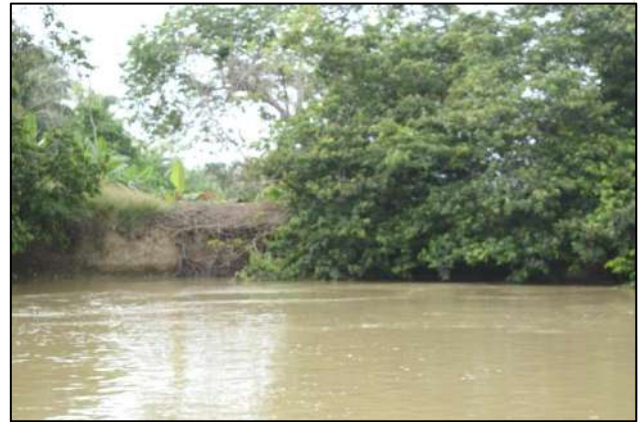
Ficha 150. Aguas arriba del centro poblado Mata de Caña. Municipio de Santa Cruz de Lorica.

Nombre:	Aguas arriba del centro poblado Mata de Caña			
Municipio:	Santa Cruz de Lorica		Margen:	Derecha
Nivel de riesgo por erosión:	Bajo		Nivel de riesgo por inundación:	Bajo
Coordenada inicial:	2561195 N	4688823 E	Coordenada final:	2561522 N 4689033 E
Longitud aproximada de afectación:	426 metros

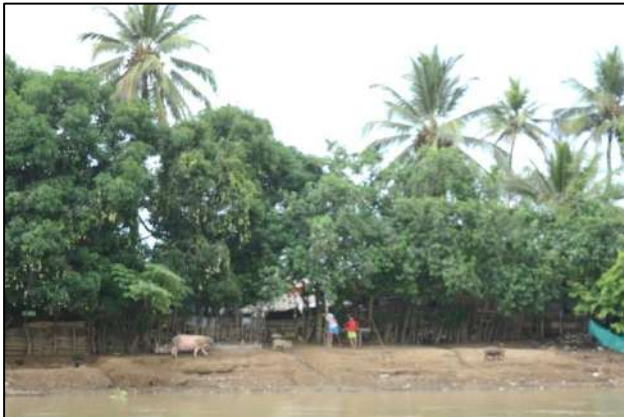
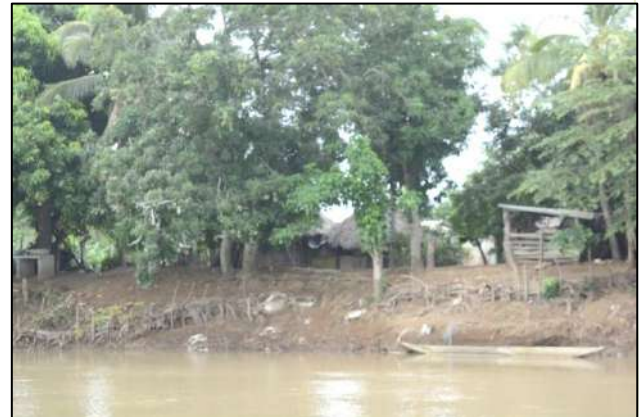
Ficha 152. Corregimiento Mata De Caña. Municipio de Santa Cruz de Lórica.

Nombre:	Corregimiento Mata De Caña			
Municipio:	Santa Cruz de Lórica		Margen:	Izquierda
Nivel de riesgo por erosión:	Bajo		Nivel de riesgo por inundación:	Alto
Coordenada inicial:	2562697 N	4688538 E	Coordenada final:	2562527 N 4688082 E
Longitud aproximada de afectación:	551 metros

MEDIDAS ESTRUCTURALES	MEDIDAS NO ESTRUCTURALES
<p>Traslado de redes eléctricas y reubicación inmediata de las familias que habitan las viviendas que se encuentran en alto riesgo dentro de la franja forestal protectora paralela al río.</p> <p>Establecimiento de bosques de galería, a través de siembra de árboles propios de la zona, de crecimiento rápido, que le ofrezcan mayor estabilidad al suelo.</p> <p>Perfilamiento del talud y construcción de obra definitiva mediante el revestimiento del talud con enrocado, para la estabilización del suelo y protección del talud contra los daños causados por el golpe de la corriente del río contra sus márgenes.</p>	<p>En aras de prevenir que el dique de cierre del río pierda estabilidad, se recomienda prohibir el paso de vehículos sobre el mismo, ya que este no se encuentra diseñado para soportar este tipo de cargas.</p> <p>Adaptación basada en Gestión y Normatividad, mediante la inclusión en los diferentes instrumentos de planificación del desarrollo y ordenamiento territorial existentes tanto a nivel local y regional como a nivel sectorial, los aspectos relacionados con el cambio climático y la gestión del riesgo.</p> <p>Seguimiento al punto crítico por parte del Consejo Municipal para la Gestión del Riesgo de Desastres - CMGRD.</p> <p>Capacitación a la comunidad en temas de prevención y atención de emergencias.</p>

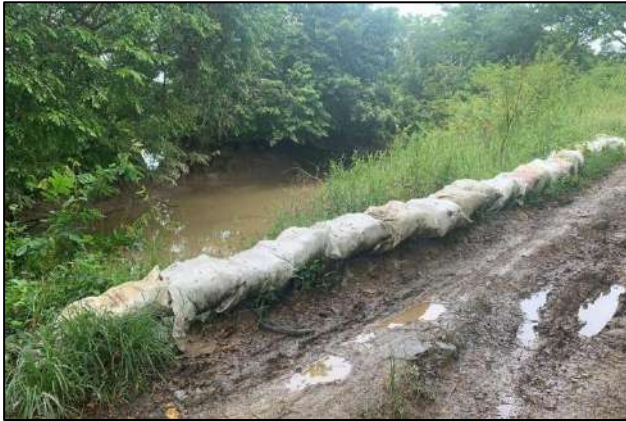
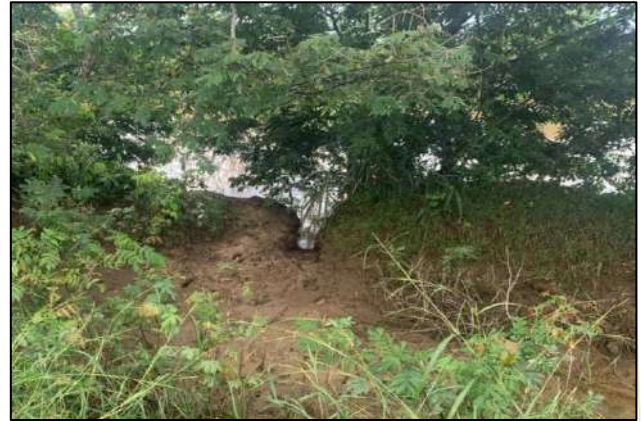
Ficha 151. Corregimiento Mata de Caña - Vereda Gabo Racho. Municipio de Santa Cruz de Lórica.

Nombre:	Corregimiento Mata de Caña - Vereda Gabo Racho			
Municipio:	Santa Cruz de Lórica	Margen:	Derecha	
Nivel de riesgo por erosión:	Bajo	Nivel de riesgo por inundación:	Bajo	
Coordenada inicial:	2562820 N	4688553 E	Coordenada final:	2562727 N 4688253 E
Longitud aproximada de afectación:	320 metros

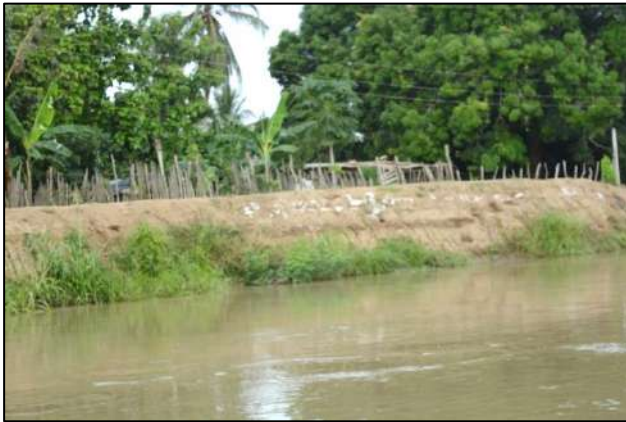
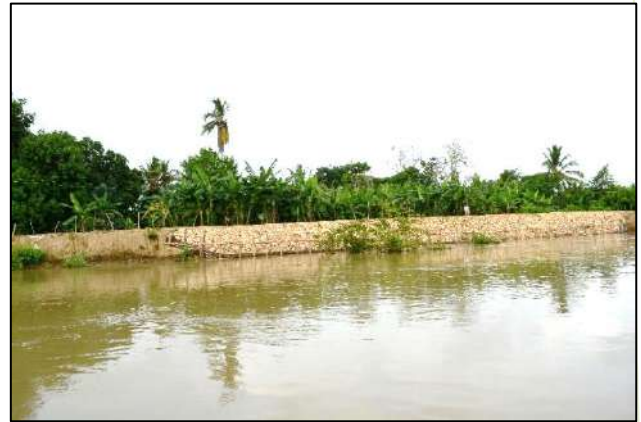
Ficha 153. Corregimiento Mata De Caña - Vereda Mompós. Municipio de Santa Cruz de Lórica.

Nombre:	Corregimiento Mata De Caña - Vereda Mompós			
Municipio:	Santa Cruz de Lórica	Margen:	Izquierda	
Nivel de riesgo por erosión:	Medio	Nivel de riesgo por inundación:	Medio	
Coordenada inicial:	2562512 N	4687877 E	Coordenada final:	2563369 N 4687651 E
Longitud aproximada de afectación:	1229 metros

MEDIDAS ESTRUCTURALES	MEDIDAS NO ESTRUCTURALES
<p>Perfilamiento del talud y construcción de obra definitiva mediante el revestimiento del talud con enrocado, para la estabilización del suelo y protección del talud contra los daños causados por el golpe de la corriente del río contra sus márgenes. Traslado de redes eléctricas y reubicación inmediata de las familias que habitan las viviendas que se encuentran en alto riesgo dentro de la franja forestal protectora paralela al río.</p> <p>Establecimiento de bosques de galería, a través de siembra de árboles propios de la zona, de crecimiento rápido, que le ofrezcan mayor estabilidad al suelo.</p>	<p>En aras de prevenir que el dique de cierre del río pierda estabilidad, se recomienda prohibir el paso de vehículos sobre el mismo, ya que este no se encuentra diseñado para soportar este tipo de cargas.</p> <p>Adaptación basada en Gestión y Normatividad, mediante la inclusión en los diferentes instrumentos de planificación del desarrollo y ordenamiento territorial existentes tanto a nivel local y regional como a nivel sectorial, los aspectos relacionados con el cambio climático y la gestión del riesgo.</p> <p>Seguimiento al punto crítico por parte del Consejo Municipal para la Gestión del Riesgo de Desastres - CMGRD.</p> <p>Capacitación a la comunidad en temas de prevención y atención de emergencias.</p>

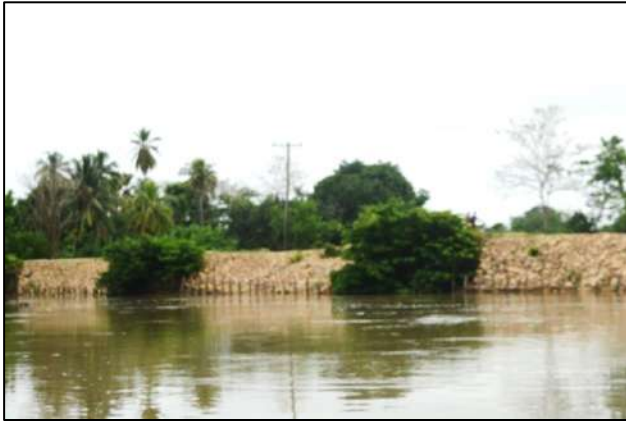
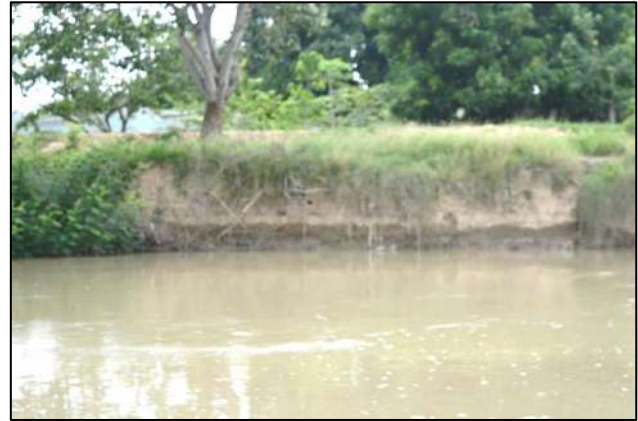
Ficha 154. Corregimiento Mata de Caña - Vereda Campano Arriba. Municipio de Santa Cruz de Lórica.

Nombre:	Corregimiento Mata de Caña - Vereda Campano Arriba			
Municipio:	Santa Cruz de Lórica	Margen:	Derecha	
Nivel de riesgo por erosión:	Bajo	Nivel de riesgo por inundación:	Bajo	
Coordenada inicial:	2564093 N	4688158 E	Coordenada final:	2564719 N 4687891 E
Longitud aproximada de afectación:	739 metros

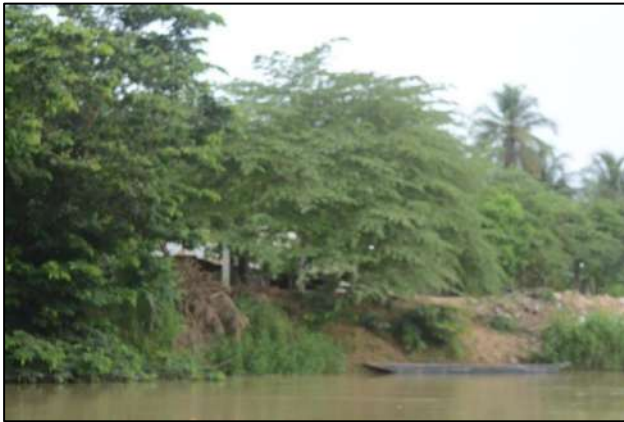
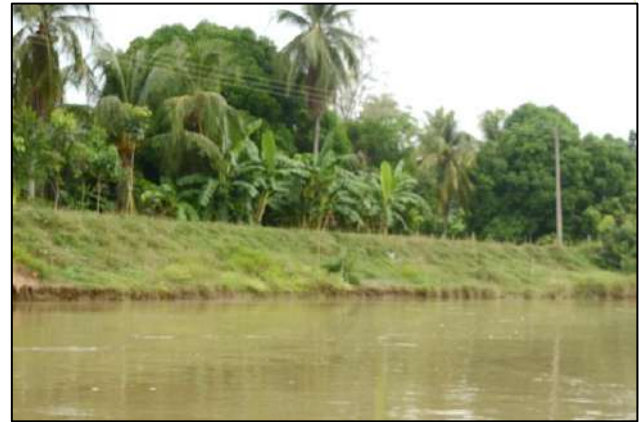
Ficha 155. Corregimiento Cotoca Arriba 1. Municipio de Santa Cruz de Lorica.

Nombre:	Corregimiento Cotoca Arriba 1			
Municipio:	Santa Cruz de Lorica		Margen:	Izquierda
Nivel de riesgo por erosión:	Bajo		Nivel de riesgo por inundación:	Bajo
Coordenada inicial:	2564951 N	4687667 E	Coordenada final:	2565201 N 4687672 E
Longitud aproximada de afectación:	285 metros

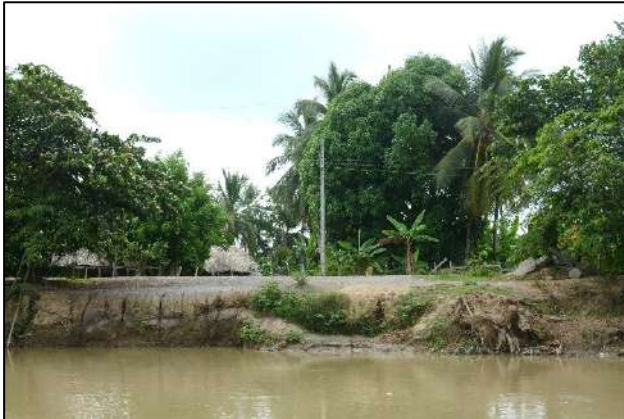
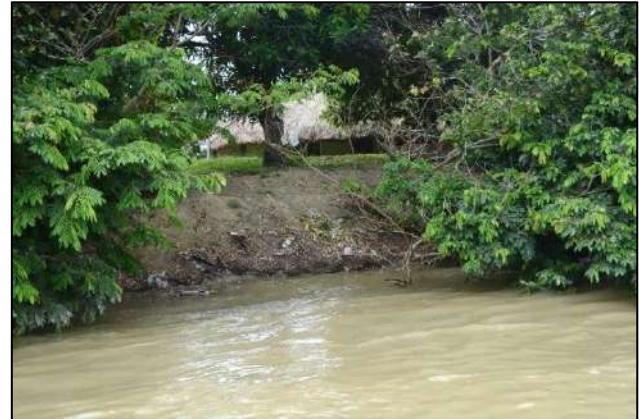
Ficha 156. Sarandelo - Aguas abajo de la empresa Mac Pollo 1. Municipio de Santa Cruz de Lorica.

Nombre:	Sarandelo - Aguas abajo de la empresa Mac Pollo 1			
Municipio:	Santa Cruz de Lorica	Margen:	Derecha	
Nivel de riesgo por erosión:	Medio	Nivel de riesgo por inundación:	Medio	
Coordenada inicial:	2565927 N	4688459 E	Coordenada final:	2565989 N 4688543 E
Longitud aproximada de afectación:	121 metros

Traslado de redes eléctricas y reubicación inmediata de las familias que habitan las viviendas que se encuentran en alto riesgo dentro de la franja forestal protectora paralela al río.
 Establecimiento de bosques de galería, a través de siembra de árboles propios de la zona, de crecimiento rápido, que le ofrezcan mayor estabilidad al suelo.
 Perfilamiento del talud y construcción de obra definitiva mediante el revestimiento del talud con enrocado, para la estabilización del suelo y protección del talud contra los daños causados por el golpe de la corriente del río contra sus márgenes.

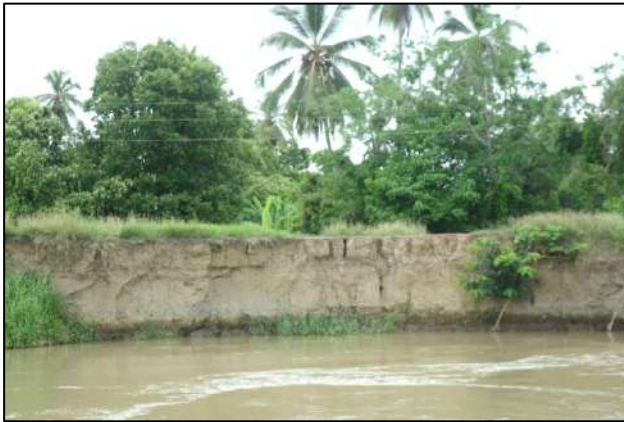
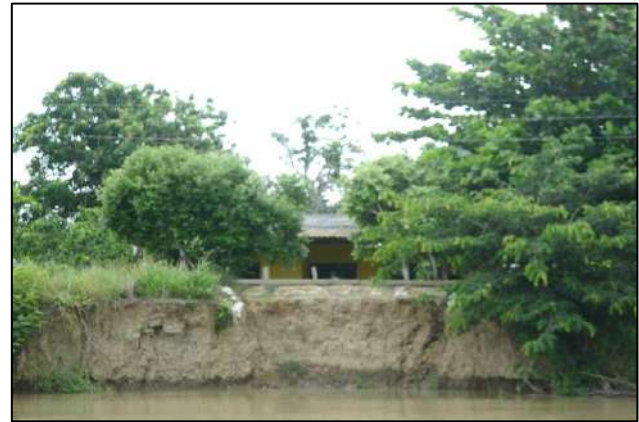
Ficha 157. Sarandelo. Municipio de Santa Cruz de Lorica.

Nombre:	Sarandelo			
Municipio:	Santa Cruz de Lorica	Margen:	Derecha	
Nivel de riesgo por erosión:	Alto		Nivel de riesgo por inundación:	Medio
Coordenada inicial:	2566100 N	4688647 E	Coordenada final:	2566556 N 4688517 E
Longitud aproximada de afectación:	539 metros

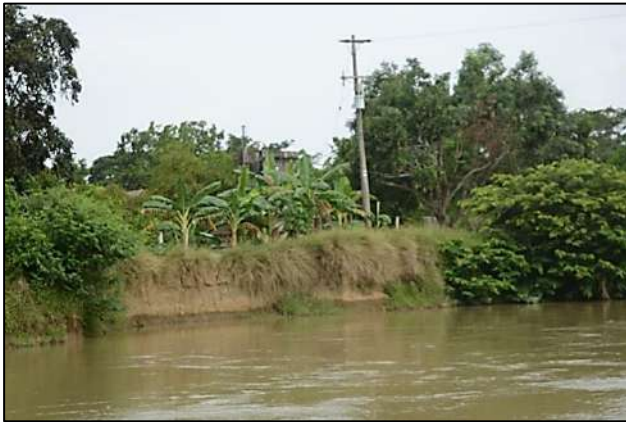
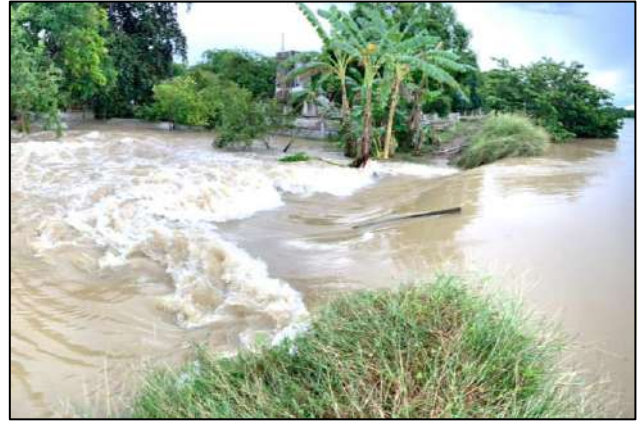
Ficha 158. Nueva Colombia - Cotocá Arriba. Municipio de Santa Cruz de Lorica.

Nombre:	Nueva Colombia - Cotocá Arriba			
Municipio:	Santa Cruz de Lorica		Margen:	Izquierda
Nivel de riesgo por erosión:	Medio		Nivel de riesgo por inundación:	Bajo
Coordenada inicial:	2566762 N	4688282 E	Coordenada final:	2566923 N 4688274 E
Longitud aproximada de afectación:	170 metros

El día 26 de agosto de 2021, se identificó rotura del dique, con una longitud de 15 metros aproximadamente, se evidenció afectación a cultivos aledaños en este punto. No se observaron viviendas afectadas; sin embargo, aguas abajo al punto de la rotura, se localiza una construcción en el predio “Nueva Colombia”, el cual tiene un muro en concreto que impide el paso del agua a este sector. La comunidad manifestó preocupación por el alto volumen de aguas que ingresó, dado a que cercano a este punto se encuentra la Ciénaga Bañó, que recibe estas aguas provenientes del río Sinú, las cuales van cargadas de sedimentos que son depositados en este humedal, incidiendo de esta forma, en la sedimentación del mismo.

El talud del río, en este punto, es igual o inferior a un metro de ancho. El cual según lo indicado por la comunidad y lo evidenciado durante la visita del 26 de agosto de 2021, presentaba una obra provisional tipo tablestacado, deteriorada, la cual se presume fue construida en años anteriores.

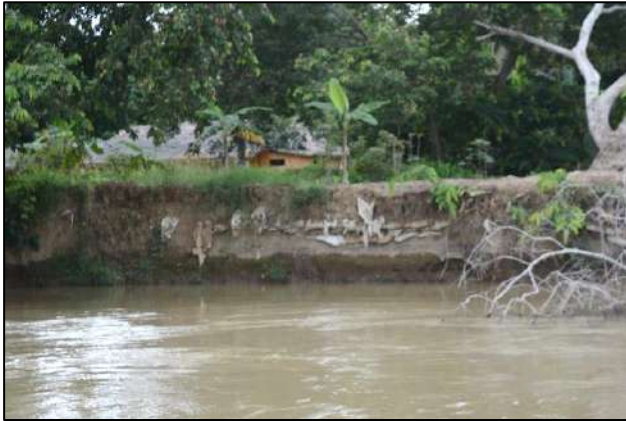
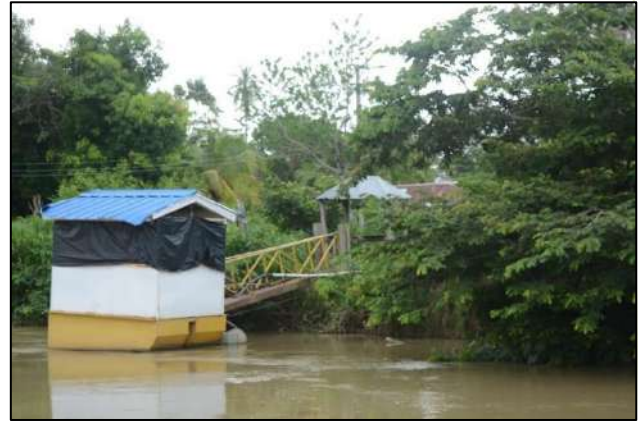
Ficha 159. Corregimiento Los Monos - Vereda Boca de Guamal. Municipio de Santa Cruz de Lorica.

Nombre:	Corregimiento Los Monos - Vereda Boca de Guamal			
Municipio:	Santa Cruz de Lorica	Margen:	Derecha	
Nivel de riesgo por erosión:	Bajo	Nivel de riesgo por inundación:	Bajo	
Coordenada inicial:	2567548 N	4688938 E	Coordenada final:	2567745 N 4688958 E
Longitud aproximada de afectación:	212 metros

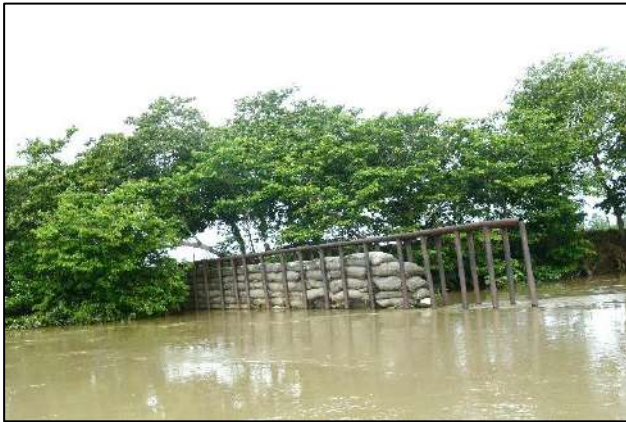
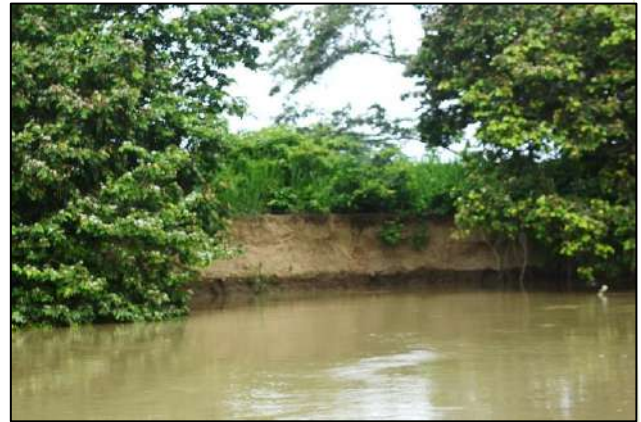
Ficha 160. Aguas arriba - Corregimiento Cotoca Arriba. Municipio de Santa Cruz de Lórica.

Nombre:	Aguas arriba - Corregimiento Cotoca Arriba			
Municipio:	Santa Cruz de Lórica		Margen:	Izquierda
Nivel de riesgo por erosión:	Bajo		Nivel de riesgo por inundación:	Bajo
Coordenada inicial:	2568301 N	4688312 E	Coordenada final:	2568565 N 4688243 E
Longitud aproximada de afectación:	325 metros

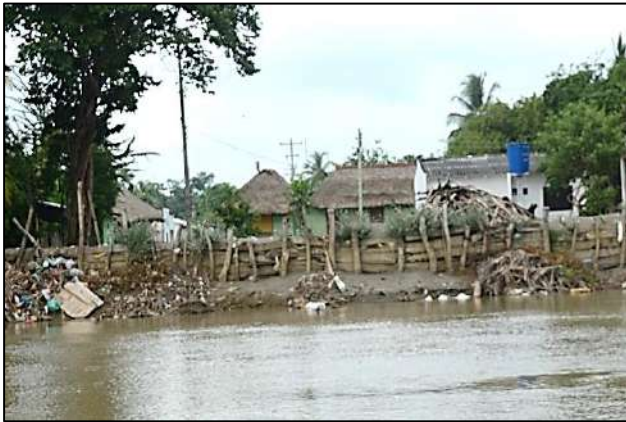
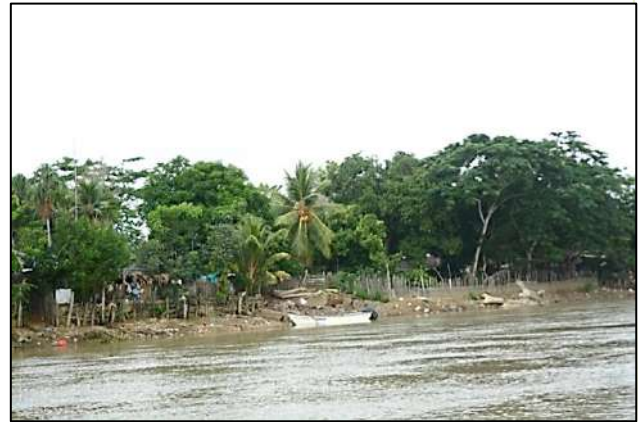
Ficha 161. Corregimiento Cotoca Arriba - Centro Poblado. Municipio de Santa Cruz de Loricá.

Nombre:	Corregimiento Cotoca Arriba - Centro Poblado			
Municipio:	Santa Cruz de Loricá		Margen:	Izquierda
Nivel de riesgo por erosión:	Bajo		Nivel de riesgo por inundación:	Alto
Coordenada inicial:	2568820 N	4688191 E	Coordenada final:	2569058 N 4687620 E
Longitud aproximada de afectación:	660 metros

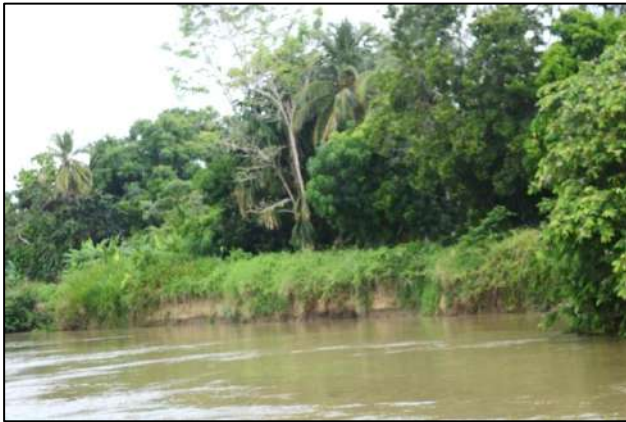
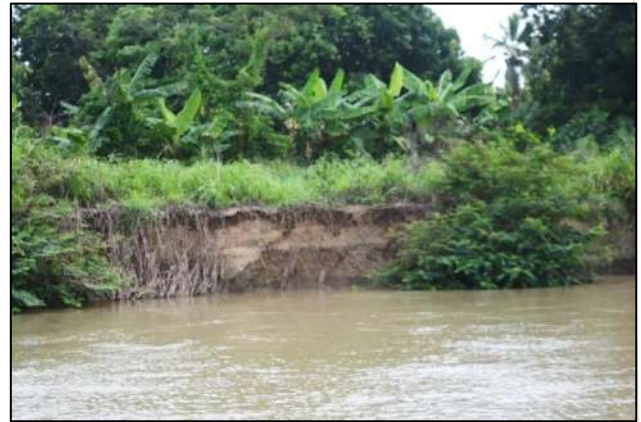
Ficha 162. Islas de Sabá. Municipio de Santa Cruz de Lórica.

Nombre:	Islas de Sabá			
Municipio:	Santa Cruz de Lórica	Margen:	Derecha	
Nivel de riesgo por erosión:	Bajo	Nivel de riesgo por inundación:	Medio	
Coordenada inicial:	2569078 N	4688052 E	Coordenada final:	2569151 N 4687814 E
Longitud aproximada de afectación:	252 metros
