**ACTUALIZACIÓN PROTOCOLO MODELO
TÉCNICO - CONCEPTUAL DE OBRAS DE
CONTROL DE EROSIÓN EN LA CUENCA
DEL RÍO SINÚ COMO ESTRATEGIA PARA
LA GESTIÓN Y REDUCCIÓN DEL RIESGO Y
DISMINUCIÓN DE LA VULNERABILIDAD DE
LAS POBLACIONES POR AMENAZA DE
INUNDACIÓN COMO APOYO A LOS
MUNICIPIOS DEL DEPARTAMENTO DE
CÓRDOBA**

2021

CORPORACIÓN AUTÓNOMA REGIONAL DE LOS VALLES DEL SINÚ Y DEL SAN JORGE – CVS

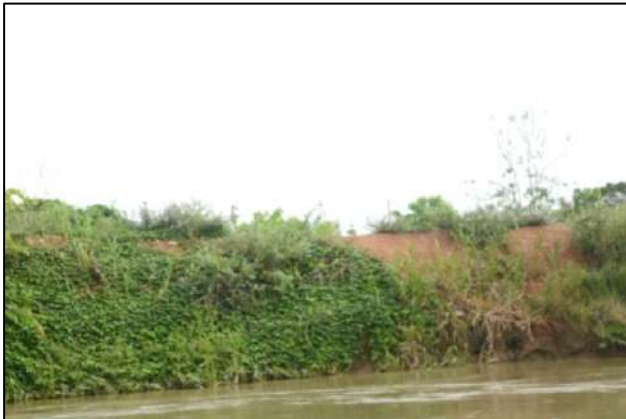
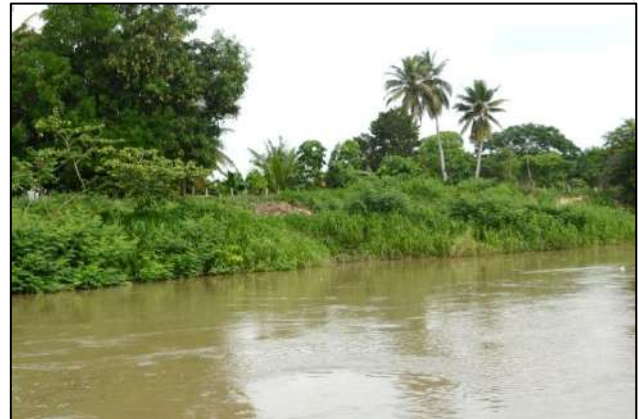
Ficha 163. Leopoldo. Municipio de Santa Cruz de Lorica.

Nombre:	Leopoldo			
Municipio:	Santa Cruz de Lorica	Margen:	Izquierda	
Nivel de riesgo por erosión:	Alto	Nivel de riesgo por inundación:	Medio	
Coordenada inicial:	2569228 N	4687350 E	Coordenada final:	2569566 N 4687670 E
Longitud aproximada de afectación:	562 metros

MEDIDAS ESTRUCTURALES	MEDIDAS NO ESTRUCTURALES
<p>Reubicación inmediata de las familias que habitan las viviendas que se encuentran en alto riesgo dentro de la franja forestal protectora paralela al río.</p> <p>Establecimiento de bosques de galería, a través de siembra de árboles propios de la zona, de crecimiento rápido, que le ofrezcan mayor estabilidad al suelo.</p> <p>Reconformación del dique, perfilamiento del talud y construcción de obra definitiva mediante el revestimiento del talud con enrocado para la estabilización del suelo y protección del talud contra los daños causados por el golpe de la corriente del río contra sus márgenes; teniendo en cuenta el uso de rocas sanas, duras, sólidas y durables.</p>	<p>En aras de prevenir que el dique de cierre del río pierda estabilidad, se recomienda prohibir el paso de vehículos sobre el mismo, ya que este no se encuentra diseñado para soportar este tipo de cargas. Instalación de un sistema de alerta temprana para proveer información oportuna y eficaz por medio de herramientas y elementos, que permitan a la comunidad de este sector, expuesta a la amenaza de inundación, tomar decisiones para evitar o reducir su riesgo y su preparación para que puedan brindar una adecuada respuesta teniendo en cuenta sus capacidades.</p> <p>Adaptación basada en Gestión y Normatividad, mediante la inclusión en los diferentes instrumentos de planificación del desarrollo y ordenamiento territorial existentes tanto a nivel local y regional como a nivel sectorial, los aspectos relacionados con el cambio climático y la gestión del riesgo.</p> <p>Seguimiento al punto crítico por parte del Consejo Municipal para la Gestión del Riesgo de Desastres - CMGRD.</p> <p>Capacitación a la comunidad en temas de prevención y atención de emergencias.</p>

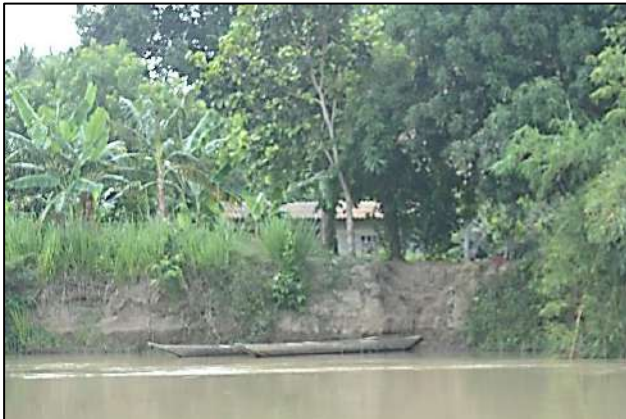
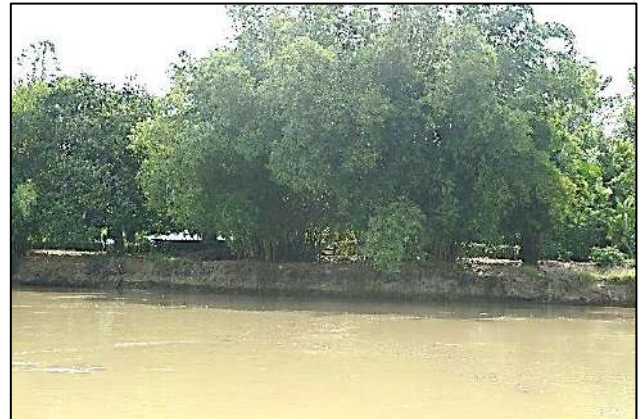
Ficha 164. Corregimiento Cotocá Arriba - Islas de Sabá. Municipio de Santa Cruz de Lorica.

Nombre:	Corregimiento Cotocá Arriba - Islas de Sabá			
Municipio:	Santa Cruz de Lorica	Margen:	Derecha	
Nivel de riesgo por erosión:	Bajo	Nivel de riesgo por inundación:	Medio	
Coordenada inicial:	2569490 N	4687713 E	Coordenada final:	2569937 N 4687874 E
Longitud aproximada de afectación:	523 metros

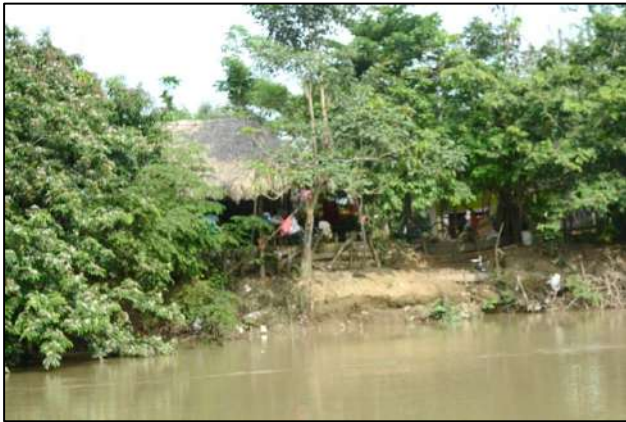
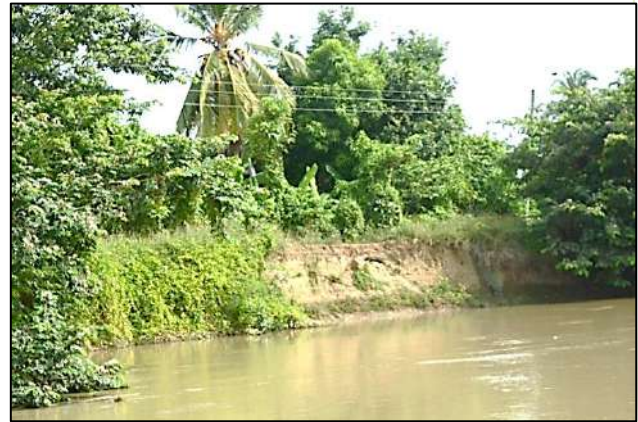
Ficha 165. Remolino. Municipio de Santa Cruz de Lorica.

Nombre:	Remolino			
Municipio:	Santa Cruz de Lorica	Margen:	Izquierda	
Nivel de riesgo por erosión:	Medio	Nivel de riesgo por inundación:	Medio	
Coordenada inicial:	2569916 N	4687779 E	Coordenada final:	2570267 N 4687992 E
Longitud aproximada de afectación:	424 metros

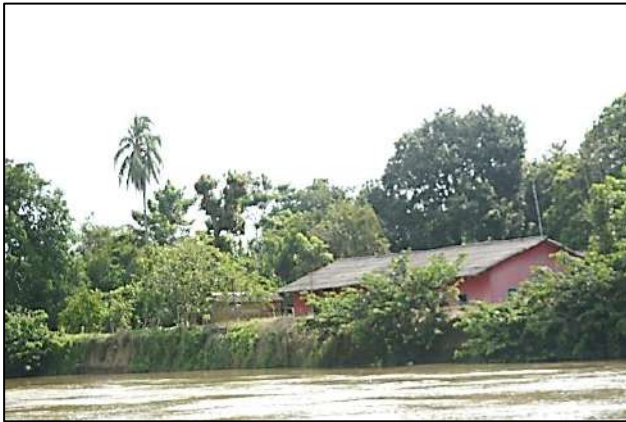
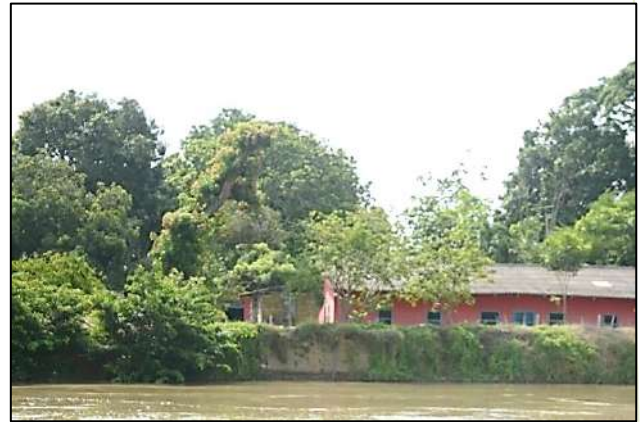
Ficha 166. Cachaco Mario. Municipio de Santa Cruz de Lorica.

Nombre:	Cachaco Mario			
Municipio:	Santa Cruz de Lorica	Margen:	Derecha	
Nivel de riesgo por erosión:	Medio	Nivel de riesgo por inundación:	Alto	
Coordenada inicial:	2570365 N	4688165 E	Coordenada final:	2570813 N 4688184 E
Longitud aproximada de afectación:	467 metros

MEDIDAS ESTRUCTURALES	MEDIDAS NO ESTRUCTURALES
<p>Reubicación inmediata de las familias que habitan las viviendas que se encuentran en alto riesgo dentro de la franja forestal protectora paralela al río.</p> <p>Establecimiento de bosques de galería, a través de siembra de árboles propios de la zona, de crecimiento rápido, que le ofrezcan mayor estabilidad al suelo.</p> <p>Perfilamiento del talud y construcción de obra definitiva mediante el revestimiento del talud con enrocado para la estabilización del suelo y protección del talud contra los daños causados por el golpe de la corriente del río contra sus márgenes; teniendo en cuenta el uso de rocas sanas, duras, sólidas y durables.</p>	<p>En aras de prevenir que el dique de cierre del río pierda estabilidad, se recomienda prohibir el paso de vehículos sobre el mismo, ya que este no se encuentra diseñado para soportar este tipo de cargas.</p> <p>Adaptación basada en Gestión y Normatividad, mediante la inclusión en los diferentes instrumentos de planificación del desarrollo y ordenamiento territorial existentes tanto a nivel local y regional como a nivel sectorial, los aspectos relacionados con el cambio climático y la gestión del riesgo.</p> <p>Seguimiento al punto crítico por parte del Consejo Municipal para la Gestión del Riesgo de Desastres - CMGRD.</p> <p>Capacitación a la comunidad en temas de prevención y atención de emergencias.</p>

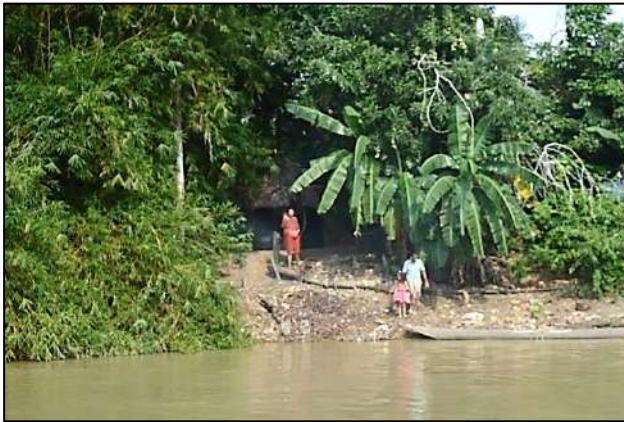
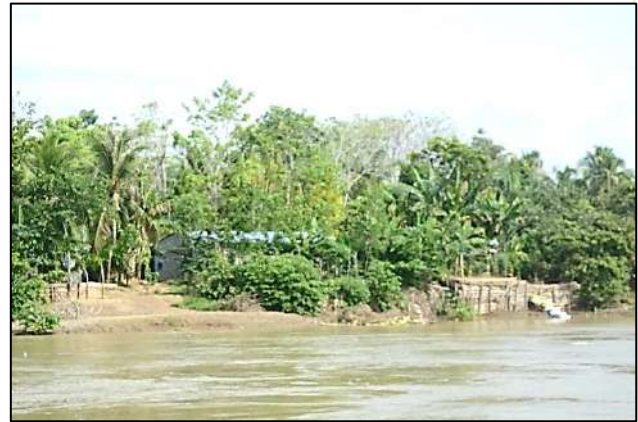
Ficha 167. Corregimiento Palo de Agua. Municipio de Santa Cruz de Lorica.

Nombre:	Corregimiento Palo de Agua			
Municipio:	Santa Cruz de Lorica	Margen:	Izquierda	
Nivel de riesgo por erosión:	Medio	Nivel de riesgo por inundación:	Medio	
Coordenada inicial:	2570364 N	4688066 E	Coordenada final:	2571125 N 4687843 E
Longitud aproximada de afectación:	864 metros

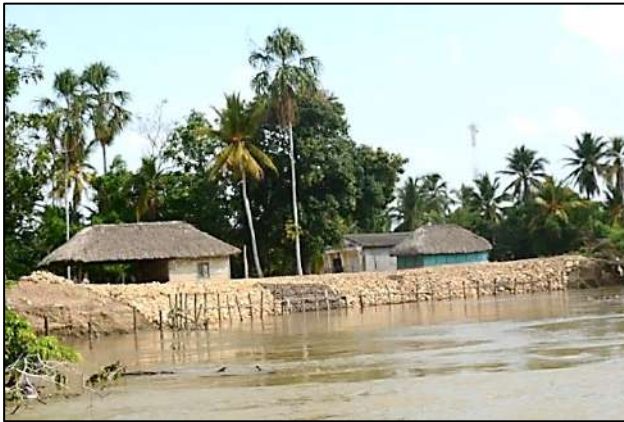
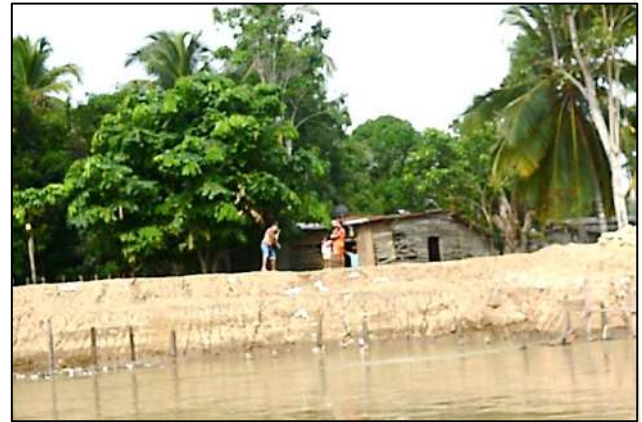
Ficha 168. Boca de Nicolasa. Municipio de Santa Cruz de Lorica.

Nombre:	Boca de Nicolasa			
Municipio:	Santa Cruz de Lorica		Margen:	Izquierda
Nivel de riesgo por erosión:	Alto		Nivel de riesgo por inundación:	Alto
Coordenada inicial:	2571360 N	4687670 E	Coordenada final:	2571743 N 4687826 E
Longitud aproximada de afectación:	448 metros

MEDIDAS ESTRUCTURALES	MEDIDAS NO ESTRUCTURALES
<p>Reubicación inmediata de las familias que habitan las viviendas que se encuentran en alto riesgo dentro de la franja forestal protectora paralela al río.</p> <p>Establecimiento de bosques de galería, a través de siembra de árboles propios de la zona, de crecimiento rápido, que le ofrezcan mayor estabilidad al suelo.</p> <p>Construcción de obra definitiva mediante el revestimiento del talud con enrocado o Colchacreto articulado, para la estabilización del suelo y protección del talud contra los daños causados por el golpe de la corriente del río contra sus márgenes.</p>	<p>En aras de prevenir que el dique de cierre del río pierda estabilidad, se recomienda prohibir el paso de vehículos sobre el mismo, ya que este no se encuentra diseñado para soportar este tipo de cargas, hasta tanto no se reubique el tramo de vía que se encuentra en la zona de amortiguación del río.</p> <p>Adaptación basada en Gestión y Normatividad, mediante la inclusión en los diferentes instrumentos de planificación del desarrollo y ordenamiento territorial existentes tanto a nivel local y regional como a nivel sectorial, los aspectos relacionados con el cambio climático y la gestión del riesgo.</p> <p>Seguimiento al punto crítico por parte del Consejo Municipal para la Gestión del Riesgo de Desastres - CMGRD.</p> <p>Capacitación a la comunidad en temas de prevención y atención de emergencias.</p>

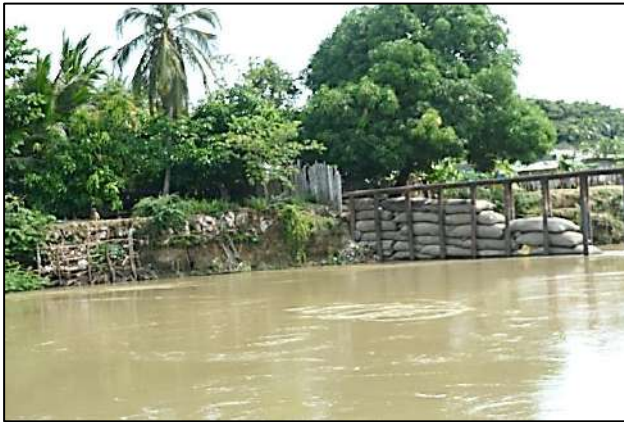
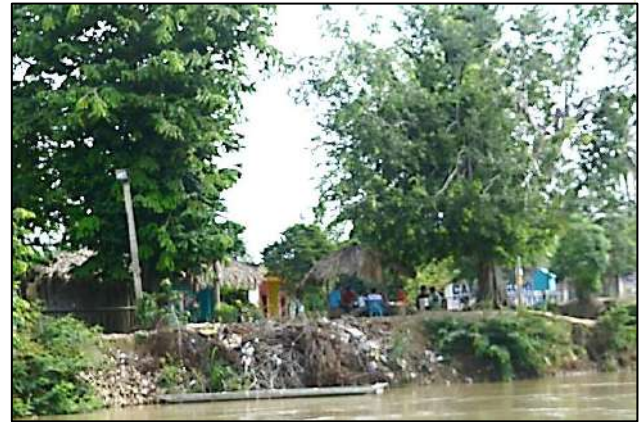
Ficha 169. Corregimiento Nariño 1. Municipio de Santa Cruz de Loricá.

Nombre:	Corregimiento Nariño 1			
Municipio:	Santa Cruz de Loricá	Margen:	Izquierda	
Nivel de riesgo por erosión:	Medio	Nivel de riesgo por inundación:	Bajo	
Coordenada inicial:	2571796 N	4687998 E	Coordenada final:	2571861 N 4688259 E
Longitud aproximada de afectación:	283 metros

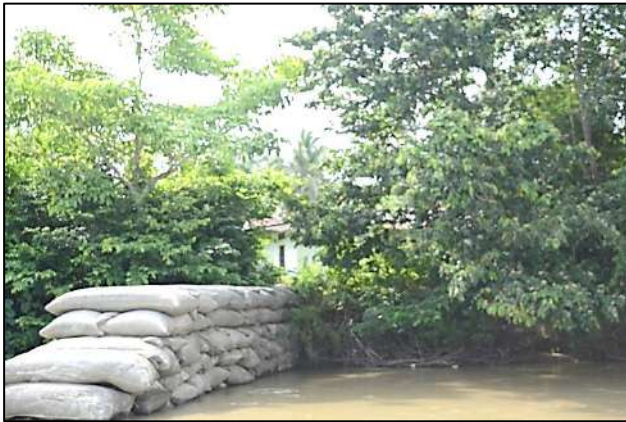
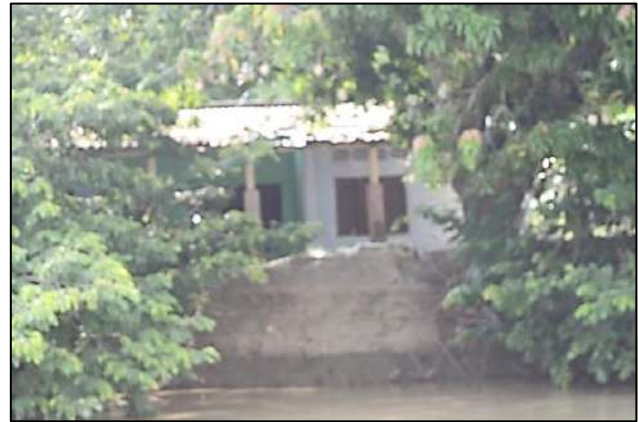
Ficha 170. Los Hernández. Municipio de Santa Cruz de Lórica.

Nombre:	Los Hernández			
Municipio:	Santa Cruz de Lórica	Margen:	Derecha	
Nivel de riesgo por erosión:	Alto		Nivel de riesgo por inundación:	Medio
Coordenada inicial:	2571872 N	4688452 E	Coordenada final:	2572068 N 4688542 E
Longitud aproximada de afectación:	223 metros

MEDIDAS ESTRUCTURALES	MEDIDAS NO ESTRUCTURALES
<p>Reubicación inmediata de las familias que habitan las viviendas que se encuentran en alto riesgo dentro de la franja forestal protectora paralela al río.</p> <p>Establecimiento de bosques de galería, a través de siembra de árboles propios de la zona, de crecimiento rápido, que le ofrezcan mayor estabilidad al suelo.</p> <p>Construcción de obra definitiva mediante el revestimiento del talud con enrocado, para la estabilización del suelo y protección del talud contra los daños causados por el golpe de la corriente del río contra sus márgenes.</p>	<p>Adaptación basada en Gestión y Normatividad, mediante la inclusión en los diferentes instrumentos de planificación del desarrollo y ordenamiento territorial existentes tanto a nivel local y regional como a nivel sectorial, los aspectos relacionados con el cambio climático y la gestión del riesgo.</p> <p>Seguimiento al punto crítico por parte del Consejo Municipal para la Gestión del Riesgo de Desastres - CMGRD.</p> <p>Capacitación a la comunidad en temas de prevención y atención de emergencias.</p>

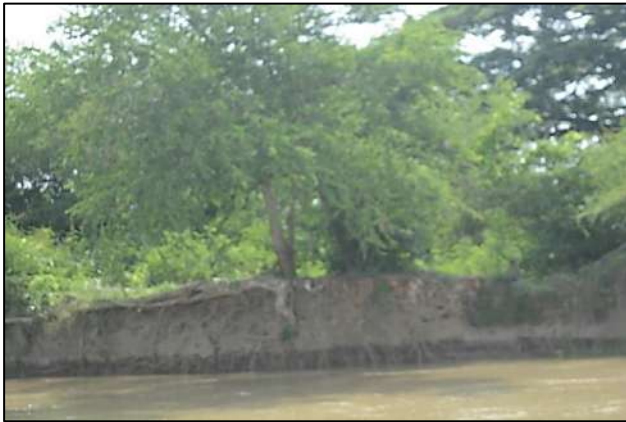
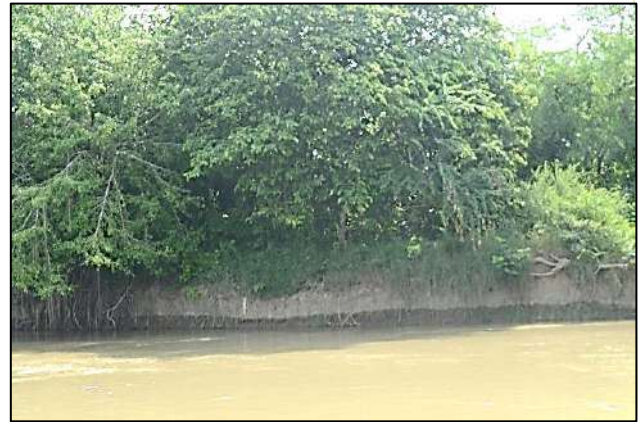
Ficha 171. Los Doria. Municipio de Santa Cruz de Loricá.

Nombre:	Los Doria			
Municipio:	Santa Cruz de Loricá	Margen:	Derecha	
Nivel de riesgo por erosión:	Medio		Nivel de riesgo por inundación:	Medio
Coordenada inicial:	2572220 N	4688566 E	Coordenada final:	2572403 N 4688568 E
Longitud aproximada de afectación:	192 metros

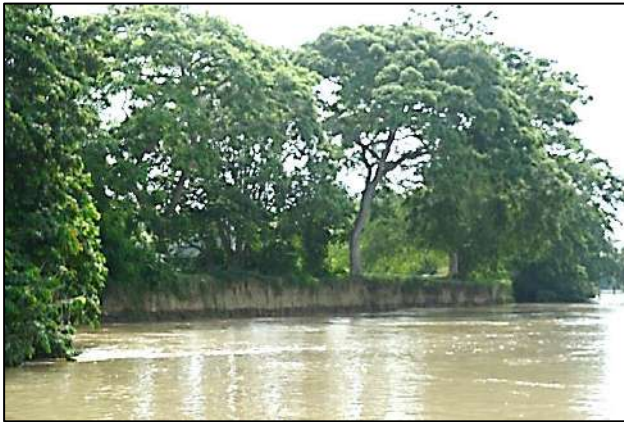
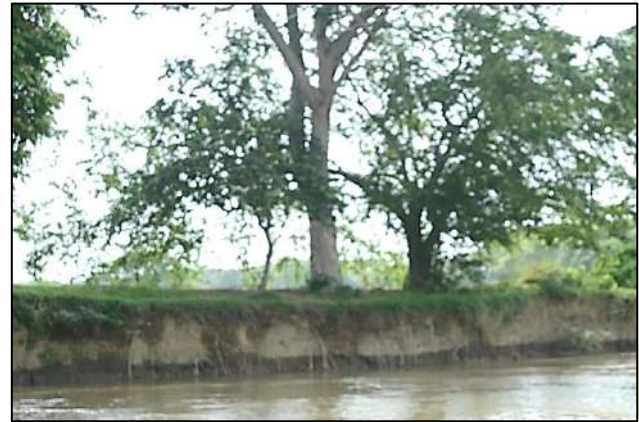
Ficha 172. Corregimiento Nariño 2. Municipio de Santa Cruz de Lórica.

Nombre:	Corregimiento Nariño 2			
Municipio:	Santa Cruz de Lórica		Margen:	Izquierda
Nivel de riesgo por erosión:	Bajo		Nivel de riesgo por inundación:	Bajo
Coordenada inicial:	2572600 N	4688656 E	Coordenada final:	2572546 N 4688896 E
Longitud aproximada de afectación:	251 metros

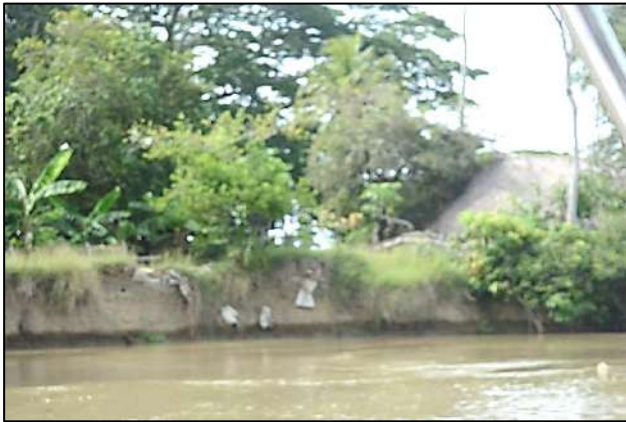
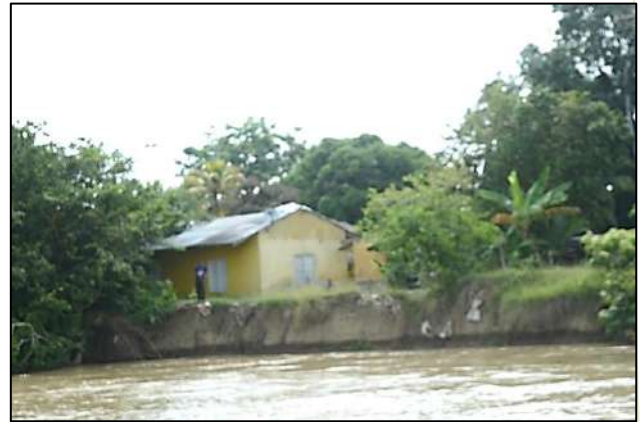
Ficha 173. Caserío El Espinal. Municipio de Santa Cruz de Lórica.

Nombre:	Caserío El Espinal			
Municipio:	Santa Cruz de Lórica	Margen:	Derecha	
Nivel de riesgo por erosión:	Bajo	Nivel de riesgo por inundación:	Bajo	
Coordenada inicial:	2572673 N	4689356 E	Coordenada final:	2572744 N 4689409 E
Longitud aproximada de afectación:	97 metros

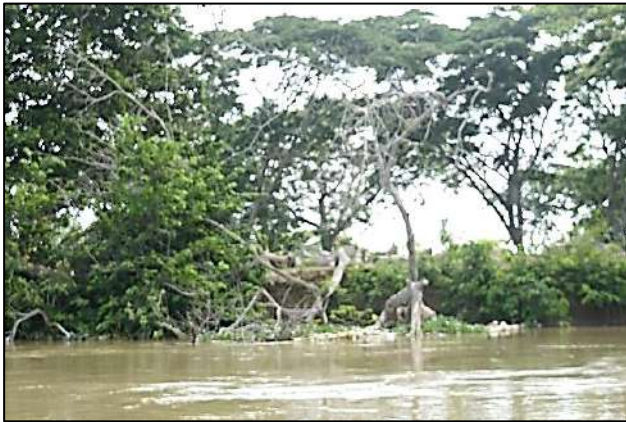
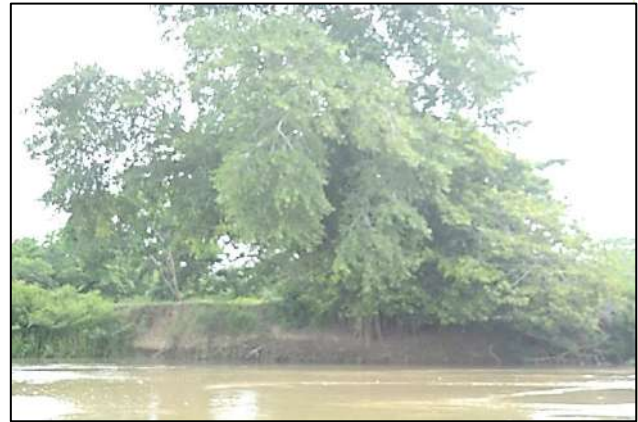
Ficha 174. La Palma. Municipio de Santa Cruz de Lórica.

Nombre:	La Palma			
Municipio:	Santa Cruz de Lórica		Margen:	Derecha
Nivel de riesgo por erosión:	Bajo		Nivel de riesgo por inundación:	Medio
Coordenada inicial:	2574319 N	4690589 E	Coordenada final:	2574414 N 4690535 E
Longitud aproximada de afectación:	126 metros

DESCRIPCIÓN	
<p>Punto crítico por erosión e inundación, ubicado en el corregimiento La Palma. Cobertura vegetal arbórea, herbazales y pastos. Debilitamiento del talud en la ribera del río, con desprendimiento y fracturamiento del suelo. Borde libre de aproximadamente 1 metro. Se evidencian árboles talados y vía de comunicación a aproximadamente 20 metros de la orilla del río.</p>	
ALTERNATIVAS DE MEDIDAS DE INTERVENCIÓN PROPUESTAS	
MEDIDAS ESTRUCTURALES	MEDIDAS NO ESTRUCTURALES
<p>Establecimiento de bosques de galería, a través de siembra de árboles propios de la zona, de crecimiento rápido, que le ofrezcan mayor estabilidad al suelo.</p> <p>Refuerzo y realce del dique de cierre del río con material de suelo cohesivo compactado, sin embargo, puede ser de roca o concreto para mejorar la estabilidad de la estructura y prevenir efectos del agua sobre el mismo.</p>	<p>Adaptación basada en Gestión y Normatividad, mediante la inclusión en los diferentes instrumentos de planificación del desarrollo y ordenamiento territorial existentes tanto a nivel local y regional como a nivel sectorial, los aspectos relacionados con el cambio climático y la gestión del riesgo.</p> <p>Seguimiento al punto crítico por parte del Consejo Municipal para la Gestión del Riesgo de Desastres - CMGRD.</p> <p>Capacitación a la comunidad en temas de prevención y atención de emergencias.</p>

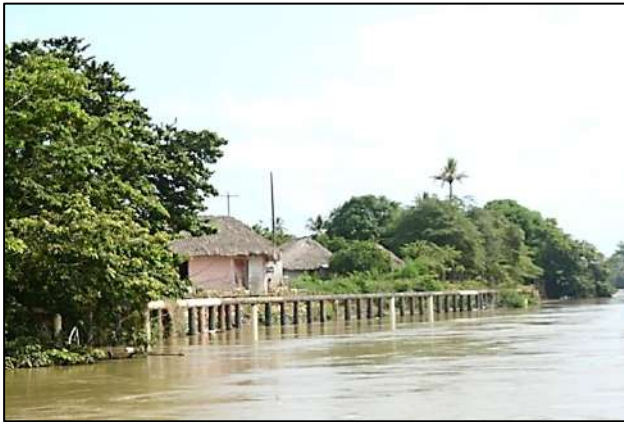
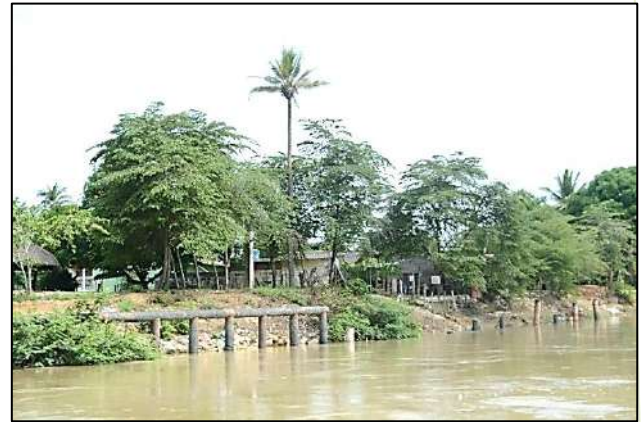
Ficha 175. El Playón. Municipio de Santa Cruz de Lorica.

Nombre:	El Playón			
Municipio:	Santa Cruz de Lorica		Margen:	Izquierda
Nivel de riesgo por erosión:	Alto		Nivel de riesgo por inundación:	Medio
Coordenada inicial:	2574582 N	4690294 E	Coordenada final:	2574928 N 4690353 E
Longitud aproximada de afectación:	371 metros

Punto crítico por erosión e inundación, ubicado en el corregimiento El Playón. Cobertura vegetal escasa. Talud vertical con debilitamiento como consecuencia de procesos erosivos fuertes ligados a la poca cohesión de los suelos. Borde libre de aproximadamente 1,5 metros. Se observan aproximadamente 10 viviendas sobre el talud. Redes eléctricas aproximadamente a 5 metros de la orilla. Obra provisional con tablestacado y bolsasuelos para control de la erosión e inundaciones por rebose en estado de deterioro, hexápodos en concreto, estructura con pilotes metálicos y colchagaviones; enrocado en parte del tramo. En la presente anualidad hubo evento de inundación por rebose del río, debido a la fuerte temporada de lluvias. En visita de inspección realizada se observó a la comunidad en la realización de obras artesanales provisionales tipo bolsasuelos, para contener el flujo del agua. La Alcaldía municipal aportó material para la elaboración de la obra provisional, en aras de controlar la situación.

MEDIDAS ESTRUCTURALES	MEDIDAS NO ESTRUCTURALES
<p>Reubicación inmediata de las familias que habitan las viviendas que se encuentran en alto riesgo dentro de la franja forestal protectora paralela al río.</p> <p>Establecimiento de bosques de galería, a través de siembra de árboles propios de la zona, de crecimiento rápido, que le ofrezcan mayor estabilidad al suelo.</p> <p>En toda la longitud del tramo se debe construir obra definitiva mediante el revestimiento del talud con enrocado, para la estabilización del suelo y protección del talud contra los daños causados por el golpe de la corriente del río contra sus márgenes.</p>	<p>Adaptación basada en Gestión y Normatividad, mediante la inclusión en los diferentes instrumentos de planificación del desarrollo y ordenamiento territorial existentes tanto a nivel local y regional como a nivel sectorial, los aspectos relacionados con el cambio climático y la gestión del riesgo.</p> <p>Seguimiento al punto crítico por parte del Consejo Municipal para la Gestión del Riesgo de Desastres - CMGRD.</p> <p>Capacitación a la comunidad en temas de prevención y atención de emergencias.</p>

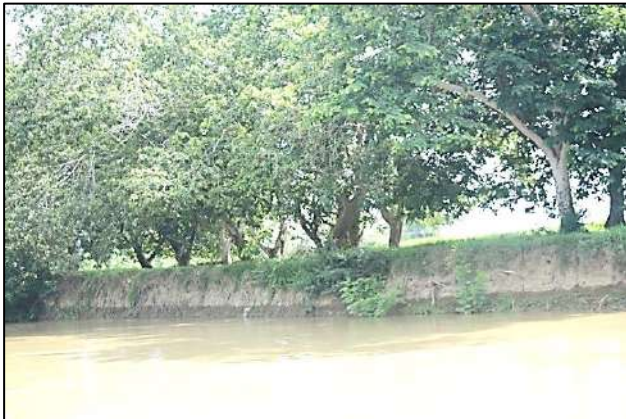
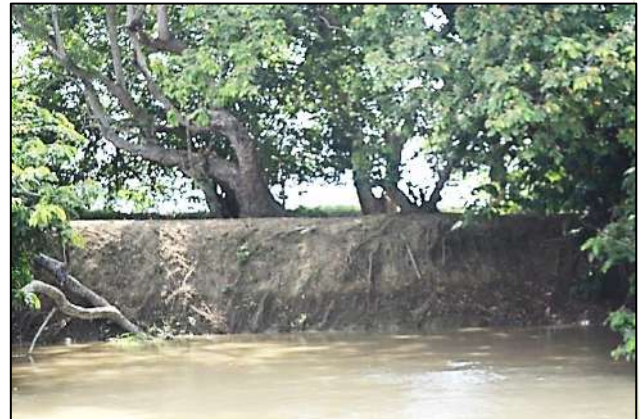
Ficha 176. La Palma 2. Municipio de Santa Cruz de Lorica.

Nombre:	La Palma 2			
Municipio:	Santa Cruz de Lorica		Margen:	Derecha
Nivel de riesgo por erosión:	Bajo		Nivel de riesgo por inundación:	Bajo
Coordenada inicial:	2575539 N	4690351 E	Coordenada final:	2575595 N 4690337 E
Longitud aproximada de afectación:	58 metros

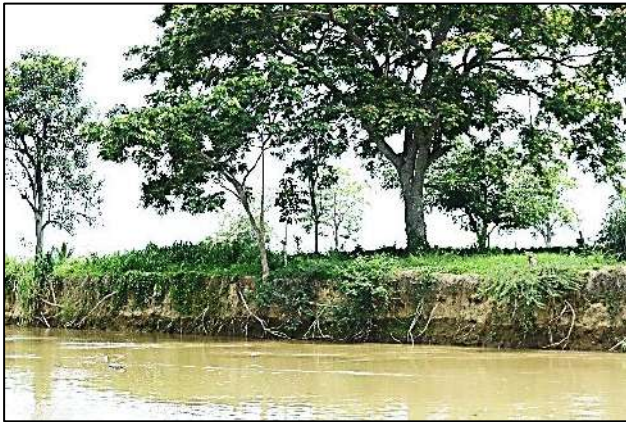
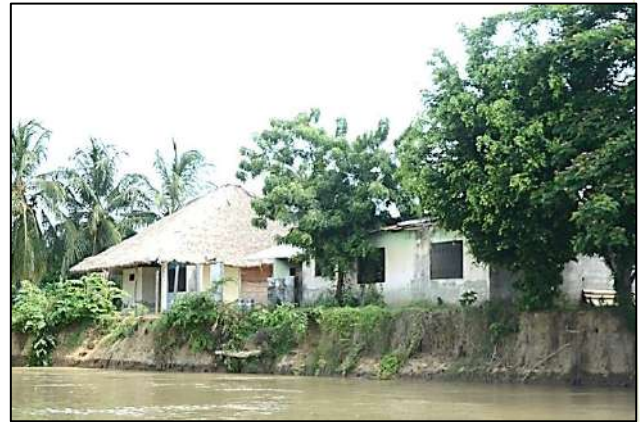
Ficha 177. Vereda Puerto Eugenio 1. Municipio de Santa Cruz de Lórica.

Nombre:	Vereda Puerto Eugenio 1			
Municipio:	Santa Cruz de Lórica		Margen:	Derecha
Nivel de riesgo por erosión:	Bajo		Nivel de riesgo por inundación:	Bajo
Coordenada inicial:	2576488 N	4690434 E	Coordenada final:	2576758 N 4690129 E
Longitud aproximada de afectación:	431 metros

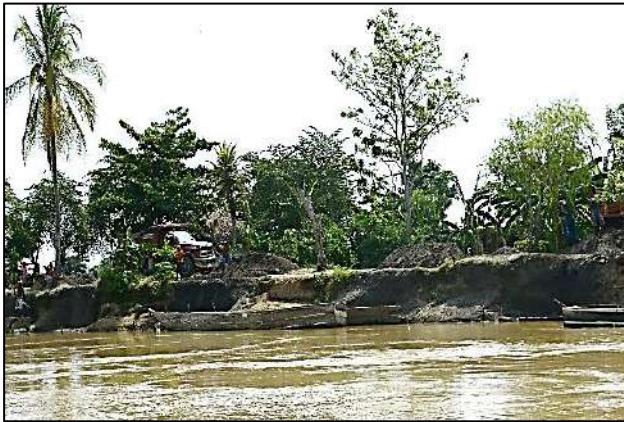
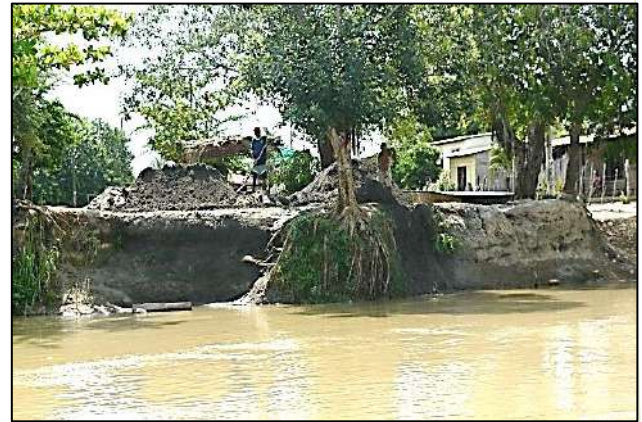
Ficha 178. Puerto Eugenio - La Palma. Municipio de Santa Cruz de Lorica.

Nombre:	Puerto Eugenio - La Palma			
Municipio:	Santa Cruz de Lorica		Margen:	Derecha
Nivel de riesgo por erosión:	Bajo		Nivel de riesgo por inundación:	Bajo
Coordenada inicial:	2577390 N	4690180 E	Coordenada final:	2577786 N 4690223 E
Longitud aproximada de afectación:	401 metros

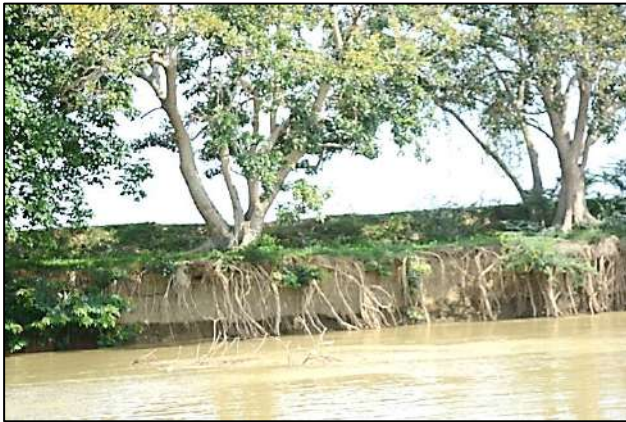
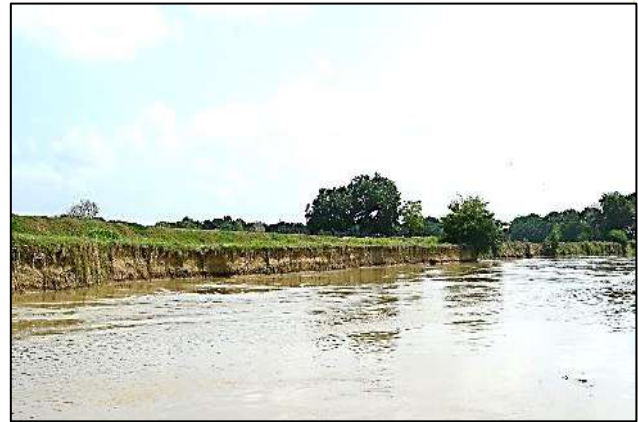
Ficha 179. Vereda Puerto Eugenio 2. Municipio de Santa Cruz de Lórica.

Nombre:	Vereda Puerto Eugenio 2			
Municipio:	Santa Cruz de Lórica		Margen:	Izquierda
Nivel de riesgo por erosión:	Bajo		Nivel de riesgo por inundación:	Bajo
Coordenada inicial:	2577830 N	4690103 E	Coordenada final:	2578173 N 4690452 E
Longitud aproximada de afectación:	502 metros

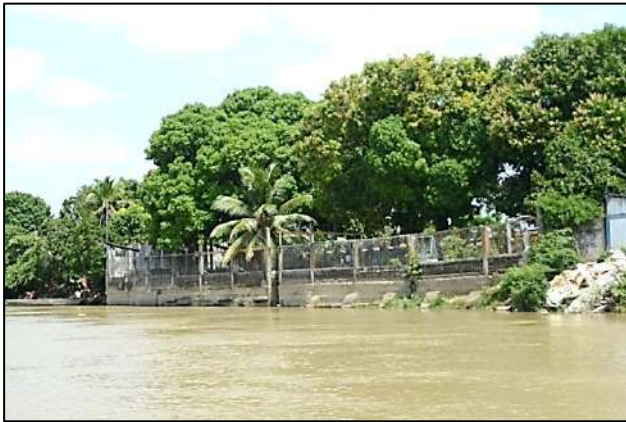
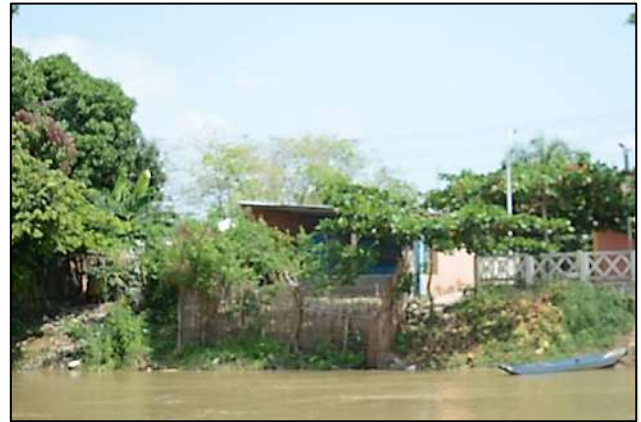
Ficha 180. Barrio San Gabriel. Municipio de Santa Cruz de Lórica.

Nombre:	Barrio San Gabriel			
Municipio:	Santa Cruz de Lórica		Margen:	Derecha
Nivel de riesgo por erosión:	Bajo		Nivel de riesgo por inundación:	Alto
Coordenada inicial:	2578645 N	4689843 E	Coordenada final:	2578564 N 4688887 E
Longitud aproximada de afectación:	974 metros

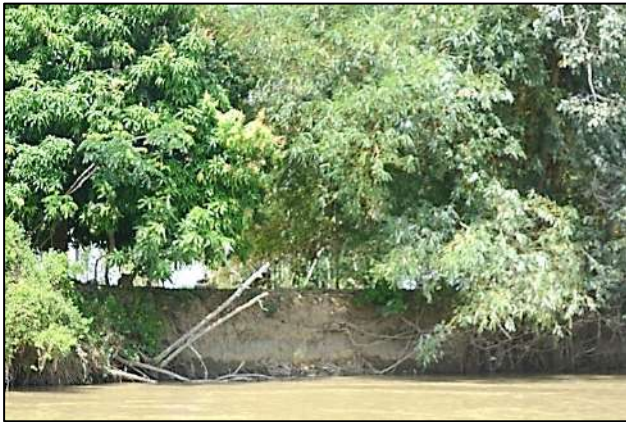
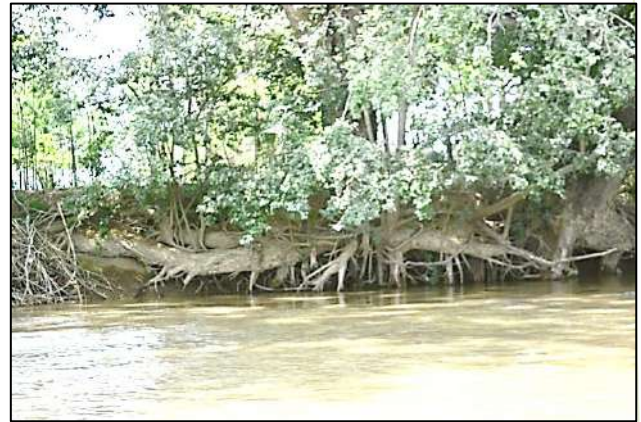
Ficha 181. Corregimiento Cotoca Abajo Centro Poblado. Municipio de Santa Cruz de Lorica.

Nombre:	Corregimiento Cotoca Abajo Centro Poblado			
Municipio:	Santa Cruz de Lorica	Margen:	Izquierda	
Nivel de riesgo por erosión:	Bajo	Nivel de riesgo por inundación:	Bajo	
Coordenada inicial:	2578206 N	4687512 E	Coordenada final:	2578173 N 4687281 E
Longitud aproximada de afectación:	256 metros

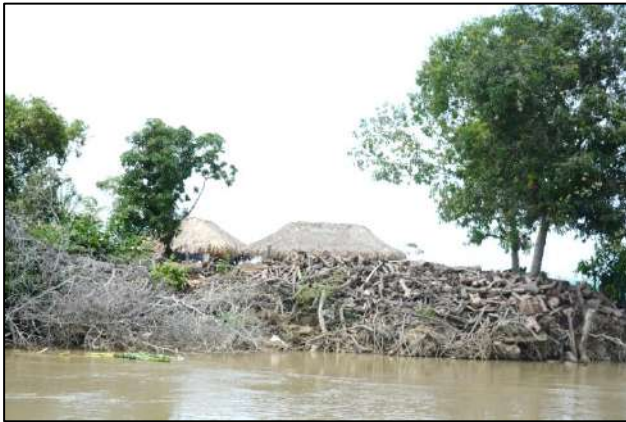
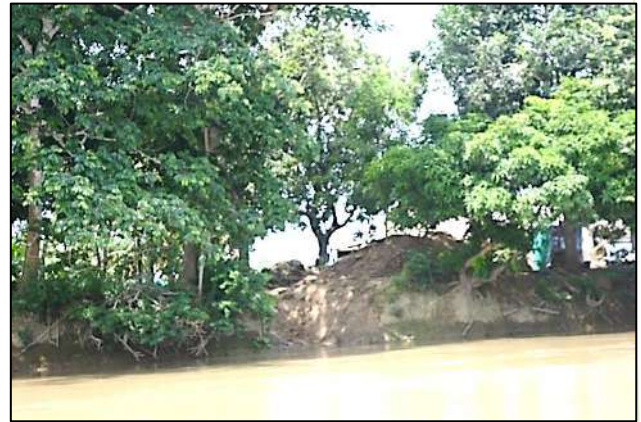
Ficha 182. Corregimiento Cotoca Abajo 1. Municipio de Santa Cruz de Lórica.

Nombre:	Corregimiento Cotoca Abajo 1			
Municipio:	Santa Cruz de Lórica		Margen:	Izquierda
Nivel de riesgo por erosión:	Bajo		Nivel de riesgo por inundación:	Bajo
Coordenada inicial:	2578162 N	4686999 E	Coordenada final:	2578264 N 4686590 E
Longitud aproximada de afectación:	433 metros

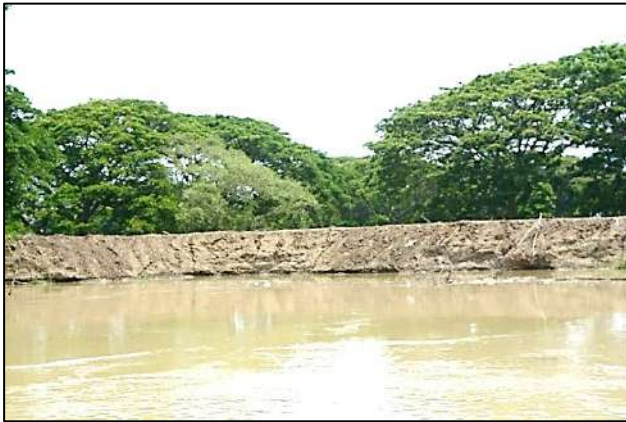
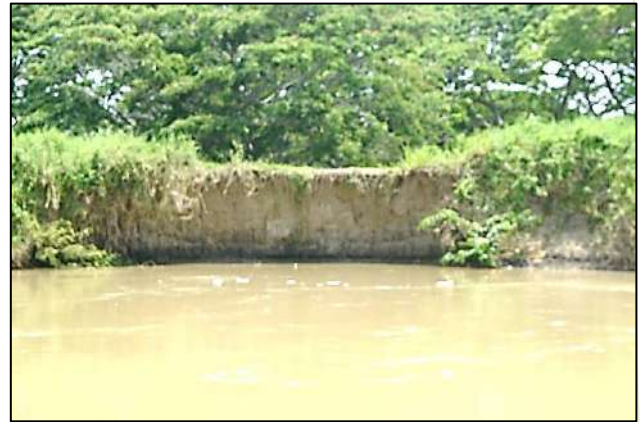
Ficha 183. Corregimiento Nuevo Campo Alegre 1. Municipio de Santa Cruz de Lórica.

Nombre:	Corregimiento Nuevo Campo Alegre 1			
Municipio:	Santa Cruz de Lórica		Margen:	Derecha
Nivel de riesgo por erosión:	Bajo		Nivel de riesgo por inundación:	Bajo
Coordenada inicial:	2578838 N	4686613 E	Coordenada final:	2579285 N 4686491 E
Longitud aproximada de afectación:	637 metros

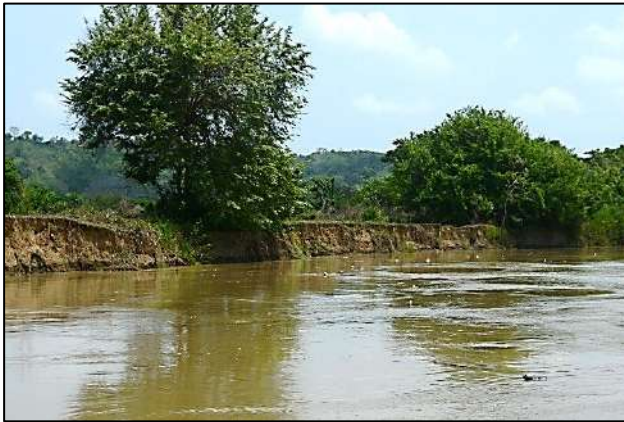
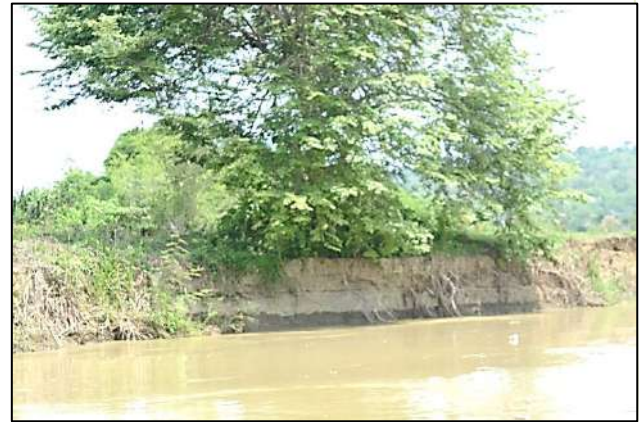
Ficha 184. Corregimiento Cotoca Abajo 2. Municipio de Santa Cruz de Lórica.

Nombre:	Corregimiento Cotoca Abajo 2			
Municipio:	Santa Cruz de Lórica		Margen:	Izquierda
Nivel de riesgo por erosión:	Bajo		Nivel de riesgo por inundación:	Bajo
Coordenada inicial:	2579461 N	4685073 E	Coordenada final:	2579772 N 4685007 E
Longitud aproximada de afectación:	461 metros

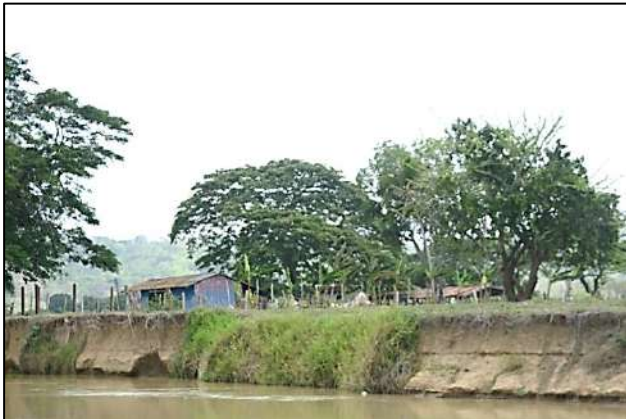
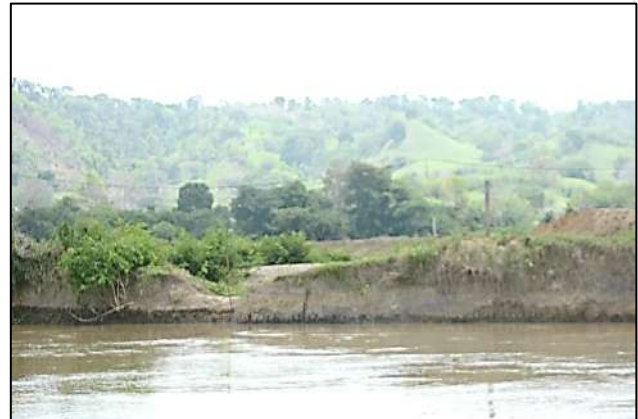
Ficha 185. Corregimiento Nuevo Campo Alegre 2. Municipio de Santa Cruz de Lórica.

Nombre:	Corregimiento Nuevo Campo Alegre 2			
Municipio:	Santa Cruz de Lórica		Margen:	Derecha
Nivel de riesgo por erosión:	Bajo		Nivel de riesgo por inundación:	Bajo
Coordenada inicial:	2580021 N	4685265 E	Coordenada final:	2580369 N 4685230 E
Longitud aproximada de afectación:	363 metros

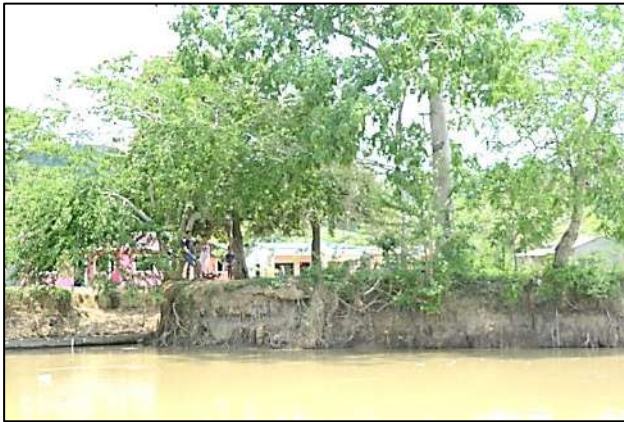
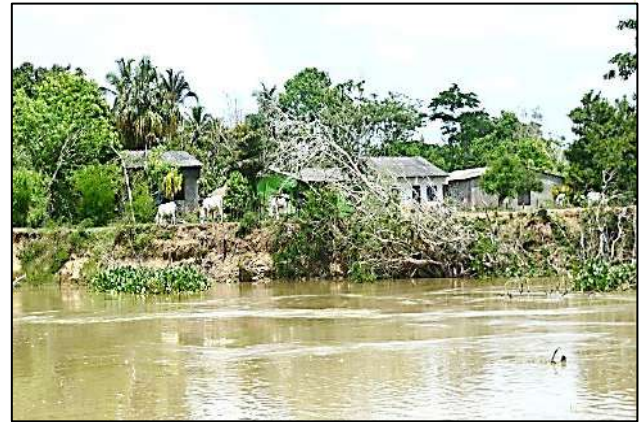
Ficha 186. Corregimiento Los Higales - Vereda Caño Viejo. Municipio de Santa Cruz de Lorica.

Nombre:	Corregimiento Los Higales - Vereda Caño Viejo			
Municipio:	Santa Cruz de Lorica		Margen:	Derecha
Nivel de riesgo por erosión:	Bajo		Nivel de riesgo por inundación:	Medio
Coordenada inicial:	2580525 N	4685027 E	Coordenada final:	2580359 N 4684728 E
Longitud aproximada de afectación:	400 metros

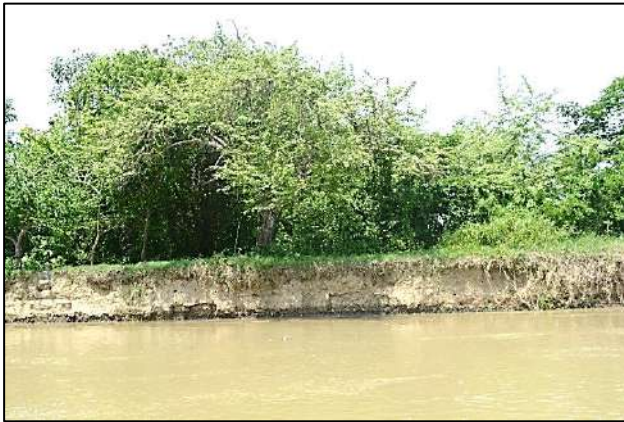
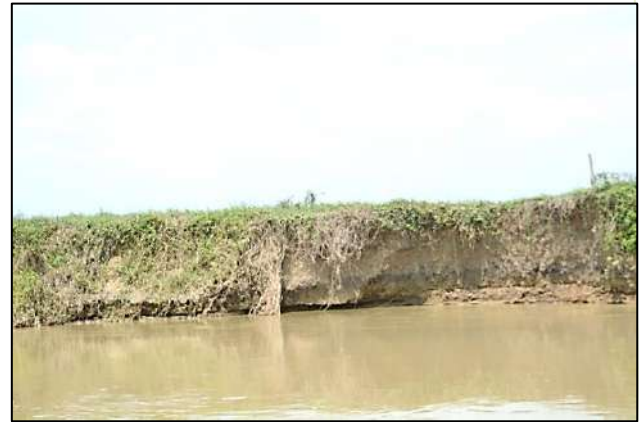
Ficha 187. Corregimiento Cotoca Abajo 3. Municipio de Santa Cruz de Lorica.

Nombre:	Corregimiento Cotoca Abajo 3			
Municipio:	Santa Cruz de Lorica		Margen:	Izquierda
Nivel de riesgo por erosión:	Bajo		Nivel de riesgo por inundación:	Bajo
Coordenada inicial:	2579785 N	4684060 E	Coordenada final:	2580112 N 4683636 E
Longitud aproximada de afectación:	586 metros

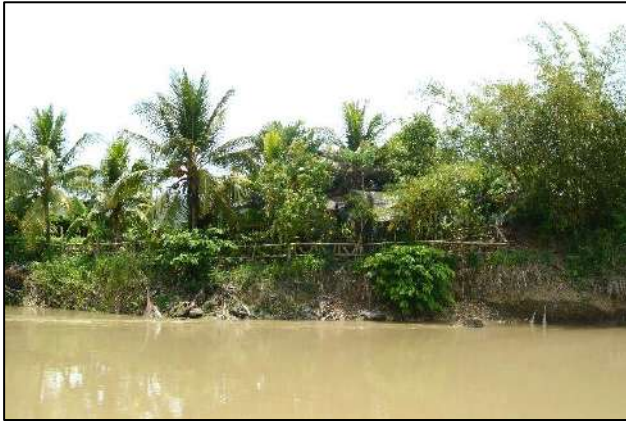
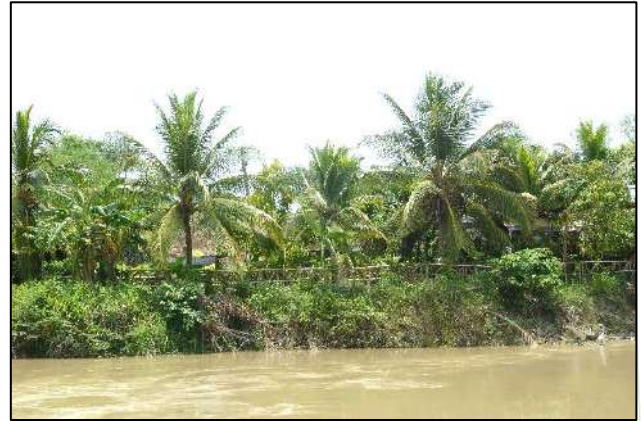
Ficha 188. Corregimiento Los Higales - Vereda San Nicolas de Bari. Municipio de Santa Cruz de Lorica.

Nombre:	Corregimiento Los Higales - Vereda San Nicolas de Bari			
Municipio:	Santa Cruz de Lorica	Margen:	Derecha	
Nivel de riesgo por erosión:	Bajo	Nivel de riesgo por inundación:	Medio	
Coordenada inicial:	2580657 N	4683707 E	Coordenada final:	2581191 N 4683266 E
Longitud aproximada de afectación:	753 metros

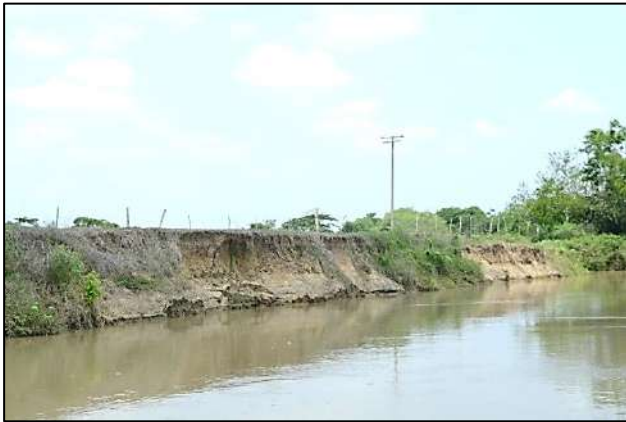
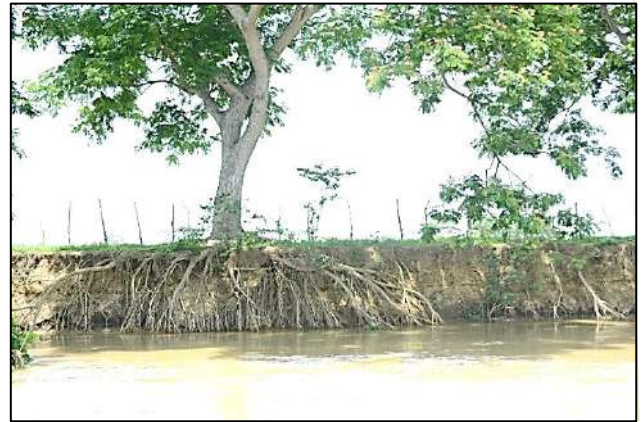
Ficha 189. Corregimiento Cotocá Abajo 4. Municipio de Santa Cruz de Lorica.

Nombre:	Corregimiento Cotocá Abajo 4			
Municipio:	Santa Cruz de Lorica		Margen:	Izquierda
Nivel de riesgo por erosión:	Bajo		Nivel de riesgo por inundación:	Bajo
Coordenada inicial:	2580981 N	4682673 E	Coordenada final:	2581808 N 4681500 E
Longitud aproximada de afectación:	1764 metros

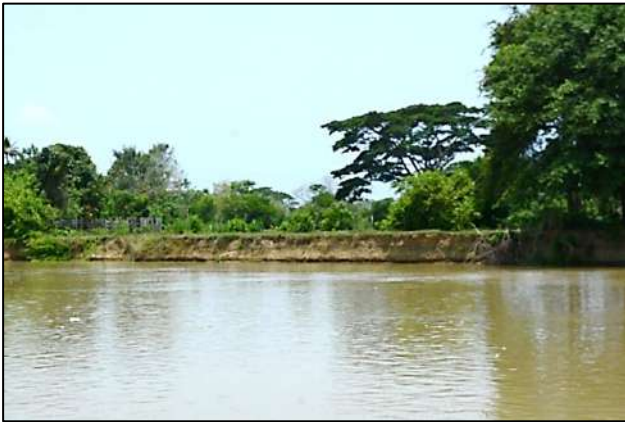
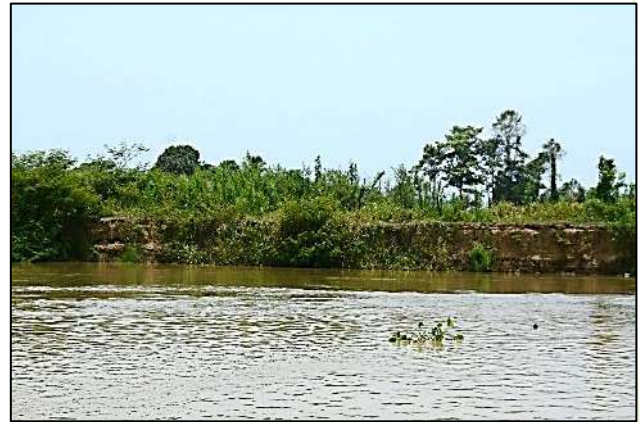
Ficha 191. Corregimiento La Doctrina 2. Municipio de Santa Cruz de Lórica.

Nombre:	Corregimiento La Doctrina 2			
Municipio:	Santa Cruz de Lórica		Margen:	Derecha
Nivel de riesgo por erosión:	Bajo		Nivel de riesgo por inundación:	Bajo
Coordenada inicial:	2587061 N	4680967 E	Coordenada final:	2586948 N 4680713 E
Longitud aproximada de afectación:	279 metros

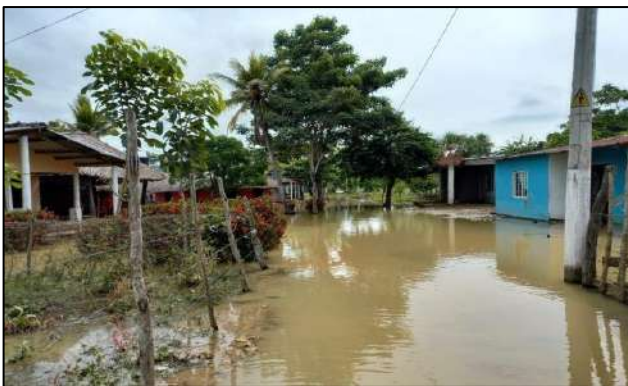
Figura 78. Chambá No. 1, municipio de San Bernardo del Viento

Nombre:	Chambá No. 1			
Municipio:	San Bernardo del Viento		Margen:	Izquierda
Nivel de riesgo por erosión:	Alto		Nivel de riesgo por inundación:	Alto
Coordenada inicial:	2589196 N	4677143 E	Coordenada final:	2589533 N 4677273 E
Longitud aproximada de afectación:	367 metros

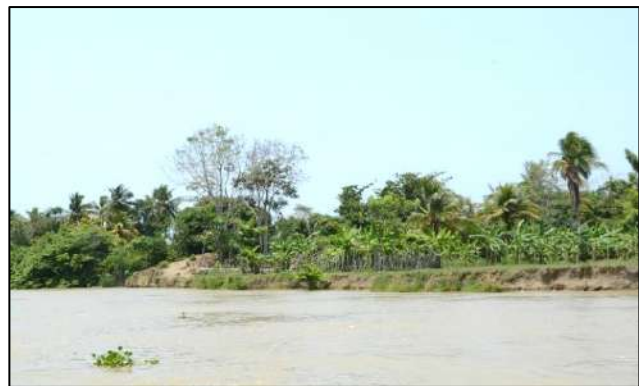
Figura 79. Boca de Sicará, municipio de San Bernardo del Viento

Nombre:	Boca de Sicará			
Municipio:	San Bernardo del Viento		Margen:	Derecha
Nivel de riesgo por erosión:	Bajo		Nivel de riesgo por inundación:	Bajo
Coordenada inicial:	2590714 N	4677513 E	Coordenada final:	2590923 N 4677472 E
Longitud aproximada de afectación:	216 metros

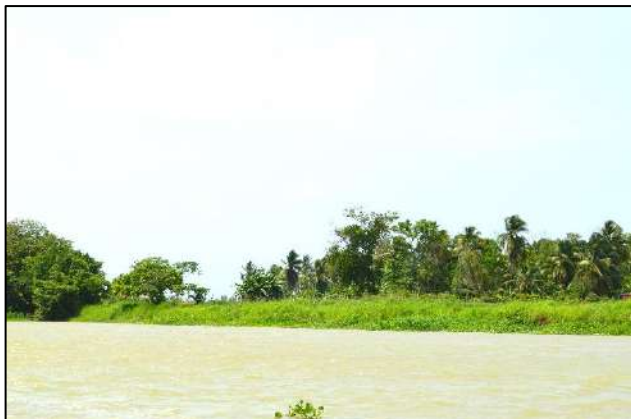
Figura 80. Río Ciego No. 1, municipio de San Bernardo del Viento

Nombre:	Río Ciego No. 1			
Municipio:	San Bernardo del Viento		Margen:	Derecha
Nivel de riesgo por erosión:	Bajo		Nivel de riesgo por inundación:	Bajo
Coordenada inicial:	2591373 N	4676429 E	Coordenada final:	2591471 N 4676254 E
Longitud aproximada de afectación:	205 metros

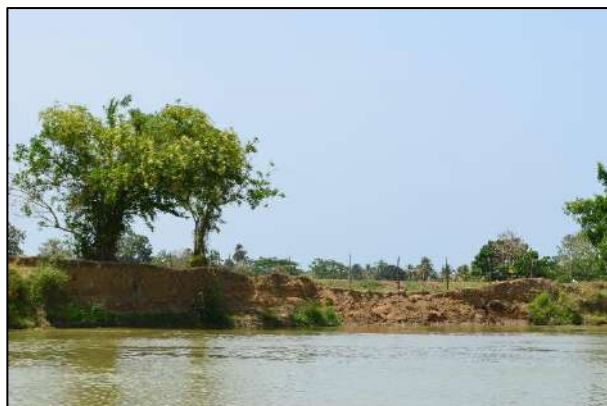
Figura 81. La Playita, municipio de San Bernardo del Viento

Nombre:	La Playita			
Municipio:	San Bernardo del Viento		Margen:	Izquierda
Nivel de riesgo por erosión:	Medio		Nivel de riesgo por inundación:	Bajo
Coordenada inicial:	2591962 N	4675827 E	Coordenada final:	2592406 N 4676081 E
Longitud aproximada de afectación:	559 metros

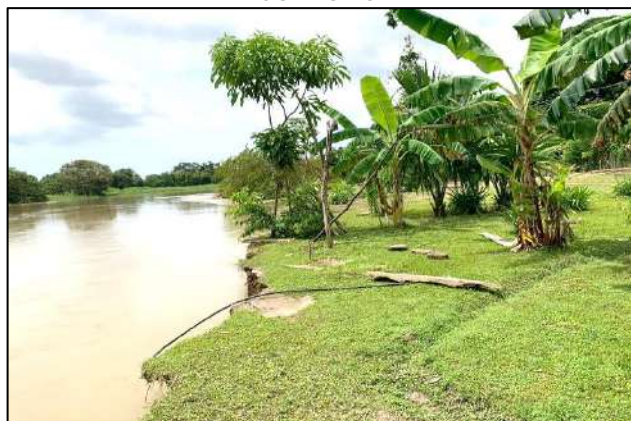
Figura 82. Río Ciego No. 2, municipio de San Bernardo del Viento

Nombre:	Río Ciego No. 2			
Municipio:	San Bernardo del Viento		Margen:	Derecha
Nivel de riesgo por erosión:	Medio		Nivel de riesgo por inundación:	Medio
Coordenada inicial:	2591974 N	4677397 E	Coordenada final:	2592583 N 4677653 E
Longitud aproximada de afectación:	771 metros

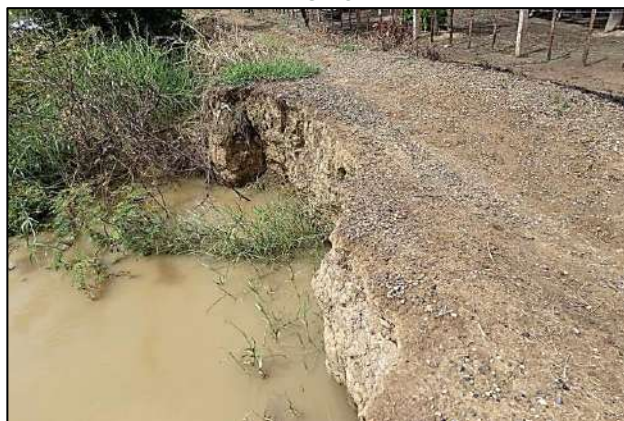
Figura 83. Isla del Queso, municipio de San Bernardo del Viento

Nombre:	Isla del Queso			
Municipio:	San Bernardo del Viento		Margen:	Izquierda
Nivel de riesgo por erosión:	Medio		Nivel de riesgo por inundación:	Medio
Coordenada inicial:	2592894 N	4677488 E	Coordenada final:	2593381 N 4677894 E
Longitud aproximada de afectación:	695 metros

Reubicación inmediata de las familias que habitan las viviendas que se encuentran en alto riesgo dentro de la franja forestal protectora paralela al río.
 Establecimiento de bosques de galería, a través de siembra de árboles propios de la zona, de crecimiento rápido, que le ofrezcan mayor estabilidad al suelo.
 Perfilamiento del talud y construcción de obra definitiva mediante el revestimiento del talud con enrocado, para la estabilización del suelo y protección del talud contra los daños causados por el golpe de la corriente del río contra sus márgenes.
