**ACTUALIZACIÓN PROTOCOLO MODELO
TÉCNICO - CONCEPTUAL DE OBRAS DE
CONTROL DE EROSIÓN EN LA CUENCA
DEL RÍO SINÚ COMO ESTRATEGIA PARA
LA GESTIÓN Y REDUCCIÓN DEL RIESGO Y
DISMINUCIÓN DE LA VULNERABILIDAD DE
LAS POBLACIONES POR AMENAZA DE
INUNDACIÓN COMO APOYO A LOS
MUNICIPIOS DEL DEPARTAMENTO DE
CÓRDOBA**

2021

CORPORACIÓN AUTÓNOMA REGIONAL DE LOS VALLES DEL SINÚ Y DEL SAN JORGE – CVS

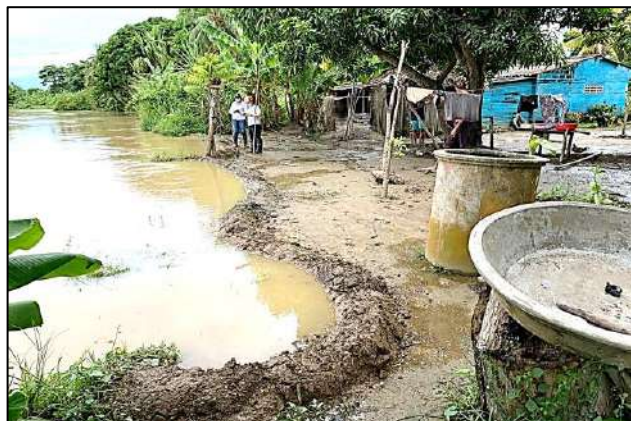
Figura 84. Pareja, municipio de San Bernardo del Viento

Nombre:	Pareja			
Municipio:	San Bernardo del Viento		Margen:	Derecha
Nivel de riesgo por erosión:	Bajo		Nivel de riesgo por inundación:	Alto
Coordenada inicial:	2594579 N	4679050 E	Coordenada final:	2594847 N 4678967 E
Longitud aproximada de afectación:	294 metros

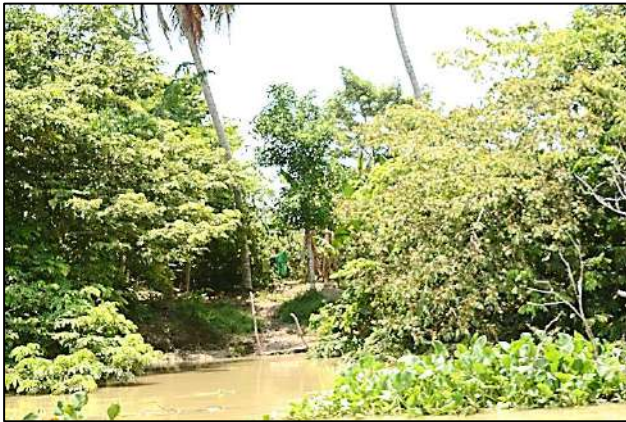
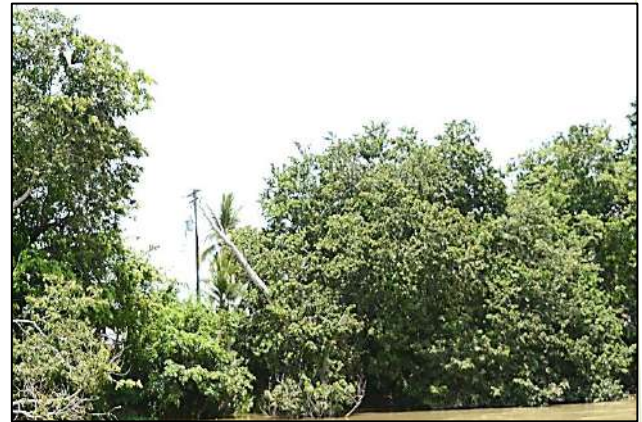
Ficha 192. Vereda Marín. Municipio de San Bernardo del Viento.

Nombre:	Vereda Marín			
Municipio:	San Bernardo del Viento		Margen:	Derecha
Nivel de riesgo por erosión:	Medio		Nivel de riesgo por inundación:	Bajo
Coordenada inicial:	2588689 N	4678316 E	Coordenada final:	2588876 N 4678104 E
Longitud aproximada de afectación:	291 metros

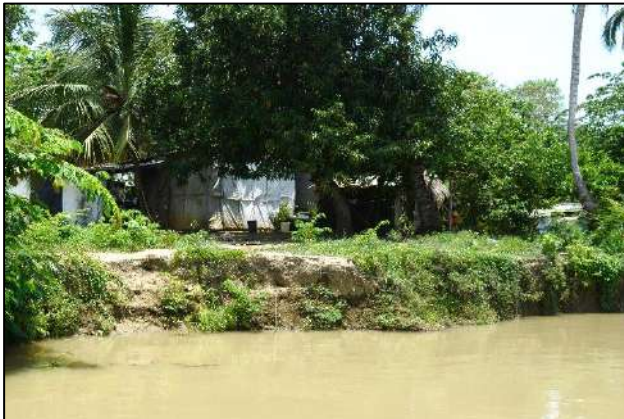
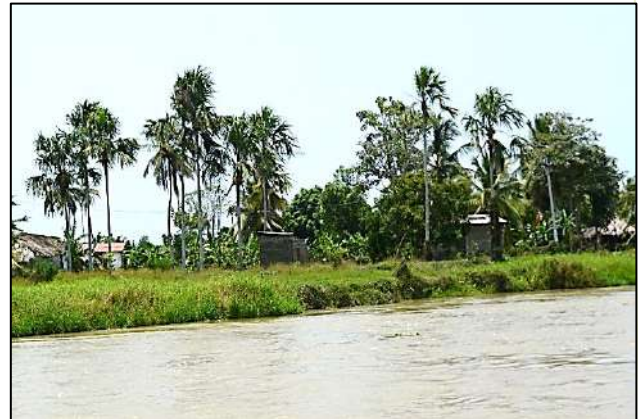
Ficha 193. Chambá No. 1. Municipio de San Bernardo del Viento.

Nombre:	Chambá No. 1			
Municipio:	San Bernardo del Viento		Margen:	Izquierda
Nivel de riesgo por erosión:	Alto		Nivel de riesgo por inundación:	Alto
Coordenada inicial:	2589196 N	4677143 E	Coordenada final:	2589533 N 4677273 E
Longitud aproximada de afectación:	367 metros

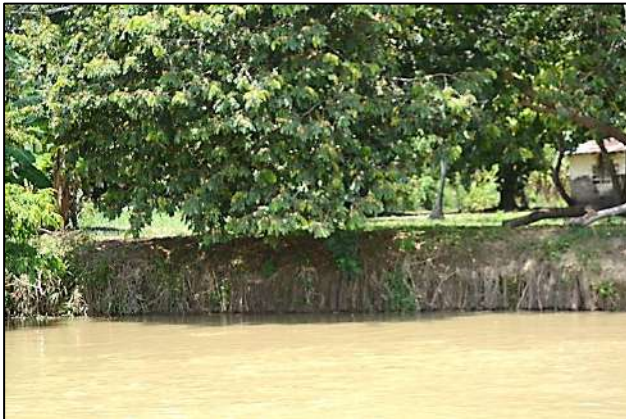
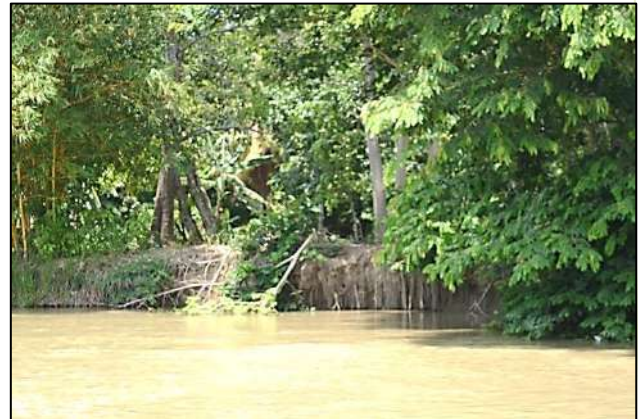
Ficha 194. Corregimiento Sicará - Vereda Marín. Municipio de San Bernardo del Viento.

Nombre:	Corregimiento Sicará - Vereda Marín			
Municipio:	San Bernardo del Viento	Margen:	Derecha	
Nivel de riesgo por erosión:	Bajo	Nivel de riesgo por inundación:	Medio	
Coordenada inicial:	2589729 N	4677418 E	Coordenada final:	2590137 N 4677458 E
Longitud aproximada de afectación:	412 metros

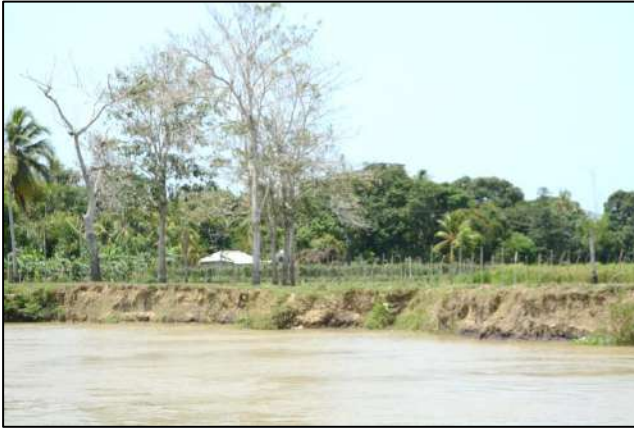
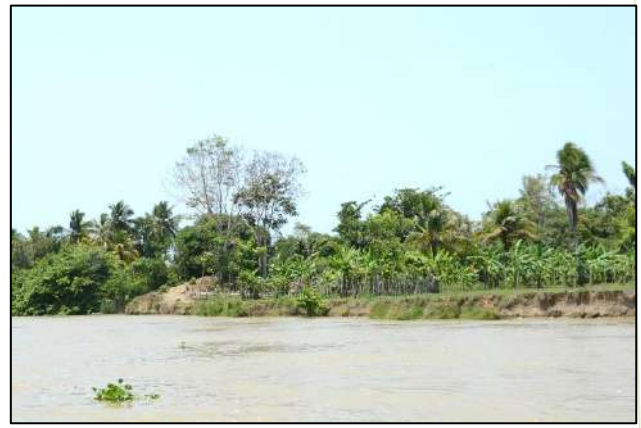
Ficha 195. Boca de Sicará. Municipio de San Bernardo del Viento.

Nombre:	Boca de Sicará			
Municipio:	San Bernardo del Viento		Margen:	Derecha
Nivel de riesgo por erosión:	Bajo		Nivel de riesgo por inundación:	Bajo
Coordenada inicial:	2590714 N	4677513 E	Coordenada final:	2590923 N 4677472 E
Longitud aproximada de afectación:	216 metros

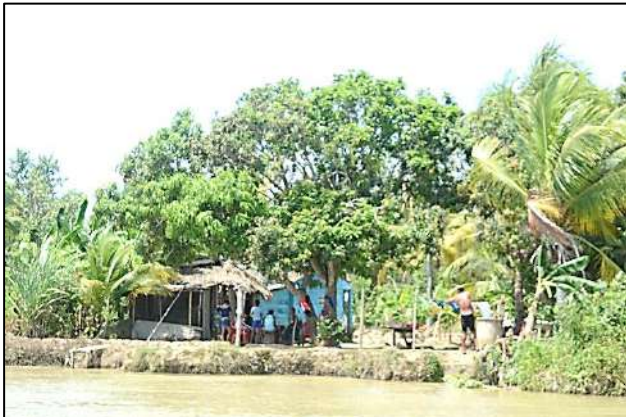
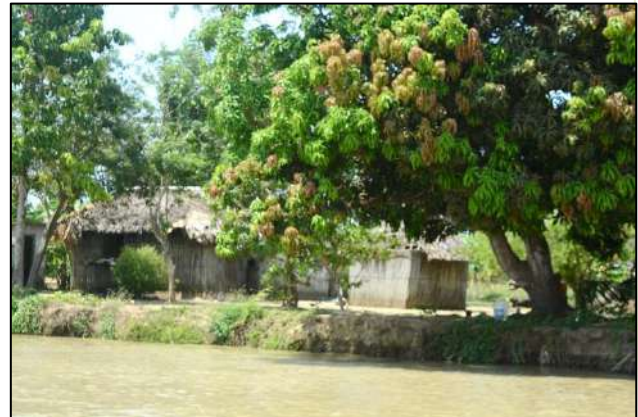
Ficha 196. Corregimiento Trementino - Tos no van. Municipio de San Bernardo del Viento.

Nombre:	Corregimiento Trementino - Tos no van			
Municipio:	San Bernardo del Viento	Margen:	Izquierda	
Nivel de riesgo por erosión:	Medio	Nivel de riesgo por inundación:	Medio	
Coordenada inicial:	2591249 N	4676401 E	Coordenada final:	2591401 N 4676161 E
Longitud aproximada de afectación:	308 metros

Reubicación inmediata de las familias que habitan las viviendas y redes eléctricas que se encuentran en alto riesgo dentro de la franja forestal protectora paralela al río.
 Establecimiento de bosques de galería, a través de siembra de árboles propios de la zona, de crecimiento rápido, que le ofrezcan mayor estabilidad al suelo.
 Construcción de obra definitiva mediante el revestimiento del talud con enrocado, para la estabilización del suelo y protección del talud contra los daños causados por el golpe de la corriente del río contra sus márgenes.

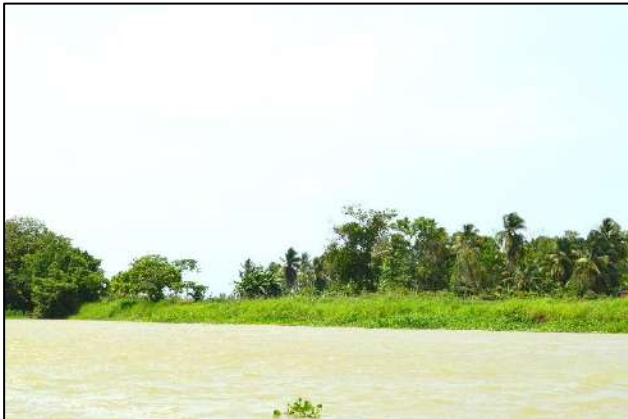
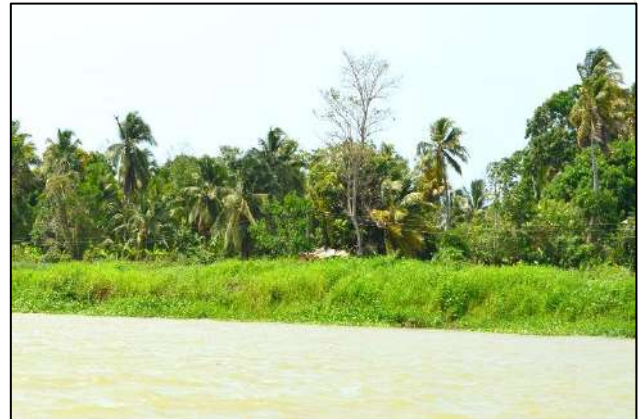
Ficha 197. Río Ciego No. 1. Municipio de San Bernardo del Viento.

Nombre:	Río Ciego No. 1			
Municipio:	San Bernardo del Viento		Margen:	Derecha
Nivel de riesgo por erosión:	Bajo		Nivel de riesgo por inundación:	Bajo
Coordenada inicial:	2591373 N	4676429 E	Coordenada final:	2591471 N 4676254 E
Longitud aproximada de afectación:	205 metros

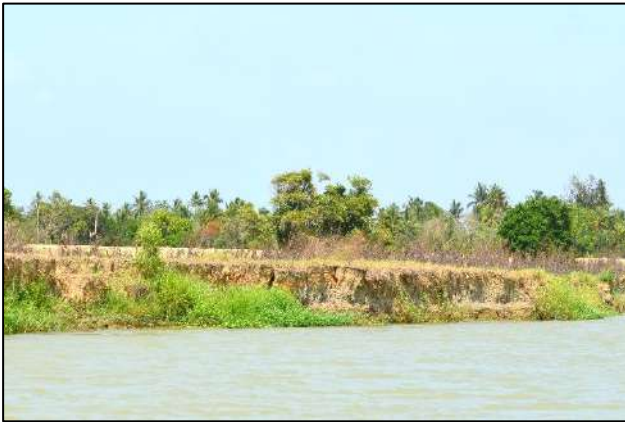
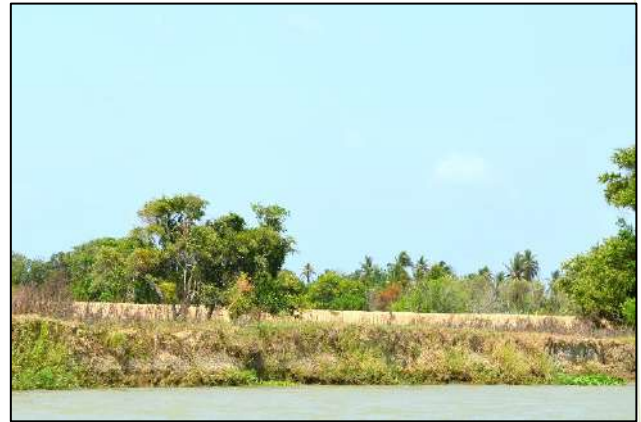
Ficha 199. Corregimiento Tinajones. Municipio de San Bernardo del Viento.

Nombre:	Corregimiento Tinajones			
Municipio:	San Bernardo del Viento		Margen:	Izquierda
Nivel de riesgo por erosión:	Bajo		Nivel de riesgo por inundación:	Bajo
Coordenada inicial:	2592468 N	4676328 E	Coordenada final:	2592327 N 4676822 E
Longitud aproximada de afectación:	520 metros

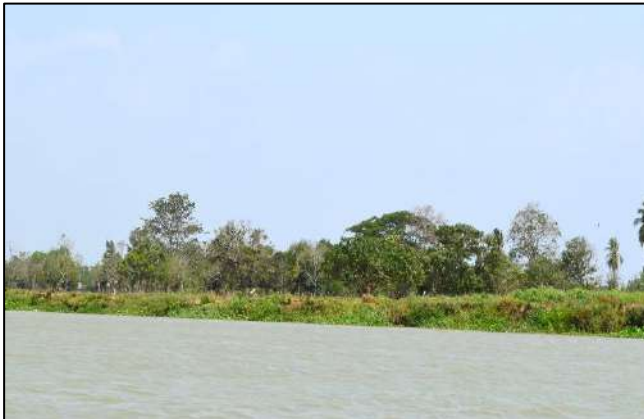
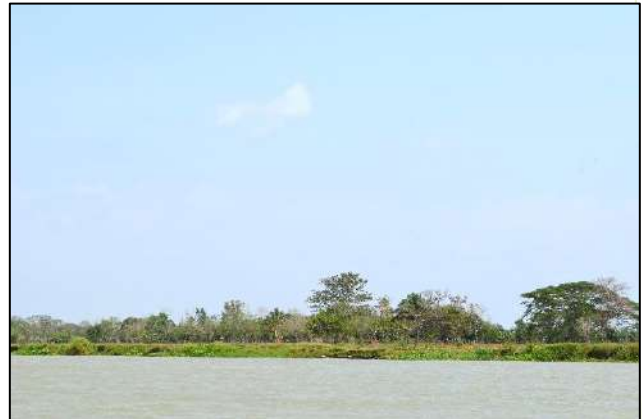
Ficha 200. Vereda Río Ciego - Sector Familia Licona. Municipio de San Bernardo del Viento.

Nombre:	Vereda Río Ciego - Sector Familia Licona			
Municipio:	San Bernardo del Viento	Margen:	Derecha	
Nivel de riesgo por erosión:	Bajo	Nivel de riesgo por inundación:	Bajo	
Coordenada inicial:	2592356 N	4676342 E	Coordenada final:	2591930 N 4677188 E
Longitud aproximada de afectación:	971 metros

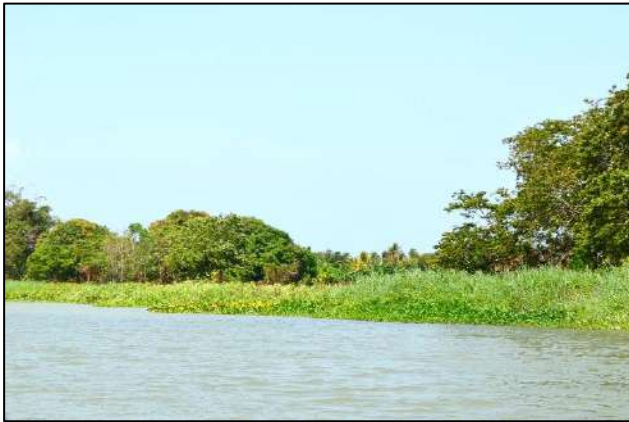
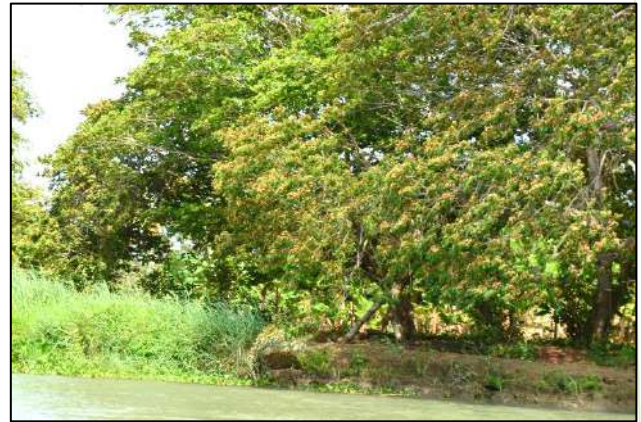
Ficha 203. Corregimiento Caño Grande. Municipio de San Bernardo del Viento.

Nombre:	Corregimiento Caño Grande			
Municipio:	San Bernardo del Viento		Margen:	Derecha
Nivel de riesgo por erosión:	Bajo		Nivel de riesgo por inundación:	Medio
Coordenada inicial:	2593636 N	4678297 E	Coordenada final:	2593849 N 4678505 E
Longitud aproximada de afectación:	300 metros

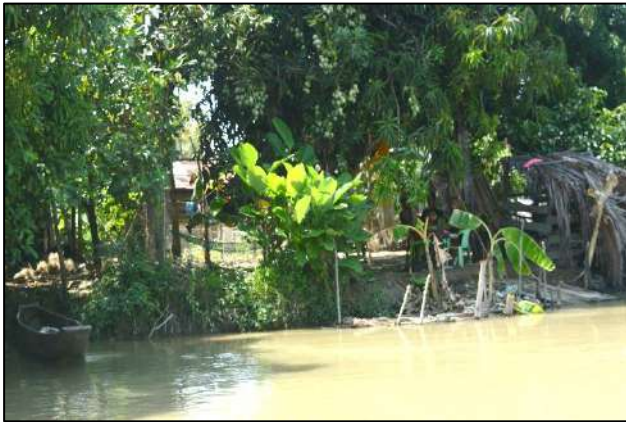
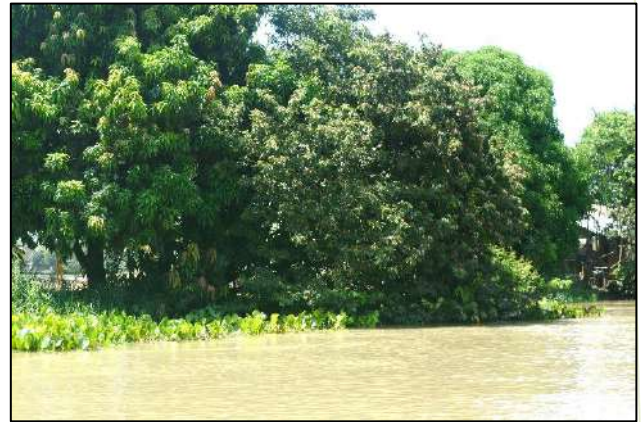
Ficha 205. Madre Vieja. Municipio de San Bernardo del Viento.

Nombre:	Madre Vieja			
Municipio:	San Bernardo del Viento		Margen:	Izquierda
Nivel de riesgo por erosión:	Bajo		Nivel de riesgo por inundación:	Bajo
Coordenada inicial:	2596584 N	4679018 E	Coordenada final:	2596806 N 4679215 E
Longitud aproximada de afectación:	300 metros

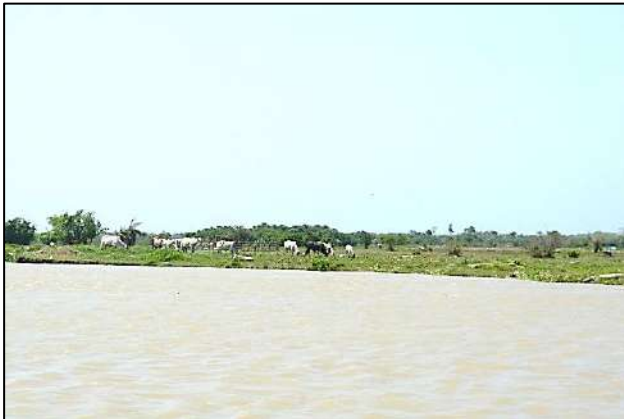
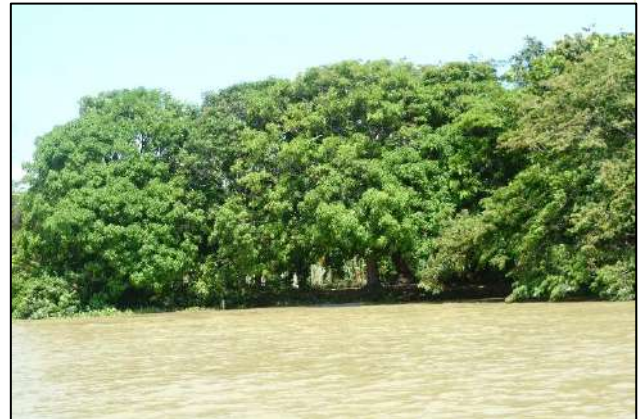
Ficha 206. Boca Caño Grande. Municipio de San Bernardo del Viento.

Nombre:	Boca Caño Grande			
Municipio:	San Bernardo del Viento		Margen:	Derecha
Nivel de riesgo por erosión:	Bajo		Nivel de riesgo por inundación:	Medio
Coordenada inicial:	2597427 N	4680488 E	Coordenada final:	2597792 N 4680342 E
Longitud aproximada de afectación:	497 metros
