## INFORME DE VISITA ASA No. 2022 - 561

**OBJETO:** Visita técnica para evaluar solicitud de celebración de Audiencia Pública Ambiental dentro de la etapa de control y seguimiento de la Licencia Ambiental del Proyecto Relleno Sanitario LOMA GRANDE localizado en la ciudad de Montería.

**MUNICIPIO:** Montería

**FECHA INFORME:** 17 de agosto de 2022

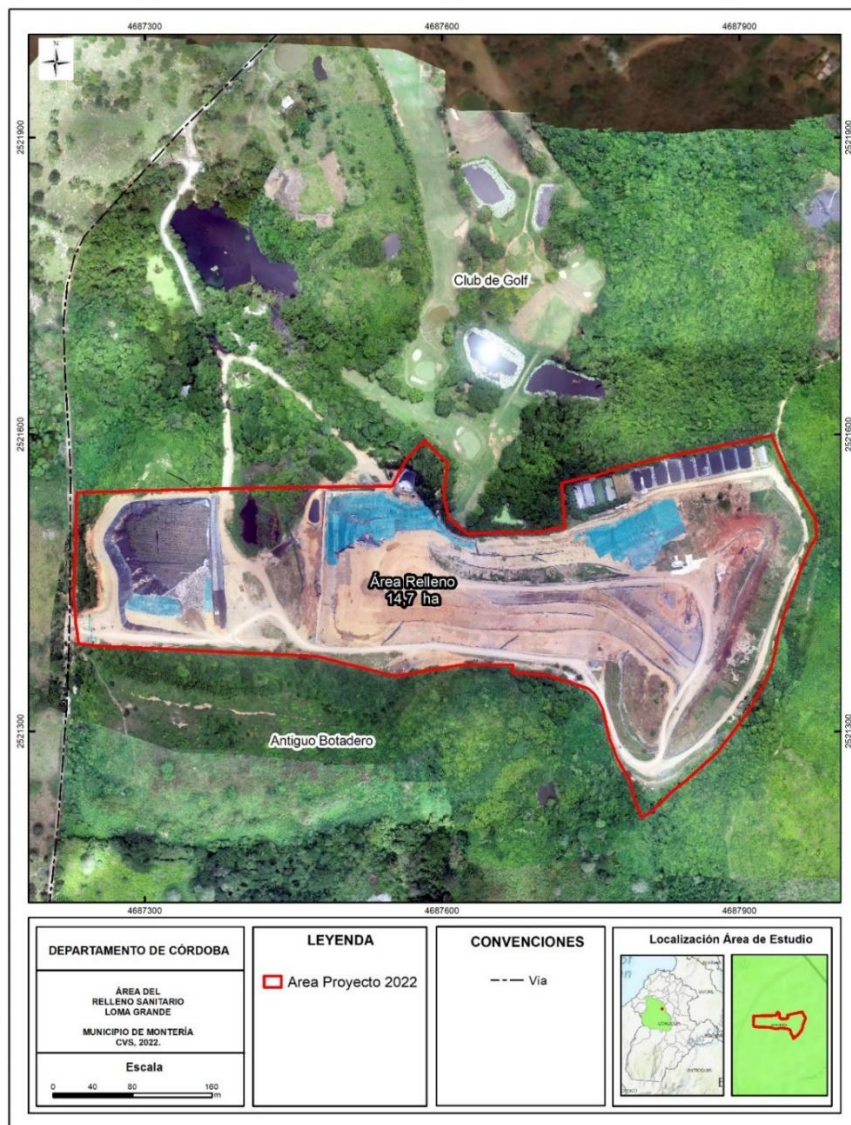
**Imagen 1.** Mapa del área actual del Relleno Sanitario Loma Grande, Ortofotomosaico del 01 de junio del 2022.

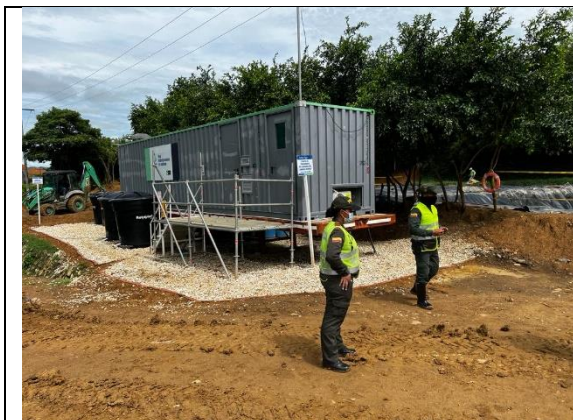
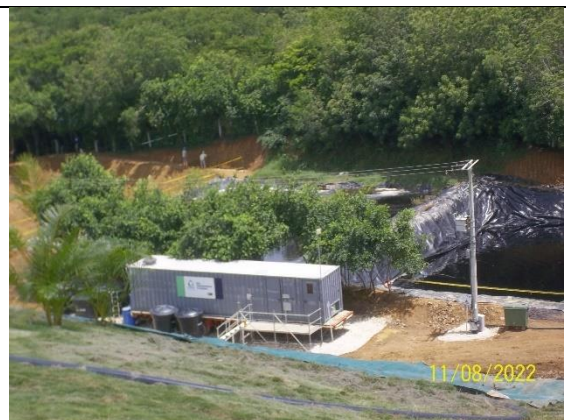
- **Planta de tratamiento de lixiviados:** Esta planta fue aprobada en la Resolución 0252 de 2015 de la ANLA; durante la visita se evidenció una planta de tratamiento de osmosis inversa por membranas móvil tipo container, la cual estaba en funcionamiento en el momento de la visita y que fue traída al relleno en el mes de marzo del 2022.

Las características de la planta de tratamiento de lixiviados por osmosis inversa, presente durante la visita en el Relleno Sanitario Loma Grande corresponde a un modelo compacto de esta, que trabaja por batch o lotes con un caudal de entrada de 9,37 m<sup>3</sup>/h (2,6 L/s) y un caudal de salida que varía entre 3,0 m<sup>3</sup>/h a 7,0 m<sup>3</sup>/h (0,83 L/s a 1,94 L/s). Las especificaciones de la planta son las siguientes:

- Tipo de planta: RO 225-5-1-0
- Número de etapas: 2
- Capacidad de la planta: 225 m<sup>3</sup>/d (metros cúbicos por día)
- Número de proyecto: 13086
- Año de construcción: 2019

Según información de los funcionarios de URBASER COLOMBIA S.A. E.S.P. la planta inició operaciones en el mes de marzo de 2022, se evidenció que la planta dentro de su proceso genera un permeado, que es el lixiviado tratado que resulta del proceso de ósmosis inversa de dos fases, que es recirculada nuevamente a la masa de residuos sólidos y un concentrado, que es el producto de la separación del lixiviado tratado, el cual se convierte en un rechazo que se genera del tratamiento de ósmosis inversa (*solución acuosa concentrada, que contiene lixiviados y otros contaminantes*). Este concentrado igualmente se devuelve al proceso de recirculado según dichos funcionarios.

Foto 1. Vista planta de osmosis inversa.

Foto 2. Vista planta de osmosis inversa.

Es claro que el *plazo para la operación de la mencionada PTAR será máximo de 12 meses, después de la fecha de entrada de operación del relleno sanitario, (la ampliación del relleno sanitario)*, la empresa URBASER incumplió la resolución 0569 de 2015 de la ANLA debido a que solo la puso en funcionamiento en el mes de marzo de 2022.

Si bien es cierto que la afirmación de la empresa es que para el año 2021 el remanente fue de 25.553 m<sup>3</sup>/año, lo que equivale a aproximadamente a 70 m<sup>3</sup>/d y el acumulativo de 461.469 m<sup>3</sup>/año, lo que sería aproximadamente 1.260 m<sup>3</sup>/d, la capacidad de la planta actual sería suficiente para el remanente pero no para el total del acumulado de lixiviados,

lo que estaría ocasionando que se esté recirculando más del 94% de dicho líquido, sin ningún tipo de tratamiento, saturando de esta forma la masa de residuos sólidos y por ende la estabilidad de esta.

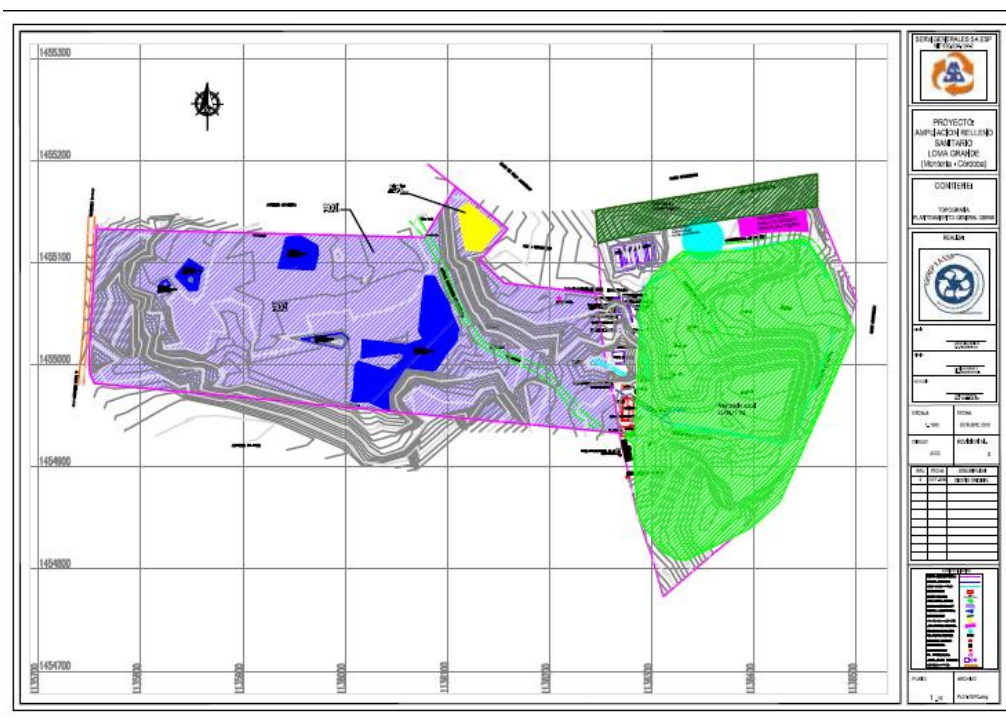
Lo anterior se puede corroborar en la siguiente imagen presentada por la empresa SERVIGENERALES S.A. E.S.P. (ahora URBASER COLOMBIA S.A. E.S.P.) dentro del EIA que fue soporte para la solicitud de ampliación de la Licencia Ambiental, en cual se evidencia la división de los vasos y la presencia de otras infraestructuras en medio de estos.

Imagen 2. Plano presentado por la empresa SERVIGENERALES S.A. E.S.P. (ahora URBASER COLOMBIA S.A. E.S.P.) en EIA ampliación

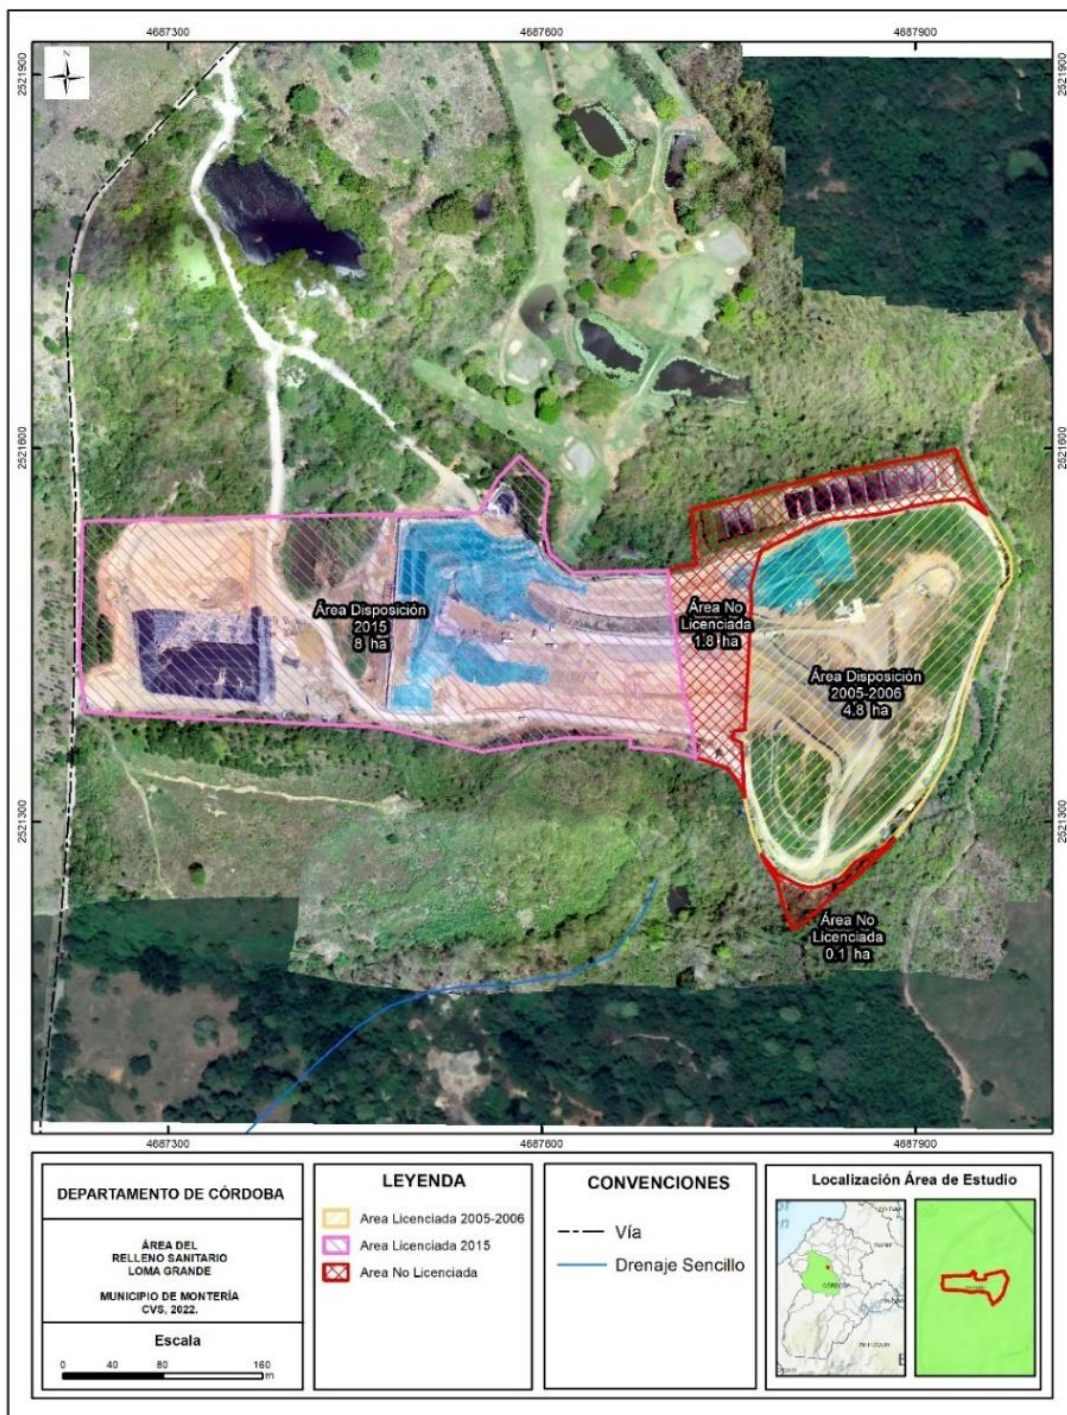
La unión de los vasos de disposición inicial y el de la ampliación, a pesar de la advertencia de la ANLA en sus conceptos técnicos y resoluciones, de procesos erosivos y que el vaso antiguo no está diseñado para soportar las presiones que ejercería el nuevo vaso, toda vez que podría causar procesos erosivos y de remoción en masa de los residuos dispuestos, se constituye en un riesgo del Relleno Sanitario Loma Grande y el incumplimiento de dichos actos administrativos.

Así mismo, se observa en los ortofotomosaicos que ha levantado la CVS en anteriores visitas técnicas la unión de los vasos, como se muestra a continuación:

Imagen 2. Ortofotomosaico del proyecto Relleno Sanitario Loma Grande con áreas de 10 de marzo de 2022.

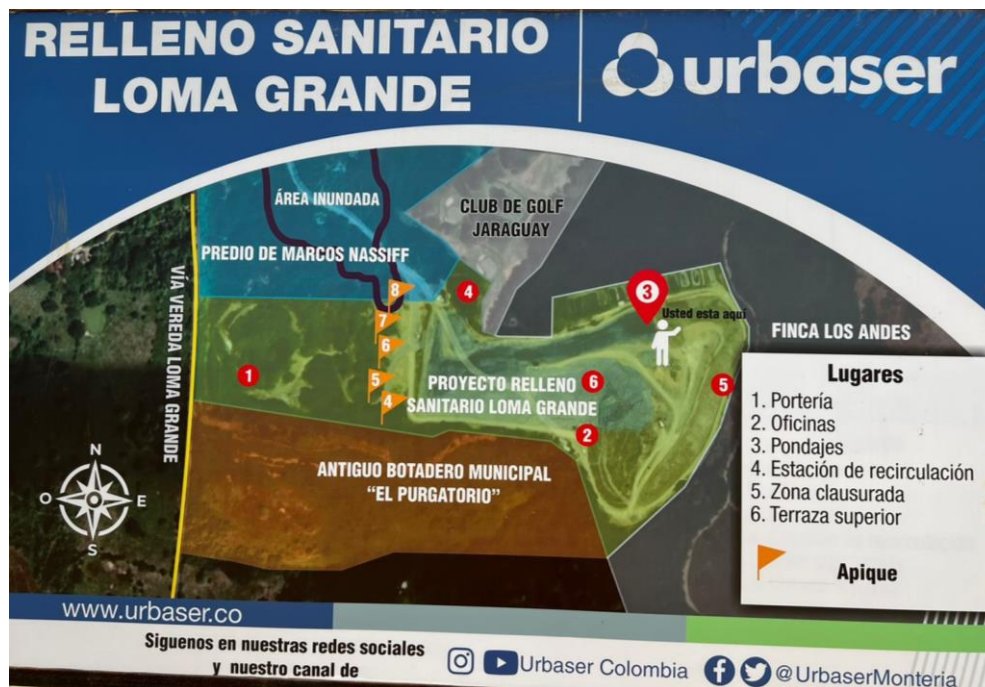
En valla informativa encontrada en la visita en el predio del Relleno Sanitario Loma Grande se observan la ilustración de las áreas de este, donde, igualmente, se evidencia la unión de los vasos.

Imagen 4. Foto de valla informativa en el Relleno Sanitario Loma Grande

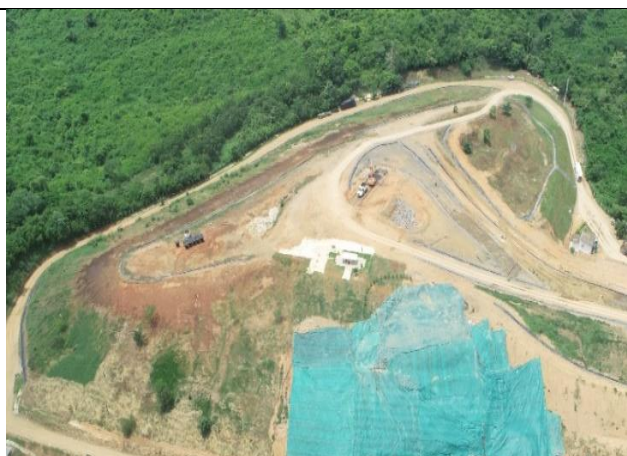
- **Cierre y clausura del vaso inicial de disposición de residuos sólidos del Relleno Sanitario Loma Grande:** Se evidencia que no se ha realizado el cierre y clausura total del vaso inicial licenciado por medio de la Resolución 0.8861 de 2005, e incluso, al momento de la visita se observa la presencia de cobertura temporal con manto negro-verde en algunos sectores de este, como se puede verificar en las siguientes fotos:

**Foto 3.** Vista de cobertura temporal negro verde en baso inicial

**Foto 4.** Foto de referencia de vista aérea de cobertura temporal negro verde en baso inicial de fecha junio de 2022

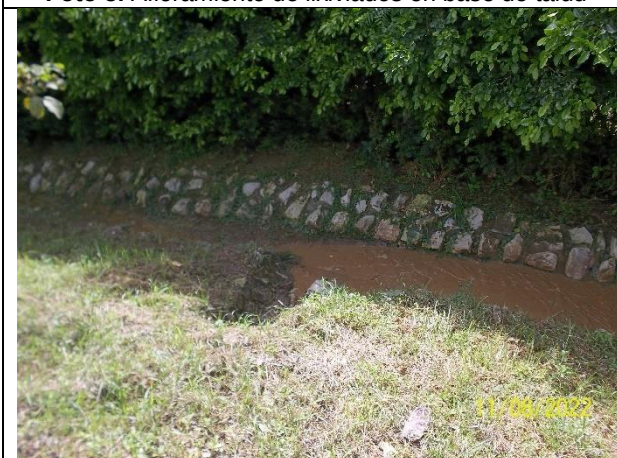
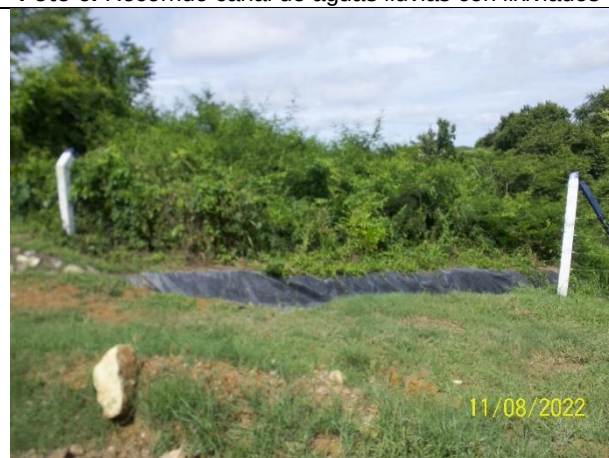
- **Manejo de lixiviados:** Durante el recorrido en el sitio de disposición se observó afloramiento de aguas con características de lixiviados según criterios organolépticos, desde la base de talud de vaso de disposición de residuos sólidos a canal revestido en geomembrana perimetral diseñado para el manejo de aguas lluvias. Se resalta que este canal lleva sus aguas a un canal mayor revestido en concreto y piedra, que vierte en el antiguo botadero a cielo abierto de Montería, clausurado, como se evidencia en las siguientes fotografías:

**Foto 5.** Afloramiento de lixiviados en base de talud

**Foto 6.** Recorrido canal de aguas lluvias con lixiviados

**Foto 7.** Convergencia de canal perimetral del talud a canal mayor

**Foto 8.** Canal mayor que lleva las aguas hasta predio del antiguo botadero a cielo abierto de Montería

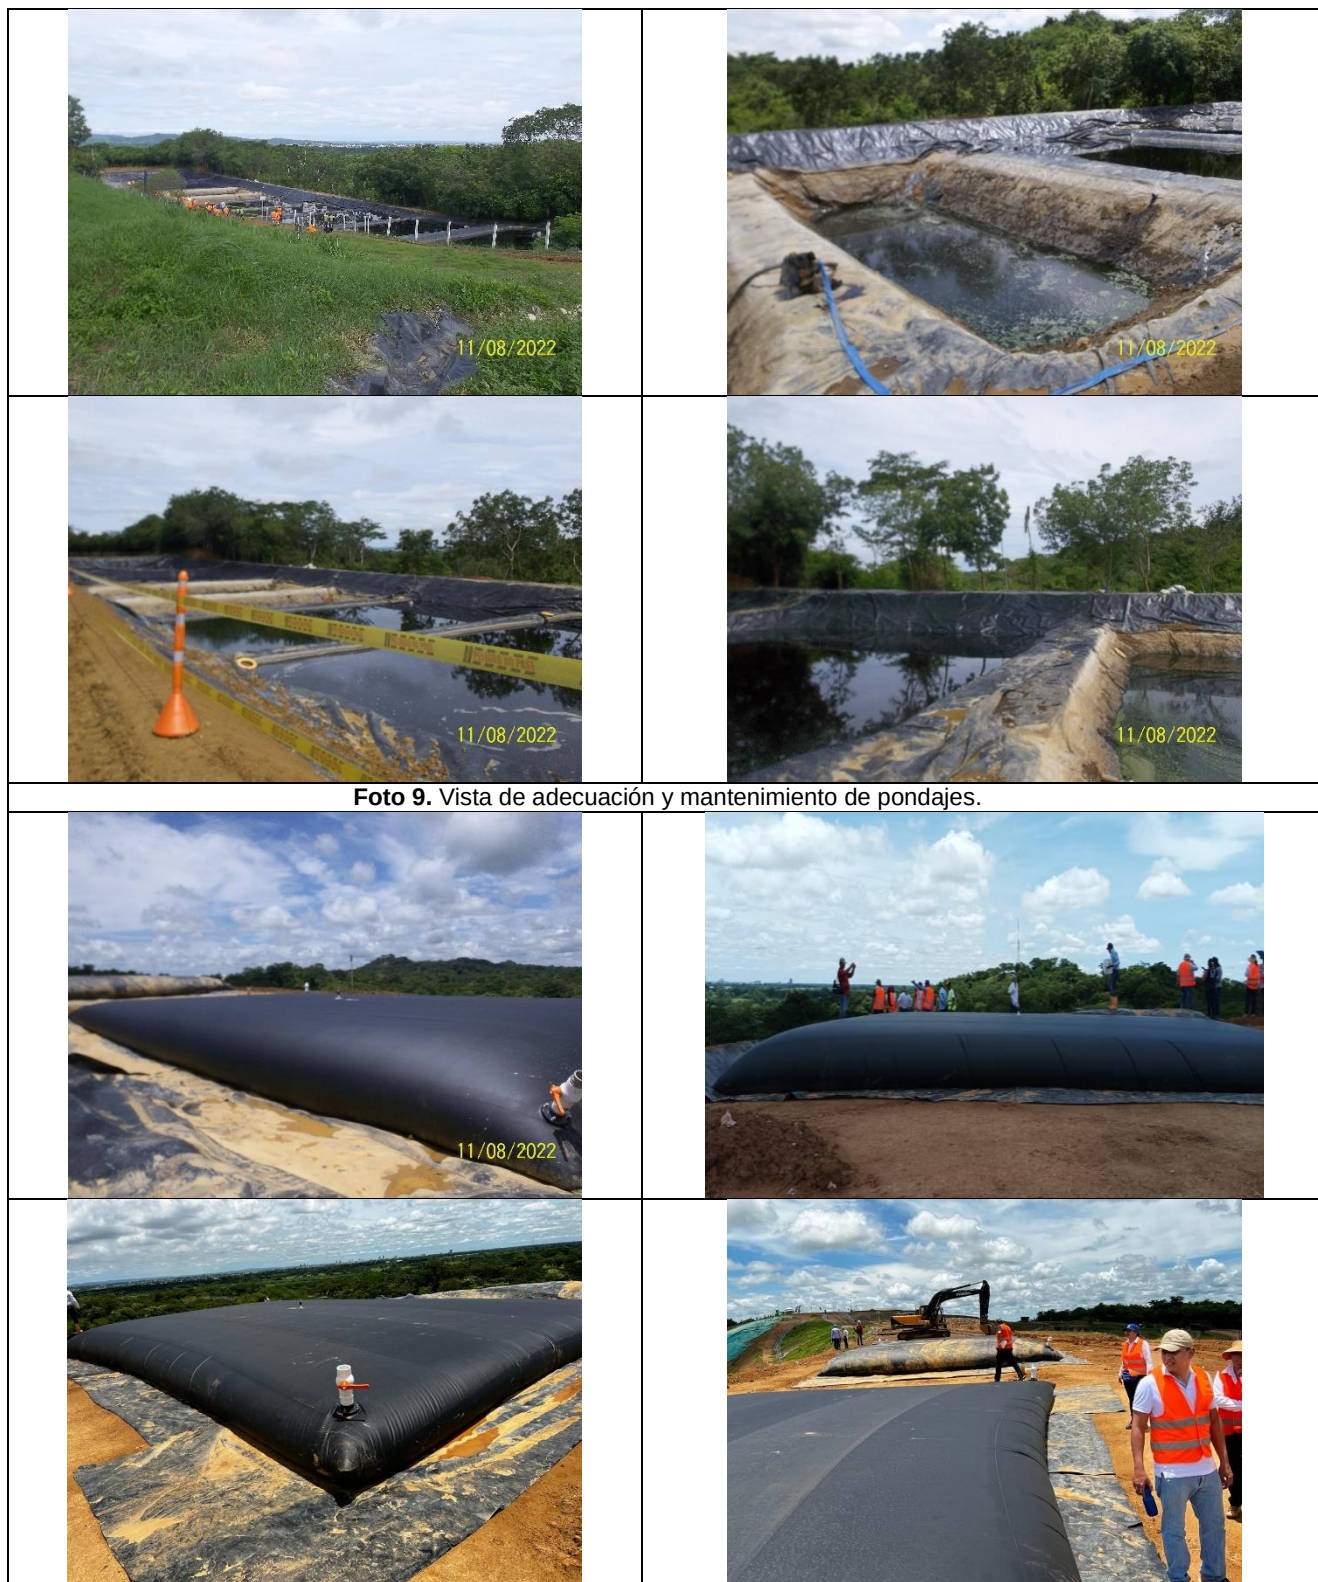
Se evidenció un sistema de recirculación desde el pondaje 14, el resto de los pondajes se encontraban en readecuación y mantenimiento. Adicionalmente, dentro de las obras referidas, se evidencia el levantamiento del dique que separa los pondajes entre sí y con predio vecino. Igualmente, en la parte alta del relleno, se observaron tres (3) bolsas de almacenamiento temporal llenas de lixiviado, una (1) grande de aproximadamente 50 m<sup>3</sup> y dos (2) de menor capacidad de aproximadamente 35 m<sup>3</sup>, al indagar con los funcionarios de la empresa URBASER COLOMBIA S.A. E.S.P. manifestaron que este almacenamiento corresponde a la contingencia del mantenimiento de las piscinas y reconfiguración de las mismas.

Foto 9. Vista de adecuación y mantenimiento de pondajes.

**Foto 10.** Vista de bolsas de almacenamiento temporal de lixiviados

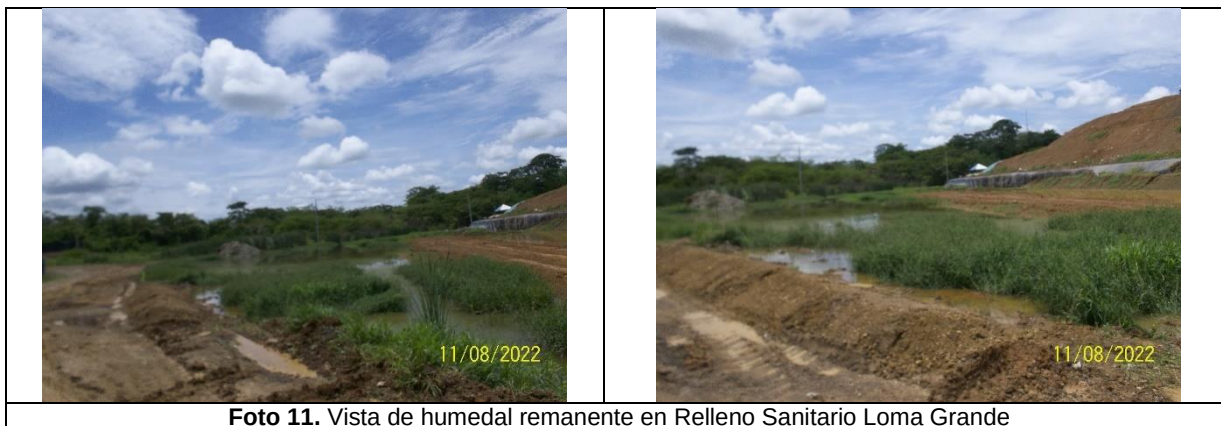
- **Humedales internos:** Se evidencia la presencia de una gran masa de agua en la zona, correspondiente al cuerpo de agua remanente de los humedales identificados en EIA ubicados en la zona de ampliación de 8 hectáreas, que fueron identificados en la Resolución 0252 de 4 de marzo de 2015 de la ANLA, páginas 16, 36, 49, citando el Concepto Técnico No. 856 de 2 de marzo de 2015 de la ANLA (ambos documentos ubicados en la carpeta 31, caja 11 del expediente LAM6591). Se evidencia que este cuerpo de agua se encuentra afectado por la inundación de aguas presuntamente contaminadas con lixiviados presente en el lugar.

Al momento de la visita se aprecia que los humedales identificados en la Resolución 0252 de 2015 de la ANLA se encuentran intervenidos e incluso más de la mitad de estos han quedado bajo los vasos de disposición de residuos sólidos de la ampliación.

Foto 11. Vista de humedal remanente en Relleno Sanitario Loma Grande

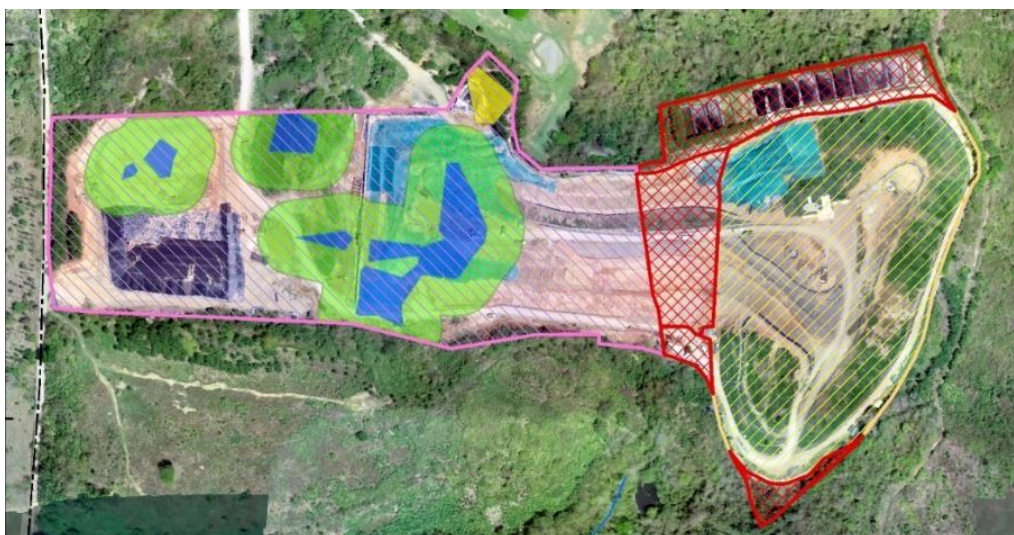
Imagen 5. Ortofotomosaico del proyecto Relleno Sanitario Loma Grande con zonas de humedales en color azul y área de protección en verde basado en plano de EIA de Ampliación.

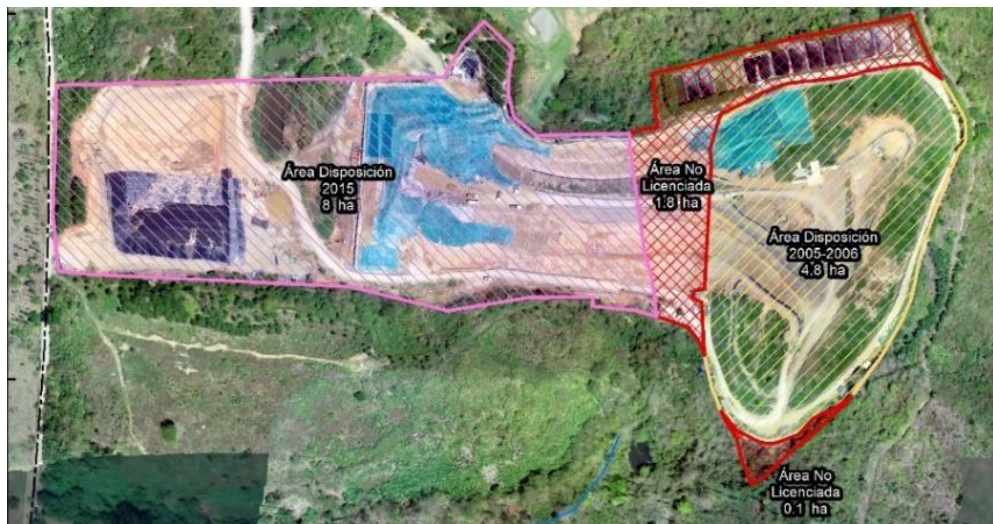
| ÍTEM | ÁREA |
|---|---|
| Total área del proyecto Relleno Sanitario Loma Grande | 14,7 hectáreas |
| Excedente no autorizado | 1,9 hectáreas |

Imagen 6. Ortofotomosaico del proyecto Relleno Sanitario Loma Grande con áreas de 10 de marzo de 2022.

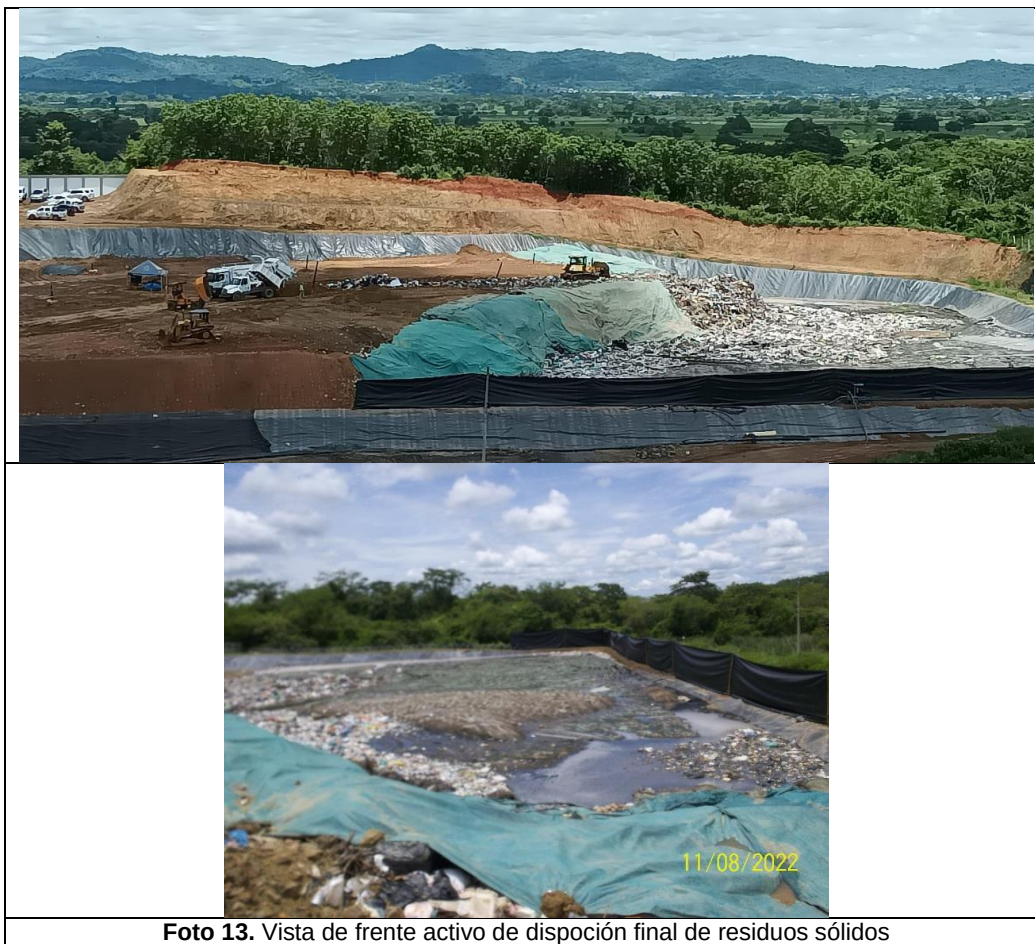
- **Sistema de disposición de residuos sólidos:** Según el Estudio de Impacto Ambiental – EIA Resolución 0.8861 de 2005 de la CVS se aprueba que el Sistema de disposición de residuos sólidos en el relleno en celdas de 8 x 8 x 2 m de altura, en 2 plataformas de 5 niveles, donde cada nivel es de 5 metros y un 5% de cobertura. La disposición de los residuos se hará esparciendo y compactando en capas de 35 cm, hasta obtener densidades 1.1 y 1.2 t/m<sup>2</sup>; el talud de compactación en el frente tendrá una pendiente

Foto 13. Vista de frente activo de disposición final de residuos sólidos

máxima de 2H:1V (30°) y el nuevo vaso de 8 hectáreas tendrá una pendiente máxima de 1H:1V (45°). Se recomienda hacer un estudio topográfico y una modelación del estado de taludes.
