CORPORACION AUTONOMA REGIONAL DE LOS VALLES DEL SINU Y DEL SAN JORGE – CVS

AUTO N. № - 11145

"POR EL CUAL SE ABRE UNA INVESTIGACIÓN ADMINISTRATIVA AMBIENTAL Y SE HACEN UNOS REQUERIMIENTOS"

Que en cumplimiento de lo anterior, y profesionales de la Corporación realizaron visita técnica de seguimiento, a la PTAR y punto de Vertimiento de Aguas Residuales en el Rio Sinú, en el municipio de Cotorra, departamento de Córdoba, el día 12 de agosto de 2019.

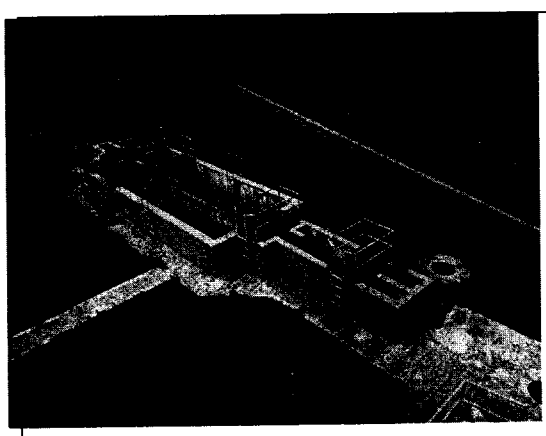
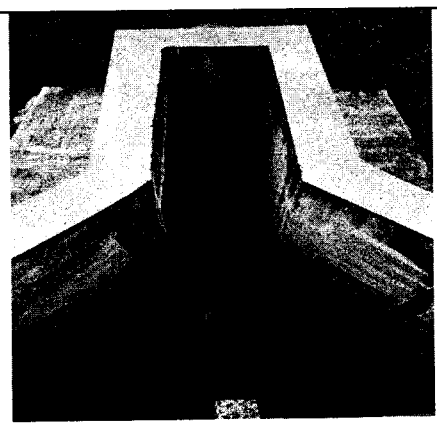
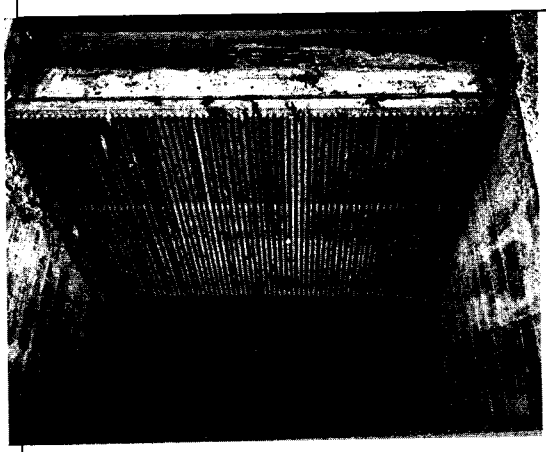
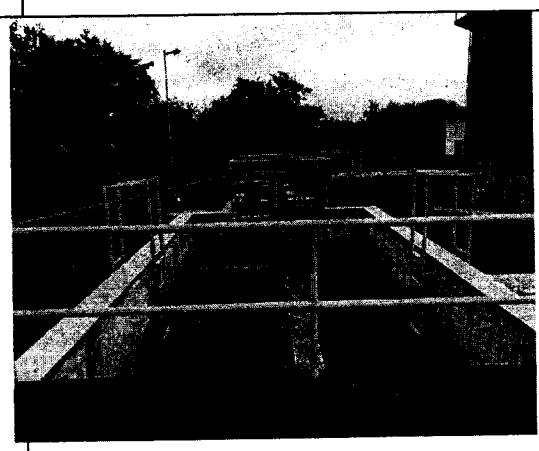
Tratamiento Preliminar

La fase de pretratamiento es a donde llega directamente el influente consta de rejillas para el proceso de cribado, posteriormente un desarenador para realizar la separación de las arenas que son 2 canales paralelos para permitir el retiro de las arenas depositadas en el fondo de uno de los dos, mientras el otro se halla en operación.

Manifiestan que se han presentado problemáticas en cuanto a las lluvias torrenciales ocurridas en el municipio lo que ha propiciado el rebosamiento de aguas en la estructura de tratamiento preliminar debido a las conexiones erradas que existen en la red de alcantarillado del municipio, por lo que el caudal excedente a la capacidad de la estructura es conducido hacia el pozo de bombeo y directamente al Rio Sinú.

- *El municipio de Cotorra y la Empresa Aguas de Córdoba S.A.E.S.P deberán llevar a cabo en un plazo no mayor a dos (2) meses las acciones pertinentes para evitar que se realicen vertimientos directos al Rio Sinú por los caudales generados en las conexiones erradas.*

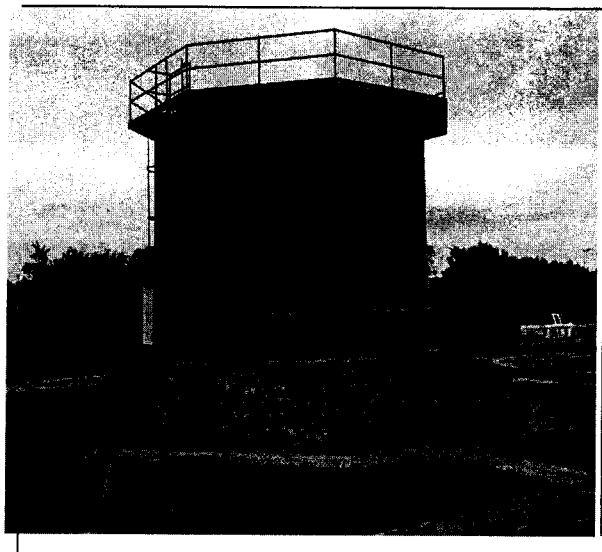
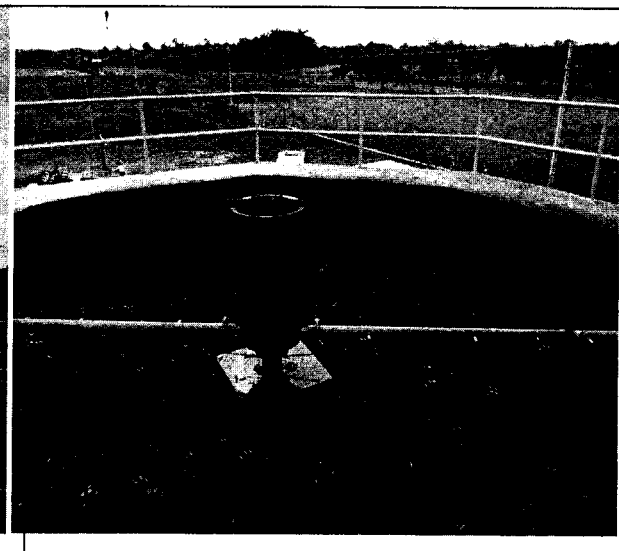
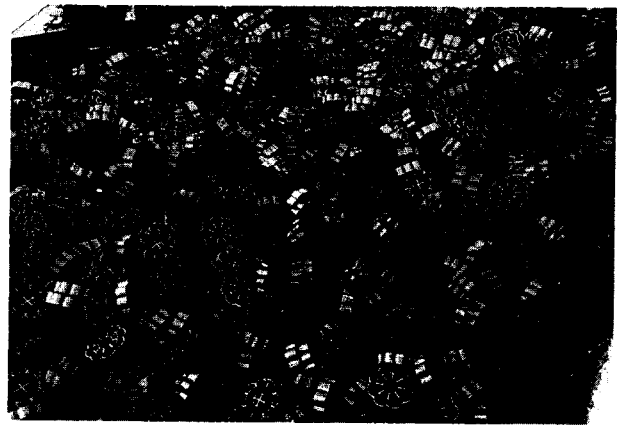
Filtro Percolador

El efluente proveniente del tratamiento preliminar es conducido por bombeo hacia el tratamiento secundario, el cual estará constituido por un filtro percolador que contiene un lecho de contacto compuesto por un relleno plástico, donde se da la descomposición aerobia, facultativa y anaerobia. El agua residual se vierte forma uniforme sobre el relleno mediante sistema aspersores ajustables o de distribución hidráulico.

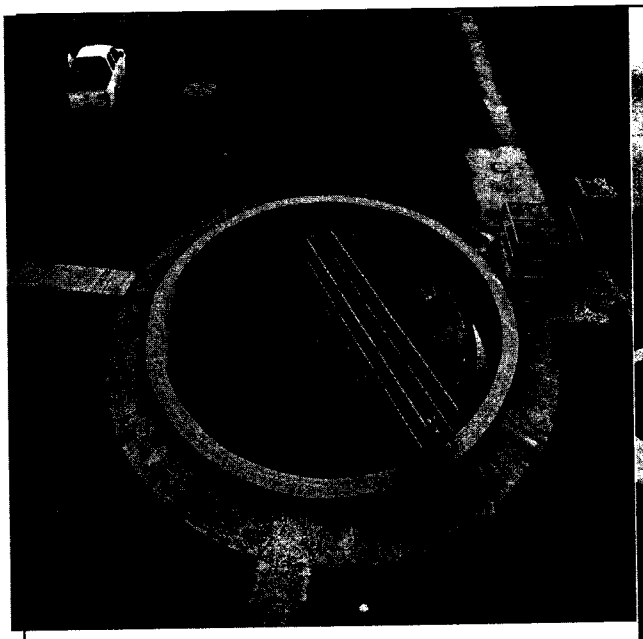
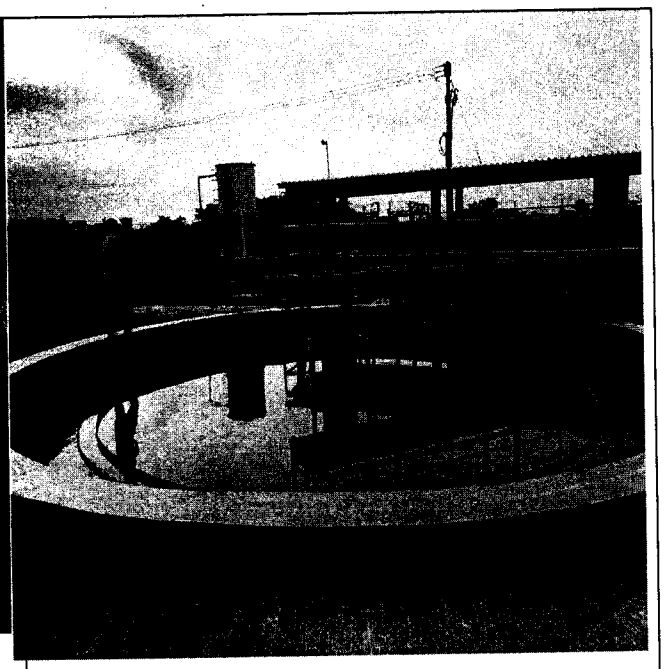
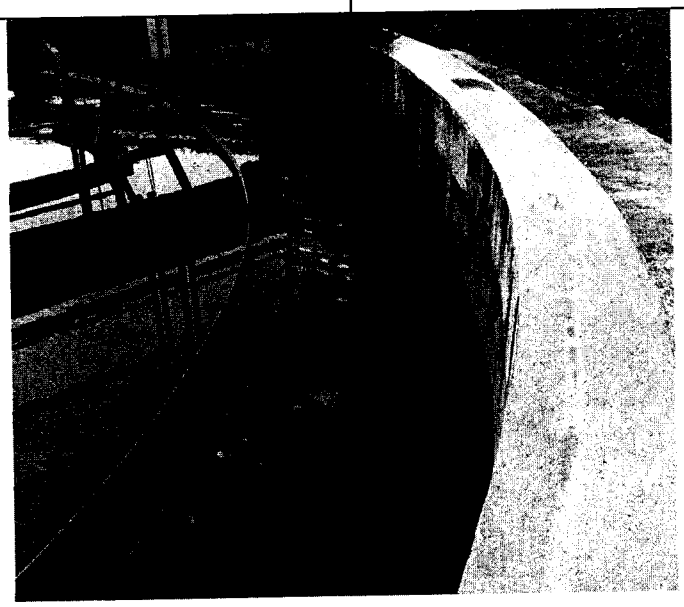
Sedimentador Secundario

Luego el sedimentador secundario, corresponde a un estanque de sedimentación en donde la suspensión floculante sedimenta y el líquido sobrenadante ya clarificado.

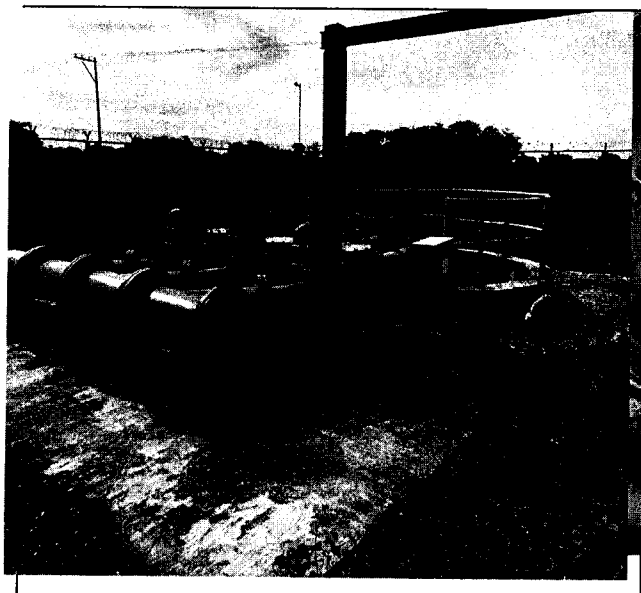
Pozo de Bombeo

El agua pasa a una caja de salida, y de allí a un pozo de bombeo que cuenta con 3 bombas que impulsa el agua tratada hacia el río Sinú.

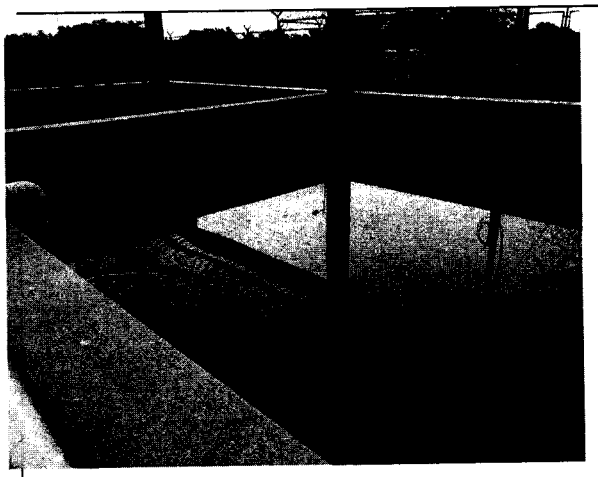
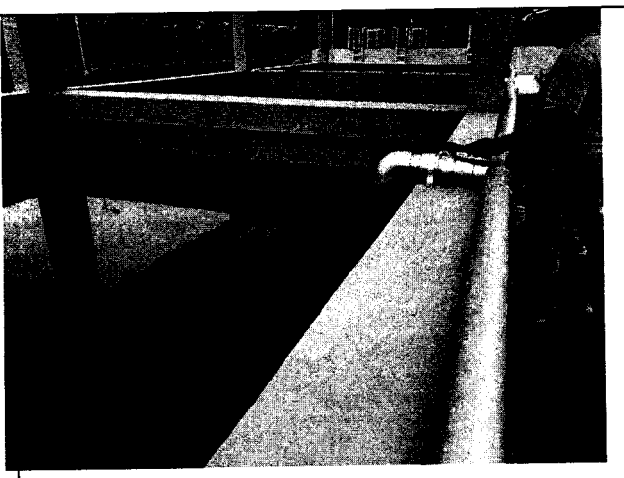
Lechos de Secado

Para el tratamiento de lodos, estos son conducidos a una tolva que los recoge para enviarlos a los lechos de secado, que son estructuras usadas para realizar la deshidratación de los lodos para removerlos y se evacuarlos hacia el sitio de disposición final.

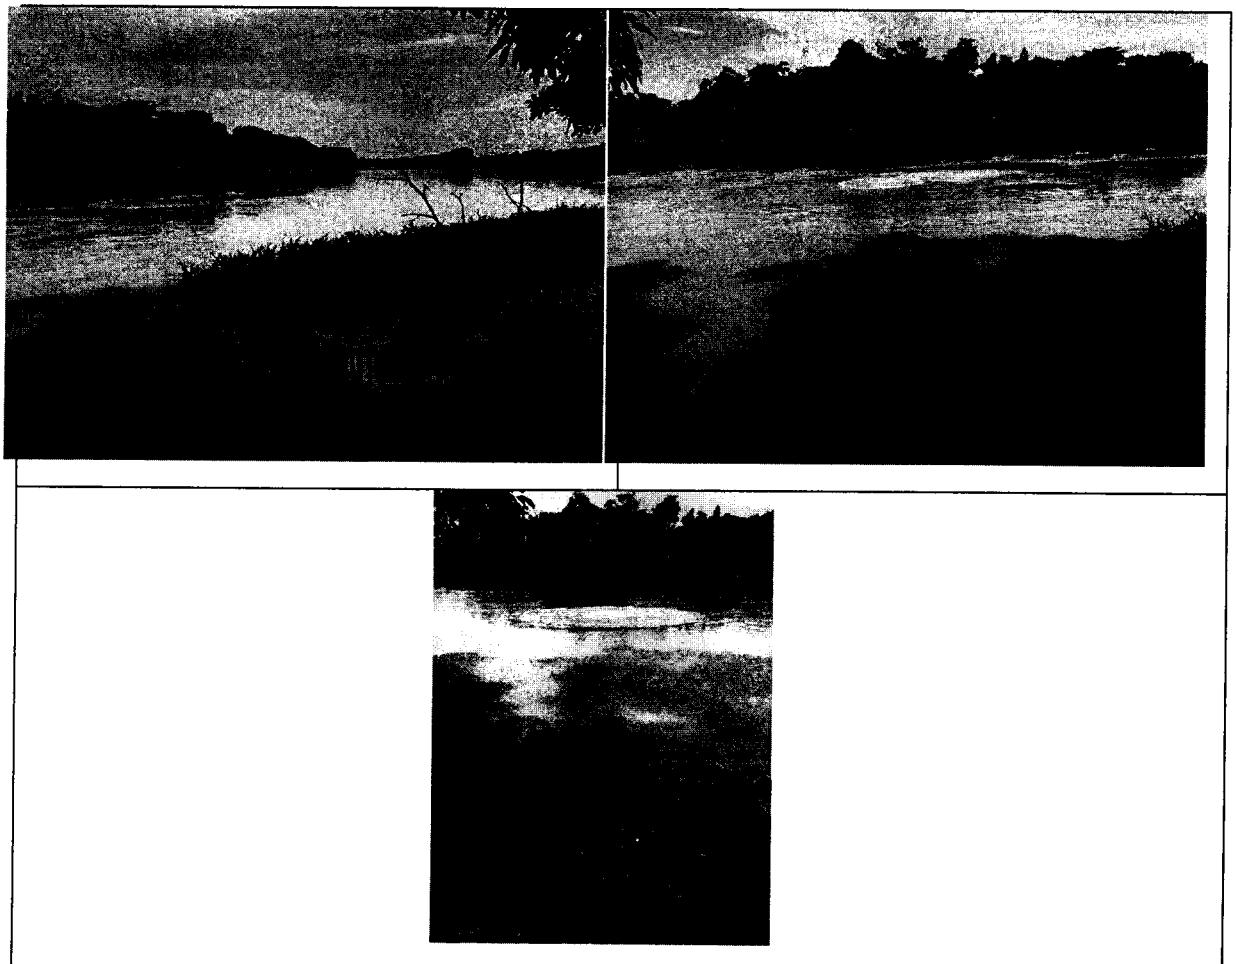
Punto de Vertimiento Rio Sinú.

Posteriormente se visitó el punto de vertimiento ubicado sobre el rio Sinú en la coordenadas 9° 2´ 43.9" Latitud Norte 75° 50´ 32.4 Longitud Oeste, donde la comunidad aledaña manifestó que se ha presentado vertimientos que ha generado una mancha negra en el Rio y ha generado olores nauseabundos aproximadamente en tres ocasiones, pero en el momento de la visita no se percibieron olores nauseabundo y al realizar el bombeo solo se observó turbulencia.

De igual manera se visitó el punto de vertimiento en el Rio Sinú donde no se percibieron olores nauseabundos y solo se presentó turbulencia en el momento del bombeo.

De igual manera, deberán hacer las modificaciones necesarias al emisario final, de manera que evite la formación de turbulencia y socavación del lecho del Rio".

- *El municipio de Cotorra y la Empresa Aguas de Córdoba S.A.E.S.P deberán hacer las modificaciones necesarias al emisario final, de manera no se genere turbulencia y socavación del lecho del Rio en un plazo no mayor a dos (2) meses.*

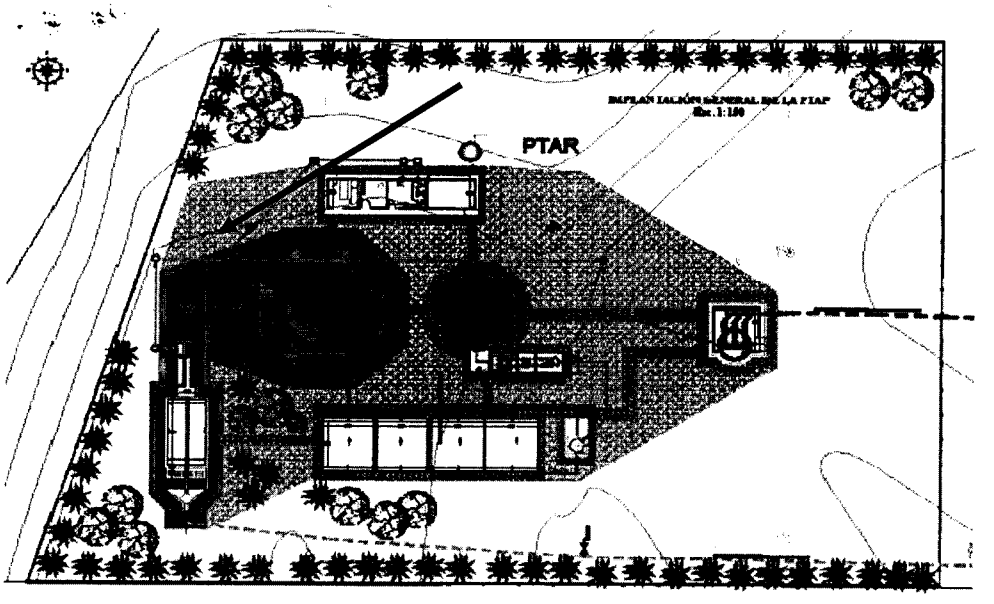
En el diseño presentado quedó establecido que los excesos de caudal son conducidos al pozo de bombeo como se muestra en el siguiente diagrama (línea azul).

En los episodios que se han presentado en la PTAR han dejado en evidencia que no se cuenta con la capacidad de recircular los caudales de excesos que generan las conexiones errada del municipio, por lo tanto el vertimiento es realizado de manera directa a la fuente receptora

causando una posible afectación a la composición fisicoquímica del Rio y a la comunidad en general por la generación de olores nauseabundos.
