CORPORACION AUTONOMA REGIONAL DE LOS VALLES DEL SINU Y DEL SAN JORGE – CVS

AUTO N. Nº 17952

**"POR EL CUAL SE ABRE UNA INVESTIGACIÓN ADMINISTRATIVA AMBIENTAL Y SE HACEN UNOS REQUERIMIENTOS"**

Que de la referida visita se generó el concepto técnico ASA N° 2023-637, de fecha 23 de junio de 2023, en el que se indicó:

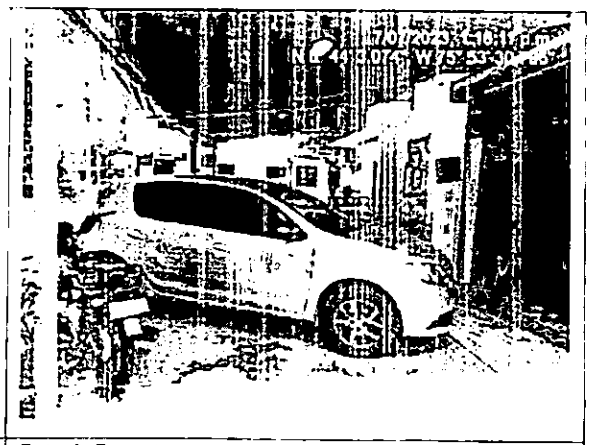
Foto 6. Zona de secado y a la derecha el bar.

Foto 7. Vertimiento al canal de lavadero El Flaco.
