CORPORACIÓN AUTONOMA REGIONAL DE LOS VALLES DEL SINU Y DEL SAN JORGE- CVS

AUTO N° № - 1 1 1 5 3

**"POR EL CUAL SE ABRE UNA INVESTIGACION AMBIENTAL Y SE HACEN UNOS REQUERIMIENTOS"**

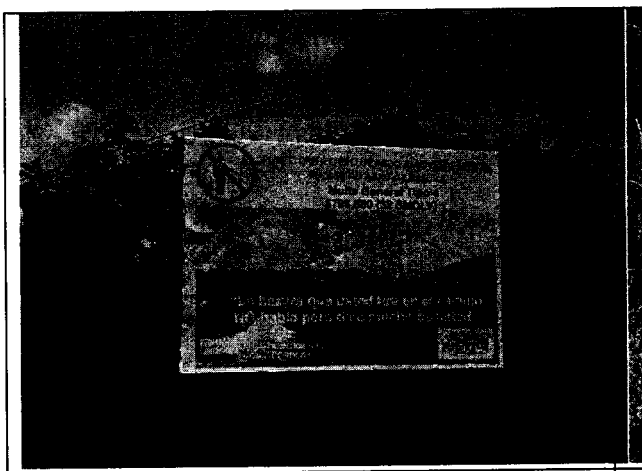
Fig. N° 1 Instalación de vallas prohibitivas en el sitio.

En el punto clandestino N° 1, se comprobó inadecuada disposición de residuos sólidos, a pesar de la instalación de vallas prohibitivas de deposición de basuras en el sitio. Se observaron residuos como bolsas plásticas llenas de basura, restos de palmas secas, desechos de mazorca (tusa), bolsas plásticas, entre otros, los cuales han sido depositados recientemente en el lugar.

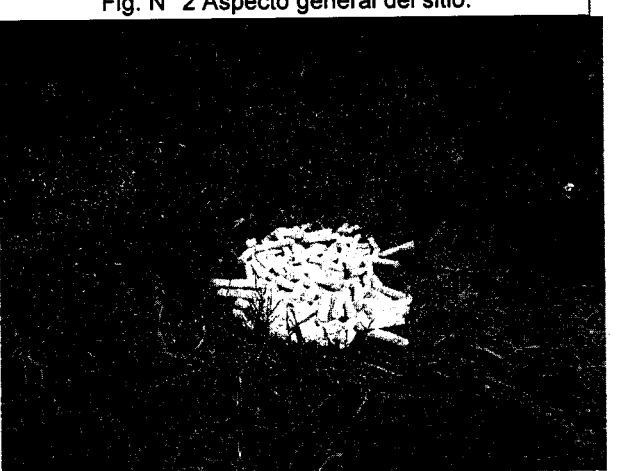
Fig. N° 4 Acumulación de residuos sólidos en el sitio.

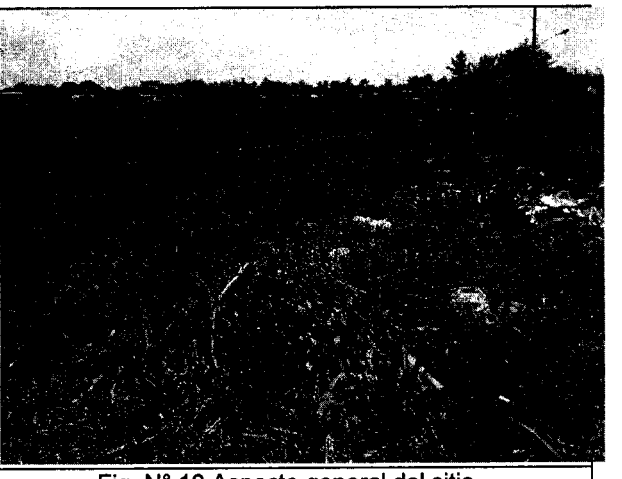
Fig. N° 10 Aspecto general del sitio.

Se evidenció inadecuada disposición de residuos sólidos, los cuales al parecer han sido depositados recientemente, generando afectaciones al ambiente en sus componentes aire, agua y suelo. Se encontraron residuos como botellas plásticas y de vidrio, bolsas plásticas, desechos de mazorcas (tusa), bolsas llenas de basura, cartón, desechables de comida, pañales desechables, ramas secas y poda de árboles, recipientes de comida, plásticos, desechos de alimentos, las hélices de un ventilador. Además, se pudo apreciar que algunos de estos residuos están afectando a un pequeño cuerpo de agua que se encuentra cercano al sitio. El lugar cuenta con una valla prohibitiva de disposición de residuos sólidos, que al

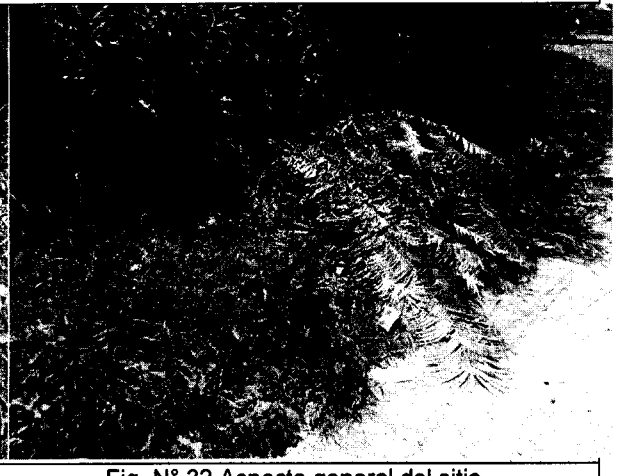
Se halló una inadecuada disposición de residuos sólidos en ambos costados de la vía, a pesar de la presencia de una valla prohibitiva en el sitio. Se observaron bolsas plásticas llenas de basuras, gran acumulación de palmas y ramas secas, y de poda de árboles, plástico, bolsas de cemento, botellas y bolsas plásticas, cartón, entre otros. Se evidenció que gran parte de estos residuos han sido incinerados.

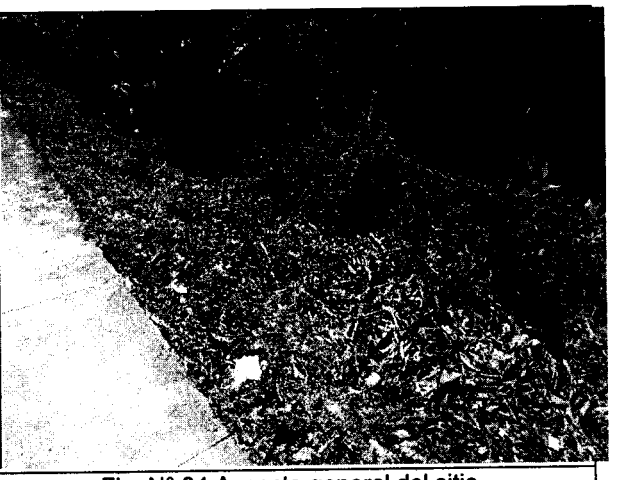
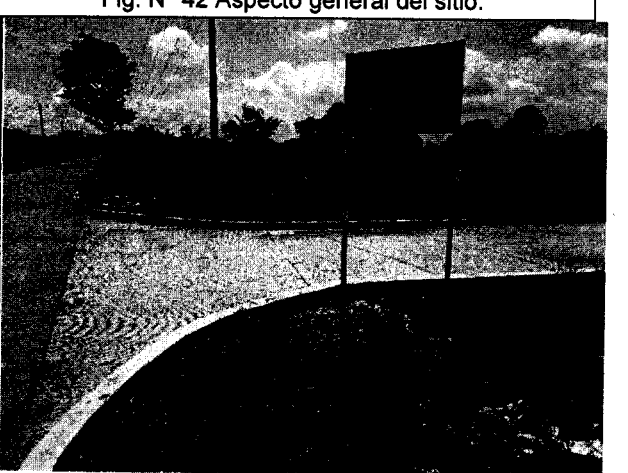
En el lugar se sigue presentando una inadecuada disposición de residuos sólidos, incluso en una esquina donde se encuentra instalada una valla prohibitiva de deposición de basuras. Se encontraron restos de sacos, restos de ropa y zapatos, bolsas plásticas, vidrio, cartón, botellas plásticas, bolsas plásticas llenas de basura, tubos, gran acumulación de ramas secas y poda de árboles, plásticos, gran cantidad de tiras plásticas, latas, pañales desechables, envolturas de alimentos, gran cantidad de residuos de alimentos, desechables de alimentos, restos de la pasta de una moto, pitillos, entre otros.

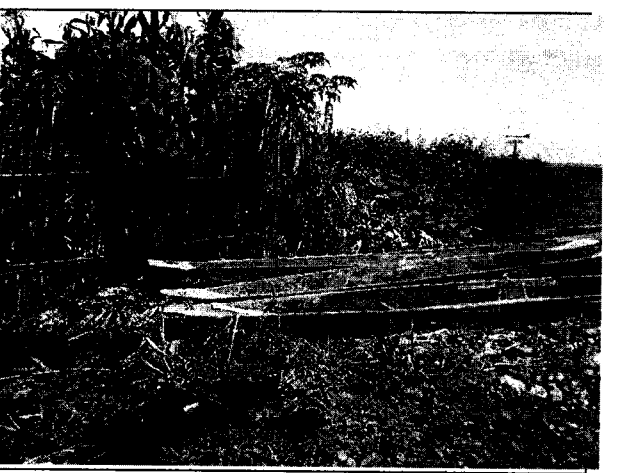
En el punto crítico N° 7 no se pudo observar la presencia de residuos sólidos depositados, debido a que el área donde estos se encontraban anteriormente, fue cubierta totalmente a causa del alto nivel del agua de la ciénaga. Se pudo evidenciar una valla prohibitiva de disposición de residuos en el sitio.

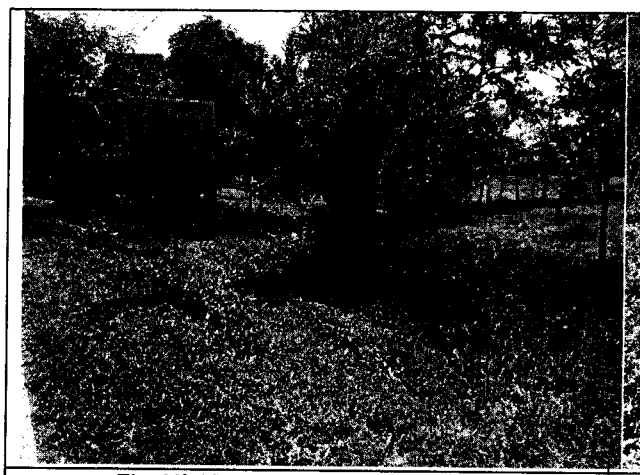
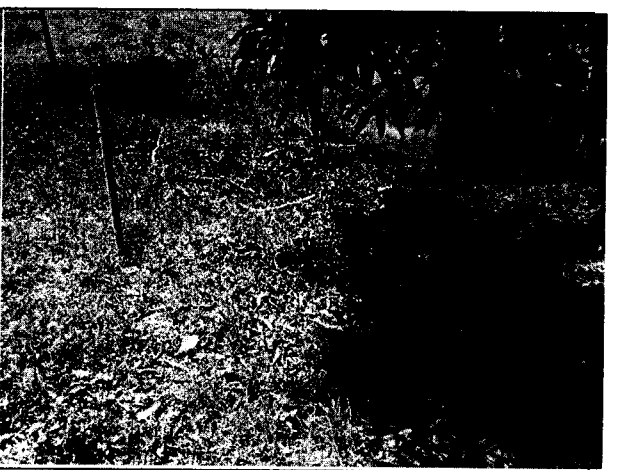
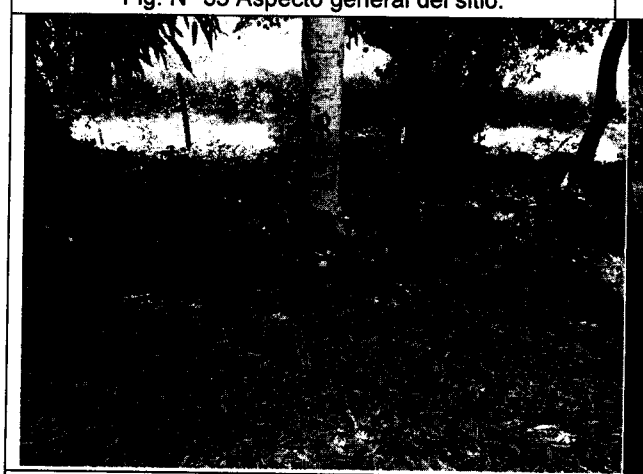
Se comprobó inadecuada disposición reciente de residuos sólidos a lo largo de todo el sitio, a pesar de la instalación de una valla prohibitiva de deposición de basuras. En el lugar se evidenciaron restos de ramas secas y poda de árboles, cartón, bolsas y botellas plásticas, bolsas plásticas llenas de basura, envolturas de alimentos, latas, plásticos, entre otros.
