CORPORACIÓN AUTONOMA REGIONAL DE LOS VALLES DEL SINU Y DEL SAN JORGE- CVS

AUTO N° Nº 11339

"POR EL CUAL SE ABRE UNA INVESTIGACION AMBIENTAL Y SE HACEN UNOS REQUERIMIENTOS"

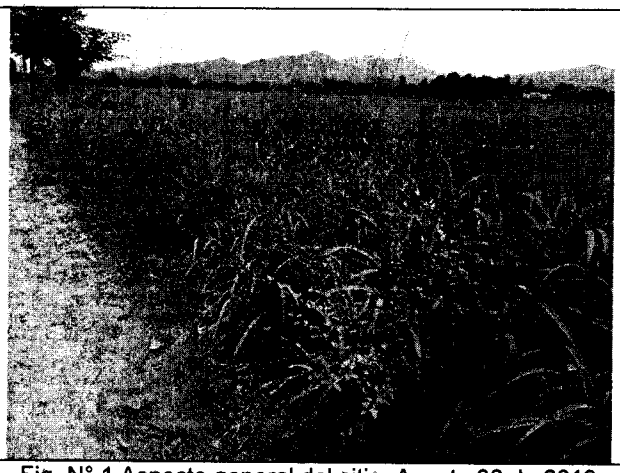
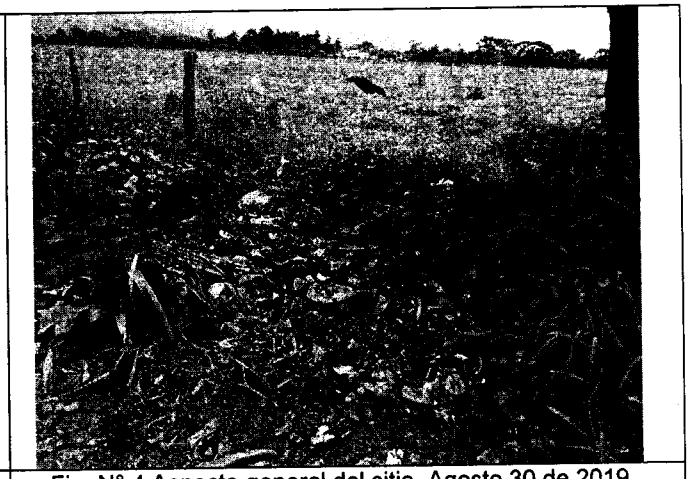
REGISTRO FOTOGRÁFICO No 1

En el punto crítico N° 1 se pudo evidenciar que se sigue presentando inadecuada disposición de residuos sólidos, aunque es importante mencionar que se ha presentado una reducción de la colocación de los mismos, aunque posiblemente por el crecimiento de la vegetación, algunos residuos se encuentran cubiertos por estas y no se logran observar. Al momento de la visita se encontraron botellas plásticas, bolsas plásticas, pedazos de tejas de fibrocemento ("*Eternit*"), residuos de alimentos, colchón, pañales desechables, envolturas de alimentos, poliestireno expandido ("*icopor*"), entre otros.

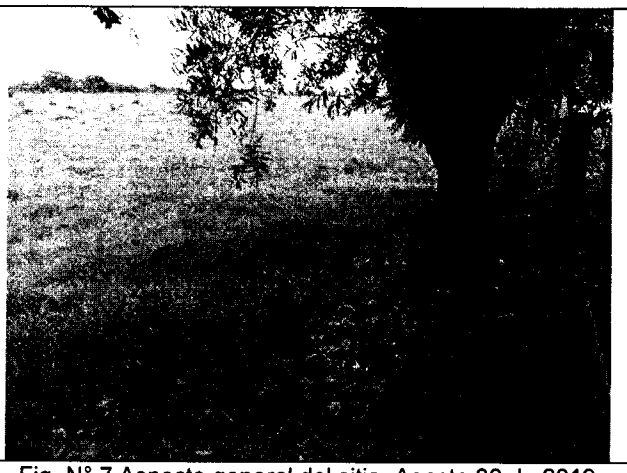
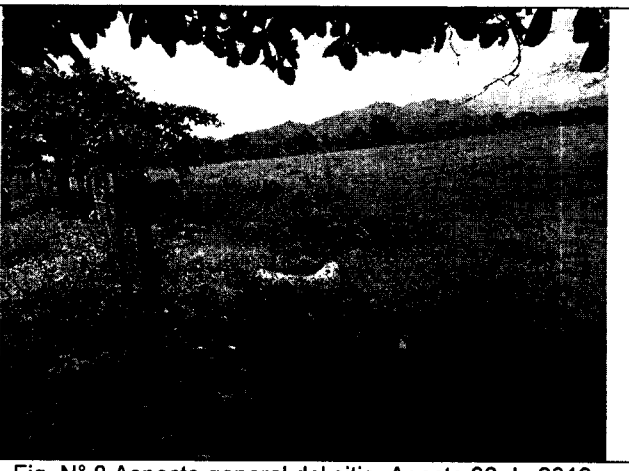
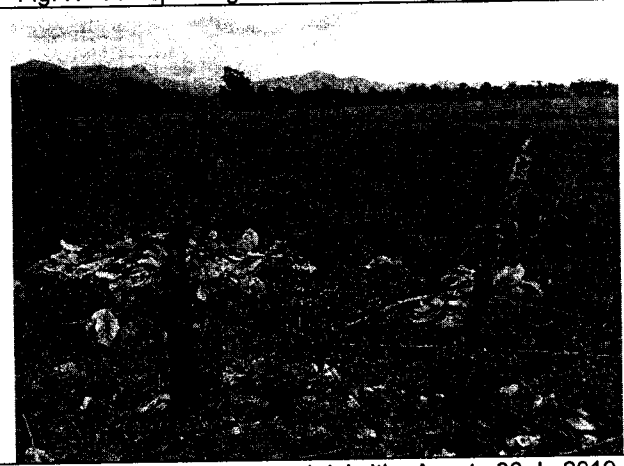
REGISTRO FOTOGRÁFICO No 2

En el punto crítico N° 2, se logró evidenciar que se presenta inadecuada disposición de residuos sólidos a lo largo del sitio, aunque es importante mencionar que ha disminuido. Se pudo observar residuos como hojas secas y restos de poda de árboles, cartón, un colchón, pitillos, envolturas de alimentos, bolsas plásticas de agua, botellas de vidrio y de plástico, restos de alimentos, canastas de cartón para huevos, restos de telas, llantas, pañales desechables, pedazos plástico negro, entre otros.

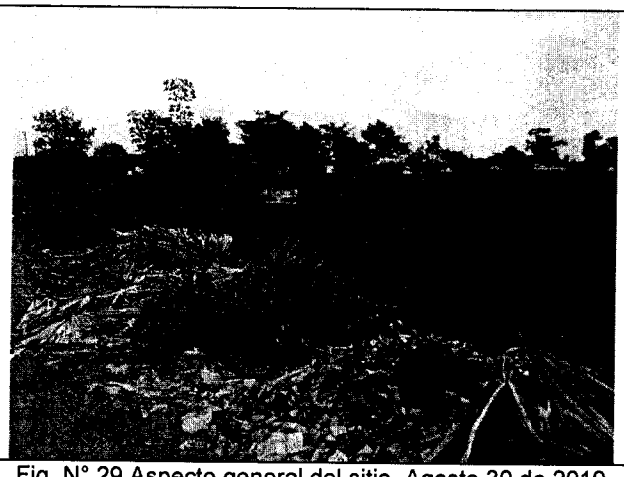
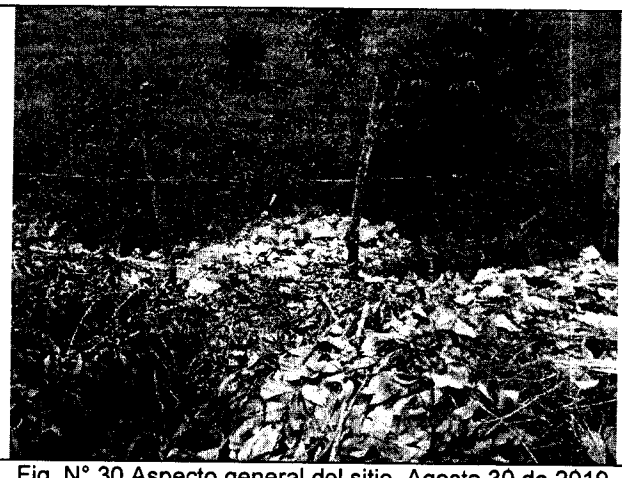
REGISTRO FOTOGRÁFICO No 3 y No 4

En el punto crítico N° 3 y N° 4 se logró evidenciar que ha aumentado la inadecuada disposición de residuos sólidos, a tal punto, que anteriormente existían dos puntos cítricos separados por varios metros (punto crítico N° 3 y punto crítico N° 4), y a causa de que la comunidad ha seguido depositando los residuos allí, estos puntos se convirtieron prácticamente en uno solo, de aproximadamente 100 metros de distancia. En el sitio se pudo observar la instalación de letreros alusivos al cuidado del medio, al parecer por parte de particulares, sin embargo, algunos miembros de la comunidad circundante hacen caso omiso. Al momento de la visita se pudo encontrar residuos como botellas de plástico y de vidrio, hojas de palmas, gran cantidad de bolsas plásticas y costales lleno de basuras, tubos, restos de ropa y zapatos, peluches, ramas secas y de poda de árboles, desechables de alimentos, esponjas de colchón, latas, pedazos de tejas de fibrocemento ("*Eternit*"), acumulación de gran cantidad de botellas de vidrio, residuos de construcción y demolición –RCD (concreto de paredes o pisos, tubos, partes de sanitario), partes de ventilador, plástico negro, entre otros. Es importante mencionar que una parte de dichos residuos presentan signos de haber sido incinerados.

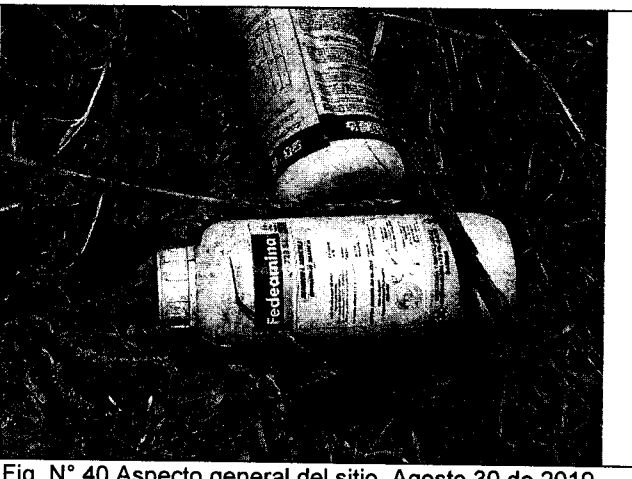
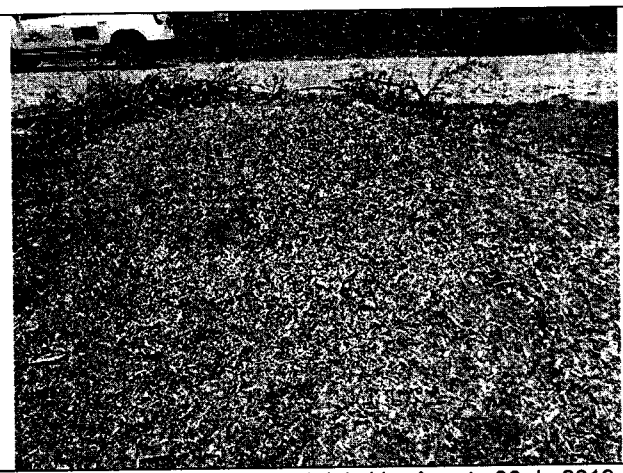
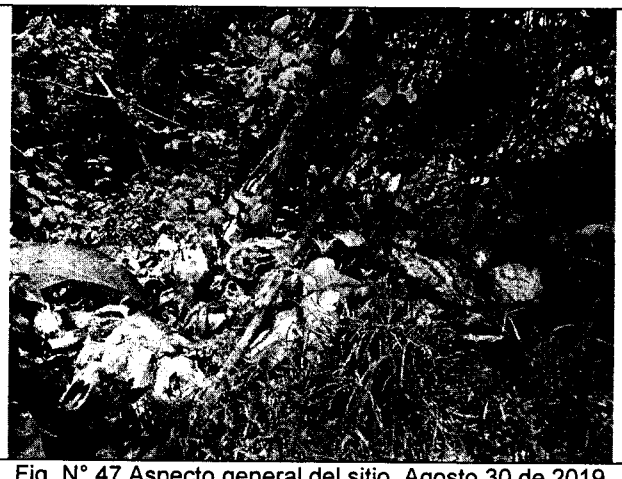
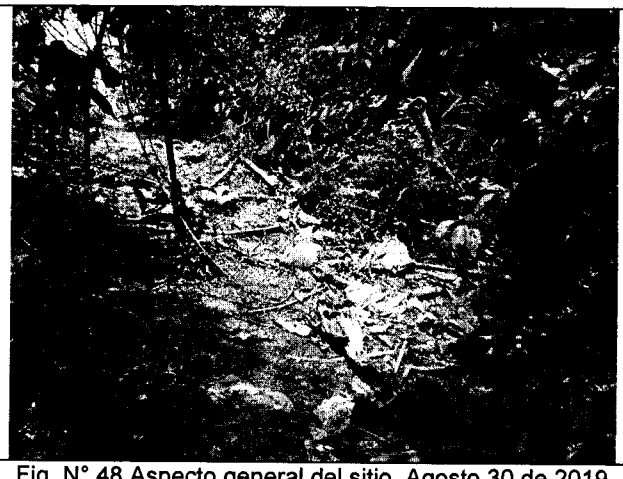
REGISTRO FOTOGRÁFICO No 6

En el punto crítico N° 6 se evidenció la inadecuada disposición de residuos sólidos por parte de la comunidad aledaña. Se constató que ha disminuido la acumulación de bolsas plásticas y costales llenos de basura, pero, por el contrario, el sitio se ha convertido en su mayoría en un botadero a cielo abierto de calaveras de ganado, los cuales generan olores ofensivos y nauseabundos. Esto no solo afecta la calidad del aire, sino que en su mayoría perjudica al suelo y en especial al cuerpo de agua que pasa por el sitio, quebrada el Jui, el cual va a parar directamente al río Sinú. Además de lo anterior, se pudo observar gran cantidad de cuernos de reses, hojas de palmas, llantas, bolsas plásticas, botellas de plástico y de vidrio, costales, gran cantidad de troncos y ramas secas, tarros de herbicidas (Fedeamina 720 S.L., Potenzol 3000SL, Clivus 48), aserrín, entre otros. Al momento de la visita se pudo observar varios goleros (*Coragyps atratus*) en el sitio. Es importante mencionar que una parte de dichos residuos se encuentran al frente de la Subestación eléctrica.

- Adicionalmente por los volúmenes de residuos sólidos observados y por la fragilidad del ecosistema del lugar donde se depositan los residuos, se puede afirmar que el más neurálgico y de magnitud alta es el Punto No 6: que se ubica sobre la margen izquierda de la vía externa que del casco urbano de Tierralta, conduce hacia la represa de Urra, en el sector conocido el puente sobre la QUEBRADA EL JUI, en cercanías a la subestación eléctrica, en las Coordenadas, 8° 9' 35,53" de latitud Norte

y 76° 2' 17,34" de longitud Oeste. Lo anterior par la cercanía con el cuerpo de agua y la presencia de gran cantidad de calaveras de reses.

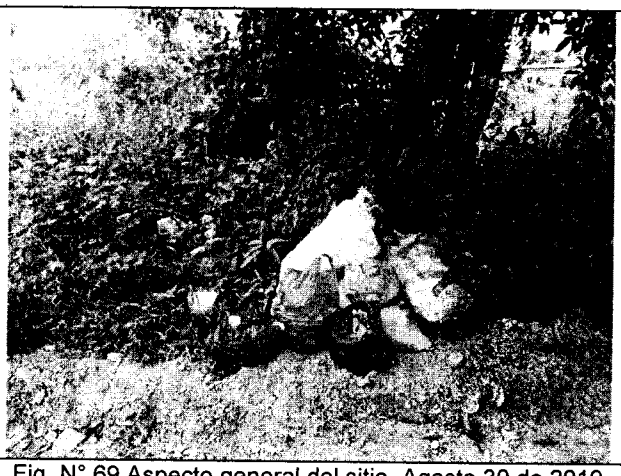
REGISTRO FOTOGRÁFICO No 7 B

En el punto crítico N° 7 B, se encontró que se está realizando inadecuada disposición de residuos sólidos, frente a estación de gas natural. Al momento de la visita se observaron residuos como bolsas plásticas y costales llenos de basuras, botellas plásticas y de vidrio, cosméticos, zapatos, cartón, productos de aseo personal, envolturas y residuos de alimentos, latas, entre otros.
