9 DIAGNOSTICO MINERO PRELIMINAR DE LA CUENCA HIDROGRAFICA DEL RIO SINU

El objetivo principal de este estudio fue identificar y geoposicionar las explotaciones que se encuentran en la cuenca, haciendo una evaluación general desde el punto de vista ambiental de cada una de ellas.

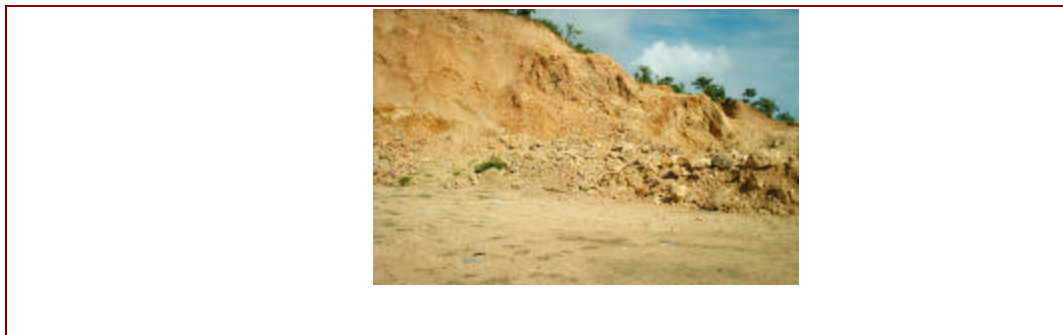
Tabla No. 4 Ficha de localización de cada una de las canteras

Otro permiso cual??						
USO DE RECURSOS	AGUA		FAUNA Y FLORA		AIRE	SUELO	PAISAJE
	CAPTACIÓN	VERTIMIENTO	X			X	X
		X					
AFECCIÓN SOBRE EL MEDIO	CUANDO LLUEVE CORRE SEDIMENTO HACIA ABAJO			LA ACTIVIDAD MINERA NO PERMITE QUE CREZCAN ARBOLES		DEGRADACIÓN DEL SUELO	ALTERACIÓN DEL PAISAJE
REGISTRO FOTOGRAFICO

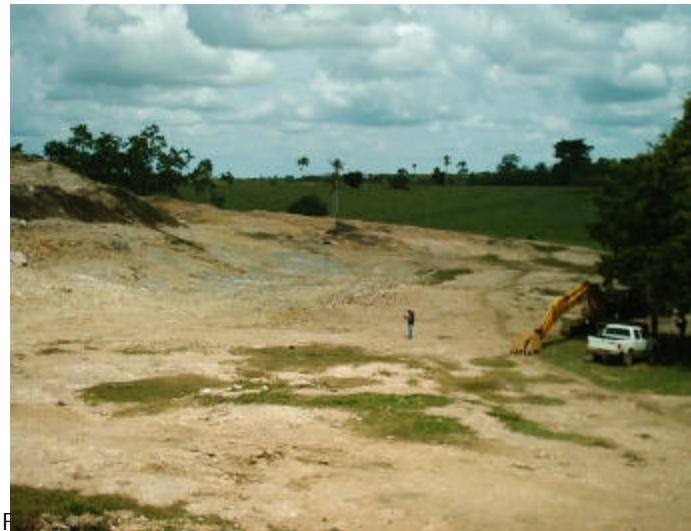
9.4.2.12 Finca el Calichal

Localizada en el municipio de montería corregimiento San Anterito en las coordenadas planas N = 1440410 m y E = 801921 m. Se explotan lodolitas silíceas, la extracción de material se realiza por pedido, la actividad minera no es constante.

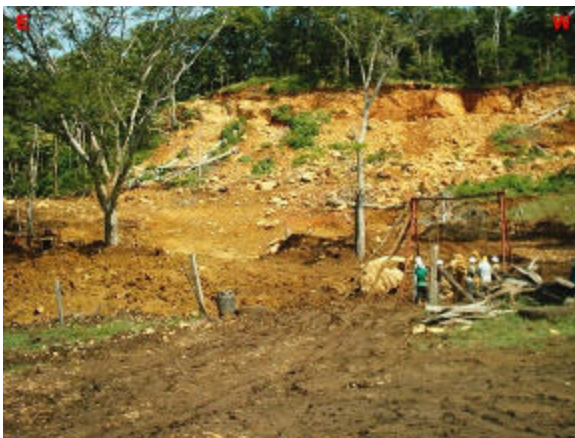
9.4.3.4 *Cantera Los Andes.*

Explotación en la finca el porvenir.

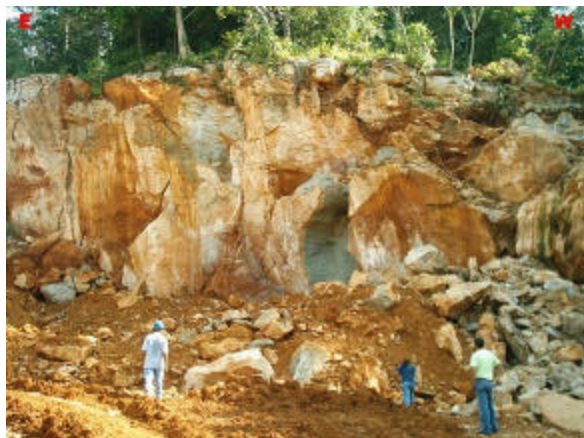
Explotación de la hacienda la floresta.

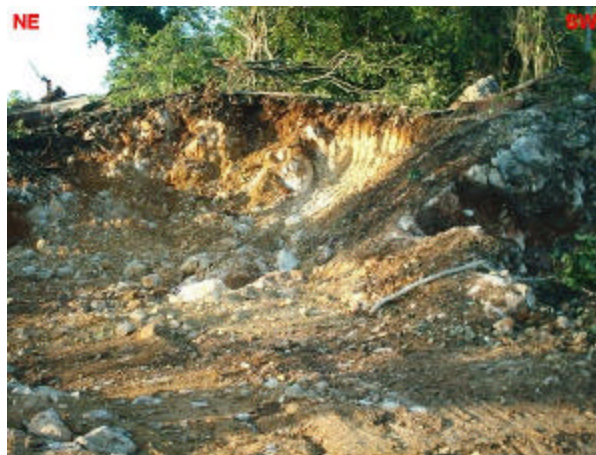
Minería Santa Isabel.

Los suelos de la zona han sido degradados totalmente por el movimiento de la maquinaria y por la actividad minera en sí, con ellos también es destruida la cobertura vegetal generando impactos sobre el suelo, la flora y el paisaje de carácter negativo y de importancia ambiental muy alta, los elementos suelo y paisaje son los mas afectados por la actividad minera siendo totalmente alterados.

El vertimiento y contaminación de las aguas es de importancia ambiental media, en épocas de lluvia este elemento alcanza el mayor grado de importancia, las aguas de escorrentía no son canalizadas, los drenajes han sido intervenido y la contaminación de las aguas se debe a los aceites generados por la maquinaria, sedimentos dejados por la extracción y algunos restos de plantas, que aumentan la turbidez de las aguas donde son vertidos.

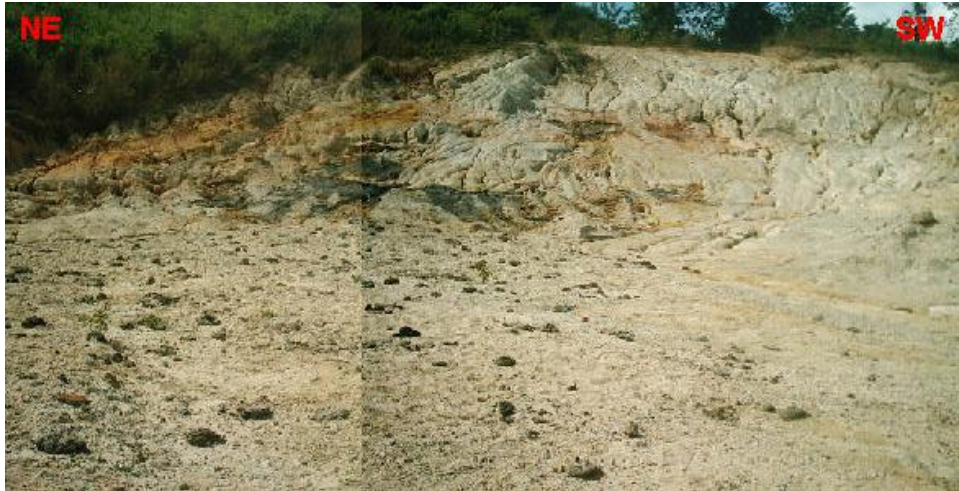
Cantera el Silencio.

No se observa ningún manejo ambiental adecuado, el talud no tiene terrazas y la explotación se realiza socavando la parte inferior del talud inestabilizando todo el macizo rocoso, el material extraído se utiliza como relleno para carreteras. Se recomienda que se construyan varias terrazas en el frente para mejorar la extracción de material en la mina y para que pueda hacerse más fácil la recuperación ambiental del terreno mitigando el impacto generado en el sector.

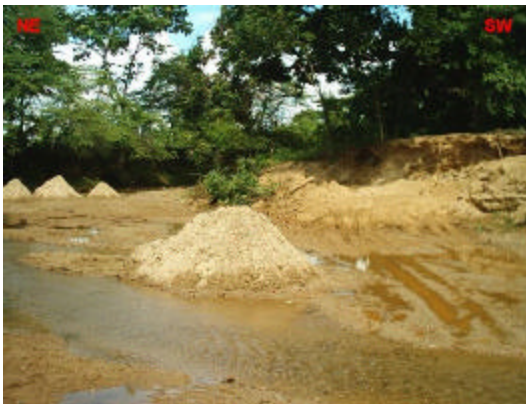
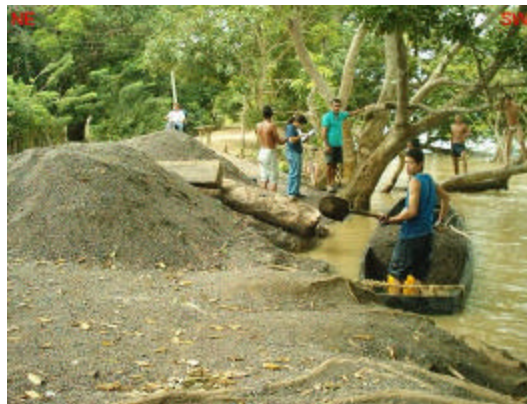
Explotación de arena Río Sinú, La fe.
