AUTO N. **10862**

“POR EL CUAL SE ABRE INVESTIGACION ADMINISTRATIVA AMBIENTAL Y SE HACEN UNOS REQUERIMIENTOS”

Que la Corporación Autónoma Regional de los Valles del Sinú y del San Jorge – CVS, en cumplimiento a las funciones de evaluación, control y seguimiento ambiental de los usos del agua, el suelo, el aire y los demás recursos naturales renovables, otorgadas por la Ley 99 de 1993, y en atención a queja presentada por el señor Jesús María Manchego, a través de la plataforma Vital, con radicado N° 136699, se realizó visita de control y seguimiento en la finca Monte Bello, ubicada en la vereda La Corocita, Corregimiento El Crucero, Municipio de Sahagún - Córdoba; que de la visita en mención se profirió el informe ALP N° 2018 – 297 de fecha Julio 06 de 2018, el cual expresa lo siguiente:

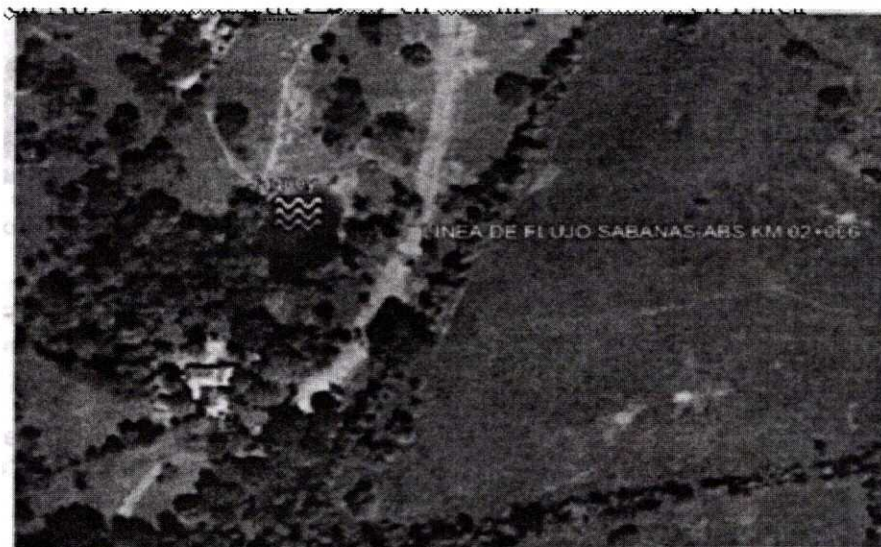
Imagen No. 2 ubicación del jagüey en sitio inspeccionado en Finca Monte Bello.

Sobre el sitio inspeccionado se observa zona de pastos y arboles aislados, ubicado topográficamente en terrenos de colinas de pendientes leves facilitando el drenaje de agua lluvia y a su vez el almacenamiento sobre cuerpo de agua superficial tipo jagüey, ubicado en las coordenadas geográficas N 08°39'26,78"-W 75°23'37 ,57", adyacente al trazado de las líneas de flujo, y a su vez es implementado para la producción piscícola e igualmente en el abastecimiento de consumo doméstico y agropecuario para el abrevadero de semovientes.
