**CORPORACION AUTONOMA REGIONAL DE LOS VALLES DEL SINU Y DEL SAN JORGE – CVS**

**AUTO N.º - 1 1 3 1 3**

**“POR LA CUAL SE ABRE INVESTIGACION Y SE HACEN UNOS REQUERIMIENTOS”**

**“INFORME DE VISITA GGR 2018 - 267**

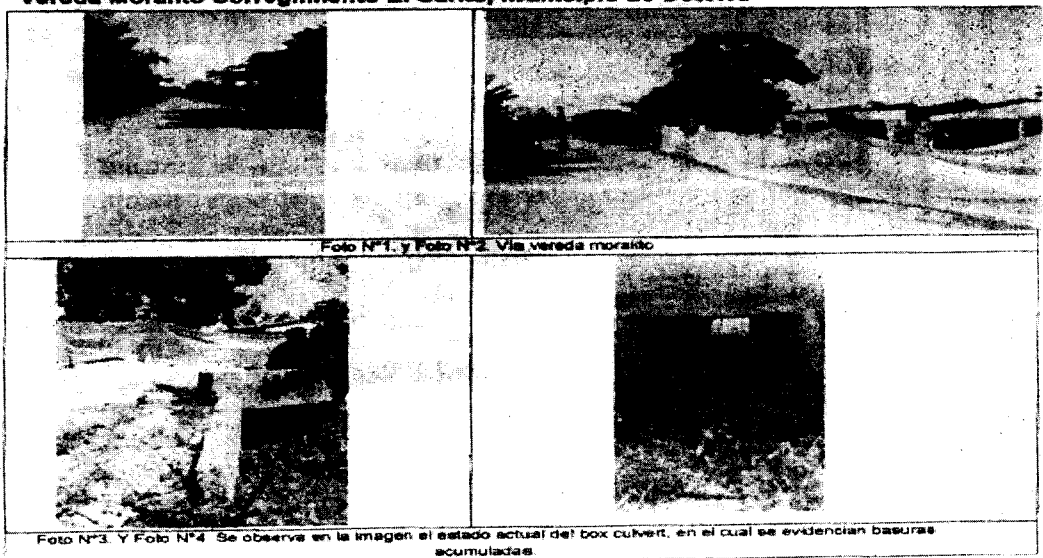
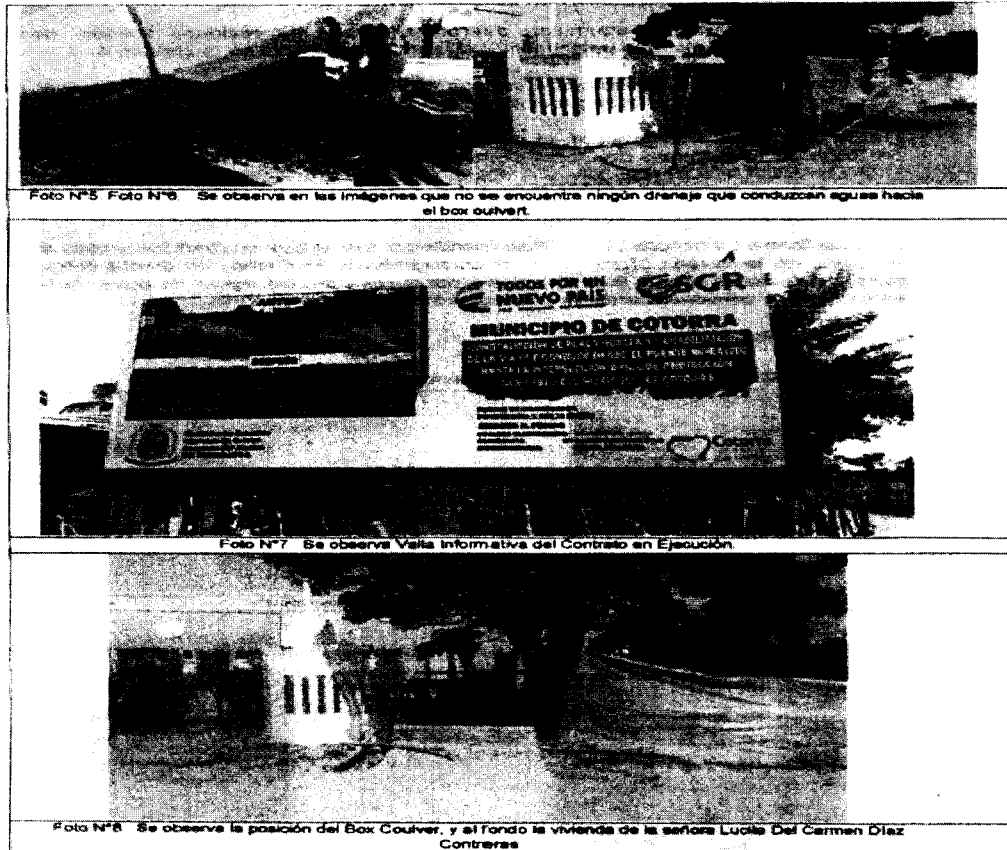
**Vereda Moralito Corregimiento El Carito, municipio de Cotorra**

- El punto visitado no corresponde a una zona baja para cumplir una función de drenaje.*
- El box coulvert con dimensiones de 1 metro ancho, con 0.80 metros de alto y 6 metros de longitud, el cual fue Ubicado al parecer sin criterios técnicos, dado*

a que se encuentra en una parte alta, hace más de 12 años aproximadamente, según información de la señora Díaz.

- En dicho punto se acumulan diferentes clases de residuos sólidos, ocasionando contaminación visual o paisajística. tal como se observa en la imagen 4.

- El box- coulvert no cuenta con las cunetas de desagüe que puedan evacuar las aguas en los momentos de altas precipitaciones.

De igual forma La señora Lucila Díaz manifiesta que el box coulvert localizado en frente de su casa, en la vereda Moralito en el corregimiento El Carito, no presta ningún servicio, porque no evacua ningún flujo de agua y por el contrario las aguas se acumulan o estancan en su frente y adicionalmente se acumulan toda clase de basuras.

- Realizar de manera inmediata y de forma directa, o a través de la empresa prestadora del servicio de aseo, el saneamiento del Box Culverts, ubicado en la Vereda Moralito, Corregimiento El Carito, Municipio de Cotorra – Córdoba, e informe dicha actuación ante la Corporación Autónoma de los Valles del Sinú y del San Jorge – CVS.
