**CORPORACIÓN AUTÓNOMA REGIONAL DE LOS VALLES DEL SINÚ Y DEL SAN JORGE, CVS**

**AUTO No. 14685  
FECHA: 7 de febrero de 2023**

**“SE ABRE UNA INVESTIGACIÓN ADMINISTRATIVA AMBIENTAL Y SE HACEN UNOS REQUERIMIENTOS”**

Que el día 27 de diciembre de 2022, se realizó visita técnica de inspección y seguimiento ambiental a las actividades desarrolladas por la Almidonera DM, ubicada en el caserío El Salado, en municipio de Ciénaga de Oro – Córdoba, de propiedad de los señores Orlando Durango y la señora Denis Mendoza, de la anterior visita se genera el Informe de Vista ALP No. 2022-1072 del 27 de diciembre de 2022, el cual consagra lo siguiente:

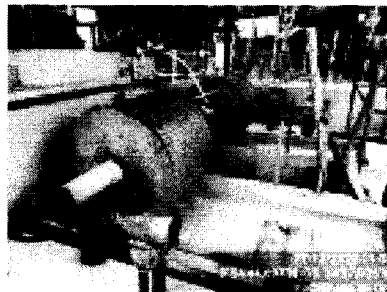
Cuando se considera que las raíces se encuentran limpias se procede a depositarlas en el rallador, el cual consiste en un tambor horizontal que, rota a 1000 rpm. Durante el rallado, se utiliza agua para facilitar el proceso. La suspensión resultante consiste en almidón, agua, fibra y otras impurezas. Este rallado se ejecuta para realizar la desintegración del tejido amiláceo de la raíz, con el fin de liberar los gránulos de almidón procurando una masa acuosa de fácil transferencia. Para el lavado de los elementos cortantes se realiza una aspersión permanente de agua.

Foto 4. Zona de rallado

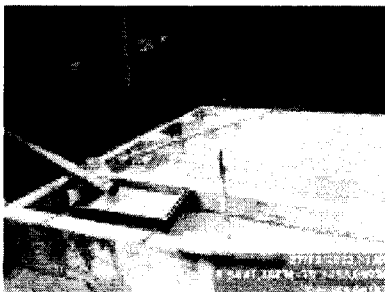
El proceso de sedimentación está basado en el principio de precipitación selectiva del almidón en movimiento. En un sistema de tanques en tierra en un 50% aproximadamente, la velocidad del fluido establece el tiempo de retención y debe permitir solamente la sedimentación de los granos de almidón; los materiales más livianos (proteínas, fibras, impurezas, etc.) no sedimentan y salen con las aguas residuales en forma de mancha. Esta sedimentación depende de la densidad de las partículas de la suspensión, lo cual permite realizar una diferenciación de los tamaños de partícula a lo largo del recorrido.

Foto 5. Canales de sedimentación

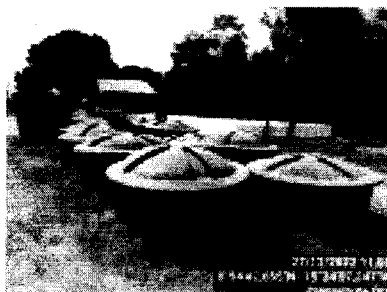
Este proceso puede durar varios días debido a que es necesario llenar los tanques durante los cuales se debe retirar la mancha de manera periódica para impedir que esta se deposite en la superficie de la masa. Una vez se considera que el almidón se ha sedimentado, se retira del fondo de los tanques y se transporta hasta los patios de secado.

Foto 6. Tanques de sedimentación

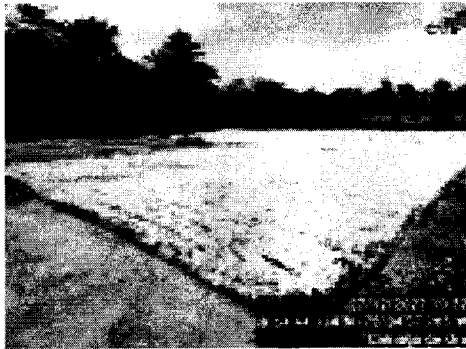
El almidón obtenido forma una masa compacta con un porcentaje de humedad del 60% en base húmeda. Este almidón se desintegra y se esparce sobre el patio de secado con una relación aproximada de 1 a 2,5 kg de almidón húmedo por metro cuadrado ( $m^2$ ), dependiendo de la radiación solar del día. Para favorecer el secado en el patio, el almidón se esparce sobre plástico de polietileno color negro, a fin de captar mayor radiación solar y lograr un secado rápido y uniforme.

**Foto 7. Patio de secado**

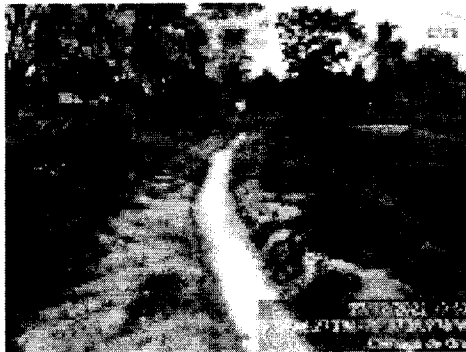
Según lo manifestado por el administrador, el agua residual se maneja a través de canales donde se aplica cal, melaza y yogurt. Además, se evidenció que las aguas residuales producto de los procesos realizados en la planta de producción de almidón de yuca son conducidas hacia un estanque (ver Foto 8) y luego dirigidas a través de un canal abierto sin revestimiento hasta el box coulvert de la vía que colinda con el predio (ver foto 9 y 10). En este sentido, no se evidenció solicitud de permiso de vertimiento de dichas aguas ante la Corporación, por lo tanto, la Almidonera DM debe solicitar el respectivo permiso de vertimiento de sus aguas residuales ante la Corporación.

**Foto 9. Canal de drenaje de aguas residuales**

**Foto 10. Canal de drenaje de aguas residuales**

- Que, las aguas residuales producto de los procesos realizados en la planta de producción de almidón de yuca son conducidas a través de canales abiertos sin revestimiento dirigiéndose hasta el box coulvert de la vía que colinda con el predio.

Desde la Subdirección de Gestión Ambiental se solicitará al propietario de la planta de extracción de almidón Almidonera DM lo siguiente: ♣ Tramitar ante la CVS en un plazo no mayor a diez (10) días, la solicitud de permiso de vertimiento de los efluentes industriales de la almidonera acorde con lo establecido en el decreto 1076 de 2015 y la resolución 0631 de 2015. Remitir copia del presente informe a la Oficina Jurídica Ambiental de esta Corporación, para las acciones de su competencia y fines pertinentes. Anexar copia del presente informe al expediente de la Almidonera DM propiedad del señor Orlando Durango y la señora Denis Mendoza, ubicada en la vereda el Salado, municipio de Ciénaga de Oro, departamento de Córdoba.
