CORPORACIÓN AUTÓNOMA REGIONAL DE LOS VALLES DEL SINÚ Y DEL
SAN JORGE- CVS

AUTO N° **10736**

**“POR EL CUAL SE ABRE UNA INVESTIGACION ADMINISTRATIVA
AMBIENTAL Y SE HACEN UNOS REQUERIMIENTOS”**

Que como parte de las actividades de seguimiento y control realizadas por la CAR-CVS, funcionarios de la Subdirección de Gestión Ambiental - Área de Seguimiento Ambiental, realizaron visita a los sistemas de tratamiento de aguas residuales del municipio de San Andrés de Sotavento y producto de ello, se emitió el **INFORME DE VISITA ALP N° 2018- 671 de fecha 02 de diciembre de 2018**, en el cual se estipula lo siguiente:

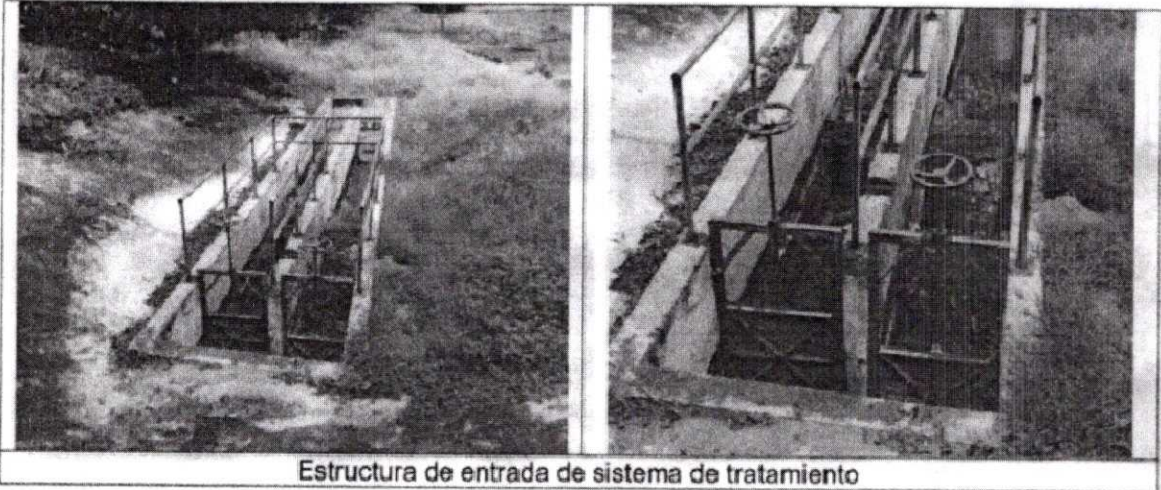
El sistema de tratamiento cuenta con estructuras de pre tratamiento que reducen el ingreso de materiales de gran tamaño al mismo y que puedan reducir su capacidad y vida útil. En este punto se observó que los lodos y residuos retirados de las rejillas son dispuestos a los lados de esta estructura, como se muestra en las siguientes fotografías:

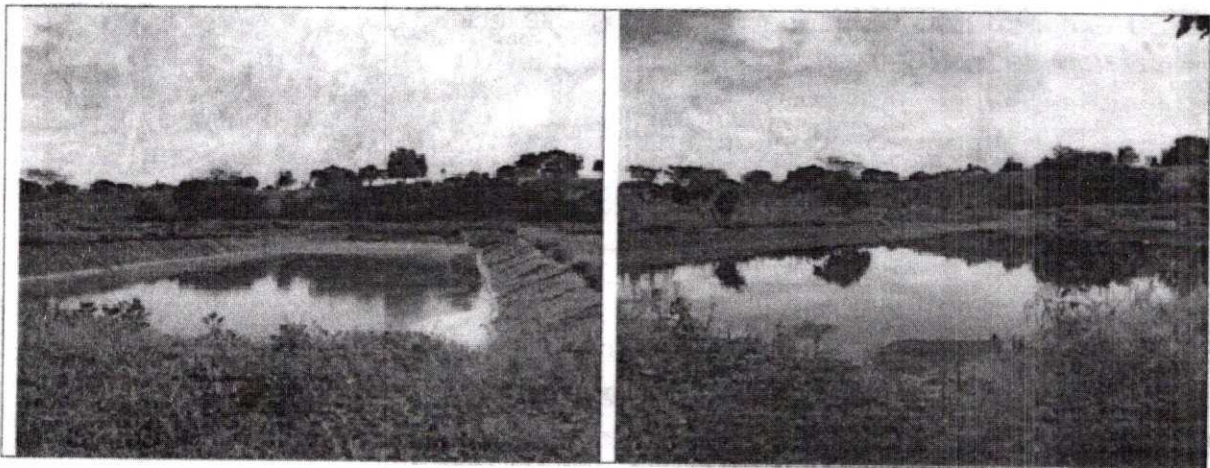
El sistema de tratamiento está conformado por un tren que consta de cuatro lagunas, este es alimentado por una estación de bombeo, luego, las aguas son conducidas hasta una cámara de distribución, la cual reparte las aguas residuales hacia el tren de tratamiento existente.

Las lagunas cuentan con cerco perimetral que impide el acceso a personas ajenas a su operación, las lagunas se encuentran despejadas con presencia de nata sobrenadante, los taludes se encuentran bien definidos y el sistema cuenta con geomembrana para impermeabilizar el sistema.
