CORPORACION AUTONOMA REGIONAL DE LOS VALLES DEL SINU Y DEL SAN JORGE – CVS

AUTO N. Nº - 1 1 5 4 1

FECHA: 2 5 NOV. 2018

“POR EL CUAL SE ABRE UNA INVESTIGACION Y SE HACEN UNOS REQUERIMIENTOS”

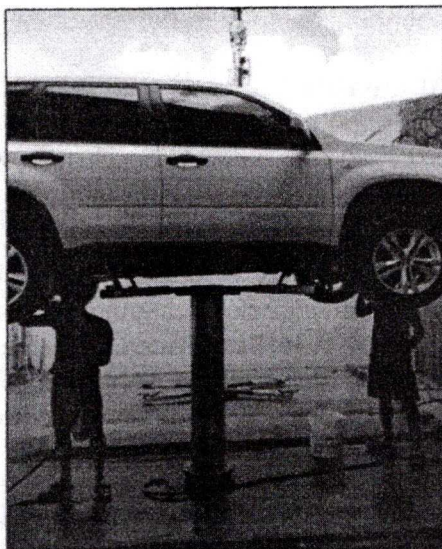
Para la prestación del servicio de lavado de vehículos, cuenta con infraestructura mecánica, conformada por dos (2) gatos hidráulicos, los cuales tienen las dimensiones y capacidad de cargue de vehículos livianos. Con base a la información suministrada por Administrador, aproximadamente se lava una cantidad de 10 vehículos diariamente.

Foto No. 1. Estructuras mecánicas de lavado
