CORPORACIÓN AUTÓNOMA REGIONAL DE LOS VALLES DEL SINÚ Y DEL
SAN JORGE- CVS

AUTO N° ~~NO~~ - 10826

**“POR EL CUAL SE ABRE UNA INVESTIGACION ADMINISTRATIVA
AMBIENTAL Y SE HACEN UNOS REQUERIMIENTOS”**

Nuevo en atención al derecho de petición presentado ppor el señor Nemesio Acosta Díaz y producto de ello, se emitió el **INFORME DE VISITA ASA N° 2019-146 de fecha 08 de mayo del 2019**, en el cual se estipula lo siguiente:

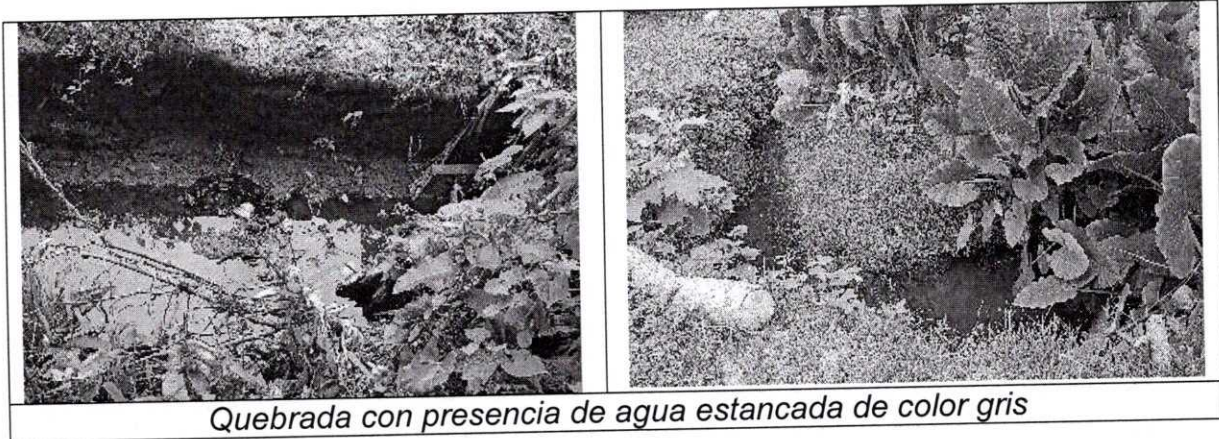
Quebrada con presencia de agua estancada de color gris

Dentro del recorrido, no se pudo constatar esta situación, dado que en el momento de la visita no se presentó ningún tipo de vertimiento; sin embargo, aguas abajo de una quebrada que pasa por el sector y donde se presume, que llegan las aguas residuales domésticas de la tubería que proviene del interior de la estación de bombeo, hay presencia de aguas grises con un olor característico de aguas residuales domésticas.
