CORPORACION AUTONOMA REGIONAL DE LOS VALLES DEL SINU Y DEL SAN JORGE – CVS

AUTO N.

10428

“POR EL CUAL SE ABRE UNA INVESTIGACION, SE FORMULAN CARGOS Y SE HACEN UNOS REQUERIMIENTOS”

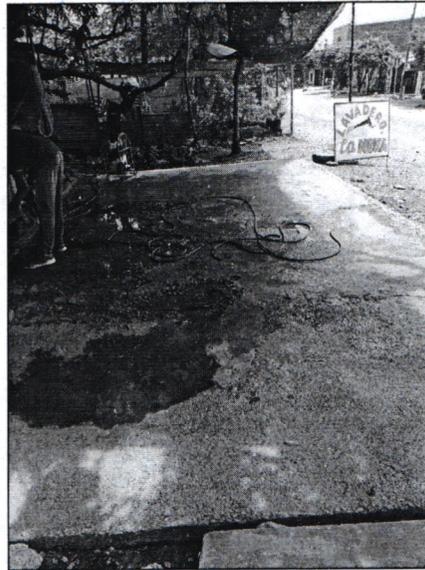
El lavadero se encuentra ubicado presuntamente en el espacio público a orillas de un canal de drenaje de aguas lluvias ubicado en la Manzana 15 Lote 11 Barrio Mogambo, en el municipio de Montería – Córdoba. Para la realización de la actividad de lavado, cuenta con una placa en cemento donde se realiza el lavado motocicletas. El punto de lavado se encuentra ubicado a menos de 5 metros de la orilla del canal.

Foto 1. Placa de lavado

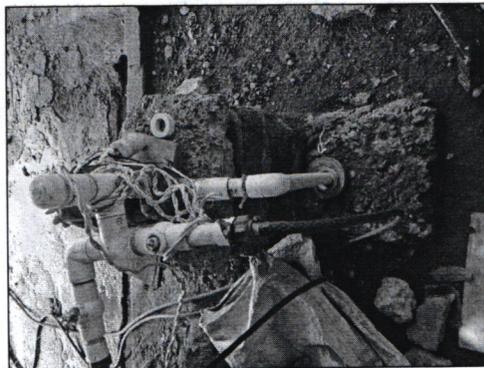
La fuente de abastecimiento es de tipo subterránea a través de 1 pozo de 8 metros de profundidad aproximadamente, ubicado sobre las coordenadas geográficas N 08°43'52.8" y W 75°52'55.2". Para la captación, se cuenta con 1 electrobomba de 1/2 HP de potencia, con succión en tubería de 3/4 pulgada en PVC y descarga en 1 pulgada directamente a un tanque de almacenamiento, posteriormente esta agua es utilizada para la actividad de lavado por medio de una hidrolavadora.

Foto No.2. Punto de captación (pozo)
